# STAVBA ROUBENÉHO OMÍTANÉHO KOSTELA V LOUČNÉ HOŘE V LETECH 1778 - 1780

MARTIN EBEL, JIŘÍ ŠKABRADA

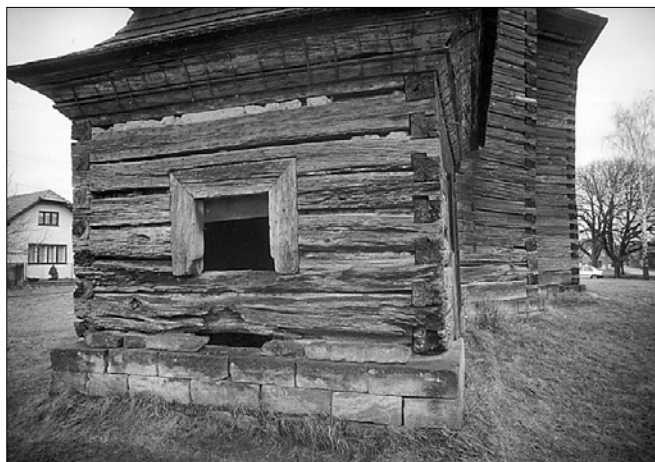
Obr. 3: Západní stěna předsíně s porušeným roubením na podezdívce z pískovcových kvádrů, s neúplnou zárubní okna. Na hrubém polotovaru římsy s hlavním fabionovým profilem provedeným z rozbitého, našťipáného prkna, je patrný rastr přibitých štěpin, sloužících k uchycení omítky. Pod spodním trámem roubení jsou zbytky vyzdívky, vyrovnávající výškovou diferenci oproti níže položeným trámům podélných stěn.

3. Westwand des Vorzimmers mit beschädigtem Zimmerwerk auf der Untermauer aus Sandsteinquadern mit einer unvollkommenen Fensterzarge. Auf grobem Halbfabrikat des Gesims mit einem Hauptfabionprofil durchgeführt aus einem zerschlagenen, viel gespaltenen Brett, ist ein Rastr der angeschlagenen Holzschichten sichtbar, die zur Befestigung des Putzes dienten. Unter dem unteren Balken des Zimmerwerks sind Überreste der Ausmauerung, welche die Höhenunterschiede gegenüber den niedriger gelegenen Balken der Längswände ausgleicht.

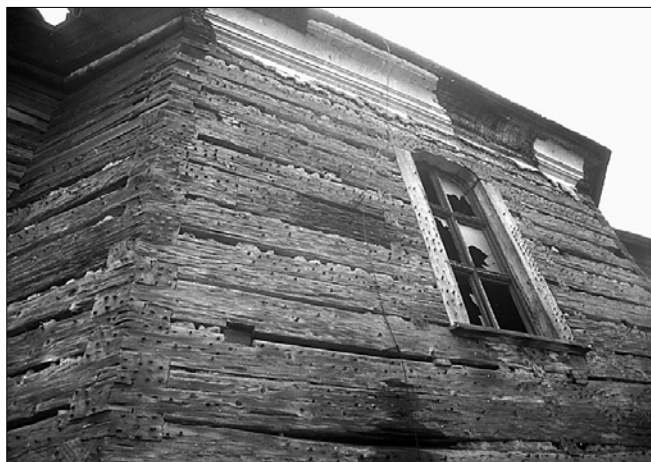
Obr. 4: Roubení na severní stěně lodí s trčícími kolíčky, které sloužily k uchycení hliněné omazávky (jsou i na většině čelních ploch zárubně okna). Nahoře jediný zbytek původního povrchu - na posledním trámu stěny hliněná mazanina s omítkou a nahoře jenom omítka, tvořící definitivní profil římsy.

4. Zimmerwerk an der Nordwand des Schiffes mit ragenden Pflöcken, welche zur Befestigung der Lehmumschierung dienten (sind auch an dem meisten Teil der Stirnflächen der Fensterzarge). Oben der einzige Rest der ursprünglichen Oberfläche - auf dem letzten Balken der Wand eine Lehmumschierung mit Putz und oben nur der Putz, der definitiv den Gesimsprofil bildet.

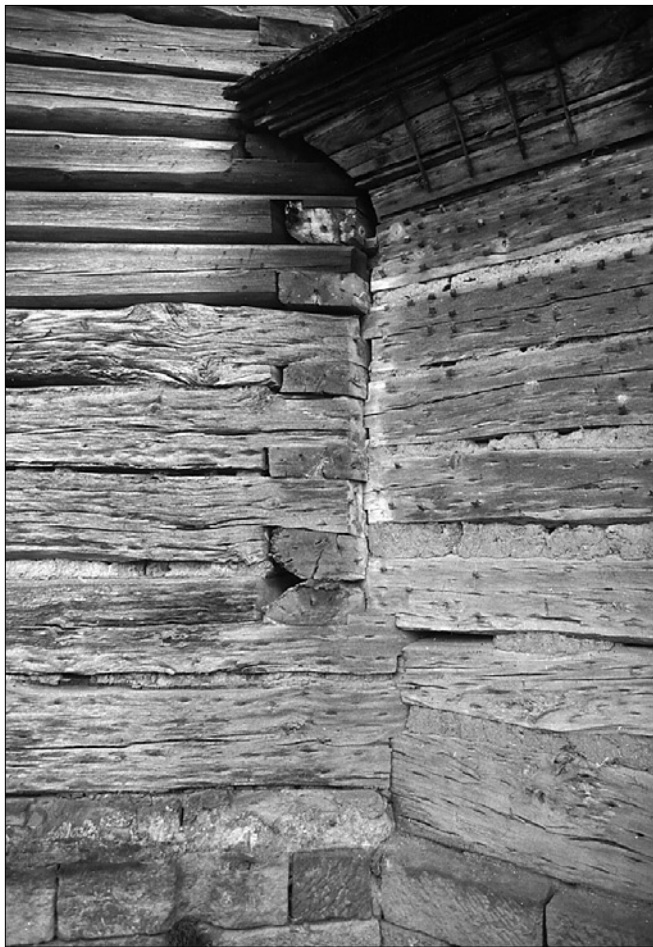
Obr. 5: Vazba roubených stěn lodi a předsíně v severozápadním koutu kostela. Dole podezdívka z kvádrů, na ní vlevo vyrovnávací vrstva z lomového zdiva. Na stěně předsíně vpravo jsou ještě původní vymazávky spar a kolyčky či stopy po jejich zatlučení, nahoře vyskládaný polotovár římsy s kolmými štěpinami. Hladké tenčí dřevo vlevo nahoře je z tesařské opravy kostela v roce 1934.

5. Verbund der gezimmerten Wände des Schiffes und Vorzimmers in der Nordwestecke der Kirche. Unten die Untermauerung aus Quadern, auf ihr links die Ausgleichungsschicht aus Bruchstein. An der Vorzimmerwand rechts sind noch die ursprünglichen Fugenausschmierungen und Pflöcke oder Spuren nach deren Einschlägen, oben das zusammengelegte Halbfabrikat des Gesimses mit senkrechten Holzschichten. Glatte dünneres Holz links oben ist von der Zimmermannsreparatur der Kirche im Jahre 1934.

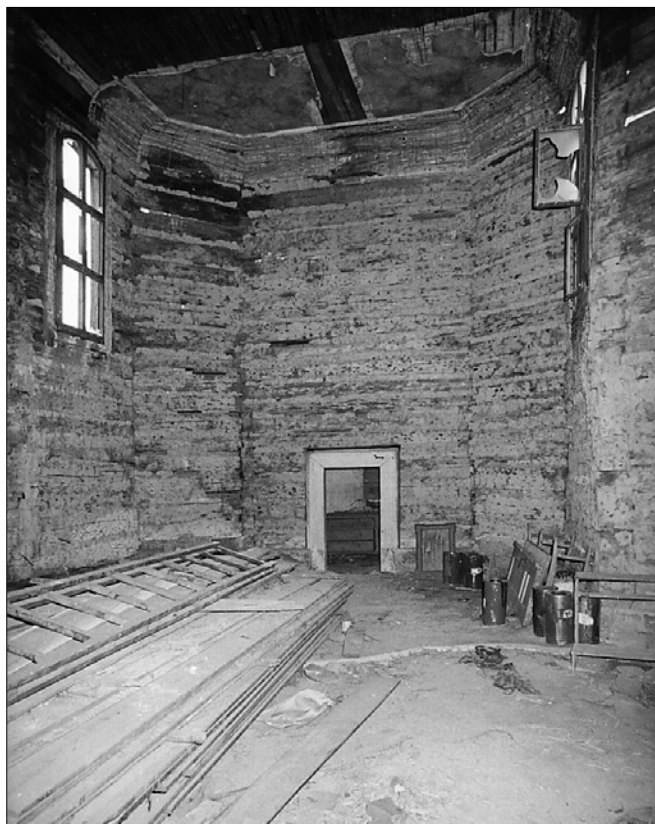
Obr. 6: Pohled do východní části lodi kostela, v ose s portálem do sakristie. Nahoře na bednění stropu jediný zbytek původní omítky interiéru.

6. Blick in den Ostteil des Kirchenschiffes, in der Achse mit dem Portal in die Sakristei. Oben auf dem Deckenverslag der einzige Überrest des ursprünglichen Putzes des Interieurs.

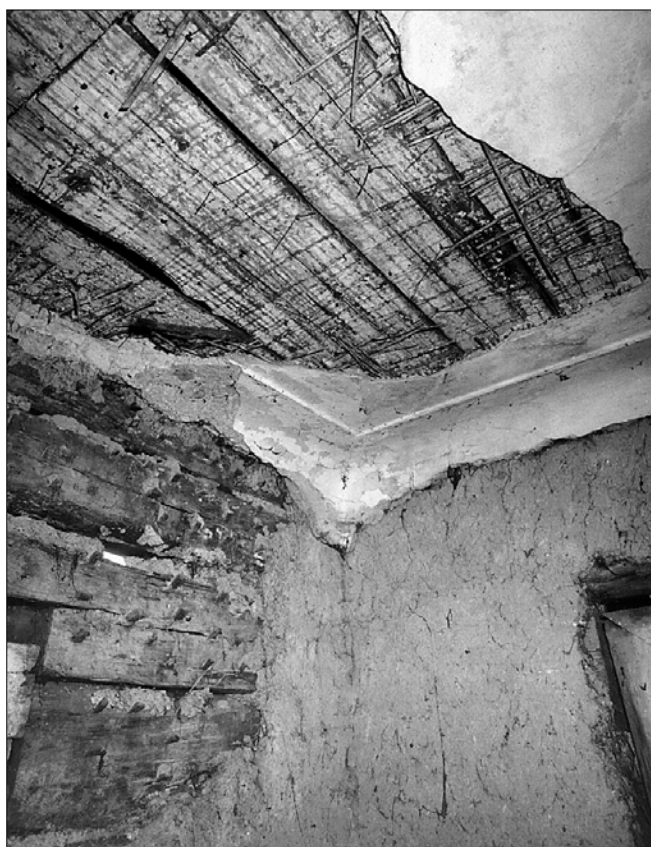
Obr. 7: Zbytky původní úpravy stěn a stropu v sakristii. Na stěně s kolicí hliněná mazanina, na fabionu a stropu omítka na rákosu, neseném drátem a hřebíky rákosníky.

7. Überreste der ursprünglichen Zurichtung der Wände und der Decke in der Sakristei. An der Wand mit Pflöcken ist Lehmostrich am Fabion und an der Decke ist Putz am Schilfrohr, getragen von Draht und Rohrnägeln.
