# VÝSLEDKY STAVEBNĚ HISTORICKÉHO PRŮZKUMU KAPLE SV. KŘÍŽE V OPAVĚ-KATEŘINKÁCH

DALIBOR PRIX

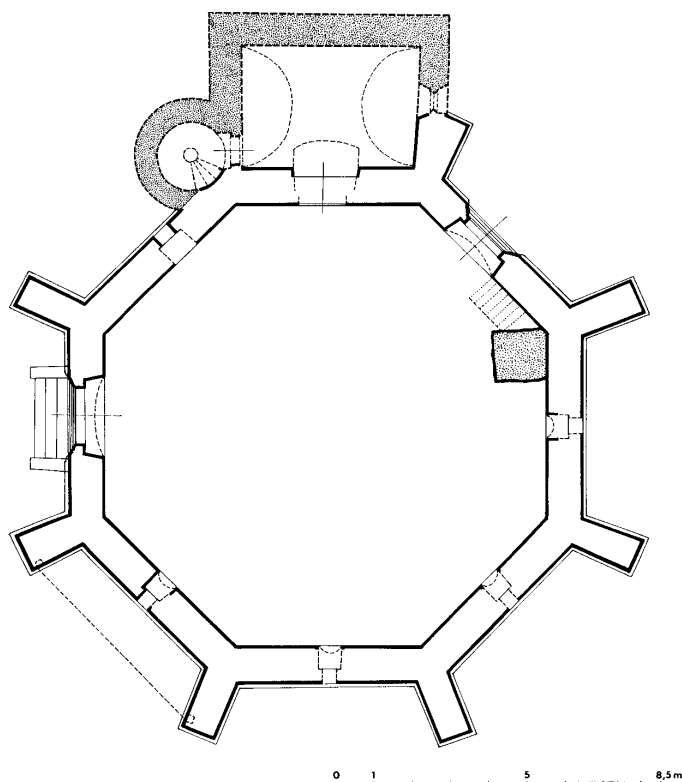
Obr. 3: Opava - Kateřinky, kaple sv. Kříže, započata 1390. Půdorys kaple v úrovni vstupního portálu. Silněji přerušované vyznačen archeologicky ověřený půdorys odbourané sakristie a schodišťové věžky. Tečkovaně vyznačena nezachovaná sakristie s věžičkou, archeologicky zjištěný fundament kazatelny a naznačeny dřevěné schody na kazatelnu. Slabě přerušované vyznačeny záklenky a klenby, pravděpodobný půdorys druhotně zazděných větracích otvorů sýpky, rekonstruovaných stupňů vřetenového schodiště a druhotně, břídlíci kryté stříšky votivního krucifixu osazeného v 19. století na exteriéru kaple.

3: Opava - Kateřinky, Kapelle des hl. Kreuzes, begonnen 1390. Kapellen Grundriß im Niveau des Eintrittsportals. Stärker unterbrochen angedeutet der archäologisch beglaubigte Grundriß der abgebauten Sakristei und des Treppentürmchens. Punktiert angedeutet die nicht erhaltene Sakristei mit Türmchen, das archäologisch festgestellte Kanzelfundament und angedeutet die Kanzelholztreppe. Schwach unterbrochen eingezeichnet Nischen und Gewölbe, der wahrscheinliche Grundriß der später zugemauerten Lüftungsöffnungen des Speichers, der rekonstruierten Stufen der Wendeltreppe und des nachträglich mit Schiefer bedekten kleinen Daches des Votivkreuzes versetzt im 19. Jahrhundert auf dem Kapellenexterieur.

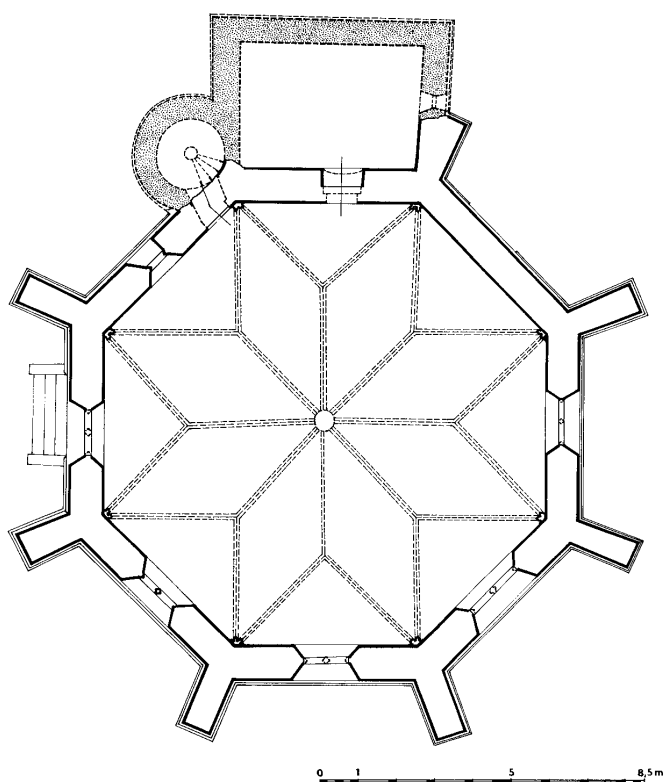
Obr. 4: Opava - Kateřinky, kaple sv. Kříže, započata 1390. Půdorys v úrovni oken. Přerušované vyznačen rekonstruovaný vzorec klenby, pruhy kružeb v oknech, druhotně zazděné průchody a stupně schodiště. Přerušované a vytečkované zaniklý depozitář a schodišťová věžička.

4: Opava - Kateřinky, Kapelle des hl. Kreuzes, begonnen 1390. Grundriß im Fensterniveau. Unterbrochen eingezeichnet das rekonstruierte Gewölbemuster, das Fenstermaßwerk, nachträglich die eingemauerten Durchgänge und Eintrittsstufen. Unterbrochen und punktiert das untergegangene Depositorium und der kleine Treppenturm.

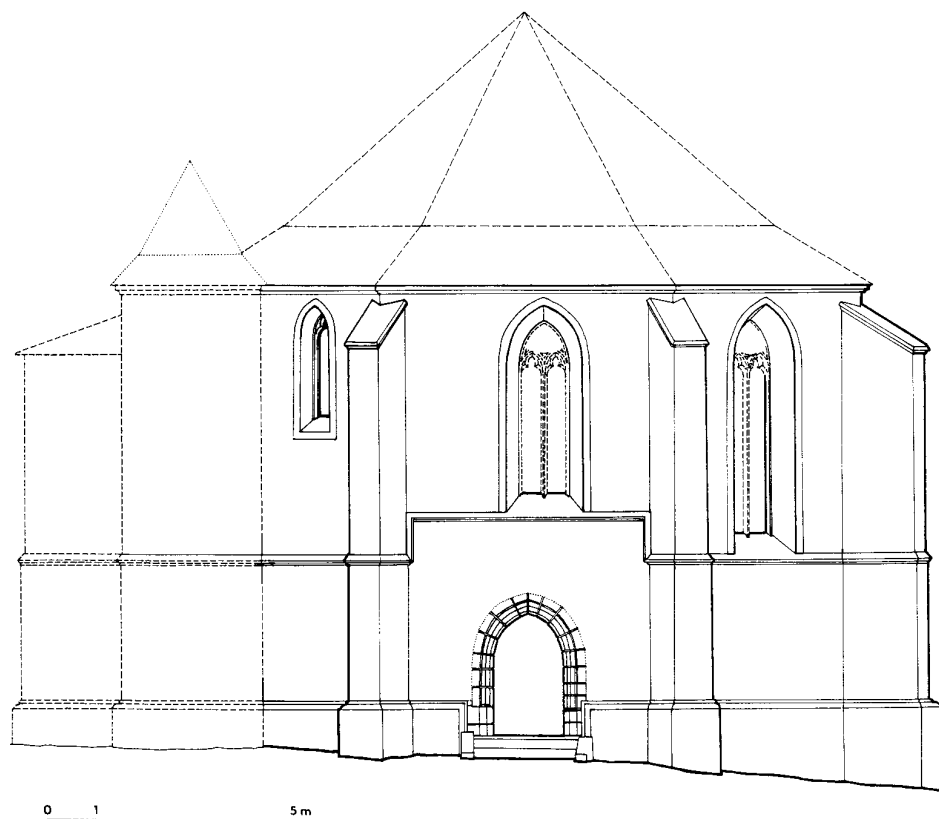
Obr. 6: Opava - Kateřinky, kaple sv. Kříže, započata 1390. Pohled od západu. Přerušované zakresleny rekonstruované prvky, u střeš nejjednodušší možné alternativy.

6: Opava - Kateřinky, Kapelle des hl. Kreuzes, begonnen 1390. Ansicht vom Westen. Unterbrochen eingezeichnet die rekonstruierten Elemente, bei den Dächern die einfachst möglichen Varianten.

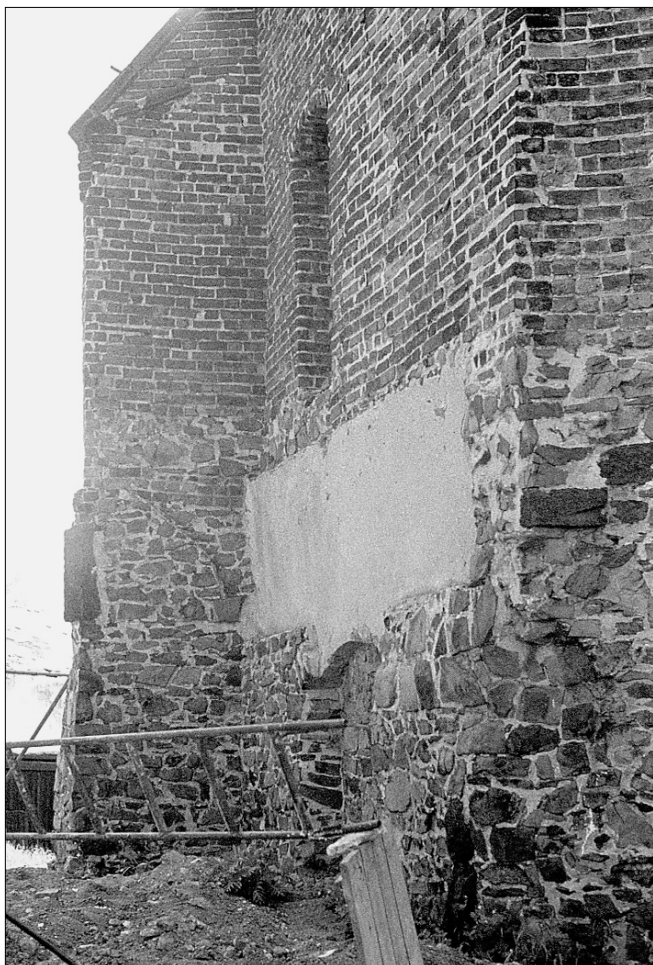
Obr. 7: Opava - Kateřinky, kaple sv. Kříže, započata 1390. Severní stěna kaple se stopami odbourané sakristie se zbytkem čela valené klenby a tufitového ostění východního okna, vstupy z kaple do sakristie a depozitáře. Na snímku je dobře patrný rozdíl mezi lomovým a cihlovým zdívem. V popředí část vnitřního válcového pláště odbourané schodišťové věžky se zbytkem tufitových stupňů schodiště a troskou tufitového ostění portálku ze sakristie na toto schodiště. Stav: září 1993.

7: Opava - Kateřinky, Kapelle des hl. Kreuzes, begonnen 1390. Nordwand der Kapell mit Spuren der abgebauten Sakristei mit dem Rest der Front des Tonnengewölbes und des Tuffsteingewändes des Ostfensters, Eingänge aus der Kapelle in die Sakristei und das Depositorium. Auf dem Lichtbild ist gut sichtbarer Unterschied zwischen dem Bruchstein- und Ziegelmauerwerk. In Vordergrund ist Teil des inneren zylindrischen Mantels des abgebauten Treppentürmchens mit Überresten der Tuffsteinstufen des Treppenhauses und der Ruine des des Tuffsteingewändes des kleinen Portals aus der Sakristei zu diesem Treppnhaus. Stand: September 1993.

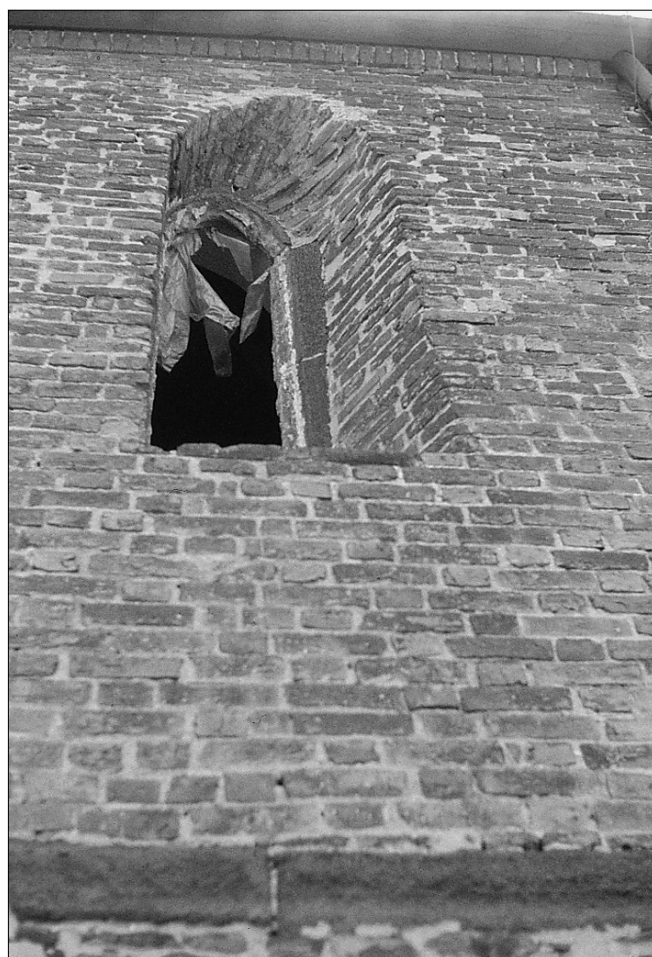
Obr. 8: Opava - Kateřinky, kaple sv. Kříže, započata 1390. Část severozápadní stěny kaple s původním užším oknem. Dobře patrný způsob konstrukce ostění okna, poškozená kružba a poněkud nepravdělná gotická vazba cihlového zdíva s glazovanými čely vazáků. Stav: září 1993.

8: Opava - Kateřinky, Kapelle des hl. Kreuzes, begonnen 1390. Teil der Nordwestwand der Kapelle mit dem ursprünglichen schmälere Fenster. Gut ersichtlich die Konstruktionsart des Fenstergewändes, beschädigtes Masswerk und etwas unregelmäßiger gotischer Verband des Ziegelmauerwerks mit glasierter Binderfront. Stand: September 1993.

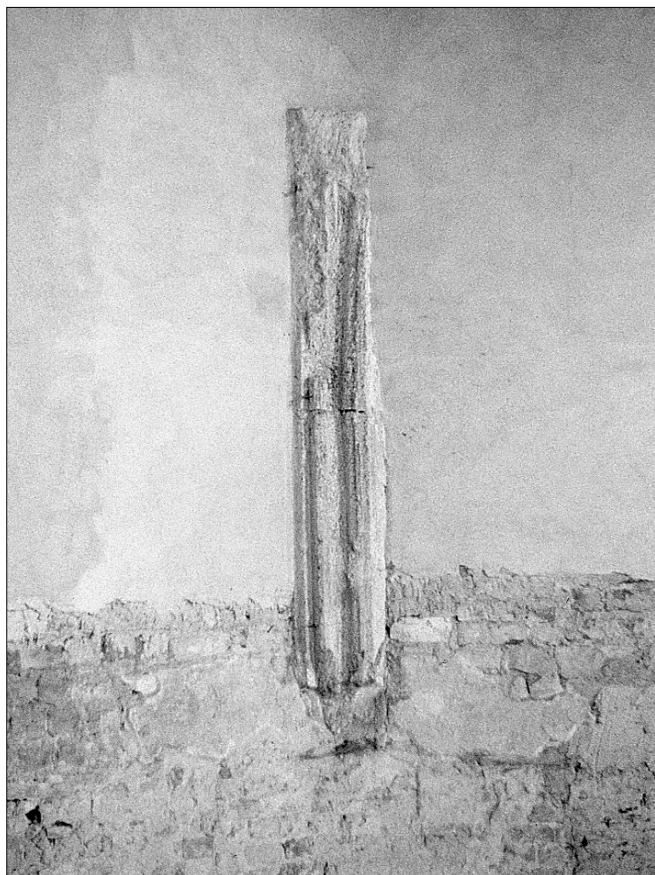
Obr. 9: Opava - Kateřinky, kaple sv. Kříže, započata 1390. Tuftitový, vápnem přelíčený výběh žebér zaniklé klenby v SSV koutě lodi kaple. Stav: září 1993.

9: Opava - Kateřinky, Kapelle des hl. Kreuzes, begonnen 1390. Rippenauswahl des verfallenen Gewölbes aus Tuffstein mit Kath überstrichen in der Nordnordostecke des Kapellenschiffes. Stand: September 1993.
