## Z OPRAVY KOSTELA SV. PETRA V BRANDÝSE NAD LABEM

JAN ŽIŽKA

V létě roku 1995 proběhla oprava kostela sv. Petra „Na Hrádku“ v Brandýse nad Labem (okr. Praha - východ). Kostel starobylého zasvěcení je situován severně od náměstí, v místech raně středověkého osídlení na labském břehu proti Staroboleslavské kapitule. Kostel obklopený hřbitovem, ohrazený kamennou zdí, má protáhlou obdélnou loď a polygonálně uzavřený presbytář se sakristií po severním boku. Půlkruhový západní portál rámuje vysoká edikula se sdruženými pilastry. Loď osvětluje od jihu a severu vždy dvojice nízkých půlkruhově ukončených oken a páté okno od západu. Presbytář bez opěráků má po jednom půlkruhovém okně na východní, jižní a severní straně.

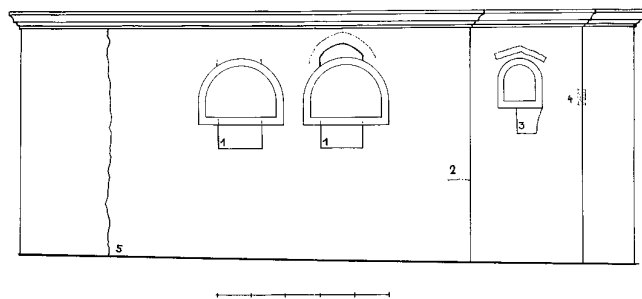
Obr. 1: Brandýs nad Labem, kostel sv. Petra. Pohled na jižní průčelí. 1 - zániklá okna lodi; 2 - horní úroveň kvádřové armatury nároží; 3 - zazděná část otvoru pod oknem presbytáře; 4 - osekaný kvádr na nároží (zbytek výzdoby ?); 5 - vertikální trhlina. (Zaměření a kresba autor, 1996.)

U oken lodi se v jižním průčelí zcela jasně rýsovaly zbytky oken starších. Parapet starších užších oken ležel zhruba o 90 centimetrů níže než u oken dnešních. Zatímco nadpráží levého okna zakrývala omítka, nad pravým byl dobře patrný asi o 60 centimetrů výše posazený lehce hrotitý cihelný záklenek. Dnešní okna tedy byla prolomena v místě oken 120 centimetrů širokých a zhruba 300 centimetrů vysokých. Vazba otvorů na středověkou omítku nebyla zachycena. Na jižním průčelí nebylo stop po existenci případného vstupního portálu.

Na jihovýchodním nároží lodi bylo do výše zhruba 220 centimetrů možné sledovat armování nároží kvádry. Výše bylo nároží vyzděno z lomového kamene. Kvádry s okro-

Z lomového kamene byl vyzděn včetně nároží i presbytář. V jeho jižním boku se pod parapetem stávajícího okna dochovaly zbytky užšího staršího otvoru, zazděné cihlami. Výše nad záklenkem dnešního okna byl patrný střechovitý cihelný záklenek, odpovídající otvoru širšímu než pozůstatky otvoru v parapetu. Zbytky staršího okna, zřejmě s hrotitým záklenkem, byly zachyceny i u východního okna presbytáře. Zazdívka pod parapetem byla opět provedena z cihel. Na jihovýchodním nároží presbytáře byl v úrovni okna osazen kvádr s patrným osekáním předstupující profilace. Nebylo zřejmé, zda se jedná o zbytky výzdoby presbytáře, případně o druhotně použitý článek.

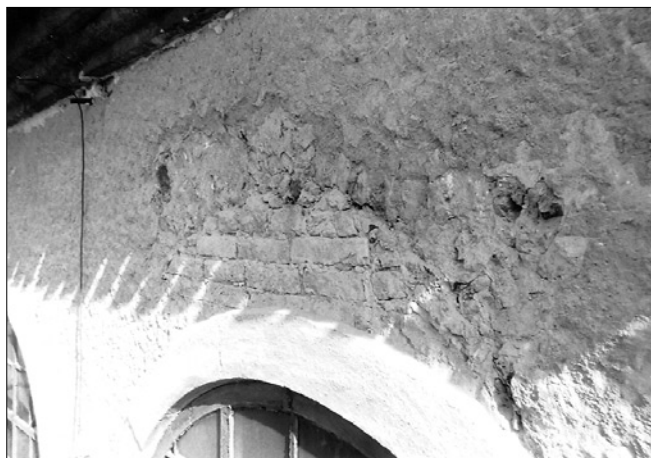
Obr. 2: Brandýs nad Labem, kostel sv. Petra. Detail záklenku zaniklého okna v jižním průčelí lodi. (Foto autor, 1995.)

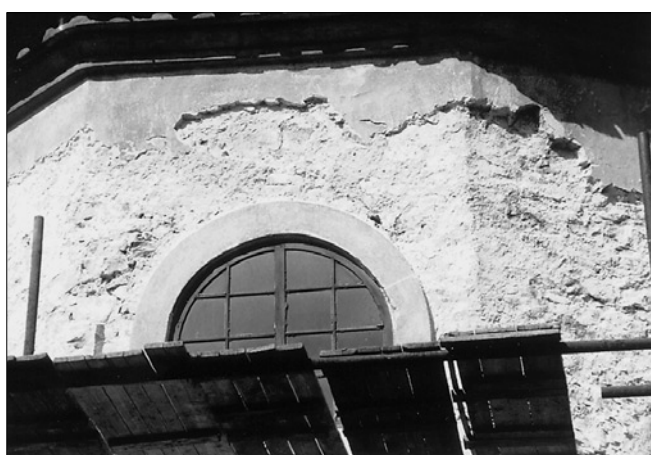
Při opravě byly snímány vrchní omítky, pod kterými zůstaly zachovány kvalitní zbytky omítek, pocházejících z 19. století, případně z barokního období. Tyto pozůstatky zakrývají a současně chrání rozsáhlé zbytky lžící hrubě rovnání, vápenným nátěrem opatřené, středověké omítky, zachované zejména na jižním průčelí lodi a na presbytáři. Nároží presbytáře přecházela omítka nepravidelným, lehce zaobleným průběhem. Na jižním průčelí lodi se na spodním bílém nátěru této omítky dochovaly zbytky nátěru okrového.

Obr. 3: Brandýs nad Labem, kostel sv. Petra. Detail východního průčelí presbytáře se zbytky středověké omítky na nároží. (Foto autor, 1995.)

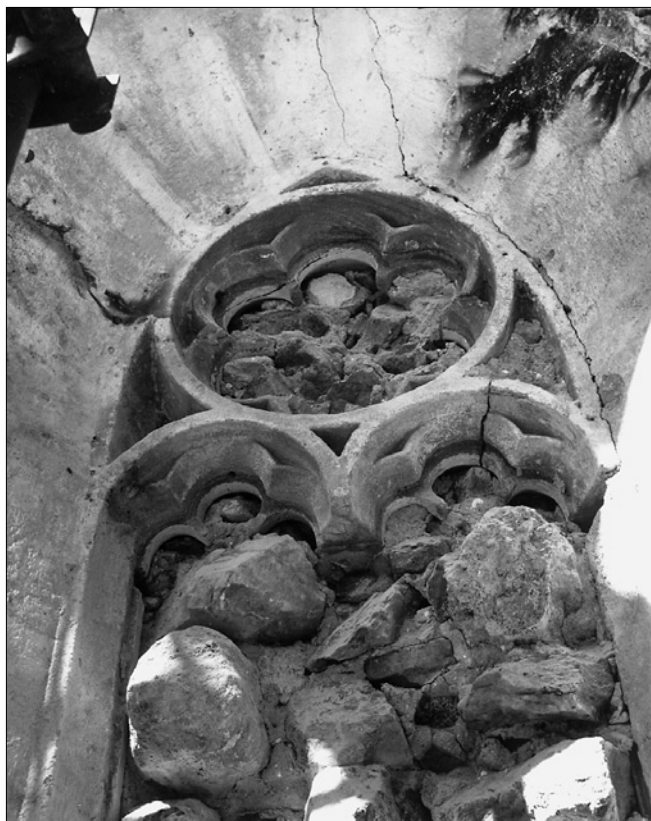
Obr. 2: Část nalezeného okenního ostění původního gotického okna, v baroku částečně zaslepeného a nahrazeného velkým, polokruhem sklenutým okenním otvorem. Jižní strana lodi, první okenní osa od západu. (Foto K. Foud, 1995.)

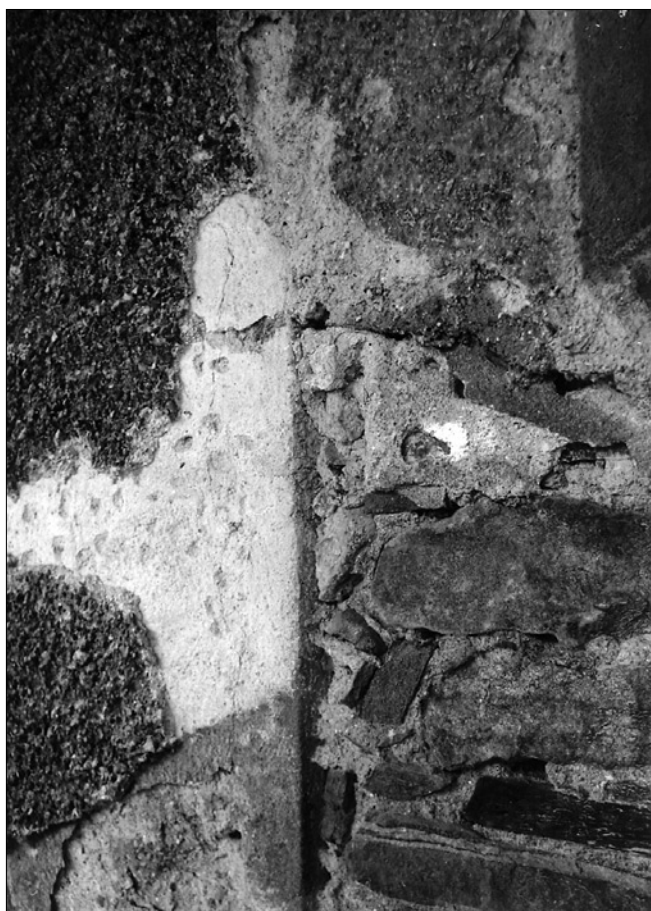
Obr. 1: Pohled na odhalené okenní ostění s kružbou, jižní strana lodi kostela Povýšení sv. Kříže. V horní části okenní špalety je patrná malovaná goticko renesanční iluzivní bosáž, vpravo nahoře se dochovala památka na požár stavby, k němuž došlo před barokní přestavbou lodi. (Foto K. Foud, 1995.)
