## NOVORENESANČNÍ SÍDLA A DVŮR V MICHALOVICÍCH VE STAVEBNĚ HISTORICKÉ ANALÝZE

FRANTIŠEK KAŠIČKA

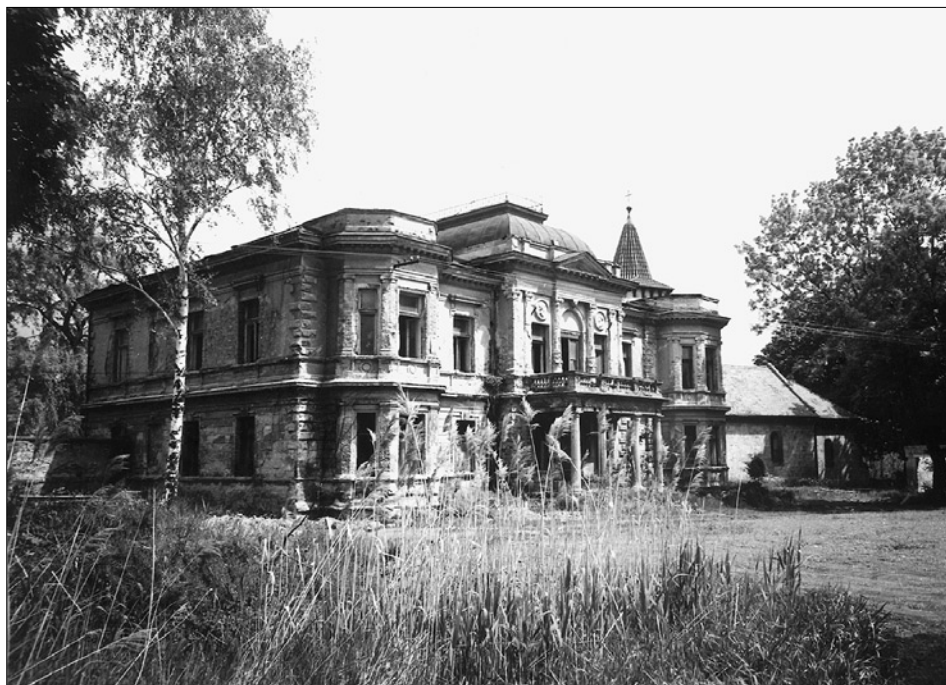
Obr. 1: Michalovice (okr. Mladá Boleslav), novorenesanční vila, zahradní průčelí s kostelíkem sv. Michala.

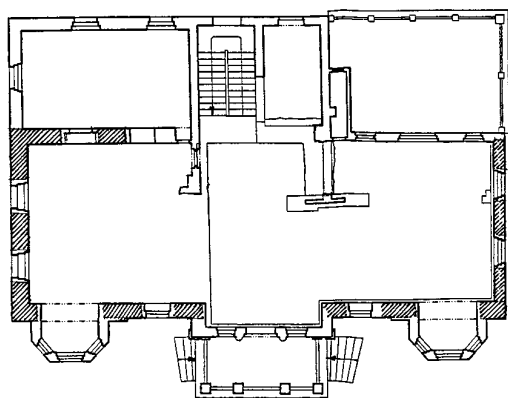
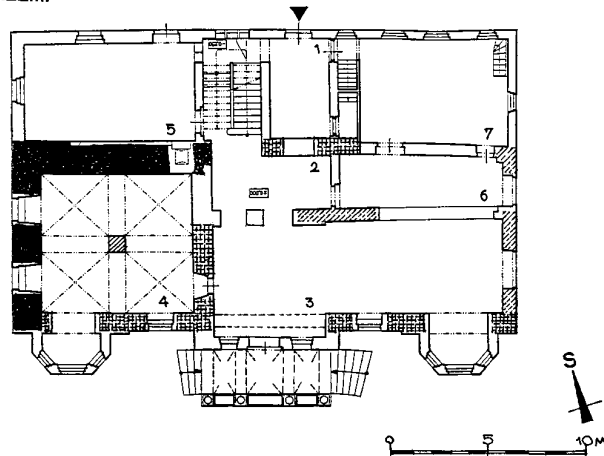
Obr. 4: Michalovice (okr. Mladá Boleslav), novorenesanční vila. Půdorys přízemí a 1. patra ve stavebně historické analýze; černá - předpokládané konstrukce středověké, mřížky - renesanční, šikmá šrafování - barokní, ostatní - novodobé, přerušovaná šrafování - zařazení hypotetické.

Stavební vývoj a proměny předchůdce dnešní novorenesanční vily jsou patrně velmi složité, dokladem středověkého původu sídelního objektu u kostela jsou zřejmě výrazně silné obvodové zdi dnešního klenutého prostoru v západní polovině půdorysu vily (4) - pokud nevznikly dodatečnými přízdívkami - a nelze zcela vyloučit, že zčásti i některé zdi další. K doplnění objektu na základní obdélný půdorysný útvar, který známe z mapy stabilního katastru z roku 1842, mohlo proto dojít ještě v 15. - 16. století, i když zdejší kostel tehdy dočasně ztratil farní funkci. Stojící předbarokní objekt dokládá uvedená zpráva z doby těsně po třicetileté válce, kdy byl využíván jako sýpka i jeho označení jako „stavení starožitné“ z roku 1713. Někdy v 1. desetiletí 18. století, a pak asi i v jeho průběhu, byl zřejmě starý objekt nákladně přestavován do jednopatrové podoby, s krátkým křídélkem při severním boku. A v této základní podobě sloužila stará farní budova až do 80. let minulého století, kdy statek získal JUDr. Karel Mattuš. Provedený průzkum dokládá bez ohledu na současné omezené možnosti v archivním bádání, že při budování nového reprezentačního sídla majitele statku šlo vlastně o adaptaci staršího stavení, jehož půdorys (kromě krátkého severního křídla) dnešní stavba kopíruje a staré konstrukce až do výše podřímsí převážně využívá včetně kleneb v západní polovině

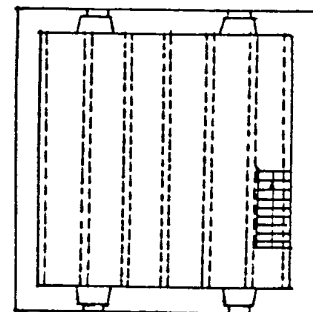
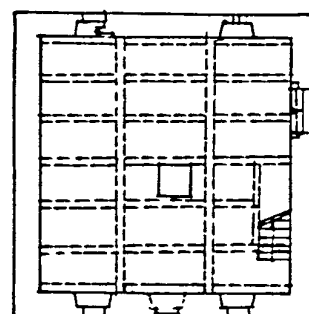
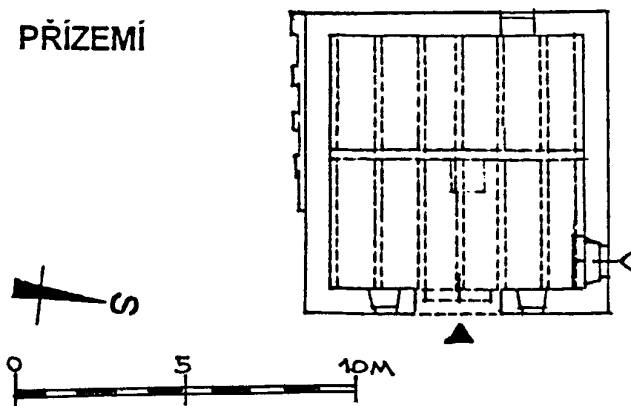
Obr. 5: Michalovice (okr. Mladá Boleslav), půdorysy pozdně barokní sýpky.

Jediným vcelku zachovaným autentickým článkem někdejšího samostatného farního hospodářství zůstala barokní sýpka, situovaná západně od novorenesanční vily. Podle zmiňovaného údaje v literatuře nechala roku 1650 kosmonoská hraběnka přeměnit na sýpku starou farní budovu. K výstavbě dnešní sýpky mohlo tedy dojít nejdříve až v rámci větších stavebních akcí ve farním dvoře v 1. desetiletí 18. století, spíše však v jeho pokročilejší fázi, blíže ke slohovému nazírání klasicistnímu. Svědčí o tom celkový charakter dvoupatrového věžového objektu na čtvercovém půdorysu s mansardovou stanovou střechou, s plochými kordonovými pasy, výraznou fabionovou hlavní římsou a nárožní rustikou. Z tohoto pohledu je nutné považovat za původní součást pozdně barokní novostavby i nečleněný severní portál s dveřním křídlem a dochovaným původním kováním. Velký vjezdový portál s ploše vykrajovaným štítkem v klenáku dokládá nepříliš obvyklý příklad provozu této drobné stavby se samostatným bočním vstupem do sýpkových pater. Jednotlivá podlaží sýpky překrývají trámové stropy podložené průvlaky. Dílem prohnílé nosné stropní prvky mají vesměs seříznuté hrany. Mladší stavební zásahy do objektu měly potom již vcelku podružnou povahu. Za výraznější akci nutno zde pokládat zřízení dnes opět zrušené vodárny v podkroví, podpírané vloženými ocelovými profily.

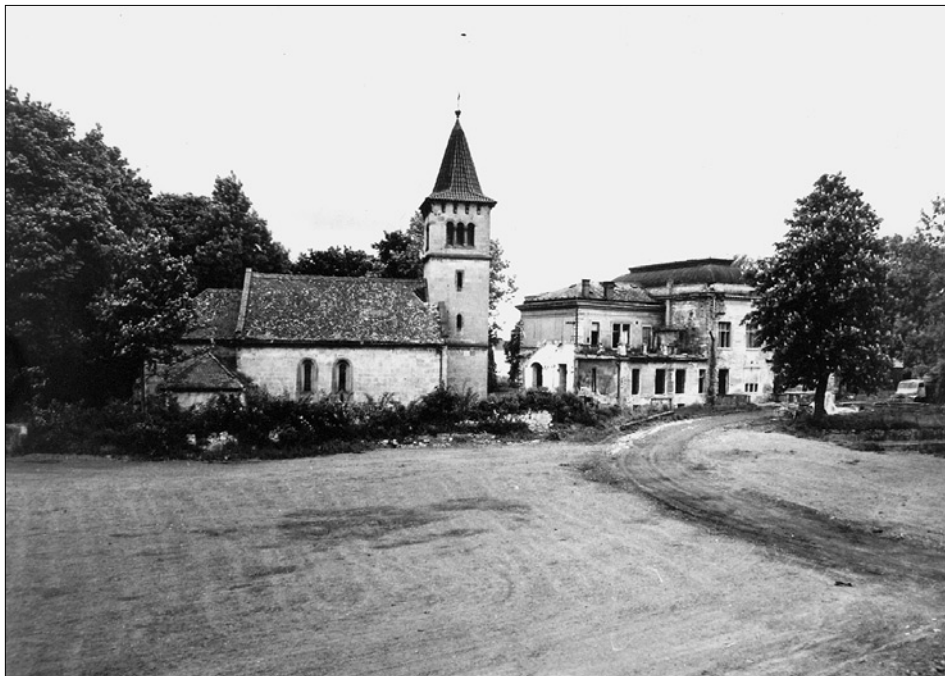
Obr. 6: Michalovice (okr. Mladá Boleslav), pohled na hmotovou vazbu kostela a vily.

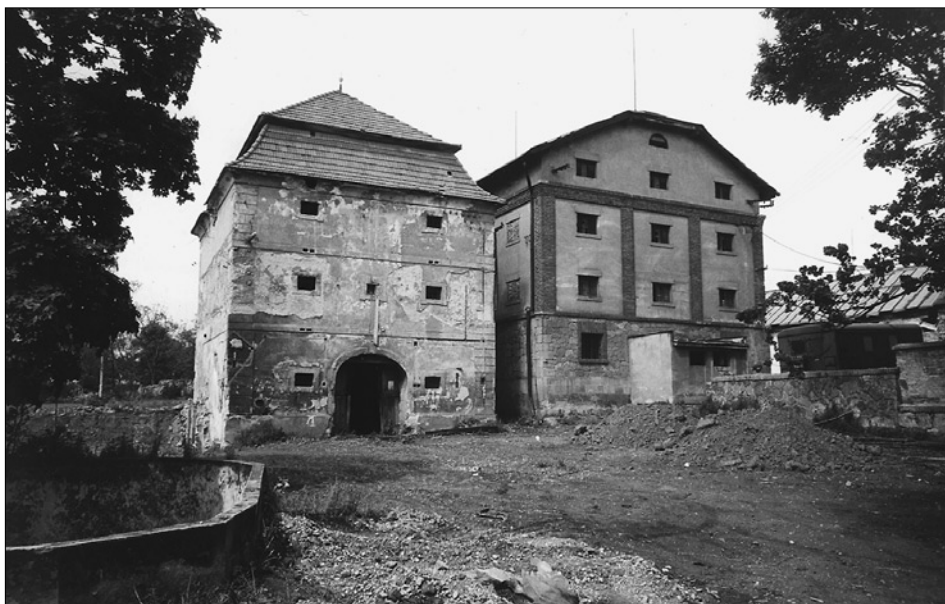
Obr. 7: Michalovice (okr. Mladá Boleslav), barokní a novodobá sýpka v areálu dvorce.

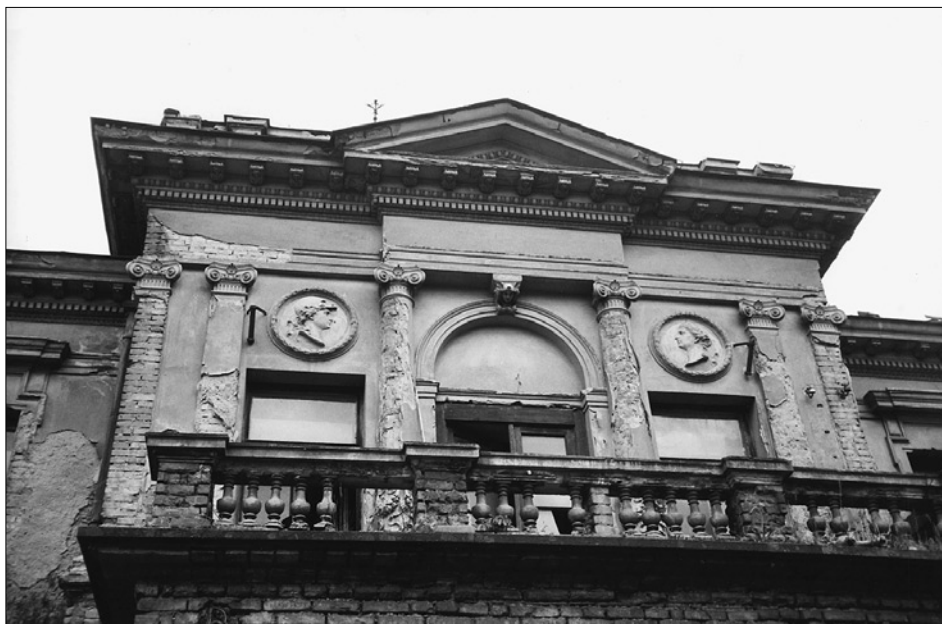
Obr. 8: Michalovice (okr. Mladá Boleslav), novorenesanční vila, detail zahradního průčelí.

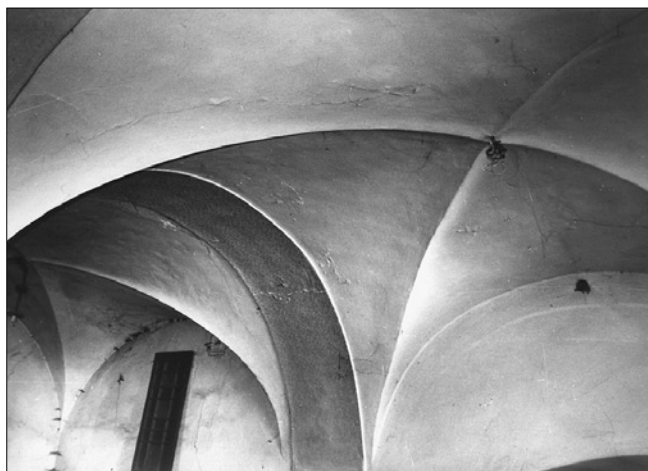
Mezi nimi je sevřena omítnutá místnost čtvercového půdorysu (4), zaklenutá čtyřmi křížovými poli na střední pilíř pravouhlého průřezu. Klenební pole oddělují půlkruhové pasy s odsazenými patkami, klenební čela jsou rovněž téměř půlkruhová, na hranách se objevují mírné hřebínky (v době průzkumu roku 1997 byly v prostoru uloženy některé sejmuté prefabrikované novorenesanční architektonické články - části říms a konzoly a členitá historizující vnější dveřní křídla). V 1. patře nad tímto prostorem se dochovaly v obvodových meziokenních pilířích bloky staršího lomového zdiva, poměrně však mnohem slabšího. V severním traktu se v přízemí po obou stranách středního dílu se vstupní síní a schodištěm nalézají při obou nárožích dvě prostorově téměř shodné místnosti. Prostor, přiléhající ke klenuté místnosti (5), byl již opět v roce 1997 beze stropu. V dělicí zdi zůstaly v úrovni přízemí zřetelné složité proměny starší stavby: 2 m od pravého jihozápadního kouta prostoru probíhá v lomovém zdivu pravidelná svislá spára, dále k východu se v lici objevuje řada cihelných vysprávek, krátkých svislých spár a plent šikmých komínových rýh. Niku v levém boku těžké stěny překrývá cihelný segmentový záklenek se sejmutou hranou. Starší lomové zdivo se objevuje i mezi otvory těžké stěny v úrovni 1. patra. Poslední úseky starší zdi z lomového kamene shledáváme v dělicí zdi mezi středním traktem (6) a přízemní koutovou přístavbou (7), pod níž jsou situovány i jediné dva sklípky budovy novodobého původu.

Obr. 9: Michalovice (okr. Mladá Boleslav), barokní klenby v přízemí novorenesanční vily.

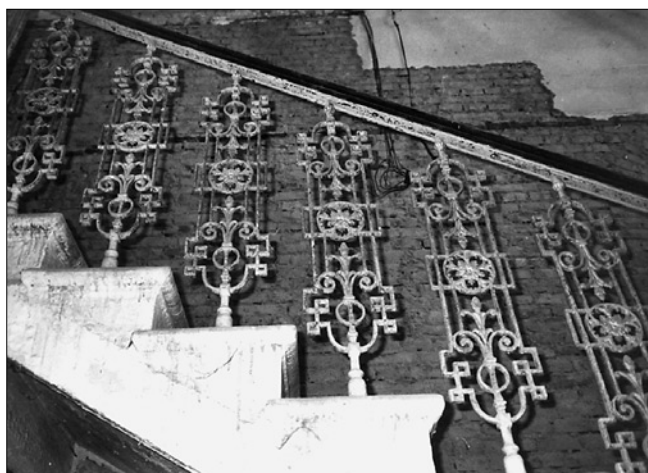
Obr. 10: Michalovice (okr. Mladá Boleslav), torzo litinového zábradlí schodiště novorenesanční vily (všechny kresby a fotografie autor).
