# BÝVALÝ ŠPITÁLNÍ KOSTEL SV. JANA EVANGELISTY VE ŠVIHOVĚ

LINDA ČIHÁKOVÁ

Tento příspěvek je jen předběžným seznámením se stavebními proměnami bývalého kostela sv. Jana Evangelisty ve Švihově (okr. Klatovy) a stručně i s výsledky archeologického výzkumu, prováděného v kostelíku od roku 1998 v rámci celkové rekonstrukce a umírněné modernizace. Výzkum probíhá poměrně pomalým tempem, stále však přináší nové poznatky, a tak ani stavebně historický průzkum nemůže být zatím doveden do konečné podoby.

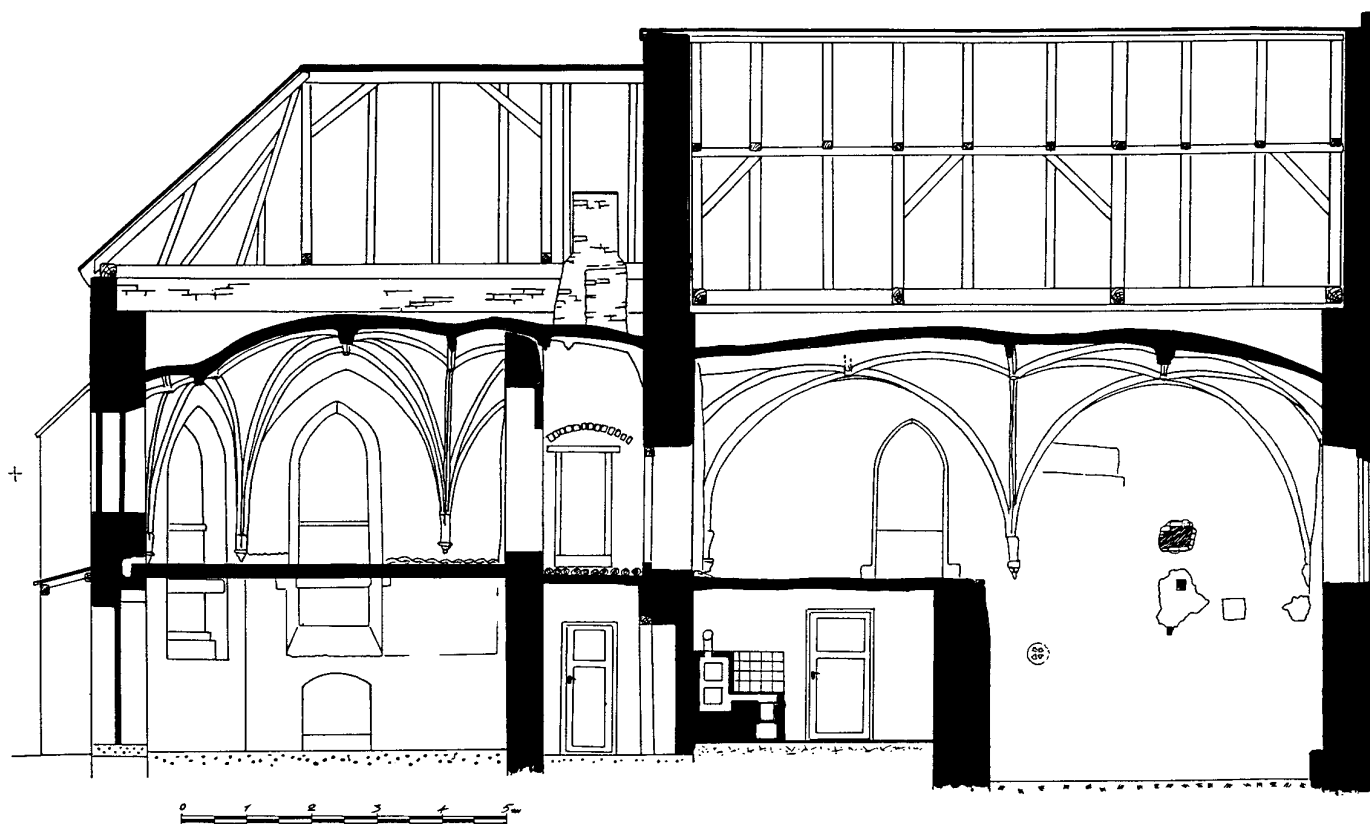
Obr. 2: Bývalý špitální kostel sv. Jana Ev. ve Švihově, podélný řez s pohledem k jihu (kresba P. J. Foster).

Roku 1788 byl tedy kostelík již bez vnitřního zařízení prodán místnímu měšťanu Tomáši Maršálkovi za 236 zlatých. Maršálek jej nechal přestavět na soukromé obydlí. Do presbyteria a východní poloviny lodi bylo vestavěno patro (obr. 2) s povalovými stropy, v presbyteriu byl podhled později zakryt prkenným podbitím a omítnut na rákos. Loď byla předělena severojižní příčkou a podobná příčka vestavěná do

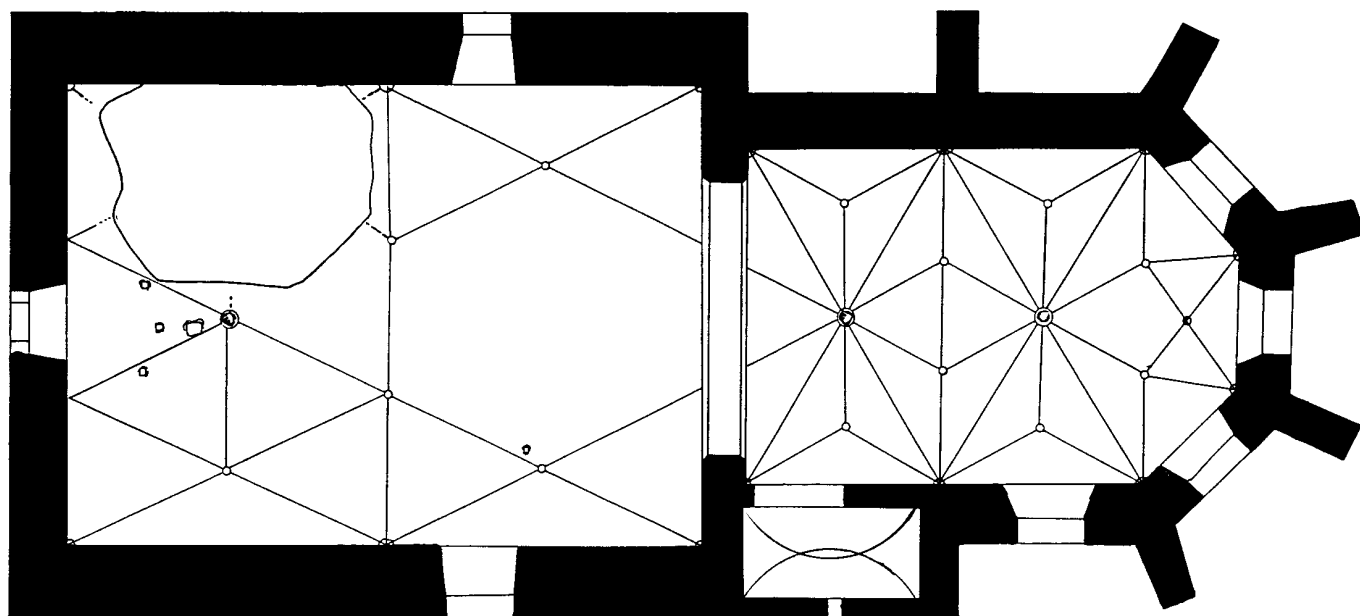
vodně tvaru šroubovitého kužele, obdobně jako v lodi. Stabilita síťové klenby v lodi byla velmi porušena proražením rozměrného otvoru v jejím severozápadním rohu. Poklesem části klenby přilehlé k otvoru došlo k jejímu propadnutí a ke zřícení dekorativních žebířů celého šestihranného pole ve východní polovině lodi (obr. 3). Zbýlá žebra v západní polovině lodi hrozí zřícením. Na rubu cihlové klenby v lodi i presbyteriu byl zjištěn nepravidelný systém nízkých výstupků klenebních cihel, zřejmě ve vazbě na kamenná dekorativní žebra.<sup>5)</sup> Krov presbyteria je nový, snad z doby po roce 1925, kdy byla východní část kostelíka zasažena požárem. Nad presbyteriem býval sanktusník, který byl snesen v 19. století.<sup>6)</sup> Krov lodi je starší, z druhotně užitých tesaných trámů, snad z původního gotického krovu, na střední jižní vaznici je vytesán letopočet 1875. Střecha lodi je sedlová, avšak nižší než původní kostelní. Otisky trámů a kapsy ještě se zbytky shnilého dřeva jak v kamenném východním štítě, tak v západním cihlovém, umožňují alespoň kresebnou rekonstrukci původních vazeb a sklonu střechy. V severní polovině východního štítu vede segmentem zaklenutý cihlový průchod z lodi do půdního prostoru nad presbyteriem.

Obr. 3: Bývalý špitální kostel sv. Jana Ev. ve Švihově, půdorys a současný stav kleneb (kresba P. J. Foster).

Fig. 3: The hospital chapel of St John, Švihov: Vaulted ceilings showing recent damage.

elektrických rozvodů, které byly bez rozpaků prosekány napříč freskovou výzdobou v presbyteriu a přes kamenické články v sakristii, obojí tehdy již však bylo skryto pod novodobou omítkou. Tyto rušivé zásahy jsou v současné době (od roku 1997) předmětem celkové rekonstrukce objektu, která však bude zřejmě poměrně dlouhodobá. V loňském roce se díky státnímu příspěvku z Havarijního střešního fondu MK ČR podařilo alespoň provizorně dopřít výdřevou klenbu v lodi a ze statických důvodů dozdít vratový otvor na původní šířku kostelního vstupu.

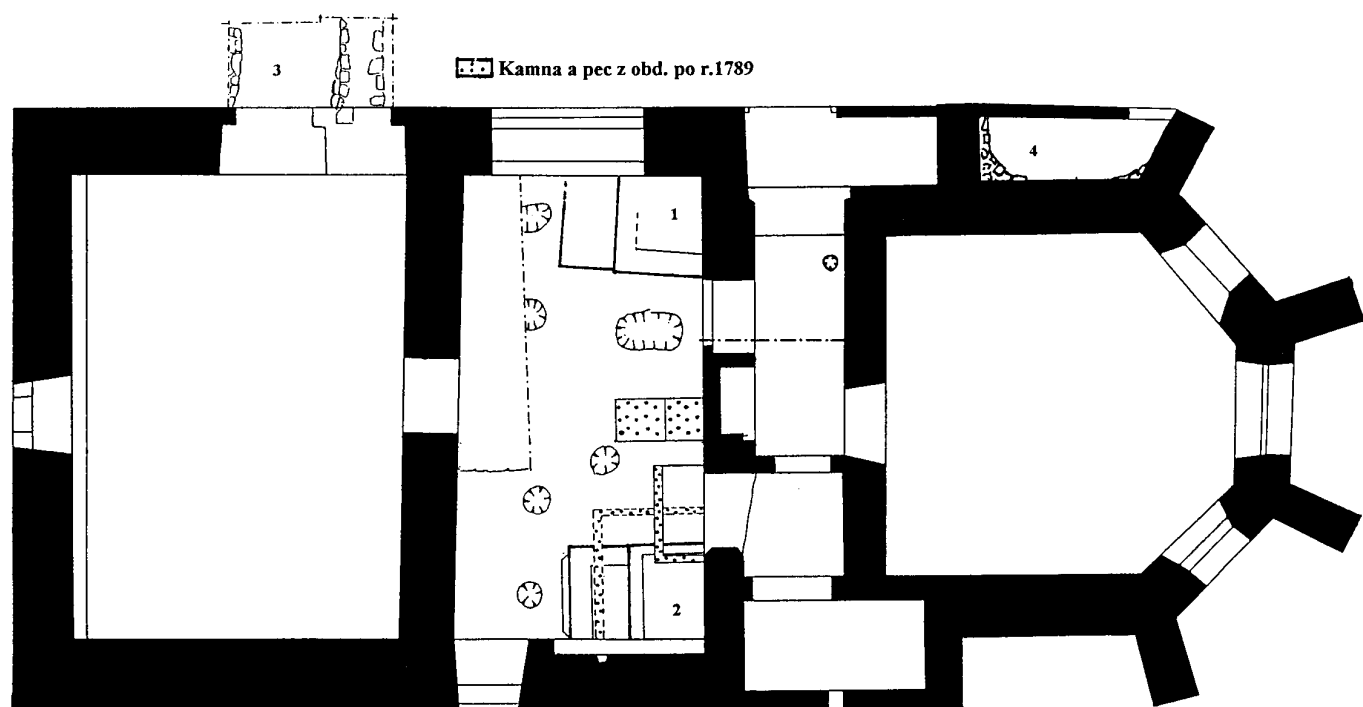
Obr. 4: Bývalý špitální kostel sv. Jana Ev. ve Švihově, výsledky archeologického výzkumu do roku 1999 (kresba P. J. Foster); 1, 2 - gotické postranní oltáře; 3 - barokní předsíň před vstupem do kostela; 4 - základové zdivo; šrafované - zdivo úprav kostela na obydlí po r. 1788, v místě pravého oltáře sporák
