# PRŮZKUM VĚŽE KOSTELA V ZÁBOŘÍ NAD LABEM PŘI OPRAVĚ

KAREL KIBIC ML.

Celková obnova unikátního románského kostela sv. Prokopa (původně Panny Marie) v Záboreň nad Labem pokračovala v roce 2006 rekonstrukcí bane a průčelí věže. V krátkém časovém úseku mezi sejmutím omítek a začátkem nahazování tak byla příležitost k průzkumu a dokumentaci zdiva věže. Tato etapa obnovy navázala na předchozí restaurování jižního románského portálu, které probudilo k životu pozoruhodnou diskusi o stavebním vývoji památky. Výsledkem průzkumu zdiva věže, provedeného v rámci úkolu „Operativní průzkum a dokumentace památek“, se autor pokusí na tuto diskusi navázat.

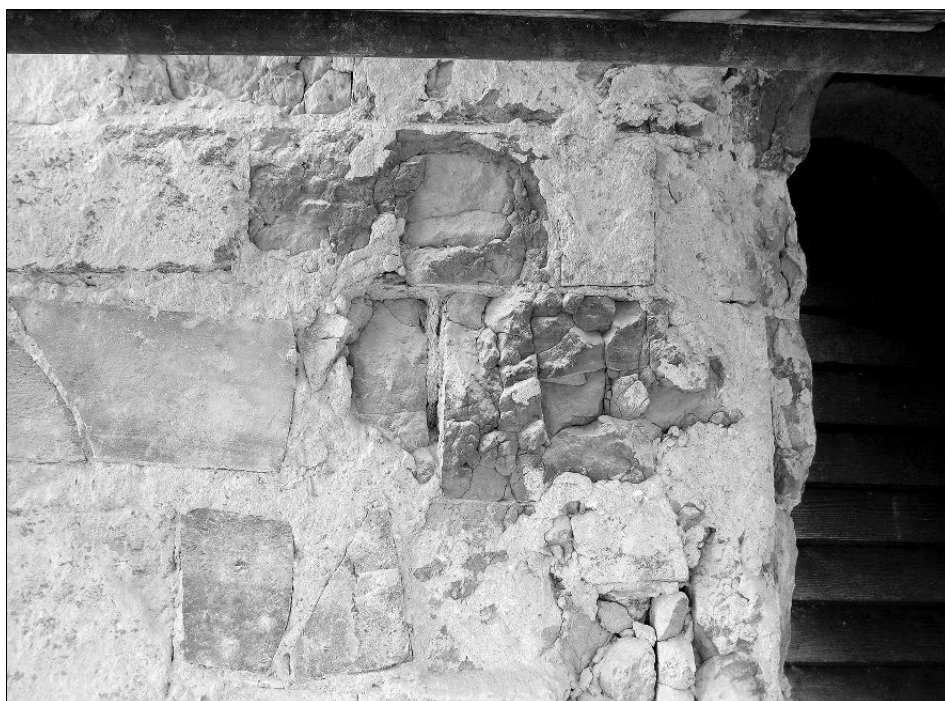
Obr. 3: Záboří nad Labem, kostel sv. Prokopa, poškozené kvádrové zdivo na východní straně věže (všechny snímky autor).

Při průzkumu zdiva věže byly jednoznačně identifikovány dvě významné stavební etapy. Na větší části stěn věže bylo patrné řádkové zdivo ze světlých pískovcových kvádrů, které byly často do hloubky rozpraskané a měly odlámaný, místy načervenalý povrch. Spíše ojediněle jsou použity kvádry z pevnější tmavočervené arkózy, ze kterých jsou vyzděny i sloupky a záklenky piliřové arkády patra. Celé ji-

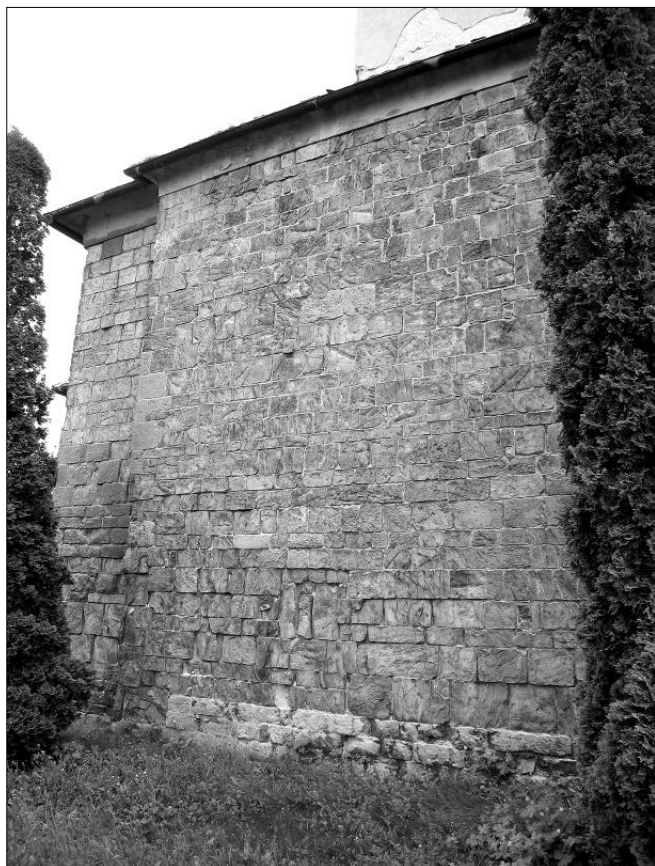
Obr. 4: Záboreň nad Labem, kostel sv. Prokopa, obvodové zdivo románské kaple (dnešního presbytáře), pohled od severu.

obvodového zdiva kaple. Odkryté kvádříkové zdivo zde má tmavší, místy až zčernalý povrch. Přes vizuální odlišnost petrologie potvrdila shodný druh kamene s charakteristickými světlými křemennými žilkami, podle kterých některé kvádry věže do hloubky rozpraskaly. Mikroskopický prů-

zkum kamene určil jako pravděpodobnou příčinu poruchy rozpraskání kamene v blízkosti tektonicky porušené zóny a následné vyplnění spár vysráženou silikátovou hmotou. Původní lom tak lze v okolí hledat v místech železnohorského zlomu. Jako příčinu povrchového zčervenání kvádrů věže nelze podle petrologického průzkumu vyloučit poškození požárem. Určité odlišnosti mezi obvodovým zdívem kaple a zdívem věže však existují. Na spodku kaple jsou poměrně často užity kvádry z mušlového vápence, nazývaného někdy podle naleziště „kutnohorský“, které nahoře chybí. Naproti tomu v obvodovém zdivu kaple zcela chybí kvádry z tmavočervené arkózy, nepočítáme-li malý úsek při severozápadním nároží, kam se takřka omylem dostaly při neoslohové úpravě. Je možné, že pevnější materiál byl volen

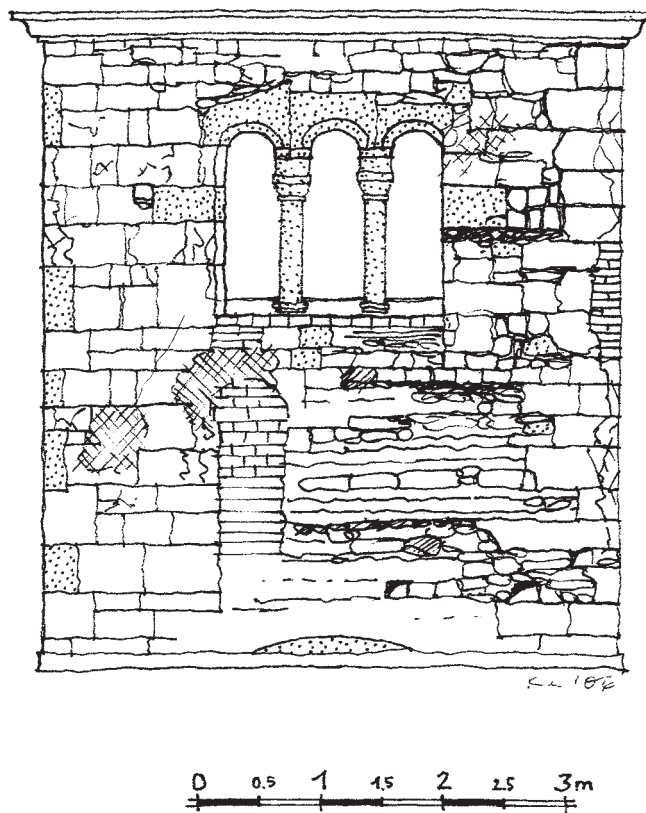
Obr. 5: Záboreň nad Labem, kostel sv. Prokopa, západní stěna věže po sejmutí omítek se zachycením kladení kamene, tečkované díly z červené arkózy, (náčrt stěn věže zaměřil a zakreslil autor).

Kvádrové zdivo je na **západní stěně věže** dochováno jen na levé straně, na pravé straně (při jihozápadním nároží) bylo patrně ledabylejší a v podstatě lomové zdivo s druhotně použitými kvádry. Tento rozdíl se projevil i u sduženého okna, kterému na pravé straně chybí charakteristický ozub. Kvádrové řady v levé části stěny mají obdobnou výšku, k vyššímu kvádru při nároží či ostění okna často přiléhají dvě kvádrové řady. Pískovcové kvádry v těchto místech občas střídají kvádry z pevnější, červené arkózy. Pískovcové kvádry mají omletý povrch, často načervenalý a často jsou do hloubky rozpraskané. Poblíž levého ostění sduženého okna je patrná zazděná kapsa po lešeňovém trámu. Záklenky nad třemi oblouky sduženého okna mají odlišnou výšku a jsou rovněž porušené, koruna zdiva byla dodatečně přezděna. Z předpokládaného spodního trojokna nezbylo nic. V levé části jeho ostění byl patrný dodatečně zazděný jednoduchý otvor, záklenek tvořily dva vyžlabené kvádry ze světlého pískovce, kladené na sraz. Zatímco nalevo od tohoto probíhaly kvádrové řady, napravo pokračovala již zmíněná přezdívka z pískovcových úlomků a jednoduchý otvor s ní byl zřejmě současný. I na pravém nároží byly použity větší opracované kvádry, jejich druhotné použití se na základě srovnání se zachovanými úseky kvádrového zdiva zdá jednoznačné.

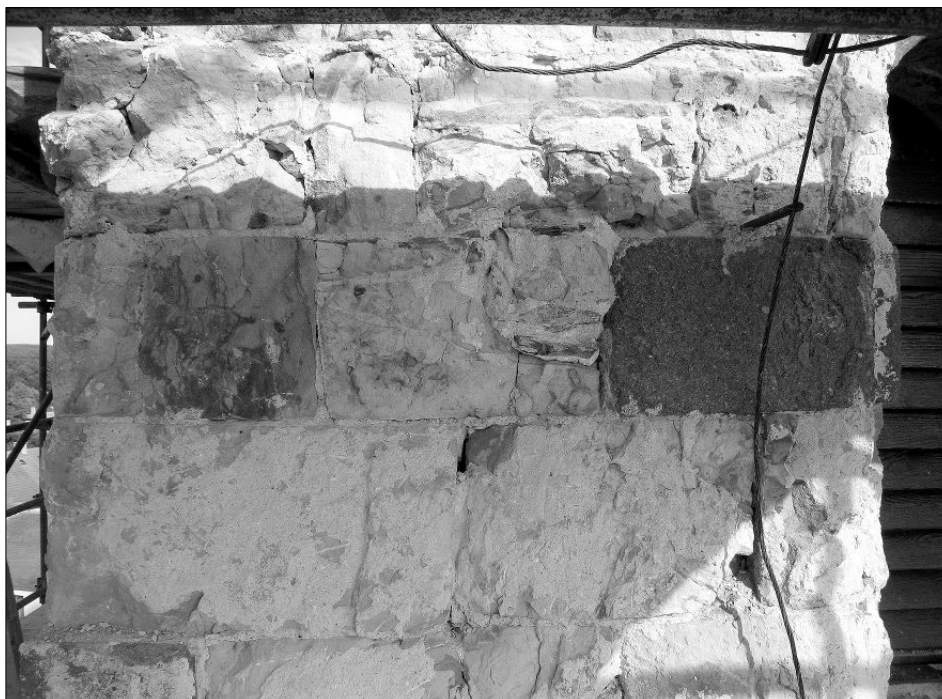
Obr. 6: Záboreň nad Labem, kostel sv. Prokopa, kvádrové zdivo vlevo od sruženého okna na západní straně věže.

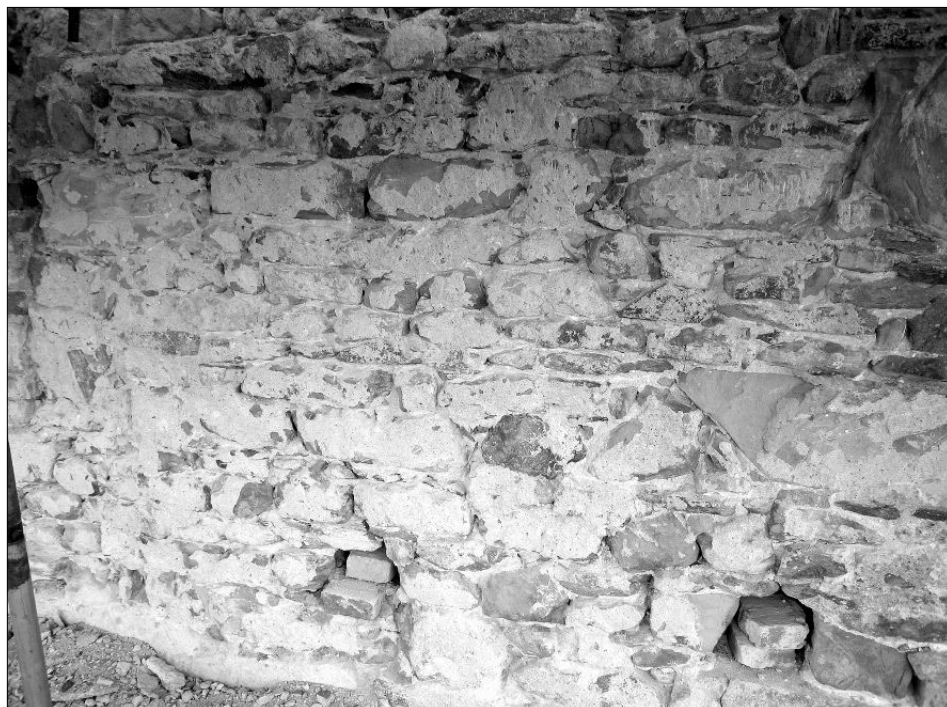
hozápádní nároží věže a některé další úseky zdiva byly dodatečně přezděny s použitím původních kvádrů a úlomků z původního kamene. Provedený petrologický rozbor kamene se soustředil zejména na srovnání jemně- až střednězrnného světlého pískovce ve zdivu věže s materiálem

Obr. 7: Zábore nad Labem, kostel sv. Prokopa, západní stěna věže, dodatečná přezdívka při jihozápadním nároží.

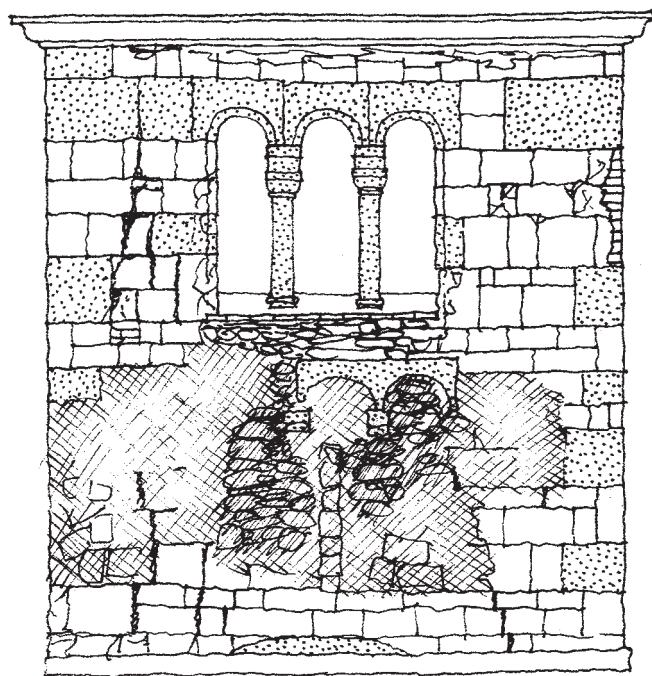
Obr. 8: Zábore nad Labem, kostel sv. Prokopa, severní stěna věže po sejmutí omítek se zachycením kladení kamene, šrafovane rozsah ponechání starých omítek.

**Severní stěna věže** byla zachovaná nejlépe. Kvádrové zdivo bylo prakticky souvislé, dodatečné lomové zdivo bylo patrné pouze v místě zazdívký spodního trojokna a pod parapetem horního okna. Na spodní části stěny byly částečně ponechávány staré omítky s plentami, celkově ale byla struktura kvádrového zdiva velmi dobře čitelná. Záklenek sdruženého okna byl sestaven ze tří arkózových kvádrů, přičemž odpovídající kvádrová řada byla sestavena téměř výhradně z červeného pískovce. Okno mělo po obvodu opět charakteristickou drážku. Ze spodního okna byl na vnějším líci stěny patrný delší arkózový kvádr se dvěma vyžlabenými záklenky, na který nalevo dosedal třetí záklenek, překvapivě ze světlého pískovce. Pod spodními hroty záklenků byly patrné dvě poškozené desky sloupků s částmi náběžníků. Není vyloučeno, že románské sloupky jsou zachovány uvnitř zdiva. Pod záklenky spodních oken byla patrná zmíněná zazdívka z lomového kamene, částečně překrytá novodobou omítkou. Kvádrové zdivo bylo kladeno do vodorovných řad, které mimo místa oken probíhaly přes

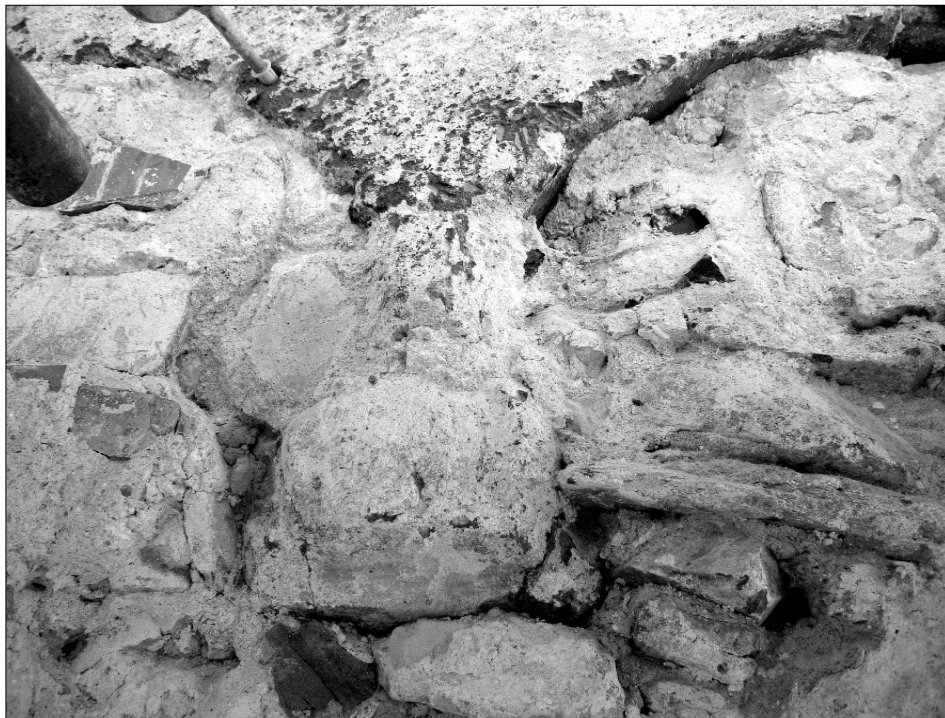
Obr. 9: Zábोří nad Labem, kostel sv. Prokopa, detail náběžníku a záklenků spodního sdruženého okna na severní straně věže.

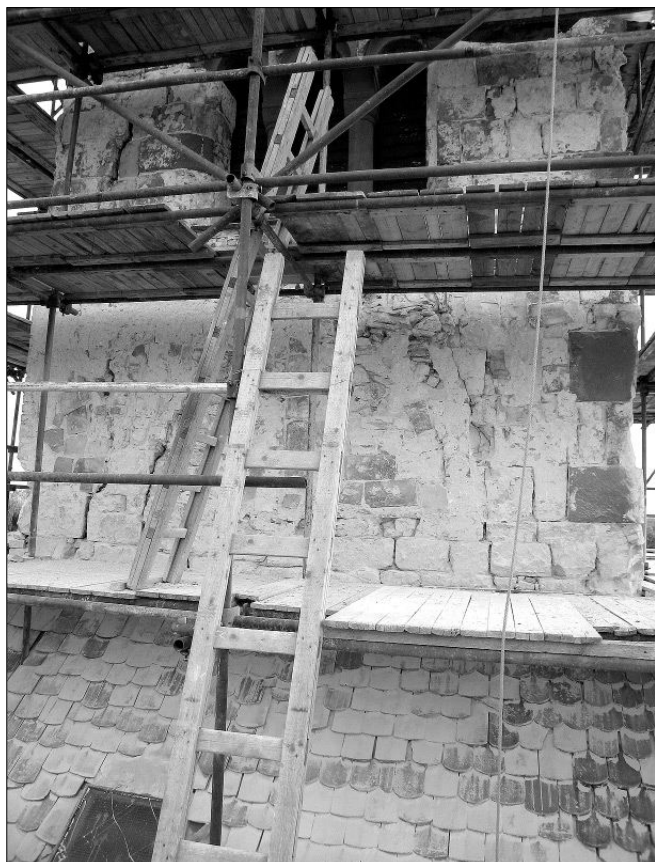
Jak bylo naznačeno, původní zdivo nebylo dochováno na všech stěnách věže. Rozsáhlá výměna byla patrná při jihozápadním nároží. Na severní a zejména na východní straně věže byly při opravě ponechány rozsáhlé úseky starých omítek s plentami. Na severní a jižní stěně věže byly patrné výrazné trhliny, které šikmo vystupovaly nad záklenky arkád. Trhliny byly neaktivní a při opravě nevyžadovaly zásah statického charakteru. Lze soudit, že vznikly jednorázově při poruše stavby. Situaci na vnějšku do značné míry odpovídá vnitřní líc zdiva.

Obr. 10: Zábोří nad Labem, kostel sv. Prokopa, severní stěna věže po odkrytí omítek, v dolní části je patrný střechovitý tvar statických trhlín.

vené arkózy, při celkovém pohledu na zdivo byla patrná určitá snaha o symetrické kladení, která pro románské kvádříkové zdivo není netypická.<sup>7)</sup> U jednotlivých kvádrů byl opět patrný poškozený (omletý a místy načervenalý) povrch, řada kvádrů byla do hloubky rozpraskaná. Navíc byla stěna poškozena statickou trhlinou, která se střechovitě zavírala nad vrcholem záklenku mezi pilíři prvního patra věže.

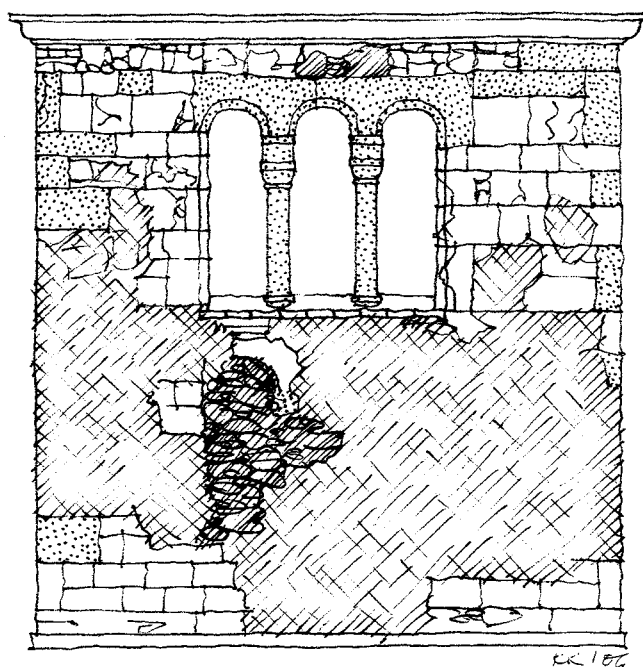
Obr. 11: Zábोří nad Labem, kostel sv. Prokopa, východní stěna věže, ve spodní partii je patrná zazdívka sdruženého okna.

**Východní stěna věže** byla rovněž zachována poměrně dobře, zejména ve své střední části zůstala ale při opravě pokryta omítkami. Zdivo jednotlivých kvádřových řad tak bylo patrné jednak při patě věže, jednak v horní části stěny kolem ostění okna. Ze spodního okna byly patrné náběhy záklenků nad předpokládaným levým sloupkem – překvapivě byly opět ze světlého pískovce, zatímco torzo přechodového sedla a desky nad ním bylo z arkózy. Záklenky horního okna byly sestaveny ze dvou dílů, které se nestýkají nad sloupkem, ale někde uprostřed středního záklenku. Horní líc záklenkových dílů z arkózy váže na okolní kvádřové řady. Zajímavý detail je patrný v úrovni koruny zdiva v pravé části stěny. Dva dlouhé arkóзовé kvádry jsou tam položeny naplocho, což se ve stěně věže nikde jinde nevyskytuje a budí to dojem dodatečného přezdění. Celý zbytek stěny je však kompaktní a nevykazuje anomálie.

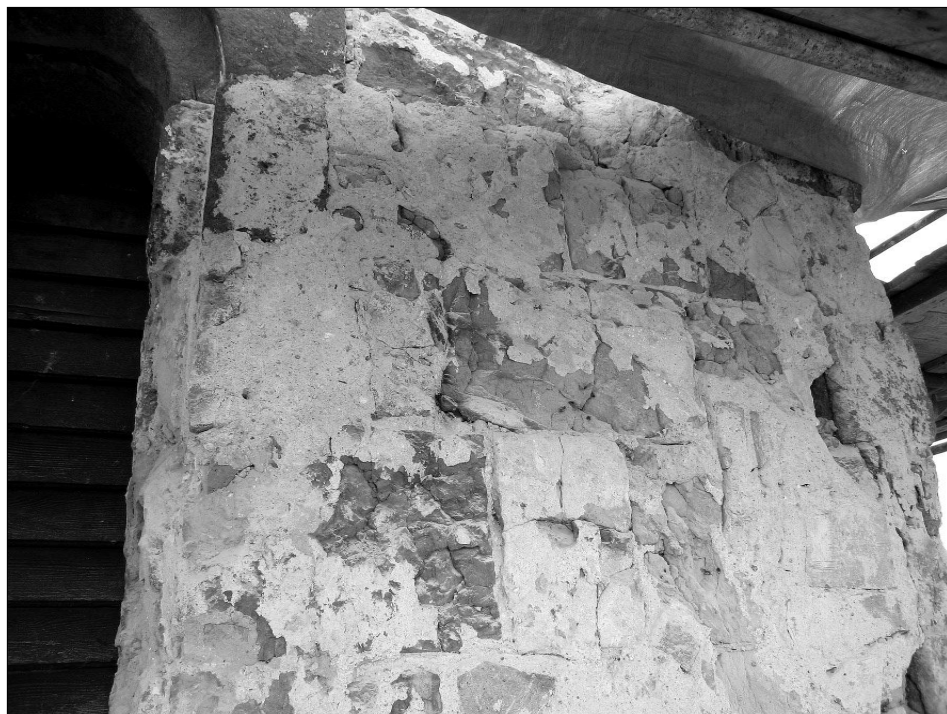
Obr. 12: Záboří nad Labem, kostel sv. Prokopa, kvádrové zdivo upravo od sdruženého okna na východní straně věže.

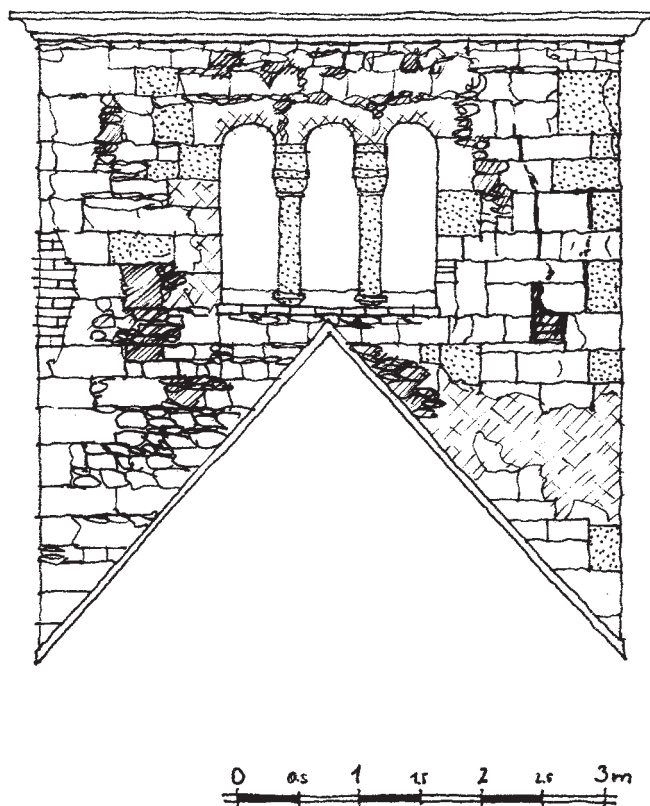
**Jižní stěna věže** je opět zachována jen z části. Původní evidentně je pravá část stěny. Záklenky sdruženého okna jsou ze světlého pískovce, což vzbuzuje určité rozpaky. Koruna zdiva není původní, stejně jako část při jihozápadním nároží. Místo spodního trojkona je částečně zakryto střechou lodi. Je z něho patrná jen pravá část záklenku, kte-

rá sice je z červené arkózy, mírně vysunutí oproti poloze horního okna však naznačuje dodatečné osazení. Rovněž jižní stěna věže je poškozená výraznou statickou trhlinou, která byla dobře patrná zejména při spodní části jihovýchodního nároží, odkud pokračovala šikmo nahoru.

Obr. 13: Záboří nad Labem, kostel sv. Prokopa, jižní stěna věže po odkrytí omítek se zachycením kladení kamene.

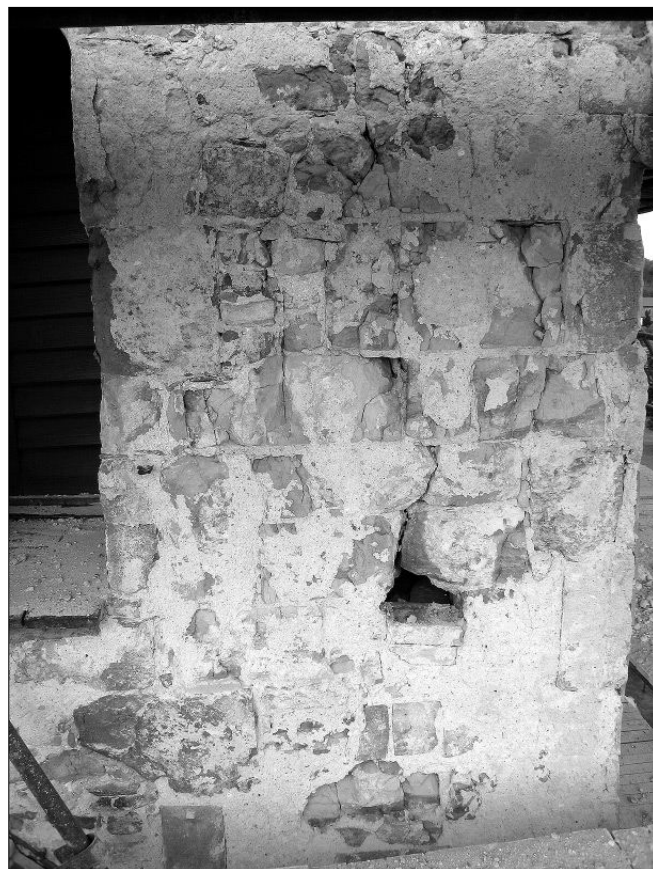
Obr. 14: Záboří nad Labem, kostel sv. Prokopa, zdivo upravo od sdruženého okna na jižní straně věže, dole je patrný fragment původního základu okna.

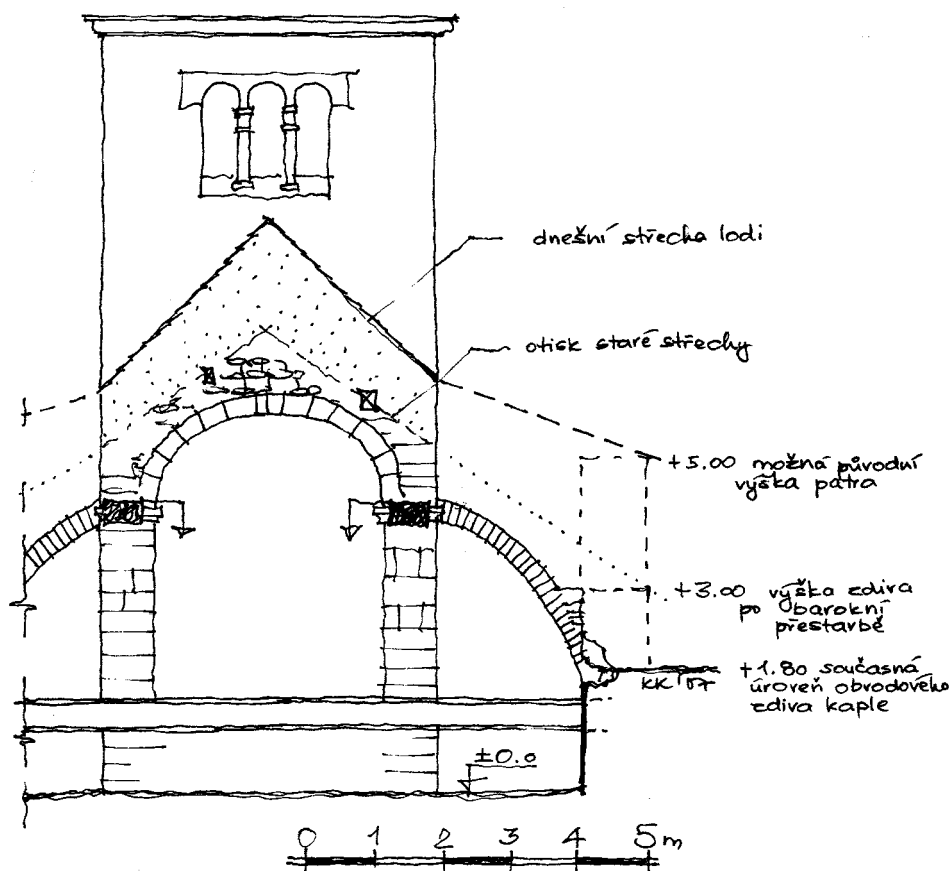
Za pozornost stojí též pohled na jižní stěnu věže pod úrovní střechy lodi. Ve spodní části jsou patrné cihelné opěrné oblouky, které byly dodatečně přistavěny ke sloupkům pilířové arkády. Opěráky byly opřeny a částečně zavázány do obvodového zdiva kaple, po jeho snížení na dnešní úroveň však pozbyly statickou funkci. Byly nahrazeny dřevěnými vzpěrami a dalšími, do značné míry spornými statickými opatřeními. Na zadních lících opěráků jsou patrné rovné svislé plochy v místech, kde se pilíře opíraly do obvodových zdí. Nad záklenkem arkády v patře věže je zřetelný otisk starší střechy nad lodí. Tato střecha měla nižší sklon a v pomyslném prodloužení zhruba dosahovala do úrovně odsazení opěráků arkád. Lze soudit, že nižší střecha lodi a opěrné pilíře, přisazené k hlavicím sloupů arkády, pocházejí z jedné etapy. Snaha o časové zařazení může vycházet z časového zařazení dnešního krovu, který má klasicistní charakter. Střecha i opěráky by tak mohly odpovídat raně barokní přestavbě kostela z doby okolo roku 1700.<sup>8)</sup> Okraj otisku střechy sahá po vrchol záklenku arkády; není jasné,

Poznatky tedy naznačují, že současně s barokní přestavbou věže došlo ke statickému zpevnění její spodní části a k novému zastřešení lodi. Po přestavbě byla zdivo patra kaple zachováno do výšky cca 3 m (celková výška obvodového zdiva přesahovala 9 m). Pokud bychom si představili patro románské kaple, kryté nízkými pultovými střechami přisazenými pod spodní sdružená okna věže, mohla by původní výška zdiva v patře teoreticky dosahovat cca 5 metrů.

Obr. 15: Záboří nad Labem, kostel sv. Prokopa, náčrt jižní stěny věže s piliřovou arkádou, otiskem barokní střechy a možnou původní úrovní obvodového zdiva.
