# TECHNOLOGICKÝ PRŮZKUM VSTUPNÍHO PORTÁLU KOSTELA SV. PROKOPA V ZÁBOŘÍ NAD LABEM

KAROL BAYER - TATJANA BAYEROVÁ

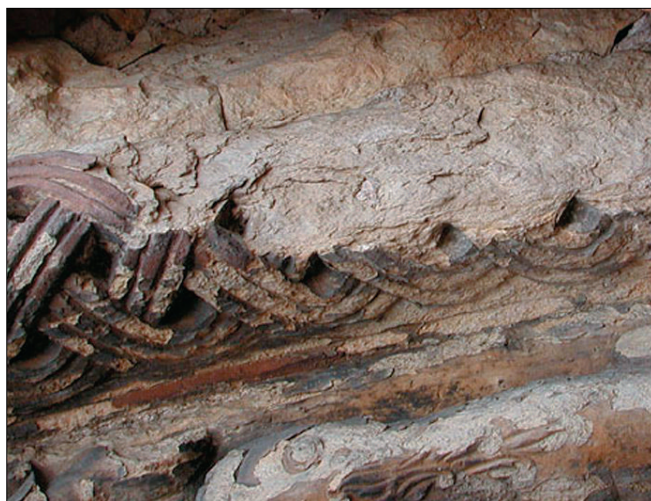
Hlavní minerální součástí nečistot na povrchu horniny i lokálně se vytvářejících krust je síran vápenatý ve formě sádrovce –  $\text{CaSO}_4 \cdot 2\text{H}_2\text{O}$ , vznikající jako korozní produkt při tzv. sulfatizaci uhličitánu vápenatého. Uhličitán vápenatý je součástí použité horniny a při reakci s oxidy síry v ovzduší dochází k jeho chemické proměně na síran vápenatý. Průzkum ukázal, že sádrovec vzniká nejen bezprostředně na povrchu kamene, ale i v podpovrchových vrstvách a depone se zejména v okolí jílových částic přítomných v hornině. Tento proces patrně významně přispívá ke vzniku mikrotrhlin a šupinovitému, resp. lístkovitému rozpadu kamene.

Ke vzniku výše uváděných mikrotrhlin a šupinovitému rozpadu kamene dochází v největší míře v místech s větším

Obr. 1: Zábore nad Labem, kostel sv. Prokopa, portál. Šupinovitý rozpad horniny – ornamenty na archivoltách (všechny snímky autoři).

zatížením vlhkostí ze srážek. Vznik mikrotrhlin velmi pravděpodobně souvisí i s přítomností jílových minerálů v hornině, konkrétně s jejich schopností se rozpínat, resp. smršťovat se v závislosti od obsahu vlhkosti. Odpovídá tomu i relativně vysoká zjištěná vlhkostní roztlačnost. Cyklické rozpínání a smršťování kamene s měnícím se obsahem vody (nasákání srážkové vody, resp. vysychání horniny) může vést až ke vzniku mikrotrhlin a zhoršování mechanických vlastností horniny.

Abb. 1: Zábory a. d. Elbe, Hl. Prokopikirche, Portal. Schuppenartiger Gesteinszerfall – Ornamente an den Bogenläufen (alle Fotos der Autoren).

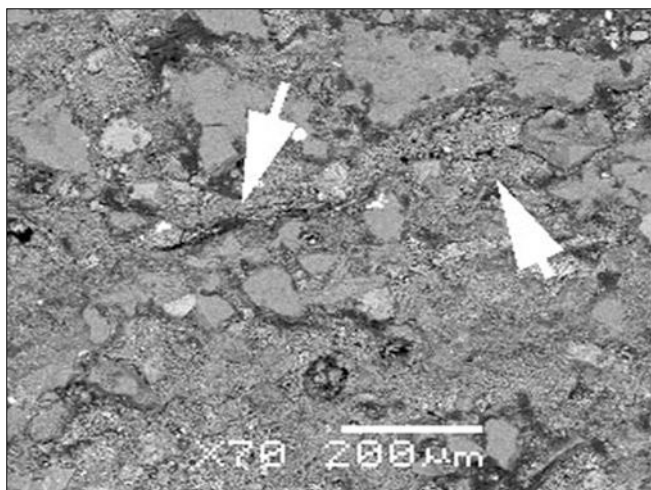
Obr. 2: Zábore nad Labem, kostel sv. Prokopa, portál. Mikrofoto nábrusu povrchu horniny v elektronovém mikroskopu (REM-BE), šipky označují místa s vlasovými mikrotrhlinami pod povrchem.

Abb. 2: Zábory a. d. Elbe, Hl. Prokopikirche, Portal. Mikroaufnahme des Gesteinsoberflächenanschliffs im Elektronenmikroskop (REM-BEI), Pfeile bezeichnen Stellen mit haardünnen Mikrorissen unter der Oberfläche.

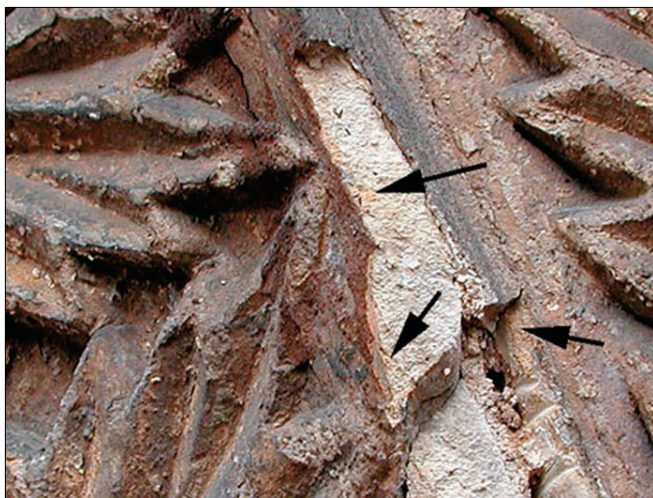
Obr. 3: Zábory nad Labem, kostel sv. Prokopa, portál. Fragmenty povrchových úprav pod tmely z předcházejícího restaurátorského zásahu.

Abb. 3: Zábory a. d. Elbe, Hl. Prokopikirche, Portal. Fragmente der Oberflächenbehandlung unter den Kitten aus der letzten Restaurierung.

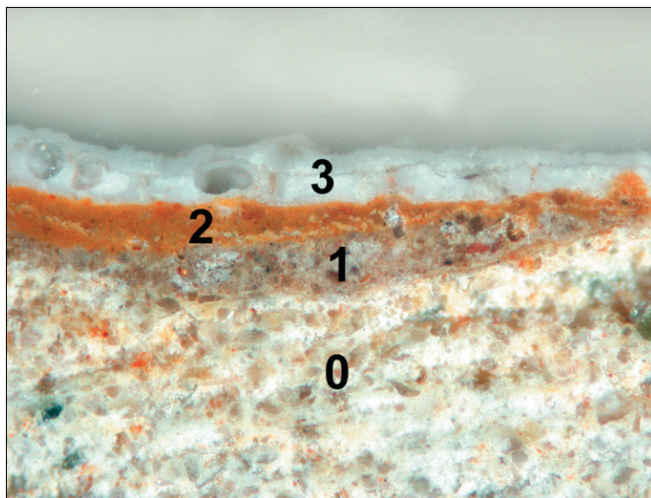
Lokálně byly na kameni nalezeny drobné fragmenty nátěrů v okrové a bílé barevnosti. Nejstarší nalezenou povrchovou úpravou přímo na kameni (na obr. 4 vrstva „0“) je hnědookrový nátěr (na obr. 4 vrstva „1“), další, sytější okrový

Obr. 4: Zábory nad Labem, kostel sv. Prokopa, portál. Mikrofoto nábrusu v optickém mikroskopu v bílém odraženém světle (fotografováno při zvětšení 75x).

vápenný nátěr (na obr. 4 vrstva „2“) a bílý vápenný nátěr (na obr. 4 vrstva „3“). Použité pigmenty (přírodní okry) neumožňují bližší časové zařazení daných úprav, nelze ani určit, jestli je nejstarší hnědookrový nátěr původní úpravou. Je velmi pravděpodobné, že tento nátěr v barvě kamene představoval tzv. „Steinfarbe“, v minulosti často používanou při povrchových úpravách kamene.<sup>1)</sup> Je rovněž zřejmé, že jednou z forem prezentace portálu byla úprava jeho povrchu v monochromní okrové barevnosti.

Abb. 4: Zábory a. d. Elbe, Hl. Prokopikirche, Portal. Mikroaufnahme des Anschliffs im optischen Mikroskop im weißen reflektierten Licht, fotografiert bei der Vergrößerung 75x.
