# STOPY NEOBVYKLÉ ZTUŽUJÍCÍ KONSTRUKCE VE ZDIVU BAŠTY HRADU HELFENBURKA U BAVOROVA

JAN KYPTA

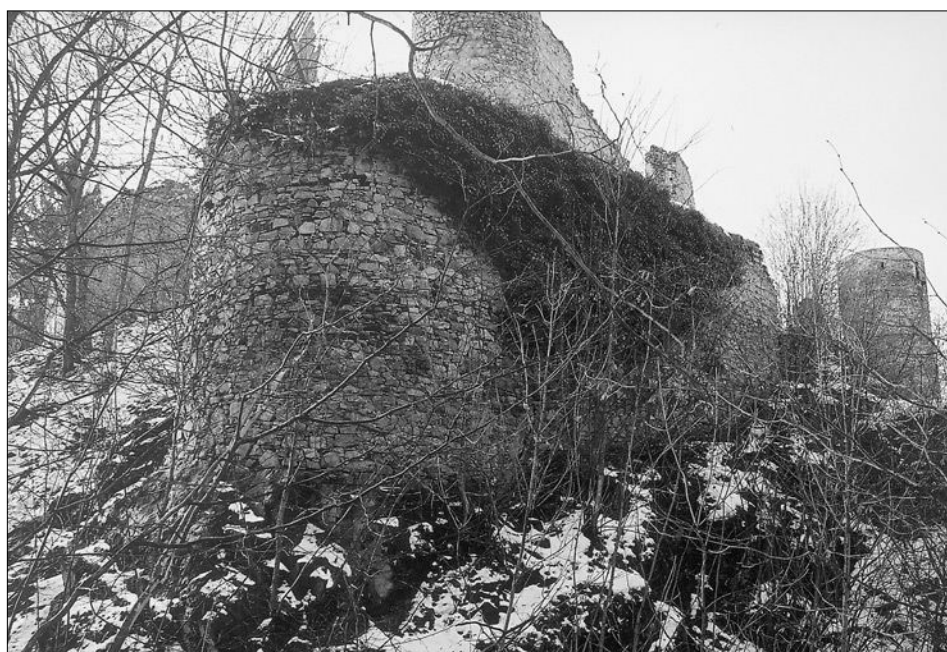
Obr. 2: Helfenburk, hrad, jihovýchodní bašta severního segmentu vnějšího opevnění. Celkový pohled od severovýchodu z koruny okružního valu (foto J. Kypta, 2005).

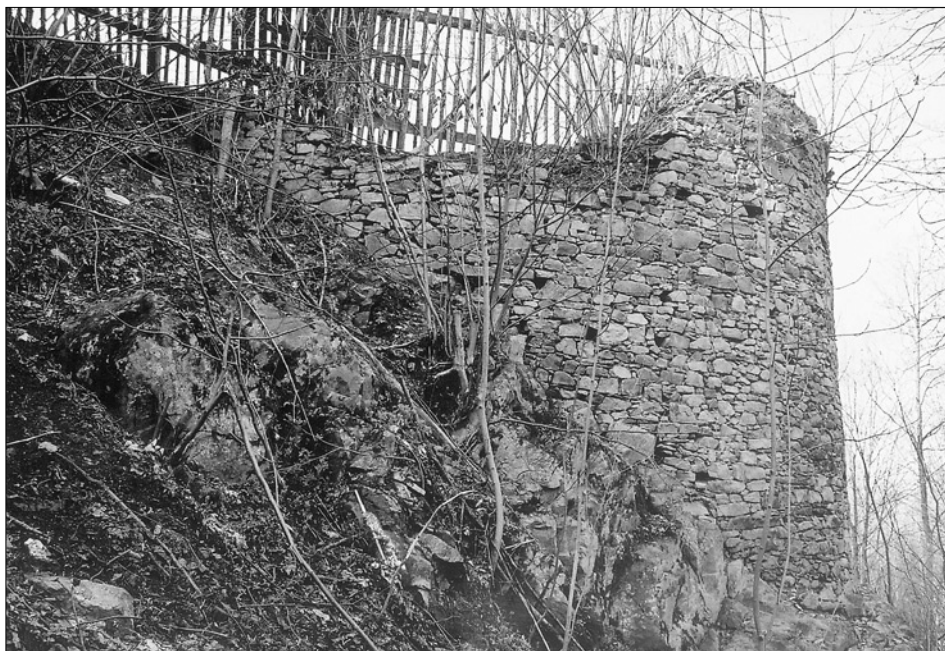
sedá na skalní výběžek, na jehož temeni byla založena zmíněná válcová věž. Základová spára v linii vnějšího líce jižní zdi bašty kopíruje povrch skály, která prudce klesá směrem ke dnu obvodového příkopu (obr. 3). Báze vnějšího líce severního ramena, situovaného kolmo ke směru sklonu podloží, je naopak jen mírně skloněna směrem ke dnu příkopu (obr. 2); rozdíl mezi výškovou úrovní paty zdi a povrchu skalního bloku, vystupujícího v interiéru bašty, činí zhruba 6 m.

Obr. 3: Helfenburk, hrad, jihovýchodní bašta severního segmentu vnějšího opevnění. Celkový pohled od jihu (foto J. Kypta, 2006).

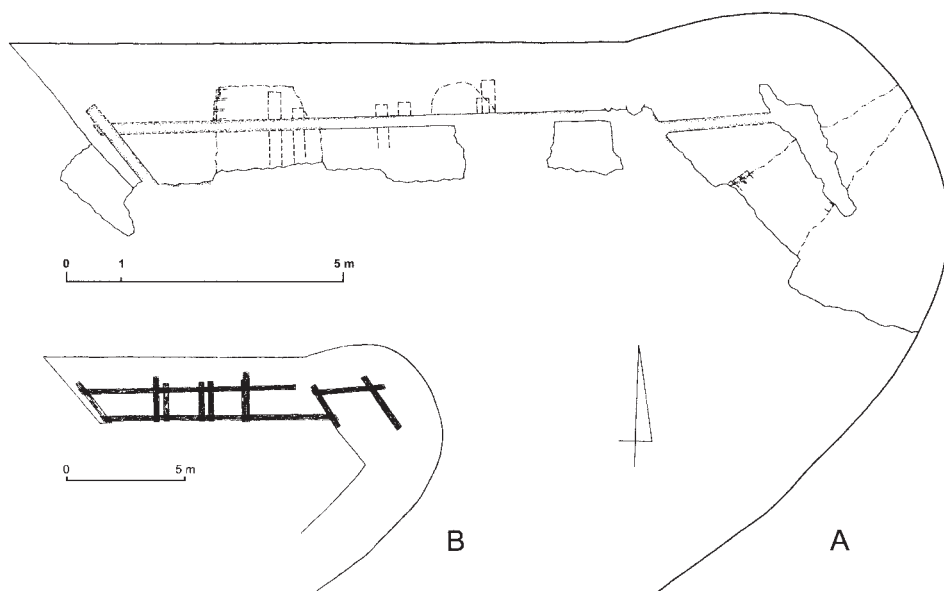
Půdorys bašty v podobě rozvěveného písmene U s výrazně protaženými rameny a zaobleným čelem je mírně asymetrický (obr. 4). Plášť čelní části plynuje navazuje na jižní rameno, naopak s obrysem severní zdi se průběh zaobleného líce pomyslně protíná. Čelo bašty bylo zcela vyplněno zdívm a z vnitřní strany uzavřeno zřejmě krátkým rovným úsekem. Západní konec severního ramena vytvářený do podoby břitu přiléhá k nevelkému torzu starší zdi, patrně fragmentu obvodové hradby, která z východu uzavírala příhrádek a připojovala se k severovýchodnímu nároží opevnění jádra hradu (obr. 13). Jižní rameno bašty, jehož vnější líc je mírně zalomen, původně zřejmě dosahovalo až k fortifikaci jádra hradu, avšak zdivo v místech uvažovaného napojení (v úseku zhruba 6 m) beze stop zaniklo. Výrazné destrukci podlehl především dnes pohledově patrné zdivo v interiéru bašty, které se dochovalo v podobě amorfních bloků (obr. 5). Průzkumu vnitřního prostoru bašty zčásti zabraňují vysoké nánosy sutě a hlíny, které

Obr. 4: Helfenburk, hrad, jihovýchodní bašta severního segmentu vnějšího opevnění. A – půdorys v úrovni koruny zdiva. Tečkami je vyznačen rozsah dochovaných otisků dřevěných stěn ztužující konstrukce a obkladů špalet otvorů, čerchovanou linií vykresleny obrysy rozsáhlejších dutin. B – půdorysné schéma možné podoby ztužující konstrukce (zaměření a kresba J. Kypta, 2005).

Východní ukončení dřevěné stěny osazené v ose severního ramena bašty dnes nelze vzhledem k destrukci zdiva a zasypaní dutiny blížeji stanovit. Východně od jejího negativu se uchovaly nevelké plochy otisků jiné dřevěné stěny probíhající ve směru SZ-JV, která zčásti odděluje rameno bašty od zaobleného čela (obr. 4). Stěna vložená ve směru Z-V však minimálně ve své svrchní část nebyla s těmito trámky provázána, neboť její případné prodloužení až k čelu bašty je přerušeno *in situ* umístěnými kameny, jež vystupují z narušeného zdiva (obr. 4). Průběh šikmo (ve směru SZ-JV) vsazené stěny lze sledovat z malé části podle fragmentů otisků ve zdivu, jež vyplnilo čelo bašty. Jihovýchodní část negativu této stěny zanikla v důsledku výrazného úbytku hmoty zdiva při nároží střilny, proto dnes nelze rozpoznat možné stopy jejího propojení se stěnou, o níž předpokládáme, že tvořila obklad zdiva severního ramena bašty. Zhruba 30 cm od severozápadního konce stěny situované v linii SZ-JV se napojuje další, poměrně krátká dřevěná stěna, jež směřuje přibližně ke středu čela bašty. Její průběh je jen mírně mimoběžný s linií dlouhé stěny, která prostupovala v podélné ose zdi severního ramena bašty (obr. 4, 5, 10, 11, 12). Negativ kratší stěny probíhající ve směru Z-V vyúsťuje v zaoblené části bašty do nepravidelné oválné dutiny, která příčně prostupuje komorou střilny (obr. 14). Tento útvar, jehož obrys je patrný v úrovni koruny zdiva, pravděpodobně představuje relikt značně destruovaného negativu dřevěné stěny, jejíž otisky v maltě se však nedochovaly. Úzký výběžek v severozápadní části dutiny zřejmě představuje pozůstatek negativu zhlaví stěny probíhající šikmo (ve směru SZ-JV) vůči dobře dochovanému negativu stěny vložené ve směru Z-V. Východní ukončení stěny vsazené ve směru Z-V lze pravděpodobně rovněž ztotožnit s výběžkem v severovýchodní části nepravidelné dutiny, do něhož lze promítnout její pomyslné prodloužení. Domnělé negativy zhlaví stěn vymezují tupouhlé nároží o výšce zhruba 80 cm. Ve zdivu jižní části zaobleného čela bašty dnes nejsou patrné dutiny po vyhnití dřevěné konstrukci, a to ani v 1 m vysokém řezu zdi v místech napojení jižního ramena. Dřevěné stěny se však mohly v této části bašty uplatňovat pouze v nižších, dnes zasypaných úrovních.

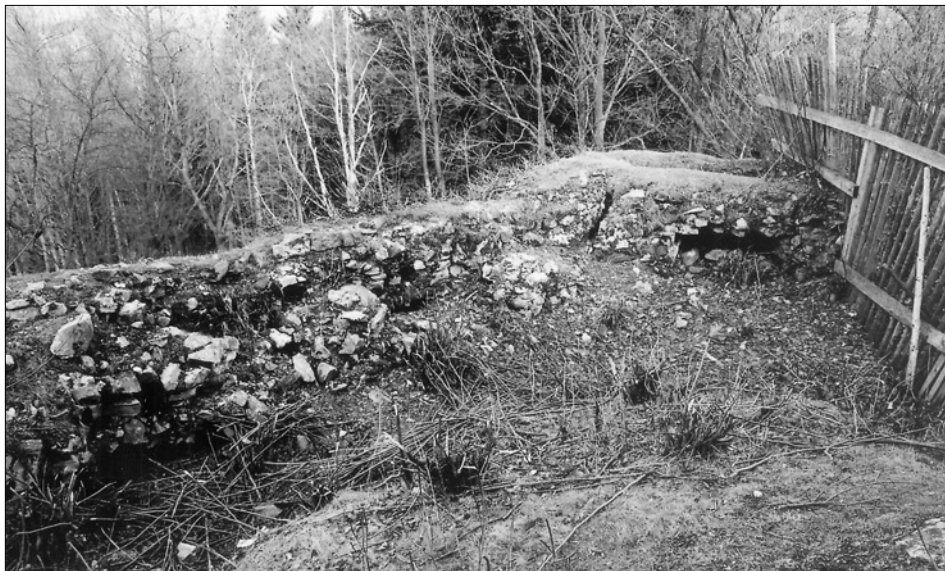
Obr. 5: Helfenburk, hrad, jihovýchodní bašta severního segmentu vnějšího opevnění. Pohled do interiéru od jihozápadu. V popředí vystupuje skalní blok, na jehož temeni je založena válcová věž, vsazená do severovýchodního nároží opevnění jádra hradu. V pravé části snímku je zachyceno ústí střílny v čele bašty, vlevo od ní je dobře zřetelný negativ jedné z dřevěných stěn (foto J. Kypta, 2006).

vrch zdiva v interiéru bašty je bez jakéhokoliv náznaku pravidelně skládaných kamenů. Nezpevněné, nelicované zdivo velmi snadno podléhá zkáze, čímž lze zdůvodnit jeho silné narušení právě uvnitř bašty (obr. 5). Charakter zdiva mezi fragmentem hradby přihrádku a s ní souběžnou dřevěnou stěnou, umístěnou v odstupu pouhých 20 cm, vypovídá o způsobu výstavby bašty (obr. 13): navyšování stěn složených z trámků zjevně probíhalo současně s vyzdíváním, neboť v poměrně úzkém prostoru mezi licem starší zdi a dřevěnou konstrukcí nevznikaly ve zdivu dutiny a malta v sousvislých plochách přilnula k povrchu trámků.

Dřevěné stěny sestavené na půdorysech dvou rovnoběžníků vytvářely dvě bytelné konstrukce srubového charakteru, jejichž účelem patrně bylo zpevnit zdivo bašty založené na strmém povrchu skály (obr. 5). Takového využití dřevěných stěn je velmi neobvyklé; mezi dosud popsanými ztuzujícími konstrukcemi takřka výlučně převládají různé formy roštů nebo věnců, vložených třeba i v několika úrovních do zdiva, někdy jsou kombinovány se svislými trámy.<sup>4)</sup> Je pozoruhodné, že dřevěné stěny nebyly v rozhraní mezi čelem a ramenem bašty minimálně v horních partiích důsledně propojeny, což v podstatě popírá princip ztuzující konstrukce. Také nás upoutá absence pozůstatků stěny v ose zdiva jižního ramena, která by současně přesahovala do čela bašty, čímž by logicky propojila dvě souběžné stěny vložené ve směru SZ–JV. Zpevnění této části konstrukce ale mohlo být zajištěno trámy, jež se zároveň uplatňovaly jako obklad jihovýchodní špalety střílny, přičemž můžeme spekulovat, že výrazně přesahovaly do interiéru, kde mohly přiléhat ke zdivu jižního ramena bašty; obdobné řešení předpokládáme na protilehlé straně interiéru bašty. Zmíněné nelogičnosti v koncepci ztuzujícího skeletu ale mohou být jen zdánlivé, neboť neznáme podstatné, spodní partie negativů dřevěné konstrukce.

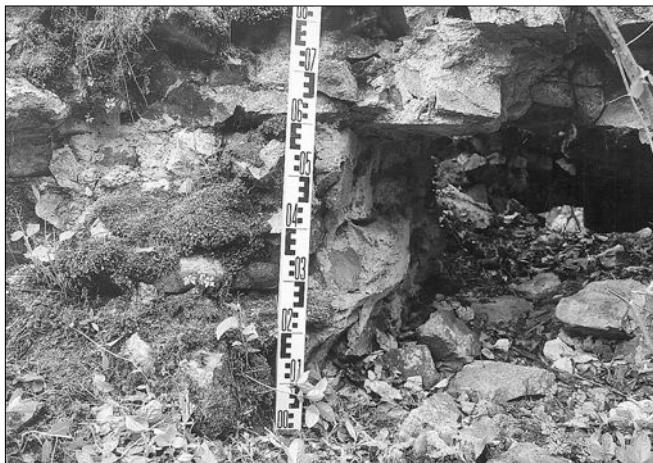
V zaoblené čelní části, těsně pod její současnou korunou, se uplatňuje střílna s dovnitř rozvěvenými špaletami (obr. 4, 5). Průstřelnice zanikla, originální povrch zdiva otvoru se dochoval jen v podobě dvou nevelkých fragmentů, a to v místech, kde se zároveň otiskly dřevěné konstrukční prvky. V severozápadním rohu komory střílny jsou patrné částečné otisky tří trámů překladu čtvercového průřezu o hraně přibližně 20 cm a maximální délce 25 cm (obr. 6, 7). Těsně pod negativy jejich čel se nad sebou dochovaly otisky dvou příčných dřevěných prvků, které můžeme pravděpodobně považovat

za součást obkladu špalety. Pouze v případě horního příčného prvku lze určit jeho výšku, která činí zhruba 13 cm. Podle výrazně zaoblené hrany spodního prvku lze usuzovat, že obložení bylo rovněž tvořeno trámkami. Tomuto předpokladu odpovídá i minimální zapuštění trámů překladu do zdiva: jejich čela byla otištěna pouhé 4–5 cm od hrany horního prvku uvažovaného obložení špalety, s obrysem spodního prvku jsou čela dokonce téměř ve svislici, trámkami překladu proto musely být opřeny o pevnou dřevěnou konstrukci. Navíc po celé délce stěn otvoru nejsou patrné záměrně skládané kameny. Málo soudržné jádro zdiva, bez líce přiložené k dřevěné konstrukci, podlehl rozsáhlé destrukci, čímž otisky uvažované

Obr. 6: Helfenburk, hrad, jihovýchodní bašta severního segmentu vnějšího opevnění. Detail západního ukončení severozápadní špalety střílny v čele bašty. Vpravo od latě, v úrovni 40–60 je zřetelný otisk trámku překladu, v úrovni 20–40 otisky dvou trámů obkladu špalety (foto J. Kypta, 2005).

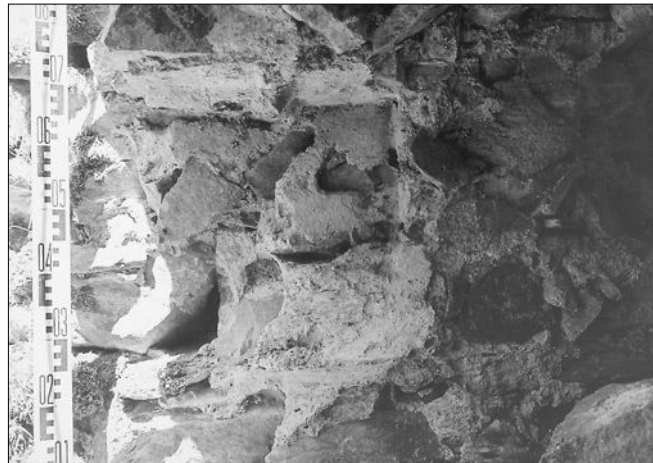
Obr. 7: Helfenburk, hrad, jihovýchodní bašta severního segmentu vnějšího opevnění. Kolmý pohled k obr. 6. Vpravo do latě, v úrovni 44–70 jsou zřetelné otisky čel trámů překladu, v úrovni 15–40 otisky obkladu špalety (foto J. Kypta, 2005).

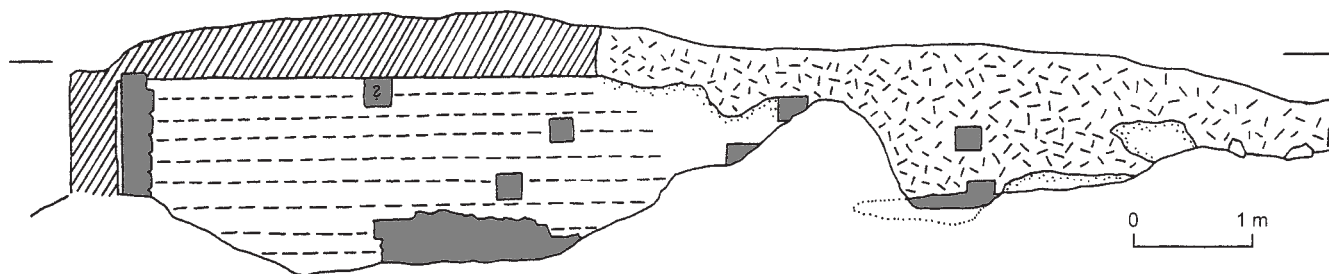
Obr. 8: Helfenburk, hrad, jihovýchodní bašta severního segmentu vnějšího opevnění. Severní stěna dutiny v ose severní zdi. Přerušovanými liniemi jsou vyznačena rozhraní mezi otisky trámů, šedě jsou vyplněny dutiny (zaměření a kresba J. Kypta, 2005).

Nejdelsí zjištěná dřevěná stěna byla situována zhruba v podélné ose severního ramena bašty. Otisky s vnějším lícem zdiva mírně mimoběžných trámů se nejlépe dochovaly v západní polovině ramena, kde je dutina shora dosud zakryta (obr. 8, 15). Nezasypaný negativ této části stěny, ve spodní partii přerušovaný výše popsanou nikou (ta umožňuje průzkum dutiny), zde dosahuje výšky maximálně 164 cm, přičemž lze rozpoznat otisky devíti trámů. Vzhledem k délce stěny, která dosahuje téměř 10 m, můžeme předpokládat, že sestávala ze dvou napojených úseků trámů. Stopy možného rozhraní však v dnes viditelných partiích nejsou patrné, otisky trámů ve východní polovině severního ramena ale takřka zanikly a dutina zde byla z velké části vyplněna sutí. Západní konec této stěny byl provázán s krat-

Dlouhá dřevěná stěna vložená v ose severního ramena bašty byla prostoupěna jednotlivými trámky, příčně osazenými v různých výškových úrovních (obr. 8). Přestože jižní partie kapes minimálně šesti trámků zanikly, lze důvodně předpokládat, že sloužily k propojení s protilehlou stěnou – uvažovaným obkladem zdiva v interiéru bašty. Trámky vytvářejí dvojice, v jejich rozmístění však není patrný pravidelný systém (obr. 8). Zhlaví trámků dosahují délky buď 20 cm, nebo 50 cm (obr. 4).

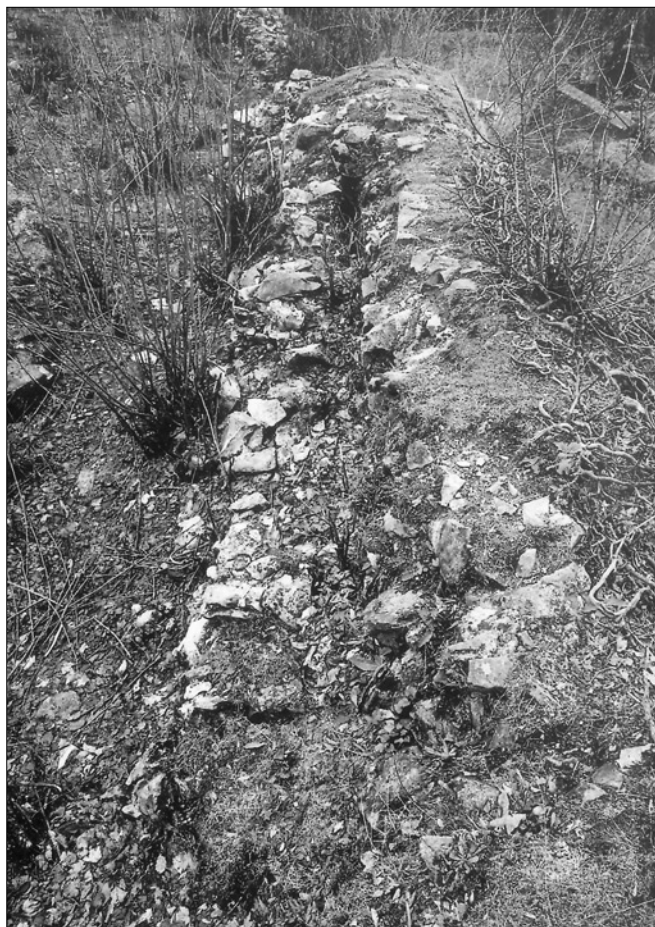
Obr. 9: Helfenburk, hrad, jihovýchodní bašta severního segmentu vnějšího opevnění. Koruna severní zdi, v jejíž ose je patrná z větší části zasypaná dutina, vzniklá po vyhnutí dřevěné stěny ztužující konstrukce. V horní části snímku je zachycen fragment původního zdiva, překrývajícího negativ dřevěné konstrukce. Pohled od východu (foto J. Kypta, 2006).

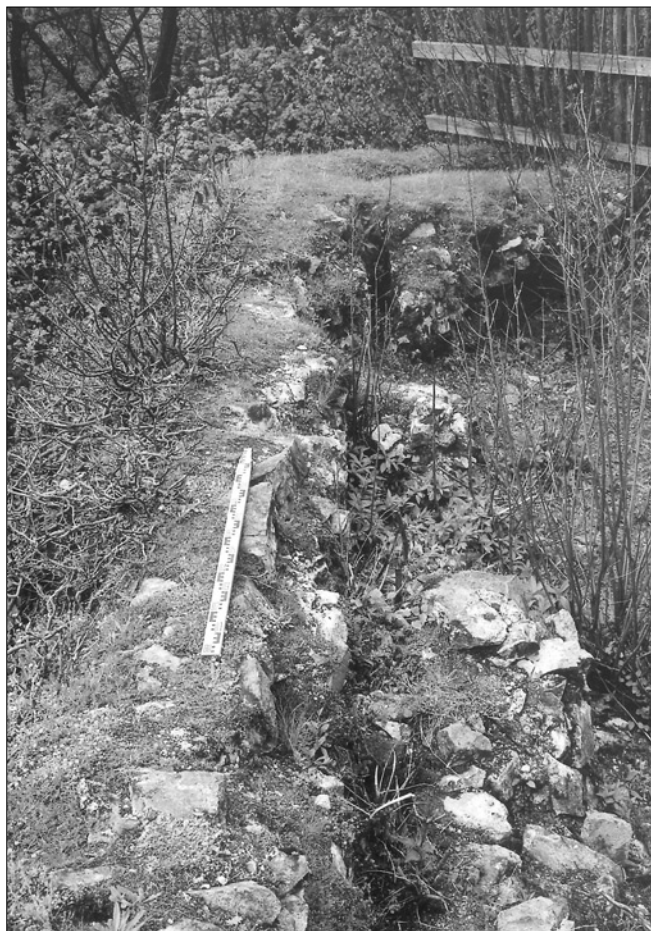
Obr. 10: Helfenburk, hrad, jihovýchodní bašta severního segmentu vnějšího opevnění. Detail koruny severního ramena a zaobleného čela, dobře jsou patrné negativy dvou dřevěných stěn vložených ve směru Z-V. Pohled od západu (foto J. Kypta, 2005).

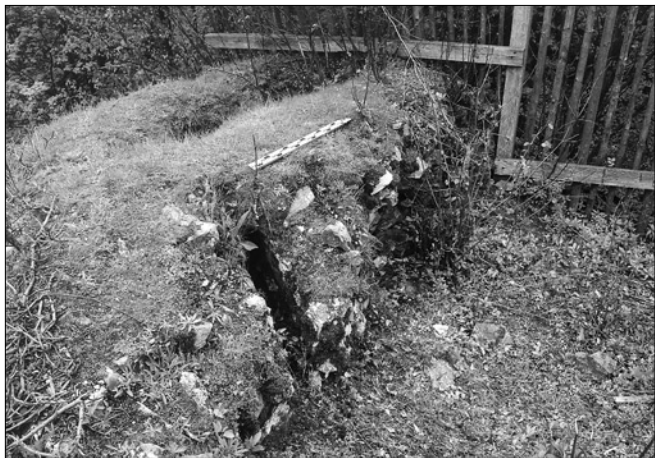
Obr. 11: Helfenburk, hrad, jihovýchodní bašta severního segmentu vnějšího opevnění. Detail koruny zaobleného čela, dobře je patrná dutina vzniklá po vyhnití dřevěné stěny. Nad latí zřetelný obrys rozsáhlé dutiny nepravidelného tvaru. Pohled od severozápadu (foto J. Kypta, 2005).

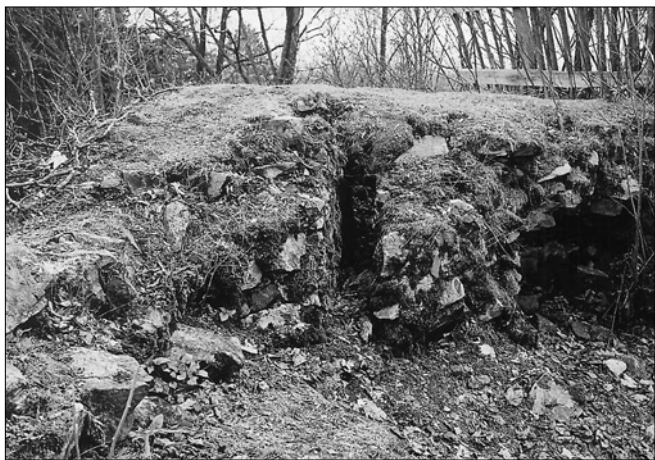
Obr. 12: Helfenburk, hrad, jihovýchodní bašta severního segmentu vnějšího opevnění. Detail koruny zdiva čelní částí, uprostřed snímku je zřetelný negativ stěny vložené ve směru Z-V (srov. obr. 11). Pohled od západu (foto J. Kypta, 2006).

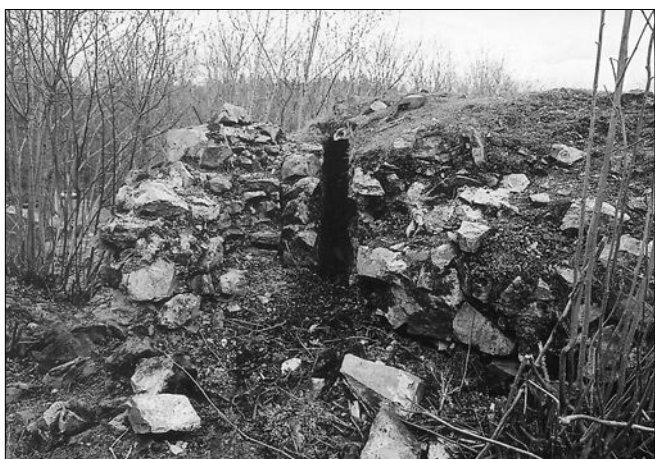
Obr. 13: Helfenburk, hrad, jihovýchodní bašta severního segmentu vnějšího opevnění. Detail západního ukončení severního ramena, dobře jsou zřetelné negativ dřevěné stěny a vlevo od něj spára oddělující fragment hradby přihrádku. Pohled od jihu (foto J. Kypta, 2006).

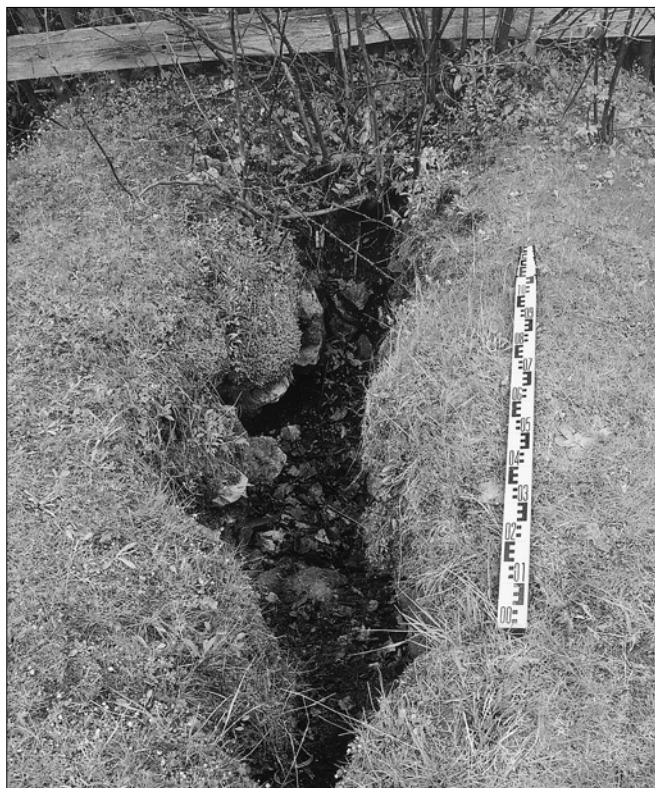
Obr. 14: Helfenburk, hrad, jihovýchodní bašta severního segmentu vnějšího opevnění. Detail dutiny v koruně zaobleného čela, jejíž nepravidelný obrys zřejmě vznikl výraznou destrukcí negativu stěny probíhající ve směru SZ–JV. Pohled od severozápadu (foto J. Kypta, 2005).

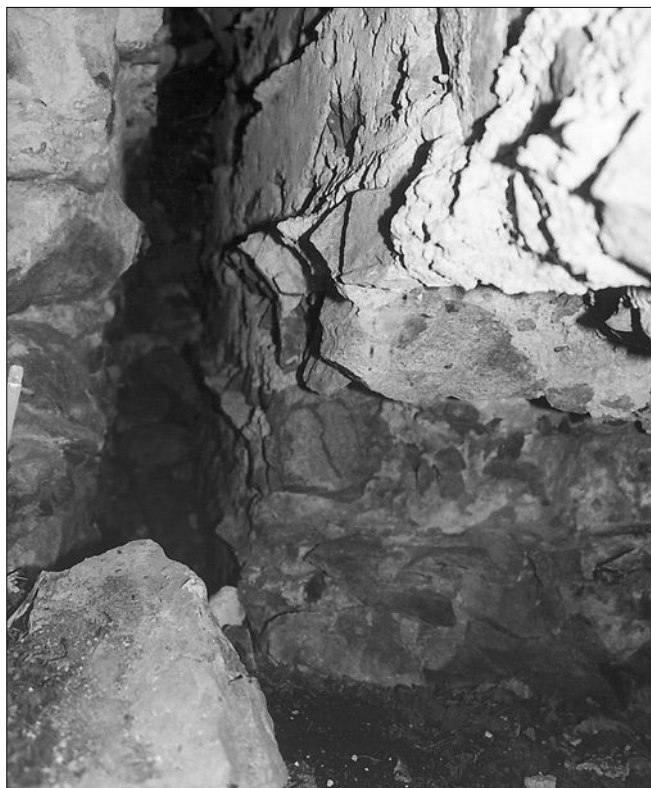
Obr. 15: Helfenburk, hrad, jihovýchodní bašta severního segmentu vnějšího opevnění. Detail otisků trámů na stěně západní poloviny dutiny, která vznikla po vyhnití dlouhé stěny vložené do osy severního ramena. V pravé dolní části snímku je zachycena část téměř zasypané níky, či střílny (foto J. Kypta, 2005).
