# DOPLNĚNÍ POZNATKŮ O STAVEBNÍM VÝVOJI VĚŽOVÉHO PALÁCE HRADU TÝŘOVA

VLADISLAV RAZÍM

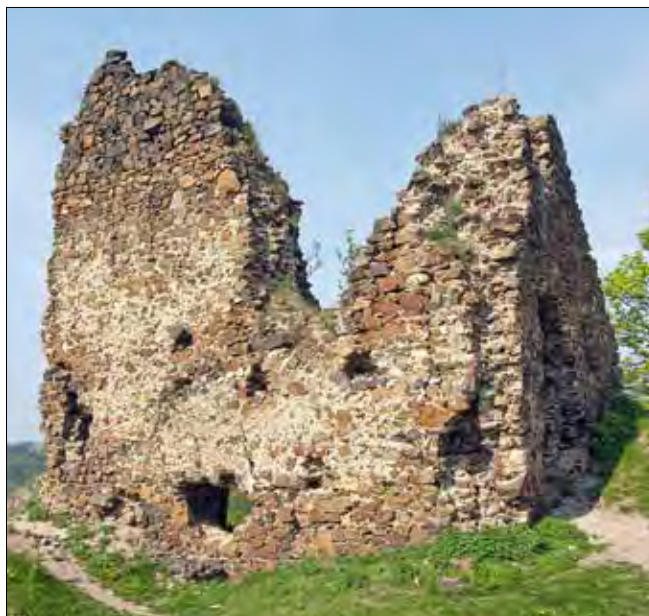
Obr. 2: Celkový pohled na věžový palác od JV (stav 2011).

Abb. 2: Týřov, Burg, Turmpalاس, Gesamtansicht von Südosten (Zustand 2011).

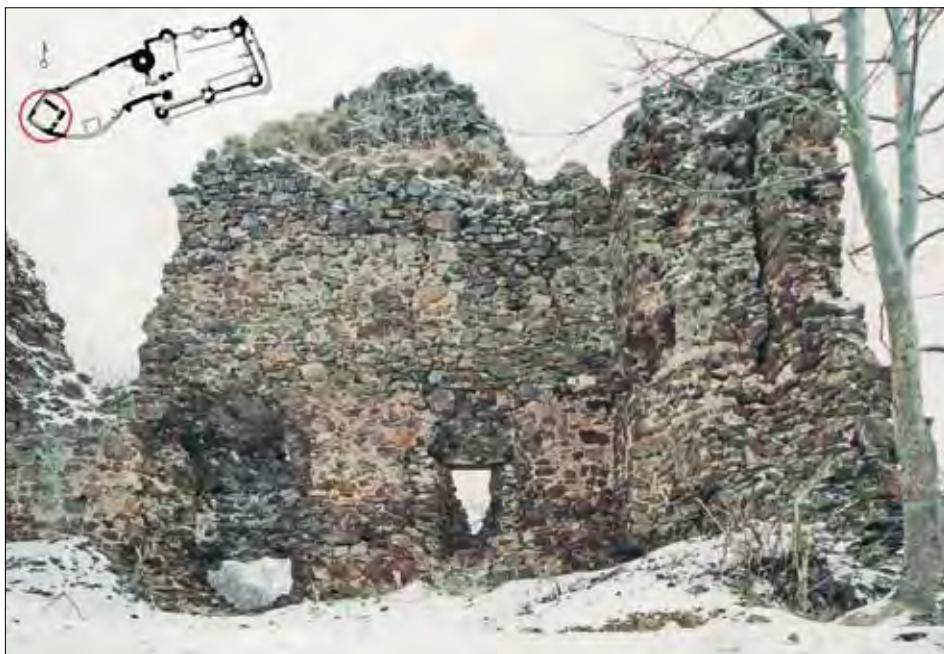
Obr. 1: Hrad Týřov (okres Rakovník) – interiér věžového paláce v pohledu od SZ, stav v roce 2001. Vpravo JZ zeď, zčásti rozdělená vnitřní svislou spárou. Zdivo vlevo od spáry se v roce 2015 zřítílo (srov. obr. 5), včetně kapes po stropních trámech přízemí. Vlevo nahoře situační plánec hradu s vyznačenou polohou paláce (všechny snímky autor, není-li uvedeno jinak).

Abb. 1: Týřov, Burg (Bez. Rakovník [Rakonitz]) – Inneres vom Turmpalاس, Ansicht von Nordwesten, Zustand 2001. Rechts die mit einer vertikalen Fuge geteilte Südwestmauer. Das Mauerwerk links von der Baufuge ist 2015 abgestürzt (s. Abb. 5), samt den Lagern nach Erdgeschossdeckenbalken. Links oben Lageplan der Burg mit der ersichtlich gemachten Lage des Palas (alle Fotos Autor, falls nicht anders angegeben).

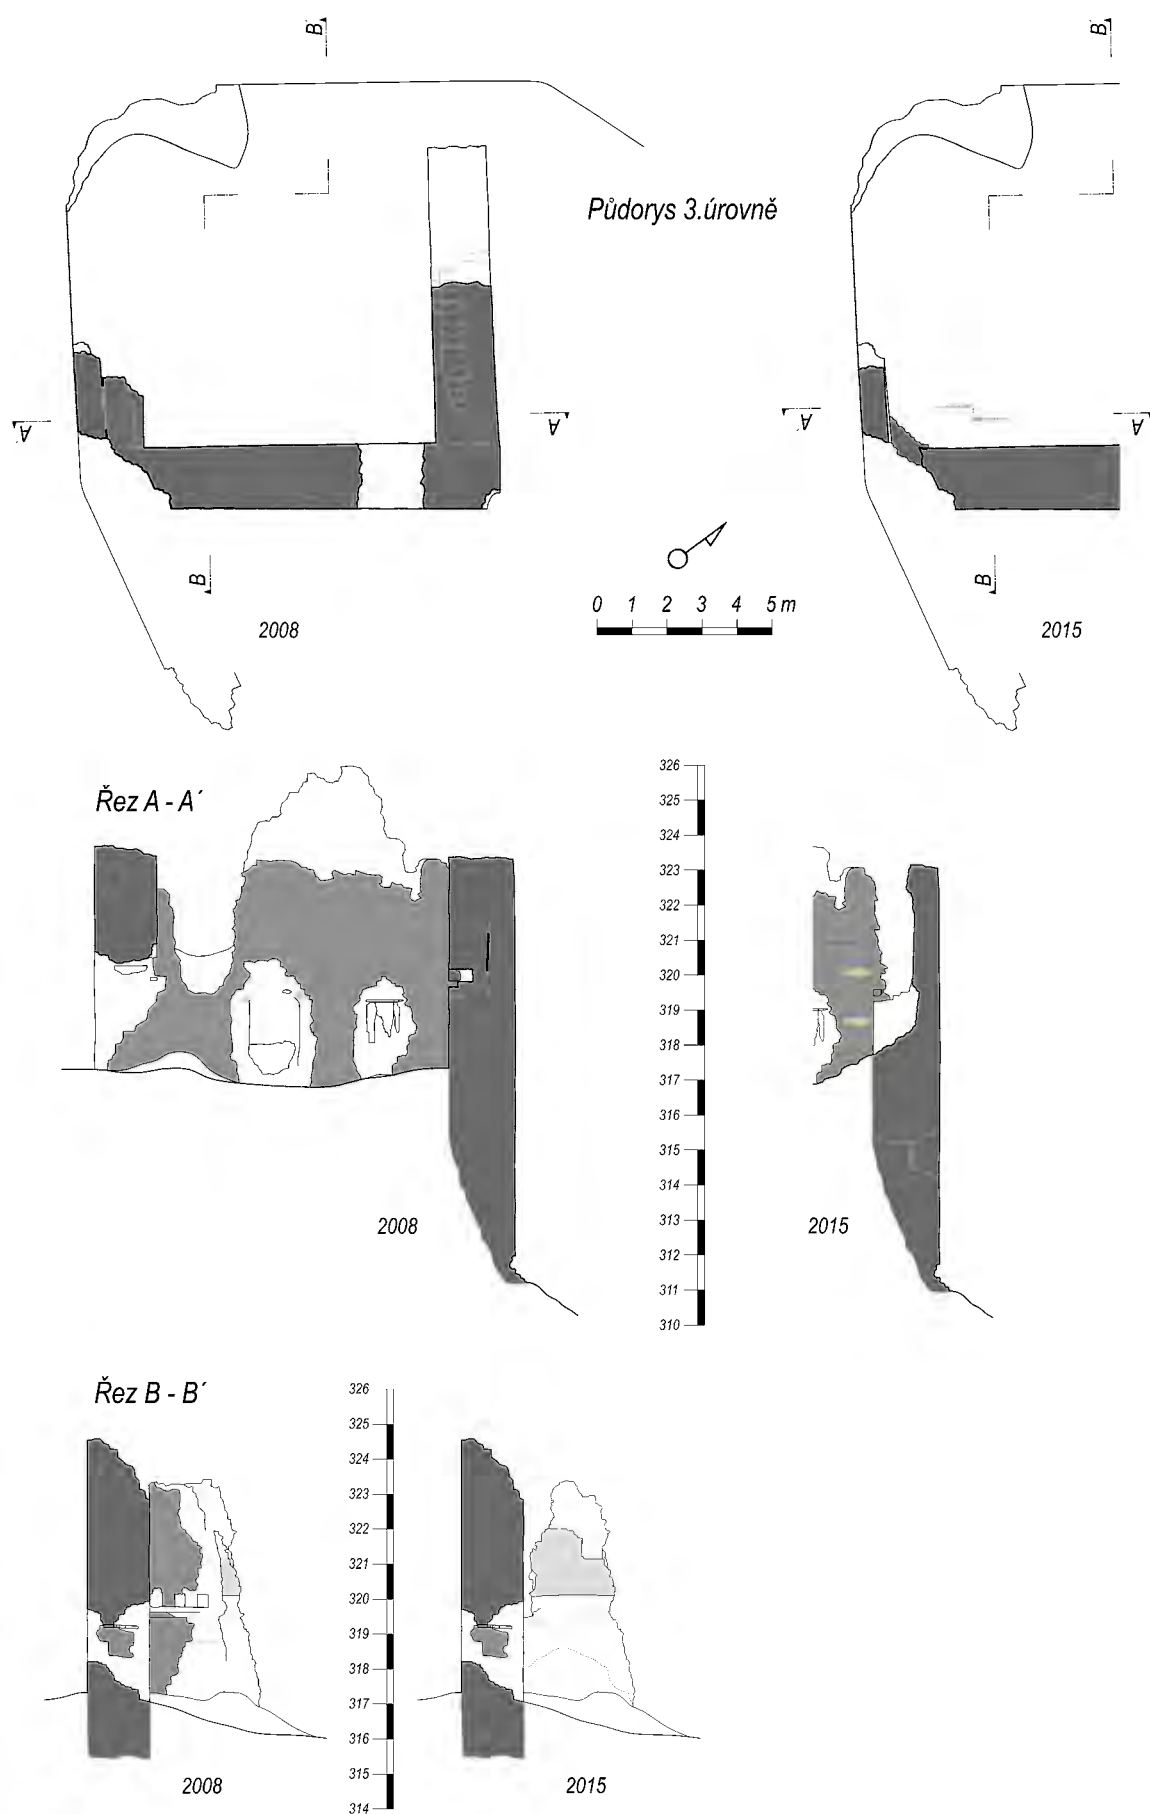
Obr. 3: Srovnání stavu paláce na zaměření z roku 2008 a 2015. Nahoře – půdorys v úrovni 1. patra; uprostřed – svislý řez JZ zdi s pohledem na JV stěnu interiéru, šipkami vymezen úsek, v němž byla JV zeď přiložena na spáru k JZ zdi (srov. obr. 1, 8, 9 a 10); dole – svislý řez JV zdi s pohledem na JZ stěnu interiéru (srov. obr. 5 a 6). Zaměření T. Výteta a kol., odborná spolupráce V. Razím, k tisku připravil J. Marounek.

Abb. 3: Týřov, Burg, Turmpalاس, Vergleich des Zustandes gemäß der Bauaufnahme 2008 und der aus dem Jahr 2015. Oben – Grundriss in der Höhe des 1. Obergeschosses, in der Mitte – vertikaler Schnitt über die Südwestmauer mit Blick zur inneren Südostwand. Die Pfeile bezeichnen den Abschnitt, wo die südöstliche Mauer mit Baufuge zur Südwestmauer angeschlossen war (vgl. Abb. 1, 8, 9, 10); unten – vertikaler Schnitt über die Südostmauer mit Blick zur inneren Südostwand (vgl. Abb. 5, 6 – Bauaufnahme T. Vyleta u. Koll., fachliche Mitarbeit V. Razím).

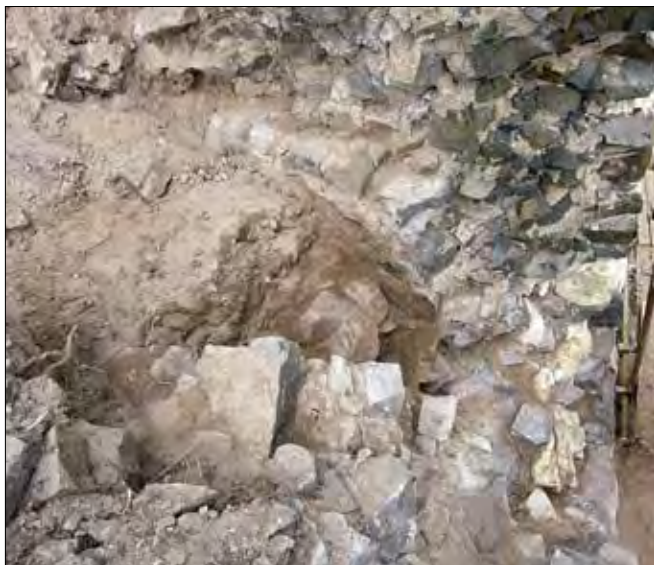
Obr. 4: Sklepní okénko se zaniklým vnějším ústím nalezené v JZ zdi, pohled od SZ (srov. obr. 3 uprostřed – vpravo dole. Foto J. Kypta, 2016.

Abb. 4: Týřov, Burg, Turmpalاس, Kellerfenster, in der Südwestmauer gefunden, mit verschwundenem Gewände, Ansicht von Nordwesten (vgl. Abb. 3 – in der Mitte [Foto J. Kypta., 2016]).

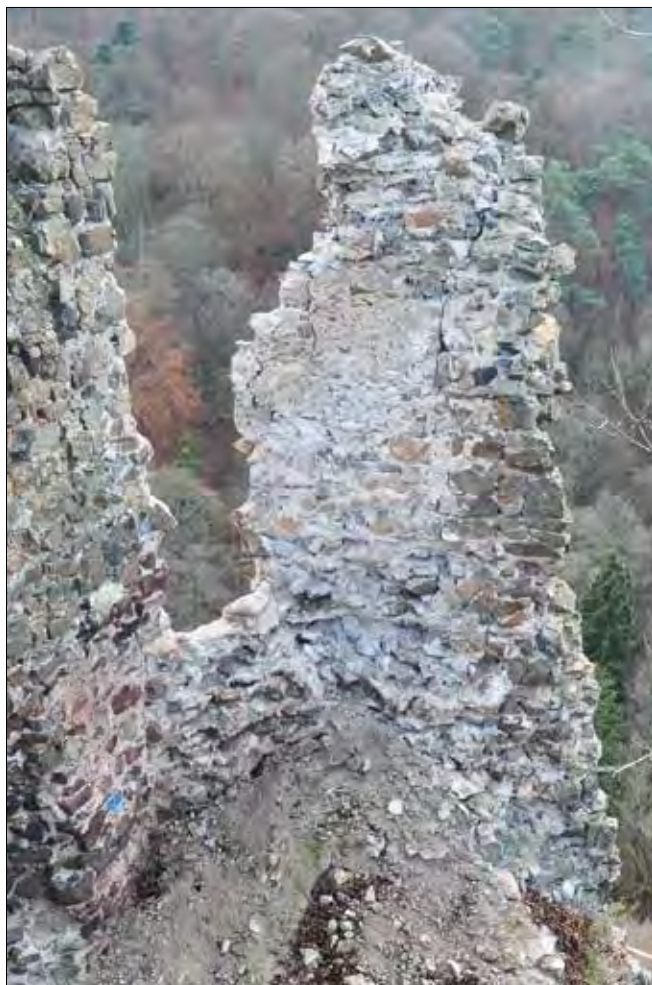
Obr. 5: Pohled z interiéru paláce na JZ stěnu, stav po destrukci v roce 2015. Uprostřed líc předprsň zídky se zubem cimbuří. V proluce cimbuří (vpravo) a nad zubem pozdější nelicované zdivo – součást druhé stavební fáze, která cimbuří zrušila (srov. obr. 3 dole a 6). Snímek 2015.

Abb. 5: Týřov, Burg, Turmpalاس, Blick vom Inneren des Palas zur Südwestwand, Zustand nach Destruktion 2015. In der Mitte Mauerhaupt der Brustwehr mit einer Zinne. In der Zinnenlücke (rechts) und über der Zinne späteres Mauerwerk ohne Mauerhaupt – Teil der zweiten Bauphase, die den Zinnenkranz aufhob (vgl. Abb. 3, 6 unten – Zustand 2015).

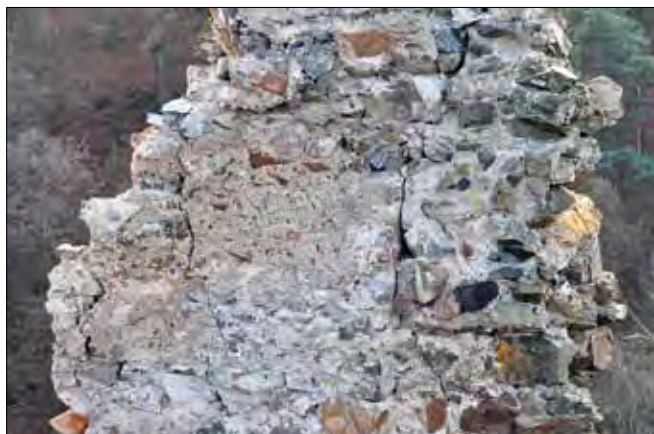
Obr. 6: Detail vnitřní strany zubu cimbuří s pozdější nadezdívkou a zazdívkou proluky (srov. obr. 5). Snímek 2015.

Abb. 6: Týřov, Burg, Turmpalاس, Detail der Innenseite der Zinne mit späterer Aufmauerung und Ausfüllung der Zinnenlücke (vgl. Abb. 5 – Zustand 2015).

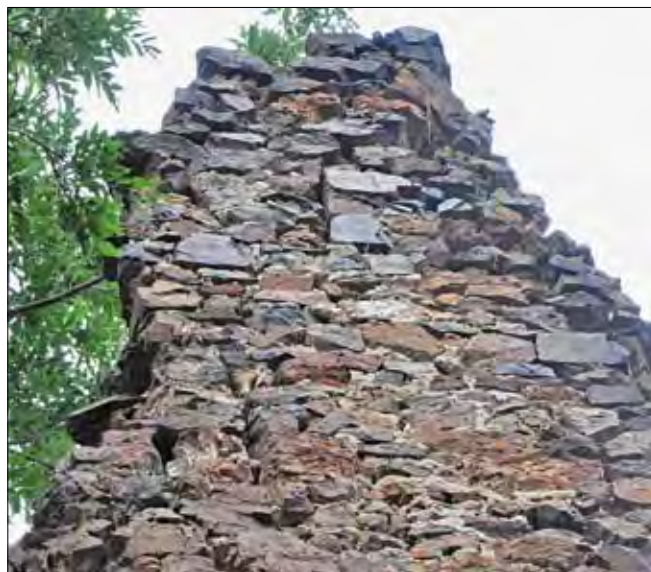
Obr. 7: Detail vnější strany zubu cimbuří (vpravo od svislé spáry), zazdívky proluky (vlevo od svislé spáry) a nadezdívky (nahore; srov. obr. 6). Stav 2015, po destrukci zdíva na vnitřní straně.

Abb. 7: Týřov, Burg, Turmpalاس, Detail der Außenseite der Zinne (rechts von der vertikalen Fuge) und der Aufmauerung (oben, s. Abb. 6. Zustand 2015 nach der Destruktion des Mauerwerks an der Innenseite).

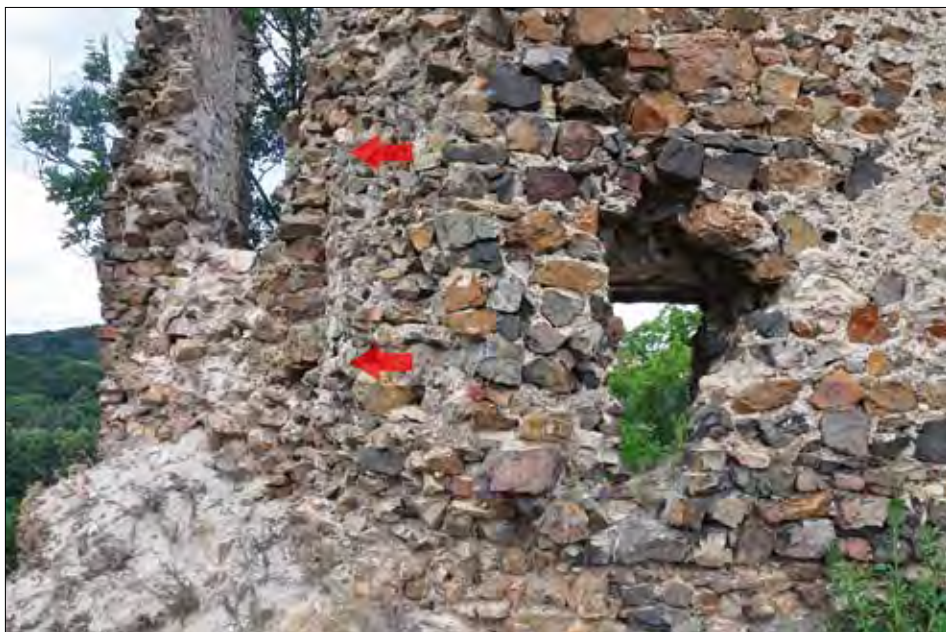
Obr. 8: Jihní nárožní partie paláce v pohledu od JV. Vpravo okénko do přízemí (srov. obr. 2, zcela vlevo). Šipkami vymezen úsek, v němž je JV zeď (vpravo) přiložena na spáru k JZ zdi (vlevo; srov. obr. 3 uprostřed, 9 a 10). Stav 2015, po destrukci.

Abb. 8: Týřov, Burg, Turmpalاس, südliche Eckpartie, Ansicht von Südosten. Rechts kleines Erdgeschossfenster (vgl. Abb. 2, ganz rechts). Pfeile grenzen den Abschnitt ab, in dem die Südostmauer (rechts) mit Baufuge an die Südwestmauer angeschlossen ist (links, vgl. Abb. 3 in der Mitte, 9, 10). Zustand 2015 nach der Destruktion.

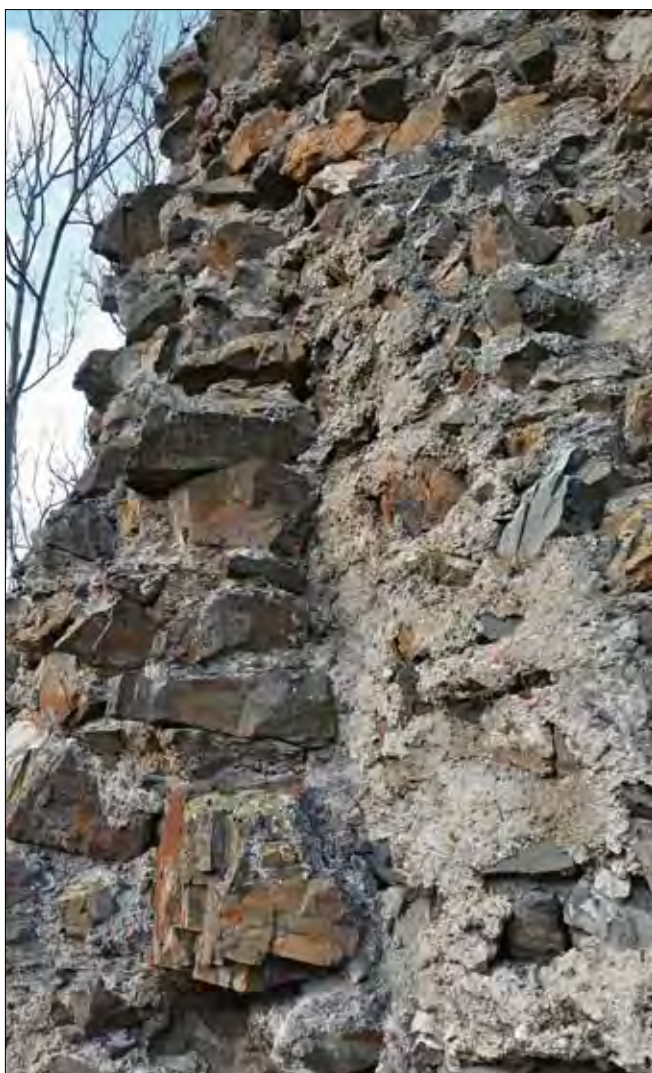
Obr. 9: Detail situace na obr. č. 8 – spára mezi starší částí JZ zdi (vlevo, s dochovanými většími kameny vnitřního líce) a mladší částí JV zdi. Snímek 2015.

Abb. 9: Týřov, Burg, Turmpalاس, Detail der Situation der Abb. 8 – Baufuge zwischen dem älteren Teil der Nordwestmauer (links, mit erhaltenen größeren Steinen des inneren Mauerhauptes) und dem späteren Teil der Südostmauer (Zustand 2015).

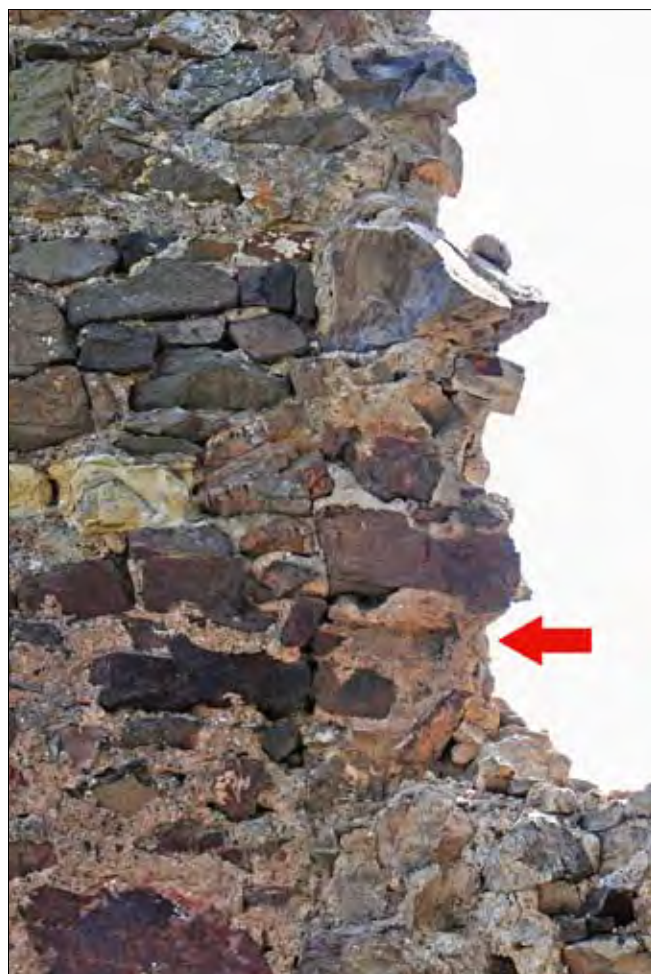
Obr. 10: Detail jižního koutu interiéru paláce na předělu přízemí a 1. patra. Šipkou označen maltový otisk čela „polštáře“, uloženého v lici zdiva pod koncovými částmi stropních trámů přízemí (kapsy trámů zanikly 2015). Vlevo od něj spára. Výše již byly obě vzájemně kolmé zdi provázány, jak ukazují také některé vyčnívající, nakoso zazděné kameny v horní části snímku (srov. též obr. 3 uprostřed – vpravo a 5 vlevo dole). Stav 2015, po destrukci.

Abb. 10: Týřov, Burg, Turmpalاس, Inneres, südliche Ecke zwischen dem Erd- und ersten Obergeschoss. Pfeil zeigt zum Mörtelabdruck nach dem im Mauerhaupt unter den Deckenbalkenköpfen eingebauten Polsterholz (die Balkenlager verschwanden 2015). Links davon eine Fuge. Höher waren die im Rechtwinkel anliegenden Mauern verbunden, wie es einige schräg eingebaute Steine in der oberen Partie der Fotografie zeigen (vgl. auch Abb. 3 in der Mitte – rechts und 5 unten links). Zustand 2015, nach der Destruktion.

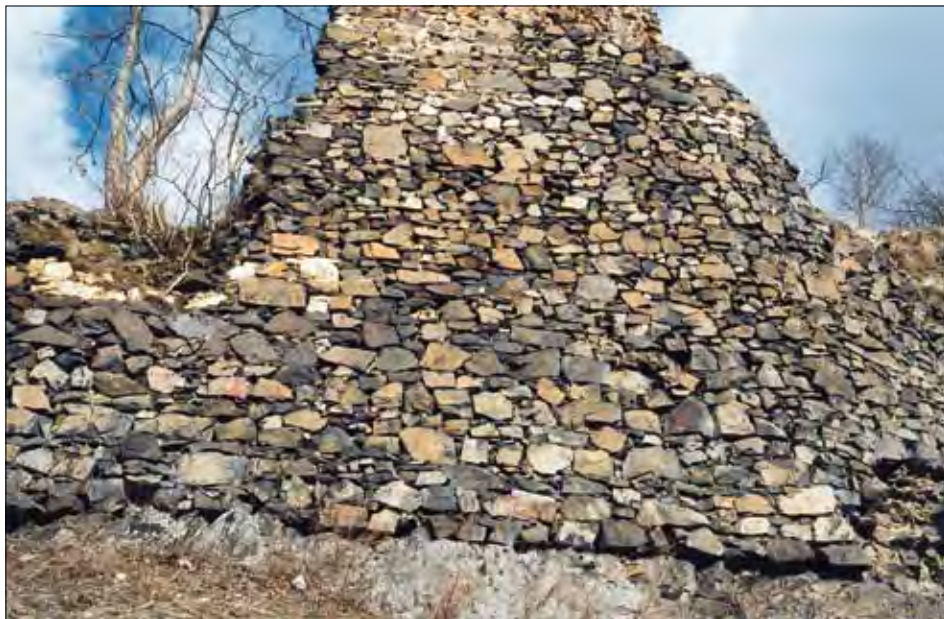
Obr. 11: Spodní část JZ průčelí paláce, v němž se uplatňuje značný počet kusů vápence. Vlevo dole (na snímku pod stromem) bylo v roce 2016 nalezeno okénko sklepa (srov. obr. 4). Snímek 2001.

Abb. 11: Týřov, Burg, Turmpalاس, Südwestfassade, untere Partie, wo sich eine ziemliche Menge Stück Kalkstein befindet. Links unten (unter dem Baum) fand man 2016 das Kellerfensterchen (s. Abb. 4 – Zustand 2001).
