## NÁLEZ ROUBENÉ KONSTRUKCE POZDNĚ GOTICKÉHO DOMU VE STŘÍBŘE (RUSKÁ, ČP. 305)

TOMÁŠ KAREL – ALŽBĚTA  
KRATOCHVÍLOVÁ

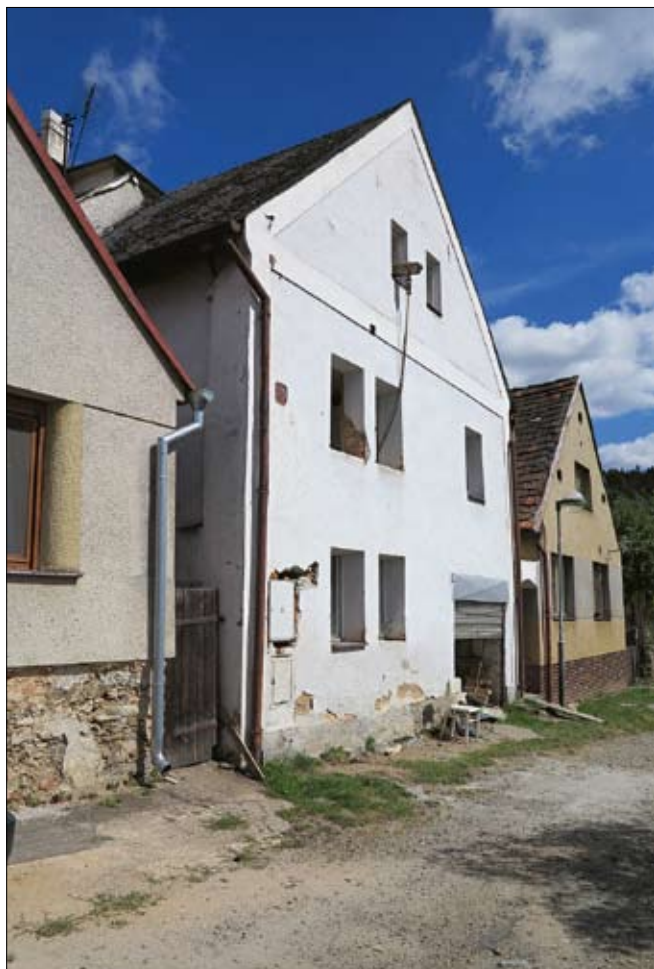
Obr. 4: Stříbro, Ruská ulice, dům čp. 305. Hlavní uliční průčelí domu, stav srpen 2016 (všechny snímky autorka).

Dům je štítové orientace, umístěný ve svahu, proto je patrový při pohledu z ulice, kdežto ze dvora se jeví jako přízemní. Průčelí, obrácené k jihu, je členěné jen omítkovým lizénovým rámem, hladce omítané, dvouosé, v přízemí má vlevo sdružené okno a vpravo obdélný vjezd do garáže. Ten je opatřený stahovací ocelovou roletou, což svědčí o dřívějším, spíše obchodním parteru. Okna jsou obdélná s novodobými výplněmi. Patro domu je obdobně nesymetricky členěno, vlevo opět sdruženým oknem a vpravo obdélným oknem, oboje se shodnými výplněmi jako v přízemí. Trojúhelný štít má ve středu dvojici drobných obdélných okenních tvorů. Vpravo na štítové průčelí domu navazuje segmentem zaklenutá branka s dřevěnými prkennými vrátky ústícími do úzkého dvorku. Na obou bočních stěnách domu se v jižní, rozšířené části projevuje roubená a nerovně omítnutá konstrukce s nepravidelným, směrem ke koruně se dovnitř mírně uzavírajícím průběhem líce. Zadní, půdorysně užší část domu směřuje výše do svahu tak, že podlaha patra čelní části je zde přímo na úrovni terénu. Tato zadní část domu je zjevně mladší, o čemž svědčí kompletně odhalené a jednolité cihelné zdivo obvodových zdí.

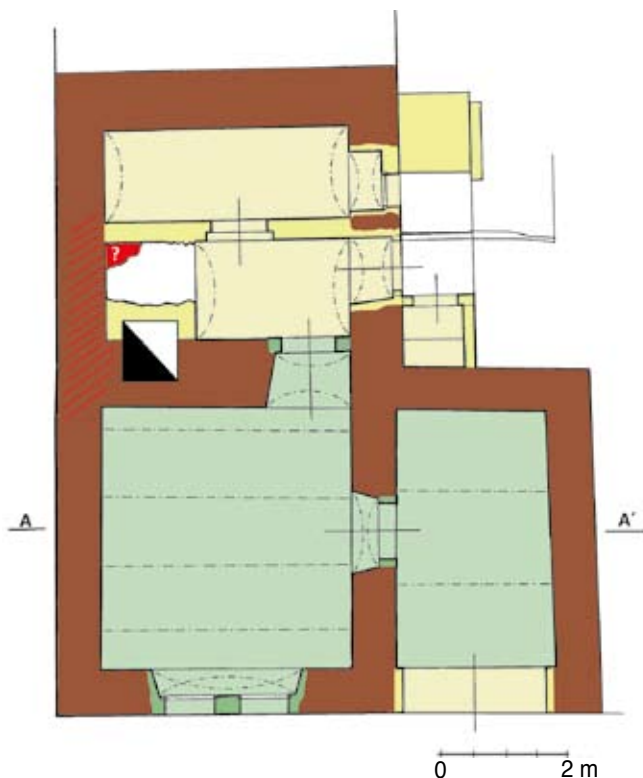
Obr. 5: Stříbro, Ruská ulice, dům čp. 305. Půdorys domu 1. NP s vyznačením stavebních fází (obr. 5, 12 a 13 – zaměření T. Karel, A. Kratochvílová).

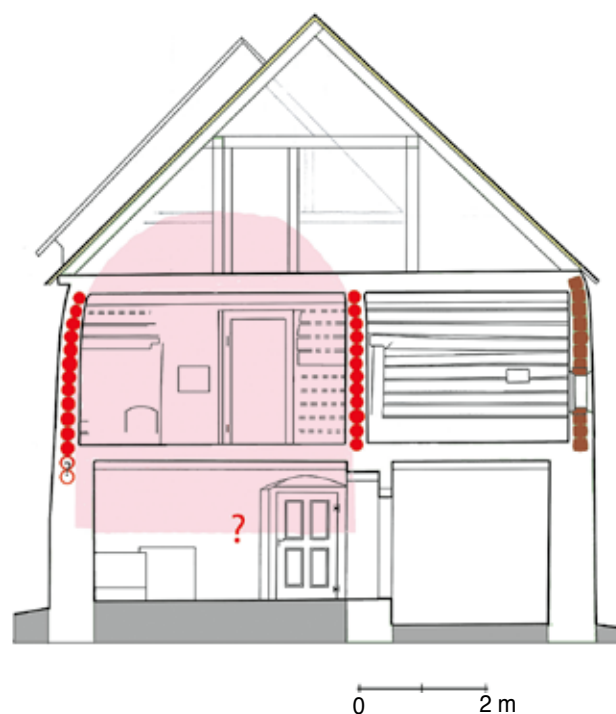
Obr. 6: Stříbro, Ruská ulice, dům čp. 305. Příčný řez domem. Červeně vyznačen možný původní rozsah nejstarší roubené prostory.

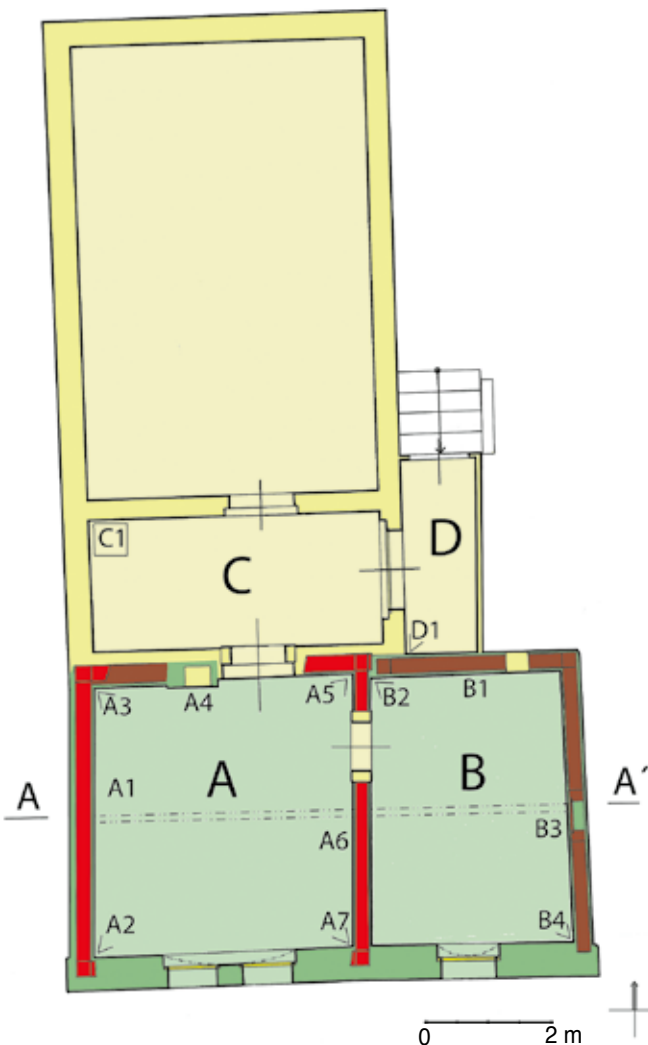
Obr. 7: Stříbro, Ruská ulice, dům čp. 305. Půdorys domu 2. NP s vyznačením stavebních fází. Čísly vyznačeny polohy situací popisovaných v textu.

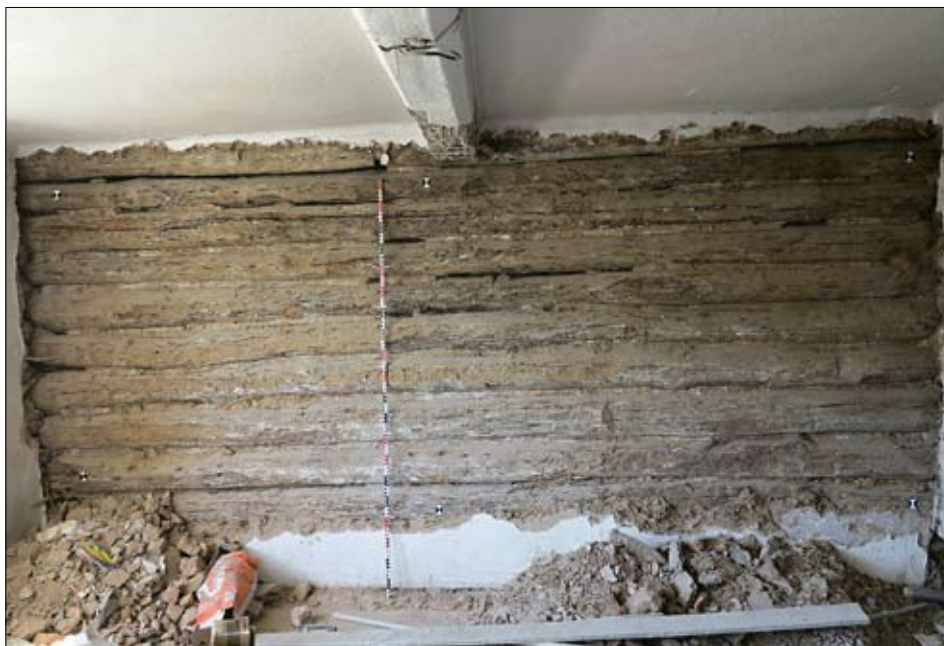
Obr. 8: Stříbro, Ruská ulice, dům čp. 305. Západní roubená stěna v patře v místnosti A.

obdélný vstup do místnosti B. Nejzajímavější situace byly odhaleny po odstranění omítek stavebníkem. Západní (NZ A1-A3) i východní stěna (NZ A5-A7) jsou celistvou roubenou konstrukcí z vodorovně kladených kuláčů. V každé stěně

je viditelných 10 kuláčů o průměru cca 25–30 cm, při podlaze jsou zřejmě ještě dva další kryté omítkou. Kácení použitého dřeva bylo dendrochronologicky určeno na rok 1490/91. Do horního kuláče je ve středu hrubě začepován stropní trám, který je na hranách okosený. Omítka na stěnách, povětšinou odstraněná, byla tvořena více vrstvami, tenká vrchní vrstva vápenné omítky byla nanese na na bílém povrchu silné (cca 5–7 cm) jílové lepenice. Lepenice byla přichycena dřevěnými klínky zatlučenými zhruba do středu plochy každého kuláče. Povrch kuláčů nese na oblínách výrazné doklady četného bílení vápnem (bílý a šedý nátěr), přičemž je důležité, že

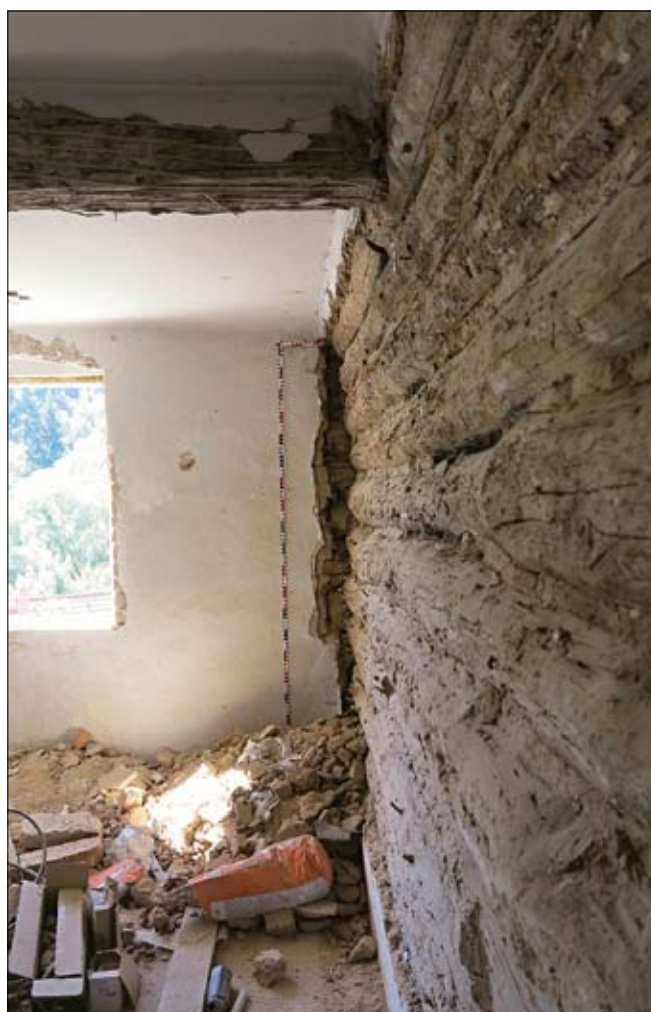
Obr. 9: Stříbro, Ruská ulice, dům čp. 305. Jihozápadní nároží místnosti A.

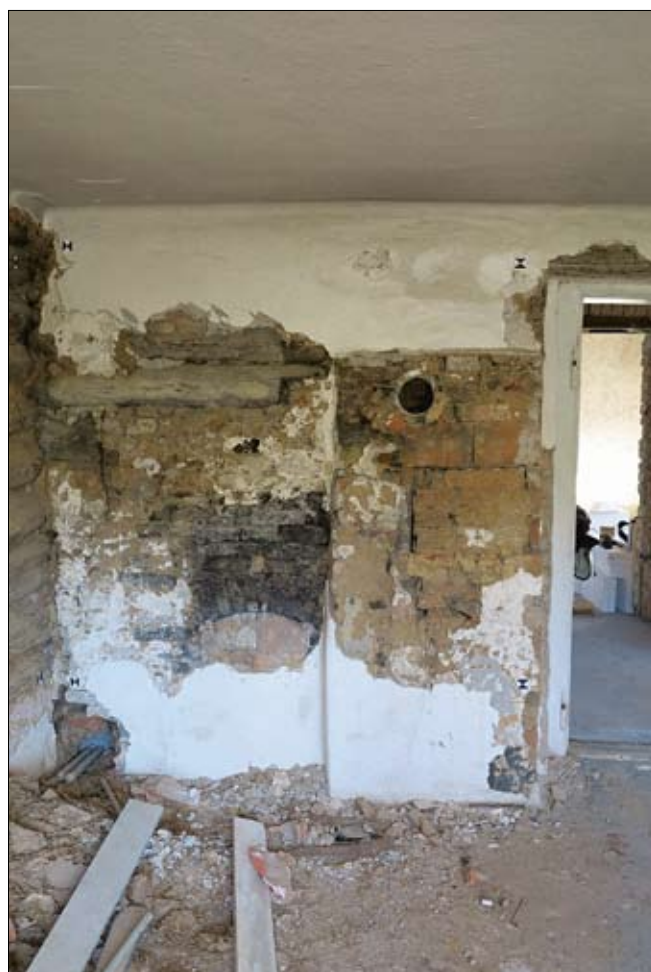
Obr. 10: Stříbro, Ruská ulice, dům čp. 305. Severní stěna místnosti A s relikty topenišť.

Po severní roubené stěně zůstalo méně dokladů, větší část roubení zde byla odstraněna v souvislosti s druhotnými vyzdívkami. Roubená konstrukce z kuláčů (NS A3) je viditelná v rozsahu dvou kuláčů dosud zavázaných do severozápadního koutu a pokračuje dále v severní stěně. Ve vyzdívce pod těmito kuláči je ve spodní části v průřezu pro instalaci v rohu viditelné další pokračování zavázané roubené konstrukce, nepravidelně odřezané. Horní, dodatečně podezděný kuláč na severní stěně má čelo vpravo odříznuto v pravoúhlém plátu (NS A4), což by hypoteticky mohla být stopa po zakotvení vysazení dymníku. V dodatečně vložené vyzdívce, provedené převážně z cihel a výrazně očazené, je ve spodní části segmentem cihlami zaklenutý otvor. Ten je dodatečně zazděný cihlami, jejich líc však již není očazen. Jedná se tedy o příkladový otvor z vedlejší, severně umístěné černé kuchyně, očazení je pak stopou po přiloženém prostoru zřejmě kachlových kamen.

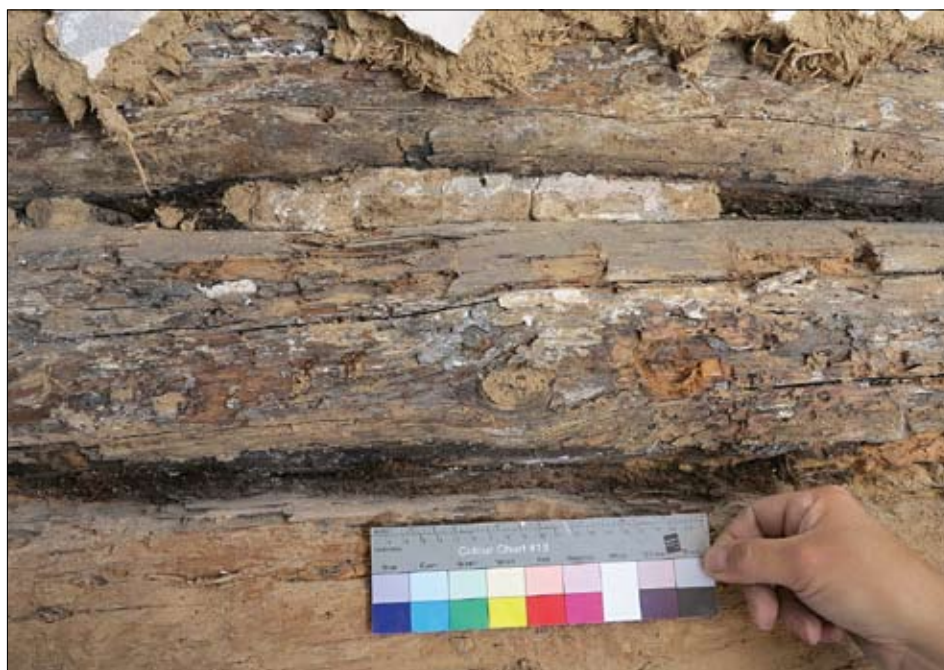
Obr. 11: Stříbro, Ruská ulice, dům čp. 305. Východní stěna místnosti A s detaily vymazání spár a povrchovými úpravami.

bílení přechází i na samostatnou jílovou lepenici ve spárách. Vnitřek spár o výšce cca 3 cm je vyplněn mechem a jsou zde i stopy červeného nátěru. Místy došlo dodatečně k osekání největších oblin, zřejmě v rámci vyrovnávání povrchu pro vápennou vrstvu omítky. Zhlaví kuláčů je kryto v rozích přiléhajícími bočními zdmi (NS A2, A3, A5 a A7). V severozápadním koutě jsou tři viditelné spodní trámy přitesány, což může být způsobeno dodatečnou úpravou pro umístění topného zařízení pece či kamen. Nad nimi je drobný obdélný dlab, snad pro umístění bidla na sušení. Na dvou místech jsou horní kuláče v obou stěnách opatřeny výrazným trojbokým zásekem, který nemá vazbu na konstrukci a pochází spíše z transportní etapy. Velmi zajímavá situace je v horních partiích obou stěn, ovšem v západní výrazněji. Čtyři nejvýše uložené kuláče jsou sesazeny s mírným a postupným vyosením směrem do místnosti, horní je tak nejvíce posunut směrem do místnosti (o cca 15 cm), což by s určitou rezervou mohl být doklad nasazení roubené klenby. Tyto horní části zároveň nesou stopy výrazného očazení. Viditelná zhlaví se zbytky příčnému zavázání jsou v koutech dodatečně obezděná, což bylo provedeno spolu s vyzděním průčelní zdi, přičemž odříznutá čela plynule zavázaných kuláčů štítové stěny jsou dobře viditelná ve spáře. Obezdívka z lomového kamene a zlomků cihel nenese stopy dodatečných úprav. Jsou na ní dvě vrstvy vápenných omítek, které porušují oblý kout s návazností na lepenici, která ve starší vrstvě respektuje bílený povrch kuláčů s vymazanými spárami. Obdobná situace je v jiném kontextu pozorovatelná v severozápadním i severovýchodním koutě (NZ A3 a A5). Ve středu severní poloviny východní stěny je vložen obdélný vstupní otvor s trémovou obložkovou zárubní. Zárubeň je přiložena k dodatečně odříznutým čelům kuláčů, které přesahují přes líc obložek.

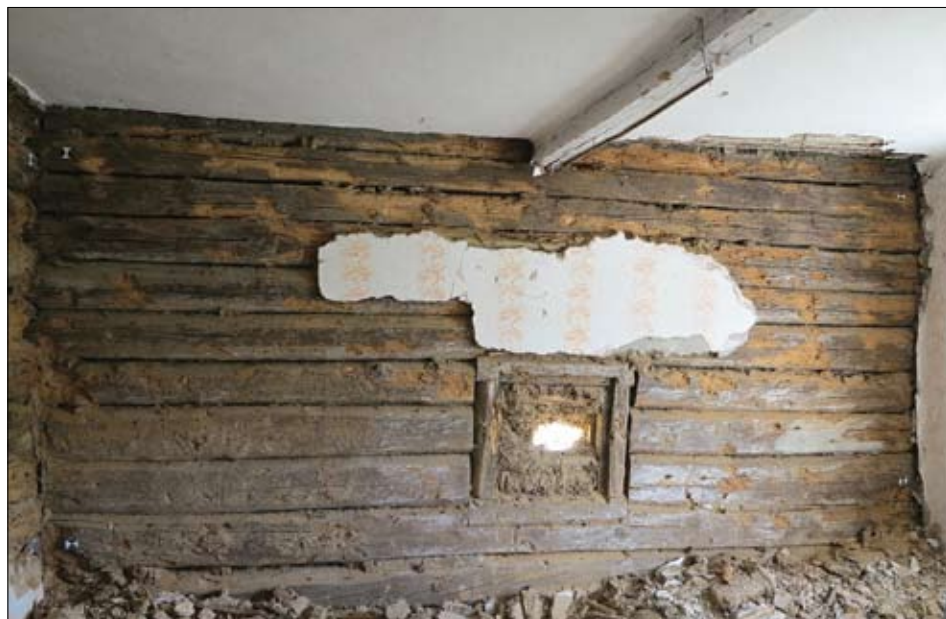
Obr. 12: Stříbro, Ruská ulice, dům čp. 305. Východní stěna místnosti B s okénkem.

Navazující východní stěna je složena z roubené konstrukce z vodorovně kladených hrubě přitesaných trámů, viditelných je 11 kuláčů o průměru cca 25–30 cm, při podlaze zřejmě ještě jeden kryt omítkou. Zhruba ve středu stěny je na výšku tří trámů proříznut okenní otvor, zhotovený jistě v rámci výstavby stěny. Pozoruhodná je velminízká úroveň parapetu okna. Otvor je dodatečně zaslepený povříslý ze slámy, natočenými na kulatinu a namočenými v jílu (NS B3). Okno má trámové tesané ostění, spojené v rozích čepy a podél vnitřní hrany má vysekanou polodrážku. V polodrážce jsou zbytky kovaných hřebů pro uchycení rámu okna. Zhlaví trámů je plynule zavázáno v severovýchodním nároží do roubení severní stěny a v jihovýchodním rohu je kryto v zazdínce (NS B4). Zde viditelná zhlaví jsou hladce odříznutá, nenesou doklady po příčném zavázání. Obezdívka z lomového kamene a zlomků cihel rovněž nenese stopy dodatečných úprav. Jsou na ní dvě vrstvy vápenných omítek s oblým koutem v návaznosti na lepenici.

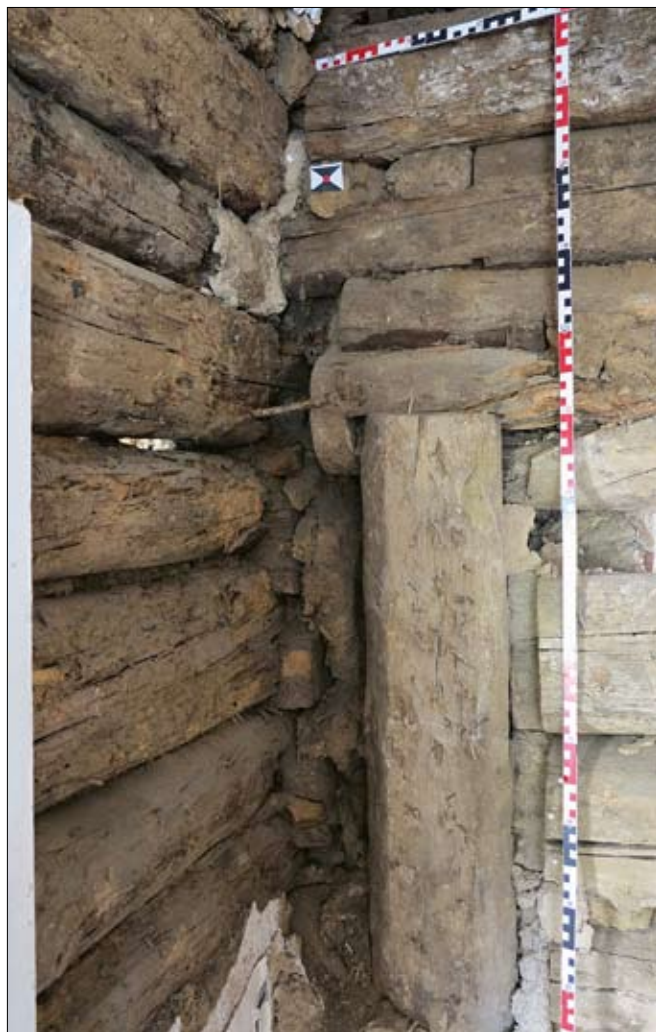
Obr. 13: Stříbro, Ruská ulice, dům čp. 305. Severozápadní nároží místnosti B.

Právě tato situace v severozápadním nároží přináší zásadní informaci k etapizaci výstavby. Vlevo (západně) je zde roubená konstrukce z kuláčů, příslušející místnosti A. Kuláče nesou silnou jílovou lepenici, ovšem beze stop samostatného spárování. Liší se tedy úprava obou líců této stěny. Viditelné je příčné zavázání severní stěny místnosti A, kuláče ve zhlaví přesahují přes líc nároží a mají rovně seříznutá čela. K nim je dodatečně připojen svislý tesaný sloupek, do kterého jsou začepovány hrubě tesané vodorovně kladené trámy (NS B1) severní stěny místnosti B. Sloupek není na celou výšku stěny, sesazení je velmi hrubé, mezery jsou vyplněny jilem. Trám nad sloupkem

má v sobě dlab vyplněný kusem dřeva, horní trám nese stopy obílení vápnem.
