## OPERATIVNÍ PRŮZKUM A DOKUMENTACE HISTORICKÝCH STAVEB V NPÚ – POZNÁMKY K POSTUPU V ROCE 2007

JAN SOMMER

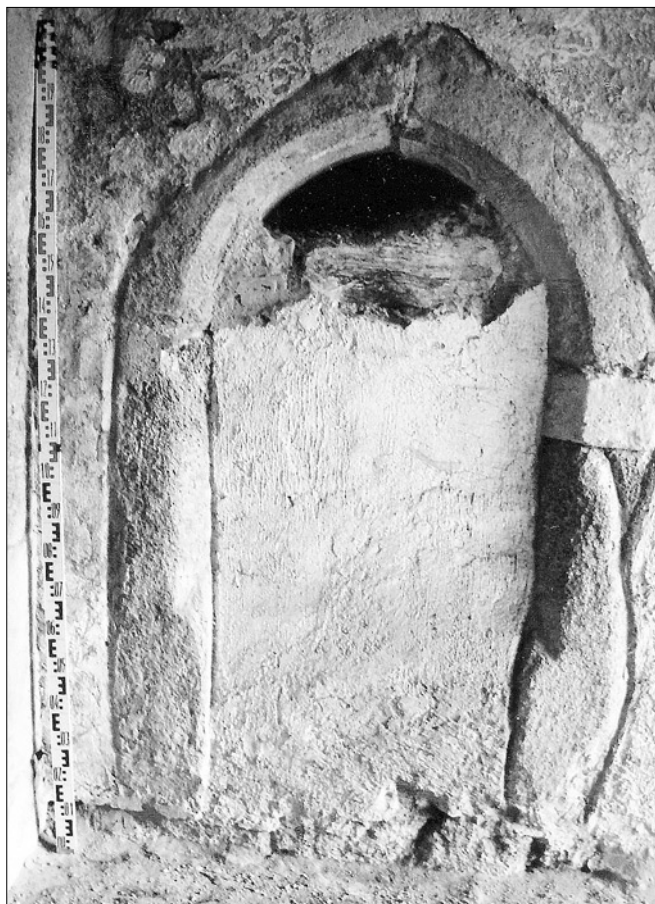
Obr. 1: Bor (okres Tachov), zámek, severní křídlo. Gotický boční portálek v západní stěně bývalého gotického průjezdu brány (foto J. Macek, 2007).

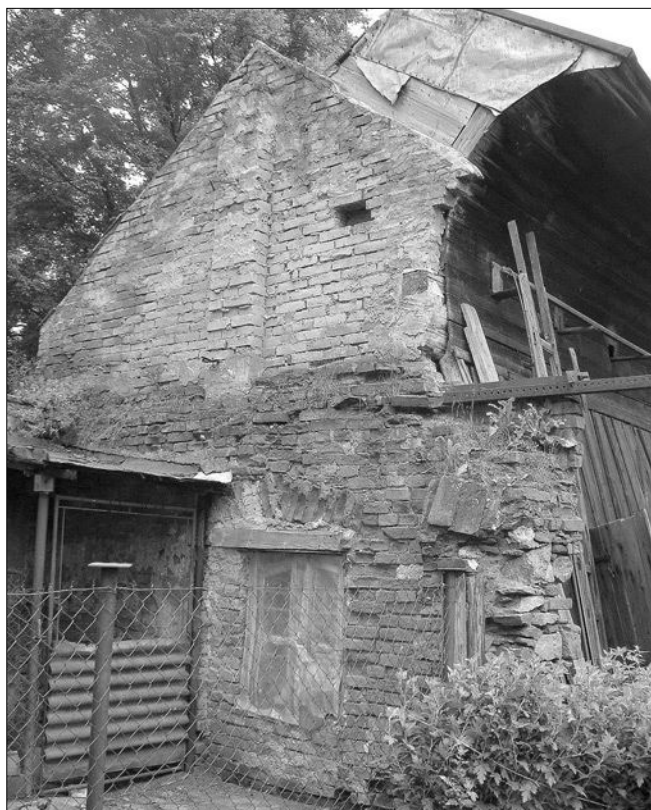
Objekt je využíván jako skladový prostor a zázemí drobného hospodářství. Jeho stavebnětechnický stav není dobrý – na objektu je udržováno pouze jeho zastřešení, proti ostatním negativním vlivům není zabezpečen. Celkově jeho stav neodpovídá památkové hodnotě.

Obr. 3: Hostačov (okres Havlíčkův Brod), oranžerie v zámeckém areálu. Snímek dokumentuje stavební uspořádání památky, ale i její zbledovaný stav (foto L. Šabatová, 2007)

Objekt je autenticky zachovanou stavbou, dochovanou v hmotě, dispozici, konstrukčním řešení i s řadou funkčních detailů. V rámci daného architektonického typu je hodnotným příkladem stavby, jež byla neodmyslitelnou funkční součástí zahradního umění, a řadí se tak k malé skupině takto u nás uchovaných památek. Vzhledem k špatnému stavebnětechnickému stavu oranžerie je třeba zamezit jeho dalšímu zhoršování a provést její celkovou obnovu.

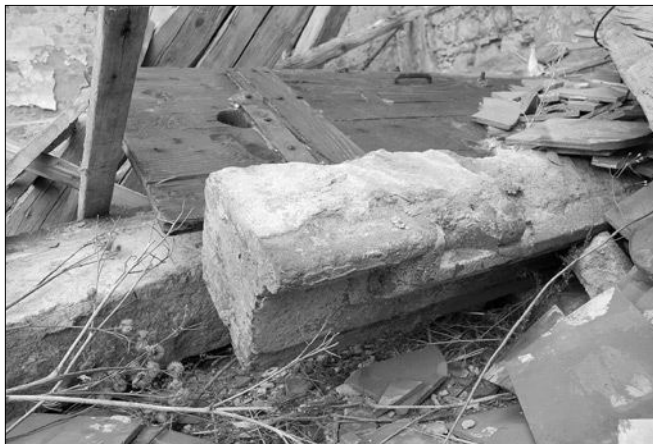
Obr. 4: Kaštice (okres Louny), zámek a dvůr čp. 1, stodola. Detail barokního architektonického článku, po zřícení části stavby uvolněného ze zdiva (foto F. Gabriel, 2007).

1. **Kaštice** (Louny), zámek a dvůr čp. 1.
  2. Stodola hospodářského dvora.
  3. Objekt byl těžce poškozen orkánem Kyrill (18.–19.1.2007) a jeho část se zřítla.
  4. Shromážděny poznatky ke stavebnímu vývoji a pořízena kvalitní fotodokumentace zejména druhotně použitých barokních architektonických článků.
  5. Dle dochovaných architektonických detailů užitých druhotně a stop i relikvů konstrukcí je objekt datován do 19. století. Není ovšem vyloučeno, že stavba vznikla přestavbou staršího patrně barokního objektu.
  6. Základním požadavkem je provedení stavebněhistorického průzkumu zámku a areálu hospodářského dvora.
- Příklad dokumentace akutně ohrožené památky, jejíž další osud nelze odhadovat – demolice je pravděpodobná. V takovém případě by bylo vhodné dokumentaci v průběhu budoucích zásahů doplnit.

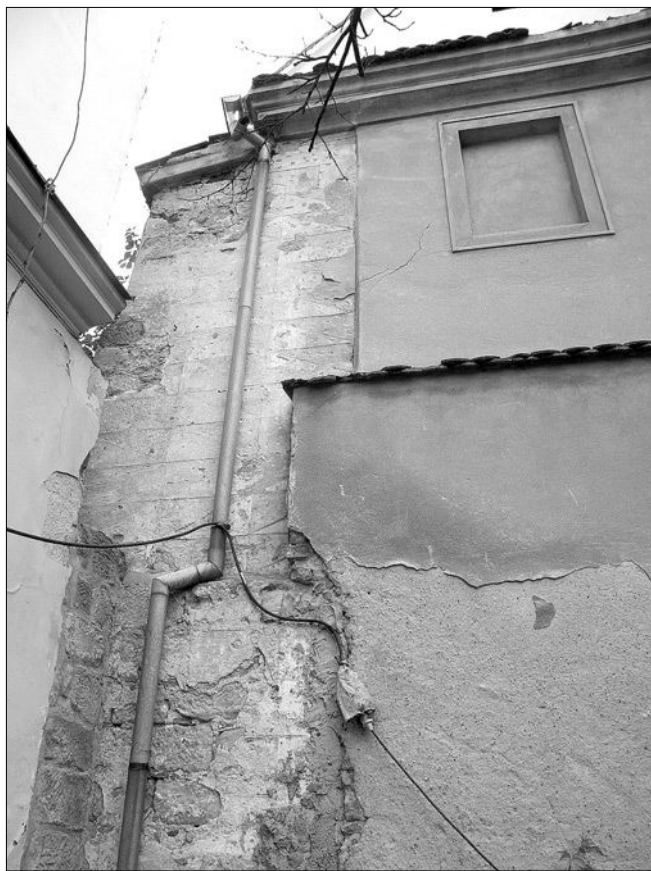
Obr. 9: Ústě (okres Litoměřice), hrad – severní objekt. Detail odhalených starších omítkových vrstev na nároží (foto F. Gabriel, 2007).

1. **Ústěk** (Litoměřice), hrad – severní objekt.
2. Západní a jižní průčelí.
3. Úseky starší povrchové úpravy odhalené opadáním chátrající omítky. Dokumentace prováděna v rámci příprav zamýšlené opravy.
4. Pod opadlou omítkou dokumentovány relikty zřejmě renesanční omítky s rytým dekorem při nároží.
5. Charakter zjištěného zdiva i omítkové úpravy svědčí o renesančním stáří.

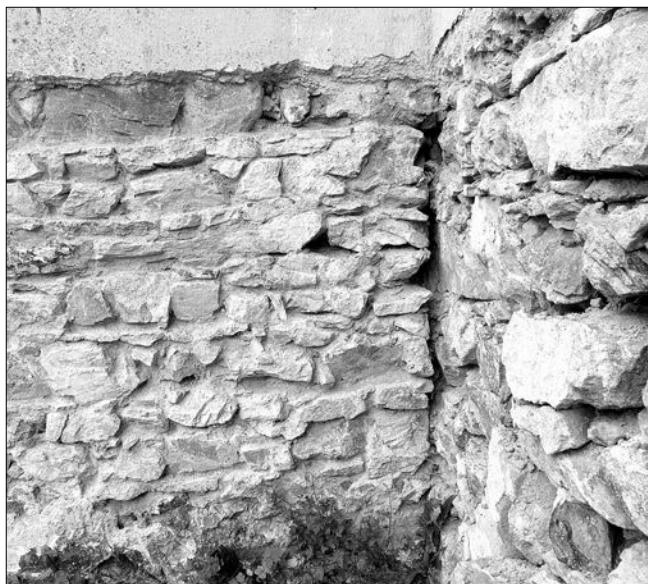
*Obr. 12: Vícenice (okres Třebíč), kostel sv. Marka. Spára v koutě mezi severní stěnou lodi (vpravo) a sakristií, dokládající dodatečné připojení sakristie. Elaborát je ilustrován početnou sérií výtečně provedených snímků, které jsou lokalizovány značkami v připojeném plánu stavby. Bohužel však nejsou doplněny měřítkem, což mohlo být způsobeno situací na místě. Snímky ovšem velmi přehledně dosvědčují provedenou analýzu – spáry ve zdivu, rozdíly v provedení zdiva apod. (foto P. Dohnalová, 2007).*

stenci svislé spáry mezi severní zdí lodi a západní zdí sakristie a mezi severní zdí presbytáře a východní zdí sakristie. Tuto skutečnost potvrzují i nalezené fragmenty omítek ve svislé spáře na severní zdi presbytáře. O době výstavby staré sakristie, pravděpodobně na místě starší stavby (jižní pata klenby je součástí severní zdi presbytáře a je zjevně nižší než pata severní a je tvarově dorovnána do výšky klenby), popřípadě neprovedené či zhořelé apsidy nad osáříem lze zatím jen spekulovat. Patrně v renesanci proběhla výstavba severního opěrného pilíře, věže a schodiště na kruchtu. Přístavbu jižní předsíně lze považovat za poslední větší, patrně barokní úpravu kostela.

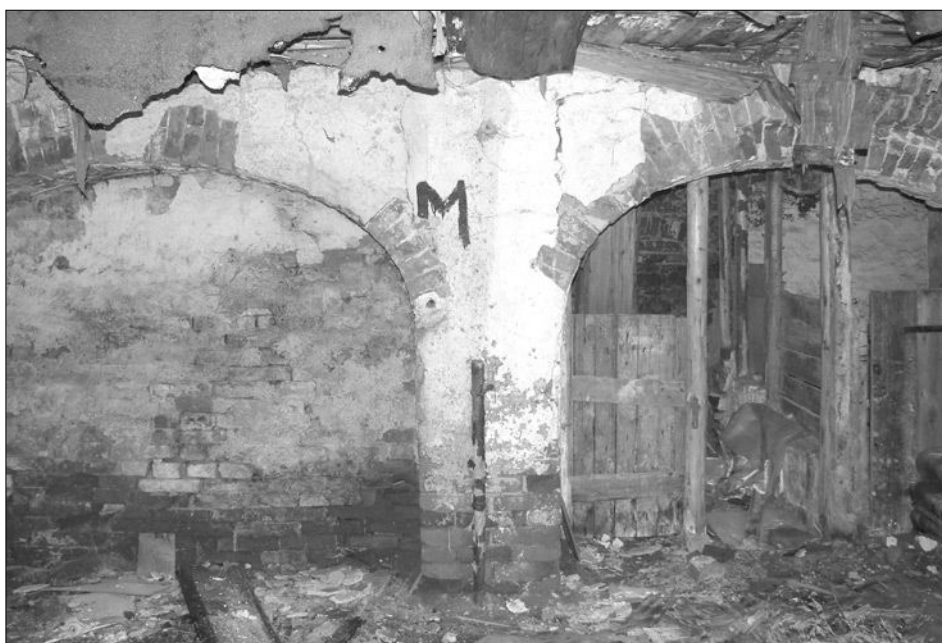
3. Cílem OPD bylo provést dokumentaci a zhodnocení bývalé flusárny u kostela sv. Markéty ve Zlaté Koruně, u které se plánuje demolice z důvodu špatného technického stavu. Objekt není kulturní památkou, nachází se však v památkové zóně.

Obr. 16: Zlatá Koruna (okres Český Krumlov), bývalá flusárna, č. parc. 46. Jihovýchodní stěna kolny. Objekt je poznamenán dlouhodobou neúdržbou. Rozpad některých částí ovšem poskytuje možnost posoudit a dokumentovat konstrukční řešení i použité stavební materiály (foto J. Hansová, 2007).
