## VILA TUGENDHAT V PRŮBĚHU PAMÁTKOVÉ OBNOVY

IVETA ČERNÁ – DAGMAR ČERNOUŠKOVÁ  
– IVAN WAHLA – MILAN ŽÁČEK –  
DAVID ŽIDLICKÝ

## OPERATIVNÍ DOKUMENTACE STAVBY

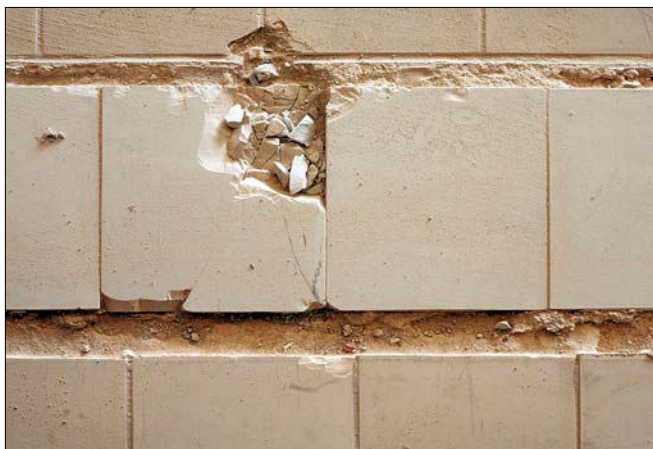
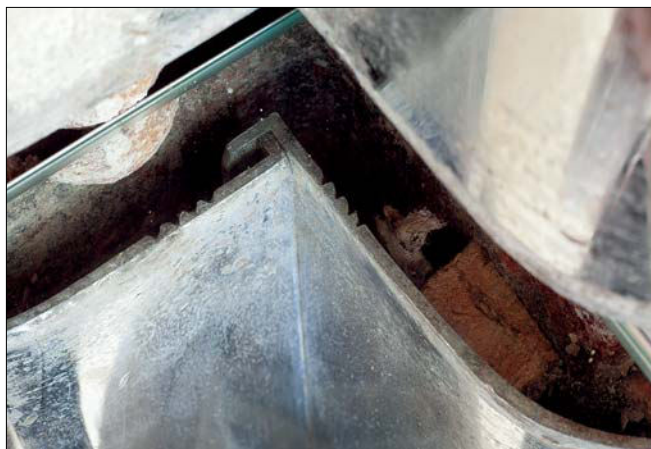
Obr. 1: Vila Tugendhat: a – původní světlá keramická dlažba zn. RAKO CZECHOSLOVAKIA, dochovaná pod příčkou z 80. let v kuchyni v hlavním obytném podlaží (2. NP); b – původní černá keramická dlažba, zřejmě také zn. RAKO CZECHOSLOVAKIA dochovaná v obložení shozu na koks v někdejší skladu koksů v technickém podlaží (1. NP) (všechny snímky D. Židlický, 2010, není-li uvedeno jinak).

Prvním nálezem byly světlé keramické dlaždice značky RAKO CZECHOSLOVAKIA o typizovaných rozměrech 150 × 150 × 15 mm. Původní dlažba se dochovala pod drhotně zbudovanou příčkou z 80. let v kuchyni ve 2. NP. Keramické dlaždice byly vyrobeny v neslavnějších českoslo-

venských keramických závodech, založených v roce 1883 na Rakovníku v Čechách.<sup>11)</sup> Následně doplnily tuto nálezovou kolekci černé keramické dlaždice stejných rozměrů bez označení (zřejmě také značky RAKO), kterými byl obložen zazděný shoz na koks v někdejším skladu koksu v technickém podlaží (1. NP).

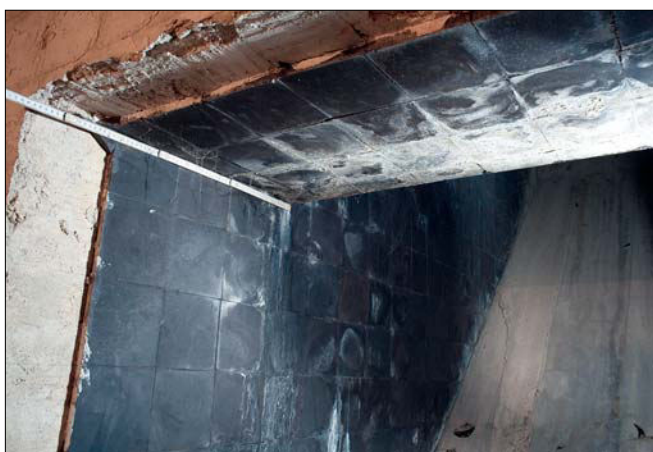
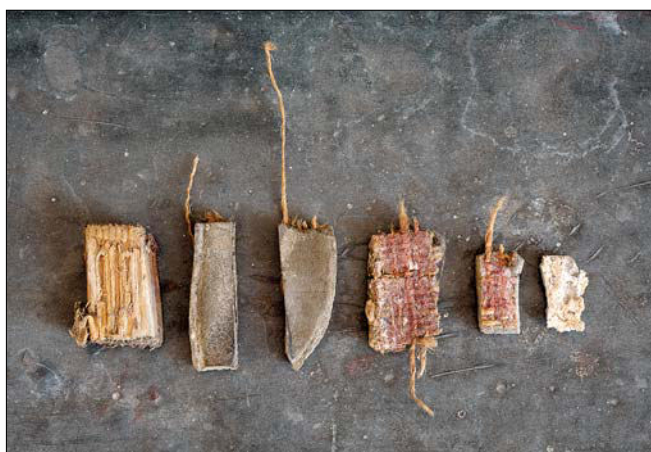
Obr. 2: Vila Tugendhat: a – spojení segmentů opláštění ocelových nosných sloupů v hlavním obytném prostoru (2. NP), vlevo nahoře hlava nýtu, vpravo distanční dřevěný špalík s fragmentem původního linolea značky DLW; b – fragmenty distančního dřevěného špalíku (vlevo) a původního linolea značky DLW, které se dochovaly pod opláštěním ocelových nosných sloupů v hlavním obytném prostoru (2. NP).

Dalším objevem jsou fragmenty původní podlahové krytiny, která byla užita v hlavním obytném prostoru vily ve 2. NP a v pokojích v ložnicovém patře (3. NP). Drobné zlomky linolea značky DLW ve smetanové barvě se dochovaly při spodním vnitřním lici opláštění ocelového nosného sloupu v hlavním obytném prostoru (sloup před knihovnou u zimní zahrady). Materiál byl již v mírně drobné konzistenci a smetanová barva je značně zoxidovala. Linoleum bylo vyrobeno v továrně Deutsche Linoleum Werke v Německu, která vznikla v roce 1926 sloučením několika továren a patřila k největším evropským producentům linolea.<sup>12)</sup> Později byl rovněž v hlavním obytném prostoru objeven podstatně větší fragment původní krytiny DLW, a sice pod distanční vyzdívkou z 80. let mezi dřevěnou zaoblenou přičkou u jídelny (rovněž z 80. let) a mléčnou prosklenou stěnou za ní.

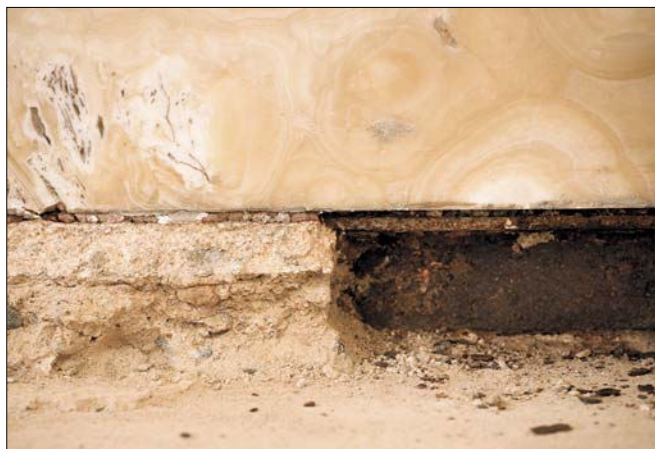
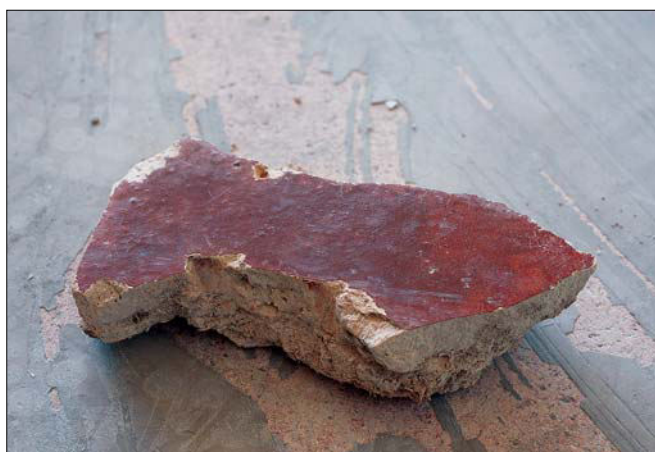
Obr. 3: Vila Tugendhat: a – řez vrstvou Sorelova cementu (vlevo), který se dochoval pod onyxovou přičkou v hlavním obytném prostoru (2. NP), vpravo ocelový nosný prvek vynášející tuto přičku; b – fragment Sorelova cementu s červeným tvrdým povrchem, který byl vyjmut ze zdiva za knihovnou v hlavním obytném prostoru (2. NP).

Po odstranění krytiny PVC, která byla položena v hlavním obytném prostoru vily ve 2. NP a v pokojích v ložnicovém patře ve 3. NP při obnově vily v 80. letech, byl objeven tzv. Sorelův cement.<sup>13)</sup> Vyráběl se z páleného magnesitu

a roztoku chloridu hořečnatého s přísadami dalších plniv. V případě vily Tugendhat jde konkrétně o typ podlahové maltoviny obsahující směs chloridu a oxidu hořečnatého, v níž je jako plnivo užita dřevěná drť. Na základě tohoto složení lze maltovinu obecně charakterizovat jako xylolit.<sup>14)</sup> V hlavním obytném prostoru byl tento materiál v 80. letech v celé ploše odstraněn a nahrazen betonovou mazaninou s ocelovou výztuží. Zbytky xylolitu zde byly zjištěny pod travertinovými sokly a pod onyxovou přičkou. Větší fragmenty maltoviny s intaktním tvrdým povrchem v červené barvě, který pochází ze stavebních úprav v roce 1945,<sup>15)</sup> byly vyjmuty ze zdiva v místě trasy svislé kanalizace za knihovnou v hlavním obytném prostoru. Ve větších souvislých plochách zůstal xylolit zachován v ložnicích ve 3. NP a v někdejších pokojích kuchařky a pokojských v personálním traktu ve 2. NP.

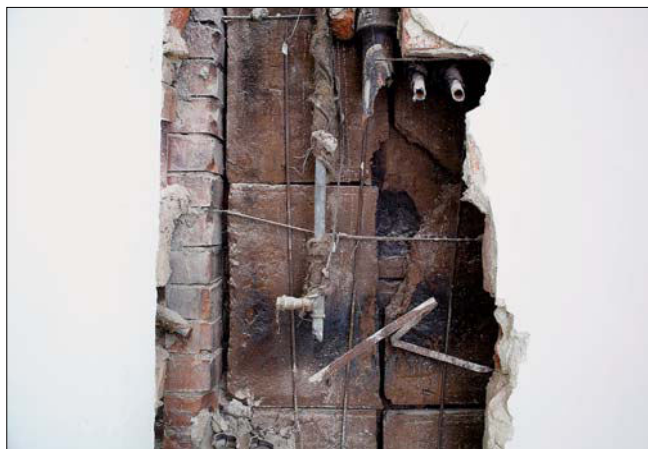
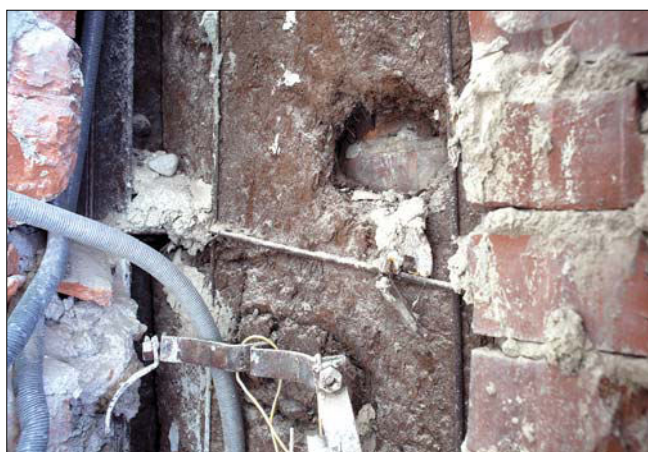
Obr. 4: Vila Tugendhat: a – izolační desky zn. Torfoleum ve zdivu v někdejším pokoji kuchařky v personálním traktu (2. NP); b – detail izolace zn. Torfoleum u ocelového nosného sloupu (vlevo).

V někdejším pokoji kuchařky v personálním traktu ve 2. NP byla ve zdivu za obnaženými svislými zdravotnickými instalacemi objevena původní tepelná izolace. Tmavohnědé, jemně porézní desky mají tloušťku cca 25 mm a jsou kotveny ocelovou sítí. Tyto izolační desky z rašeliny, vyráběné v Německu pod obchodní značkou Torfoleum, byly opatřeny impregnací proti vodě a používaly se jako tepelná a zvuková izolace v konstrukcích zdí, podlah a stropů.<sup>16)</sup>

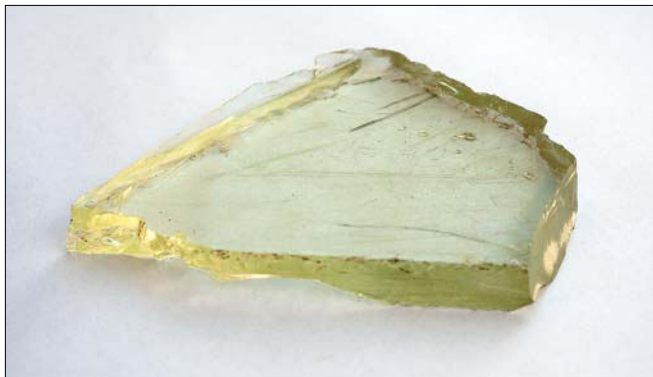
Obr. 5: Vila Tugendhat, největší fragment skla mírně nažloutlé barvy a tloušťky 9,8 mm objevený ve výkopu u ziminí zahrady.

bližně lichoběžníkového tvaru o rozměrech cca  $77 \times 55 \times 32$  krát 80 mm je mírně nažloutlé barvy a má tloušťku 9,8 mm. Po zpracování laboratorní analýzy na ověření autenticity byl tento fragment identifikován jako sklo, které zřejmě pochází z původního zasklení hlavního obytného prostoru ve 2. NP.<sup>17)</sup>

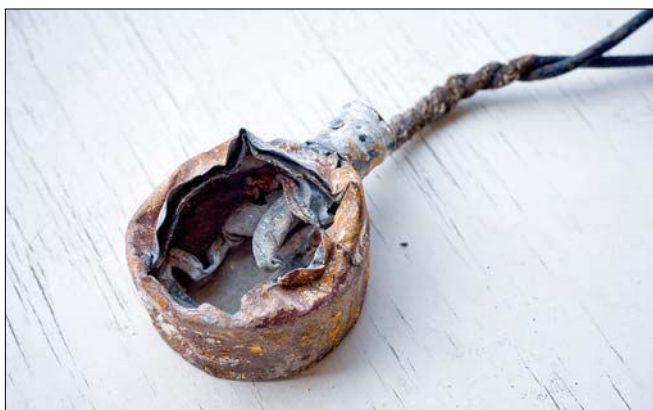
Obr. 6: Vila Tugendhat, kovová rozvodná krabice elektro-slaboproud objevená ve zdivu v ložnici paní Grety (3. NP).

K dalším zajímavým nálezům patří drobné prvky pocházející z doby výstavby domu. Např. ve zdivu mezi dveřmi a oknem na terasu v ložnici paní Grety (3. NP) se zachovala kovová rozvodná krabice elektro-slaboproud.<sup>18)</sup> V šatním koutu ve vstupní hale domu (3. NP) byla za de-

- 18) Uvnitř krabice byly zmuchlané německé noviny z 27. srpna 1939. To svědčí o tom, že k dílčím opravám či úpravám elektroinstalace došlo již rok po opuštění domu rodinou, která odjela z Brna do Švýcarska v období května až července 1938.

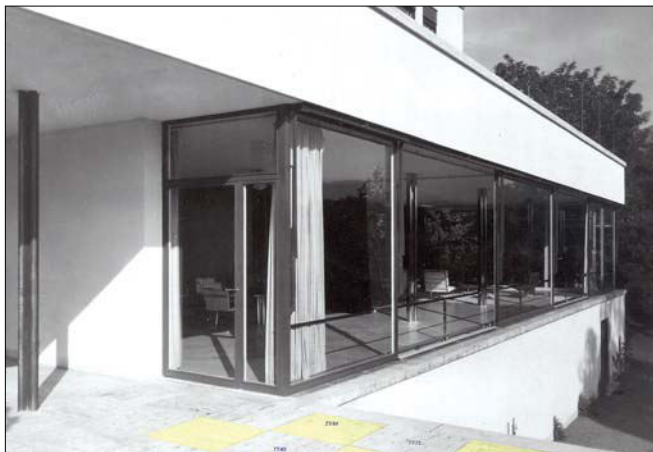
Obr. 7: Vila Tugendhat, zahradní terasa (počátek 30. let 20. stol.) s vyznačením původní šachovnicové orientace travertinových desek (MuMB, Fond Oddělení dějin architektury a urbanismu – vila Tugendhat, kopie v SDC-VT, zákres I. Wahla).

v roce 1967.<sup>20)</sup> Čtverce z italského travertinu o rozměrech cca 800 × 800 mm nahradily tehdy dle pamětníků snad vápencové desky menšího obdélného formátu s růžovým probarvením. Při obnově a rekonstrukci byly v letech 1981–85 byl na zahradní terase položen spíšský travertin ze Slovenska. Vzhledem k tomu, že v 80. letech se nepodařilo zajistit travertinové desky požadovaných rozměrů, byly čtvercové formáty seskládány ze dvou obdélníků s náznakem původního spárořezu.

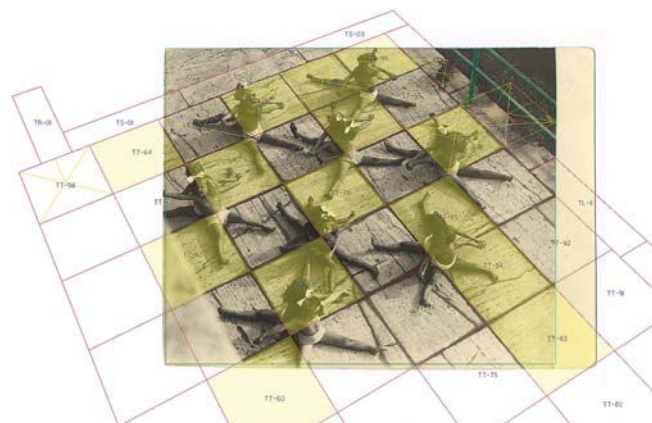
Obr. 8: Vila Tugendhat, fotografie zahradní terasy zpracovaná metodou fotogrametrie, analyzující původní kladecský plán terasy (jihovýchodní část terasy směřující ke schodišti); (foto od J. Kučerové asi z let 1946–48 [SDC-VT]; zákres I. Wahla).

Obě fotografie pak při pečlivé komparaci s dochovanou fotodokumentací z 30. let naznačují hypotézu, že již nejpozději ve 2. polovině 40. let byly některé kameny přeskládány. Pro tuto domněnku svědčí nepůvodní orientace několika čtverců, které nerespektují šachovnicovité kladení travertinových desek dle přírodní struktury kamene. Předpoklad, že by desky v nepůvodní orientaci byly z jiného materiálu, se však vzhledem k jednotnému výrazu dlažby jako celku jeví nepravděpodobný.

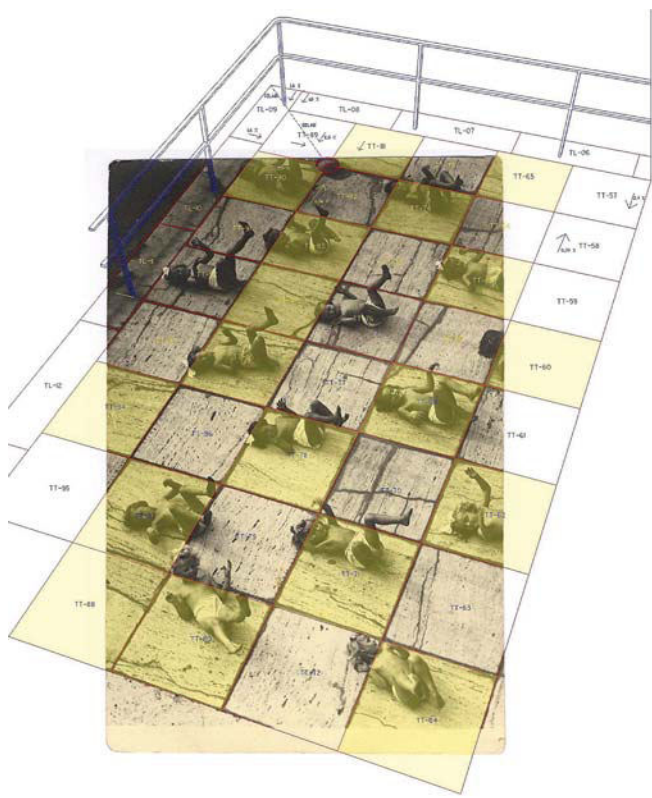
Obr. 9: Vila Tugendhat, fotografie zahradní terasy s kruhovou vpusť pro odvodnění zpracovaná metodou fotogrametrie, dokládající již původní šachovnicovou orientaci travertinových desek (západní nároží terasy) (foto od J. Kučerové asi z let 1946–48 [SDC-VT]; zákres I. Wahla).

se dochovaly jen k některým detailům. Na jedné ze zmíněných fotografií je dobře patrná kruhová vpusť pro odvodnění zahradní terasy, která je situována při jejím západním nároží (sbíhají se k ní rohy čtyř kamenných desek) a na dochovaných plánech chybí. Kameny na okrajích terasy byly spádovány směrem dovnitř a byly opatřeny okapovým žlábkem. Nárožní kámen měl dvojitý spádování (diagonální šev) bez ostré hrany, a byl tak téměř neznatelný. Osazení zábradlí terasy osově koresponduje s ocelovým křížovým sloupem nosného skeletu. Zábradlí na schodišti zahradní terasy je od okraje stupňů vzdáleno v logicky odvozené poloze, vycházející z celkové konstrukce stavby.

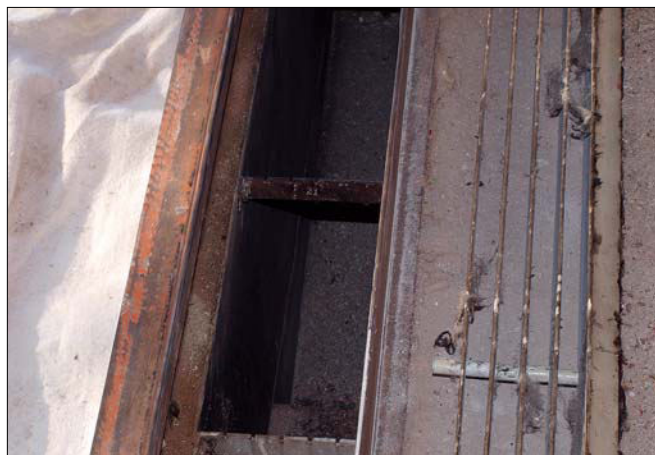
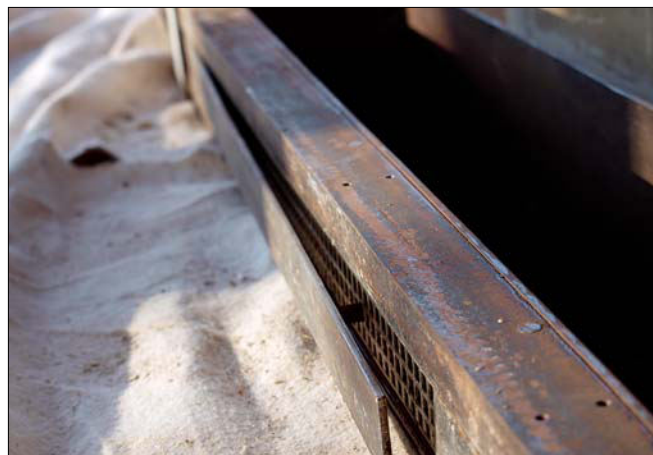
Obr. 12: Vila Tugendhat: a – podlahová vyústka vzduchotechniky u zimní zahrady z vyjmutou žaluzií; b – betonový vymezení kvádr s ocelovým pláštěm a s původní izolací z vlnitého papíru zajišťujícího protihlukovou ochranu (foto M. Žáček, 2010).

tohoto zařízení doposud nebyla vůbec známa a nebyla zjištěna ani v průběhu první obnovy stavby v letech 1981–1985. Tehdy totiž nebyla vyjmuta podlahová vzduchotechnická žaluzie, a proto nebyl tento autentický a dodnes plně funkční systém vzduchotechniky pro prostor zimní zahrady obnažen a rehabilitován. Výdech vzduchotechniky nad podlahou o rozměrech  $10\,930 \times 160 \times 120$  mm přímo navazuje na rám prosklené stěny zimní zahrady, který je její součástí a je vyroben z třímilimetrového ocelového plechu. Uvnitř se nachází příčná žebra s pěti výřezy, která výškově rektifikovala, tj. vymezovala výšku vložených výdechových žaluzií. Příčná žebra jsou tvořena z ocelových válcovaných profilů o rozměrech  $30 \times 6$  mm. Zařízení doplňují betonové vymezení kvádry s ocelovým pláštěm (4 ks), opatřené původní izolací z vlnitého papíru, který zajišťuje protihlukovou ochranu během provozu zařízení. Tři kvádry při pohledu z interiéru hlavního obytného prostoru mají rozměry  $150 \times 220 \times 430$  mm, poslední kvádr, který je situován nejbližší k jezírku, má rozměr  $150 \times 495 \times 430$  mm. Větrání zimní zahrady zajišťovala vzduchová šterbina o rozměrech  $10\,930 \times 45$  mm, která je vyplněna perforovaným plechem se čtvercovými otvory. Šterbina je kryta ocelovým válcovaným profilem, který lze vyjmout a opět bez nástrojů vložit zpět (to umožňují hranaté trny, které přesně zapadají do perforace plechu), a takto regulovat množství vzduchu proudícího do zimní zahrady. Čtyři části tohoto ocelového

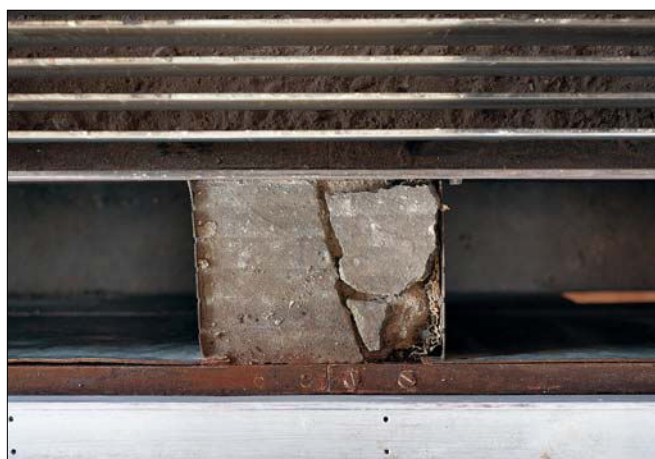
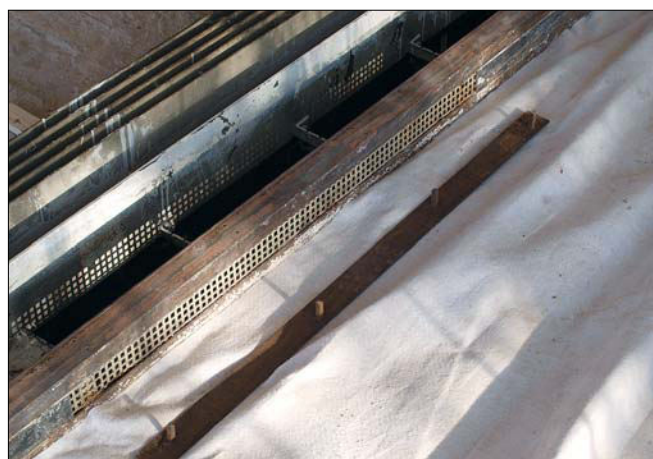
Obr. 13: Vila Tugendhat, a – ocelový krycí profil vzduchové šterbiny zajišťující regulaci větrání zimní zahrady; b – vzduchová šterbina vyplněná perforovaným plechem se čtvercovými otvory a její ocelový krycí profil s hranatými trny pro uchycení v perforaci plechu (foto M. Žáček, 2010).

válcovaného profilu, opět při pohledu z interiéru hlavního obytného prostoru, mají následující rozměry:  $890 \times 45$  mm,  $920 \times 45$  mm,  $840 \times 45$  mm a  $905 \times 40$  mm (poslední kryt je mezi levým okrajem jezírka a vstupem do zimní zahrady). Celkový součtový průřez pro proudění vzduchu činí cca  $1\,600$  cm<sup>2</sup>. Ve spodní části vzduchotechnického koryta, tj. pod úrovní 430 mm, je vytvořena průběžná šterbina z válcovaných L profilů, v které lze horizontálně pohybovat ocelovými profilem o rozměrech 50 mm (5 kusů) a 100 mm (15 kusů). V původní plánové dokumentaci je toto řešení popsáno jako vzduchotechnické klapky zajištěné klíny. Z plánů, zhotovených firmou Antonín Bílek Brno a datovaných v březnu 1930, je zřejmé, jak vypadala vložená žaluzie a zároveň jak fungovalo větrání zimní zahrady.<sup>22)</sup>

V 80. letech bylo navrženo a provedeno nové vyústění vzduchotechniky v podlaze zimní zahrady (při pohledu z interiéru hlavního obytného prostoru při pravém okraji jezírka) o rozměrech  $377 \times 180$  mm, což průřezově tvoří pouze 680 cm<sup>2</sup>. Z toho vyplývá, že původní technické řešení bylo téměř 3 × výkonnější než řešení z 80. let.<sup>23)</sup> V průběhu současného restaurování a repase autentického vzduchotechnického zařízení dojde k jeho zprovoznění tak, jak bylo navrženo v roce 1930.<sup>24)</sup>
