# PRŮZKUMY

# PRŮZKUMY PAMÁTEK

Ročník XXIX., číslo 1

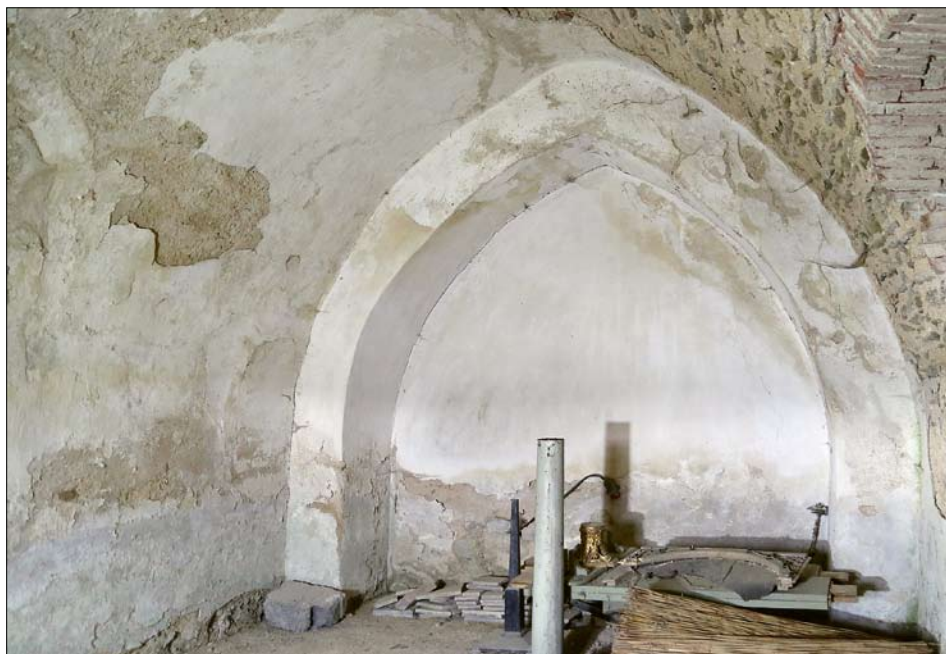
Obr. 4: Borovsko – kostel sv. Petra a Pavla, západní zeď dnešní sakristie s kamennou lomenou valenou klenbou a zaslepeným gotickým vítězným obloukem původního presbytáře.

tato součást stavby už původně osvětlena z jihu, potom můžeme očekávat stopy zaslepeného staršího okna níže a snad i západněji, než se nalézá barokní otvor. Na nestejnou dobu vzniku sakristie a barokního kostela poukazuje i rozdílná úroveň podlah obou prostorových a funkčních jednotek. Ačkoliv je podlaha sakristie asi o 0,4 m níže než v presbytáři a v lodi kostela, je zřejmé, že oproti středověkému stavu muselo dojít k podstatnému zvýšení podlahové úrovně v sakristii a jak uvnitř, tak zevně byla tato součást stavby zasypána mocnými navážkami.

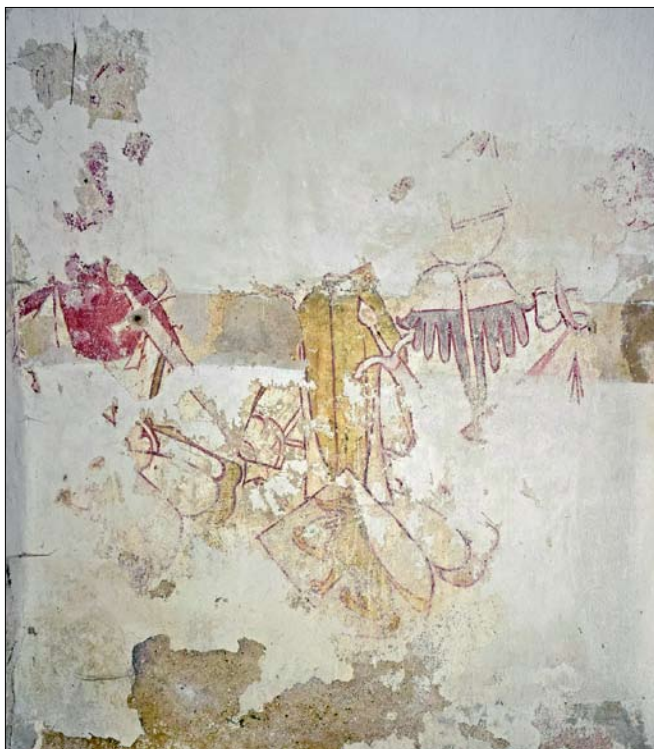
Obr. 5: Borovsko – kostel sv. Petra a Pavla, celkový pohled na torzální nástěnnou malbu na jižní stěně sakristie.

Na jižní stěně v bývalém presbytáři (dnes v sakristii) se před několika lety vlivem vlhka částečně uvolnila omítka a pod ní se objevila velmi kvalitní gotická malba. (obr. 5) V rámci opravy původního presbytáře byla zpevněna omítka, která se spojila v horní části se starší omítkou, ale později se v dolní části opět uvolnila.<sup>18)</sup>

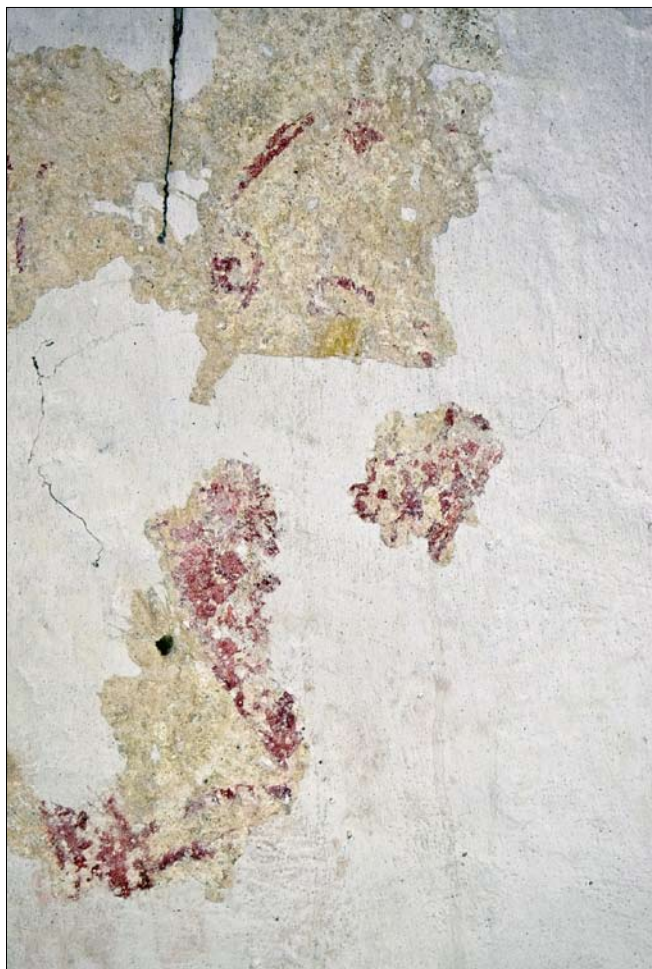
Obr. 6: Borovsko – kostel sv. Petra a Pavla, sakristie, nástěnná malba na jižní stěně, detail hlavy prvního rytíře zleva.

chodní stěně. Z prvního rytíře vlevo určíme část jeho tváře, načrtnuté oči, nepatrnou linii nosu a obočí a nad čelem chomáč hnědých vlasů. (obr. 6) Na sobě měl delší přiléhavý kabátec červenohnědé barvy. Rytířský plášť – surcot – byl podšitý bílou podšívku. Poměrně dobře se dochovala levá noha v pokleku od kolena ke stěvici. Kruhový zdobený chránič na kolenu a kovové pláty na holeni chránily jeho nohu. Výrazná linie zachytila nízký, podle chodidla tvarovaný stěvíc s kratší špicí otočenou nahoru. Analogicky s postavou druhého rytíře jsem snad částečně určila linii pravé pokrčené nohy směřující od rozevřeného pláště šikmo ke kolenu. Meč s kruhovou hlavicí, jílcem a se záštitou s rozšířenými konci měl zavěšený k opasku a dlouhá čepel spočívala v pochvě. Podobně jako druhý rytíř měl zřejmě také u levé nohy namalovaný šikmo položený erb, z něhož je patrná krátká oblá obrysová linie heraldicky levé strany erbu a snad i část figury vlka. (obr. 7)

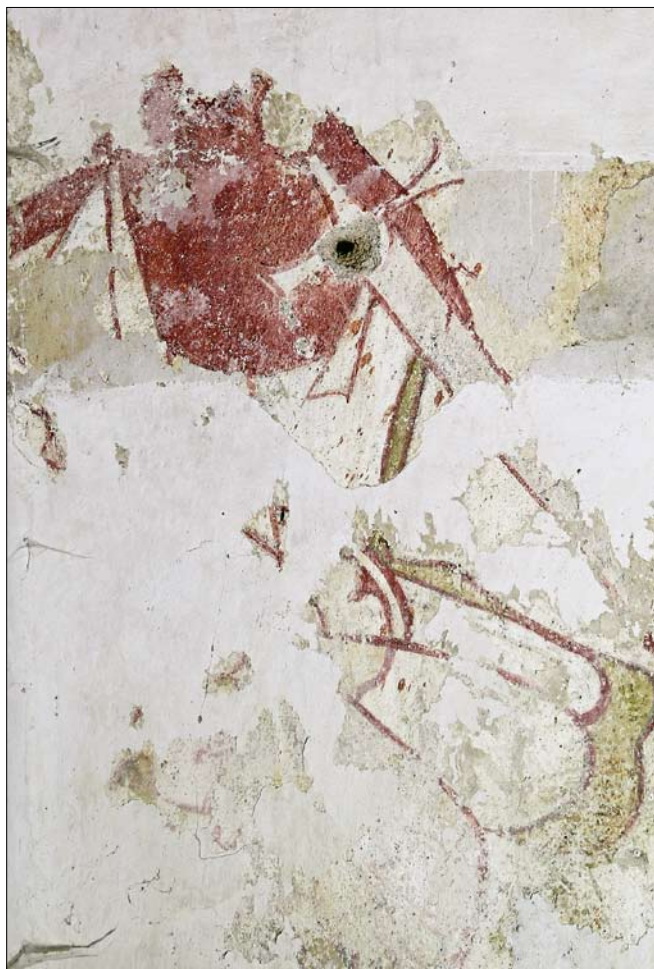
Obr. 7: Borovsko – kostel sv. Petra a Pavla, sakristie, nástěnná malba na jižní stěně, detail postavy levého klečícího rytíře.

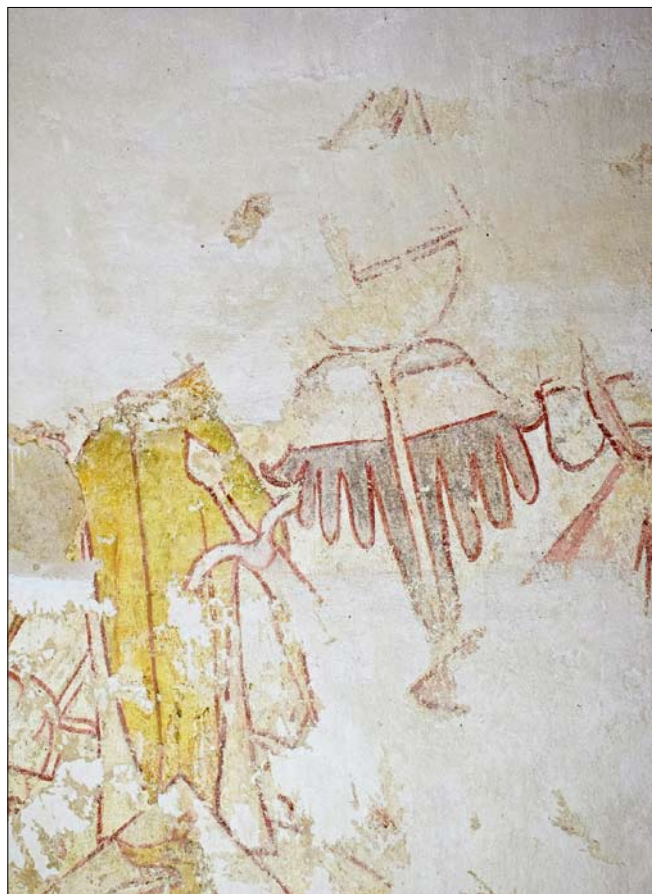
Obr. 8: Borovsko – kostel sv. Petra a Pavla, sakristie, nástěnná malba na jižní stěně, detail helmy s klenotem v podobě rozepjatých orlích křídel, zavěšené na zádech prostředního rytíře.

(obr. 5, 8) Po straně jeho levé nohy malíř připojil šikmo skloněný erb směřující od kolena ke špičce boty. V bílém (stříbrném) poli je uprostřed vztyčený vlk hnědé barvy, s otevřenou tlamou a vyplazeným jazykem. Erb patřil Pročkovi z Volfemberka, dochovala se jeho pečť se stejnou figurou vlka ve vertikálním postavení, přivěšená k listině z roku 1378. (obr. 9) Erb s figurou vlka měl i Smil z Volfemberka, ale vlk na jeho pečeti z roku 1382 byl umístěn napříč štítu (pokosem?).<sup>19)</sup> Klečící druhý rytíř měl u zad připojenou sklopenou a dolů směřující kolčí prilbu načrtnutou nevýraznou obrysovou kresbou. Naopak výrazná obrysová kresba určila k ní připojený klenot v podobě dvou rozevřených or-

líh křídel se symetricky uspořádanou pětici šedých per dělených horizontálním pruhem bílé barvy, podle velikosti sestupně řazených.<sup>20)</sup> (obr. 8) Podobně řešená je iluminace s jezdeckou postavou markraběte Jana Jindřicha, zobrazeného v brnění, s kolčí přilbou a s klenotem v podobě dvou rozevřených orlích křídel v barvách černé a okrové. Na iluminaci se střídala barevnost per, ale ta se hlavně odlišila tvarem daným ve vrcholu skloněnou a zvlněnou obrysovou linií. Iluminace provedená po roce 1407 se nachází v jihlavské právní knize Jana z Gelnhausenu.<sup>21)</sup> Slovy Josefa Krásy: „byla dokonale využita její heraldická stylizace“, která se prosadila ještě výrazněji v malbě v Borovsku. Heraldická stylizace nahore zaoblených per se podobá náhrobku Jindřicha I. z Velešína v klášteře ve Zlaté Koruně († 1355).<sup>22)</sup> Zmínit můžeme ještě přilby položené vedle hlav na přemyslovských náhrobcích knížete Břetislava I. a krále Přemysla Otakara II. v podobě rytířů ve zbroji. Ivo Hlobil vysvětlil, proč byla křídla odlomena.

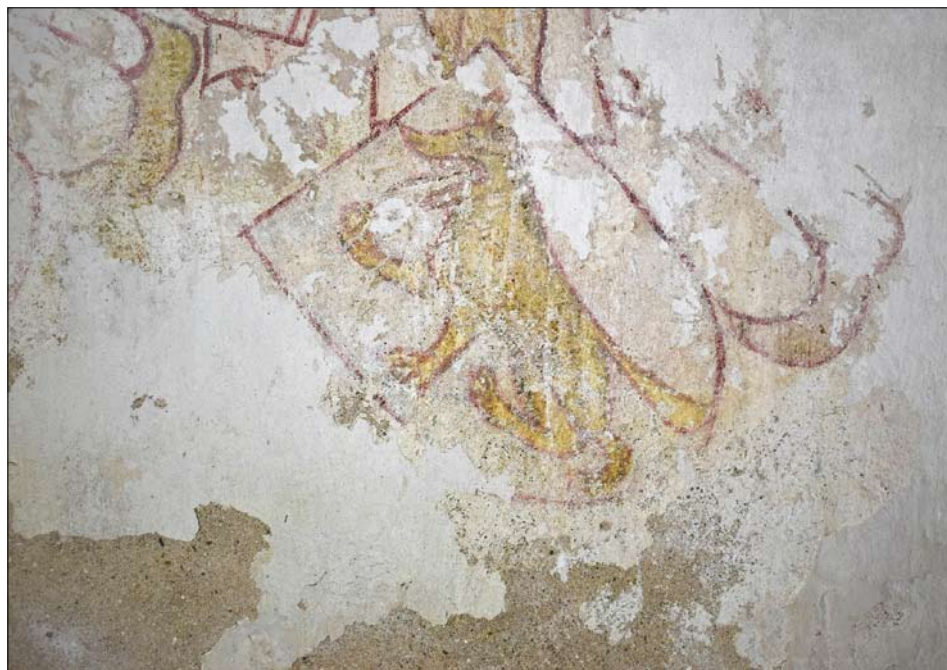
Obr. 9: Borovsko – kostel sv. Petra a Pavla, sakristie, nástěnná malba na jižní stěně, štít s erbovním znamením vlka u nohou prostředního rytíře.

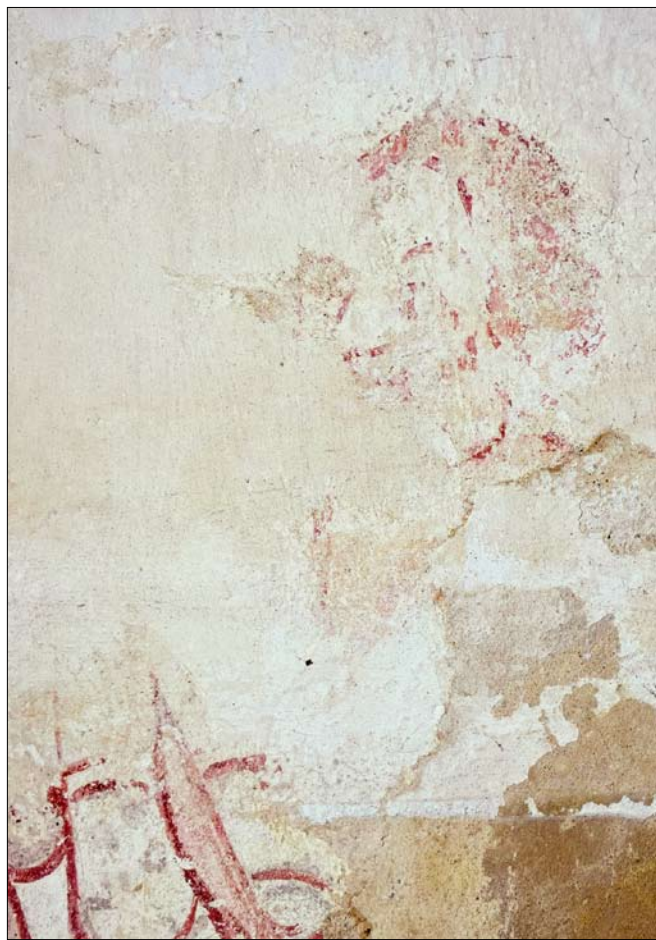
Obr. 10: Borovsko – kostel sv. Petra a Pavla, sakristie, nástěnná malba na jižní stěně, detail hlavy třetího rytíře zleva.

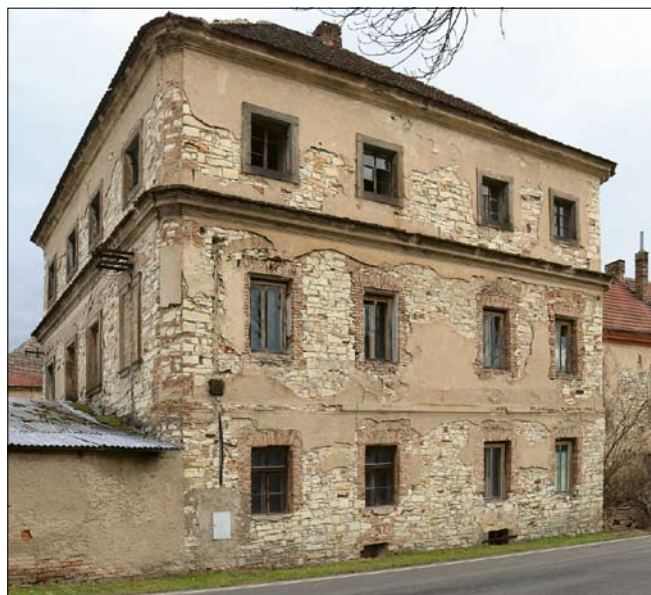
Obr. 5: Barokní severozápadní nárožní rizalit zámku v Zahořanech v pohledu od severozápadu, stav 2021.

**Z12. Zahořany – zámek.** Severozápadní nárožní rizalit, levá stojka prostého neprofilovaného ostění sklepního okna v západním průčelí (obr. 11 a 20). Vrcholně barokní přístavba rizalitu využívala ve svých konstrukcích také starších ostění bouraných dveří a oken, jak dokládají okna v jeho podstřeší i překlad dotčeného sklepního okna. Výběr vzorku se proto soustředil na kamenické prvky soubodé se stavbou rizalitu.

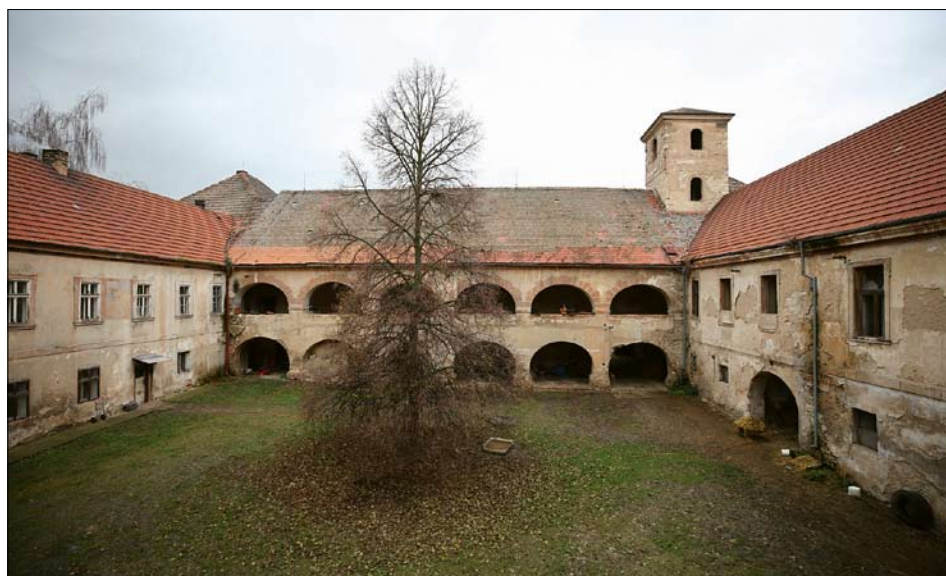
Obr. 6: Nádvoří zámku v Zahořanech v pohledu od jihu. Severní křídlo otvírají klasicistní arkády, stav 2021.

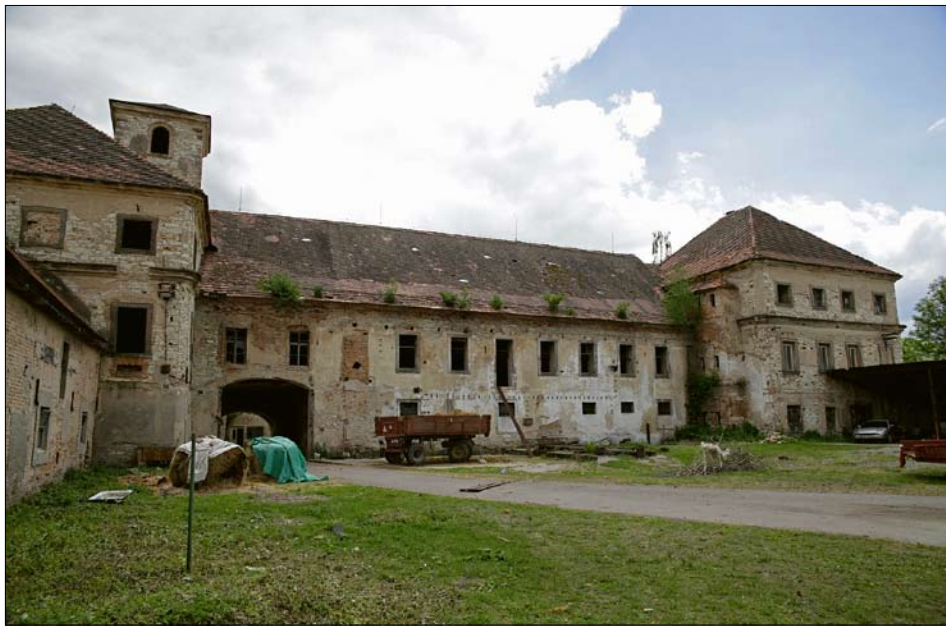
Obr. 7: Severní křídlo zámku v Zahořanech sevěřené oběma barokními nárožními rizality bylo v roce 1872 proměněno na pivovarskou sladovnu. Pohled od severovýchodu, stav 2021.

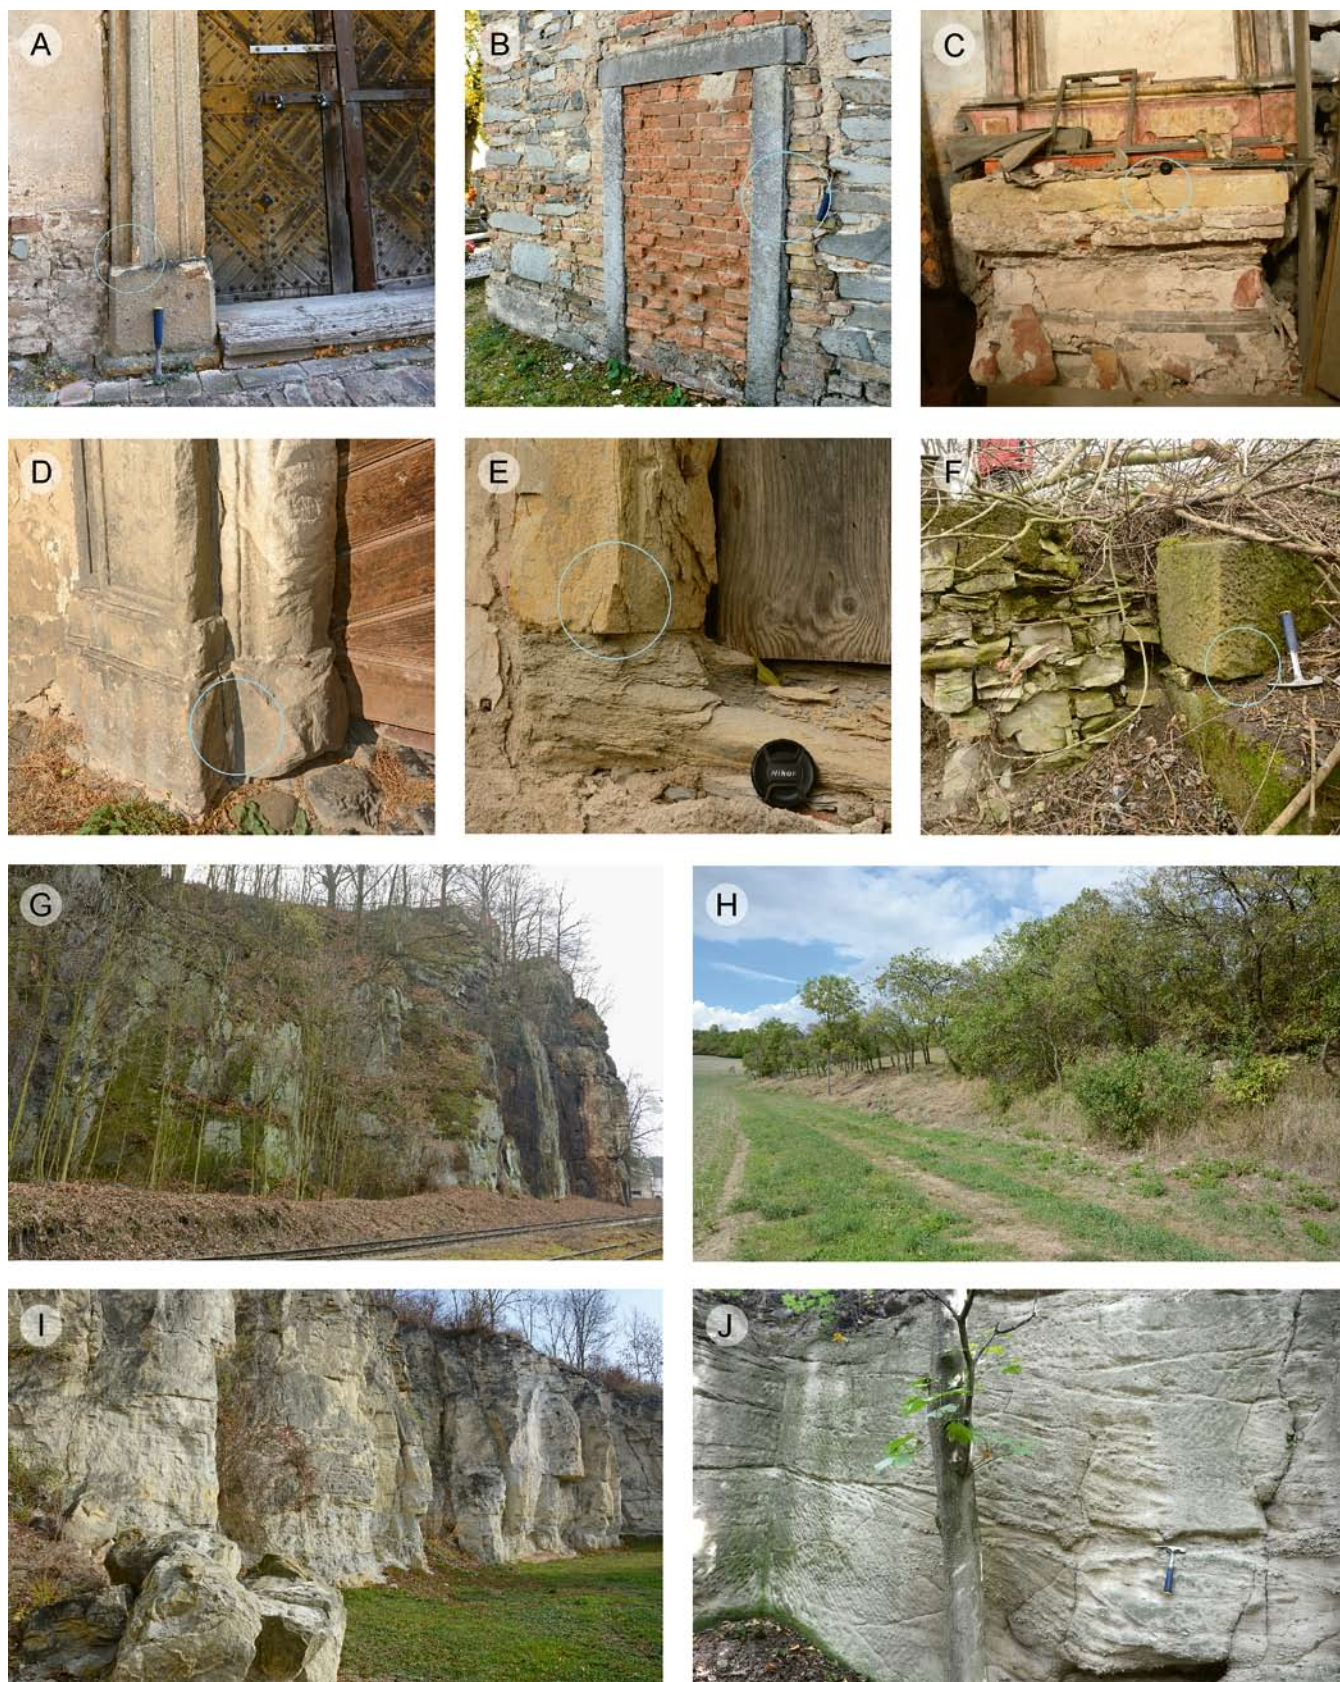
Obr. 12: Některá místa odběru vzorků stavebního kamene na historických objektech (Zahořany, odběrové místo v kroužku) a místa odběru srovnávacích vzorků v terénu. A – Zahořany, portál hlavního vstupu kostela, vzorek Z4; B – Zahořany, portál zazděného vnějšího vstupu sakristie v severní zdi, vzorek Z6; C – Zahořany, mensa bočního oltáře sv. Kříže, vzorek Z1; D – Zahořany, portál hlavní brány v jižním průčelí zámku, vzorek Z10; E – Zahořany, ostění okna v jižním křídle zámku, vzorek Z2; F – Zahořany, východní pilíř bývalého severnějšího mostu v zámecké zahradě, vzorek Z15; G – Děčín, bývalý lom Spravedlnost v severní části města, vzorek 50; H – Encovany, bývalý jámový lom (lokality 6), vzorek 416; I – Martiněves, bývalý lom, vzorek 45; J – Olovnice, bývalý lom u Pávičkovy skály, vzorek 49 (foto J. Adamovič).

**Z4. Zahořany – kostel.** Portál hlavního vstupu (obr. 9 a 15), patka levé stojky (obr. 12 A). Hlavní vstup v západním průčelí kostela je lemován edikulovým raně barokním portálem s pětibokým nadedvěrním frontonem, jehož křídla vrcholí mohutnou odstupněnou římsou. Dvouvrstvá supraporta je dekorována slepým aliančním erbem, položeným na látkový feston. Také ostění s horními a bočními

**Z6. Zahořany – kostel.** Portál vstupu v severním průčelí sakristie, pravá stojka (obr. 9 a 12 B). Vstup prolomený severní obvodovou zdi sakristie, nyní opět druhotně zazděný (obr. 17), je lemován prostým plochým pískovcovým

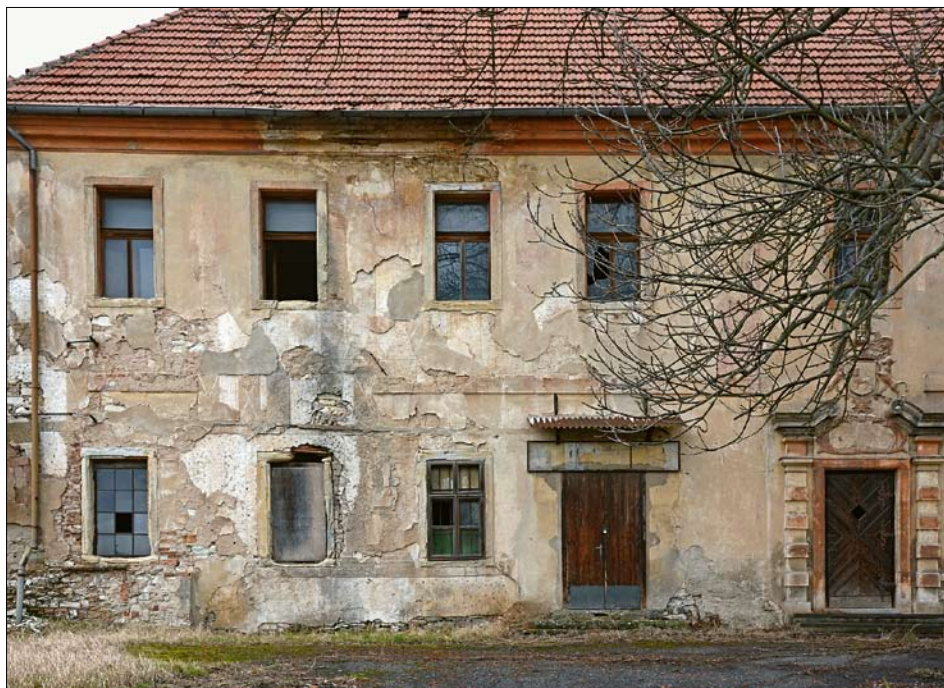
Obr. 13: Jižní průčelí středního rizalitu jižního křídla zámku v Zahořanech s pískovcovým okenním ostěním v parteru, odkud byly odebrány vzorky Z2 a Z9 (foto J. Adamovič, 2021).

**Z9. Zahořany – zámek.** Jižní křídlo, pravá stojka prostého pískovcového okenního ostění v druhé zleva ose parteru středového rizalitu jižního křídla (obr. 10 a 13). Srovnávací vzorek k Z2, ostění jsou typově shodná ve třech zleva krajních osách rizalitu.

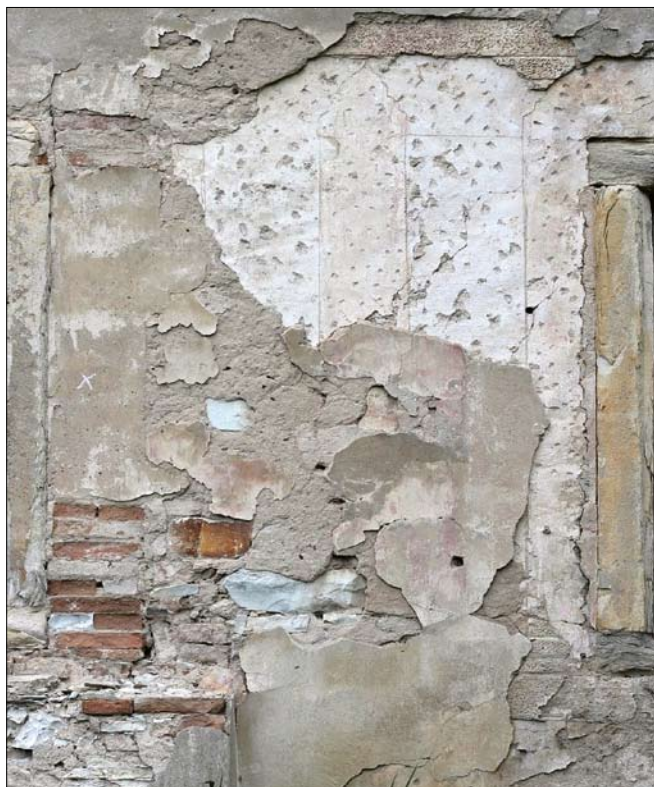
Obr. 14: Detail přitažení pekované pozdně renesanční omítky ke stojce pískovcového okenního ostění v parteru jižního průčelí středního rizalitu jižního křídla zámku v Zahořanech, z níž byl odebrán vzorek Z2, stav 2021.

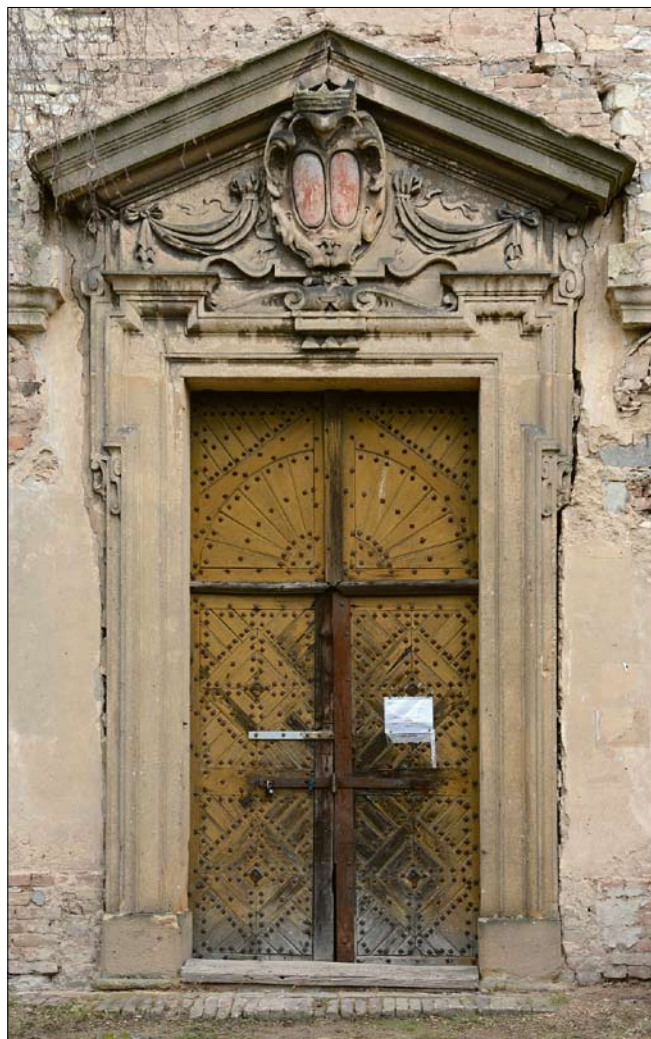
Obr. 15: Raně barokní edikulový portál hlavního vstupu v západním průčelí kostela Nejsvětější Trojice v Zahořanech, z něhož byl odebrán vzorek Z4 (foto J. Adamovič, 2021).

uchy je vrstvené, přednímu plánu dominuje obloun s typickou raně barokní eliptickou profilací. Po stranách frontonu a pod bočními uchy jsou zavěšeny drobně voluty, které stejně jako rolwerk, beschlafwerk a maskaronu v dekoraci supraporty odkazují ke stylu římského manýrismu.

Abb. 15. Frühbarockes Adikulaportal des Haupteingangs in der Westfassade der Kirche der Hl. Dreifaltigkeit in Zahořany, aus der die Probe Z4 entnommen wurde (Foto von J. Adamovič, 2021).

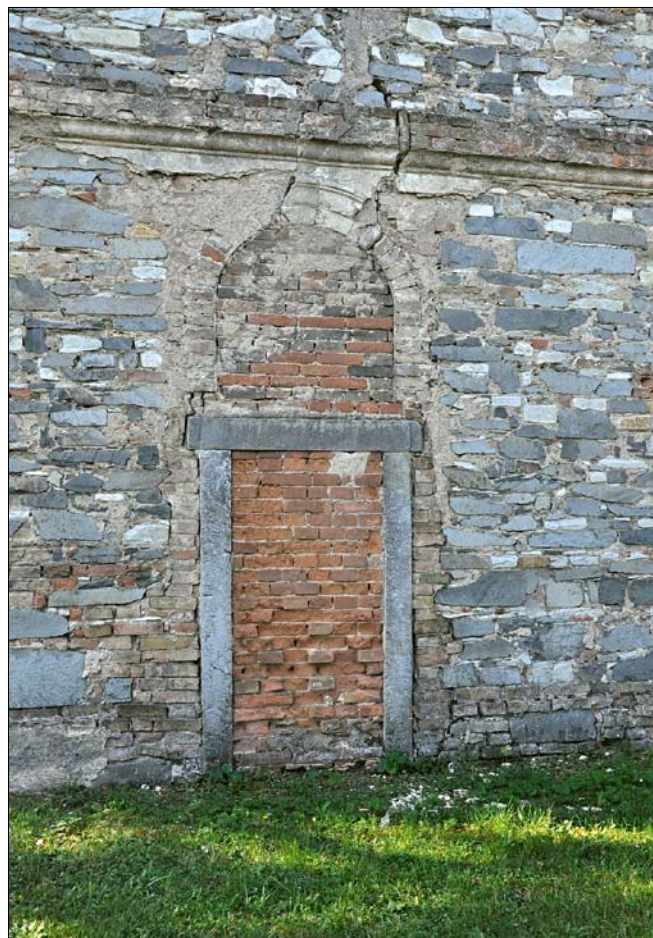
Obr. 17: Portál zazděného vnějšího vstupu do sakristie kostela Nejsvětější Trojice v Zahořanech, z něhož byl odebrán vzorek Z6, stav 2019.

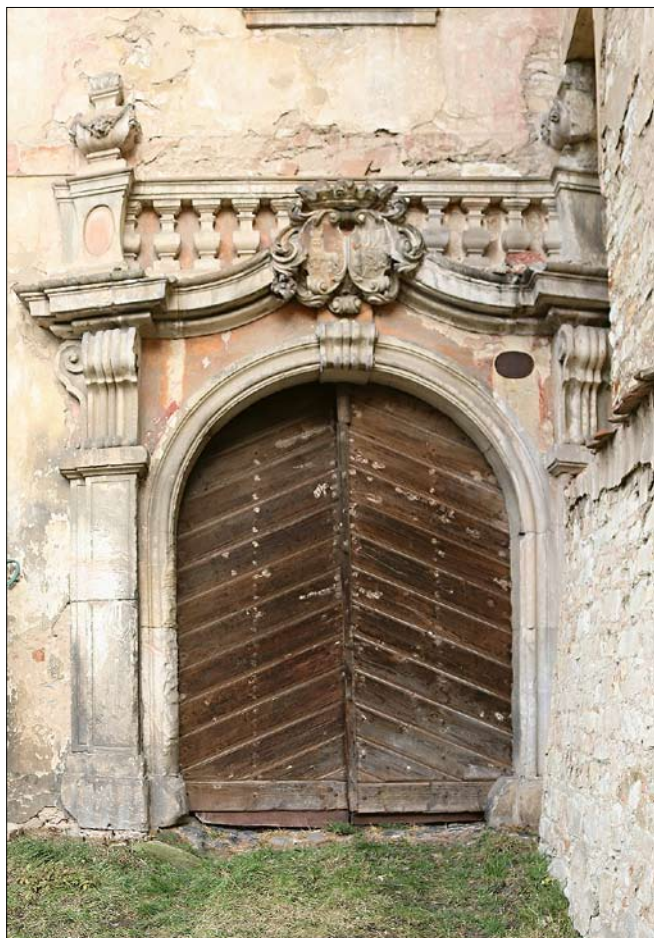
Obr. 18: Vrcholně barokní portál vjezdu v jižním průčelí jižního křídla zámku v Zahořanech, z něhož byl odebrán vzorek Z10, stav 2021.

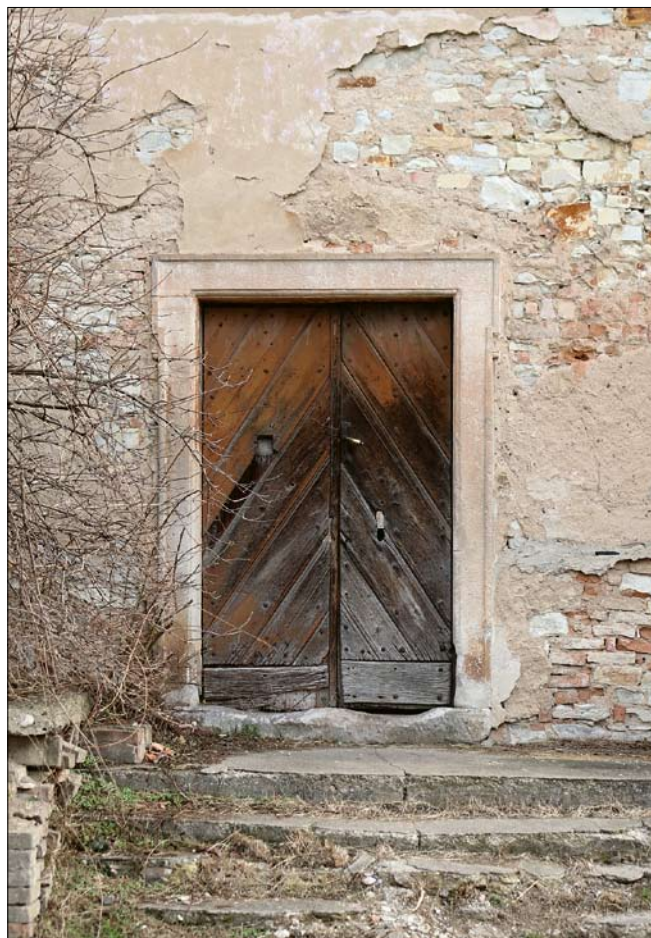
Obr. 19: Barokní portál vstupu v západním průčelí západního křídla zámku v Zahořanech, z něhož byl odebrán vzorek Z11, stav 2021.

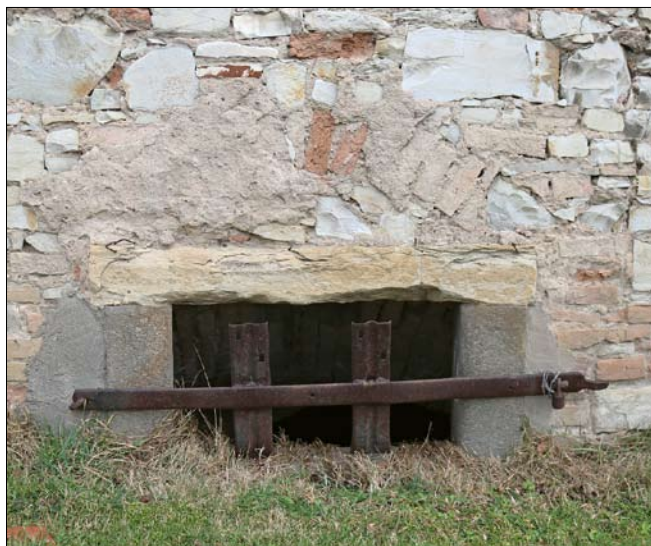
Obr. 20: Kombinace druhotně užitého raně barokního překladu a vrcholně barokních stojek ve sklepním okénku severozápadního rizalitu, otočeného do západního průčelí zámku v Zahořanech. Z levé stojky byl odebrán vzorek Z12, stav 2021.

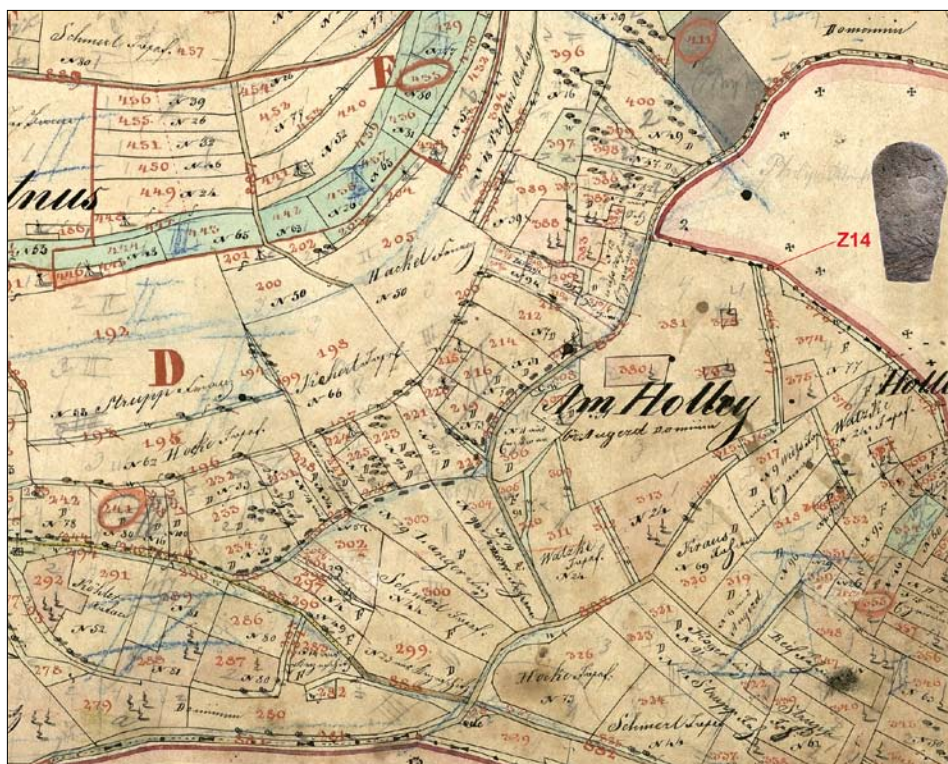
Obr. 21: Lokalizační katastrální mezník 14–15 na indikační skice stabilního katastru z roku 1843 doplňuje pohled na jednu jeho lícovou stranu. Z mezníku byl odebrán vzorek Z14.

**Z14. Hranice Zahořany/Encovany.** Mezník na hřebtu Holého vrchu (obr. 21). Vyvrácený plochý mezník je 60 cm vysoký, 25 cm široký a 13 cm mocný. Jeho temeno je elipticky zaoblené, spodní část těla mezníku nese stopy špicování. Na lícových stranách hlavy je tesané a ryté pořadové číslování, na jedné straně číslice 14, na druhé straně číslice 15. Nalezený mezník je bodem linie katastrální hranice na jihozápadním svahu Holého vrchu a spolu s dalšími dvěma mezníky v sousedství tvoří soubor dochovaných hraničních kamenů.

Abb. 21. Die Lage des Grenzsteines No. 14–15 auf den Indikationsskizzen des Stablkatasters von 1843, ergänzt mit einer Ansicht einer seiner Vorderseite. Aus dem Grenzstein wurde eine Z14-Probe entnommen.

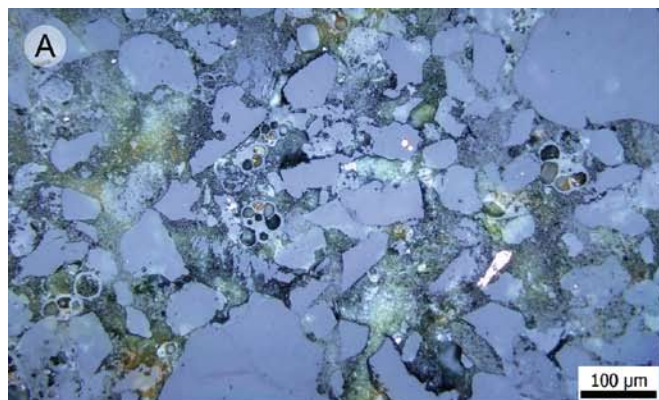
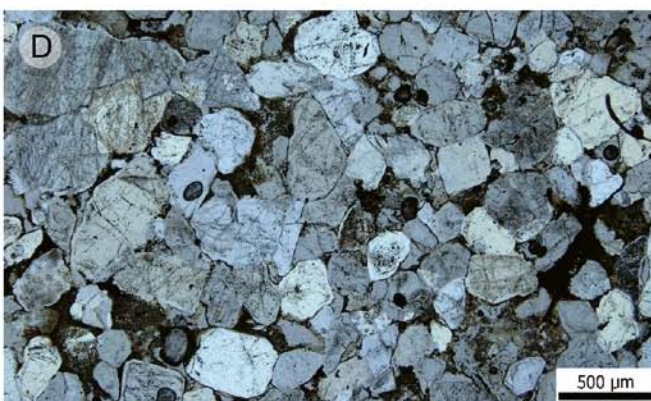
Obr. 22: Fotografie horninových výbrusů vybraných vzorků z optického mikroskopu (A–D) a zobrazení ve zpětně odražených elektronech (BSE) z elektronového mikroskopu s rtg mikroanalýzátorem (E–H). A – Zahořany, mensa bočního oltáře Panny Marie jižní strany kostelní lodi, vzorek Z3, partie s hojnými bioklasty v podobě schránek obrůstajících foraminifer, odražené světlo; B – Zahořany, portál ve východní stěně jižního depositoria kostela, vzorek Z5, ukázka syntaxiálních lemů křemene obrůstajících původní křemenná zrna, kontury původních zrn (dust line) jsou vyznačeny šipkami, přímé světlo bez polarizace; C – Zahořany, portál hlavní brány v jižním průčelí jižního křídla zámku, vzorek Z10, neostré kontury křemenných zrn a bohatá výplň tabulkovitých krystalů sádrovice, přímé

světlo bez polarizace; D – Zahořany, ostění sklepního okna v západním průčelí západního křídla zámku, vzorek Z12, kompaktní stavba s liniiovými a konvexo-konkávními kontakty mezi křemennými zrny, přímé světlo bez polarizace; E – Zahořany, vzorek Z10, korodovaná křemenná zrna, mezi nimi výplň kaolinitu a sádrovce; F – Zahořany, sklep v terase před jižním křídlem zámku, vzorek Z13, hydrotermálně postižená hornina s korozi i dorůstáním křemenných zrn, původní karbonátová matrix je téměř zcela nahrazena kaolinitem; G – Olovnice, bývalý lom u Pávičkovy skály, vzorek 49, mineralogicky pestrá hornina (vpravo úlomek metamorfitu) s póry vyplněnými kaolinitem a jemnou slídou, méně zastoupen je dolomitový tmel místy zatlačovaný oxihydroxidy železa; H – Encovany, bývalá těžební jáma (lokalita 6), vzorek 416, mineralogicky nepřiliš zralá hornina s vápencovými klasty a hojnými bioklasty (většinou komůrkaté foraminifery), matrix je jílovito-karbonátová. Světlá zrna ve schránce velké spirální foraminifery jsou tvořena oxihydroxidy železa. Zkratky minerálů: B – baryt, Ca – kalcit, Dol – dolomit, F – draselný živec, G – sádrovec, Goe – oxihydroxidy Fe, nejspíše goethit, Kaol – kaolinit, M – muskovit, Q – křemen, Zr – zirkon. Foto J. Adamovič.

ty, ale ojediněle se objevují i liniové. Slída je akcesorická, živce ani glaukonit nebyly pozorovány. Matrix je tvořená jílovým minerálem (pdlle rtg difrakce kaolinit). Vedle toho je zde mikrokrytalický výplňový tmel, v procházejícím světle monotónně běžový, při zkřížených nikolech jemně šedobíle granulovaný. Podle rtg difrakce a rtg mikroanalýzy jde o sádrovec. Sádrovec kromě pórů vyplňuje i drobné praskliny o šířce 20–40  $\mu\text{m}$  (obr. 22C, E).

Zrna jsou na sebe hustě natlačená (obr. 22D), pórový prostor vizuálně tvoří jen 10 % objemu horniny. Střední zrna (250–500  $\mu\text{m}$ ) tvoří 65 % klastů, jemná zrna 20 %, 15 % připadá na hrubá zrna. Křemenná zrna jsou subovální (45 %) nebo ovální (40 %), méně subangulární, kontakty mezi zrny většinou liniové, v malé míře bodové nebo konvexo-konkávni. Živce tvoří kolem 3 % klastů, slída i glaukonit jsou akcesorické, 5–10 % klastů tvoří křemec (s pozvolným přechodem do mozaikovitých polykrystalických zrn křemene). Z matrix je přítomen jen křemitý tmel tvořící slabé lemy křemenných zrn. Vzorkem prochází karbonátová žilka, v níž lze pozorovat kontury rozpuštěných karbonátových bioklastů.

Křemen je převážně monokrystalický, bez undulárního – nerovnoměrného zhášení. Jeho zrna jsou na sebe hustě natlačená, popraskaná, korodovaná, zčásti spolu srůstají. Převahu tvoří jemná zrna (63–250  $\mu\text{m}$ , 70 % klastů), podíl tvoří střední zrna (15 %) a prachová frakce (15 %). Křemenná zrna jsou subangulární (50 %) nebo subovální (45 %), méně angulární nebo ovální, kontakty mezi zrny jsou většinou liniové, méně konvexo-konkávni a suturovitě, tedy zazubené. Živce ani glaukonit nejsou patrné, velmi jemná slída je akcesoricky přítomná v tmelu. Výplňový tmel je tvořený převážně hrubě krystalickým kaolinitem (obr. 22 F),

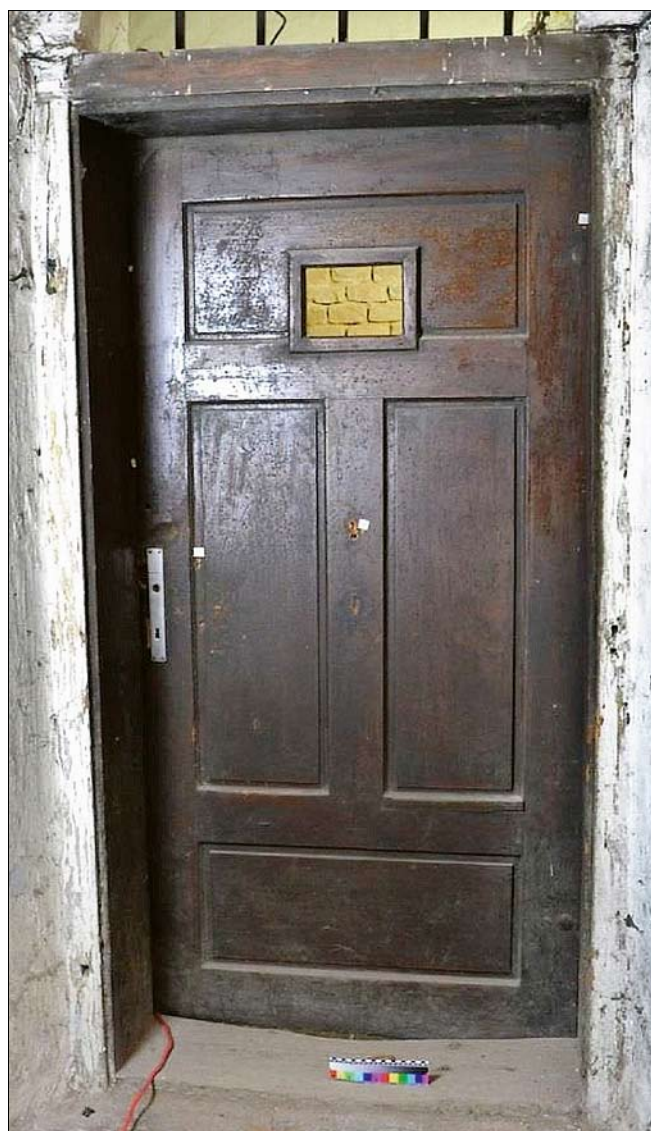
Obr. 16: Bývalá trestnice Brno-Cejl, práh místnosti, dveře k celám samotek – předmětem měření byly letokruhové řady na prahu.

Práh ze dveří z chodby bylo možné pomocí metody OSM zkoumat bez invazivního zásahu do původní materie, a pokusit se tím datovat a potvrdit původnost alespoň některých stavebně truhlářských konstrukcí, minimálně těch, které jsou pevně spojeny se stavbou.

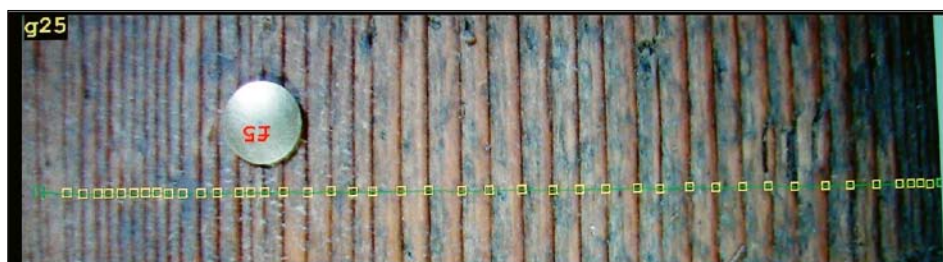
Obr. 17: Bývalá trestnice Brno-Cejl, práh místnosti – profil č. g25, měření.

**Dendrochronologie:**<sup>39)</sup> Práh je ze dřeva jedle, se silným povrchovým mechanickým opotřebením (byl snad „prošlapáván“ asi 200 let). Ukázalo se, že takto pozměněná plocha radiálního řezu je bez dalších mechanických úprav kromě důkladného umytí s využitím kartáče dobře měřitelná metodou OSM. Pozdní (hustší) části letokruhů jsou mnohem odolnější vůči otěru než časné. Proto se postupně vytvořil reliéf hrboleů pozdního a důlků časného dřeva. Přitom přechod pozdního dřeva – časné dřeva následujícího letokruhu je mnohem ostřejší než opačná změna během vegetačního období. Při

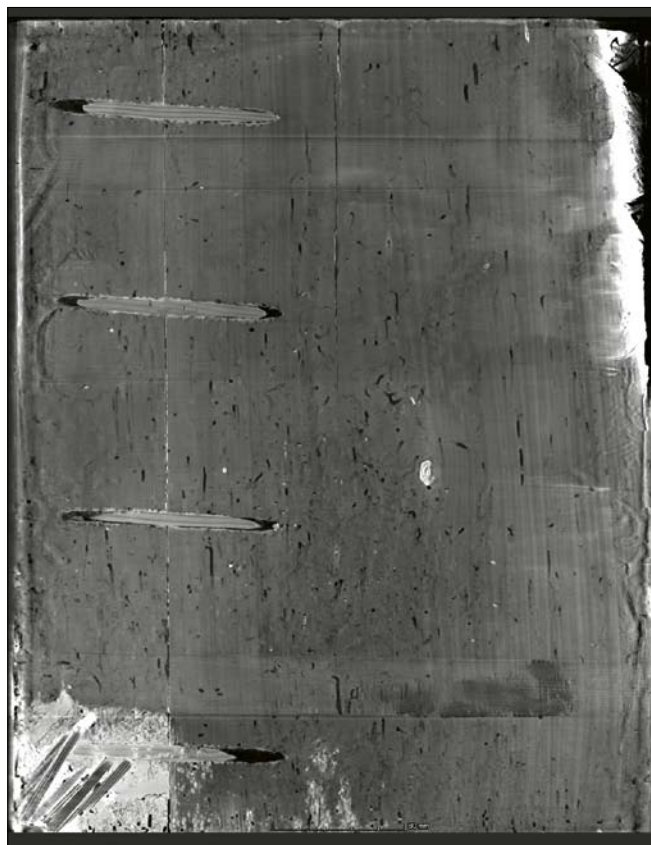
Obr. 3: Obraz korunované Panny Marie s Ježíškem z muzea v Telči – frontální řez deskou ze zadního pohledu, CT model (všechny CT modely nebo RTG snímky © CET ŮTAM AV ČR, v. v. i. Laboratoř rentgenové tomografie; Muzeum Vysočiny Jihlava, pobočka Telč).

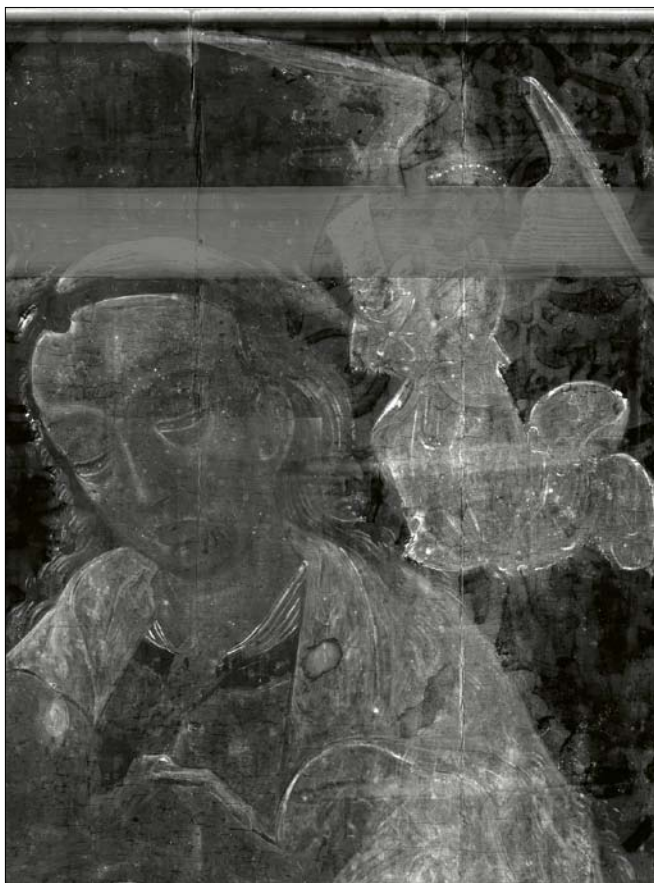
Obr. 4: Obraz korunované Panny Marie s Ježíškem z muzea v Telči – detail kontaktu prken desky vedoucí přes postavu pravého anděla (vpravo) a praskliny vedoucí středem desky (nalevo) na RTG snímku.

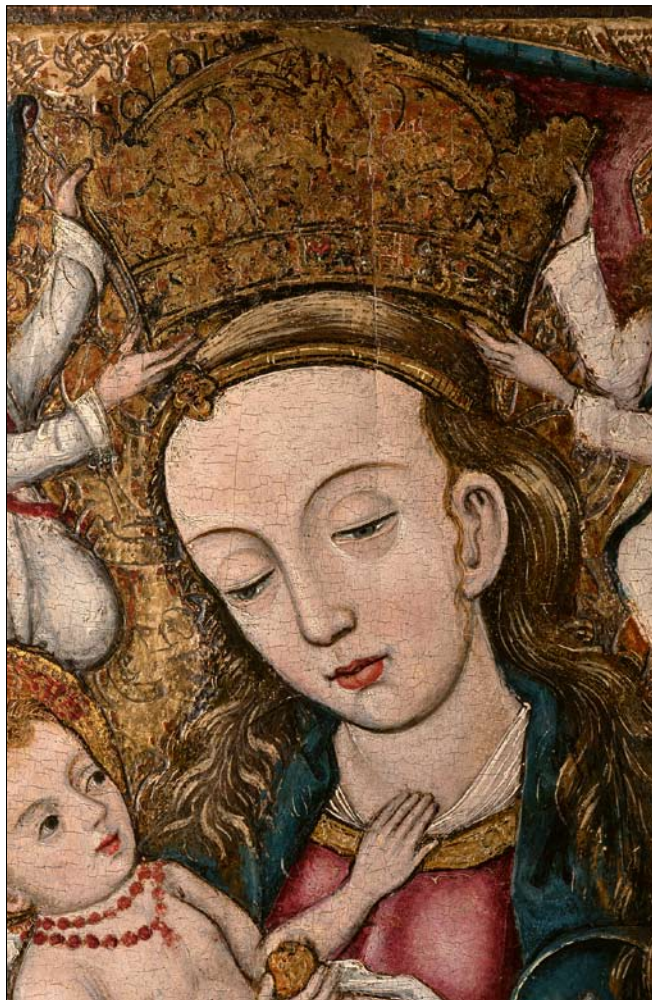
Obr. 5: Obraz korunované Panny Marie s Ježíškem z muzea v Telči – detail svislé praskliny ve středu desky.

Abb. 5: Bild der gekrönten Jungfrau Maria mit dem Jesuskind aus dem Museum in Telč – Detail des Risses in der Mitte der Tafel.

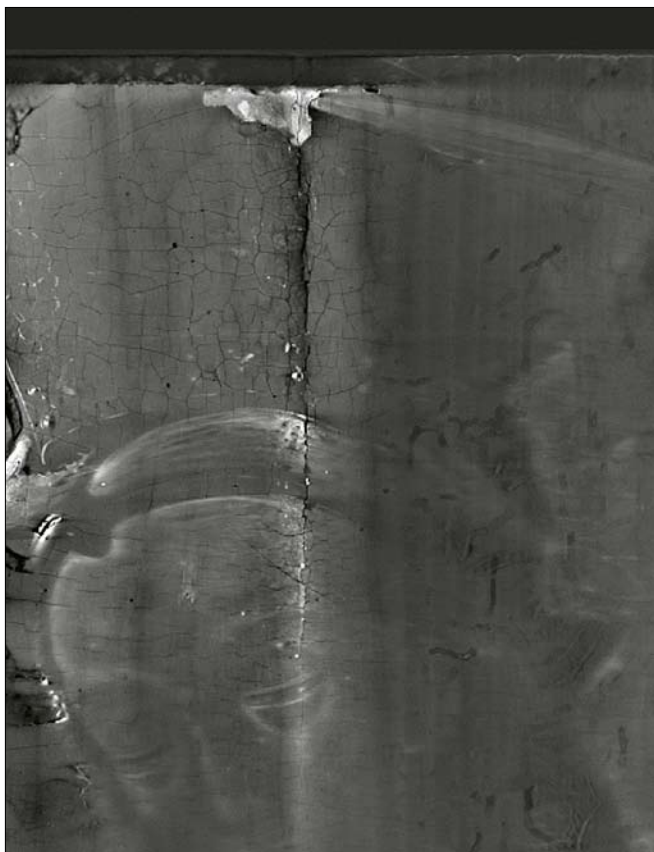
Obr. 7: Obraz korunované Panny Marie s Ježíškem z muzea v Telči – detail zatmeleného poškození malby u středové praskliny při Martíně koruně, CT model.

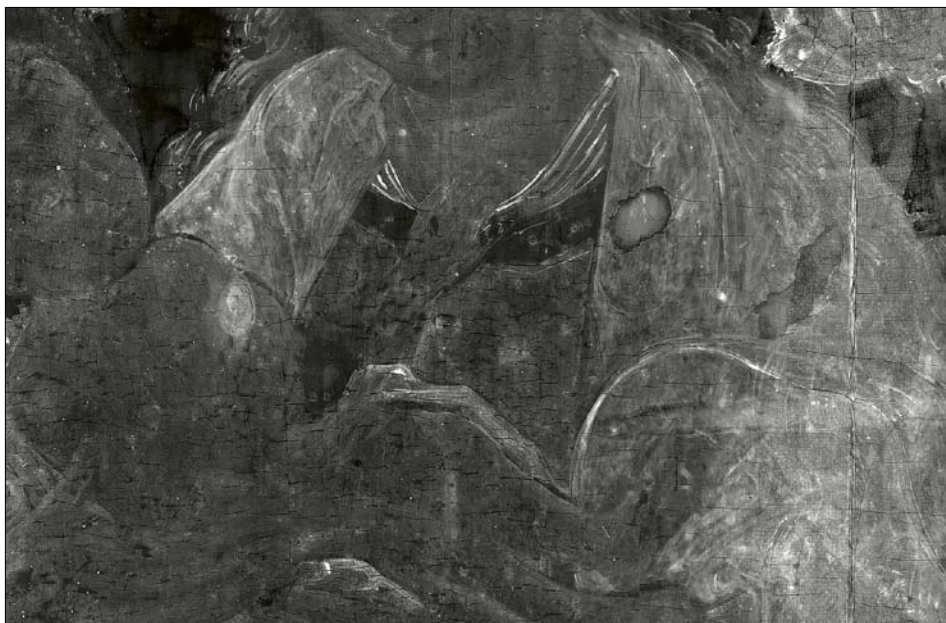
Obr. 8: Obraz korunované Panny Marie s Ježíškem z muzea v Telči – detail kazu ve dřevě (vlevo) a odprýsknutí malby na RTG snímku (upravo).

Museum in Telč – Detail des Schadens im Holz (links) und der Farbabplatzungen auf der Röntgenaufnahme (rechts).

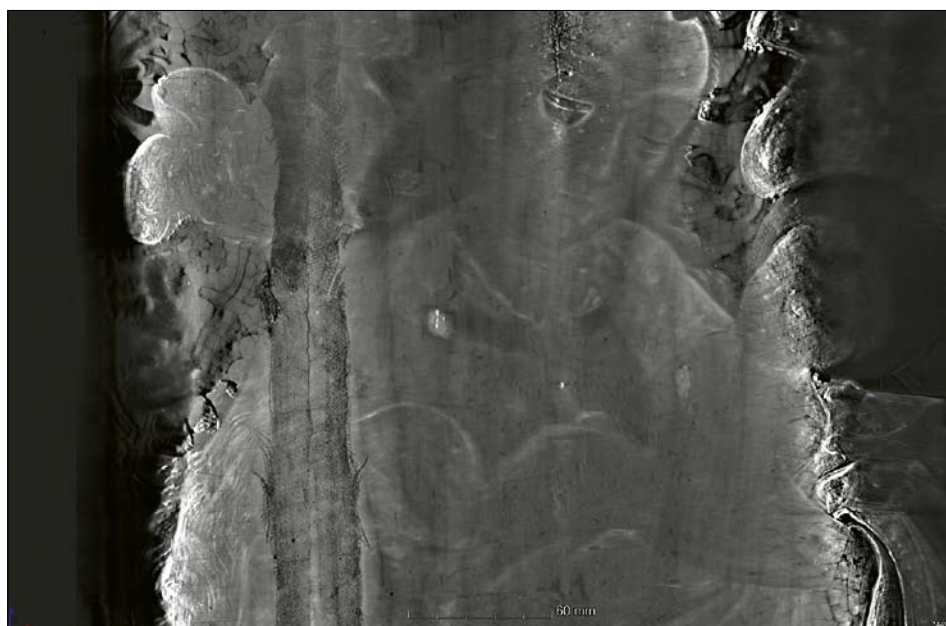
Obr. 10: Obraz korunované Panny Marie s Ježíškem z muzea v Telči – frontální řez deskou z předního pohledu s patrnou tkaninou nad spojem prken, CT model.

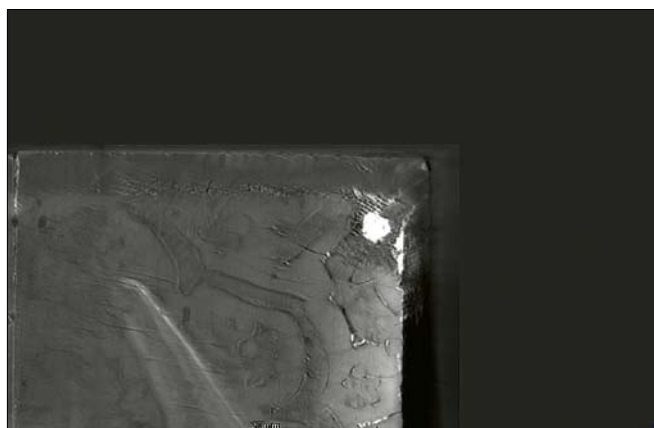
Obr. 12: Obraz korunované Panny Marie s Ježíškem z muzea v Telči – detail zaslepených otvorů ve třech původních rozích desky, frontální řez, CT model.

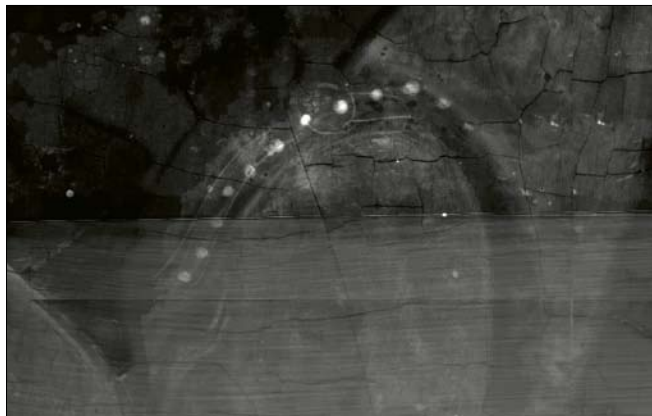
Obr. 17: Obraz korunované Panny Marie s Ježíškem z muzea v Telči – detail podkresby čelenek andělů na RTG snímku.
