# PRŮZKUMY

# PRŮZKUMY PAMÁTEK

Ročník XXIX., číslo 1

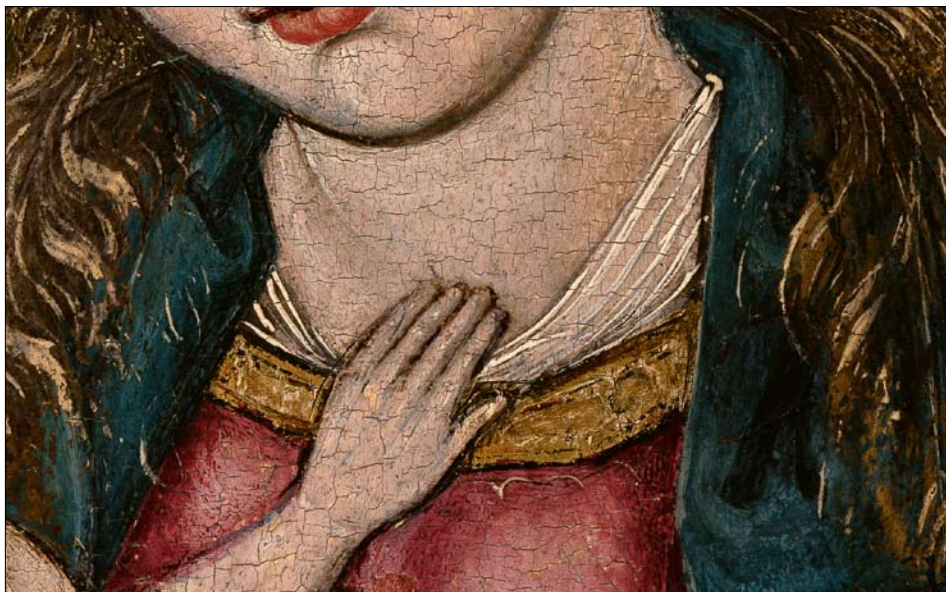
Obr. 18: Obraz korunované Panny Marie s Ježíškem z muzea v Telči – detail spodního šatu Panny Marie s pastózními tahy běloby.

okem. Výjimku tvoří partie výjevu s výraznějšími nánosy barvy, zejména s pastózními tahy olovnaté běloby, které se objevují kupříkladu na tunikách andělů či na Mariině spodním šatu (obr. 18). Lokálně jimi byla dotvořena také modelace inkarnátů. Podkresba je zcela překryta v partii Madonina modrého pláště zasaženého dodatečnými úpravami, jak bude upřesněno níže. Ne zcela precizní dezén

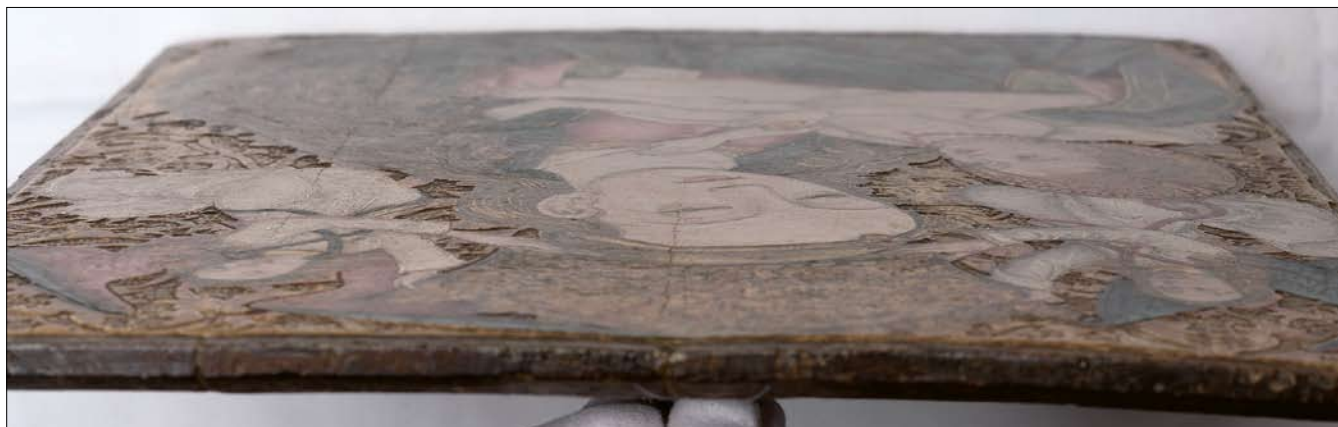
Obr. 19: Obraz korunované Panny Marie s Ježíškem z muzea v Telči – boční pohled na desku s reliéfem.

na pozadí byl vytvořen rytím do hloubi desky tak, že části vzoru zvýrazňují vrypy rydla (obr. 19). Zlacení bylo nanese-  
no na červený poliment, který je dobře viditelný na četných místech poškození zlaté vrstvy.<sup>15)</sup> Některé součásti kompozice výjevu, korunu Panny Marie, Ježíškův nimbus anebo křídla andělů, oddělují ryté linie.

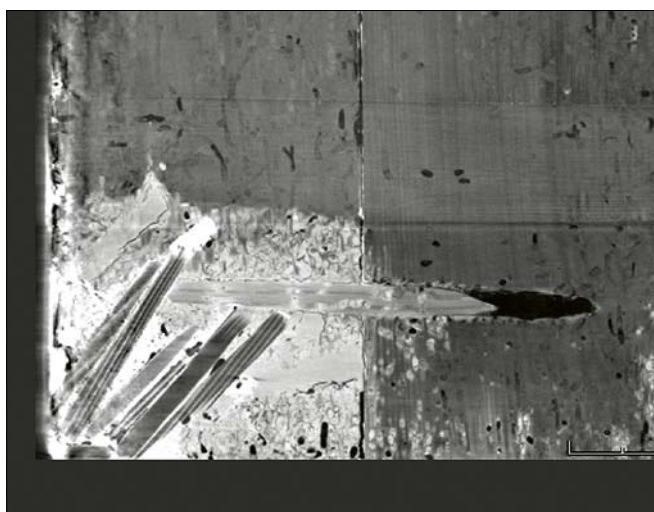
Obr. 20: Obraz korunované Panny Marie s Ježíškem z muzea v Telči – detail správného rohu podložky ze zadního pohledu, frontální řez silou desky, CT model.

Dle vyhodnocení výsledků je možné říci, že při obnově došlo zvláště na poměrně výraznou správkou podložky v pravém dolním rohu užšího prkna, jak již bylo uvedeno. Zjevně si ji vynutilo masivní poškození původního podkladu. V místě vymezeném dolní hranou spodního svlaku a spojem mezi prkny byl roh zpevněn kulatými kolíky a vyplněn tmelem (obr. 20). Pro zpevnění desky byly do zadní strany podložky připojeny dva svlaky z tvrdšího dřeva, jak naznačuje struktura letokruhů. Do původní desky byly vetknuty pomocí rybinového spoje (obr. 21). Součástí úprav patrně bylo také ošetření povrchu, které mělo dřevo chránit před napadením červotočem a vysycháním.

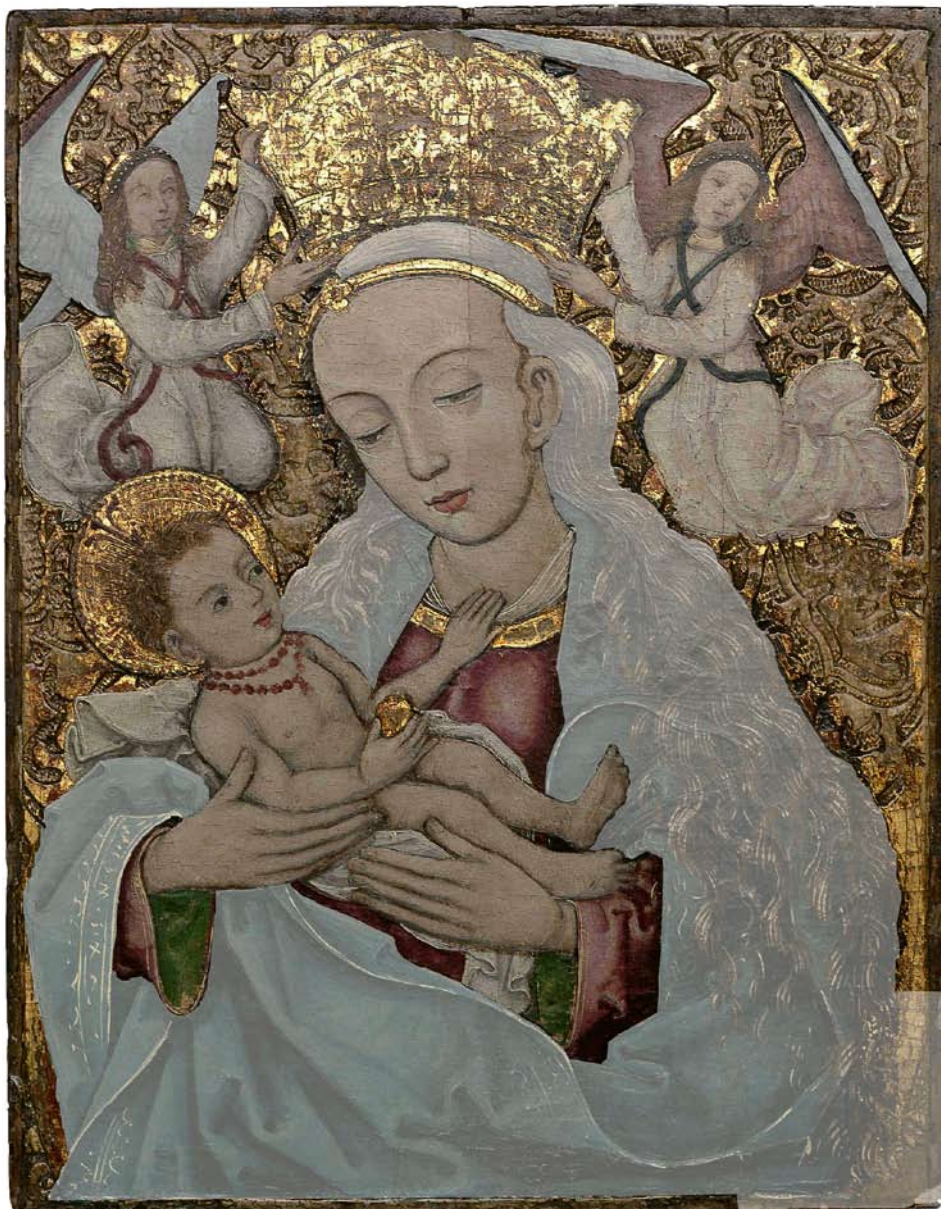
Obr. 23: Obraz korunované Panny Marie s Ježíškem z muzea v Telči – rozlišení míst s nejvýraznějšími novodobými zásahy (vyznačeno světle, foto O. Petryniak, upravila M. Ramešová).

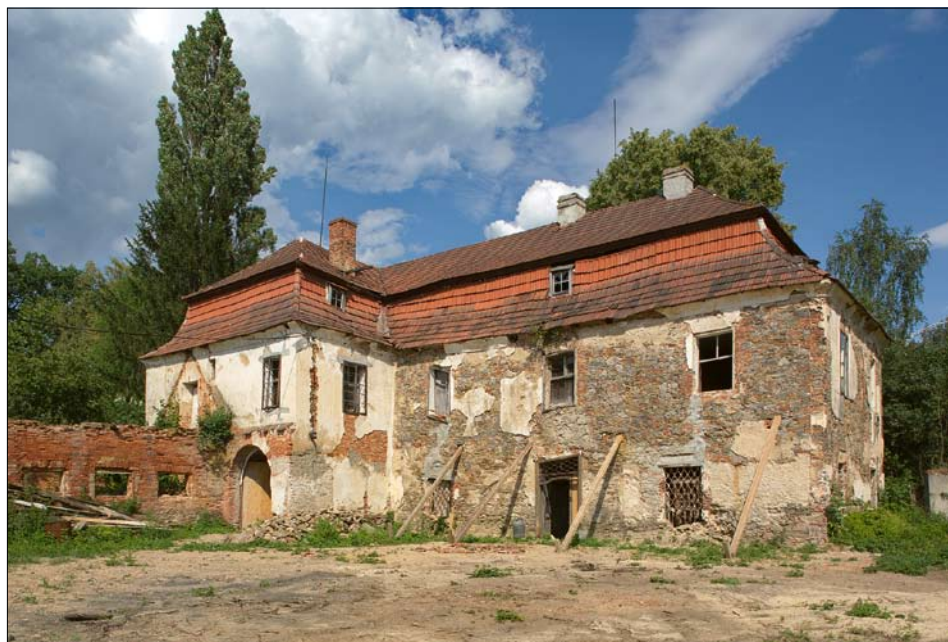
Obr. 3: Ratibořské Hory, panský dům čp. 128, pohled od západu. Zprava starší jižní křídlo, na něj vlevo navazuje severní přístavba se stájemi již bez střechy (foto J. Gloc, 2018).

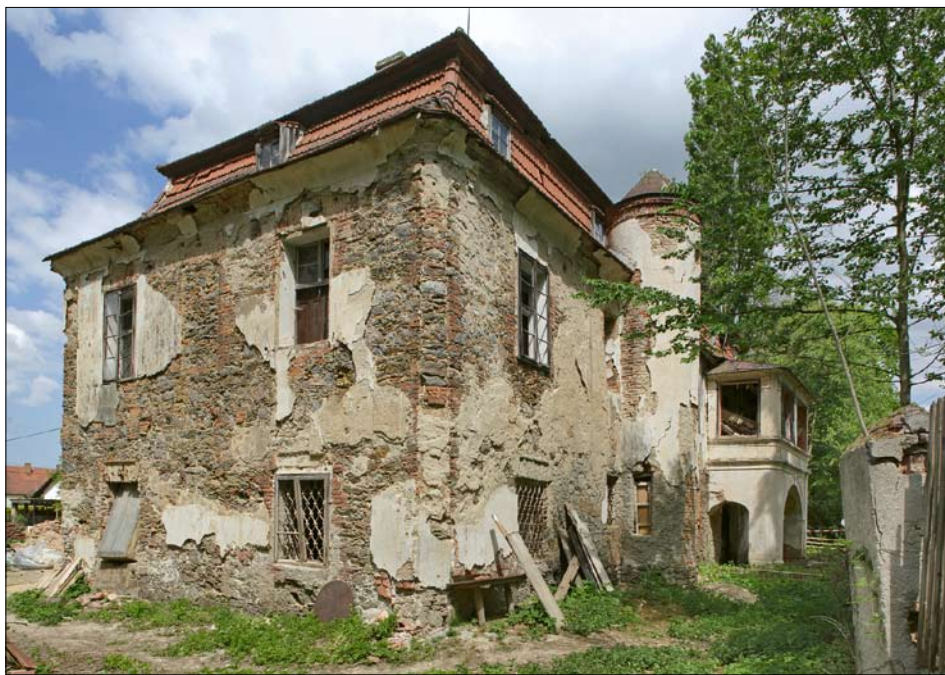
Obr. 12: Ratibořské Hory, panský dům čp. 128 – starší jižní křídlo od jihovýchodu (foto J. Gloc, 2018).

Na jižním i východním průčelí byla zdůrazněna jejich středová osa. (obrázky 12, 13) Na polední straně ji tvoří dva zazděné otvory – v patře okenní, v přízemí dveřní. Jejich lehce ustupující zazdívkové jsou z téhož materiálu, jako celá stavba. Ve špaletách těchto otvorů se nezachovaly stopy omítek, zřejmě měly být oba otvory vždy jen slepé. Díky existenci reálných záklenků však v obou případech nelze vyloučit prvotní záměr funkčního okna a vstupu. Zadní strana domu je uprostřed rozdělena záchodovou věžičkou, zastřešenou kuželovou střechou, která byla k obvodové zdi

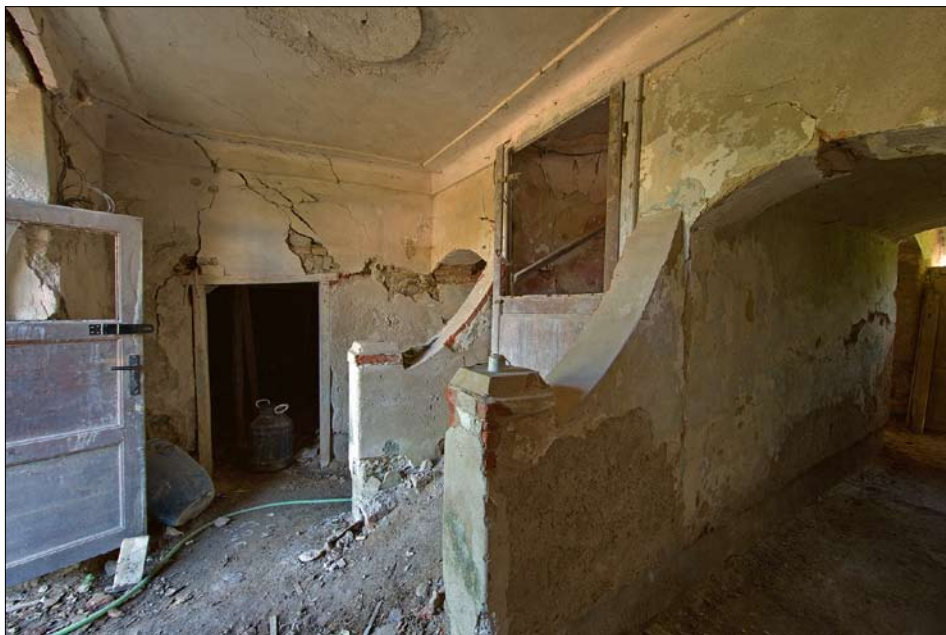
Obr. 19: Ratibořské Hory, panský dům čp. 128 – starší jižní křídlo, přízemí, schodiště ve vstupní hale, na proti vstup do místnosti 1.6 (foto J. Gloc, 2018).

místnosti. <sup>37)</sup> (obr. 19) V našem případě se v severní části přízemí nachází kuchyně (1.5), zaklenutá jedním polem křížové hřebínkové klenby. Pod jejím tahovým komínem byly objeveny základy pece s předpeční jámou. <sup>38)</sup> (obr. 20). S kuchyní je komunikačně propojena taktéž zaklenutá místnost 1.6, (obr. 21) o které již byla řeč v souvislosti s přívodem vody; její účel zřejmě souvisel s provozem kuchyně.

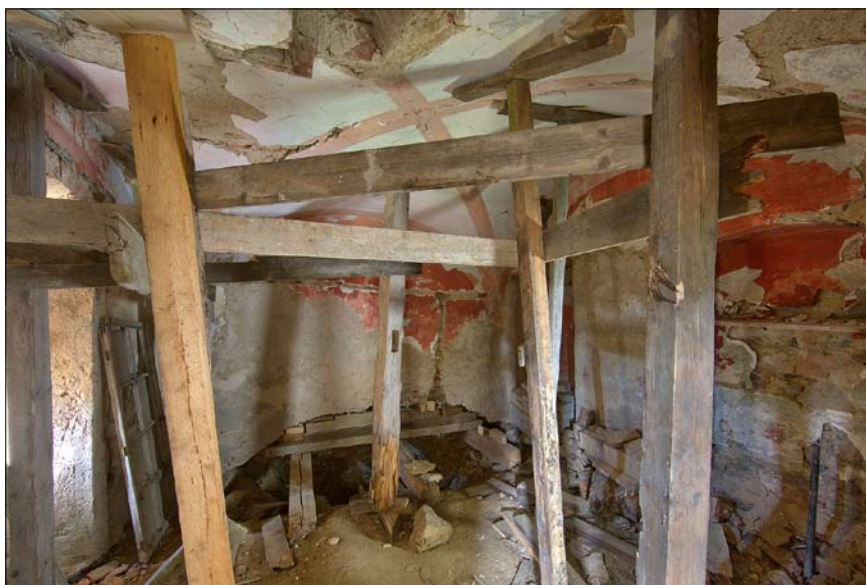
Obr. 21: Ratibořské Hory, panský dům čp. 128 – starší jižní křídlo, přízemí, místnost 1.6, pohled od jihu (foto J. Gloc, 2018).

Abb. 21: Ratibořské Hory, Herrenhaus Nr.-Konskr. 128 – der ältere Südflügel, Erdgeschoss, Raum 1.6, Blick von Süden (Foto J. Gloc, 2018).

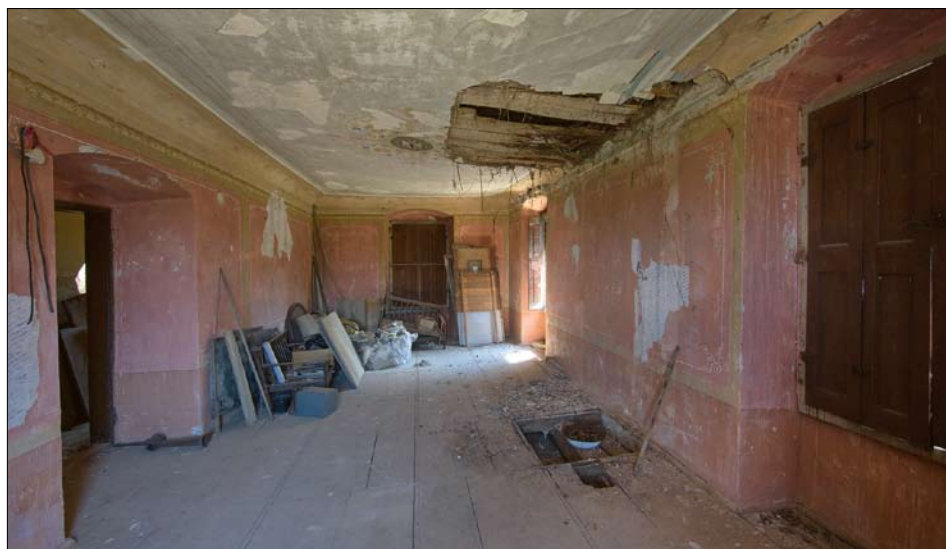
Obr. 25: Ratibořské Hory, panský dům čp. 128 – starší jižní křídlo, patro, jižní sál 2.3, pohled na východ (foto J. Gloc, 2018).

Nejlépe osluněnou prostorou byl jižní sál (2.3), který byl pojednán se snahou o reprezentativní vzezření. Jeho stěny byly celoplošně vymalovány iluzivními rámy, lemovanými dvěma pásy s motivem penízku a listoví. (obr. 26) Vzhledem k malé ploše odkrytí těchto maleb, převrstvených mladšími šablono-vými a válečkovými výmalbami, se nepodařilo určit motivy uvnitř těchto ráků. Sondážní odkryvy odhalily jen několik tmavých ploch v barvách šedohnědých.

Abb. 25: Ratibořské Hory, Herrenhaus Nr.-Konskr. 128 – der ältere Südflügel, Obergeschoss, der südliche Saal 2.3, Blick nach Osten (Foto J. Gloc, 2018).

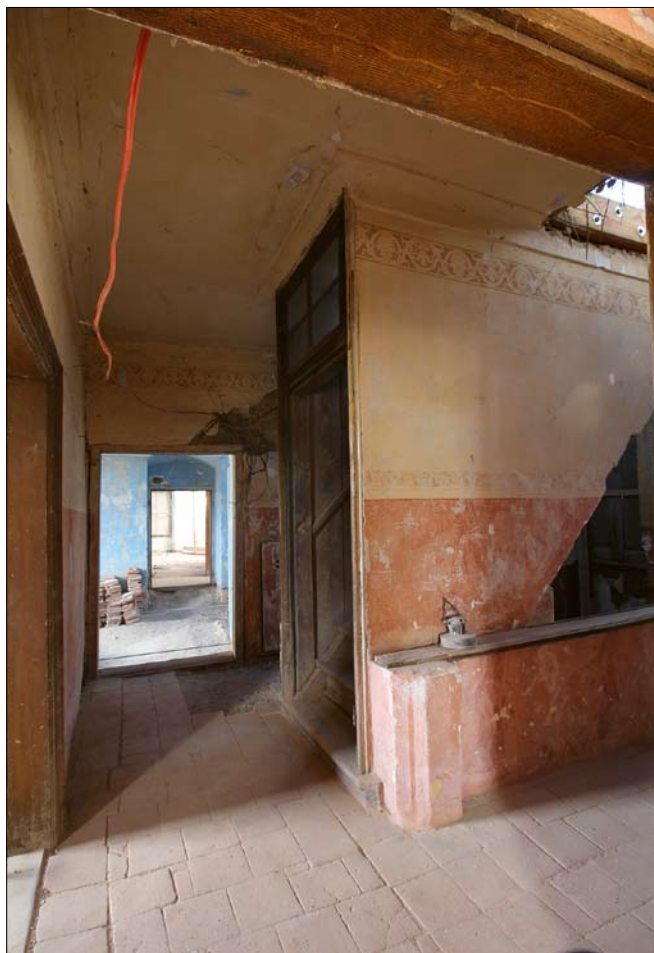
Obr. 31: Ratibořské Hory, panský dům čp. 128 – starší jižní křídlo, patro, průhled od vstupu do sálu 2.3 přes halu směrem k severu přes sál 2.5 až do sálu 2.8 v severní přístavbě. Zcela vlevo vstup do pokoje 2.2, šikmo naproti němu schody na půdu (foto J. Bloch, 2020).

Abb. 31: Ratibořské Hory, Herrenhaus Nr.-Konskr. 128 – der ältere Südflügel, Obergeschoss, Durchblick in der nördlichen Richtung vom Eingang in den Saal 2.3 über die Halle nordwärts über den Saal 2.5 bis in den Saal 2.8 im nördlichen Zubau. Ganz links der Eingang in das Zimmer 2.2, gegenüber ihm die Dachraumstiege (Foto J. Bloch, 2020).

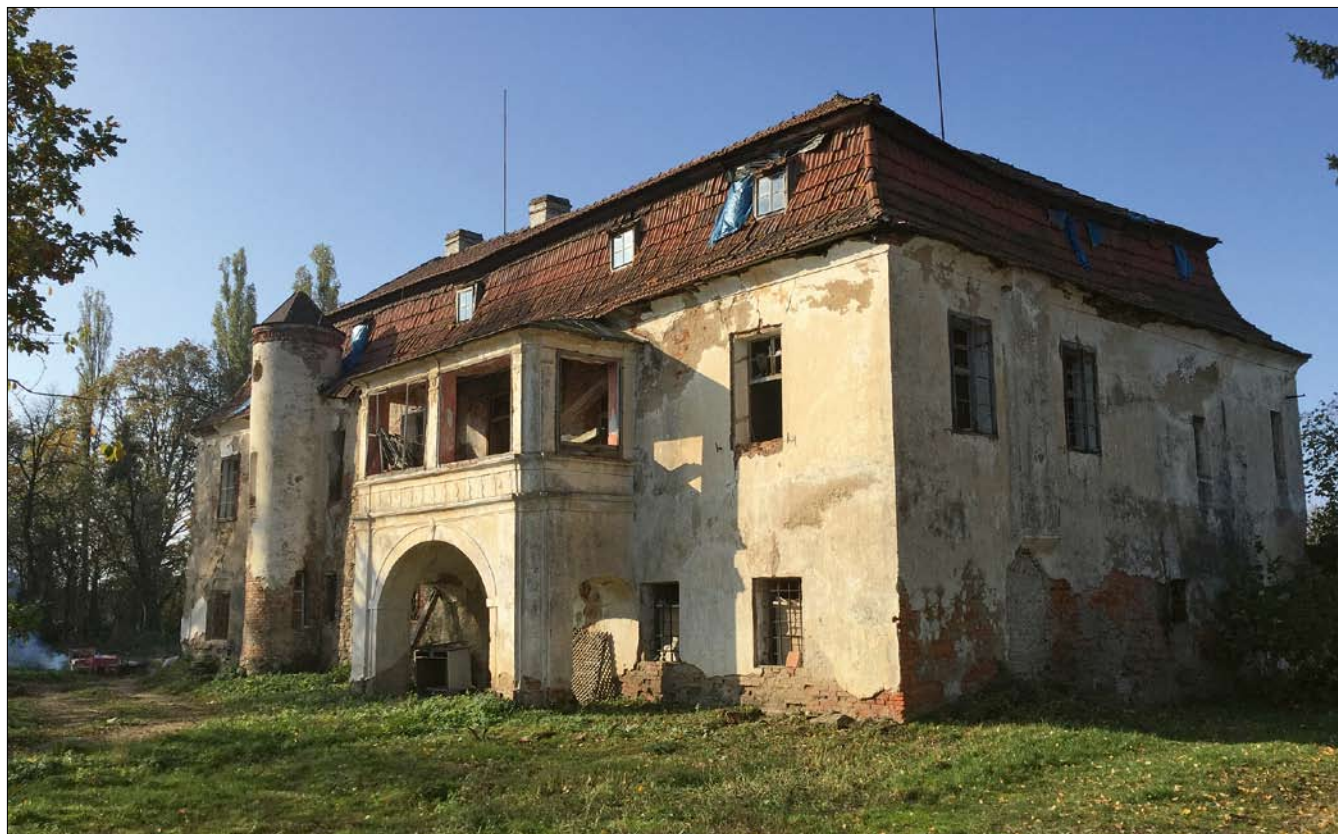
Obr. 32: Ratibořské Hory, panský dům čp. 128 – severní přístavba s předloženou lodží na východní straně (foto P. Filip, 2019).

Severní křídlo, postavené z ryze cihelného zdiva, vzniklo s časovým odstupem asi čtvrtstoletí od postavení jižního objektu. Jediným vodítkem k určení doby jeho stavby je dendrodatace jeho mansardového krovu do let 1802/1804,<sup>43)</sup> který byl provázán s krovem staršího objektu. Ještě před rokem 1830 byla z východní strany přístavna ložnice s velkými prosklenými okny. (obr. 32)

Abb. 32: Ratibořské Hory, Herrenhaus Nr.-Konskr. 128 – der nördliche Zubau mit vorgelagerter Loggia an der Ostseite (Foto P. Filip, 2019).

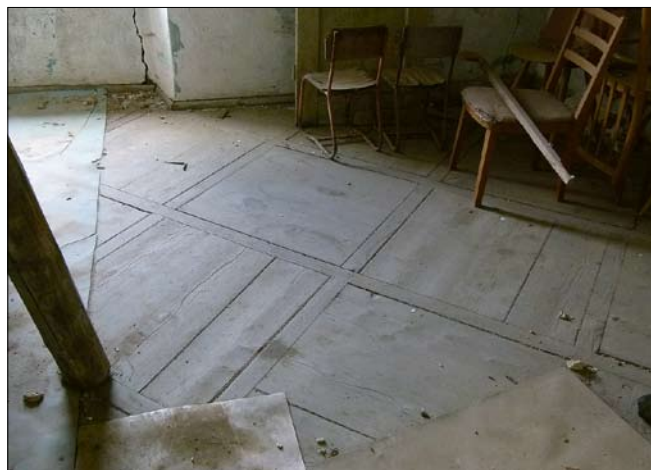
Obr. 4: Ratibořské Hory, panský dům čp. 128, zvaný Ohrazenice, místnost 2.9. Kolem roku 1805: a – stav 2. 7. 2020;

b – stav 23. 11. 2020.

c – rub desky se zapuštěným svlakem, kolem roku 1805. Stav 27. 3. 2021.

Podlaha vizuálně připomínající kapucínské podlahy, avšak s otočením rastru o 45 stupňů proti stěně, má proti klasické kapucínské podlaze s roštem podstatné odchylky. Podlahové trámy s podbitím, na nich zásyp do horní líce stropních trámů. Na podlahových trámech a zásypu nezávisle a pod úhlem 45 stupňů položený rastr z trámků z měkkého dřeva (šířka 6,5 cm, výška 6 cm). Po stranách trámků jsou excentricky (v horní části) drážky. Do drážek jsou vpasovány slepované desky z měkkého dřeva o tloušťce 3 cm. Desky byly po obvodu zeslabeny, aby zapadly do drážky trámků. Uprostřed desky je zespodu zapuštěný svlak opírající se o zásyp níže, a bránící tak proslápnutí desky. V místnosti 2.9 byly velikosti desek cca 74×74 cm. Orientace desek zasazených do drážek se střídá – sousední pole jsou pootočená proti sobě o 90°.

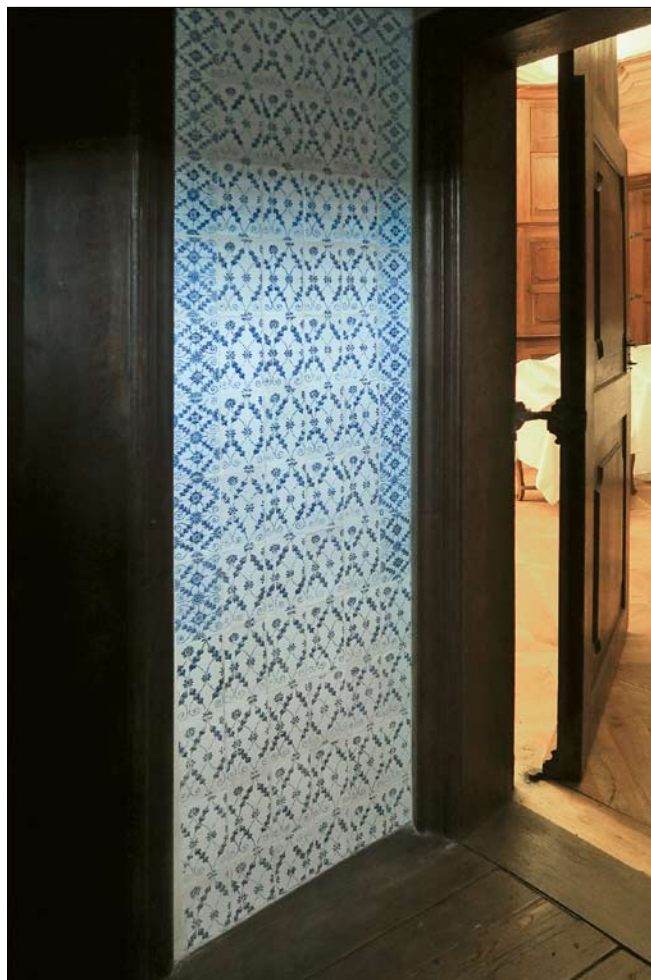
Obr. 1: Veltrusy (okres Mělník), zámek, I. patro hlavní budovy, stěna chodbičky – Retirády mezi Pokojem pana hraběte a Dubovým pokojem – obložená holandskými kachly (všechna foto autor, 2022, není-li uvedeno jinak).

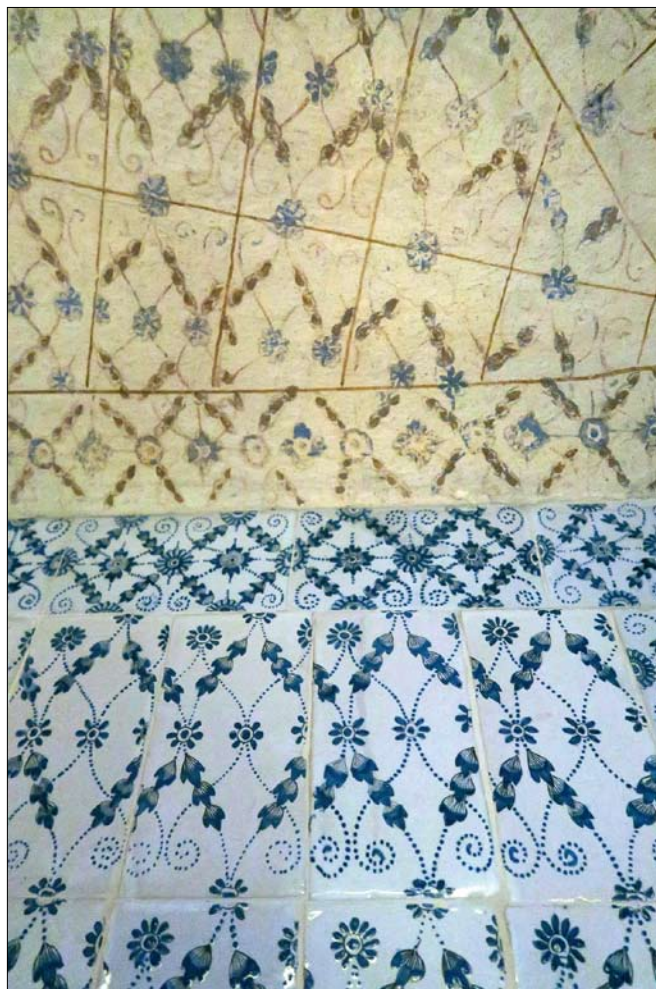
Obr. 3: Veltrusy, zámek, I. patro hl. budovy, malba omítnutého klenutého stropu Retirády napodobující keramický obklad stěn.

Obklad je s odkazem na soupis inventáře z roku 1776 stručně zmíněn ve stavebněhistorickém průzkumu zámku z roku 1979.<sup>4)</sup> Mezi Dubovým pokojem a Pokojem myslivce je v obložené stěně Retirády výklenek, který zřejmě sloužil pro postavení svícnu a je obložen výše zmíněnými kachly s kosočtverecným motivem (obr. 2). Malba omítnutého klenutého stropu chodbičky dosti věrně napodobuje keramický obklad stěn, barevný odstín ornamentů je však převážně hnědý (obr. 3).

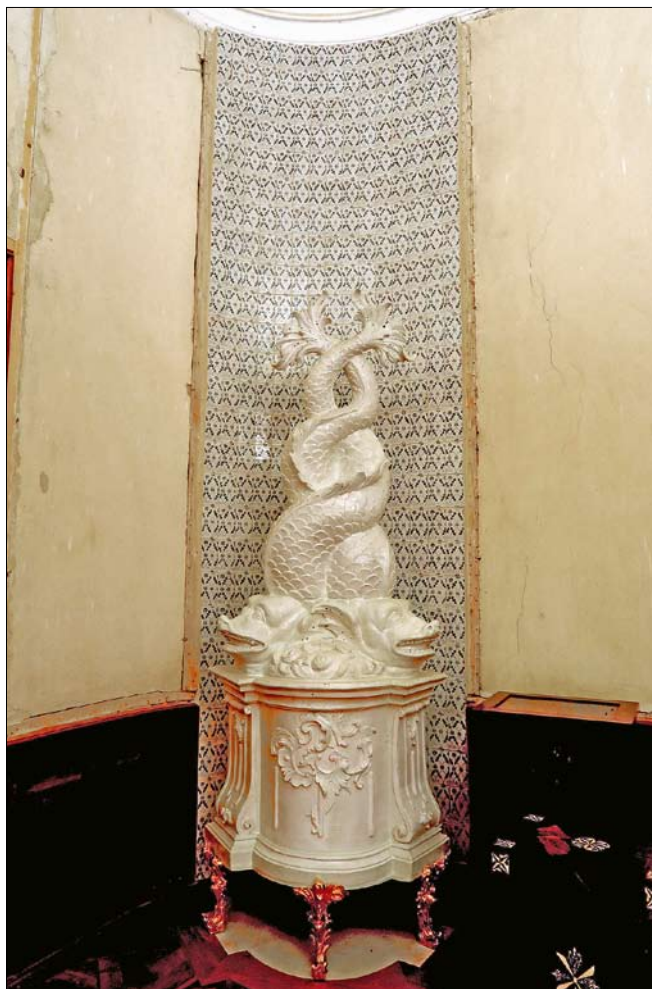
Obr. 4: Veltrusy, zámek, I. patro hl. budovy, obklad stěny za kamny ve Žluté ložnici.

na hraběte a v šířce cca 150 cm také zaoblená stěna za kamny ve Žluté ložnici (obr. 4); stejnými kachly jsou navíc obloženy i boční stěny přední části vnitřního prostoru krbů v tzv. Dubovém pokoji a v Salonu Marie Terezie v jihozápadním křídle (obr. 5).<sup>9)</sup> Všechny uvedené obklady s výjimkou krbu v Dubovém pokoji jsou pouze v těch částech křídel hlavní budovy, které byly dostavěny v období poloviny 18. století. V inventářích z roku 1787 a 1802 je zmíněno, že v Dubovém pokoji jsou v jedné ze skříní vestavěných do ostění uloženy modré holandské kachle. Je zřejmé, že nebyly považovány za běžný stavební materiál.

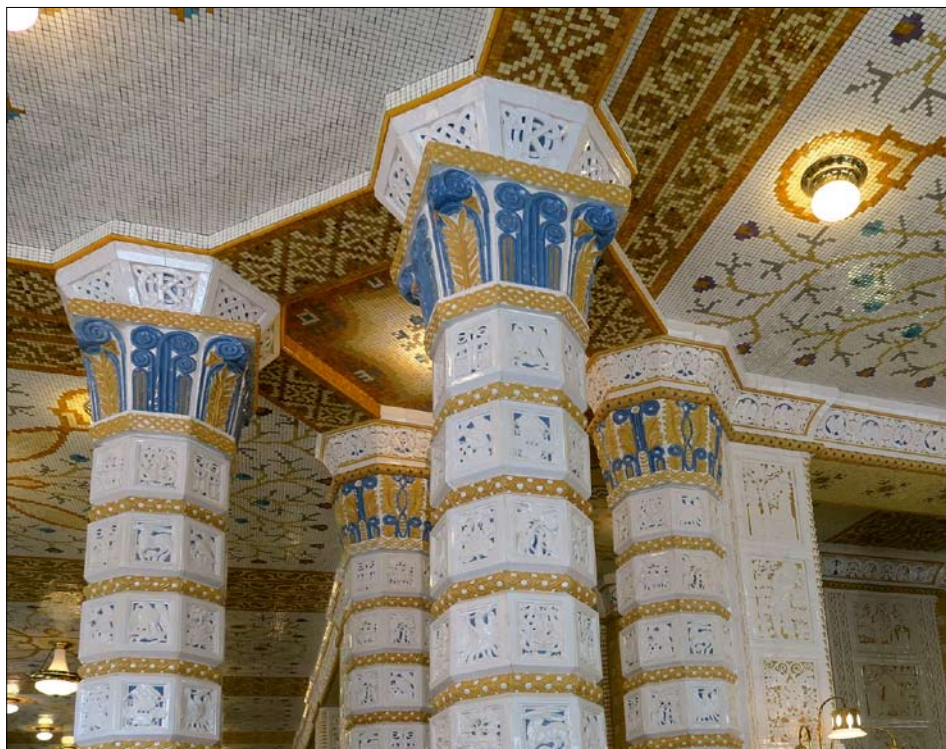
Obr. 9: Praha, Nové Město, čp. 1072/II, Na Poříčí 15, hotel Imperial z roku 1914, restaurace v přízemí. Stav 2021.

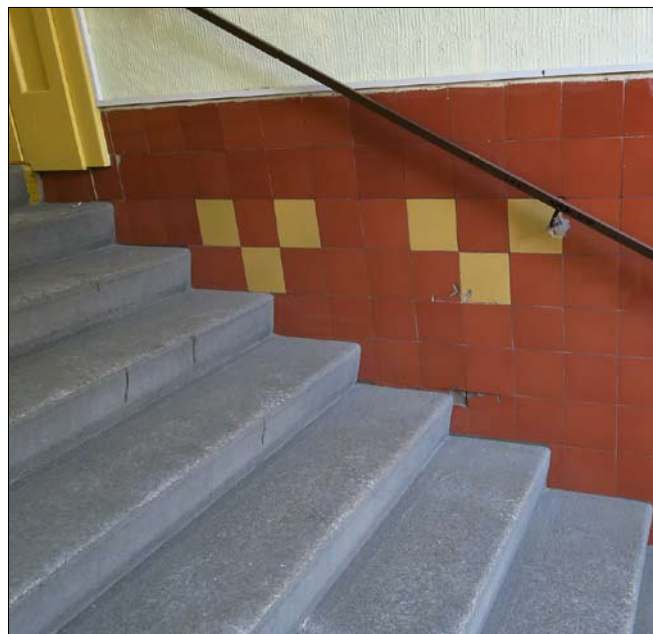
Obr. 12: Praha, Nové Město, keramický obklad ve vestibulu školní budovy čp. 2016/II, Vojtěšská ul. 13.

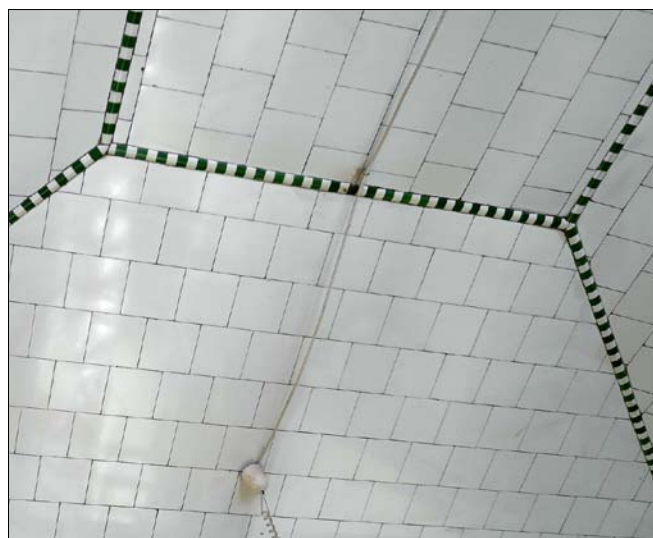
Obr. 15: Praha, Žižkov, keramický obklad stropu řeznictví v domě čp. 683/XI, Seifertova 83.

nanců školy odstraněn v rámci obnovy spodní části stavby po velké povodni, která postihla Prahu před dvaceti léty. Starší keramický obklad lze obdivovat v cukrárně Au Gourmand v domě čp. 614/I ve staroměstské Dlouhé ulici 10 (obr. 14) nebo v řeznictví v domě čp. 683/XI na žižkovské Seifertově třídě č. 83 (obr. 15). Příkladem využití vícebarevného keramického obkladu ve třicátých letech je interiér lékárny v domě čp. 33/VI postaveném v roce 1933 ve Vratislavově ulici 2. ve spodní části čtvrti Vyšehrad (obr. 16).

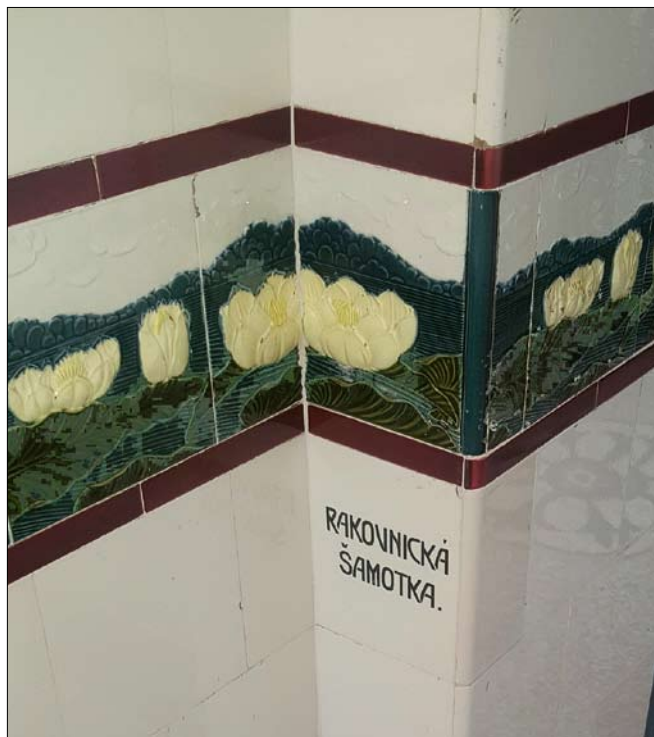
Obr. 20: Praha, Vršovice, keramický obklad prostoru vstupního schodiště v nájemném domě čp. 77/XIII z roku 1912, Moskevská 4 (foto H. Křížová, 2012).

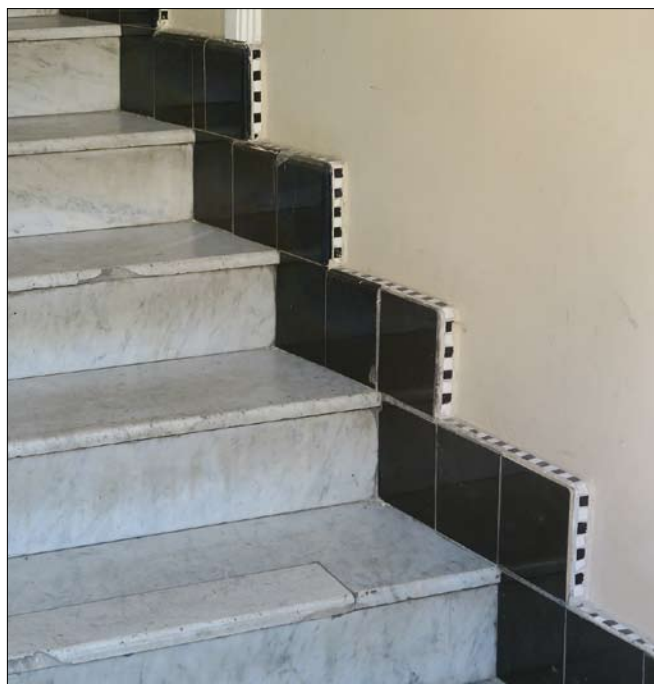
Obr. 22: Praha, Smíchov, keramický obklad prostoru vstupního schodiště v nájemném domě čp. 1278/XVI z roku 1911, Náměstí 14. října 1. Úsporné řešení s pouhou jednou řadou obkládaček je zde pohledově zvýrazněno úzkými černobílými pásy.

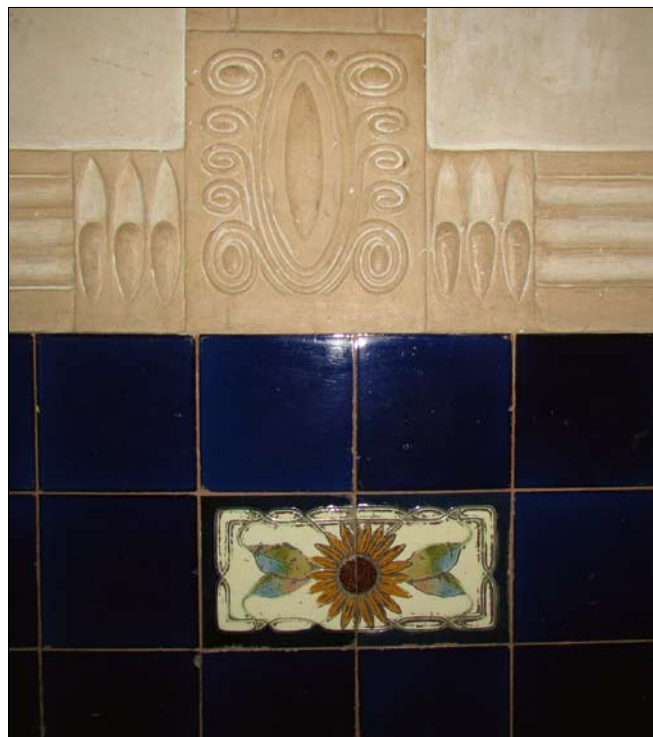
Obr. 21: Praha, Dejvice, keramický obklad vstupního prostoru v nájemném domě čp. 283/XIX z roku 1911, Bubenečská 10 (foto P. Chotěbor, 2019).

Abb. 21: Prag, Dejvice, Keramikverkleidung des Eingangsraums im Mietshaus Kónskr.-Nr. 283/XIX, von 1911, Bubenečská 10 (Foto P. Chotěbor, 2019).

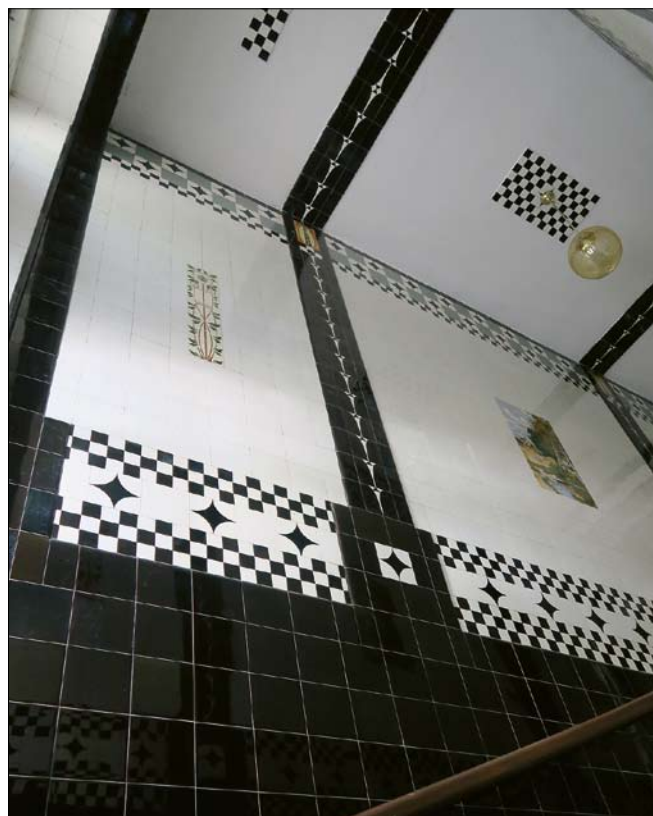
Obr. 23: Praha, Vinohrady, keramický obklad stěn a stropu prostoru vstupního schodiště v nájemném domě čp. 1582/XII z roku 1910, Na Smetance 22.

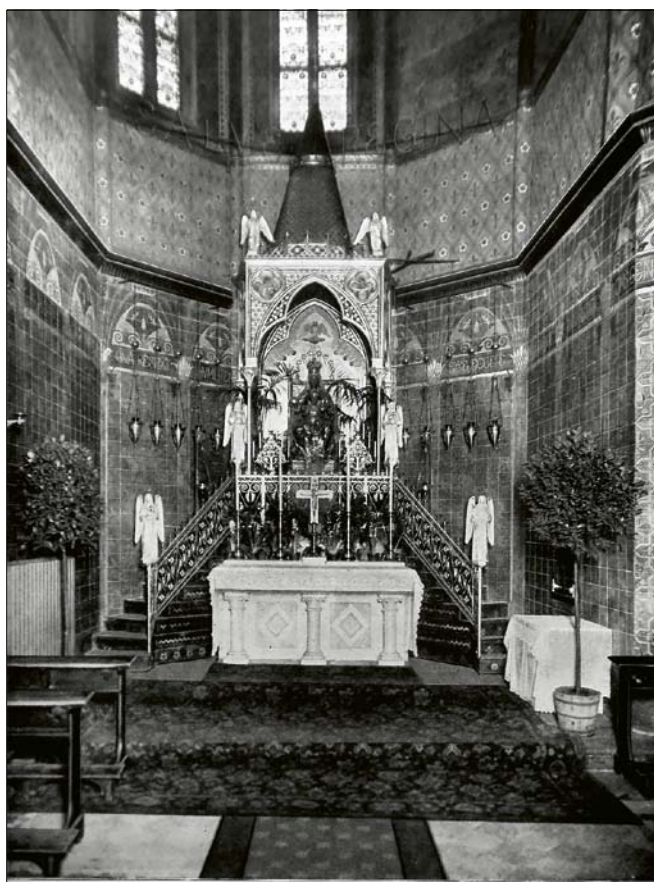
Obr. 26: Praha, závěr severní lodi kostela Nanebevzetí Panny Marie v Emauzích. Na snímku je zachycena podoba nedochovaného keramického obkladu, kterým byla v roce 1909–1910 vyzdobena spodní část stěn kaple Panny Marie (fotografie je součástí souboru o. c. v pozn. 25; také je uložena v archivu Muzea hlavního města Prahy).

V roce 1956 vyšla v Praze kniha zabývající se stavebním a uměleckým vývojem emauzského kláštera. Autoři popisují i tehdejší stav poškozené výzdoby stěn v interiéru kostela, která byla dílem beuronských benediktinských mnichů, sídlících v klášteře od poslední čtvrtiny 19. století. Ještě jedenáct let po nešťastném zásahu bomby zůstala jejich zajímavá, výtvarně pojatá úprava povrchu stěn do značné míry zachována. Ve spodní části severní i jižní stěny bylo v širokém pruhu v nepřetržitém sledu vyobrazeno 21 výjevů z legendy sv. Benedikta. Na severní straně byl „pruh sestaven ze žlutavě polévaných kachlíků“; jeho

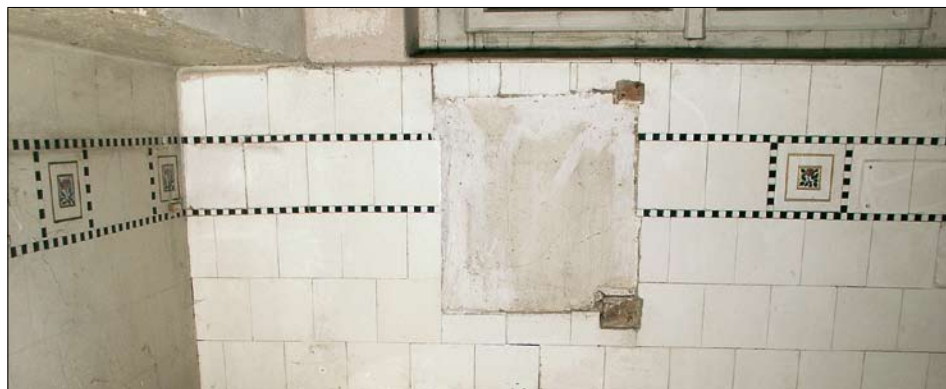
Obr. 32: Libodřice (okres Kolín), Bauerova vila z r. 1914, detail poškozeného keramického obkladu koupelny (foto J. Veselý, 2005).

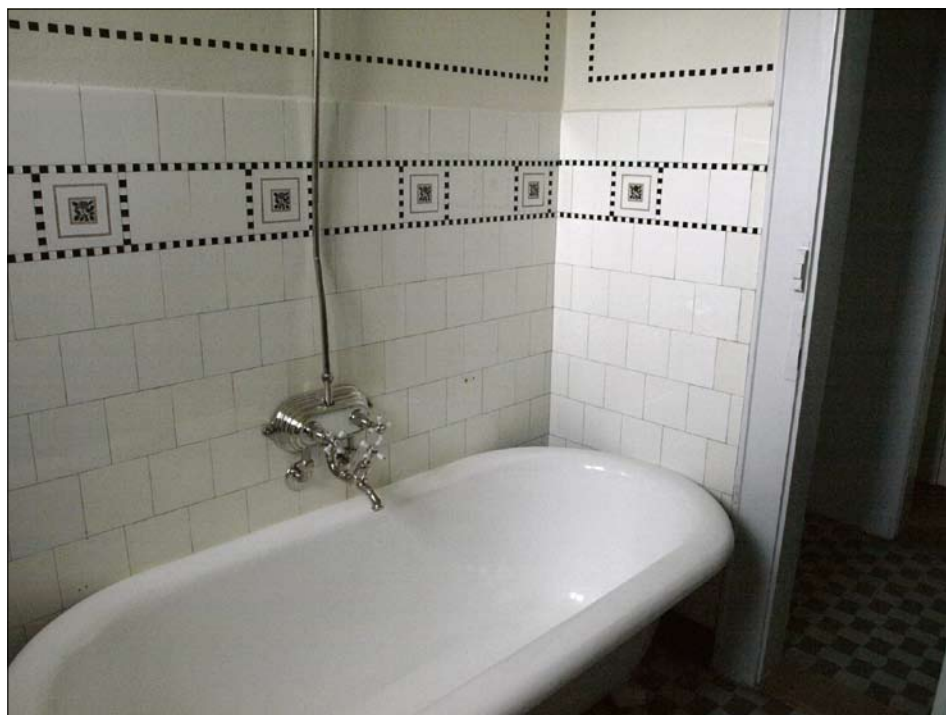
Obr. 33: Libodřice, Bauerova vila, obklad koupelny po celkové obnově budovy (foto J. Žižka, 2008).

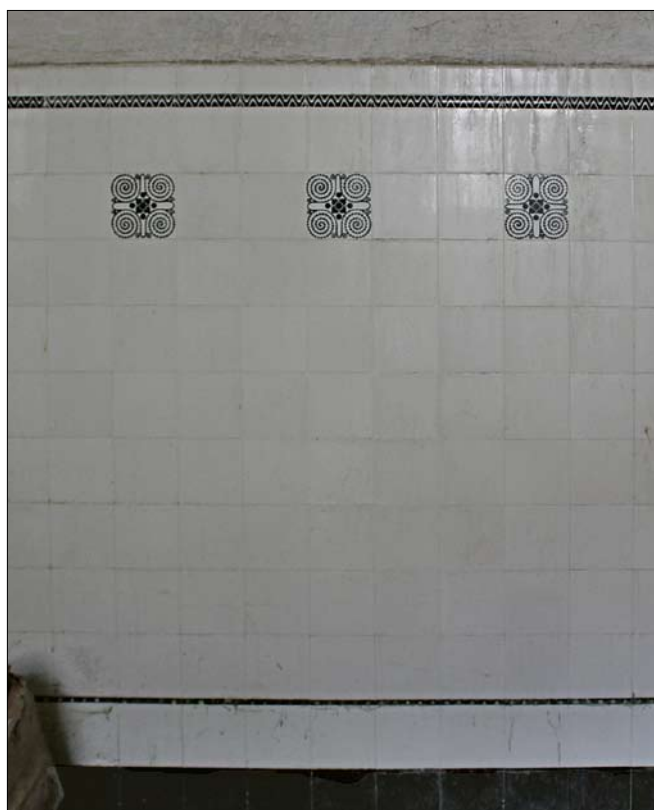
Obr. 34: Kněžves (okres Praha-západ), obytný dům čp. 55, přízemí (foto A. Jankulíková, 2019).

Také ukázky keramického obkladu stěn v interiéru obytných budov v Kněževsi (okr. Praha-západ) a Rožďalovicích (okr. Nymburk) představují podobné řešení, při kterém bývá bílá plocha dole od podlahy pohledově odsazena řadou tmavých obkládaček a nahoře doplněna obkládačkami zdobenými ornamentem (obr. 34, 35). Často byly v kuchyních obloženy stěny za kachlovými sporáky (obr. 36).

Abb. 34: Kněžves (Bezirk Prag-West), Wohnhaus Kónskr.-Nr. 55, Erdgeschoss (Foto A. Jankulíková, 2019).

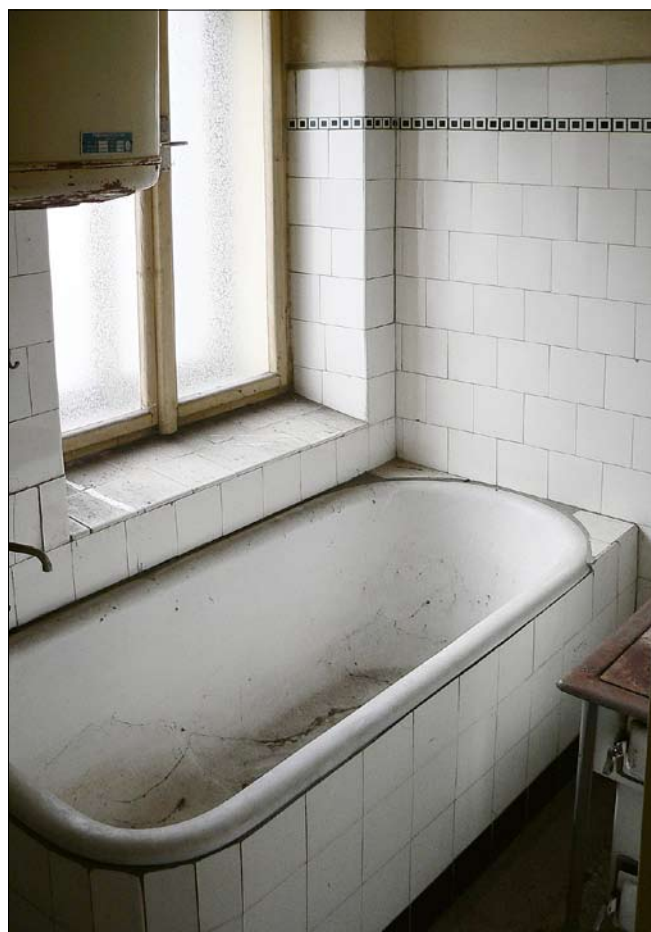
Obr. 35: Rožďalovice (okres Nymburk), obytný dům čp. 24, koupelna v I. patře (foto I. Minář, 2013).

Abb. 35: Rožďalovice (Bezirk Nymburk), Wohnhaus Kónskr.-Nr. 24, Badezimmer im I. Stock (Foto I. Minář, 2013).

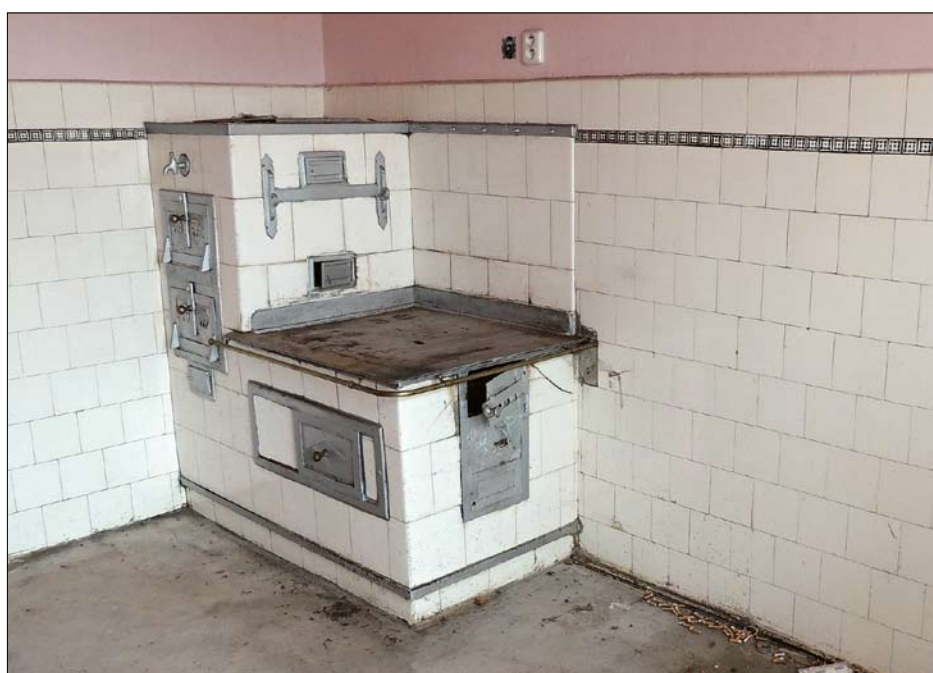
Obr. 36: Mořina (okres Beroun), obklad stěny za kachlovým sporákem v usedlosti čp. 24 (foto A. Jankulíková, 2022).

Abb. 36: Mořina (Bezirk Beroun), Wandverkleidung hinter dem Kachelherd im Gehöft Kónskr.-Nr. 24 (Foto A. Jankulíková, 2022).

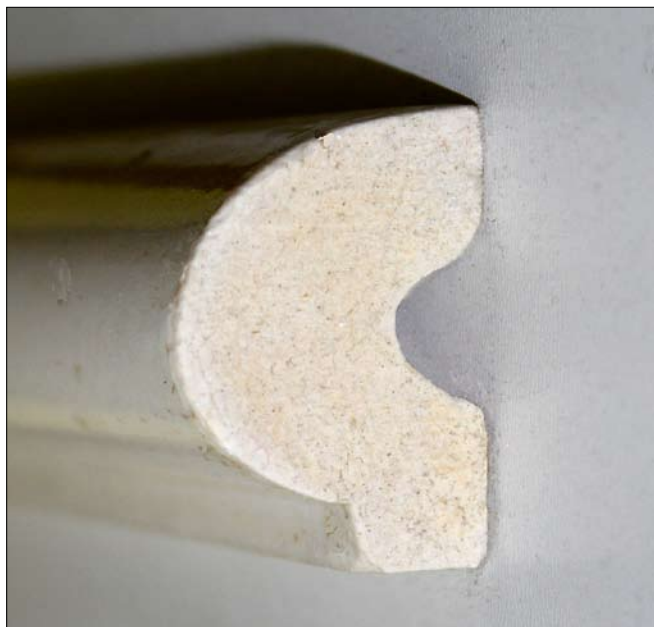
Obr. 48: Obrubka, užívaná k završení interiérového keramického obkladu stěn (Muzeum TGM v Rakovníku).

Dosti oblíbené bylo použití obkládaček osmiúhelníkových, doplněných malými odlišně zbarvenými a na koso postavenými čtvercovými vložkami, viz obr. 37, 39. Střídmé nebo bohatší členění plochy obkladu umožňovaly pásy 15 × 7,5 cm (půlky), často odlišně zbarvené nebo zdobené šachovnicovým či jiným ornamentem. Jindy také vodorovné nebo svislé pásy sestavené ze střídavě světlých a tmavých malých čtverců 7,5 × 7,5 cm (čtvrtinek) nebo 5 × 5 cm (devítek), případně z užších pásků širokých pouze 1 – 5 cm. Výraznější členění umožňovaly pásy vystupující z plochy obkladu. Speciální pásy umožňovaly zaoblení soklu nebo nároží. Pro završení obkladu sloužily 15 cm dlouhé, cca 4 cm vysoké římsky a obrubky. Vzorky rakovnických ob-

Abb. 48: Einfassung, zum oberen Abschluss von keramischen Innenraumwandverkleidungen verwendet (Museum TGM in Rakovník).

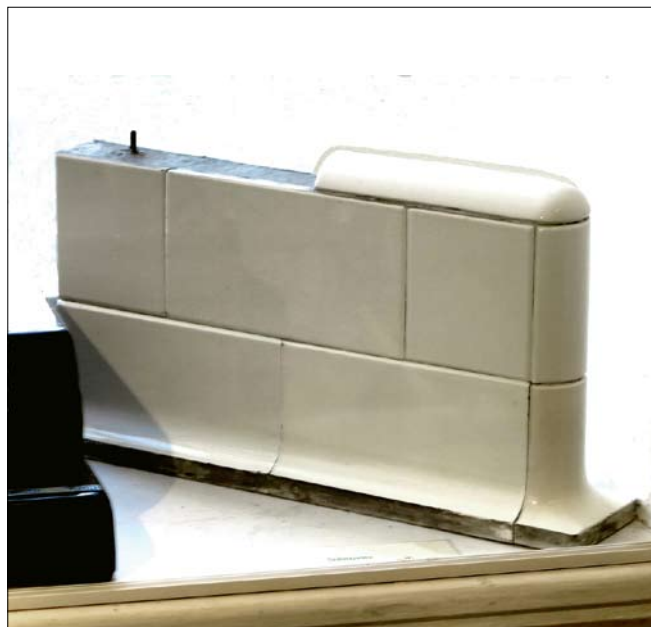
Obr. 49: Ukázka mezistěny Triumph (Muzeum TGM v Rakovníku).

Rakovnická továrna nabízela také zajímavé řešení pro členění prostor hygienických zařízení v lázních, školních budovách apod. Nechala si patentovat systém Triumph určený pro oddělení jednotlivých sprchových kójí a kabin záchodů (obr. 49). K vytvoření mezistěn sloužily speciální dutinové stěnovky, podle dnešního názvosloví příčkovky, opatřené bílou glazurou. Dutiny široké cca 3 cm byly při stavbě vyplněny cementovou maltou. Vyztužení těchto mezistěn tl. 5,8 cm zajišťovaly svislé ocelové pruty. Továr-

Abb. 49: Muster der Zwischenwand Triumph (Museum TGM in Rakovník).
