KOLOMAZNÁ PEC V PLZNI-BOLEVCI

JAN ANDERLE, JOSEF ČIHÁK, MARTIN EBEL, KAREL NOVÁČEK

DER WAGENSCHMIERENOFEN IN PILSEN-BOLEVEC

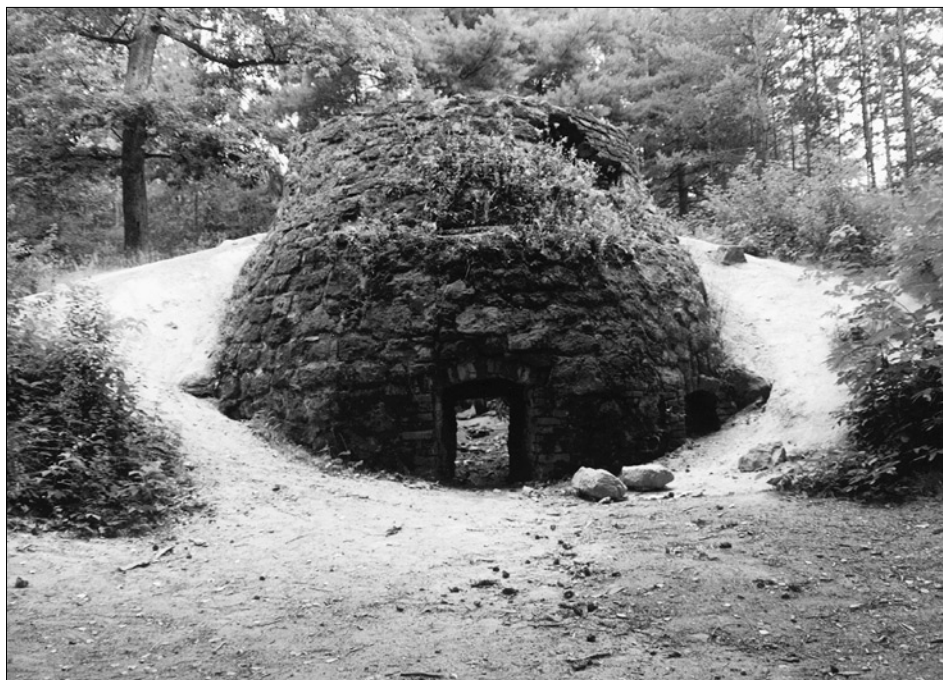
Obr. 5: Kolomazná pec v pohledu od západu (foto J. Anderle).

Samotná pec je, jak jsme již ukázali, částečně zahloubena a dílem uměle přisypána při svahu nízké údolní terasy. Zachováno je její dno a podstatná část vnějšího pláště. Vnější plášť - okolnice, je postavena na přibližně kruhovém půdorysu, který vnějším průměrem přesahuje 6 m, ze zdiva stavěného na hlinu, v němž převládá lomový pískovec. Ve zdivu okolnice je na západní straně patrný horizontální předěl, který se projevuje odsazením vnějšího líce zdiva a odlišnou křivkou klenutí. Jedná se pravděpodobně o stopy staré rekonstrukce pece (obr. 2, 4, 5).

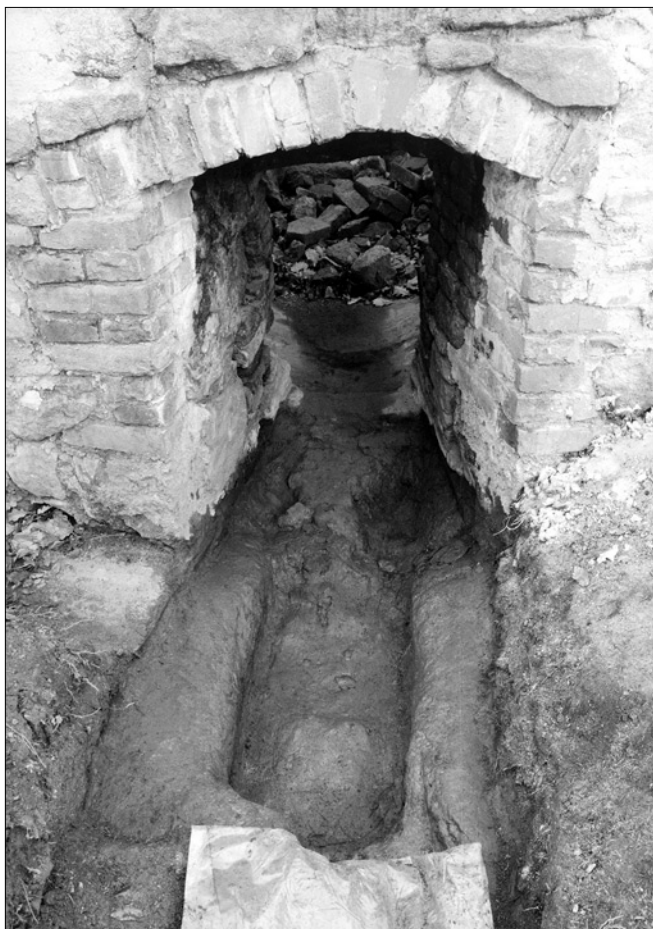
Obr. 7: Předpecní jáma s korytem. Archiv PÚ v Plzni (foto J. Gryc, 1985).

Záluží. Nad okrajem rašeliniště ke Kolomazné peci od Kamenného rybníka spěje rekreační cesta zřízená až roku 1914. Západně od pece je terén zasažen dopady bomb. Přes jeden z kráterů prochází cesta od pece k severozápadu. Podle vzpomínek pamětníka bývala před nálety v západním předpolí pece pouze studánka pod kořeny smrku (archiv Ing. Josefa Čiháka). Ve vztahu k objektu pece má největší význam situace, která byla odkryta roku 1984 v prostoru středního otvoru pece. Z tohoto otvoru - čelestna (ná-zvosloví přejímáme podle pramene z doby plného uplatnění těchto pecí - *Poppe, Presl 1837, 418 - 419*) - ven z pece vede v úrovni jejího dna koryto, jehož ploché dno zpevňovalo prkno a okraje byly dotvořeny hliněnou mazanicí. Koryto končí na okraji jímky, v jejímž dně je zabudován plochý pískovcový kámen (obr. 6, 7).

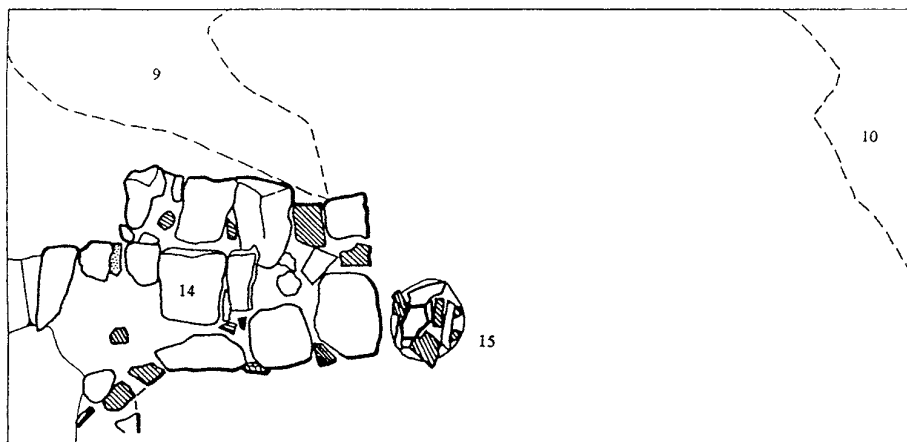
Obr. 8. Půdorysná dokumentace archeologického výzkumu jižní části předpeci. 15 - ložisko točnicových vrat, 18 - kůlová jáma, 19 - okraj předpeční jámy (kresba K. Nováček).

V roce 1995 pak byla z podnětu Magistrátu města Plzně archeologicky zkoumána jižní část předpece s cílem ověřit existenci zaniklé stavby v tomto prostoru a vyjasnit otázku datování pece. Nálezová situace potvrdila předpokládanou existenci provozního objektu - dílny, která mohla být současně využívána k přechodnému obývání během tavby. Pravděpodobně dřevěná stavba byla založena na 70 - 100 cm silné podezdívce ze smíšeného zdiva na jíl. Ve zkoumané části byla podlaha dílny zapuštěna do přirozeného svahu a podezdívka byla lícována pouze na vnitřní straně. Východní stěnu stavby tvořila hrud' pece. V západním průčelí, v ose výpusti (středního čelestna), byl objekt opatřen 5 m širokými dvoukřídlými vraty, dokumentovanými nálezem ložiska pro točnici v podobě kamenu a cihlami vyztužené, 35 cm hluboké sloupové jámy (obr. 8, č. 15). Zhloubení podezdívky do starší hromady spáleného palivového dříví a přítomnost druhotně užitého, žarem poznamenaného kamene a prodehtovaných zlomků cihel ve zdivu i ve výztuži ložiska pro točnici naznačuje, že stavba byla k peci připojena dodatečně až v mladší fázi vývoje pracoviště. U druhé nalezené sloupové jámy (obr. 8, č. 18) nelze rozhodnout, zda souvisela s dílnou nebo s konstrukcí či opravou pece. Existenci dílny nejspíše předchází i nepravidelné propálené plochy na povrchu podloží při vnějším plášti pece (obr. 8, šrafované plochy). Sondou byl zachycen také okraj

Abb. 8: Pilsen-Bolevec, Vorofen, Grundrißdokumentation der archäologischen Grabung in seinem Südteil, 15 - Torgrendellager, 18 - Pfahlgrube, 19 - Rand der Vorofengrube, (Zeichnung von K. Nováček).
