INTERPRETACE LETECKÉHO ARCHEOLOGICKÉHO SNÍMKOVÁNÍ ZÁMECKÉHO AREÁLU NA VALČI

JANA PECHOVÁ

ANALÝZA A INTERPRETACE ŠIKMÉHO LETECKÉHO SNÍMKOVÁNÍ ZÁMECKÉHO AREÁLU NA VALČI

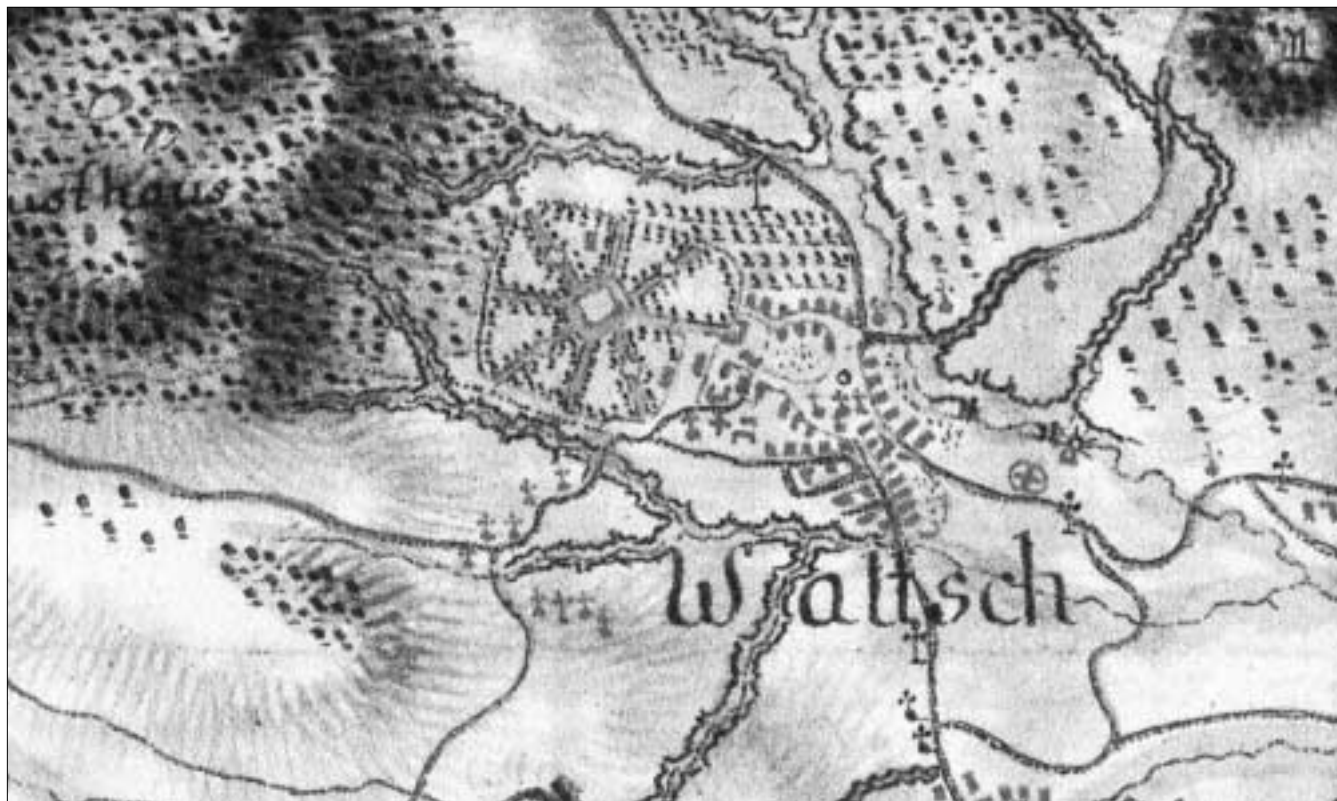
Obr. 1: Valeč (okres Karlovy Vary) na I. vojenském (josefském) mapování z let 1780–1783 (archiv Geolab ÚJEP).

Při porovnání vojenského josefského mapování (z roku

1780–1783), indikační skici (z roku 1841), stabilního katastru (z roku 1842) a Františkova vojenského mapování (z roku 1842–52) je patrné, že kompozice zámecké zahrady byla v době mezi vznikem vojenského josefského mapování a indikační skici přebudována v krajinářském stylu. Byla rozebrána barokní kaskáda, postaveno koupadlo „Fischelteich“ a vznikla dnešní podoba teatronu (Lorenz 1998, 68). Hlavní prostor zahrady před západním průčelím zámku byl v rámci těchto úprav přetvořen v travnatou plochu protkanou nepravidelně uspořádanými cestami a doplněnou solitérními stromy. Z indikační skici lze vyčíst, že hlavní příčná osa barokní kompozice byla ve formě trojradé stromové aleje zachována. Hlavní osa směřující k Neuhausu není v indikační skici výrazná, ale ve Františkově vojenském mapování vyběhá ze zámecké zahrady v podobě dvouřadé aleje stromů. V 19. století rovněž vzniklo dnešní uspořádání cestní sítě na svazích pahorku v zámecké zahradě.

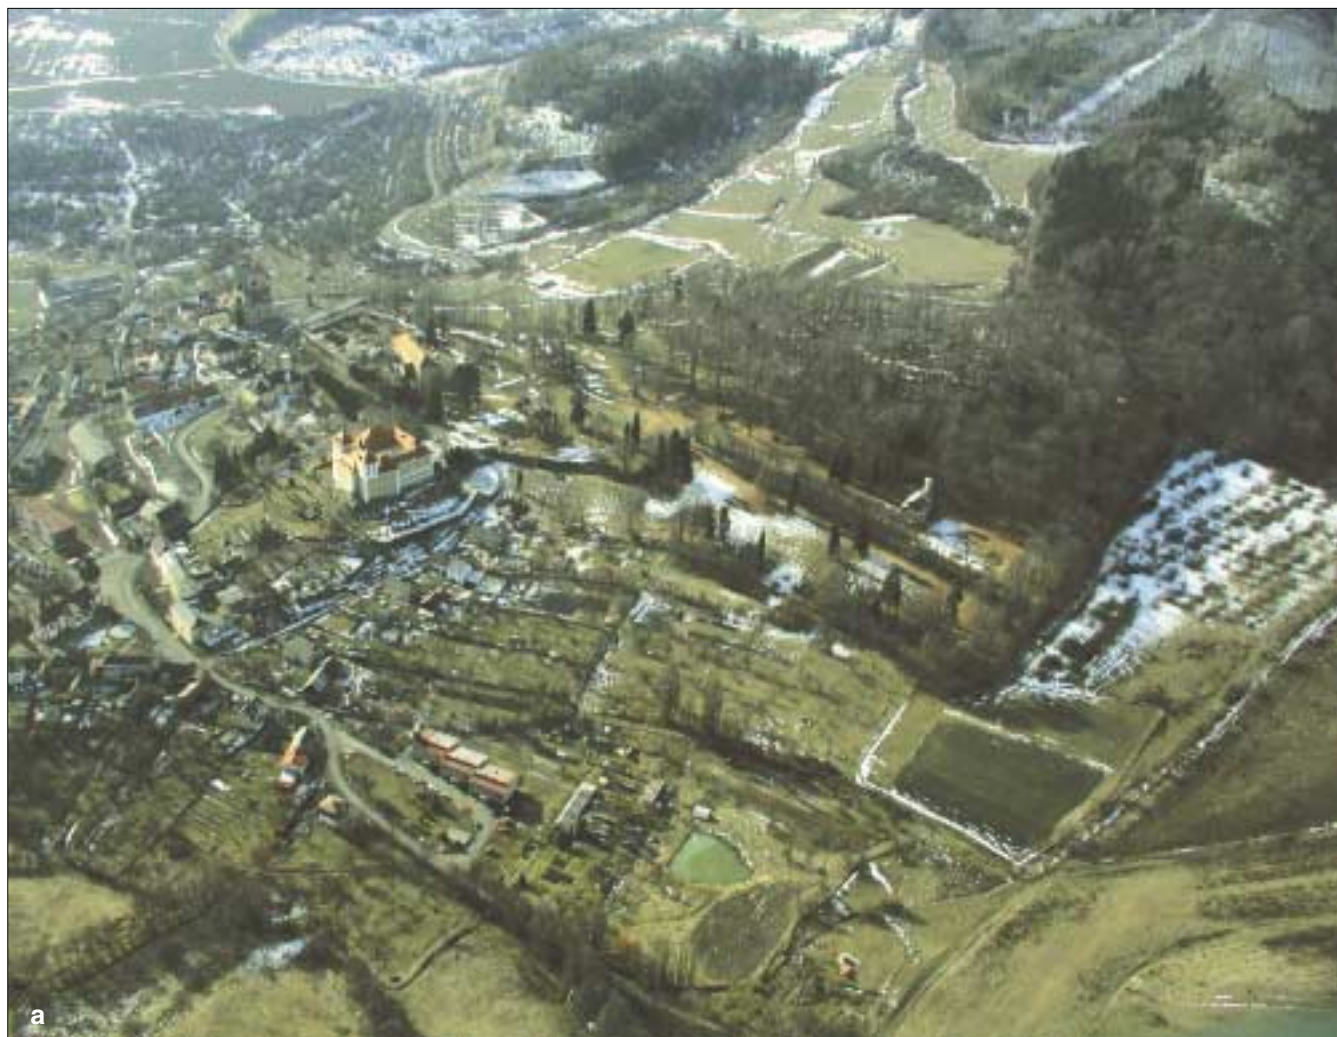
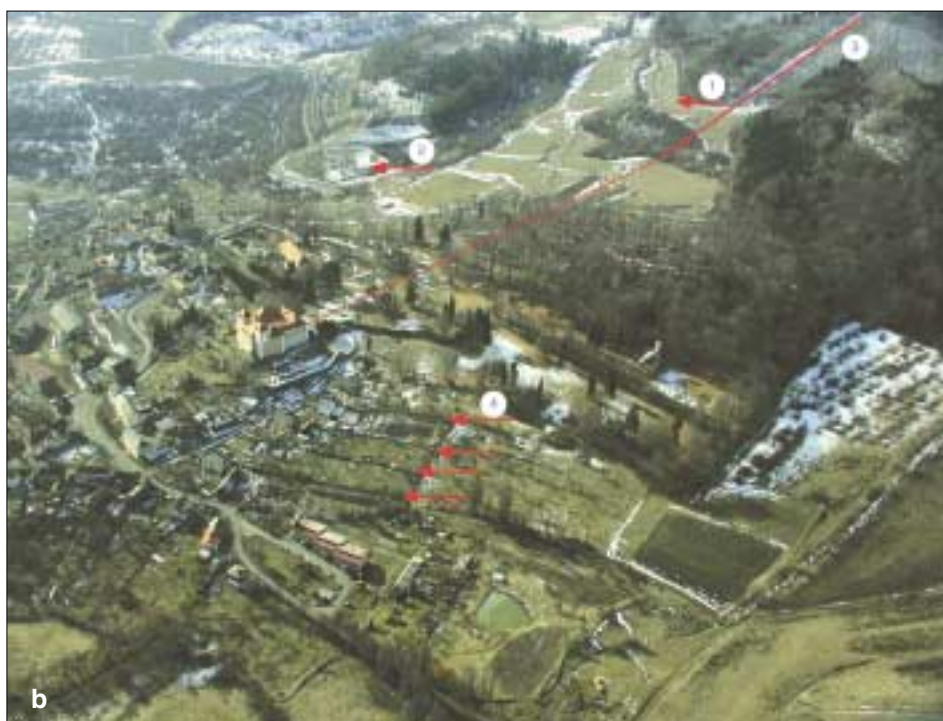
Obr. 4: Valeč, zámecký areál se zahradou, šikmé letecké snímkování; a – nevyhodnocený snímek, b – červenou barvou jsou znázorněny zaniklé či zanikající historické struktury v krajině v okolí zámeckého areálu. 1 – struktura nescelených polí, 2 – terasy v sadech, 3 – průsek v lese vedoucí na vrchol kopce Neuhaus, 4 – hranice parcel v Pánevní uličce pod zámek (foto M. Gojda, 2004, vyhodnocení autorka).

Letecký snímek č. 1 (obr. 4) zobrazuje pohled na zámecký areál s přilehlou částí městečka Valeč a navazující okolní krajinou. Sněžové příznaky zvýrazňují bývalé hranice polí (1) a zanikající terasy v ovocných sadech v okolí Valče (2). Také průsek v lese, kterým probíhá hlavní osa zámecké zahrady až na vrchol kopce Neuhaus, je zvýrazněn sněhem (3). Stínové příznaky velmi zřetelně zdůrazňují hranice parcel zahrad v Pánevní uličce pod severovýchodní částí zámecké zahrady (4).

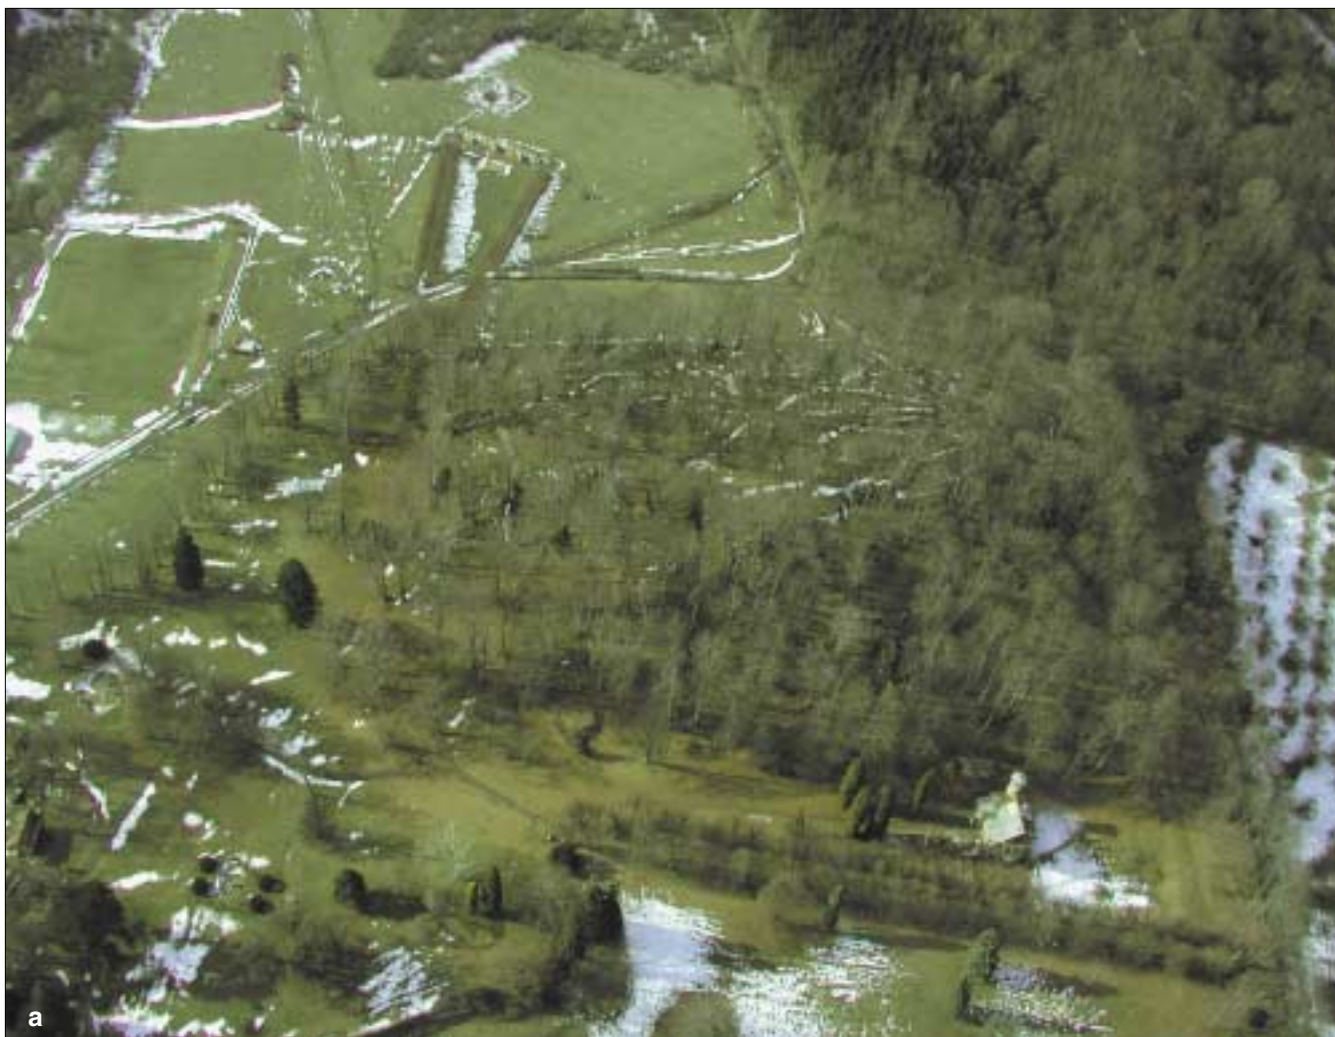
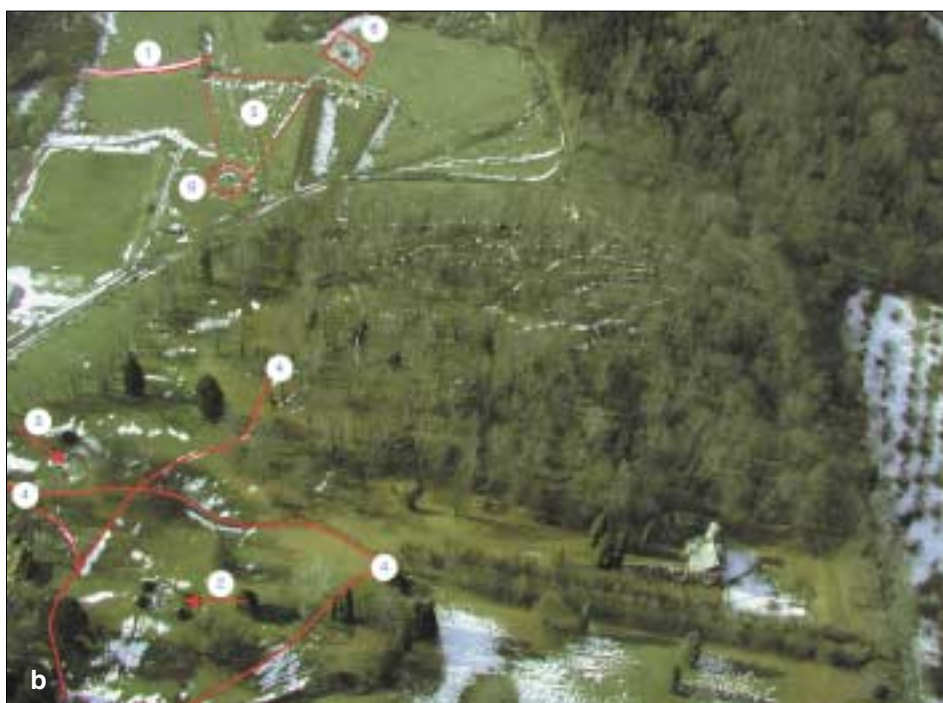
Obr. 5: Valeč, zámecká zahrada, šikmé letecké snímkování; a – nevyhodnocený snímek, b – červenou barvou jsou znázorněny zaniklé či zanikající stopy kompozice zámecké zahrady, 1 – pravděpodobná barokní hranice zahrady, 2 – kašna v travnaté ploše před zámkem, 3 – koupadlo, 4 – cestní síť v travnatém parteru zámecké zahrady, 5 – oblast, z níž se stahuje voda do studny blíže k zámku, 6 – zámecké studny (foto M. Gojda, 2004, vyhodnocení autorka).

Letecký snímek č. 2 (obr. 5) zobrazuje zámeckou zahradu téměř v celém současném rozsahu. Sněžovými příznaky je zdůrazněna

terénní nerovnost, kudy s největší pravděpodobností probíhala hranice zahrady v období baroka (1). V levém spodním rohu snímku je v travnaté ploše před zámekem zřetelně viditelná kašna (2) a také koupadlo (3), které je na ortogonálních leteckých snímcích zámeckého areálu zakryto stromy. Sněžové stopy zvýrazňují cestní síť v travnaté ploše, ale většinou se jedná pouze o stávající komunikace (4). Směrem na jih od Iluzivní brány jsou sněžovými příznaky vyznačené zámecké studny (6). Trojúhelníkový útvar, který je zdůrazněn sněhem, ohraničuje oblast, z níž je odváděna voda do zámecké studny (5).

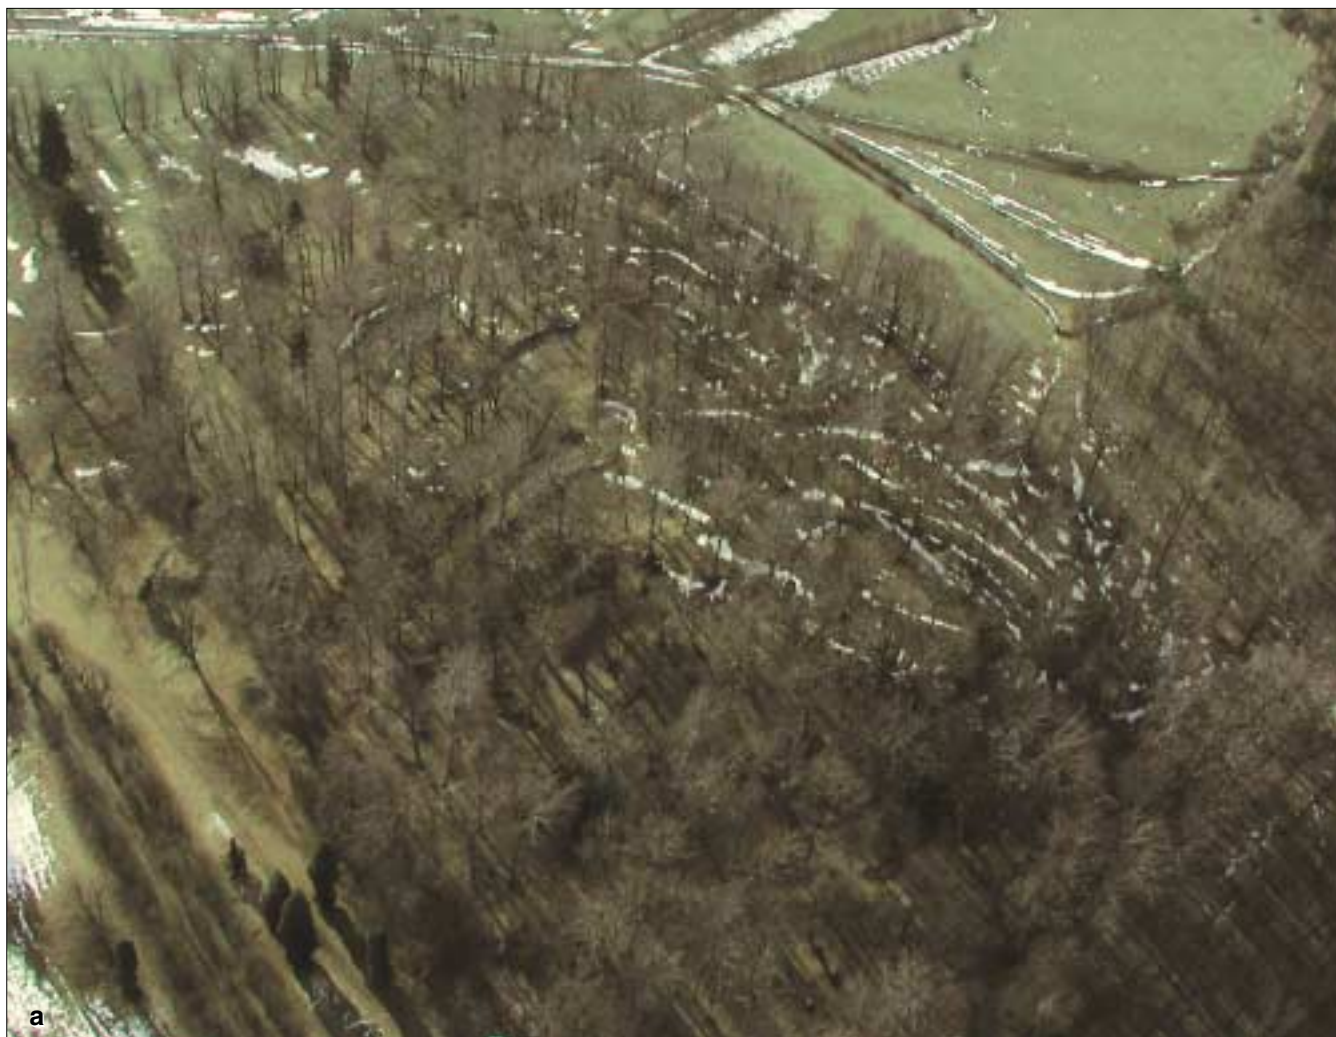
Obr. 6: Valeč, zámecká zahrada, šikmé letecké snímkování; a – nevyhodnocený snímek, b – červenou barvou jsou znázorněny zaniklé či zanikající stopy kompozice zámecké zahrady, bílou barvou je vyznačena osa spojující střed kruhového tvaru s vodními nádržemi, bývalou tvrz a teatron. 1 – náhorní plošina, kde stávala gotická tvrz, 2 – zanikající obranné valy tvrze, 3 – zanikající cestní síť z 19. století, 4 – kruhový útvar s nádržemi, které v baroku napájely kaskádu vodou, 5 – hrany kaskády, 6 – horní hrana teatronu (foto M. Gajda, 2004, vyhodnocení autorka).

Letecký snímek č. 3 (obr. 6) zachycuje vrchol pahorku v zámecké zahradě, který byl již od 14. století osídlen. V levé části fotografie zvýrazňují sněžové příznaky náhorní plošinu (1), kde byla ve 14. století postavena gotická tvrz obklopená obrannými valy (2). Sněžové stopy velmi názorně dokumentují cestní síť, která pochází s největší pravděpodobností z 19. století (3).

Téměř ve středu snímku odhalují stínové příznaky kruhový útvar, v němž se nacházely vodní nádrže, které sloužily jako zásobárna vody pro kaskádu (4). Stínové příznaky také ohraničují průběh kaskády (5), která z tohoto prostoru vycházela.

Na jižní straně pahorku je na ose, která spojuje střed náhorní plošiny – bývalé tvrze a střed kruhu s nádržemi, navázán teatron (6). Pozorování této skutečnosti bylo umožněno díky snímkování v zimním období, kdy byly stromy v bezlistém stavu.

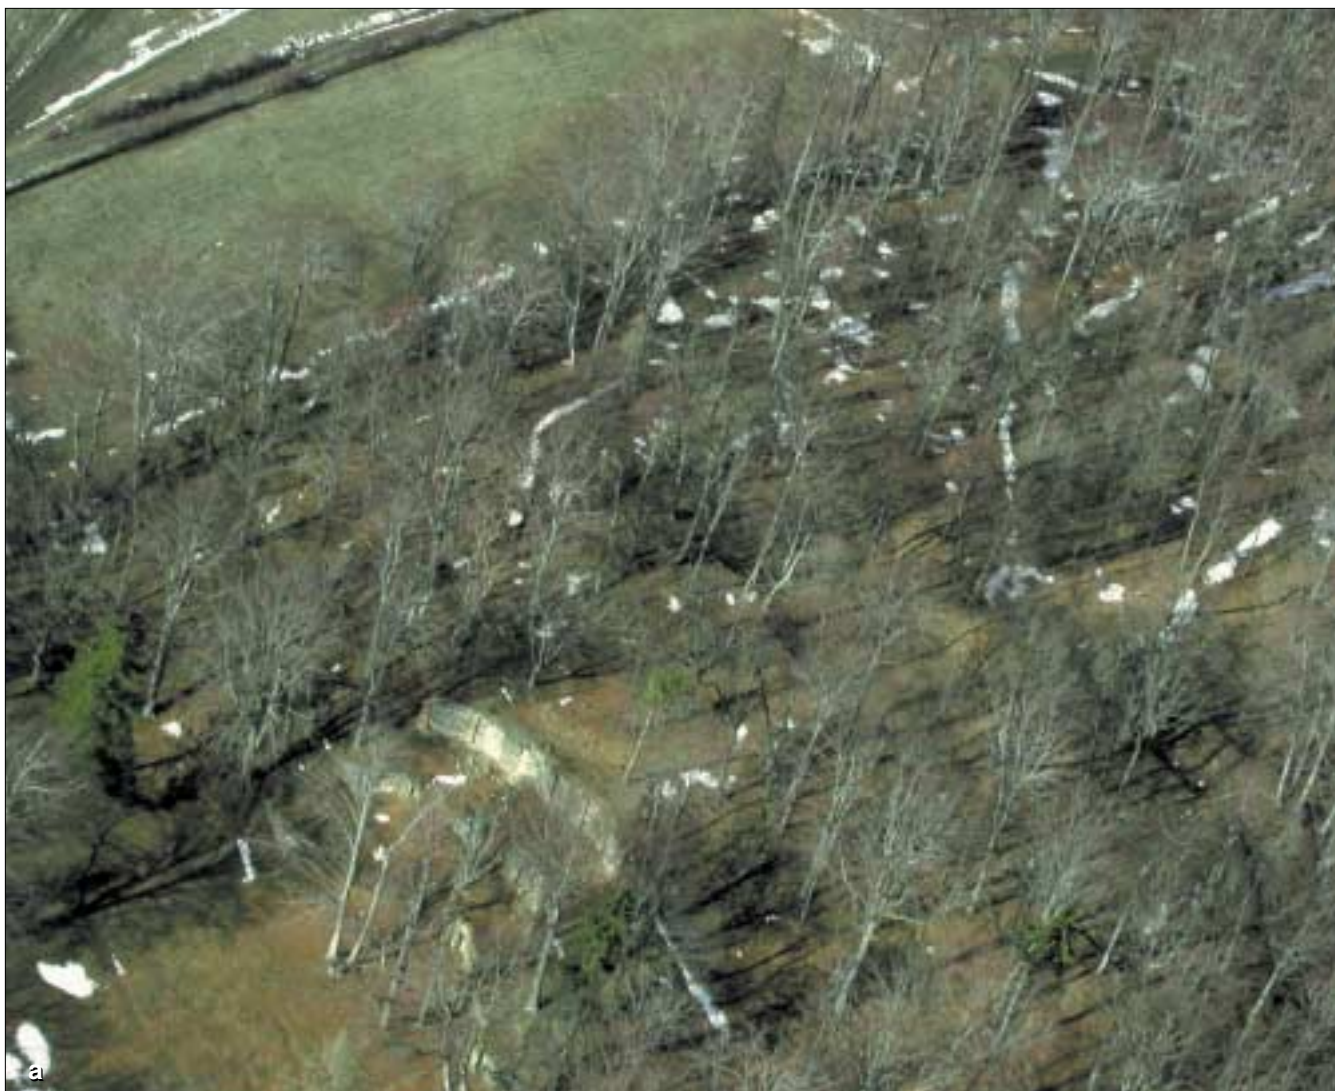
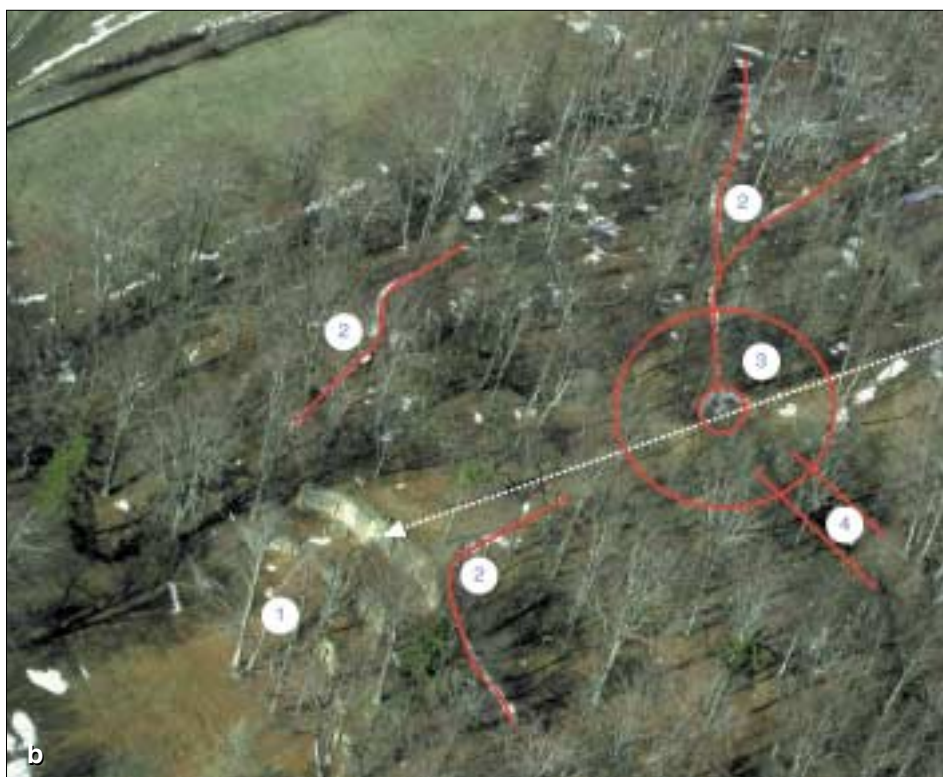
Obr. 7: Valeč, zámecká zahrada, šikmé letecké snímkování; a – nevyhodnocený snímek, b – červenou barvou jsou znázorněny zaniklé či zanikající stopy kompozice zámecké zahrady, bílou barvou je vyznačena osa spojující střed kruhového útvaru s vodními nádržemi, bývalou tvrz a teatron. 1 – teatron, 2 – zanikající cestní síť z 19. století, 3 – kruhový útvar s nádržemi, které v baroku napájely kaskádu, 4 – kaskáda (foto M. Gojda, 2004, vyhodnocení autorka).

Ústředním prvkem **leteckého snímku č. 4** (obr. 7) je teatron, který je vestavěn do jižního svahu pahorku v zá-

mecké zahradě (1). Před spodní terasou byly vysazeny nebo zde samovolně vyrostly dvě skupiny buků, které zakrývají vyhlídku z nejvyšší terasy na jih do krajiny. Na tomto snímku jsou opět viditelné sněhové stopy stezek z 19. století (2). Podobně jako na snímku č. 3., tak i na této fotografii zvýrazňují stíny vodní nádrže na vrcholku pahorku (3) a také obrysy kaskády (4).

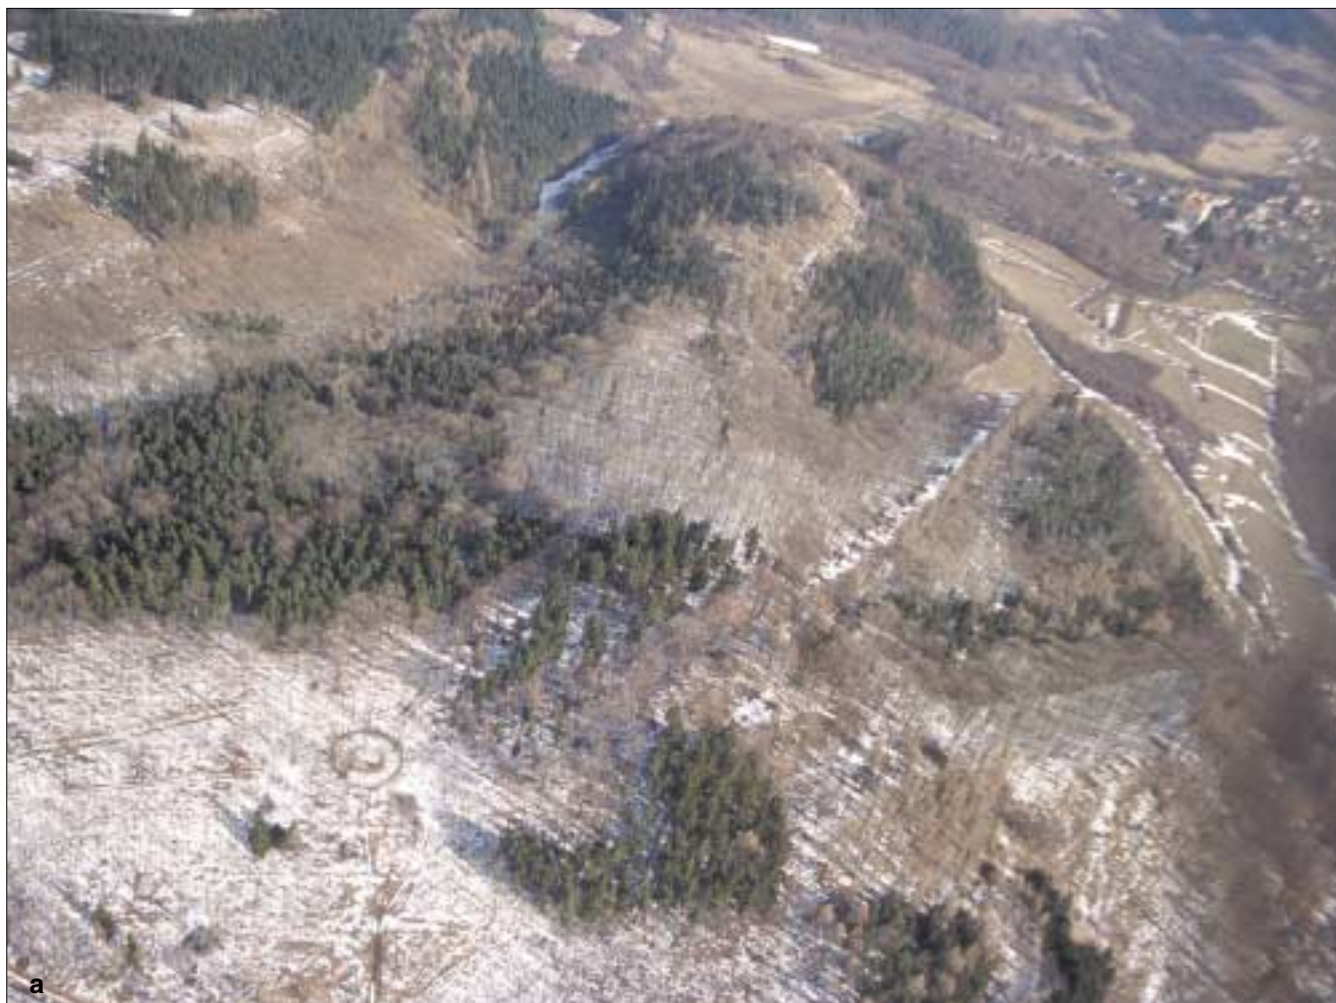
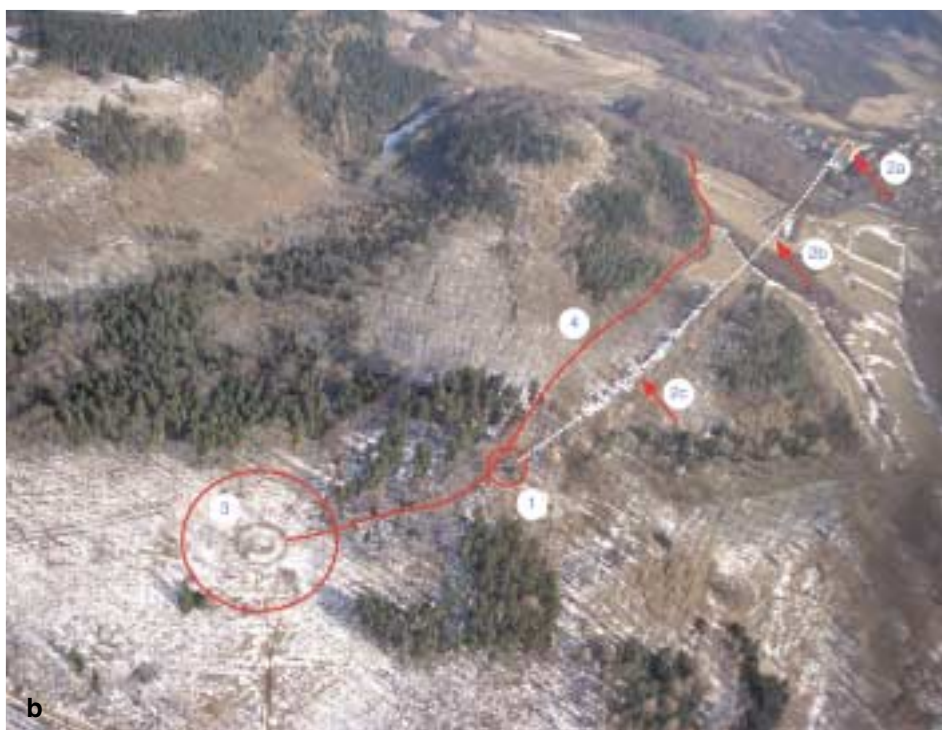
Obr. 8: Valeč, krajina v okolí zámeckého areálu, šikmé letecké snímkování; a – červenou barvou jsou znázorněny zaniklé či zanikající historické struktury. 1 – zanikající ruina Neuhausu, 2 – hlavní osa barokní kompozice zámecké zahrady vedoucí od 2a – zámku, přes 2b – iluzivní bránu, 2c – lesním průsekem, na 1 – vrchol kopce Neuhaus, 3 – kruhový rybník s ostrovem, zbytek krajinářské úpravy z 19. století, 4 – Karolinasteg, parková cesta ze zámecké zahrady na Neuhaus (foto M. Gojda, 2004, vyhodnocení autorka).

Letecký snímek č. 5 (obr. 8) zachycuje vrcholek kopce Neuhaus, kde do počátku minulého století stávala stejnojmenná ruína (1). Ruína Neuhaus zakončovala hlavní osu barokní kompozice zámecké zahrady (2). Sněhové příznaky navíc zdůrazňují zachovalý průsek v lese, kterým hlavní osa probíhala a který lze dnes z pohledu ze zámku v porostu jen těžko rozeznat.

Severozápadním směrem od vrcholu kopce Neuhaus byl zřízen kruhový rybník s ostrůvkem

(3). Vrcholek kopce s ruinou a rybníkem byl v 19. století krajinářsky upraven. Sněhové příznaky odhalují, že se od rybníka rozbíhá trojice cest. Ta, která vede směrem k zámecké zahradě, tzv. Karolinasteg, bývala důležitou spojnici městečka a zámku s tímto místem (4).

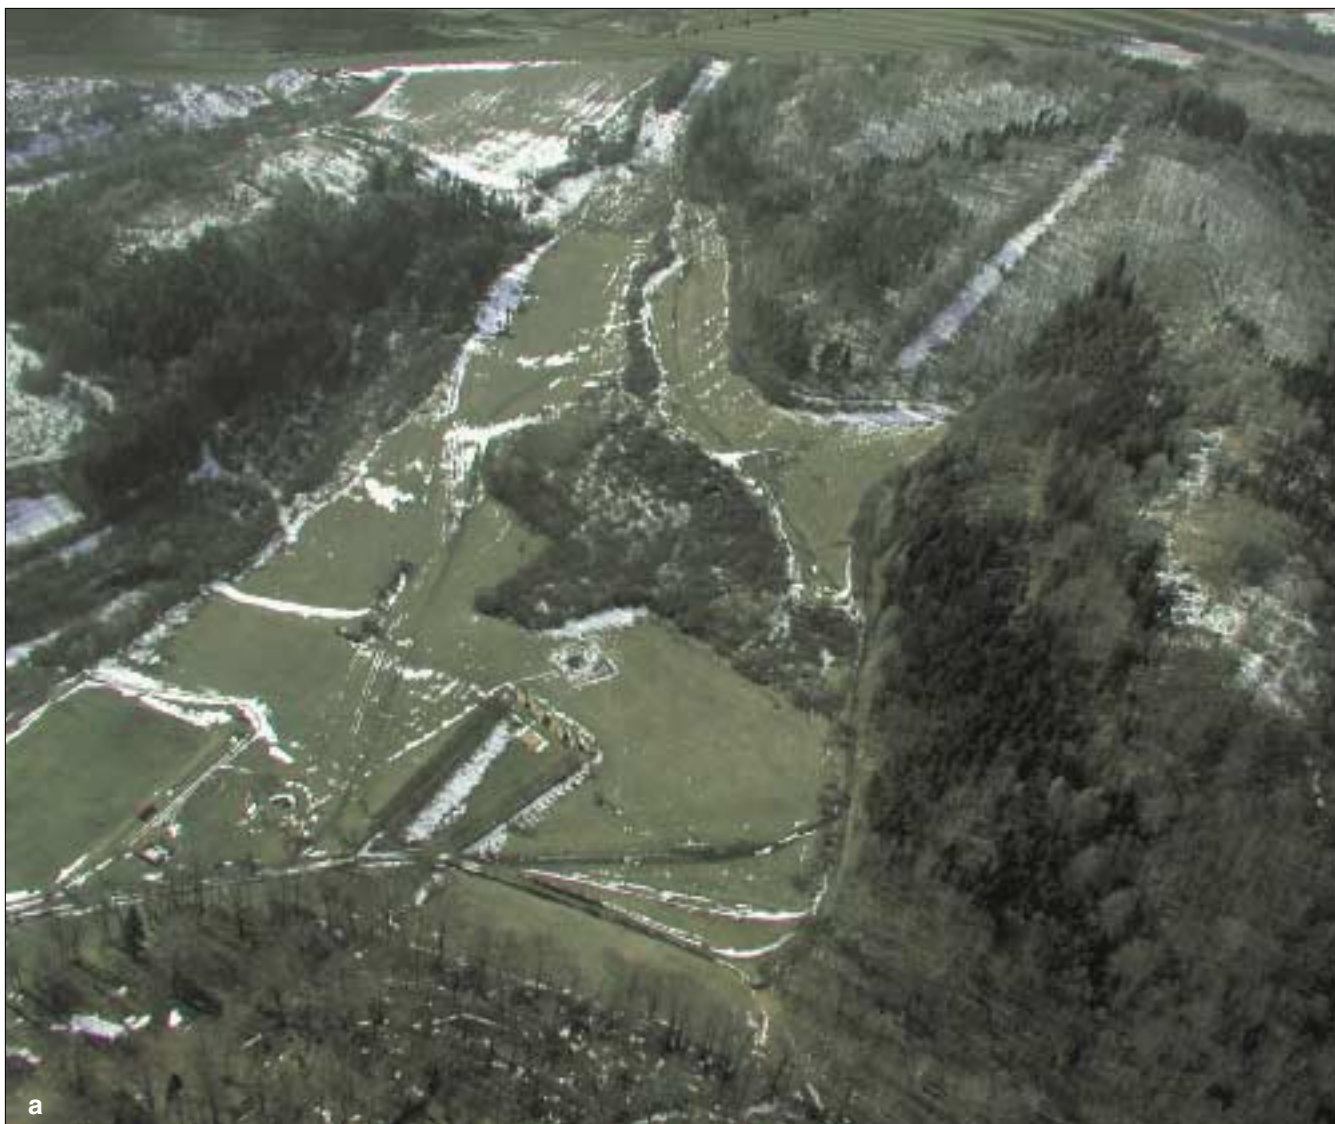
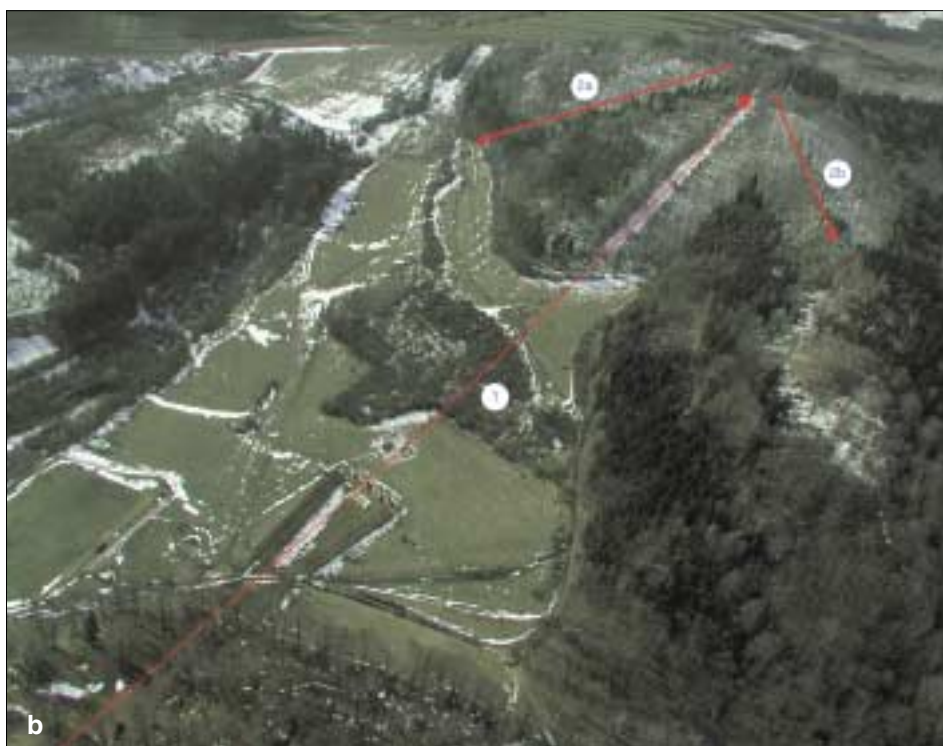
Obr. 9: Valeč, krajina v okolí zámeckého areálu, šikmé letecké snímkování; a – nevyhodnocený snímek, b – červenou barvou jsou znázorněny zaniklé či zanikající historické struktury. 1 – hlavní osa barokní kompozice zámecké zahrady vedoucí od zámku na vrchol kopce Neuhaus, 2a – zarostlé průseky v lese, které skýtaly návštěvníkům pohledy směrem na jihovýchod na horu Vladav, 2b – pohledy na podhůří Doupovských hor (foto M. Gojda, 2004, vyhodnocení autorka).

Na **leteckém snímku č. 6** (obr. 9) je vyfotografované místo zvané Mezihora, bezlesé sedlo mezi zámeckým pahorkem a kopcem Neuhaus. Červenou linkou na leteckém snímku je znázorněna osa zámecké zahrady (1), která procházela lesním průsekem ve svahu Neuhausu. Kopec Neuhaus byl podle archívních pramenů z počátku minulého století velmi oblíbeným místem výletníků, kochajících se dalekými pohledy do okolní krajiny. Na tomto snímku je možné pozorovat ještě dva další, dnes již zarostlé, průseky v lese, které mířily na jihovýchod na horu

Vladař (2a) a na severovýchod k podhůří Doupovských hor (2b). Ještě na kolmém leteckém snímku z roku 1938 jsou tyto průseky nezalesněné.

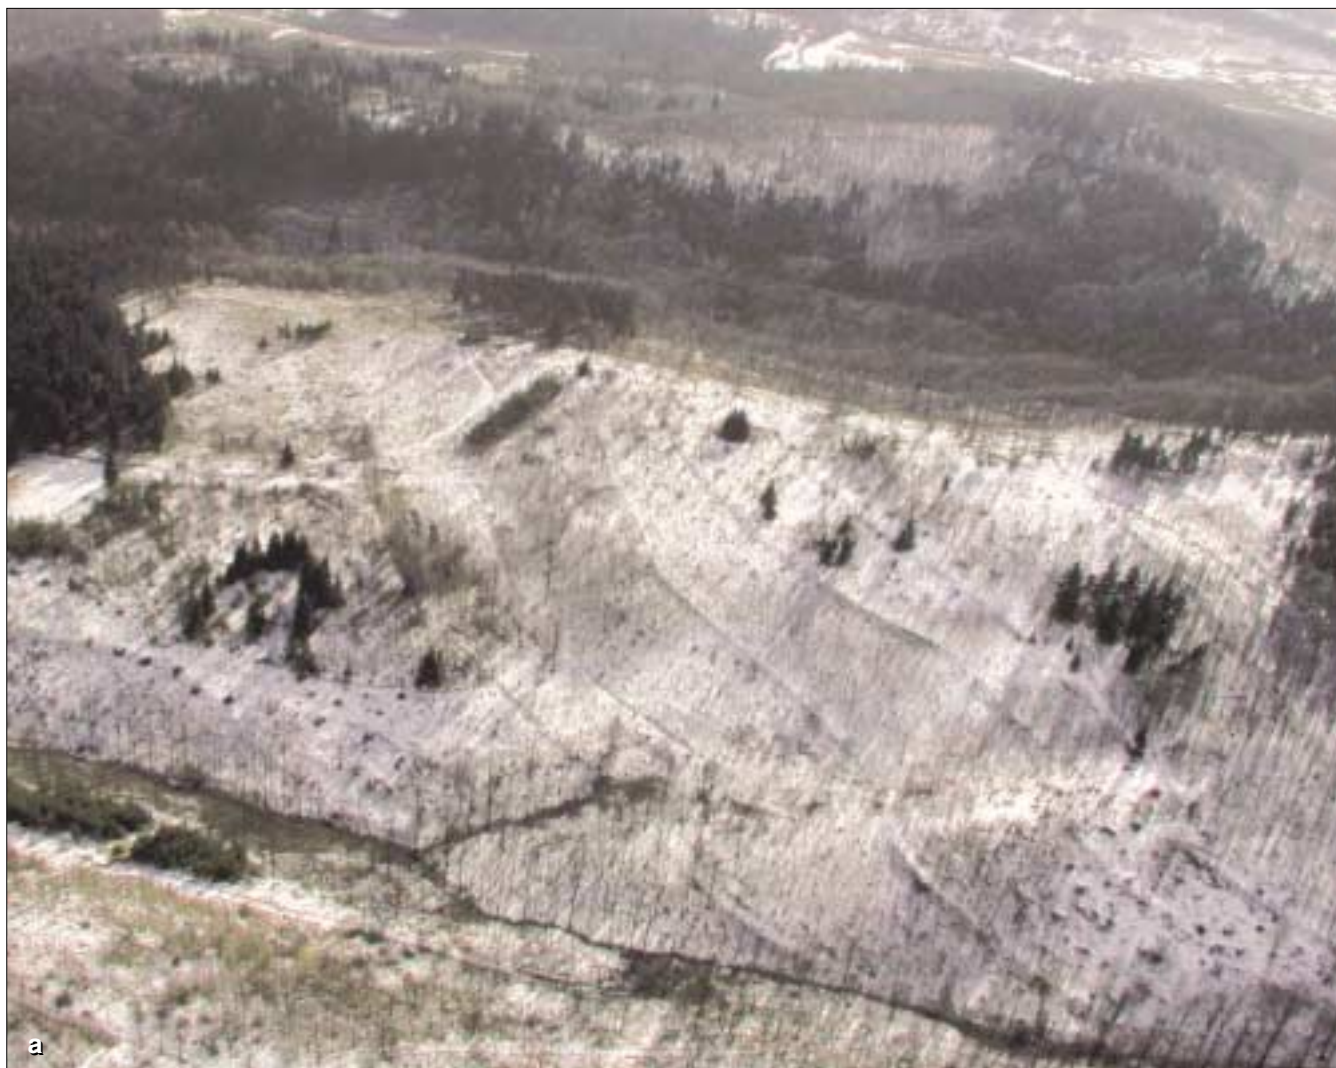
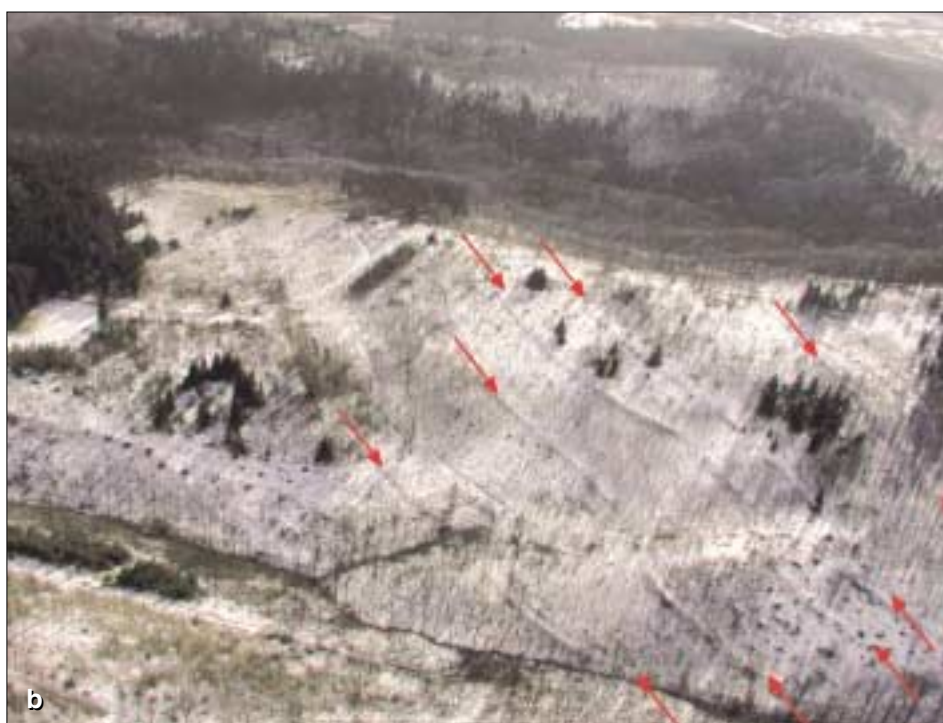
Obr. 10: Valeč, krajina v okolí zámeckého areálu, šikmé letecké snímkování; a – nevyhodnocený snímek, b – červenou šipkou jsou označeny liniové útvary, které jsou pravděpodobně hranicemi dnes již neexistujících polí nebo terasami v bývalých sadech (foto M. Gojda, 2004, vyhodnocení autorka).

Letecký snímek č. 7 (obr. 10) zachycuje severní stranu kopce Neuhaus a údolí Mlýnského potoka. Na zasněženém svahu zalesněného kopce odhalují sněhové a stínové příznaky liniové útvary, které pravděpodobně naznačují rozhraní zaniklých polí nebo sadů. Zvýrazněné liniové útvary jsou tvořeny zanikajícími terasami nebo jen jemnými terénními modelacemi.
