# DĚKANSKÝ KOSTEL NANEBEVZETÍ PANNY MARIE V ŽATCI

JAN BERÁNEK - MARTIN EBEL - PETR ČECH

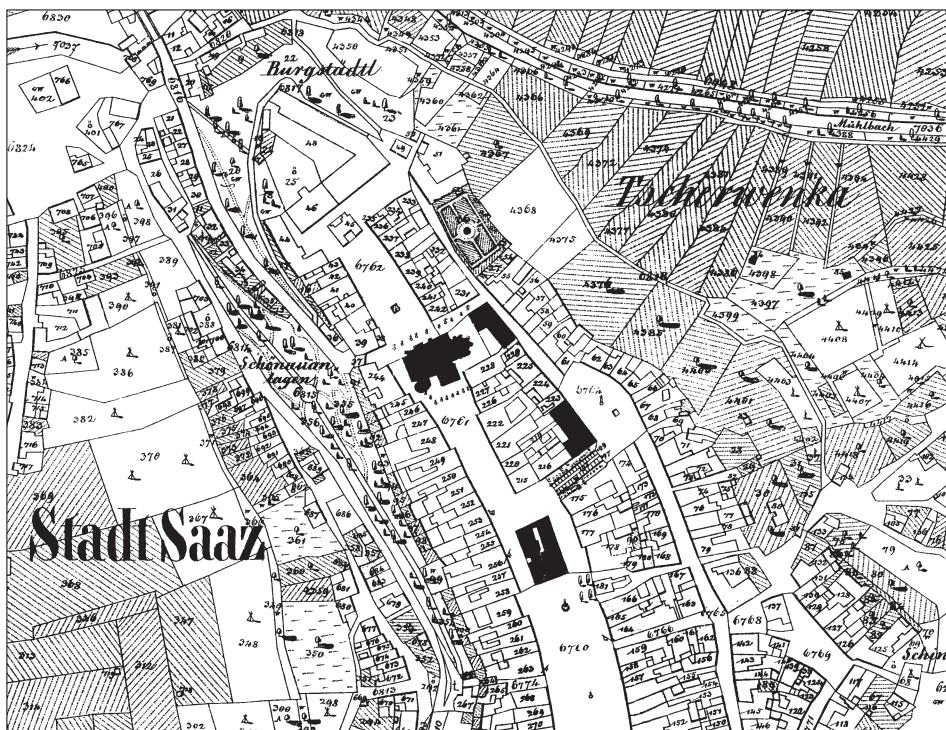
Obr. 2: Žatec, kostel Nanebevzetí P. Marie. Výřez z císařského otisku mapy stabilního katastru z roku 1843 (SÚA, reambulované mapy, Žatecko 284).

Umístění kostela v rámci městské zástavby odráží složitý vývoj aglomerace od raného středověku až do novověku. Nejlépe je tato situace vidět na mapě stabilního katastru města z doby před polovinou 19. století (obr. 2). Vzhledem ke stávající dochované parcelaci a orientaci uličních čar na náměstí J. Žižky je zřejmé, že podélná osa kostela se od nich mírně odchyluje. Tuto skutečnost objasnily výsledky archeologického výzkumu, prováděného na náměstí J. Žižky v několika posledních letech. Jejich interpretace je součástí následujících kapitol.

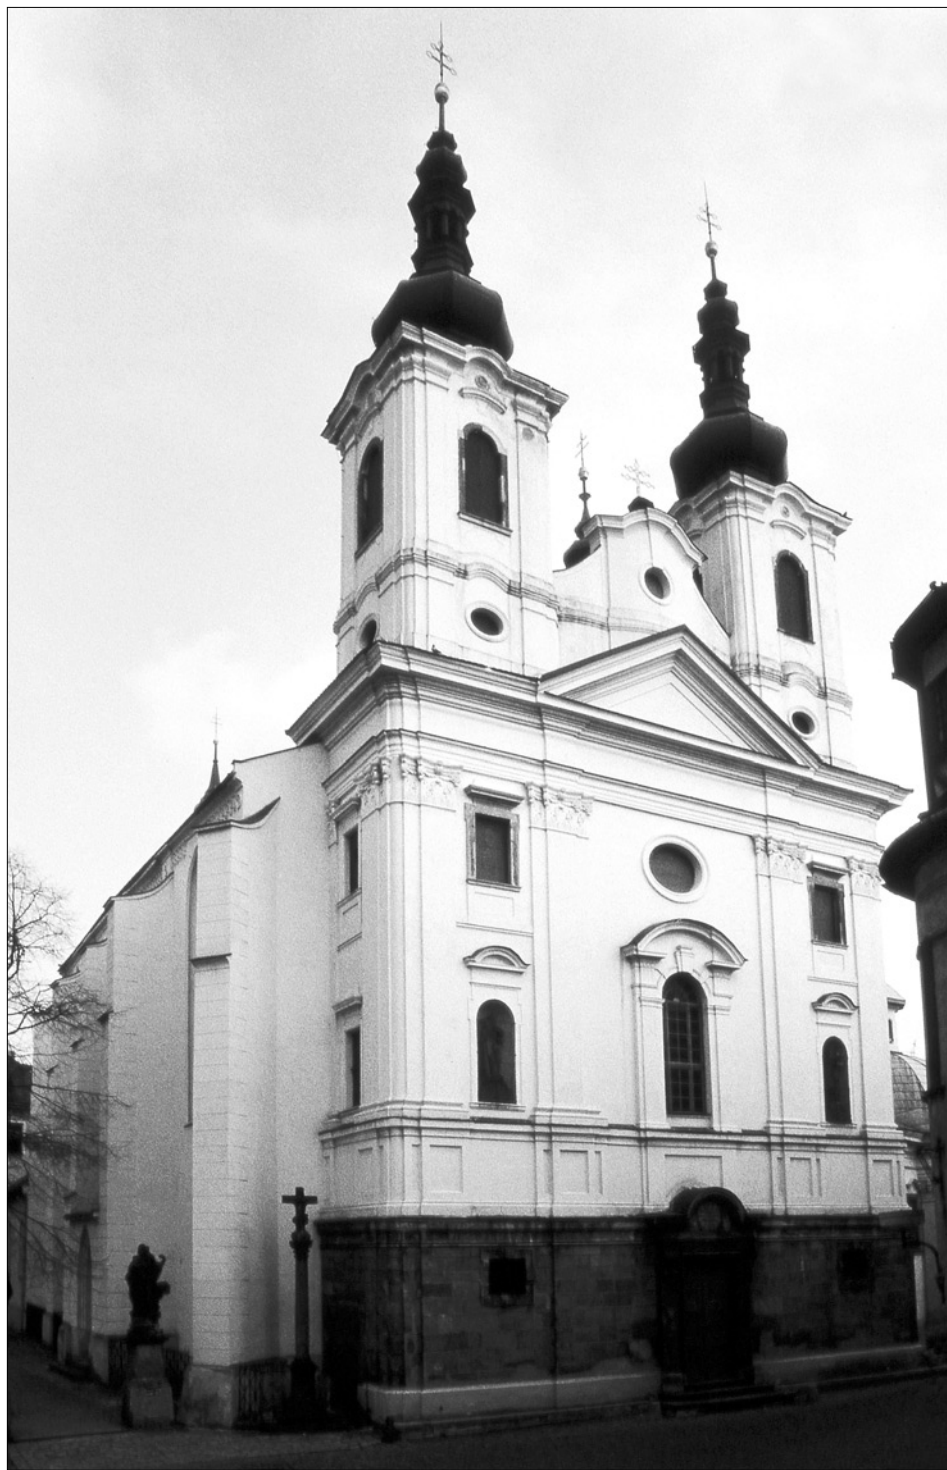
Obr. 3: Žatec, kostel Nanebevzetí P. Marie. Pohled na západní průčelí kostela od Kněžské brány (pokud není uvedeno jinak, všechny snímky J. Beránek, 2003).

Jižní hranolová zvonice je volně stojící objekt, přisazený svou severní stěnou k jižní obvodové zdi síňového trojlodí (obr. 3). Od západu k ní přiléhá boční prostora, v níž bylo zděné schodiště do barokních podlaží zvonice. Z hlediska exteriéru je zvonice čtyřpodlažní, zakončená vysokým zvonovým patrem, které zakončuje cibulová střecha s lucernou.

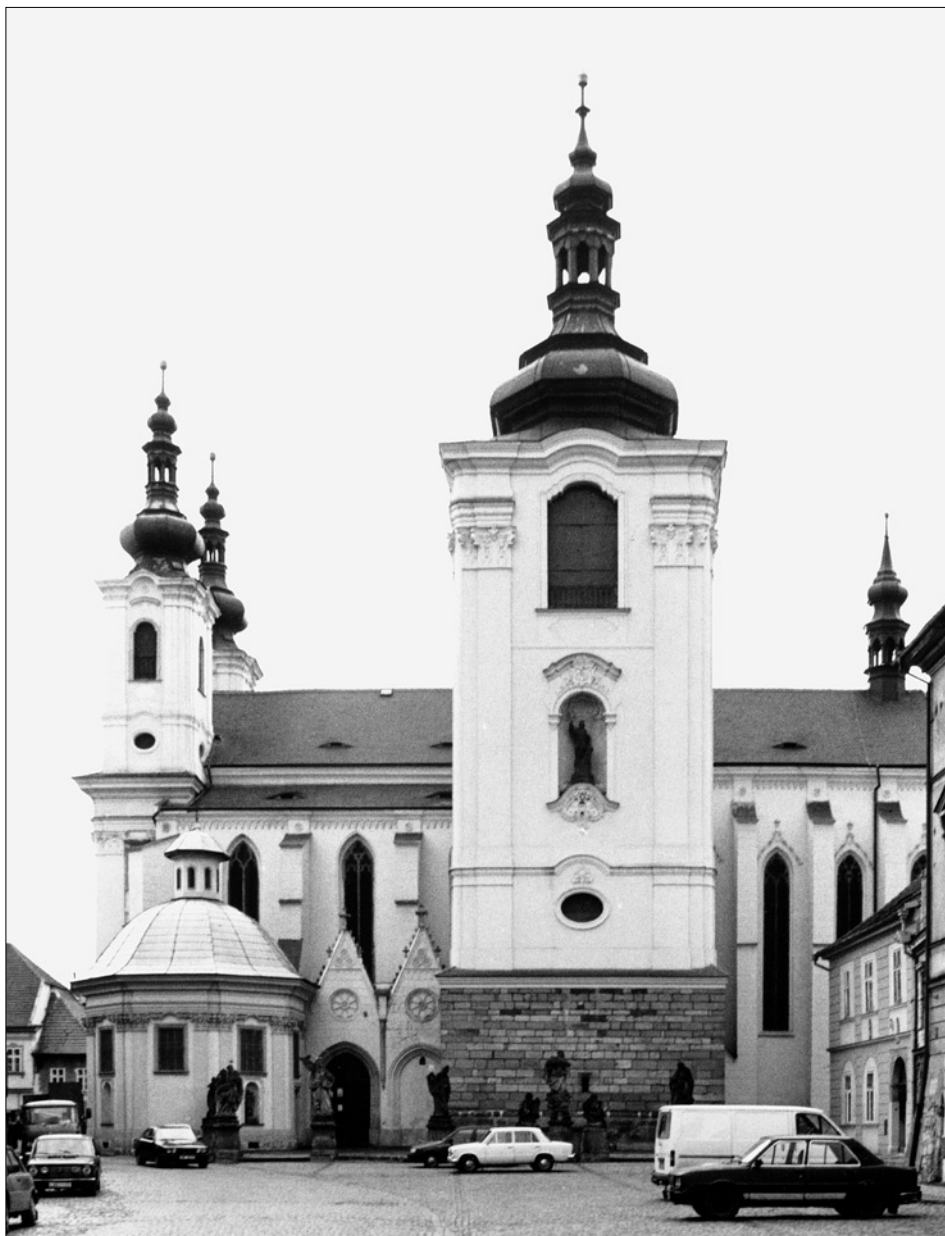
Obr. 4: Žatec, kostel Nanebevzetí P. Marie. Celkový pohled od jihu (foto V. Razín, 1995).

Hmotově i dispozičně značně členitý objekt je situován delší osou a presbytářem k východu, jak je obvyklé pro většinu středověkých sakrálních staveb (obr. 4). Sestává z mírně obdélného síňového trojlodí o délce 22 m a šíři 19 m, k němuž na východě přiléhá v ose dlouhý obdélný presbytář, v závěru trojboce zakončený. Založení je velmi pravidelné, odchylky od ortogonální dispozice jsou jen minimální.

Od západu a severu pohledově dominující vysoké, blokově komponované západní průčelí uzavírá trojlodí kostela (obr. 4). Ve stávající podobě má efektní členění z přelomu raného a vrcholného baroka 1. desetiletí 18. století, provedené P. I. Bayerem a pozdně barokně upravené po požáru v roce 1738. Tento barokní plášť kryje zdivo románského dvouvěžového průčelí a také gotickou nástavbu mezi bočními románskými věžemi. Průčelí není stejně široké jako síňové trojlodí, což bylo způsobeno založením jeho obvodových zdí vně staršího románského trojlodí. Zdi nespíše navazovaly na boční stěny obou věží průčelí. Za současného stavu konstrukci nelze určit jeho rané středověkou podobu.

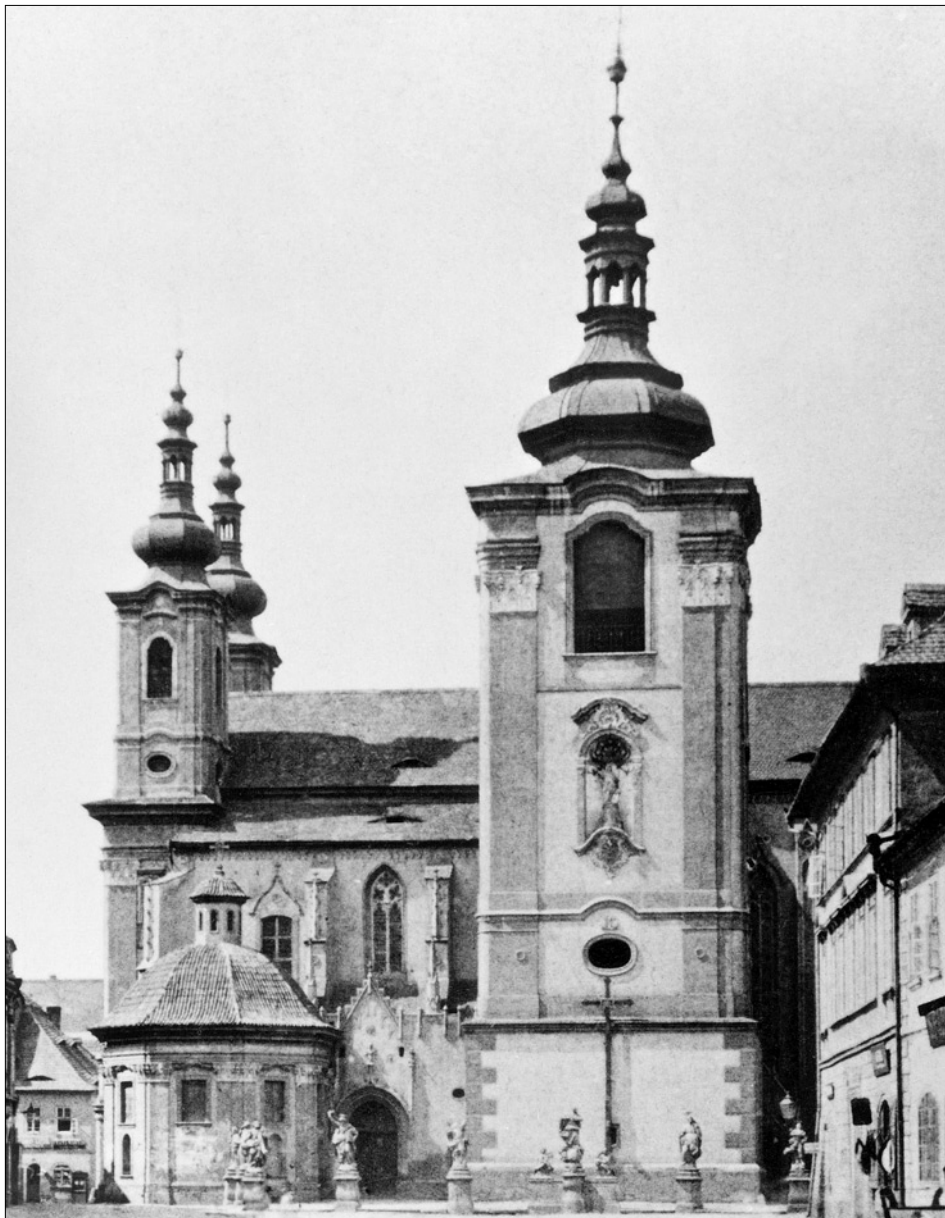
Obr. 10: Žatec, kostel Nanebevzetí P. Marie. Celkový pohled na kostel od jihu z doby kolem roku 1870. Snímek C. L. Kocha zachycuje podobu kostela od jihu před regotizací v posledním desetiletí 19. století. Pozoruhodné je členění opěráků a jižní stěny lodí obloučkovým vlysem pod korunní římsou, štíhlými fiálami, osazenými na čelní straně opěráků. U předsíně je to potom neméně pozoruhodná vnější archivolta vstupu vrcholící křížovou kytkou a stupňovitý trojúhelný štít. Pravděpodobně jde o ranou historizující úpravu předsíně v roce 1857, doloženou písemnými prameny, přičemž ovšem nelze vyloučit ani možnost, že snímek zachycuje zbytky pozdně gotického tvarosloví, jak ve stručnosti zmínil ve své práci z roku 1874 B. Grueber (srov. pozn. 80 a zvětšený výřez snímku na obr. 52 - NPÚ; ústřední pracoviště, sbírka fotodokumentace, Žatec, inv. č. 20.872).

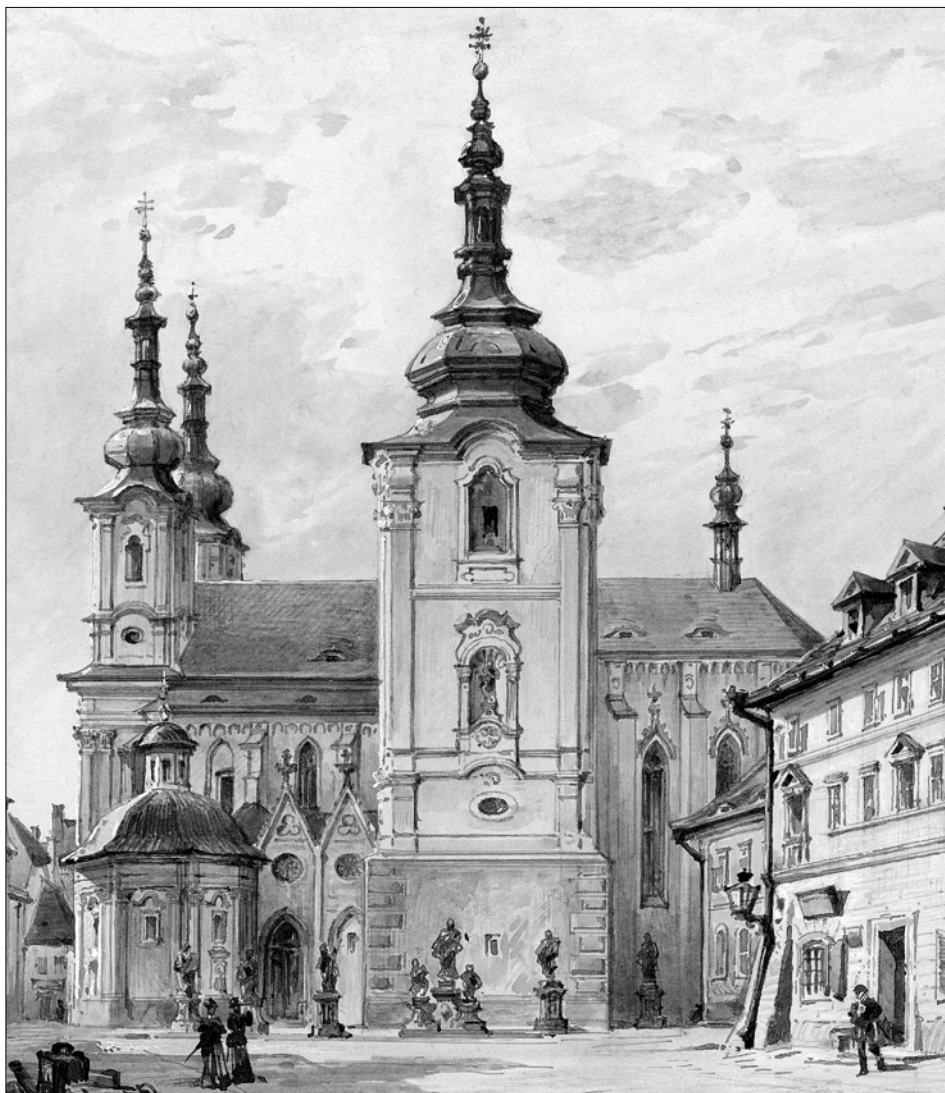
Obr. 11: Žatec, kostel Nanebevzetí P. Marie. Pohled na kostel od jihu, A. Liebscher, který zachytil podobu kostela někdy na konci 19. století, avšak ještě před dokončením regotizace vnitřku a vnějšku. Jižní vstupní předstíh má již historizující podobu, odlišnou od oné, kterou na svém snímku zachytil C. L. Koch (srov. obr. 10). Nižší západní okno lodi je dosud zakončeno segmentovým záklenkem a parter jižní zvonice má barokní členění. Západní okno bylo upraveno v souvislosti s vestavbou zděné kruchty k západní stěně lodi, barokní plenta spodních dvou podlaží zvonice byla odstraněna až na kvádrový pozdně středověký obklad (Regionální muzeum Žatec).

lodi, které až do rekonstrukce kostela mělo segmentový záklenek. U sousedního okna byla kružba vyměněna (srov. obr. 11, 20 a 52).

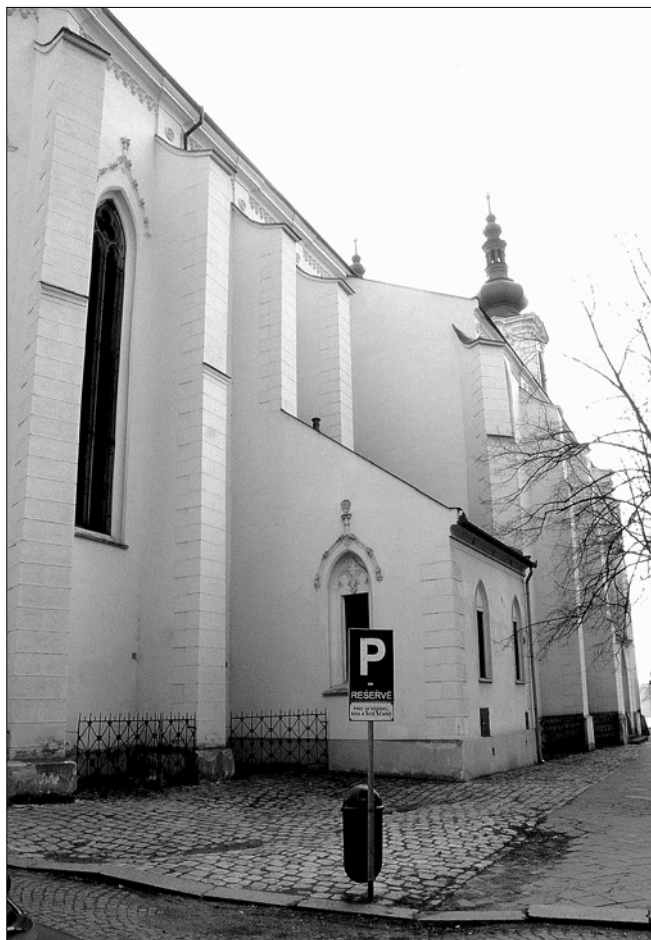
Obr. 17: Žatec, kostel Nanebevzetí P. Marie. Šikmý pohled od východu na severní stěnu presbytáře s přilehlou sakristií. Sakristie je přiložena k opěrákům presbyteria i diagonálnímu opěráku severní boční lodi, přičemž pohltila nízký okosený sokl, obíhající po obvodu presbytář s opěráky. Okno v čelní stěně je gotické, pouze s vnější historizující štukovou úpravou. Původní hrotitý záklenek vnitřního světlého otvoru byl vezdívkou upraven do obdélného tvaru (asi v barokním období).

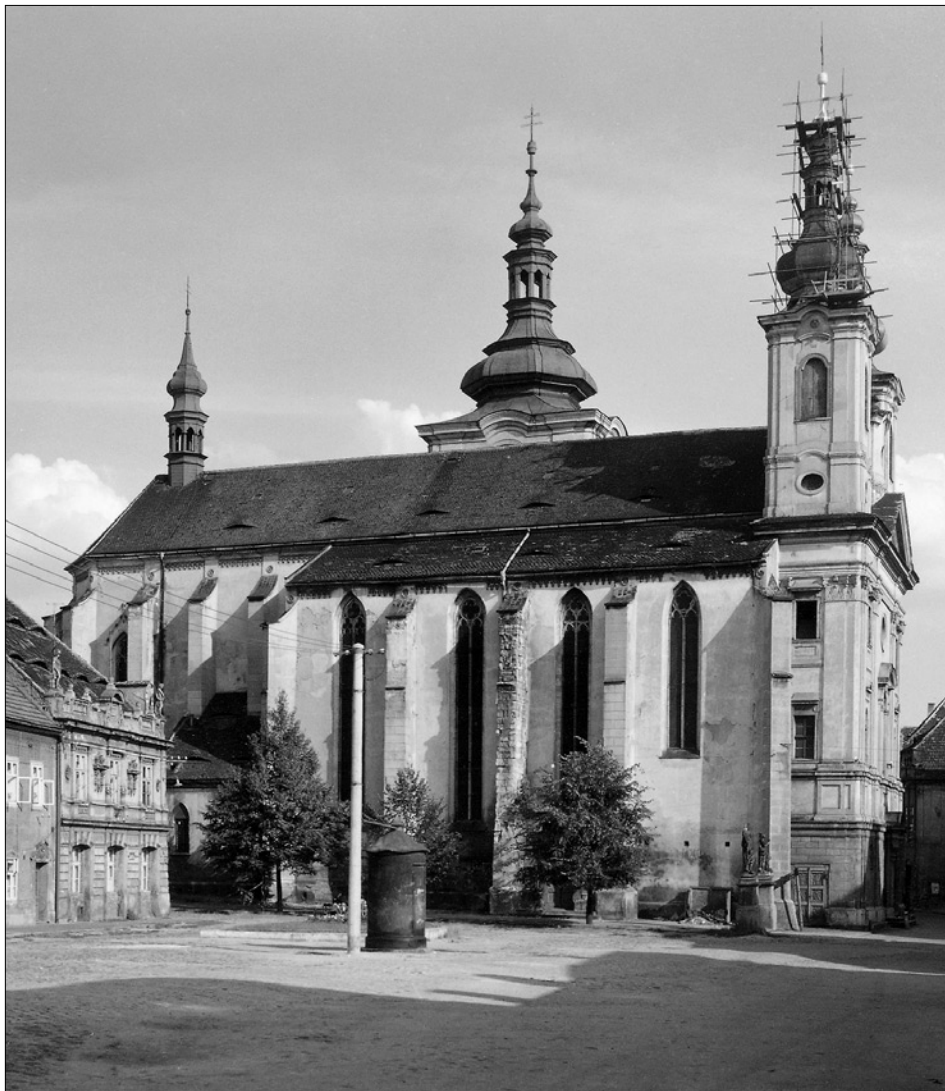
Obr. 18: Žatec, kostel Nanebevzetí P. Marie. Pohled na kostel od severu. Snímek V. Hyhlíka z roku 1961 (NPÚ – ústřední pracoviště, sbírka fotodokumentace, Žatec, inv.č. 92.073). Na snímku je v místech s opadanou omítkou patrné armování nároží opěráků lodí kamennými kvádry.

Z hlediska exteriéru je zdivo širší střední lodi nad mezilodními arkádami nadvýšeno oproti koruně zdiva obvodových zdí bočních lodí a plynule navazuje na obvodové zdi presbytáře. Střechy nad bočními loděmi jsou proto pultové, opřené o vnější líc zdi nad arkádami střední lodi. Loď s presbytářem mají společnou sedlovou střechu, zakončenou u zděného štítu mezi dvojicí věží západního průčelí (obr. 18).

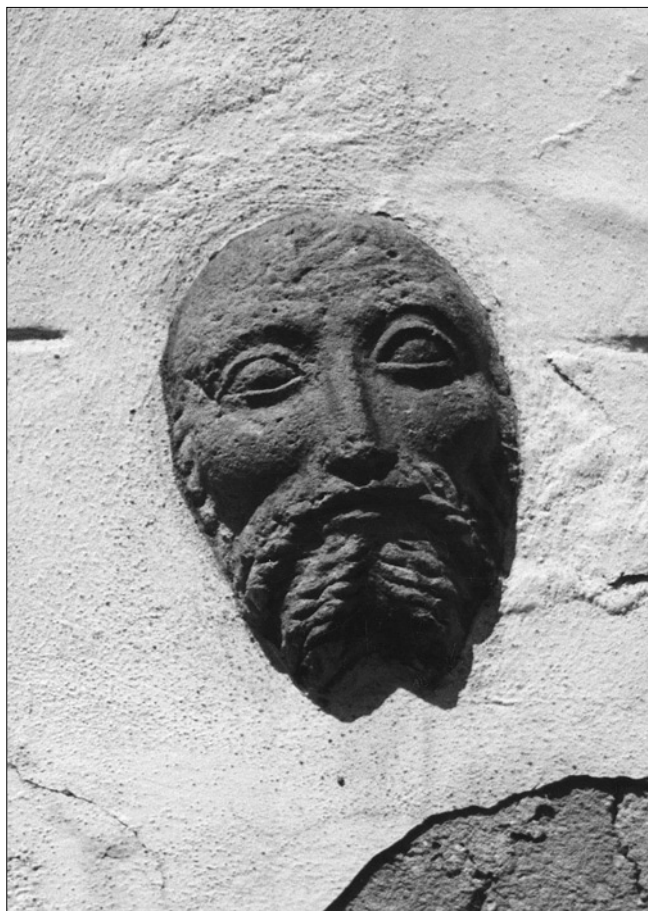
Obr. 21: Žatec, kostel Nanebevzetí P. Marie. Detail hlavy Krista (?), druhotně osazené do štítu jižní předsíně. Hypoteticky lze uvažovat o sochařské výzdobě tympanonu jižního vstupního portálu. Sochařský fragment unikl pozornosti soupisové literatury.

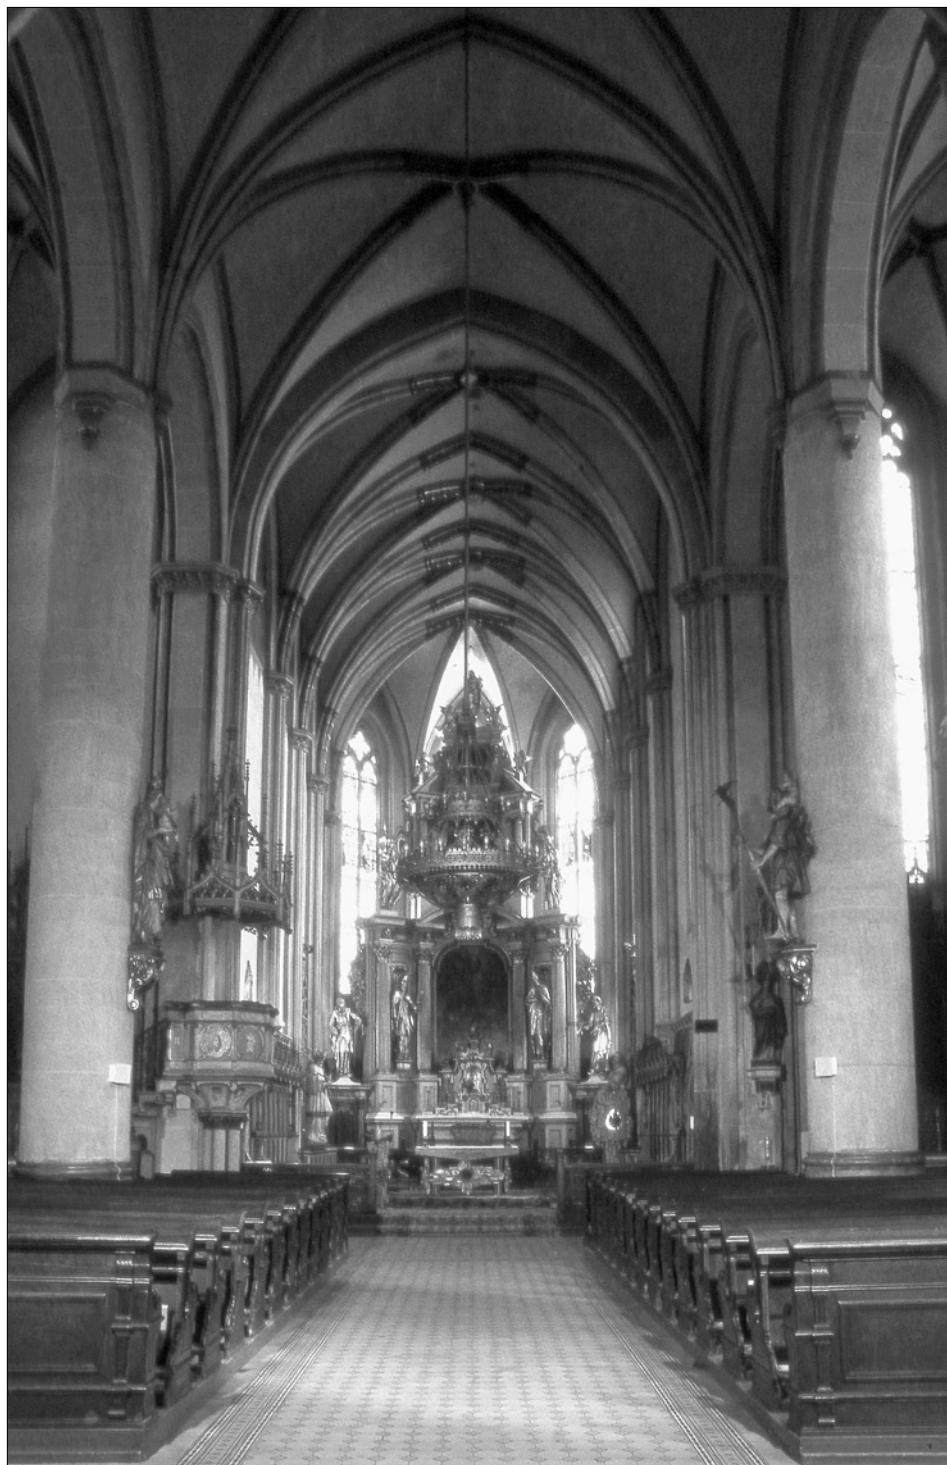
Obr. 22: Žatec, kostel Nanebevzetí P. Marie. Pohled střední lodi k presbyteriu od kruchty. Střední loď síňového trojlodí je stejně široká jako presbytář. Klenbu trojlodí podpiřají arkády spočívající na mohutných válcových pilířích opatřených vysokým soklem. Podlaha lodi i presbyteria je novodobá, lavice jsou barokní.

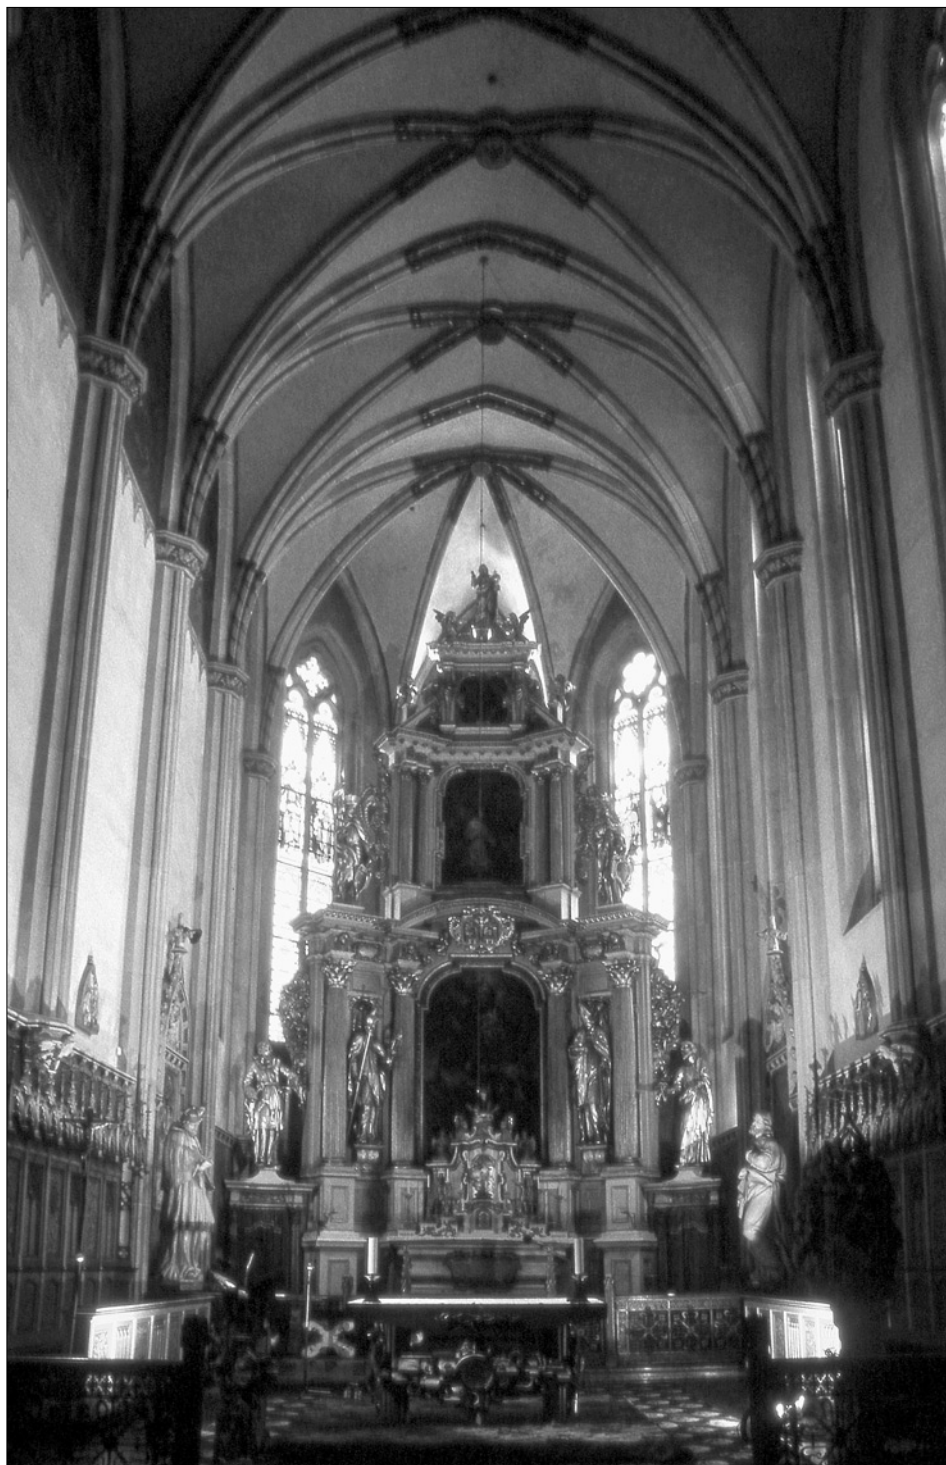
Obr. 23: Žatec, kostel Nanebevzetí P. Marie. Pohled do presbytáře kostela. Od jihu jej osvětlují 4 vysoká hrotitá okna s kružbami, v trojbokém závěru trojice oken, od severu pak jediné. Stěny presbytáře člení svazkové přípory tvořené trojicí hruškovců s příložkou, která je na hraně vyžlabena. Přípory sbíhají až k podlaze, kde jsou ukončeny nízkými odsazenými sokly shodné profilace. Přípory jsou přeštukovány silnou vrstvou omítky, která do značné míry deformuje jejich původní tvar (hruškovce jsou v současnosti silně zploštělé). Nad podlahou je tato vrstva narušena a je obnažen původní materiál přípor, asi opuka nebo jemnozrnný pískovec (petrografický rozbor nebyl dosud proveden).

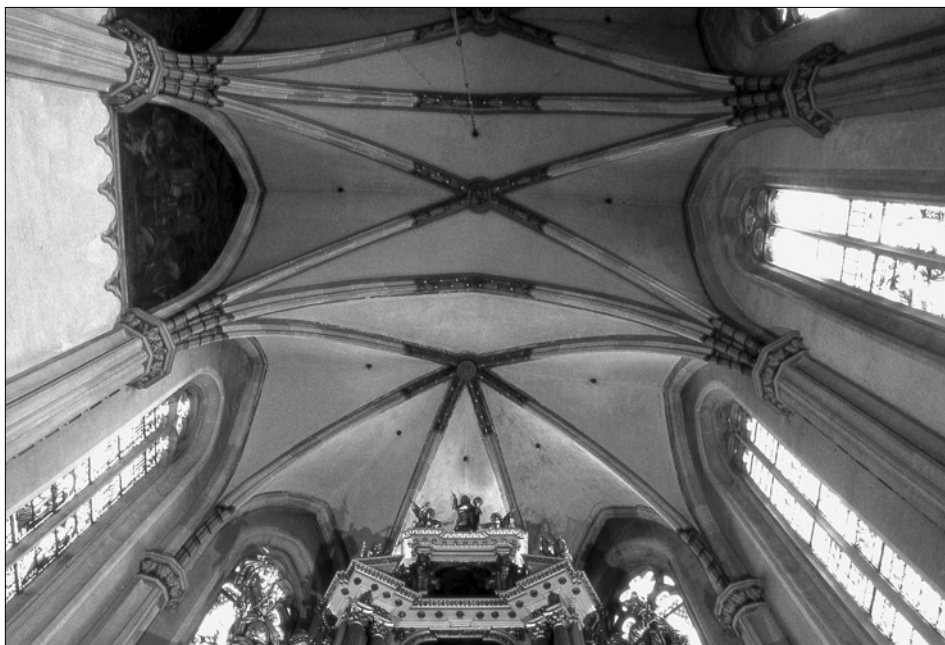
Obr. 24: Žatec, kostel Nanebevzetí P. Marie. Pohled do šestidílné klenby závěru presbytáře. Svazkové přípo-ry jsou v patě klenby oddělené novodobými sádrovými hlavicemi polygonálního tvaru. Příložka přípor obíhá klenební čela jednotlivých polí klenby. Presbytář je zaklenut trojicí nestejně širokých obdélných polí křížové žebrové klenby. Průřez žebry po novodobé úpravě převrstvení štukem má vejčitý tvar, jejich autentickou profilaci však torčí stíhlý hruškovce (ověřeno sondáží v místech s narušenou omítkou nad patou výběhu klenby v závěru presbyteria).

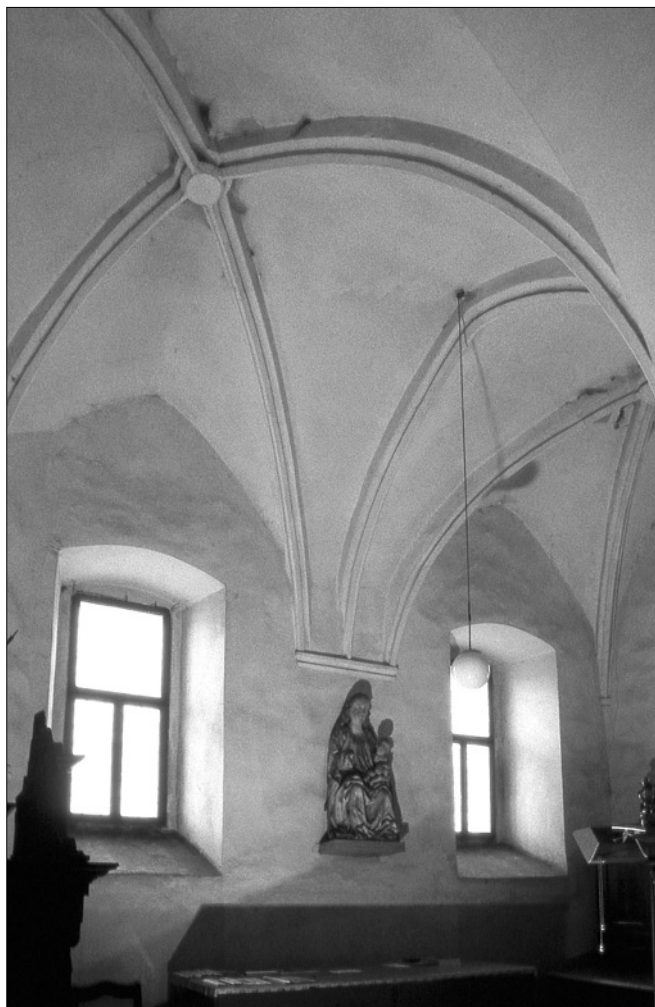
Obr. 25: Žatec, kostel Nanebevzetí P. Marie. Pohled do sakristie z nížší vstupu za portálkem v severní stěně presbyteria. Sakristie je zaklenuta dvojicí křížových žebrových kleneb. Klínový tvar žebra je doplněn hlubokým výžlabkem. V důsledku přiložení sakristie k severovýchodnímu nárožnímu opěráku lodi zde žebro západního pole klenby zabíhá takřka kolmo do zdi (opěráku).

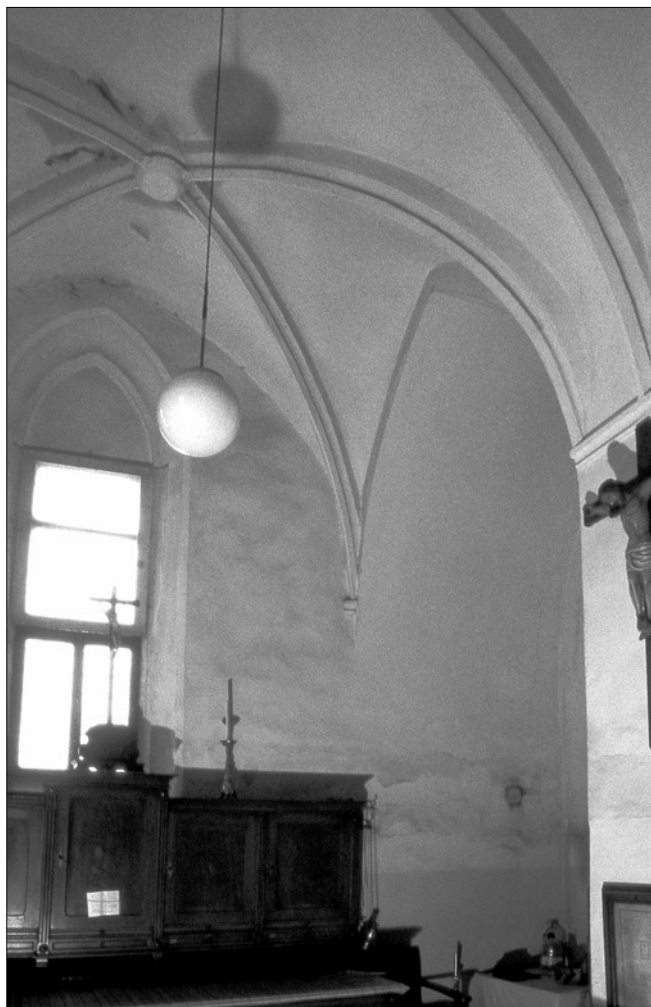
Obr. 26: Žatec, kostel Nanebevzetí P. Marie. Východní stěna sakristie s jediným dochovaným gotickým oknem. Na snímku vpravo opěrák severní stěny presbyteria, do nějž je zapuštěna římsa podpírající trojici nespojitých žebrových klenby. Dvě bezžeborné valené hrotité klenby jsou rozepřeny mezi opěráky presbytáře a východní stěnu severní boční lodi.

Sakristie při severním boku presbytáře je přístupná obdélným portálem s hrotitým záklenkem, zakončeným křížovou kytkou. Zatímco vnitřní archivolta ostění z pískovce s profilací tvořenou několika hruškovci, oblouny a výžlabky je gotického původu, vnější archivolta podepřená konzolkami je novodobým doplňkem ze sádky. Portál je patrně pozdně gotický, vzhledem k protínaným profilům vnitřních archivolt. Vlastní sakristie je zaklenuta dvěma poli křížové žebrové klenby, oddělenými pasem nasedajícím na profilovanou římsu (obr. 25). Žebra mají klínový profil opatřený výžlabkem. Prostory mezi opěráky presbytáře jsou zaklenuty valenou hrotitou klenbou bez žebor (obr. 26). Druhotným při-

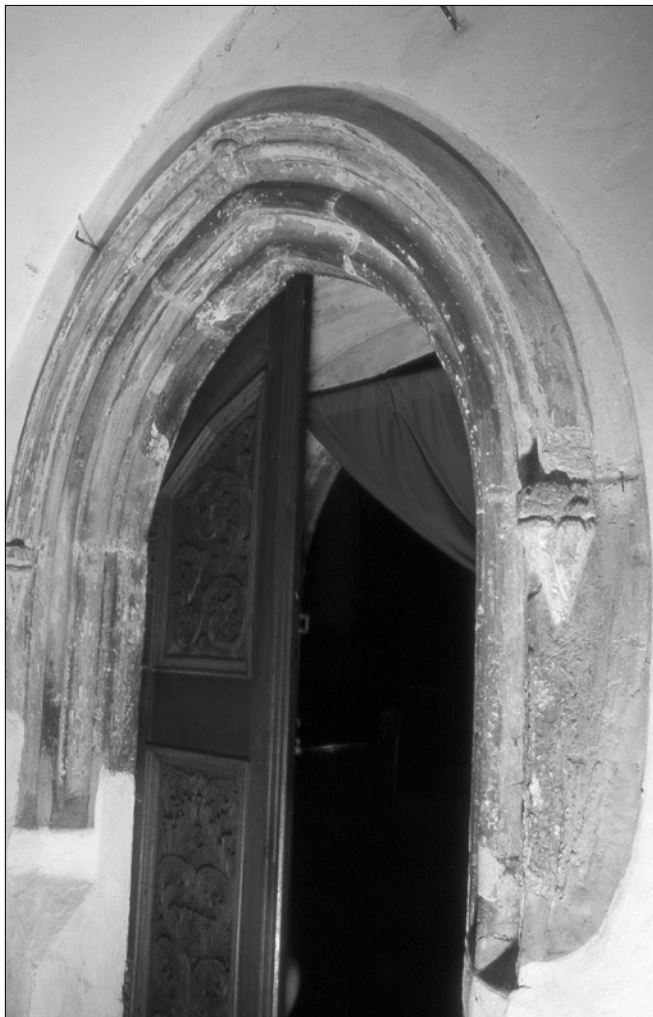
Obr. 27: Žatec, kostel Nanebevzetí P. Marie, Jižní portálek presbyteria. Původně exteriérový vstup do presbytáře je situován v západním poli. Ve vrcholu hrotitého záklenku je umístěn fragment drobné hlavy (Krista?). Vnější archivoltu podpiřují jehlančové konzolky. Dveře dvoukřídlé, rámové konstrukce, s výplněmi zdobenými rozvilinou (kolem 1700). Dochovány původní závěsy a zámek.

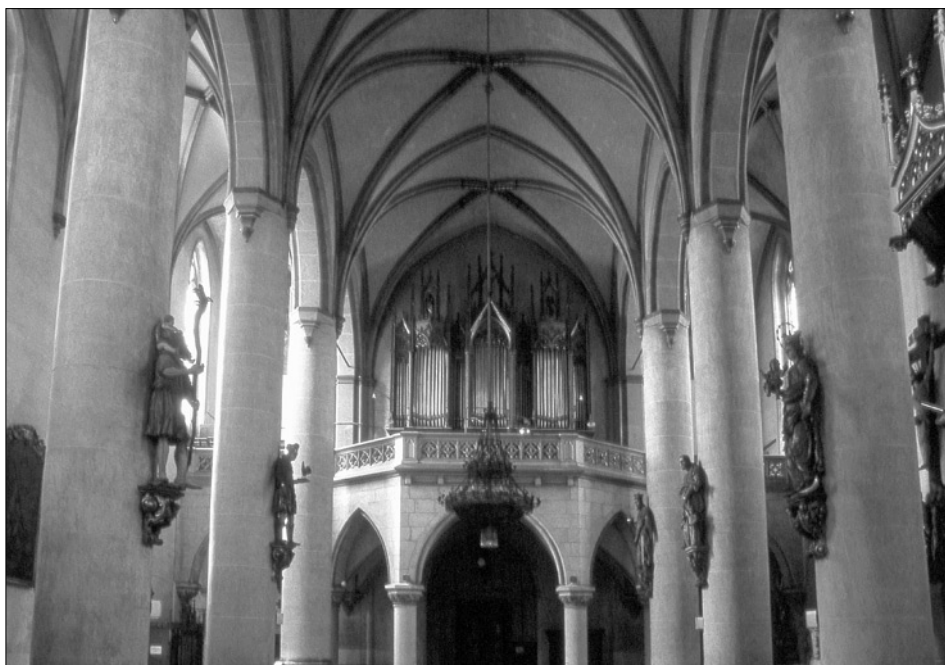
Obr. 29: Žatec, kostel Nanebevzetí P. Marie. Pohled do lodi západním směrem od vítězného oblouku. V čele novodobá zděná kruchta, přiložená k románskému západnímu dvouvěžovému průčelí. Střední loď je přesně dvakrát širší než loď boční, což spolu s mohutností válcových podpor do jisté míry potlačuje prostorovou celistvost síňové dispozice a při pohledu opačným směrem akcentuje podélnou osu kostela (srov. obr. 22).

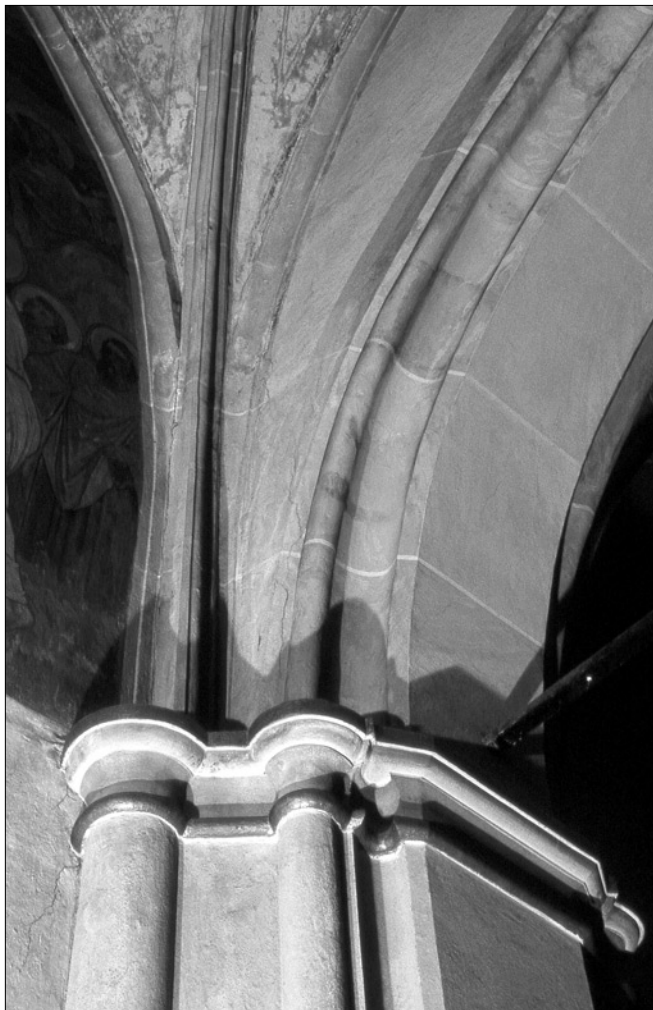
Obr. 30: Žatec, kostel Nanebevzetí P. Marie. Detail zakončení polopilíře, jižní mezilodní arkády při západní stěně lodi v úrovni novodobé kruchty (jižní románská věž západního průčelí). Profilace je autentická, pouze jemně přestukovaná.

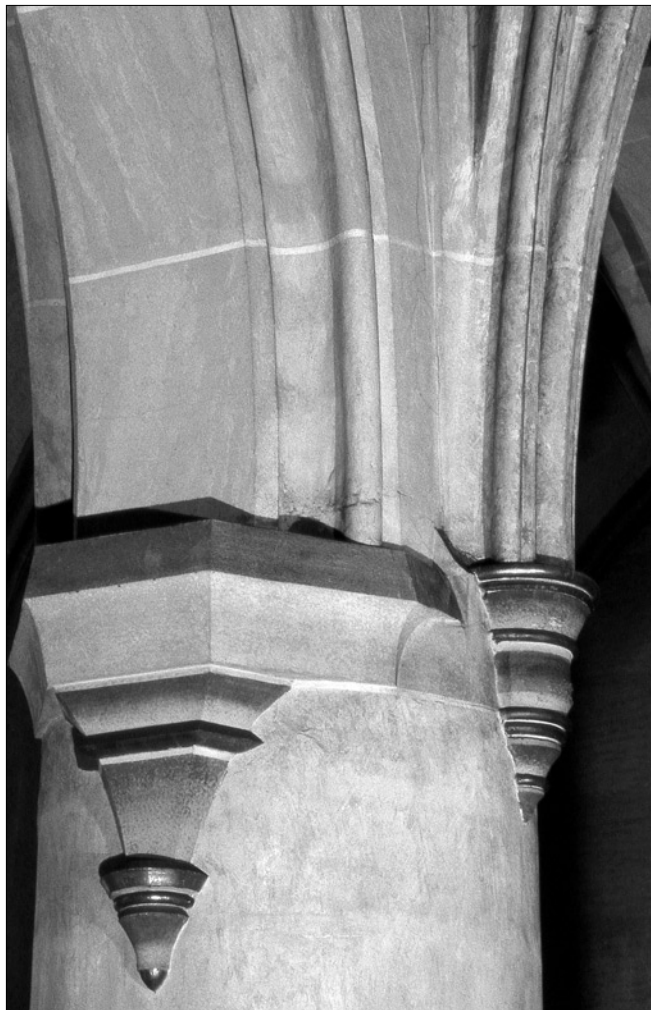
Obr. 31: Žatec, kostel Nanebevzetí P. Marie. Detail masivní trojboké římsy s mělkým kónickým výžlabkem, která podpírá pasy mezilodních arkád (vlevo). Otevřenou otázkou zůstává stáří konzol pod římsou (pro nepřístupnost nemohlo být ověřeno). Domníváme se, že nejde o původní tvar, podobně jako v případě konzol přízedních. Obdobná profilace se navíc nachází porůznu na podstavcích soch na stěnách lodi. Na snímku vpravo konzola podírající výběh hruškových žebířů klenby střední lodí.

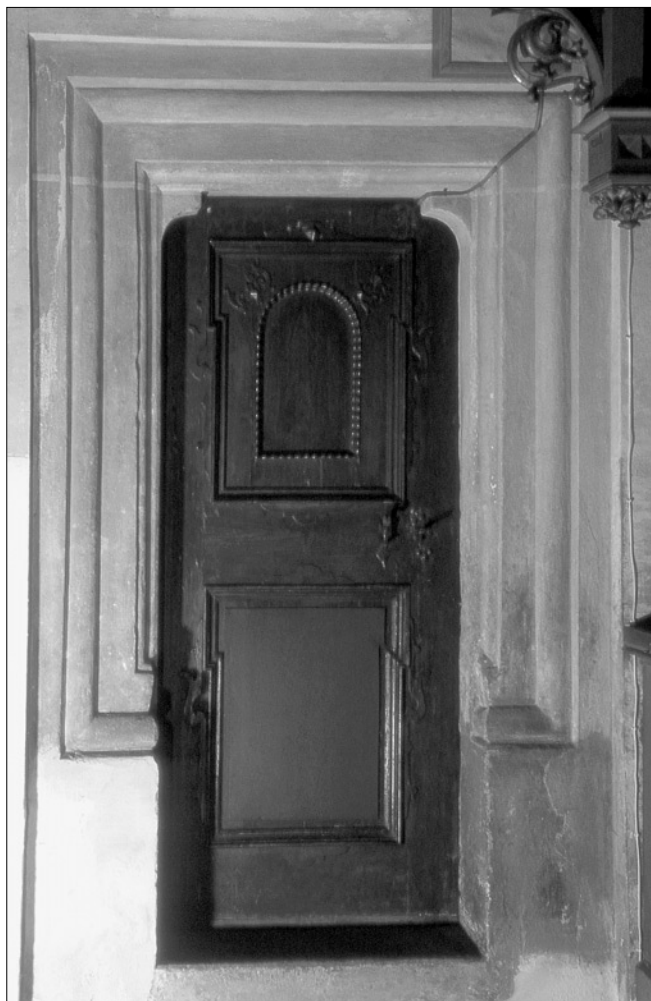
Obr. 35: Žatec, kostel Nanebevzetí P. Marie. Pozdně gotický portál ve východní části jižní stěny lodi. Zpřístupňuje přízemí jižní zvonice. Původně se zde nacházely železné plátované dveře, dnes osazené v severní věži západního průčelí (srov. obr. 39). Stávající dveře raně barokní ze 2. poloviny 17. století, rámové konstrukce.

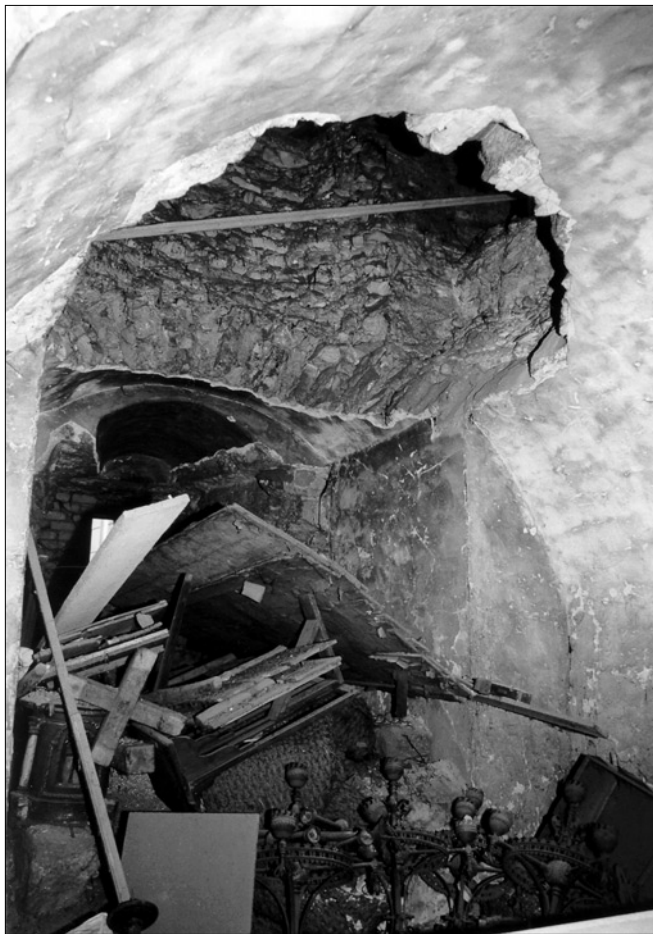
Obr. 36: Žatec, kostel Nanebevzetí P. Marie. Pohled do východní části přizemí zvonice. Mohutná valená klenba z lomového zdiva byla prorážena při rekonstrukci na sklonku roku 1916. Tomu odpovídá i tvar průrazu ve východní zdi věže, zvonového tvaru (zřetelné v čelním pohledu). V přízemí věže je dodnes uskladněno velké množství lomového kamene z destruované části klenby.

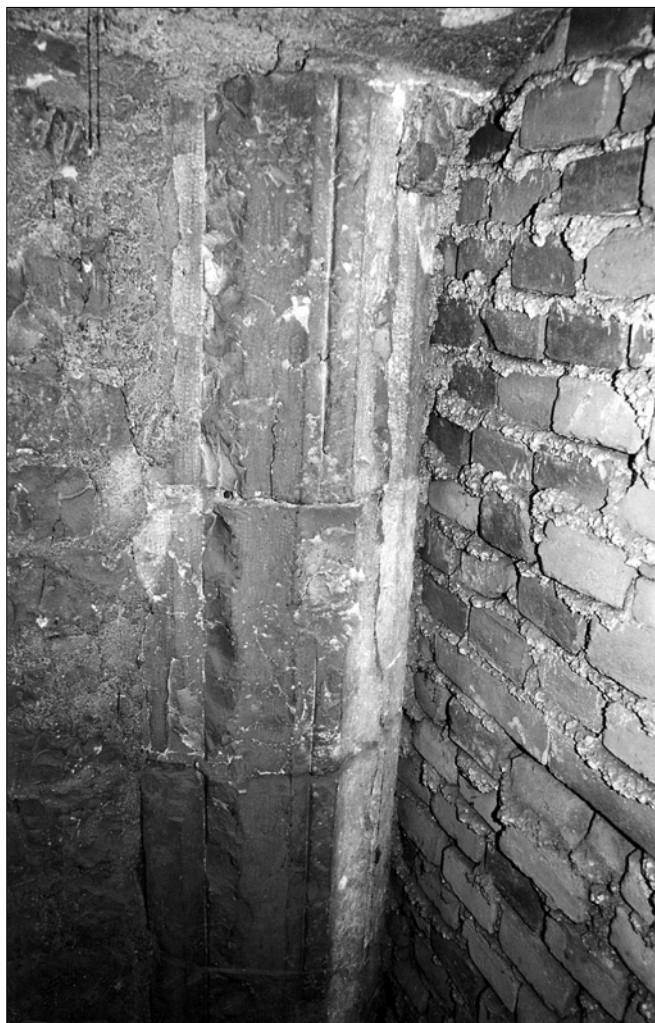
Obr. 38: Žatec, kostel Nanebevzetí P. Marie. Detail levé (západní) části okenního ostění výše zmíněného okna, které bylo druhotně využito pro vstup do patra zvonice. V levé části snímku lomové pozdně středověké zdivo západní stěny „chodbičky“, ukončené ostěním okna, vpravo novodobá zazdívká z konce 19. století, kdy byla odstraněna kruchta v jižní boční lodi.

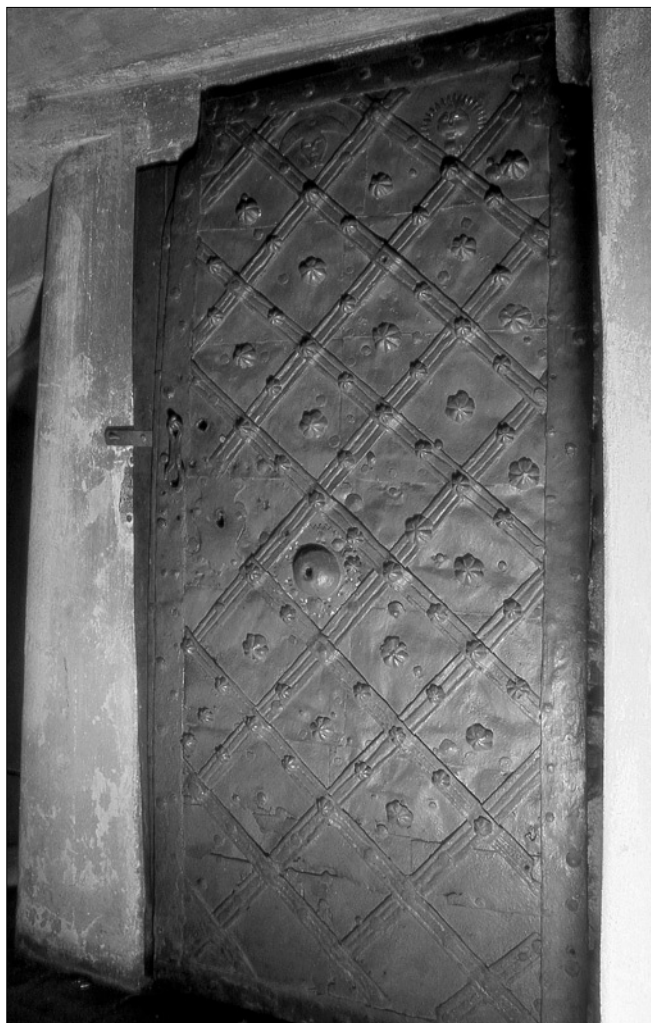
Obr. 39: Žatec, kostel Nanebevzetí P. Marie. Železné plátované dveře, původně osazené v portálu vstupu do přízemí jižní zvonice, dnes na horním konci novodobého schodiště v severní věži západního průčelí, v úrovni kruchty. Vedle řemeslného provedení dveří a pozůstatku nekrytého zámku lichoběžného tvaru na rubové straně stojí za pozornost zejména z plechu vystříhané motivy slunce a měsíce na lící straně dveří (husitský motiv, patrně lze klást do souvislosti s existencí literátské tribuny v jižní boční lodi).

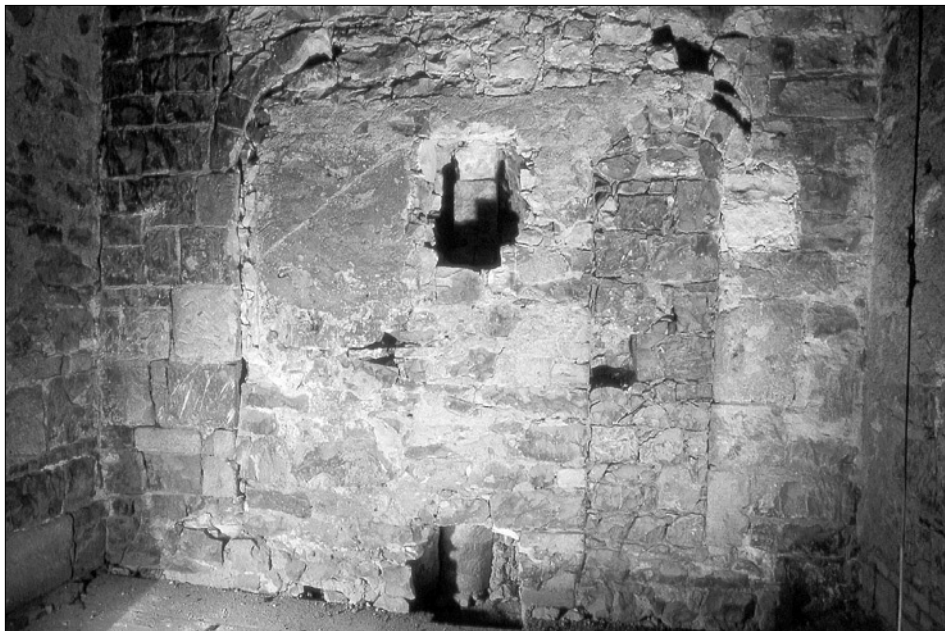
Obr. 40: Žatec, kostel Nanebevzetí P. Marie. Zazděné sdružené románské okno ve východní stěně jižní věže západního průčelí v úrovni 4. patra. Fragment okna, zazděného při přístavbě síňového trojlodí. Na černobílém snímku příliš nevynikne efektní barevný kontrast, který vzniká prostřídáním bloků původně žluté opuky a červeného pískovce dvojího druhu (viz příslušná část textu a obr. 46). Zdivo nad oknem je gotické.

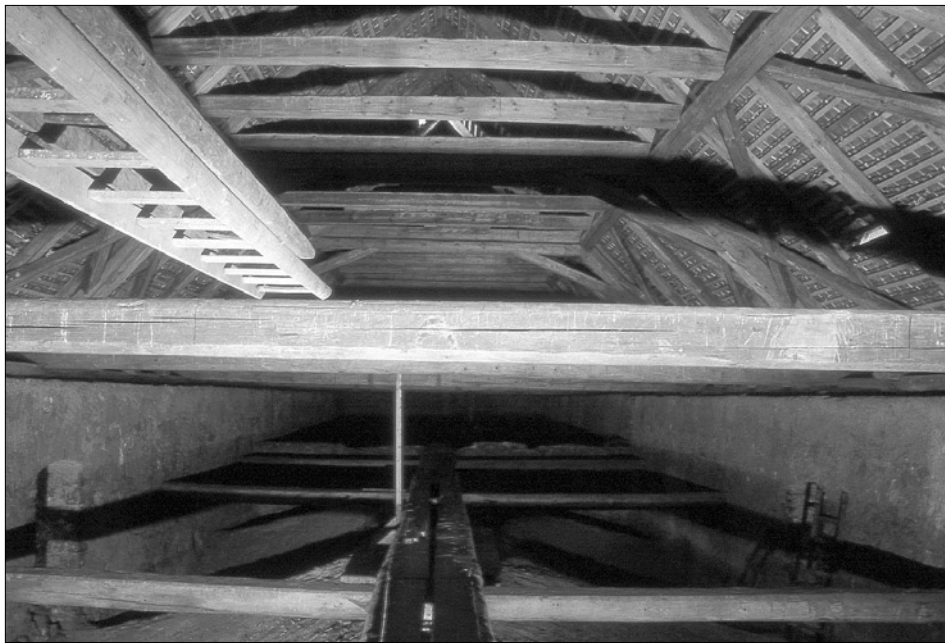
Obr. 42: Žatec, kostel Nanebevzetí P. Marie. Podkroví střední lodi, pohled východním směrem k štítem neoddělenému podkroví presbytáře. Trám v horní části snímku náleží pozdně klasicistnímu krovu z konce 30. let 19. století. Spodní trám nad rubem klenby střední lodi má funkci táhla, na obou koncích spojeného s železnými pásy, probíhajícími podélnými zdmi střední lodi s kotvami, které lze pozorovat v podkroví bočních lodí. Jde o novodobý průraz gotickým zdívkem, mající za úkol zajistit stabilitu tohoto zdiva po požáru v roce 1840. Podélné zdi střední lodi jsou vynešeny pilíři mezilodních arkád. V obvodových zdech se nachází dvojice skoro přesně protilehlých vstupů do podkroví bočních lodí. Umístění je původní, jak dokládá armování špalety vstupu, záklenek však náleží úpravě koruny zdiva v 1. polovině 19. století (do koruny zdiva jižní boční zdi byly druhotně vloženy fragmenty gotických architektonických článků, dosud se stopami vápenných nátěrů a finální barevné úpravy).
