# DĚKANSKÝ KOSTEL NANEBEVZETÍ PANNY MARIE V ŽATCI

JAN BERÁNEK - MARTIN EBEL - PETR ČECH

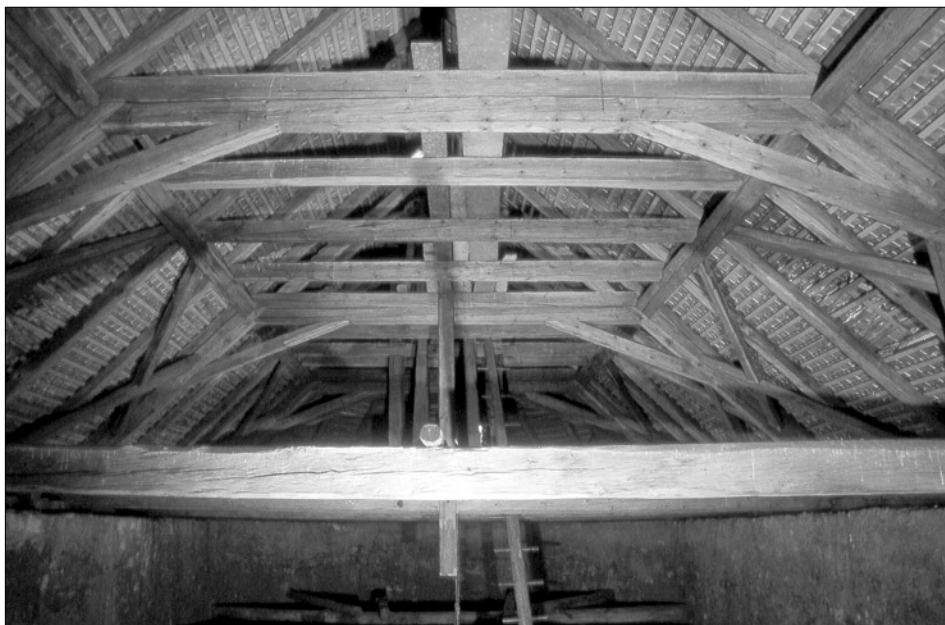
Obr. 43: Žatec, kostel Nanebevzetí P. Marie. Pozdně klasicistní krov hambalkové konstrukce s ležatými stolicemi v polygonálním závěru presbyteria. Krov plynule probíhá nad střední lodí až k pozdně barokním věžím západního průčelí. Dendrochronologicky byl datován do roku 1837 (doklad naskladnění dřeva asi ve formě polotovaru velkého objemu, neboť požár zničil střechu kostela až v roce 1840 – jistě zde šlo o „pojišťovací podvod“).

Krov sedlové střechy střední lodi a presbytáře je průběžný, hambalkové konstrukce s ležatými stolicemi (obr. 43). Pochází z doby rekonstrukce kostela po požáru v roce 1840. Prostor mezivěží je otevřený, středověké zdivo průčelí končí výrazným ústupkem v úrovni rubu kleneb střední lodi. Smíšené zdivo obou věžových nástaveb je pozdně barokní.

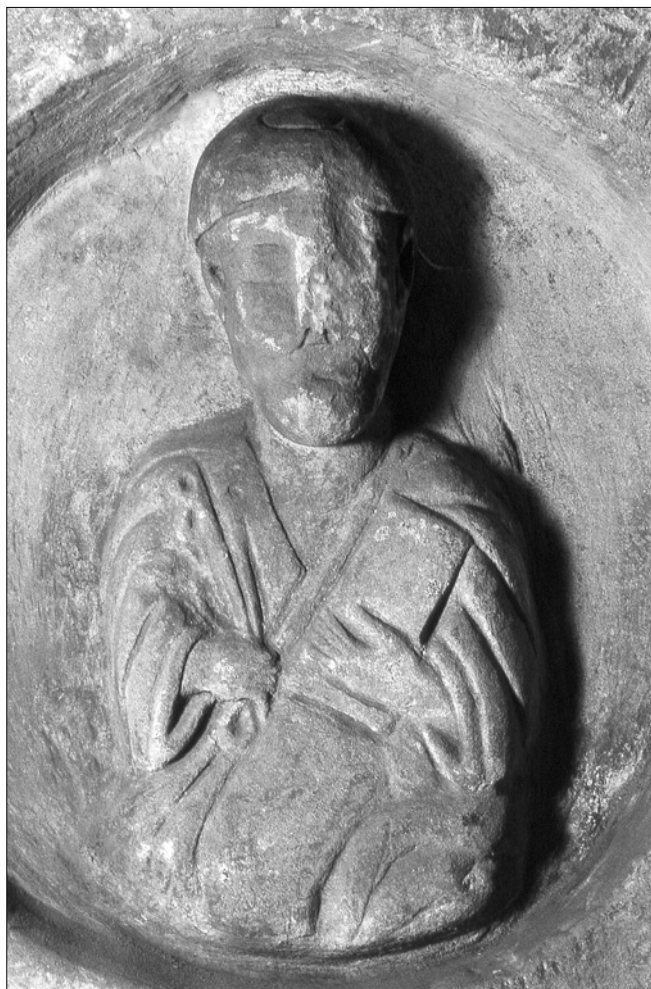
Obr. 49: Žatec, kostel Nanebevzetí P. Marie. Polopostava sv. Petra v kruhovém medailonu, druhotně osazeném do jižní zdi v přízemí vstupu západního průčelí (k ikonografii a dataci srov. pozn. 87 a 101). Pokud jde o ikonografii zobrazení, je po detailním studiu reliéfu nade vši pochybnost zřejmé, že postava drží v rukou knihu a dvojici klíčů s rozdílně tvarovaným zakončením (zubý a klička).

V souvislosti s pozdně románským kostelem musíme zmínit existenci kruhového reliéfu, druhotně osazeného v jižní stěně vstupu v prostoru mezivěží západního průčelí chrámu (obr. 49). V kruhovém medailonu, zahluobeném do pískovcové desky skoro čtvercového formátu, se nachází reliéf mužské polopostavy. Znázorňuje sv. Petra, jak dokládá atribut dvojice klíčů, které světec drží v pravé ruce. Levá pak přidržuje na prsou šikmo položenou knihu. Po stránce uměleckého ztvárnění jde o nepříliš kvalitní, dá se říci druhořadou rustikální práci, přesto jedinečnou pro poznání podoby starší výzdoby nedochované románské baziliky. Fragment naznačuje, že kostel byl zdoben plastickou výzdobou, typickou pro pozdně románský okruh staveb tzv. vinecké skupiny. Reliéf byl v literatuře datován rámcově do období 1. poloviny 13. století. Tomu ostatně nasvědčuje formální podoba reliéfu, s detaily výrazné plastické modelace.<sup>101)</sup>

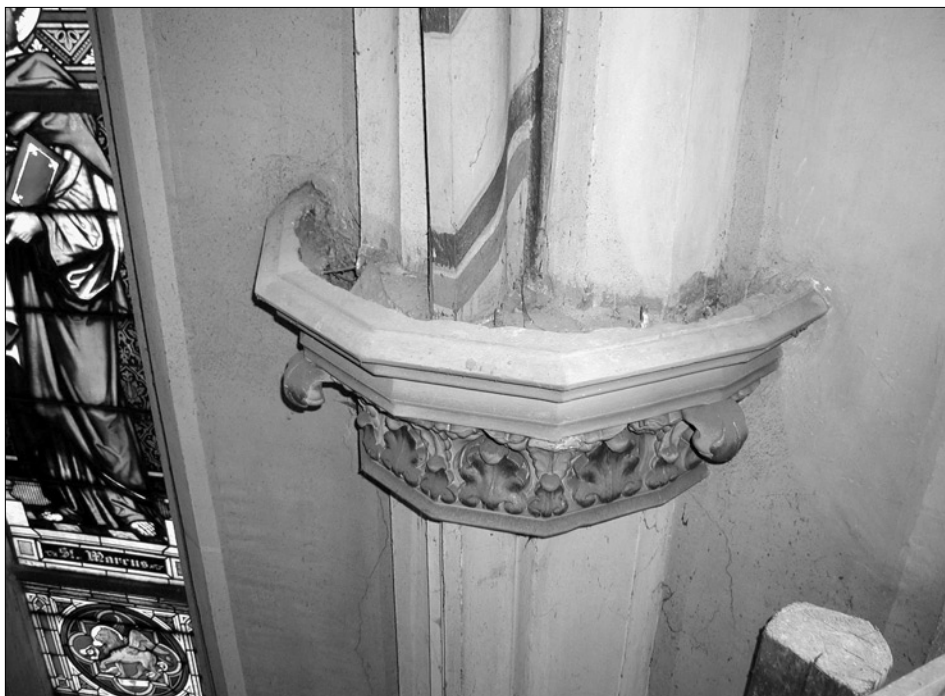
Obr. 50: Žatec, kostel Nanebevzetí P. Marie. Sádrová polygonální košová hlavice v patě klenby závěru presbyteria (severní výběh žebra u osového okna závěru). Hlavice je uchycena drátky a skobami. Podrobným proměřením výběhů žebra a přípoje bylo zjištěno, že musely být odděleny nějakým prvkem, patrně hlavici. Sondáž do vnitřku sádrové hlavice nebyla možná.

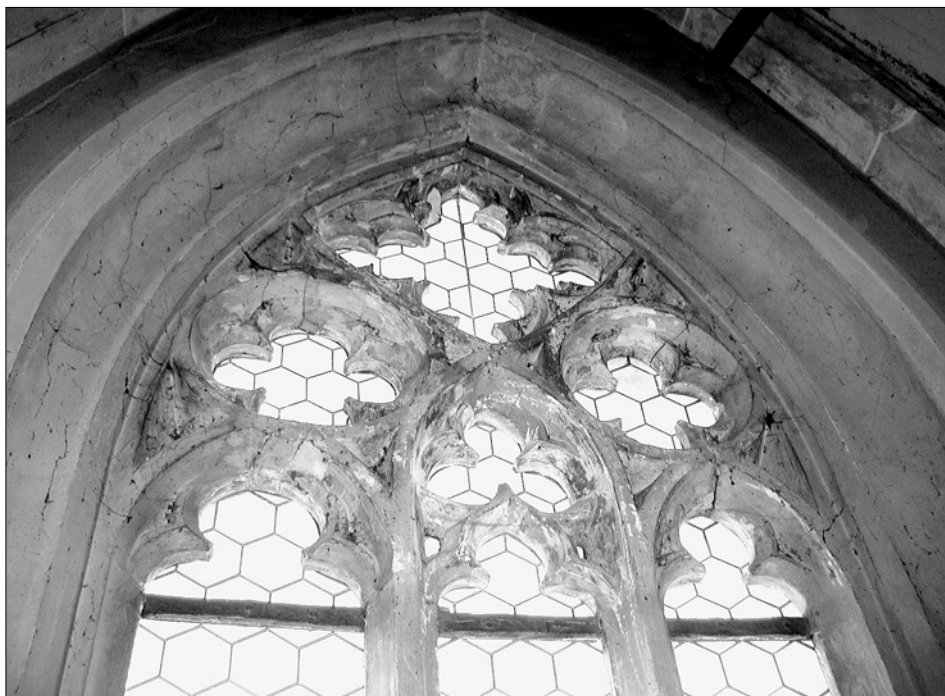
Obr. 51: Žatec, kostel Nanebevzetí P. Marie. Detail kružby vložené do hrotitého záklenku osového okna závěru presbyteria. Dle zjištění jsou prvky kružby i okenního ostění původní, nevyměněné (srov. obr. 15).
