# OPEVNĚNÍ MĚSTA TACHOVA

KAREL NOVÁČEK – VLADISLAV RAZÍM – MARTIN EBEL

## 1. ÚVOD

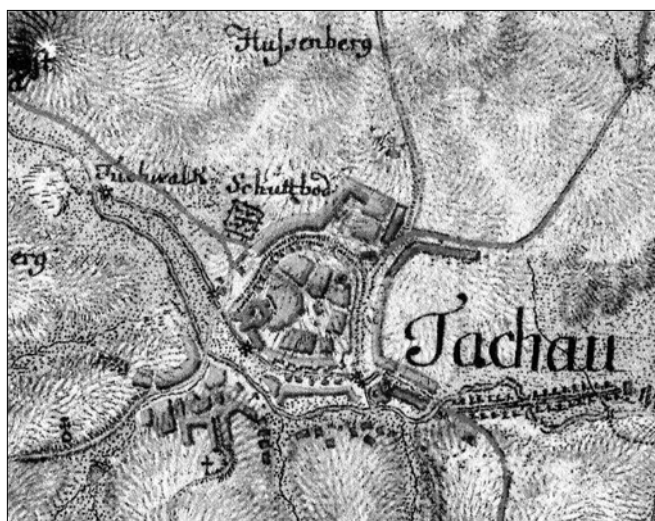
Obr. 2: Tachov, schematický plán města z tzv. prvního vojenského (josefského) mapování, 80. léta 18. století.

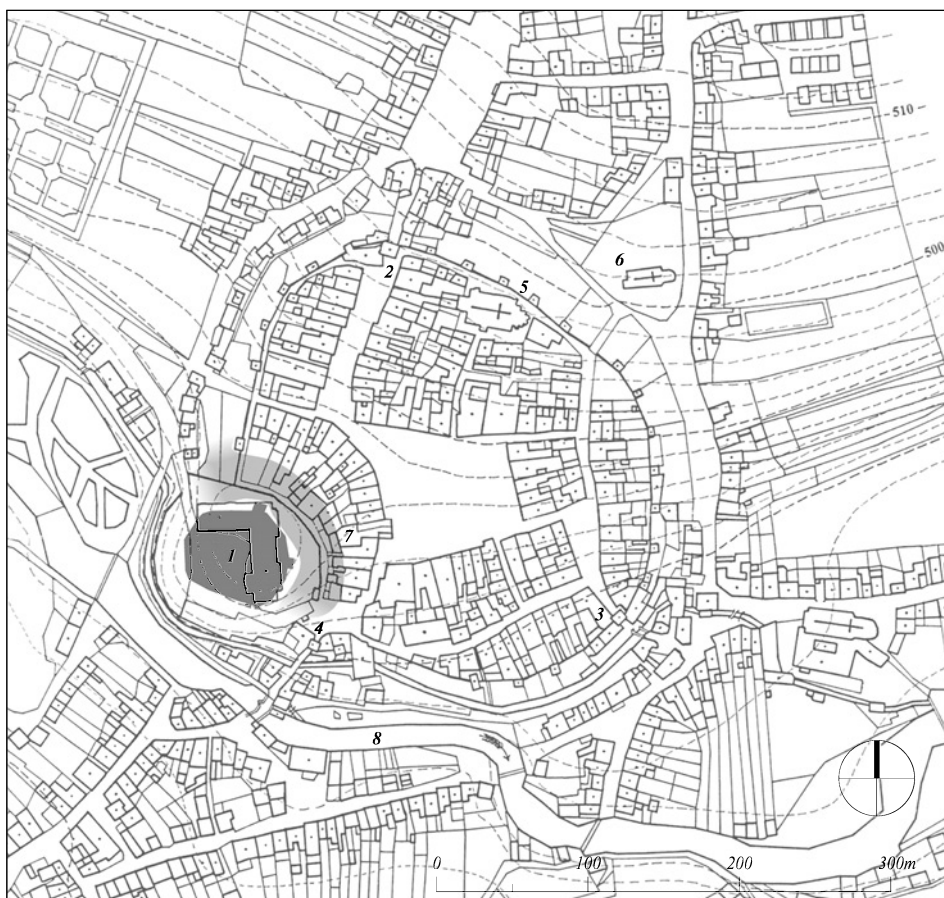
Obr. 4: Tachov, plán města podle tzv. císařského otisku mapy stabilního katastru z roku 1838, se zakreslenými vrstevnicemi. 1 – zámek (hrad), 2 – Horní brána, 3 – Dolní brána, 4 – Říšská brána, 5 – kostel Nanebevzetí Panny Marie, 6 – kostel sv. Václava, 7 – místo zaniklého kláštera karmelitánů, 8 – řeka Mže. Do půdorysu zámku je položen zjednodušený půdorys hradu a jeho opevnění s příkopem na straně města (podle plánu z doby před přestavbou zámku na přelomu 18. a 19. století, srov. obr. 45).

Příkop byl zasypaný teprve krátce po vzniku uvedených plánů, v rámci rozsáhlé windischgrätzovské přestavby zámku a jeho nejbližšího okolí, kdy byla také vztyčena vysoká tarasní zeď na straně k městu. Z dispozice zámku známé z plánů z doby před touto přestavbou lze vyvodit, že zatímco na severní straně příkop hradu výrazně zasahoval vně linie pozdější tarasní zdi, v dalším svém průběhu k jihovýchodu probíhal tak, že nekolidoval s prostorem bývalého Senného trhu u městské brány. Vzhledem ke konfiguraci terénu města lze předpokládat, že v blízkosti této brány již příkop končil (srov. obr. 4).

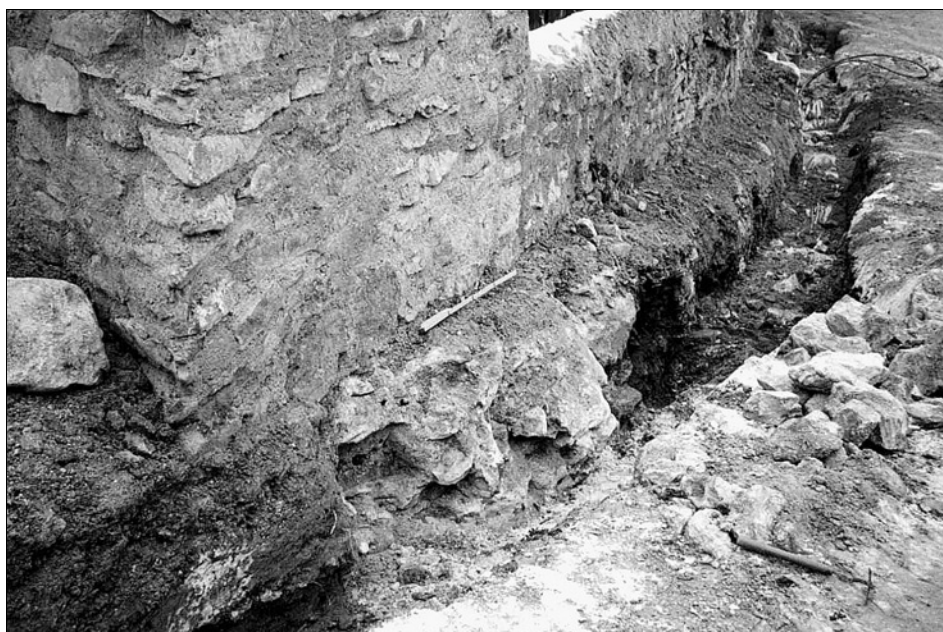
Obr. 10: Tachov, Hradební ul., pozůstatek hradby v kabelové rýze od severozápadu (foto K. Nováček).

Výkop pro kabel podél východní uliční čáry v listopadu 1995 protnul 2,35–2,45 m silný základ hradby z rulových balvanů a kamenů, spojovaných běžovou maltou s výrazným podílem hrubého písčitého plniva a kolísavým obsahem vápna. K vnitřnímu líci základu přiléhaly dvě vrstvy novověkých navázek. Překvapivá je jednak neobvyklá mocnost základu, jednak skutečnost, že navazující nadzemní partie hradby byla při rekonstrukci v roce 1990 posunuta oproti

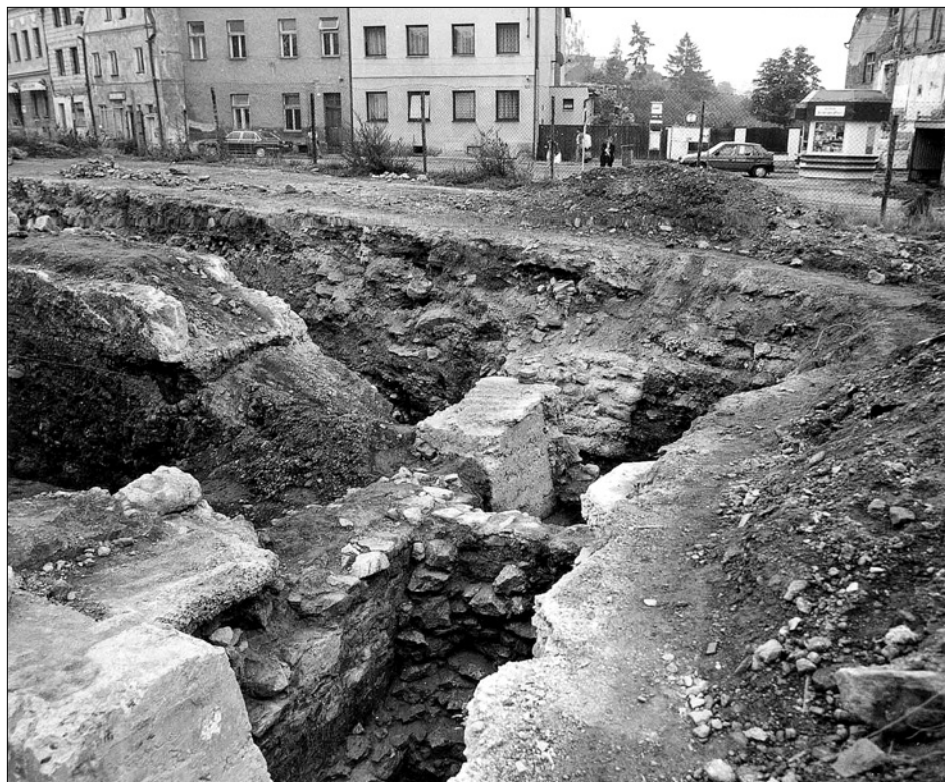
Obr. 13: Tachov, ppč. 379, pohled od západu na východní část sondy I během výzkumu silně porušené hradební zdi (1992, foto E. Kamenická).

Pozůstatky hradby byly nalezeny ve velmi porušeném stavu (obr. 13). Hradební zeď byla na přelomu 18. a 19. století začleněna do dispozic klasicistních městských domů (čp. 70, 69 a 68), orientovaných do Judengasse (dnes ul. K. H. Borovského), s nimiž byla někdy krátce před rokem 1932 zbořena. Na západních dvou třetinách uvolněné plochy následně vznikla stavba kina a školy, jejichž mohutné základy s hustou sítí betonových pilot velmi výrazně narušily středověká zdiva. Východní třetina proluky zmizela v 80. letech 20. století pod přeložkou silnice. Podmínky archeologického výzkumu nebyly ideální, časová a finanční tíseň

Abb. 13: Tachov, Grundstück Parz.-Nr. 379, östlicher Teil der Sonde I während der Erforschung der stark beschädigten Stadtmauer, Ansicht von Westen (Foto E. Kamenická 1992).

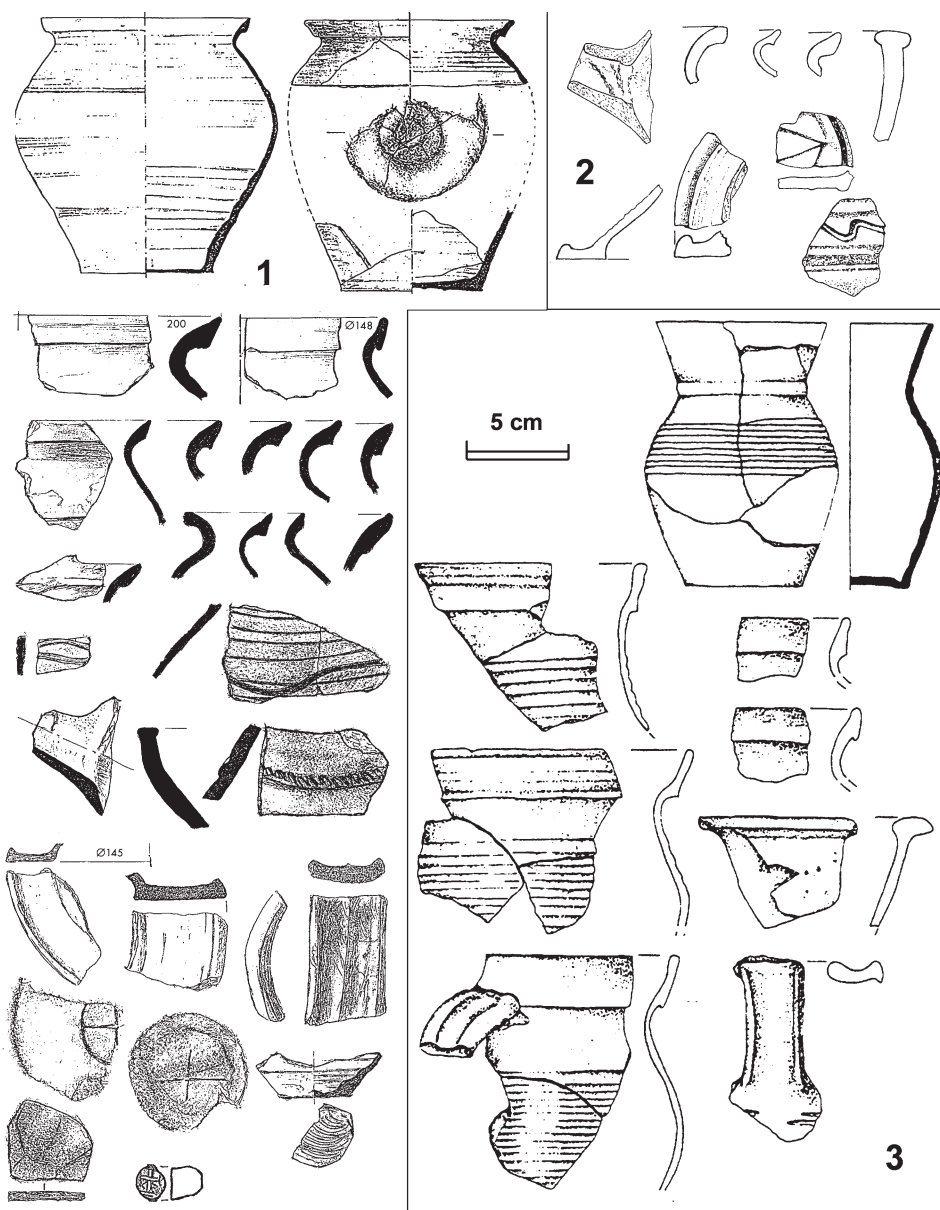
Obr. 22: Výběr z chebských keramických souborů 13. – 14. století: 1 - Dominikánská ul., výplň odpadní jímky (podle Šebesta 2002), 2 – minoritský klášter, výplň sklepa – před rokem 1247 (podle Šebesta 1989, obr. 4), 3 – Provaznická ul. čp. 440, výplň dřevěné kádě – po roce 1332 (podle Šebesta 2003).

Při pokusu o srovnání nastíněného vývoje tachovské keramiky s časově i prostorově relevantními keramickými

okruhy je pravděpodobně nutno začít u keramického okruhu chebského. Ten je poznáván, spíše extenzivně než intenzivně, díky četným výzkumům v chebském městském jádře od roku 1962, v poslední době také s využitím dendrochronologického datování (*Hejna 1967; 1971; Šebesta 2002; 2003*). O ústředním postavení Chebu při studiu středověké keramiky v česko – německém příhraničním regionu, ale také o stagnujícím stavu tohoto studia výmluvně vypovídá skutečnost, že chronologie chebské keramiky v té podobě, v jaké ji nastínil A. Hejna (*1967*), je dodnes uznávaným východiskem pro datování hornofalcké a franské keramiky 12.–13. století (srov. *Losert 1993*). Chronologické závěry Hejnovy ovšem dnešní kritice neobstojí, neboť jsou opřeny o některé mylné nebo neověřitelné stratigrafické předpoklady. Nově získané keramické soubory, jejichž datování je konfrontováno se spolehlivými stavebně historickými či dendrochronologickými daty, byly ovšem zatím publikovány jen předběžně, v úzkém výběru, a vytvoření spolehlivé chronologie chebského keramického okruhu tak zůstává naléhavým úkolem pro budoucí výzkum. V souvislosti s tachovskou keramikou lze alespoň předběžně charakterizovat tři již částečně zpřístupněné keramické soubory. První (obr. 22:2) byl získán při výzkumu sklepa se vstupní šíjí pod chórem minoritského kostela, přičemž zánik sklepa je podle vývoje architektury a historických dat poměrně spolehlivě datován termínem ante quem 1247 (*Šebesta 1989*, obr. 4). Druhý soubor pochází z odpadní jímky v Dominikánské ul., do jejíž výplně byl zapuštěn trám hatě z kmene skáceného v roce 1245 (obr. 22:1; *Šebesta 2002*). Dobu uložení trámu do náleзовé situace a časový odstup vzniku hatě od zaplnění jímky samozřejmě nelze určit. Nicméně oba tyto soubory mají natolik shodné rysy, že je reálné jejich společné datování do doby kolem, resp. krátce před polovinu 13. století. Třetí soubor je výrazně mladší, byl vyzvednut z kádě ze smrkového dřeva v Provaznické ul. čp. 440 (obr. 22:3). Kádě respektovala svým umístěním parcelní zeď na pilotách datovaných dendrochronologicky do roku 1332 a materiál z její výplně spadá s velkou pravděpodobností do 2. poloviny 14. stol. (*Šebesta 2003*).

Abb. 22: Cheb (Eger), Auswahl von den Keramikensembles d. 13.–14. Jh.: 1 – Dominikanerg., Ausfüllung einer Abfallgrube (nach Šebesta 2002), 2 – Minoritenkloster, Kellerausfüllung – vor 1247 (nach Šebesta 1989, Abb. 4), 3 – Pšovnická (Seiler-) G. Nr. 440, Ausfüllung eines Holzbottichs – nach 1332 (Šebesta 2003.).

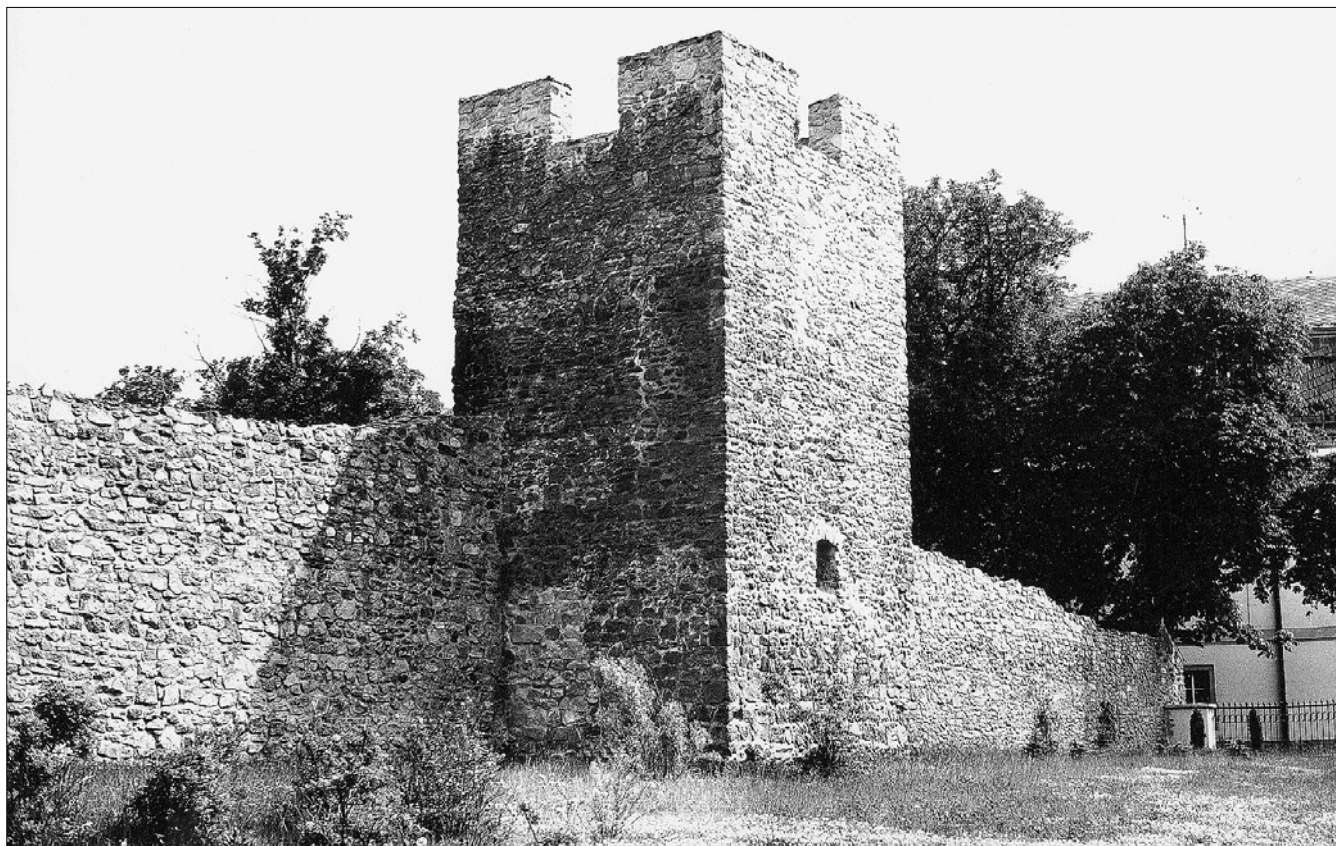
Obr. 23: Tachov, věž č. 1, pohled od severozápadu, z prostoru zasypaného městského příkopu. Původní stav věže po dílčí rekonstrukci, s dodatečným okénkem v hlavním průčelí. Vlevo rekonstruovaná kurtina městského opevnění, vpravo zeď, která přepažovala dnes zaniklý příkop oddělující hrad – zámek (vpravo v pozadí) od města (snímek z roku 1996, V. Razím).

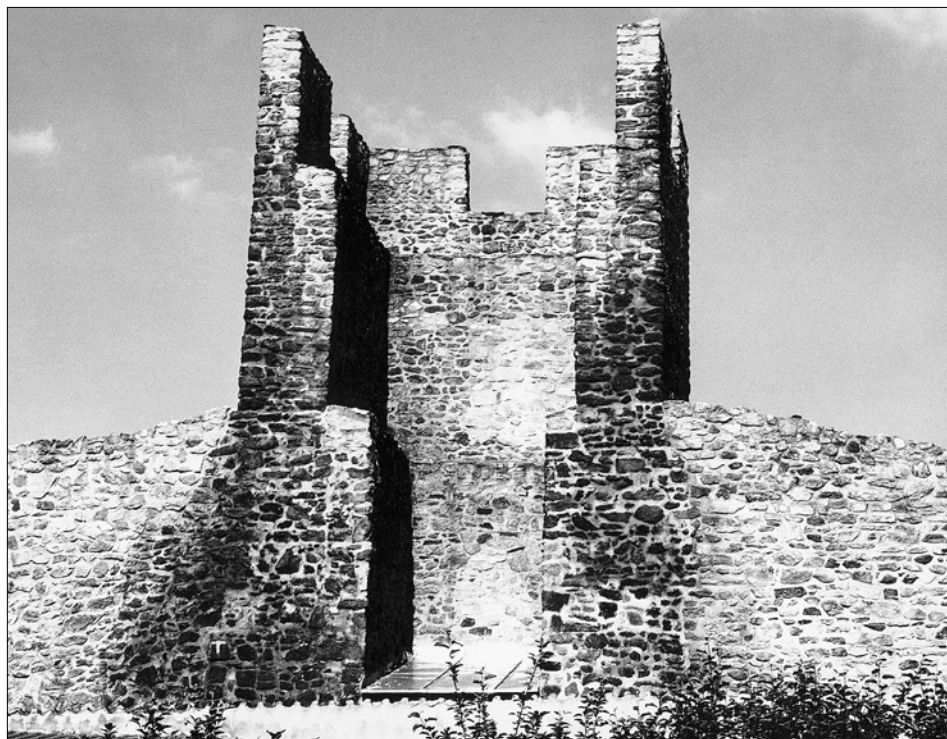
Obr. 24: Tachov, věž č. 1, pohled z městské strany. Původní stav věže po dílčí rekonstrukci (snímek z roku 1987, V. Razím).

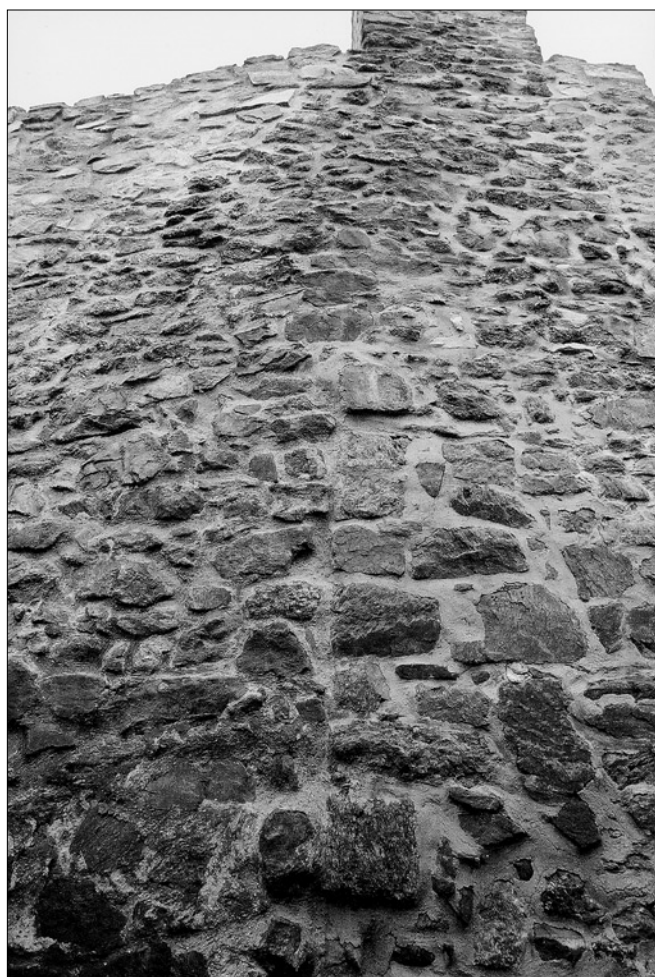
Obr. 25: Tachov, detail vztahu věže č. 1 (vpravo) ke zdi, která přepažovala dnes zasypaný příkop mezi městem a hradem (vlevo). Věž od zdi odděluje svíslá spára, teprve v horní části je zdivo provázáno, nejspíše druhotně (snímek z roku 2004, V. Razím).

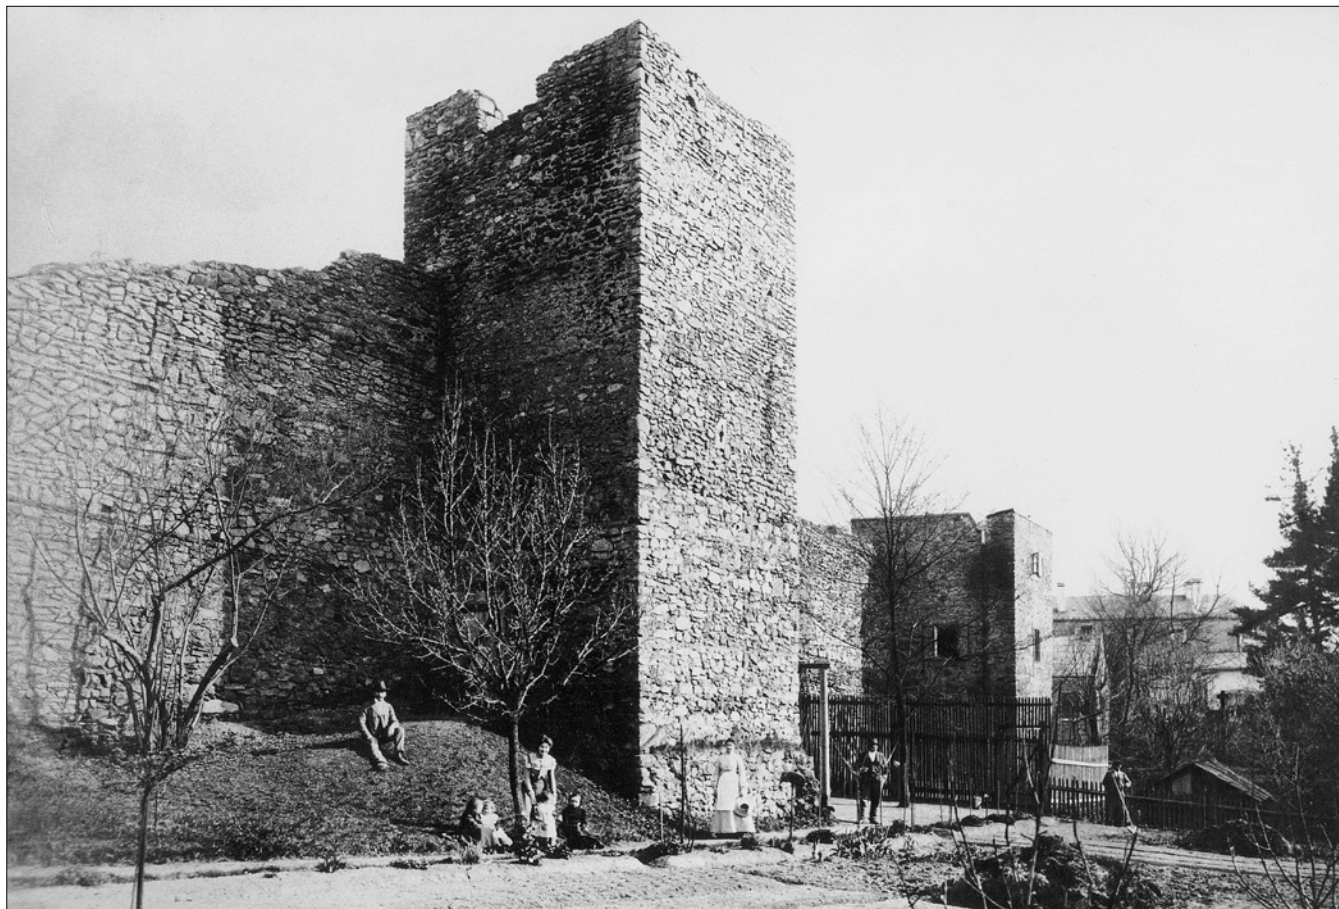
Obr. 26: Tachov, věž č. 4, pohled od severozápadu. Věž a vlevo navazující kurtina dochovány takřka v původní výšce. V hlavním průčelí věže v 1. patře klíčová střílna s rozšířenou dolní částí. Zahradky v popředí byly zřízeny na místě zasypaného příkopu. V pozadí věž č. 3 přestavěná na obytný dům, zcela vzhledu zámek. Snímek kolem roku 1900 (Muzeum Českého lesa Tachov).

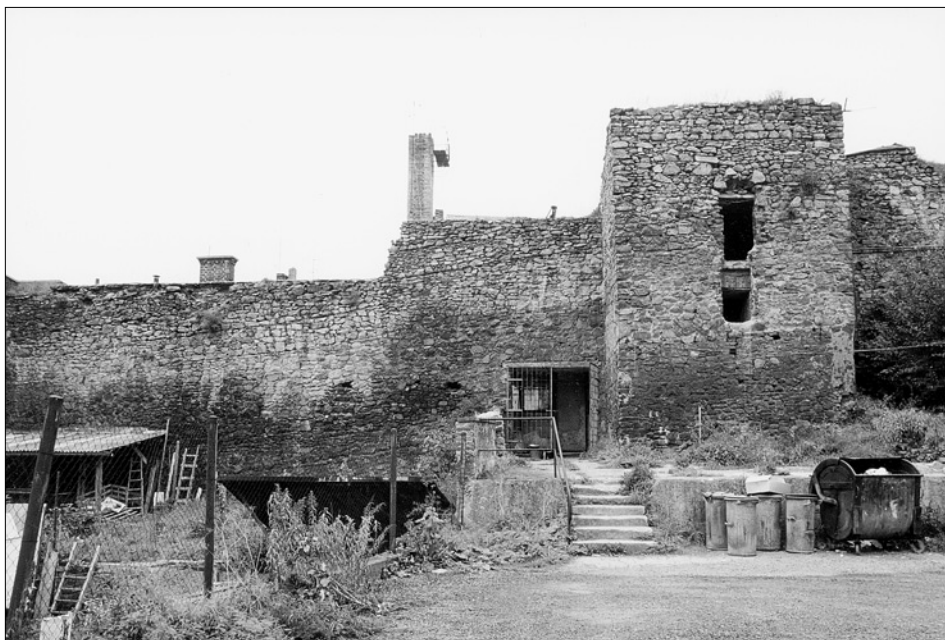
Obr. 32: Tachov, věž č. 17 (dochována do úrovně neúplného 2. patra) s navazujícími kurtinami, pohled od východu. Na levé kurtině a na hlavním průčelí věže jsou dobře patrné vrstvy zdiva, probíhající šikmo v souladu s původní úrovní terénu. V horní části věže tyto vrstvy přecházejí do vodorovného směru (snímek z roku 2000, V. Razím).

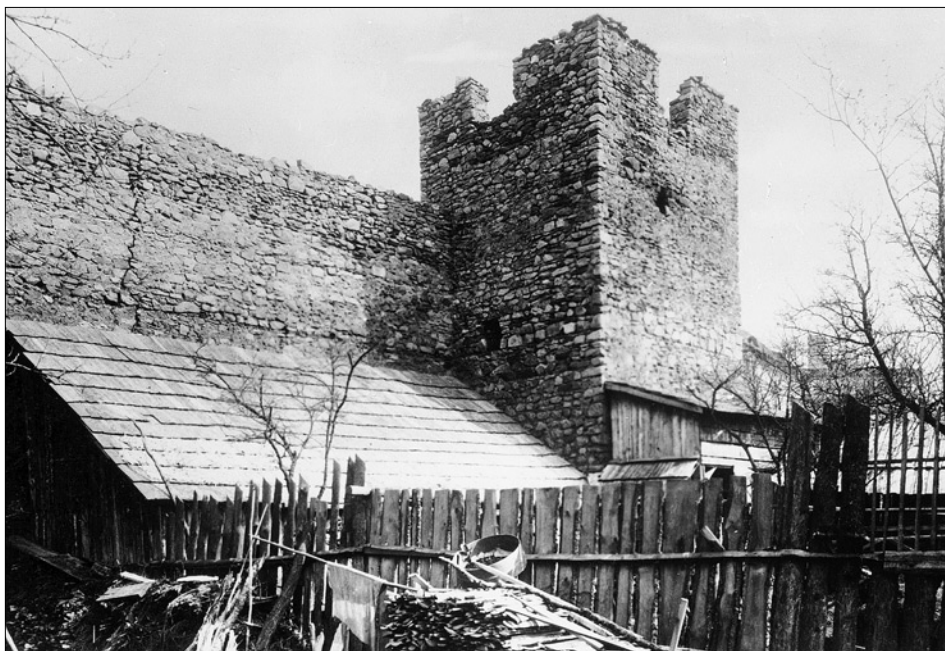
Obr. 33: Tachov, věž č. 21, pohled od jihozápadu. Dnes již zaniklá věž a navazující kurtina směrem k věži č. 22 byly dochovány v původní výšce. V úrovni 1. patra na boční straně a patrně také ve 2. patře na čelní straně stopy po druhotných střílnách. Snímek kolem roku 1900 (Muzeum Českého lesa Tachov).

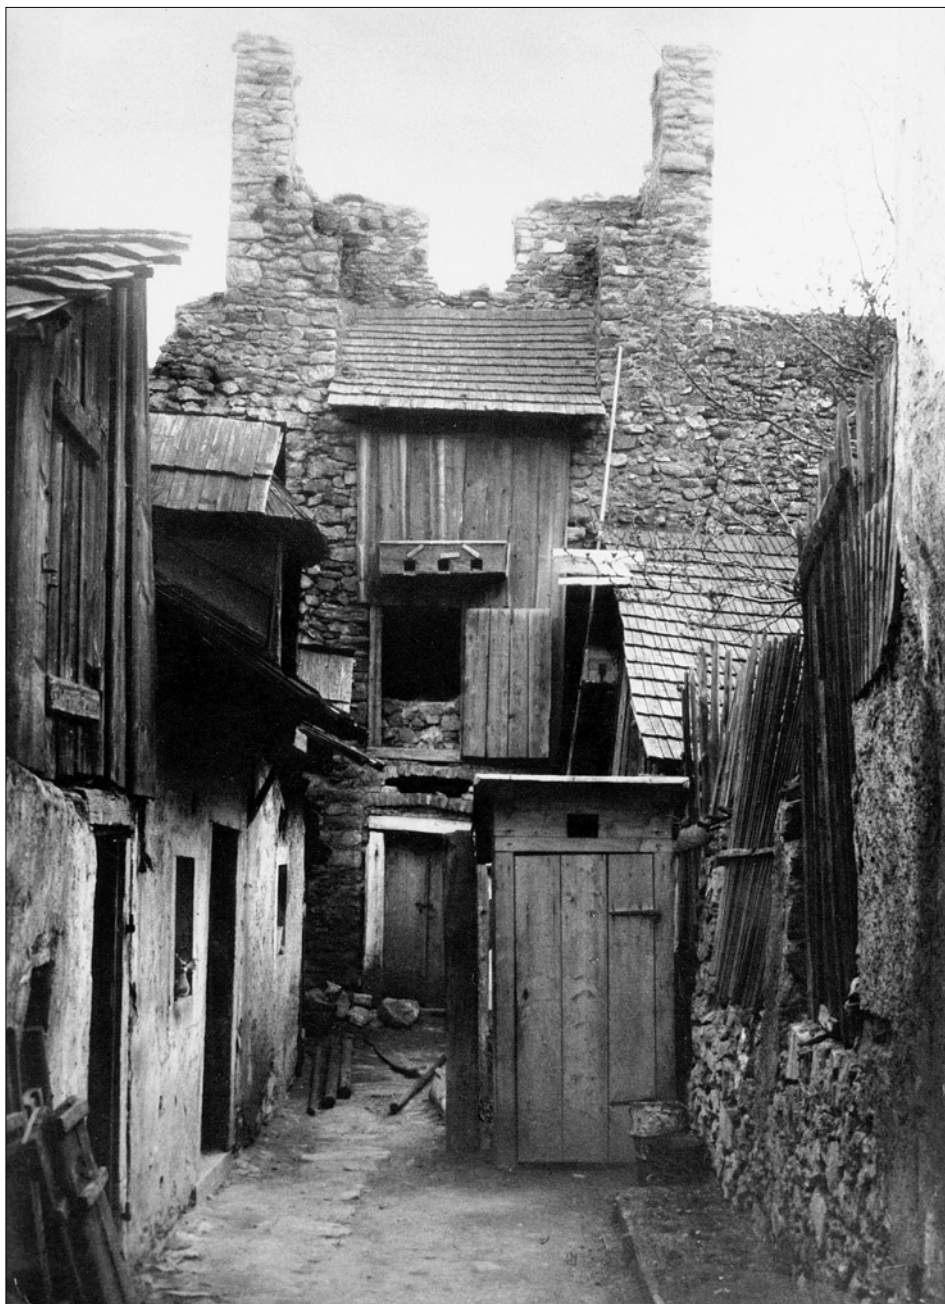
Obr. 34: Tachov, věž č. 21, pohled z městské strany. Ve věži druhotná hospodářská vestavba. Snímek kolem roku 1900 (Muzeum Českého lesa Tachov).

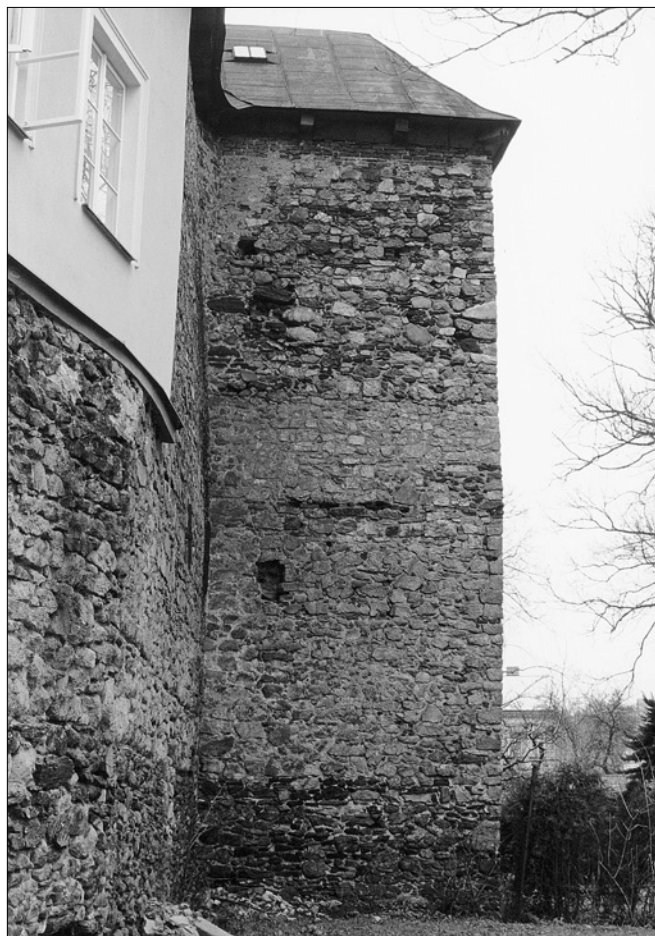
Obr. 35: Tachov, západní boční průčelí věže č. 23. Dobře je patrný kónický tvar horní části věže i kurtiny v popředí (snímek z roku 2000, V. Razím).

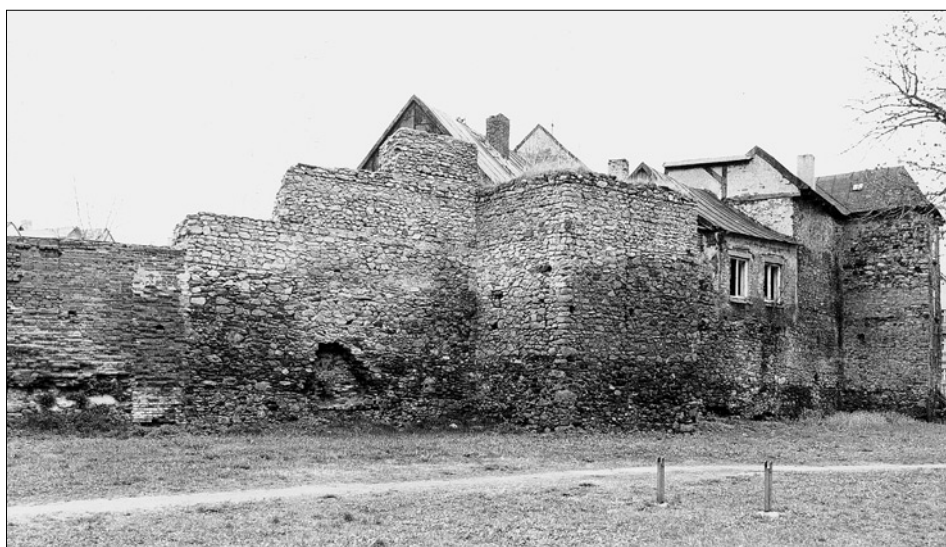
Obr. 36: Tachov, úsek jižní části městského opevnění, pohled od jihozápadu. Uprostřed věž č. 24, se stopami dodatečně střílny v bočním průčelí. Horní část kurtiny na levé straně byla k věži připojena na spáru. Vpravo v pozadí věž č. 23 (snímek z roku 1996, V. Razím).

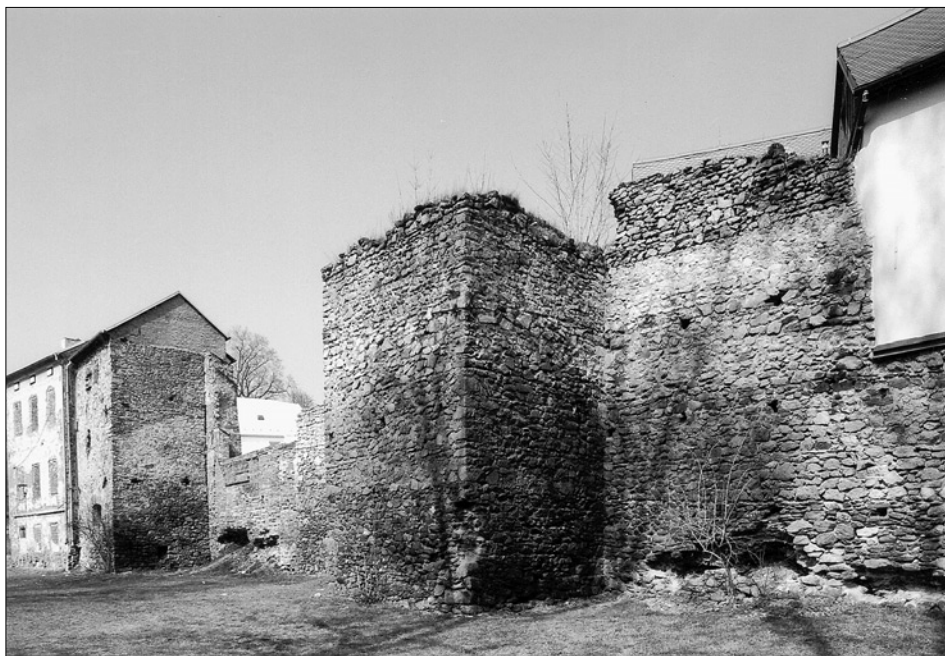
Obr. 38: Tachov, úsek jižní části městského opevnění, pohled od jihovýchodu. Uprostřed věž č. 24, vpravo od ní fragment původní kurtiny s pultovou stříškou skloněnou na městskou stranu (srov. obr. 40). Vlevo v pozadí věž č. 25, připojená v celé své výšce na spáru ke kurtině (snímek z roku 2004, V. Razím).

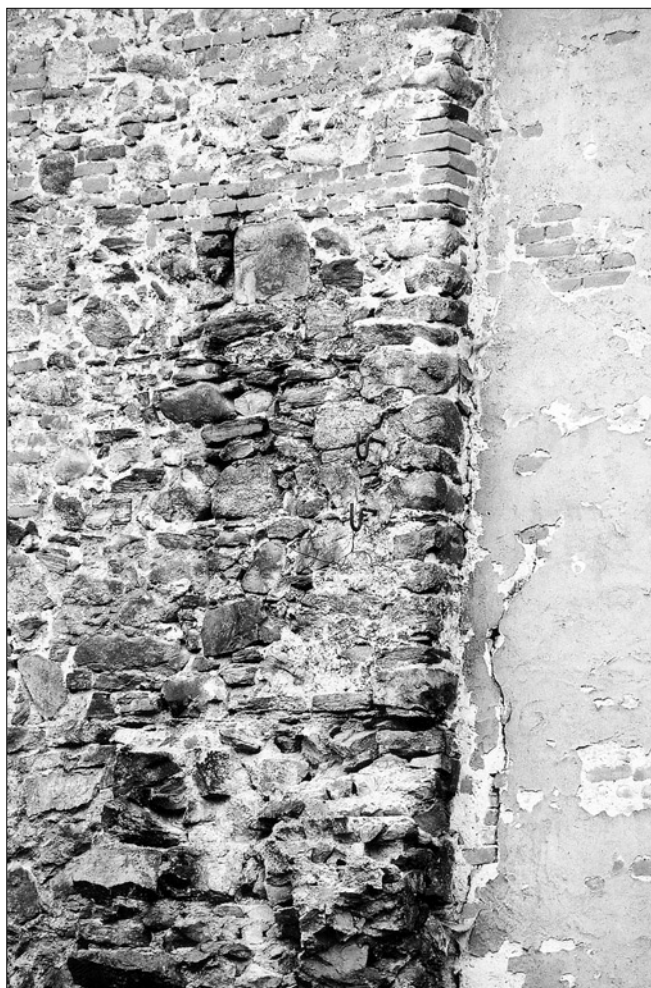
Obr. 39: Tachov, věž č. 23, detail návaznosti horní části kurtiny na východním průčelí. Dole část kurtiny ve zdivu provázaná s věží, výše část kurtiny přiložená k věži na spáru. Stopy pultové korunní stříšky zanikly při přestavbě věže na obytný dům – zcela nahore (snímek z roku 2004, V. Razím).

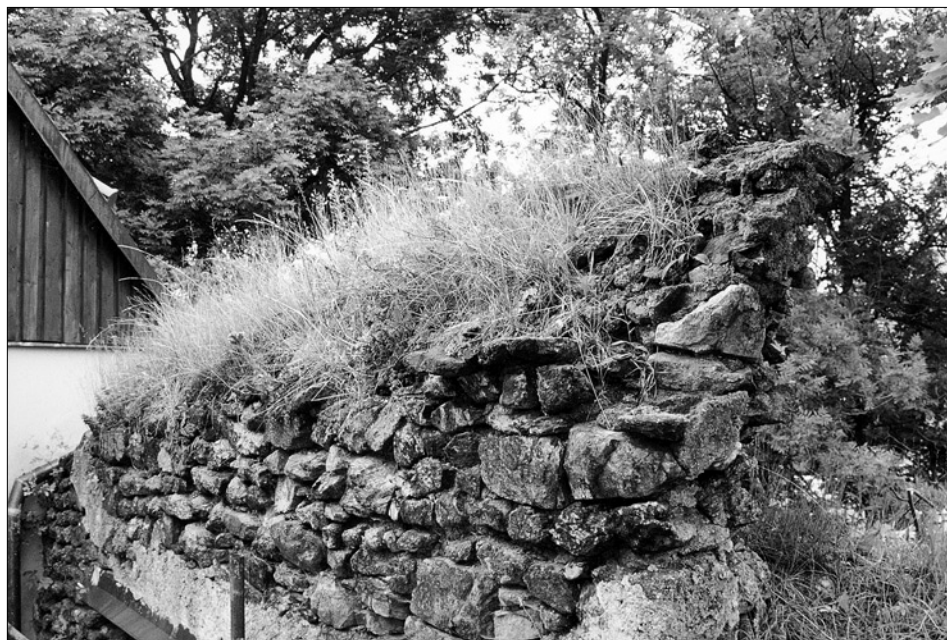
Obr. 40: Tachov, detail původní koruny kurtiny ve východním sousedství věže č. 24, pohled z městské strany. Horní část kurtiny se i po snížení věže dochovala díky tomu, že byla od věže oddělena konstrukční spárou. Původní povrch pultové stříšky, skloněné směrem do města, zanikl. Na předělu mezi stříškou a svislým lícem kurtiny předstupuje fragment původní okapní římsy, tvořené plochými lomovými kameny – uprostřed snímku (snímek z roku 2000, V. Razím).

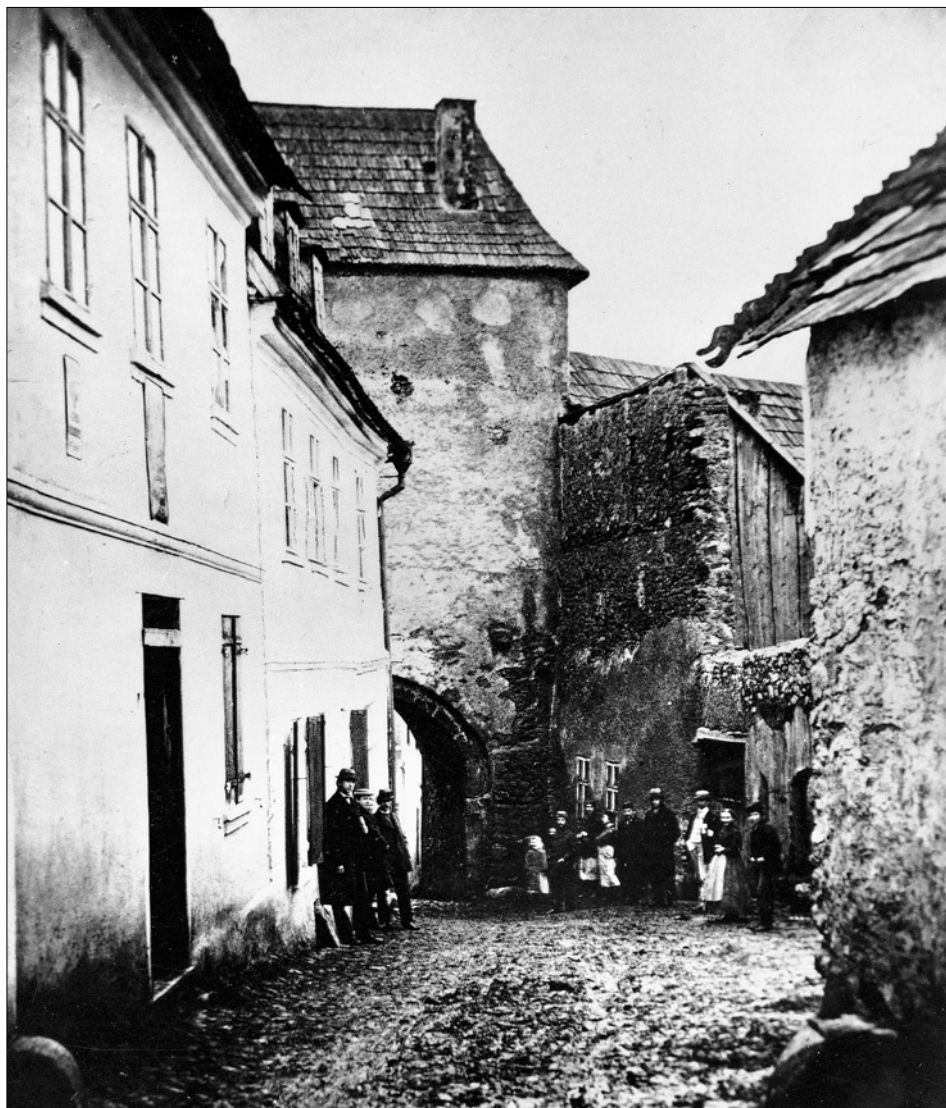
Obr. 42: Tachov, Horní brána, vnější průčelí. Snímek před rokem 1871 (Muzeum Českého lesa Tachov).

Základním prvkem zcela zaniklého systému Horní brány byla výše popsaná průjezdní věž. Podle zmíněných stop došlo na městské straně k uzavření plnou zdí s portálem průjezdu. Podle mapy stabilního katastru navazoval na vnější průčelí brány asi 50 m dlouhý koridor sevřený dvěma postranními zdmi, který takřka přímo přepažoval zde rozšířený příkop a končil malou vnější branou. Rozměry této brány a zakřivený obvod domu v jejím západní sousedství, jak ho zachycuje mapa stabilního katastru (obr. 3), připouštějí existenci flankovacích prvků (bašt), chránících bránu z boků. Nerovnost průběhu uvedených zdí naznačuje, že toto dlouhé předbrání prošlo několika stavebními fázemi, které však nelze blíže rozlišit. Na snímku vnějšího průčelí věže brány (obr. 42) můžeme detailněji sledovat pouze část západní ze zdi, jejíž značná výše a zakončení plnou předprsní se střílnami odpovídá složitějšímu vývoji. Rozhodnout nemůžeme ani to, zda alespoň spodní část tohoto dílu předbrání byla s věží současná, způsob půdorysného napojení však spíše nasvědčuje opaku. Pozoruhodný je údaj J. Stocklöwa (1878, 5–7), podle něhož v postranních zdech mezi branami bylo mnoho střílen, že se Horní bráně, respektive její soustavě také říkalo „horní dvůr“. Toto označení evokuje představu prostorného stavebního celku, jak dlouhé mezibraní skutečně mohlo působit.

Abb. 42: Tachov, Obertor, Außenseite. Fotografie vor 1871 (Museum Tachov).

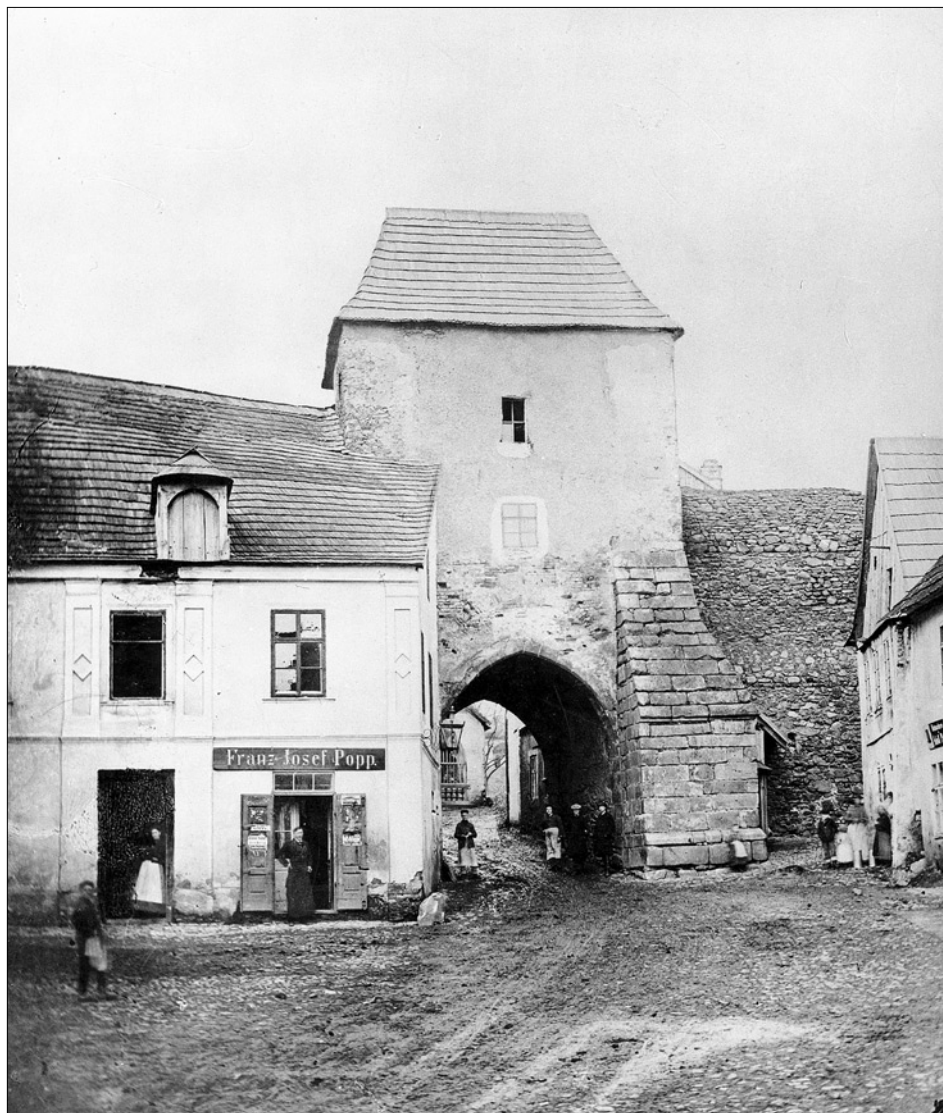
Obr. 43: Tachov, Horní brána, vnitřní průčelí. Snímek před rokem 1871 (Muzeum Českého lesa Tachov).

Abb. 43: Tachov, Obertor, Stadtseite. Fotografie vor 1871 (Museum Tachov).

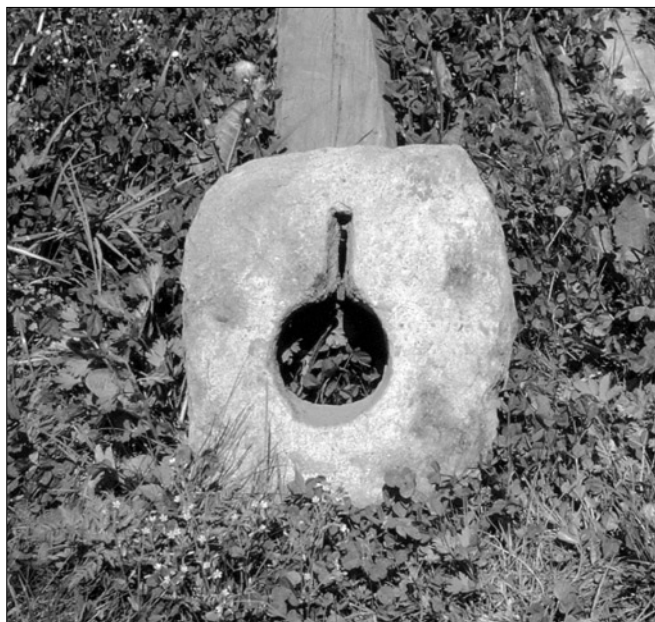
Obr. 46: Tachov, střílna nalezená v dodatečně vyhloubeném sklepe pod věží č. 15 (snímek z roku 1989, V. Razím).

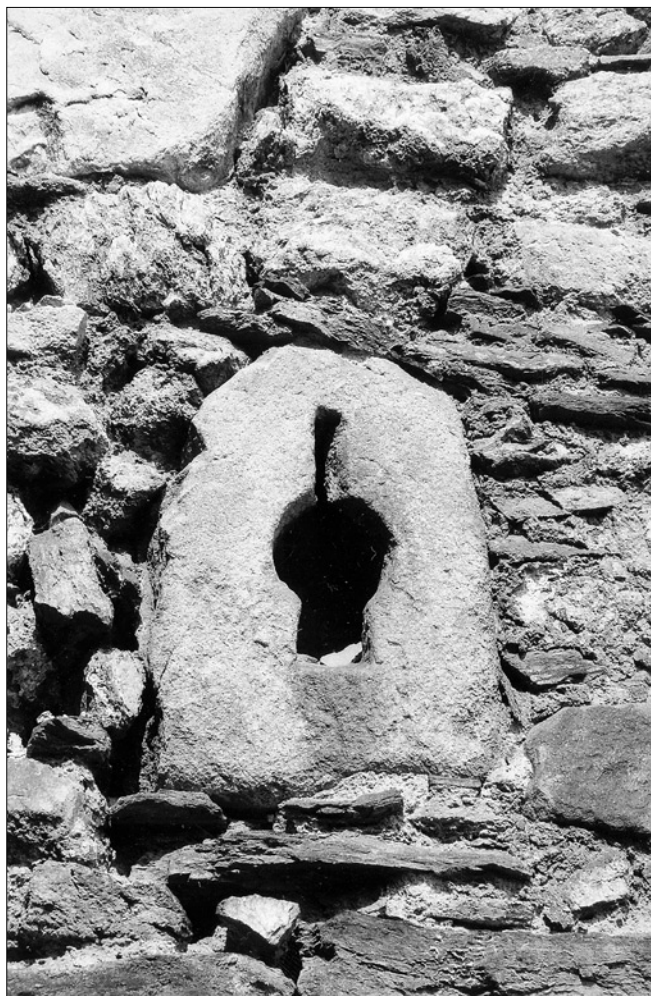
Obr. 47: Tachov, věž č. 17. Detail střílny, druhotně vložené do jižního průčelí (snímek z roku 2000, V. Razím).

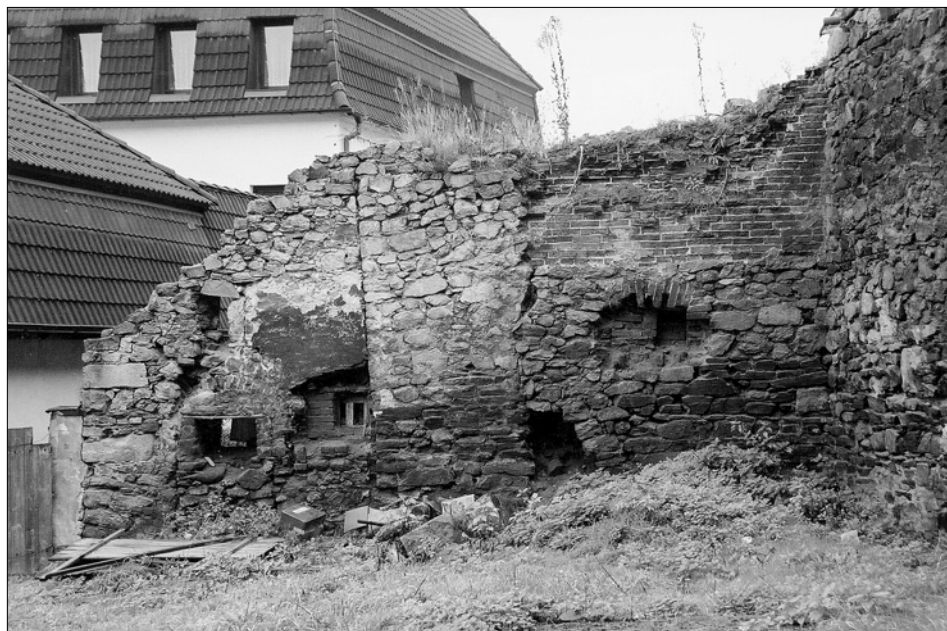
Obr. 48: Tachov, zbytek věže č. 19 (uprostřed), s navazující kurtinou (vpravo) a dodatečně přiloženou boční zdí předpokládané bašty (vlevo). V této zdi jsou dole prolomeny dodatečné otvory, nad nimi původní střílna. Pohled od severovýchodu (snímek z roku 2004, V. Razím).

Výjimku představuje relikv stavby, připojené k hlavnímu průčelí věže č. 19 (obr. 48). Nad dnešní úrovní terénu se z ní dochovala pouze jediná zeď, přiléhající na spáru k severovýchodnímu nároží věže, ve směru kolmém na hradbu. Zeď je postavena z lomového kamene, 87 cm silná a 320 cm dlouhá, zakončená původním vázaným nárožím, jehož podoba nasvědčuje absenci návaznosti parkánové zdi. Zbytky šmorců a zejména dodatečné otvory prozrazují, že šlo o uzavřený objekt, nejspíše obdélnou baštu, která svou šíří odpovídala rozměrům čela hradební věže. Původní je pouze nejvýše, zhruba uprostřed zdi umístěný obdélný otvor, který můžeme pokládat za střílnu pro ruční palnou zbraň. Za vlastním otvorem (50 × 18 cm) se rozvírají špalety bez

38) Nabízí se úvaha, zda k poškození věže č. 19 nedošlo v průběhu dobývání města husity v srpnu 1427, během kterého byly podle Bartoška z Drahonice do hradeb prokopány otvory (FRB V, 596).

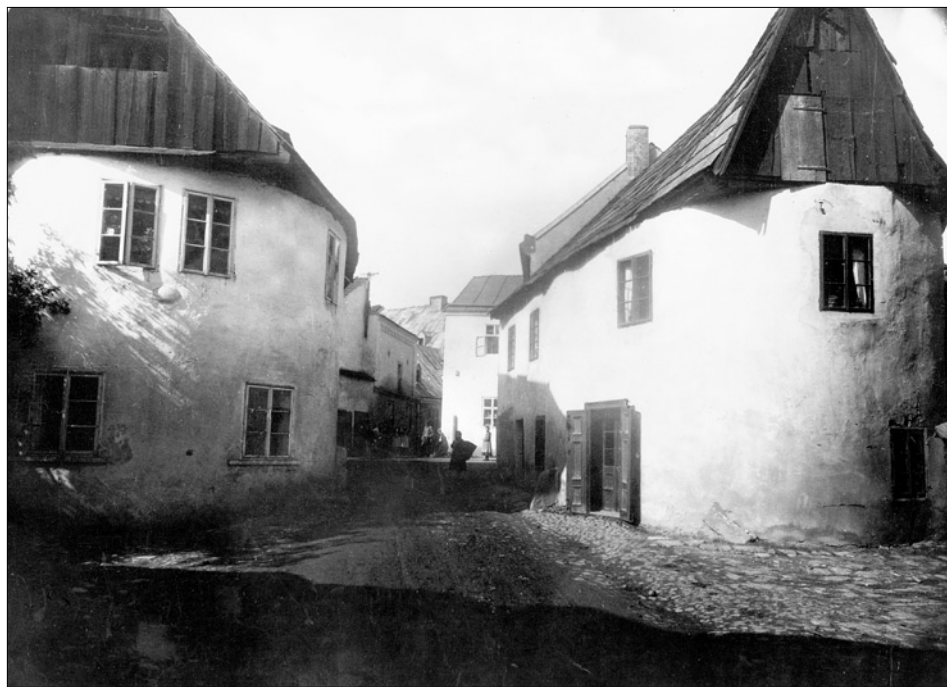
Obr. 50: Tachov, dvě bašty s půlkruhovým čelem, mezi nimiž byla umístěna vnější Dolní brána. Snímek kolem roku 1900 – vlastní brána zanikla a bašty byly přestavěny na obytné domy (Muzeum Českého lesa Tachov).

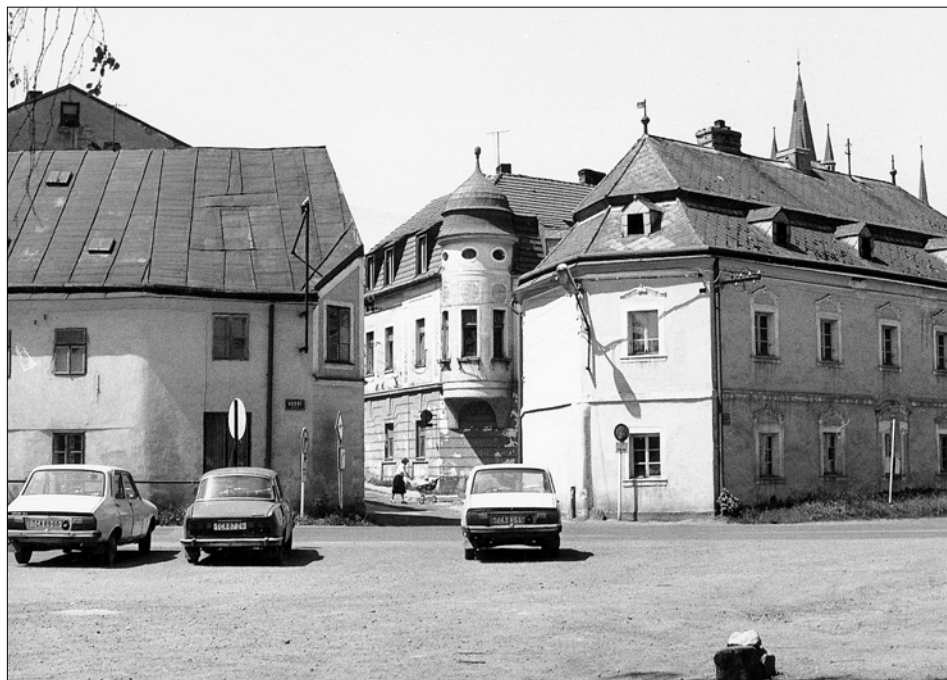
Obr. 51: Tachov, domy čp. 476 (vlevo) a 477 (vpravo) obsahují pozůstatky předsunuté (tedy třetí) Dolní brány. Na osvětlené části fasády čp. 477 zbytek stojiny portálu brány (snímek z roku 1987, V. Razím).

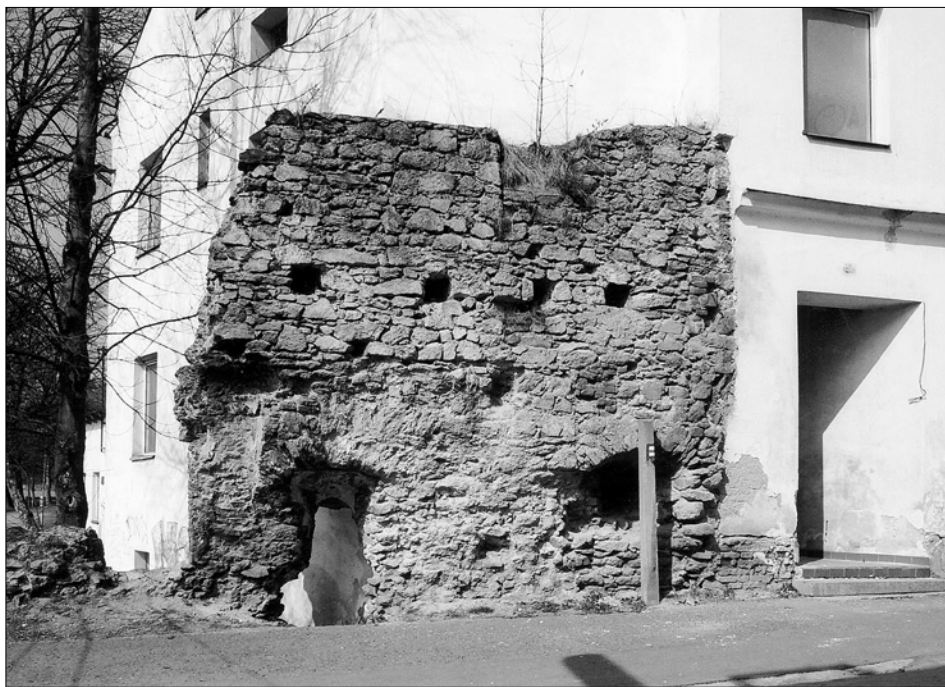
Obr. 52: Tachov, dochovaná část západní boční zdi předbrani Rýšské brány, pohled od jihovýchodu. V přízemí dvě střilny, nad otvory stropních trámů spodní část výklenku střilny 1. patra (snímek z roku 2000, V. Razím).

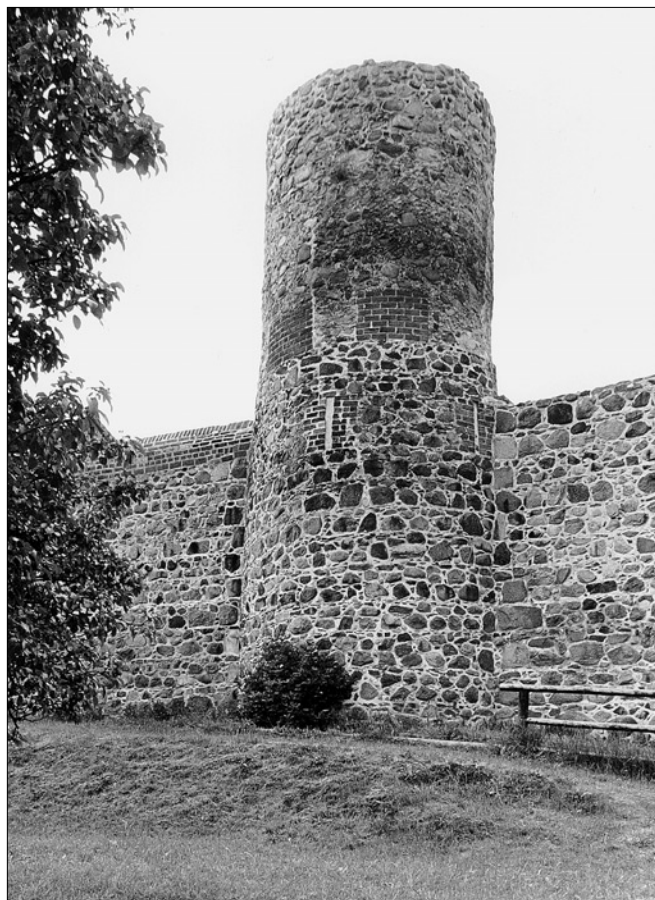
Obr. 53: Templin (Braniborsko). Ukázka vnější strany mělké segmentové věže, která byla součástí hradebního systému stejného typu jako v Tachově (vlevo opravená část původní koruny kurtiny). Věž byla v 1. patře vybavena třemi původními šterbinovými střelnami, nad nimi předprsní zídka s cihelným cimbuřím (dochovalo se v dodatečné nástavbě věže). Kolem roku 1300 (snímek z roku 1996, V. Razím).
