# PŘÍSPĚVEK K POZNÁNÍ VNĚJŠÍHO OPEVNĚNÍ KUNĚTICKÉ HORY

(K OTÁZCE PŮVODNÍ PODOBY  
PERNŠTEJNSKÝCH RONDELOVÝCH  
FORTIFIKACÍ)

JINDŘICH NOLL – JIŘÍ VARHANÍK

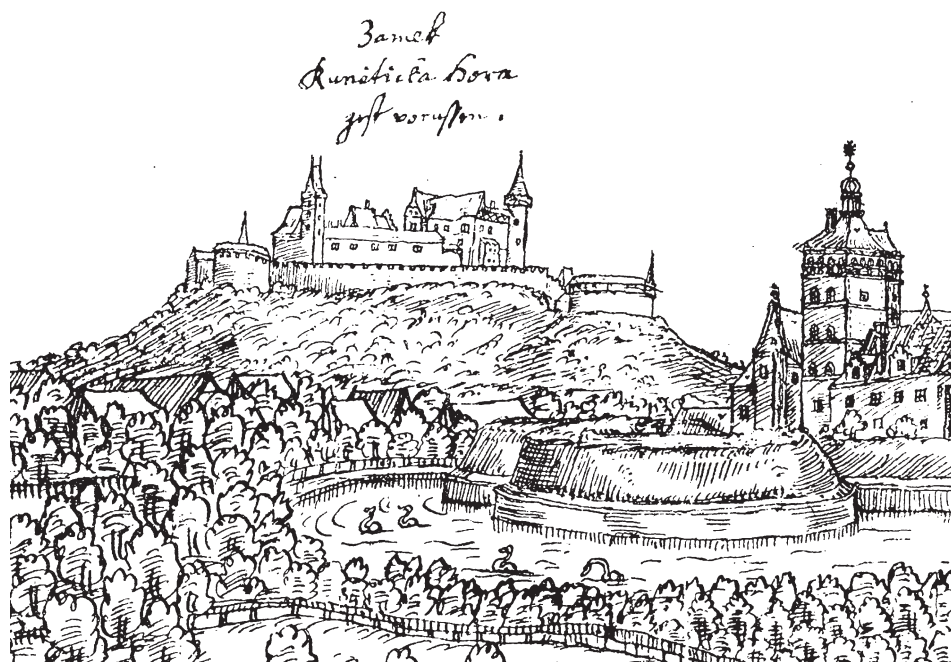
Obr. 1: Jan Willenberg, pohled na Pardubice s Kunětickou Horou v pozadí, okolo 1600 (výtisk). Dobře patrné je odlišné řešení ochozu na vrcholech obou viditelných rondelů hradu.

Na ideální rekonstrukci hradu od J. Herouta je uplatněn předpoklad, že hradba na hraně rondelů byla opatřena vyloženým polopatrem. Bezpečně lze takovouto rekonstrukci vztahovat na velký jihovýchodní rondel, což dokazuje Willenbergovo vyobrazení Kunětické Hory na pozadí Pardubic. Naproti tomu je z tohoto pohledu patrné, že hradba nedochovaného jihozápadního rondelu vrcholila cimbuřím s krytým ochozem.

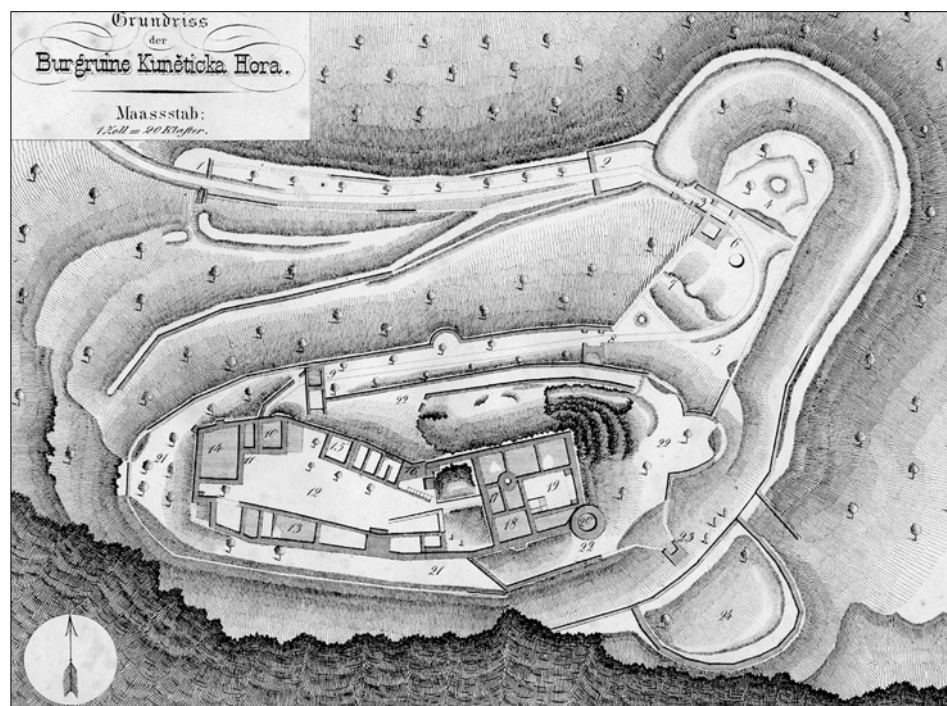
Obr. 2: F. A. Heber, půdorys zříceniny hradu Kunětická Hora, 1847.

Abb. 2: F. A. Heber, Grundriss der Burgruine Kunětická Hora, 1847.

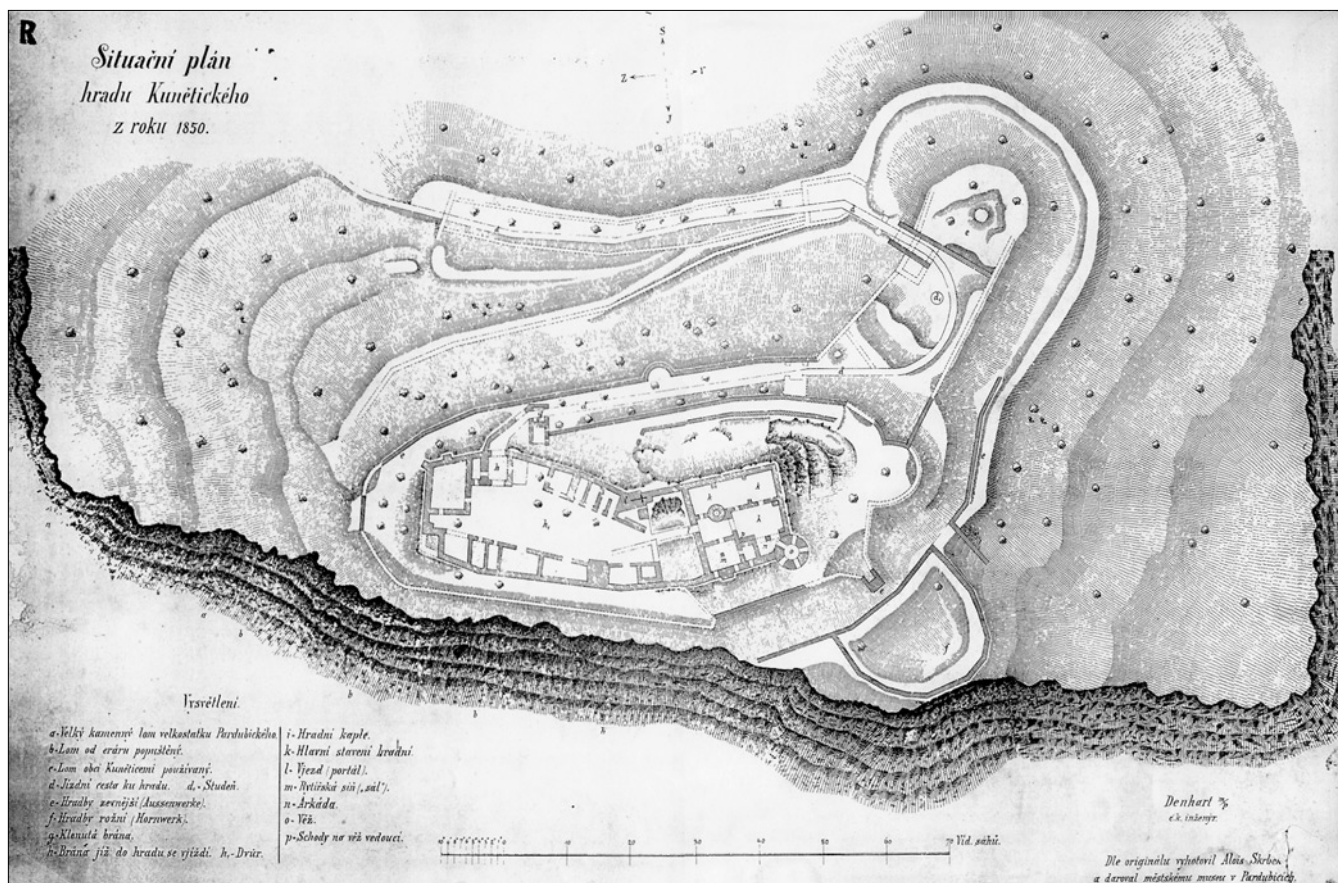
Obr. 3: A. Skrbek, Situační plán hradu Kunětického z roku 1850 (archiv NPÚ, ÚOP Pardubice). Vysvětlení (opis legendy): a – velký kamenný lom velkostatku Pardubického; b – lom od eráru popuštěný; c – lom obcí Kuněticemi používaný; d – jízdní cesta ku hradu; d<sub>1</sub> – studeň; e – hradby zevnější (Aussenwerke); f – hradby rožní (Hornwerke); g – klenutá brána; h – brána, již do hradu se vjíždí; h<sub>1</sub> – dvůr; i – hradní kaple; k – hlavní stavení hradní; l – vjezd (portál); m – rytířská síň (sál); n – arkáda; o – věž; p – schody na věž vedoucí.

Abb. 3: A. Skrbek, Situationsplan von Kunětická Hora, 1850 (Archiv des NPÚ [Nationalen Instituts der Denkmalpflege], regionale Arbeitsstelle Pardubice). Legende: a-großer Steinbruch des Großgutes Pardubice; b-der vom Ärar verlassene Steinbruch; c-der von der Gemeinde Kunětice genutzte Steinbruch; d-Fahrweg zur Burg; d<sub>1</sub>-Brunnen; e-Aussenwerke; f-Hornwerk; g-gewölbtes Tor; h-Einfahrtstor der Burg; h<sub>1</sub>-Burghof; i-Burghof; k-Hauptgebäude der Burg; l-Einfahrt (Portal); m-Rittersaal; n-Arkade; o-Turm; p-Turmtreppe.

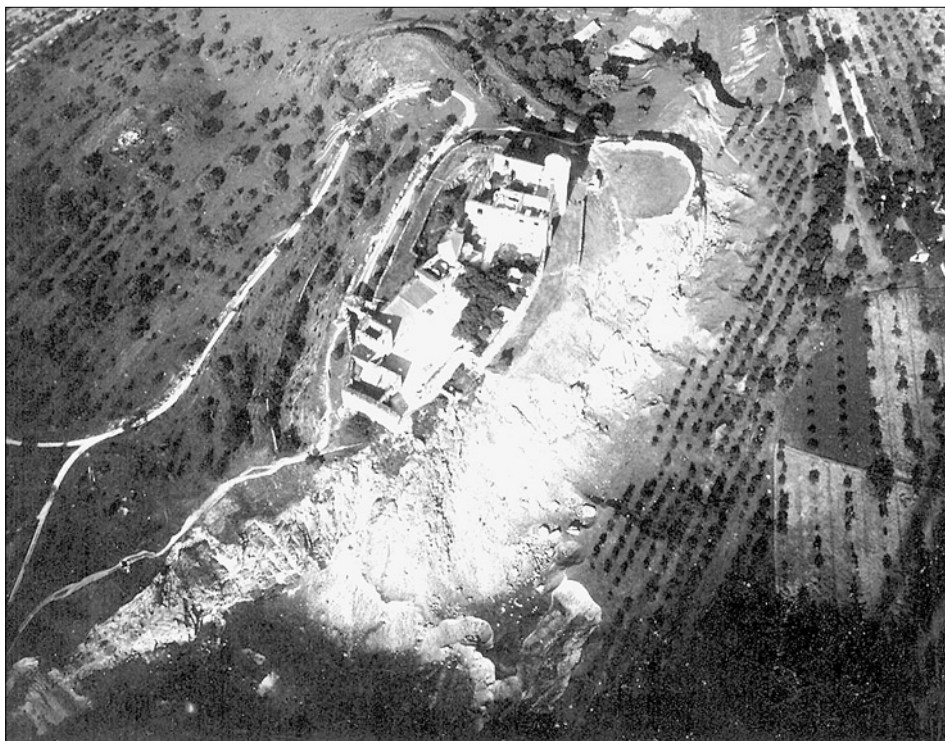
Obr. 4: Kunětická Hora, letecký pohled z počátku 20. let 20. století (snímek z archivu J. Varhaníka).

Abb. 4: Kunětická Hora. Luftbild vom Anfang der 20. Jahre des 20. Jahrhunderts. Aufnahme aus dem Archiv J. Varhaník.

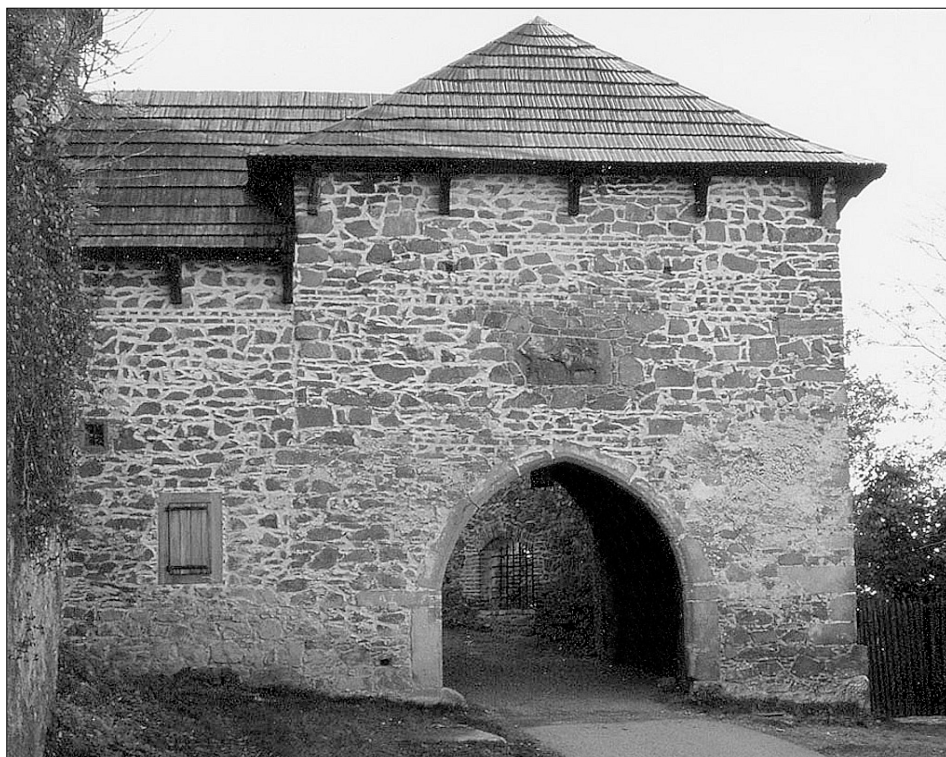
Obr. 5: Kunětická Hora, budova 5. brány od východu (foto J. Varhaník, 2003)

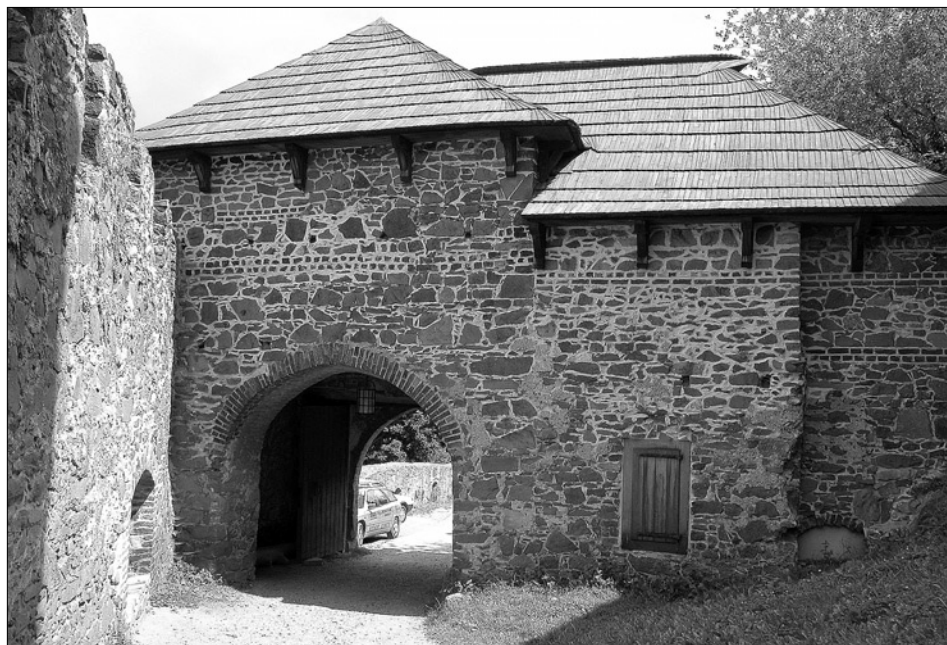
Obr. 6: Kunětická Hora, západní průčelí 5. brány (foto J. Noll, 2003).

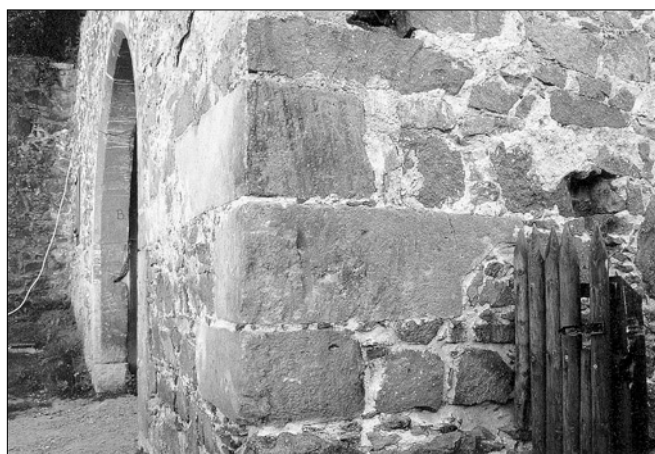
Obr. 7: Kunětická Hora, severovýchodní nároží budovy 5. brány s druhotně osazenými architektonickými články (foto J. Varhaník, 2003).

Severovýchodní nároží budovy je kromě novější nadezdívky armované kvádry a mezi nimi též druhotně použitými architektonickými články. Z nich jsou nejpozoruhodnější dva obdobně utvářené, dobře zachované, poměrně dlouhé díly přibližně čtvercového průřezu, ukončené na jedné straně oboustranně odsazeným okosením. V horní části armatury je viditelný další nízký a dlouhý kvádr, jehož čelní plocha je na levé straně ukončena oblým zářezem a oblounem, snad jde o stupeň šnekového schodiště.

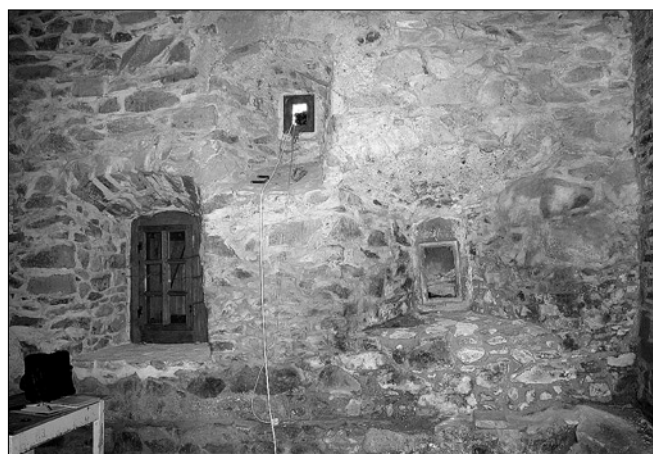
Obr. 8: Kunětická Hora, trojice okének ve východní zdi vrátnice při 5. bráně (foto J. Noll, 2003).

Vrátnice byla tedy opatřena trojicí pyramidálně uspořádaných okenních otvorů, jejichž výskyt je v literatuře spojován s dymným provozem.<sup>7)</sup> Charakter případných pozůstatků původního otopného zařízení bohužel již nelze ověřit, neboť podlaha místnosti byla s nejvyšší pravděpodobností opatřena novodobou dlažbou bez průzkumu. Odvětrávací funkci horního okénka při dymném provozu lze v tomto případě předpokládat bezvýhradně. Jeho minimální rozměry neumožňovaly účinným způsobem přispívat k osvětlení interiéru, ale omezovaly jeho nežádoucí ochlazování. Na rozdíl

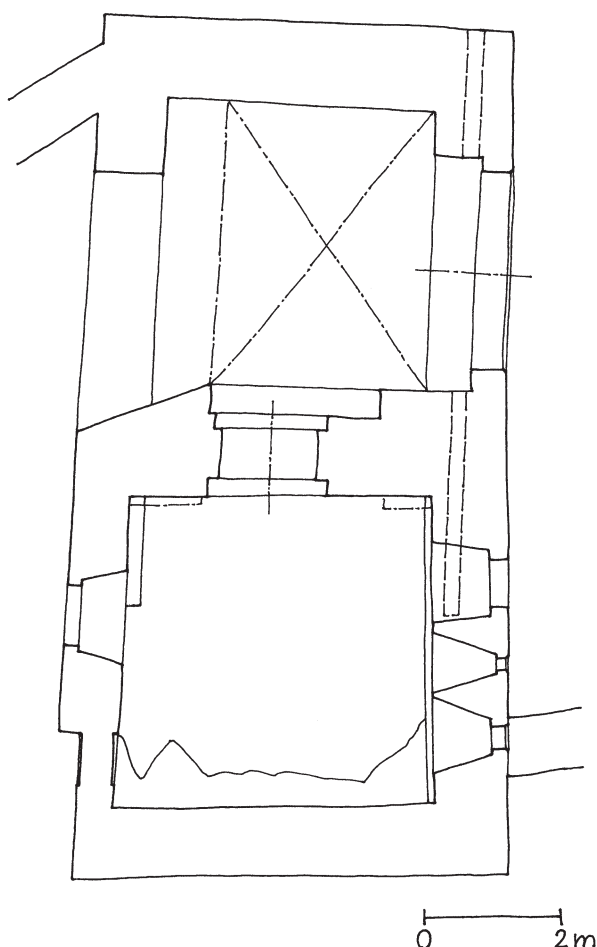
Obr. 9: Kunětická Hora, 5. brána s vrátnicí, půdorys.

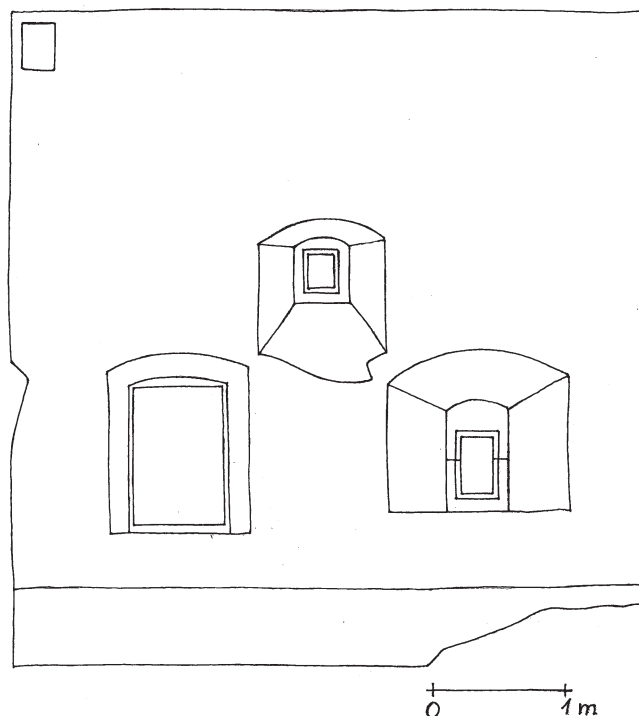
Obr. 10: Kunětická Hora, vrátnice při 5. bráně, východní stěna (kresba J. Varhaník).

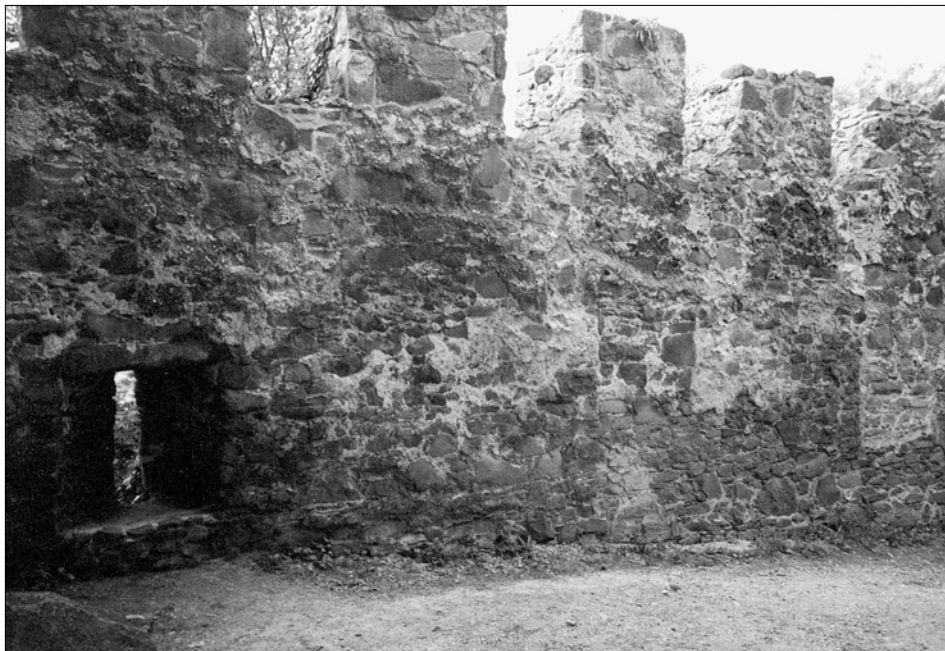
Obr. 11: Kunětická Hora, vnitřní líc hradby mezi 5. a 6. branou se starším zazděným cimbuřím (foto J. Noll, 2003).

buřím. Na jejím vnitřním líci jsou z prostoru mezibraní dobře patrné dvě fáze její výstavby. Původní hradba byla totiž tvořena pouze zcela nízkou poprsní zdí, rovněž korunovanou cimbuřím, které je v líci zdiva dobře viditelné. Jeho proluky byly překvapivě v průměru o cca 20 cm širší než stínky, jejichž šířka činila kolem 110 cm. Spodní, starší hradba je provázána se zdí 5. brány, nadezdívka pak k němu přiléhá na spáru. Na východní straně se v hradbě otvírá obdélný, segmentem klenutý, nízkými cihlami obezděný otvor, opatřený novodobou mříží. Zřejmě nepatří k původnímu uspořádání a jeho průraz snad souvisí s dřívějším přístupem na zříceninu po severozápadním svahu při hraně lomu, nicméně jej zaznamenává již plán F. A. Hebera. A Sedláček se domníval, že šlo o branku, umožňující přístup na „parkány“ na západní a jižní straně hradu,<sup>9)</sup> což není vyloučeno, ale současná podoba otvoru staršímu původu nikterak nenasvědčuje. Na západní straně, kde se zeď lomí a připojuje k hradbě předhradí, není starší zazděné cimbuří patrné. Zaniklo při zřizování dvou jednoduchých šterbinových střílén, vyzděných z lomového kamene. Světlá výška východní z nich činí cca 1 m, světlá šířka erozí narušené průstřelnice je asi 16 cm. Sousední střílňa je vysoká jen cca 70–74 cm a šířka ve vnějším líci zdi činí cca 9 až 14 cm. Lavice střílén, stejně jako překlady jejich rozšiřujících se špalet, tvořených plochými kameny, jsou horizontální. Při jejich zřizování tedy nebyl brán zřetel na terénní

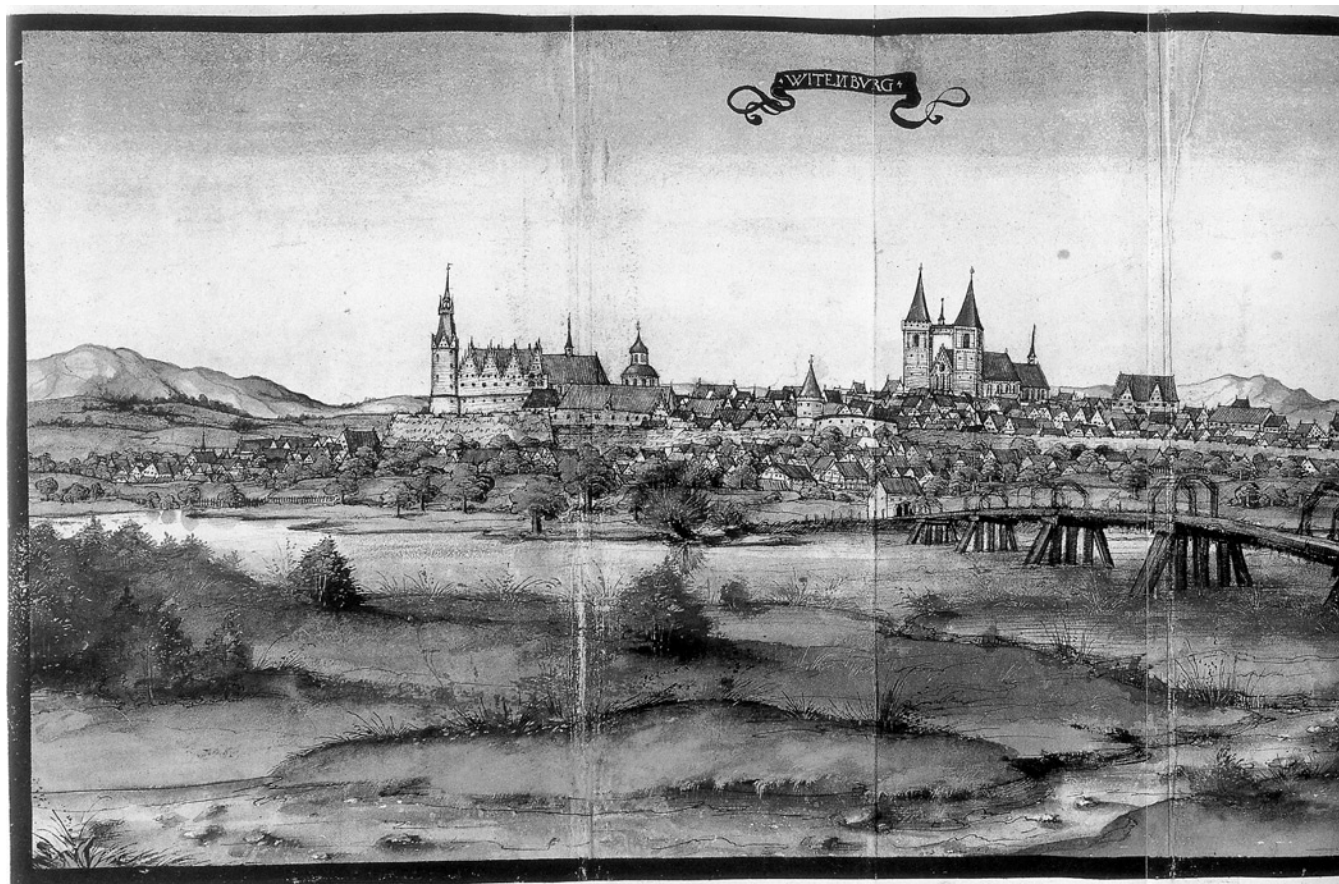
Obr. 12: Wittenberg, pohled na město z roku 1537 (vyobrazení ze souboru obrazů z cesty falckraběte Ottheinricha do Krakova v letech 1536–1537, Univerzitní knihovna Würzburg).

Pro úvahy nad původní podobou koruny valu zemních pernétejných opevnění mají zásadní význam vyobrazení z roku 1537, zachycující obdobné valové opevnění Lehnice

a Wittenbergu, kde val vrcholil na vnější straně předprsni, v níž se otvíraly nejspíše dřevěné, navenek se rozevírající špalety střílen shora nekrytých palebných postavení.<sup>17)</sup> V obou případech není bohužel úpatí valu viditelné, neboť je kryje zástavba před opevněním. Na dřevorezu z roku 1611 jsou ve Wittenbergu stěny těchto střílen již asi alespoň zčásti rozvaleny, čemuž by mohly nasvědčovat „měkké“ linie mělkých prohlubní na koruně valu.<sup>18)</sup> Pro pernštejnská opevnění má proto klíčový význam údaj písemných pramenů týkající se Hluboké, zmiňující se o roubených, hlinou omazaných palebných postaveních pro střelce z hákovnic na koruně fortifikace, jež lze s největší pravděpodobností ztotožnit s řešením, zaznamenaným uvedenými ikonografickými prameny v Lehnici a Wittenbergu.<sup>19)</sup> Z toho by bylo možné usuzovat, že palebná postavení na předprsni valu byla určena pro těžké ruční zbraně a nikoli pro děla. Ta sice bylo též možné dopravit na korunu valu, přičemž uvedené řešení umožňovalo jejich použití, ale těžiště obrany měly nést, jak bylo na počátku 16. století obvyklé, především ruční zbraně.<sup>20)</sup>

Abb. 12: Wittenberg, Ansicht der Stadt aus dem J. 1537 (Abbildung aus der Sammlung der Ansichten mitteleuropäischer Städte und Landschaften aus der Reise des Pfalzgrafen Ottheinrich aus Bayern nach Krakau und zurück in Jahren 1536–1537, Universitätsbibliothek Würzburg).

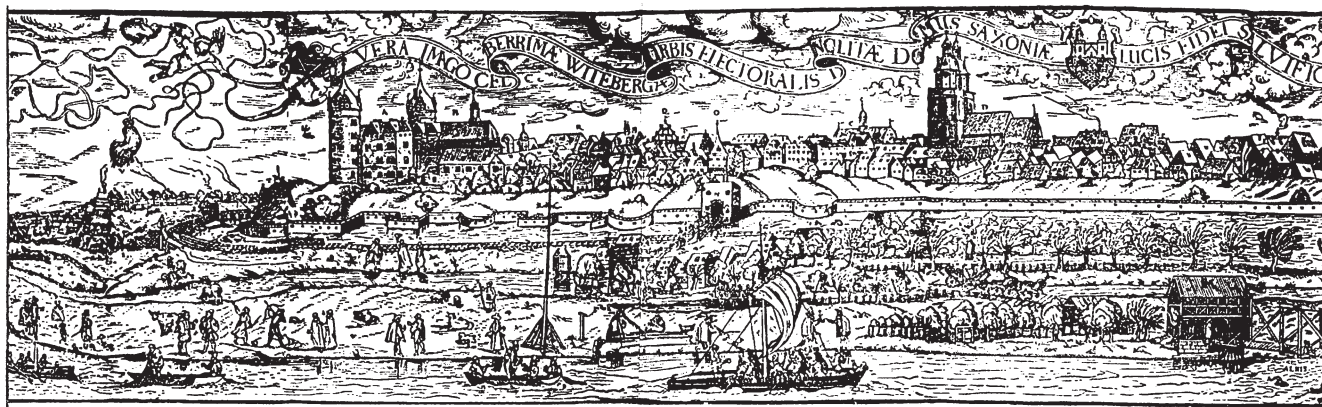
Obr. 13: Wittenberg, pohled na zámek a město od jihu, dřevorez z roku 1611 (výřez, převzato z: I. Schulze, *Die Stadtkirche zu Wittenberg, Das christliche Denkmal* 70, 3. vyd. Berlin 1983, s. 1, a z: S. Harksen, *Die Schlosskirche zu Wittenberg, Das christliche Denkmal* 71, 4. vyd. Berlin 1982, s. 1).

Abb. 13: Wittenberg, Ansicht des Schlosses und der Stadt von Süden, Holzschnitt 1611 (Ausschnitt, übernommen aus: I. Schulze, *Die Stadtkirche zu Wittenberg, Das christliche Denkmal* 70, 3. Ausg. Berlin 1983, S. 1, und aus: S. Harksen, *Die Schlosskirche zu Wittenberg, Das christliche Denkmal* 71, 4. Ausg. Berlin 1982, S. 1.)

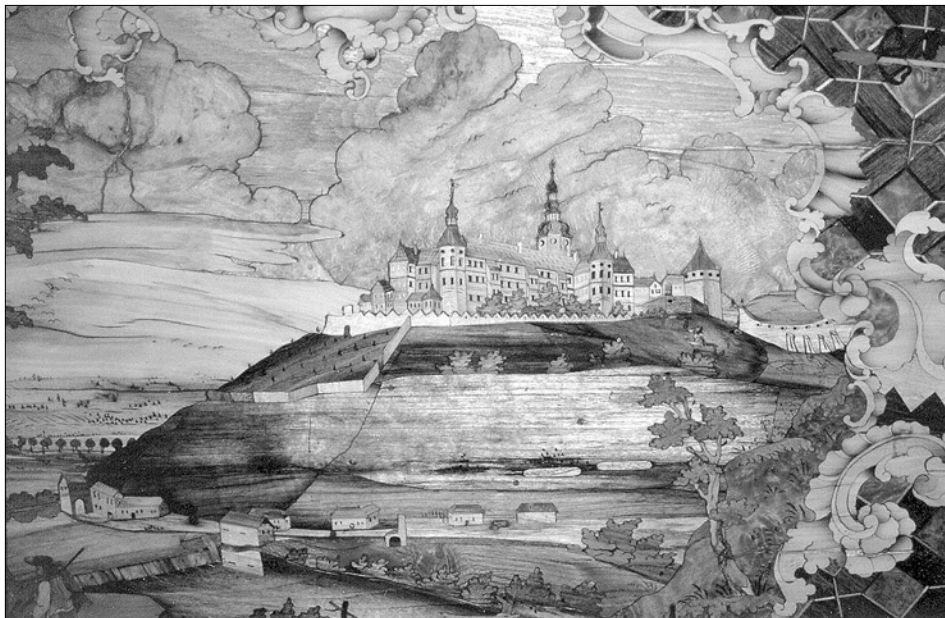
Obr. 14: Hluboká nad Vltavou v 18. století, intarzie na rokokovém stolku z mobiliáře zámku (foto J. Varhaník, 2003).

Abb. 14: Hluboká nad Vltavou (Frauenberg), Schloss im 18. Jahrhundert, Intarsie von einem Rokokotisch im Mobiliar des Schlosses. Foto J. Varhaník 2003

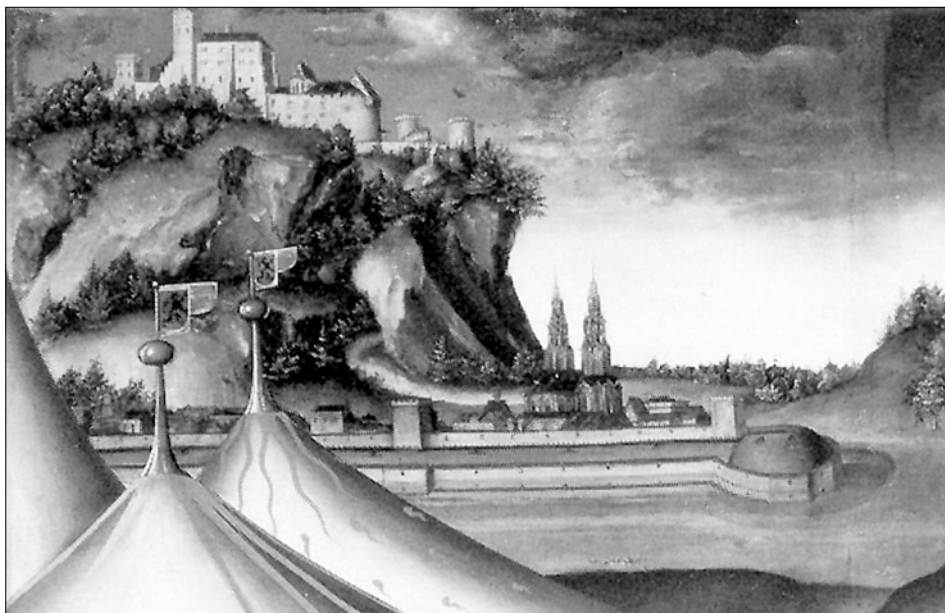
Obr. 15: L. Cranach st., *Smrt Holofernova*, 1531 (výtisk, převzato z katalogu *Kunst der Reformationszeit*, Berlin 1983, č. kat. 17.2).

Neobyčejně instruktivní je v tomto směru obraz Lukase Cranacha st. z roku 1531, kde na pozadí starozákonního výjevu smrti Holofernovy ve vojenském táboře je vyobrazeno město, opatřené sypaným opevněním.<sup>24)</sup> Před hradbou s hranolovými věžemi probíhá val s nárožním rondelem, na jehož koruně jsou palebná postavení zcela shodná s oněmi, zaznamenanými v roce 1537 v Lehnici a Wittenbergu. Na úpatí valu probíhá nízká hradba, vyrůstající bezprostředně z vodního příkopu, opatřená

střílnami daleko od sebe rozmístěnými. Ve značné vzdálenosti od rondelu se hradba zalamuje a tvoří drobnou pravoúhlou baštu. Přestože jde o ideální vyobrazení, je zřejmé, že podoba opevnění odpovídá dobovým realizacím, čemuž ostatně nasvědčuje nápadná shoda s ikonografickými prameny, zachycujícími zmiňované opevnění Wittenbergu.

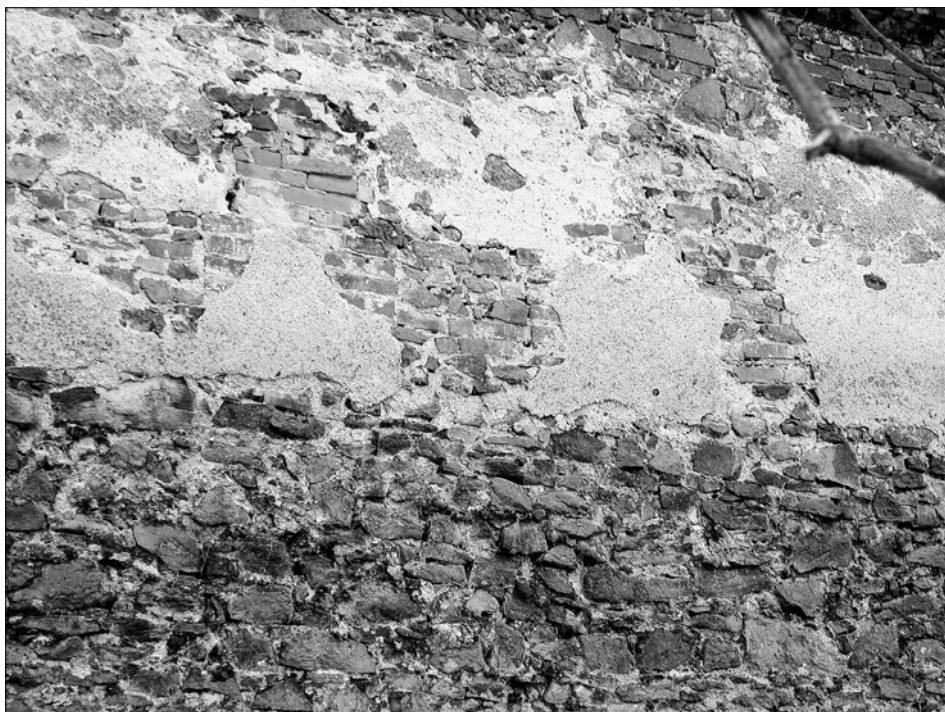
Obr. 16: Pardubice, zámek, valové opevnění, západní kurtina. Úsek zazděného cimbuří obvodní zdi na úpatí valu (foto J. Noll, 2003).
