# VIZMBURK

RANĚ GOTICKÝ HRAD A JEHO PROMĚNY

NÁRODNÍ PAMÁTKOVÝ ÚSTAV  
ÚZEMNÍ ODBORNÉ PRACOVISTĚ STŘEDNÍCH ČECH V PRAZE

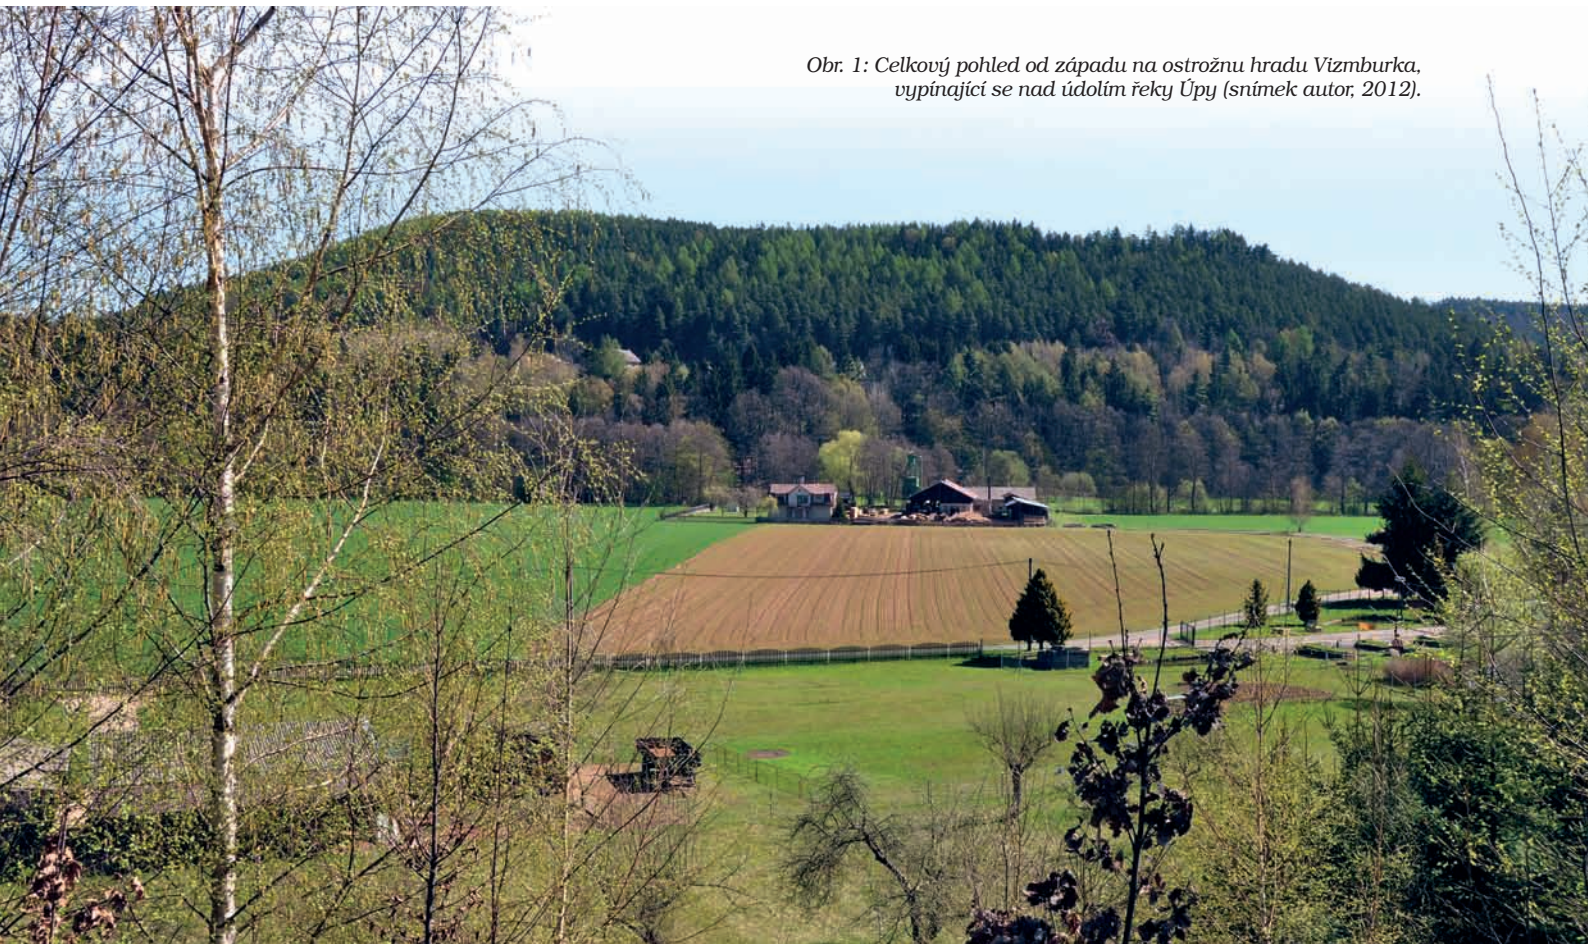
*Obr. 1: Celkový pohled od západu na ostrožnu hradu Vizmburka, vypínající se nad údolím řeky Úpy (snímek autor, 2012).*

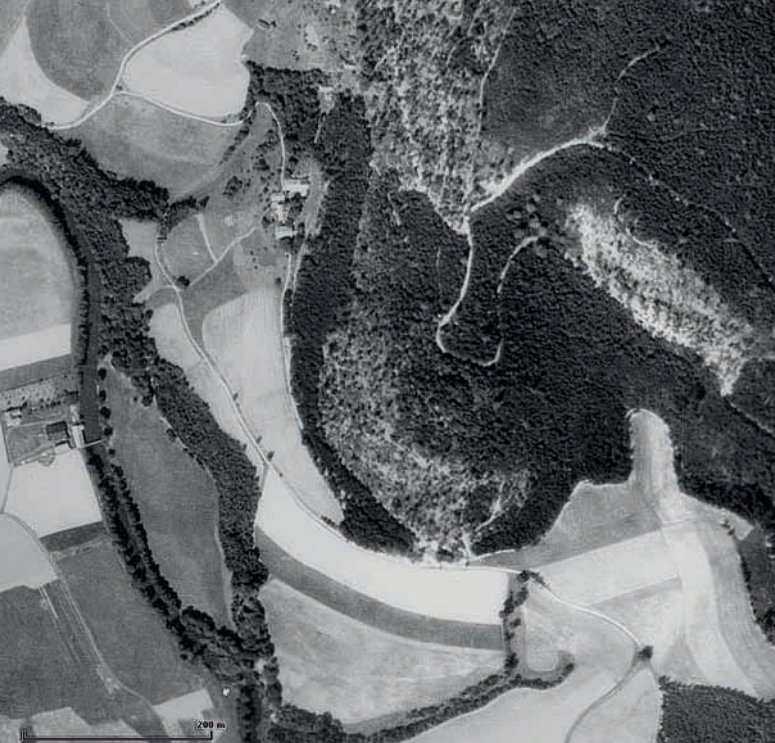
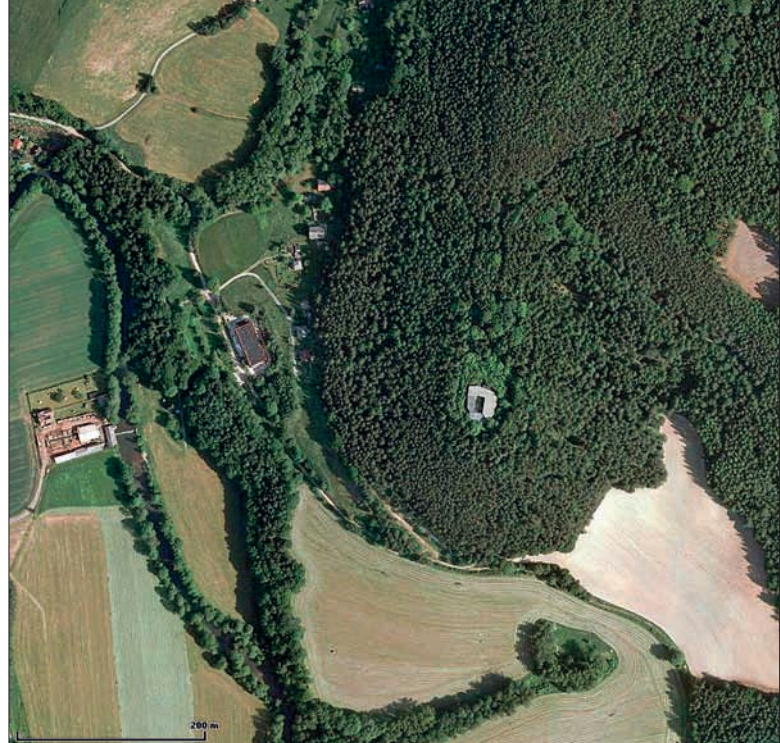
Obr. 2: Letecké snímky hradu a jeho nejbližšího okolí ukazují vývoj krajiny v průběhu minulých desetiletí, zejména rozsah zalesnění. Na starším snímku je dobře patrný průběh cest před hradem a tvar lesem pokrytého hradního pahorku. Vlevo snímek z roku 1953 (Historická ortofotomapa © CENIA 2010 a GEODIS BRNO, spol. s r. o. 2010, podkladové letecké snímky poskytl VGHMÚř Dobruška, © MO ČR 2009), upravo snímek z roku 2008, s provizorně zastřešeným hradním jádrem (aktuální ortofotomapa © GEODIS BRNO, spol. s r. o.).

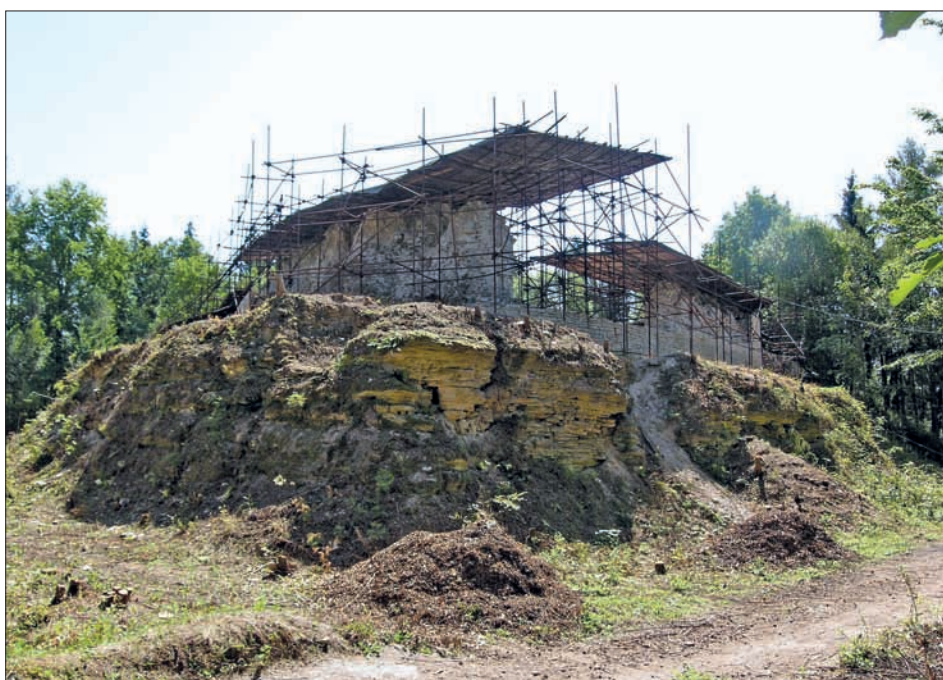
Obr. 3: Současná podoba jádra hradu v pohledu od severozápadu, s provizorním ochranným zastřešením (snímek autor, 2008, stav před sanací skály západního parkánu).

- 62) Mohl by to naznačovat plánec A. Sedláčka, srov. obr. 8.
- 63) Prostor a konfigurace terénu (včetně rostlé skály) na západní straně jádra byly narušeny technikou při špatně organizovaném odvážení suti po skončení archeologického výzkumu. Rozsah škod však nelze přesněji určit (srov. obr. 3 a 19).

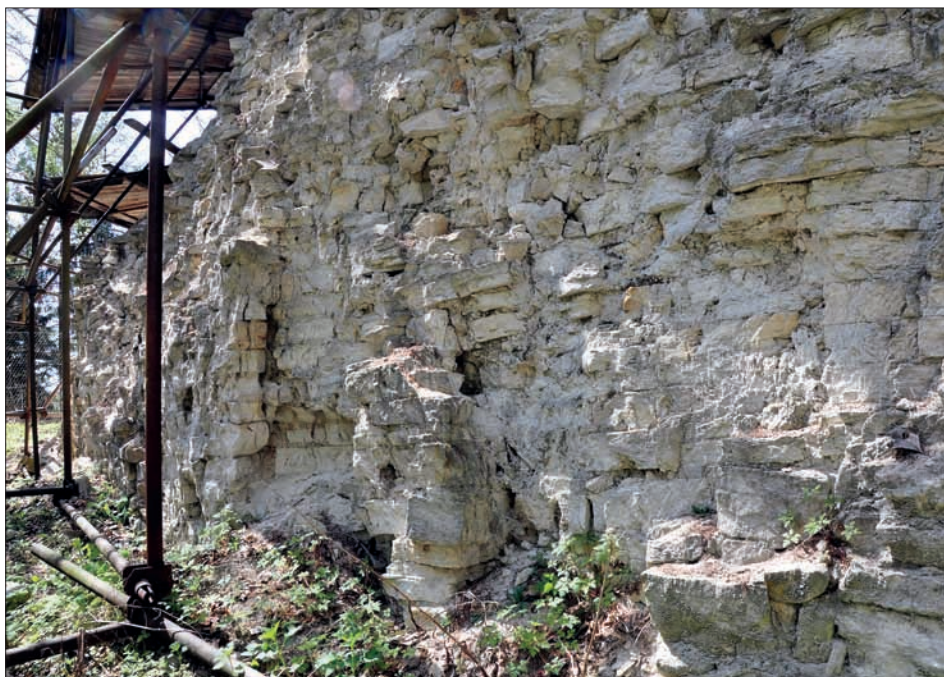
Obr. 4: Úplný rozpad  
vnějšího líce obvodové  
hradby na jihovýchodní  
straně hradního jádra  
(snímek autor, 2012).

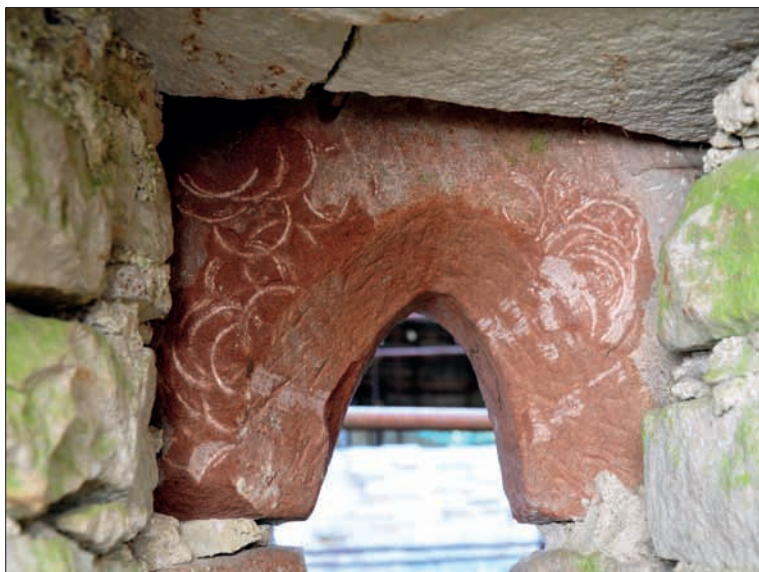
Obr. 5: Detail vnitřní strany ostění severního okénka nádvorní zdi západního křídla. Četná poškození kruhového tvaru způsobil vandal, když se pomocí železné trubky lešení snažil ostění vyrazit nebo zničit (snímek autor, 2006).

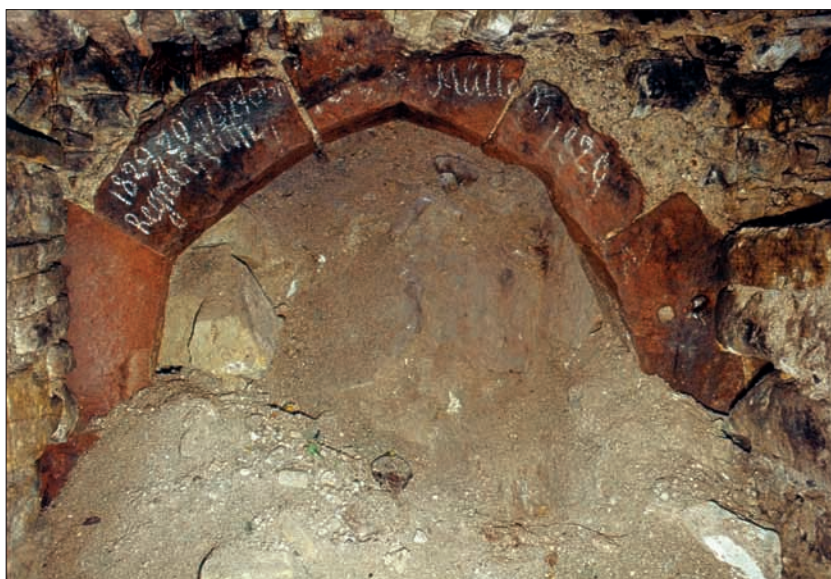
Obr. 6: Vnitřní strana horní části ostění portálu do sklepa pod jižní síní s autentickým dokladem návštěvy pátera Regnera a jeho třech průvodců 20. října 1829. Nejen nápis křídou, ale i samotný záklenek ostění nenávratně zmizely (snímek z archivu autora, 1974).

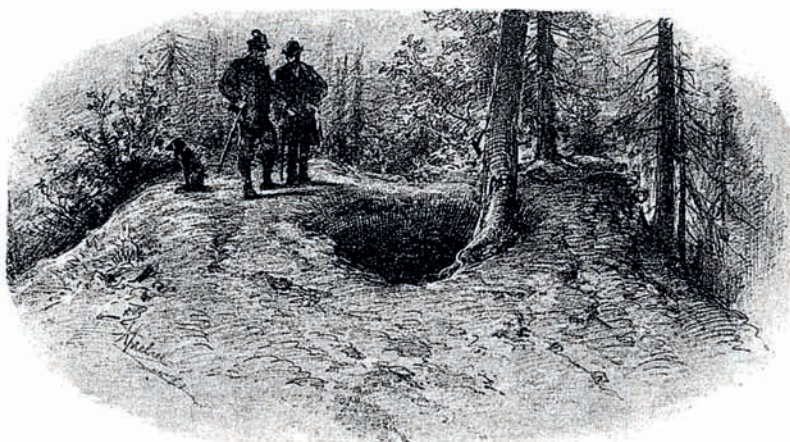
Otvor do bývalé hladomně na Visemburce.

Obr. 7: Prohlubeň na místě věže, tzv. hladomorna, před koncem 19. století (Sedláček 1887, 35).

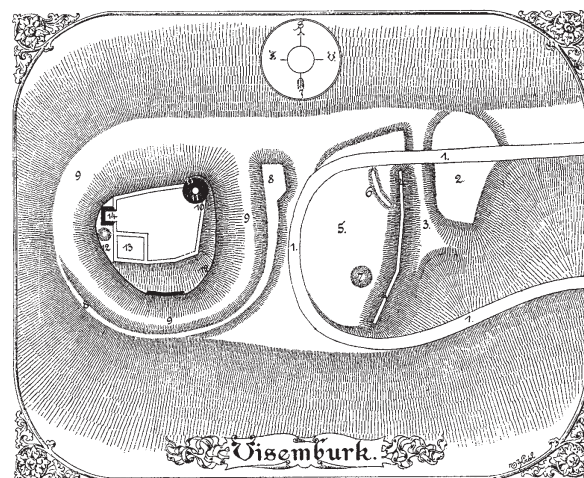
Vývoletelní plán: 1. Cesta na hradě se zatáčkou; 2. vyvýšenina s hospodářským stavením; 3. příkop před předhradím; 4. hradba předhradí; 5. předhradí; 6. známky stavení; 7. studně (?); 8. násep a 9. příkop zadního hradu; 10. brána; 11. velká věž; 12. venkovská ohrada; 13. palác; 14. bašta.

Obr. 8: Plán areálu hradu podle Augusta Sedláčka (Sedláček 1887, 34).

nahrazovalo jen lehčí opevnění.<sup>62)</sup> Označení „val“ není přesné, neboť je částečně tvořen přitesanou skálou, na níž stála hradba, prokázaná na severovýchodě. Nejvýraznější je val dosud na severní, útoku nepřítelé vystavené straně. Zde jej zřetelně tvoří bariéra vypreparované skály, z obou stran vymezená příkopy, na níž probíhala hradba blíže neznámé podoby. Na západním konci této severní partie valu byla umístěna vnější, první brána hradu, provázená po stranách obdélným stavením a pecí. Severní, k předhradí obrácená strana valu byla spolu s vnějším příkopem deformována při zřízení novodobé, tzv. panské cesty. Novodobé jsou průrazy v severovýchodním a také snad severozápadním ohbí valu (srov. obr. 8, 13 a 18).<sup>63)</sup>

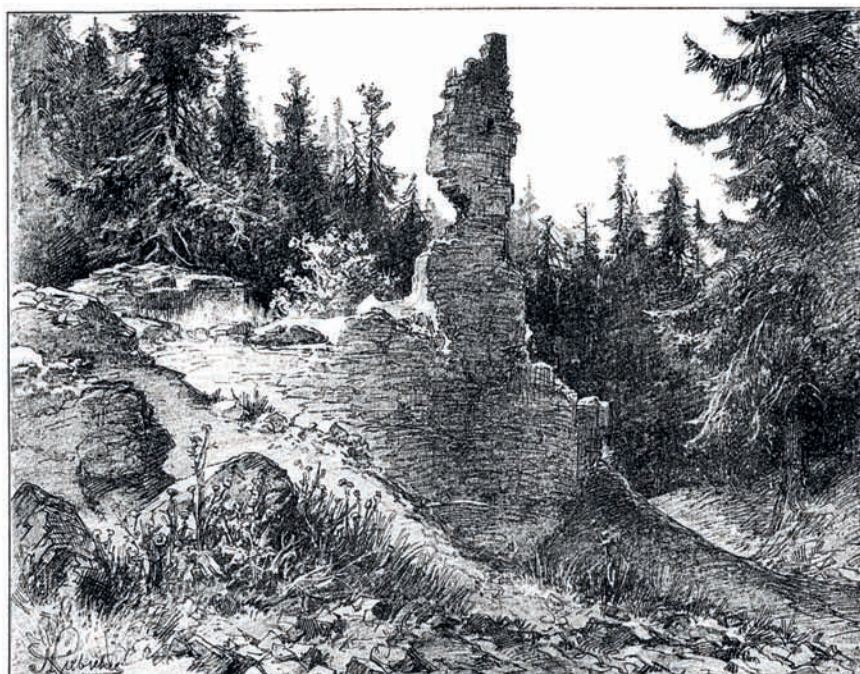
Obr. 9: Liebscherovo zobrazení v Sedláčkových Hradech napovídá, že ještě koncem 19. století bylo na Vizmburku vidět podstatně víc, než o několik desetiletí později (Sedláček 1887, mezi 36 a 37).

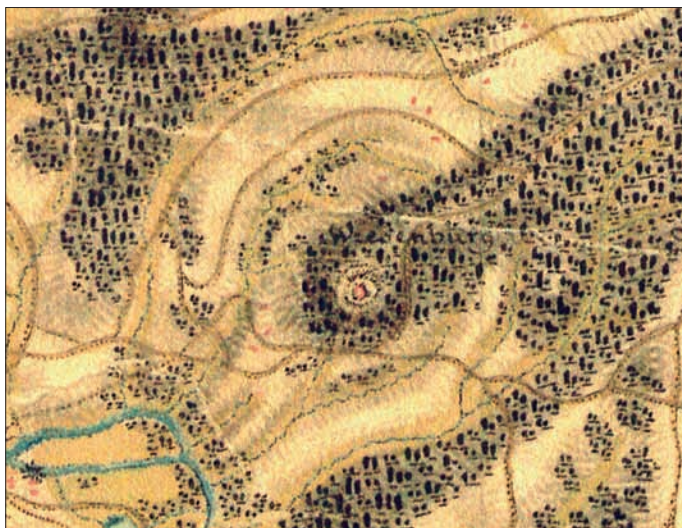
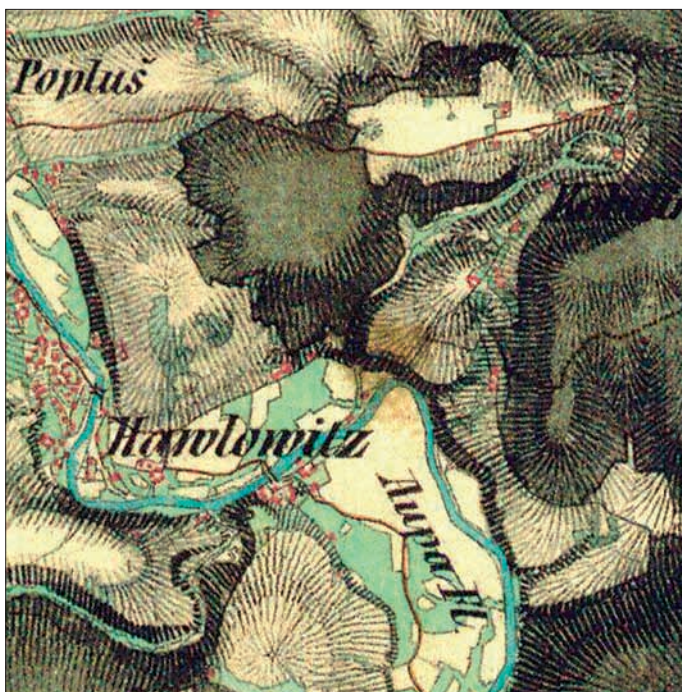
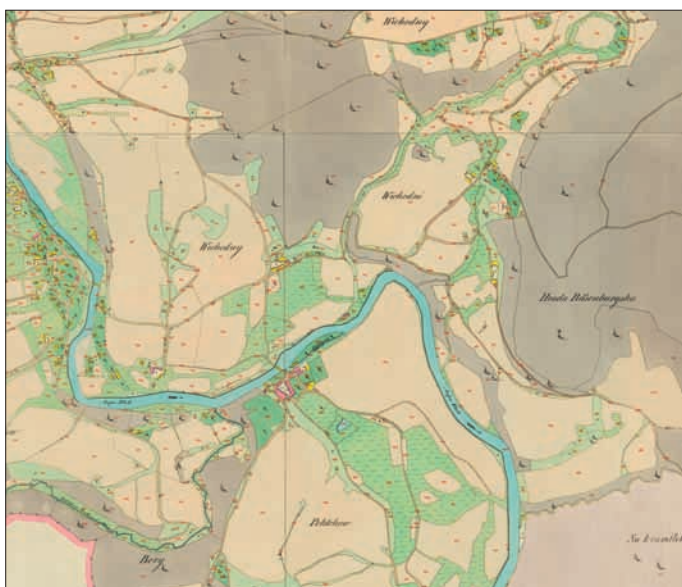
Obr. 10: Vizmburk na mapě I. vojenského (josefského) mapování z let 1780–1783. Zřetelné je zaoblené jádro hradu i obvodový příkop s valem (I. vojenské mapování – Čechy, mapový list č. 63, Österreichisches Staatsarchiv, Wien).

Obr. 11: Vizmburk na mapě II. vojenského (Františkova) mapování z let 1836–1852. Mapa zachycuje konfiguraci terénu a průběh cest, hradní zříceninu v lesním porostu však pomíjí (II. vojenské mapování – Čechy, mapový list č. O\_5\_IX, Österreichisches Staatsarchiv, Wien).

Obr. 12: Vizmburk na tzv. císařském otisku mapy stabilního katastru z roku 1840. Znárodnění hradu chybí, na jeho místě je uvedeno: Hrada Rissenburgska (Mapový podklad: Archiválie Ústředního archivu zeměměřictví a katastru).

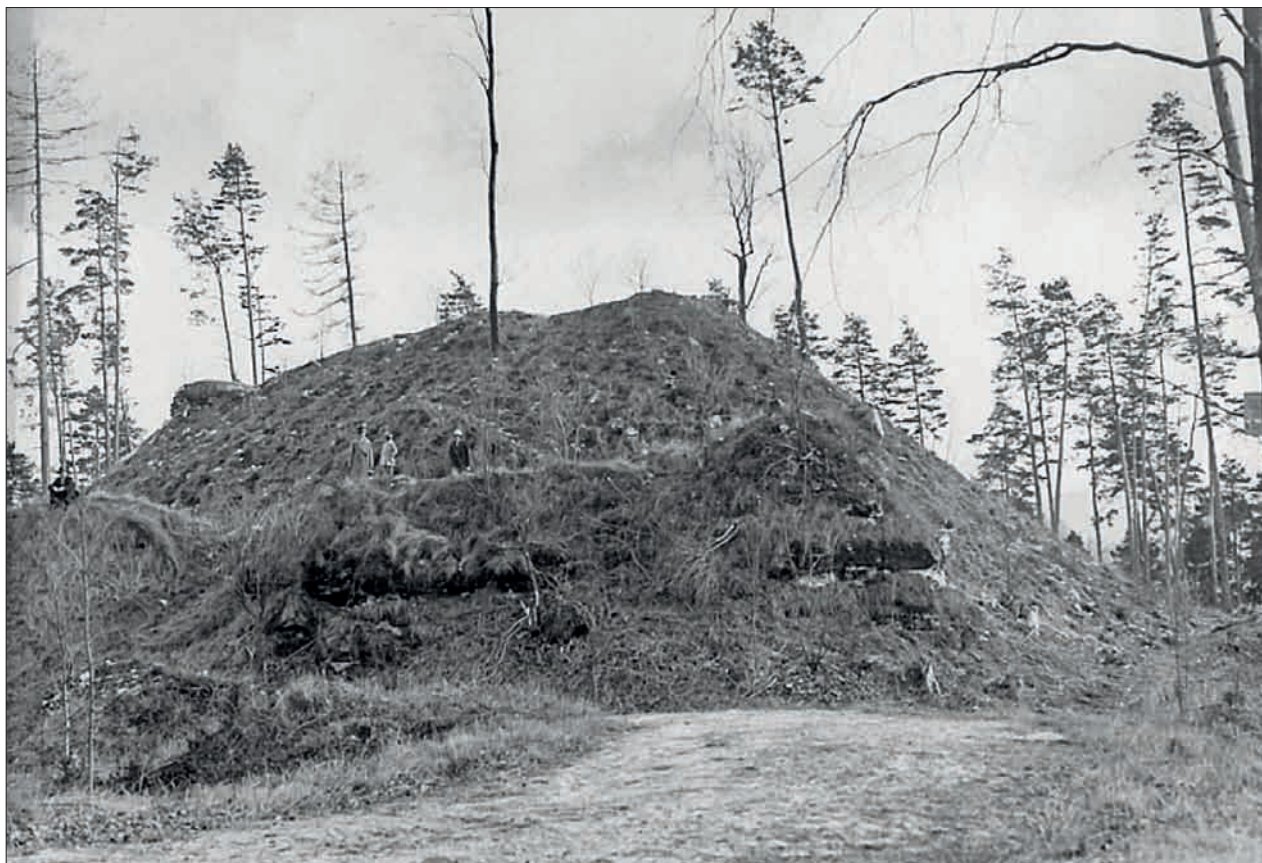
Obr. 13: Odlesněný hradní pahorek na snímku z roku 1929. Pohled od severozápadu. V popředí úsek valu (ve skutečnosti vypreparované skály), na němž archeologický výzkum později objevil první bránu s pecí a bočním objektem. Vpravo průhled do západní části bývalého příkopu (snímek z archivu Sdružení pro Vizmburk).

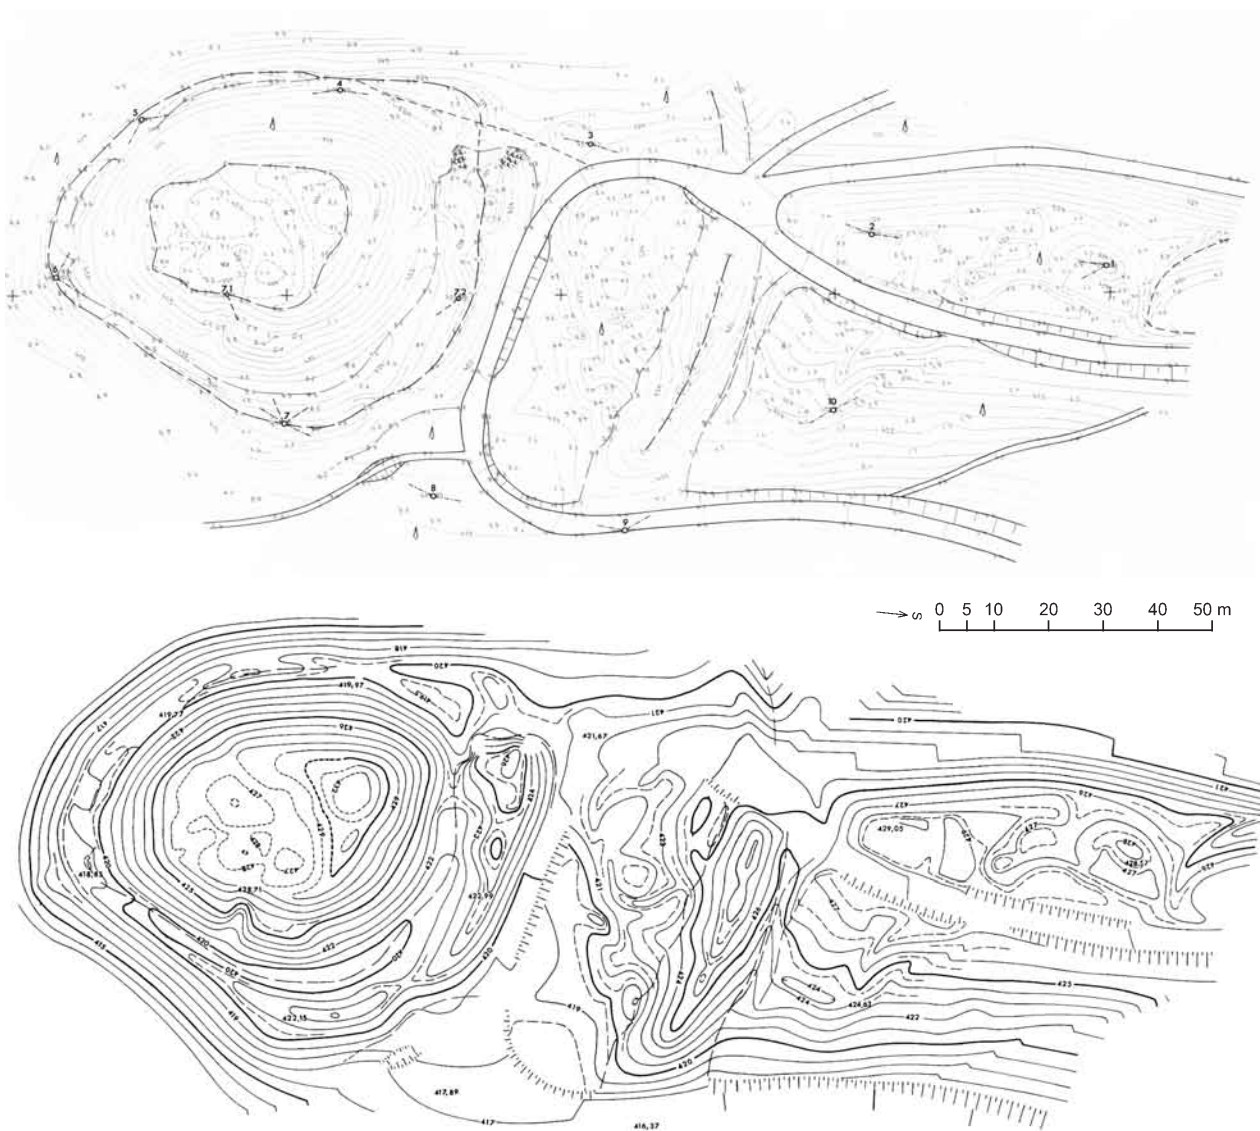
Obr. 15: Základní polohopisný plán lokality (hradu) před provedením odkryvu stavebních konstrukcí a „čistopis“ vrstevnicového plánu terénního reliéfu (Archiv map a plánů, ARÚ Praha, PY000520002 a PY000520002B).

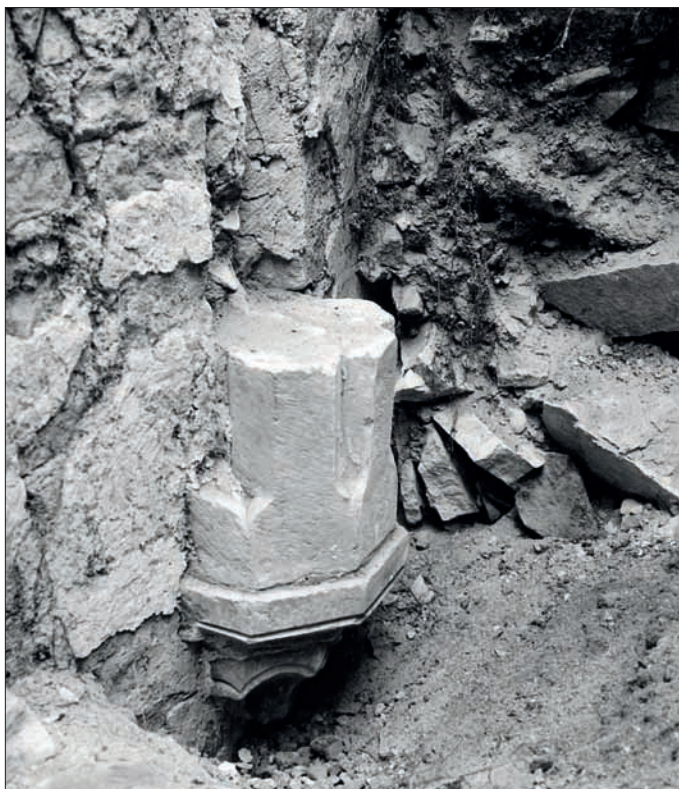
Obr. 16: Hned první sezóna archeologického výzkumu v roce 1972 přinesla zásadní objev v podobě dvou klenebních konzol, osazených v obvodové zdi jižní síně. Na obrázku je větší z nich (srov. obr. 83), s výběhy tří žeber (snímek z archivu autora).

**1972** V srpnu začal zjišťovací výzkum. Zřejmá byla dispozice areálu hradu, tvořená jádrem a předhradím, jež vzájemně oddělovaly příkopy a valy. Situaci tohoto uspořádání s cestami, které bylo možno pokládat za historické, narušovala novodobá, tzv. panská cesta. Na mísovité prohloubeném temeni kuželovitého pahorku vnitřního hradu byla zřetelná jen deprese v místech věže a vyvýšený lem koruny obvodové hradby, kterou takřka nebylo možno rozeznat (obr. 15). Stejně jako celý pahorek, také korunu hradby pokrývala lesní půda a rostly na ní vysoké stromy. Byly položeny sondy sever-jih a východ-západ, přetínající celý pahorek. Částečně vyčištěn vnitřek věže, na několika místech obnažen líc obvodové hradby. Zkušební sonda překvapivě narazila na dvě klenební konzoly v jižní síni B (obr. 16) a identifikovala existenci západního objektu.

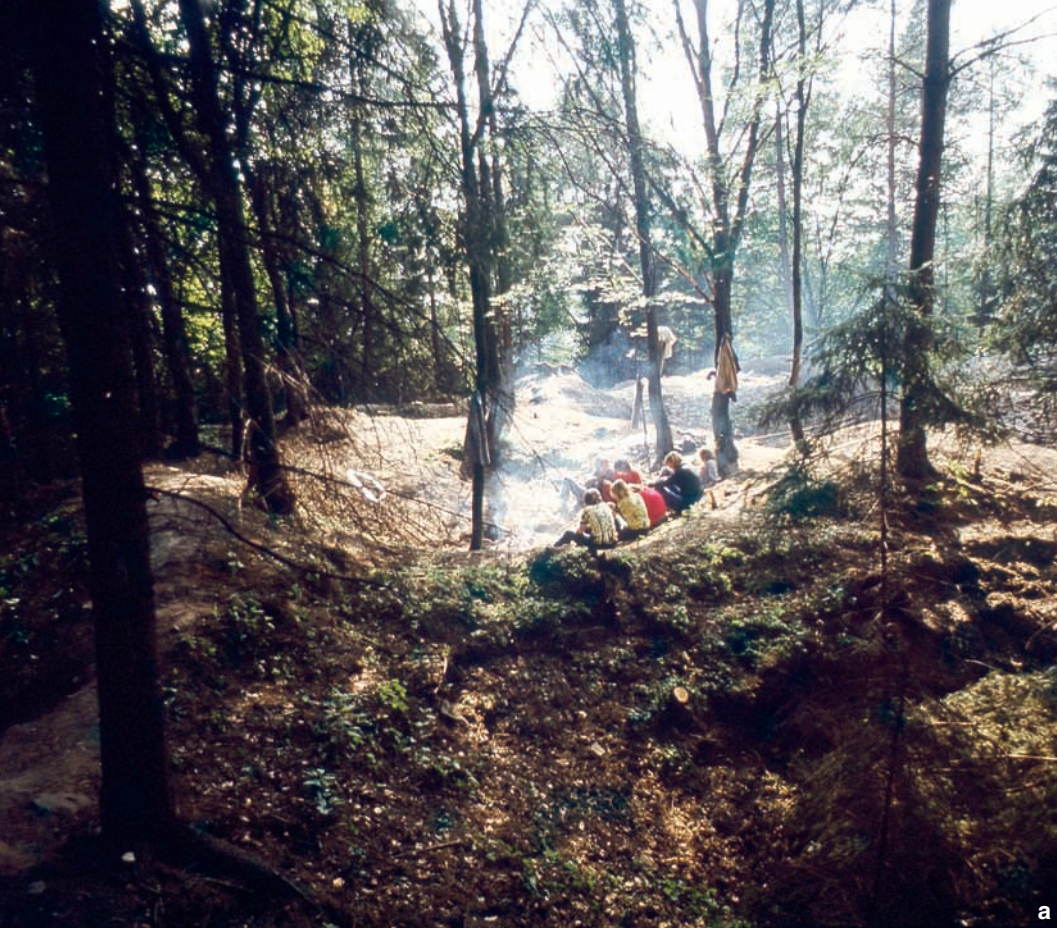
Obr. 17: Několik snímků z prvních sezón archeologického výzkumu ilustruje zejména vztah terénu a postupně odhalovaného zdiva: a – na zkoumanou plochu ještě bezprostředně navazoval les; b – severozápadní část pahorku, obsahující věž a 2. bránu s parkánem; c – pohled od později nalezené kuchyně k jihu; d – pohled z věže k jihu, vpravo západní křídlo, s interiérem vybraným do úrovně podlahy 1. patra; stav po dvou sezónách archeologického výzkumu, e – pohled k jv. po třech sezónách výzkumu (a, b, d – snímky z archivu autora, c – snímek ARÚ Praha, e – snímek Dana Einhornová).

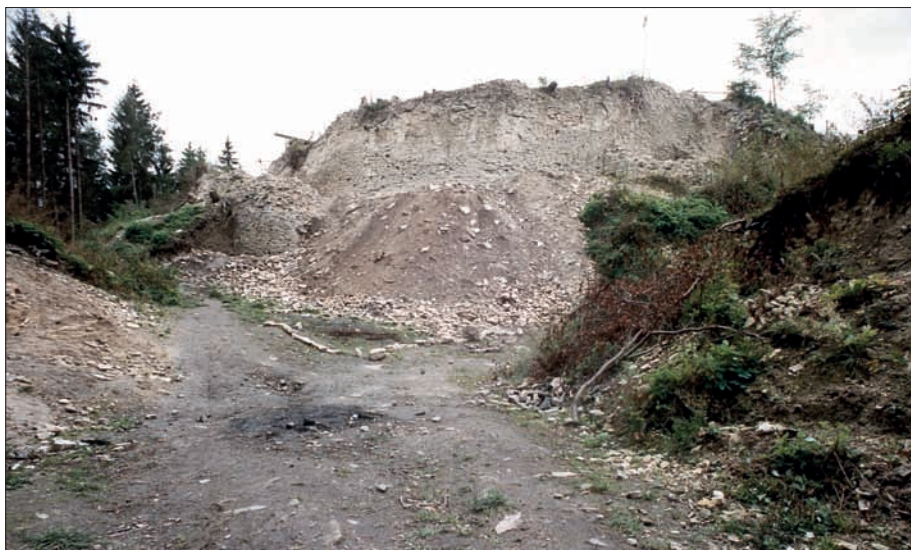
Obr. 18: Místo drastického průrazu obvodovým valem na sv., k němuž došlo roku 1975. V pozadí obvodová hradba jádra hradu, před ní uvolňovaná parkánová zeď (vlevo) a kužel sutě vyvážené z prostoru parkánu (snímek z archivu autora).

**1975** Odkryvy na vnitřní a vnější straně severního a sv. sektoru, kde se očekával hlavní vstup do vnitřního hradu. Objeveny polygon dýmníku kuchyně G a tzv. kovárna T, průnik do hloubky cca 5 m. Dokončen výzkum místnosti D, zahájena plošná skrývka v prostoru nádvoří o cca 150 cm. Autobagr (z podnětu obce) nešťastně prorazil val na vnější straně obvodového příkopu na sv. (srov. obr. 18).

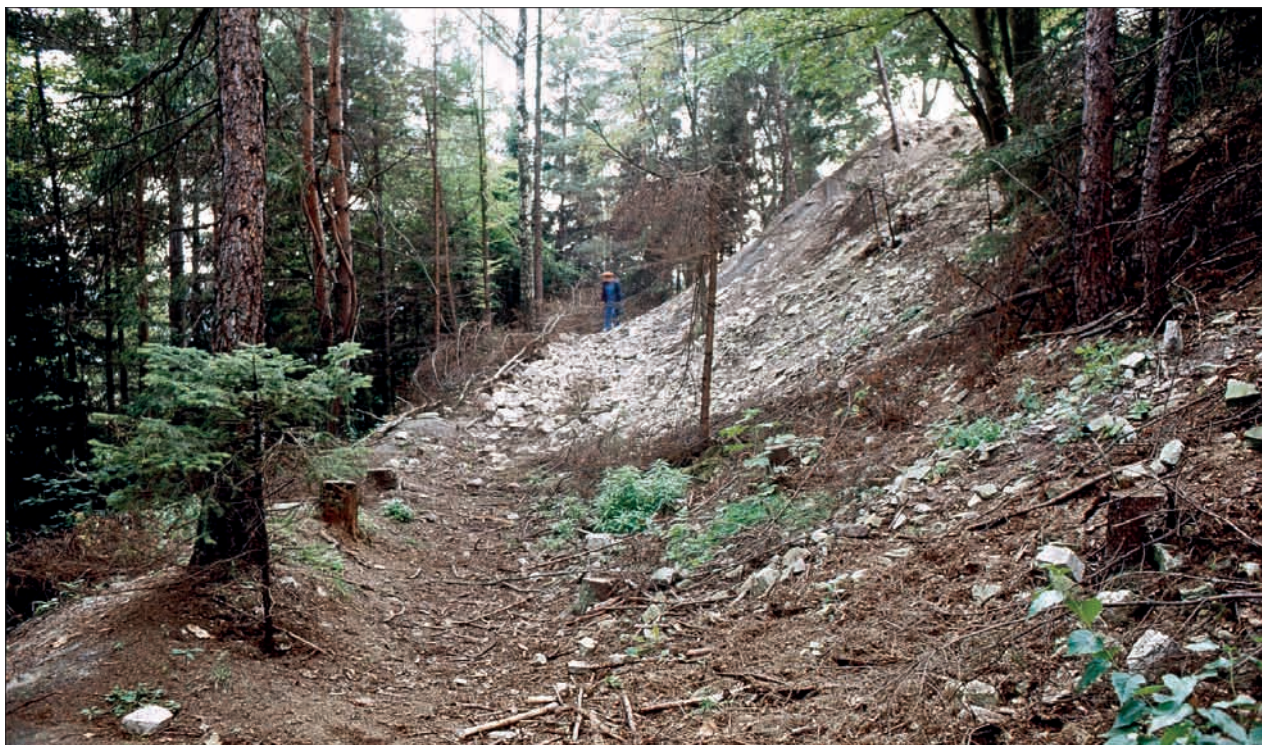
Obr. 19: S výjimkou počátečních sezón archeologického výzkumu bylo nutno suť zevnitř hradu vyvážet kolečký branou na západní parkán a odsud ji sypat dolů do někdejšího příkopu. Jeho prostor tak byl na konci výzkumu téměř zaplněn až k hraně svahu ostrožny (vlevo, pohled k severu). Neodborně organizovaný odvoz sutě v období po ukončení výzkumu byl zřejmě provázen zásahy mechanizací do skalní stěny, na níž stála parkánová hradba (snímek z archivu autora, asi 1981).

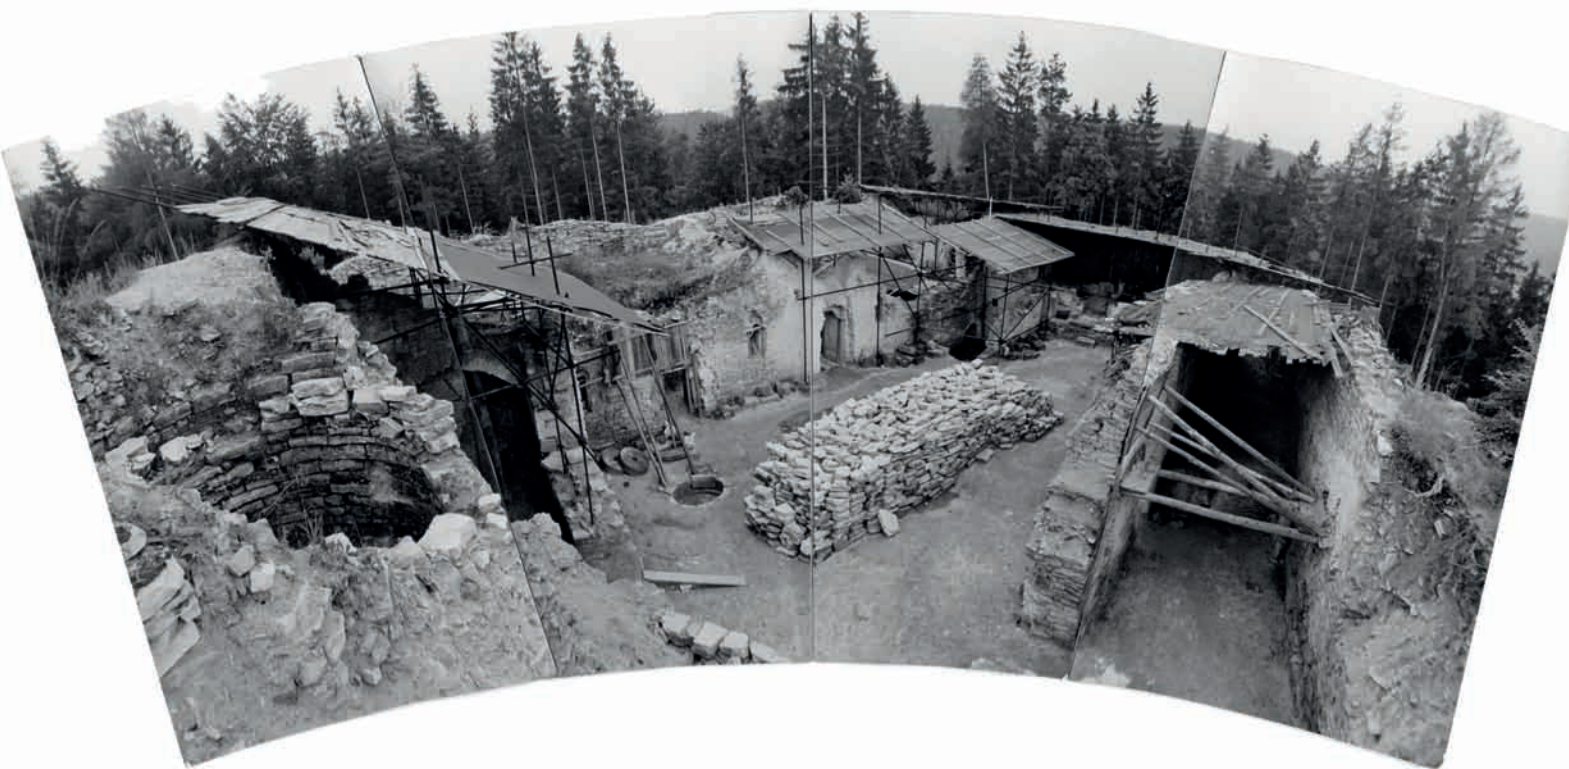
Obr. 20: Pohled z věže (vevo její dutina) na celek jádra hradu (snímky a jejich spojení Lumír Poláček, asi 1980).

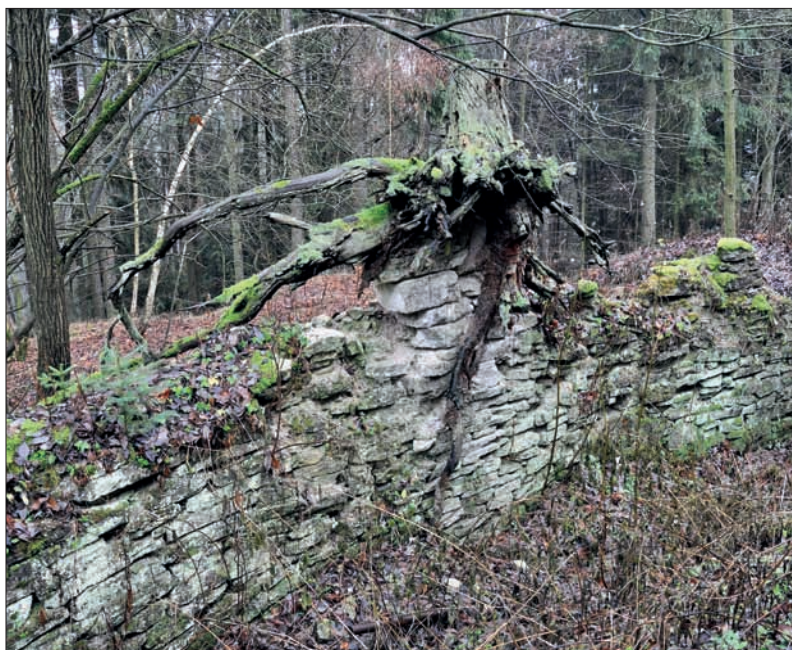
Obr. 21: Dodnes se na korunách hradních zdí zachovaly pařezy stromů, které jsou připomínkou úrovně terénu před zahájením archeologického výzkumu v roce 1972. Některým z nich zub času vtiskl bizarní tvary, jimž nelze upřít výtvarné kouzlo a zvláštní nostalgii (snímek autor, 2012).

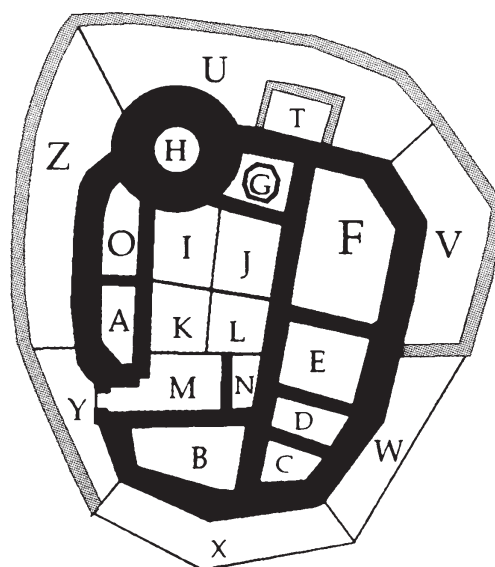
Obr. 22: Rozdělení hradu do sektorů, vytvořené pro lokalizaci v sutí nalézáných architektonických prvků (Martin Lazák, 1974–1978). Pro tisk vypracovaná verze (Košťál a kol. 2003, 40). Ukázka jednoho z originálních evidenčních listů (vlevo).

poloha v suti nalezených architektonických článků, stejně jako jejich vzájemný vztah. Nálezovou situaci těchto prvků zaznamenával částečně Martin Lazák jen v letech 1974–1978 (srov. obr. 22).<sup>9)</sup> Jinak jsme odkázáni na stručné a rámcové slovní lokalizace v Hejnových publikacích (srov. níže) a fotografickou dokumentaci, prováděnou vždy na konci (případně v průběhu) výzkumné sezóny pražským archeologickým ústavem a nesoustavně také některými účastníky výzkumu.<sup>10)</sup>

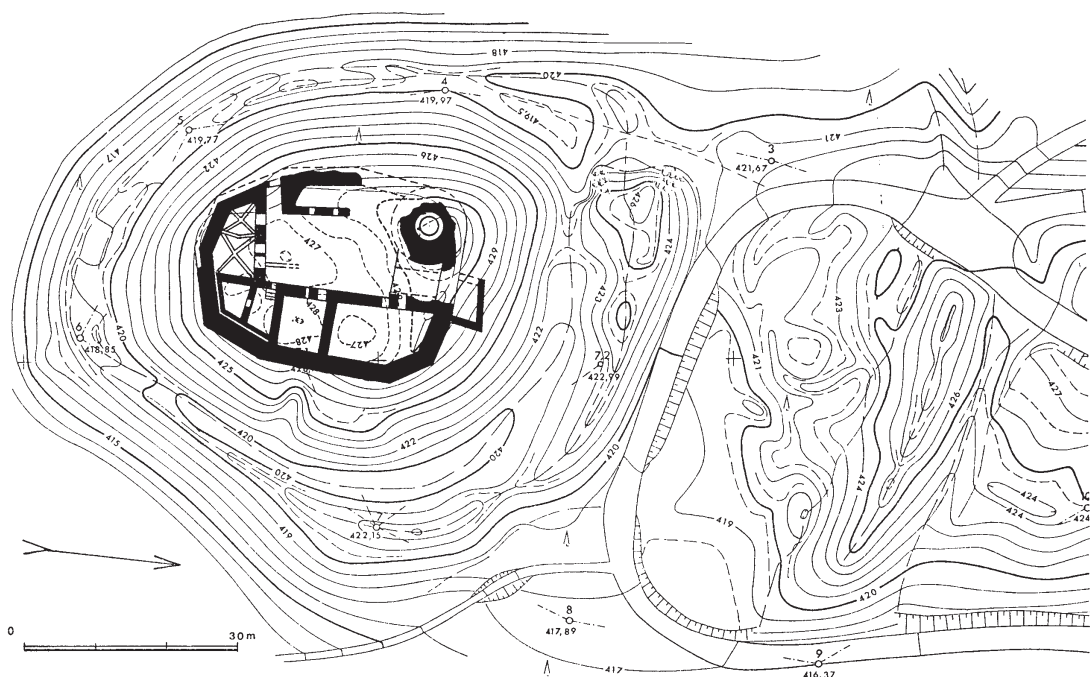
Obr. 25: Druhé zaměření hradu, vystihující rozsah odkrytého zdiva jádra hradu po čtyřech sezónách archeologického výzkumu (Hejna 1976b, 615).

Při archeologickém výzkumu bylo pořízeno několik celkových zaměření půdorysu hradu. První, zjevně jen orientační, publikoval A. Hejna v roce 1975. Vystihuje tedy míru obnažení zdí hradu po třech výzkumných sezónách (obr. 24).<sup>11)</sup> Druhé bylo zveřejněno již o rok později a zahrnuje výsledky čtyř sezón. Oproti předešlému zaměření bylo Martinem Lazákem vloženo do výškopisného zaměření celého hradního areálu včetně předhradí od J. Morávky z Archeologického ústavu ČSAV (dále jen ARÚ), v měřítku 1:500. Plánek obsahuje pokus o rekonstrukci dvou polí křížové klenby v jižní síni (obr. 25).<sup>12)</sup> Třetí zaměření vyhotovil J. Morávek na konci sezóny 1979, opět na pozadí výškopisného plánu (obr. 26). Poslední zaměře-

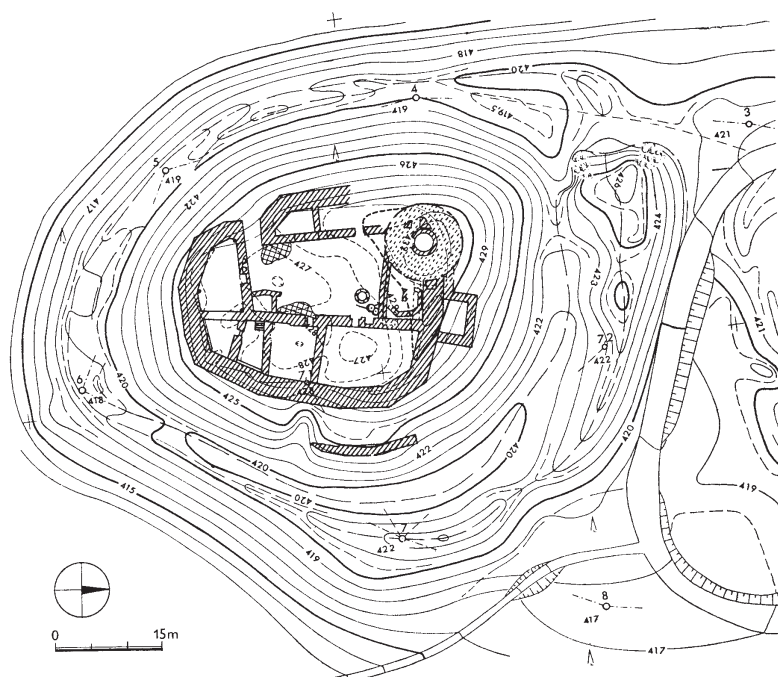
Obr. 26: Třetí zaměření hradu, vystihující rozsah odkrytého zdiva jádra hradu po osmi sezónách archeologického výzkumu (Hejna 1980b, 307).

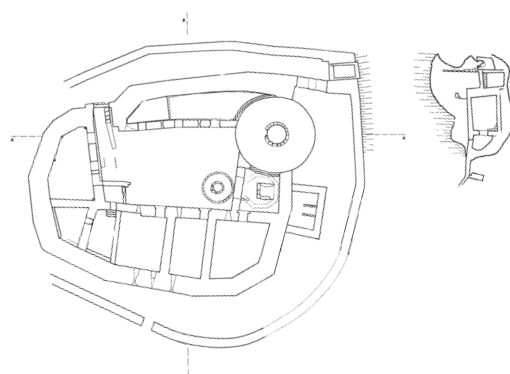
Obr. 27: Čtvrté zaměření hradu, vystihující rozsah odkrytého zdiva jádra hradu po dvanácti sezónách archeologického výzkumu (Hejna 1985, 103; Archiv map a plánů, ARÚ Praha, PY000520007).

Rozsah odkrytí hradu na konci výzkumu znázorňuje poslední celkové zaměření (srov. obr. 27). Kromě kompletního půdorysu hradního jádra se po odstranění suti objevilo ve velkém rozsahu dochované zdivo, stojící zhruba do úrovně stropů přízemí, ale místy přesahující do prvního patra. Na severní straně obvodové zdivo převyšuje dlažbu vnitřního nádvoří o více než 8 m, naproti tomu nádvorní zeď jižního křídla takřka zanikla. Zbytky pařezů na koruně obvodové zdi dodnes umožňují představu, v jaké výši byl lesní terén před zahájením archeologického výzkumu a jak velké množství suti muselo být potom odstraněno.

ní, jež zachycuje jádro hradu s parkánem a první bránu na vnějším valu koncem sezóny 1983, zveřejnil A. Hejna v roce 1985. Prakticky odpovídá výsledkům odkryvu hradu na konci celého archeologického výzkumu (obr. 27). Jiná měření se během výzkumu neprováděla. Někteří přítomní studenti pořizovali kresebnou dokumentaci architektonických prvků, jež se částečně dochovala (srov. obr. 30).

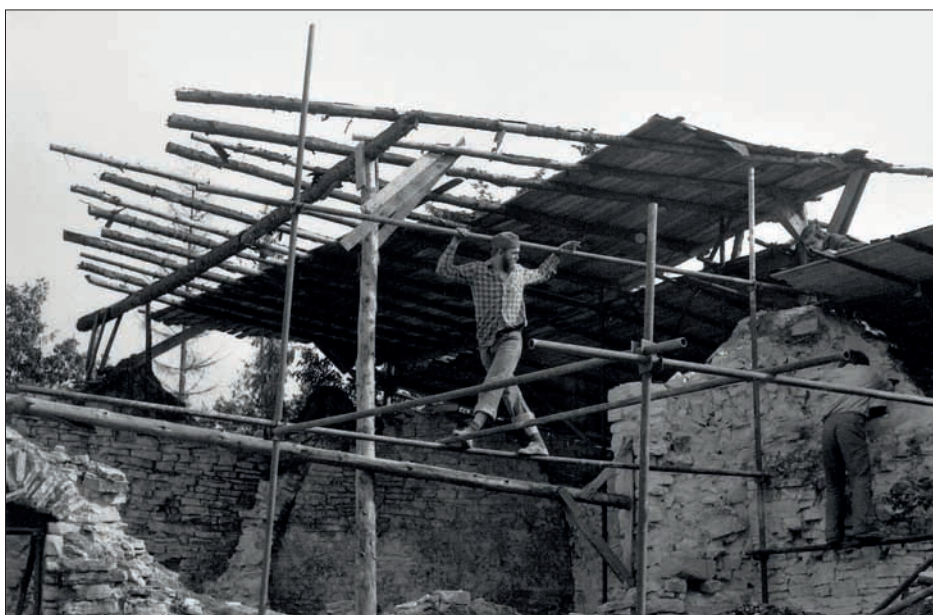
Obr. 28: V průběhu archeologického výzkumu probíhalo provizorní zastřešování obnažených částí zdiva převážně svépomocí samotnými brigádníky (snímek z archivu Jana Dobiáše).

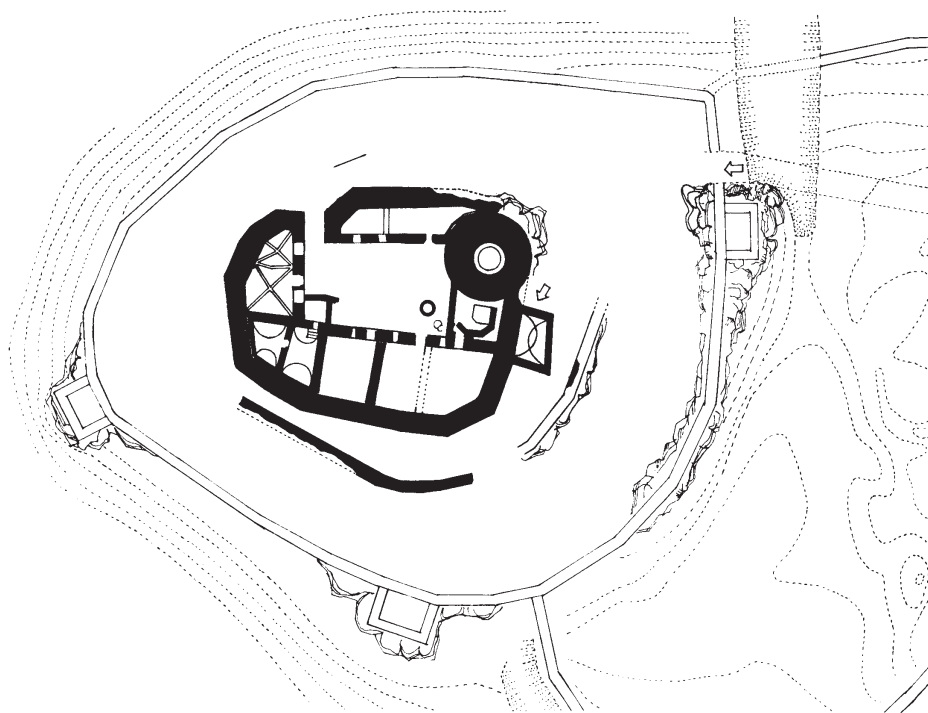
Obr. 29: Plán hradu s pokusem o rekonstrukci vnějšího opevnění jádra a předhradí, který publikovala D. Menclová (Menclová 1976, 440).

Již v průběhu výkopů se A. Hejna snažil vzbudit zájem zainteresovaných badatelů, kteří by se stavbě hradu věnovali jinými, než archeologickými metodami. To se však podařilo jen v malé míře. Vizmburk zahrnula mezi dodatky ve druhém vydání své knihy *České hradby* z roku 1976 Dobroslava Menclová. Hrad ve stavu, jakého bylo tehdy dosaženo výkopem, popsala adekvátně pojetí své práce, byť s některými drobnými omyly. Podle charakteru zdiva a architektonické výbavy předpokládala založení hradu brzy po polovině 13. století. Lazákovo zaměření využila pro pokus o rekonstrukci vnějšího opevnění hradu a předhradí

(obr. 29).<sup>21)</sup> V roce 1982 publikoval Jiří Kuthan stručný stavební rozbor hradu, se zdůrazněním, že se jeho honosná architektonická výbava blížila královským hradům. Charakter nalezených článků pokládá za spolehlivou oporu datování do třetí čtvrtiny 13. století, s odkazem na kostel v Polici.<sup>22)</sup> Zároveň vydané Umělecké památky Čech se překvapivě ani nepokoušejí o předběžné uměleckohistorické zhodnocení a datování.<sup>23)</sup>
