# VIZMBURK

RANĚ GOTICKÝ HRAD A JEHO PROMĚNY

NÁRODNÍ PAMÁTKOVÝ ÚSTAV  
ÚZEMNÍ ODBORNÉ PRACOVISTĚ STŘEDNÍCH ČECH V PRAZE

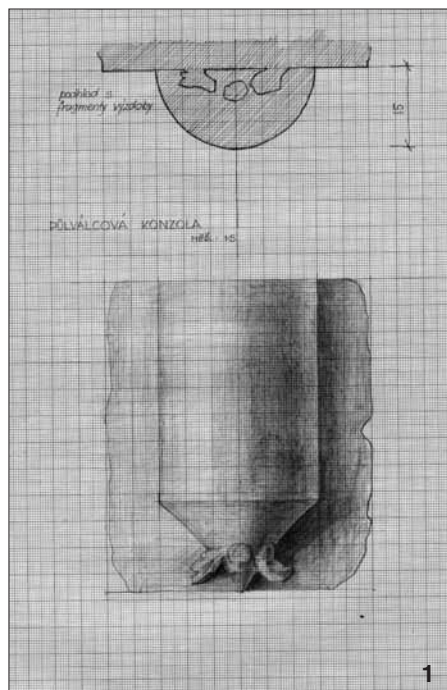
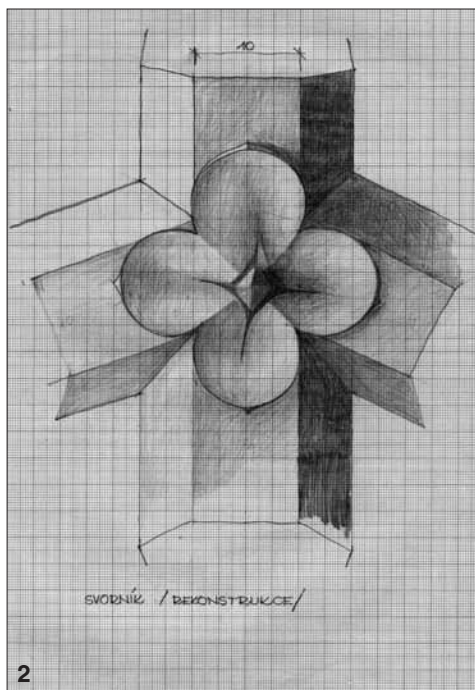
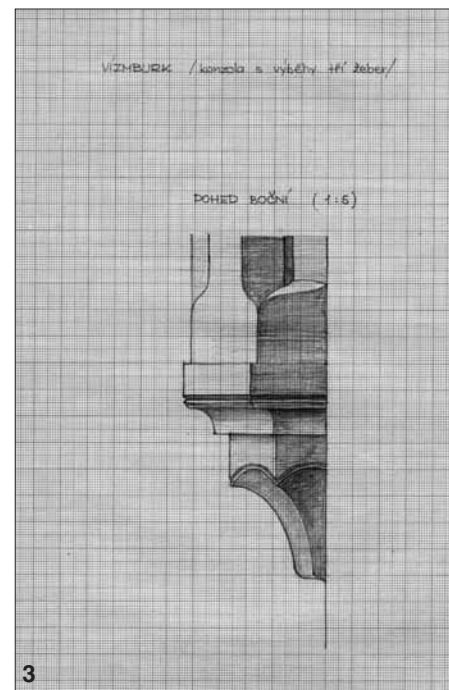
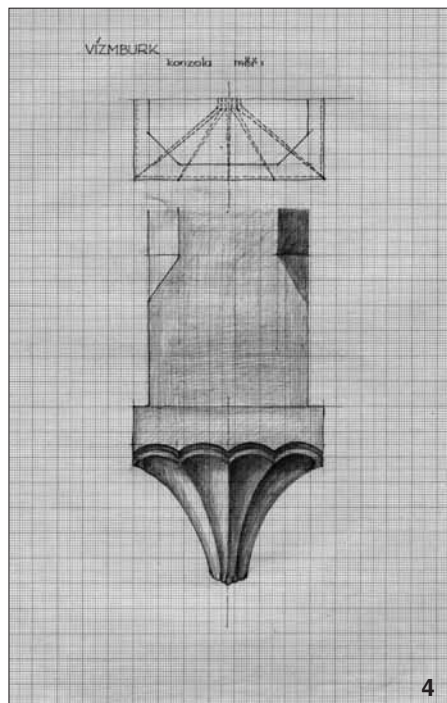
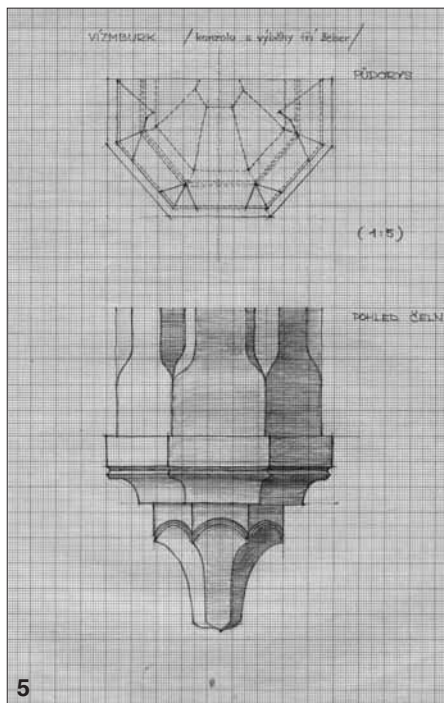
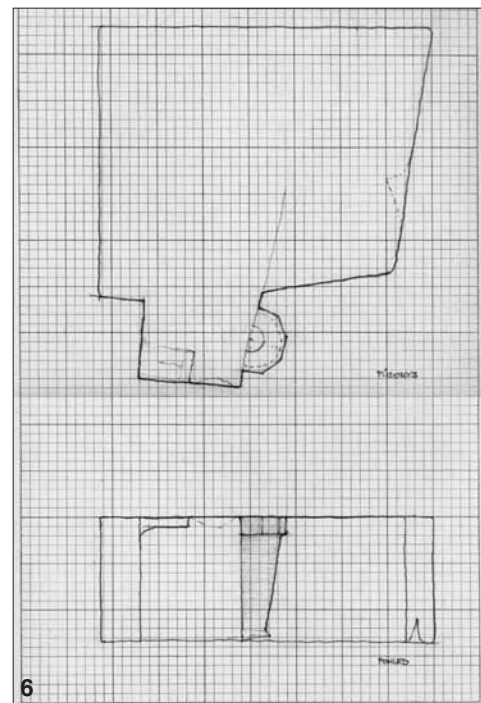
Obr. 30: Archeologický výzkum hradu Vizmburka, při němž se postupně odhalovala mimořádně dochovaná raně gotická stavba s množstvím architektonických článků, byl výjimečnou příležitostí pro studenty historie, dějin umění, archeologie, architektury a dalších oborů, kteří zde vděčně pracovali jako prázdninové brigádníci. Příležitost „sáhnout“ si na krásně opracované kameny ve chvíli, kdy byly po staletích uvolněny ze sutě, patřily k velkým životním zážitkům. U některých středoškoláků zdejší pobyty rozhodly o jejich dalším směřování a profesním zájmu. Nejzdatnější studenti využili možnosti nebo byli vedoucím výzkumu přímo vyzváni, aby se věnovali dokumentaci nalezených prvků, jež dodnes – pokud se vzácně dochovala – neztratila nic ze své hodnoty. Prezentované příklady (srov. též obr. 202–207) dokládají kreslířské umění i způsob práce dokumentátorů (kopie z archivu autora, č. 1–5 Milena Radová, 1974, č. 6–8 neznámí autoři).

ní, jež zachycuje jádro hradu s parkánem a první bránu na vnějším valu koncem sezóny 1983, zveřejnil A. Hejna v roce 1985. Prakticky odpovídá výsledkům odkryvu hradu na konci celého archeologického výzkumu (obr. 27). Jiná měření se během výzkumu neprováděla. Někteří přítomní studenti pořizovali kresebnou dokumentaci architektonických prvků, jež se částečně dochovala (srov. obr. 30).

3 – segmentový prvek (srov. obr. 30/7) se zahroceným prutem uprostřed (snímky Martin Míčka, 2012),

5 – deska s konzolkou srov. obr. 30/6; (snímek ARÚ Praha, asi 1979),

ly hlavice s krátkými příporami a výraznými krycími deskami s motivem podvinutí v profilaci. Některé hlavice byly bez výzdoby, některé s různě pojednaným rostlinným dekorem, buď naturalistickým, nebo stylizovaným. Vegetabilní motiv nesl také jeden ze svorníků, zatímco další byl hladký, s pouhým křížením žebër, a třetí v podobě erbovního štítku, na jehož povrchu můžeme předpokládat malbu s heraldickým obsahem. Také pojetí přípor se lišilo, jejich půlválcová těla měla různě ztvárněné kuželovité zakončení, v jednom případě s patrně realisticky vymodelovanými lístky. Současná uměnověda, která se vizmburskými klenebními prvky zabývala, je shodně datuje do 3. čtvrtiny 13. století, respektive do doby vlády Přemysla Otakara II. (1253–1278), a zdůrazňuje spíše jejich archaické tendence, než možnost datování do doby po první zmínce o hradu v písemných pramenech. Tuto dataci lze podpořit formou kružby z jižního křídla, spíše archaicky působí forma abaků i výrazného obloučkového zakončení náběžníků (srov. obr. 30/8, 206/3 a 4).<sup>127)</sup>

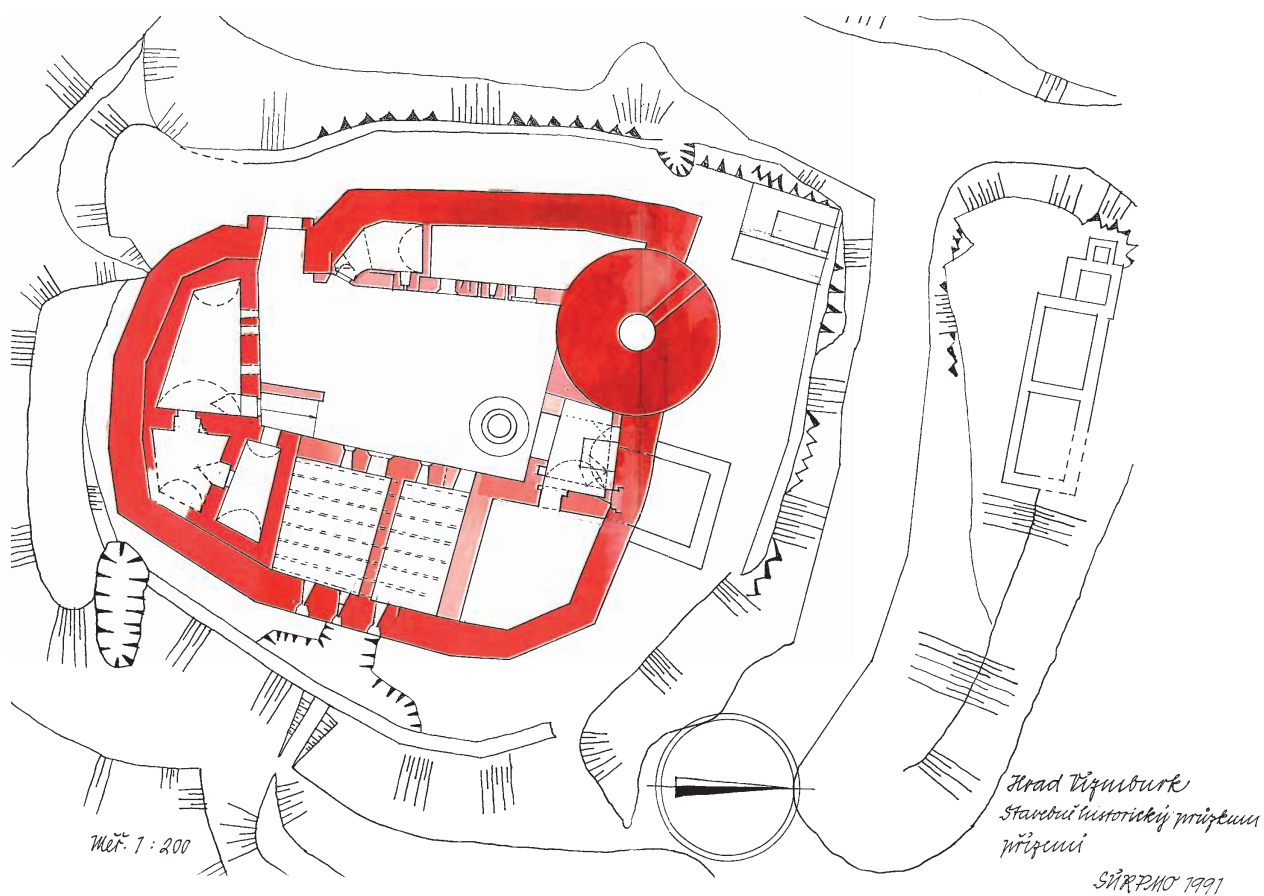
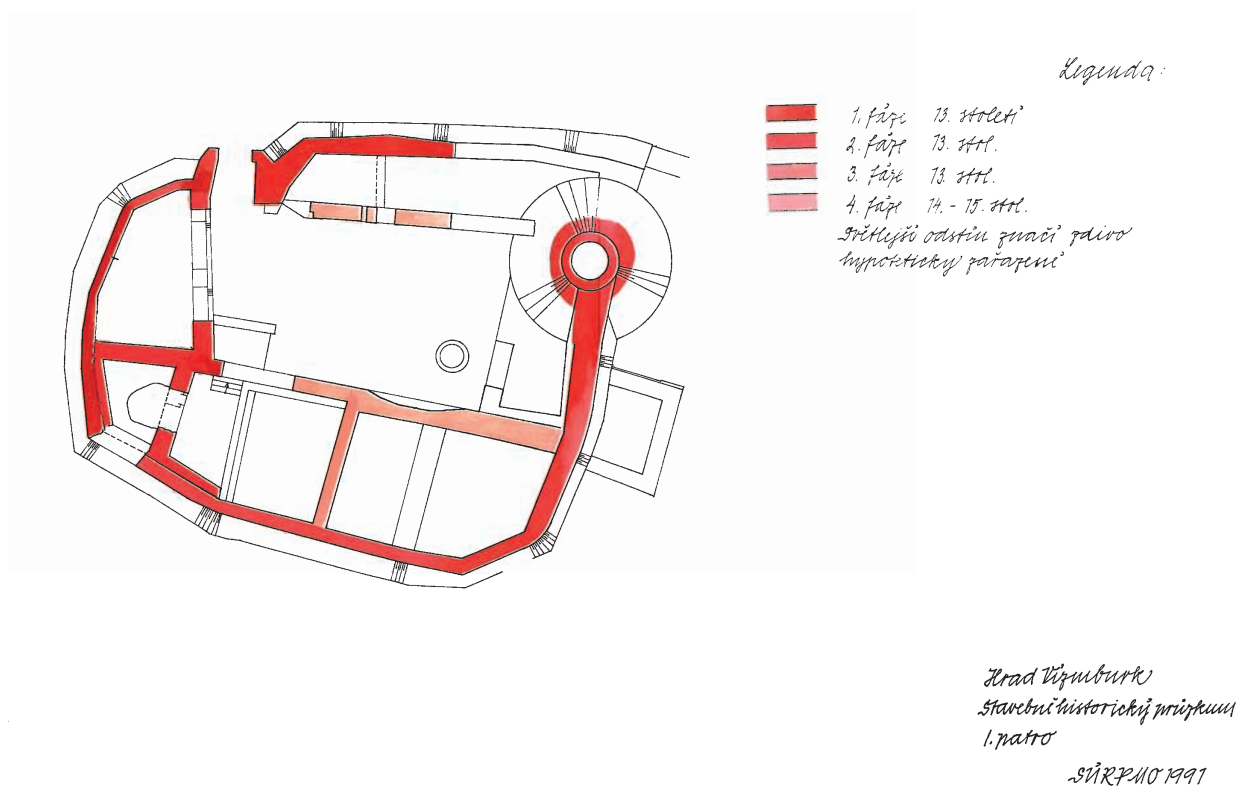
Obr. 31: Zaměření jádra hradu SÚRPMO Hradec Králové z let 1985–1986, využité a barevně vyhodnocené v rámci SHP z roku 1991 (Muk – Novosadová – Jesenský 1991). Odlišení stavebních fází je velmi problematické, v některých částech nesprávné nebo naopak neúplné.

Nemožnost přesněji časově vymezit délku výstavby je ostatně příznačná pro celý hrad výše popisované vývojové fáze, i když nádvorní zeď východního křídla kromě spáry na předělu sektorů D a E nevykazuje stopy srovnatelné se západním objektem. Tako skutečnost se odráží v přístupu k vyhodnocení geodetického zaměření (srov. obr. 244, protikladem je pojetí obr. 31).

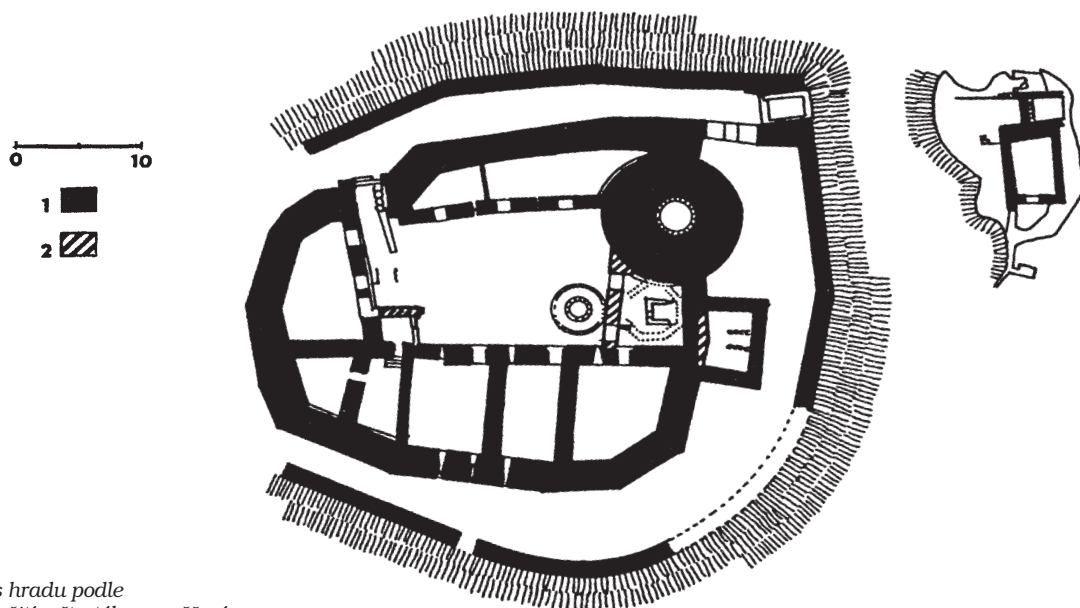
Obr. 32: Půdorys hradu podle T. Durdíka, s využitím čtvrtého zaměření – srov. obr. 27 (Durdík 2001, 9).

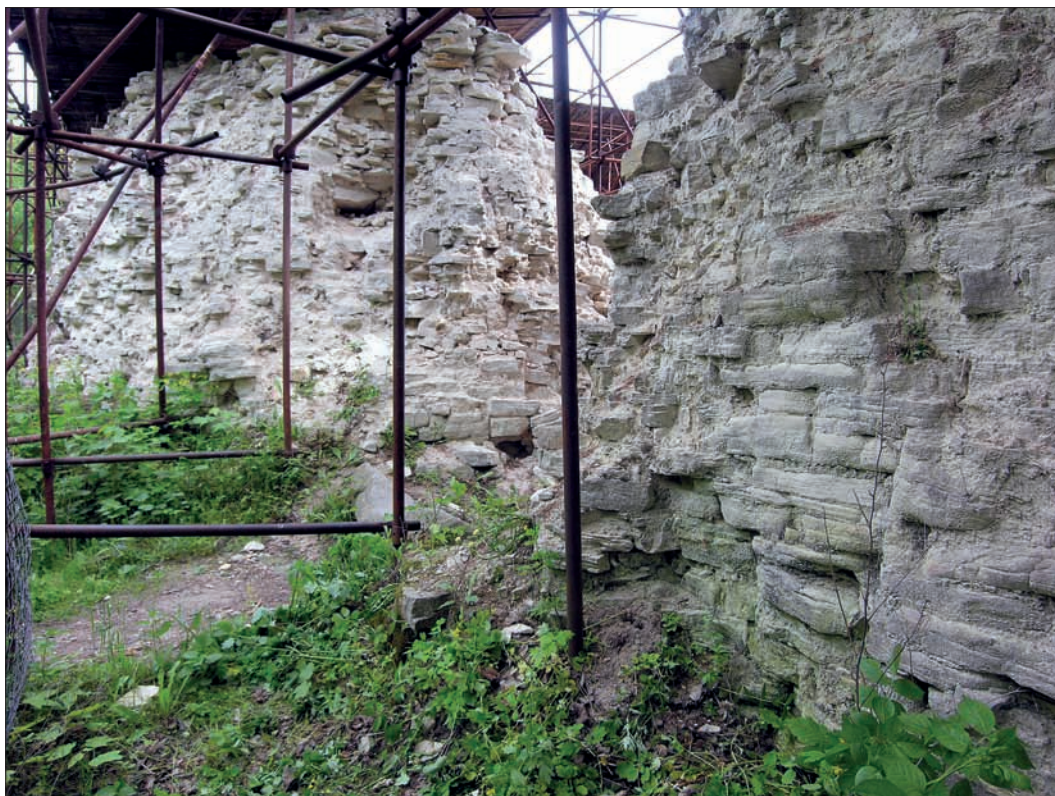
Obr. 33: Brána je nejvýrazněji rekonstruovanou částí jádra hradu v době od ukončení archeologického výzkumu. Na místě vnějšího portálu, silně postiženém dlouhodobým rozpadem, vznikl novotvar; sledující pouze možnost osadit zde pevná dubová vrata (pohled od jihozápadu, vlevo stav v květnu 2006, vpravo v prosinci 2006, snímky autor).

- 37) Srov. *Košťál a kol. 2008* (autorovi děkuji za zapůjčení). Archeologický výzkum v prostoru brány jádra hradu prováděla Julie Šulcová, výsledky jsme však neměli k dispozici. Je třeba vyslovit lítost nad tím, že při sanaci zdí brány a výstavbě nových pilířů pro vrata zcela zanikla její vypovídací hodnota, vznikl zde nepodložený novotvar (srov. obr. 33).

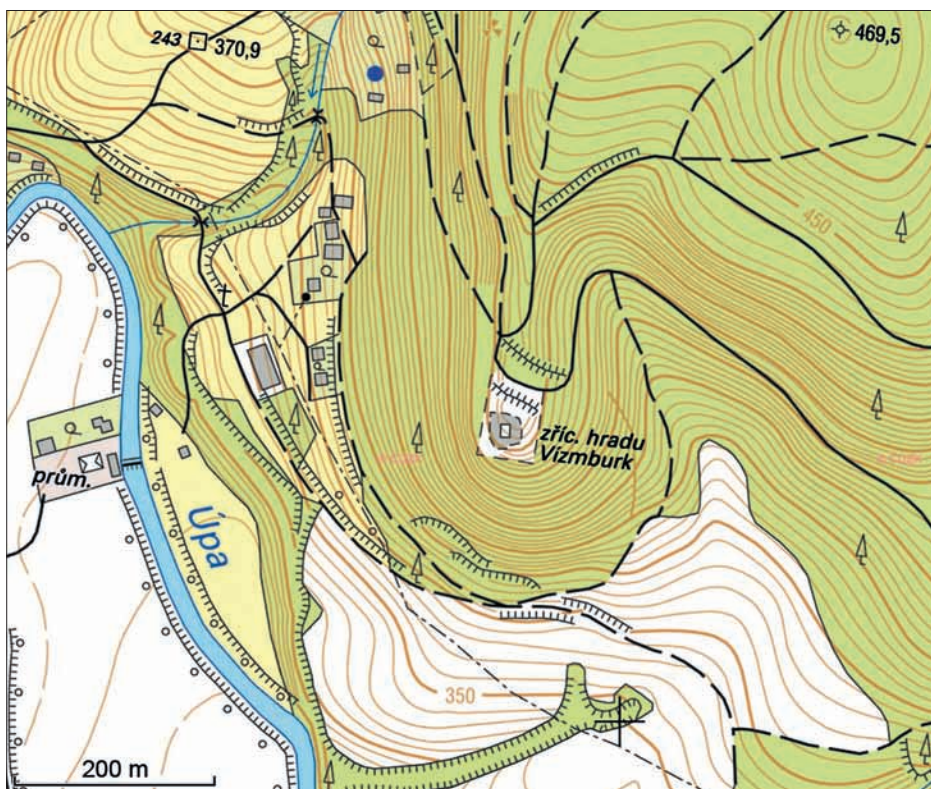
Obr. 34: Dominantní polohu hradu na vysokém ostrohu dokládá také současná vrstevnicová mapa (© CENIA, česká informační agentura životního prostředí).

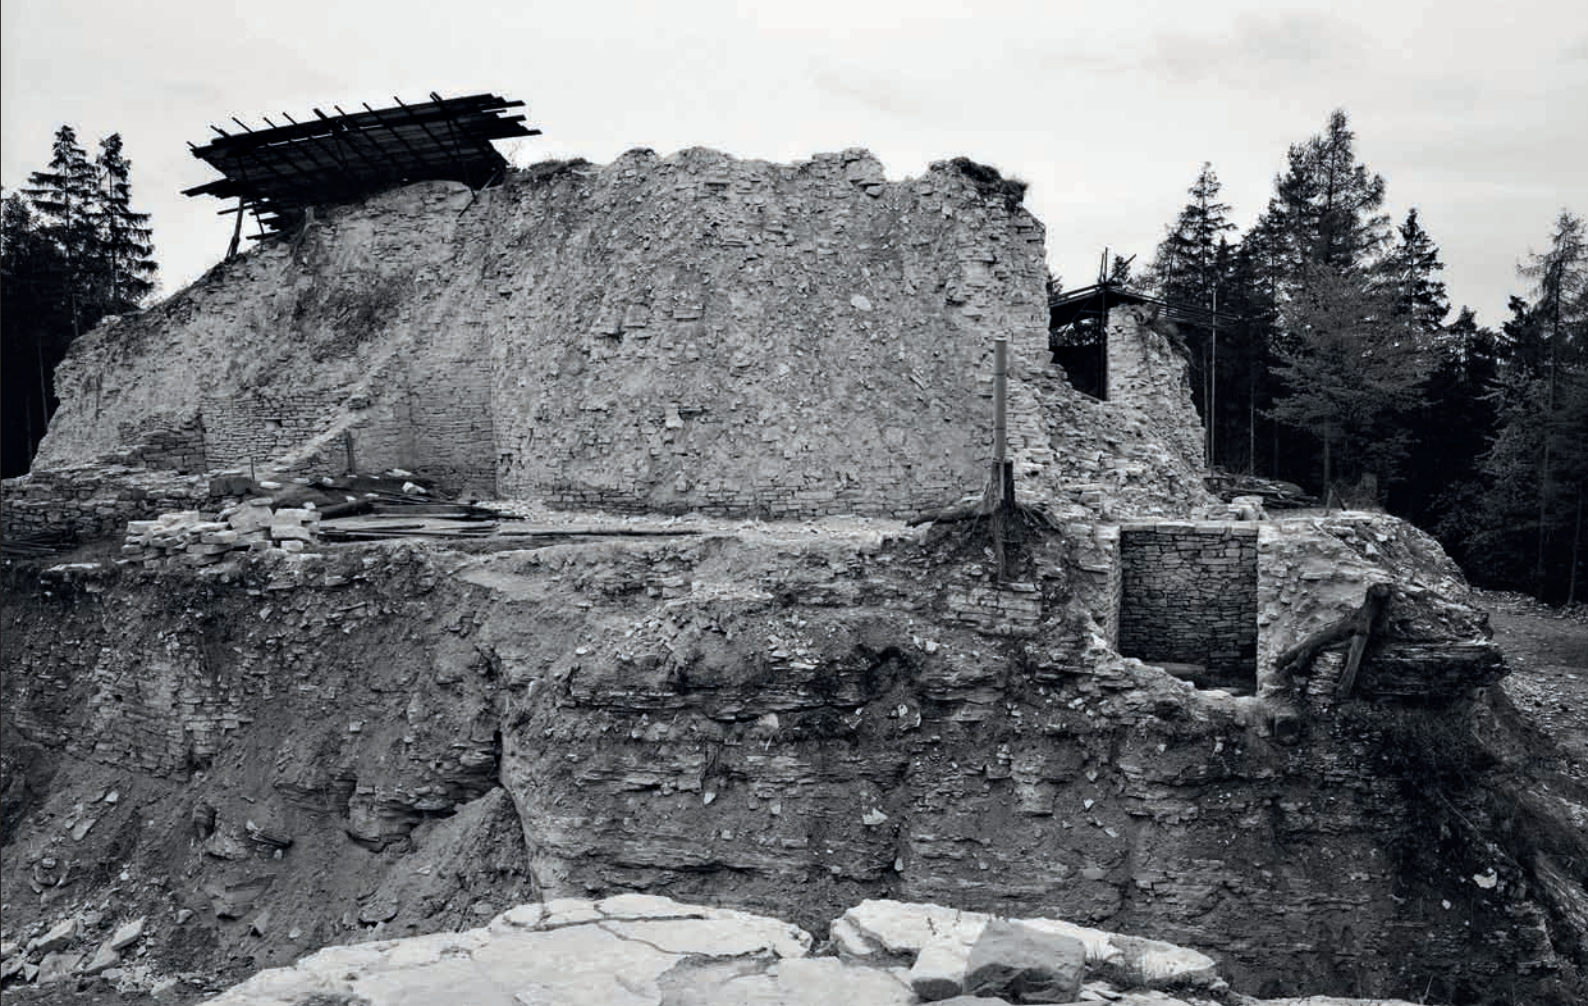
*Obr. 35: Pohled na jádro hradu od první brány z doby těsně po ukončení archeologického výzkumu. Vpravo „vlčí jáma“ druhé brány, uprostřed hmota věže. I když její lícové zdivo téměř beze zbytku zaniklo a dosahuje jen sotva třetiny původní výšky, věž nezapře svou někdejší mohutnost a dominantní úlohu. Pod druhou branou obnažená skála, vlevo zbytky parkánové zdi (snímek z archivu NPÚ ÚP).*

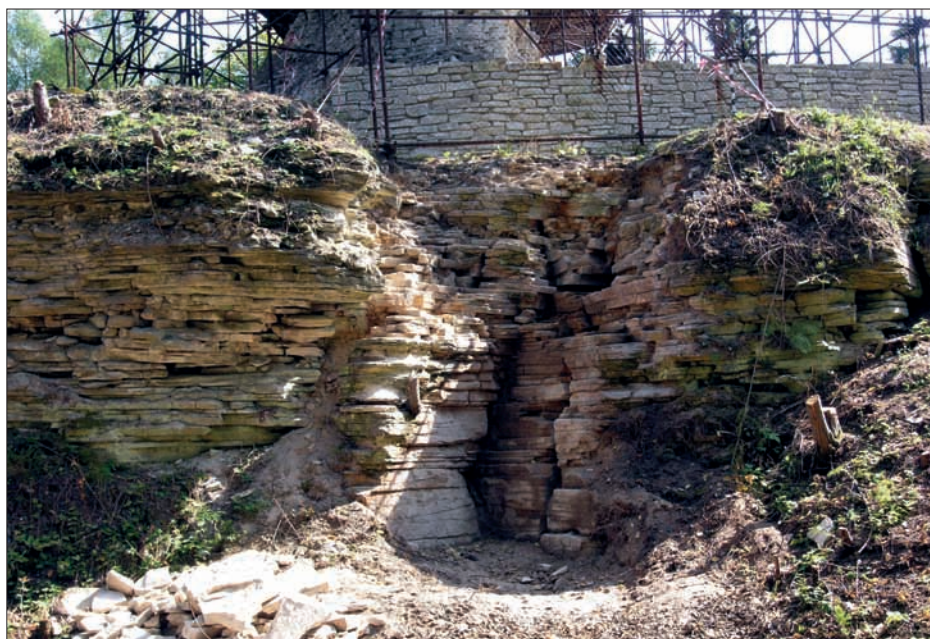
*Obr. 36: Detail struktury skalního suku, na němž stojí hradní jádro (nahore v pozadí věž a před ní rekonstruovaný úsek západní části hradby). Křehká, deskovitě odlučná pískovcová skála zde byla natolik narušena, že ji bylo nutno následně vyspravit pomocí úseku zdiva s vynášecím pasem (stav před rekonstrukcí, snímek autor, 2008).*

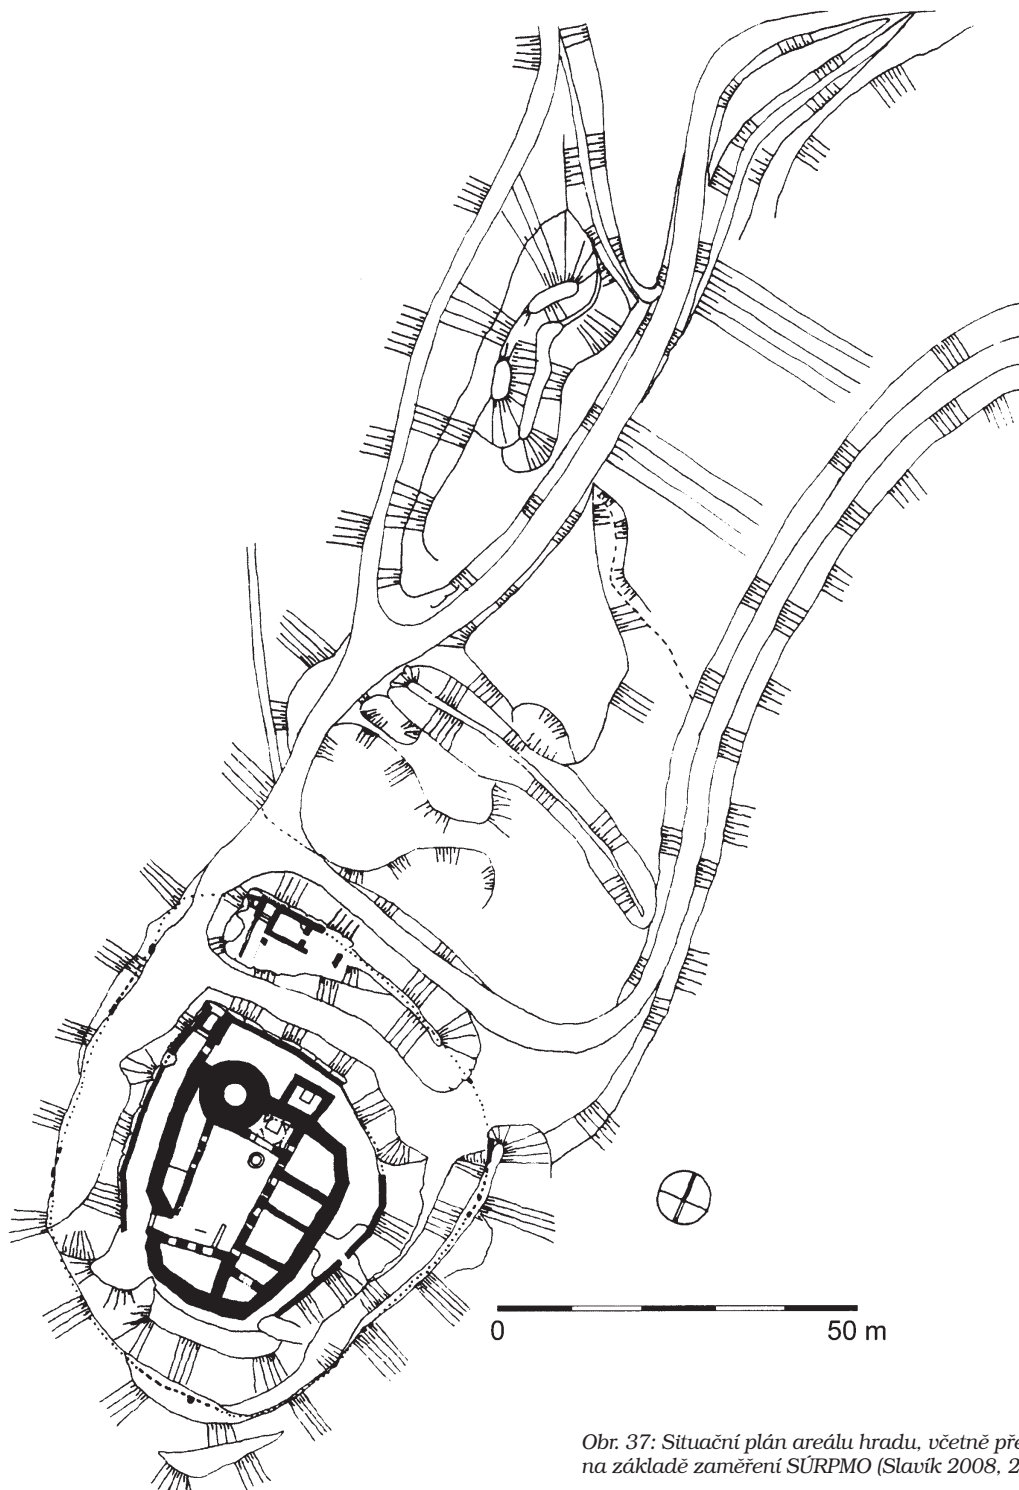
Obr. 37: Situační plán areálu hradu, včetně předhradí, na základě zaměření SÚRPMO (Slavík 2008, 288).

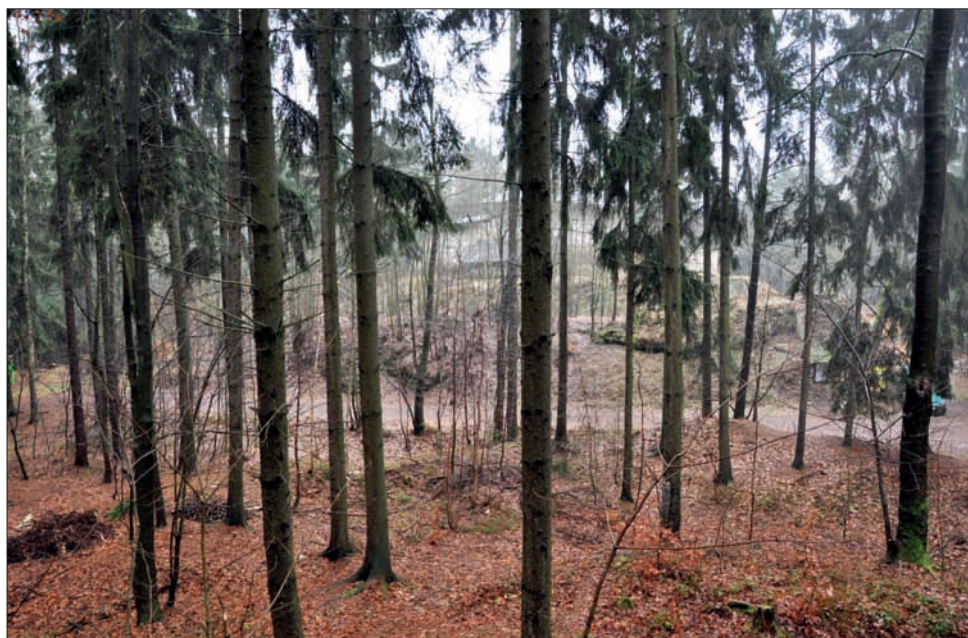
*Obr. 39: Val předhradí, s příkopem na vnější straně (vpravo). Pohled k západu (snímek autor, 2011).*

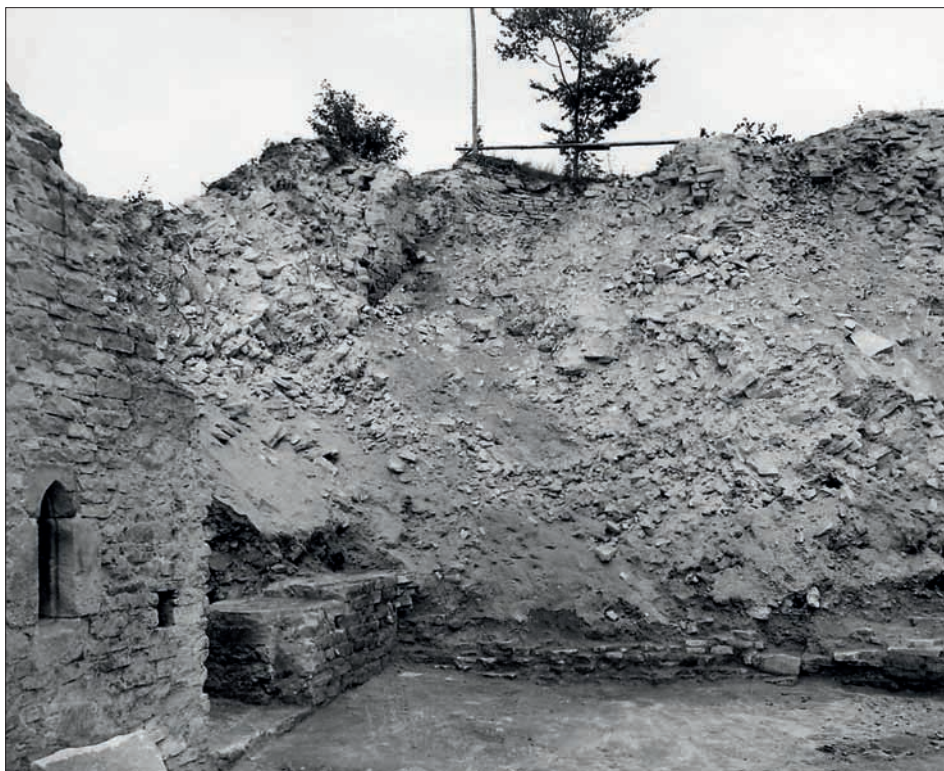
Obr. 40: Pohled od jihu na věž po úplném vyklizení přilehlé sutě z nádvoří. Dole několik řádků základové části zdiva (snímek ARÚ Praha, asi 1979).

I když se zdivo vizmburské věže dochovalo jen v rozsahu přízemí, tedy do výšky maximálně 7,3 m nad úroveň dlažby nádvoří, je zřejmé, že šlo o velmi mohutnou stavbu, jejíž průměr přesahoval 11 m. Porovnáme-li průměr věže s rozměry nevelkého půdorysu celého hradního jádra, uvědomíme si ještě lépe její vskutku určující roli, a také pochopíme, proč masa jejího zdiva představovala značnou část destrukce, jež překrývala zříceninu stavby a její nádvoří. Nálezové okolnosti a snímky z prvních let archeologického výzkumu nasvědčují tomu, že hmota zdiva věže byla při násilném „zboření a zkažení“ Vizmburka hotovostí slezských měst v roce 1447 záměrně stržena směrem do nádvoří, takže se zde dochovalo jen několik nejspodnějších řádků jejího líce.<sup>68)</sup> Silně destruovaný byl však líc věže také na vnější straně hradu.<sup>69)</sup> Vnější líc věže nasedal na dvoustupňovou základovou část. Spodní stupeň byl podle archeologického výzkumu z roku 2008 uložen do výkopu ve skalním podloží, ale horní již nad tehdejší úroveň terénu.<sup>70)</sup> Spodní stupeň má šířku 33, horní 22 cm, celkem je tedy základová část oproti plášti věže široká 61 cm.

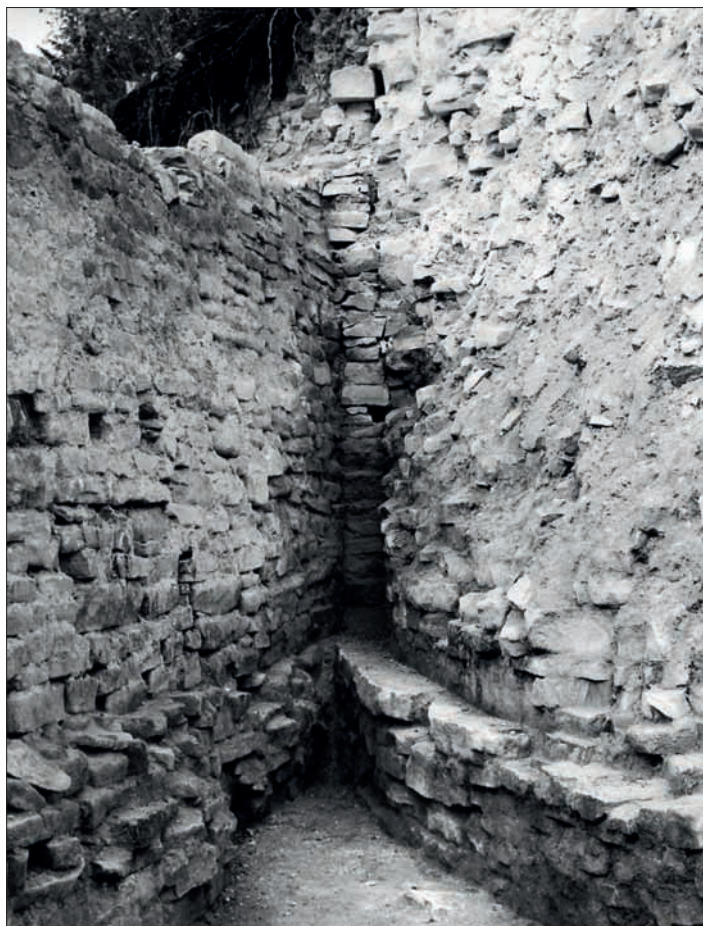
Obr. 41: Styk věže (vpravo) a západní části obvodové hradby v pohledu ze západního křídla (srov. snímek 42, vlevo). Předstupující základové zdivo hradby respektuje svým průběhem a šířkou základové zdivo věže. Na styku svislý proužek líce zdiva, jímž hradba přiléhala na spáru k věži (snímek ARÚ Praha, asi 1979).

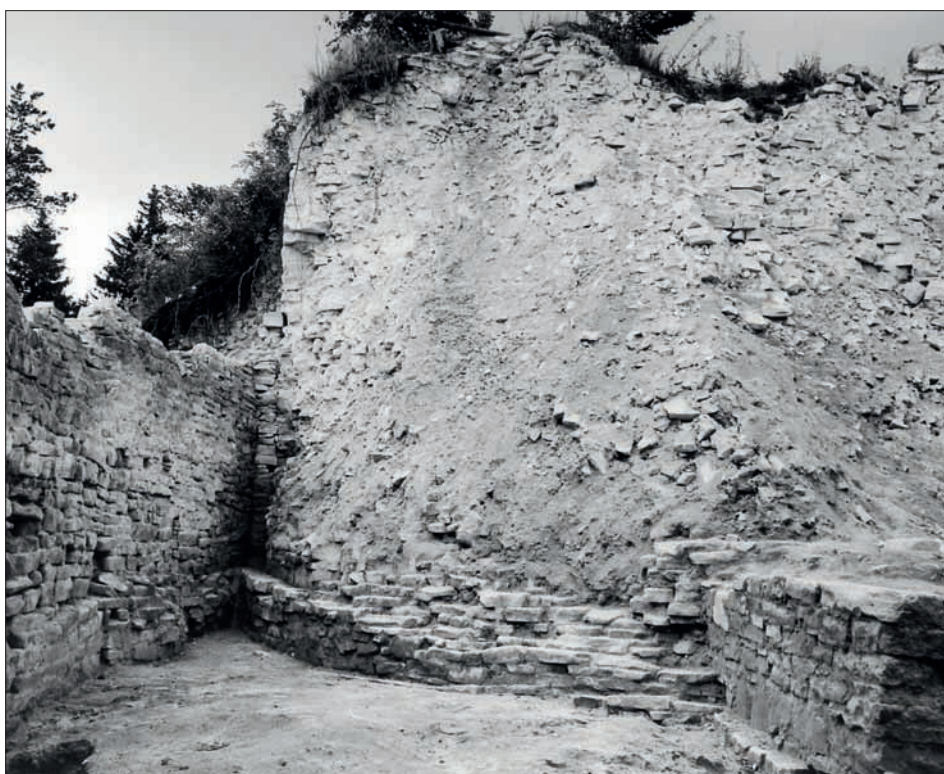
Obr. 42: Pohled na věž ze západního křídla. Dole základové zdivo věže, jejíž vnější plášť zcela zanikl (snímek z archivu autora, asi 1979).

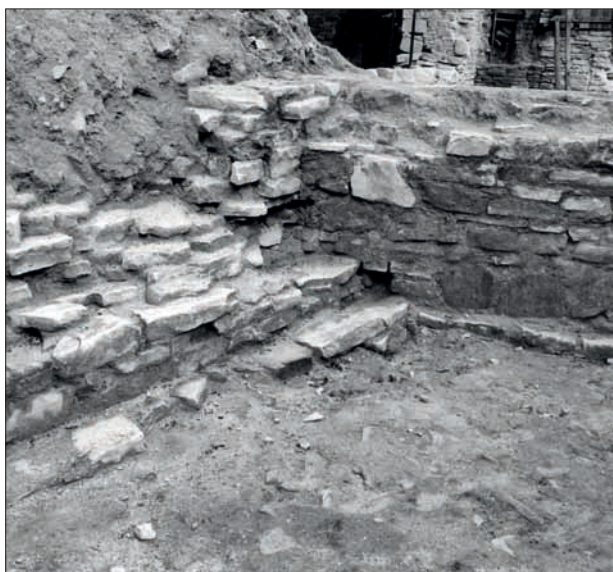
Obr. 43: Detail styku věže a nádvorní zdi západního křídla (srov. snímek 42, vpravo). Dobře lze rozeznat dva základové stupně věže a fragment jejího líce v místech, kde na spáru přiléhá zeď (snímek z archivu autora, asi 1979).

styku vnějšího líce této zdi s věží v roce 2008.<sup>75)</sup> V sondě se objevila již zmíněná dvoustupňová základová báze věže. Hradba přilehla k tělesu věže jasně na spáru, přitom však byla založena do poněkud zvýšené úrovně terénu, který již částečně zakrýval horní základový stupeň věže. Délku časového odstupu sice nelze blíže stanovit, ale patrně nešlo o pouhé přerušení prací mezi stavebními sezónami (obr. 67 a 68). Uvnitř západního křídla základová část věže zjevně nijak nepředjímala návaznost této části hradby (obr. 41).

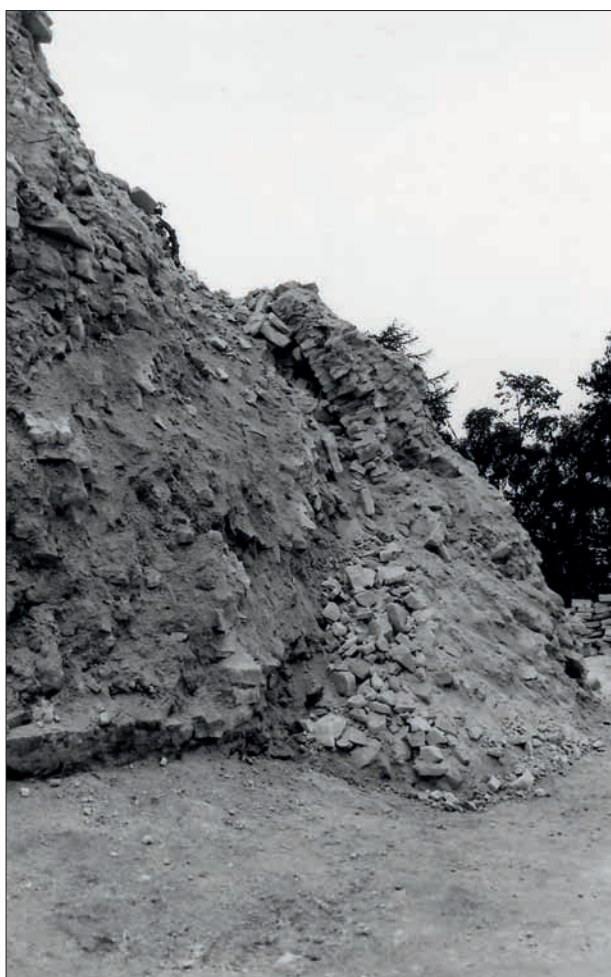
Obr. 44: Pohled ze severního parkánu na severní až sz. stranu obvodu věže (návaznost na snímek 45). Vnější plášť zdiva se zde nedochoval, pozoruhodný je však detail nahoře uprostřed. Není to pouhá suť, ale vcelku držící blok zdiva, který sjel odněkud z vyšších partií věže. Lze rozeznat svislý, rovně probíhající líc, který se původně uplatňoval v interiéru věže. Jeho pečlivé provedení nenasvědčuje tomu, že by vymezoval „sypané jádro“ zdiva, spíše je fragmentem vnitřního pláště, případně chodbičky nebo jiného vnitřního prostoru v mohutné mase zdiva věže (snímek ARÚ Praha, asi 1982).

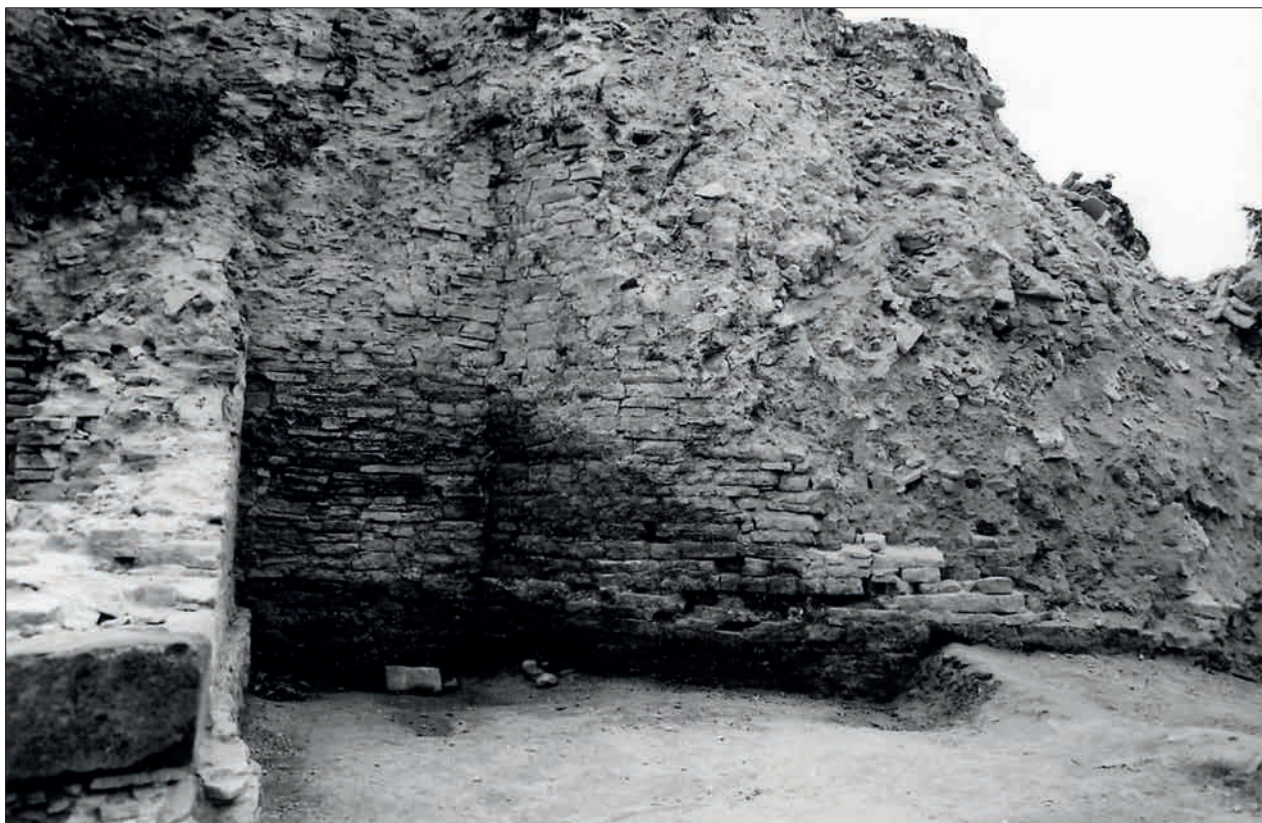
Obr. 45: Pohled ze severního parkánu na zbytek vnějšího pláště věže (vpravo), západní zeď tzv. kovářny (vlevo) a mezilehlý krátký úsek vnějšího líce hradby (snímek ARÚ Praha, asi 1982).

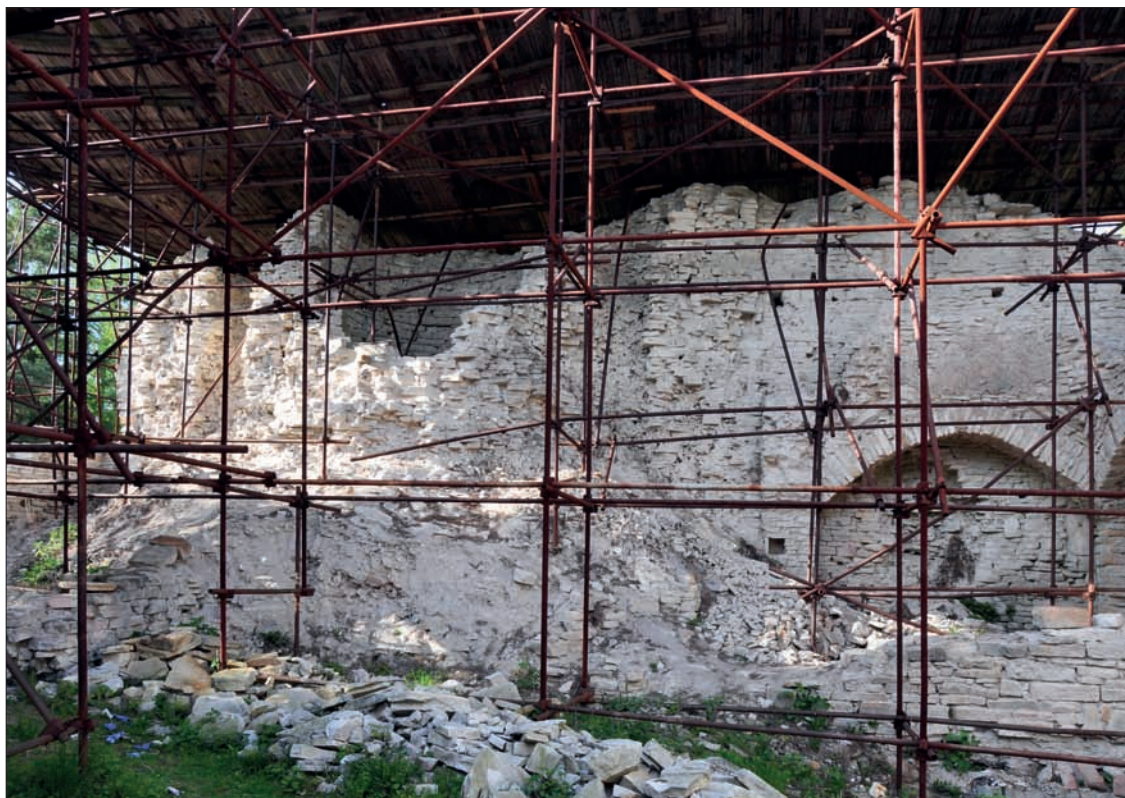
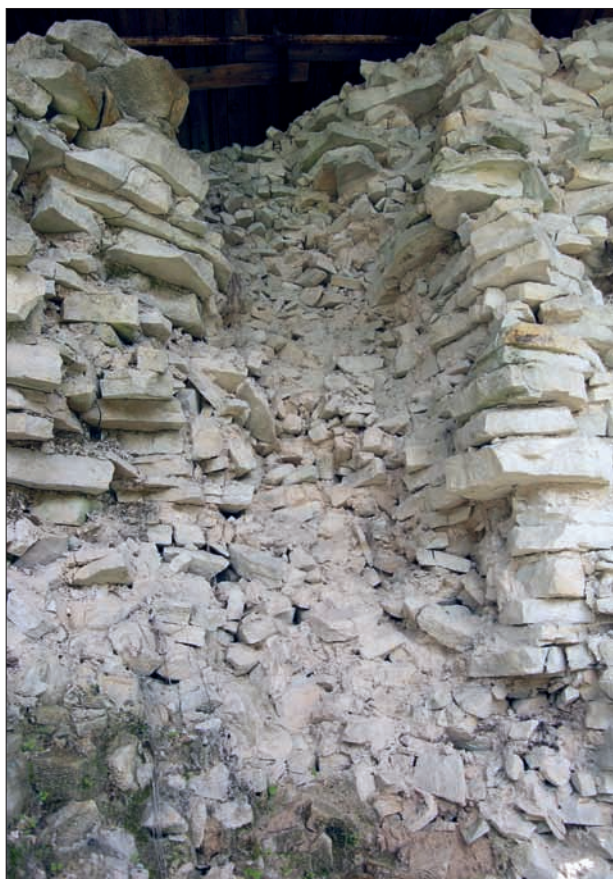
Obr. 47: Detail kaverny vzniklé částečným zánikem „sypané“ výplně zdiva věže (srov. obr. 46). Nevíme, zda se tato výplň uplatňovala v celé výšce zdiva věže. Lze předpokládat její absenci v nejspodnější úrovni ze statických důvodů, případně ve vyšších partiích, kde bylo zdivo poněkud slabší a obsahovalo okenní otvory, případně schodiště v síle zdiva (snímek autor, 2006).

Vnější líc zdiva věže dnes již můžeme nalézt jen na několika místech na západní a severovýchodní straně. Kvůli tomu je ve velkém rozsahu obnažena vnitřní struktura zdiva, prozrazující zvláštní způsob výstavby jeho více než 4 m široké masy. Za oběma líci jsou maltou spojované kameny, ale zhruba uprostřed spatřujeme asi 80 cm širokou výplň z drobnějšího kamene, sypného sem „nasucho“, eventuelně s řídkou nekvalitní maltou. Zedníci tak alespoň zčásti ušetřili práci a vápennou maltu, a přitom zužitkovali drobnější úlomky kamene, vlastně stavební odpad. Protože se právě zhruba v půdorysném průběhu výplně nacházela šachta uvažované tajné schránky, byl nad ní napříč masou zdiva umístěn segmentový záklenek, aby snížil tlak hmotnosti výplňového kamene na desku stropu šachty, a zmenšil tak riziko jejího prolomení.<sup>72)</sup> Specifický stavební postup s výplní se patrně uplatnil jen u věže (na jiných místech nebyl zjištěn), neboť ostatní zdivo hradu ani zdaleka nedosahovalo takové mocnosti.

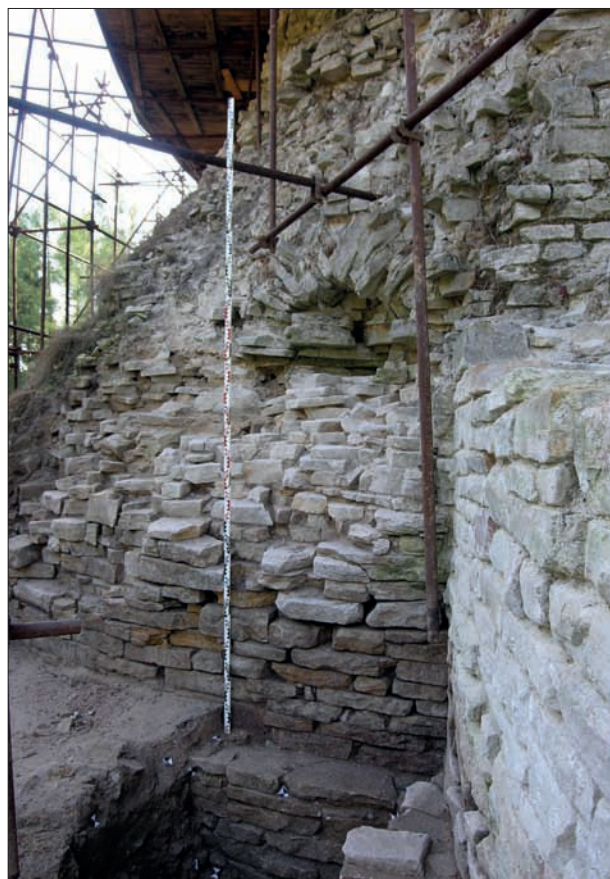
Obr. 48: Fragment vnějšího pláště věže s horním základovým stupněm (dole), nahoře v hloubce masy zdiva klenbička odlehčující strop skříše ve zdivu přízemí (srov. obr. 51). Vpravo čerstvě rekonstruovaný líc severního zakončení západní části hradby (OPD v závěru důlčitého archeologického výzkumu, snímek autor, 2008).

Obr. 68: Detail základové části věže (srov. obr. 48 a 67) s napojením základové části hradby. Pohled od západu (snímek autor, 2008).

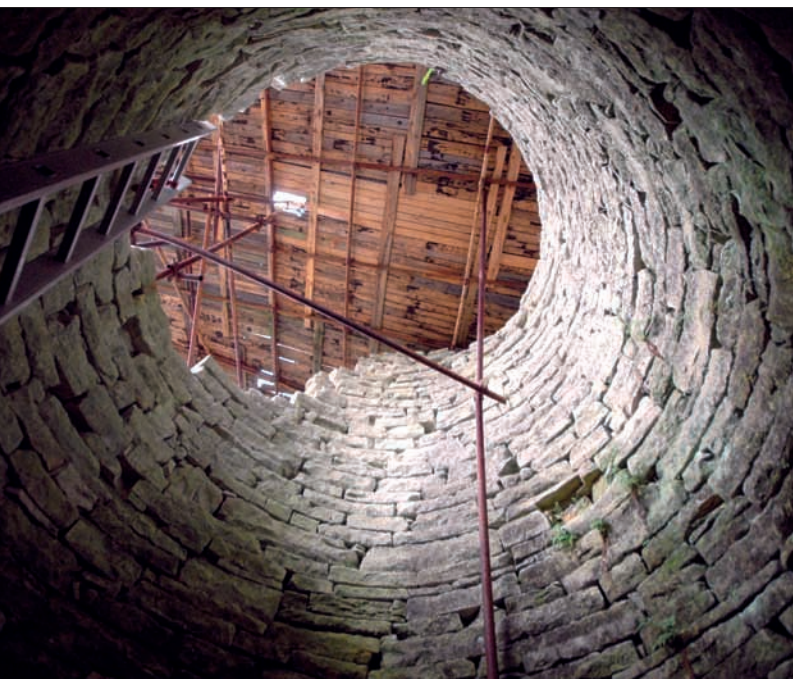
Obr. 49: Interiér přízemí věže, pohled ze dna prostoru vzhůru (snímek Václav Tutr, 2006).

Velmi zajímavý je takřka nedotčený interiér přízemí věže, rovněž kruhový, průměru pouze 2,7 m. Byl výše než 6 m vysoký a uzavírala jej kupolová klenba, jejíž náběh se fragmentárně dochoval.<sup>71)</sup> V úrovni dna, které však dosud nebylo detailně prozkoumáno a začištěno (dnes má takřka přesnou výškovou úroveň jako nádvoří), se v severozápadním směru nachází obdélný vstup do úzké (49 cm), nahoře schodovitě stoupající chodbičky, zakončené v mase zdiva věže svislou šachtou. Dolní díl šachty je poněkud těsnější než horní (půdorys 50×60 cm), přes 100 cm hluboký (dno není vyčištěno), a nahoře jej bylo možno uzavřít díky obvodové římsce deskou. Podle rozměrů, uspořádání a pečlivého vyzdění stěn z plochých kamenů měla tato šachta, jež je jednoznačně původní součástí stavby, nejspíše funkci tajné schránky nějakých cenností. Nasvědčuje tomu také částečně dochovaná zazdívka přístupové chodbičky z interiéru věže, tvořená kamenným zdivem, spojeným pevnou vápennou maltou. Podle toho lze soudit, že do šachty bylo možno proniknout

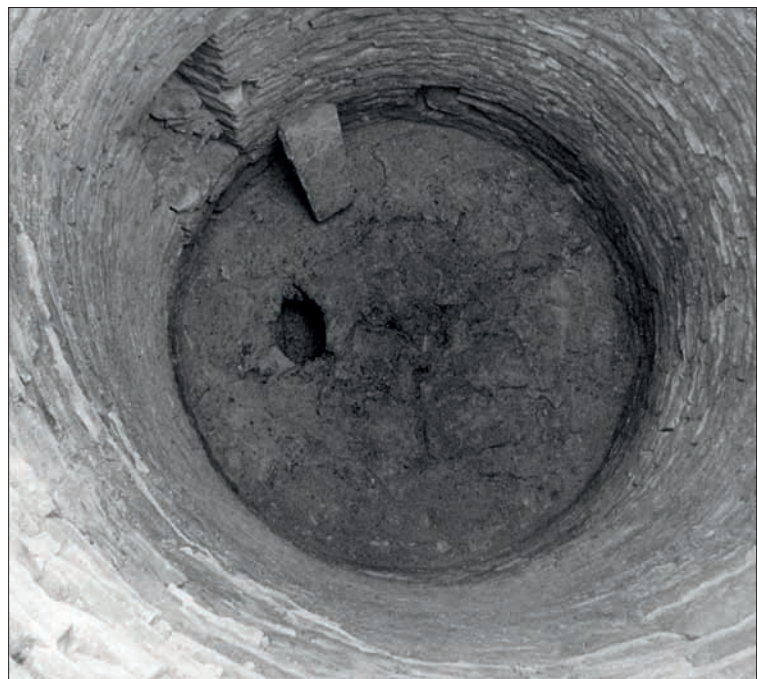
Obr. 50: Celkový pohled do interiéru přízemí věže po vybrání sutí. Vlevo nahoře vstup do skříže, upravo od něj stojí kamenný prvek neznámého původu. Charakter povrchu dna a otvoru v něm je nejasný (snímek z archivu autora, asi 1984).

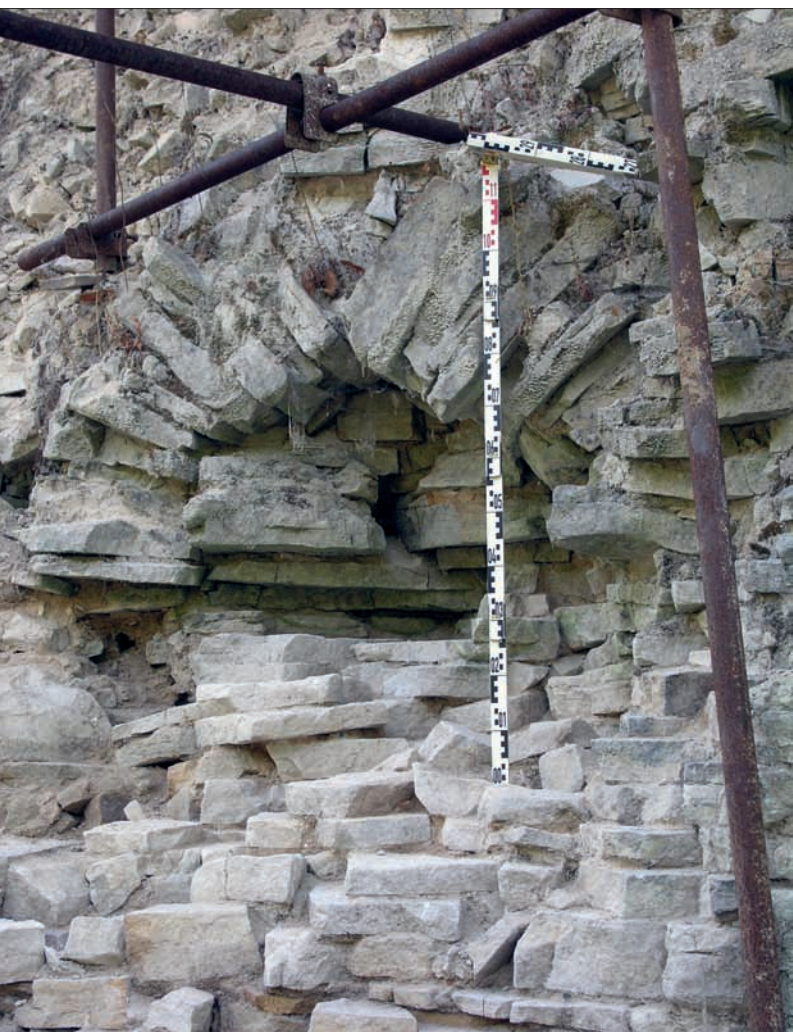
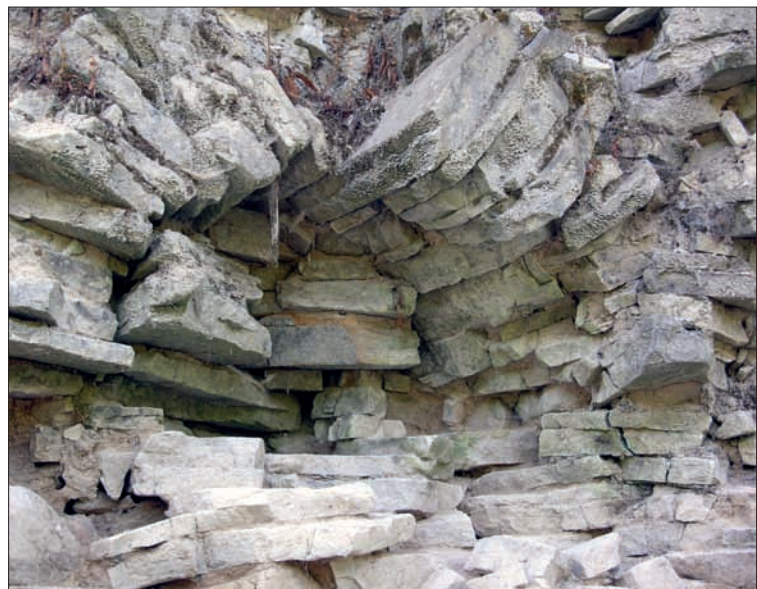
Obr. 51: Dva detailní pohledy (srov. obr. 48) na odlehčovací klenbičku (snímky autor, 2008).
