# VIZMBURK

RANĚ GOTICKÝ HRAD A JEHO PROMĚNY

NÁRODNÍ PAMÁTKOVÝ ÚSTAV  
ÚZEMNÍ ODBORNÉ PRACOVISTĚ STŘEDNÍCH ČECH V PRAZE

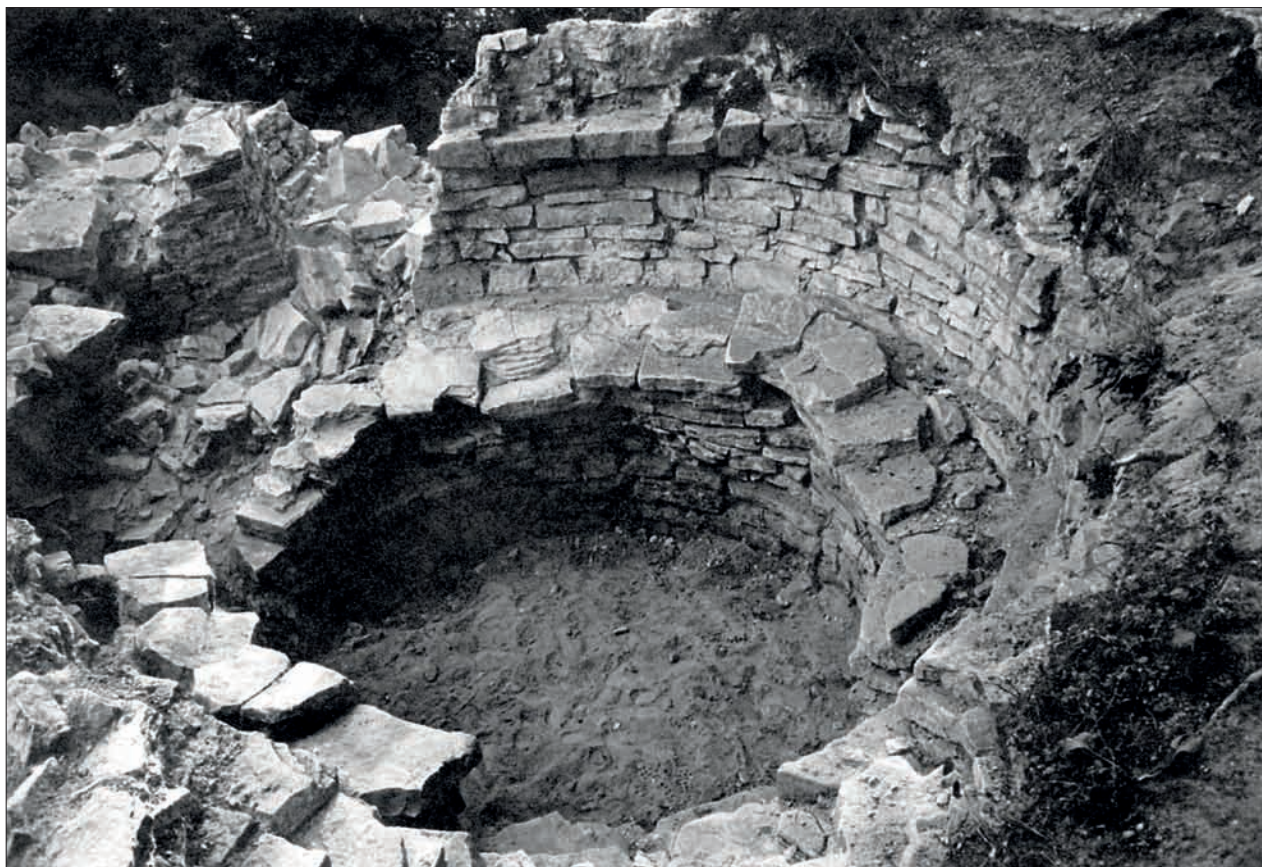
Obr. 52: Interiér věže v pohledu k sz. Nad výplní suti vnitřní plášť zdíva přízemí, nad ním zbytky náběhu kupolové klenby, výše pruh lice mezi rubem klenby a podlahou 1. patra. Zcela nahoře vystupuje několik kamenů, které jsou pozůstatkem podlahy, jež ležela na zásypu klenby přízemí (tyto kameny odpadly již v průběhu archeologického výzkumu). V levém horním rohu snímku je patrný fragment líčované špalety, která byla původně ve vyšší úrovni. Její smysl nelze přesně stanovit. V úvahu přichází vstup z 1. patra do schodiště v síle zdi či do prevetu, méně pravděpodobně (vzhledem ke konkrétní poloze) vstup z exteriéru (snímek z archivu autora, 1973–1974).

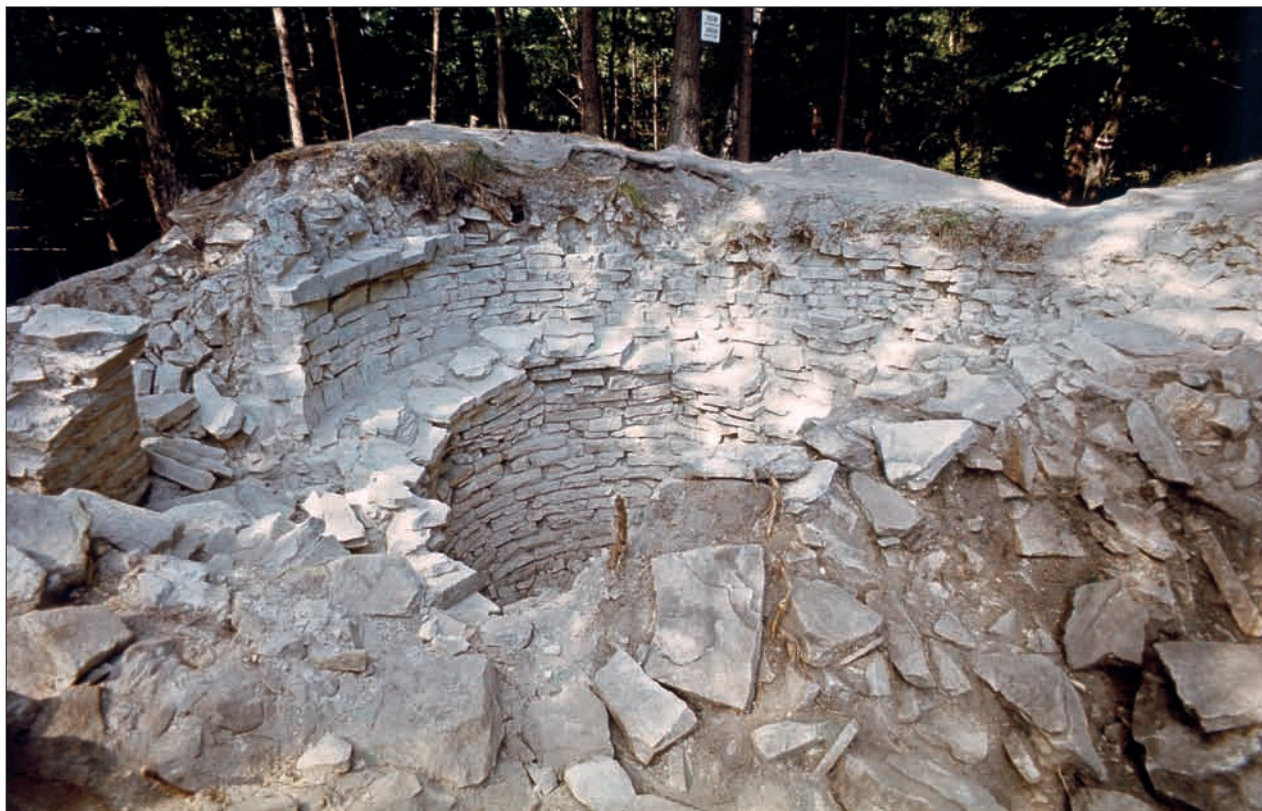
Obr. 53: Stejný záběr (srov. obr. 52) v pohledu k severu (snímek z archivu autora, 1973–1974).

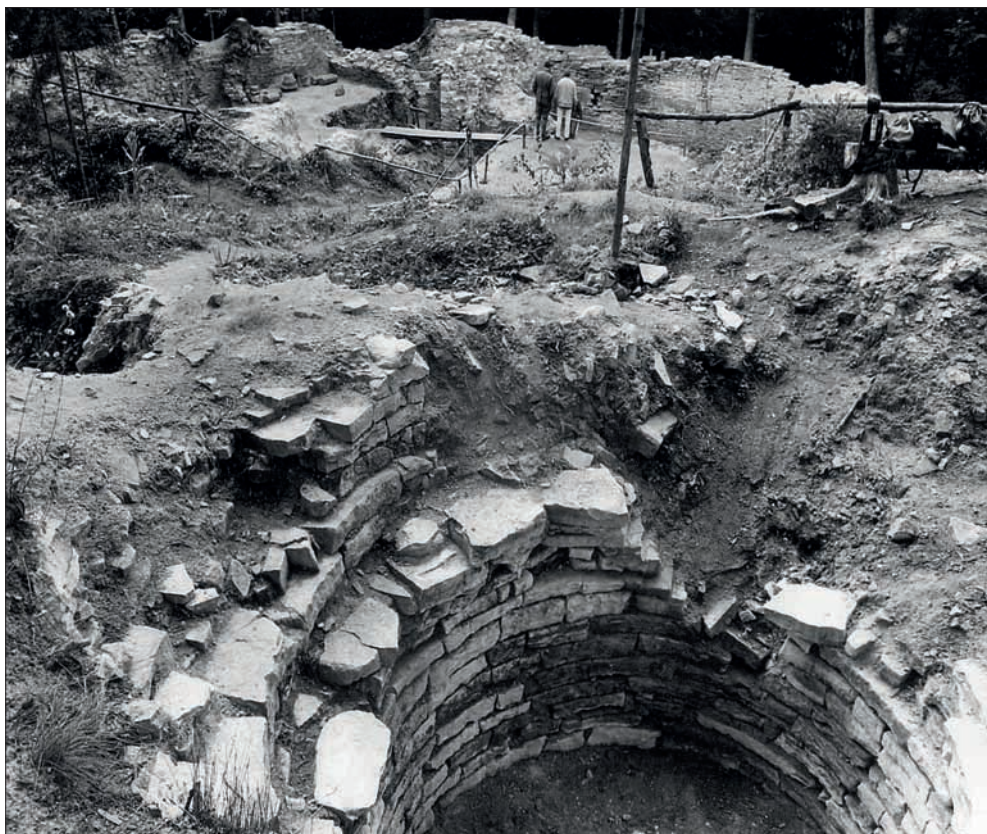
Obr. 54: Pohled z věže k jihu. V popředí dutina věže s odskokem zdiva pro založení kopule přízemí, nad ním fragment líce části vnitřního pláště zdiva, který se uplatňoval mezi rubem klenby a podlahou 1. patra (snímek ARÚ Praha, 1973–1974).

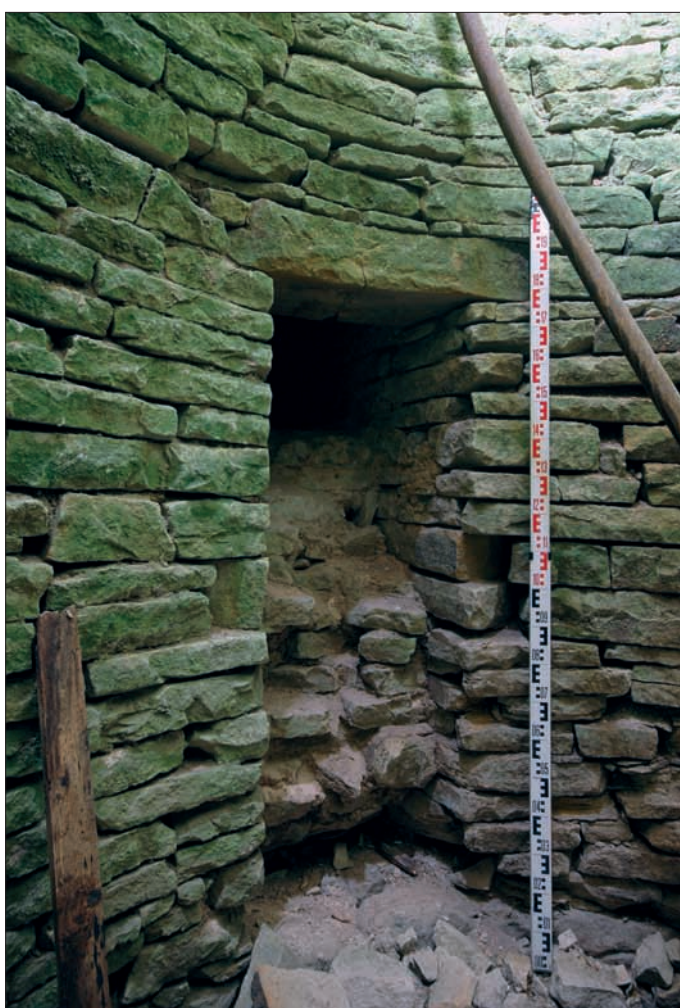
Obr. 55: Vstup z přízemí věže do skřížse v mase zdiva, s částečně dochovanou zazdívkou (snímek Václav Tutr, 2006).

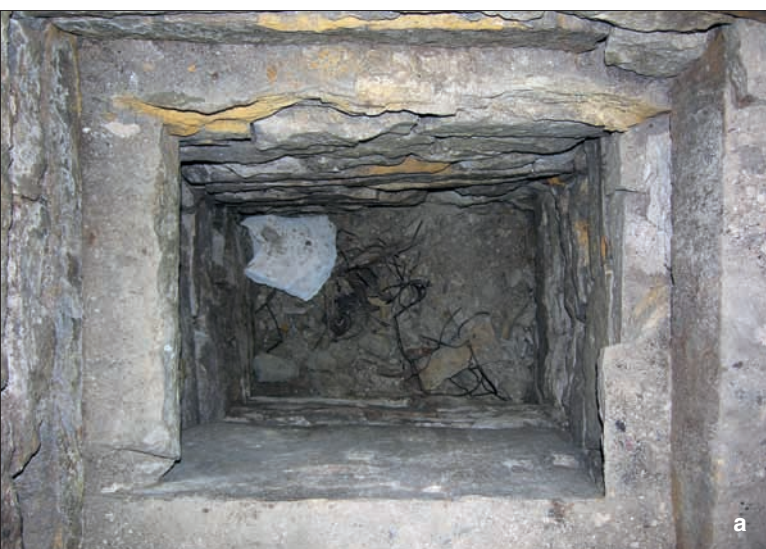
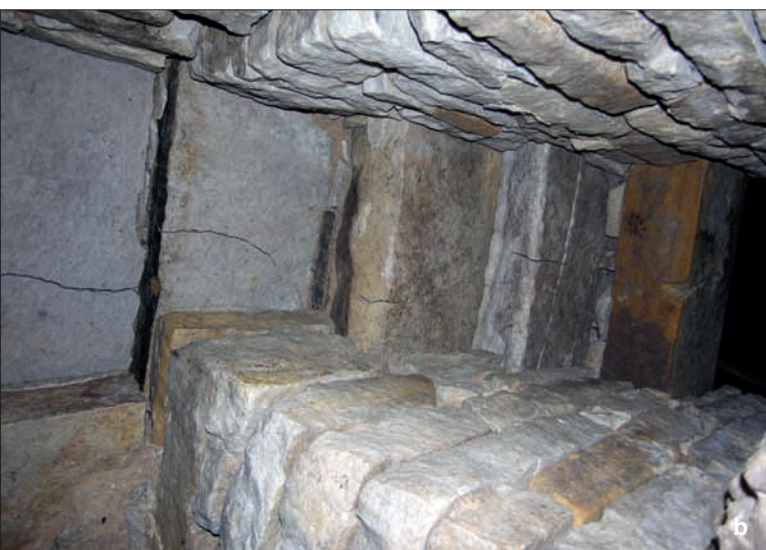
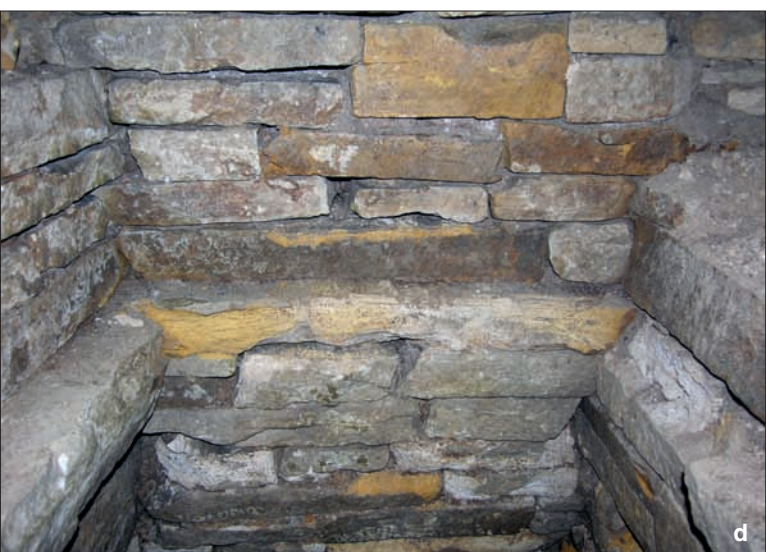
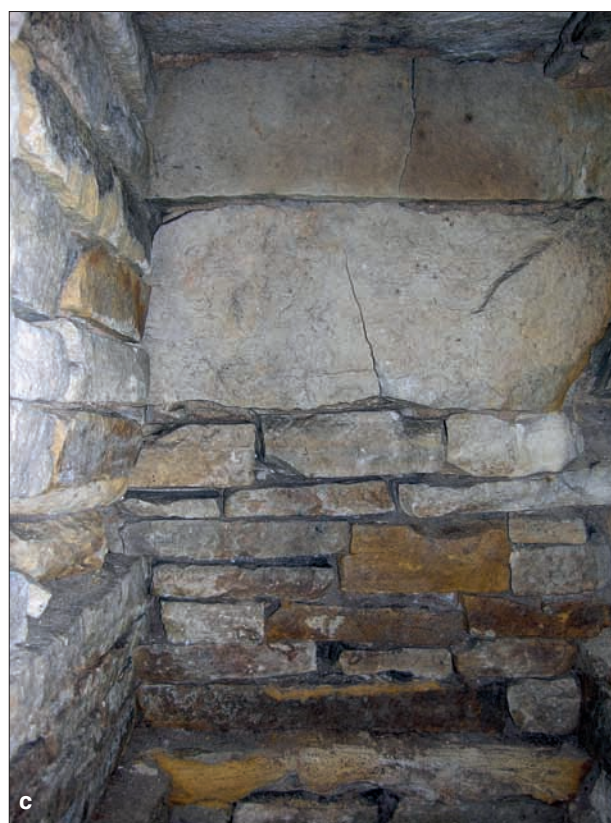
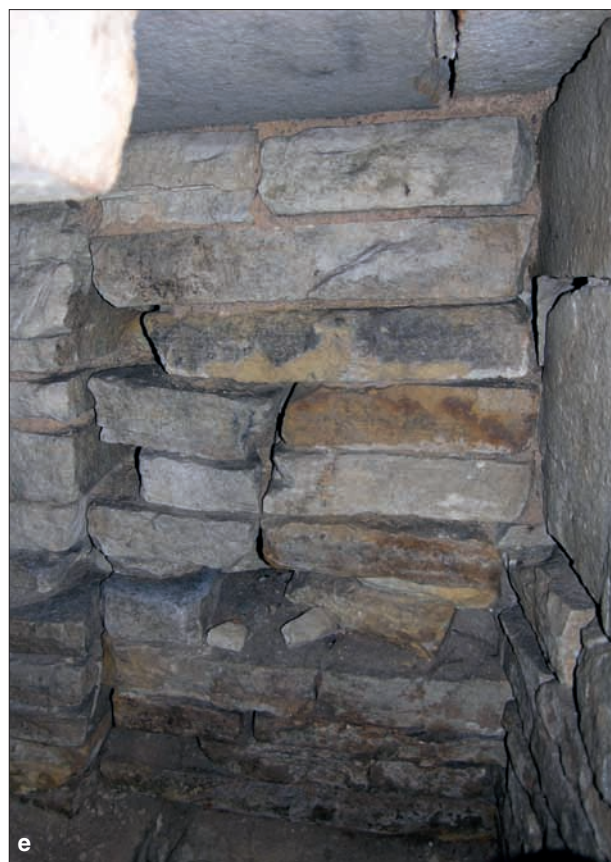
Obr. 56: Detailní pohledy do interiéru skrýše ve zdivu věže (snímky autor, 2006): a – dolní část šachty v pohledu shora, na obvodu různou měrou olámaná, 9 cm široká římsa pro uložení krycí desky; římsa byla na třech stranách, na straně k přístupové chodbičce (na snímku dole) chyběla; b – pohled na strop šachty (zcela vlevo) a stupňovité zastropení přístupové chodbičky (zcela vpravo překlad vstupu z přízemí věže); c – pohled na zadní stěnu horní části šachty (naproti přístupové chodbičce), dole olámaná římsa pro uložení krycí desky; d – pohled na přechod mezi zadní stěnou horní a dolní části šachty (srov. c), uprostřed různou měrou olámané římsy; e – pohled na jz. stěnu horní části šachty (přístupová chodbička zleva, stěna je k chodbičce na spáru, se zadní stěnou je provázána – nejde o stavební fáze, ale o stavební postup).

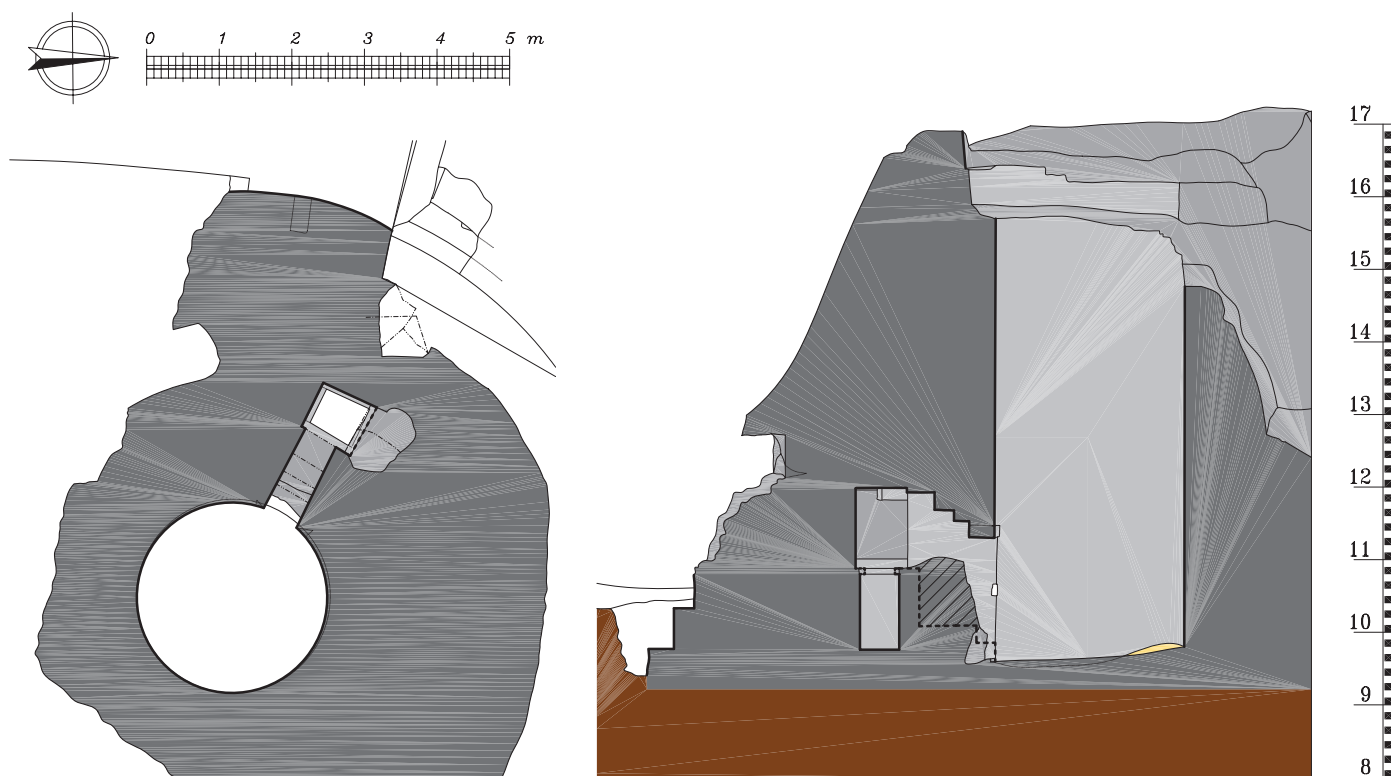
Obr. 57: Zaměření skrýše v masě zdiva věže. Půdorys a svislý řez s pohledem k sv., vlevo na řezu zachycena poloha vylehčovací klenbičky a stupně základové části věže (Jan Kopecký a kol., odborná spolupráce autor, 2006; pro tisk připravili Jan Veselý a Václav Tutr). Na půdorysu je vyznačena druhotná kaverna, vylámaná za neznámých okolností v sv. stěně horní části šachty. Do svislého řezu je doplněn pokus o rekonstrukci předpokládaného schodovitého uspořádání podlahy chodbičky, které dnes nelze ověřit kvůli částečně dochované (středověké) zazdívce. Tvar skrýše v řezu upřesňuje naši představu o její funkci a obsahu. Přichází po vstupu zůstal stát v chodbičce a odklopil desku zakrývající dolní část šachty. Z ní pak vyndal (nebo naopak vložil) předmět zřejmě poměrně velkých rozměrů, jak lze soudit z rozměrů horní části šachty.

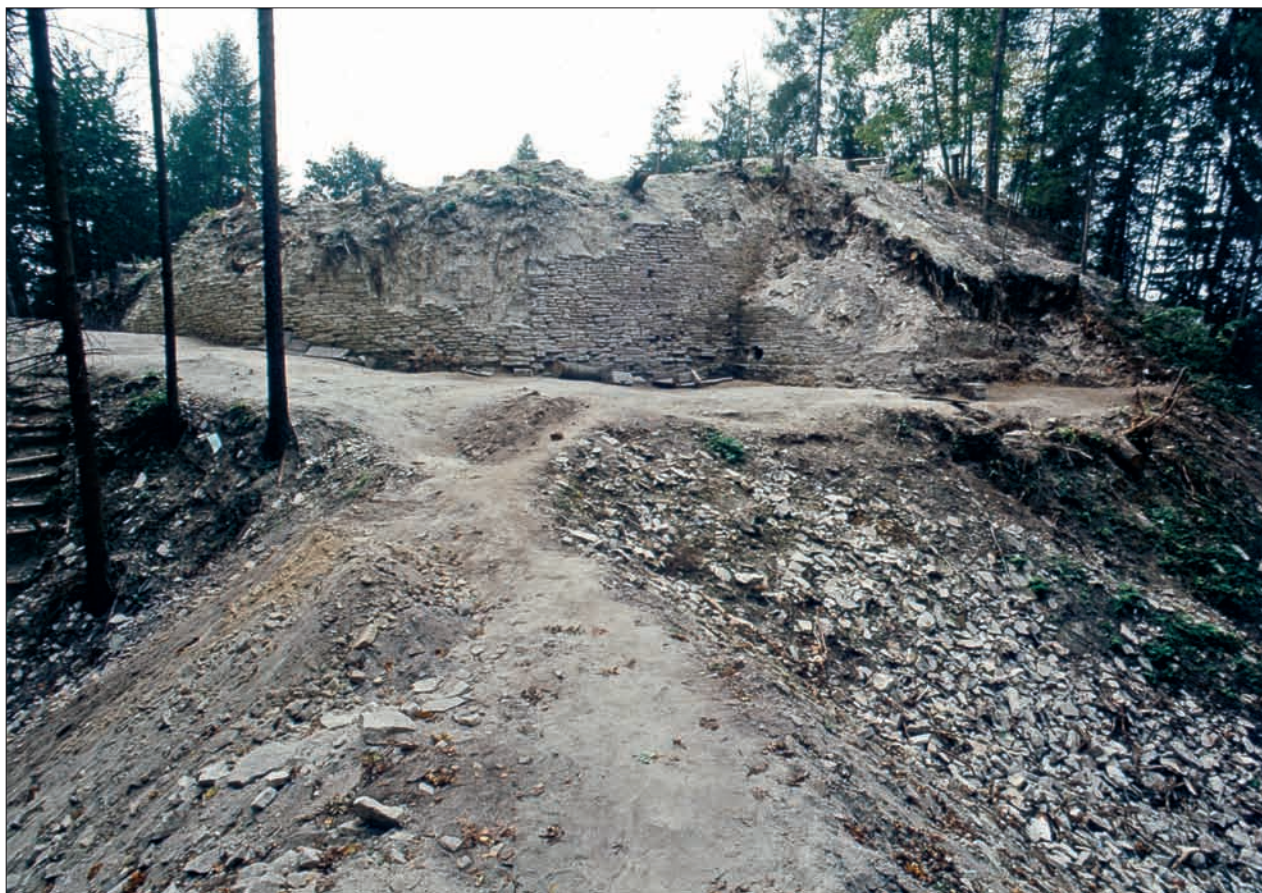
Obr. 58: Vnější líc obvodové hradby na severní až sv. straně hradu, vpravo tzv. kovárna před vybráním sutě v jejím interiéru. Líc hradby silně opadával v bezprostřední návaznosti na své obnažení (snímek z archivu autora, asi 1975).

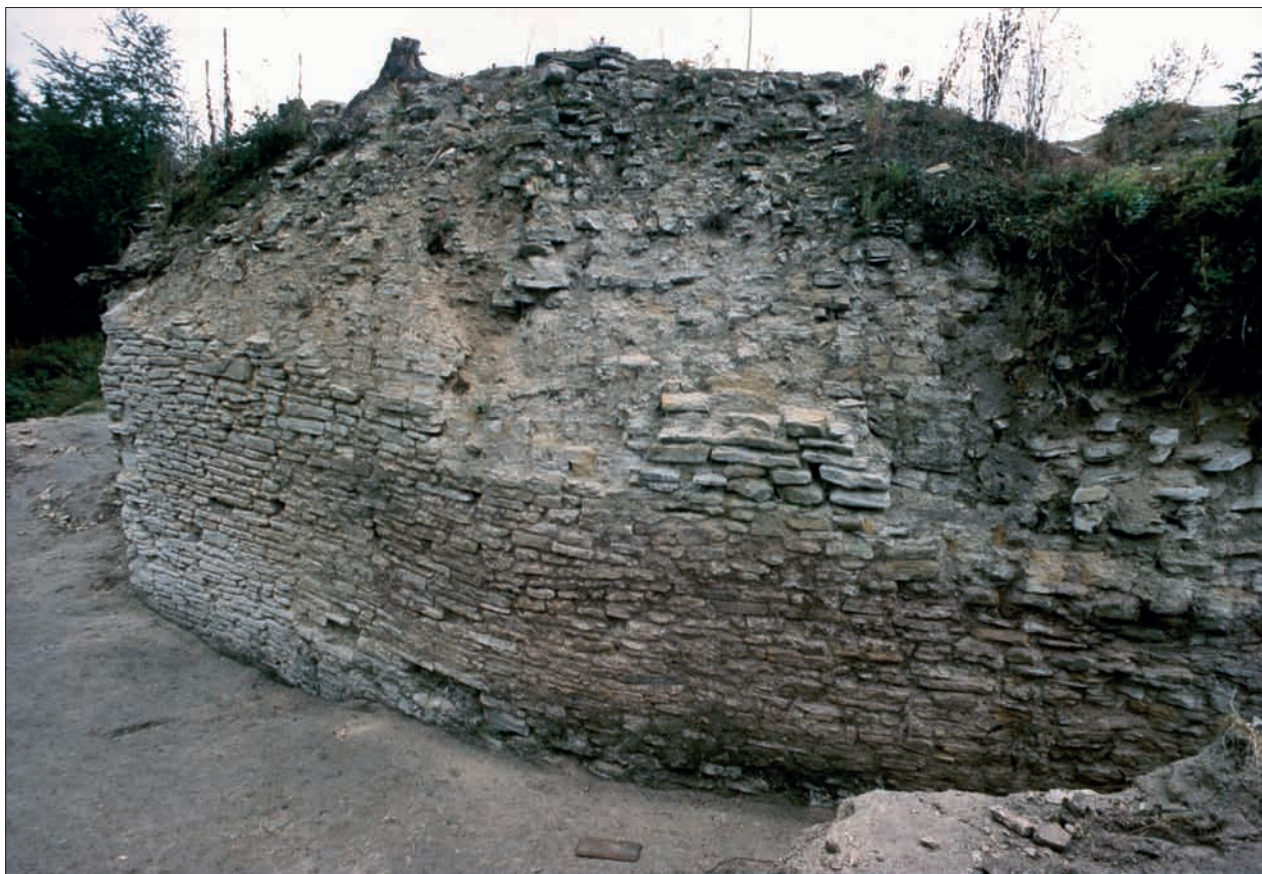
Obr. 59: Část vnějšího líce obvodové hradby na sv. straně hradu, s typickou strukturou plochých pískovcových kamenů (snímek z archivu autora, asi 1980).

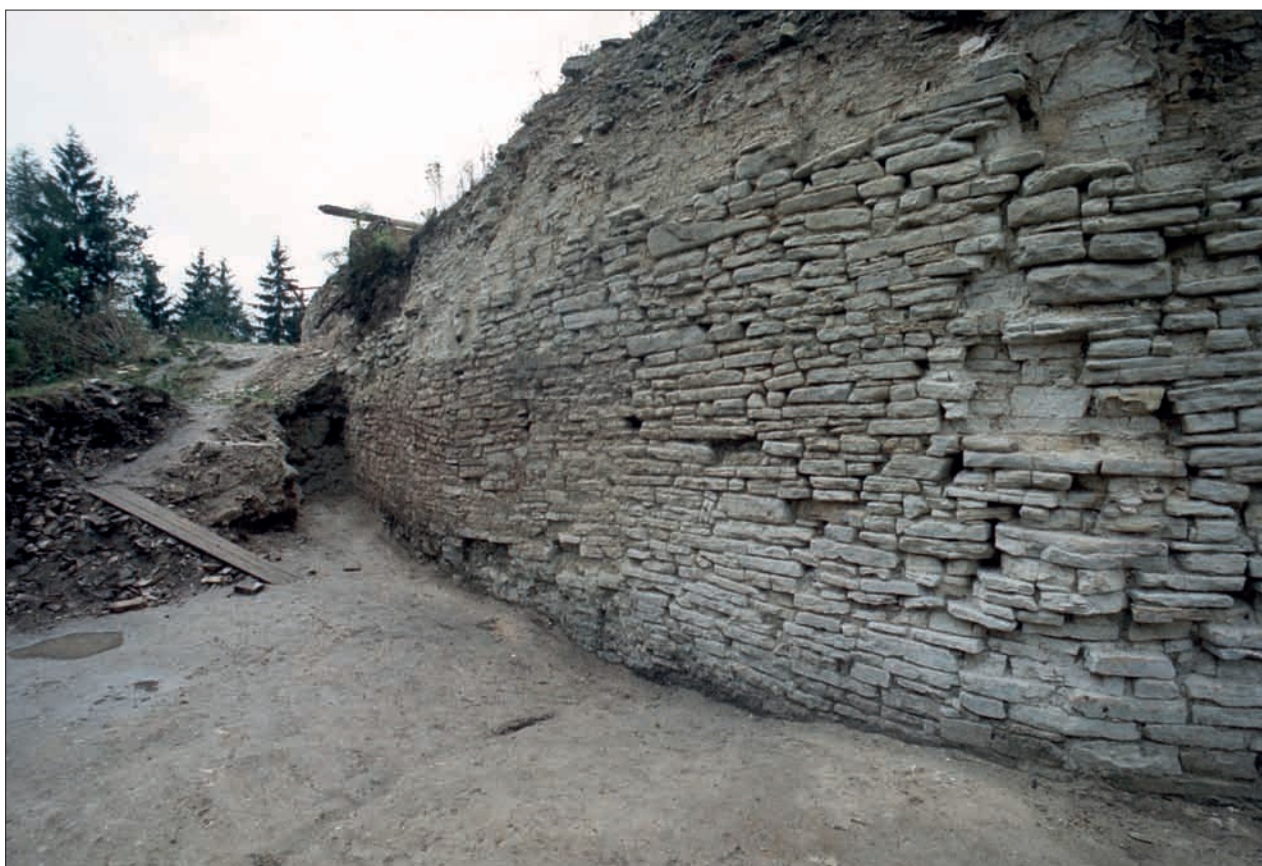
Obr. 60: Podobný záběr (srov. obr. 59), dále k jihu, v prostoru parkánu (snímek z archivu autora, asi 1980).

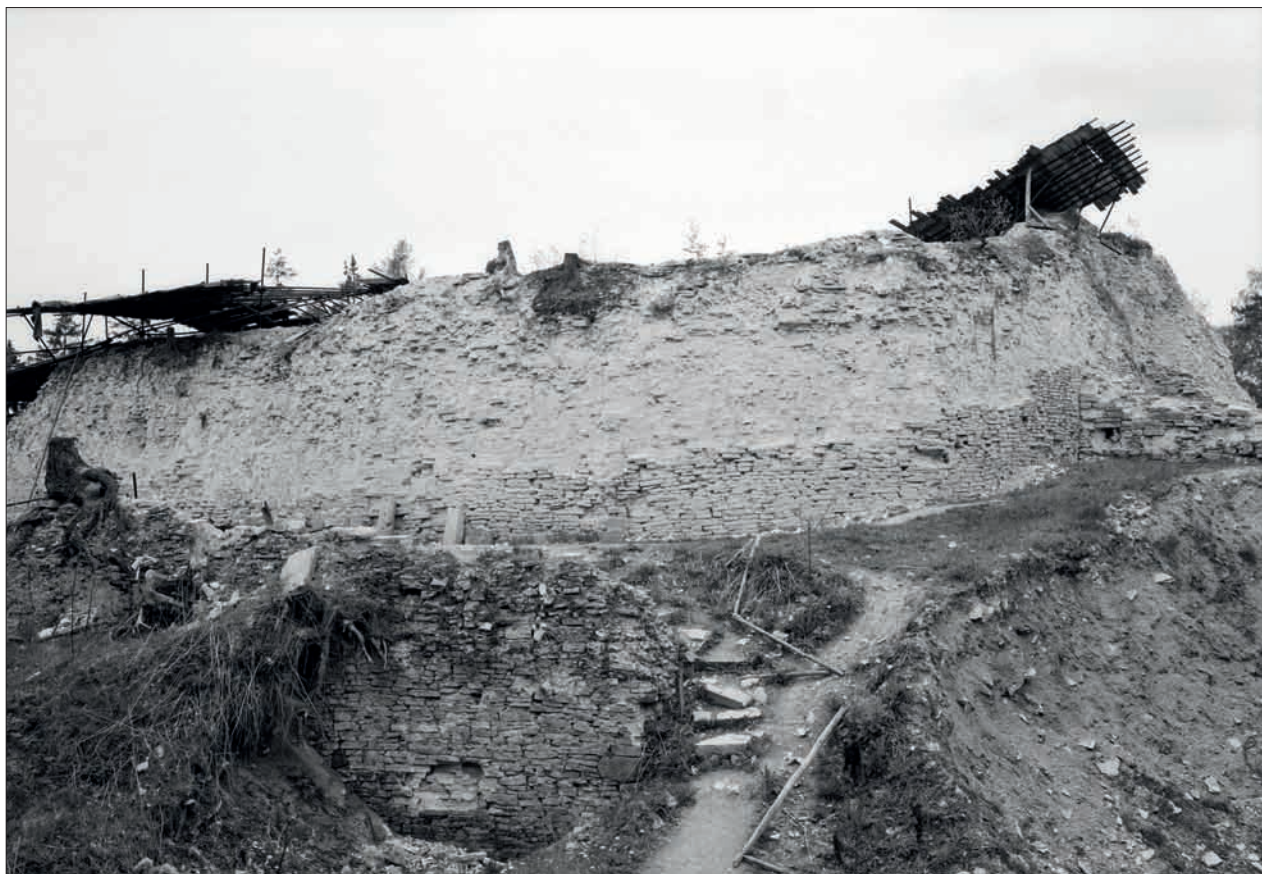
Obr. 61: Pohled z valu na východní až sv. část obvodové hradby (zcela vpravo tzv. kovárna), s dobře patrným rozsahem dochování původního líce (srov. obr. 58–60). V popředí parkánová zeď. Na korunách obou hradeb lze nalézt pařezy, které prozrazují úroveň terénu před zahájením archeologického výzkumu (snímek z archivu NPÚ ÚP, asi 1982).

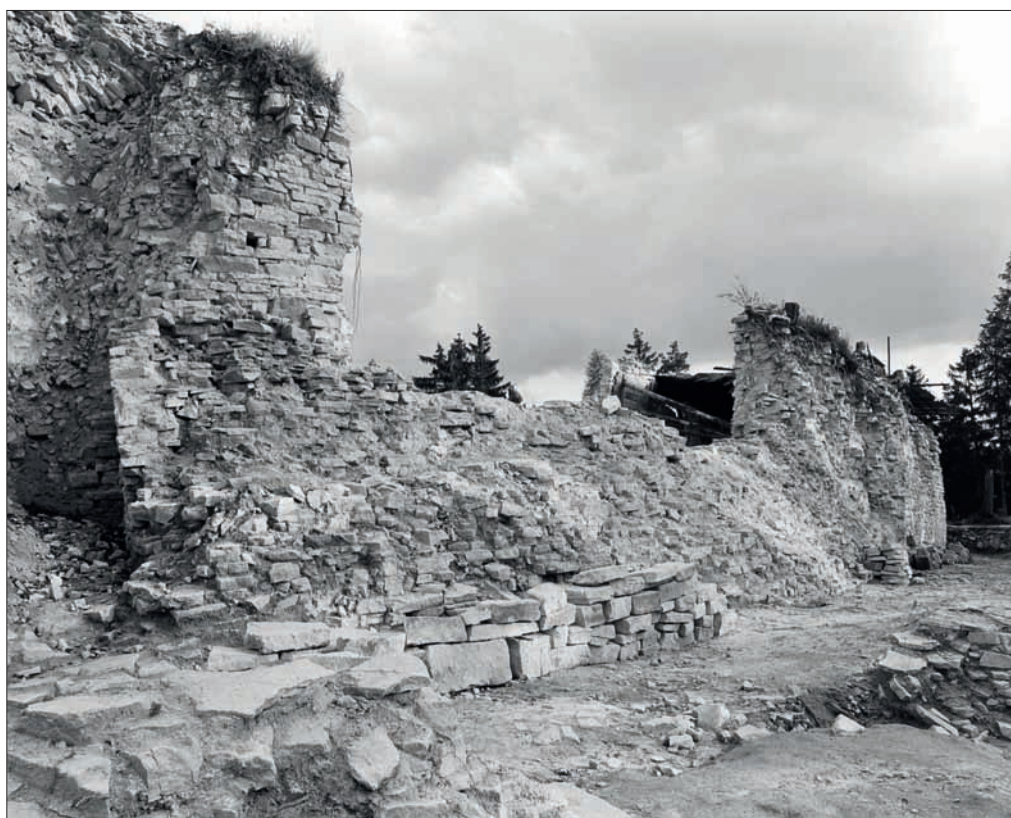
Obr. 62: Západní parkán v pohledu od sz. Uprostřed silně destruovaná hradba bez líce, s dobře patrnou vnitřní strukturou zdiva. Vpravo v pozadí vyšší úsek hradby u západního křídla. Vlevo v popředí fragment nároží hradby u věže, nad ním zbytek vnějšího pláště věže (snímek z archivu autora, 1981–1982).

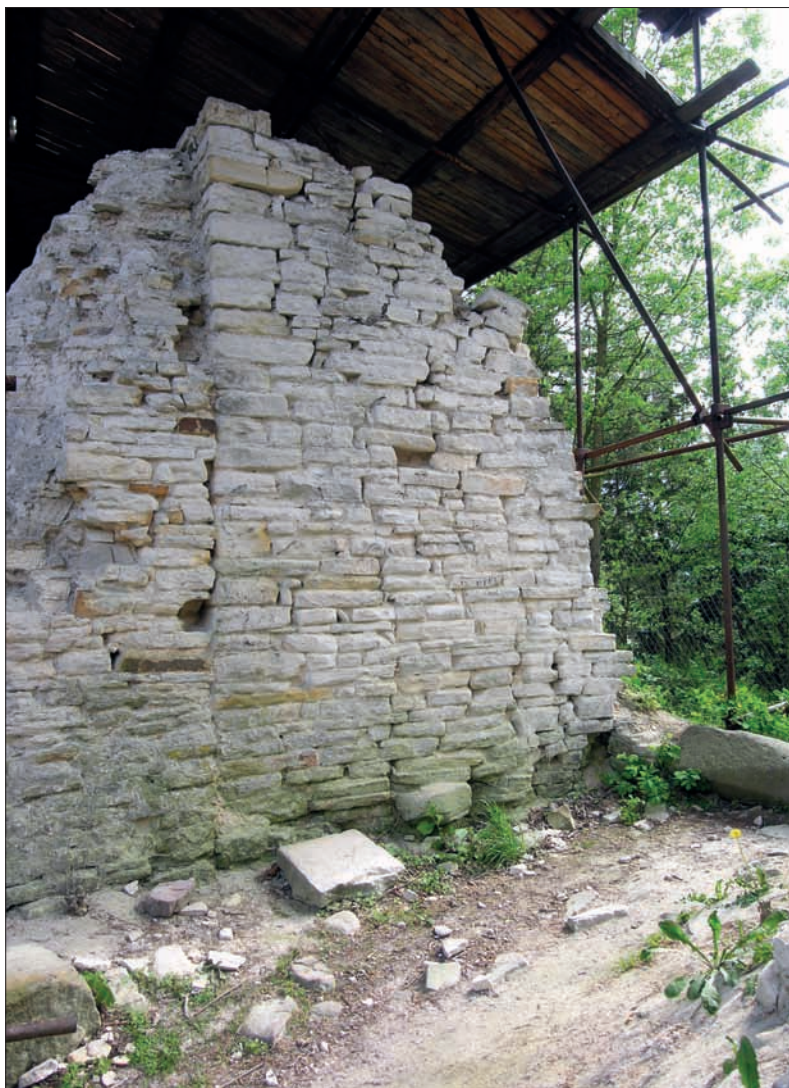
Obr. 63: Pohled z nádvoří na jižní stěnu brány jádra hradu, stav před rekonstrukcí. Vlevo svislá spára dodatečného připojení nádvořní zdi jižního křídla, vpravo dole práh (snímek autor, 2006).

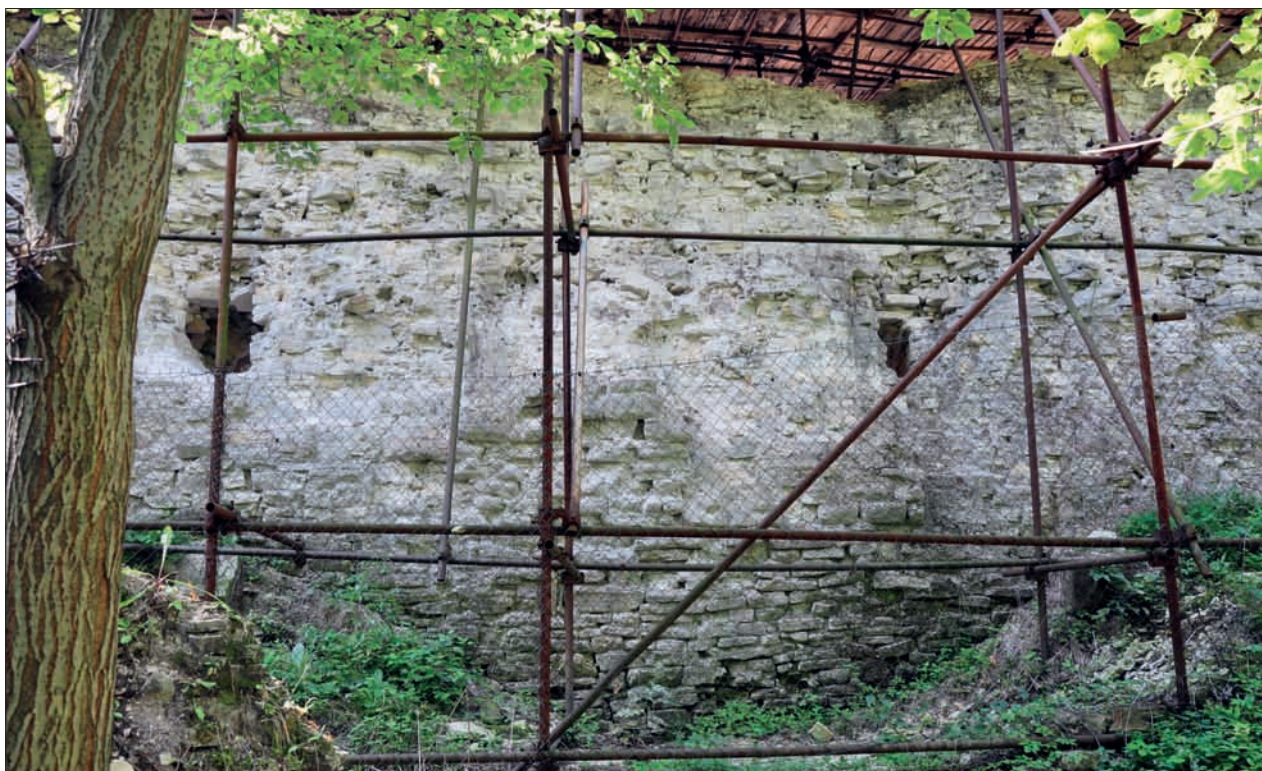
Obr. 65: Detaily jižního z trojice okének na východní straně obvodové hradby: vlevo pohled zevnitř, dole stupňovitý parapet a nahoře záklenek, který při vnějším ústí přechází v rovný překlád; vpravo nejužší místo okénka v pohledu shora, vlevo stupňovitý parapet, vpravo tloušťka zdiva zbývající k vnějšmu líci hradby, nahoře uprostřed severní špaleta okénka (snímek autor, 2012).

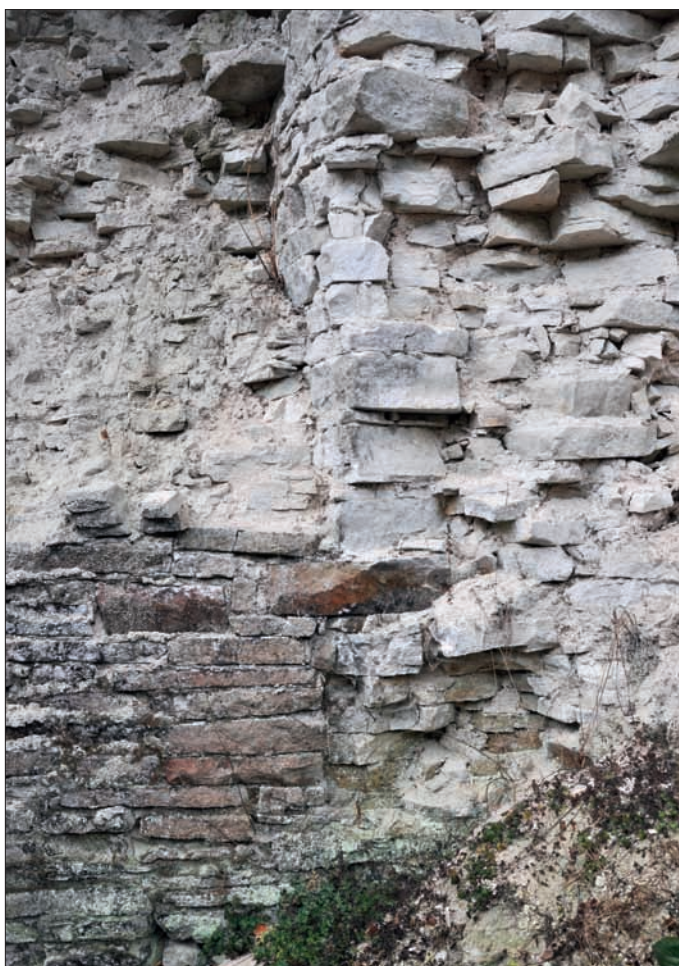
Obr. 66: Detail styku vnějšího pláště věže (vpravo) a vnějšího líce hradby v západním sousedství tzv. kovárny. Hradba je k věži přiložena na spáru, v líci věže hluboko osazený vázací kámen však nasvědčuje tomu, že se s napojením hradby při stavbě věže počítalo (snímek autor, 2011).

I když byla věž vystavěna samostatně, následovala patrně v blízké časové návaznosti obvodová hradba, silná bezmála 2,5 m. Její maximální dochovaná výška oproti ploše nádvoří se na jednotlivých stranách hradu liší. Na severu je to téměř 8, na jihu 4, na východě 5 a na západě asi 5,5 m. Stejně jako věž, má pečlivě provedené líce, vrstvené v řádcích, ale bez zřetelných konstrukčních vrstev, nemá otvory po lešení. Jádrem zdiva je tvořeno drobnějším kusy lomového kamene, spojovanými vápennou maltou. Obě části hradby jsou od věže jasně odděleny svislou spárou, na obou stranách lze však nalézt kameny, jimiž byla hradba s věží alespoň částečně v několika bodech provázána. Několik těchto kamenů na východní straně lze považovat vzhledem k hloubce osazení za původní, tedy připravené při stavbě věže (obr. 66).

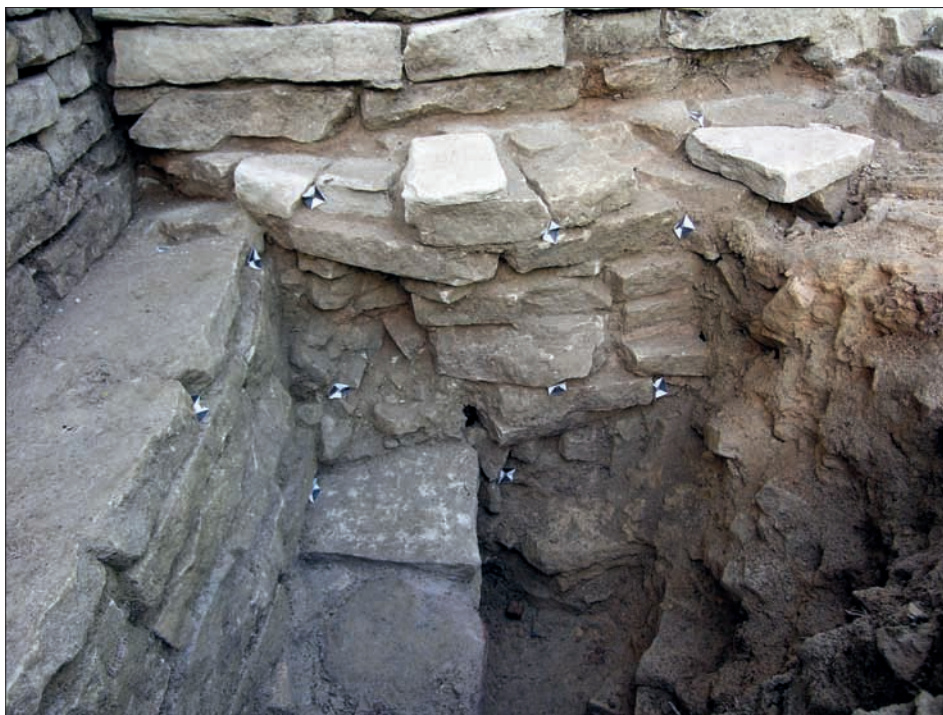
Obr. 67: Detail styku dvoustupňové základové části věže (vlevo) a na spáru připojené, v půdorysu šikmo zkosené základové části západního úseku hradby. Pohled od severu (snímek autor, 2008).

styku vnějšího líce této zdi s věží v roce 2008.<sup>75)</sup> V sondě se objevila již zmíněná dvoustupňová základová báze věže. Hradba přilehla k tělesu věže jasně na spáru, přitom však byla založena do poněkud zvýšené úrovně terénu, který již částečně zakrýval horní základový stupeň věže. Délku časového odstupu sice nelze blíže stanovit, ale patrně nešlo o pouhé přerušení prací mezi stavebními sezónami (obr. 67 a 68). Uvnitř západního křídla základová část věže zjevně nijak nepředjímala návaznost této části hradby (obr. 41).

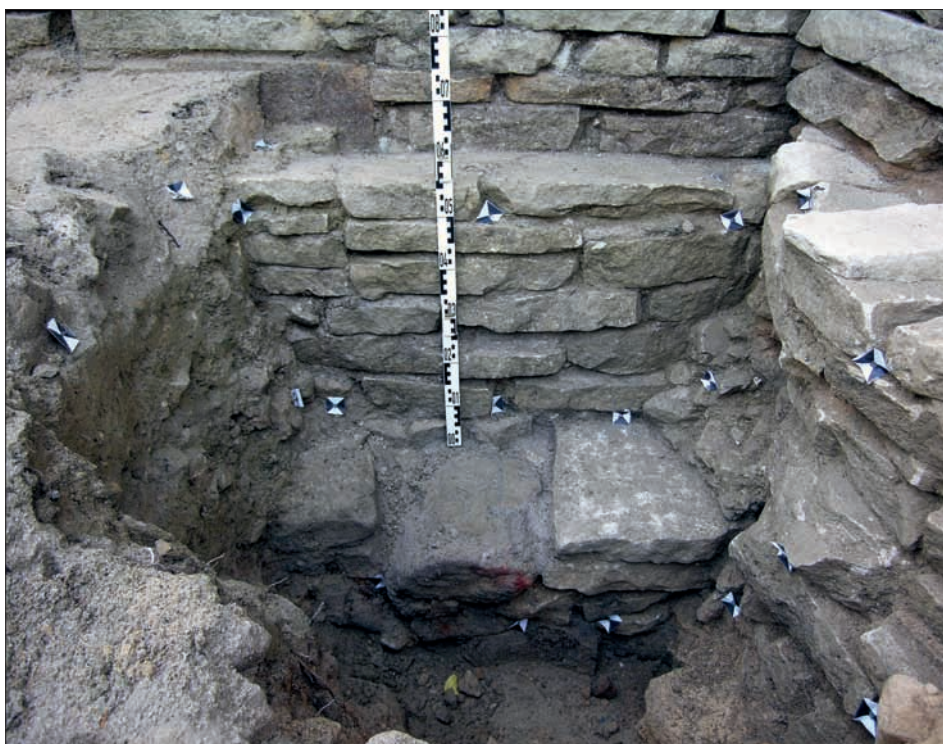
Obr. 68: Detail základové části věže (srov. obr. 48 a 67) s napojením základové části hradby. Pohled od západu (snímek autor, 2008).

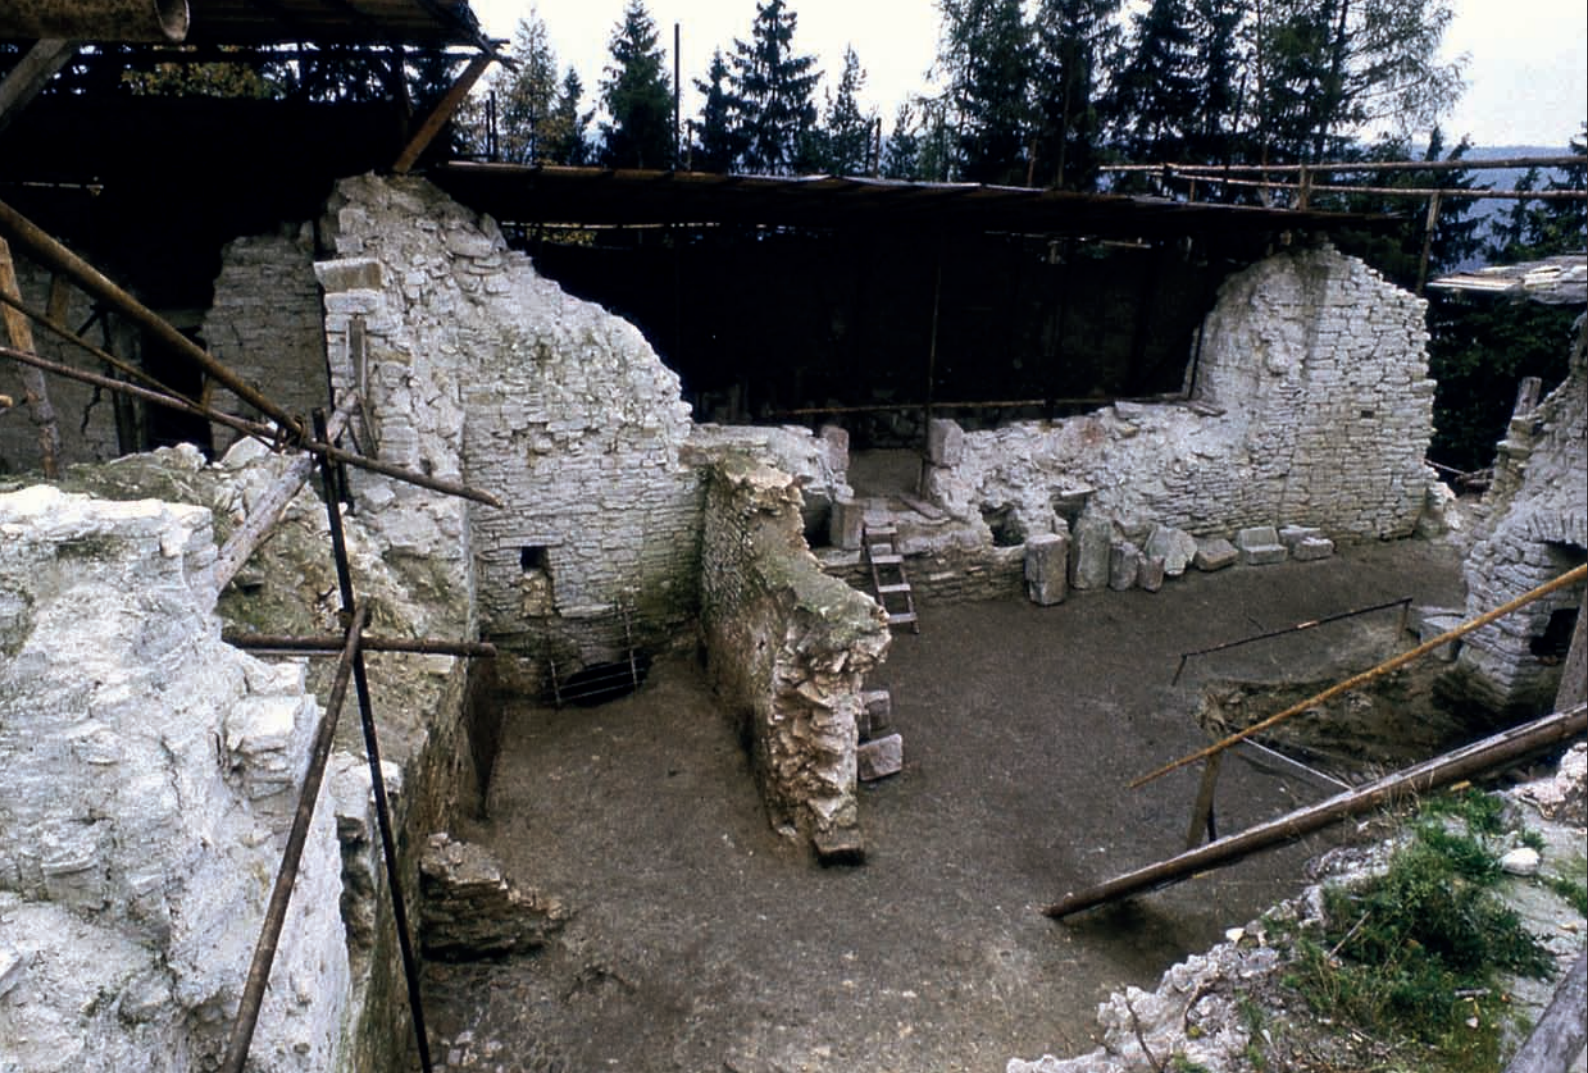
Obr. 69: Celkový pohled na jižní křídlo od sv. rohu nádvoří (snímek z archivu autora, asi 1978).

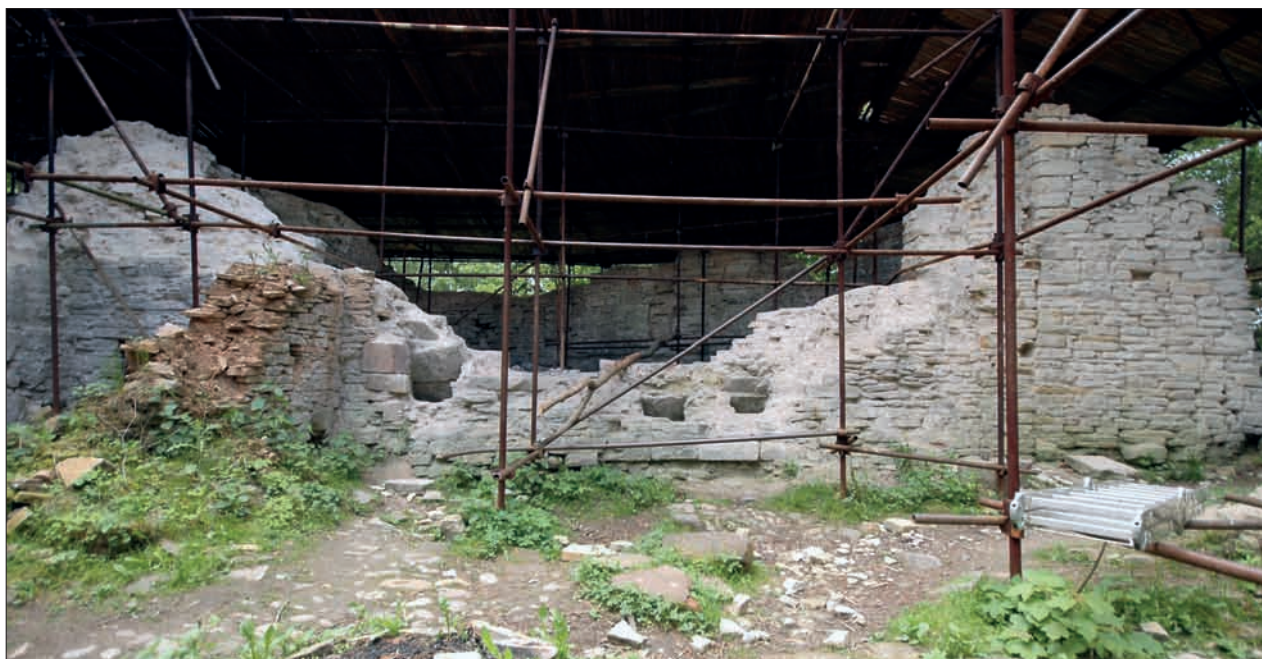
Obr. 70: Celkový pohled na jižní křídlo z nádvoří, s navazující stěnou brány (vpravo) a sestupem ke sklepům (snímek Václav Tutr, 2006).

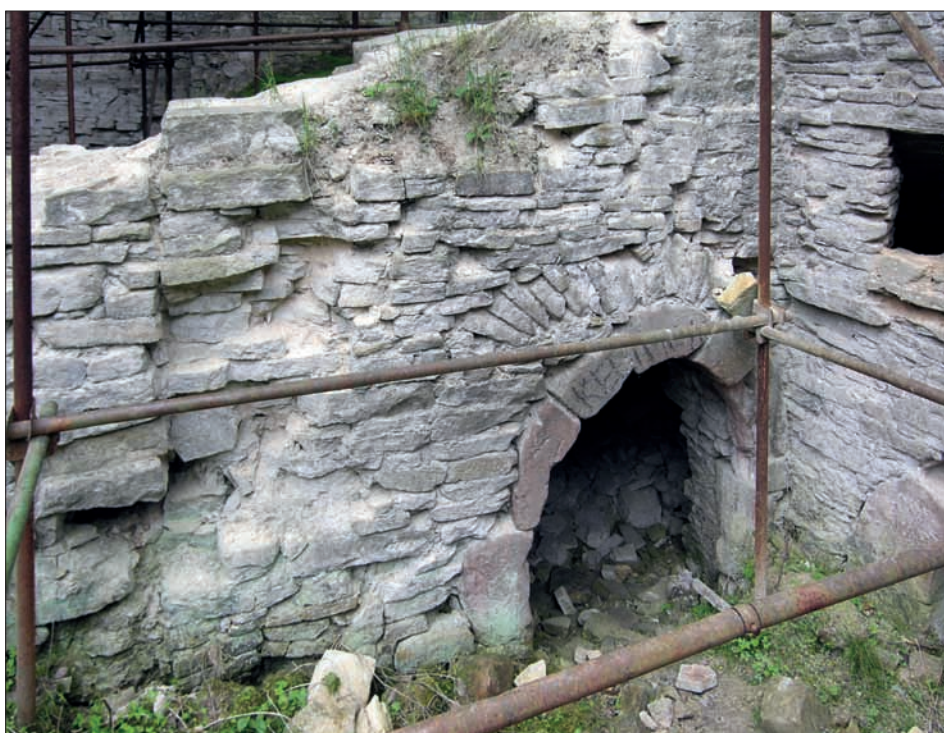
Obr. 71: Pohled na východní nádvorní zeď v sestupu ke sklepům. Vlevo svislá spára, dokládající postupnou výstavbu (líč vpravo je starší). Vpravo vchod do sklepa sektoru D, s olámanými stojkami ostění a asymetricky umístěným vylehčovacím pasem (snímek autor, 2006).

Stopy stavebního vývoje dokládají, že dochovaná vnitřní zástavba hradu nevyrostala najednou, ale po částech. Relativně nejstarší je díl dispozice se třemi podsklepenými místnostmi na jihu až jihovýchodě, který od zbylé části východního křídla přibližně odděluje svislá spára (srov. obr. 71) v nádvoří zdi (sektory B, C, D).

Obr. 187: Jihovýchodní roh nádvoří (srov. obr. 71) se vstupy do sklepů (snímek z archivu NPÚ, asi 1978).

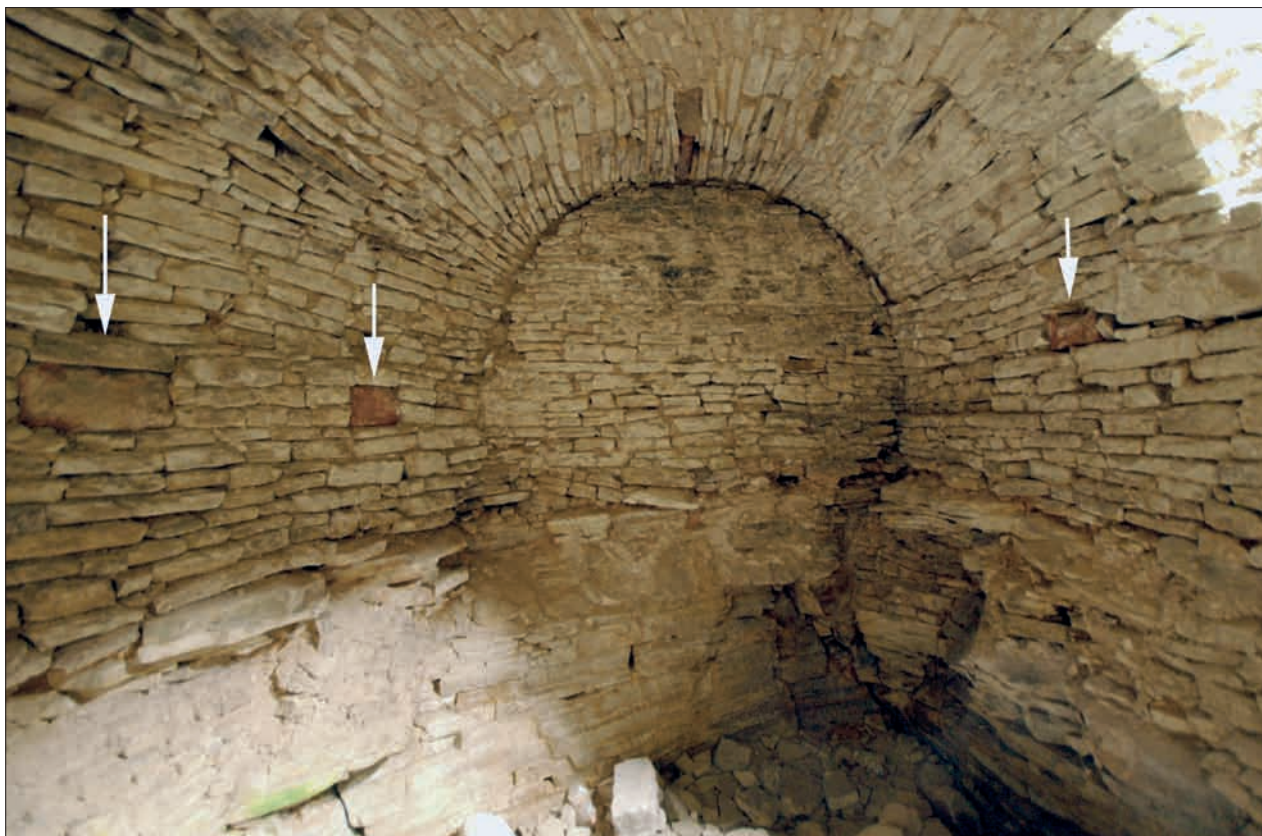
Obr. 72: Sklep pod jižní síní B, pohled k západu. Dole na obvodě vystupuje rostlá skála, do níž byl prostor velmi výrazně zahlouben. Šipky označují kvádry z červeného pískovce, patrně zbytky konzol, na něž bylo při stavbě založeno bednění valené klenby (snímek Václav Tutr, 2006).
