# VIZMBURK

RANĚ GOTICKÝ HRAD A JEHO PROMĚNY

NÁRODNÍ PAMÁTKOVÝ ÚSTAV  
ÚZEMNÍ ODBORNÉ PRACOVISTĚ STŘEDNÍCH ČECH V PRAZE

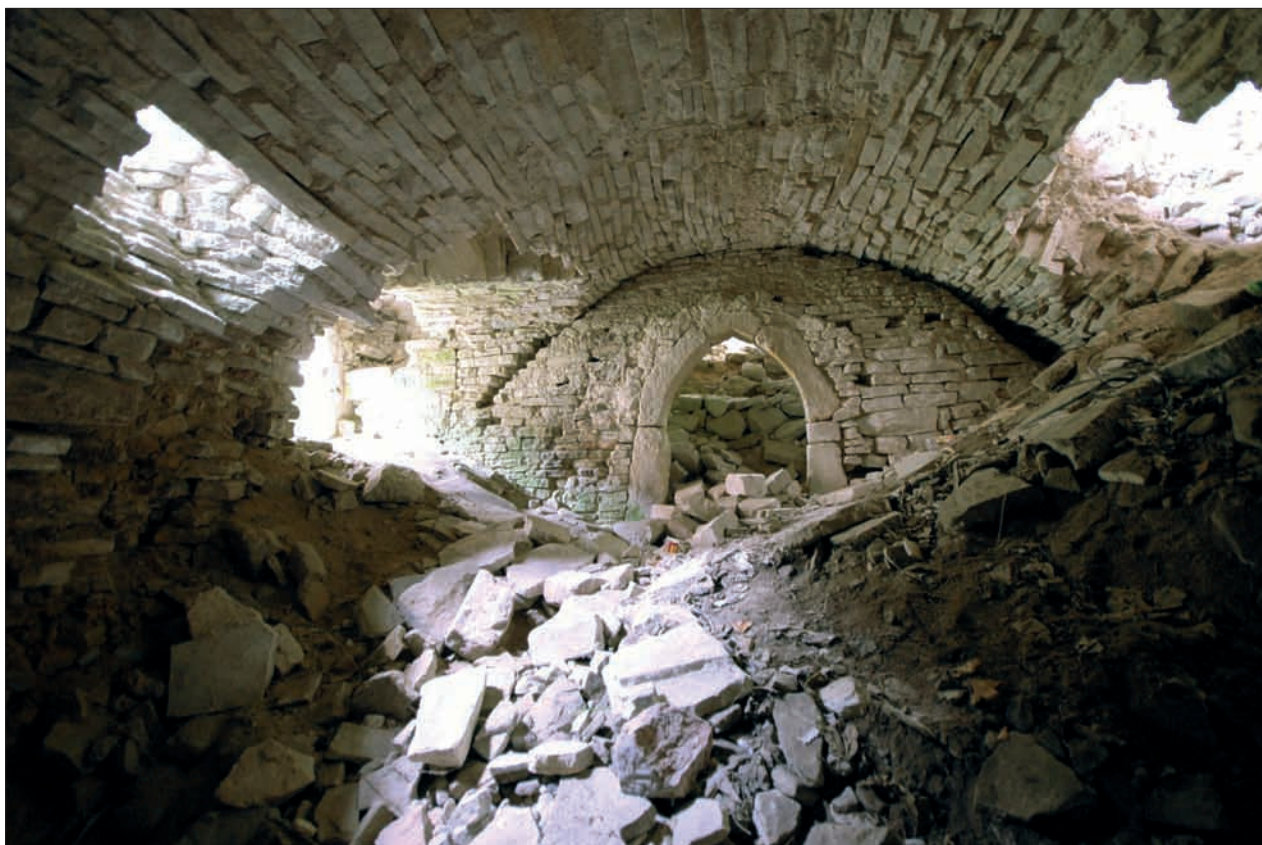
Obr. 73: Sklep pod jižní síní B, pohled k východu. Vlevo průduch a vstup z nádvoří, v čele portál do sklepa sektoru C, vpravo novodobý průraz klenbou (snímek Václav Tutr, 2006).

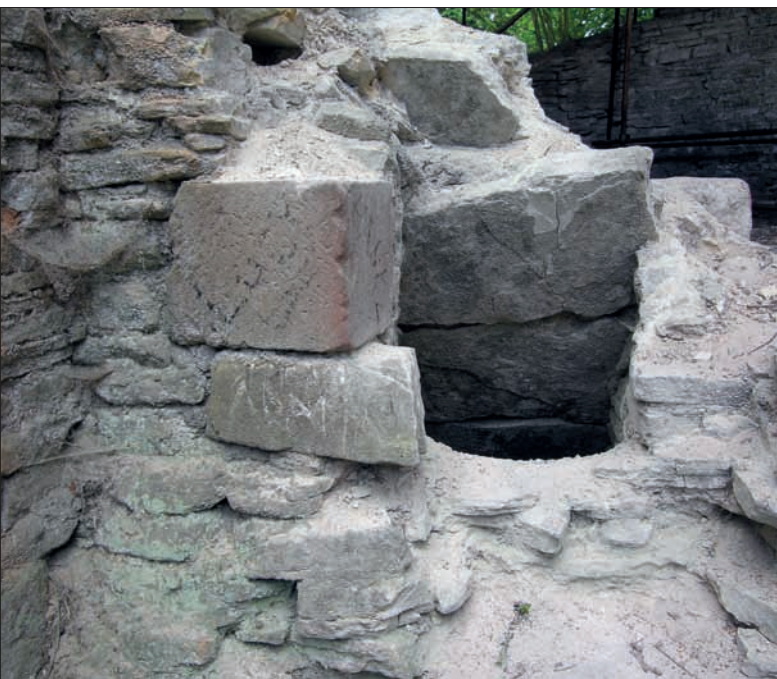
Obr. 74: Detailní pohled z nádvoří na zbytek ostění východního z průdchů sklepa pod síní B (snímek autor, 2006).

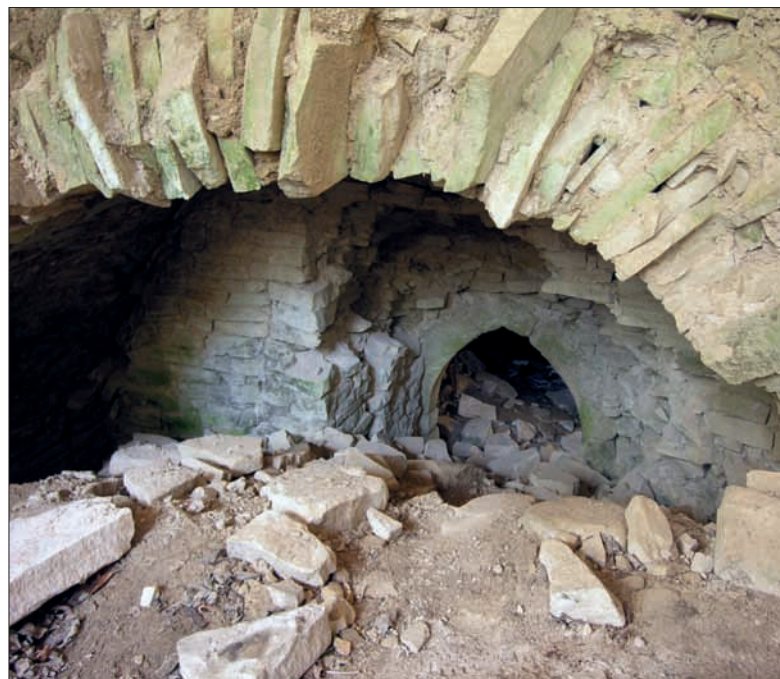
Obr. 75: Průhled částečně zřícenou klenbou do sklepa sektoru C, v pozadí portál průchodu do sklepa pod síní B. Špalety niky vchodu jsou silně destruované (snímek autor, 2007).

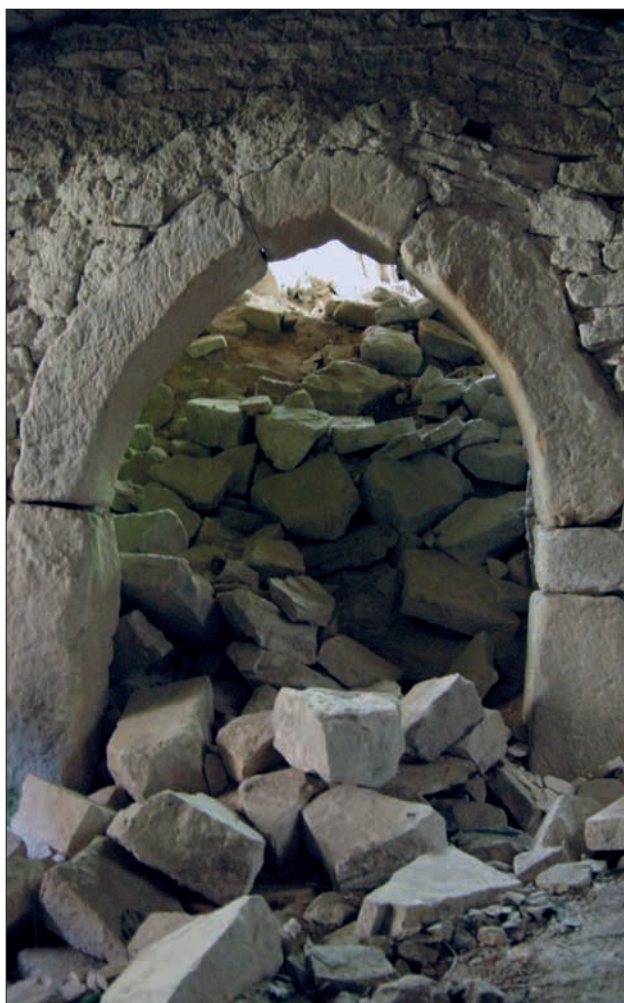
Obr. 76: Portál (srov. obr. 73) spojující sklep pod síní B se sklepem sektoru C (snímek Václav Tůt, 2006).

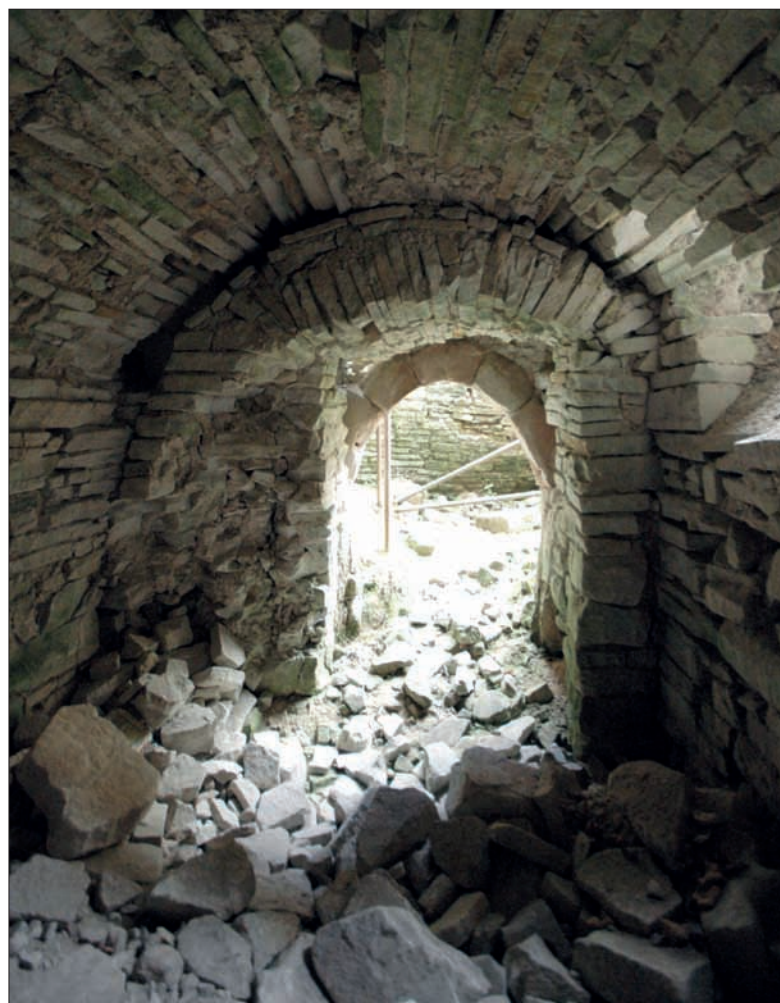
Obr. 77: Sklep sektoru D, pohled ke vchodu. Vpravo průdchod do sektoru E (snímek Václav Tůt, 2006).

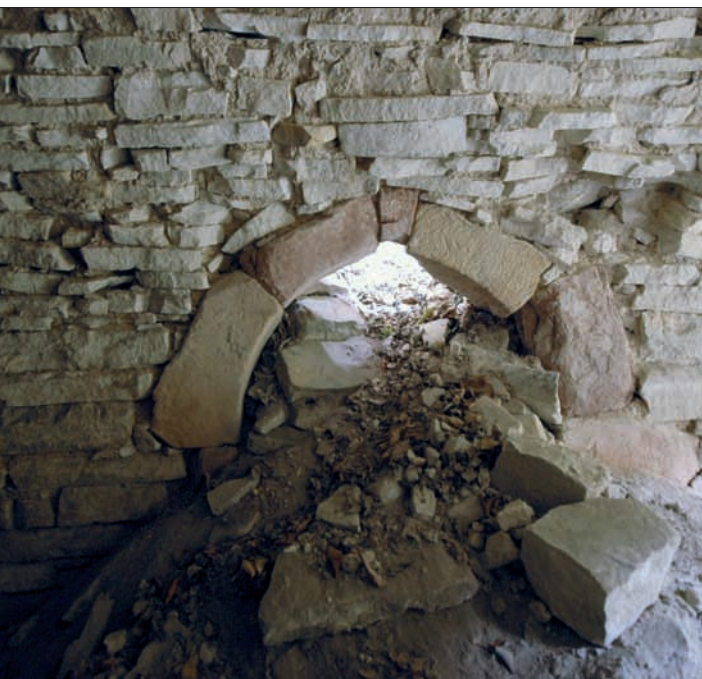
Obr. 78: Horní část portálu průchodu ze sklepa sektoru D do sklepa sektoru C. Pozoruhodné je nestandardní složení ostění z kusů různé velikosti, horniny a míry poškození (podobné anomálie se projevují také ve skladbě druhého sklepního portálu, srov. obr. 76), které může nasvědčovat druhotnému použití některých prvků (snímek Václav Tutr, 2006).

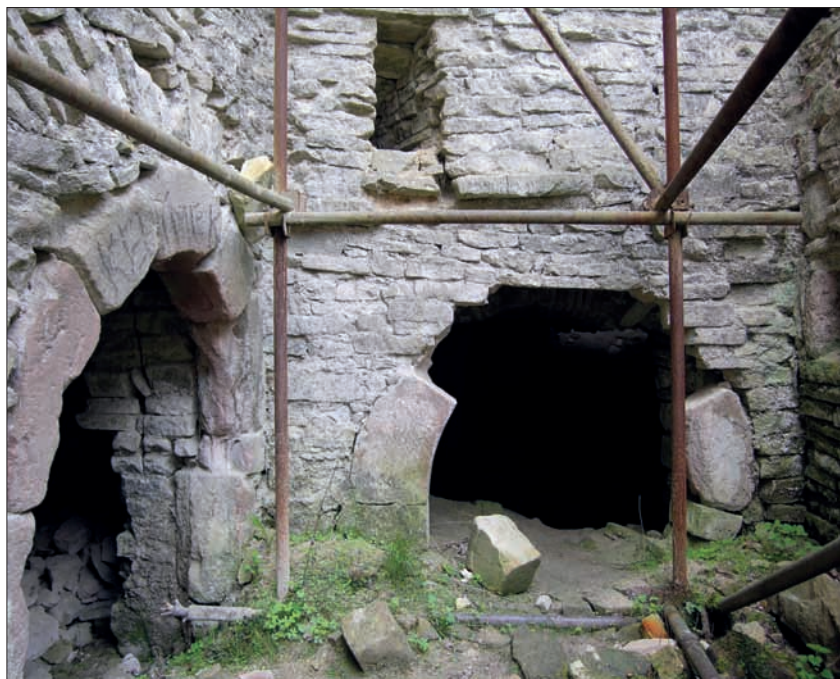
Obr. 79: Portálky ke sklepům sektorů B a D. Nahoře uvnitř zaslepený průduch do sklepa sektoru C, pod ním vystupují vodorovné kameny, patrně pozůstatek zastřešení šje (snímek autor, 2006).

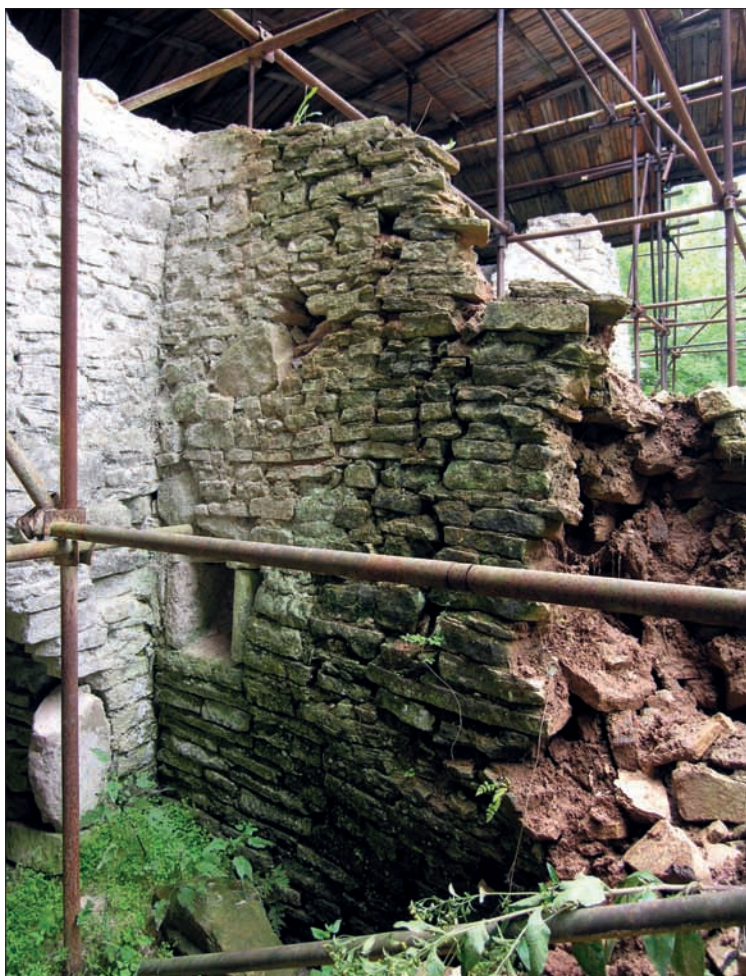
Obr. 80: Východní líc zidky nad sestupem k portálům do sklepů, spojované hliněnou maltou. Vlevo odkládací nika (snímek autor, 2006).

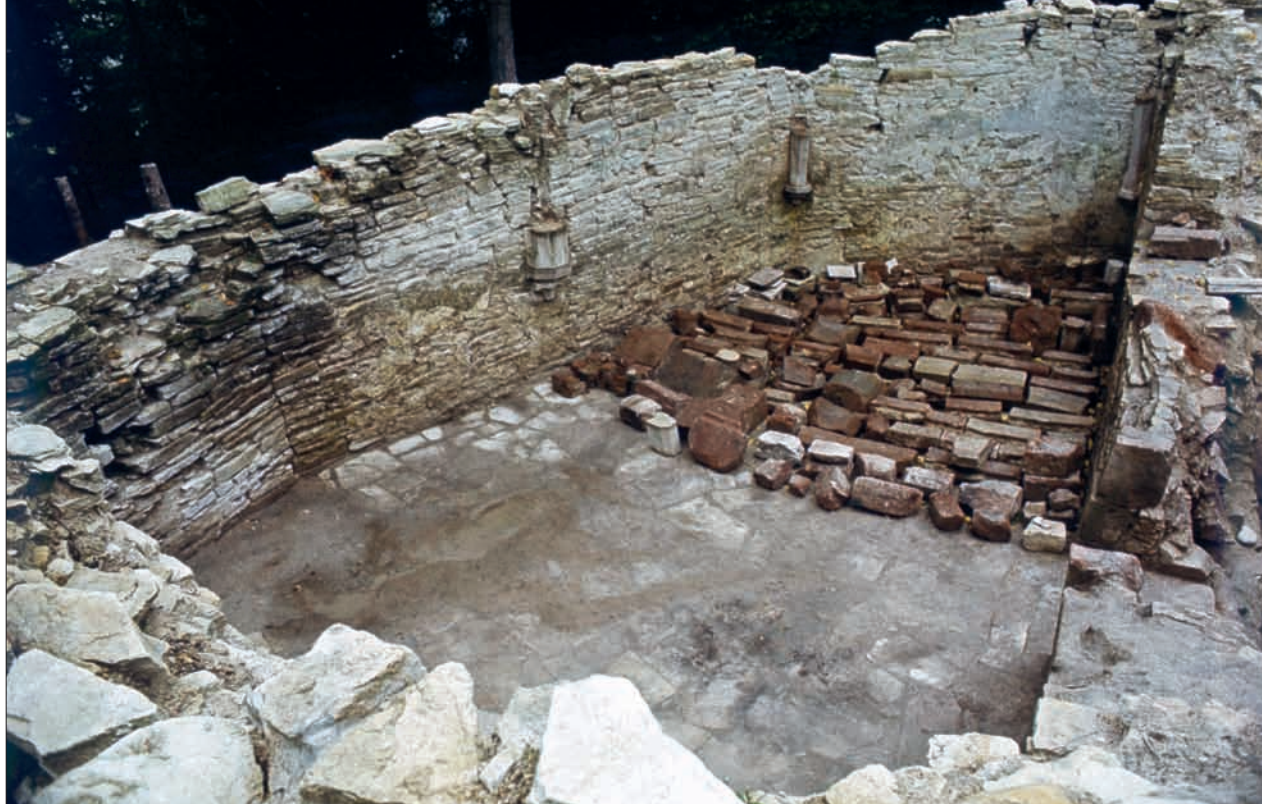
Obr. 81: Pohled od východu do síně B ve vyvýšeném přízemí. Vpravo nádvorní zeď se zbytky špalet vstupu a dvou oken, v lici hradby tři klenební konzoly in situ. Vpravo v popředí je na podlaze z pískovcových desek patrné začernalé místo, které bylo hypoteticky pokládáno za stopu přenosného otopného zařízení (snímek z archivu autora, asi 1974).

Ve zdech byly archeologickým výzkumem nalezeny čtyři konzoly s výběhy, samotná klenba však zanikla.<sup>85)</sup> Výtvarné pojetí konzol nebylo jednotné. Obě meziklenební konzoly, z nichž jižní se dochovala kompletně *in situ* a ze severní byly nalezeny jen fragmenty v sutí, měly pětiboký jehlancovitý tvar s konkávními stěnami, nahore završenými obloučkem, profilovaná římsa nesla hmotný náběžník. V detailu se vzájemně takřka nelišily. Podobně pojatá, ale s jednodušší, pravoúhlou římsou, byla konzola v ostrém severozápadním koutě, zatímco mezilehlá konzola neměla obloučky a náběžník, také její římsa byla odlišná. S ní patrně totožná byla konzola v severovýchodním koutě, jejíž tvar však silně poškodila koroze. Konzoly byly osazeny asi 120 cm nad podlahou, kterou tvořily nepravidelné pískovcové desky. V průřezu sklepní klenby v jihovýchodní části místnosti se mezi klenebním rubem a dlažbou projevuje silná hliněná vrstva, zjištěna také nad dvěma předešlými sklepy (srov. obr. 81–85).

Do sálu se vstupovalo pouze z nádvoří vchodem umístěným asymetricky ve východním poli, aby vedle něj mohla být osazena meziklenební konzola. Před vchodem, z něž byla nalezena jen nejspodnější část, se v dlažbě nádvoří objevila při archeologickém výzkumu kamenná báze, zřejmě pro schody (obr. 184c). V jen nízko dochované nádvoří zdi, na spáru připojené k záhybu hradby tvořícím jižní zeď brány, se nadto po stranách uplatňovala dvě relativně rozměrná okna blíže neznámé podoby. Snad měla kružbová ostění, osazená v částečně dochovaných (později zazděných) nikách se sedátko.<sup>86)</sup> Podle fragmentů spodních částí byly niky oken nad sedátko asi 160 cm široké a 80 cm hluboké (srov. obr. 81–87).

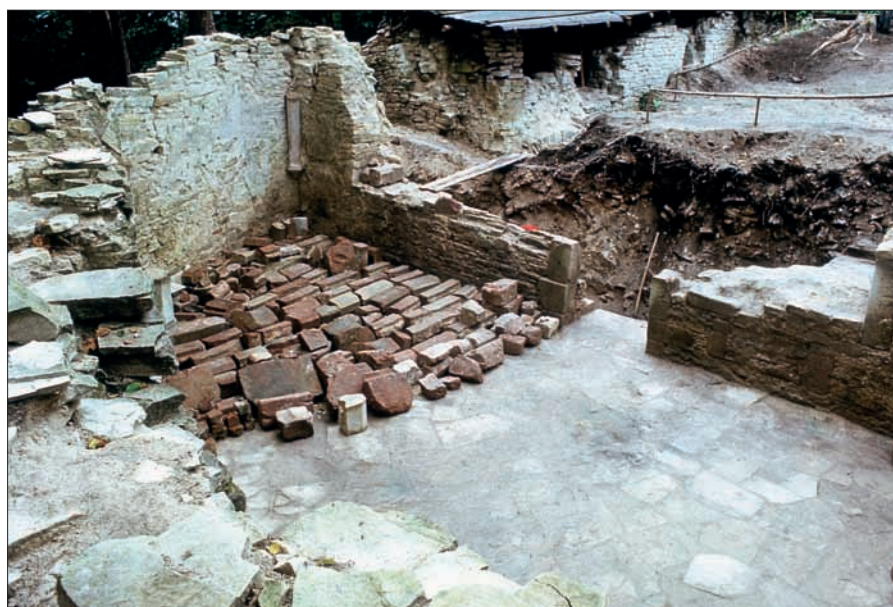
Obr. 82: Podobný snímek (srov. obr. 81), pohled k sz. rohu síně. Nádvorní zeď se zbytky špalet vstupu a dvou oken (snímek z archivu autora, asi 1974).

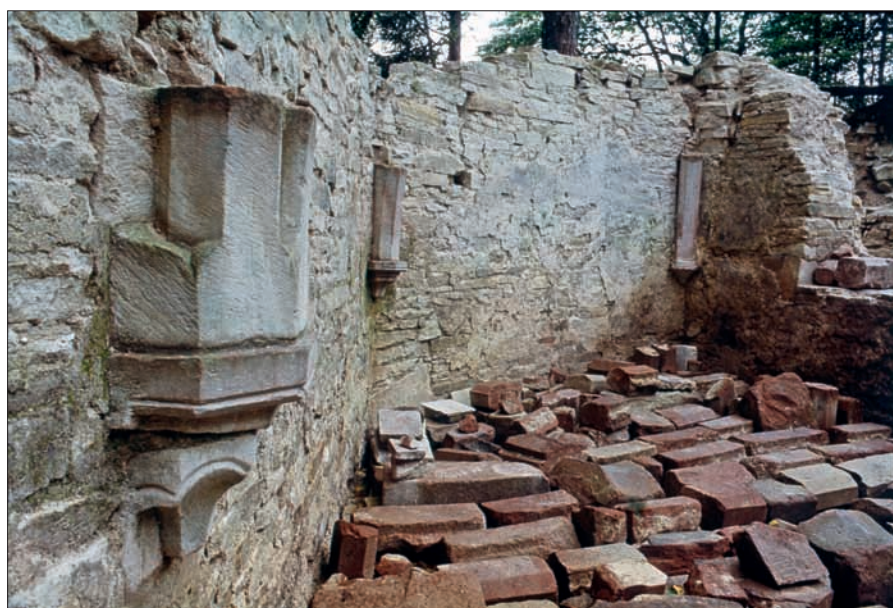
Obr. 83: Detailní pohled (srov. obr. 81) na stěnu s klenebními konzolami směrem k západu. Na podlaze jsou dočasně uskladněny v suti nalezené prvky zřícené žebrové klenby (snímek z archivu autora, asi 1974).

Obr. 16: Hned první sezóna archeologického výzkumu v roce 1972 přinesla zásadní objev v podobě dvou klenebních konzol, osazených v obvodové zdi jižní síně. Na obrázku je větší z nich (srov. obr. 83), s výběhy tří žeber (snímek z archivu autora).

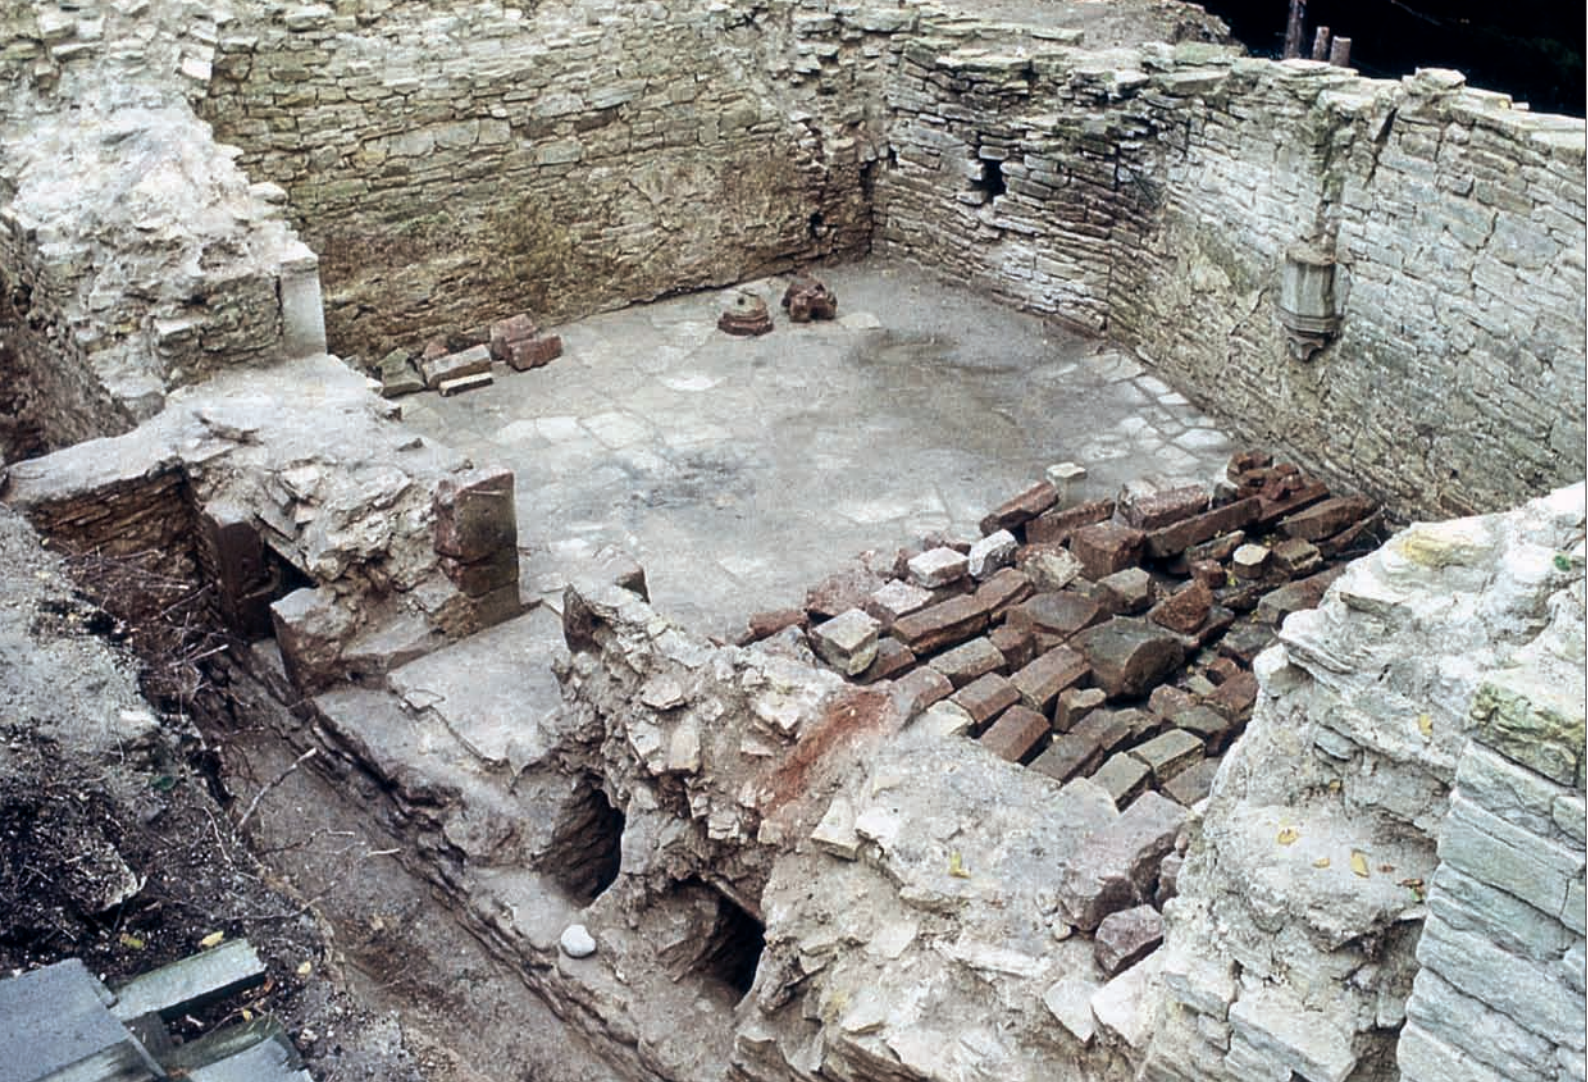
Obr. 84: Pohled do východní části interiéru síně B od sz. V popředí zbytky nádvorní zdi se třemi okénky do sklepa (levé má ještě dochované obě stojky, srov. obr. 74), vstupem a špaletou východního okna, před níž přiléhá zeď sestupu ke sklepům (snímek z archivu autora, asi 1974).

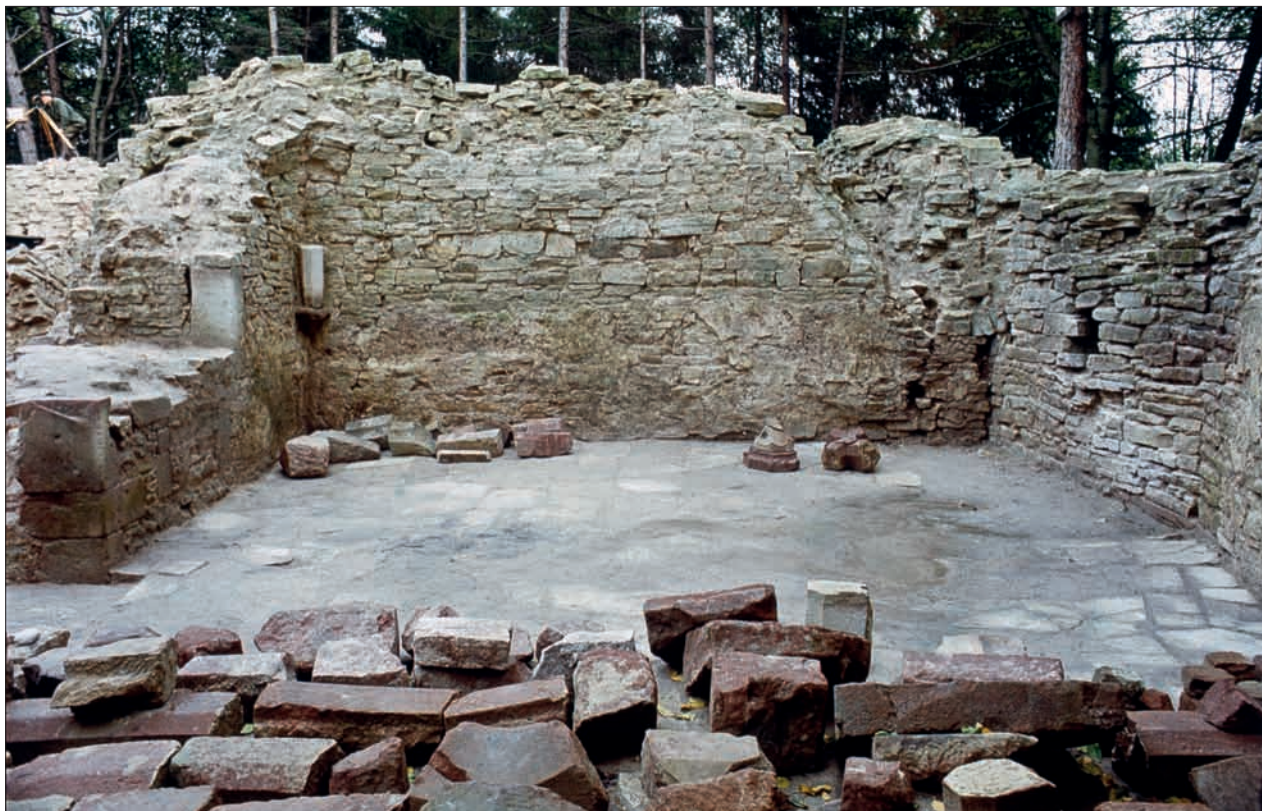
Obr. 85: Pohled k východní stěně interiéru síně B. Vlevo pozůstatky špalet vstupu a okna, v pozadí vlevo (srov. obr. 88/d) sv. koutová konzola (snímek z archivu autora, asi 1974).

prostor ve vyvýšeném přízemí šlo v případě jižní místnosti o poměrně reprezentativní, 10 m dlouhý sál, byť vlivem průběhu obvodové hradby svérázně a nevýhodně tvarovaný. Deformacím se kvůli tomu nevyhnul ani půdorysný obrazec hranolových okosených žeber, jak dokládají pokusy o rekonstrukci na základě rozmístění konzol (přesná poloha meziklenební v nádvoří zdi však není doložena) a podoby v destrukci nalezeného svorníku s motivem čtyřlístku. Stejně tak nebylo snadné v takto nepravidelném prostoru, zejména vzhledem k ostrému západnímu úhlu, sklenout křížové klenby. Dochované fragmenty náběhů v tomto koutě a v rohu severovýchodním připomínají svým tvarem spíše klenbu klášterní (srov. obr. 85).

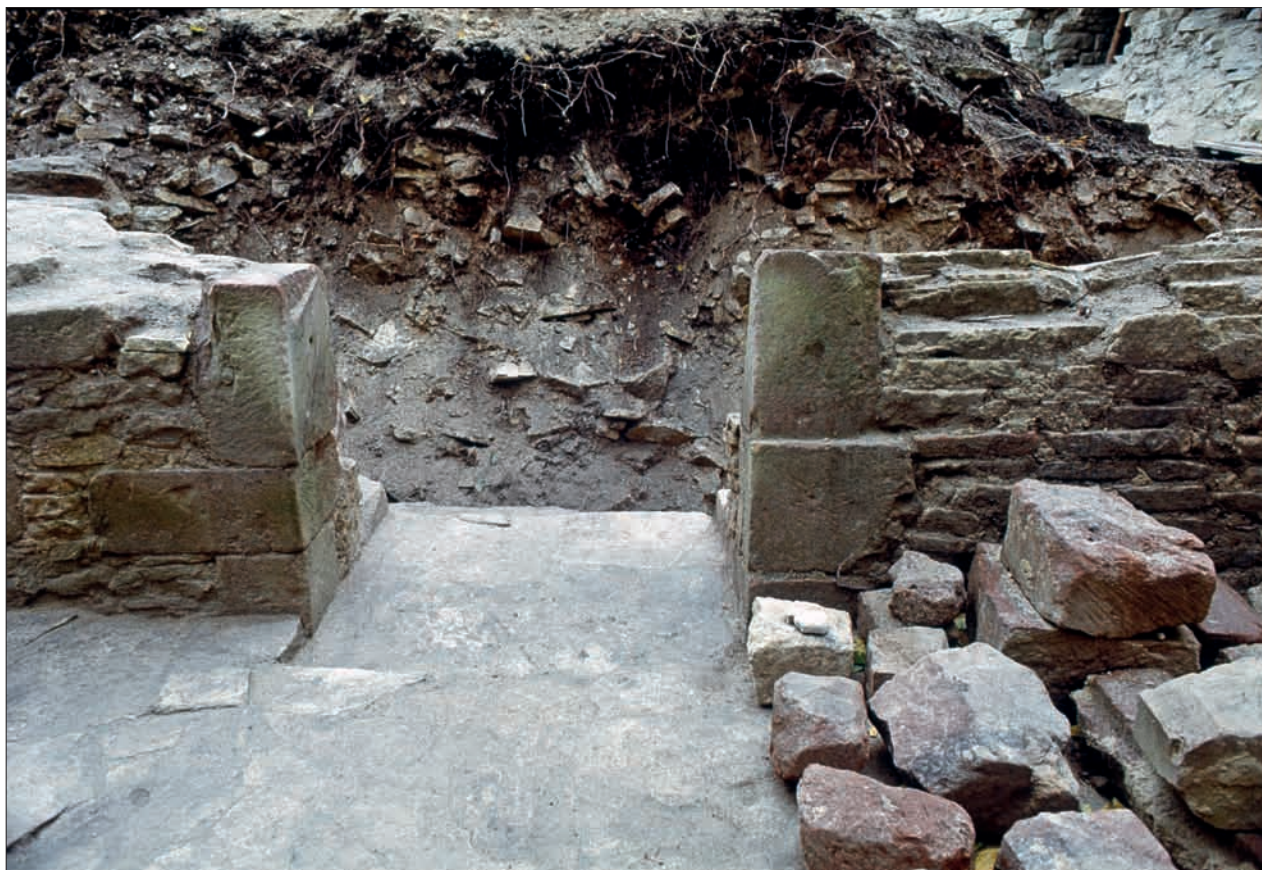
Obr. 86: Detailní pohled z interiéru na vstup do síně B (snímek z archivu autora, asi 1975).

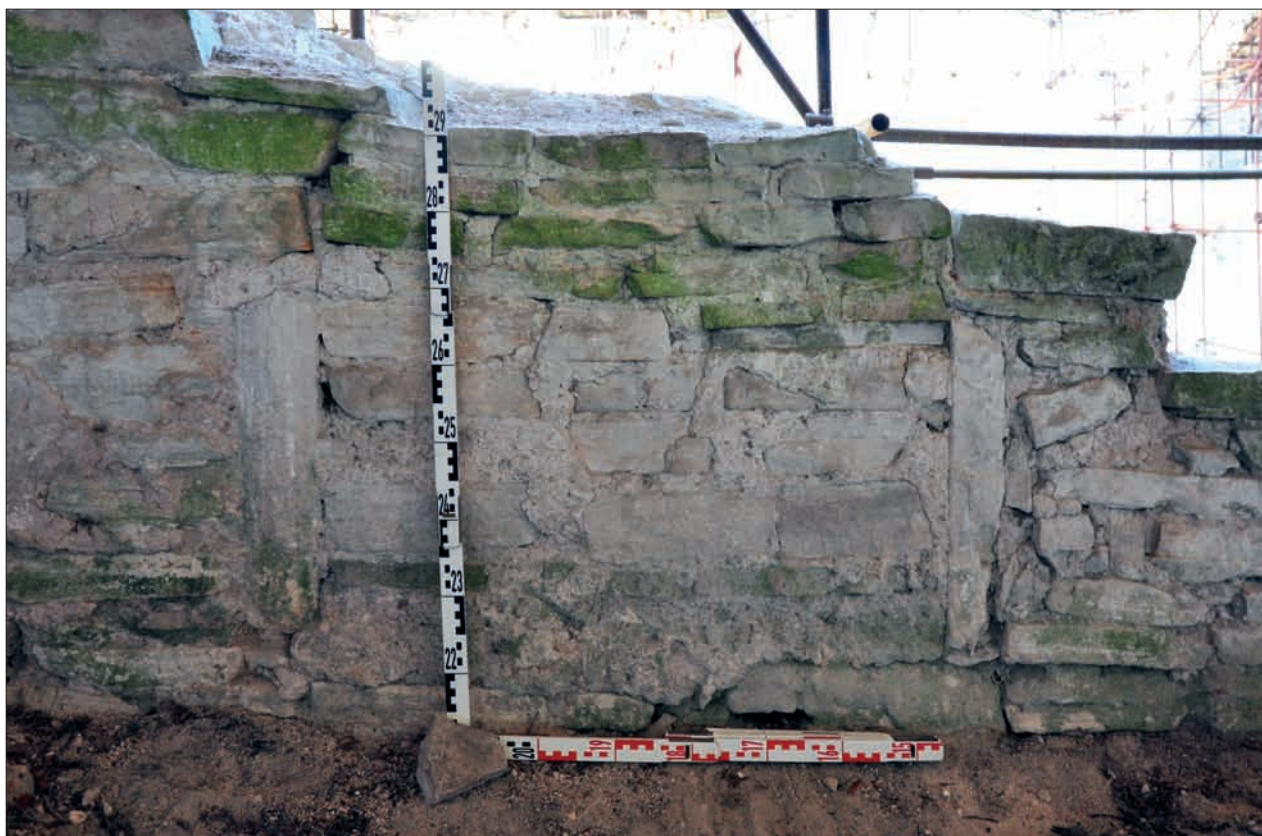
Obr. 87: Zazděná spodní část niky západního okna v nádvoří zdi síně B. Po stranách sedátka (vodorovná plocha se dochovala jen vlevo), vymezená svíslými kameny (snímek autor, 2012).

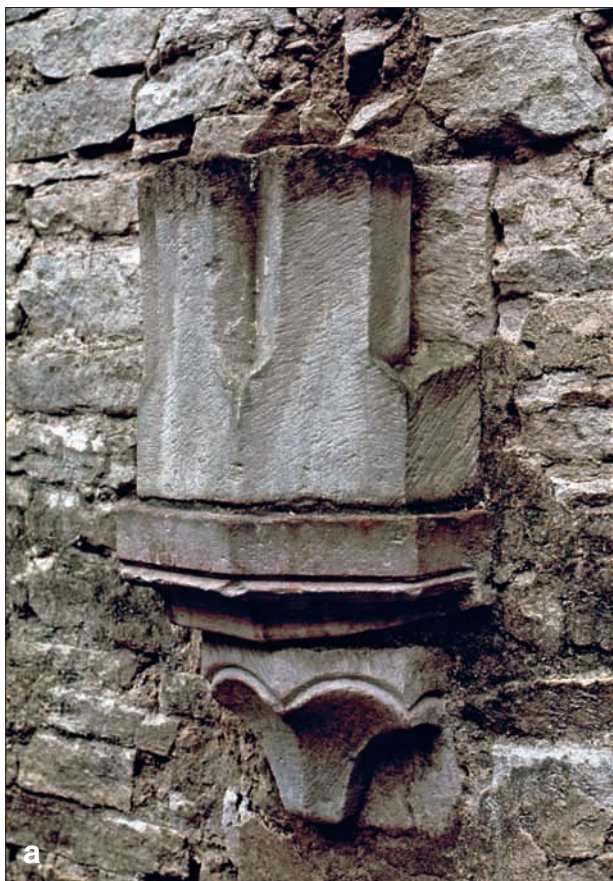
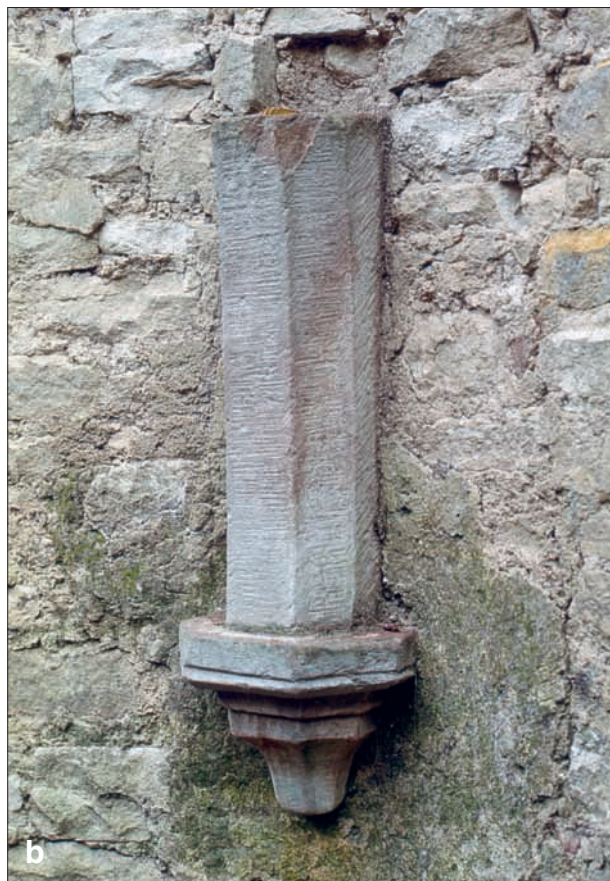
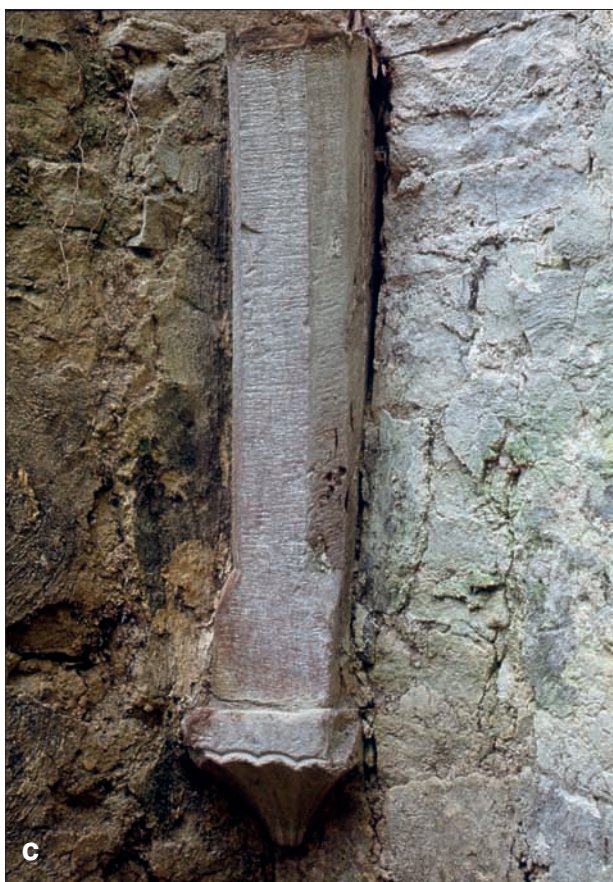
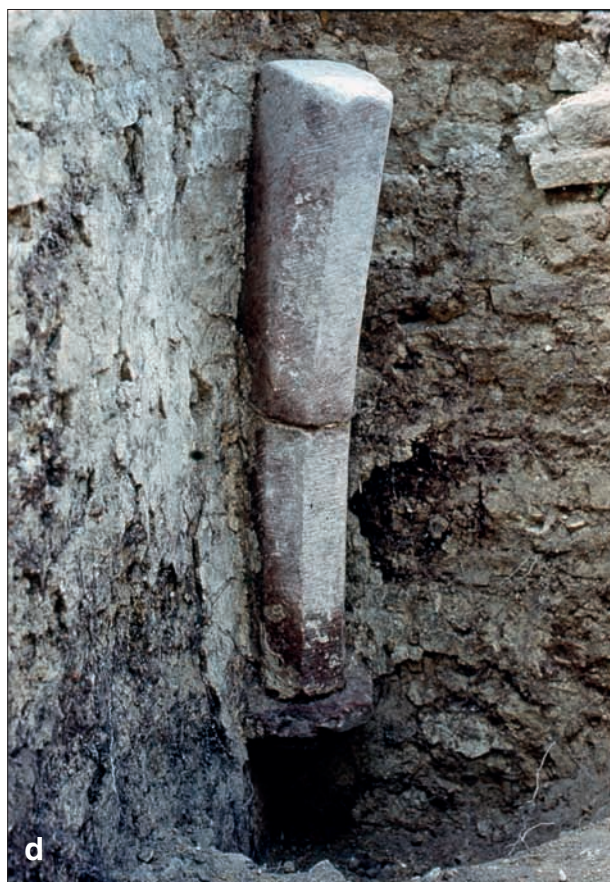
Obr. 88: Klenební konzoly nalezené in situ v obvodových zdech síně B: a – konzola se třemi výběhy žebí (meziklenební); b – konzola v mírném zlomu hradby; c – konzola v ostrém sz. koutě hradby; d – konzola v sv. koutě – horní dílec žebra záhy po obnažení spadl (snímky z archivu autora, 1973–1974).

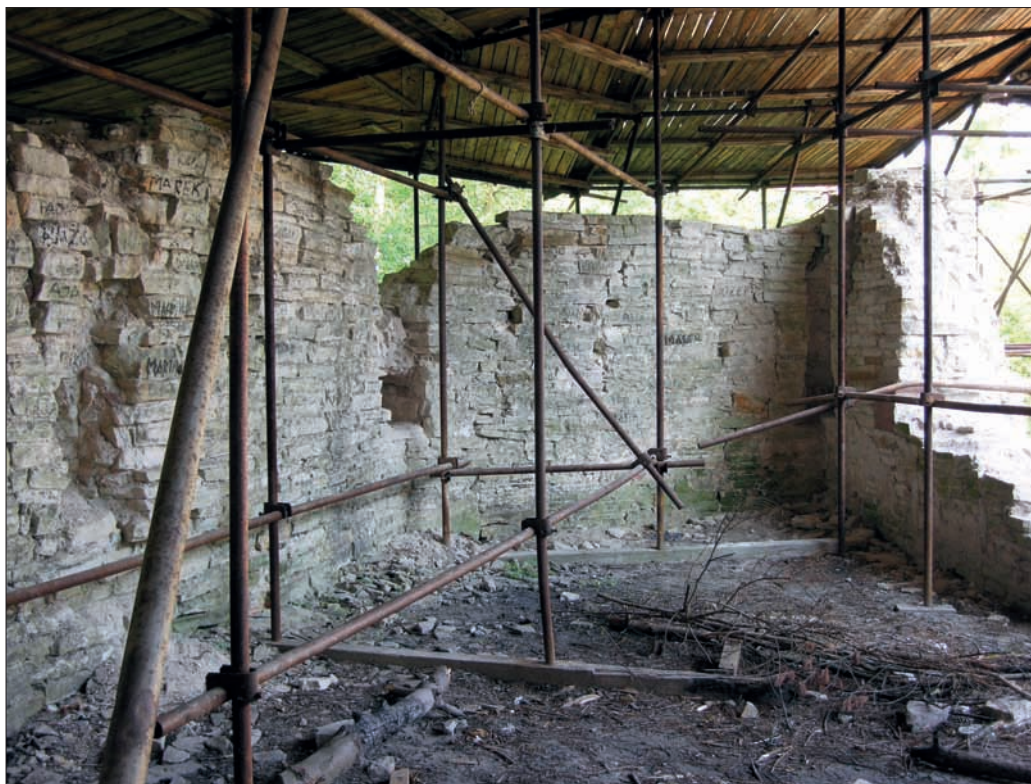
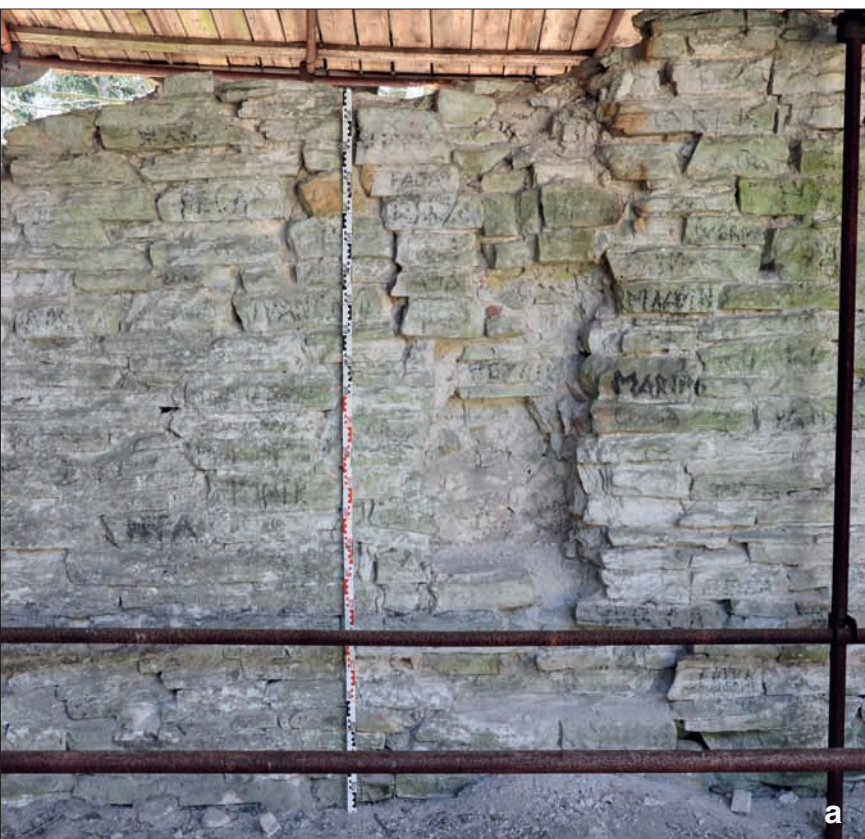
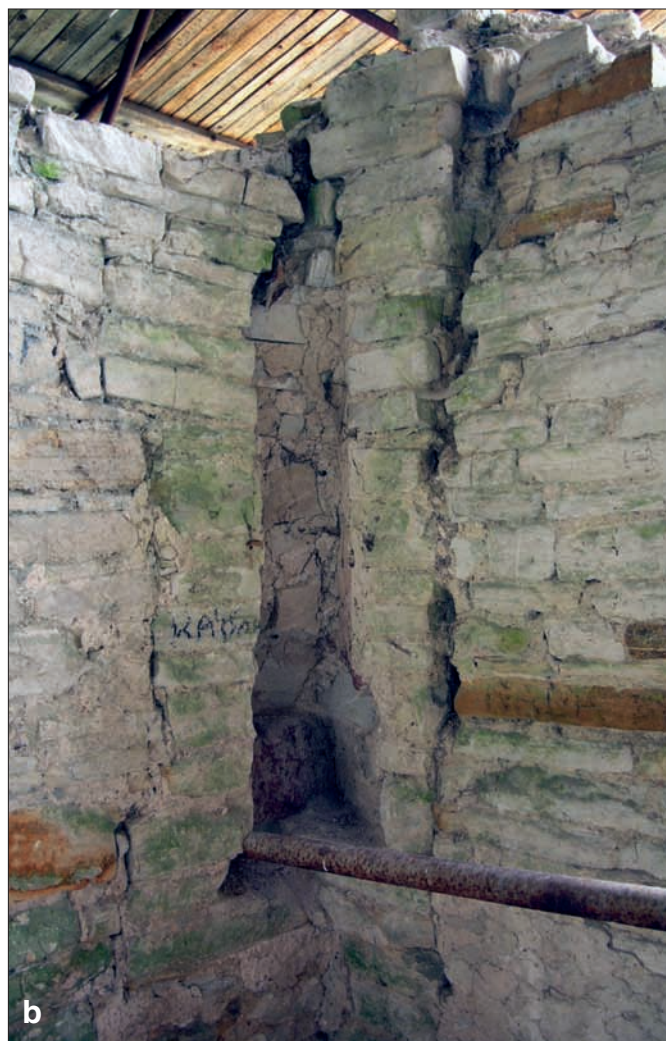
Obr. 90: Jizvy po vytrhaných konzolách síně B (a – mezuklenební na jižní straně – srov. obr. 88/a; b – sz. koutová – srov. obr. 88/c). Postranní spáry ve zdivu (obsahující úlomky červeného pískovce) prozrazují, že konzoly byly do hradby druhotně vloženy (snímky autor, 2012 a 2006).

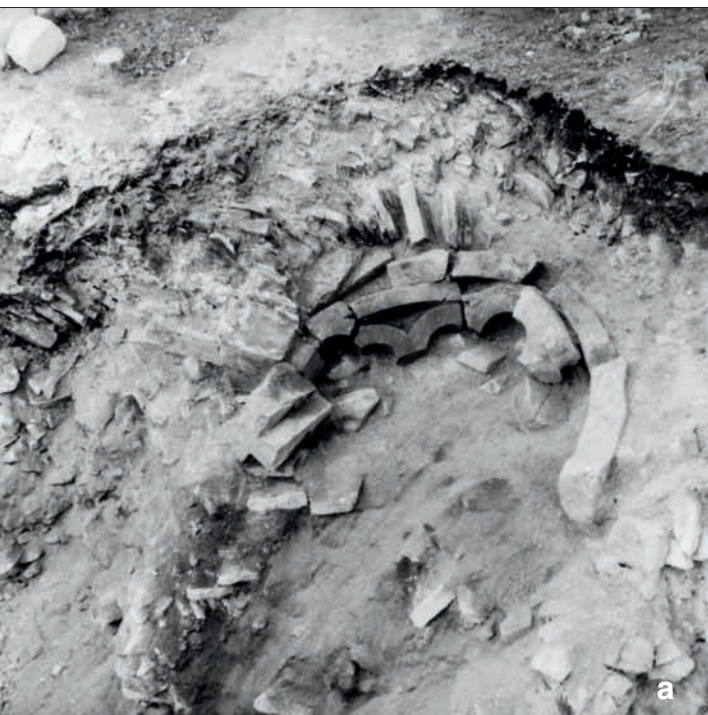
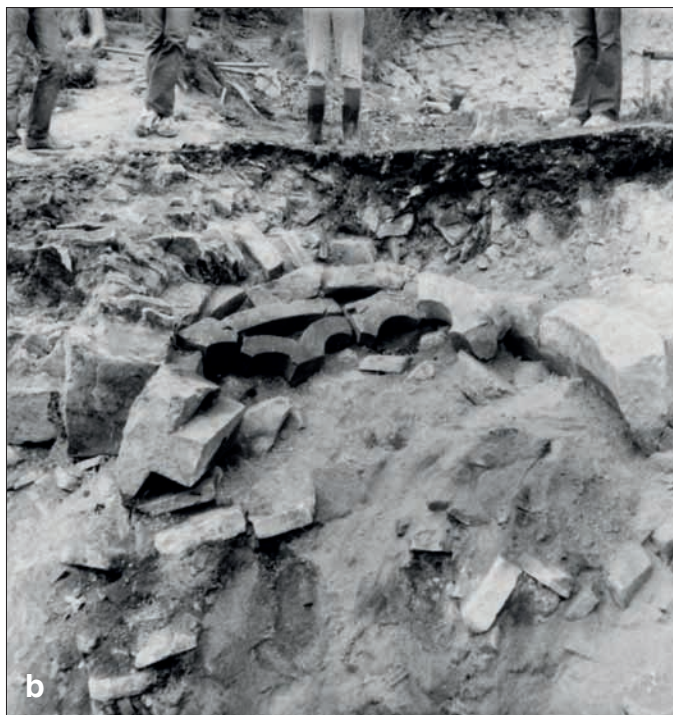
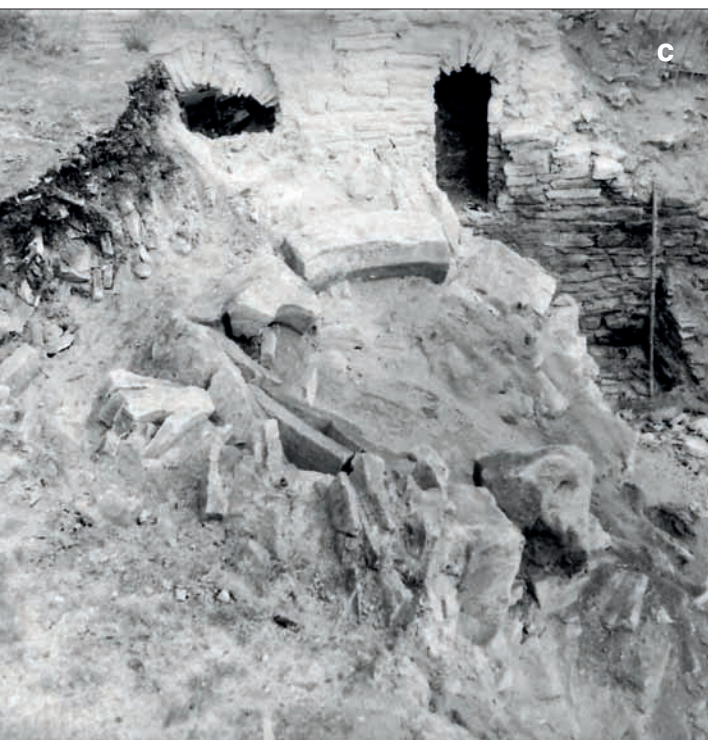
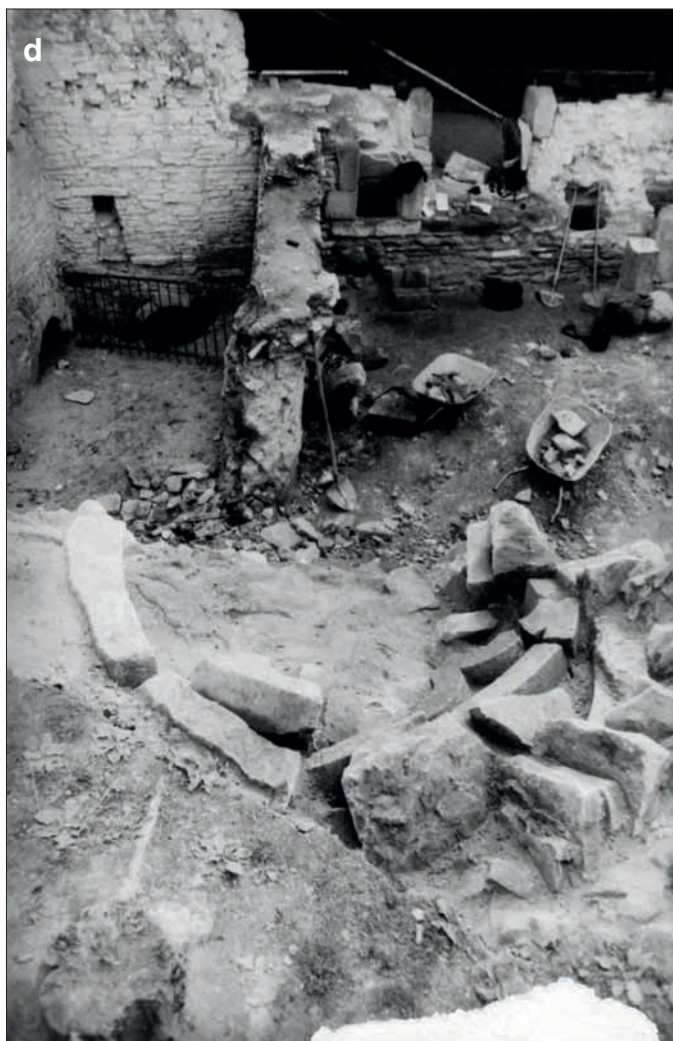
Obr. 91: Kružba okna 1. patra sektoru B, nalezená v suti nádvoří. Situaci upřesňují části nádvořních průčelí v pozadí: a, b – pohled k severu; c – pohled k východu; d – pohled k jihu (snímky Jan Dobiáš, 1978).

Archeologický výzkum dospěl k závěru, že nad sálem bylo plochostropé patro, vytápěné kachlovými kamny.<sup>88)</sup> Součástí jeho nádvorní zdi, zhruba nad vchodem do přízemí, muselo být velké kružbové okno s trojlístem v lomeném záklenku a tzv. hůlkovou profilací, které se objevilo v destrukci vysoko nad úrovní nádvoří, přibližně 8 m od jižního a 4 m od východního křídla.<sup>89)</sup> Kružba, dnes uložená v úpickém muzeu, má v dolní úrovni maximální šířku 147 cm (světlá šířka včetně středního prutu 115 cm, tloušťka ostění 17 cm, průměr tzv. hůlkového profilu 6 cm). Okno nebylo zaskleno, ale nejspíše se pouze zevnitř zavíralo okenicí (obr. 91 a 202/3). Podobné okno snad bylo zhruba ve stejné výškové úrovni také v kolmé nádvorní zdi hned v rohu, jak by mohl naznačovat nálezní fragmentu kružby ve vyvýšeném přízemí (obr. 206/2). Snímky z doby archeologického výzkumu totiž nasvědčují tomu, že se východní nádvorní zeď na rozdíl od zdi jižní zřítla směrem k východu, tedy dovnitř křídla (zejm. obr. 109).

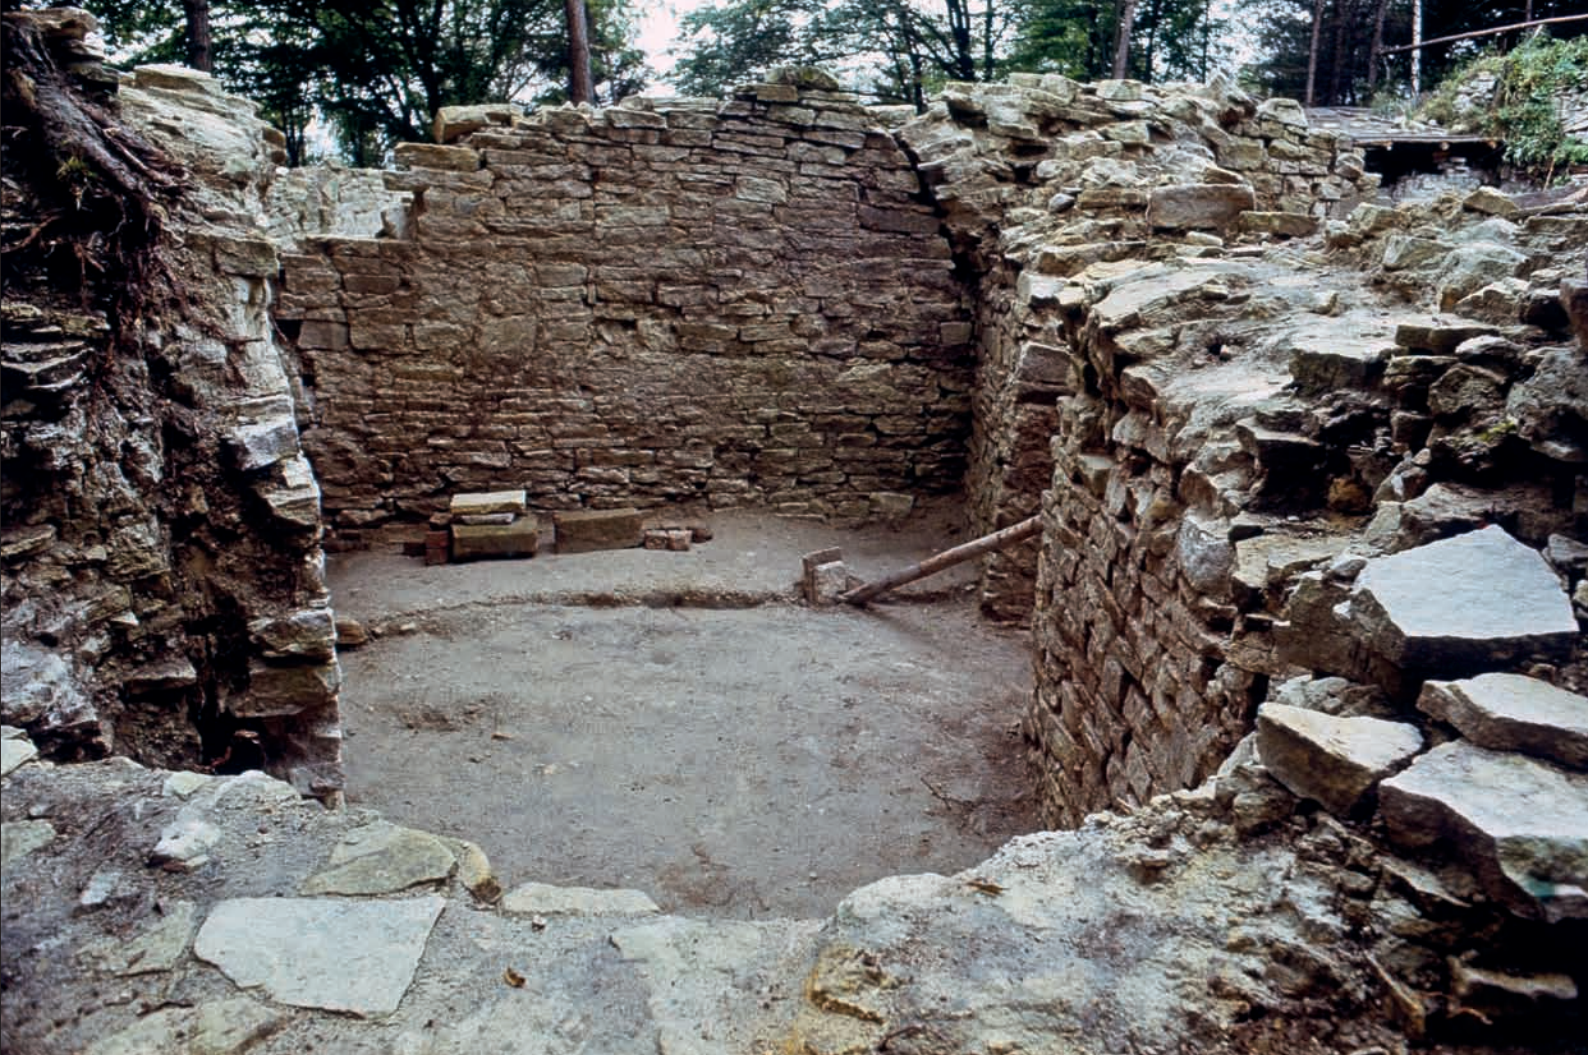
*Obr. 92: Místnost ve vyvýšeném přízemí sektoru C, pohled k západu (snímek z archivu autora, asi 1974).*
