# VIZMBURK

RANĚ GOTICKÝ HRAD A JEHO PROMĚNY

NÁRODNÍ PAMÁTKOVÝ ÚSTAV  
ÚZEMNÍ ODBORNÉ PRACOVISTĚ STŘEDNÍCH ČECH V PRAZE

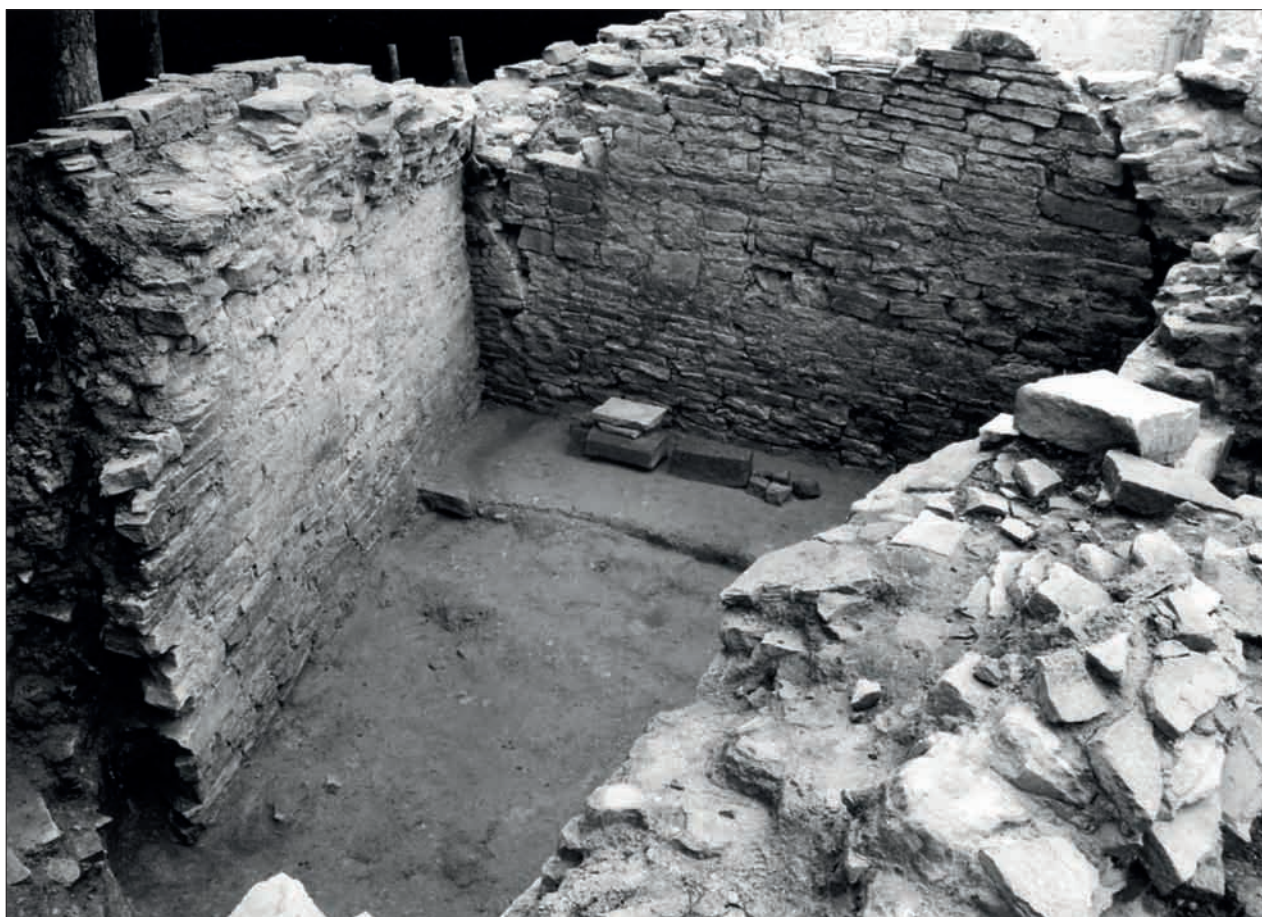
*Obr. 93: Místnost ve vyvýšeném přízemí sektoru C, pohled k jz. (snímek ARÚ Praha, asi 1974).*

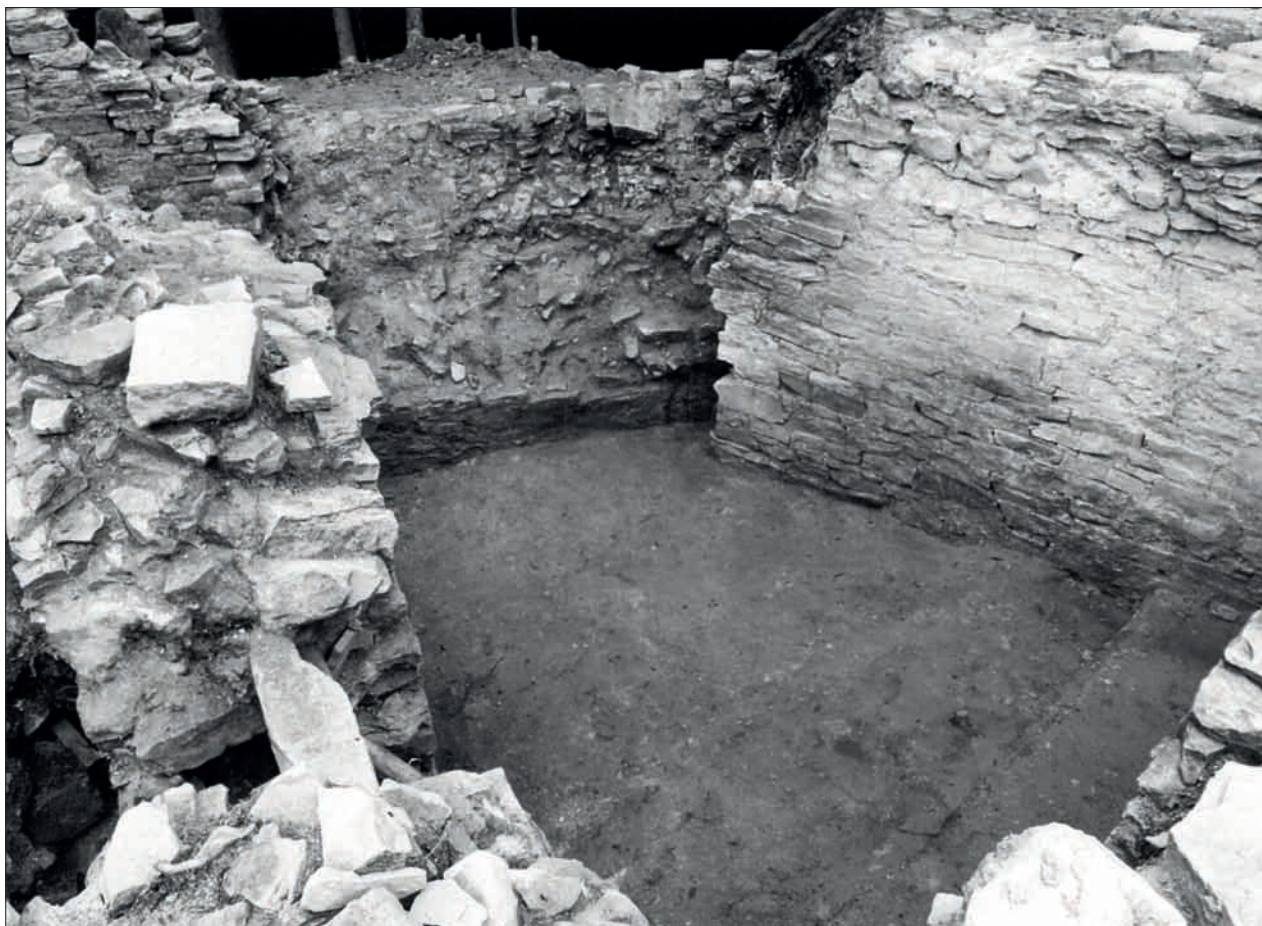
Obr. 94: Místnost ve vyvýšeném přízemí sektoru C, pohled k jv. (snímek ARÚ Praha, asi 1974).

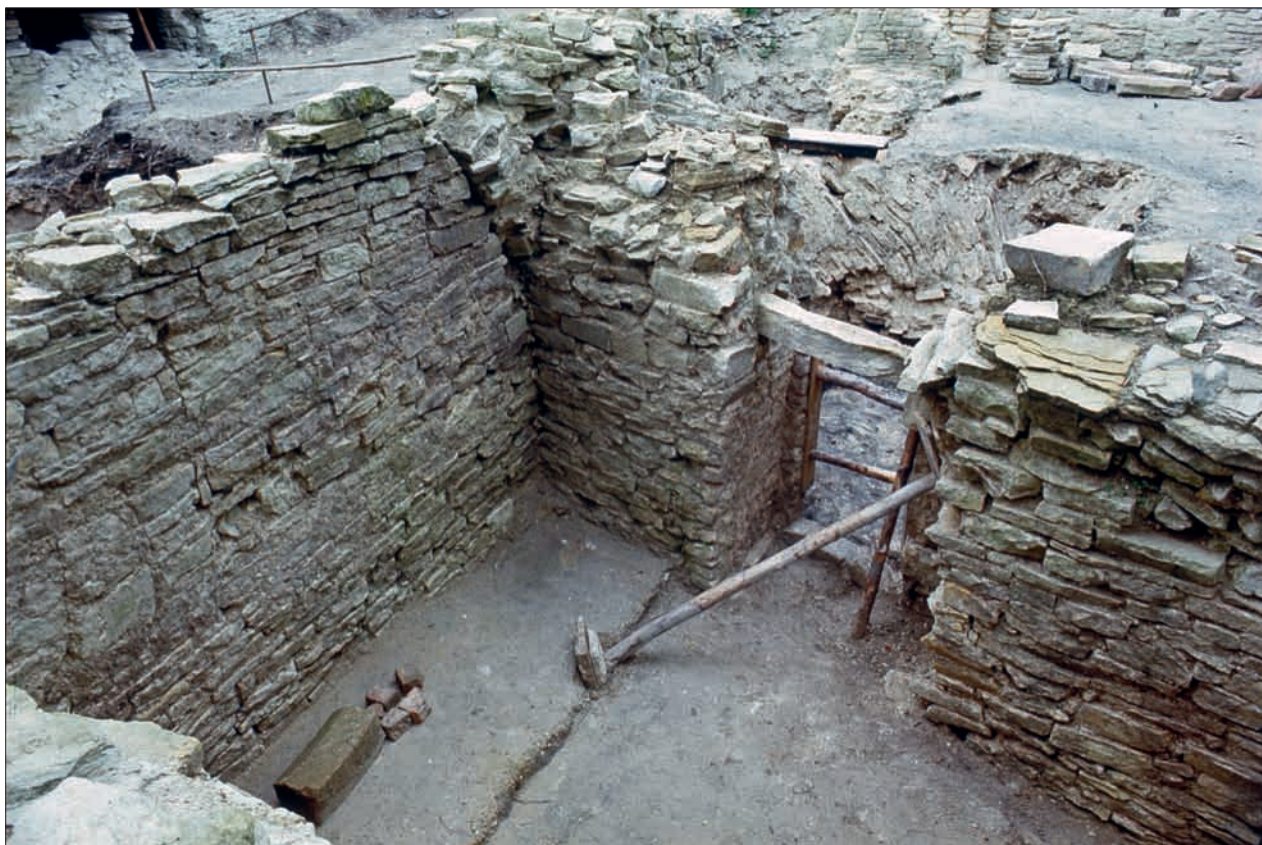
Obr. 95: Místnost ve vyvýšeném přízemí sektoru C, pohled k sz., s průchodem do místnosti D (snímek z archivu autora, asi 1974).

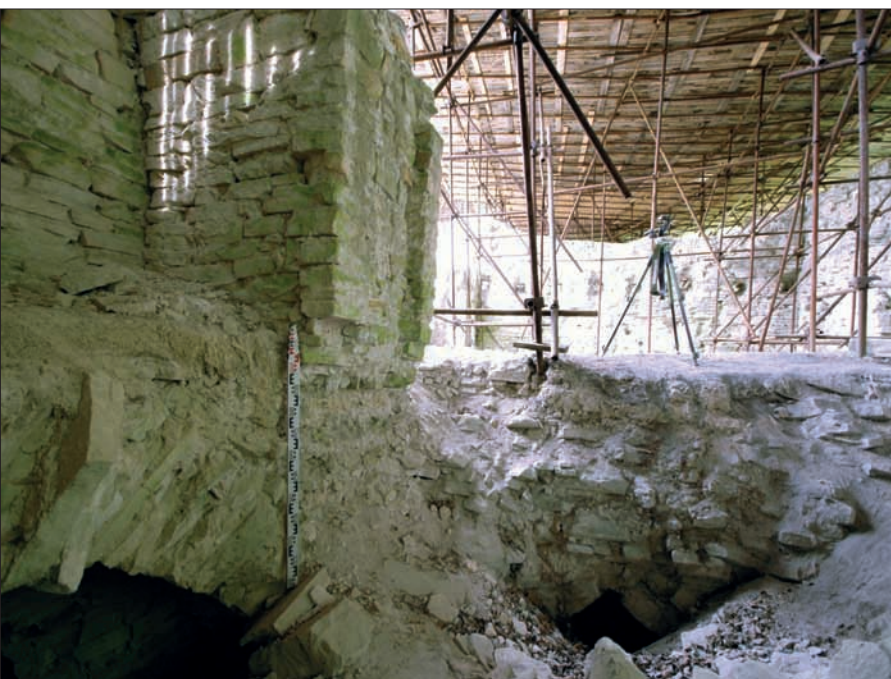
Obr. 97: Současný pohled z povrchu destrukce klenby sklepa sektoru C k severu (srov. obr. 96). Vlevo nad klenbou sz. roh místnosti ve vyvýšeném přízemí, se špaletou průchodu do sektoru D. Dole je patrný způsob založení zdi s průchodem (srov. obr. 98). Dole uprostřed otvor obnažující vrchol průchodu mezi sklepy (snímek Václav Tutr, 2006).

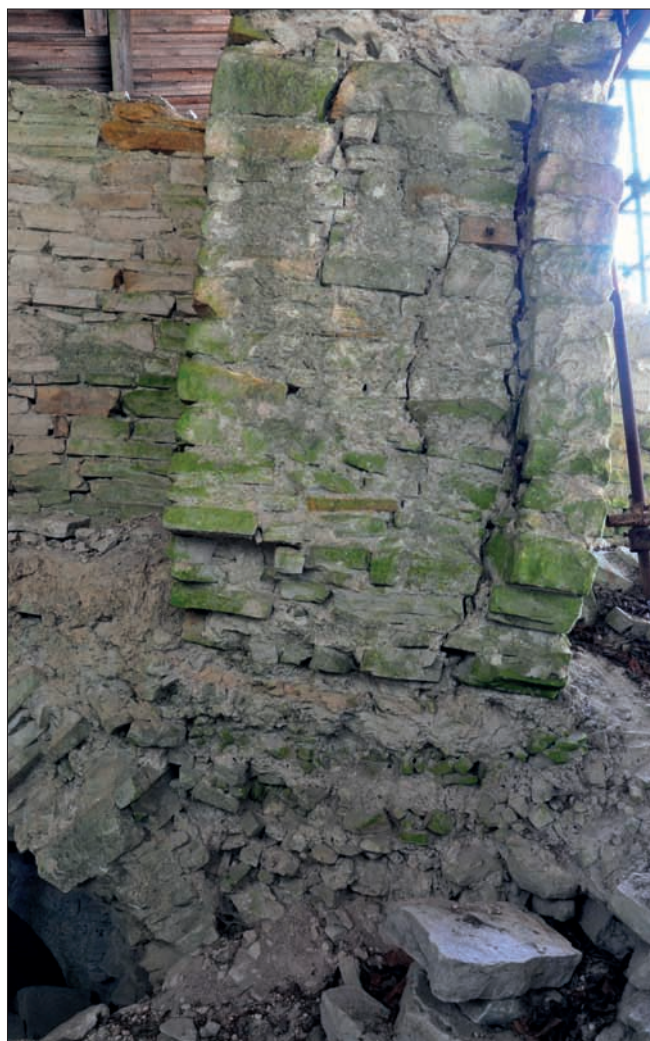
Obr. 98: Staticky problematické založení (dole) zdi v přízemí mezi sektory C a D (západní špaleta průchodu) na pouhou rovnatinu z malty a kamenné drtě ve cviklu rubů kleneb sklepů (srov. obr. 97). Vlevo je patrná hlíněná vrstva podlahy v sektoru C (snímek autor, 2012).

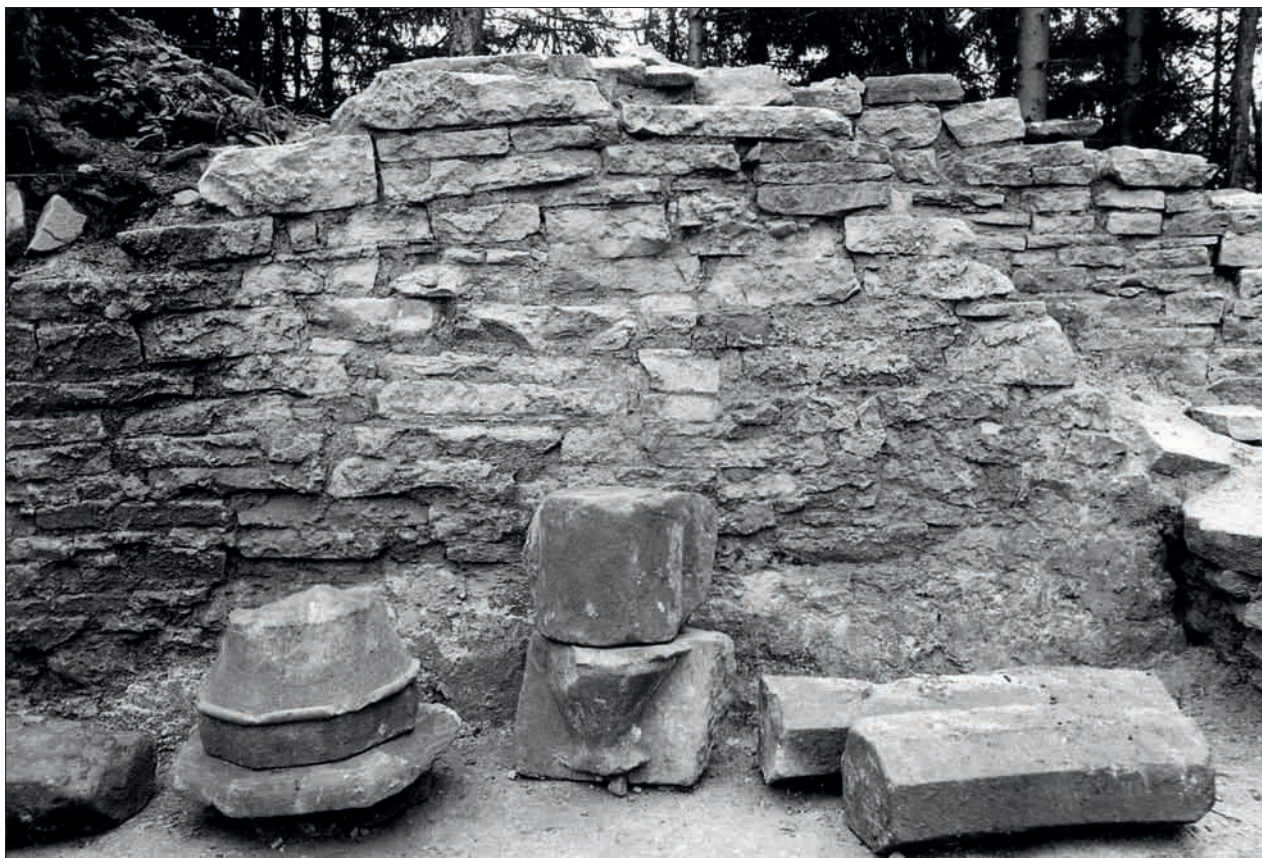
Obr. 99: Vyvýšené přízemí sektoru D, pohled k východu, ke klenební příložce. V popředí v suti nalezené kamenické prvky – vpravo dva kusy žebra, směrem doleva následují část přípory s konzolou, polygonální hlavice a abakus (snímek ARÚ Praha, asi 1974).

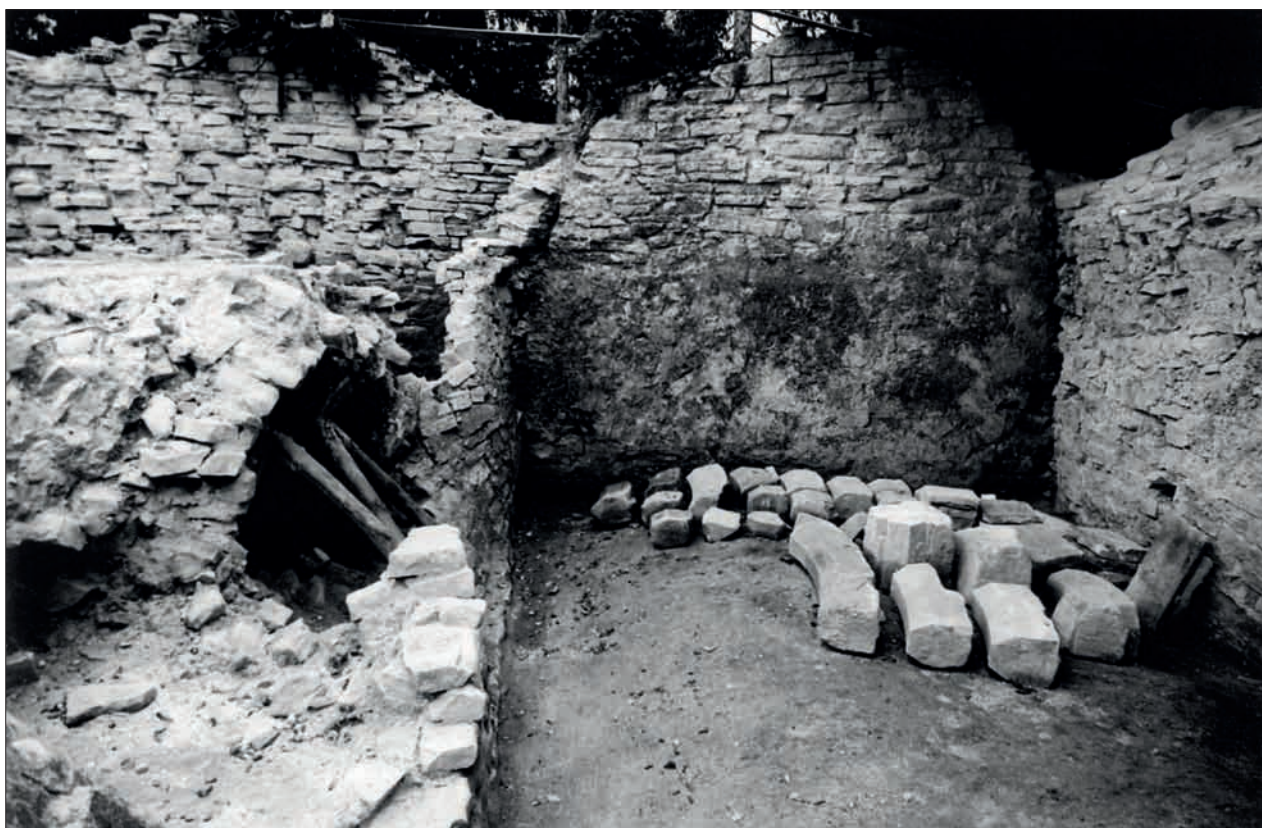
Obr. 100: Vyvýšené přízemí sektoru D, pohled k východu, po odstranění suti až na úroveň podlahy (srov. obr. 99). Vlevo část klenby, jež se vcelku sesula do sektoru E (snímek ARÚ Praha, asi 1975).

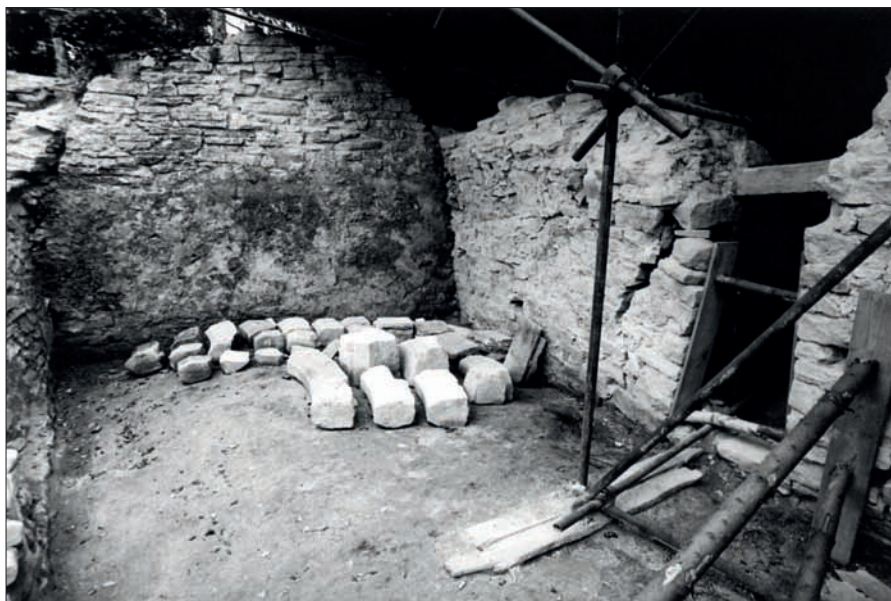
Obr. 102: Vytvářené přízemí  
sektoru D, zbytky západní stěny  
se zřícenou špaletou vstupu  
z nádvoří (vlevo), vpravo část  
klenby (srov. obr. 100), jež se  
vcelku sesula do sektoru E  
(snímek ARÚ Praha, asi 1975).

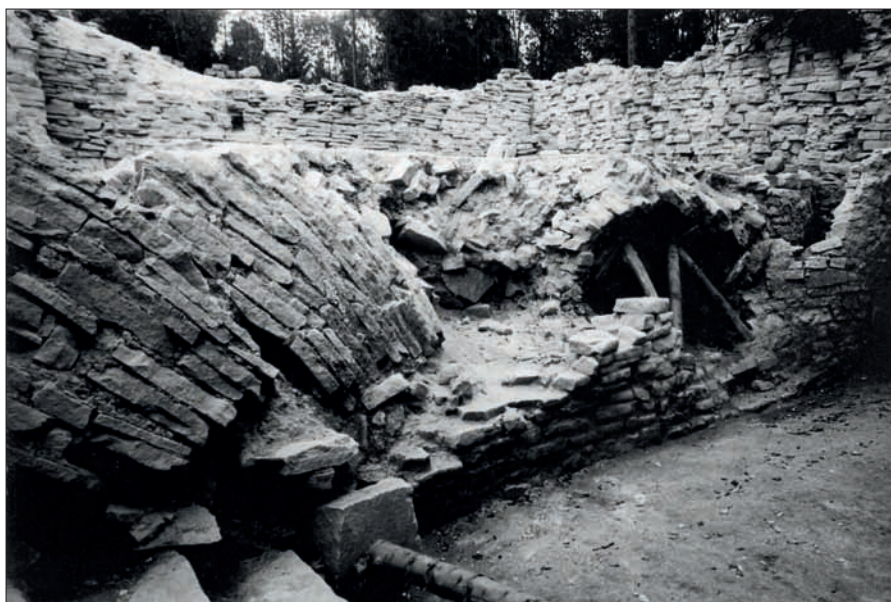
Obr. 103: Vytvářené přízemí  
sektoru D, pohled k jihu až jv.  
(vlevo část neodstraněné sutě).  
Průchod do sektoru C, vpravo  
schody ke vstupu z nádvoří  
(snímek z archivu autora, asi  
1974).

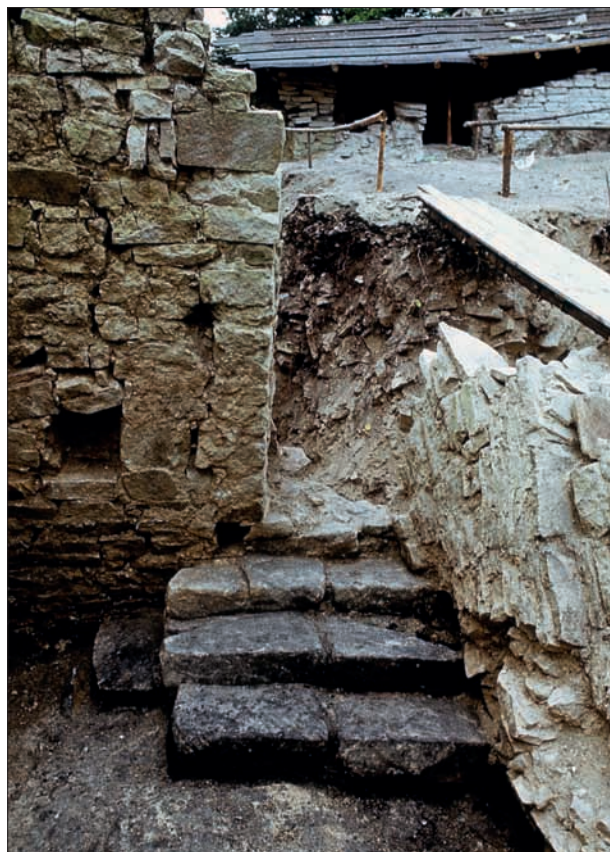
Obr. 105: Vyvýšené přízemí sektoru D, detail vstupu z nádvoří se schody, vlevo odkládací nika ve stěně. Vpravo sesutá špaleta vstupu, v pozadí suť v nádvoří (snímek z archivu autora, asi 1974).

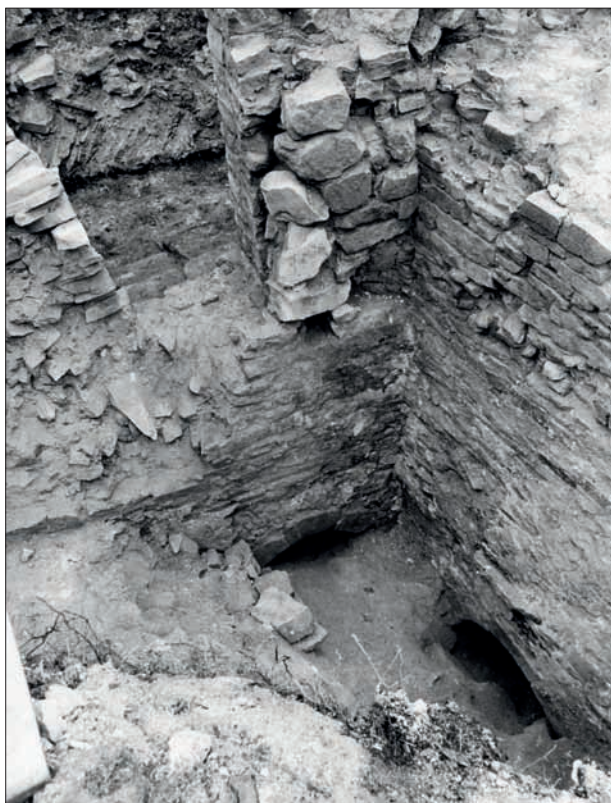
Obr. 106: Vyvýšené přízemí sektoru D, pohled z nádvoří (z povrchu dosud neodstraněné sutě) na vchod. Nároží pravé špalety z lomového kamene (nahore uprostřed), pod nímž je patrně otvor dřevěného nosníku pavlače, se záhy na to zřítilo. Dole záklenky vstupů do sklepů (snímek ARÚ Praha, asi 1974).

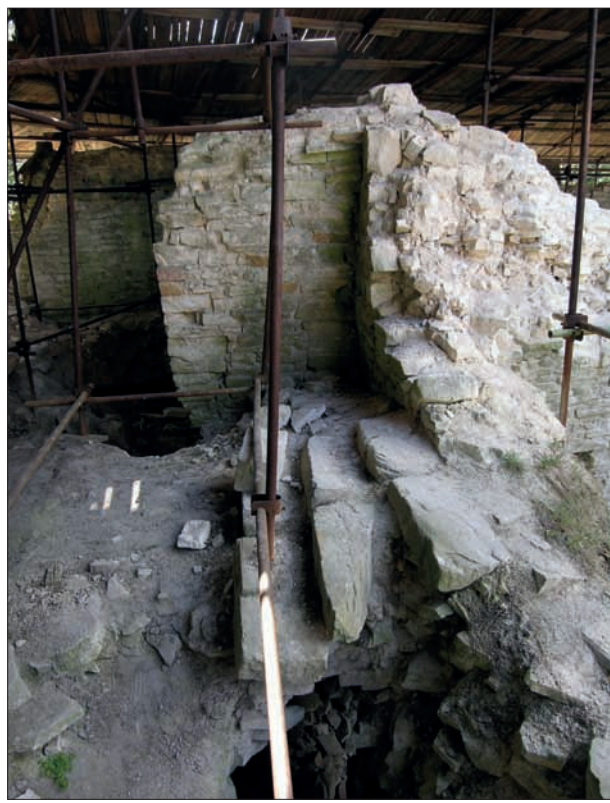
Obr. 107: Vyvýšené přízemí sektoru D, současný stav vstupu se schodištěm z nádvoří v pohledu od severu. Pod ním (na snímku zcela dole) otvor na místě průduchu ze sklepa (snímek autor, 2007).

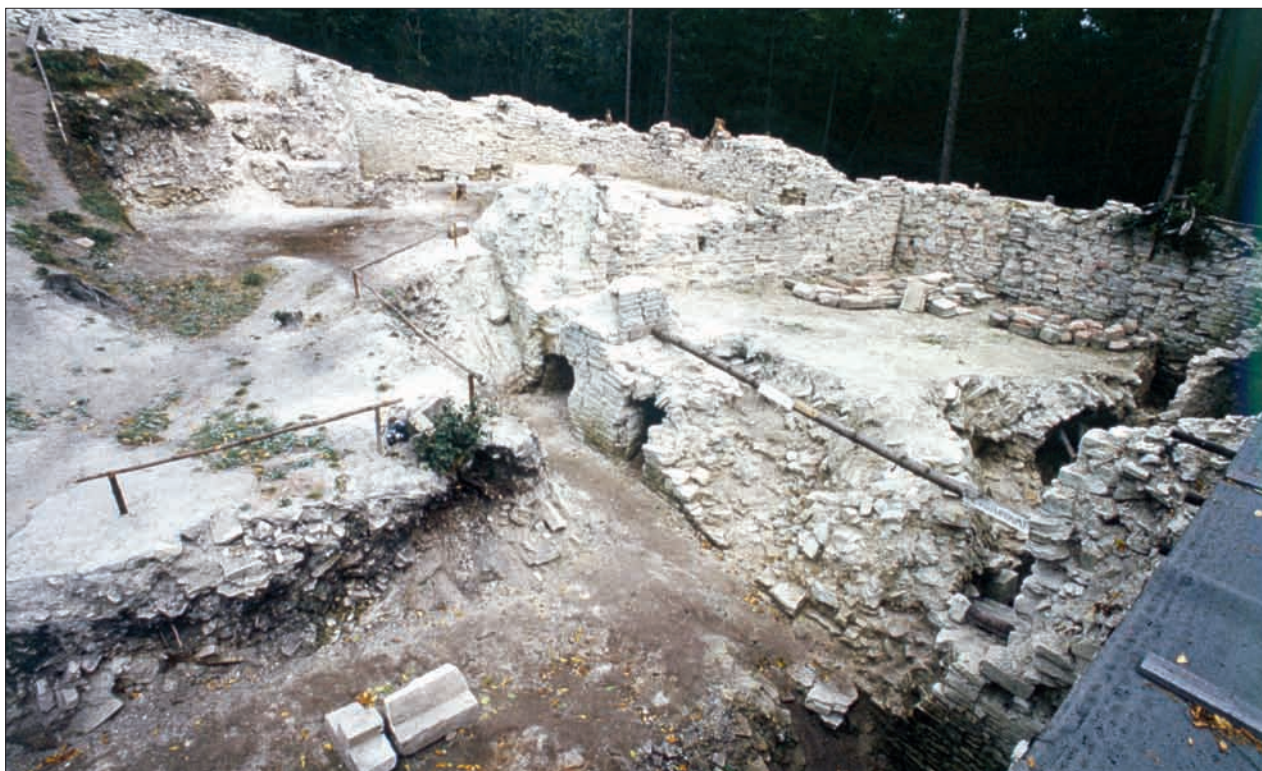
Obr. 108: Východní křídlo a sv. část hradu s prostorem nádvoří v pohledu od jz. (snímek z archivu autora, asi 1975).

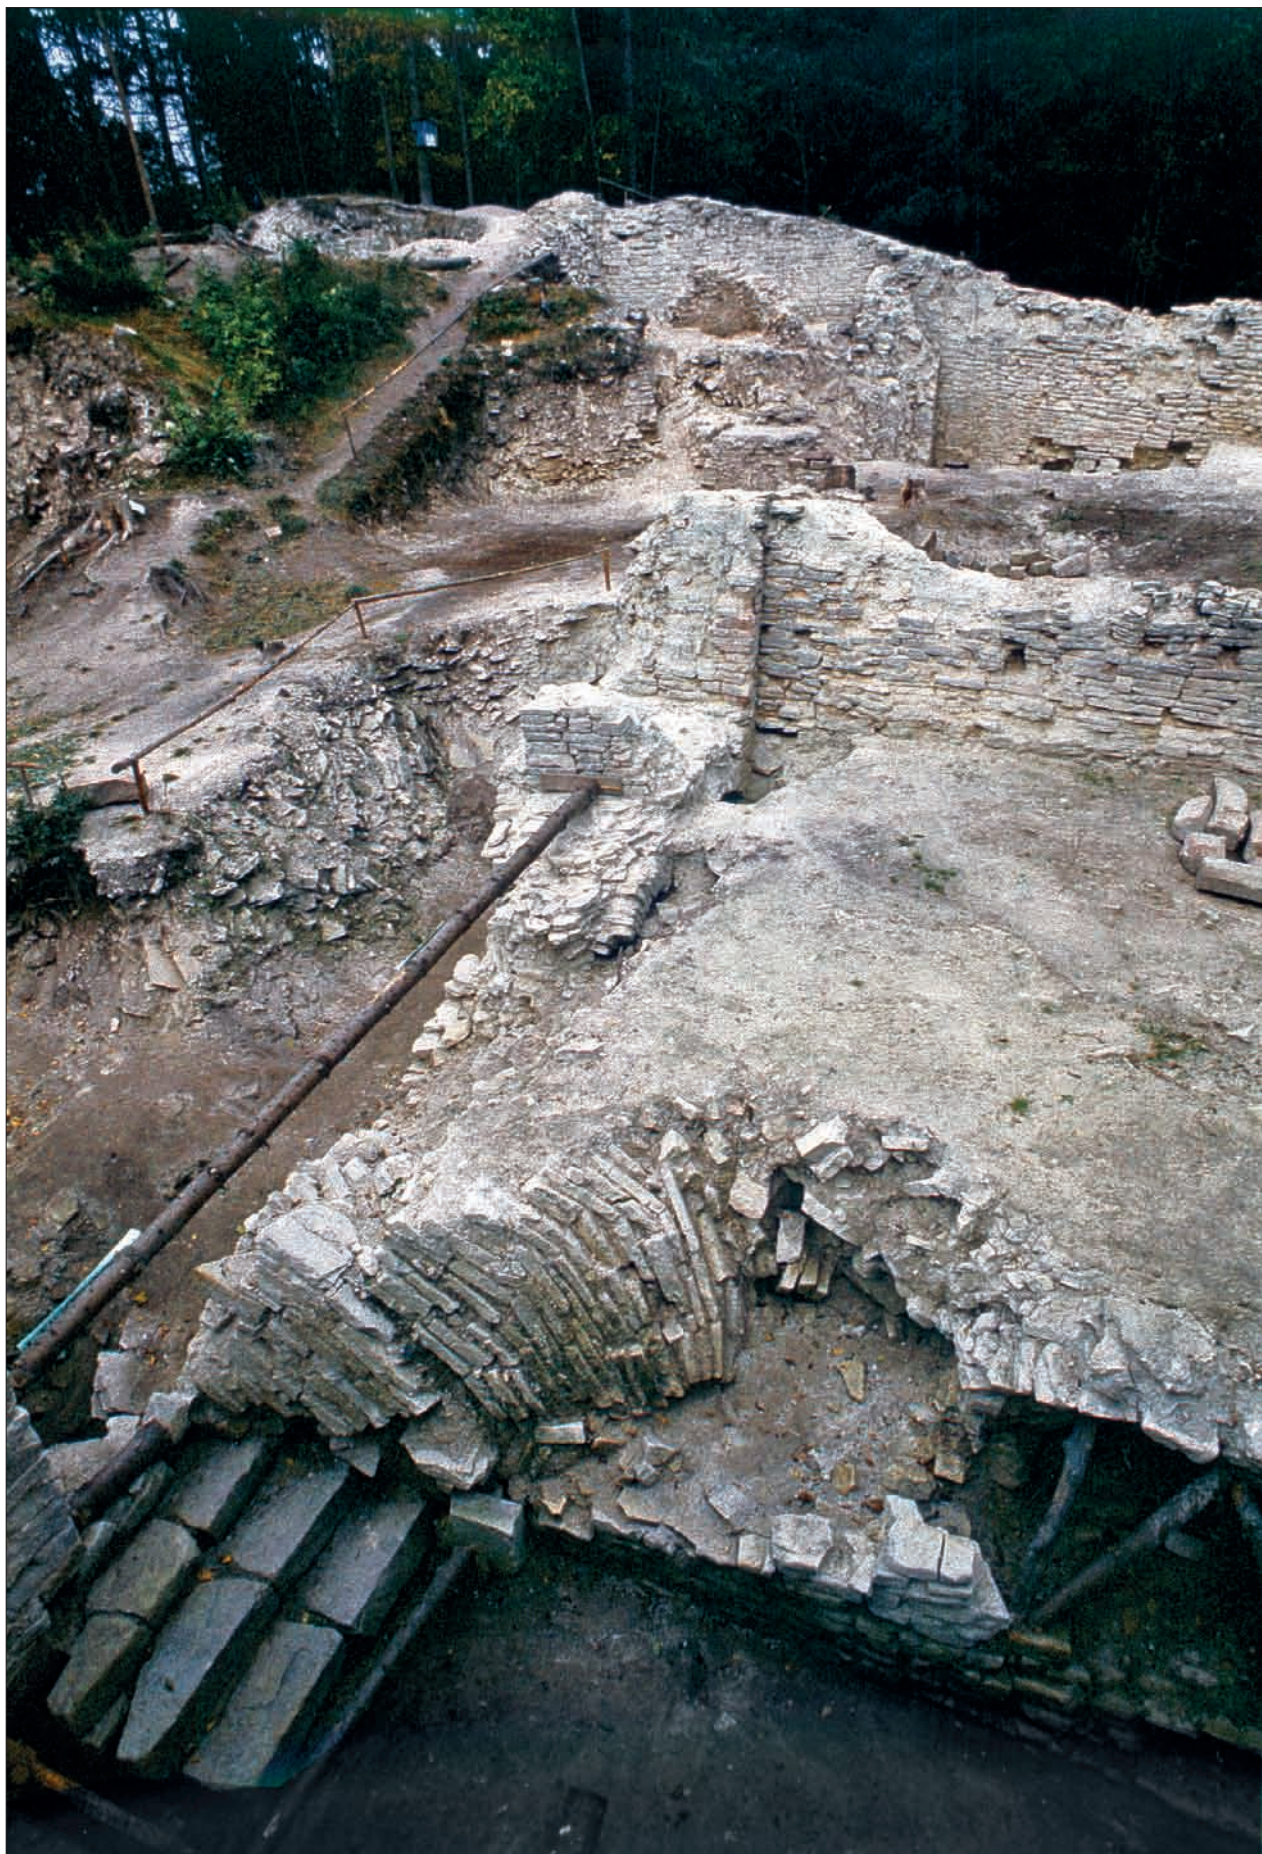
Obr. 109: Východní křídlo a část prostoru nádvoří (vlevo) v pohledu od jihu (snímek z archivu autora, asi 1975).

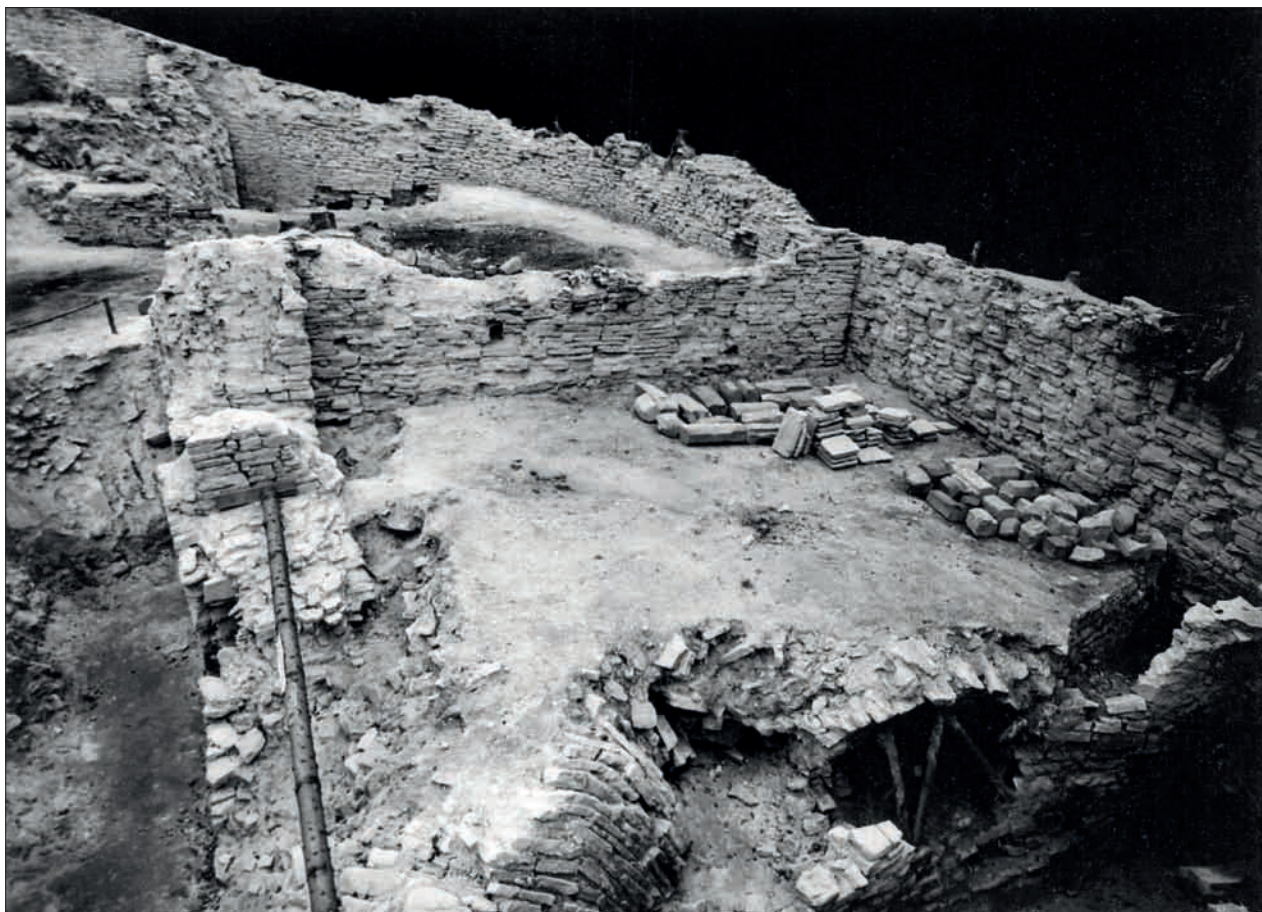
Obr. 110: Téměř shodný záběr (srov. obr. 109), natočený k sv. (snímek ARÚ Praha, asi 1975)

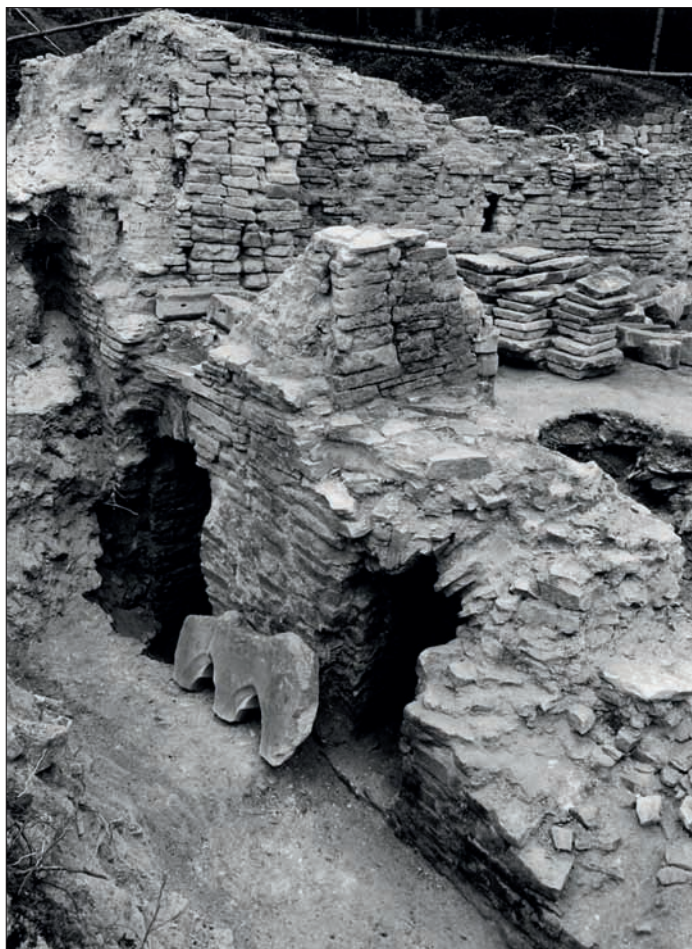
Obr. 113: Detail předešlého snímku (srov. obr. 112) se vstupními a okenními otvory obou podlaží a záklenkem se symbolem třmenu (snímek z archivu autora, asi 1976).

Na vnější straně nádvoří zdi se před pojednávanou místností sektoru E našla monolitická kamenná deska s dvojicí horních částí lomených kružbových okének, která byla zamřížovaná, mezi nimiž byl vyryt jednoduchý motiv třmene (délka spodní vodorovné části třmene 14 cm). Deska zřejmě byla součástí většího okenního ostění, snad lomeného, osazeného ve fasádě v 1. (souviselo s uvedeným zbytkem špalety?) nebo 2. patře (obr. 206/1).<sup>95)</sup>

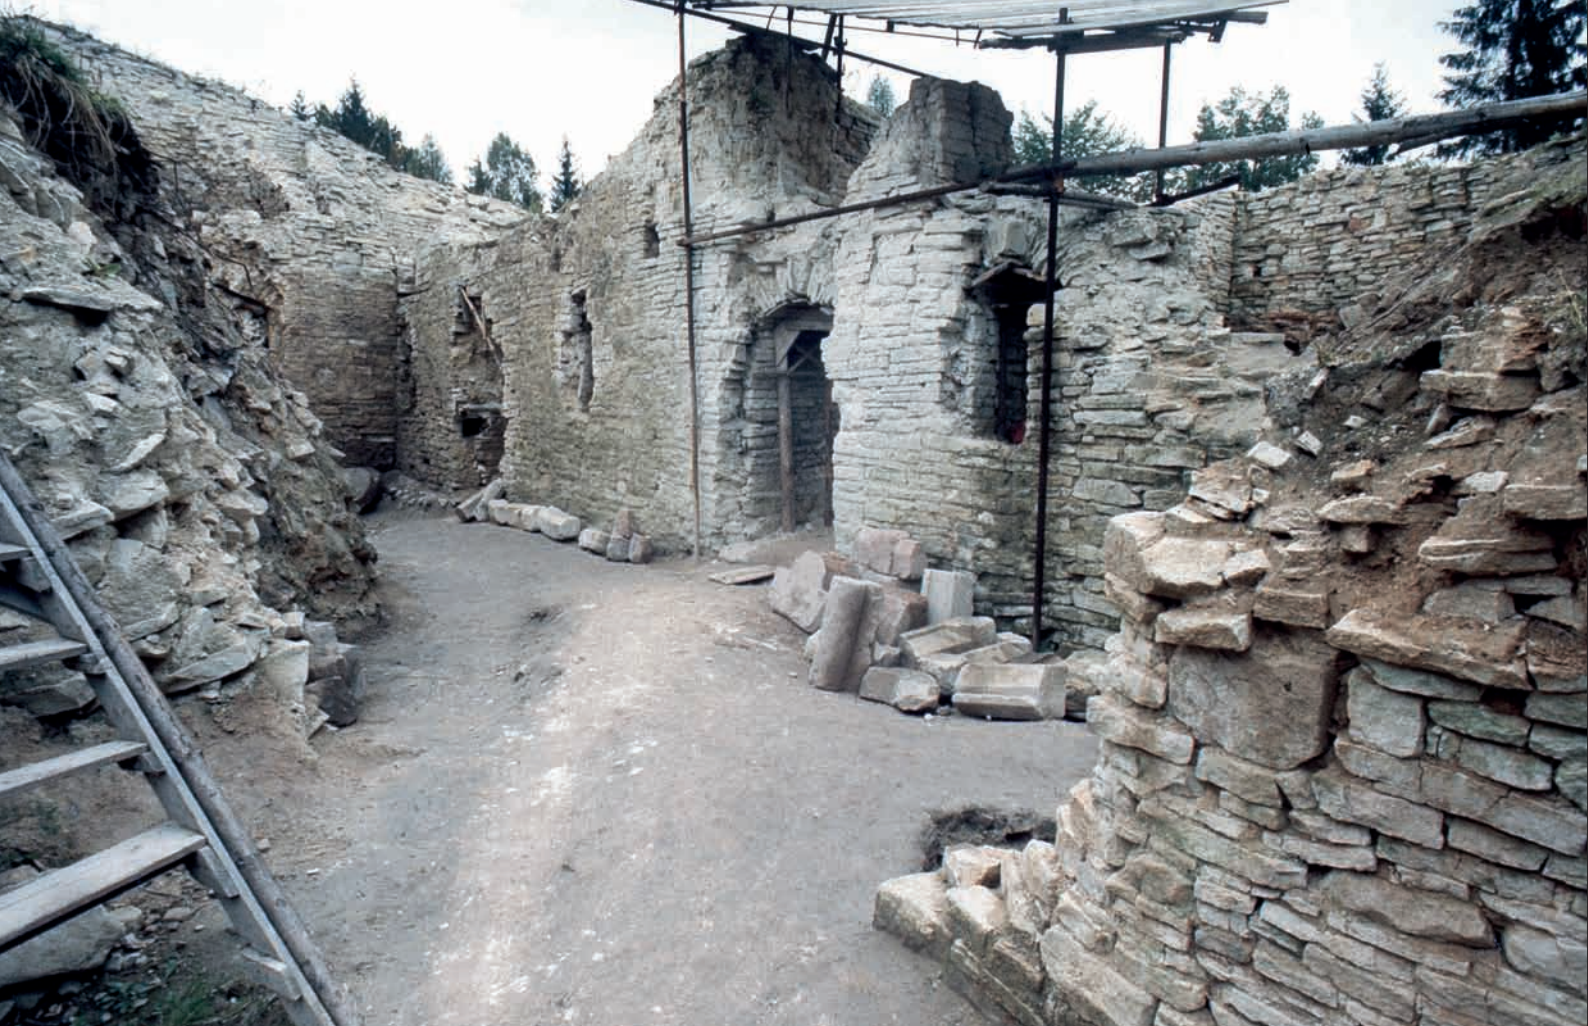
Obr. 114: Nádvoří průčelí východního křídla, zcela uvolněné ze závalu nádvoří. Vpravo v popředí zídka nad sestupem ke sklepům (snímek z archivu autora, asi 1977).

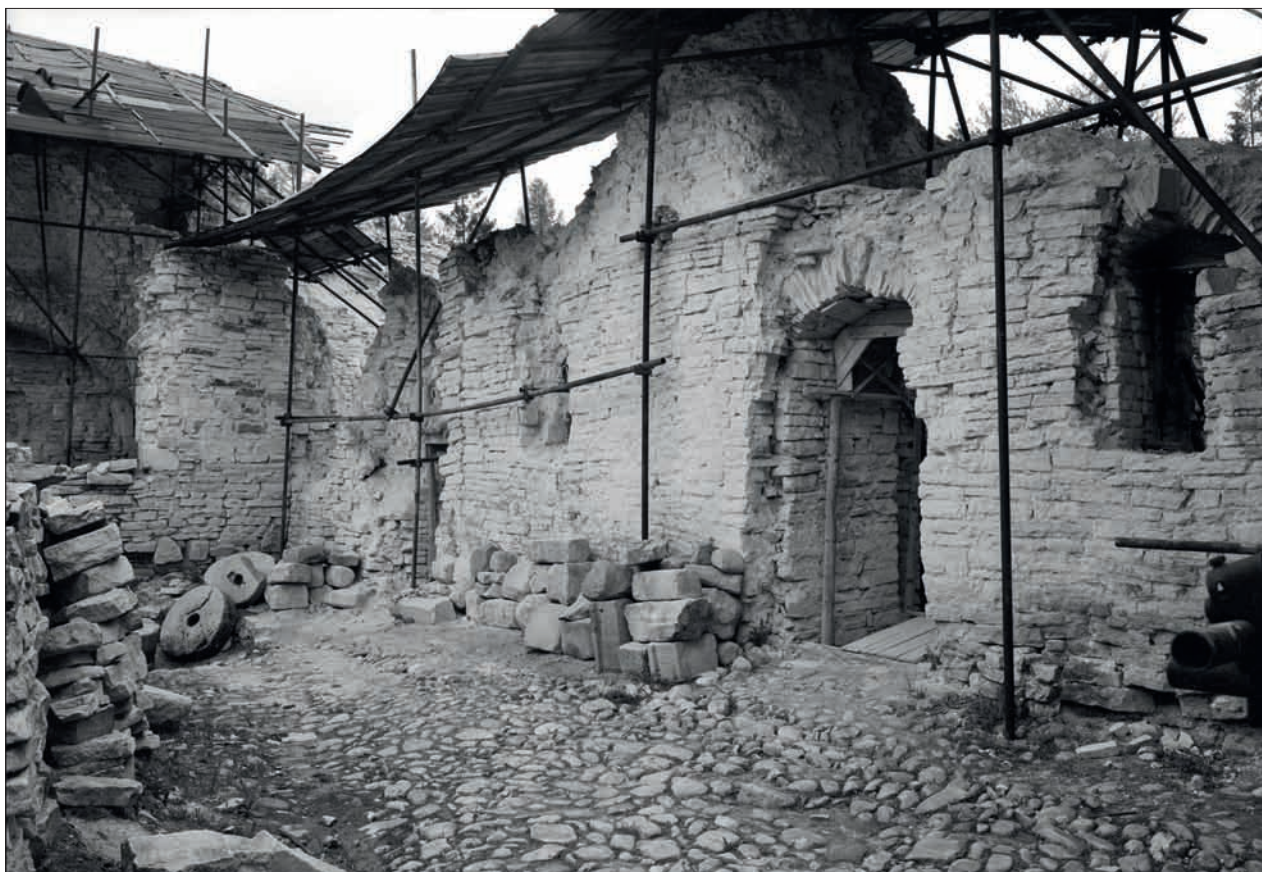
Obr. 115: Nádvoří průčelí východního křídla po začistění plochy nádvoří na valounovou dlažbu. Oproti předešlému snímku (srov. obr. 114) došlo k destrukci záklenku severní místnosti sektoru F a některých dalších partií zdiva (snímek z archivu ÚP NPÚ, asi 1981).

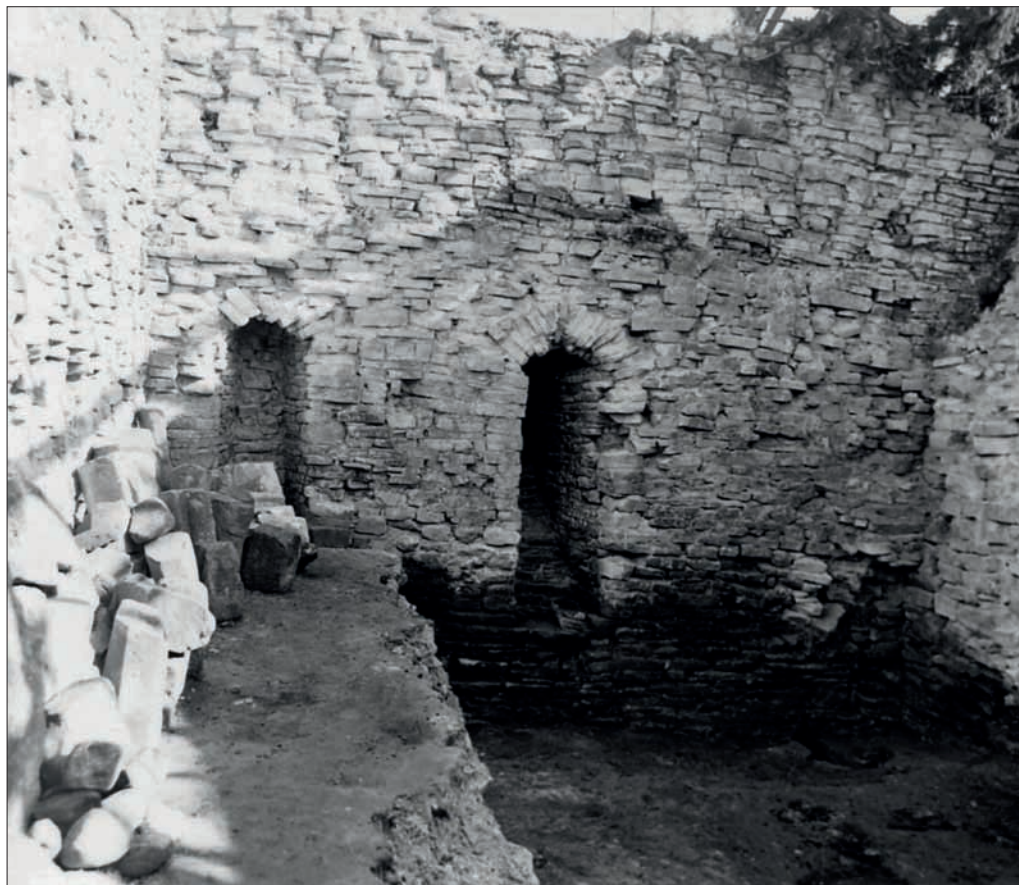
Obr. 117: Východní stěna přízemí sektoru E v průběhu archeologického výzkumu (srov. obr. 122). Vlevo zatím ponechaný blok závalu (snímek ARÚ Praha, asi 1978–1979).

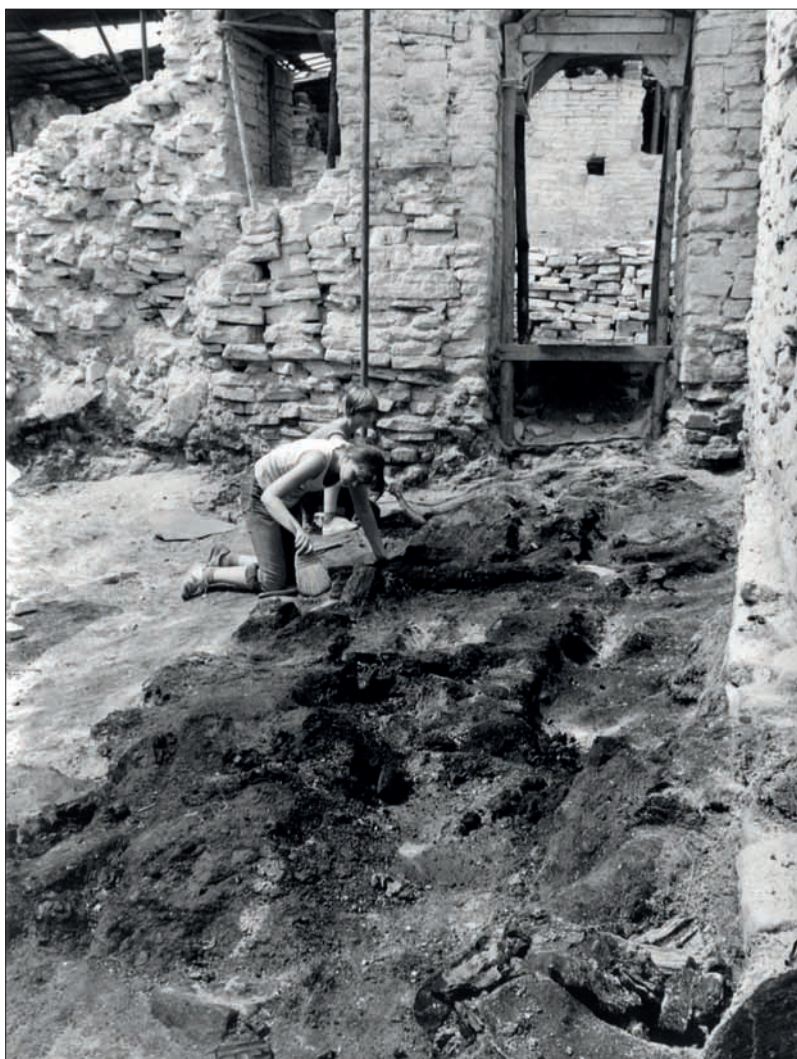
*Obr. 119: Protější záběr (srov. obr. 118), od východu. V pozadí nádvoří zeď prostory (snímek z archivu autora, asi 1979).*

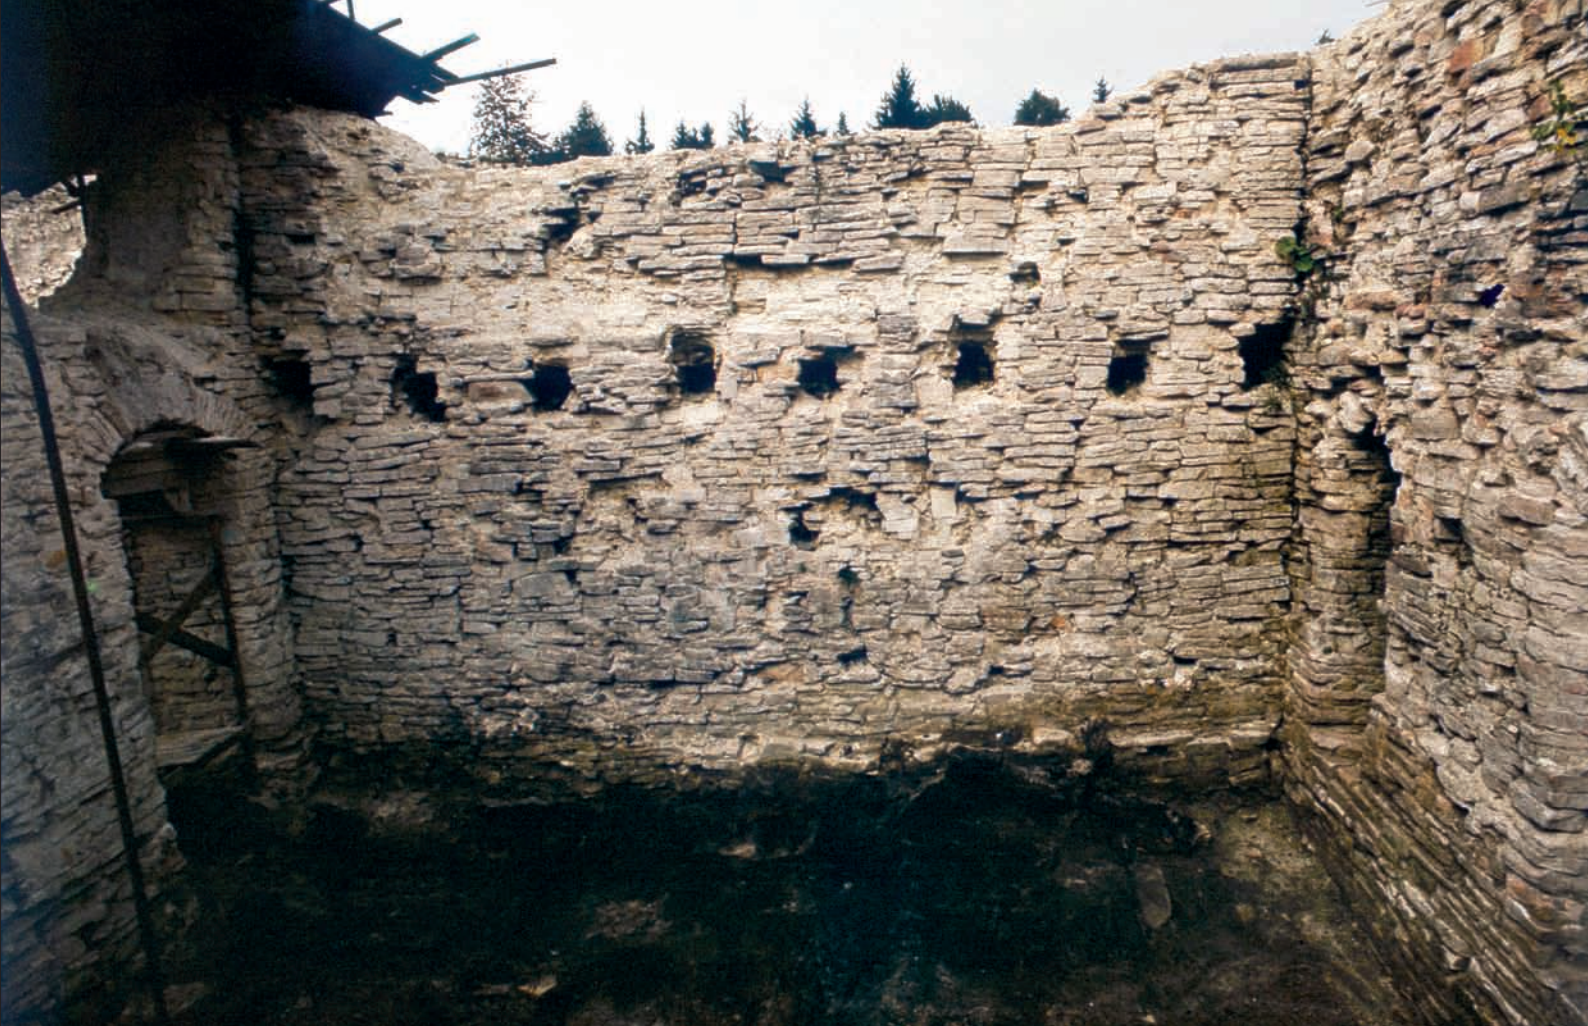
Obr. 120: Severní stěna přízemí sektoru E po dosažení úrovně se spálenými dřevy (snímek z archivu autora, asi 1979).

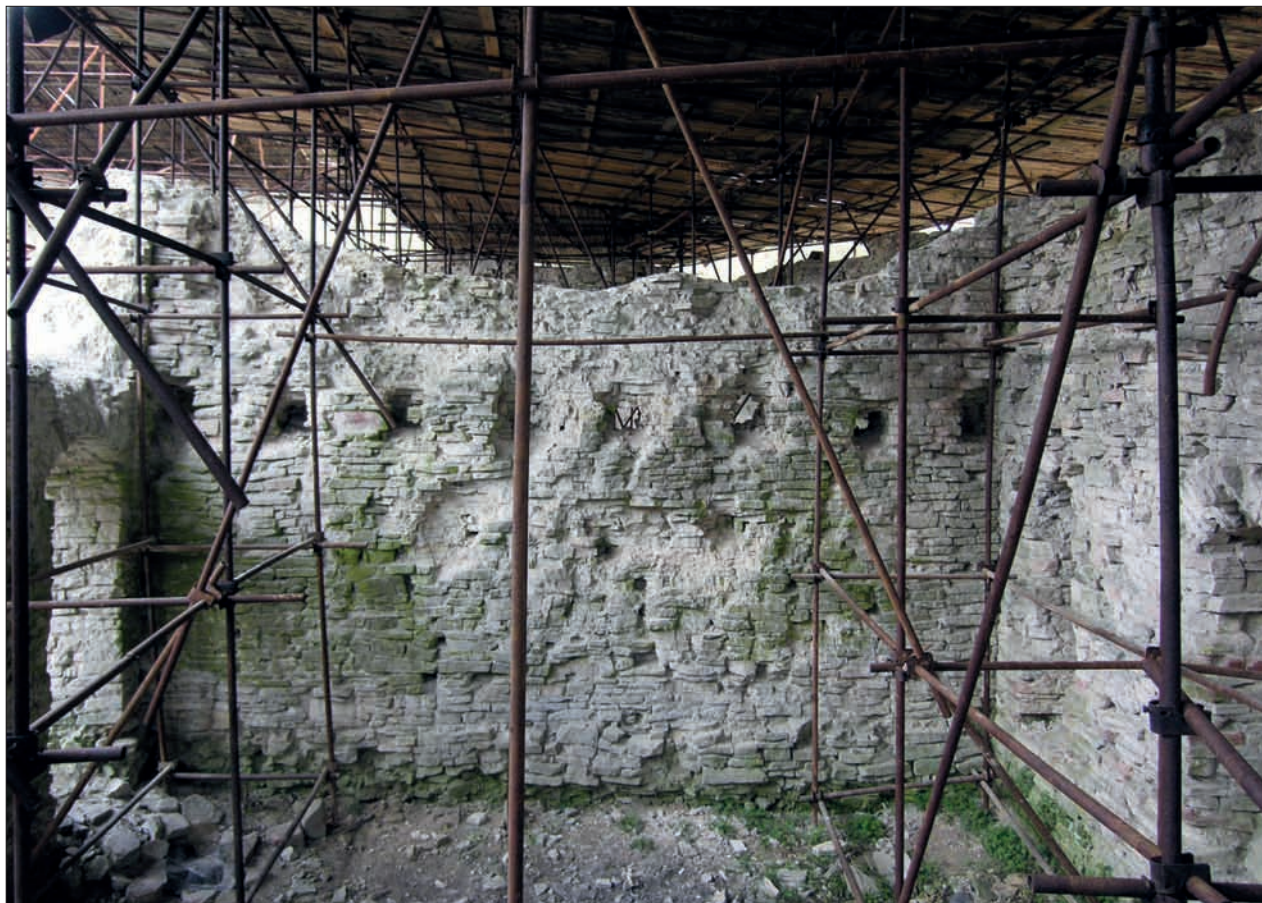
Obr. 121: Přízemí sektoru E v pohledu k severu, na dělicí zeď s otvory trámového stropu (srov. obr. 120). Vlevo vchod z nádvoří (snímek autor, 2007).
