# VIZMBURK

RANĚ GOTICKÝ HRAD A JEHO PROMĚNY

NÁRODNÍ PAMÁTKOVÝ ÚSTAV  
ÚZEMNÍ ODBORNÉ PRACOVISTĚ STŘEDNÍCH ČECH V PRAZE

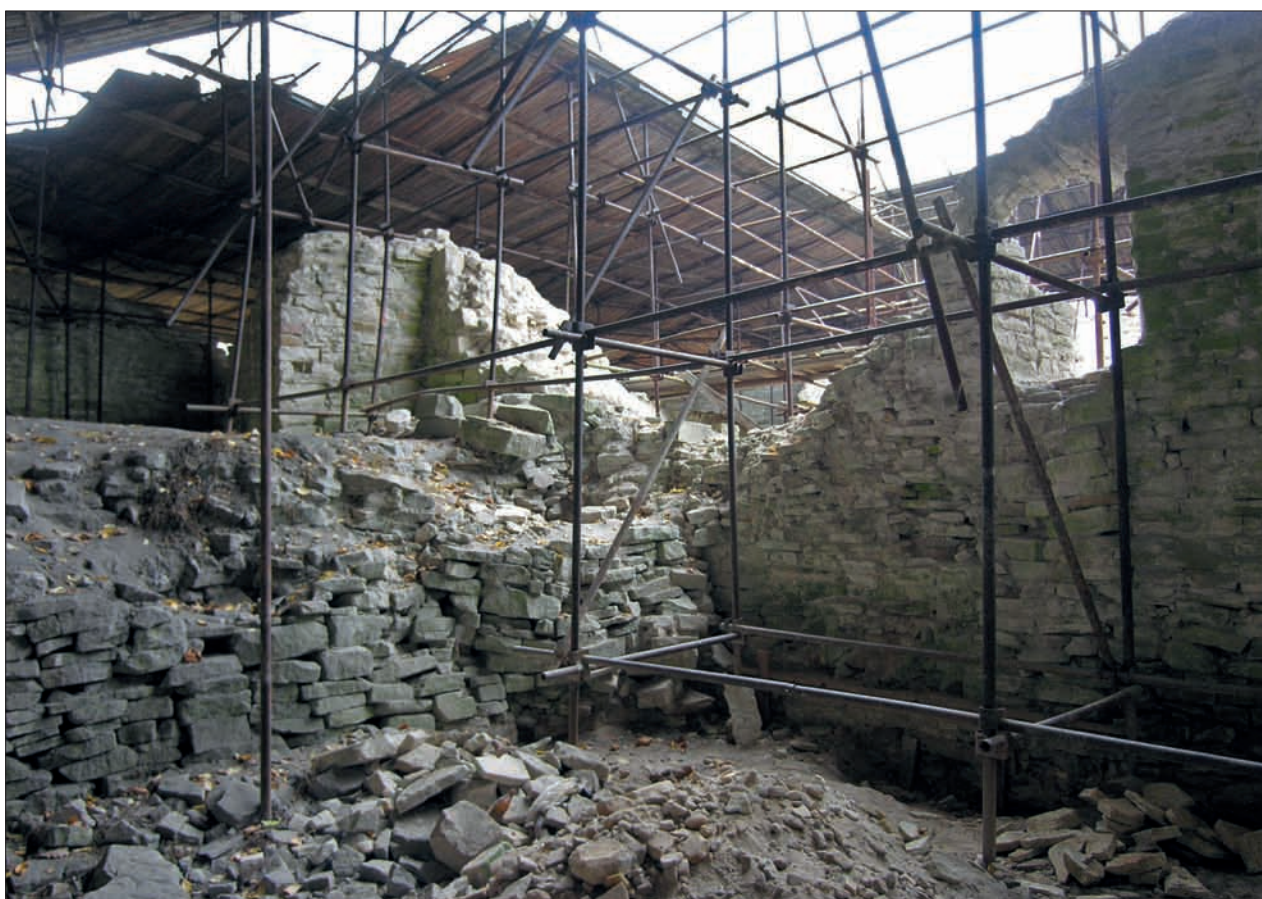
Obr. 123: Přizemí sektoru E v pohledu k jihozápadu. Vpravo nádvoří zeď, vlevo vyvýšené přízemí sektoru D. Stupeň mezi místnostmi není tvořen originálním lícem, ale jen novodobou rovnaninou z kamene přibližně na jeho místě (snímek autor, 2008).

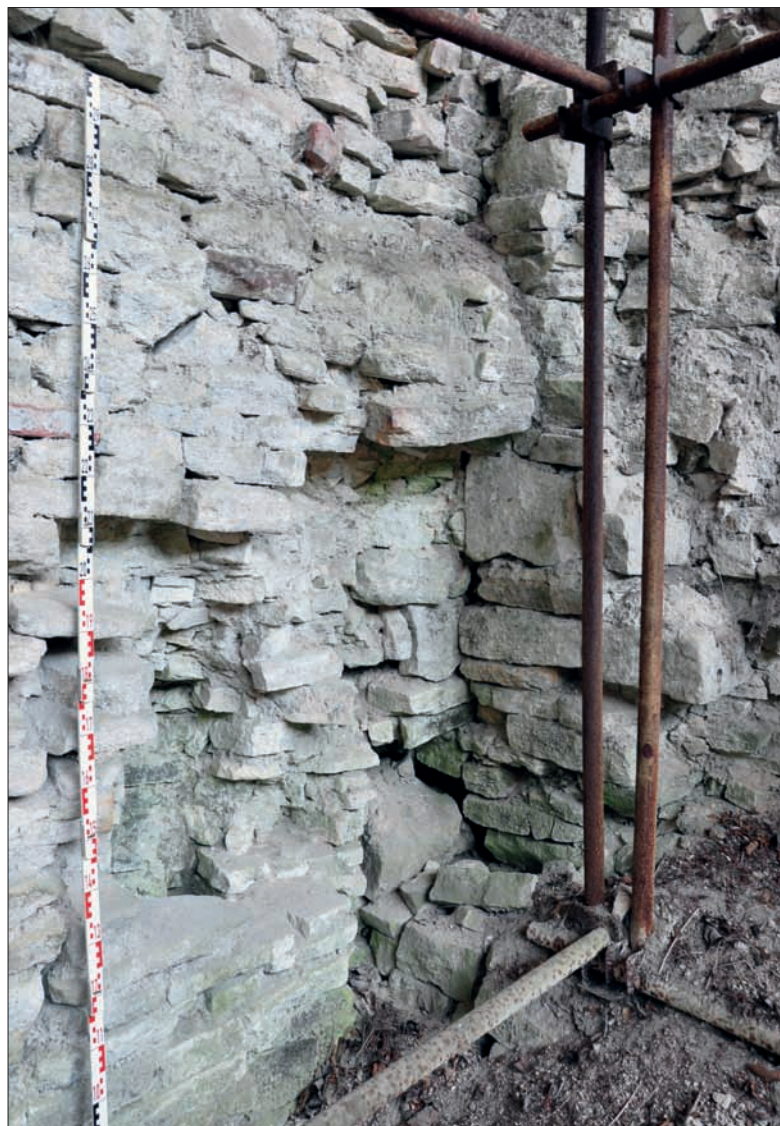
Obr. 124: Detail jihovýchodního rohu místnosti sektoru E. V pozadí fragment originálního líce jižní zdi prostory, před něj předstupuje druhotná vysprávka (?) hradby. Vlevo dole svislý negativ dřevěné výztuže (snímek autor, 2012).

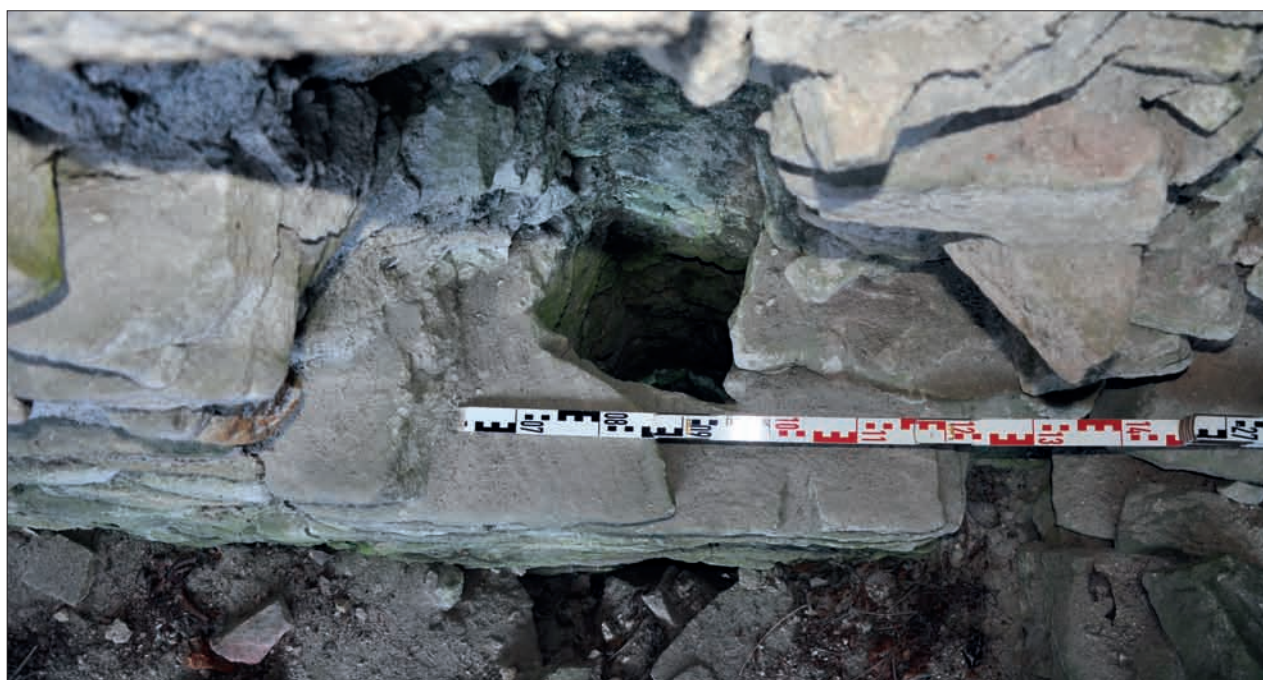
Obr. 125: Pohled shora na negativ svislého dřevěného prvku (srov. obr. 124) za druhotným lícem hradby (snímek autor, 2012).

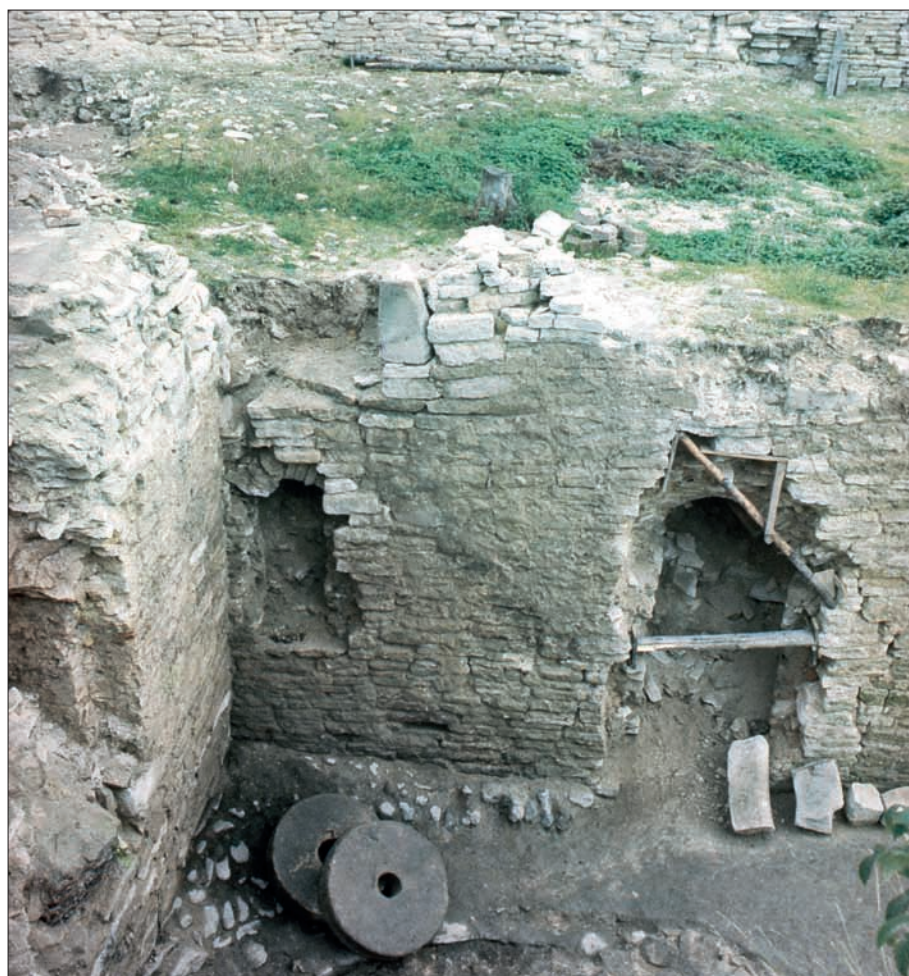
Obr. 127: Detail předešlého záběru (snímek z archivu autora, asi 1977).

Destrukční zával obou zbylých přízemních místností východního křídla již prvky žebrových kleneb neobsahoval, objevily se jen části ostění otvorů z nádvoří zdi 1. patra (obr. 127). Prostory v patrech tedy byly plochostropé, jak také napovíděly výrazné stopy požáru.<sup>96)</sup> Poloha vstupu a předpokládaného okénka na nádvoří straně střední místnosti 1. patra není doložena. Vstup do severní z místností byl v jejím jihozápadním rohu, nad přízemním okénkem, okénko patrně nad vstupem. Blízko obvodové hradby je v nádvoří zdi severní místnosti sektoru F v 1. patře hluboká pravoúhlá nika (obr. 141).

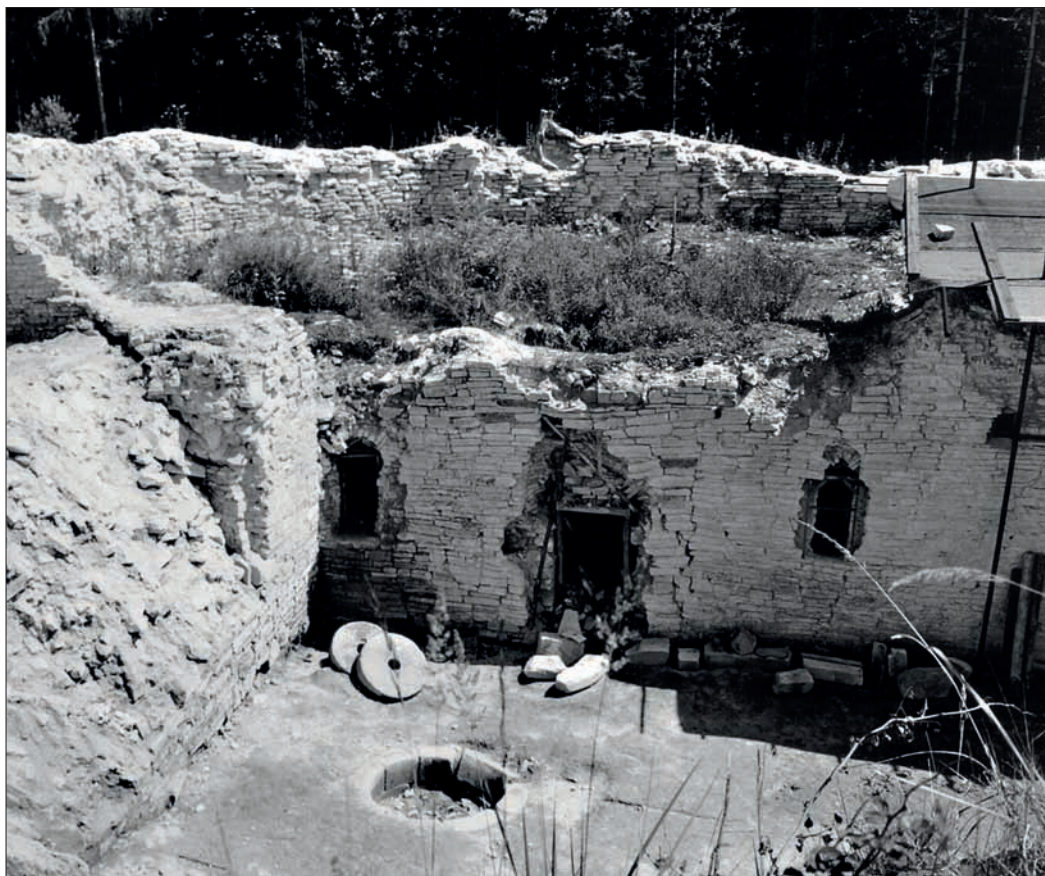
Obr. 128: Pohled na nádvorní fasádu sektoru F v pozdějším období – objevují se statické poruchy, rozpadá se vchod do přizemí, ostění vstupu do 1. patra zaniklo (snímek z archivu NPÚ, asi 1978).

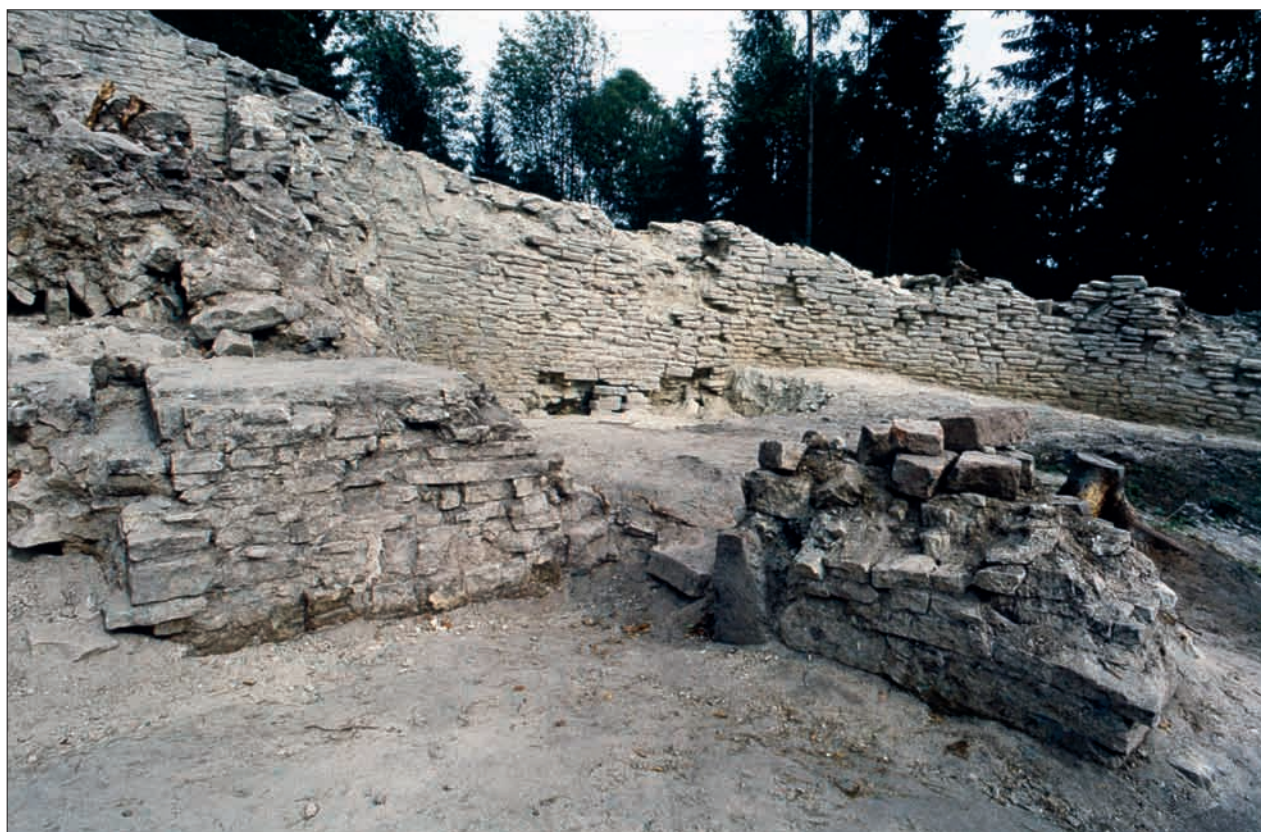
Obr. 129: Pohled z prostoru nádvoří, ještě zaplněného sutí, směrem k sv. části sektoru F. Uprostřed relikt vstupu do severní místnosti 1. patra s pravou stojkou ostění (srov. obr. 127); snímek z archivu autora, asi 1975).

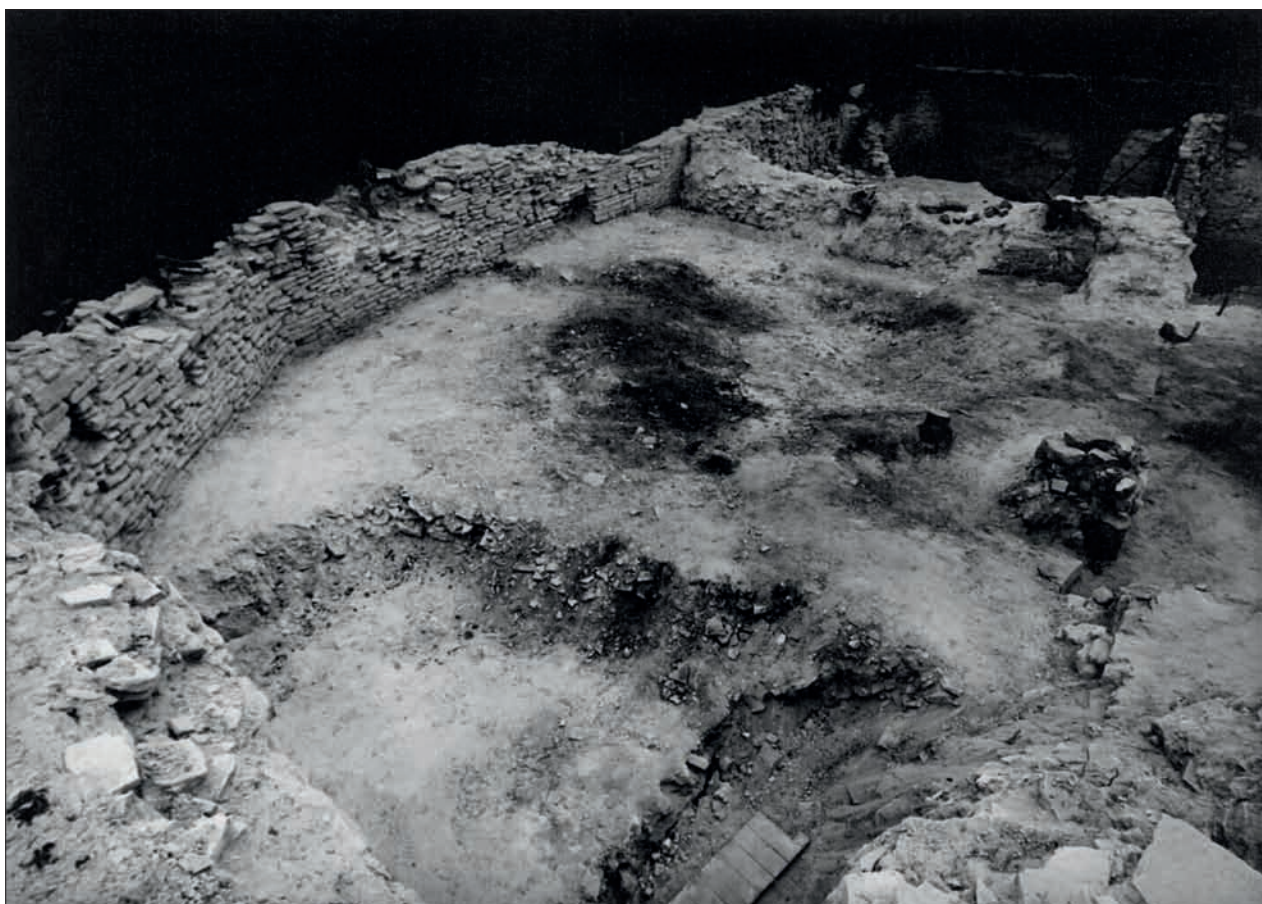
Obr. 130: Celkový pohled na plochu sektoru F od sz. na počátku jeho výzkumu (snímek ARÚ Praha, asi 1975).

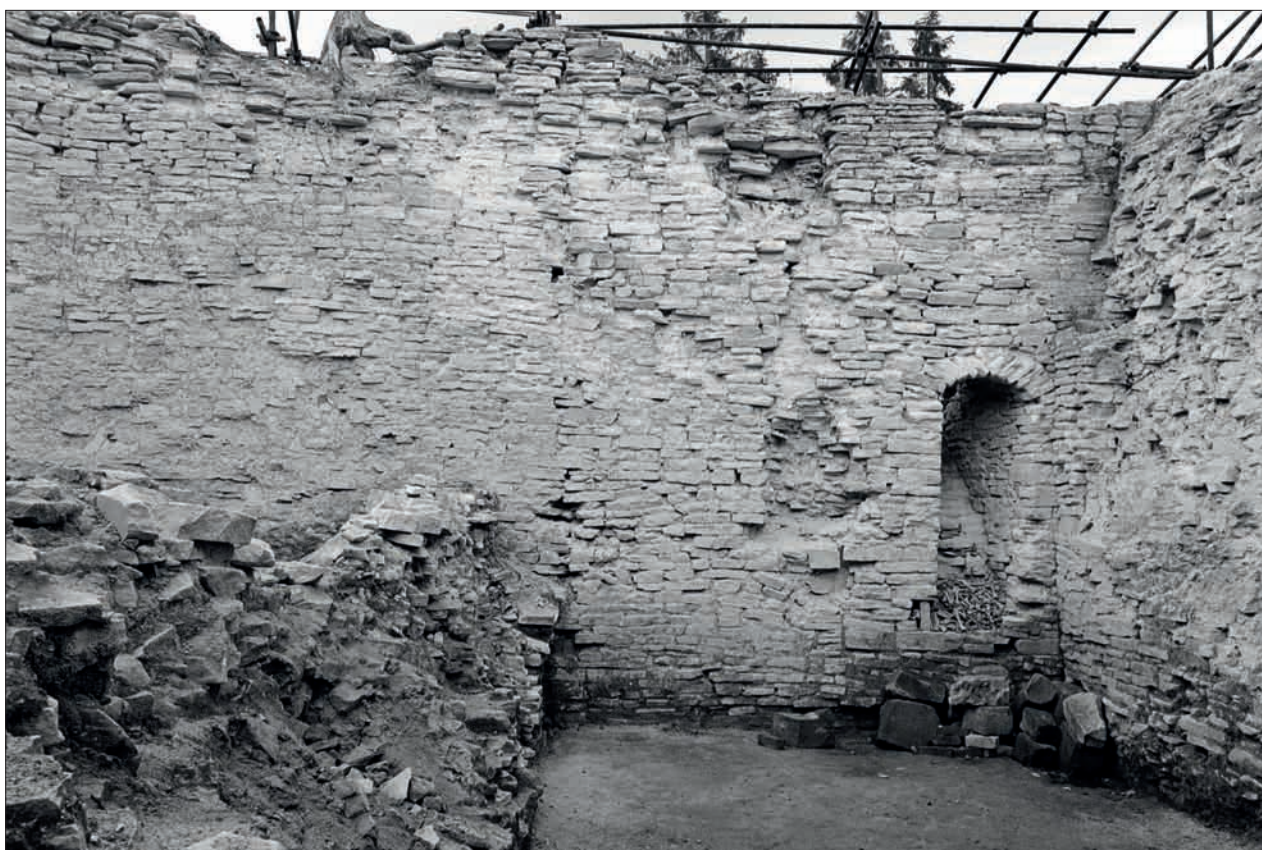
Obr. 131: Jižní místnost sektoru F koncem výzkumu, pohled k východu. Vlevo zbytky dělicí zdi, jejíž otisk je velmi dobře patrný na lici obvodové hradby v pozadí (snímek z archivu autora, asi 1981).

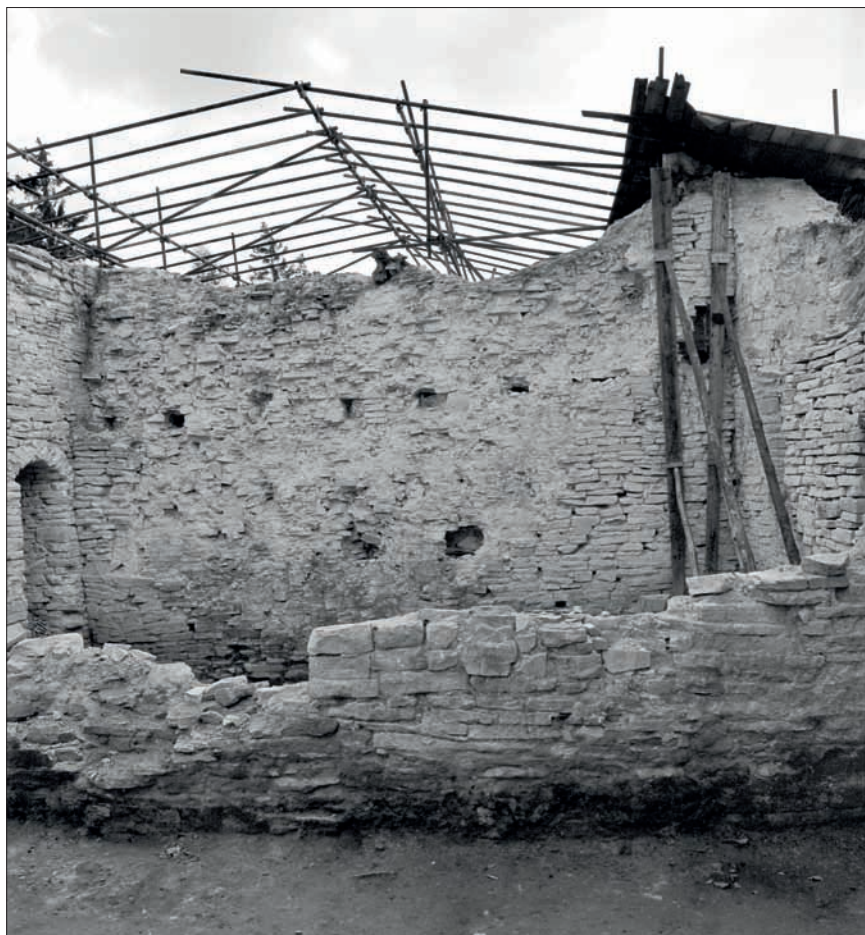
Obr. 132: Pohled na jižní stěnu jižní místnosti sektoru F, s vodorovnou řadou otvorů po trémovém stropu. V popředí zbytky dělicí zdi (snímek z archivu autora, asi 1981).

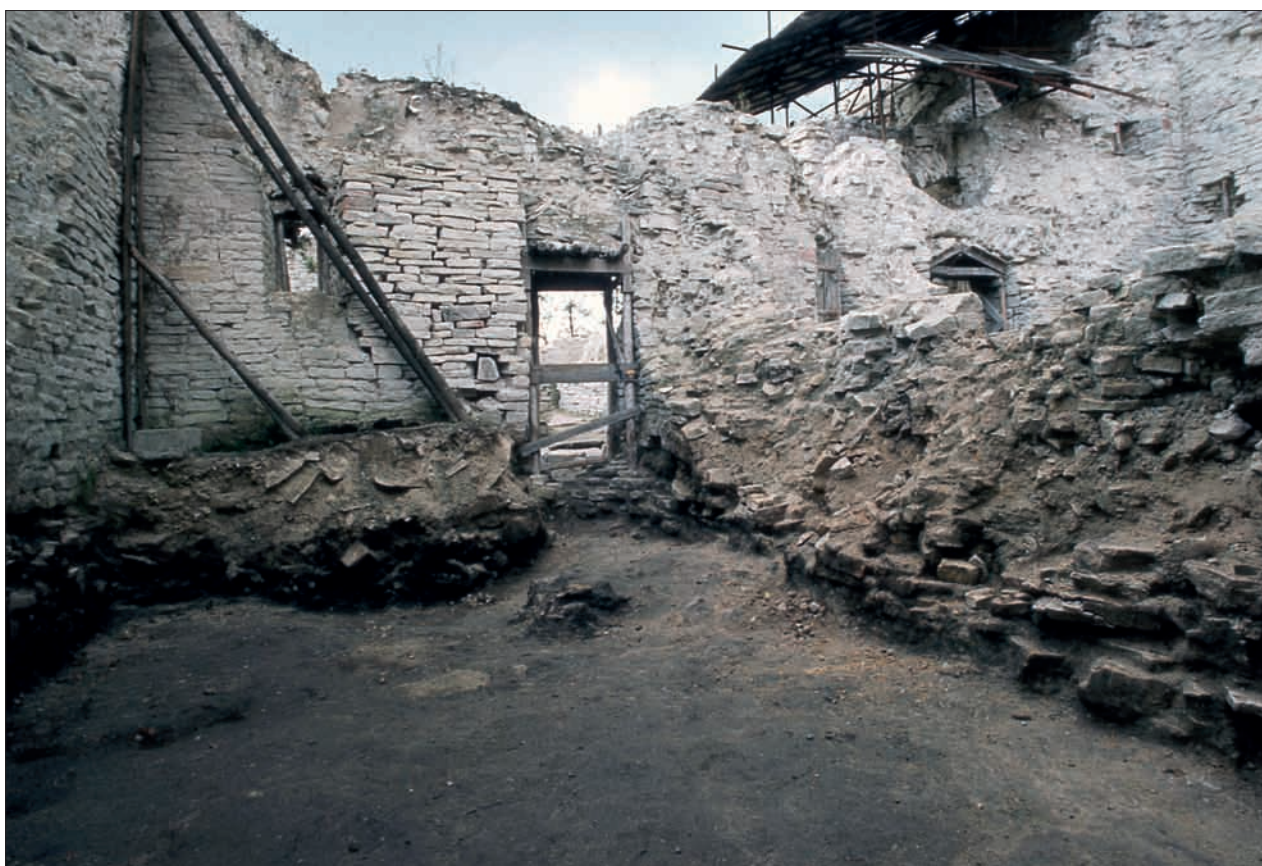
Obr. 134: Jižní místnost sektoru F, pohled k západu, na nádvoří zedř. V popředí vlevo ještě neprozkoumaný blok výplně prostoru, vpravo zbytky dělicí zdi (snímek z archivu autora, asi 1981).

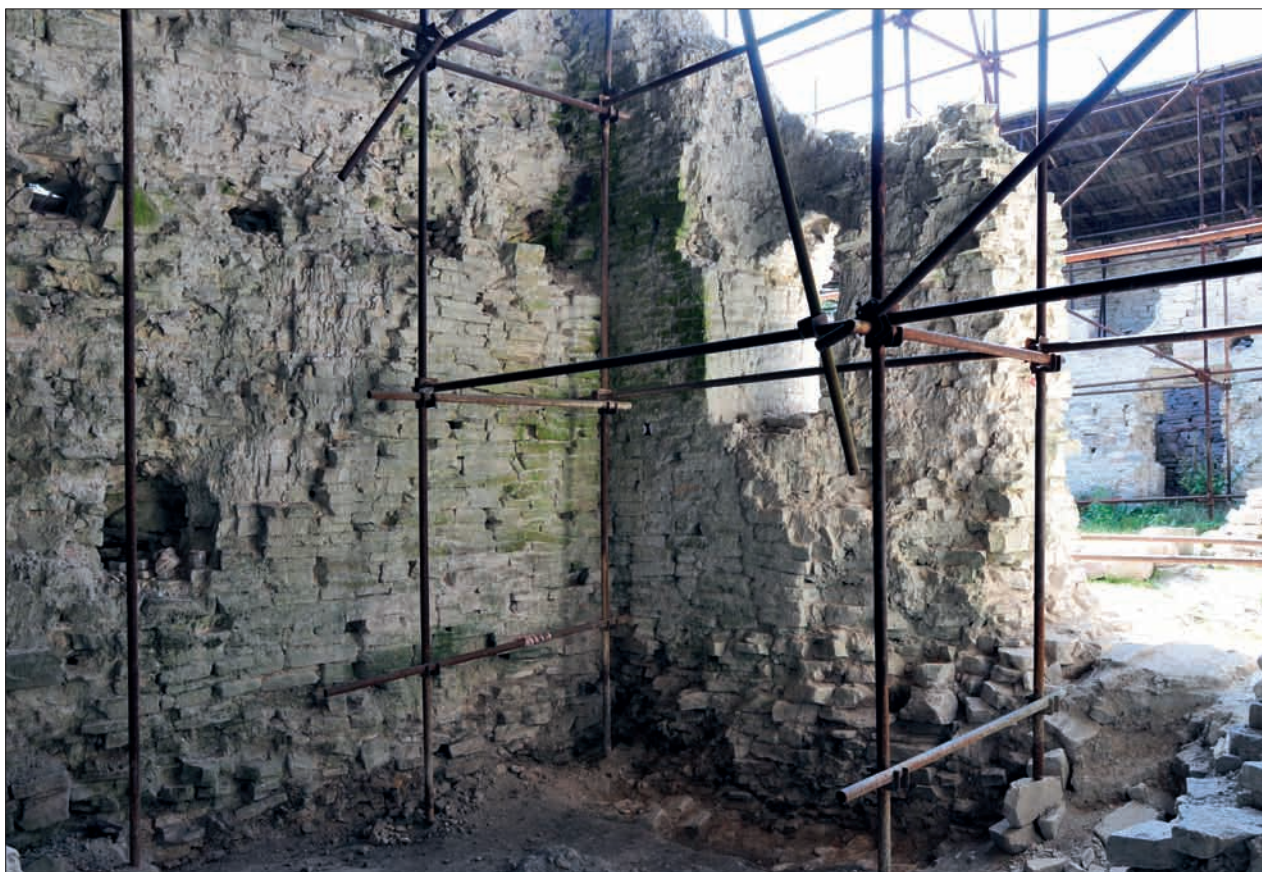
Obr. 135: Pohled k jihozápadnímu rohu jižní místnosti sektoru F (srov. obr. 134). Dole dobře patrné základové partie zdiva, vpravo vchod z nádvoří (snímek autor, 2009).

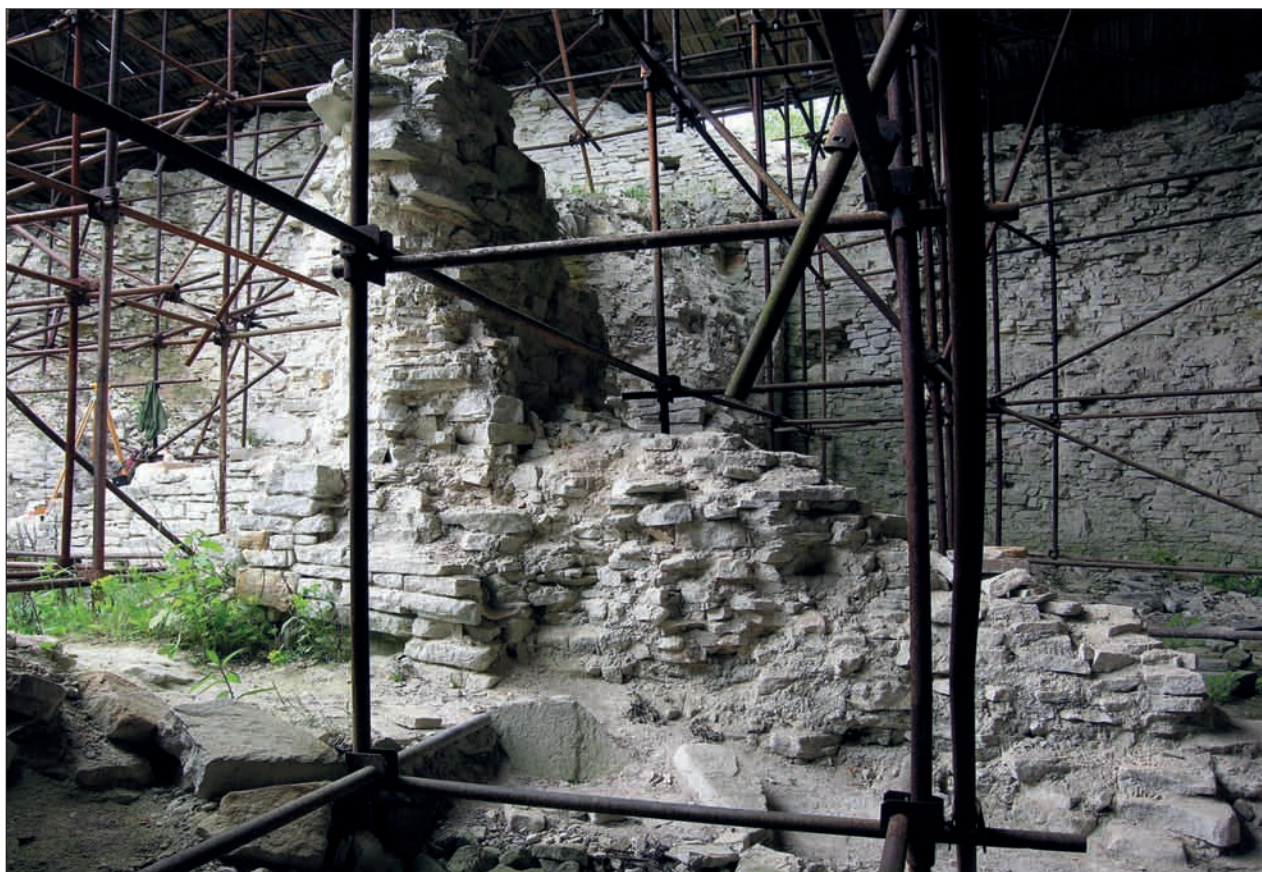
Obr. 137: Pohled k severozápadnímu rohu jižní místnosti sektoru F (srov. obr. 136). Uprostřed zbytky dělicí zdi, vlevo fragment špalety vchodu z nádvoří (snímek autor, 2006).

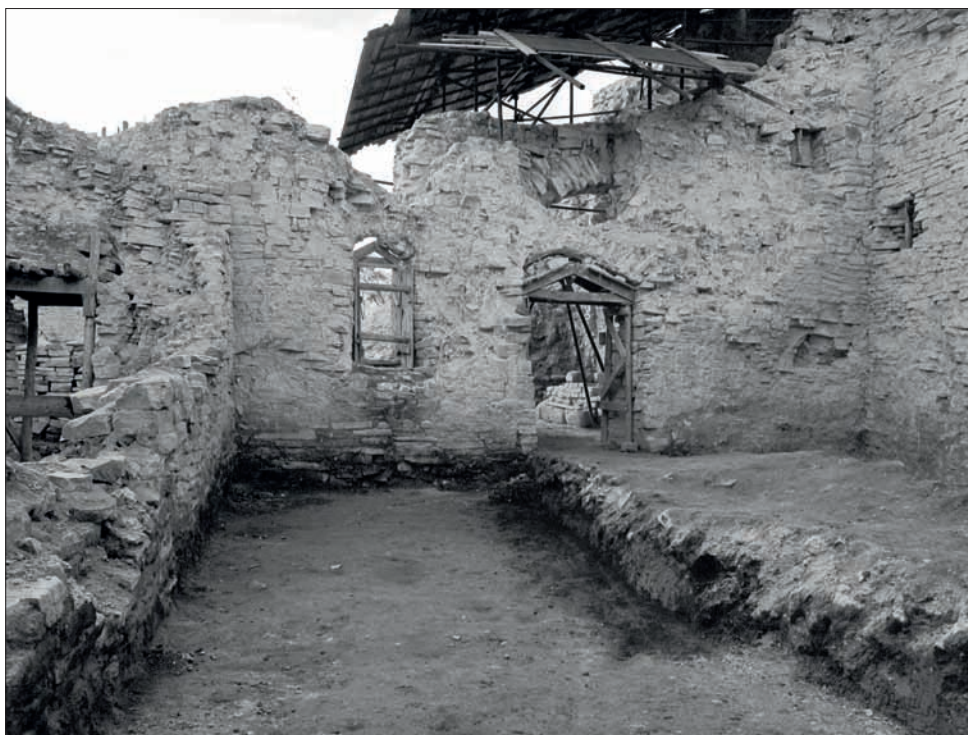
*Obr. 138: Severní místnost sektoru F, pohled k západu, směrem ke kuchyni. Vpravo ještě neprozkoumaná vrstva závalu, vlevo dělicí zeď. V úrovni 1. patra vpravo odkládací nika (snímek z archivu autora, asi 1981).*

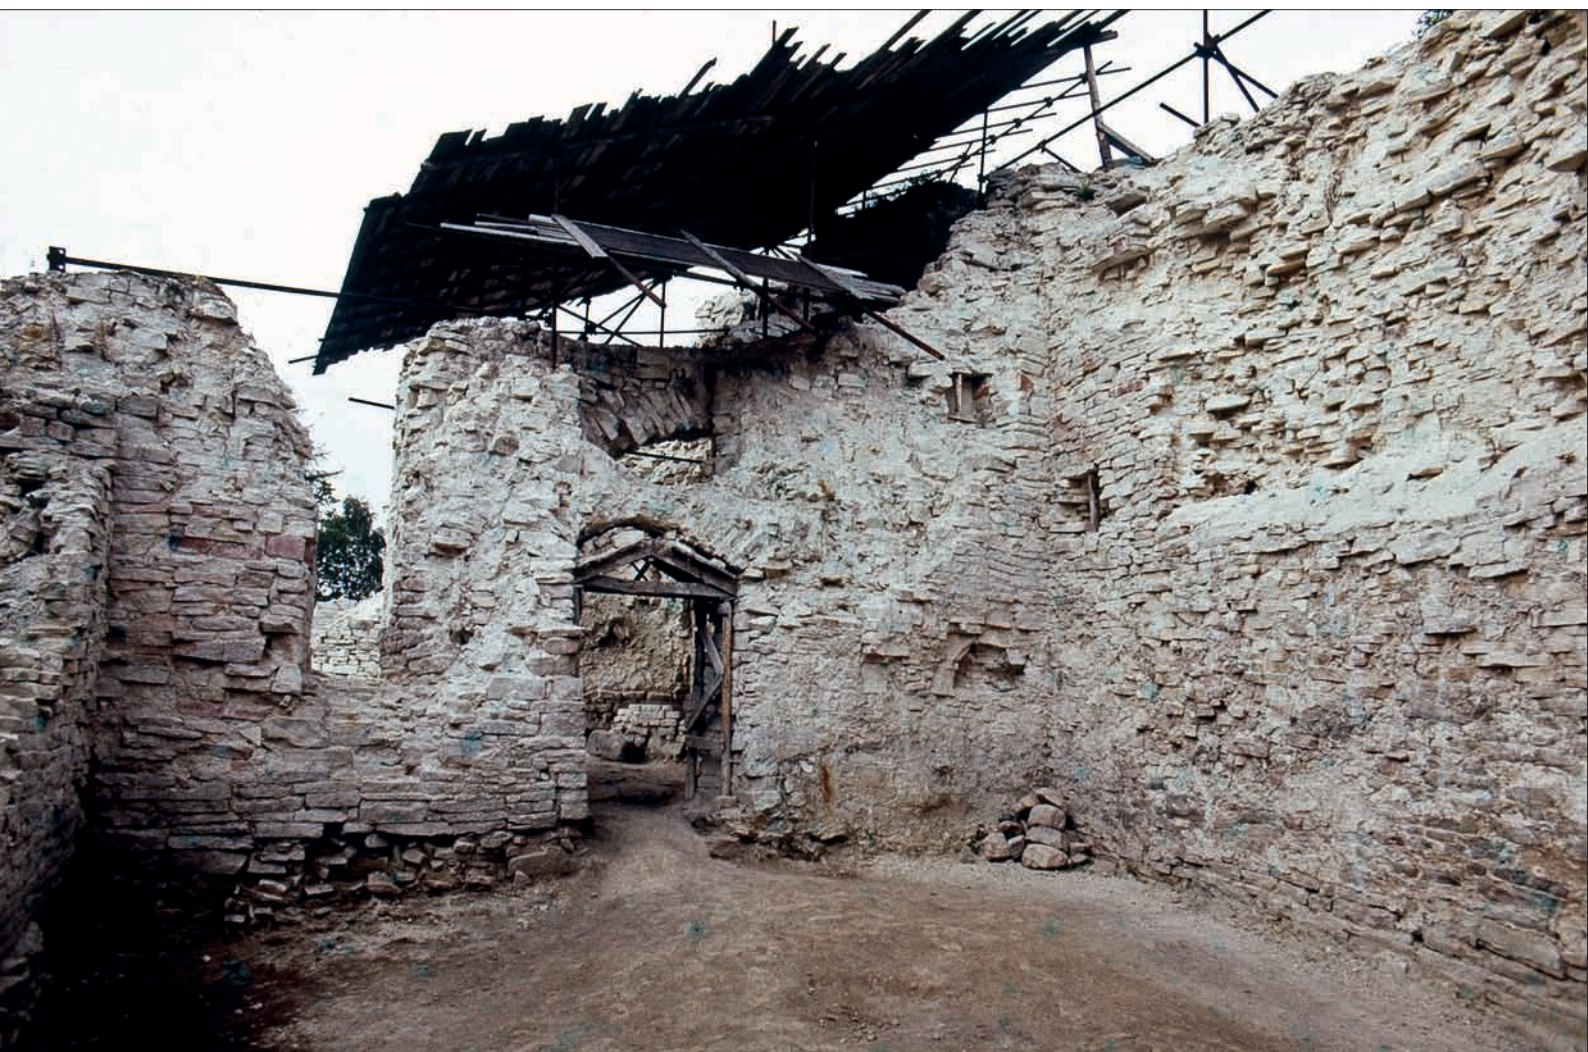
*Obr. 139: Téměř stejný pohled (srov. obr. 138), po prozkoumání zbytku sutě (objevilo se tak základové zdivo) a zřízení záklenku okénka (snímek z archivu autora, asi 1982–1983).*

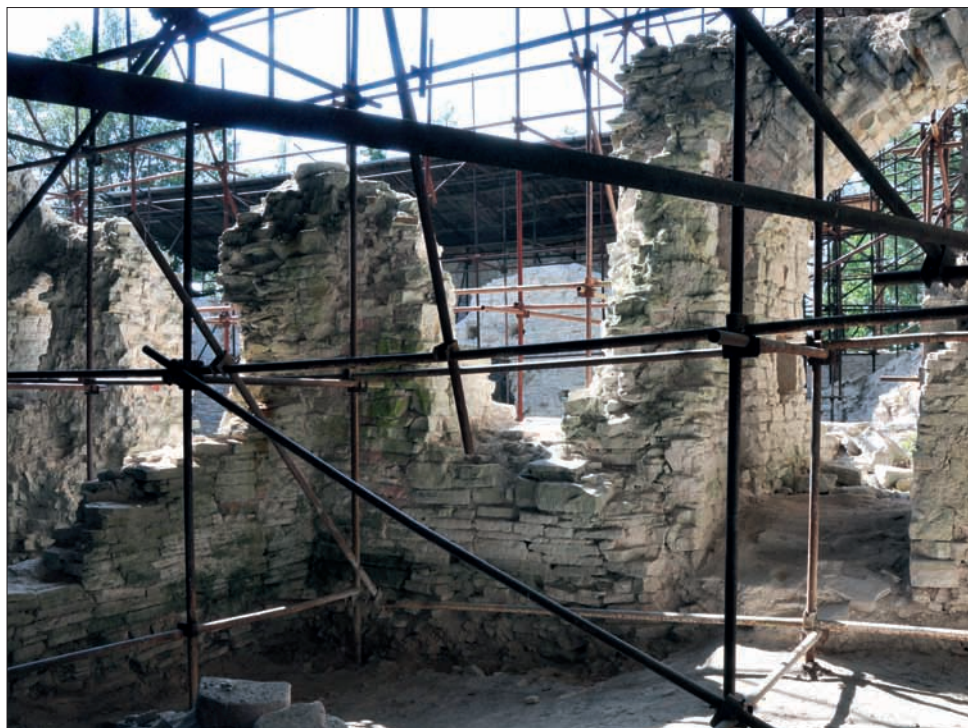
Obr. 141: Detail fragmentu nápadně hluboké odkládací niky (srov. obr. 138 a 139) v nádvorní zdi 1. patra nad severní místností sektoru F (snímek autor, 2006).

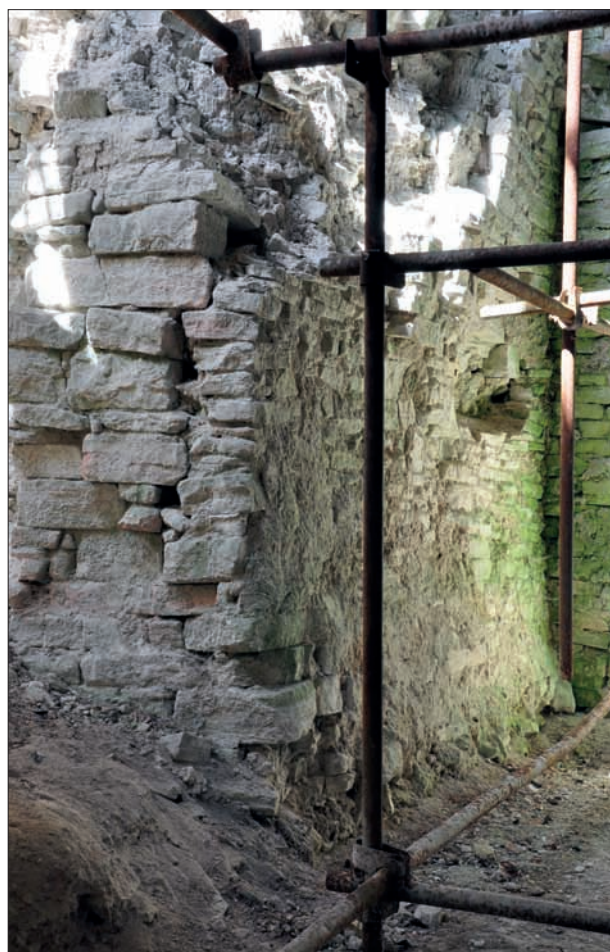
Obr. 142: Šikmý pohled od jihovýchodu na úsek zdi mezi vchodem ze severní místnosti sektoru F do kuchyně (špaleta v popředí) a obvodovou hradbou (v pozadí). Konkávní prohnutí líce, rozdíly v jeho struktuře a některé další anomálie (srov. též obr. 138 a 139) prozrazují složitější nálezovou situaci, kterou však dnes nelze spolehlivě vyhodnotit (snímek autor, 2012).

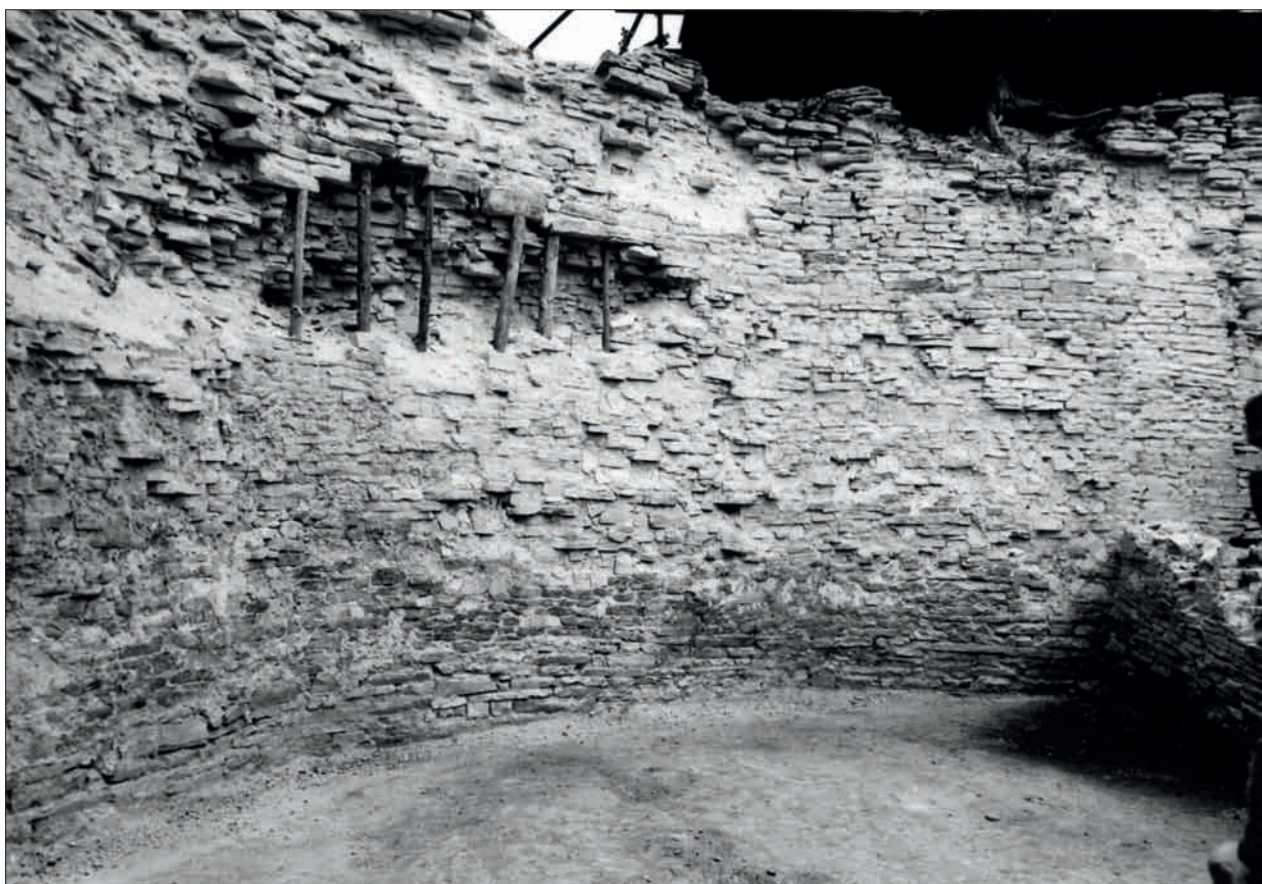
Obr. 144: Líc obvodové hradby v severní místnosti sektoru F, s provizorně zajištěnou jízvou v úrovni druhotně vysekaných lůžek pro stropní trámy. Vpravo zbytek dělicí zdi (snímek ARÚ Praha, asi 1982–1983).

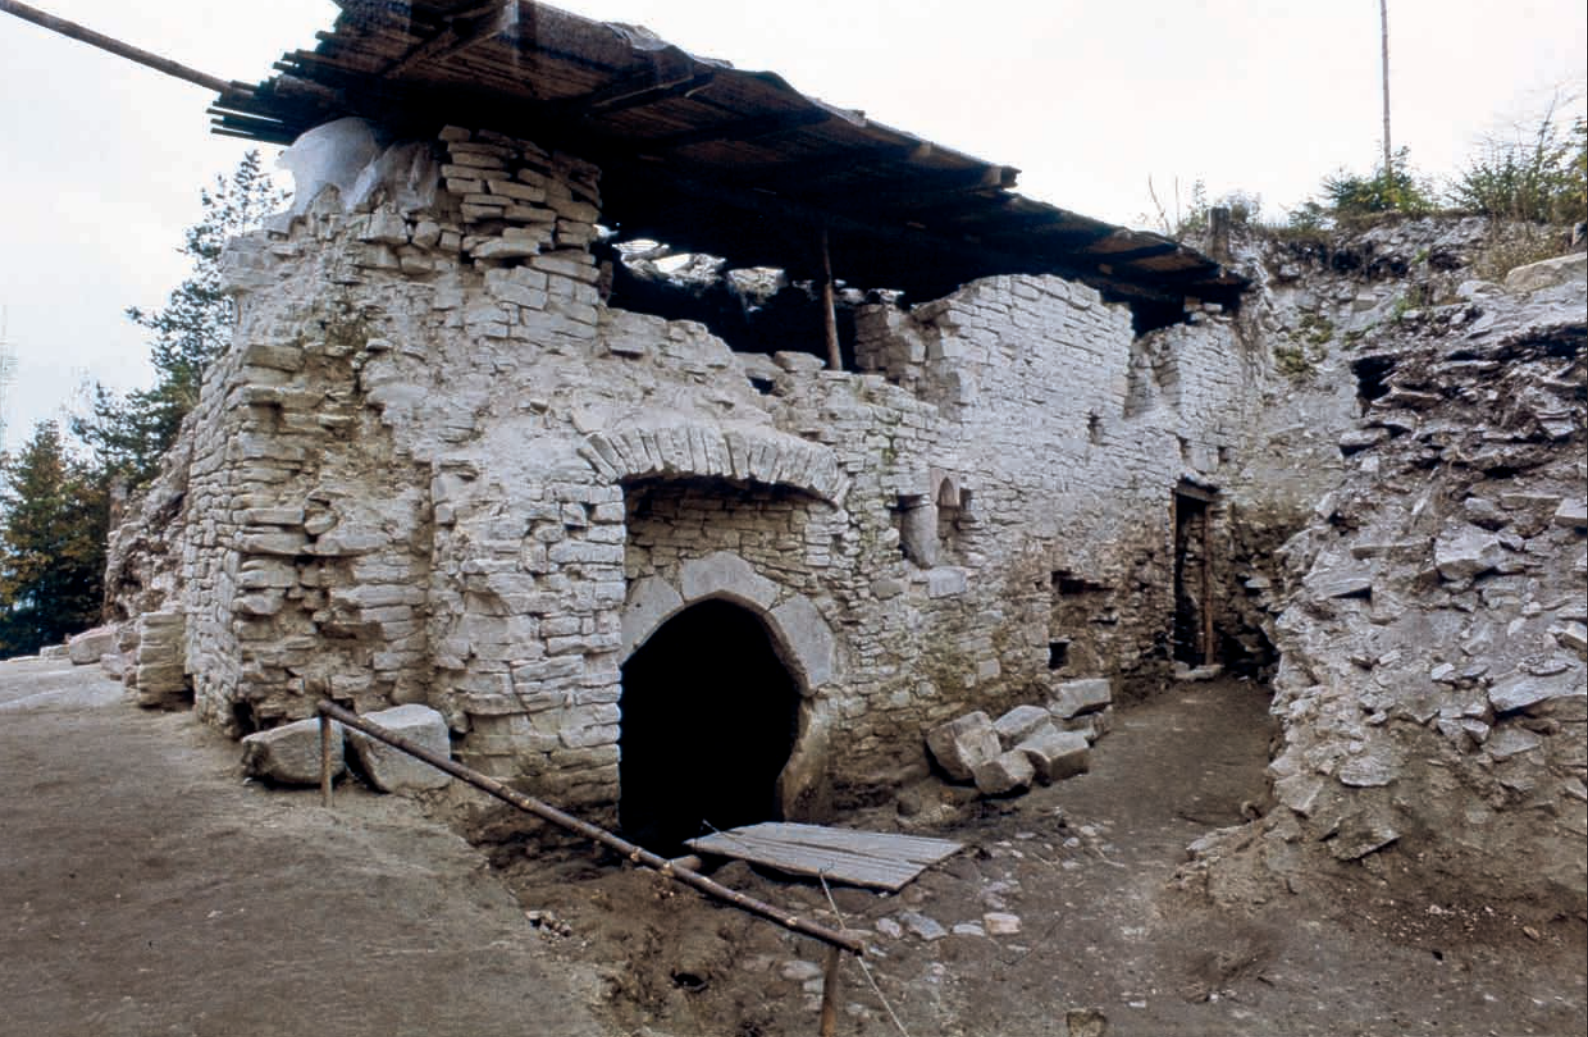
Obr. 146: Pohled z jižní části nádvoří na západní křídlo, jehož průčelí ještě není v severní části obnaženo. Vlevo severní stěna brány, zatím v intaktním stavu (snímek z archivu autora, asi 1976).

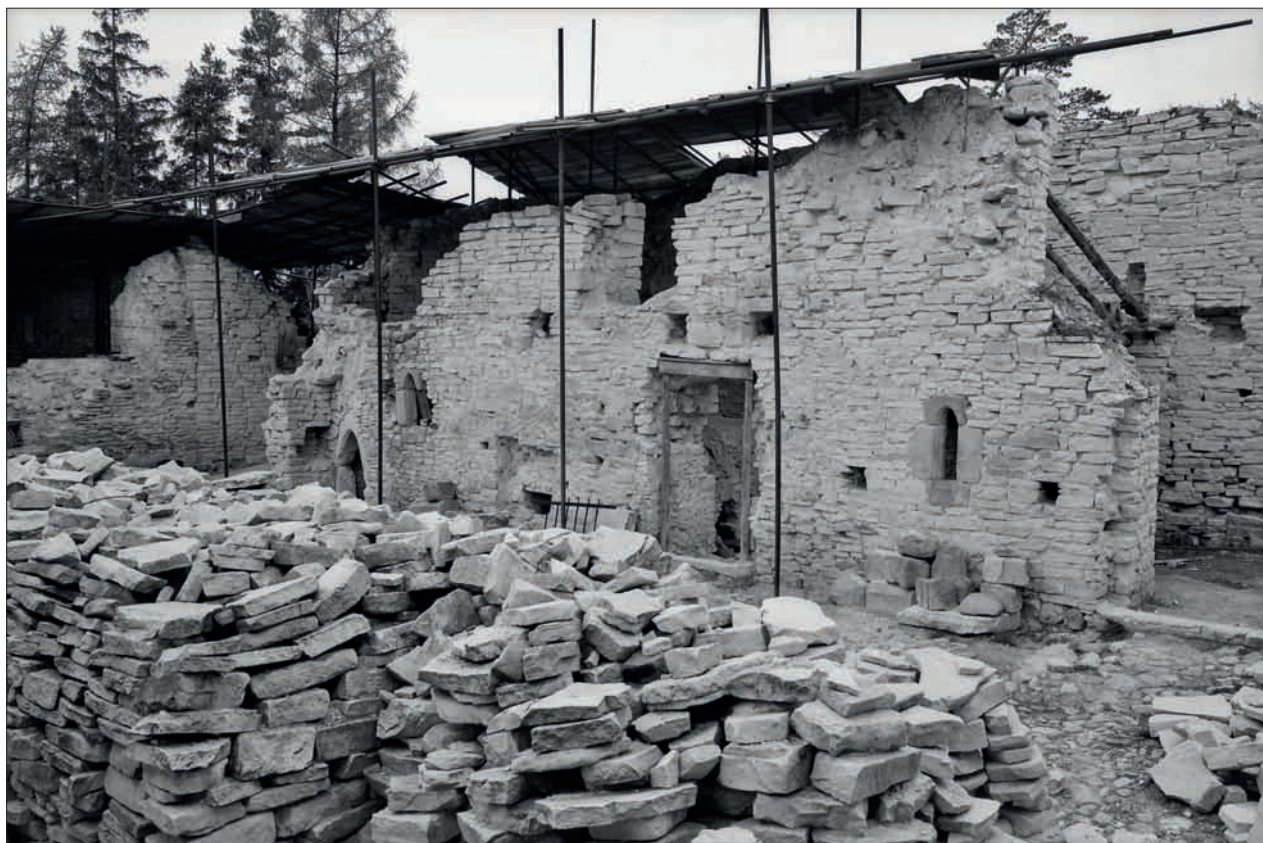
Obr. 147: Nádvoří průčelí západního křídla v pohledu od sv. Část zdi 1. patra nad lomeným okénkem vpravo, která se později zřítla, je zajištěna šikmými vzpěrami. V popředí sklad kamene v prostoru nádvoří, s nímž se počítalo na opravy. Záklenek nad vstupem do sklepa (v pozadí, srov. obr. 146) již neexistuje (snímek z archivu NPÚ ÚP, asi 1980).

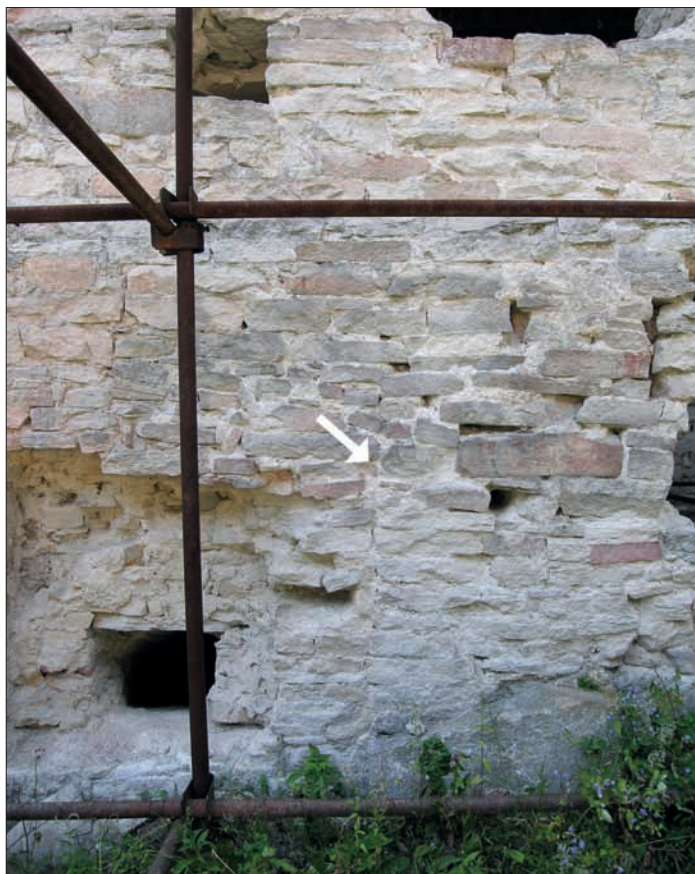
Obr. 149: Pohled z nádvoří na pravou stranu vchodu do přízemí západního křídla. Vpravo od negativu stojky ostění vystupuje fragment špalety staršího okénka. Vpravo detail stejné situace, na obnažené části špalety okénka se dochovaly zbytky původní omítky (snímky autor, 2006).

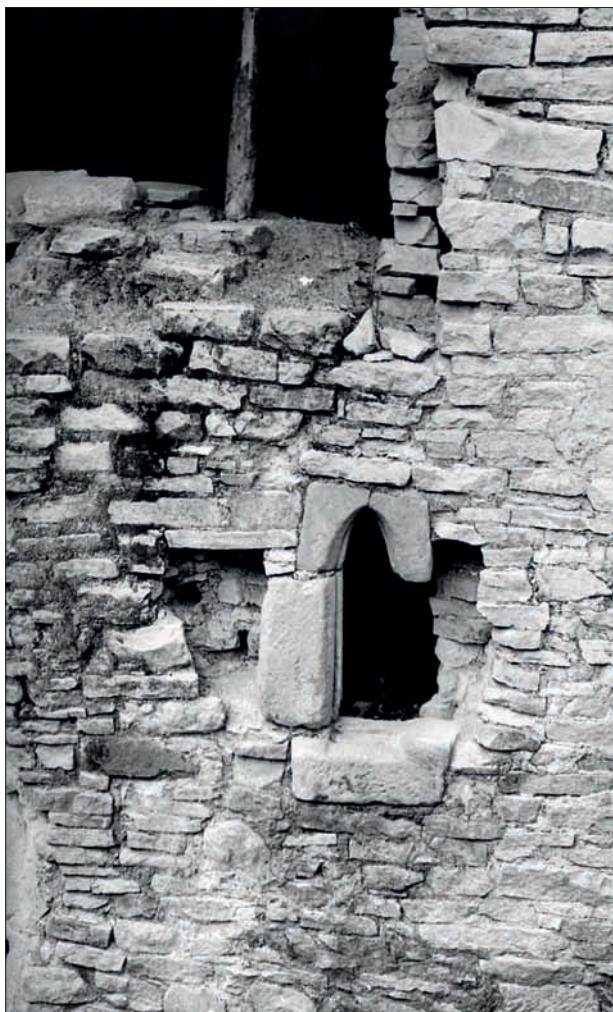
Obr. 150: Detail jižního okénka nádvořího průčelí západního křídla (srov. obr. 146). Z ostění dnes zbývá jen parapetní díl (snímek Dana Einhornová, asi 1979).

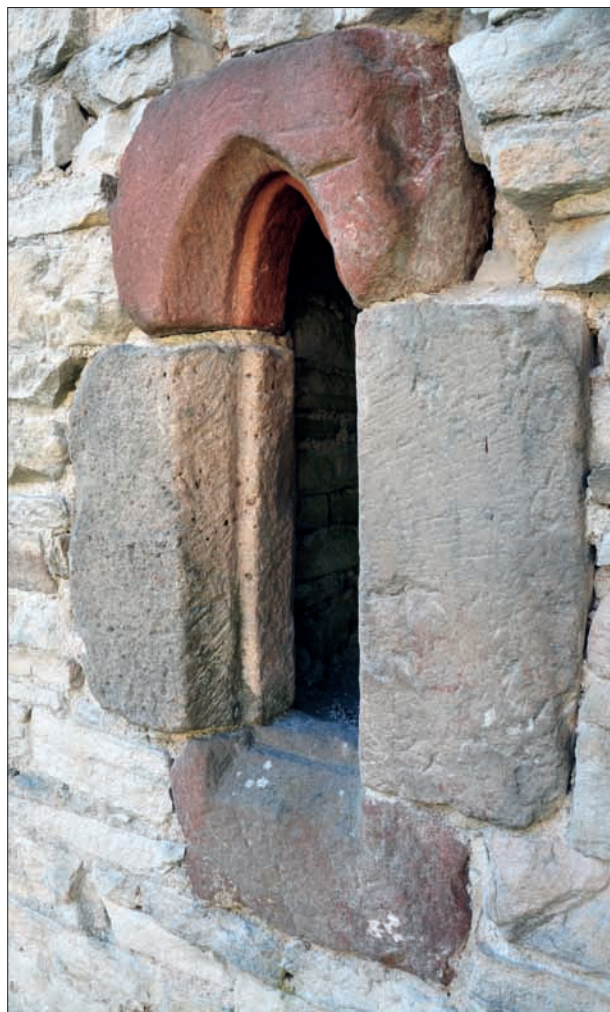
Obr. 151: Intaktně dochované severní okénko nádvořího průčelí západního křídla (snímek autor, 2012).
