# VIZMBURK

RANĚ GOTICKÝ HRAD A JEHO PROMĚNY

NÁRODNÍ PAMÁTKOVÝ ÚSTAV  
ÚZEMNÍ ODBORNÉ PRACOVISTĚ STŘEDNÍCH ČECH V PRAZE

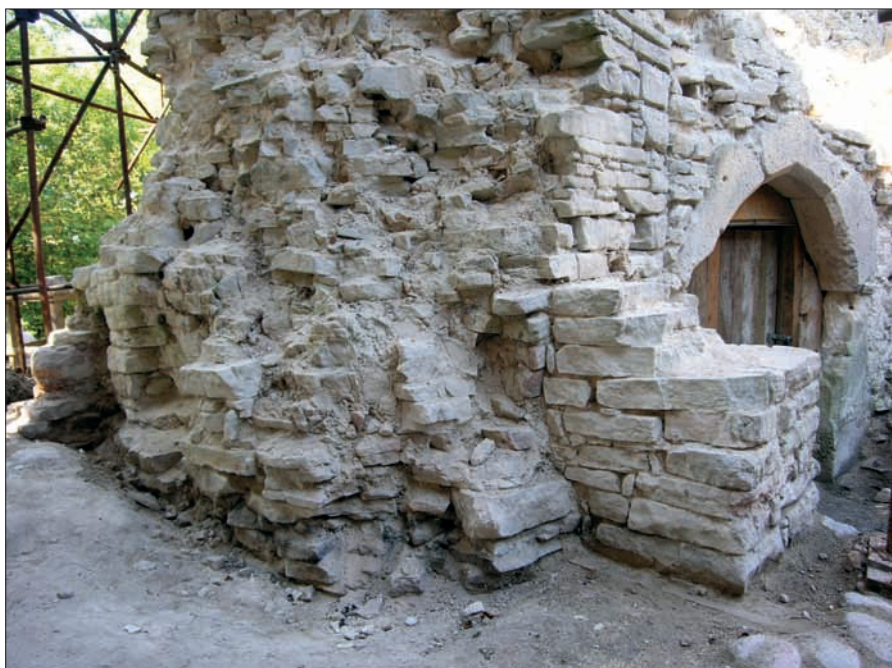
Obr. 152: Pohled na jihovýchodní část západního křídla. Vpravo vchod do sklepa, vlevo obnažené jádro zdiva na místě zaniklé severní stěny brány (srov. obr. 146). Uprostřed fragment pilířku, jenž byl na spáru přisazen k zakončení hradby, které tvořilo stěnu brány. Pilířek je založen do nižší úrovně než hradba (snímek autor, 2006).

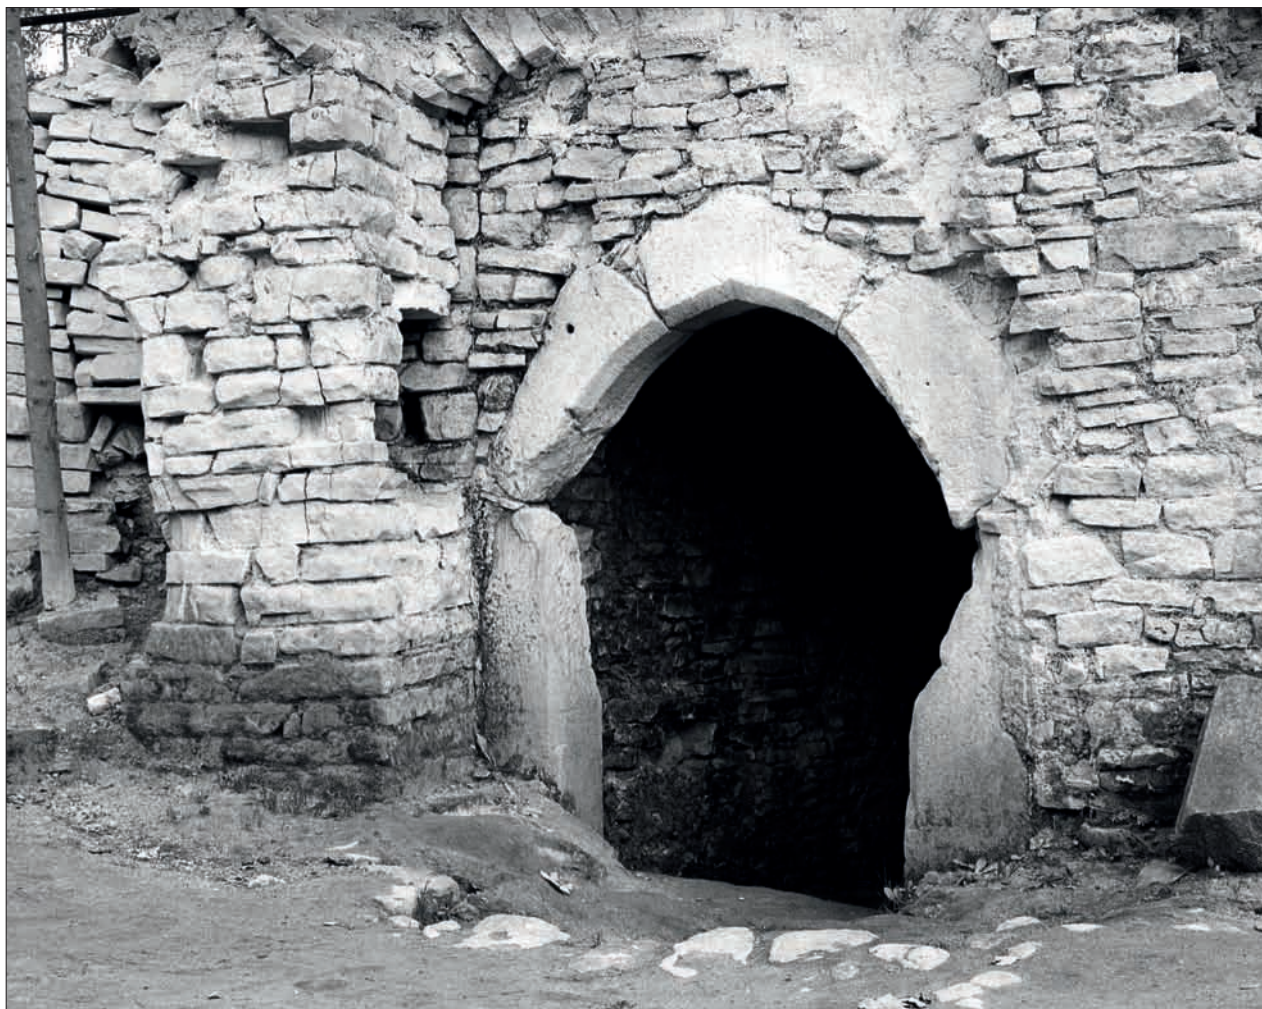
Obr. 153: Vchod do sklepa západního křídla, portálek s náznakem „oslího hřbetu“ (který však nemá datační význam) a druhotně upravenými stojkami. Vlevo od portálu pilířek s odkládací nikou, segmentový záklenek nad vchodem se již zřítíl. Valounová dlažba nádvoří ještě není odkryta (snímek z archivu autora, asi 1980).

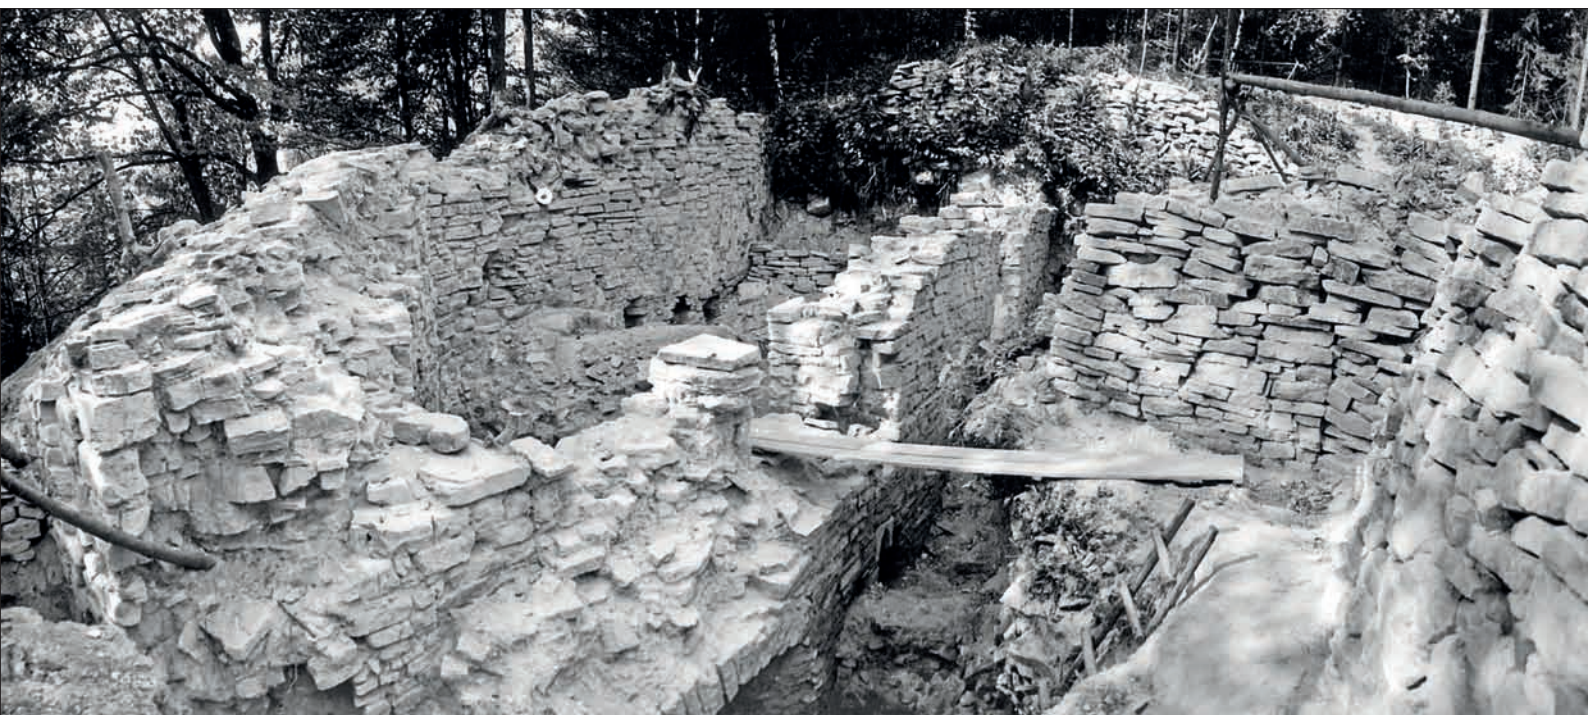
Obr. 154: Pohled od jv. na západní křídlo. Uprostřed jižní vchod do 1. patra, zcela vlevo severní stěna brány (snímek z archivu autora, 1973–1974).

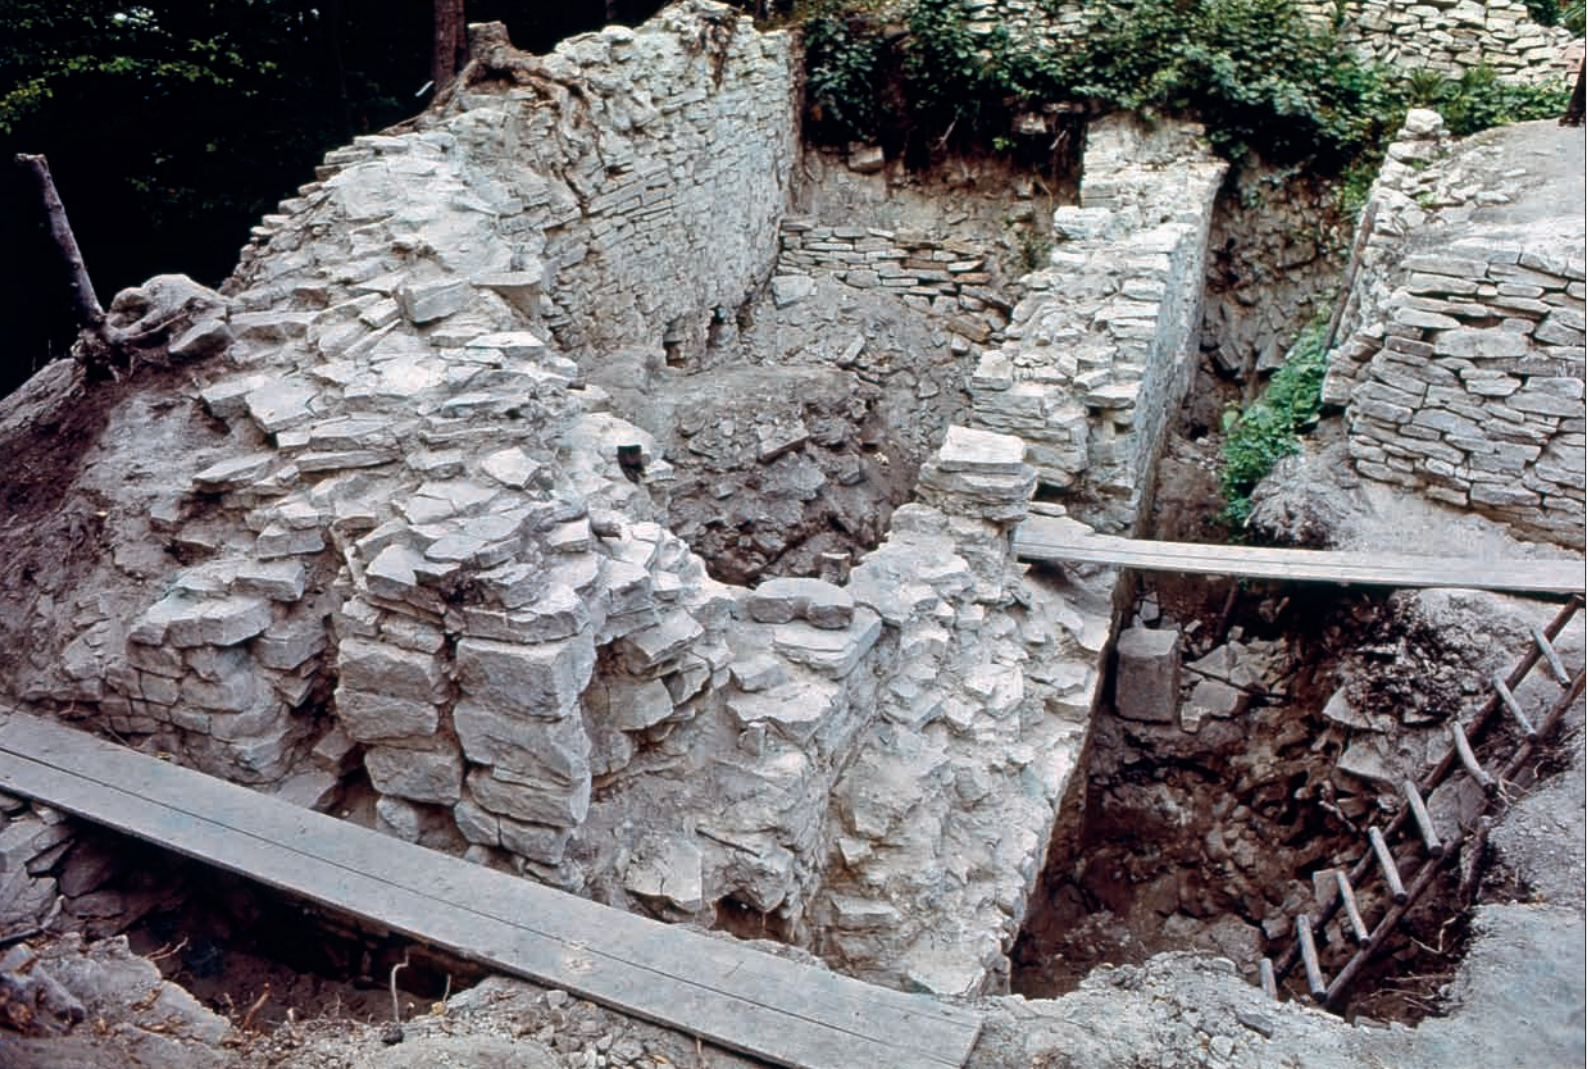
Obr. 155: Pohled od jihu na západní křídlo. V popředí obnažená horní část severní stěny brány (snímek z archivu autora, asi 1973).

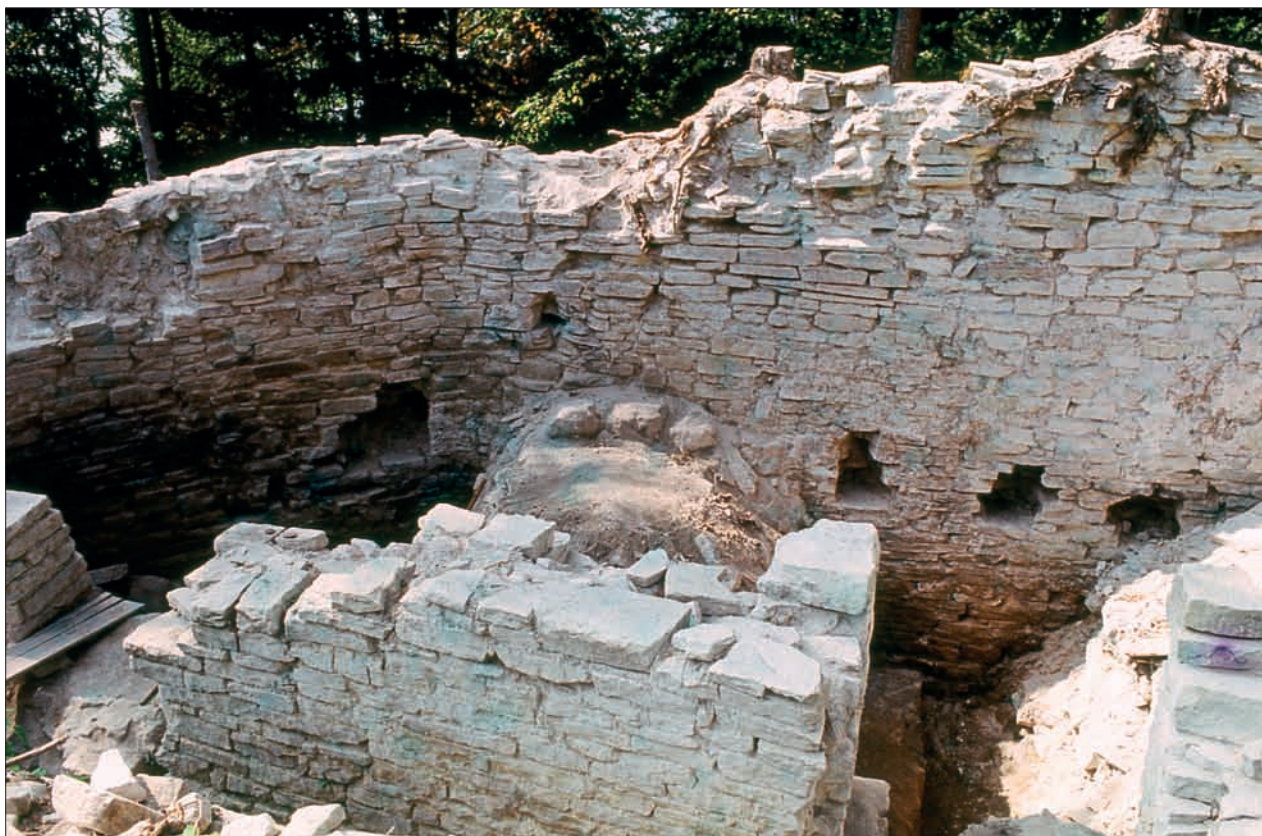
Obr. 156: Jižní část interiéru 1. patra západního křídla (nad sklepem) v pohledu z povrchu sutě v nádvoří (od východu). V nádvoří zdi zbytky dvou vstupů do patra, v obvodové hradbě dodatečné kapsy po stropních trámech přízemí (snímek z archivu autora, asi 1973).

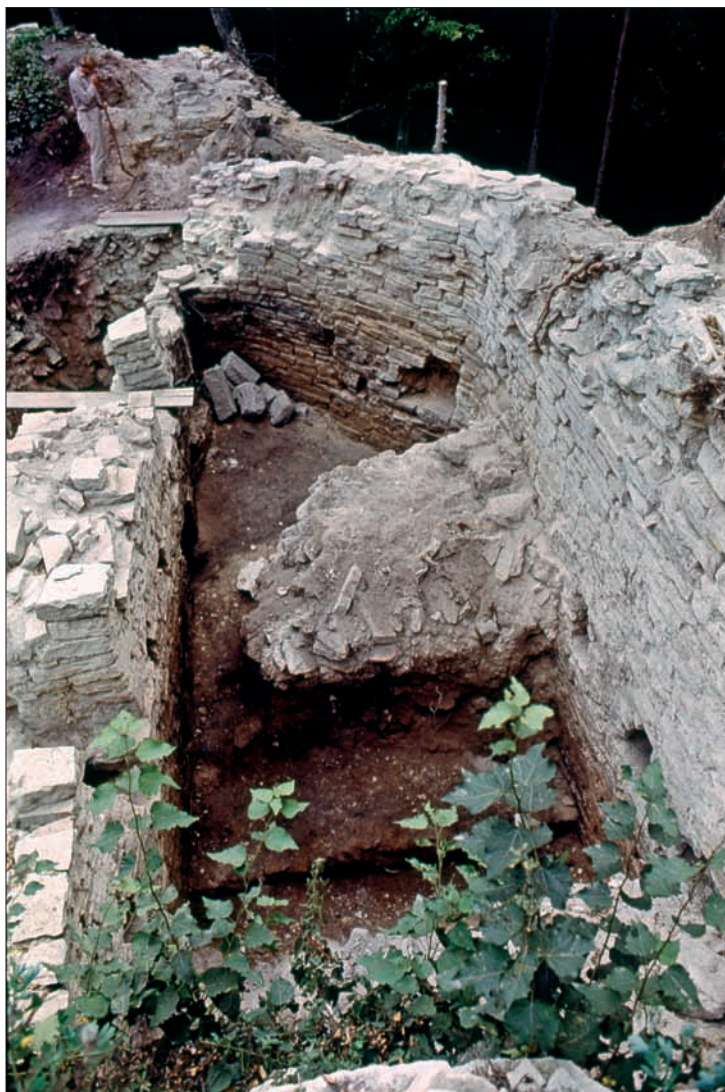
Obr. 158: Pohled od severu do interiéru západního křídla. Část nádvorní zdi (srov. obr. 147) je vzepřena (snímek z archivu autora, asi 1980).

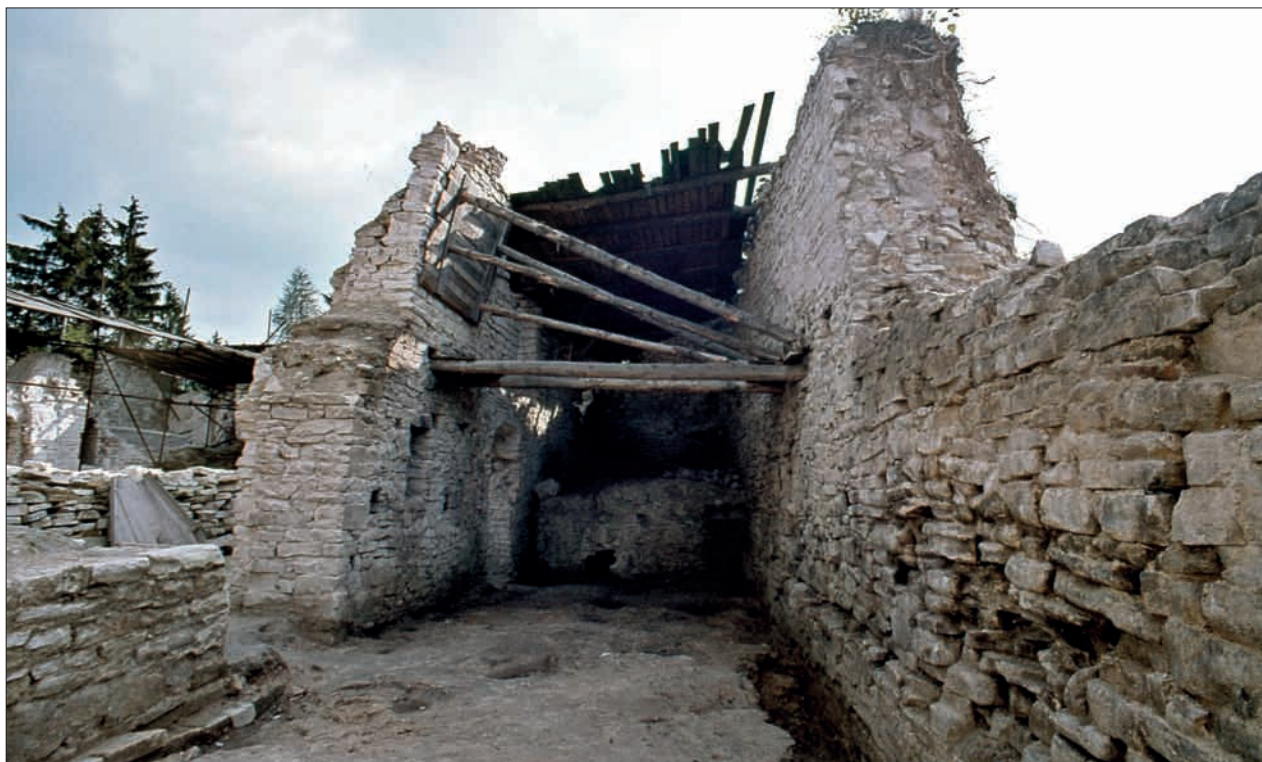
Obr. 159: Vnitřek západního křídla v pohledu k jihu. Uprostřed stěna a vrchol klenby druhotně vestavěného sklepa, vpravo otvory po stropních trámech, druhotně vložených do hrabdy (snímek autor, 2006).

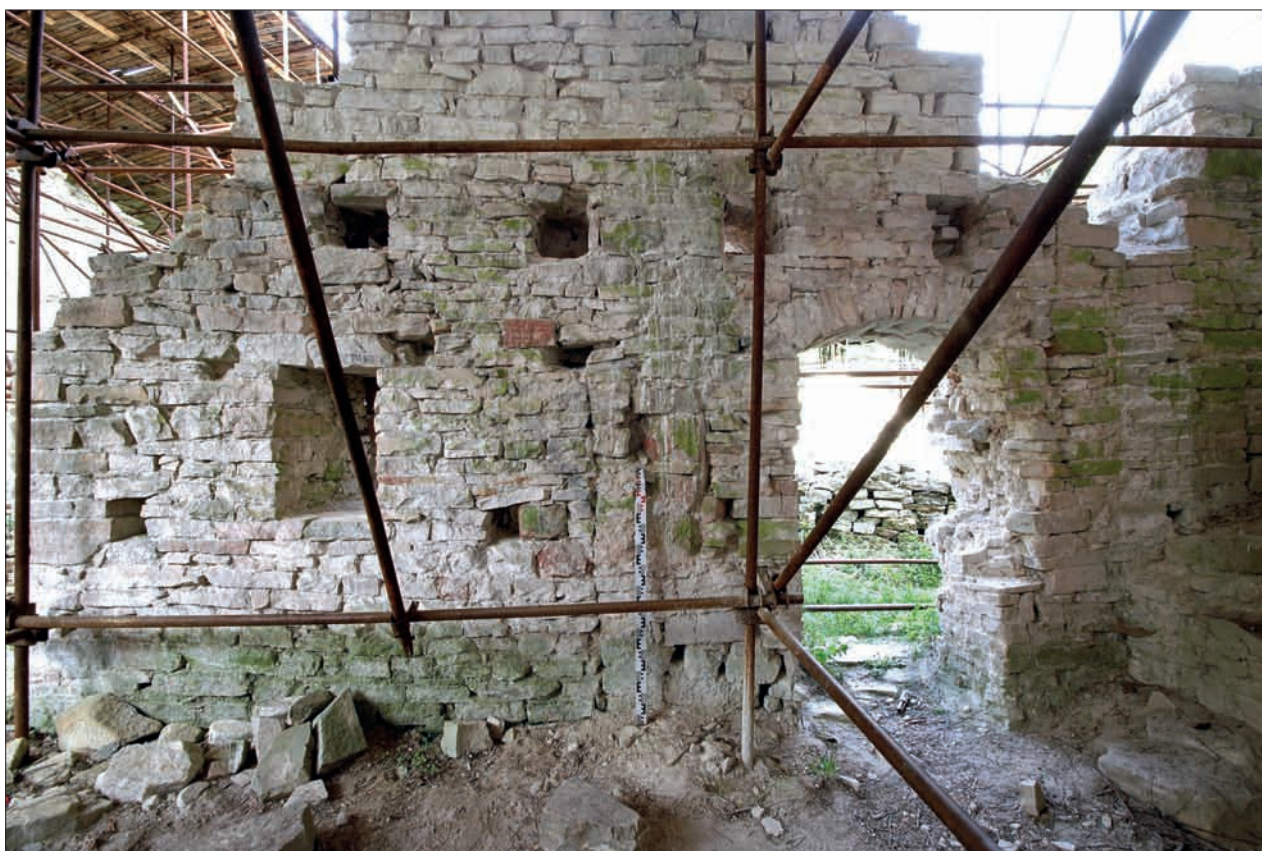
Obr. 160: Vnitřní strana nádvoří zdi západního křídla s vchodem a severním okénkem. Mezi nimi svíslá stavební spára, vpravo od geodetické latě nároží špalety zazděného okénka (srov. obr. 149) starší fáze (snímek Václav Tutr, 2006).

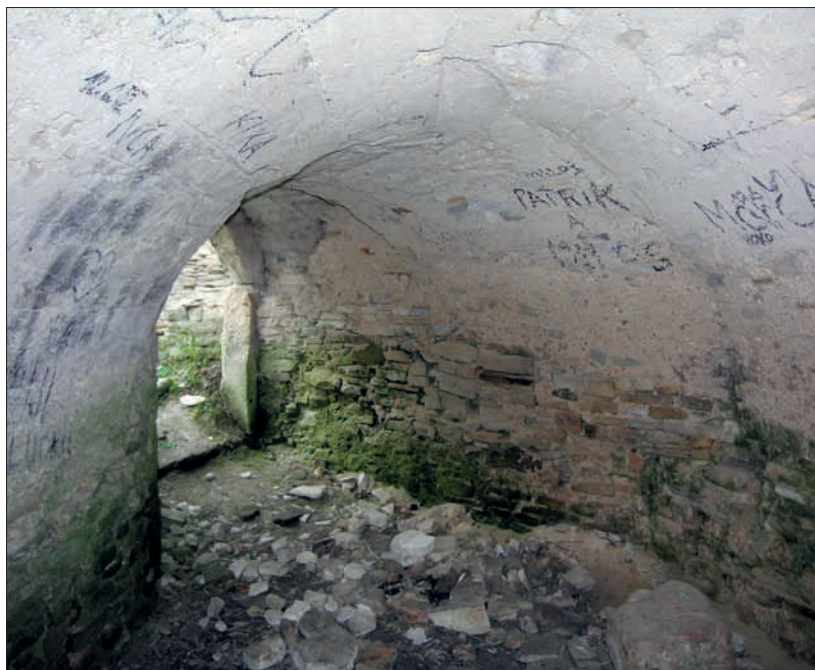
Obr. 161: Vnitřek sklepa západního křídla, pohled k jihu. Vpravo od portálu výklenek pro otevřené dveře (snímek autor, 2006).

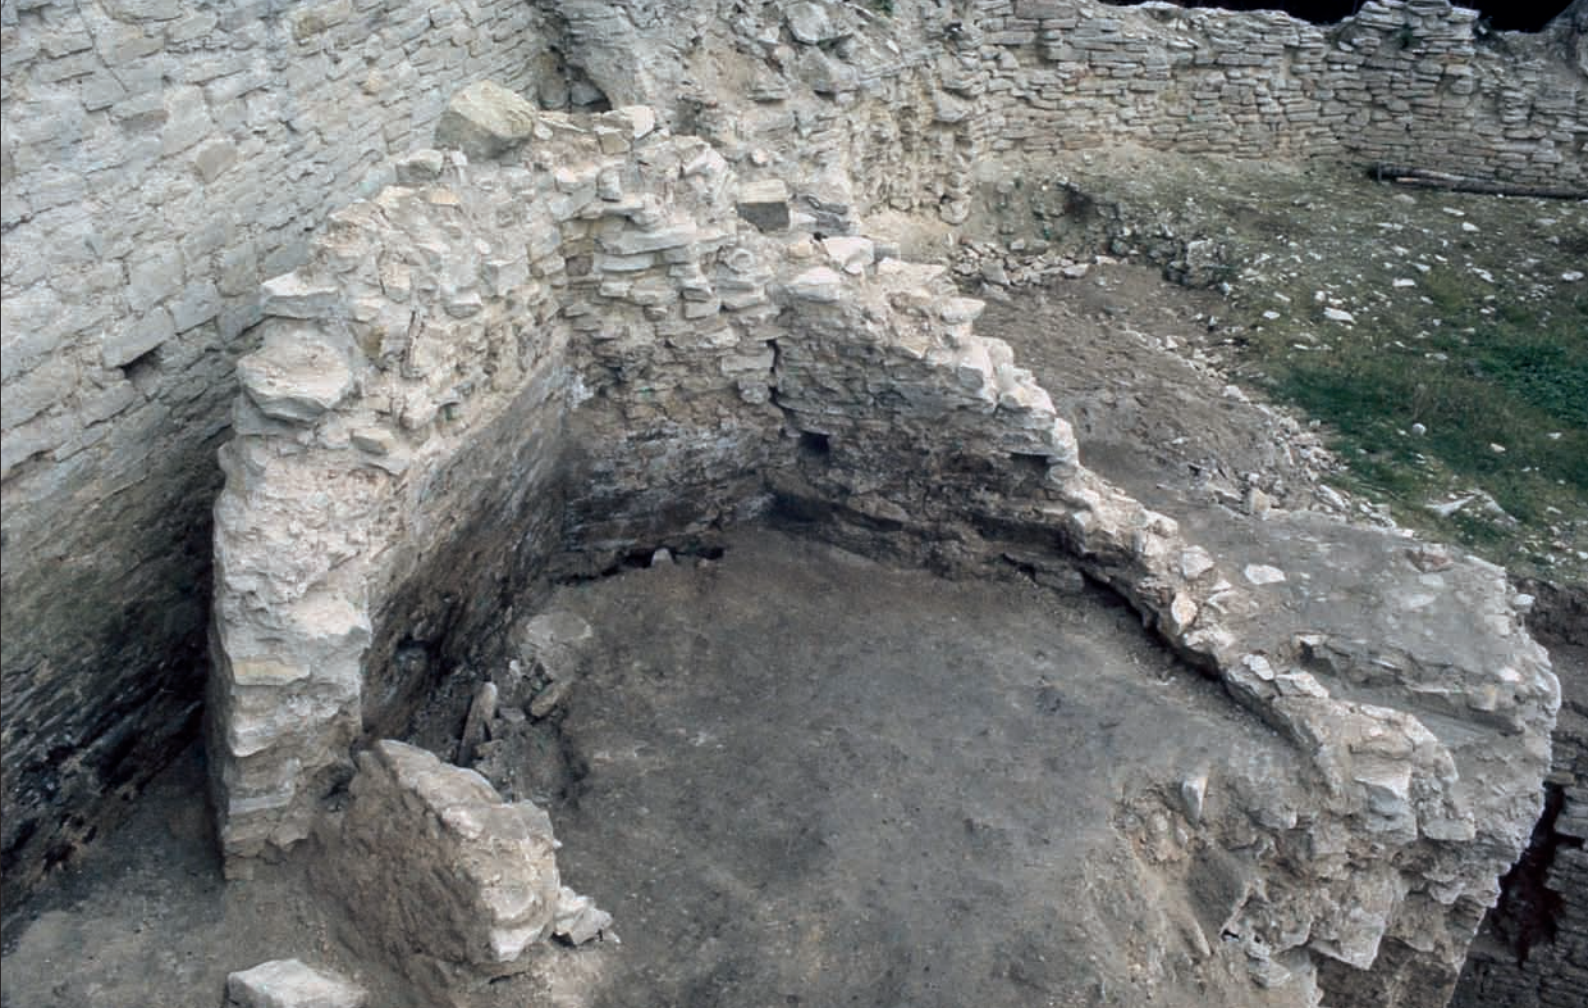
*Obr. 162: Částečně obnažené torzo dymníku kuchyně v pohledu od jz. (snímek z archivu autora, asi 1976).*

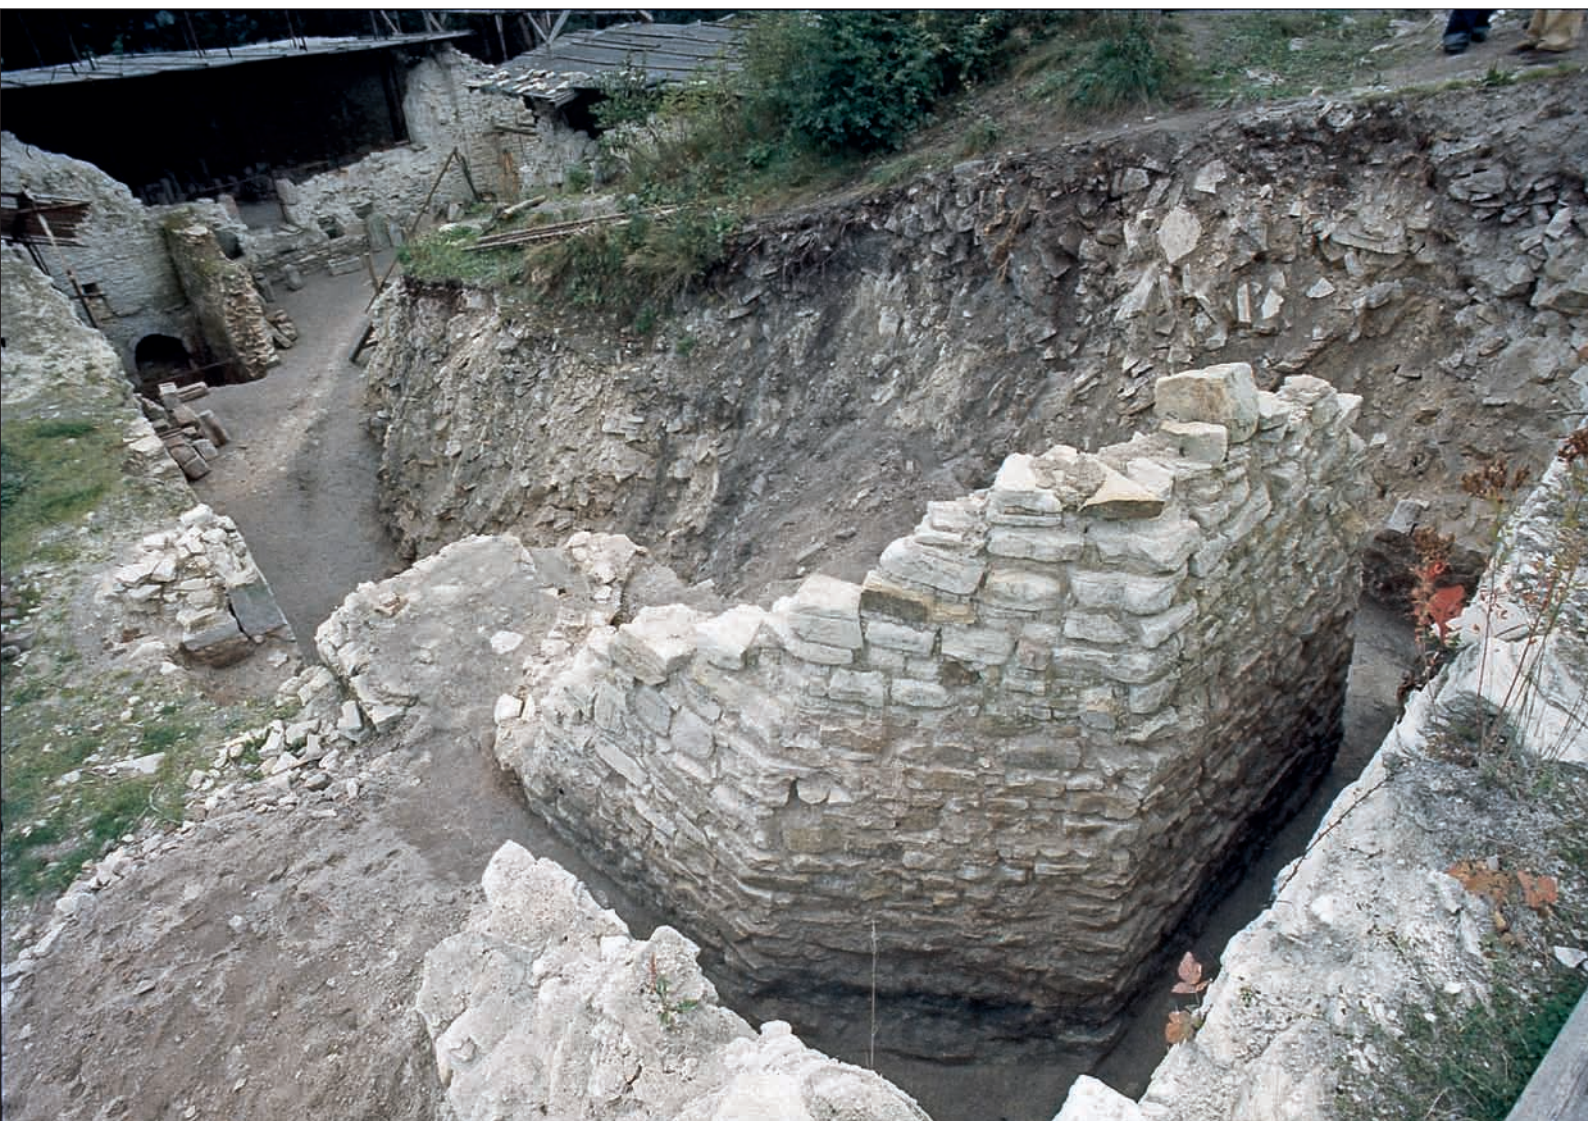
*Obr. 163: Částečně obnažené torzo dymníku kuchyně v pohledu od sv. (snímek z archivu autora, asi 1976).*

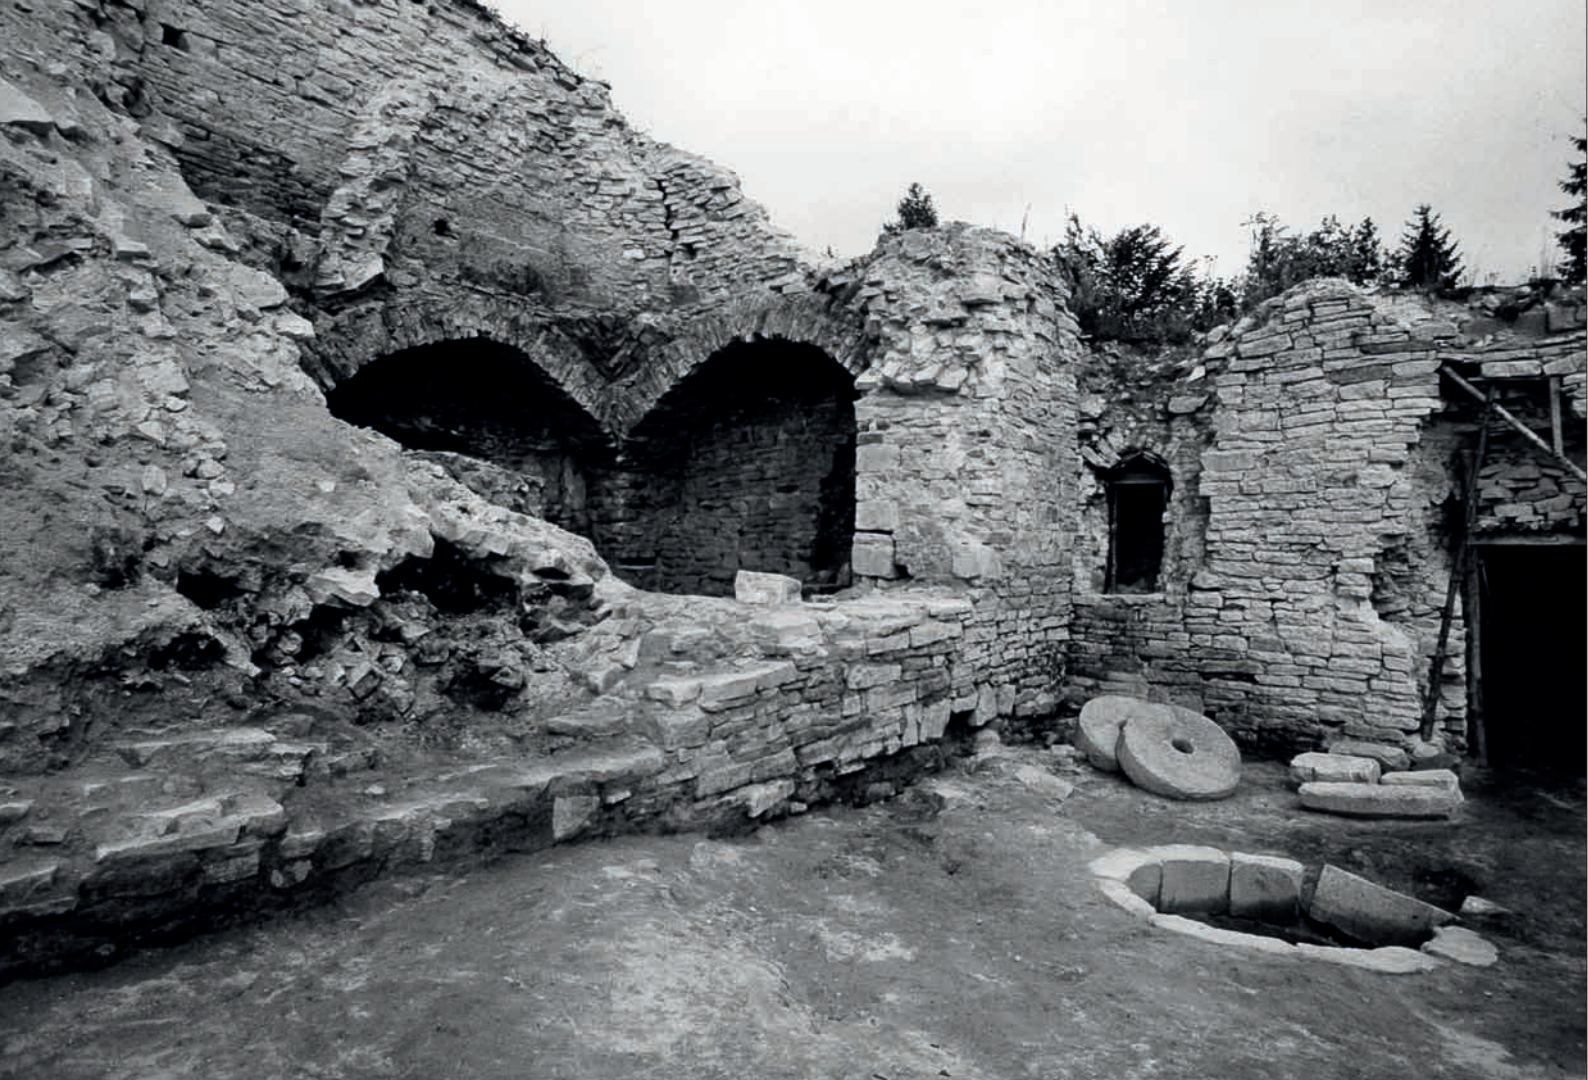
Obr. 164: Celkový pohled na kuchyni a sv. část nádvoří se studnou (snímek z archivu autora, asi 1978).

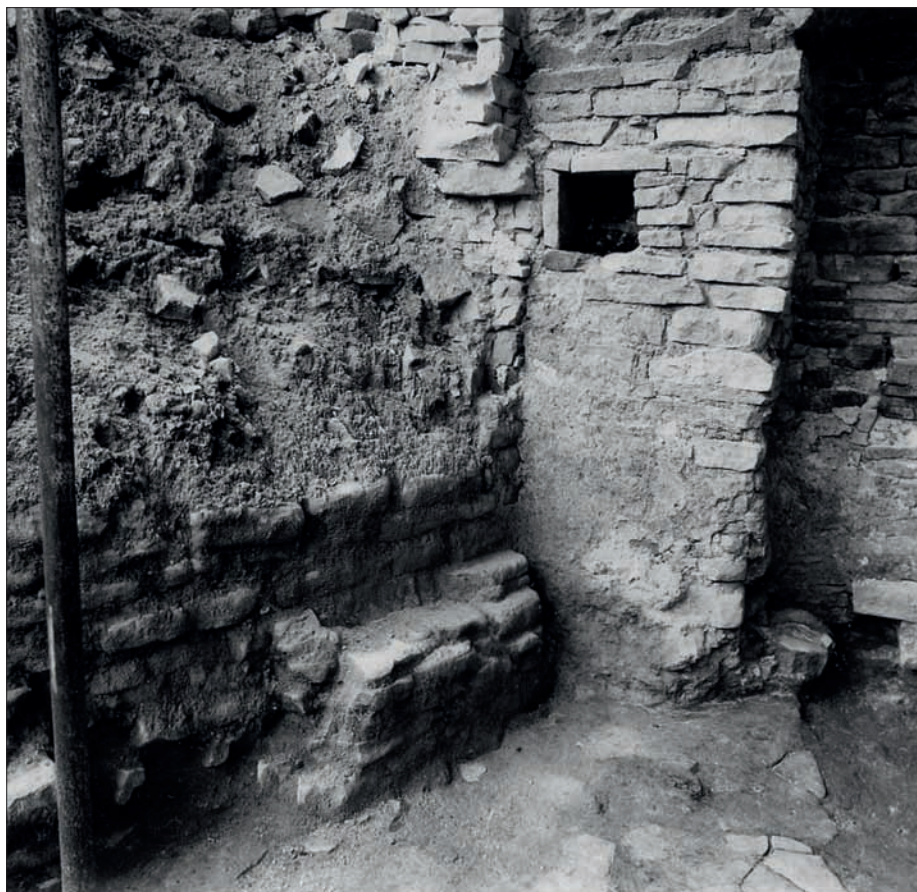
Obr. 165: Detail styku pláště věže (vlevo) a sz. pilíře dymníku kuchyně. Před plášť věže předstupuje blok zdiva, zřejmě mladší než pilíř (snímek ARÚ Praha, asi 1980).

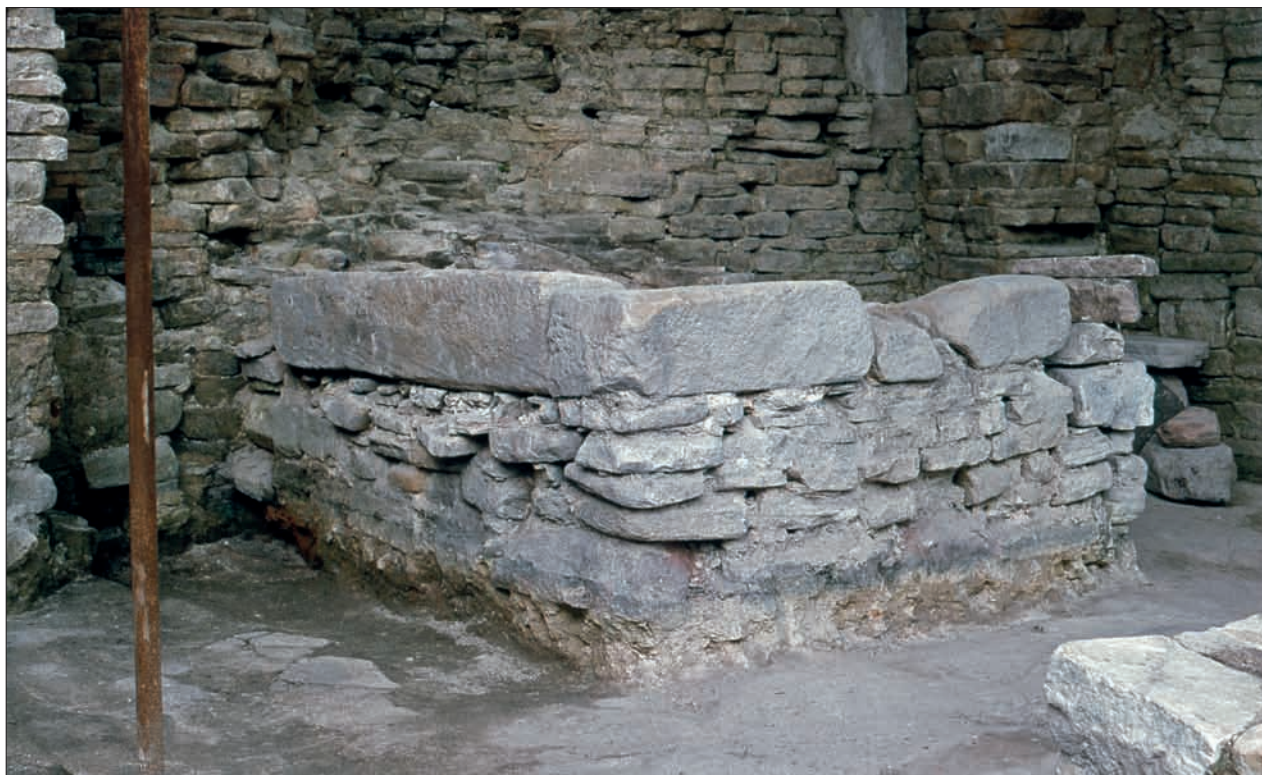
Obr. 166: Těleso topeniště při severní stěně kuchyně, pohled od jz. (snímek z archivu autora, asi 1980).

Funkce přístavku skončila nejpozději v souvislosti se vznikem další vývojové fáze kuchyně na vnitřní straně hradby, jejíž existenci neklamně dosvědčuje nález topeniště ve vyšší stratigrafické úrovni a vzácně dochované stavební uspořádání, pro kuchyně charakteristické. V prostoru mezi věží a koncovou místností východního křídla byly postaveny čtyři koutové pilíře (cca 60×60 cm), nahoře spojené segmentovými pasy. Severovýchodní z pilířů takřka zcela zakryl, a tak zrušil vstup do přístavku. Pasy s pomocí přechodových trompů nesly osmiboký, směrem vzhůru se zužující dymník, zakončený komínem. Z jeho torza se nejlépe dochovala severní část. Směrem do nádvoří se kuchyně otvírala nejspíše okenním otvorem se segmentovým záklenkem a vchodem umístěným v sousedství tělesa věže (šířka cca 130 cm), jejichž bližší uspořádání však neznáme, stejně jako přesný způsob přístupu z nádvoří. Ve dvou ze tří dosud stojících pilířů (jz. pilíř zanikl zřejmě zároveň s destrukcí věže) se dochovaly odkládací výklenky. Po výstavbě kuchyně se v jejím interiéru ocitl závorou vybavený vchod do severní místnosti sektoru F, která se tím stala vedlejší prostorou kuchyňského provozu. Jihovýchodní pilíř jen těsně mívá nádvorní okénko této místnosti.<sup>104)</sup> Architektura kuchyně přitom nebyla jen přisazena k vnitřnímu líci hradby, ale v obou podlažích došlo k jeho úpravám, které ještě více setřely předešlý stav. Čtyři větší, do vodorovné linie uspořádané kapsy v úrovni 1. patra, kde byl líc hradby v rozsahu přístavby kuchyně přezděn a napřímen, jsou nejspíše stopou existence nestejně hluboko zazděných trámů, které vyztužovaly konstrukci dymníku, nesoucí na vnitřním líci otisky bednění. Podlahu kuchyně tvořila kamenná drť prolitá maltou, na níž, v kontaktu s lícem hradby, stálo zděné otevřené topeniště (2×2,2 m). Dvacet centimetrů pod touto podlahou byl zjištěn starší povrch, tvořený částečně pískovcovými deskami a zčásti říčními valouny, v dolní úrovni stávajícího topeniště byly rozpoznány zbytky staršího ohniště. Jak jsme již uvedli, uvažuje se o starší fázi kuchyně.<sup>105)</sup>

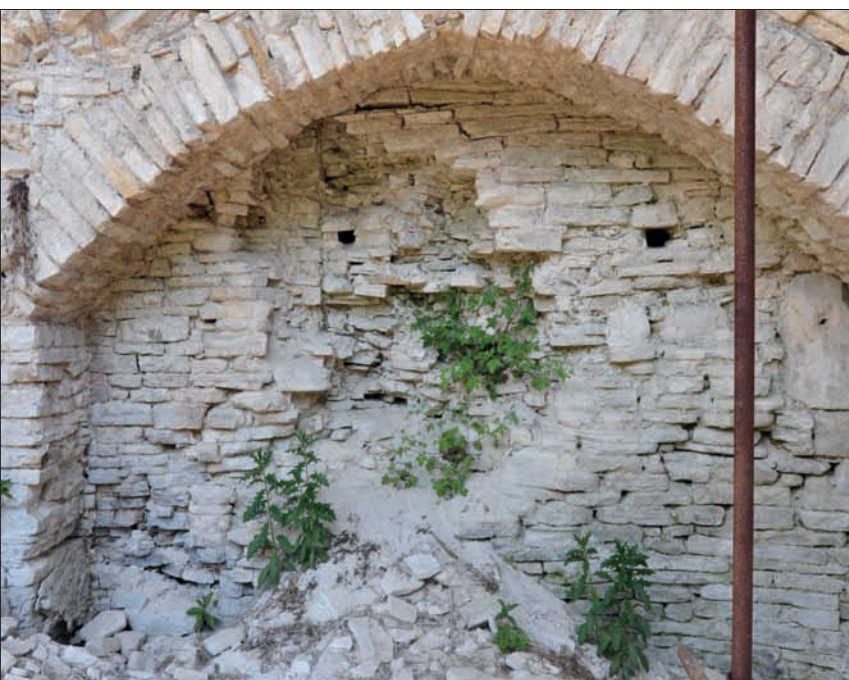
Obr. 167: Celkový pohled na severní stěnu kuchyně (srov. obr. 172 dole). Vlevo pod obloukem svislá spára v hradbě, vpravo obnažená část zazděného portálku do tzv. kovárny (snímek autor, 2011).

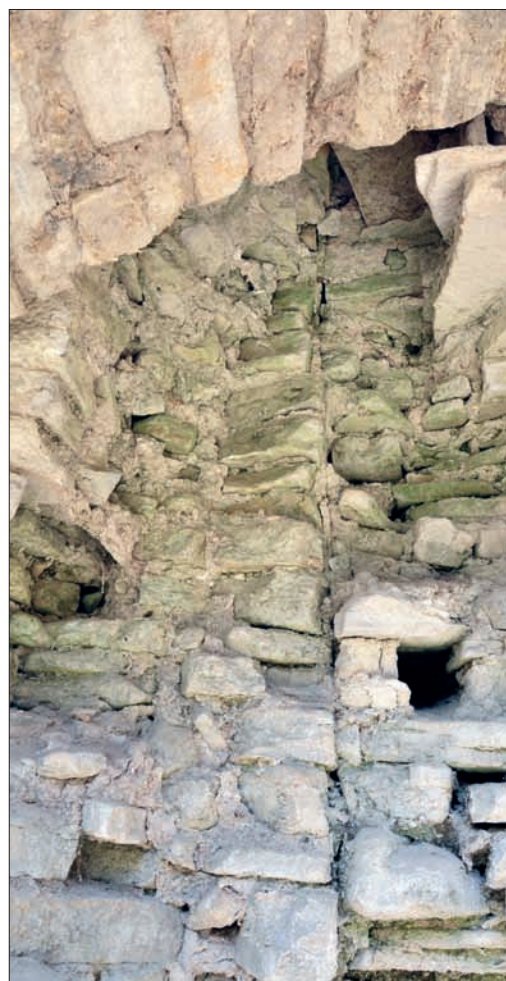
Obr. 168: Detail svislé spáry (srov. obr. 167) v hradbě pod severním obloukem kuchyně (snímek autor, 2012).

Západní stěna výklenku přístavku odpovídá v půdorysu takřka přesně svislé spáře v masě obvodové hradby, kterou můžeme vidět díky zániku části jejího vnitřního líce asi 200 cm východně od pláště věže (obr. 168). Zdivo dál na východ od této spáry je evidentně druhotné. Spára zřejmě udává polohu otvoru do přístavku, snad s armovaným nárožím, nebo jen souvisí s postupem při zřizování jeho výklenku. Do přístavku se nejspíše vcházelo pouze zevnitř hradu, dochovaným, dnes jen částečně viditelným portálkem, kvůli němuž museli udělat druhotné zkosení v líci nádvorní zdi východního křídla, která zde na hradbu navazovala (obr. 173).<sup>99)</sup> Z portálku zůstala obnažena jen část prahu a levé stojky, která má nad pravouhlo dolní částí okosenou hranu (obr. 174). Značné vyvýšení prahu portálku odpovídá vyvýšení interiéru tzv. kovárny. Toto poněkud „nepohodlné“ umístění vstupu zřejmě umožnilo lepší využití jak prostoru mezi věží a východním křídlem, tak výklenku na opačné straně hradby. Je totiž pravděpodobné, že celá náročná přestavba byla vyvolána především nedostatkem místa uvnitř stísněného hradu, respektive potřebou zřídit provozní objekty, které dosud chyběly, nebo svou podobou a umístěním již nevyhovovaly.<sup>100)</sup>

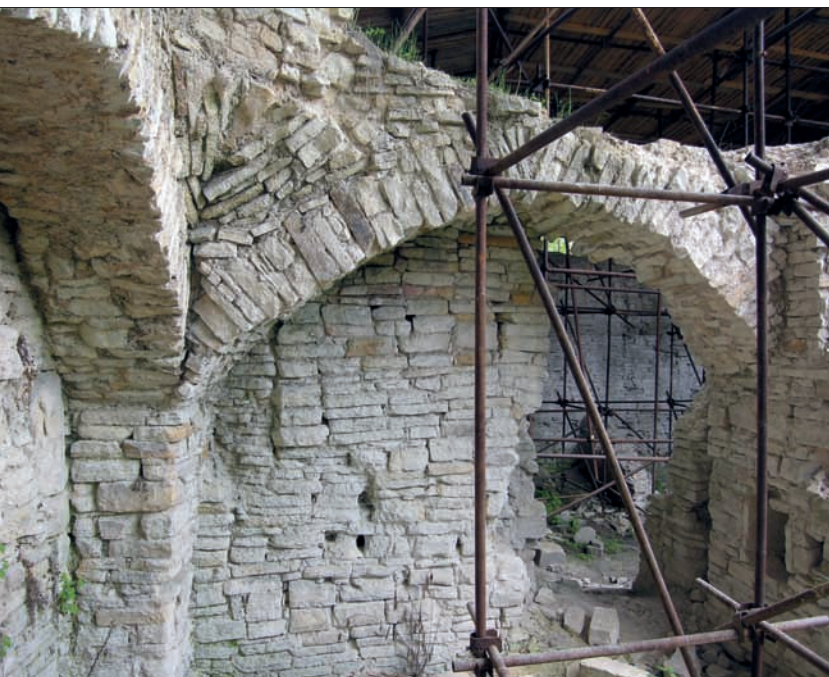
Obr. 169: Pohled na východní stranu kuchyně, s vchodem do severní místnosti sektoru F (snímek autor, 2006).

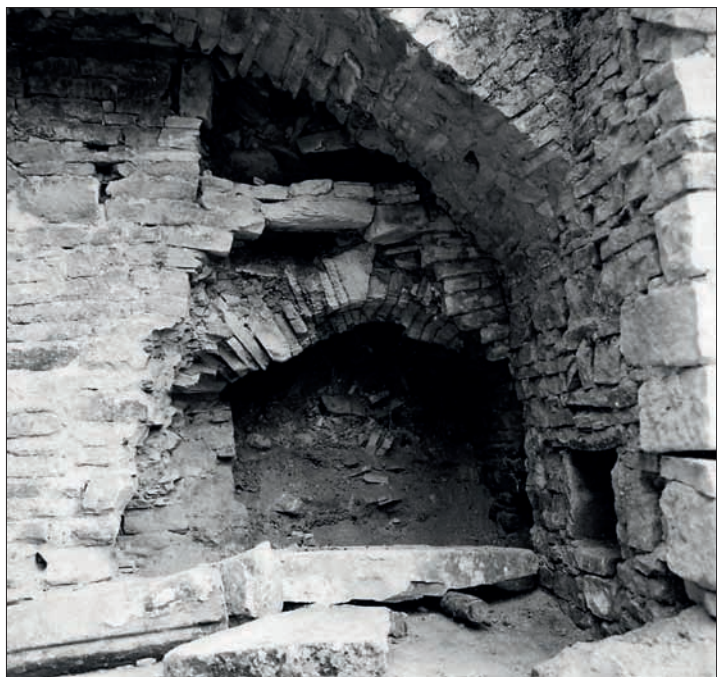
Obr. 170: Pohled z kuchyně na vstup do severní místnosti sektoru F v průběhu archeologického výzkumu (srov. obr. 169). Dosud je dochován segmentový základnek niky vstupu a částečně také zdivo nad ním, portál však již nestojí (snímek ARÚ Praha, asi 1979).

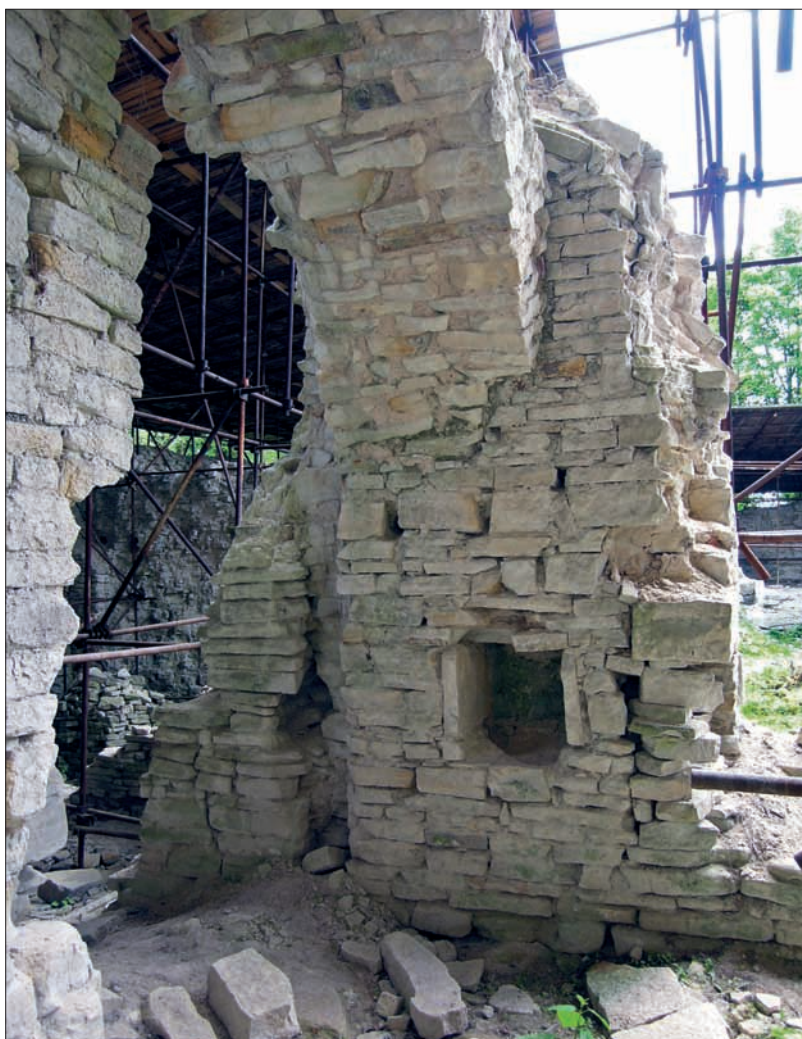
Obr. 171: Pohled z interiéru kuchyně na jihovýchodní pilíř dymníku, s odkládací nikou. Vlevo od pilíře visí drážka (negativ) po zaniklé stojce ostění vchodu do severní místnosti sektoru F (snímek autor, 2006).

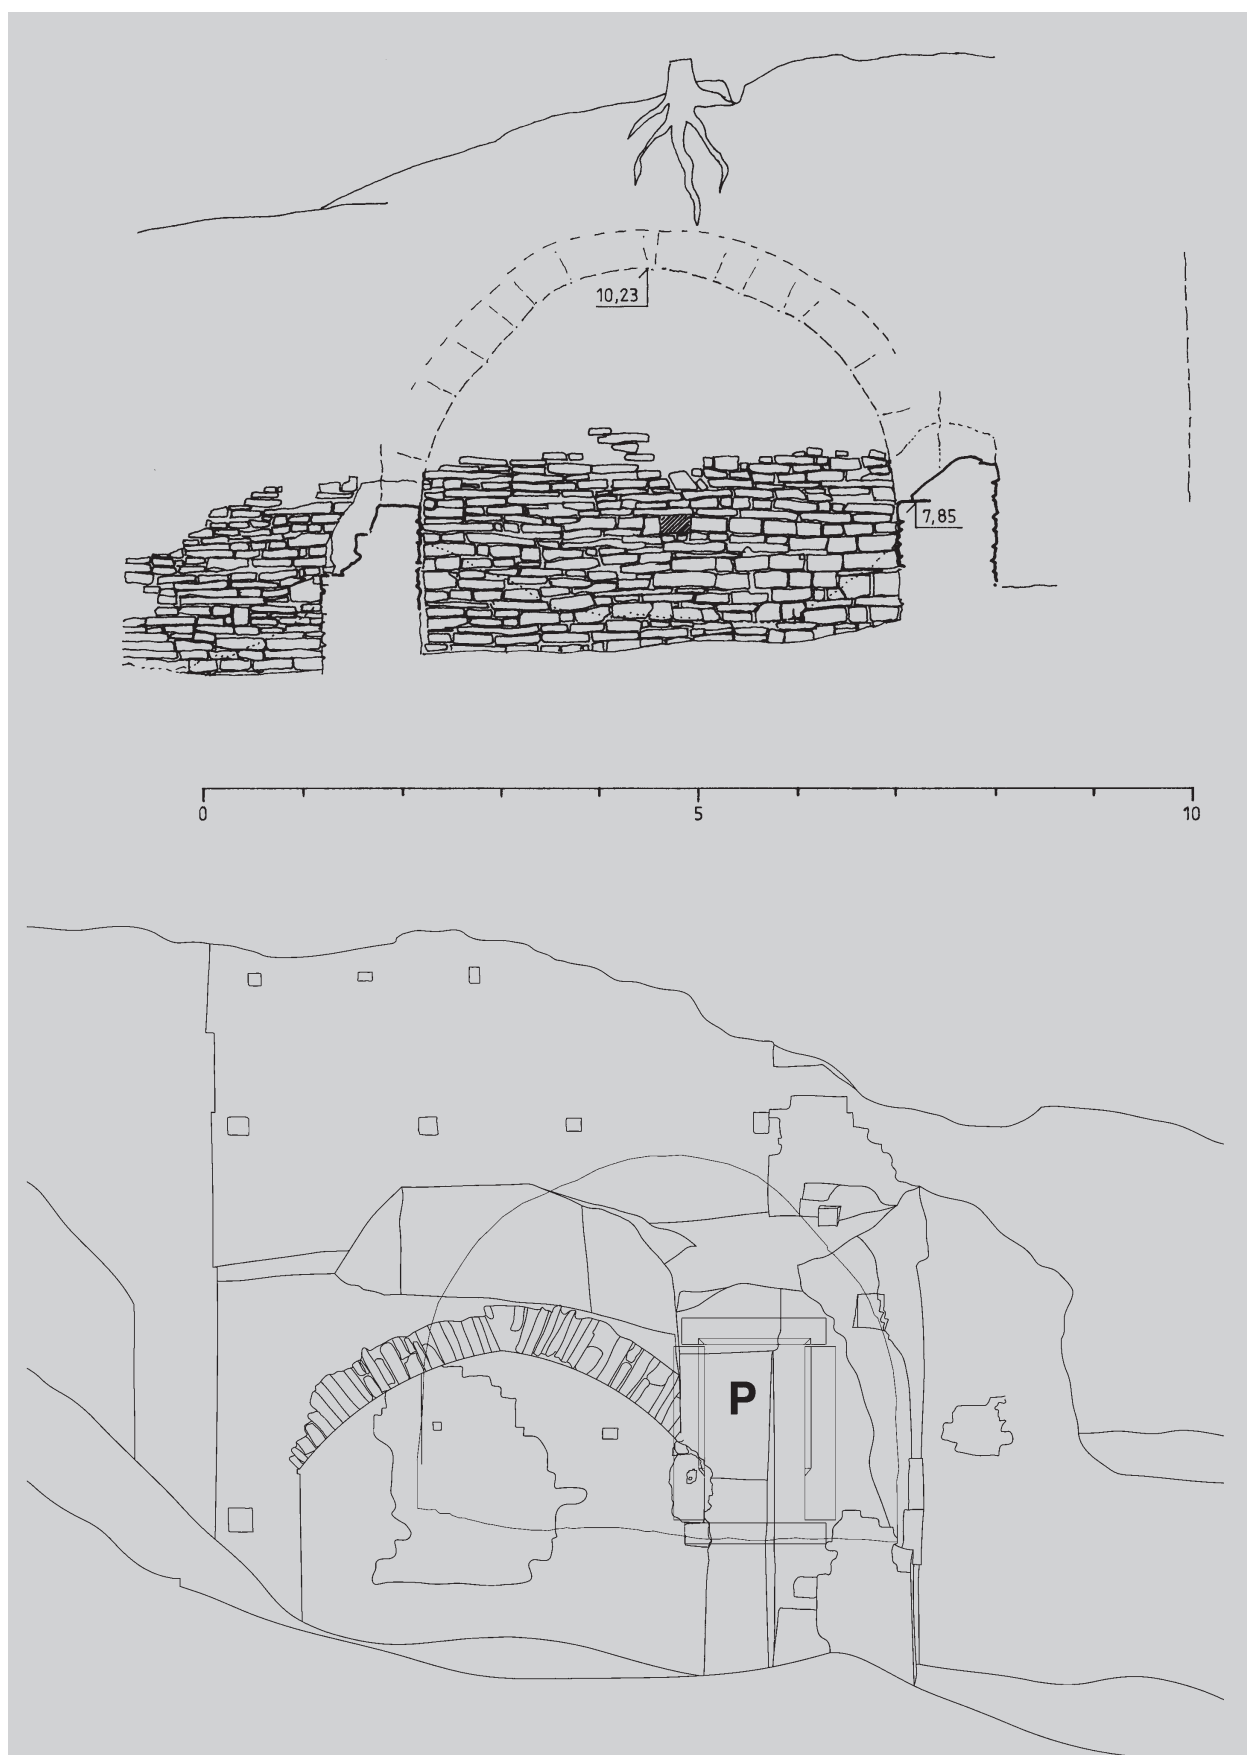
Obr. 172: Nahoře pohled na vnější líc hlavní hradby ve svislém řezu tzv. kovárnou, s klenáky její valené klenby (zaměření Zvonimír Dragoun, 2006). Dole pohled na vnitřní líc hradby v kuchyni, v superpozici s obrysem klenby tzv. kovárny (šedá plocha) a pokusem o rekonstrukci portálku zrušeného výstavbou kuchyně (označ. P), jehož přesný tvar a velikost však nejsou doloženy (zaměření Jan Kopecký a kol. 2006, superpozice Jan Veselý).
