# VIZMBURK

RANĚ GOTICKÝ HRAD A JEHO PROMĚNY

NÁRODNÍ PAMÁTKOVÝ ÚSTAV  
ÚZEMNÍ ODBORNÉ PRACOVISTĚ STŘEDNÍCH ČECH V PRAZE

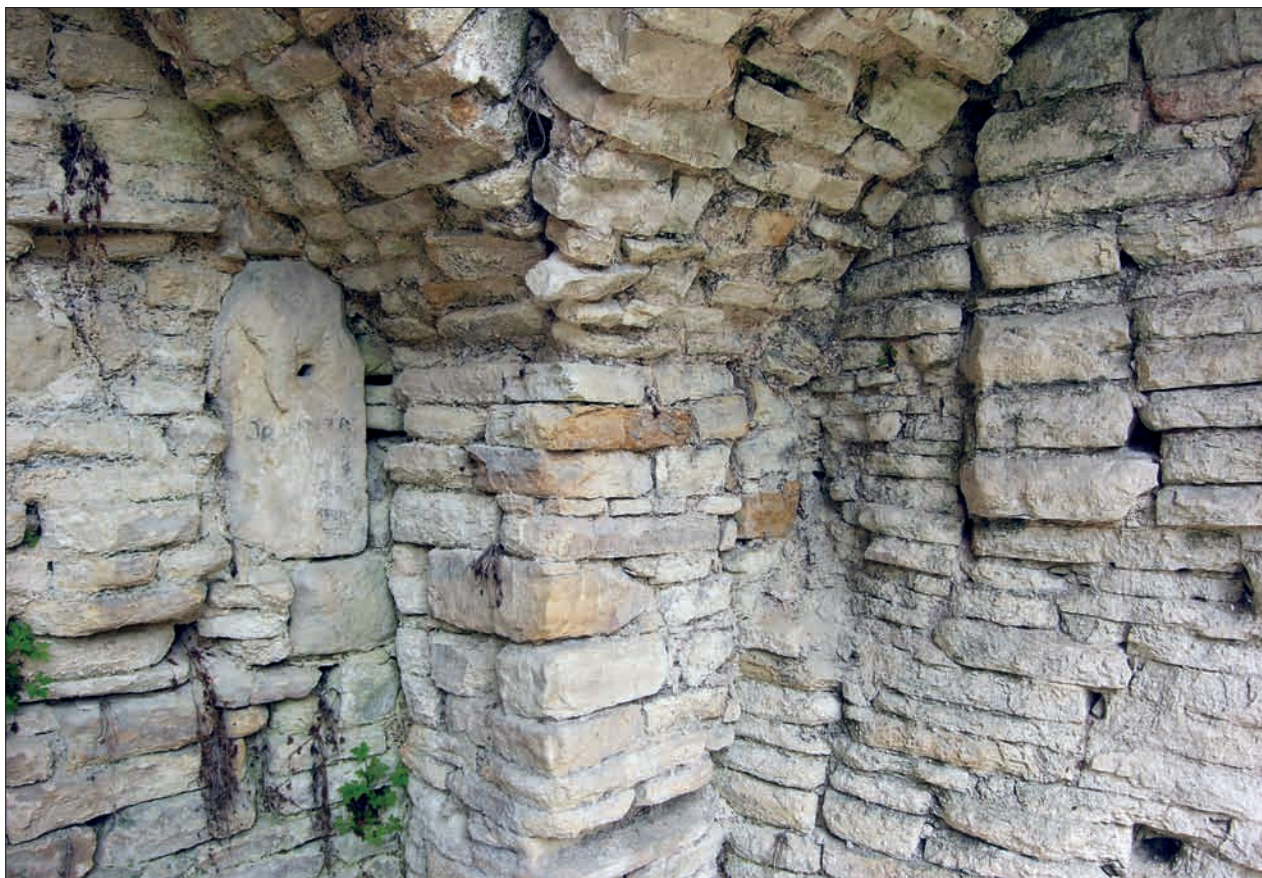
Obr. 173: Detail sv. rohu kuchyně s pilířem dymníku.  
Vlevo obnažená část portálku. Vpravo druhotné  
zkosení ve východní zdi (srov. obr. 169), související  
se zřízením portálku (snímek autor, 2006).

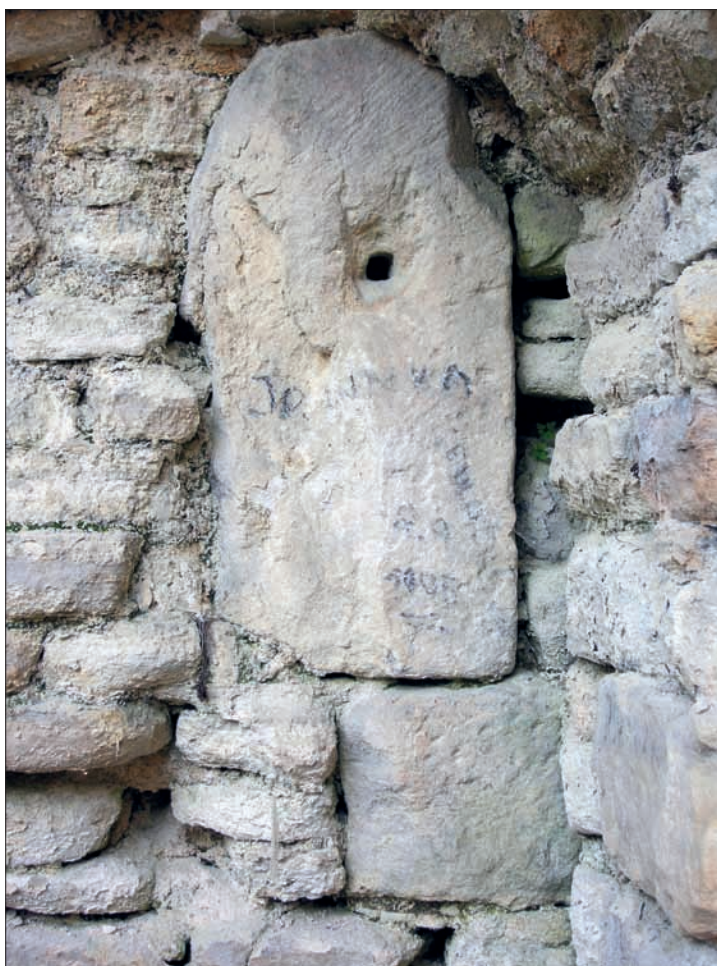
Obr. 174: Detail obnažené části portálku (část levé  
stojky s pravouhlou patkou a okosením nad ní,  
dole část prahu, srov. obr. 173) průchodu  
z kuchyně do tzv. kovářny (snímek autor, 2006).

Celkový obraz stavby je i navzdory množství uvedených nálezů zlomkovitý. Chybí zejména ostění dveří, jejichž výtvarné zpracování by bylo dalším vodítkem. Dochovaly se jen prosté lomené portály sklepů, zcela bez profilace a dokonce v některých případech složené z jednotlivých kusů tak, že budí dojem druhotného použití, jak jsme již uvedli. Značné množství těchto prvků, jež se našly v sutích, však ještě čeká na své zpracování, které je dnes znemožněno způsobem uložení (srov. též obr. 174).

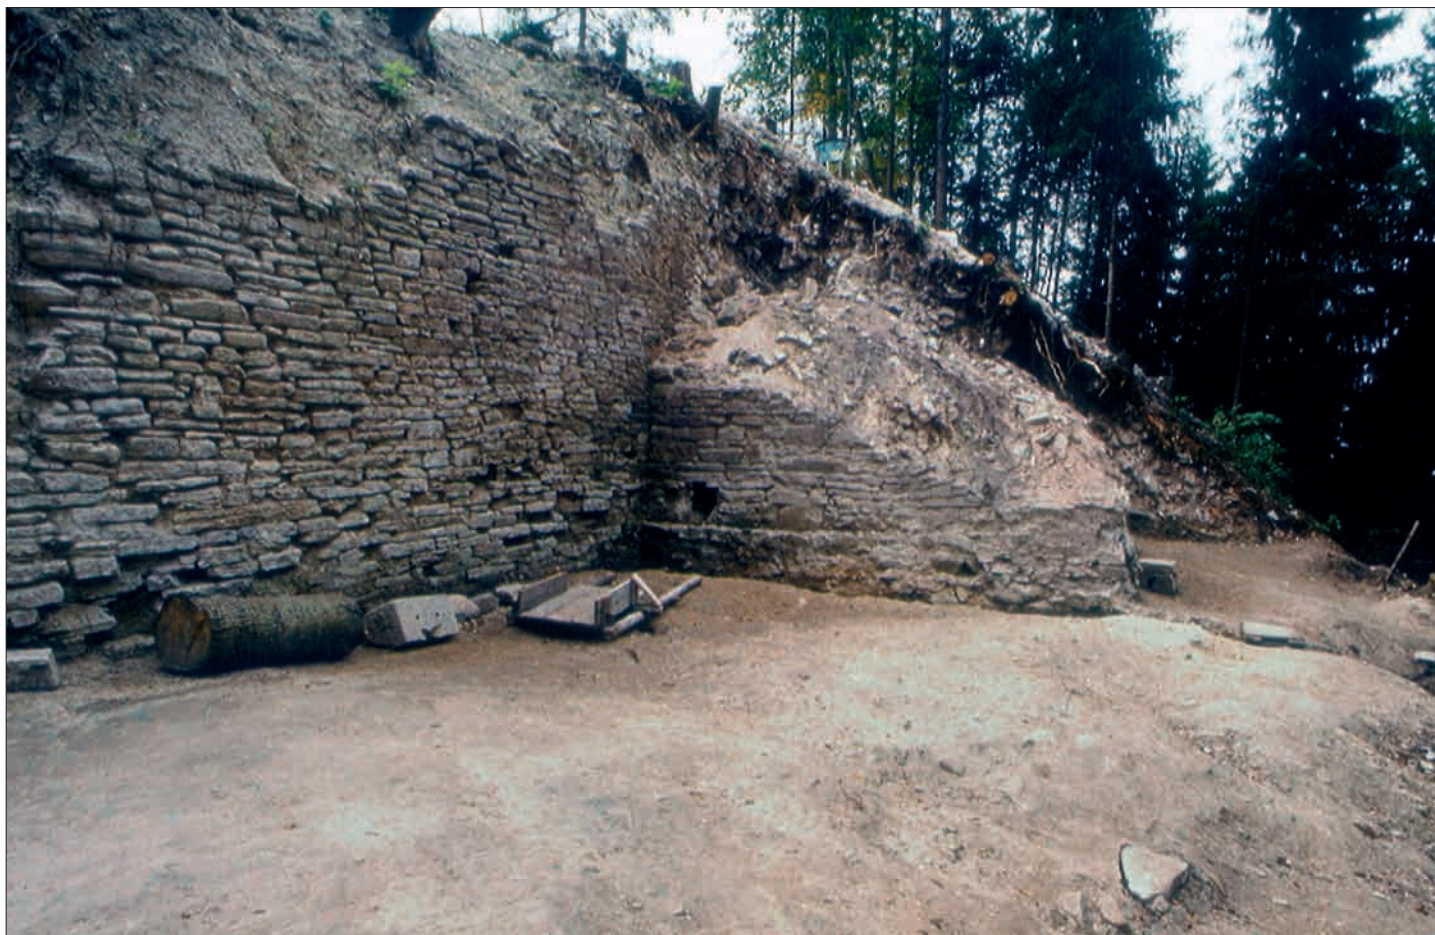
Obr. 175: Pohled na tzv. kovárnu a část parkánu od východu, před vytěžením interiéru stavby (snímek z archivu autora, asi 1975–1976).

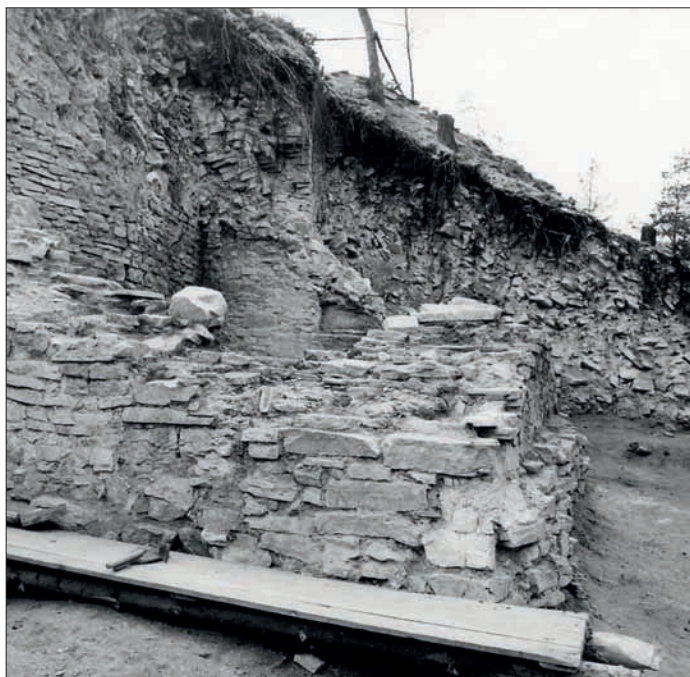
Obr. 176: Tzv. kovárna v pohledu od východu. V pozadí vnitřní strana její západní zdi s odkládací nikou, nad touto zdi blok zdiva přiložený k obvodové hradbě (snímek ARÚ Praha, asi 1976).

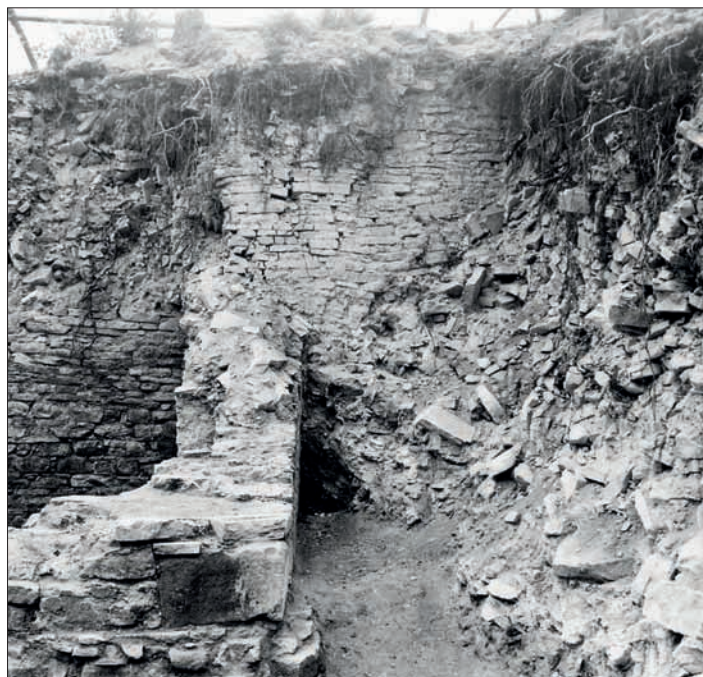
Obr. 177: Stejný detail (srov. obr. 176) v pohledu od severu. Vlevo západní zeď tzv. kovárny, upravo suť na obvodu věže. Uprostřed blok zdi přiložený k obvodové hradbě, který nasedá také na torzo zdi tzv. kovárny (snímek ARÚ Praha, asi 1976).

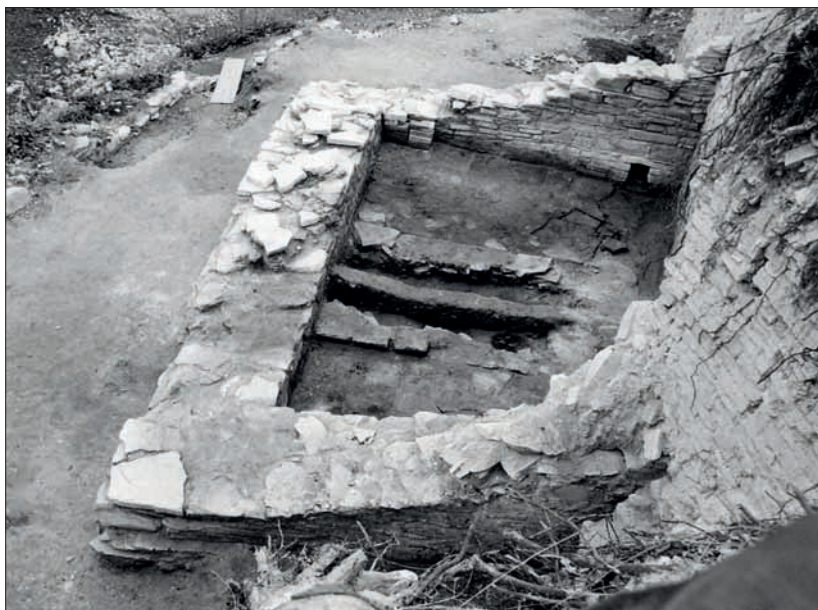
Obr. 178: Interiér tzv. kovářny v pohledu od západu. V popředí vpravo blok zdi přiložený k hlavní hradbě a přecházející na torzo západní zdi přístavku (snímek ARÚ Praha, asi 1976).

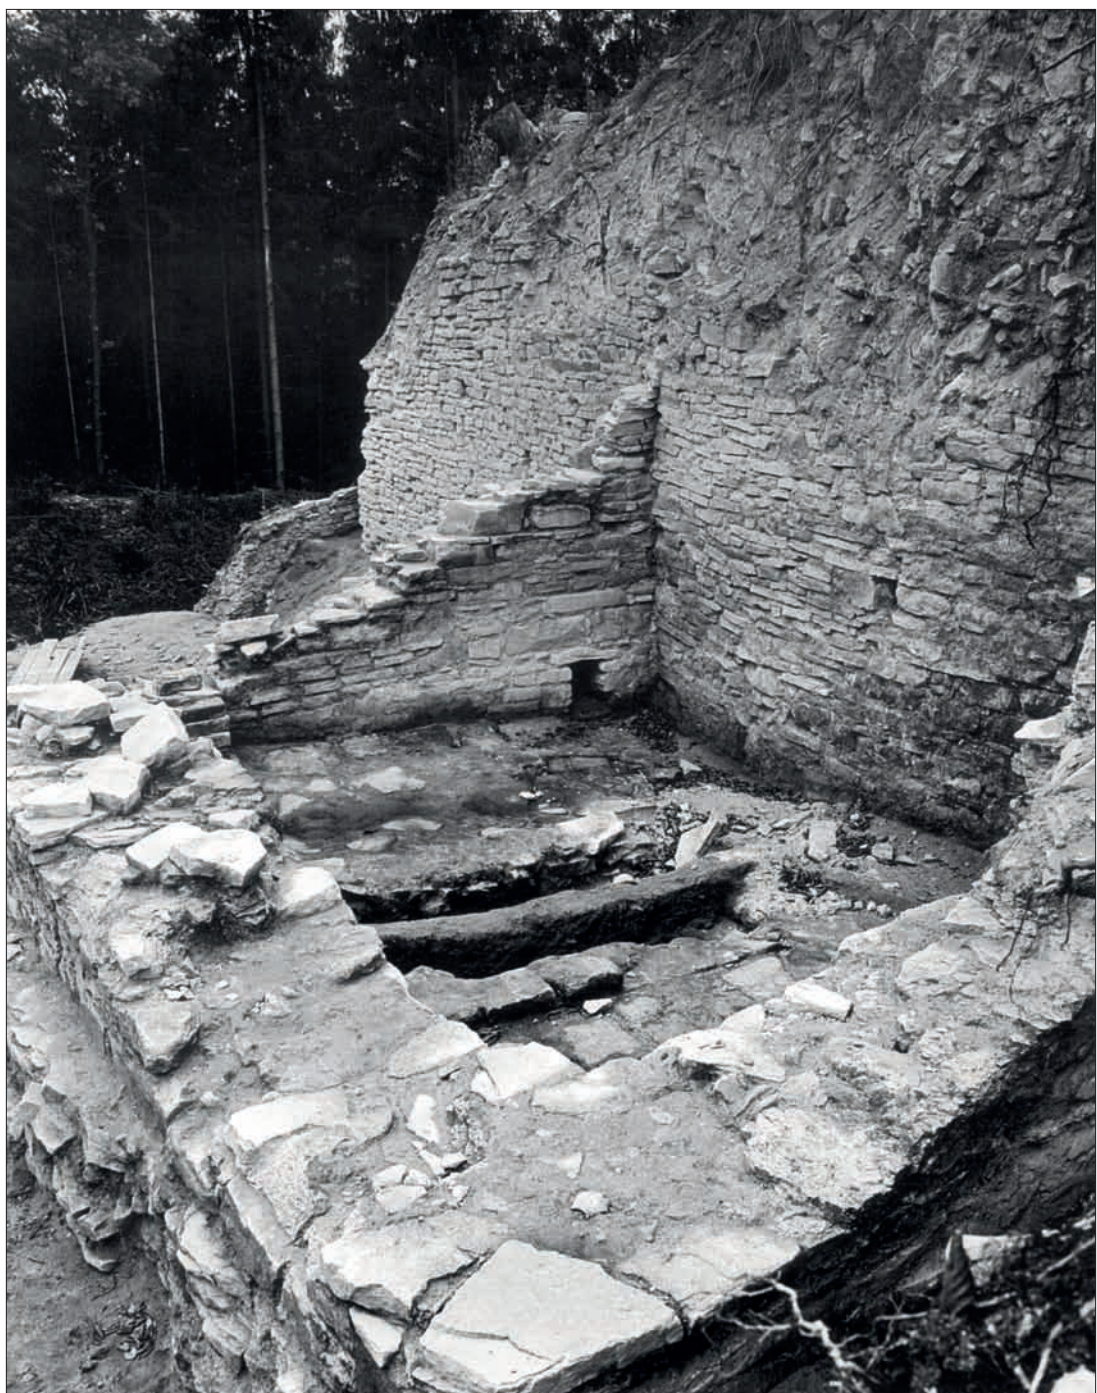
Obr. 179: Interiér tzv. kovářny od sz. Dobře je patný náběh zaniklé klenby v protilehlém rohu (snímek z archivu autora, asi 1976).

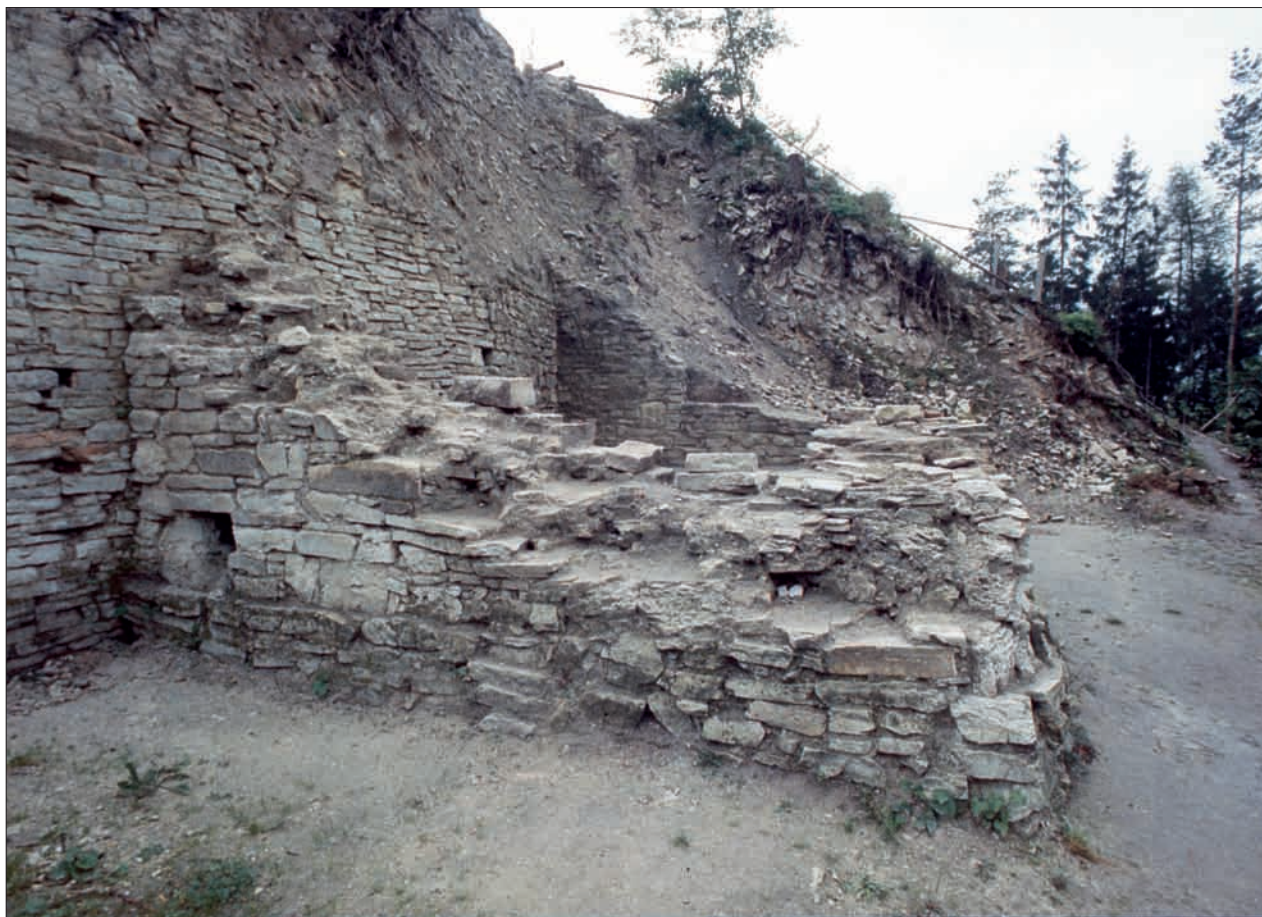
Obr. 180: Tzv. kovárna v pohledu od východu, v pozadí již není blok zdi přiložený k hlavní hradbě (srov. obr. 176). Vlevo v popředí je zřetelné připojení obvodové zdi tzv. kovárny k hradbě na spáru. Líc hradby probíhá nad korunou zdi až ke klenákům zaniklé klenby (snímek z archivu autora, asi 1979–1980).

Ještě v době existence hradu nejen skončila původní funkce přístavku, ale byla také stržena jeho klenba a obvodové zdi sníženy zhruba do úrovně klenebních patek. Tehdy byl také zpětně zazděn velký výklenek v interiéru přístavku, druhotně vylámaný ve hmotě hradby. Obnovený líc tak opět získal podobu, jakou měl před výstavbou objektu. Přesný důvod snížení přístavku nemůžeme prokázat, patrně však přímo souvisí s dalším opatřením, jež dosud unikalo pozornosti. Na zaměření hradu pořízeném v průběhu jeho odkrývání v roce 1979 (obr. 26) je zachycen krátký úsek téměř 1,5 m silné zdi mezi věží a přístavkem, přiložený k vnějšímu líci obvodové hradby. Jen ojedinělé fotografické snímky zachytily, že zeď sahala až k dochované koruně hradby a přecházela také na korunu zbytku západní zdi přístavku (obr. 176–178). Proto nelze vyloučit, že pokračovala také dovnitř přístavku, aniž by to bylo vnutí, jež jej vyplňovala, při jejím vyklízení zaregistrováno. O způsobu a výškové úrovni založení této zdi v parkánu nic nevíme. Silně rozrušená konstrukce, zbavená opory suti, se zřejmě zřítíla dříve, než mohla být blíže zdokumentována.

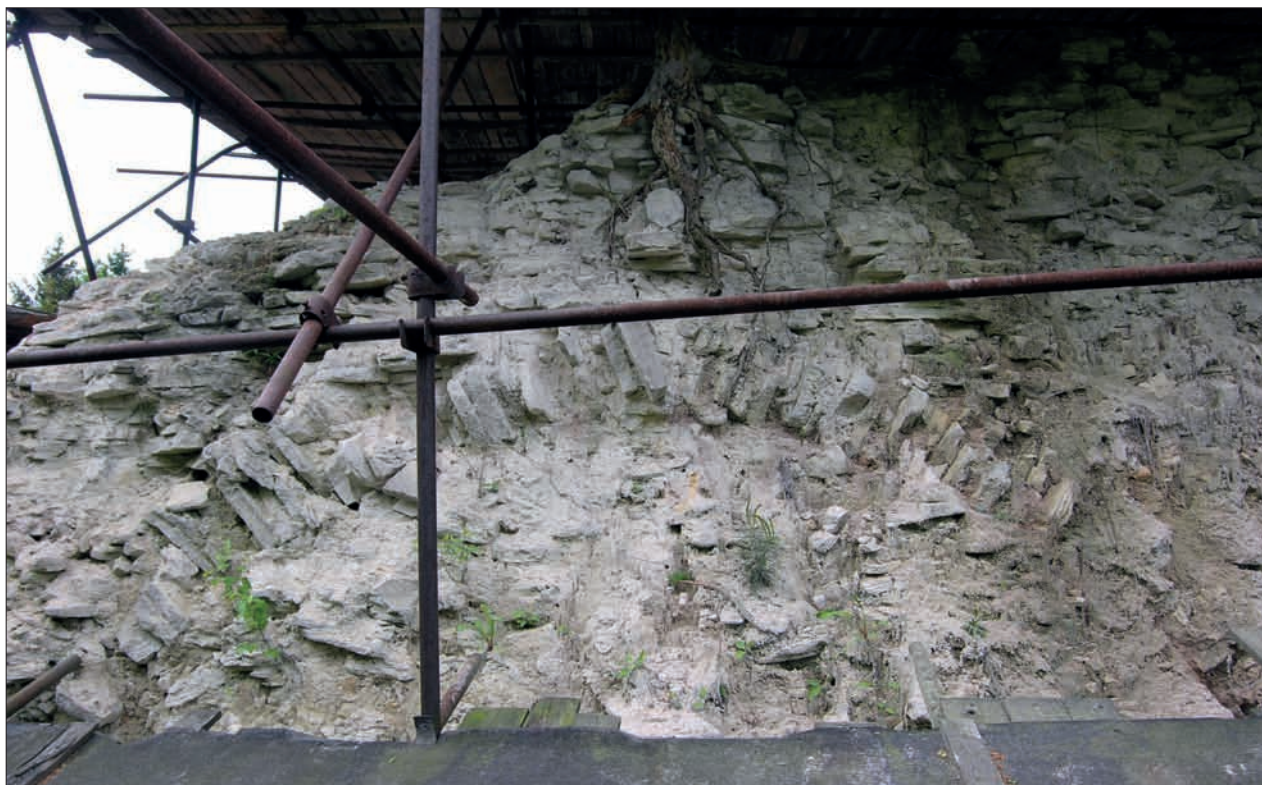
Obr. 181: Horní část zbytku klenby tzv. kovárny v hlavní hradbě, pohled od severu (srov. obr. 172 nahoře). Na koruně hradby pařez stromu, který je dokladem úrovně terénu v době před zahájením archeologického výzkumu v roce 1972 (snímek autor, 2006).

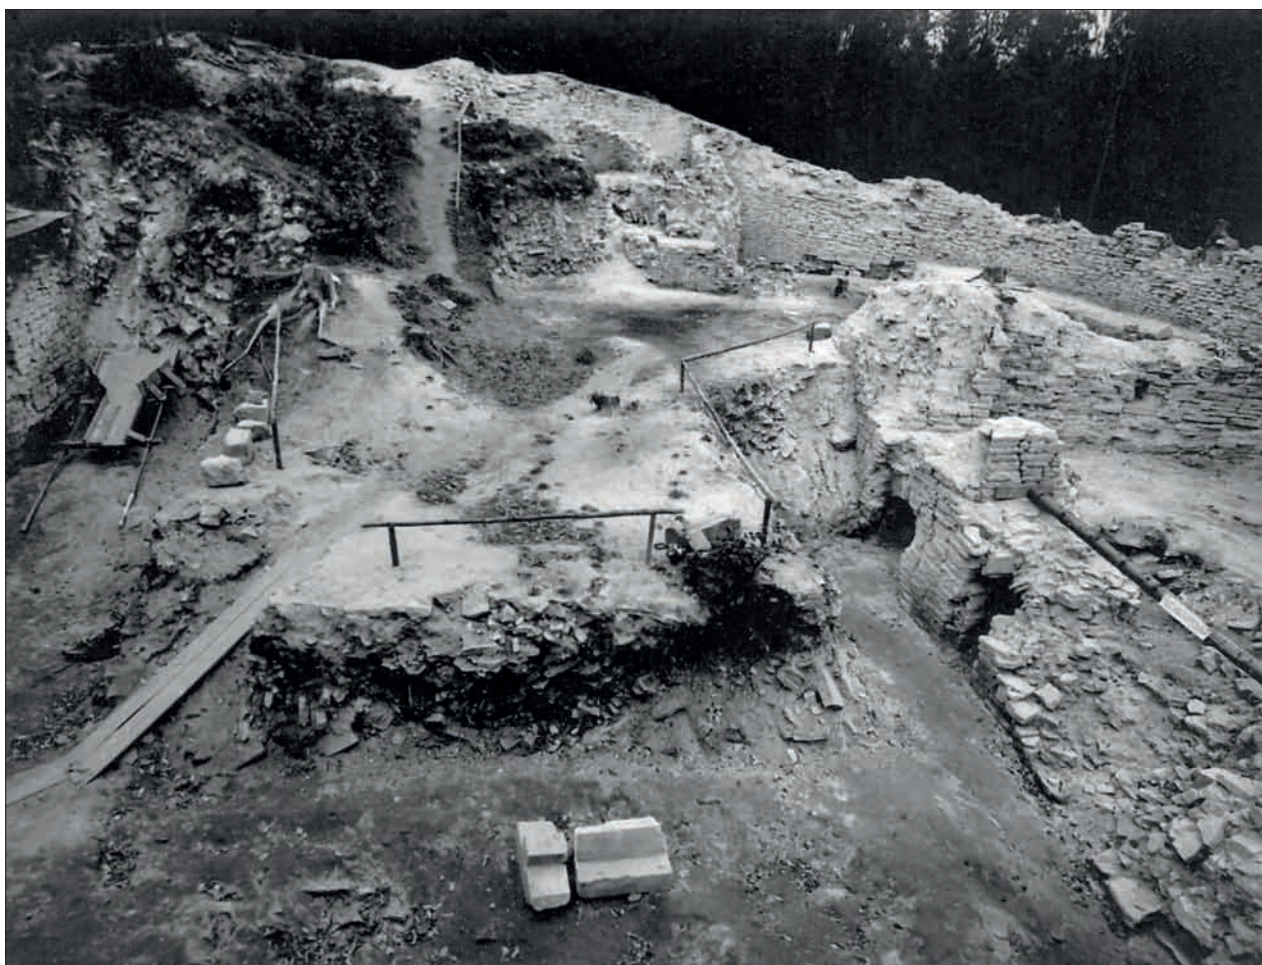
Obr. 182: Prostor nádvoří v počáteční fázi archeologického výzkumu, pohled k severu (snímek ARÚ Praha, asi 1975).

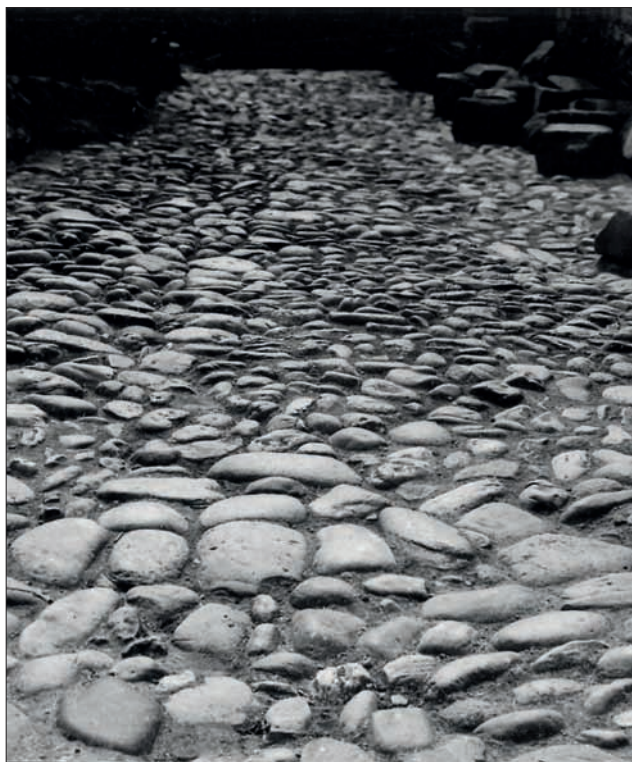
Obr. 183: Detail valounové dlažby ve východní části nádvoří, pohled k severu (snímek ARÚ Praha, asi 1982).

Zůstává otázkou, zda doložená podoba studny je současná teprve s valounovou dlažbou nádvoří, která se mírně svažovala od severu k jihu a zároveň k podélné ose prostoru, aby srážková voda netekla ke vstupům do přízemních prostor a sklepů. Nejnižší bod nádvoří byl v dlažbě vytvořen asi 150 cm před střední partií průčelí jižní síně, kde voda vtékala do kanálku, jenž odsud probíhal v potřebném sklonu pod dlažbou brány a ústil někde ve svahu před ní.<sup>111)</sup> Částečně obnažené základové zdivo jižního křídla a konce hradby vlevo od portálku do sklepa západního objektu prozrazuje, že před touto povrchovou úpravou zde úroveň nádvoří ležela znatelně výš. Jak byl tehdy řešen povrch nádvoří, nic neprozrazuje. Snížení terénu postihlo také bránu. Svědčí o tom její jižní stěna, jejíž líc sestupuje níž než líc sousední síně – základové zdivo se objevuje v nižší úrovni. Tento jinak zarážející vztah základových částí zdí brány a jižního křídla lze vysvětlit tak, že základová partie zdiva soutky brány byla po snížení terénu ve své horní části odsekána a na jejím místě „začištěn“ líc, zatímco obnažené základové zdivo síně, v průchodu branou nepřekážející, úpravu nevyžadovalo. Podobně byla zřejmě upravena také spodní část severní stěny průchodu, která se však nedochovala.

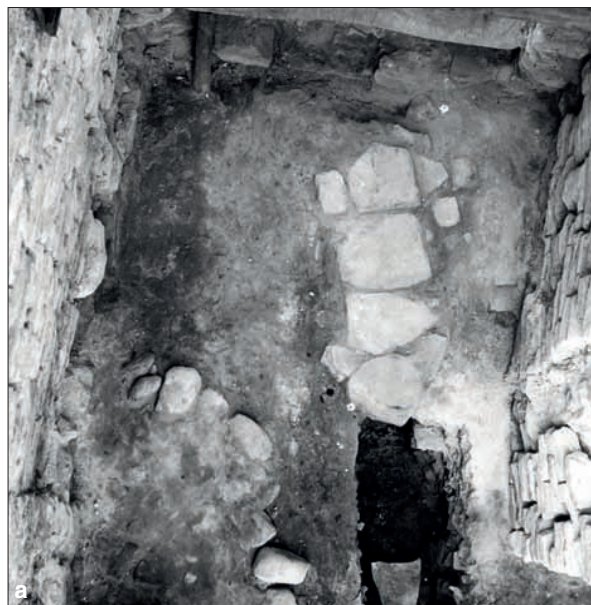
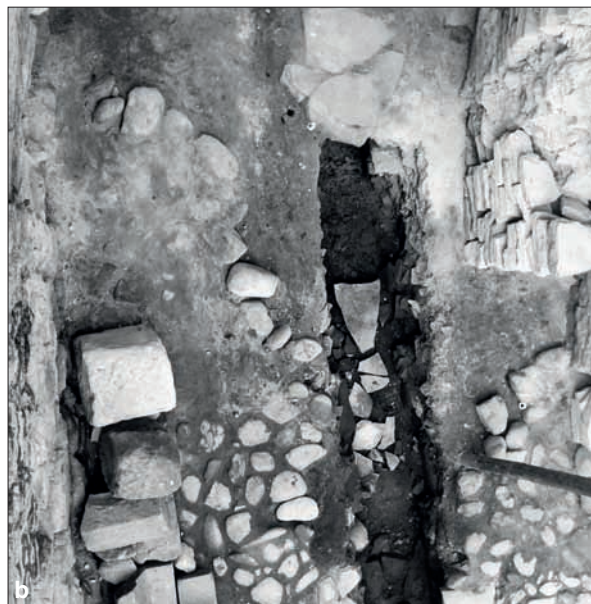
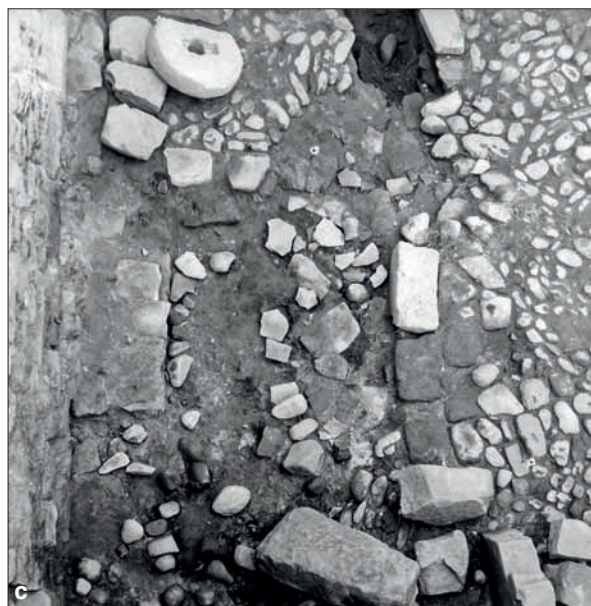
Obr. 184: Jižní část plochy nádvoří s dlažbou a odtokem srážkové vody (snímky na sebe přibližně navazují).  
a – prostor brány, deskami je přikryt kanálek, který prochází pod prahem – zcela nahoře,  
b – navazující plocha směrem k východu,  
c – navazující část směrem k východu; před vchodem do jižní síně B (levá strana záběru) blok zdiva, patrně související se zaniklou předloženou konstrukcí (schody?) před vchodem (snímky z archivu autora, asi 1982).

Do sálu se vstupovalo pouze z nádvoří vchodem umístěným asymetricky ve východním poli, aby vedle něj mohla být osazena meziklenební konzola. Před vchodem, z něž byla nalezena jen nejspodnější část, se v dlažbě nádvoří objevila při archeologickém výzkumu kamenná báze, zřejmě pro schody (obr. 184c). V jen nízko dochované nádvoří zdi, na spáru připojené k záhybu hradby tvořícím jižní zeď brány, se nadto po stranách uplatňovala dvě relativně rozměrná okna blíže neznámé podoby. Snad měla kružbová ostění, osazená v částečně dochovaných (později zazděných) nikách se sedátko.<sup>86)</sup> Podle fragmentů spodních částí byly niky oken nad sedátko asi 160 cm široké a 80 cm hluboké (srov. obr. 81–87).

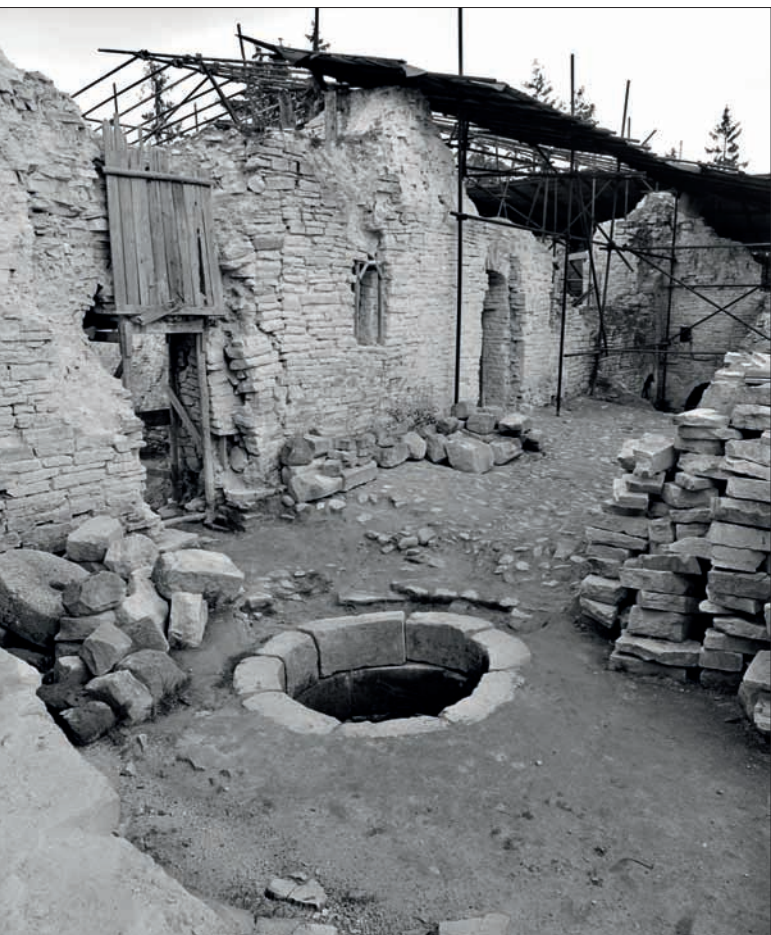
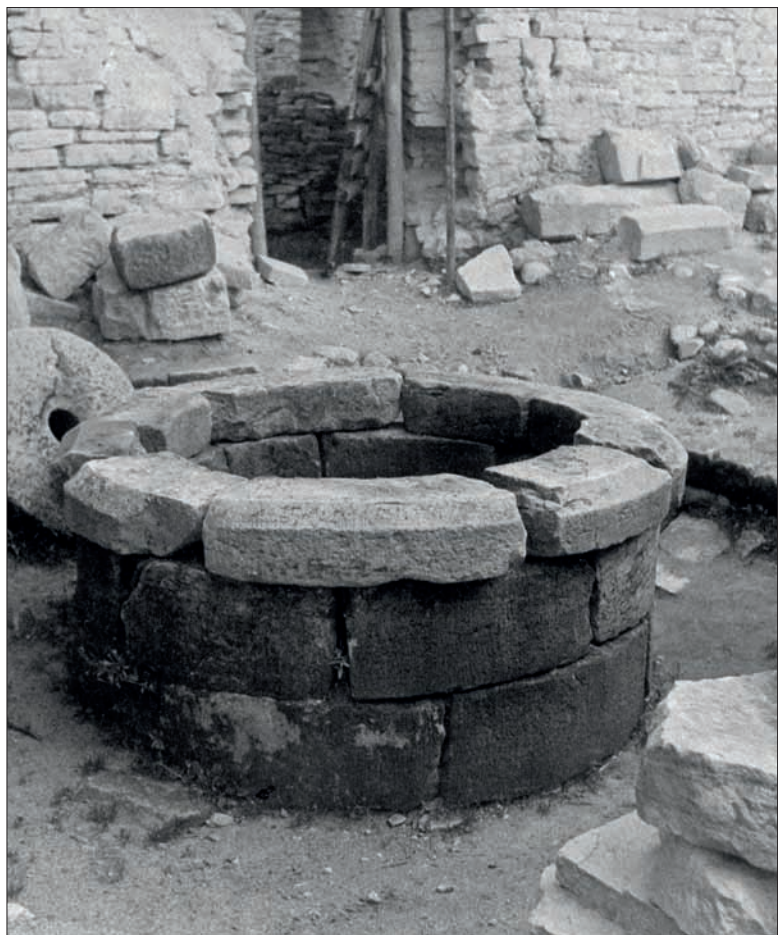
Obr. 185: Studna v sv. rohu nádvoří v průběhu archeologického výzkumu, s mlýnskými kameny, které zřejmě ulehčovaly její využití (snímky z archivu autora, asi 1979–1983).

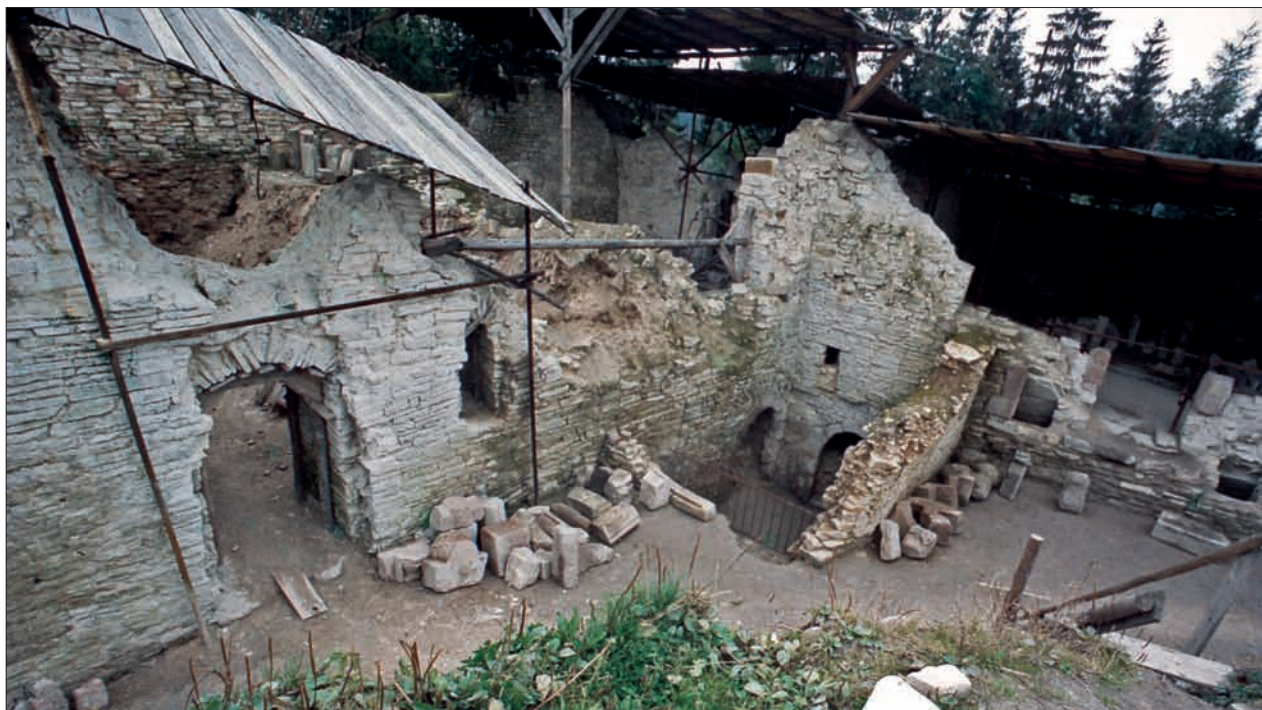
Obr. 186: Pohled do jv. rohu nádvoří, se sestupem ke sklepům (snímek z archivu autora, asi 1978).

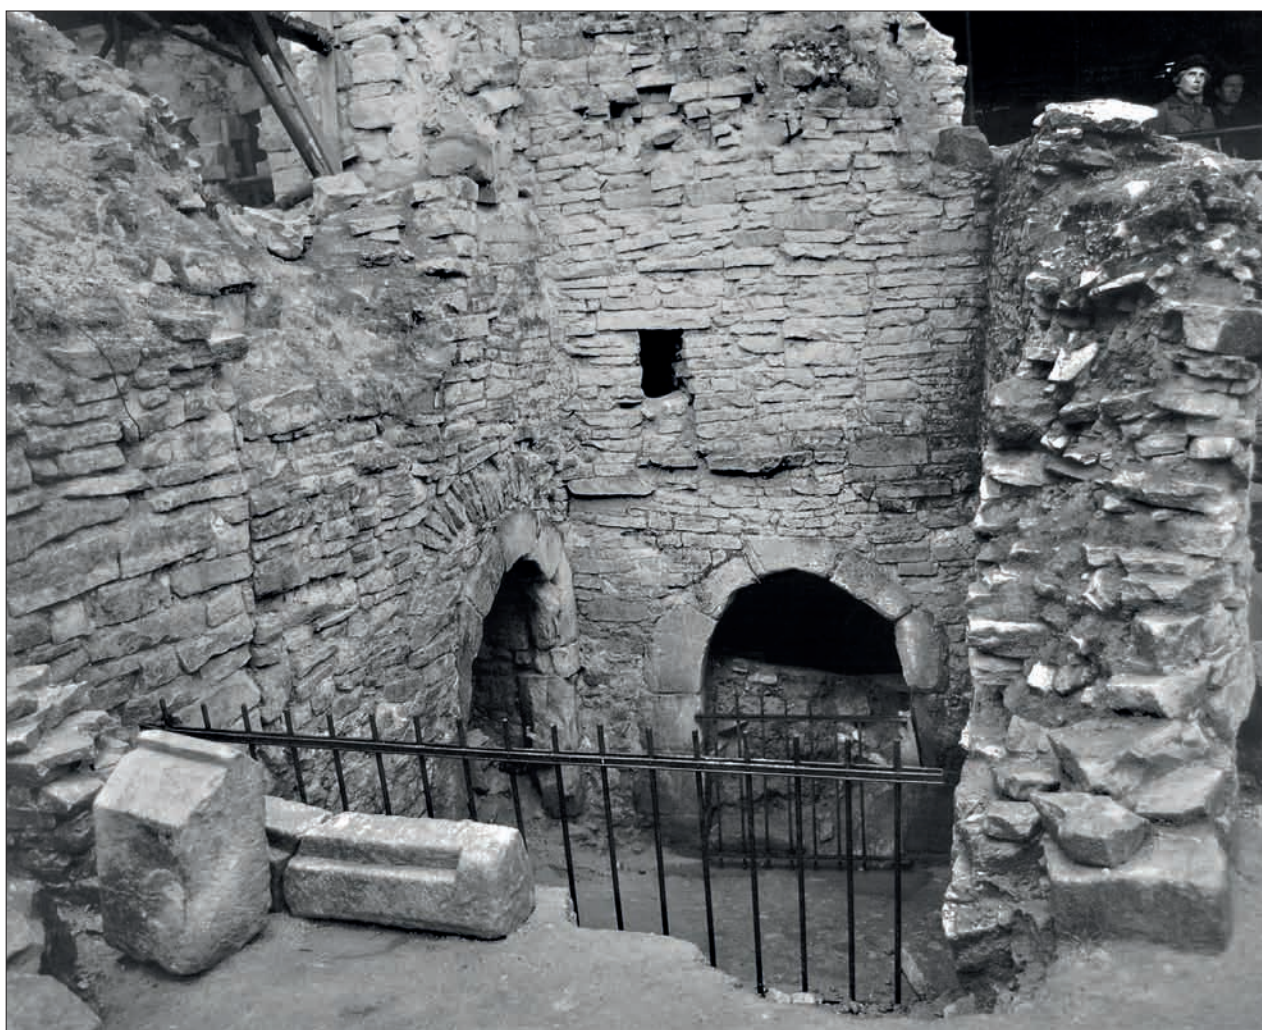
Obr. 187: Jihovýchodní roh nádvoří (srov. obr. 71) se vstupy do sklepů (snímek z archivu NPÚ, asi 1978).

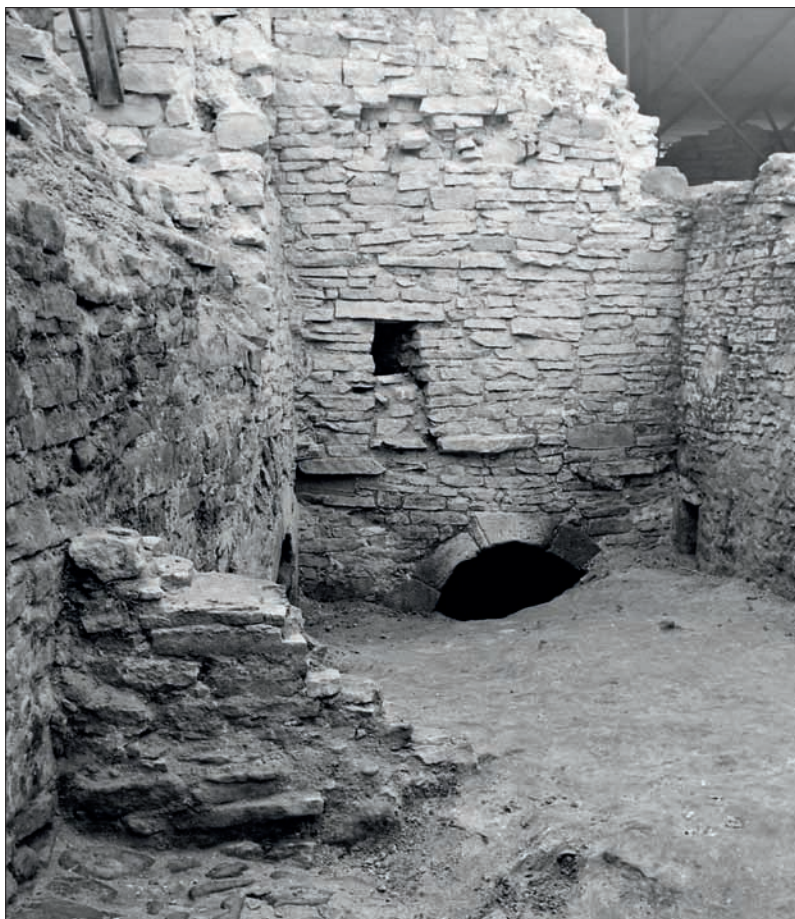
*Obr. 188: Jv. roh nádvoří s ještě nevybraným závalem šije ke vstupům do sklepů. V popředí fragment zídky oddělující šiji od vlastního nádvoří (snímek Jan Dobiáš, asi 1976).*

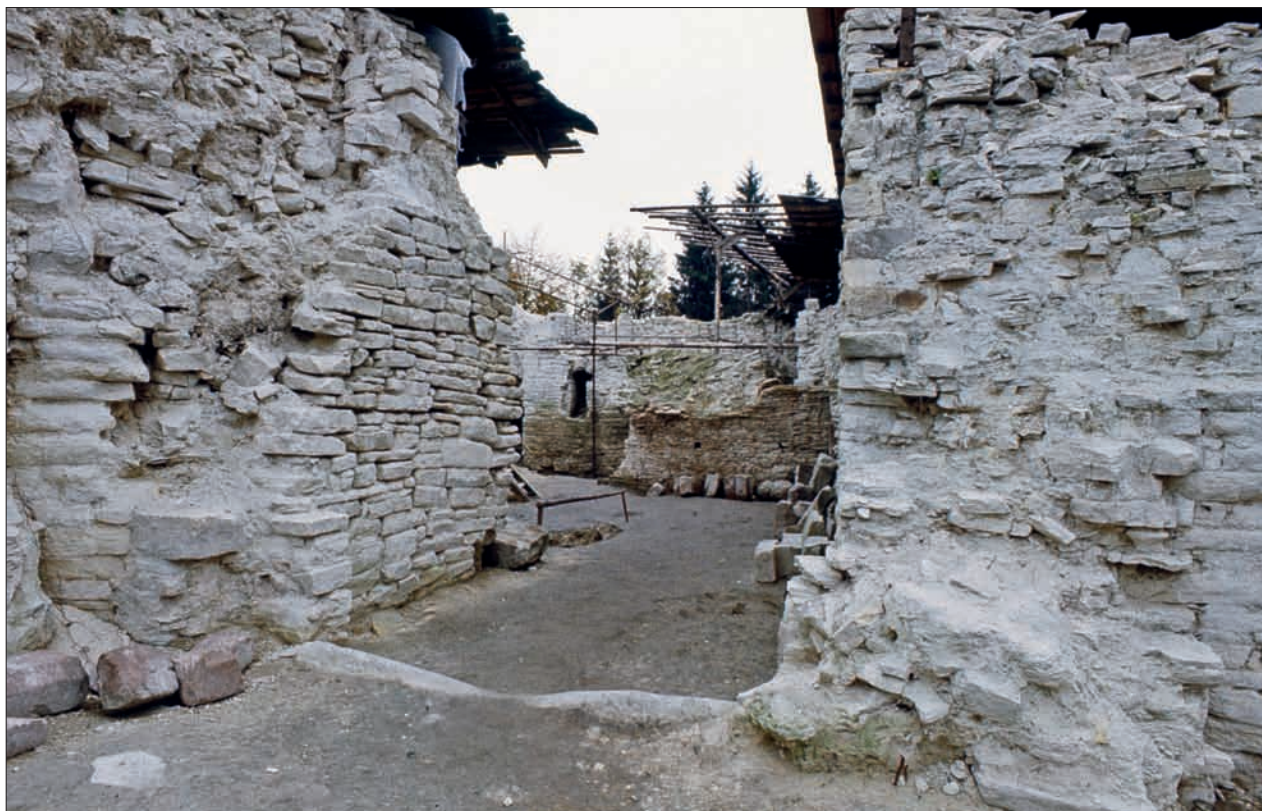
Obr. 189: Brána v pohledu z parkánu, směrem do nádvoří. Vlevo ještě intaktně dochovaná severní stěna brány, s reliktem ostění, jehož tesaná část však zanikla. Vpravo zbytky poměrně silné, s hradbou provázané zdi, jež vybíhala do popředí a v níž byla blíže neznámým způsobem osazena jižní stojka ostění. Dole se objevuje monolit prahu. Zcela vlevo zabíhá zkosený líc hradby pod dosud neodstraněnou stěnu sutě (snímek z archivu autora, asi 1978).

Uvedené znaky tedy můžeme patrně vysvětlit tak, že původní průčelí brány bylo vysunuto do parkánu a natočeno – alespoň do určité míry – k severu. Za stoupu takového řešení lze pokládat nalezenou spodní partii líce, vybočující k západu. O přesné formě takového řešení lze však jen spekulovat, zejména pokud jde o vertikální řešení a způsob zastřešení. Cesta se v ní musela lomit nebo výrazně zatáčet. Později byla vnější část brány zbořena a došlo k redukci na úroveň začátku „uličky“. Nelze rozhodnout, zda se tato úprava uskutečnila teprve se vznikem dochované valounové dlažby nádvoří, nebo již dříve.

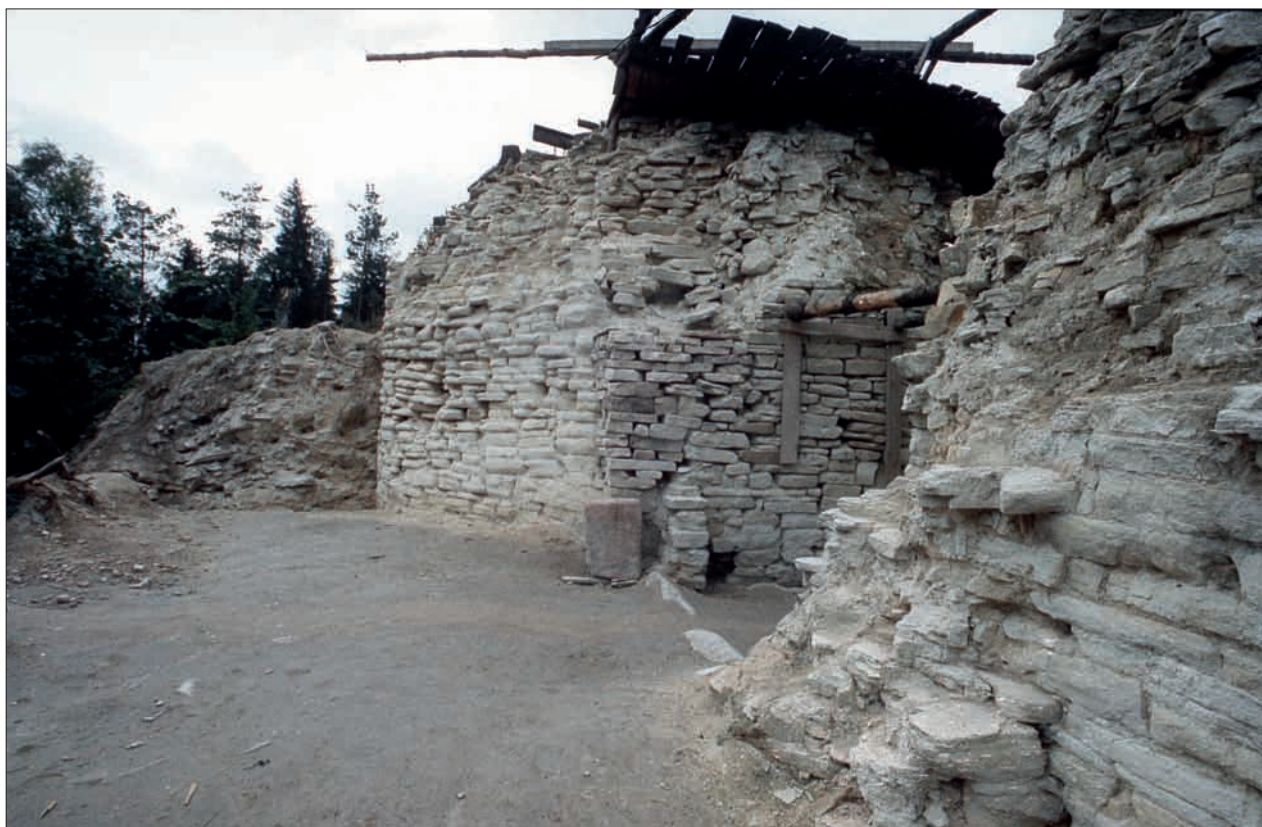
Obr. 190: Podobný záběr (srov. obr. 189), ale z poněkud jiného úhlu a v již pokročilejší fázi uvolňování západního parkánu ze sutě. Severní stěna brány se mezitím z větší části zřítla a byla nahrazena „na sucho“ kladenou plentou, která měla zabránit další destrukci (snímek z archivu autora, asi 1979).

Obr. 208: Postupné odstraňování závalu západního parkánu. Vpravo severní stěna brány do jádra (srov. obr. 190), již s provizorní plentou (snímek ARÚ Praha, asi 1979).

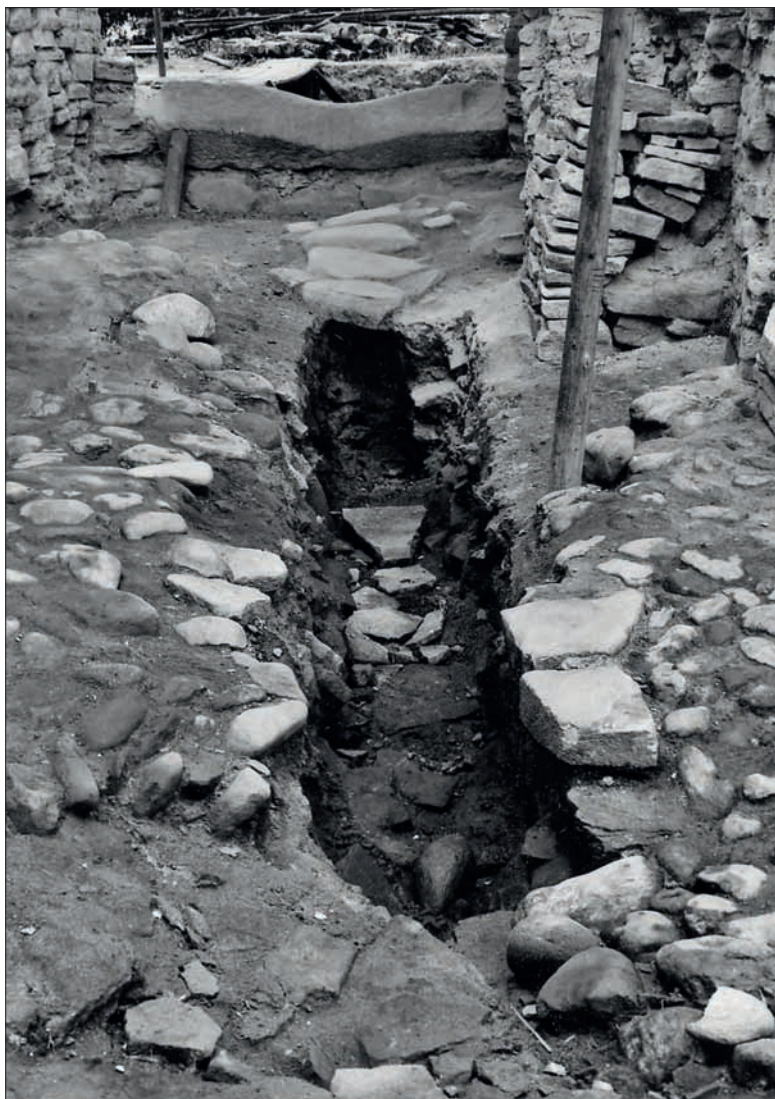
*Obr. 191: Pohled z nádvoří směrem k portálu brány, v pozadí práh v poloze nalezené archeologickým výzkumem (srov. obr. 184a). V popředí obnažený odtok srážkové vody (snímek ARÚ Praha, asi 1982).*

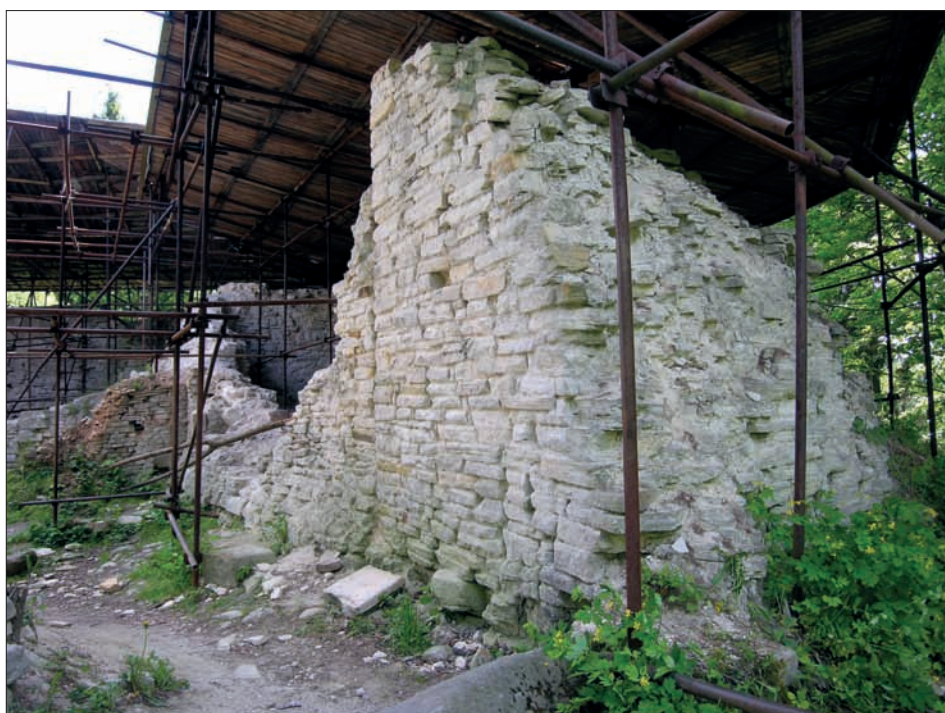
*Obr. 192: Pohled z parkánu na jižní stěnu brány (srov. obr. 63; snímek autor, 2006).*

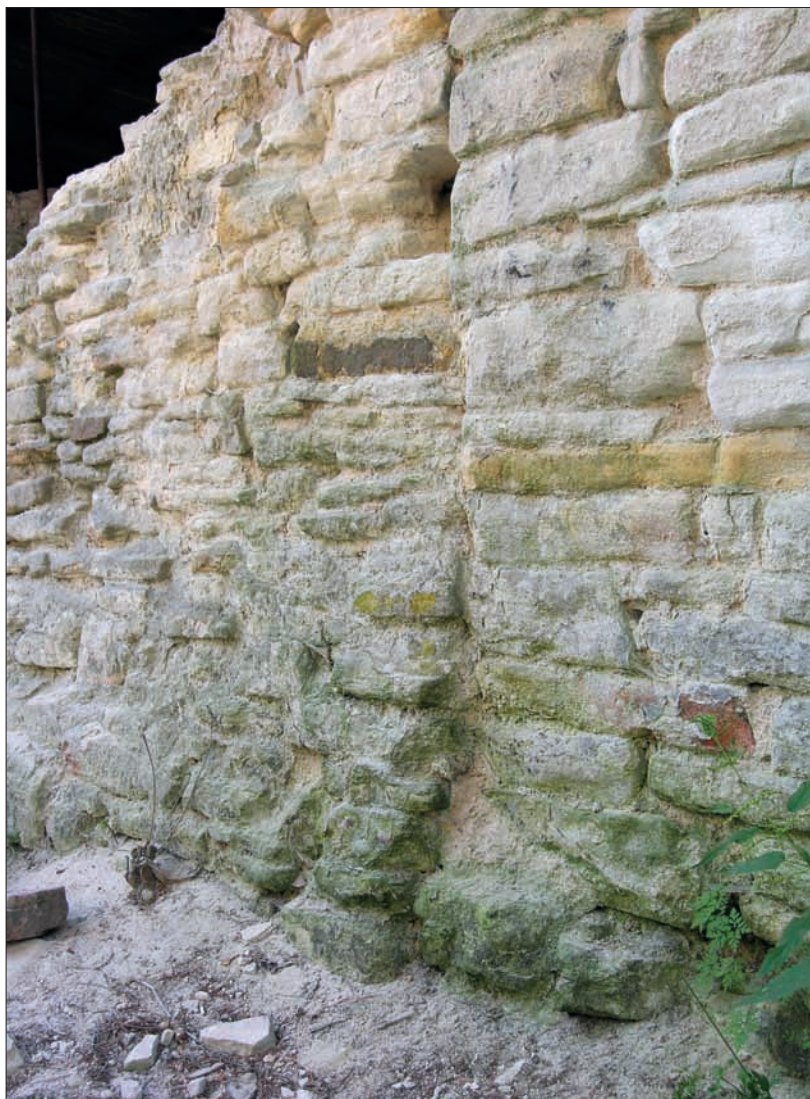
Obr. 193: Detail styku jižní stěny brány (vpravo) a na spáru k ní přiložené nádvorní zdi jižního křídla (srov. obr. 192). Základové zdivo vlevo od spáry více předstupuje a dosahuje vyšší úrovně (snímek autor, 2006).
