# VIZMBURK

RANĚ GOTICKÝ HRAD A JEHO PROMĚNY

NÁRODNÍ PAMÁTKOVÝ ÚSTAV  
ÚZEMNÍ ODBORNÉ PRACOVISTĚ STŘEDNÍCH ČECH V PRAZE

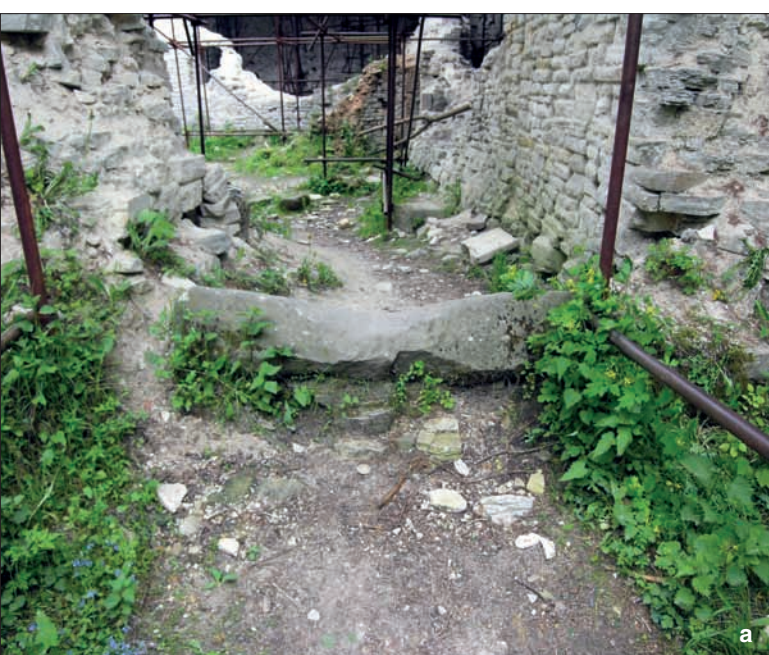
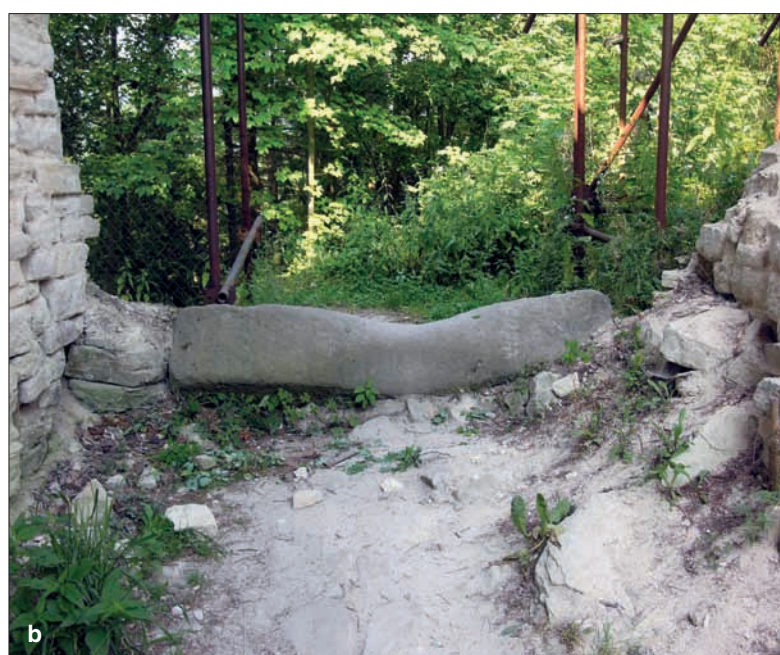
Obr. 194: Práh nedlouho předtím, než byl odstraněn kvůli rekonstrukci celé brány (srov. též obr. 195 a 196). a – pohled z parkánu, b – pohled z nádvoří (snímky autor, 2006).

Tato možnost je ještě pozoruhodnější, přihlédneme-li k dochovanému řešení brány (s dochovaným prahem). Je natolik „nestandardní“, že je lze sotva pokládat za původní. U regulérního vstupu do hradu lze podle analogií očekávat portál pevně vsazený do vnějšího líce hradby, vrata zajišťovaná alespoň jednou závorou zasouvanou do masy zdi, zaklenutí špalety portálu, případně opatření vnější strany portálu spouštěcí mříží. Nic z toho tu však zjevně nebylo. Naopak – severní stojka portálu tvořila součást nápadně subtilního pilířku, jen na spáru připojeného k lici obvodové hradby, a jižní se pojila s velmi neobvyklým výběhem zdiva, zavázaným sice do obvodové hradby, ale vystupujícím před její vnější líc. Spíše jde o zbytek navazující zdi, jak jsme již výše uvedli. Odolnost tohoto dochovaného řešení nemohla být velká. Šlo spíše o jakési nouzové opatření, které si vynutily okolnosti, a to i za cenu nepříliš spolehlivého výsledku.

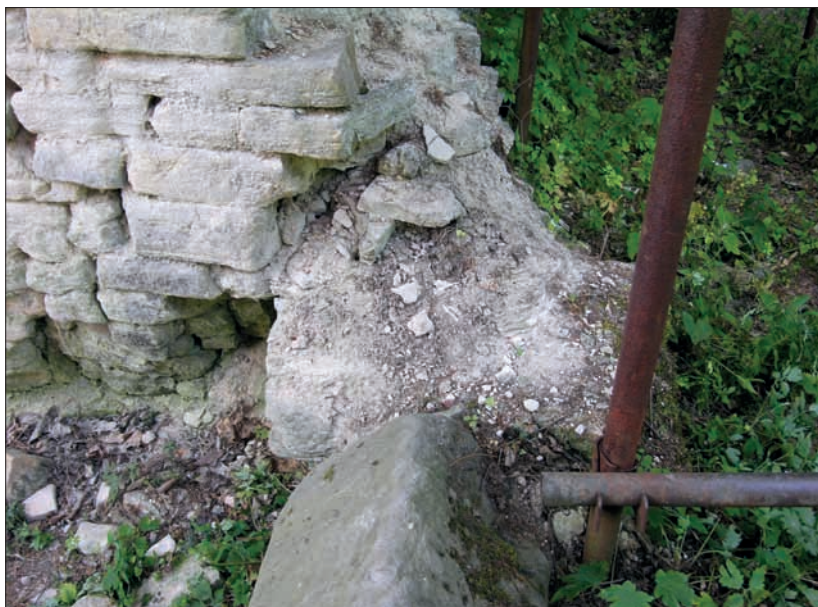
*Obr. 195: Detail jižního konce prahu a výběhu zdiva, k němuž přiléhá, stav před rekonstrukcí (snímek autor, 2006).*

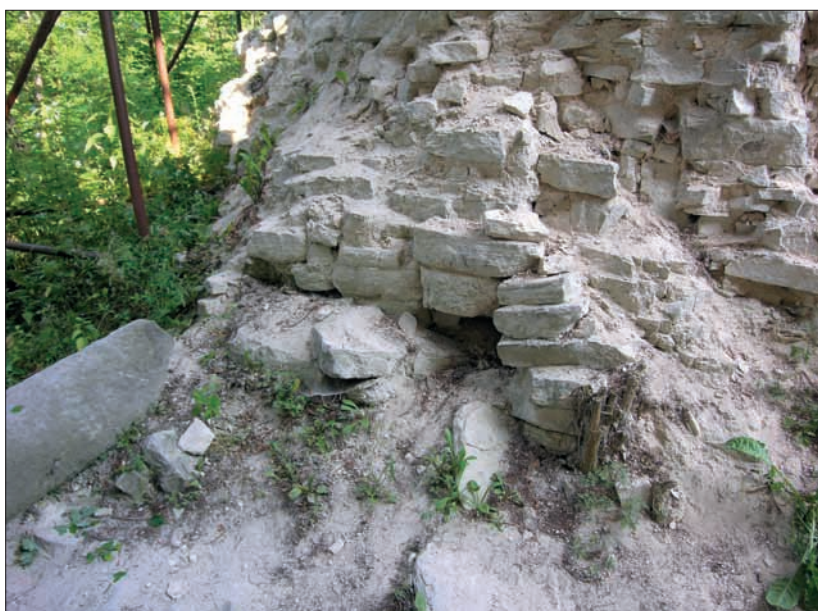
*Obr. 196: Detail severního konce prahu s přilehlým zdivem stěny brány před rekonstrukcí (snímek autor, 2006).*

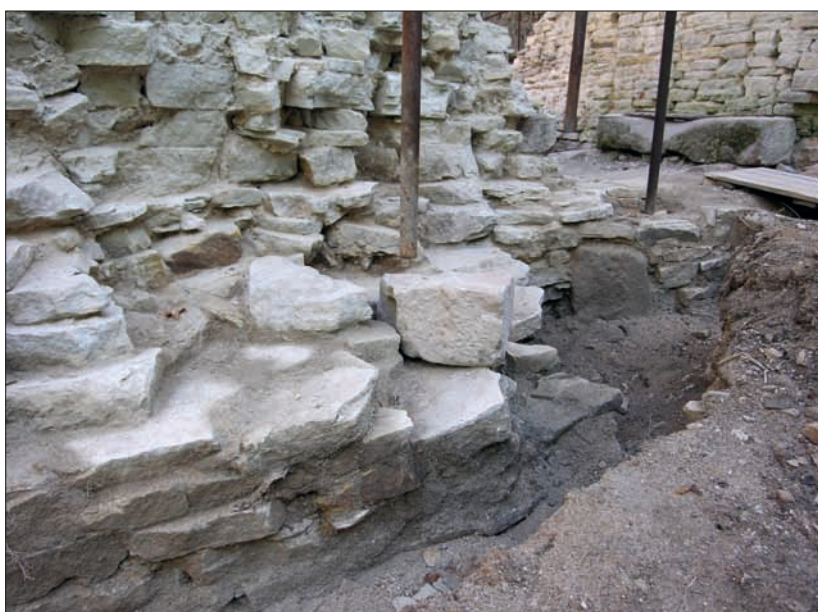
*Obr. 197: Detail spodní části zdiva hradby předstupujícího v sz. sousedství brány do parkánu (pohled od sz.). V pozadí obnažené zdivo pod prahem, který je již odstraněn (stav v průběhu rekonstrukce brány, snímek autor, 23. 9. 2006).*

Obr. 199: Detail brány během rekonstrukce, pohled od jihu. Vpravo v popředí zdivo pod odstraněným prahem, vlevo na konci vykopané rýhy zdivo předstupující do parkánu (srov. obr. 197 a 198; snímek autor, 23. 9. 2006).

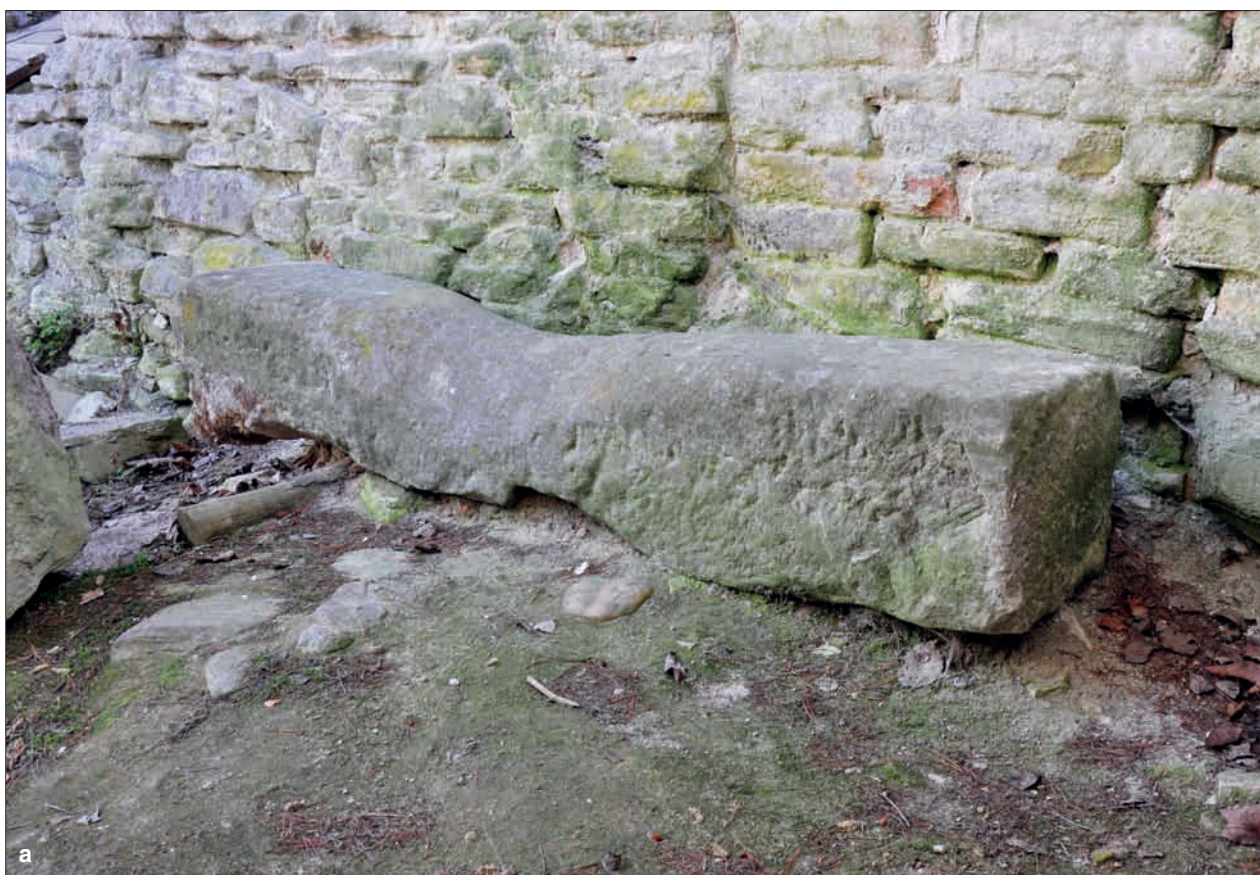
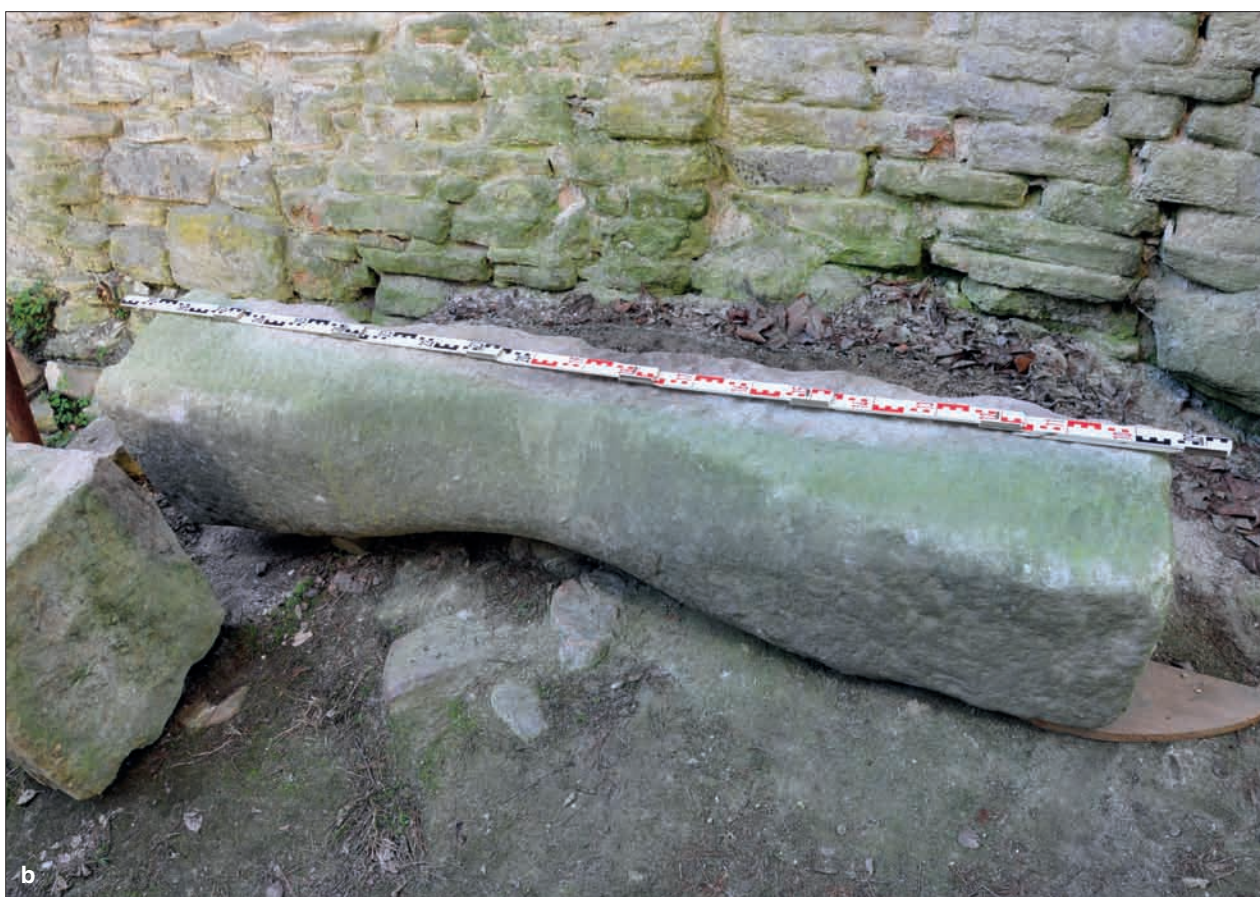
Obr. 200: Práh brány odstraněný při rekonstrukci z původního místa.  
*a* – uložení ve správné poloze, s dobře patrným opotřebením horní plochy a jedné z hran,  
*b* – uložení na boku, s opotřebením druhé hrany (snímky autor, 2012).

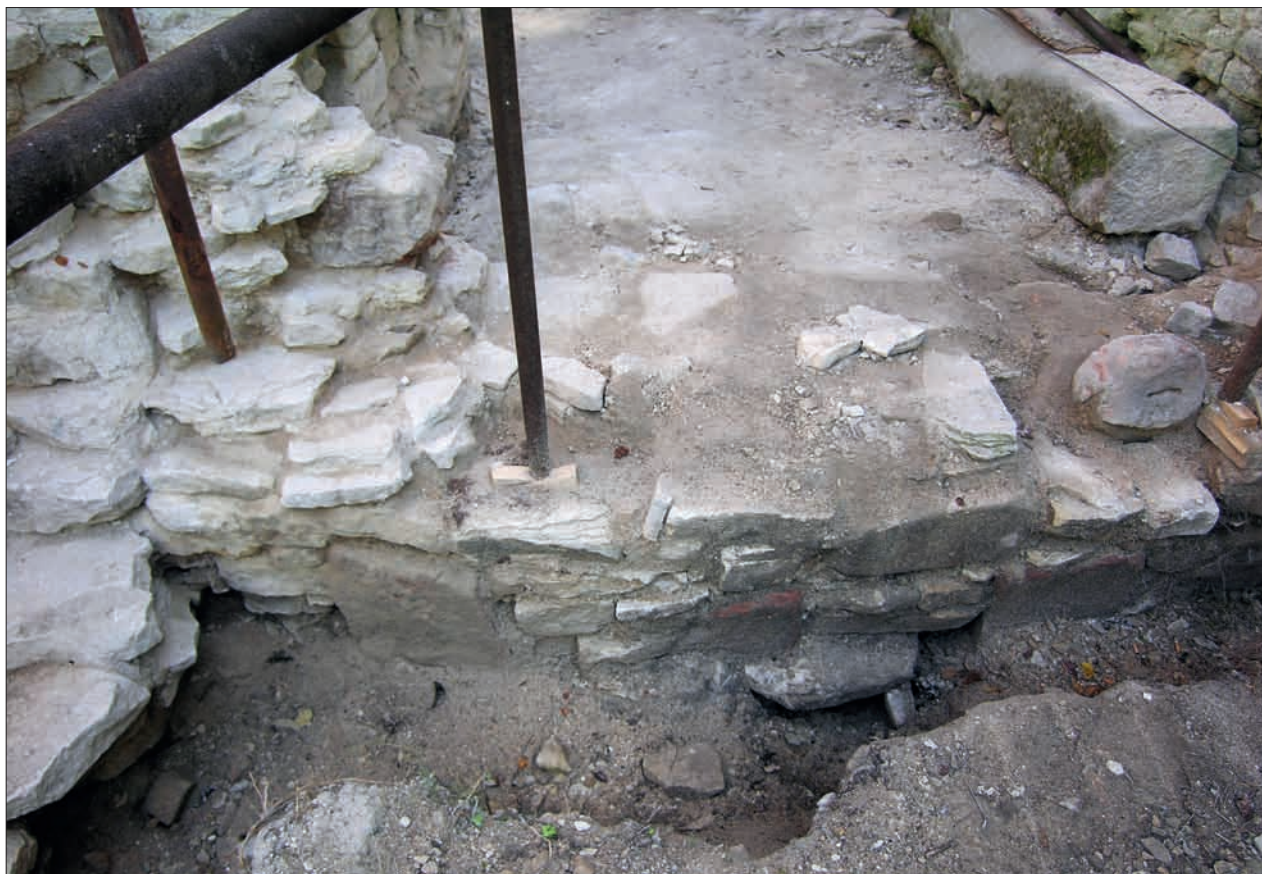
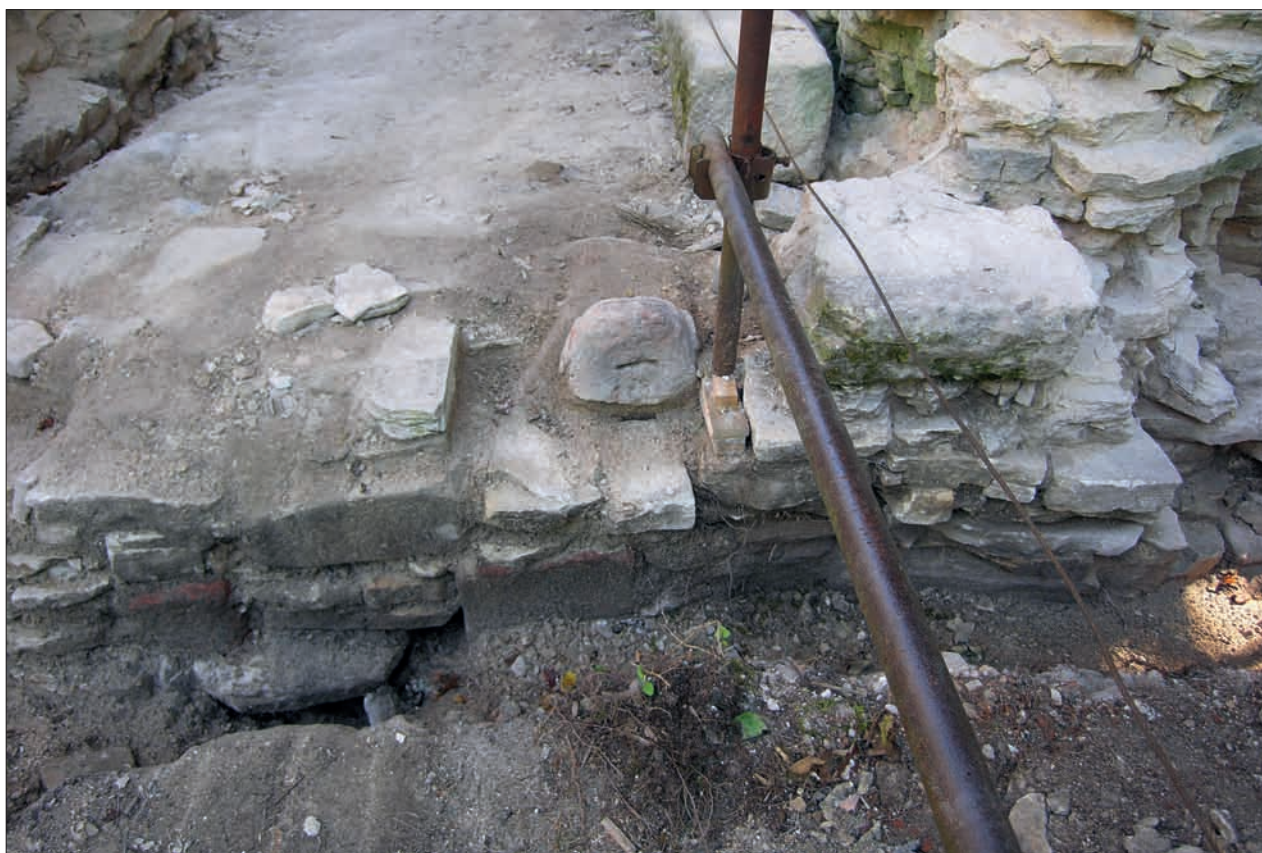
Obr. 201: Detail spodní části brány po odstranění prahu, pohled z parkánu, nahoře severní, dole jižní část, záběry se výrazně překrývají. Ve vrstvě zdiva pod prahem se vyskytuje několik kusů červeného pískovce, zřejmě druhotně použitých. Toto zdivo spolu s reliktem pilířku (horní snímek zcela vlevo), jehož součástí musela být zmišlená stojka ostění, je na spáru připojeno k lici hradby. Vpravo (dolní obr.) relikť jižního pilířku, navazujícího na širší výběh zdiva (srov. obr. 195). Vlevo od tohoto pilířku vystupuje zaoblený kámen z červeného pískovce, jehož účel (stejně jako vztah k prahu) zůstává nejasný (snímky autor, 23. 9. 2006).

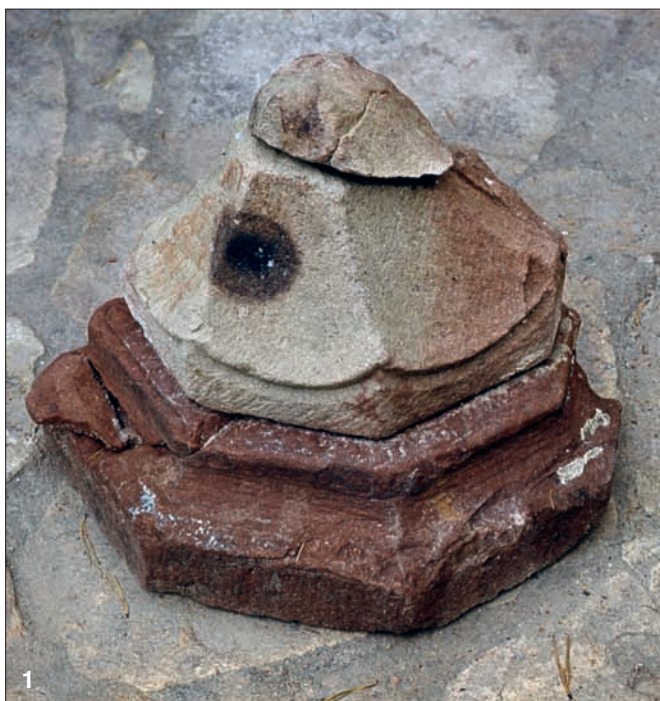
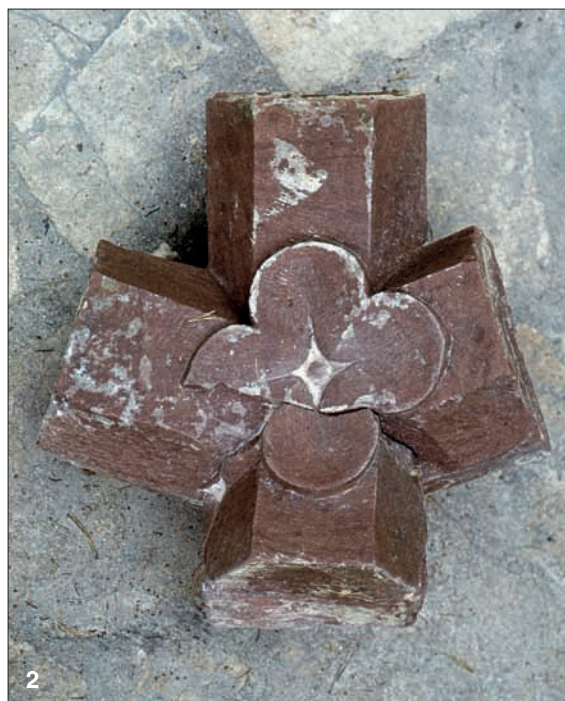
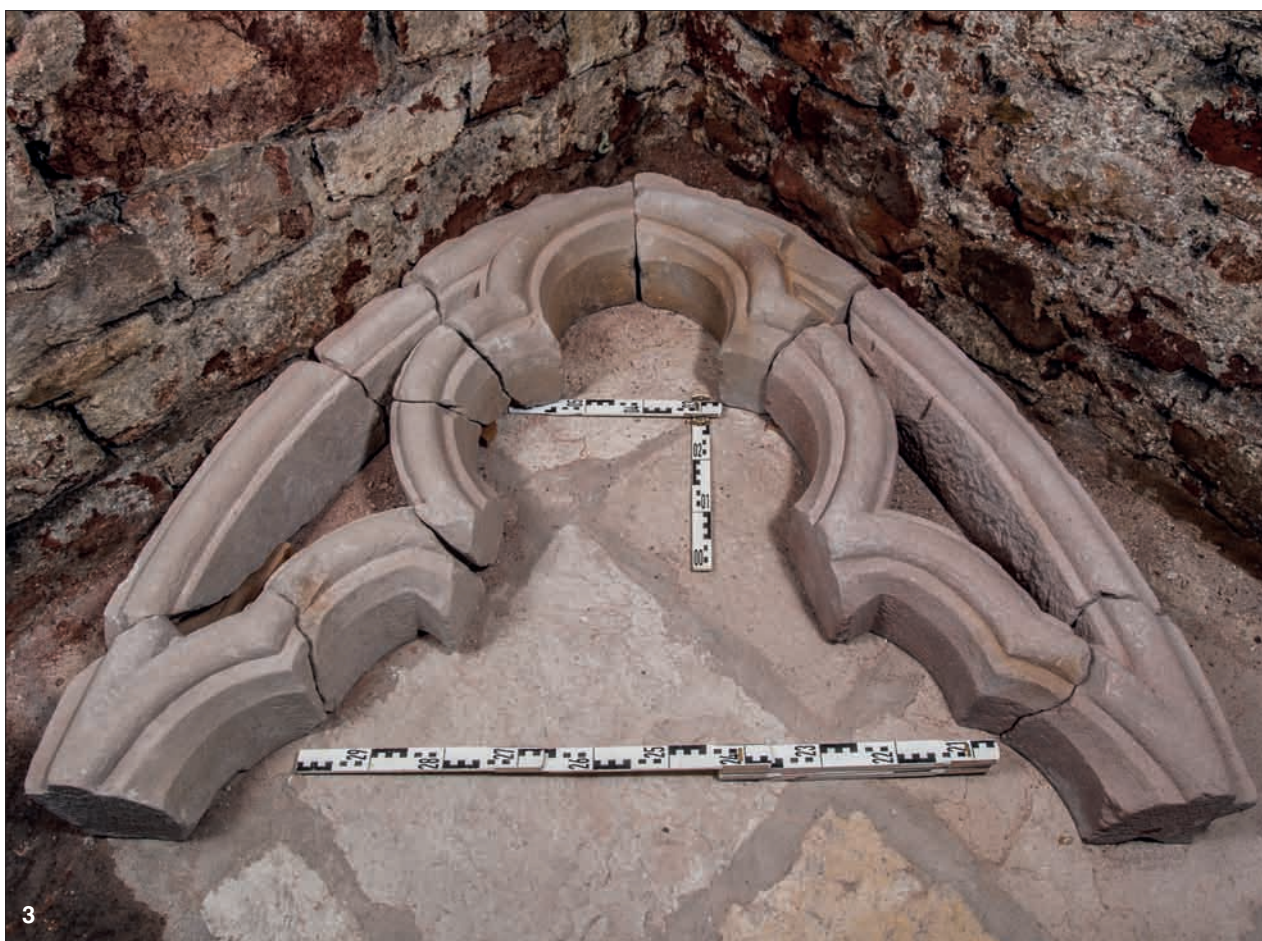
Obr. 202: Sektor B. 1 – zbytek druhé (severní) meziklenební konzoly, 2 – svorník s motivem čtyřlístku (snímky z archivu autora, 1973–1974), 3 – kružba okna z 1. patra (snímek Martin Micka, 2012).

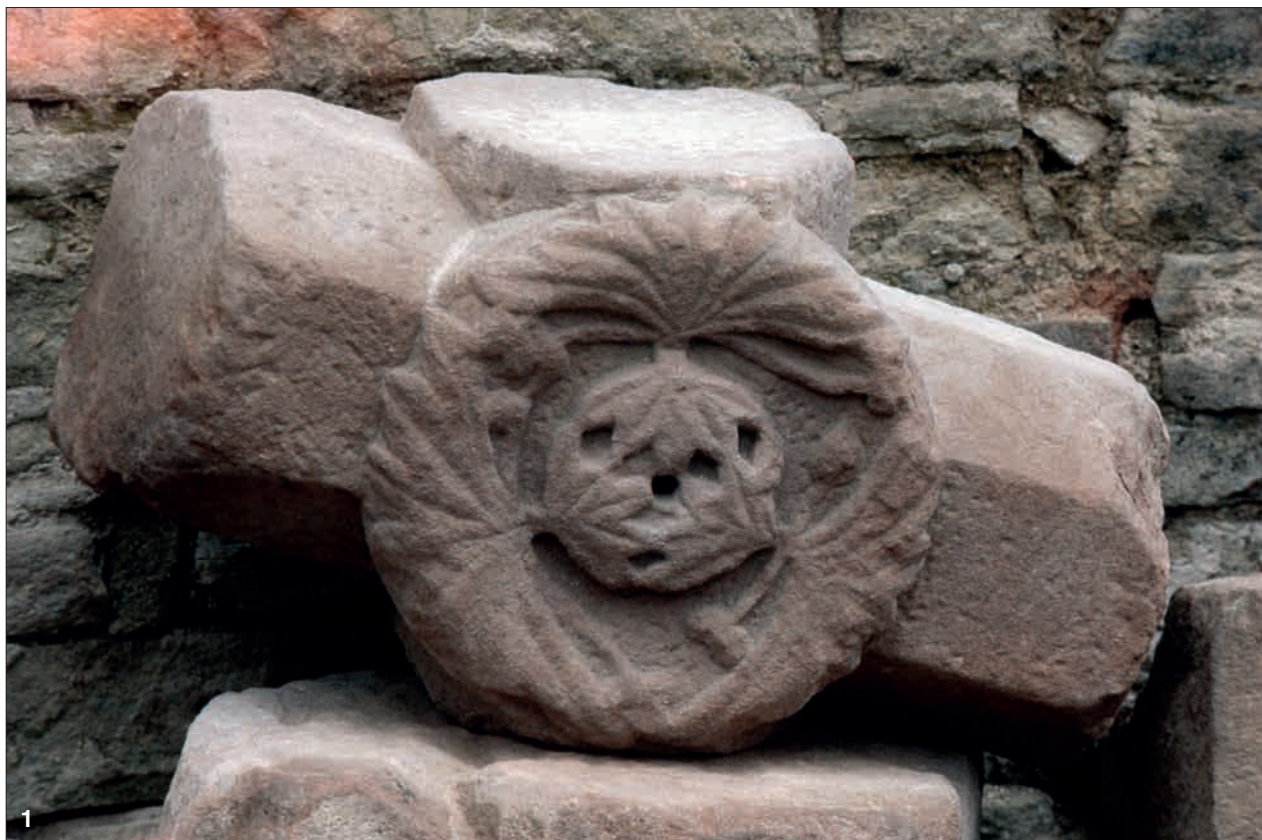
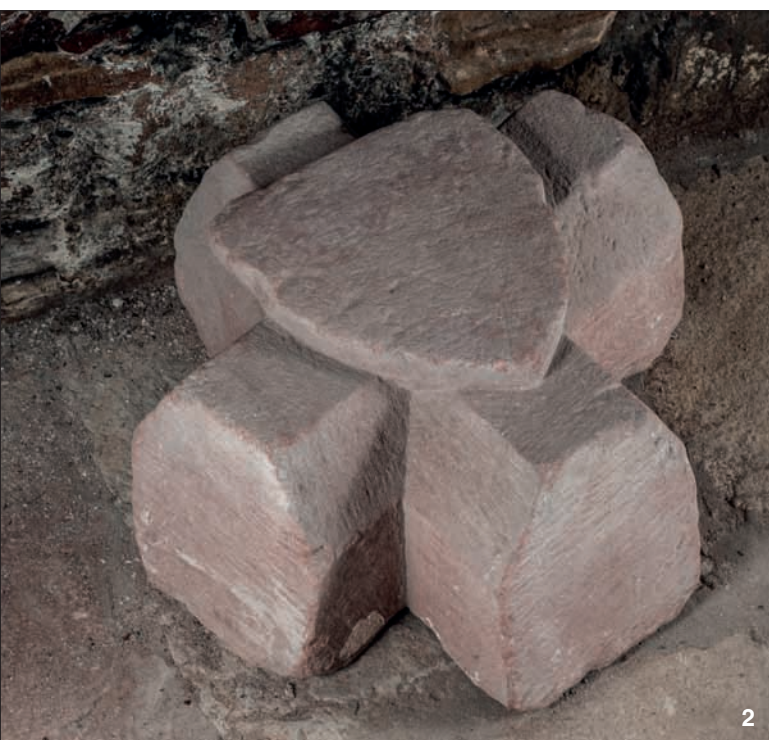
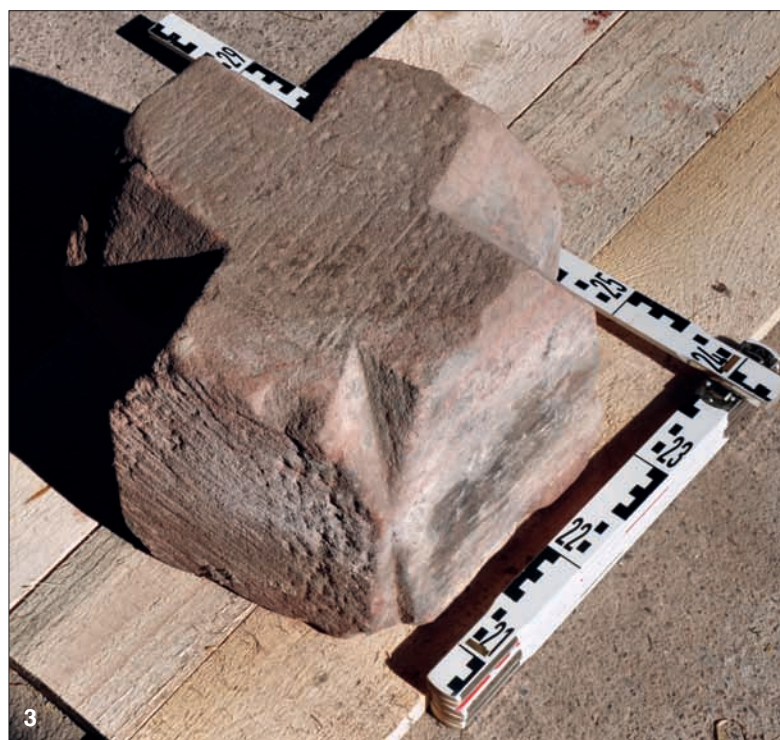
Obr. 203: Sektory C, D, E.

1 – svorník s motivem akantu (snímek z archivu autora),  
 2 – svorník s erbovním štítkem (snímek Martin Micka, 2012),  
 3 – prostý svorník (snímek autor, 2012).

Tato nejpravděpodobnější rekonstrukce destrukčního procesu žebrově klenutých prostor patra v rozsahu sektorů C, D a E, rozbor typologie zde nalezených klenebních prvků a zjištění, že v jiných částech hradu se žebrově klenby nenacházely (srov. též níže), vede k pozoruhodnému závěru: Máme-li z těchto prostor čtyři meziklenební hlavice (1. se vstřícnými listy, 2. s révovým úponkem, 3. hladkou polygonální a 4. hladkou oblou), tři meziklenební polopřípory (dvě se spodním prstencem a jednu se třemi lístky) a čtyři meziklenební abaky (zjištěné v úpickém muzeu), musel být nad všemi třemi sektory jediný velký prostor, klenutý třemi poli křížové žebrově klenby (srov. obr. 203–205).

ly hlavice s krátkými příporami a výraznými krycími deskami s motivem podvinutí v profilaci. Některé hlavice byly bez výzdoby, některé s různě pojednaným rostlinným dekorem, buď naturalistickým, nebo stylizovaným. Vegetabilní motiv nesl také jeden ze svorníků, zatímco další byl hladký, s pouhým křížením žebër, a třetí v podobě erbovního štítku, na jehož povrchu můžeme předpokládat malbu s heraldickým obsahem. Také pojetí přípor se lišilo, jejich půlválcová těla měla různě ztvárněné kuželovité zakončení, v jednom případě s patrně realisticky vymodelovanými lístky. Současná uměnověda, která se vizmburskými klenebními prvky zabývala, je shodně datuje do 3. čtvrtiny 13. století, respektive do doby vlády Přemysla Otakara II. (1253–1278), a zdůrazňuje spíše jejich archaické tendence, než možnost datování do doby po první zmínce o hradu v písemných pramenech. Tuto dataci lze podpořit formou kružby z jižního křídla, spíše archaicky působí forma abaků i výrazného obloučkového zakončení náběžníků (srov. obr. 30/8, 206/3 a 4).<sup>127)</sup>

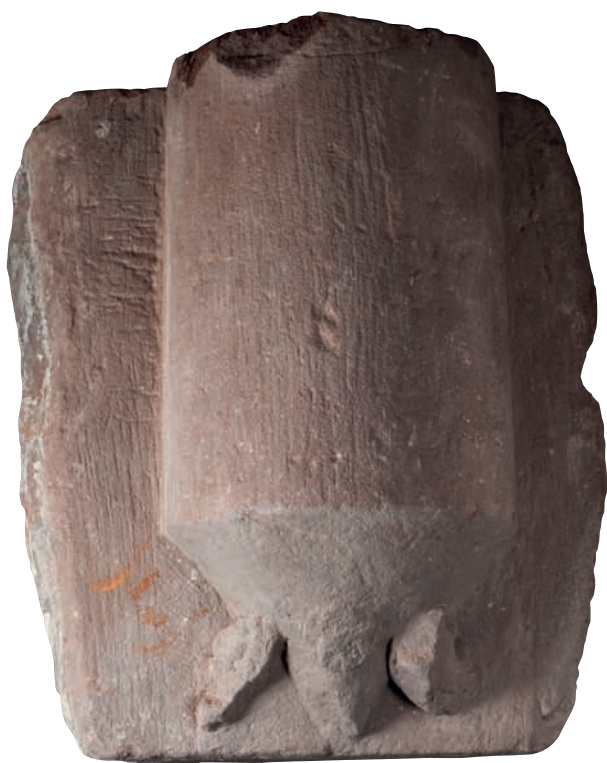
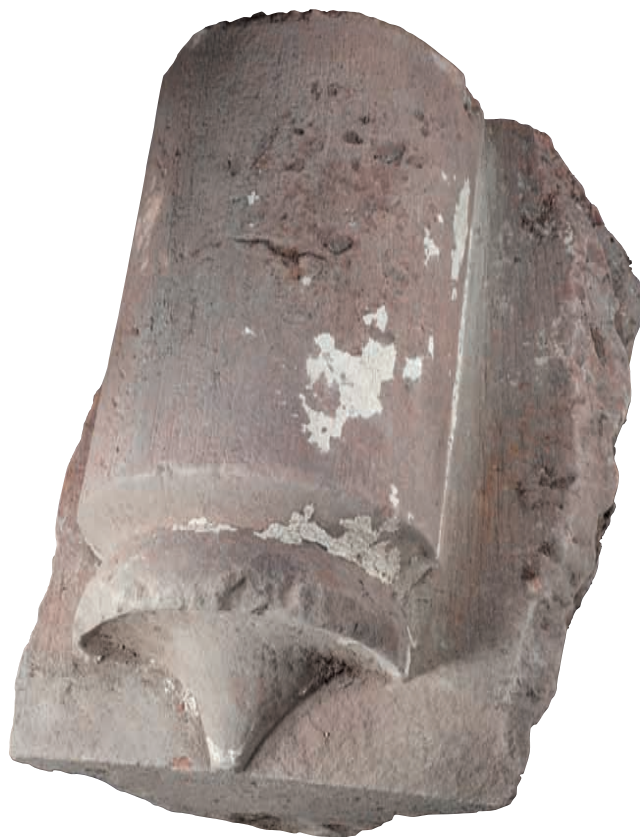
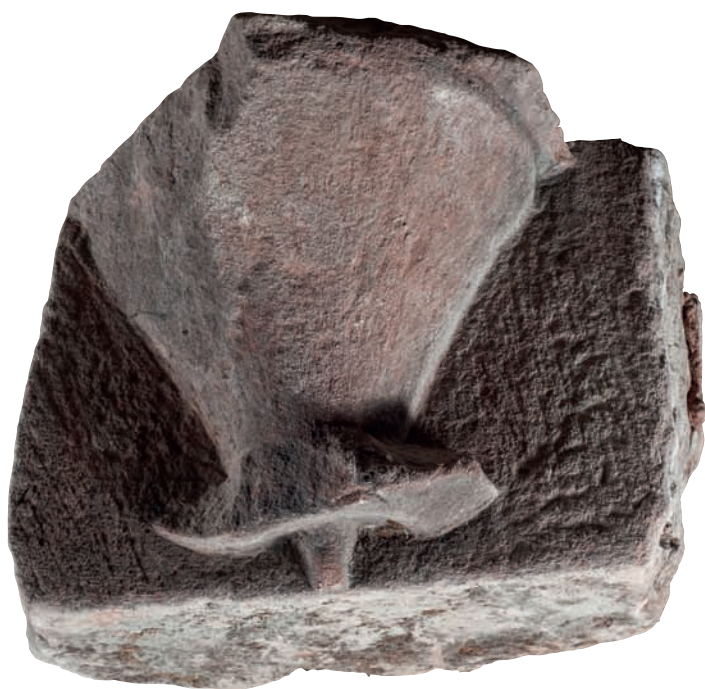
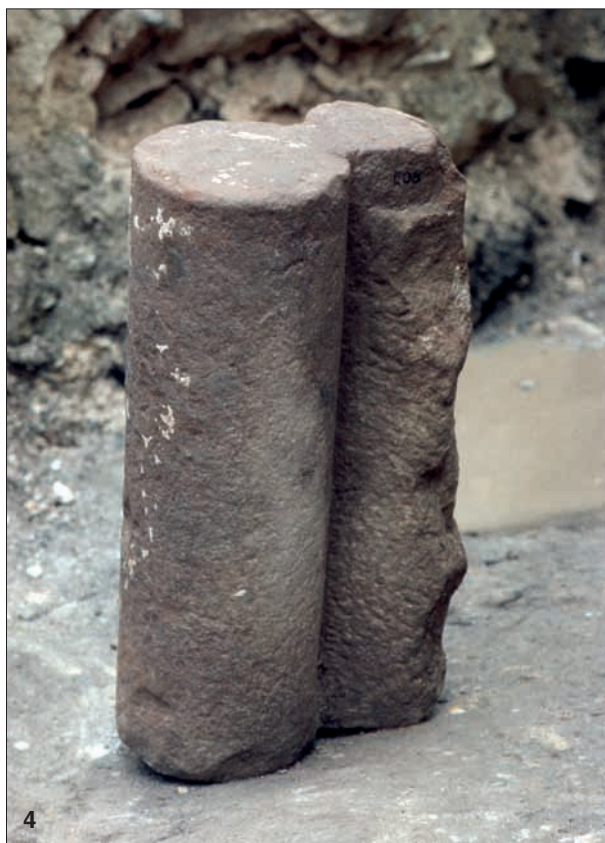
Obr. 204: Sektory C, D, E. 1 – zakončení přípory s motivem tří lístků, 2 – zakončení přípory s podvinutým prstencem, 3 – zakončení přípory (srov. obr. 99) s ohnutým prstencem (snímky Martin Míčka, 2012), 4 – tenká přípora na ostroúhlém nároží (snímek z archivu autora, asi 1979).

prvků, jako je útlá přípora nebo malá konzola, jejichž lokalizace je však velmi nejistá (srov. obr. 204/4 a 207/1 a 2). Na straně do nádvoří měl sál patrně alespoň jedno okno s kružbou a sdružené okno s rodovým znakem třmene, které však mohlo být osazeno také o podlaží níž. Jde o ojedinělou památku svého druhu (srov. obr. 206/1). Vzhledem k předpokládané výšce sálu v přízemí na jižní straně kolem 5 m a podle dalších uvedených poznatků o vnitřním členění budovy lze soudit, že v rozsahu sektorů B, C, D a E měl palác střechu v jednotné či alespoň přibližně stejné výškové úrovni (srov. obr. 234).

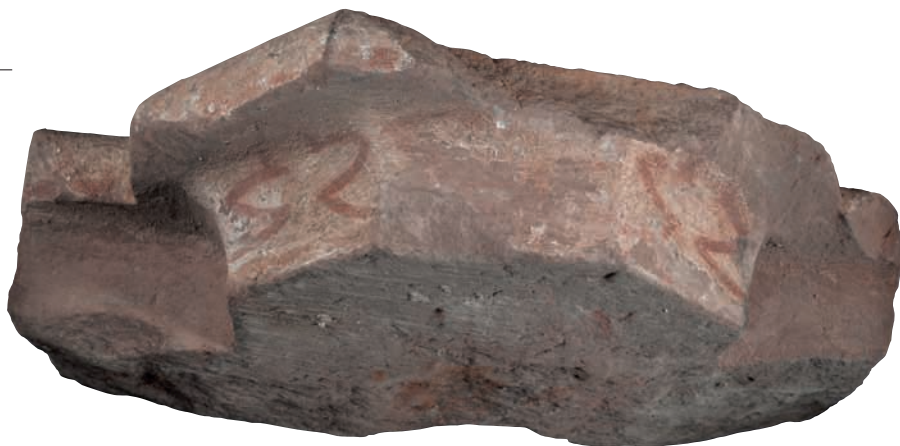
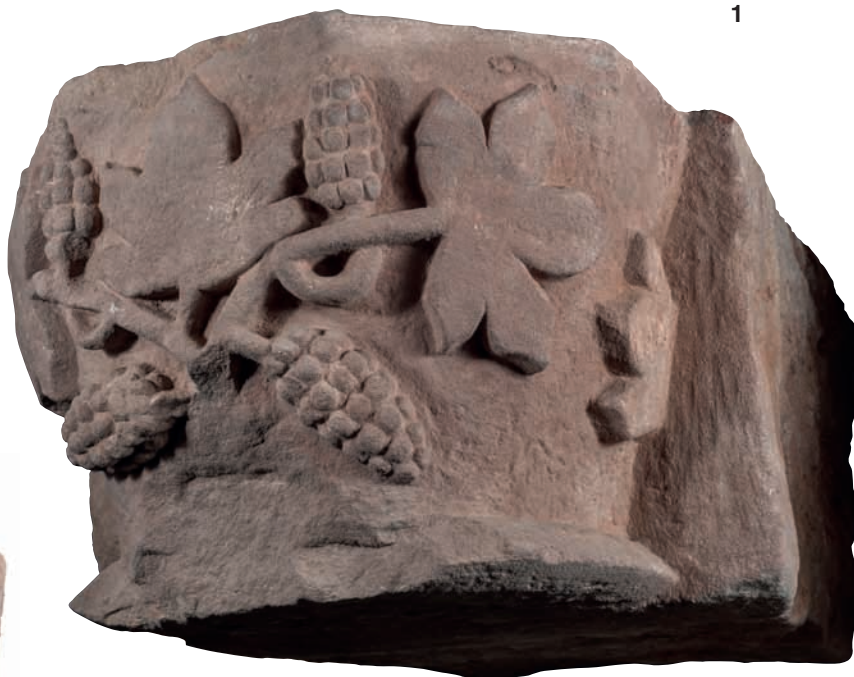
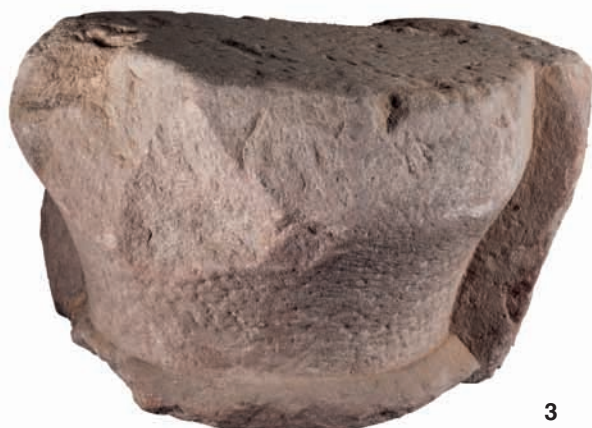
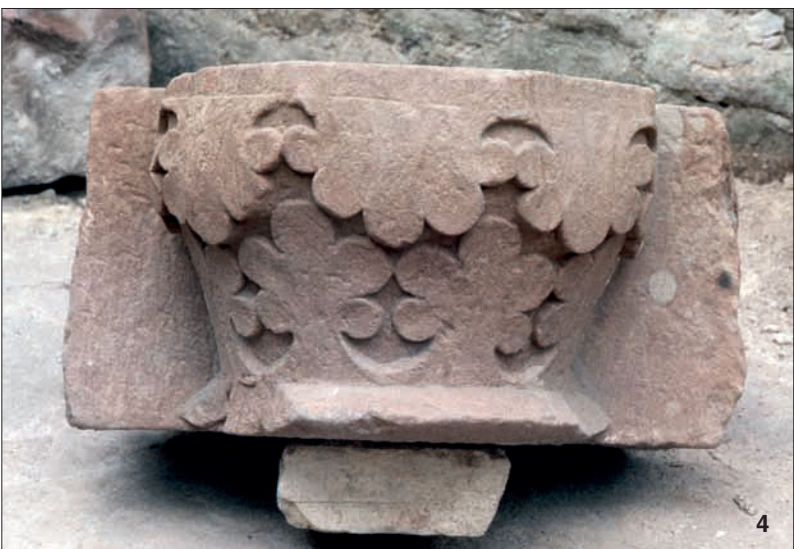
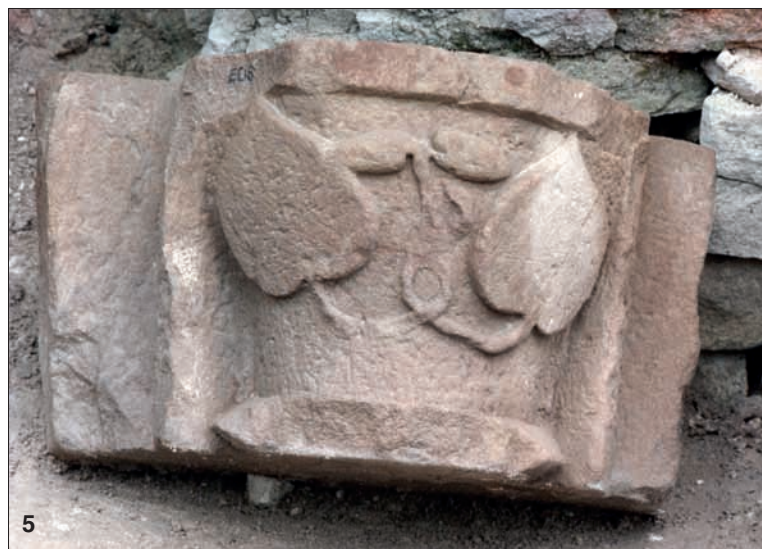
Obr. 205: Sektory C, D, E (srov. též obr. 99).  
 1 – meziklenební krycí deska (abakus) se zbytky polychromie,  
 2 – meziklenební hlavice s motivem vinné ratolesti,  
 3 – meziklenební hlavice hladká,  
 4 – meziklenební hlavice s motivem vstřícně uspořádaných listů,  
 5 – koutová hlavice s motivem lipové ratolesti  
 (snímky 1, 2 a 3 Martin Micka, 2012, snímky 4 a 5 z archivu autora, asi 1979).

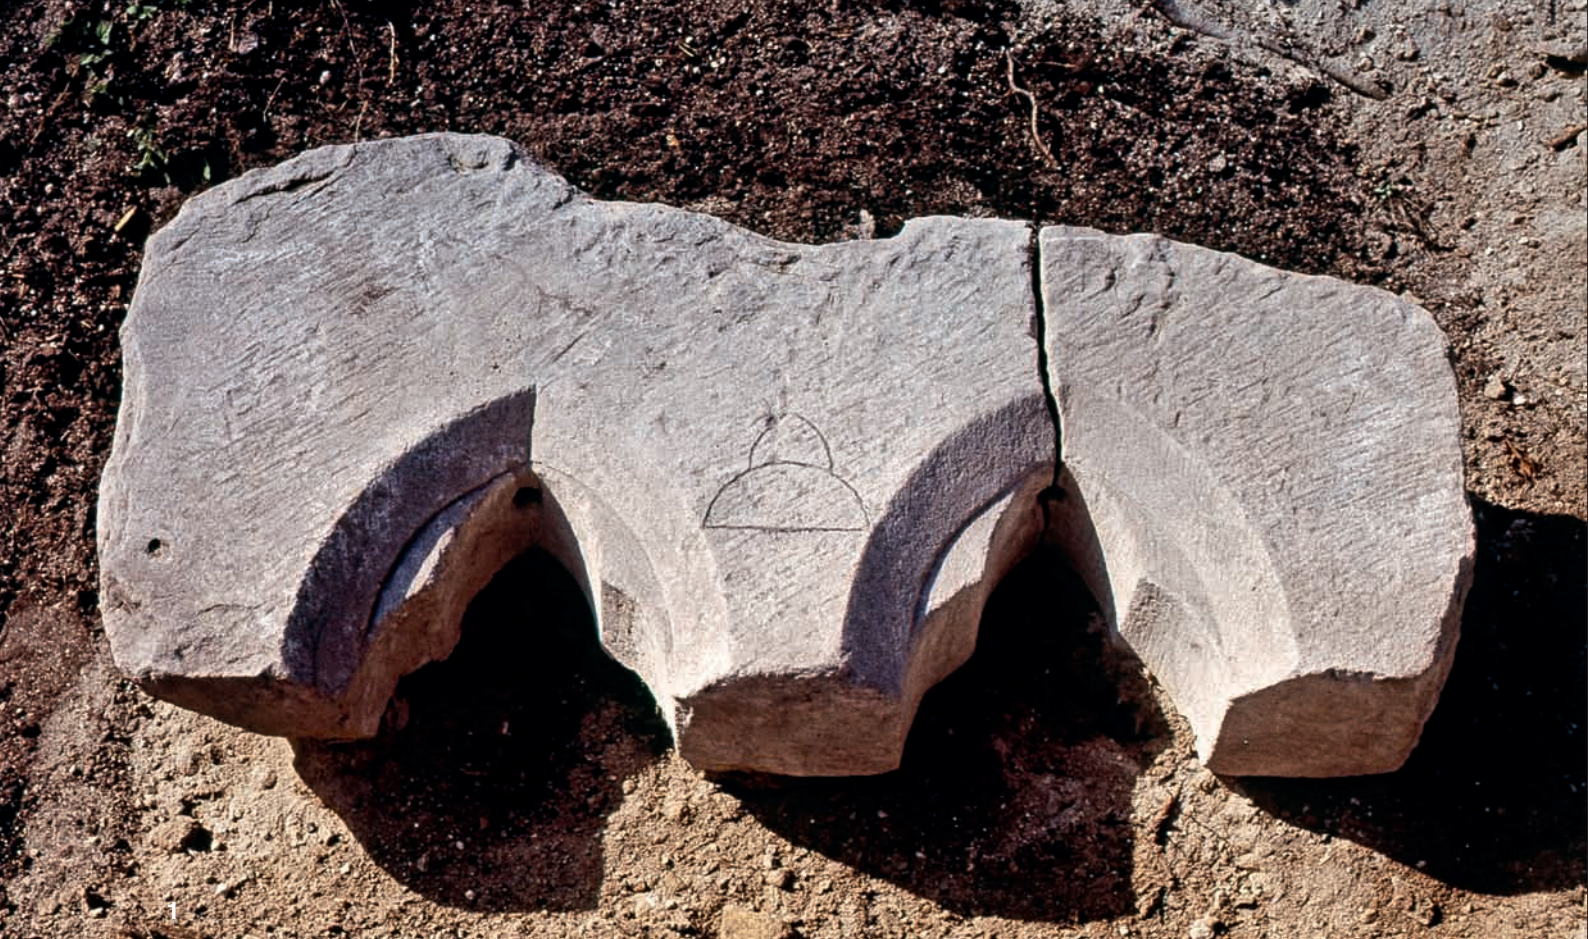
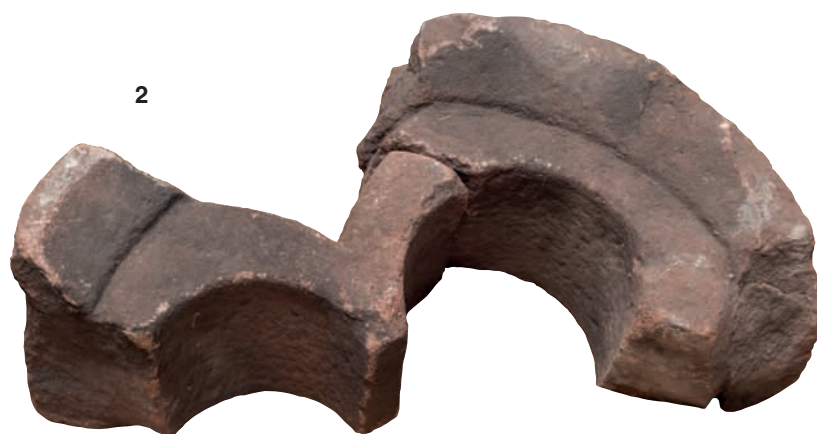
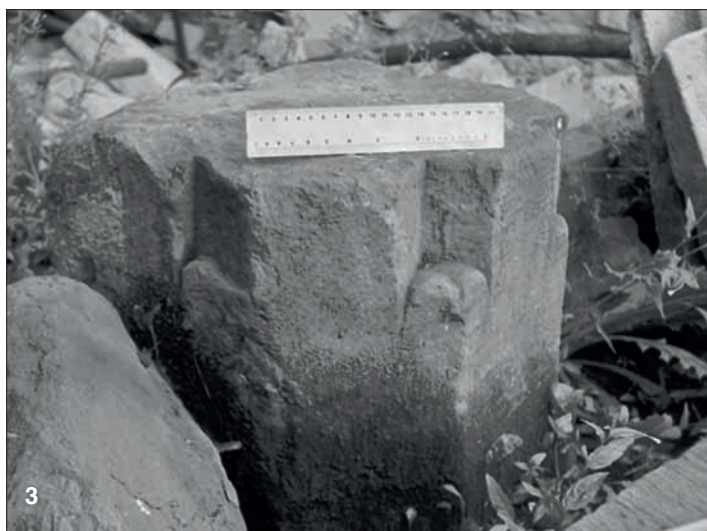
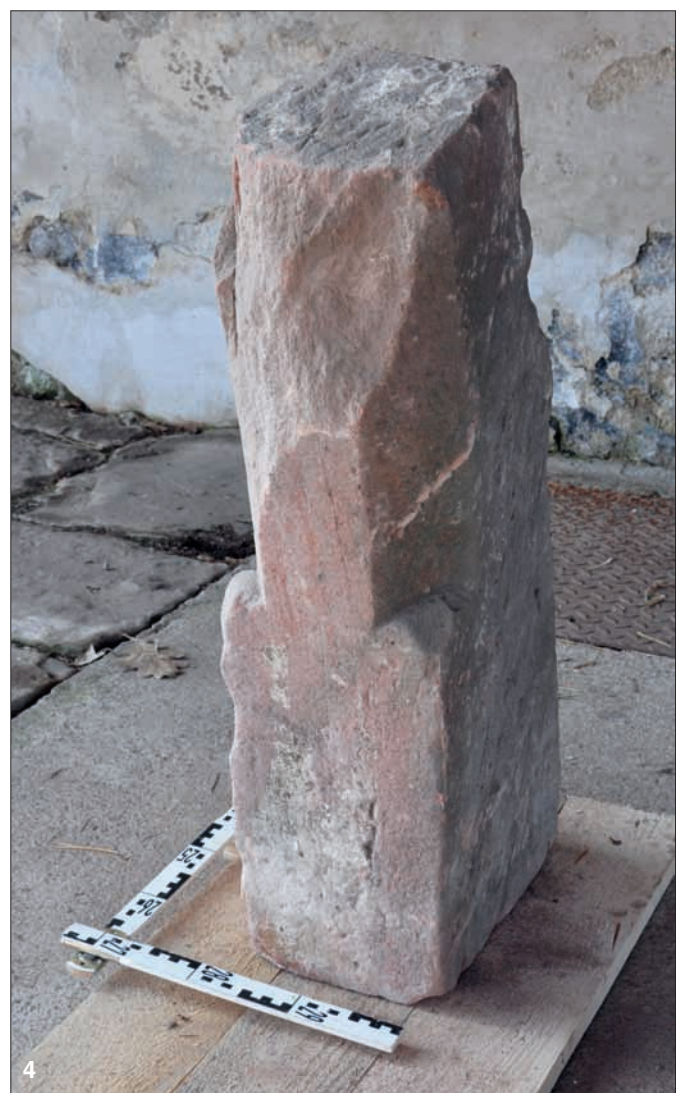
Obr. 206: Sektory C, D, E. 1 – deska se záclenky sdruženého okna, s motivem třmenu (snímek z archivu autora, asi 1974), 2 – zlomek okenní kružby (snímek Martin Míka, 2012), 3 – náběžník tří klenebních žeber (srov. obr. 30/8; snímek Radim Vrla, 1984), 4 – žebro s vysokým náběžníkem (snímek autor, 2012).

Na vnější straně nádvoří zdi se před pojednávanou místností sektoru E našla monolitická kamenná deska s dvojicí horních částí lomených kružbových okének, která byla zamřížovaná, mezi nimiž byl vyryt jednoduchý motiv třmene (délka spodní vodorovné části třmene 14 cm). Deska zřejmě byla součástí většího okenního ostění, snad lomeného, osazeného ve fasádě v 1. (souviselo s uvedeným zbytkem špalety?) nebo 2. patře (obr. 206/1).<sup>95)</sup>

Obr. 112: Horní část nádvorní fasády sektoru E, se špaletami otvorů v 1. patře. Dole o zeď opřený záklenek sdruženého okna se symbolem třmenu (srov. obr. 206/1; snímek ARÚ Praha, asi 1976).

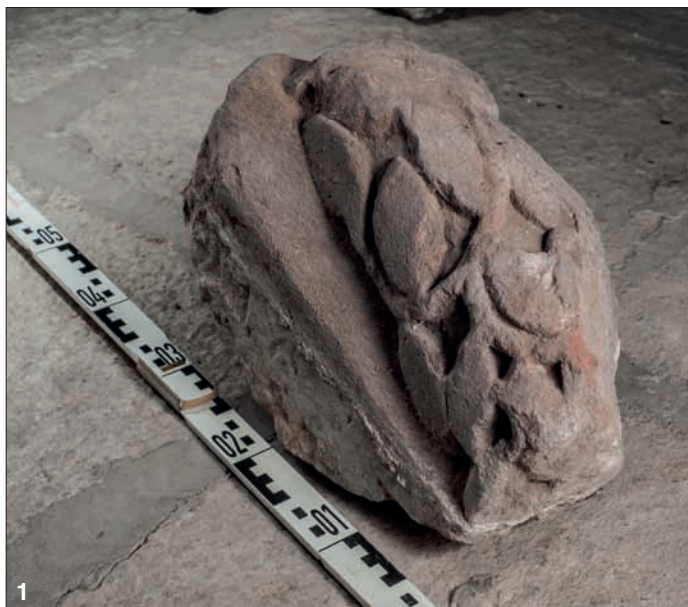
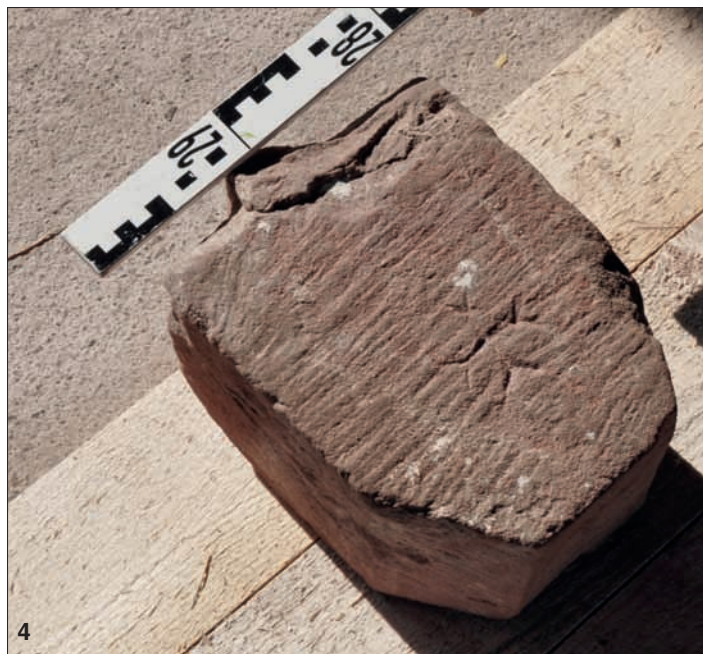
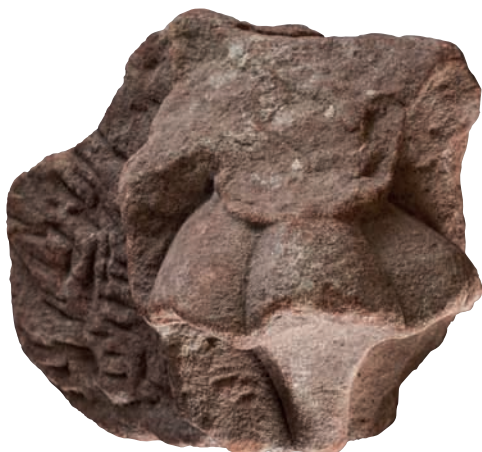
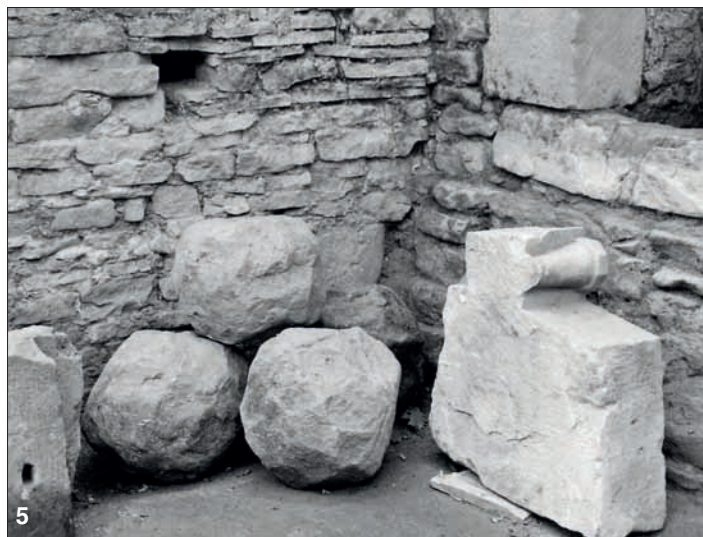
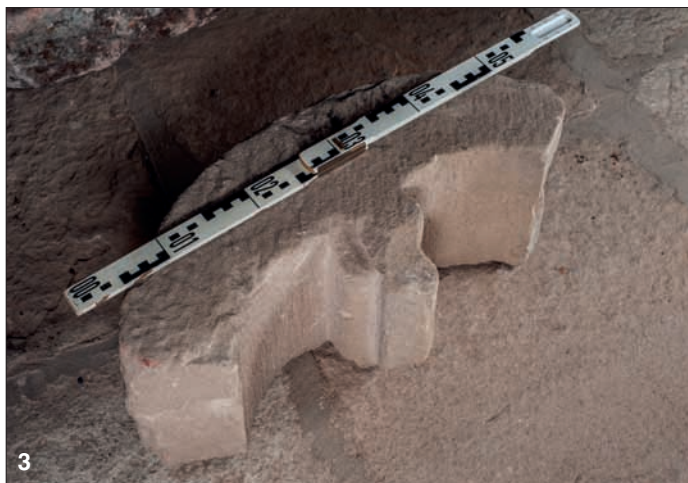
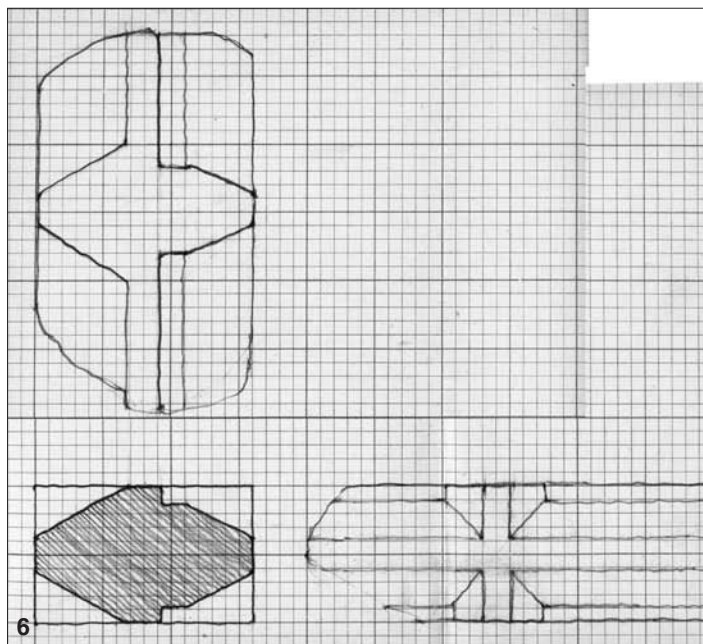
Obr. 207: Bez přesnější lokalizace.

1 – fragment prvku s rostlinným dekorem (konzolka?),

3 – segmentový prvek (srov. obr. 30/7) se zahroceným prutem uprostřed (snímky Martin Míčka, 2012),

5 – deska s konzolkou srov. obr. 30/6; (snímek ARÚ Praha, asi 1979),

Obr. 239: Vzácným svědkem válečných dějin Vizmburka jsou koule pro palnou zbraň o průměru 120–140 cm vyrobené z červeného pískovce (a – snímek z archivu autora), a podstatně větší, jen hrubě upravené projektily pro vrhací stroj (b – snímek Martin Míčka, 2012; srov. též obr. 207/5). Podle nálezových okolností můžeme snad koule pokládat za součást arzenálu umístěného ve věži, místo nalezení větších kamenů, které patrně dopadly do hradu při jeho dobývání neznámého data, dnes nelze spolehlivě stanovit.

Reálněji však lze s bezpečnostními a vojenskými důvody spojit teprve zmíněné zesílení severní části hradby, do nějž byl zahrnut také zbytek přístavku, pokud je ovšem výklad funkce zesílení správný. Nejspíše se tak stalo za Jiříka z Dubé, o jehož válečné angažovanosti jsme již pojednali. Zda se teprve tehdy, nebo již dříve upravoval parkán a stavěla či zdokonalovala parkánová zeď a hradba na valu, o terénních pracích na vnějším obvodu areálu hradu nemluvě, nelze za dnešního stavu poznání rozhodnout. Ani na třetí otázku tedy nemůžeme odpovědět jednoznačně kladně, velká pravděpodobnost tu však existuje. Válečnou historii hradu připomínají kromě již zmíněných koulí také velké kamenné projektily pro vrhací stroje, nalezené rovněž při archeologickém výzkumu (srov. obr. 207/5, 239).
