# VIZMBURK

RANĚ GOTICKÝ HRAD A JEHO PROMĚNY

NÁRODNÍ PAMÁTKOVÝ ÚSTAV  
ÚZEMNÍ ODBORNÉ PRACOVISTĚ STŘEDNÍCH ČECH V PRAZE

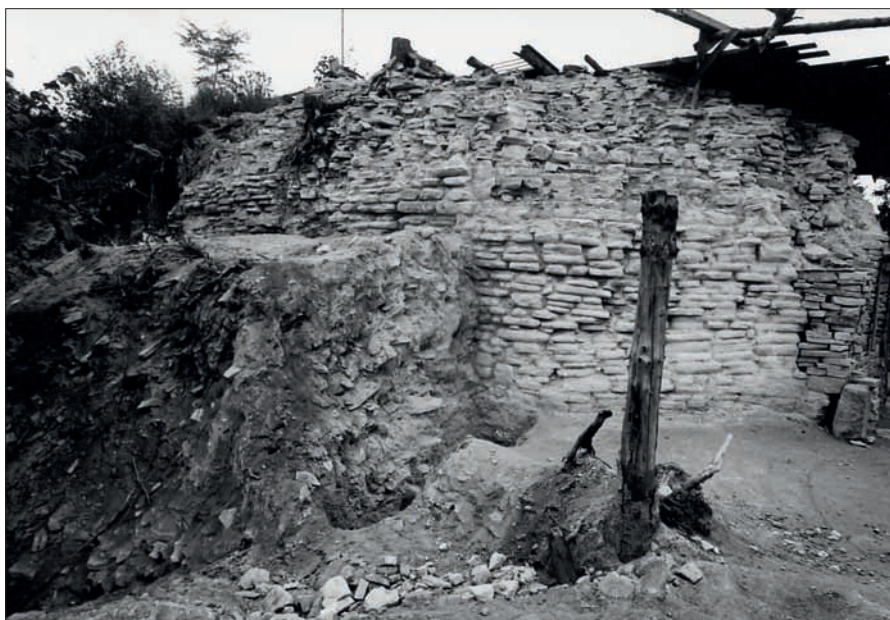
Obr. 208: Postupné odstraňování závalu západního parkánu. Vpravo severní stěna brány do jádra (srov. obr. 190), již s provizorní plentou (snímek ARÚ Praha, asi 1979).

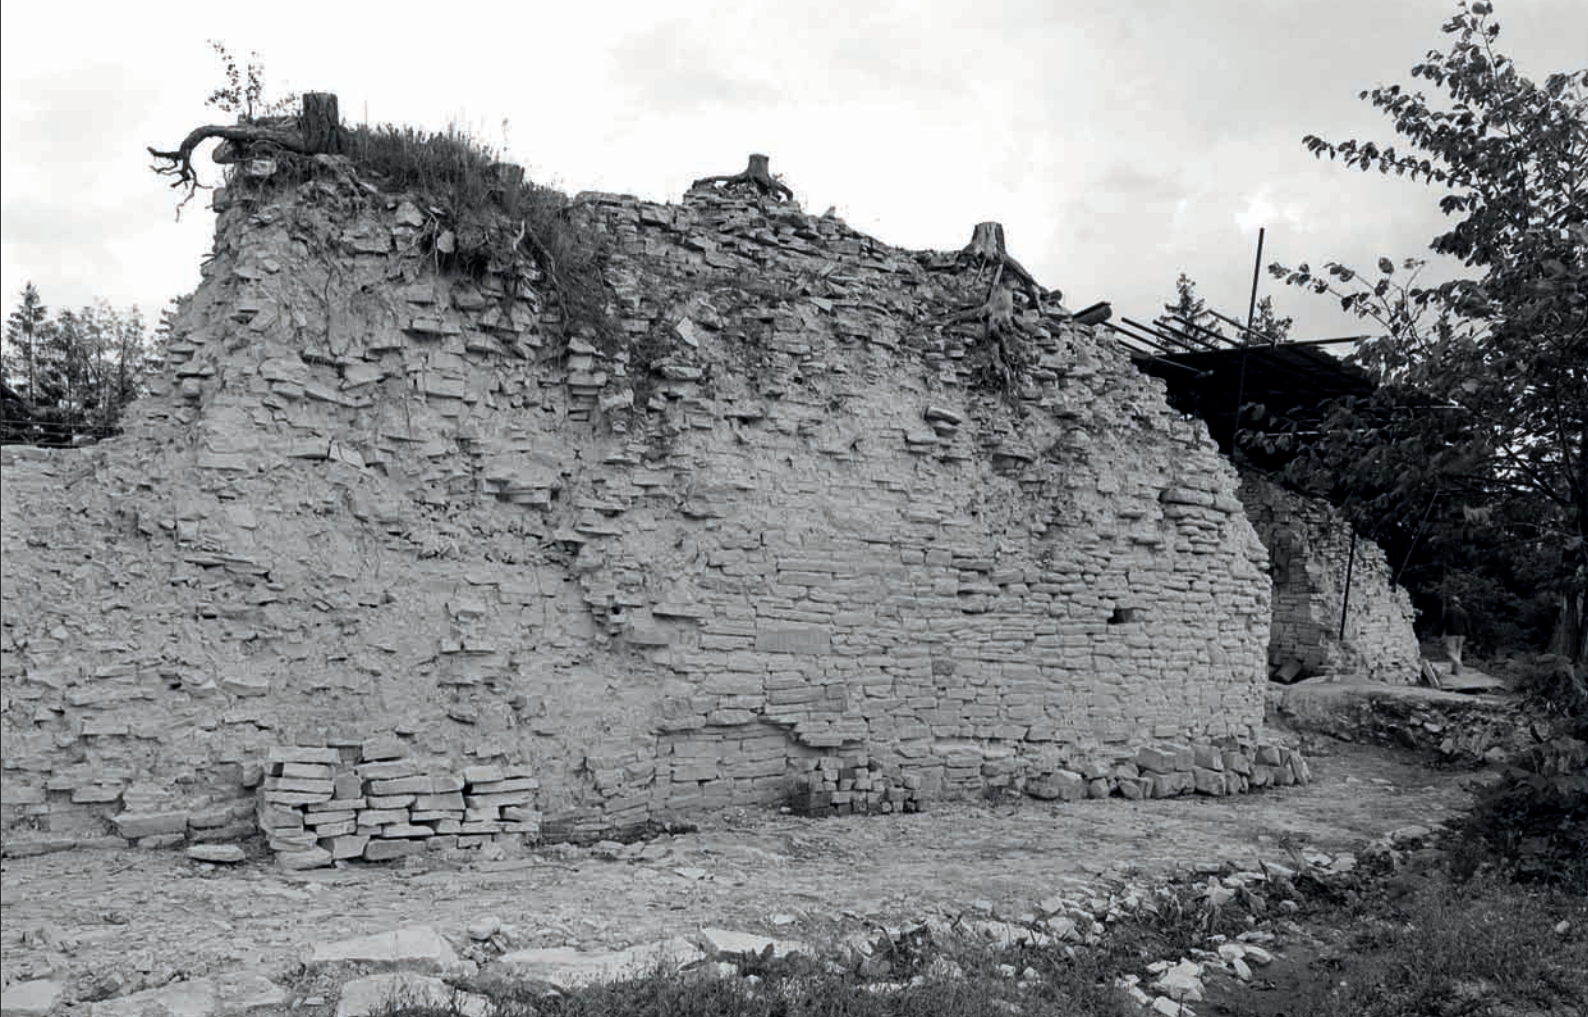
*Obr. 210: Západní parkán po odstranění suti, pohled směrem k bráně (vpravo). Dole (částečně kryto provizorně uskladněnými kamenickými články a cihlami) jsou vidět místa s ustupujícím lícem. Na koruně hradby pařezy stromů, udávající úroveň terénu v době před zahájením archeologického výzkumu (snímek ARÚ Praha, 1981–1982).*

K bráně do jádra hradu (v celkové sestavě třetí bráně) se přicházelo od severu jen 3 m širokým parkánem, jehož povrch tvořilo skalní podloží. Nepravidelně vyčnívající a vzápětí zase ustupující líc při patě hradby (srov. obr. 210) je nespíše příznakem dílčích úprav výškové úrovně podloží. V severozápadním ohbí parkánu, pod přímou kontrolou válcové věže, stála druhá brána, do níž vedl most přes příkop. Z brány se dochovala jen její podzemní část – ve skále zahloubená obezděná šachta, půdorysu asi 2,8×2 m a hloubky 2 m.<sup>114)</sup> Do šachty, tzv. vlčí jámy, se sklápěla vnitřní část „kolébkového“ padacího mostu, když byl vytažen a vrata zavřena. Zeď v úrovni průčelí brány (pod portálem) se dochovala jen zčásti. Na bránu navazovala severní a západní část kolem 100 cm silné parkánové zdi (vzájemný konstrukční vztah je nejasný), nalezená jen v drobných zbytcích. Archeologický výzkum byl ukončen dříve, než mohl být spolehlivě zjištěn průběh parkánové zdi před vnitřní branou. Zůstává tak otázkou, zda parkán jižně od brány končil, nebo probíhal dál k jihu. Nález spodní části spojovací zdi mezi druhou branou a nárožím obvodové hradby jádra západně od věže napovídá tomu, že zde byl úsek zdi s brankou, jíž bylo možno uведенé dvě části parkánu v případě potřeby oddělit (srov. obr. 212).

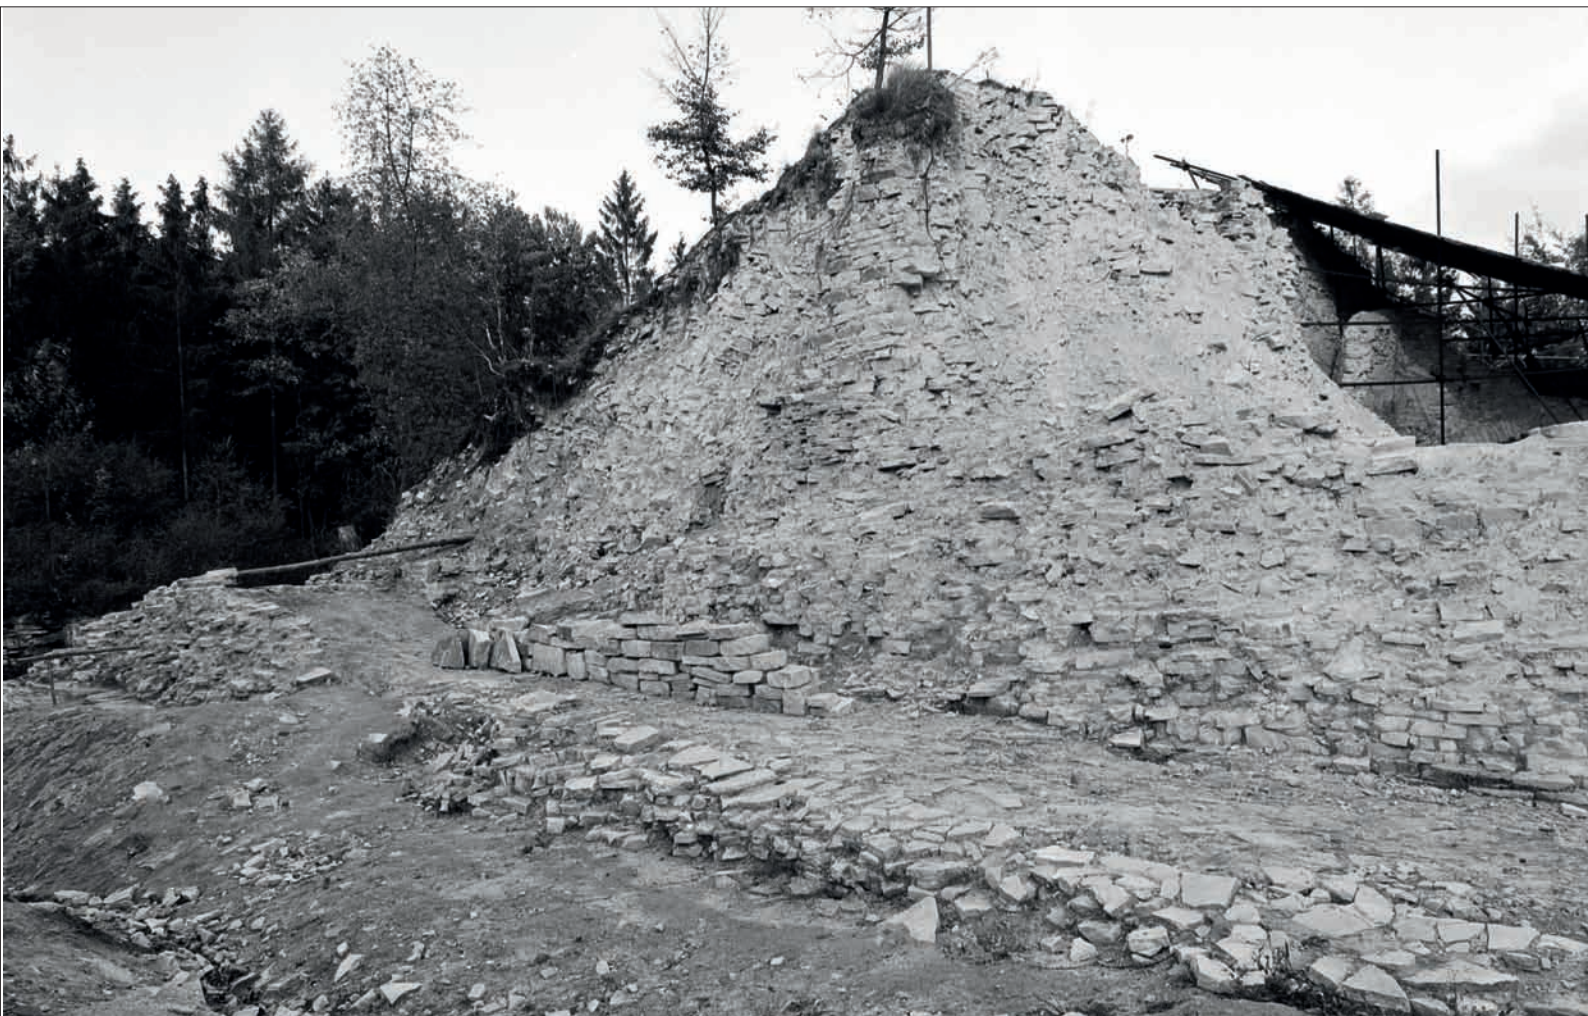
*Obr. 211: Severní část západního parkánu v pohledu od jz. V popředí zbytky parkánové zdi, v pozadí věž s reliktem vnějšího pláště, vlevo druhá brána (snímek z archivu autora, asi 1981).*

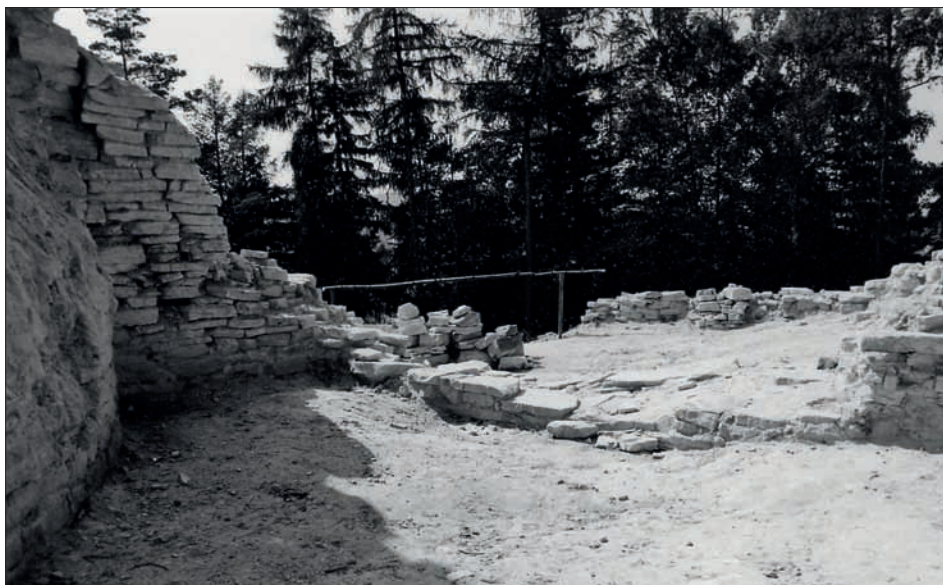
Obr. 212: Severní konec západního parkánu v pohledu od sv. Vlevo segment věže a k ní přiléhající hradba, v popředí zbytky zdi oddělující severní a západní parkán, v pozadí zbytky parkánové zdi (snímek ARÚ Praha, asi 1981).

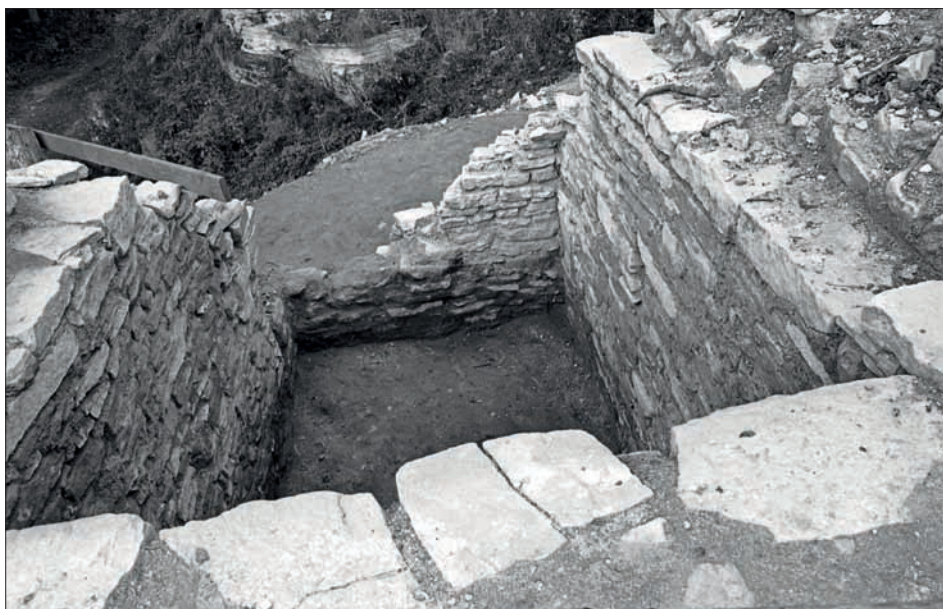
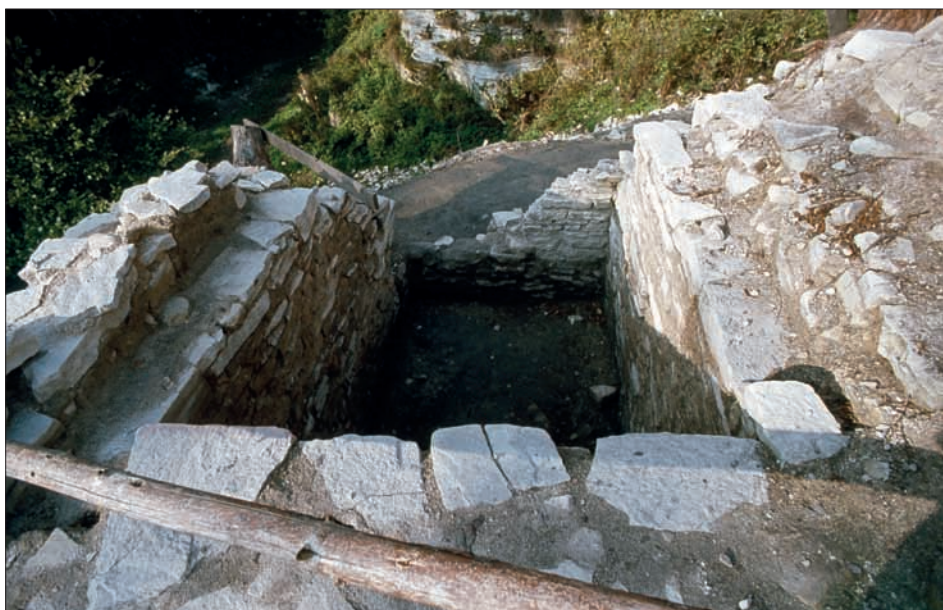
Obr. 213: Tzv. vlčí jáma druhé brány, pohledy k severu. V pozadí relikty dolní části čelní zdi brány, nahoře na obvodě ústupek pro konstrukci podlahy (snímky z archivu autora, asi 1982).

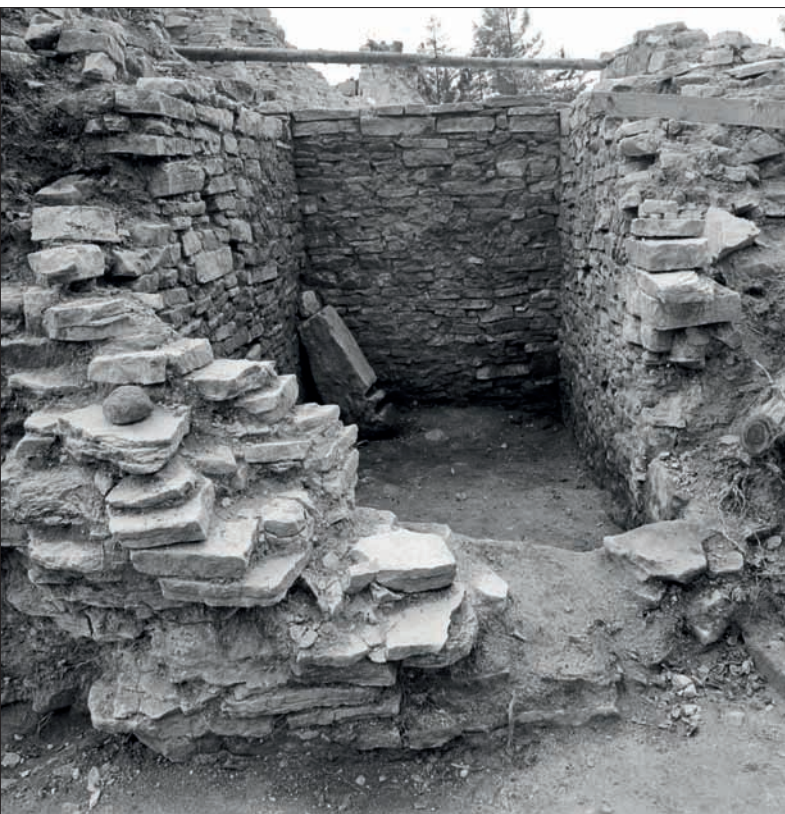
Obr. 214: Tzv. vltčí jáma druhé brány, pohled k jihu a jv. V popředí relikt čelní zdi brány. Na dně prostoru je opřen opracovaný kamenný prvek, který dnes nelze identifikovat (snímky z archivu autora, asi 1982).

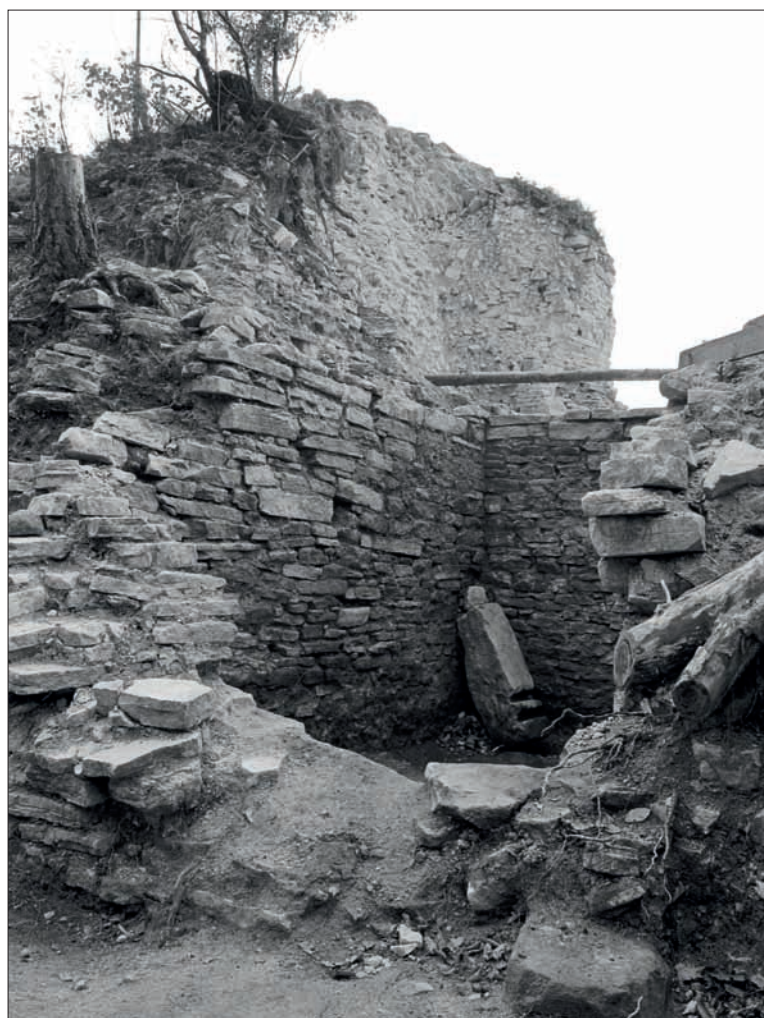
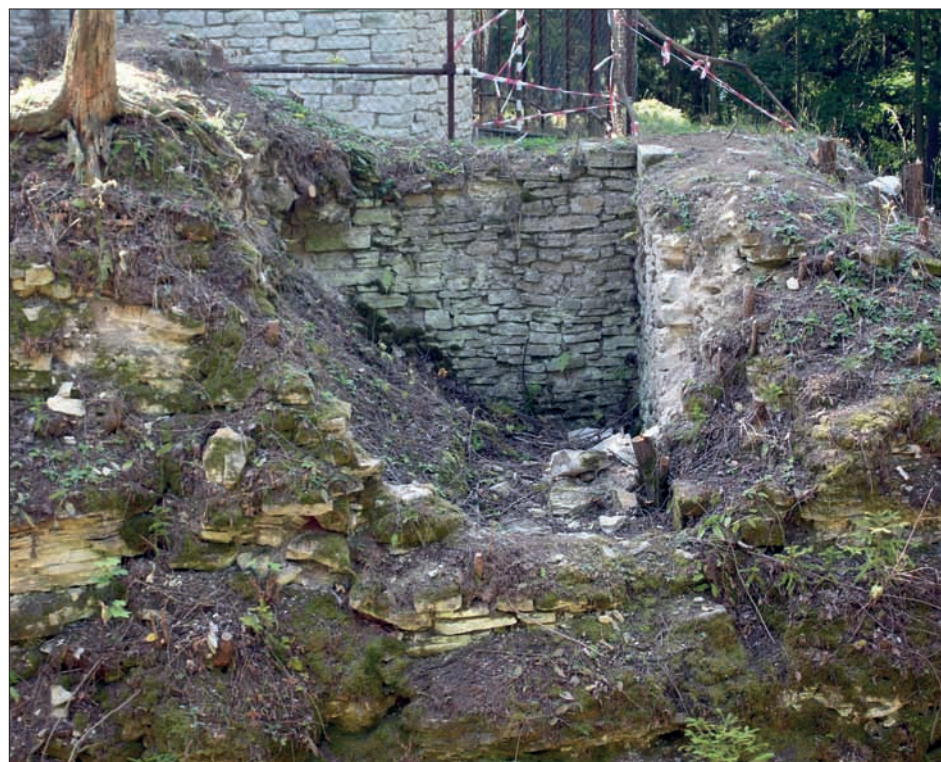
Obr. 215: Tzv. vltčí jáma druhé brány, pohled od jihu (srov. obr. 214), současný stav (snímek autor, 2008).

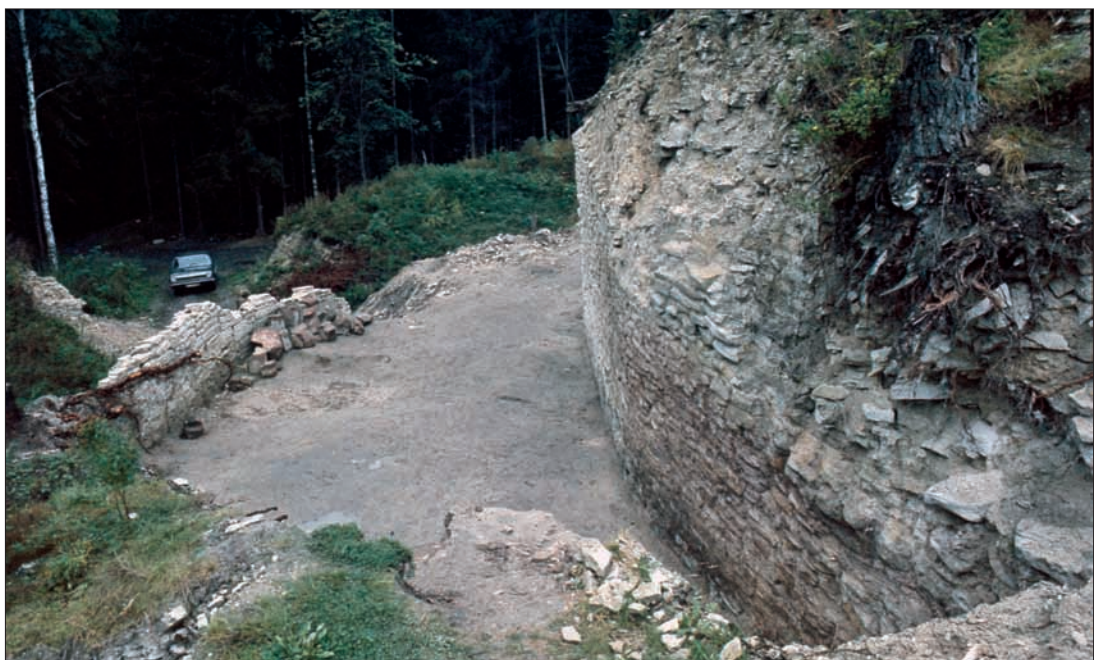
Obr. 216: Postupné obnažování severní, sv. a východní části parkánu směrem k jihu. Vlevo parkánová zeď (první snímek z archivu autora, ostatní ARÚ Praha, asi 1976–1978).

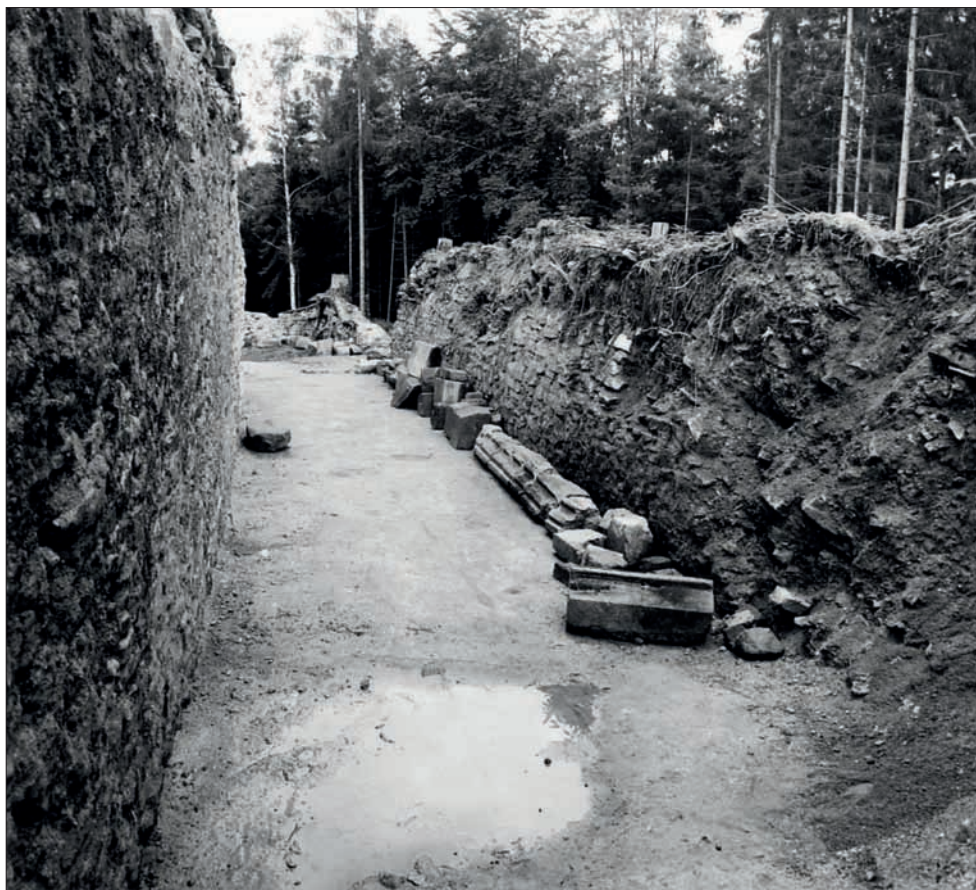
Obr. 217: Východní část parkánu, pohled k severu. Vpravo u parkánové zdi provizorně uskladněné kamenické prvky, které se zde našly. Mezi nimi vynikají profilované delší kusy římsy (podstřešní?) z šedého pískovce (snímek ARÚ Praha, asi 1978).

Rozsah a dobu realizace pozdějších úprav raně gotického hradu lze zvažovat jen s velkou opatrností. Důvody dalšího rozšiřování zástavby navozuje zejména období společné držby Vizmburka Hynkem a Jindřichem, syny Hynka Crhy z Dubé, v průběhu 2. poloviny 14. století, nic však nelze tvrdit. Na druhou otázku, jak jsme si ji položili v kapitolách z dějin hradu, tedy nelze s jistotou odpovědět. Můžeme se jen dohadovat, že snad teprve v době těchto majitelů bylo významně přestavěno a k severu prodlouženo západní křídlo, které díky své nevelké šířce příliš nezmenšilo prostor nádvoří. Ani z této fáze nemáme žádné konkrétní doklady využívání křídla, severní část patra však zanikla. Klidnějšímu období vlády Karla IV. a Václava IV., kdy předpokládáme intenzivnější využívání hradu, bychom mohli připsat také zřízení přístavby v severním parkánu (kovárna?) a kuchyně v jejím sousedství, při vnitřním líci hradby. Pokud věž do té doby neměla styk s vnitřní zástavbou hradu, tímto zásahem se to radikálně změnilo. Uvažované změny můžeme zároveň vnímat jako oslabení fortifikačních kvalit hradu. Nelze vyloučit úpravy také v nedochovaných úrovních zdiva, jimž však dnes nasvědčují jen některé blíže nedokumentované architektonické prvky někdy i náročnějších profilací, nalezené v sutích (srov. např. obr. 217).

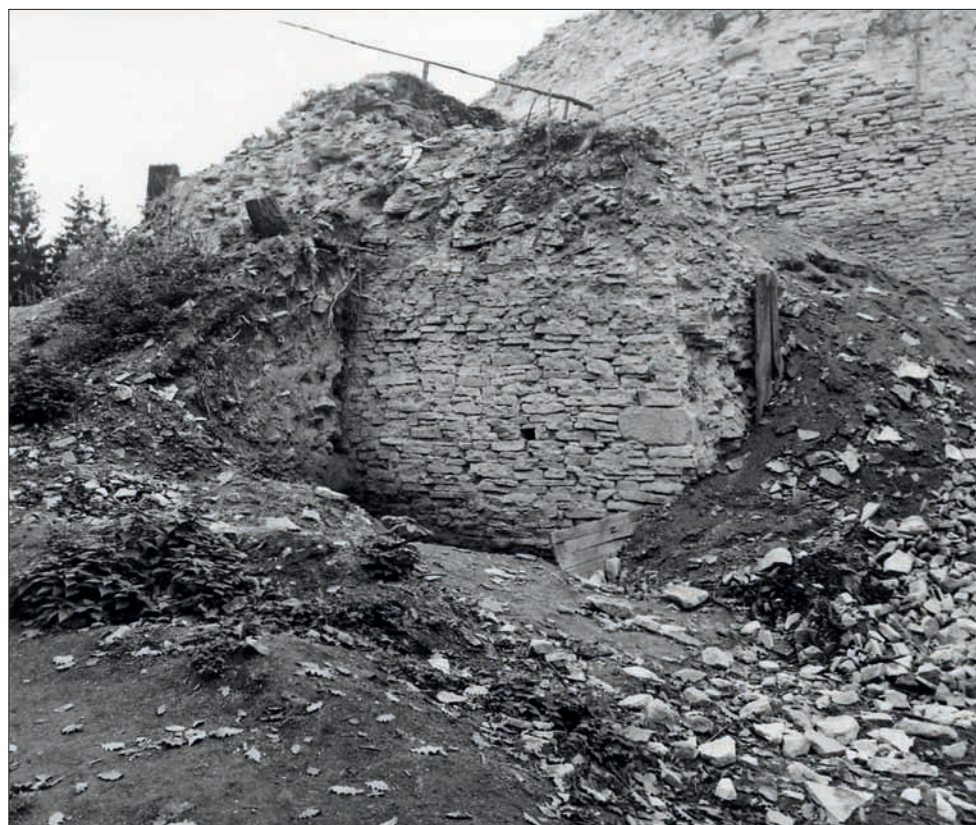
Obr. 218: Vnější líč parkánové hradby na vsv. straně hradu v průběhu jejího postupného obnažování (snímek ARÚ Praha, asi 1978).

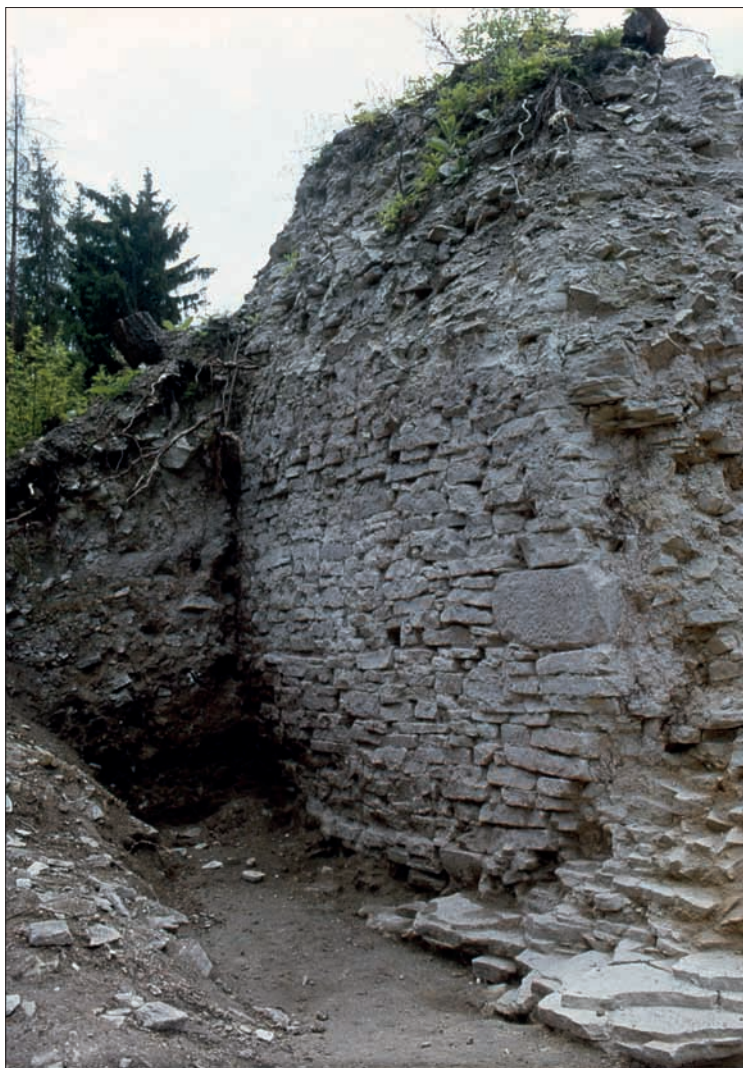
Obr. 219: Podobný záběr (srov. obr. 218) v pokročilejší fázi archeologického výzkumu. Hradba je zjevně založena na rostlé skále nízko v příkopu (vpravo dole). Opracovaný kámen na hraně líce snad naznačuje existenci blíže neznámého prvku (otvoru?) v sousedství (snímek z archivu autora, asi 1981).

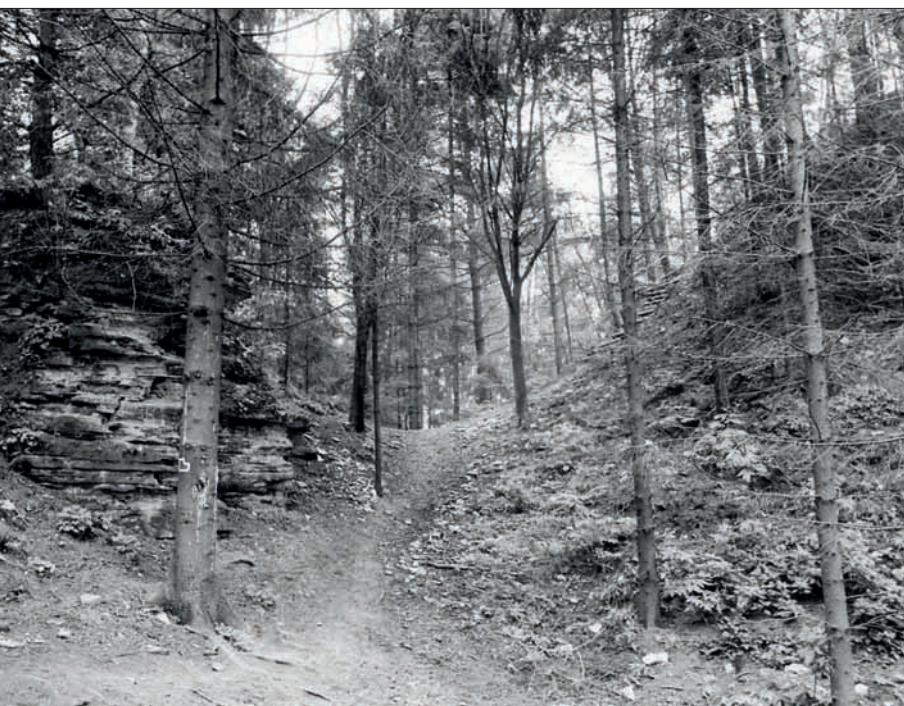
Obr. 220: Severní část příkopu mezi 1. a 2. branou, pohled k východu. Stav před zahájením archeologického výzkumu (snímek ARÚ Praha, asi 1972).

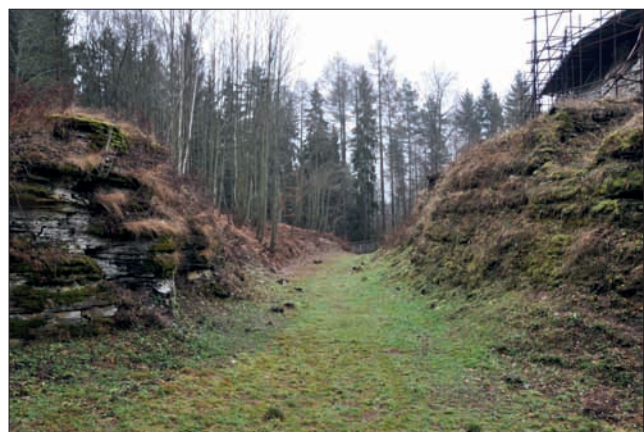
Obr. 221: Takřka stejný záběr (srov. obr. 220), současný stav (snímek autor, 2011).

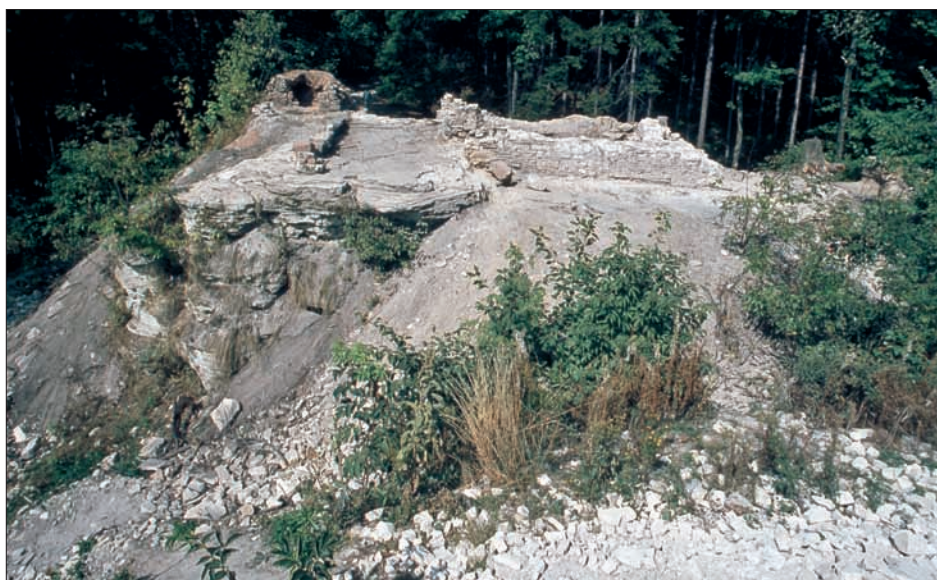
Obr. 223: Stejný záběr (srov. obr. 222), současný stav (snímek autor, 2011).

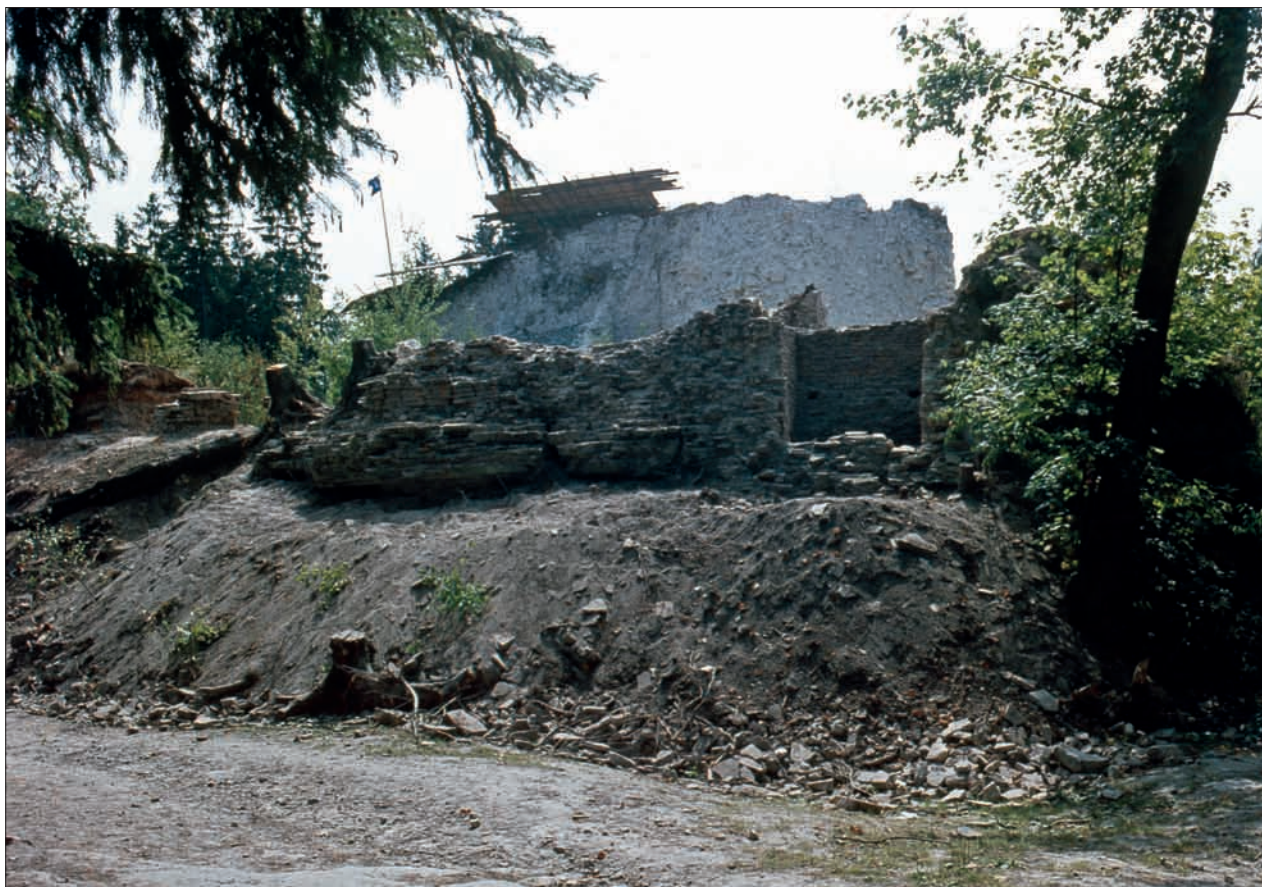
Obr. 224: Pohled od severu na část valu s tzv. vlčí jámou první brány (vpravo) a objekty po jejích stranách. V pozadí jádro hradu (snímek z archivu autora, asi 1983).

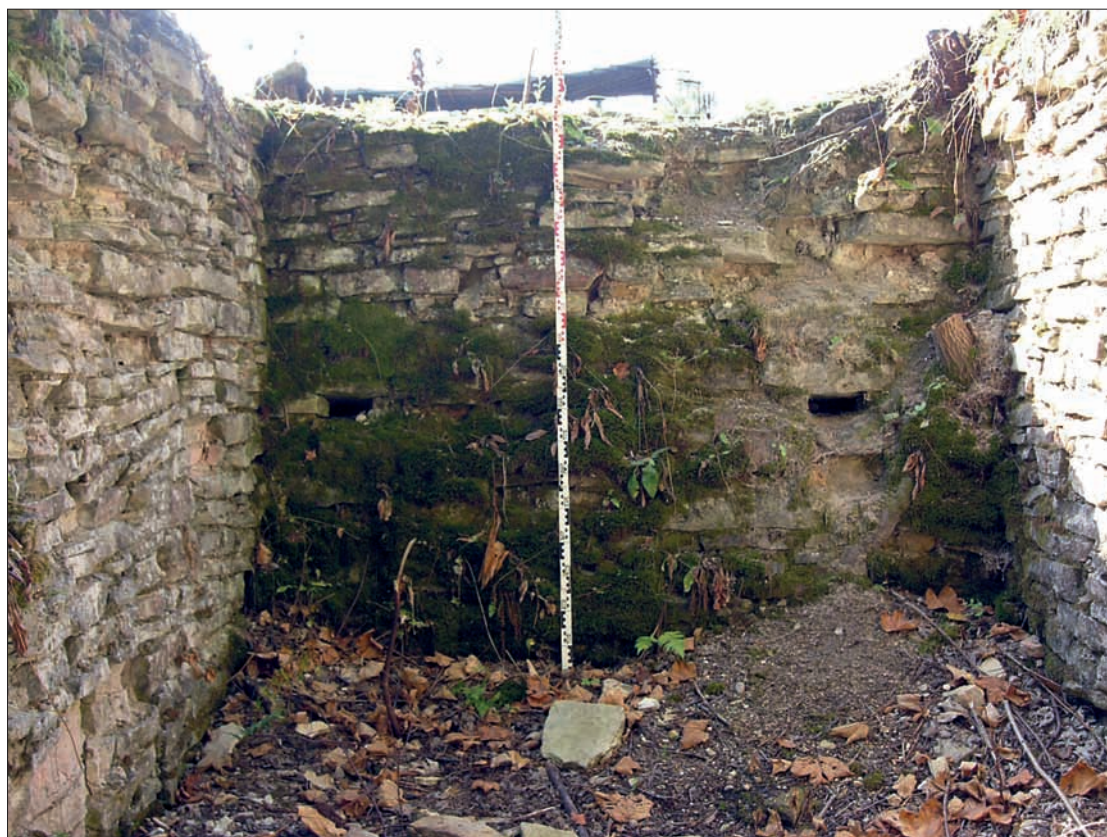
Obr. 225: Současný pohled do tzv. vlčí jámy první brány od severu (snímek autor, 2008).

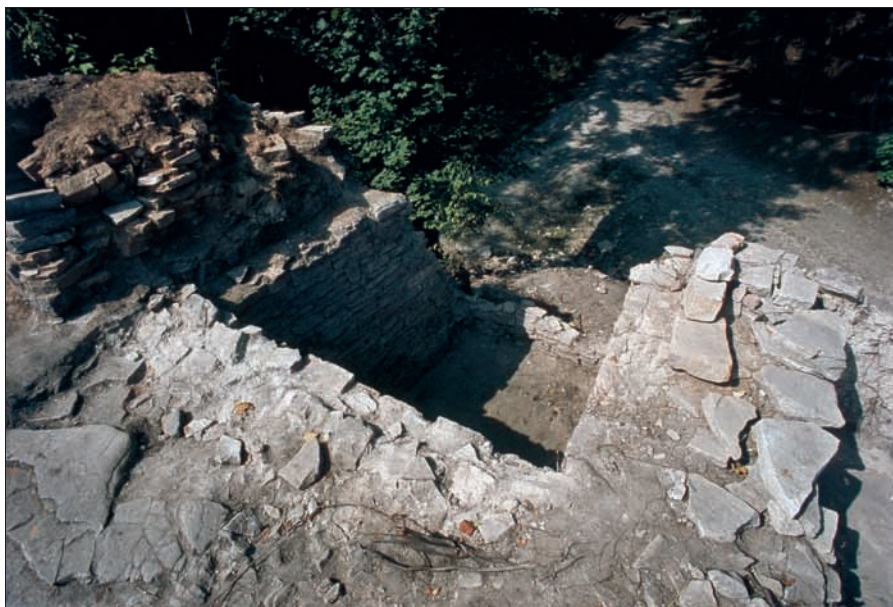
Obr. 227: Zbytky objektu vedle první brány, celkový pohled k západu. V pozadí pec (snímek z archivu autora, asi 1984).

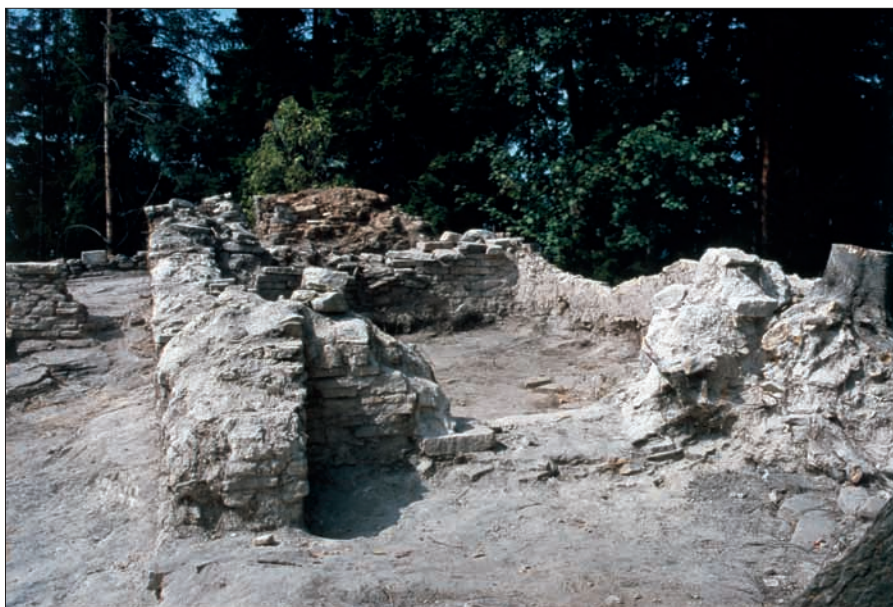
Obr. 228: Zbytky objektu vedle první brány, zlomky zdiva blíže k jihu (srov. obr. 227, zcela vlevo). V popředí dílec patrně dřevního ostění (snímek ARÚ Praha, asi 1983).

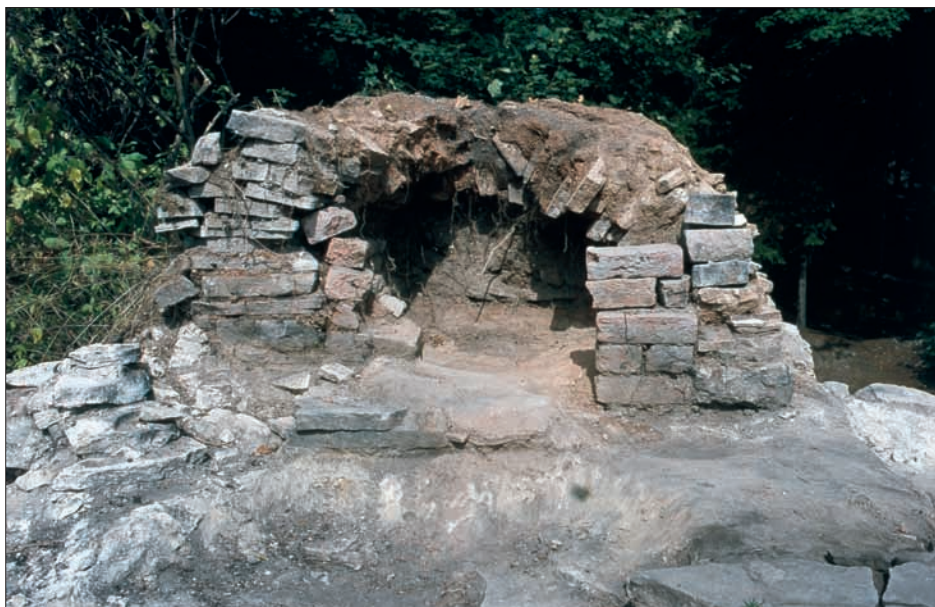
Obr. 229: Pec v západním sousedství první brány, pohled od jihu (snímek z archivu autora, asi 1984).

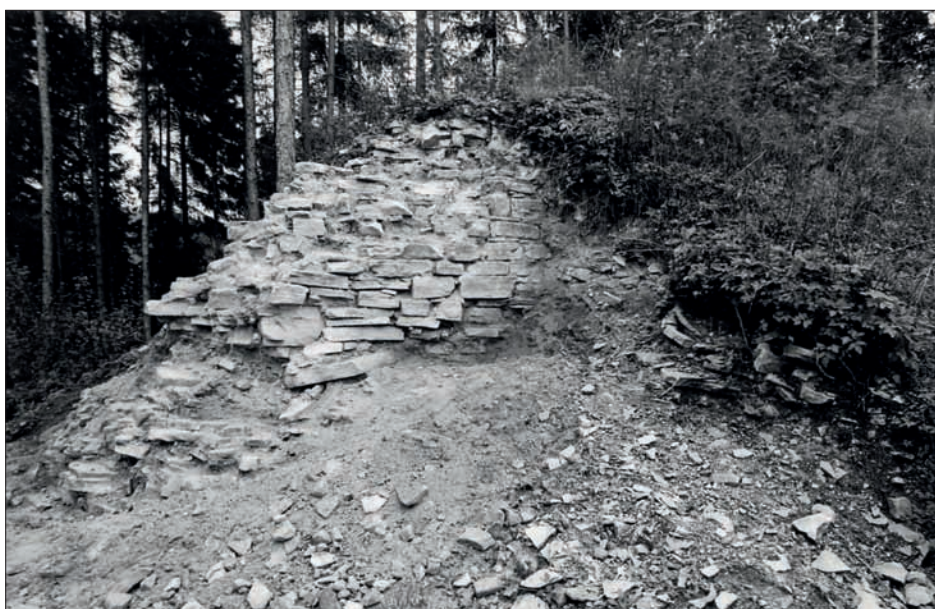
Obr. 230: Zed' nalezená uvnitř obvodového valu při jeho průrazu v roce 1975 na sv. straně. Pohled od jz. (snímek ARÚ Praha, asi 1976).

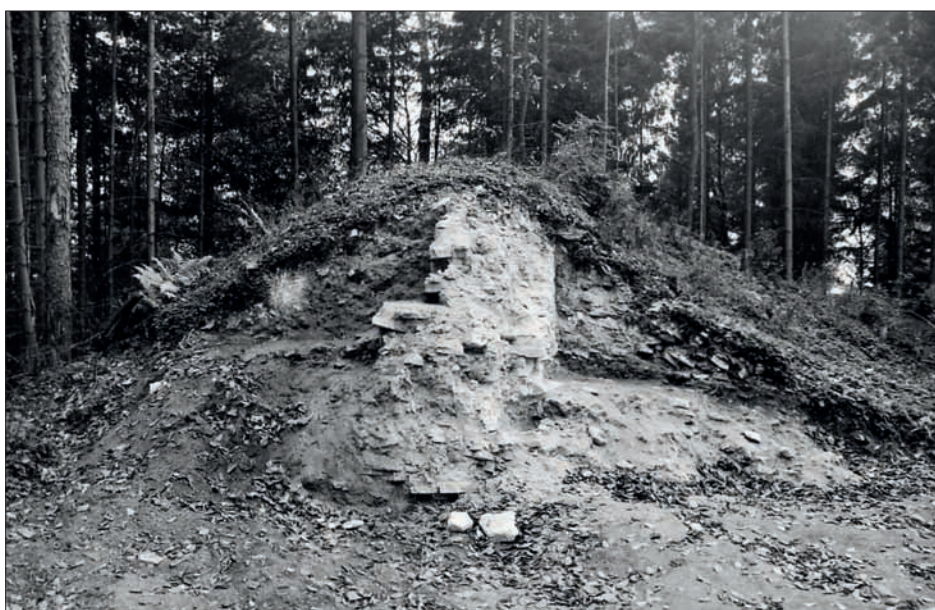
Obr. 231: Zed' nalezená uvnitř obvodového valu při jeho průrazu v roce 1975 na sv. straně (srov. obr. 230). Příčný profil v pohledu od sz. (snímek ARÚ Praha, asi 1976).

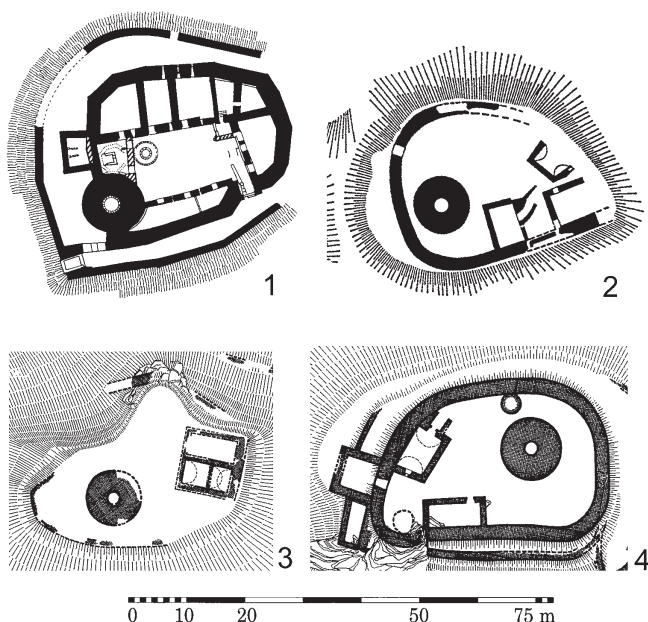
Obr. 233: Dispozice jádra hradu Vizmburka, charakteristická „uzavřeným“ oválem silné hradební zdi, působí na první pohled nezvykle, příčinou je však především mimořádná míra jejího dochování. Podobné dispozice, i když s různým vztahem věže a hradby, najdeme v českých zemích i v zahraničí. Zvláštností dispozice Vizmburka je zejména poměrně malý půdorys ve vztahu k rozsahu zástavby, která však není součástí původního záměru stavebníka, a umístění brány, ani to však není ojedinělé. 1 – Vizmburk (podle Durdík 2001), slezské hradby: 2 – bezjmenný hrad u Bardo (podle Lodowski 2005), 3 – Kaltenštejn, 4 – Rychleby (obojí podle Kouřil – Přix – Wihoda 2000, 212 a 314).

- 119) Podobnou dispozici hradu s oválem 220 cm silné hradby, ale s válcovou věží průměru 10 m, stojící volně za hradbou, našli polští archeologové u městečka Bardo severně od Kladska (srov. obr. 233). Doba vzniku se jen na základě písemných pramenů odhaduje na počátek 14. století. Srov. *Lodowski 2005*; *Boguszewicz 2010*, zejm. 192–194; též *Razím 2007*.

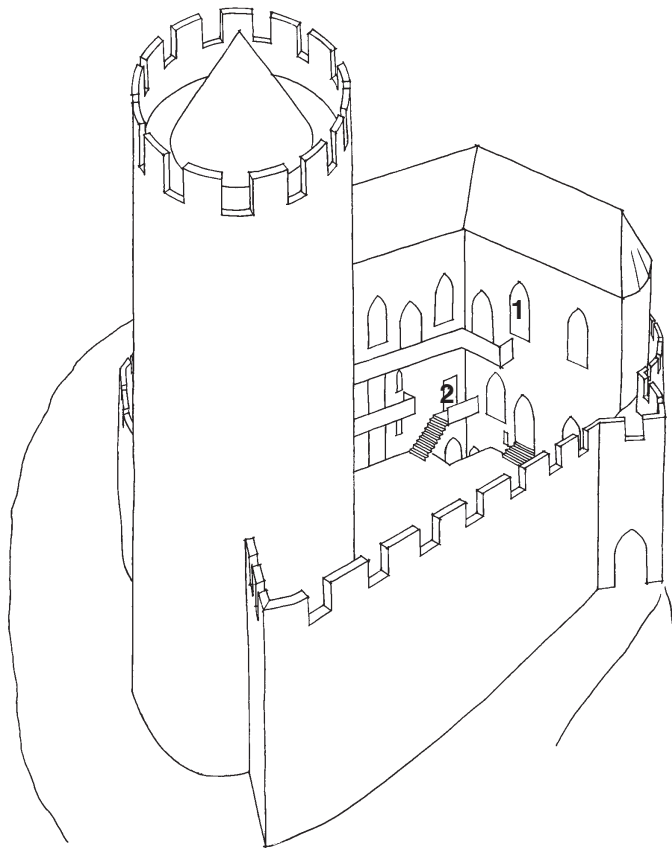
Obr. 234: Pokus o rekonstrukci stavební podoby hradu Vizmburka kolem roku 1300, pohled od severozápadu. Návrh ideální rekonstrukce nedochovaných partií zdíva a jejich detailů (dveřní a okenní otvory, ochozy, cimbuří, tvary střech, řešení brány atd.) vychází z nálezů popsaných v textu nebo je čistě hypotetický, s využitím dostupných analogií. Vynechána je případná parkánová zeď, druhá brána a zidky vymezující sestup ke sklepům. Důraz je kladen zejména na nádvoří průčelí jižního a východního křídla, která se zásadně podílela na reprezentativním výrazu hradu. Lomené záklenky okenních a dveřních otvorů však nejsou doloženy, s výjimkou okna v patře na jihu, jehož kružba se našla v prostoru nádvoří (č. 1). Způsob přístupu ke vchodu do sektoru D ve vyvýšeném přízemí (č. 2) představuje jednu z možných variant. Znázorněno není místo osazení sdruženého okna s motivem třmenu, které nelze jednoznačně stanovit, a řada detailů, jež lze předpokládat, jako např. okénka a chrliče věže (návrh autor, kresba Eva Vyletová).

Nic nevíme o způsobu návaznosti koruny hradby, respektive ochozu na zástavbu hradu, ani o jeho případných pozdějších změnách. Mocnost hradby 250 cm připouští pozoruhodnou možnost, že ochoz probíhal alespoň ve 13. století bez přerušení po celém obvodu hradu, tedy včetně úseku za jižní a jihovýchodní částí paláce, která hradbu jistě převyšovala. Pokud by v tomto úseku obvodová zeď paláce, dosedající na vnitřní straně ochozu, byla kolem 100 cm silná a předprsní zídka s cimbuřím měla podle analogií mocnost 50–60 cm, zbývala by na uličku ochozu dostatečná šířka kolem 90–100 cm (pokus o rekonstrukci srov. obr. 234).

Podobně zajímavá je otázka, jak přesně vypadala brána, na niž ochoz rovněž musel nějakým způsobem navazovat. Výše uvedené nálezy nasvědčují tomu, že čelo brány s portálem bylo oproti pozdějšímu, částečně dochovanému stavu vysunuto do parkánu a zároveň natočeno k severozápadu až severu. Přístupová cesta parkánem ve směru od severu tedy byla zakončena branou, působící jako svěbytná část dispozice hradu, v jejímž průjezdu se muselo zahrnout do nádvoří. Patrem brány mohly být propojeny hradební ochozy. Zcela nám také chybí představa o tom, zda byla shora nějak kryta ulička brány. V jakém rozsahu a zda vůbec byla zároveň vystavěna parkánová zeď, zůstává nejisté. Dvě vnější brány s „vlčí jamou“ je třeba pokládat za pozdější (pokus o rekonstrukci srov. obr. 234).

prvků, jako je útlá přípora nebo malá konzola, jejichž lokalizace je však velmi nejistá (srov. obr. 204/4 a 207/1 a 2). Na straně do nádvoří měl sál patrně alespoň jedno okno s kružbou a sdružené okno s rodovým znakem třmene, které však mohlo být osazeno také o podlaží níž. Jde o ojedinělou památku svého druhu (srov. obr. 206/1). Vzhledem k předpokládané výšce sálu v přízemí na jižní straně kolem 5 m a podle dalších uvedených poznatků o vnitřním členění budovy lze soudit, že v rozsahu sektorů B, C, D a E měl palác střechu v jednotné či alespoň přibližně stejné výškové úrovni (srov. obr. 234).

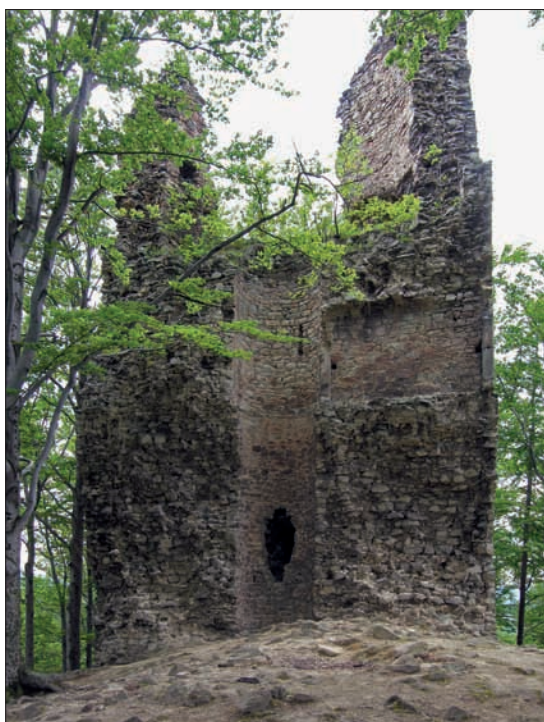
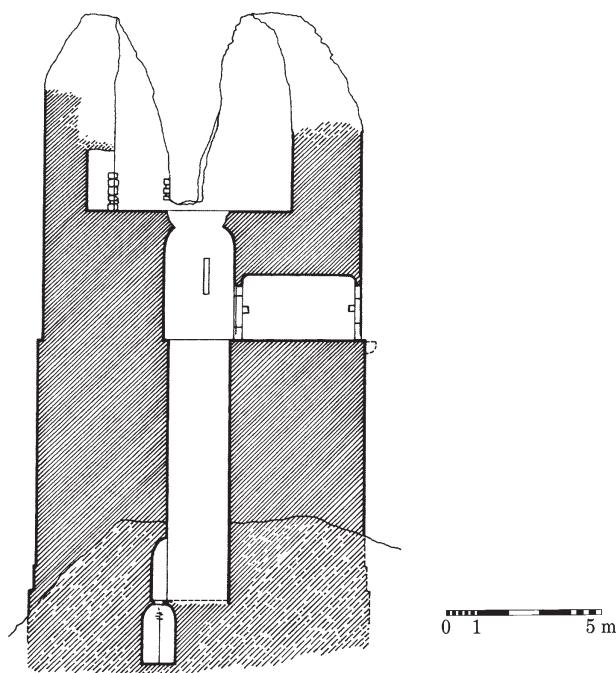
Obr. 235: Zajímavé srovnání nabízí válcová věž hradu Kaltenštejn v Rychlebských horách (srov. obr. 233/3), vybudovaná před koncem 13. století. Protože zanikla celá polovina věže, lze si na svislém řezu dobře prohlédnout její vnitřní utváření. Věž má v průměru 10,6 m, interiér vysokého přízemí, které mělo rovný strop, dosahuje pouze necelých dvou metrů. Hmoty zdíva je na rozdíl od vizmburské věže „jednotlivá“. Do kopolí klenutého 1. patra se vstupovalo průchodem, který bylo možno na obou stranách uzavřít. Z průchodu stoupalo schodiště v síle zdi do 2. patra, jež mělo podstatně prostornější interiér. Stejně jako na Vizmburku, je ze dna přízemí věže přístupná šachta, údajně vylámaná v podložní skále. I když je šachta jinak utvářená, je pravděpodobné, že měla podobný účel (snímky věže a šachty na jejím dně autor, 2005; zaměření Kouřil – Prix – Wihoda 2000, 214).

- 134) K šachtě v přízemí věže podrobněji *Razím 2007*, 37–40, zde také odkaz k podobným, celkově velmi vzácným nálezům na dalších hradech (s. 51, pozn. 9). Srov. též obr. 235
