# VIZMBURK

RANĚ GOTICKÝ HRAD A JEHO PROMĚNY

NÁRODNÍ PAMÁTKOVÝ ÚSTAV  
ÚZEMNÍ ODBORNÉ PRACOVISTĚ STŘEDNÍCH ČECH V PRAZE

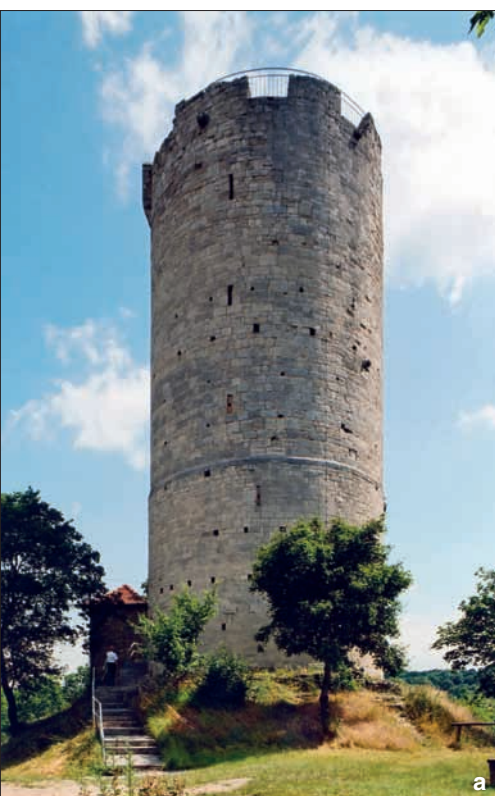
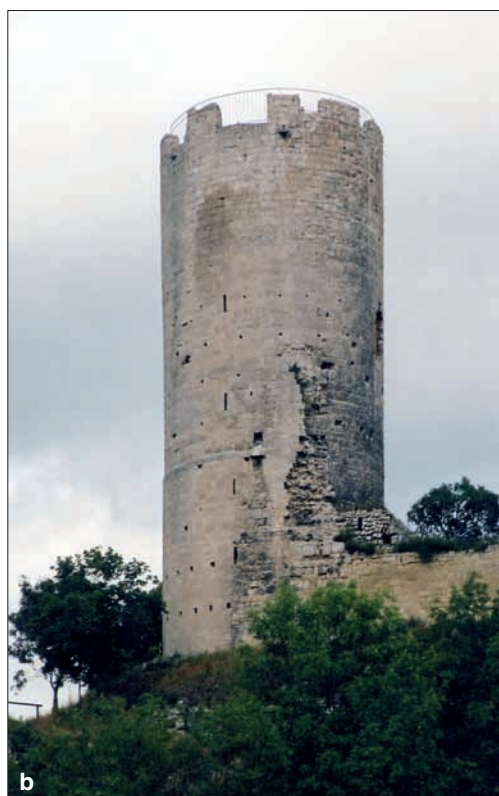
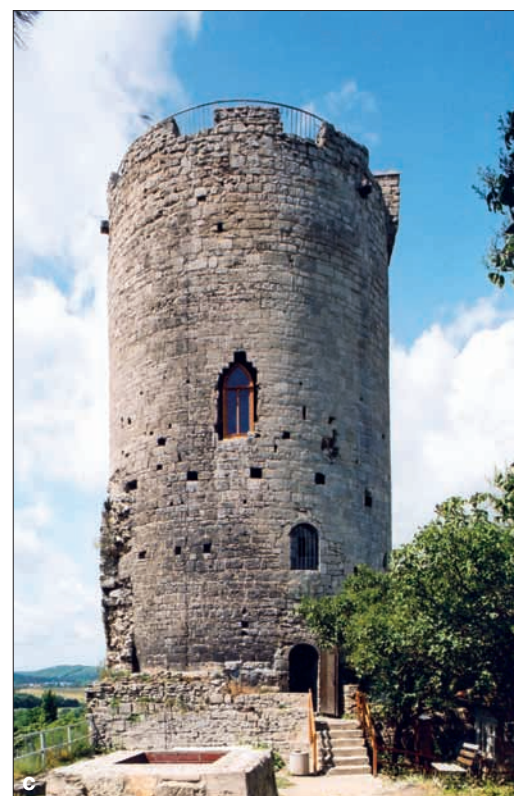
Obr. 236: Nejvýraznější součástí šlechtických hradů doby, v níž vznikl Vizmburk, byla velká, často válcová věž, určující celkový vnější vzhled stavby. Stovky takových věží dosud stojí v mnoha evropských zemích, vzájemně jsou si podobné, a přece každá z nich svým konkrétním provedením představuje originál. Celková rekonstrukce stavební podoby vizmburského „bergfrütu“ není v našich možnostech, neboť se z ní dochovala jen část přízemí, byť mimořádně zajímavého. Použijme proto pro představu a srovnání jiný exemplář věže, ze Saská-Anhaltska, jež patří k oblastem, které zprostředkovaly našim zemím daný typ hradní stavby. Západní věž hradu Saaleck má ve srovnání s vizmburskou věží některé vlastnosti téměř shodné, jiné ale zcela odlišné, další nelze vzhledem k rozdílné míře dochování posoudit (srov. např. Schmitt 2006).

a – věž z exteriéru hradu, s odstupněním římsou nad přízemím, svislými okénky a vyústěním odvodu kouře z krbu v líci zdiva (vpravo uprostřed výšky), b – věž z exteriéru hradu, s vysokou navazující hradbou; vpravo od svislé řady okének (těsně nad vodorovnou římsou v úrovni stropu přízemí) je vyústění šikmé odpadní šachty latríny, c – věž zevnitř hradu, se třemi vchody (do přízemí je novodobý), vodorovnou řadou kapes po mohutných nosnících spojovací pavlače a navazující hradbou vlevo (snímky autor; 2004).

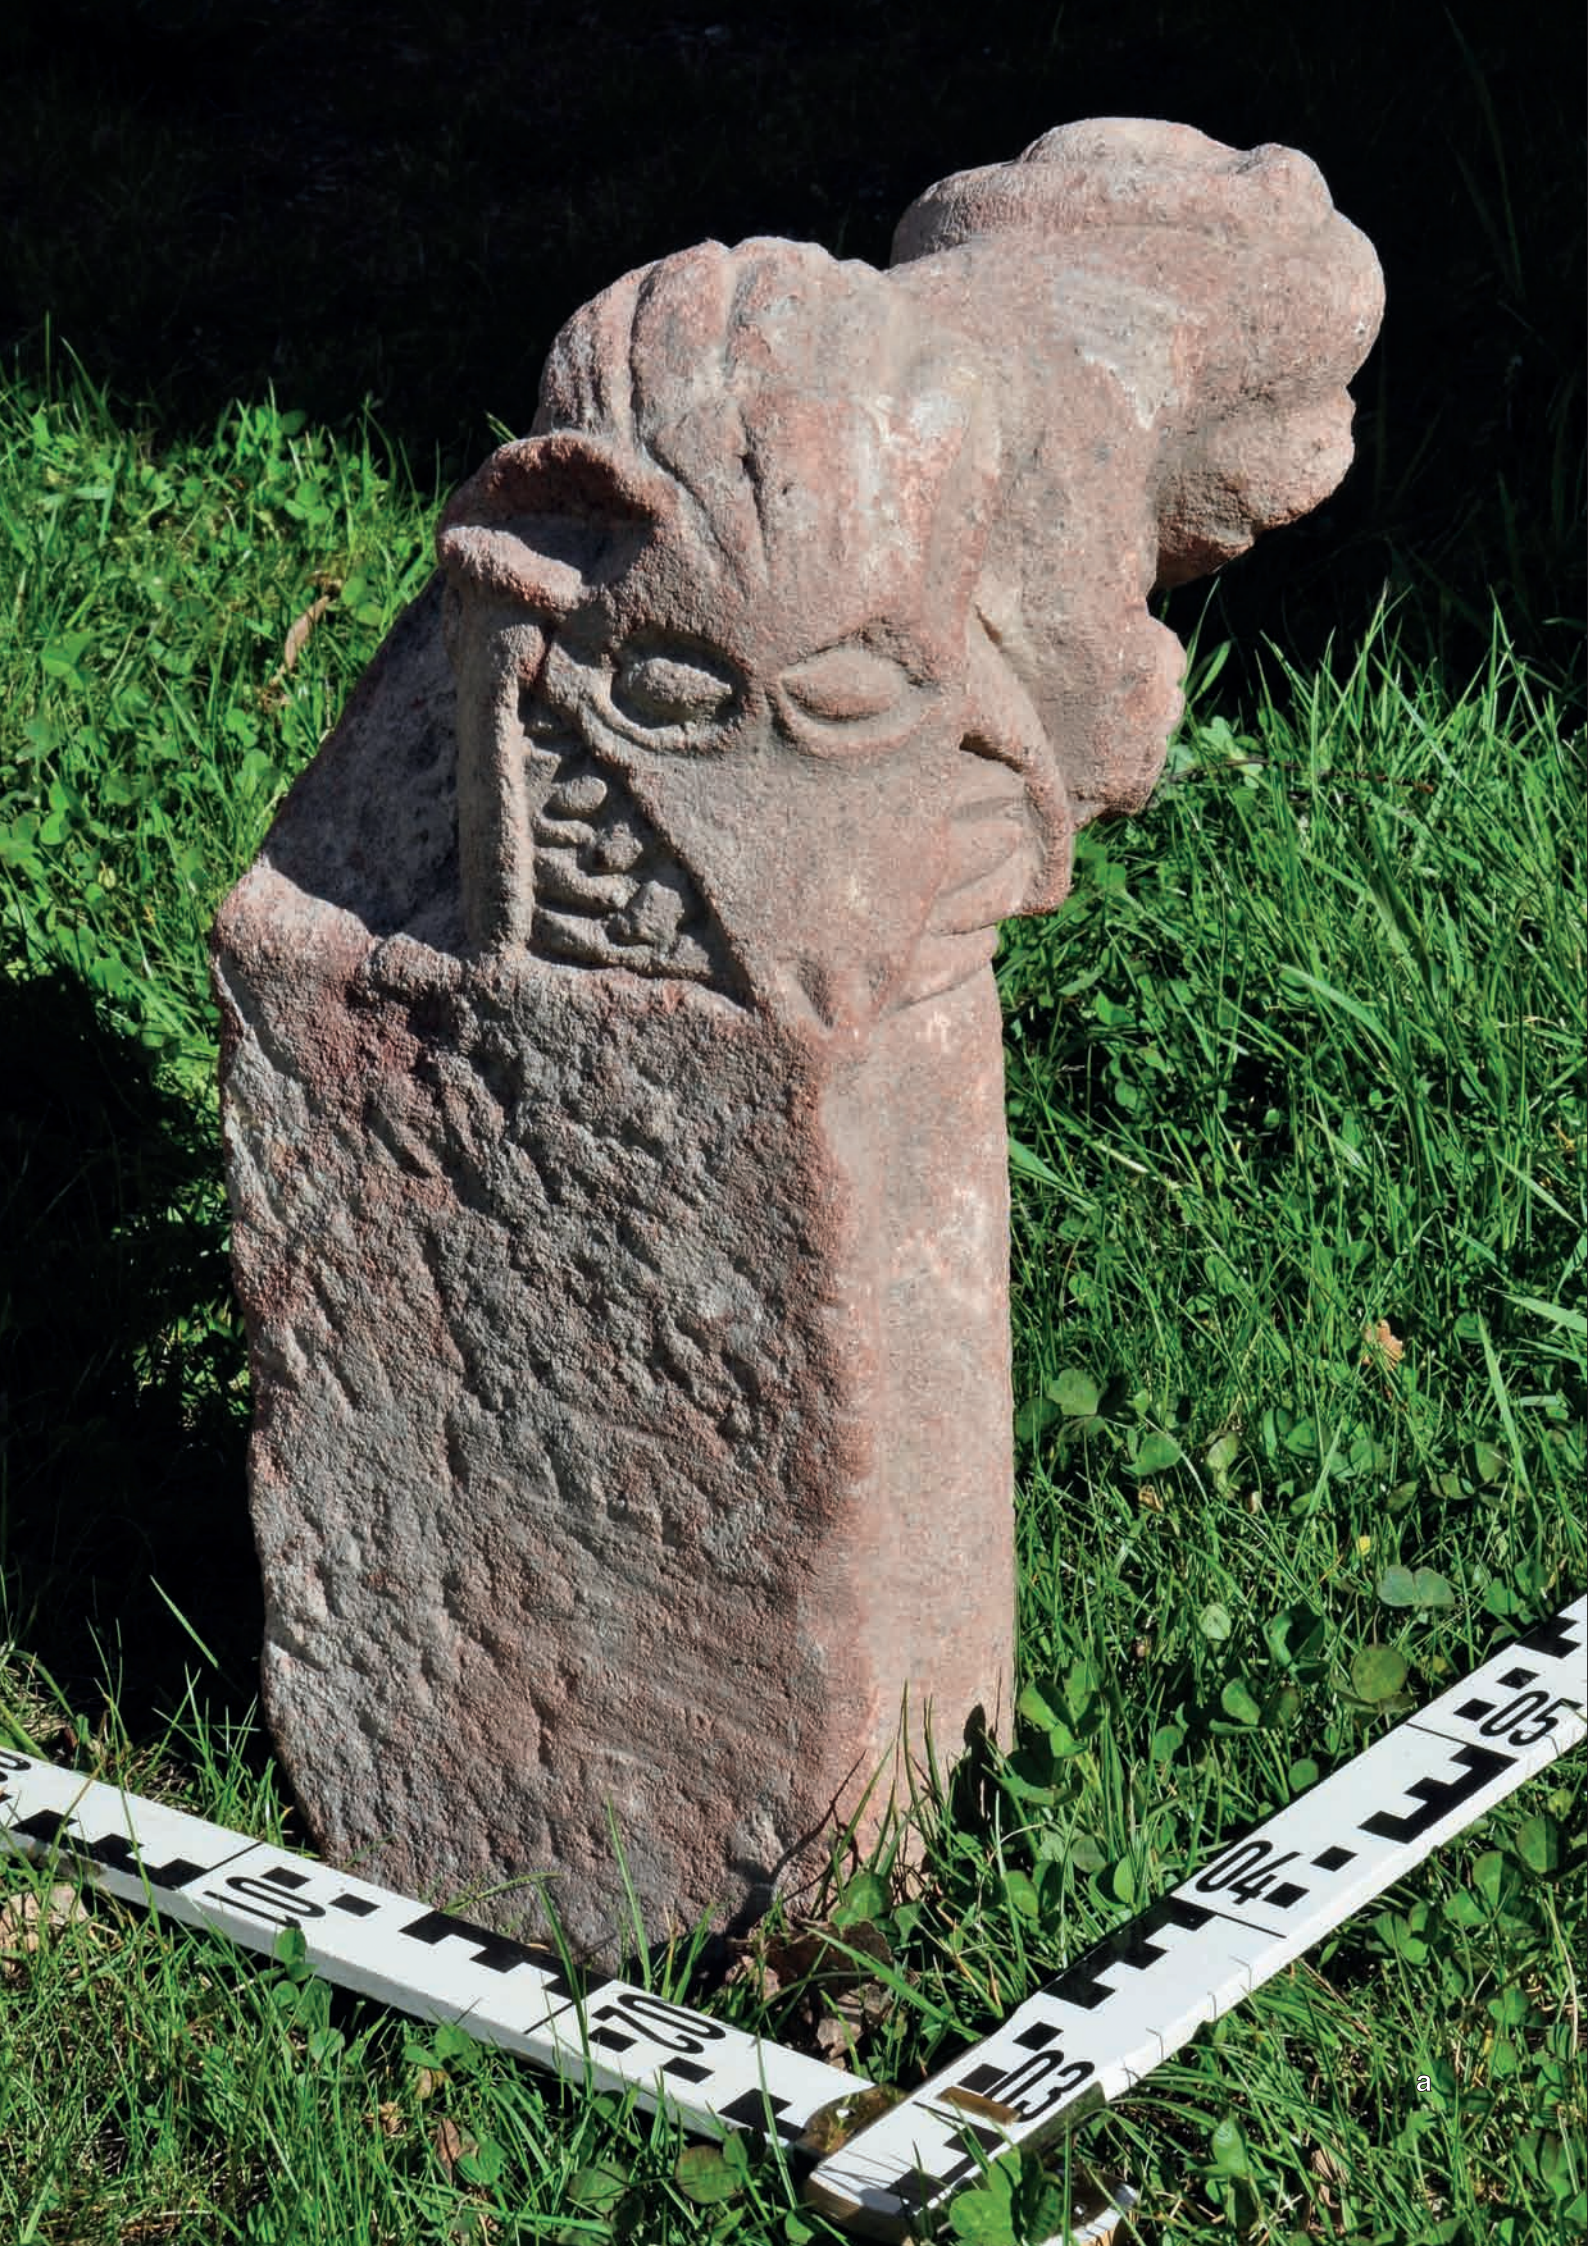
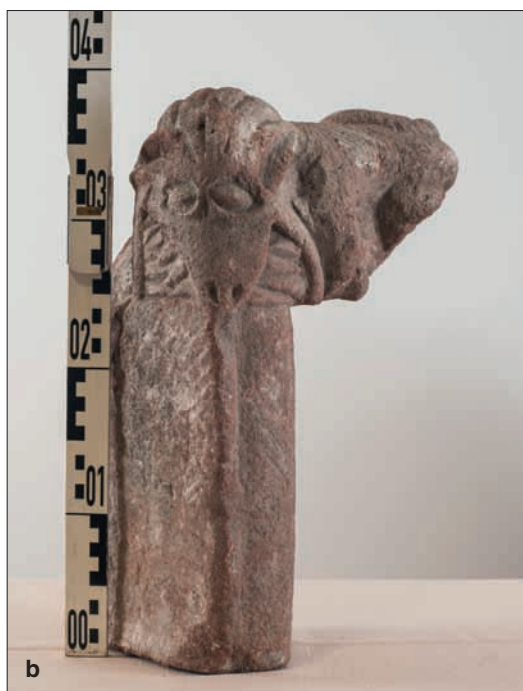
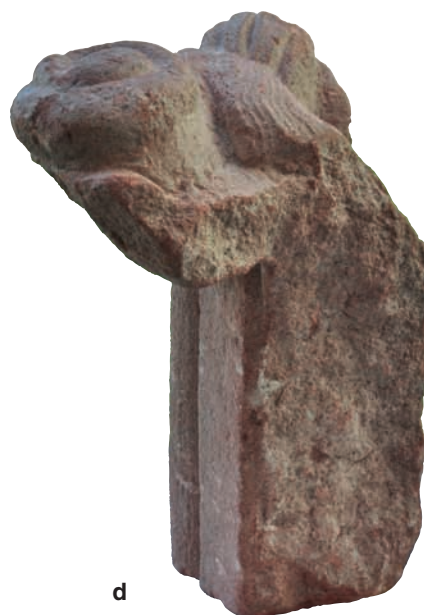
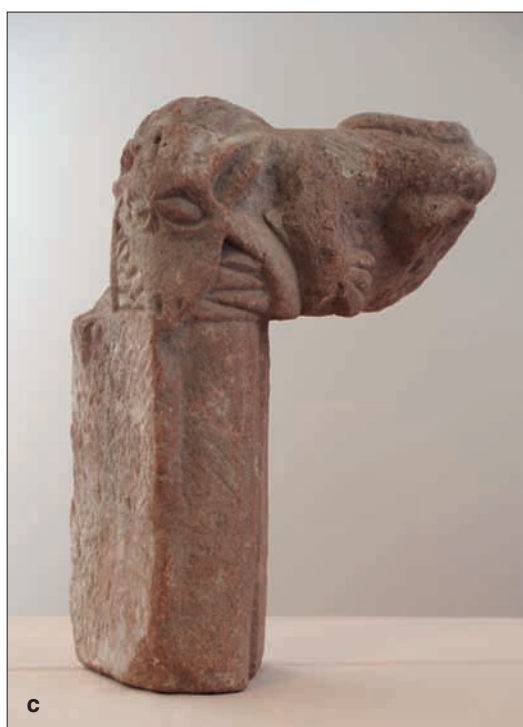
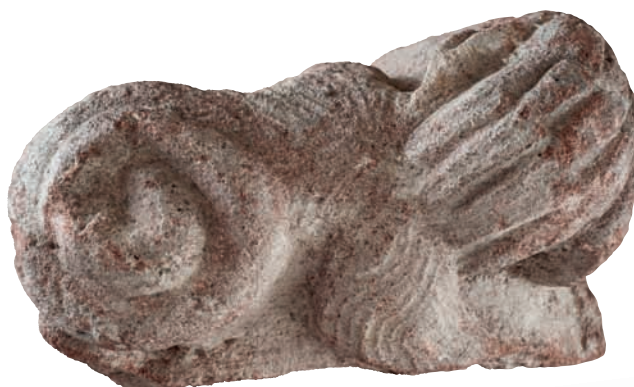
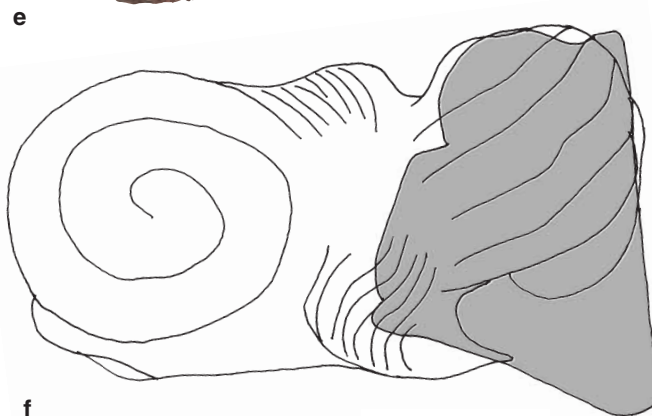
Obr. 237: Zoomorfní skulptura z červeného pískovce, nalezená v severní části západního křídla, byla původně umístěna nejspíše v plášti věže, jehož část se sem zřítla (celkové rozměry: v 39, d 28, š 16 cm). Ležící tvor zpodobňuje nejspíše stylizovaného lva, který je nedílnou součástí vertikálního architektonického prvku, osazeného ve zdivu tak, aby ztvárněná figura plasticky vystupovala zejména svou zadní částí před okolní zdivo. Zjevná je umělcova snaha ztvárnit hlavu tvora pro čelní pohled, jak prozrazuje pojednání tlamy se zuby, důležitou roli hrál rovněž pohled z boku a shora na hřbet a stočený ocas. Zadní strana skulptury nese stopy uražení (srov. d). Zdá se být nepochybné, že před hlavou tvora navazoval na svislý prvek další článek ve funkci jakéhosi bankálu. Určitá míra koroze snad nasvědčuje umístění prvku v exteriéru stavby.

Řešení je natolik specifické, že nedokážeme místo a způsob osazení ve zdivu jednoznačně rekonstruovat do doby, než se případně nalezne adekvátní srovnání. Předběžně lze soudit, že skulptura byla součástí složitějšího koncipovaného přístupu k vchodu do patra věže, u nějž lev symbolizoval moc a sílu, respektive nepřístupnost hlavní obranné části hradu. Při hodnocení musíme přihlídnout k tomu, že zjevně nejde o špičkové sochařské dílo své doby, ale o projev značně rustikální. Skulpturu lze pokládat za původní součást věže.

a – celkový pohled, čelní plocha svislé profilované části svým hrubým opracováním nasvědčuje přiložení k dalšímu, stejně vysokému článku (bankálu?), b – pohled z čelní strany, c – pohled z boku, pod tělo figury (vpravo od tlamy přední noha, zadní noha je uražena) „podbíhá“ profilace s oblounem, d – pohled na zadní stranu, jejíž nepravidelný povrch prozrazuje uražení od pokračující, nejspíše ve zdivu vložené části, e – pohled shora (vpravo hlava s hřívou, uprostřed horní část těla se stylizovaným pokračováním hřívky nebo srstí, vlevo stočený ocas), f – kresba pohledu shora, šedě řez svislého prvku pod figurou (a – snímek autor, 2012, b–e – snímky Martin Micka, 2012, f – zaměření a kresba Jiří Marounek, 2012).

- 120) Srov. *Durdík – Bolina 2001*, 87–88; *Razím 2004*; *2007* (srov. též pozn. 29).
  - 121) *Hejna 1983d*, 180. Jiný údaj k lokalizaci nemáme.
  - 122) Za konzultaci děkuji Janu Roytovi a Petru Mackovi z FF UK v Praze. Před podrobným a dostatečně širokým srovnávacím studiem je však třeba pokus o seriózní odpověď na tuto důležitou otázku odložit. Skulptura je dnes uložena v Muzeu východních Čech v Hradci Králové (srov. obr. 237).

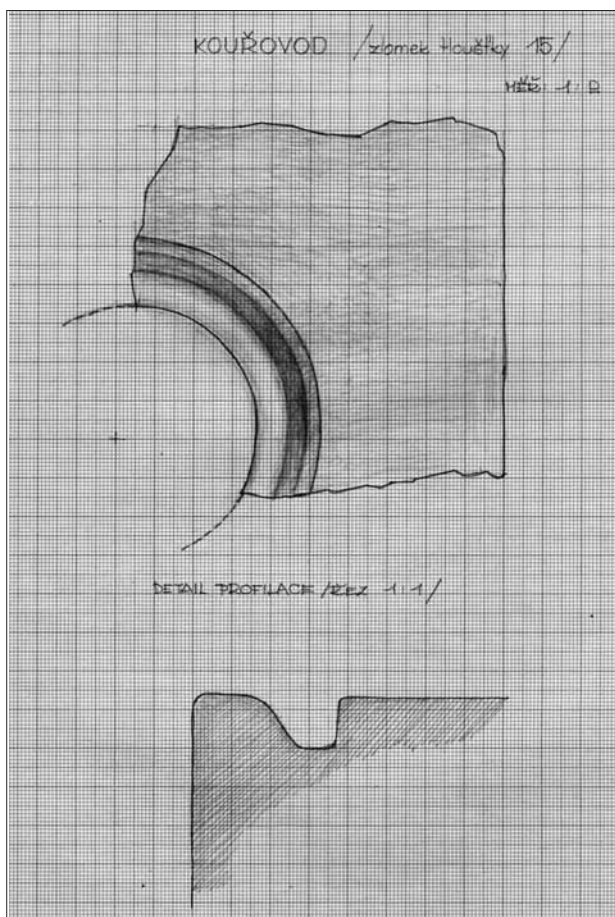
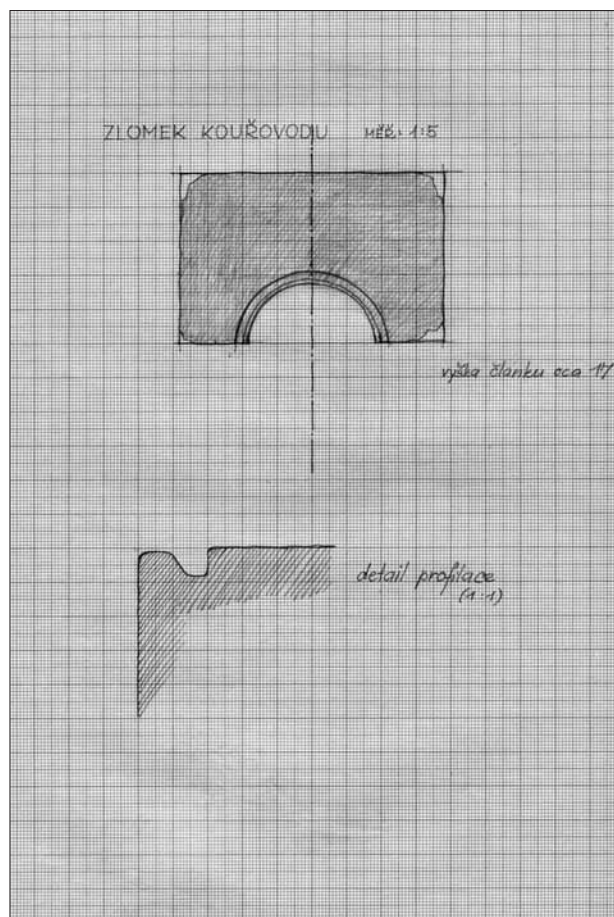
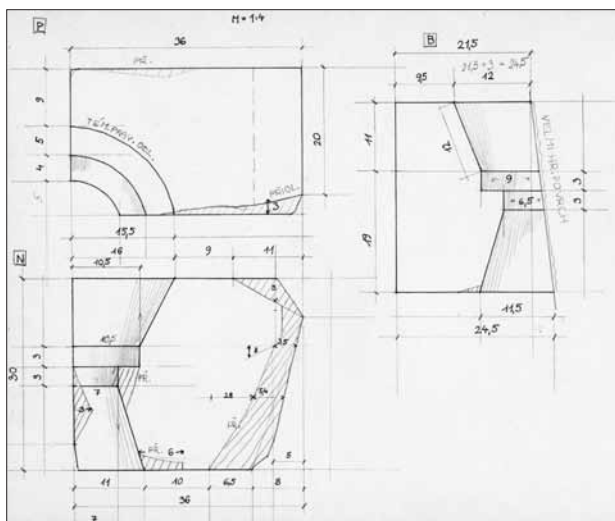
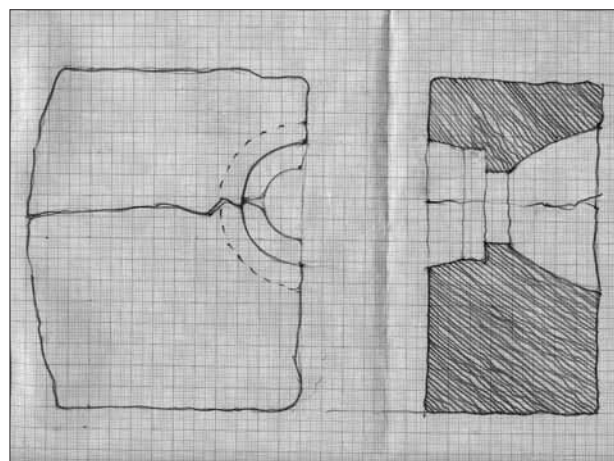
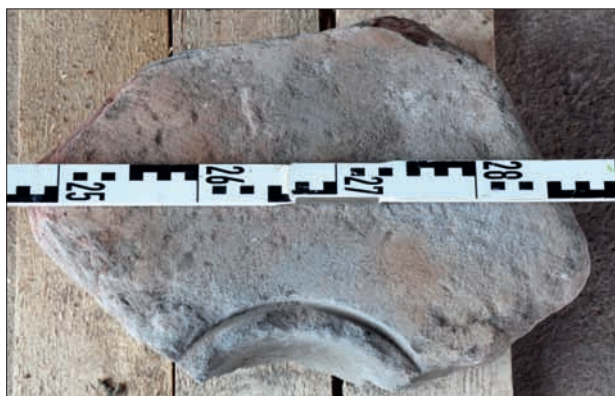
Obr. 238: Již v počátečních sezónách archeologického výzkumu (do roku 1974 včetně) se na Vizmburku našly kamenické fragmenty z červeného pískovce, které neklamně prozrazují, že zde bylo teplovzdušné vytápění. Nahoře a dole kamenné dlaždice s kruhovým výdechem teplého vzduchu, na obvodu drážka pro záklopku, již se otvor zavírá v průběhu roztápění systému (kresby Milena Radová, 1974, snímek autor, 2012). Uprostřed patrně přísávací průduch s profilem umožňujícím uzavření (obě kresby neznámý autor, asi 1973). Umístění výhřevného zařízení hypoteticky spojujeme se dvěma neosvětlenými kobkami ve vyvýšeném přízemí sektorů C a D.

Oblý tvar hradu nebyl pro rasantní změnu příliš vhodný, a proto způsobil četné deformace nové zástavby. Paradoxně nejvíce tyto deformace postihly právě její nejdůležitější část – palác na jižní, nejlépe chráněné straně dispozice. Prostorové nároky si vyžádaly také vyhloubení sklepů, jež měly skladovací funkci. Reprezentativní sál ve vyvýšeném přízemí na jihu, s nímž se zde původně nepočítalo, získal kvůli zakřivení hradby podivný tvar, působící spíše touto svou jedinečností, než celkovým estetickým dojmem. Zpříjemnit pobyt zde bylo eventuálně možno jen přinesením zdrojem tepla, s delším pobytem se tedy nepočítalo. Poněkud kuriózně působí také dvě vzájemně sousedící místnosti C a D s valenými klenbami v jihovýchodním ohbí dispozice. Obě byly bez oken a dalšího vybavení k trvalému obývání, přestože bychom podle analogií mohli očekávat spojení se sálem i zateplení vloženou dřevěnou konstrukcí. Nabízí se tedy úvaha o jejich speciálním určení pro vytápění předpokládaného sálu, umístěného o podlaží výš, teplým vzduchem. Dvě prostory ve zvýšeném přízemí, jejichž spíše provoznímu účelu nasvědčují také ostění vstupů vytvarovaná jen z lomového kamene, by v takovém případě pojalý topné těleso, palivo a další potřebné věci. Chybí nám však představa o umístění komína i otvorů potřebných k nasávání vzduchu. Předložená hypotéza je tedy založena pouze na malých rozměrech a konkrétní stavební podobě místností, jejichž využití v rámci obytného provozu paláce lze jinak těžko nalézt.<sup>124)</sup> Při archeologickém výzkumu se rovněž našly fragmenty tesaných prvků, jež jsou pro teplotovzdušná vytápění typické (srov. obr. 238), jejich přesnější lokalizaci však neznáme.<sup>125)</sup>

- 125) K systémům teplovzdušného vytápění zejm.: *Bingenheimer 1998*; *Hauserová 2003*. Nálezy fragmentů teplovzdušného vytápění velmi podobné Vizmburku prezentuje na příkladu Ojvína u Žitavy *Oettel 1998*. Za konzultaci děkuji Mileně Hauserové, Janu Klápštěmu a Janu Kypťovi. I když předmětné prvky (srov. obr. 238) nejsou přímo lokalizovány, upřesňuje místo jejich původního uložení datum nálezu do roku 1974, kdy byly vykopány jen sektory B, C a D.

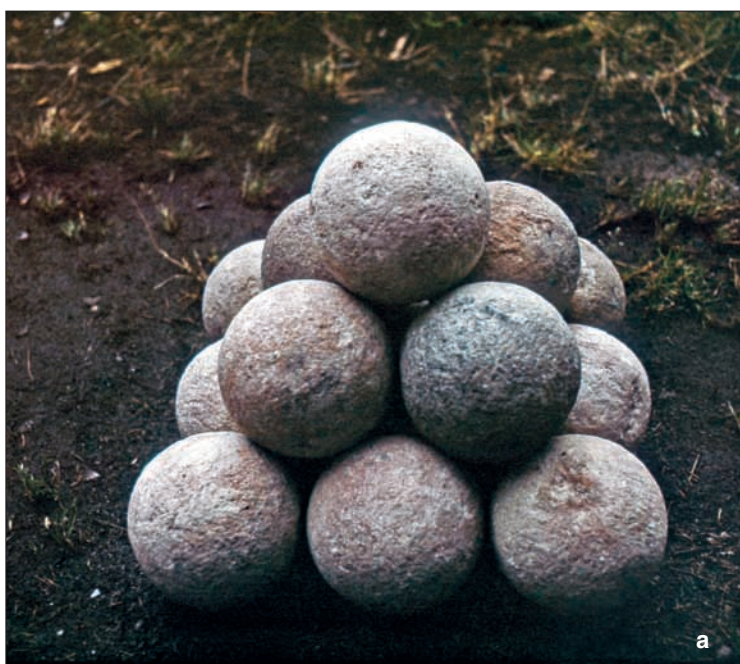
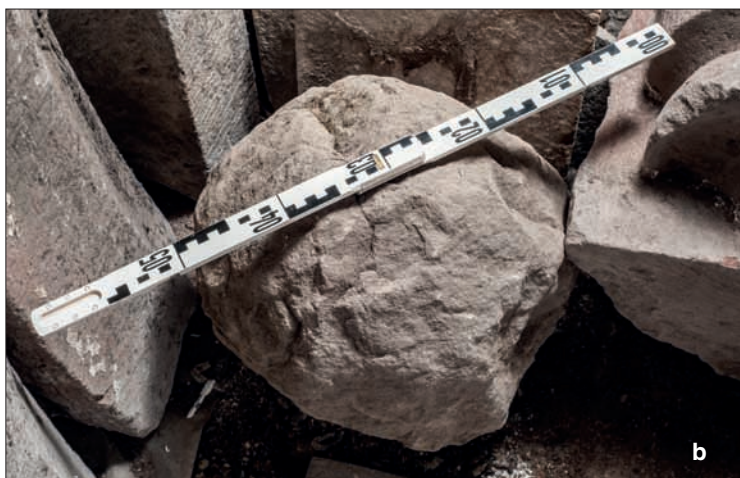
Obr. 239: Vzácným svědkem válečných dějin Vizmburka jsou koule pro palnou zbraň o průměru 120–140 cm vyrobené z červeného pískovce (a – snímek z archivu autora), a podstatně větší, jen hrubě upravené projektily pro vrhací stroj (b – snímek Martin Míčka, 2012; srov. též obr. 207/5). Podle nálezových okolností můžeme snad koule pokládat za součást arzenálu umístěného ve věži, místo nalezení větších kamenů, které patrně dopadly do hradu při jeho dobývání neznámého data, dnes nelze spolehlivě stanovit.

Nelze vyloučit, že podobně jako tzv. kovárna byla snížením své hmoty a uzpůsobením pro postavení těžší palné zbraně postižena také věž.<sup>108)</sup> Přibližně v severozápadním sektoru nádvoří, v hloubce asi 120–150 cm pod povrchem destrukčního závalu, bylo při archeologickém výzkumu v požárové vrstvě nalezeno 15 vzájemně stejných, nepoškozených (tedy nepoužitých) kamenných koulí o průměru 120–140 mm, jejichž původní umístění se předpokládá právě ve věži.<sup>109)</sup> Nalezeny byla také podstatně větší, hrubě otesané projektily pro vrhací stroje, jejichž lokalizace je však nejasná. Tyto projektily také jistě nepatřily k výzbroji hradu, ale jsou nejspíš dokladem jeho dobývání (obr. 239).

Reálněji však lze s bezpečnostními a vojenskými důvody spojit teprve zmíněné zesílení severní části hradby, do nějž byl zahrnut také zbytek přístavku, pokud je ovšem výklad funkce zesílení správný. Nejspíše se tak stalo za Jiříka z Dubé, o jehož válečné angažovanosti jsme již pojednali. Zda se teprve tehdy, nebo již dříve upravoval parkán a stavěla či zdokonalovala parkánová zeď a hradba na valu, o terénních pracích na vnějším obvodu areálu hradu nemluvě, nelze za dnešního stavu poznání rozhodnout. Ani na třetí otázku tedy nemůžeme odpovědět jednoznačně kladně, velká pravděpodobnost tu však existuje. Válečnou historii hradu připomínají kromě již zmíněných koulí také velké kamenné projektily pro vrhací stroje, nalezené rovněž při archeologickém výzkumu (srov. obr. 207/5, 239).

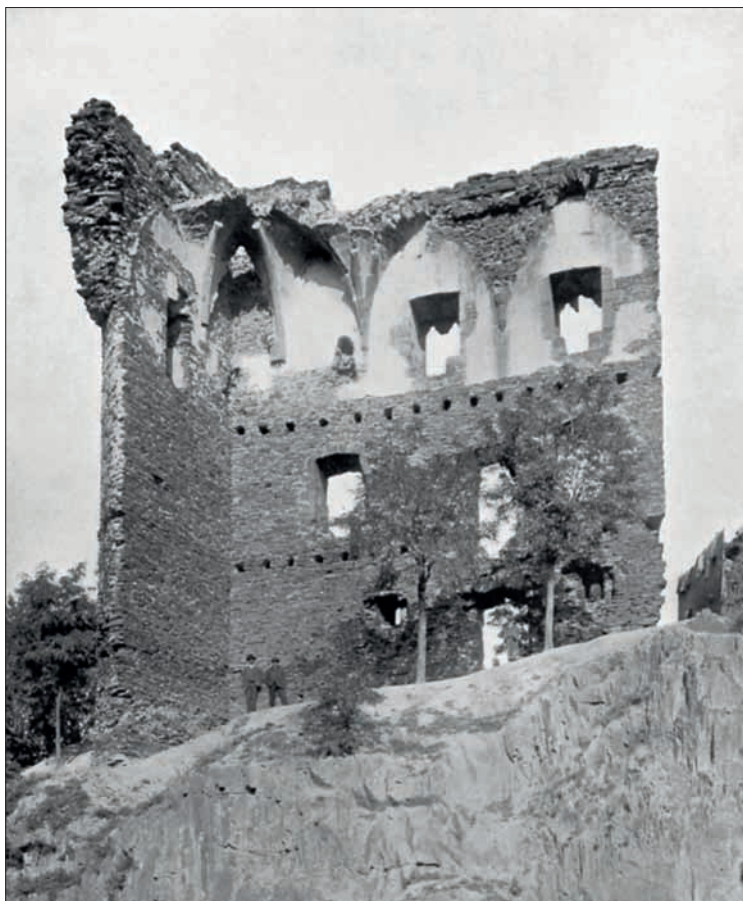
Obr. 240: Jen velmi obtížně lze najít zhruba soudobé šlechtické hrady v Čechách, které mohou s Vizmburkem soutěžit doklady své reprezentativnosti a umělecké náročnosti. Výjimkou je torzo paláce hradu Rýčany u Prahy, jehož druhé patro zaujímal sál klenutý třemi poli žebrové křížové klenby (nahore), jaký předpokládáme také na Vizmburku v rozsahu sektorů C, D, E. Rýčanský sál měl sdružená okna, oproti Vizmburku se zde dochovaly zbytky koutového krbu (dochovaná část klenby nad nimi se zřítíla teprve v roce 1991!). S Vizmburkem téměř shodná byla hranolová klenební žebra s okosením, odlišné však byly prosté jehlcovité konzoly (převzato z Trnka 1913). Také rýčanský palác se dodatečně přiložil k obvodové hradbě. Jeho stavebníkem byl nejspíš Ondřej z Vsechom, nejvyšší komorník krále Přemysla Otakara II.

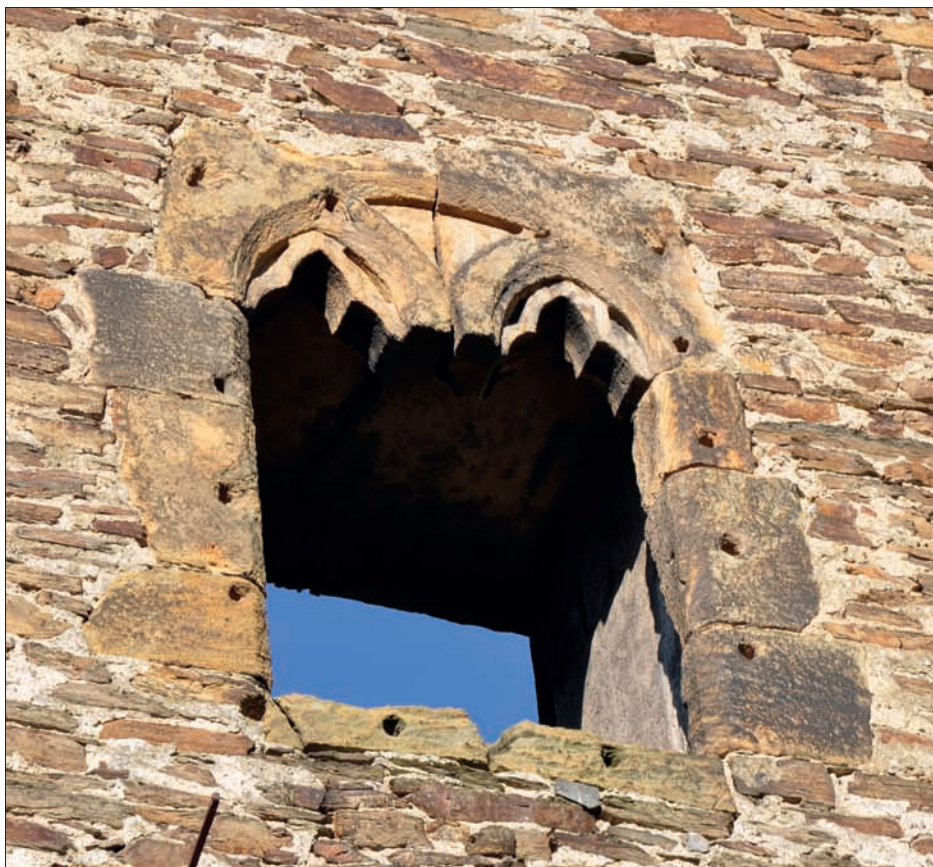
*Obr. 241: Nádvorní průčelí paláce říčanského hradu, detail jednoho ze sdružených oken. Jejich záklenky jsou svou formou obdobou vizmburského záklenku s motivem třmene (snímek autor, 2011).*

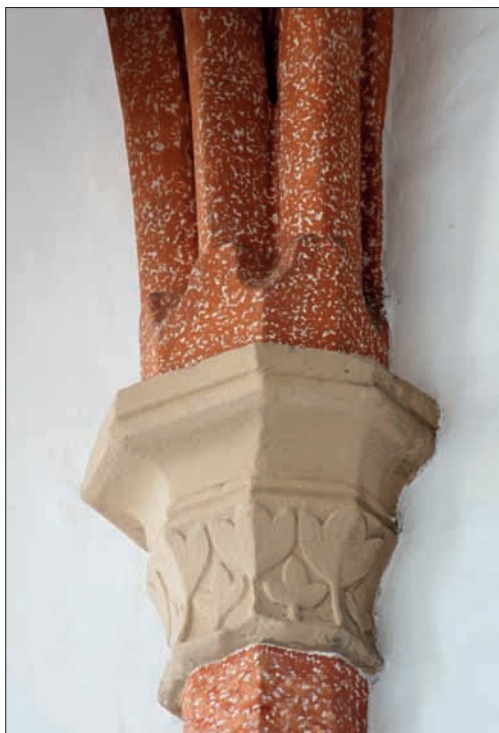
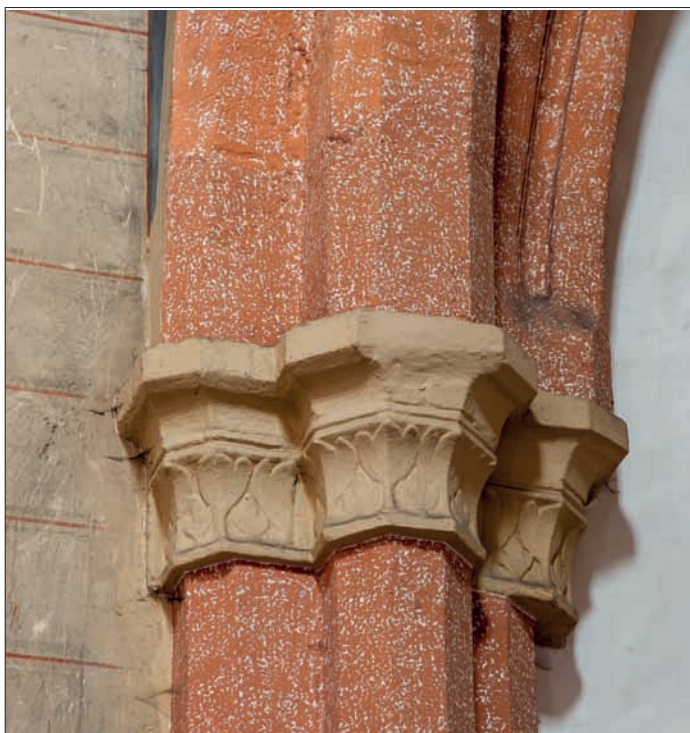
Obr. 242: Police nad Metují, klášterní kostel Nanebevzetí Panny Marie. Výběr raně gotických klenebních konzol a hlavic, jejichž pojetí a způsob zpracování lze srovnávat s Vizmburkem. Pozoruhodné jsou zejména polygonální tvary, schematické či rustikální zpracování rostlinných motivů, výrazné krycí desky hlavic a oblíbenost motivu „podvinutí“. Další srovnávací studium architektonické výbavy Vizmburka, včetně sousedícího Slezska, je úkolem budoucnosti (snímky Martin Micka, 2012).

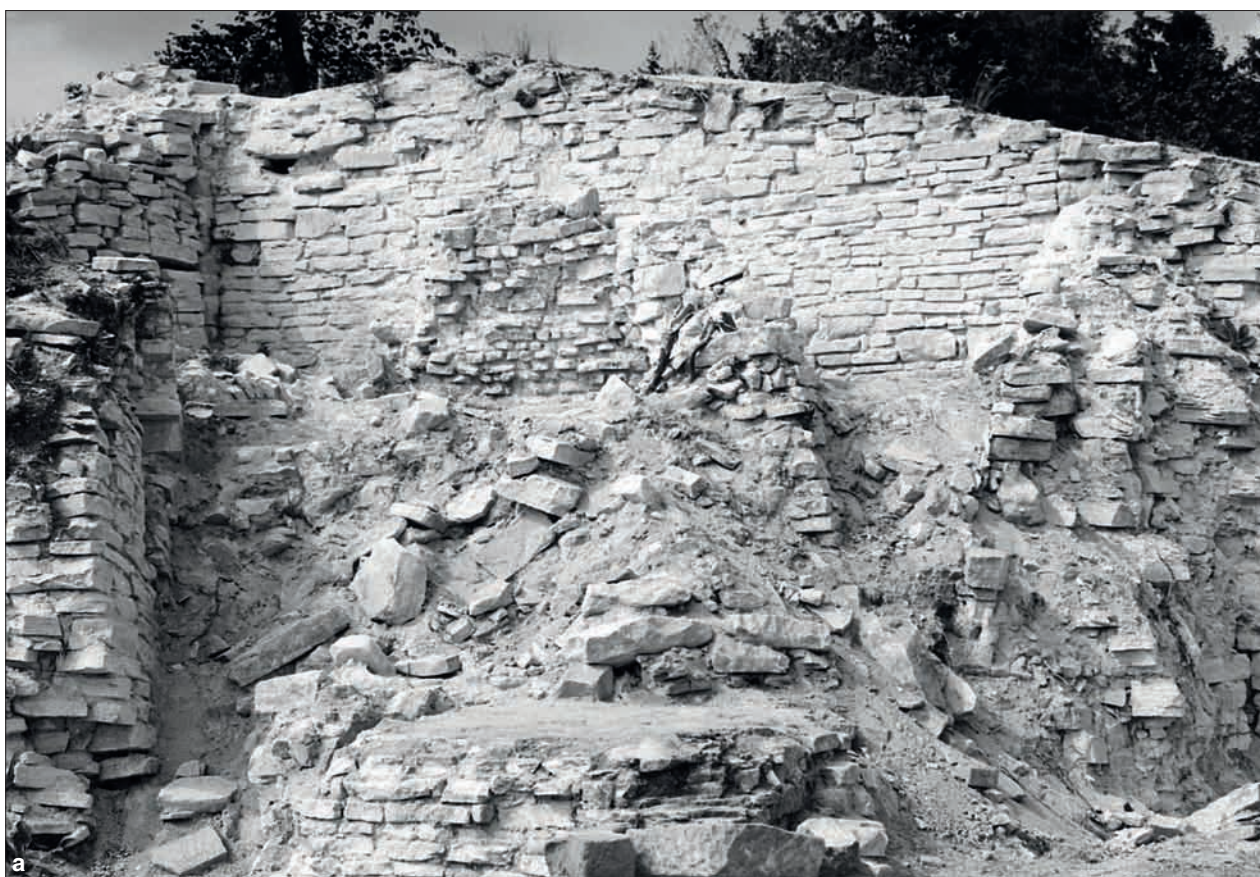
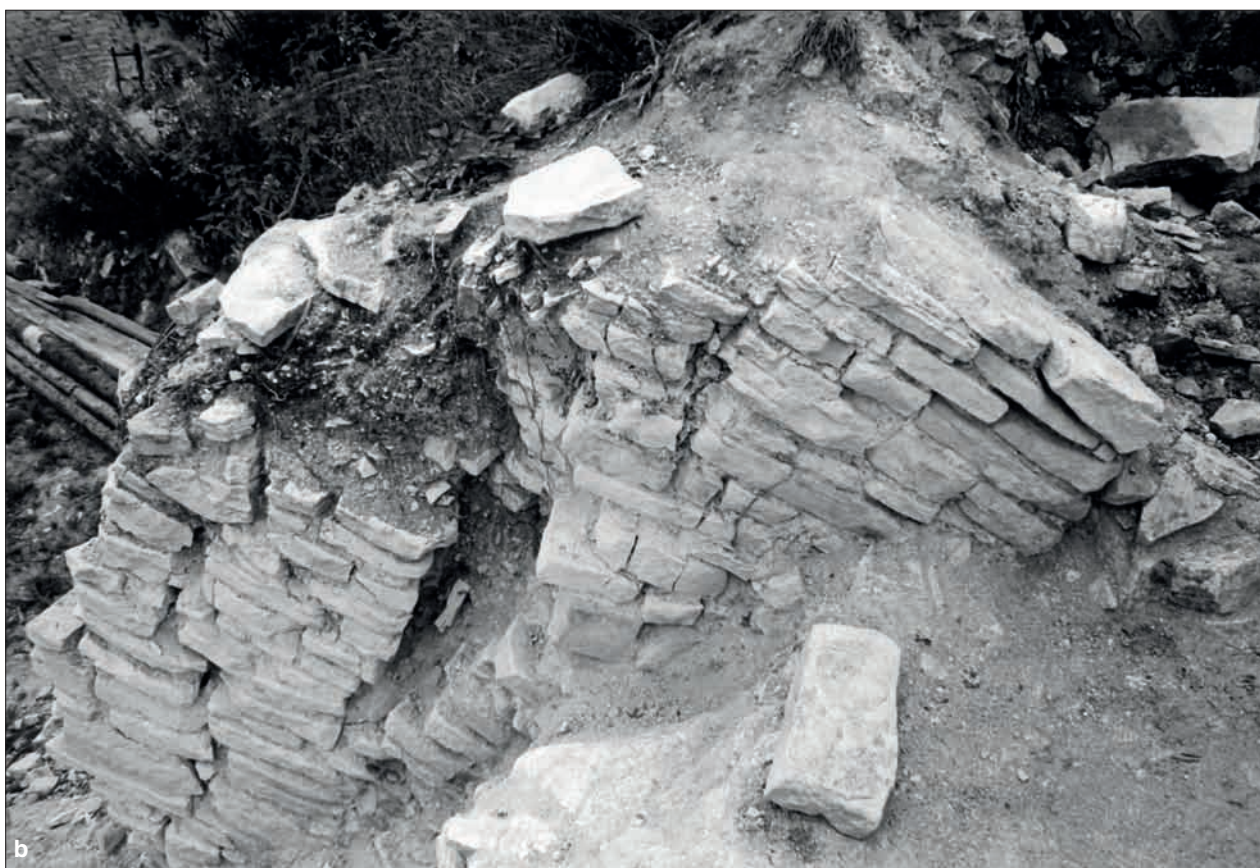
Obr. 243: Způsob destrukce vizmburské věže směrem do nádvoří naznačují snímky z doby, než byly odstraněny kompaktní kusy jejího zdiva v sekundární poloze. a – pohled z nádvoří k severní části hradby (nahore), uprostřed torzo dymníku kuchyně, dole vodorovně ležící blok zdiva, vlevo v několika kusech utržený a směrem do nádvoří sesunutý plášť zdiva věže, b – kusy pláště věže (srov. předešlý snímek vlevo), které se při její destrukci sesuly do nižší úrovně směrem k ploše nádvoří (snímky Dana Einhornová, asi 1976).

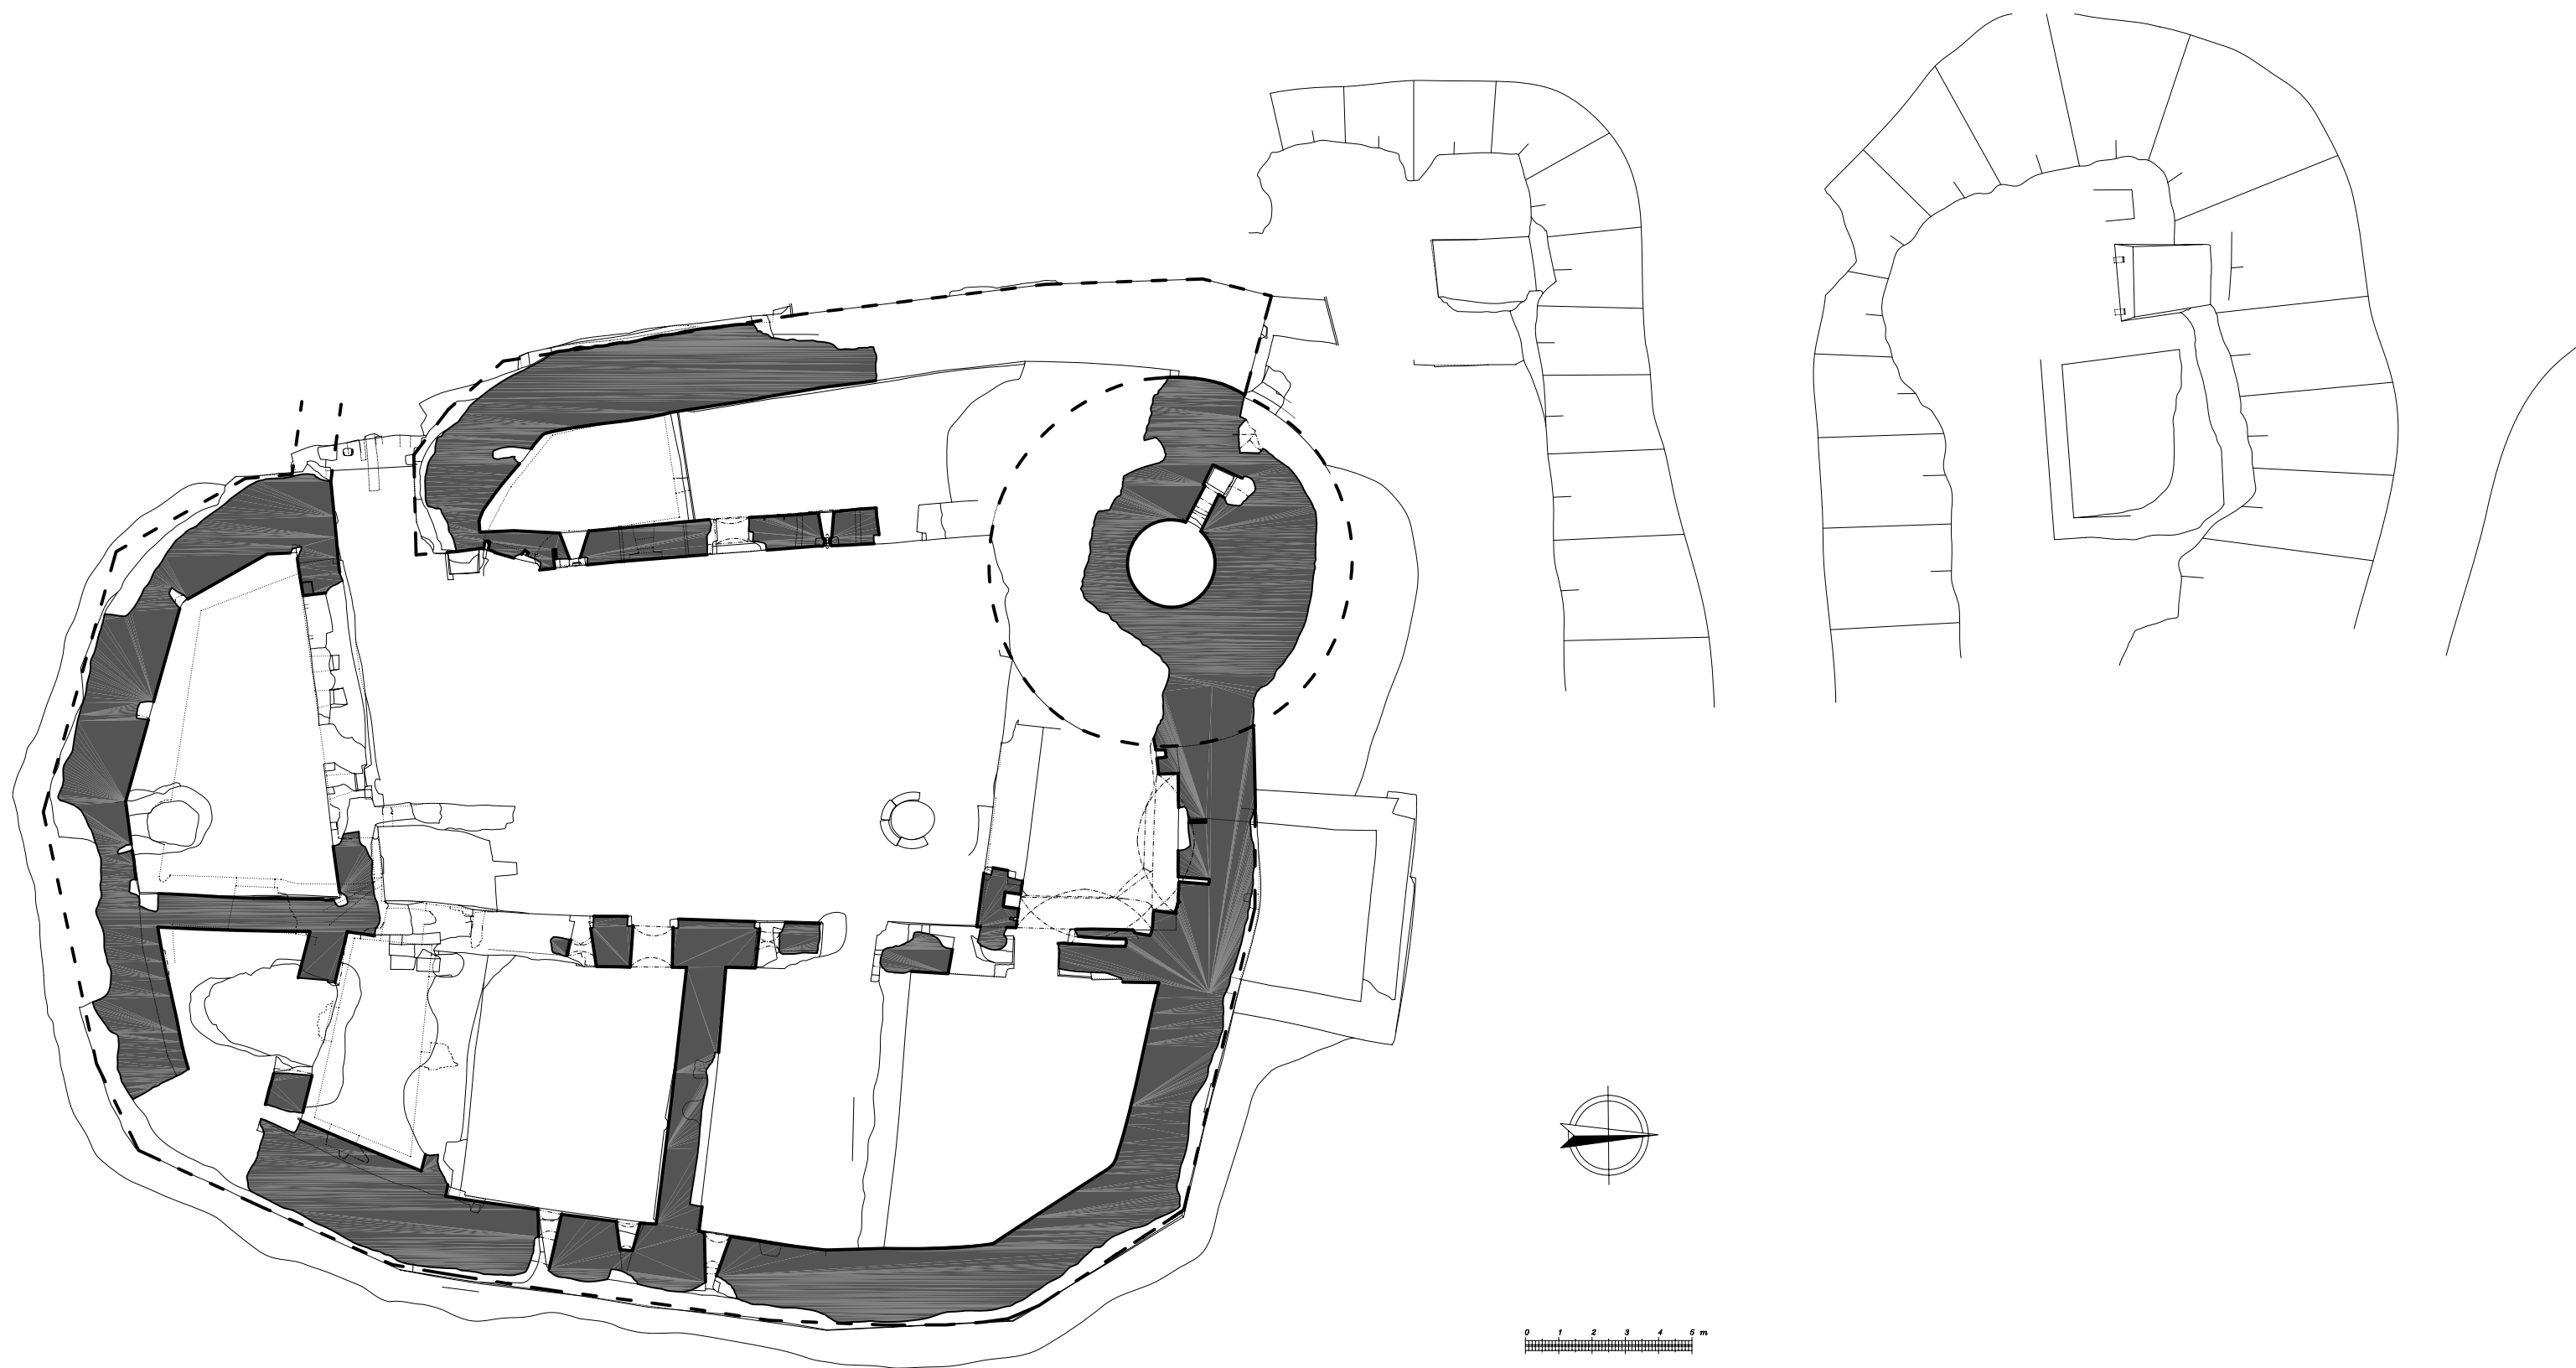
Obr. 244/1: Půdorys v úrovni přizemí (silnou přerušovanou čarou rekonstrukce vnějšího líce zdí). Vpravo první a druhá brána s nejbližším okolím. Zaměření portálu chybí.

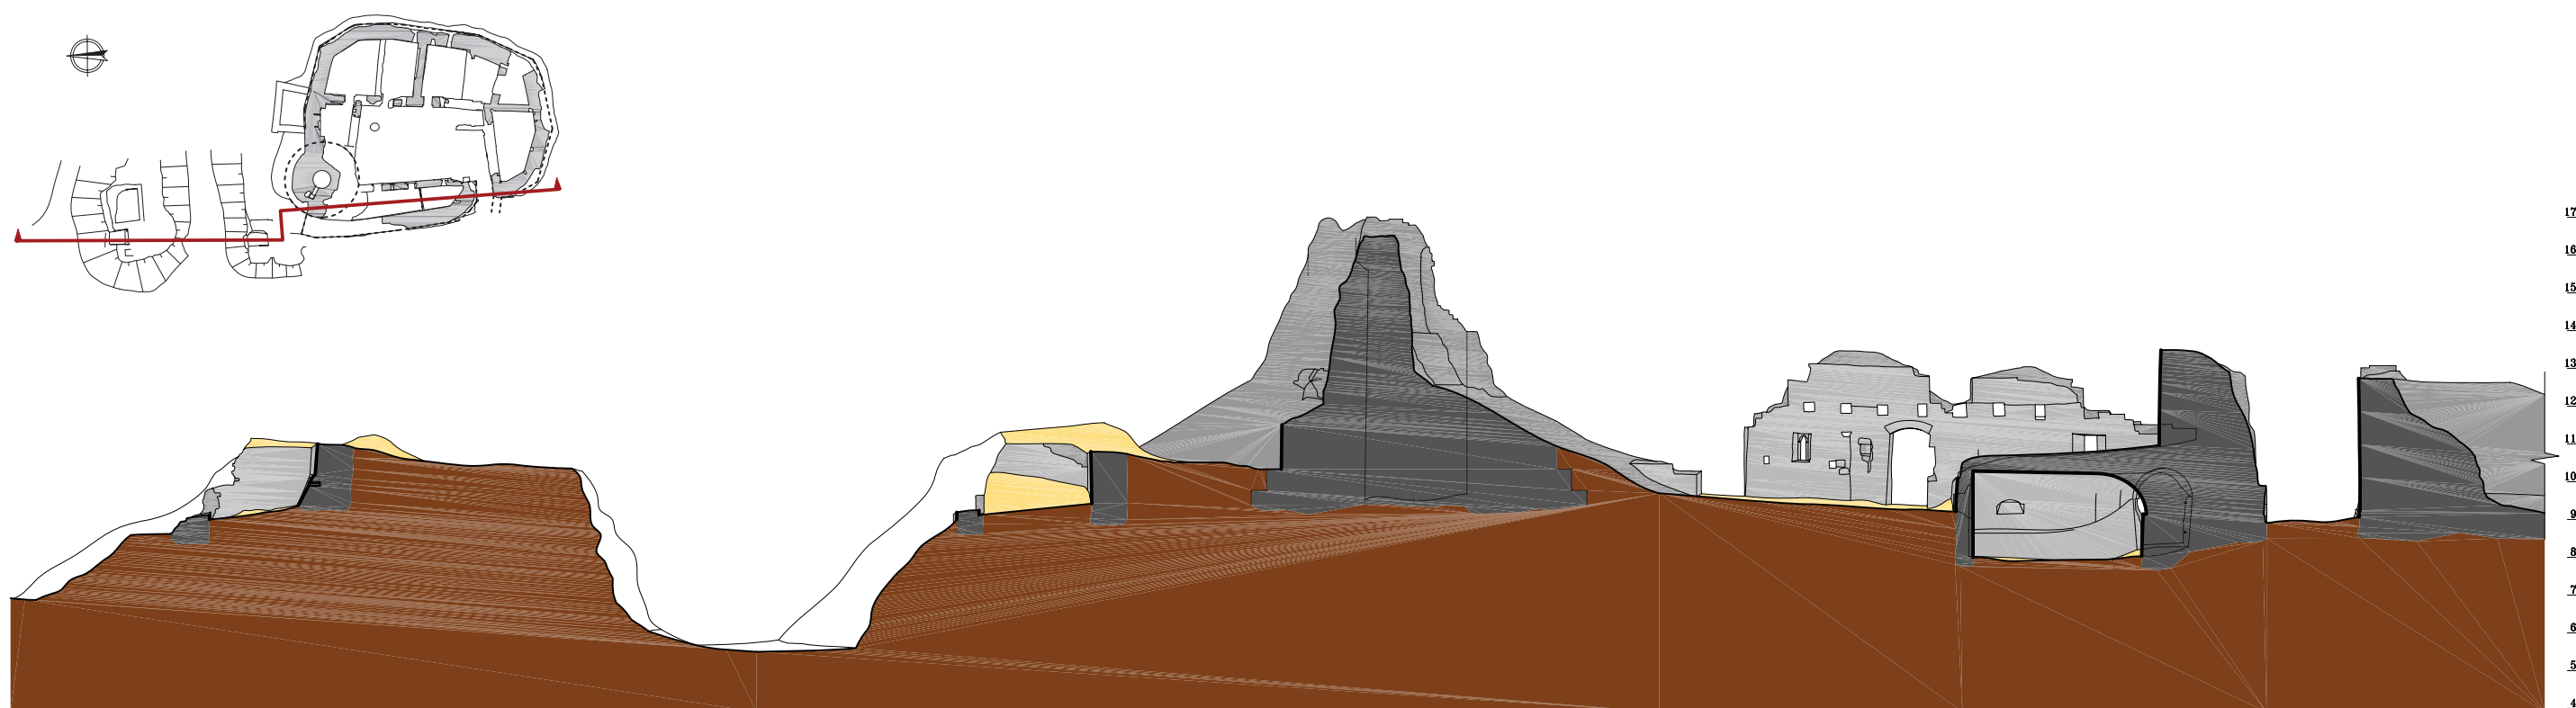
Obr. 244/4a: Řez sever – jih s pohledem na vnitřní stranu nádvoří zdi západního křídla. Vlevo severní část příkopu s první a druhou branou.
