# VIZMBURK

RANĚ GOTICKÝ HRAD A JEHO PROMĚNY

NÁRODNÍ PAMÁTKOVÝ ÚSTAV  
ÚZEMNÍ ODBORNÉ PRACOVISTĚ STŘEDNÍCH ČECH V PRAZE

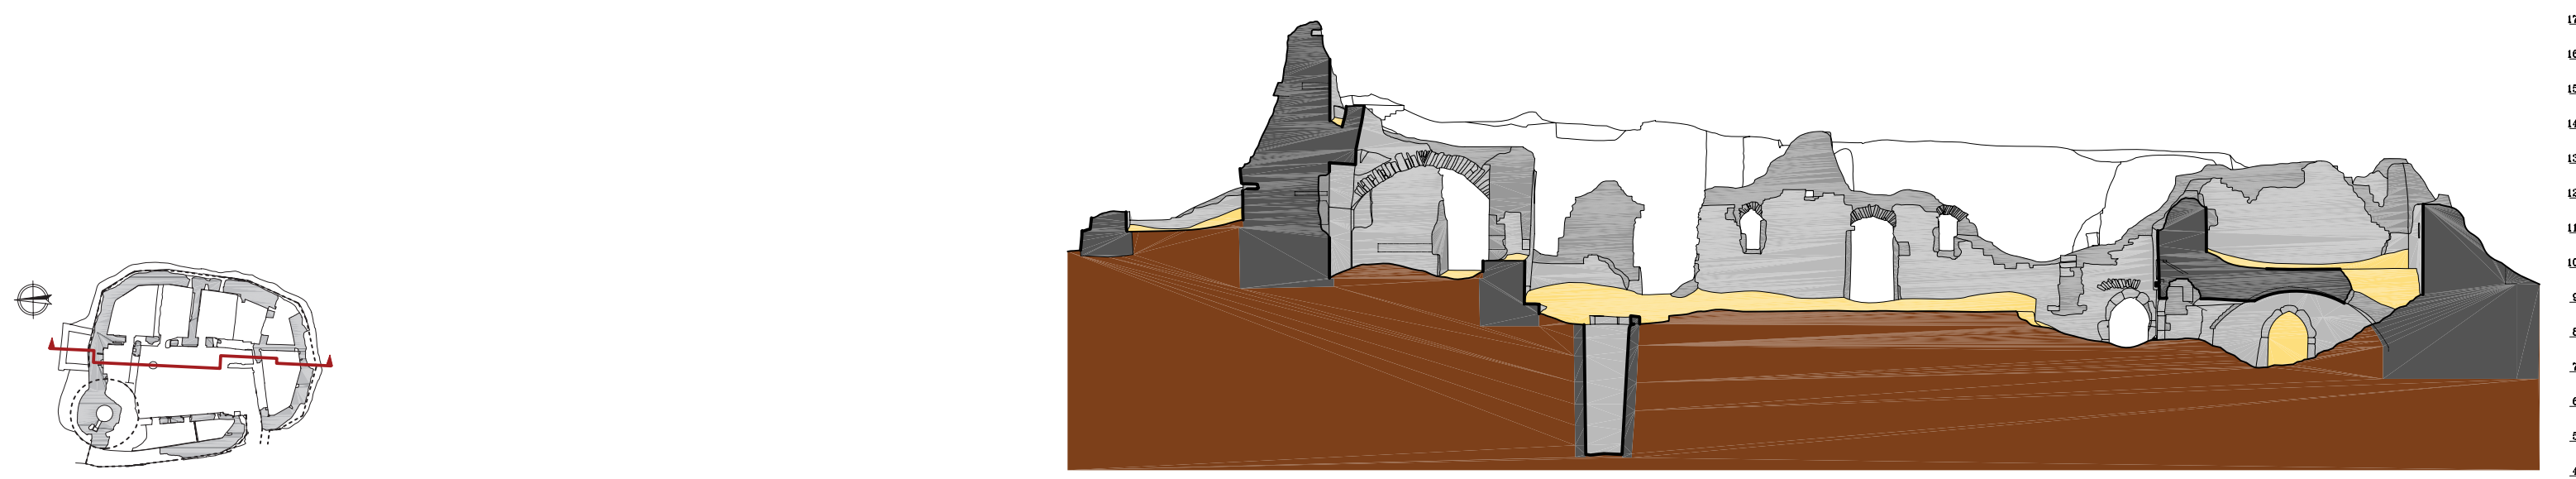
Obr. 244/4b: Řez sever – jih s pohledem na nádvoří průčelí východního křídla.

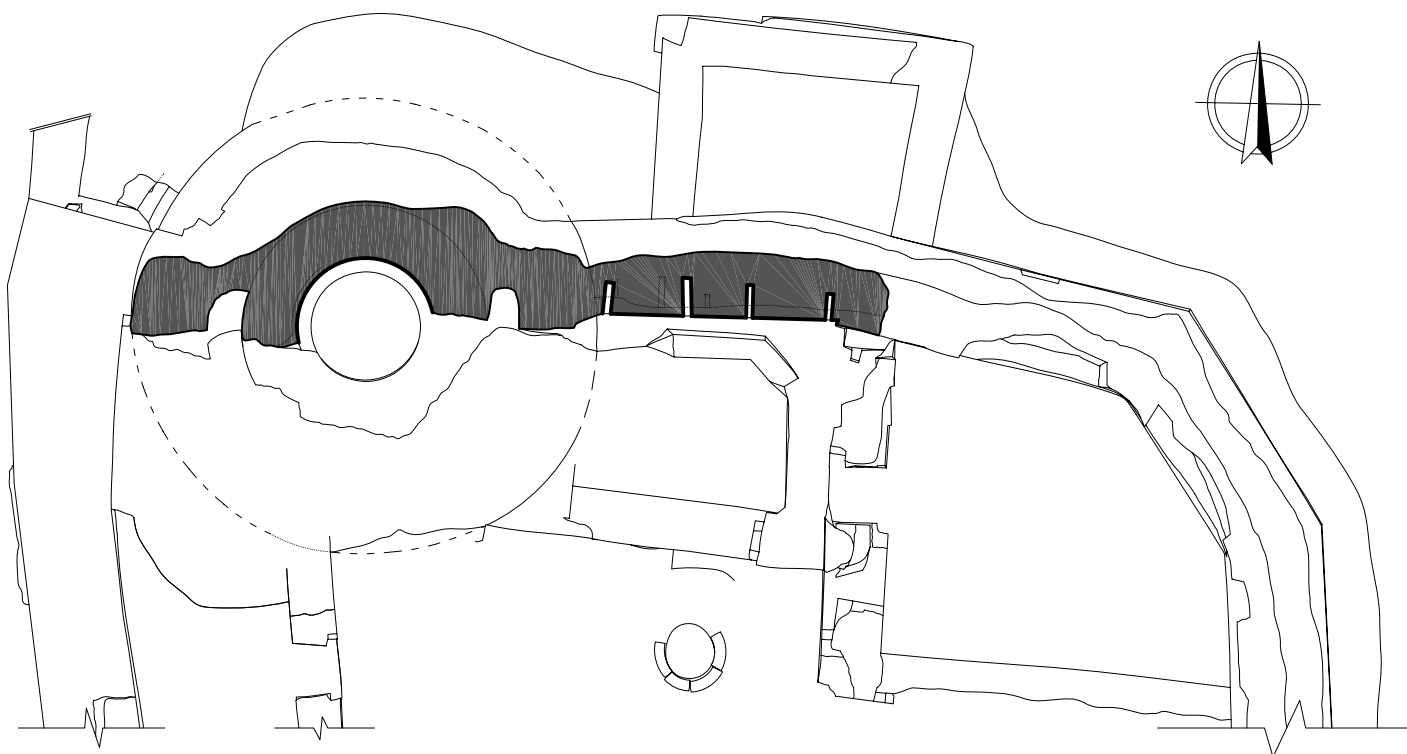
Obr. 244/2a: Půdorys v úrovni nad 1. patrem.

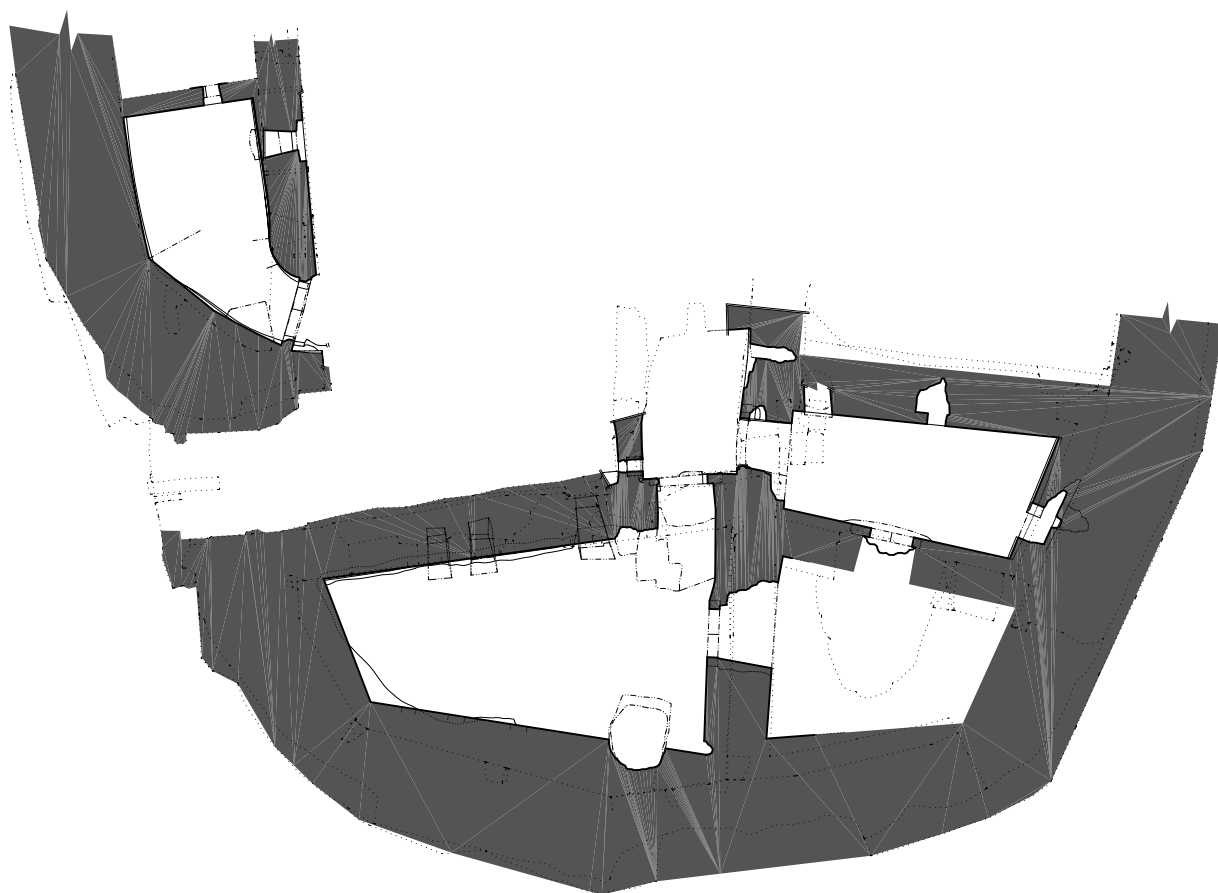
Obr. 244/2b: Půdorys v úrovni sklepů.

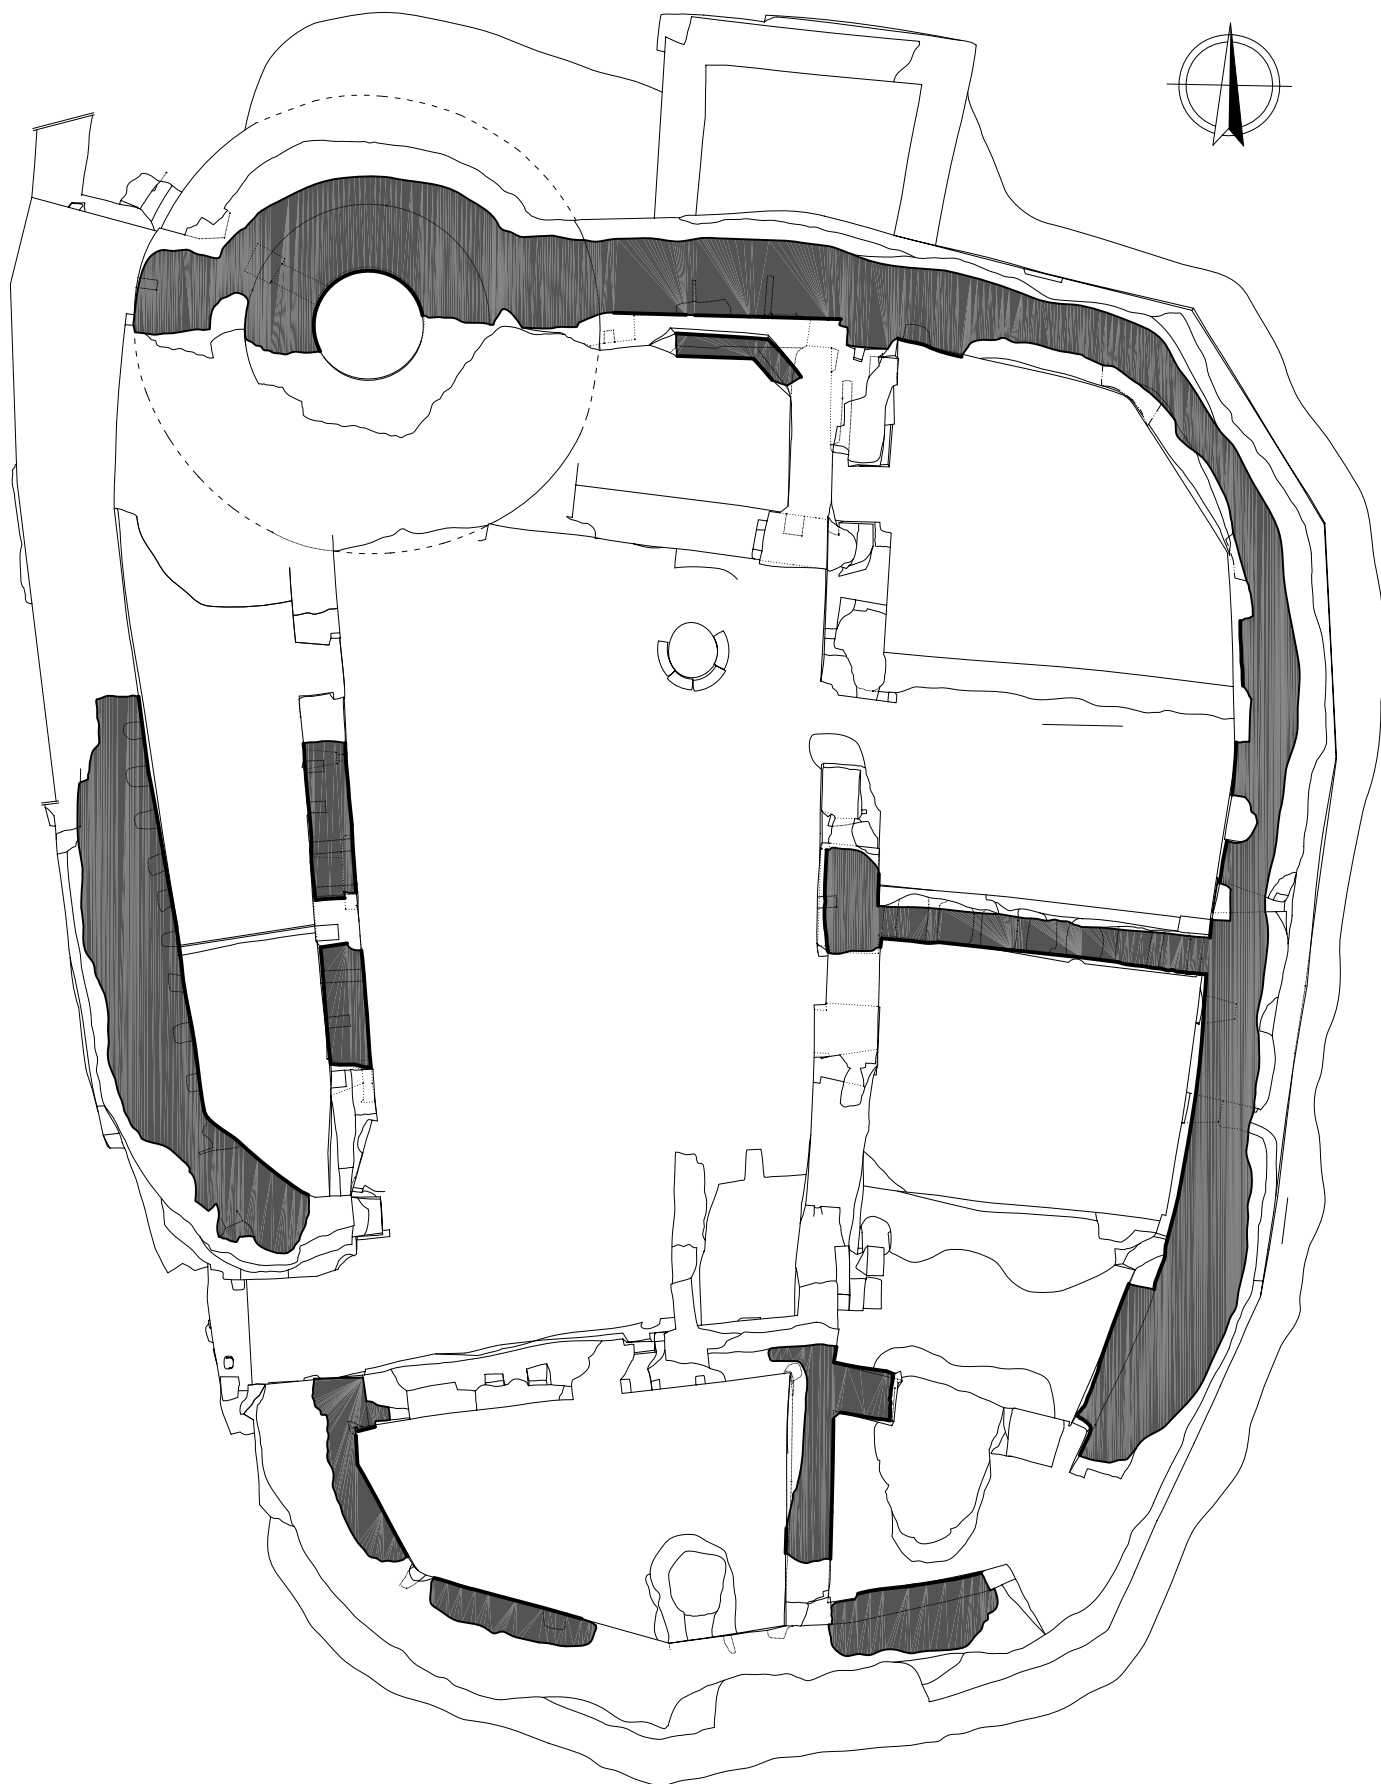
Obr. 244/3: Půdorys v úrovni 1. patra.

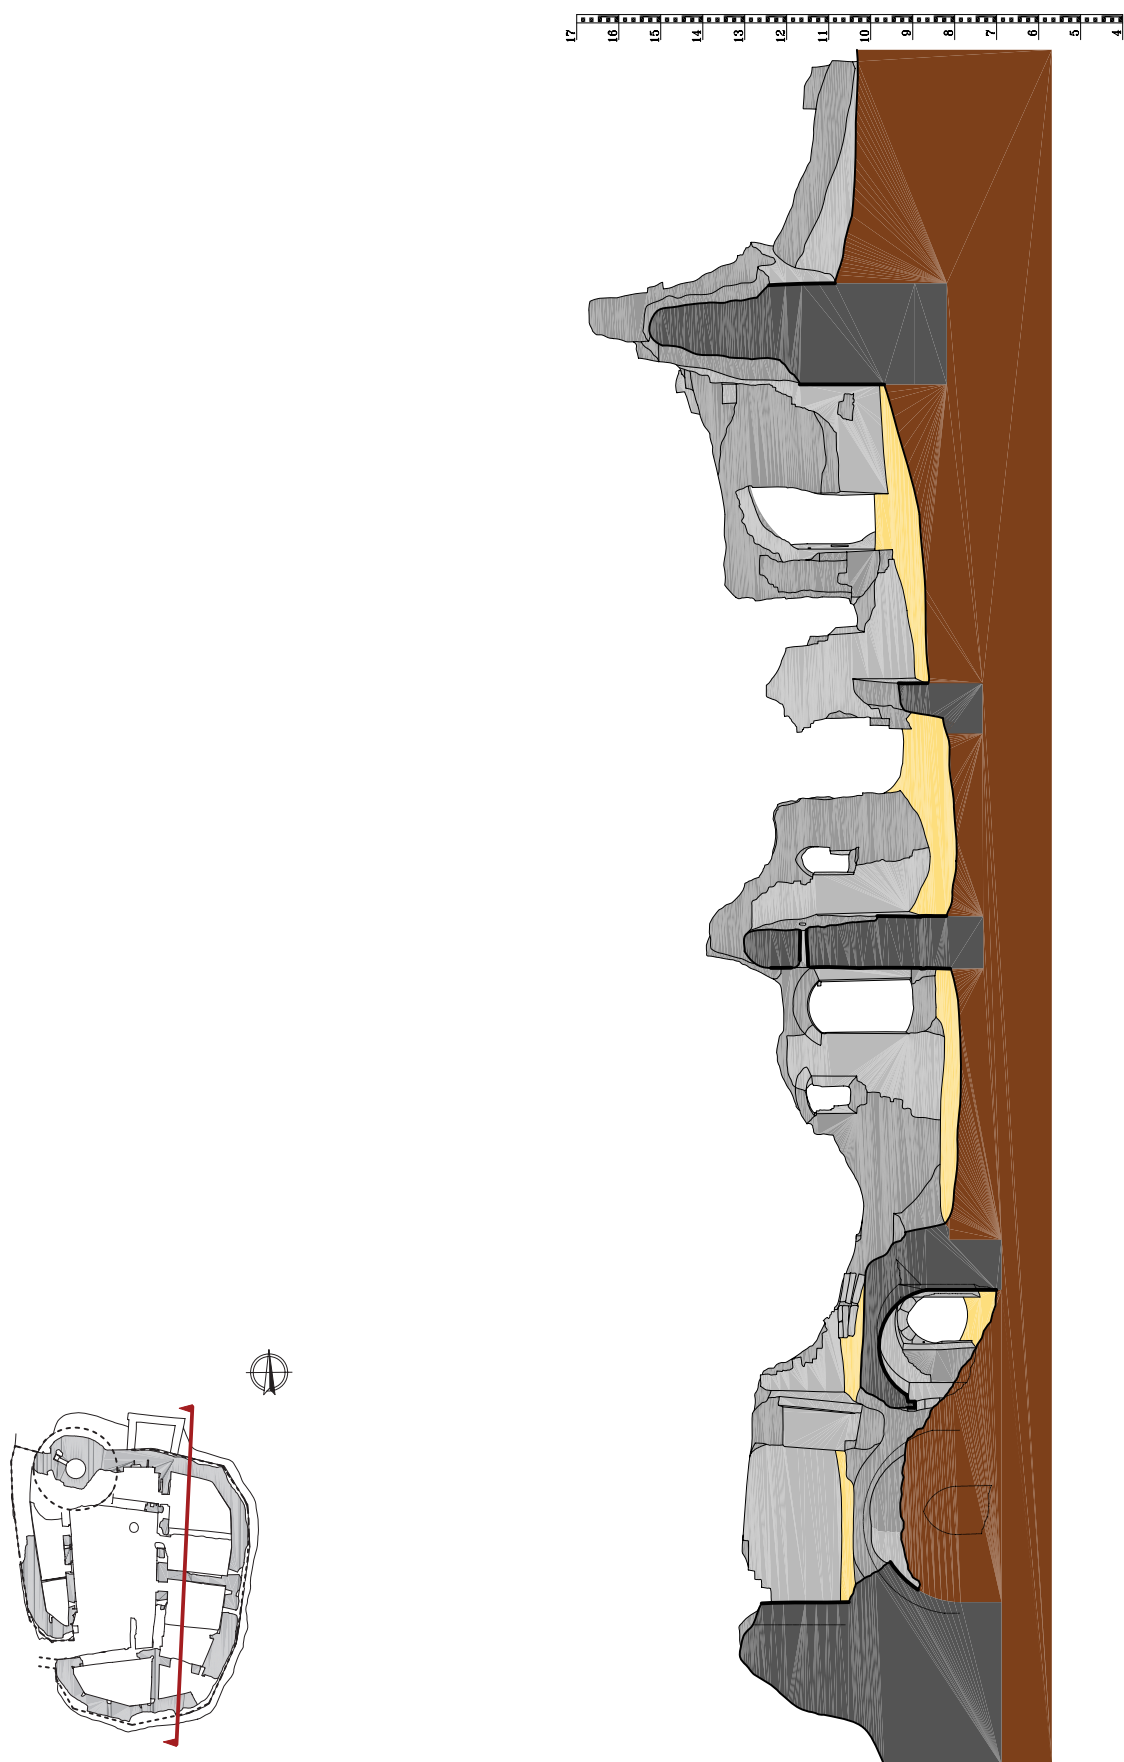
Obr. 244/5: Řez sever – jih s pohledem na vnitřní stranu nádvoří zdi východního křídla.

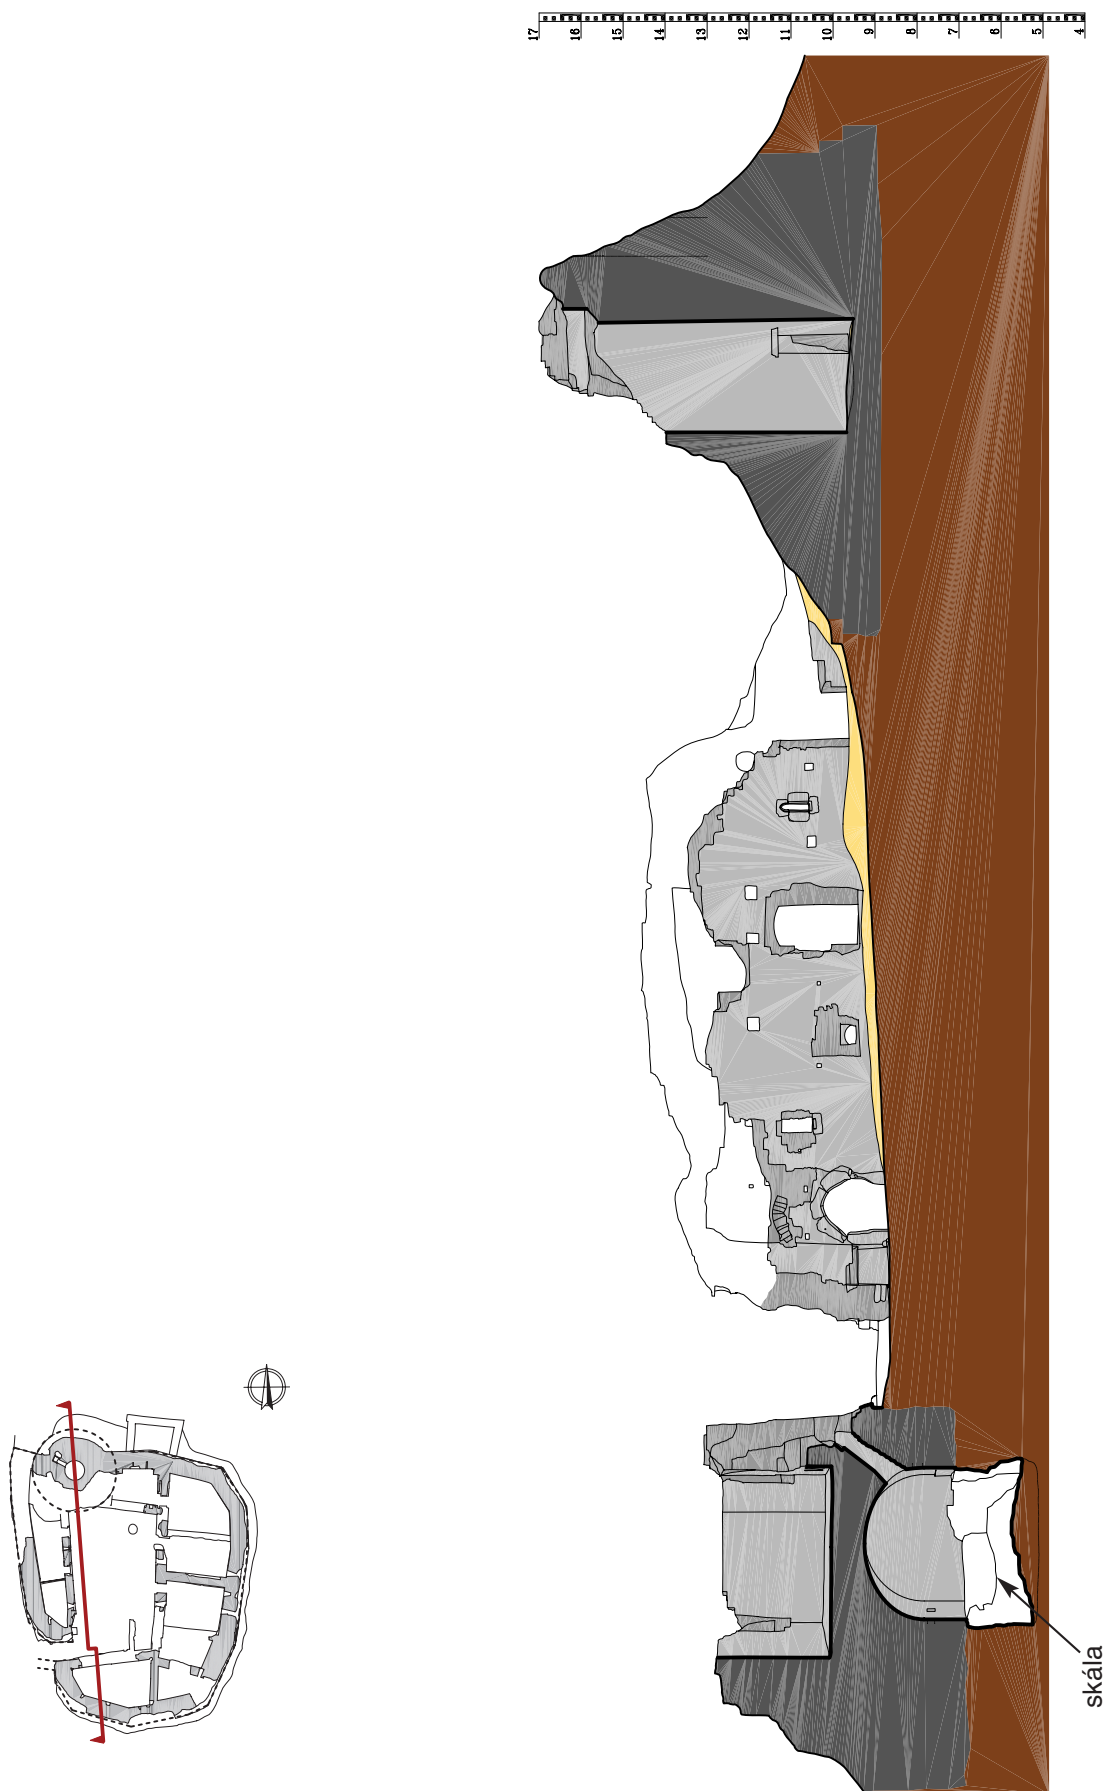
Obr. 244/6: Řez sever - jih s pohledem na nádvoří průčelí západního křídla.

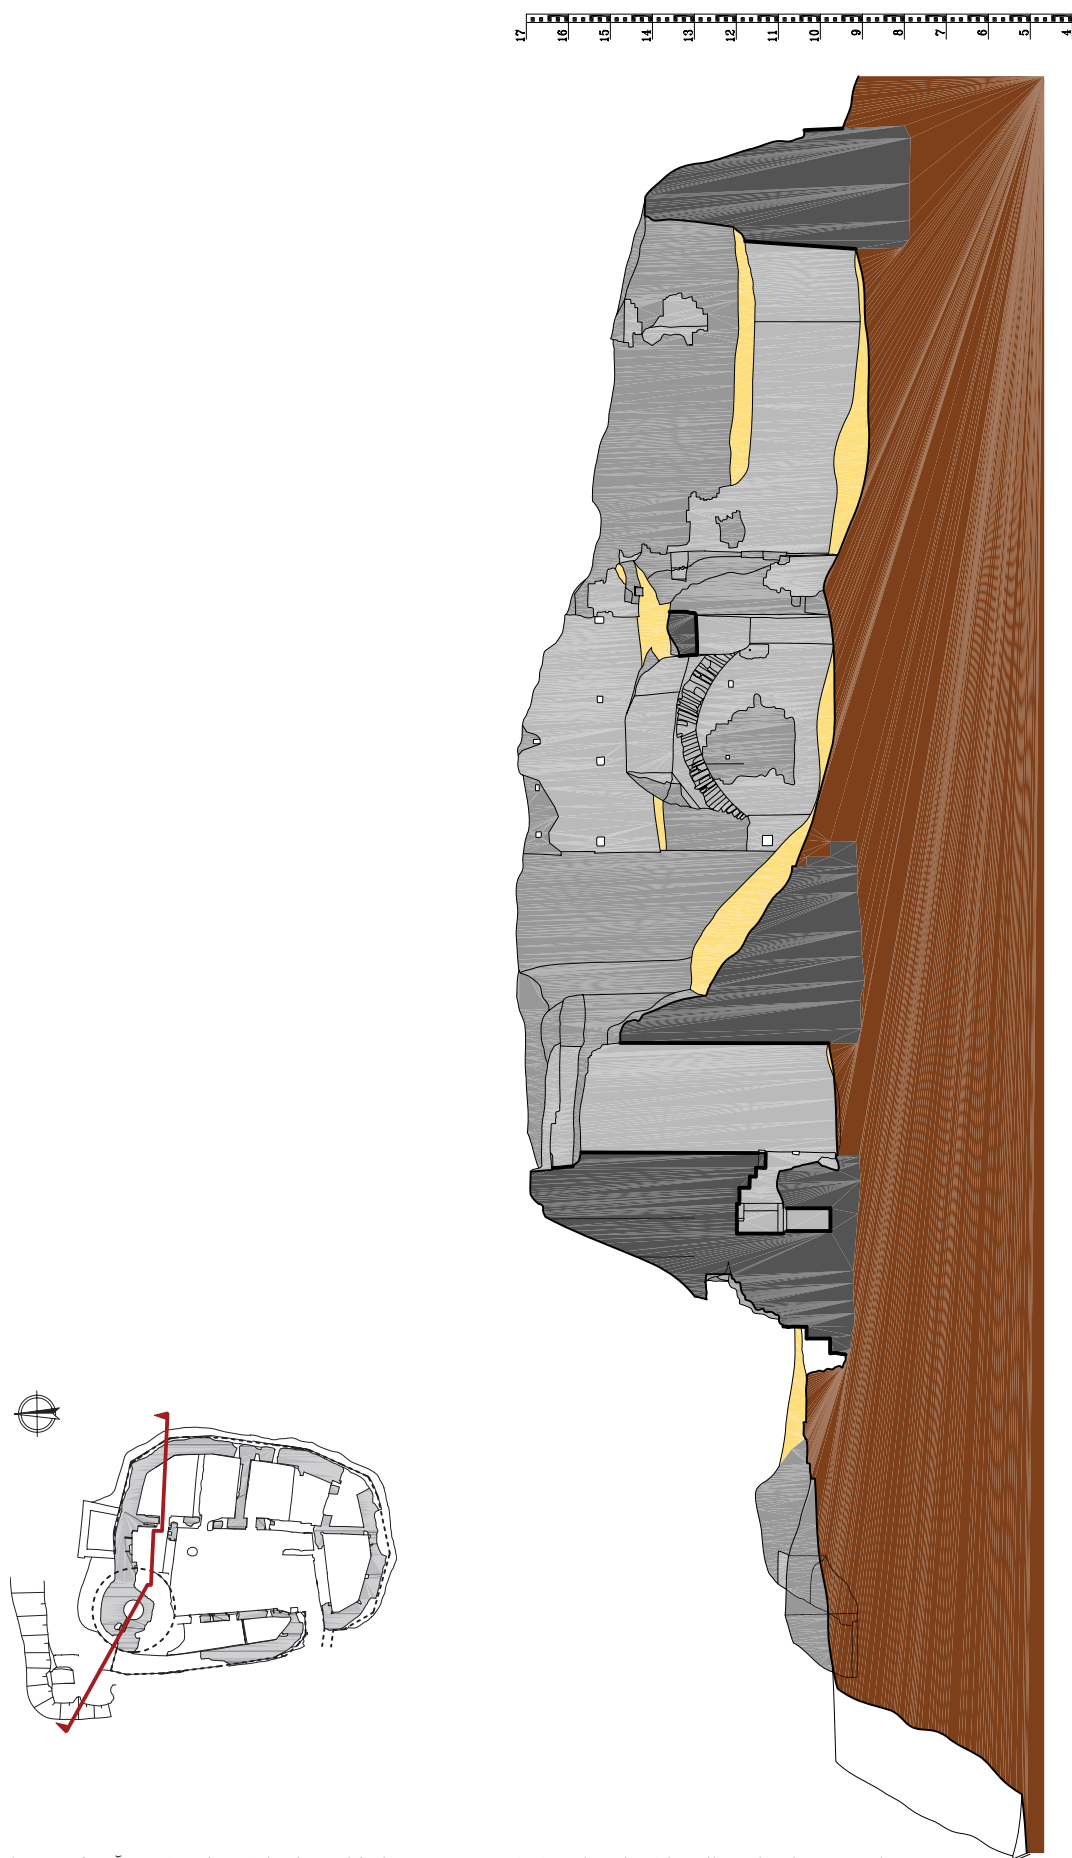
Obr. 244/7: Řez západ – východ s pohledem na severní část obvodové hradby v kuchyni a sektoru F.

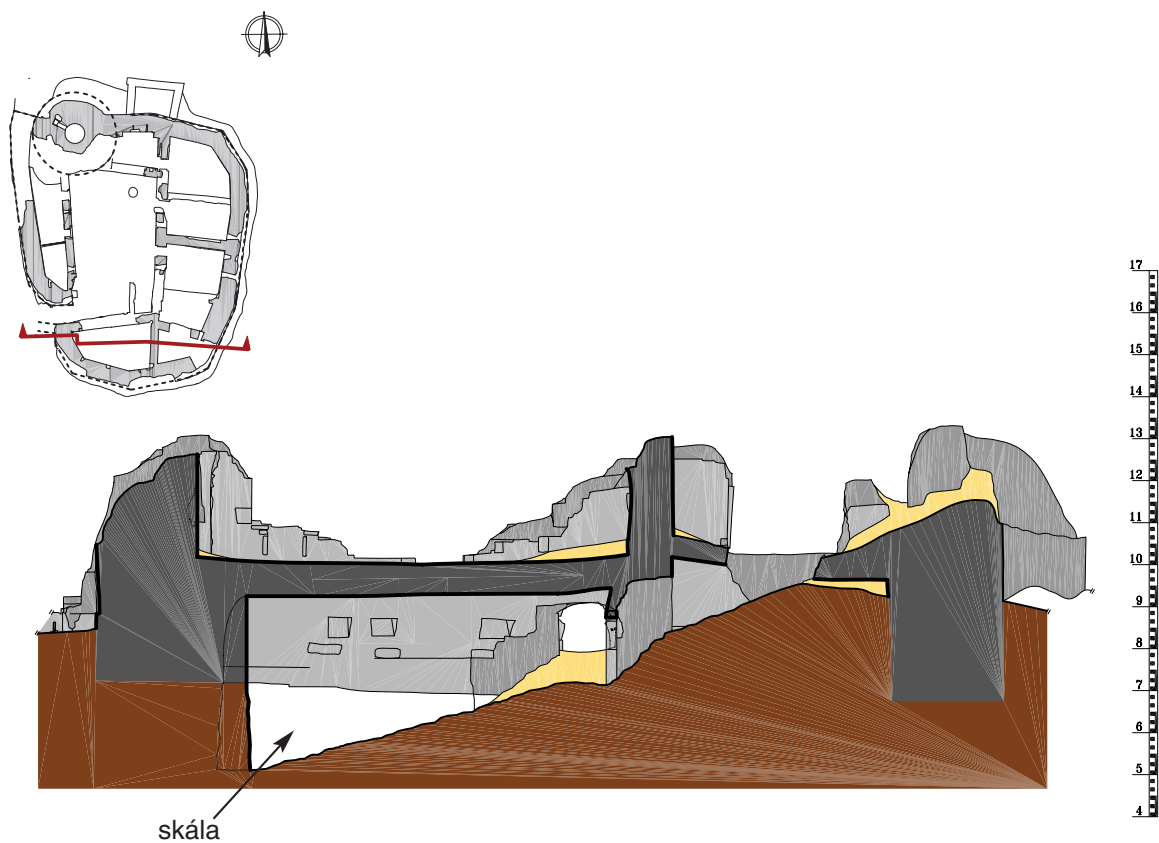
Obr. 244/8: Řez západ - východ jižním křídlem s pohledem k severu.

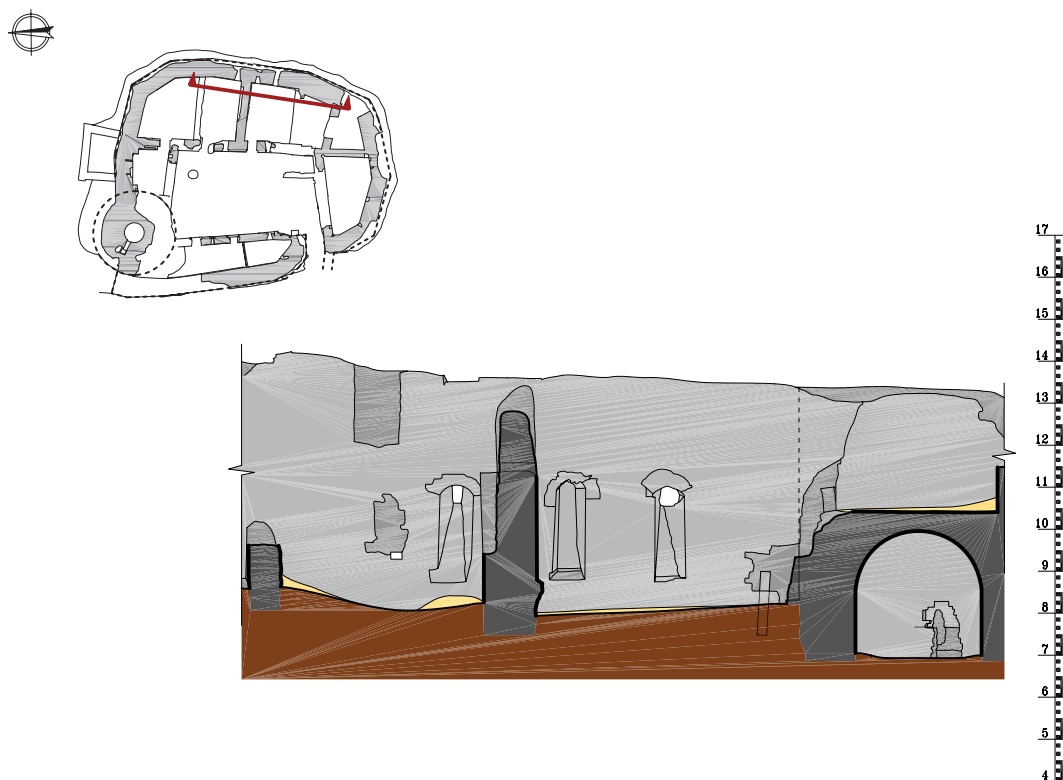
Obr. 244/9: Řez sever - jih s pohledem na obvodovou hradbu v sektorech F, E a D.
