# AUTENTICKÉ VÝPLNĚ STAVEBNÍCH OTVORŮ V ROUBENÝCH STAVBÁCH NA PŘÍKLADECH Z PLZEŇSKA A KLATOVSKA

STANISLAV PLEŠMÍD – KAREL FOUD

## Doors and Windows as Style Joinery Elements of the Log Buildings in the Plzeň Region

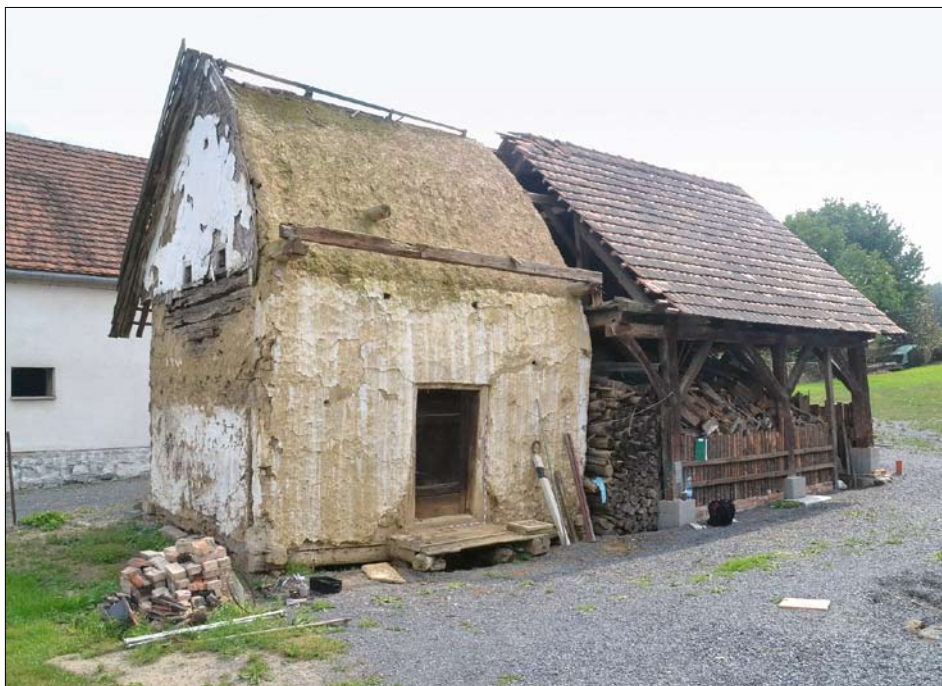
Obr. 1: Třebýcinka (okres Klatovy) – sýpka u čp. 12, pohled od severozápadu, stav v září 2016 (všechny snímky, zaměření a kresby S. Plešmíd).

Příkladem dokumentace z památkového hlediska cen-  
né historické truhlářské výplně stavebního otvoru mohou  
být dveře roubené sýpky, pocházející ze dvora čp. 12 v ob-  
ci Třebýcinka (okres Klatovy).<sup>2)</sup> Sýpka zde stojí napro-  
ti vstupu do obytného stavení. Jedná se o regionálně typic-  
kou zemědělskou stavbu sroubenou z hraněných trámů  
a opatřenou roubenou klenbou, na kterou dosedala pů-  
vodně lehká střecha (došky), kterou nahradily keramické  
tašky. Roubení je z vnější strany opatřeno vrstvou hliněné  
obílené omítky, v interiéru jsou hliněnou omítkou vyma-  
zány pouze spáry. Na sýpku navazuje otevřený dřevník  
trámové konstrukce. V minulosti byl ještě před volným  
štíťovým průčelím drobný přístavek. Sýpka dnes slouží  
ke skladovacím účelům. Otisk mapy stabilního katastru  
zachycuje usedlost v odlišném půdorysném složení. Před-  
mětná sýpka se s největší pravděpodobností dříve nachá-

zela několik metrů západním  
směrem. Podle ústního sdělení  
majitele sýpka nestojí na původ-  
ním místě a do současné pozice  
byla přemístěna. Tuto informa-  
ci rovněž potvrzuje „provizorní“  
založení stavby bez podezdívky.  
K přemístění stavby patrně do-  
šlo z důvodu nové výstavby sou-  
sední usedlosti. Mohlo se tak  
stát asi někdy v druhé polovině  
19. století, neboť na katastrál-  
ní mapě z r. 1897 již sousední  
usedlost stojí a sýpka je na ny-  
nějším místě.

- Abb. 1: Třebýcinka (Kl. Střebejcinka, Bez. Klatovy [Klattau]) – Speicher bei Nr. Konskr. 12, Nordwestansicht (Foto S. Plešmíd, September 2016).
- Abb. 2: Třebýcinka – Speicher bei Nr.-Konskr. 12, Vorderseite der Holzangeltür und des mit Lehmputz bestrichenen Gewändes, Nordwestansicht (Foto S. Plešmíd, September 2016).

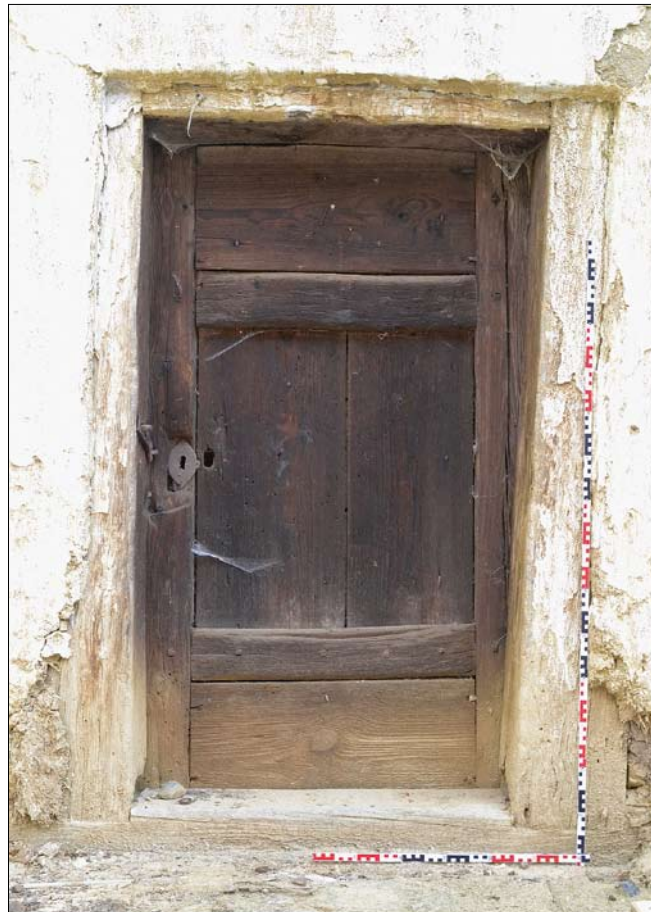
Obr. 2: Třebýcinka – sýpka u čp. 12, lící strana točnicových dveří a ostění  
omazané hliněnou omítkou, pohled od severozápadu, stav v září 2016.

Při vstupu do objektu se  
dochovaly jednokřídlé dřevě-  
né točnicové dveře. Konstruk-  
ce křídla je tvořena masivním  
rámem složeným ze dvou svis-  
lých bočních trámů spojených  
dvěma dvojíty příčníky (kon-  
strukce typu „H s dvojicí „pří-  
ček“). Spoje jištěné dřevěným  
kolíkem jsou zde tvořené hlubo-

kým čepem, na výšku obdélný otvor prochází celou šířkou  
profilu bočních trámů. Příčníky cca 5 × 14 cm se zužují  
segmentovým probráním čelní strany v dlouhý čep. Levý  
boční svislý trám (při pohledu na rub) plní funkci točnice,

jeho vnější strana je zaoblená a přechází v zúžený kruhový průřez zapadající do kotvících prvků (viz níže). Dvojitě vodorovné příčníky mezi sebou svírají dvě svisle kladené fošny na sraz. Spojení příčníků se svislými trámy dvevního křídla zajišťují čtyři dřevěné kolíky procházející celou šířkou profilu – tvořeného vnějším příčníkem, svislými fošnami a vnitřním příčníkem. Na lící straně bylo dvevní křídlo ještě zesíleno v horním a spodním poli přidáním široké fošny, která je přichycena kovanými hřebíky, zaraženými kolmo ke svislým fošnám a šikmo ze stran do bočních svislých trámů. V levém svislém trámu je vysekána drážka, do které je vsazen klíčový štítek z prostého

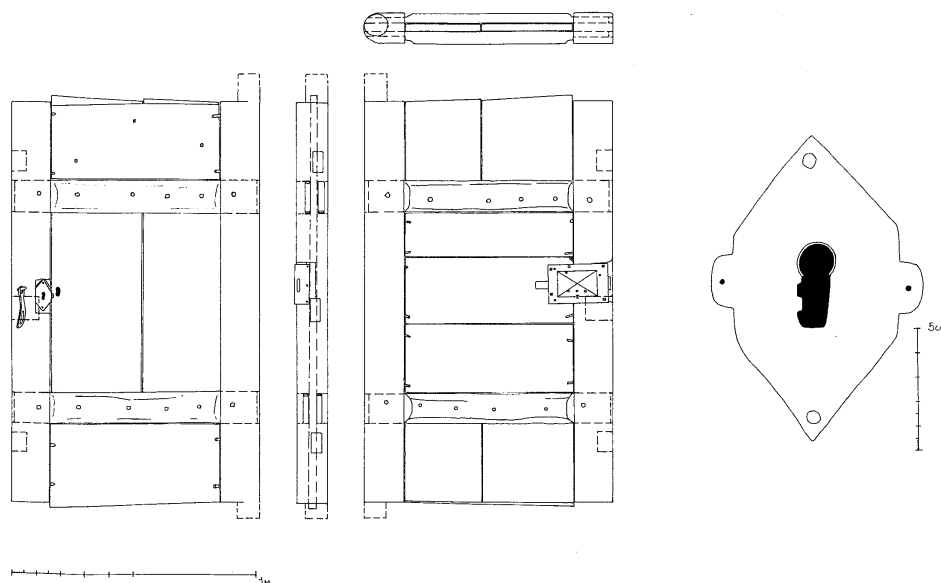
Obr. 3: Třebýcinka – sýpka u čp. 12, výkresová dokumentace, pohledy na dvevní křídlo 1:10 a detail klíčového štítku 1:1, 2016.

tepaného plechu ve tvaru na výšku protáhlého šestiúhelníku se zaoblenými bočními vrcholy a bočními stranami protaženými do odsazených půloválů. Vpravo je ještě jeden klíčový otvor. Na rubové straně je zesílení stejně přichycenými fošnami provedeno jako na lici ve středním poli. Sestává ze tří fošen. Na volné boční straně pravého (při pohledu z interiéru) svislého trámu jsou tři pravoúhlé kapsy, do nichž zapadaly konce dřevěných ozubených závor. Dále jsou zde vidět čela otvorů pro čepy příčníků. Zúžené kruhové profily konců točnicového trámu zapadají do dřevěných prvků přichycených k nadpražnímu a prahovému trámu. Spodní prvek, půdorysně cca ve tvaru protáhlého tupouhlého trojúhelníku, s otvorem pro točnici ve tvaru písmene „U“, je přichycený k prahovému trámu kovaným hřebem. Horní prvek je tvořený trámem přisazeným z boku k nadpražnímu trámu s pravoúhlým zádlabem v místě stropnice a s otvorem pro točnici ve tvaru písmene „C“. Horní prvek je k nadpražnímu trámu přichycen třemi dřevěnými kolíky. Vpravo od dveří (při pohledu z interiéru) je na roubené stěně pozůstatek původního uzavíracího mechanismu, který tvořily tři dlouhé dřevěné ozubené závory. Ty byly zvenku stavby posouvány pomocí hákového klíče, přičemž konce těchto závor zapadaly do kapes provedených přímo v boční straně trámu tvořícího konstrukci křídla. Na místě se dochovala pouze spodní závora, na výšku obdélného průřezu, s kónickým koncem. Posunovala se ve dvou kovaných okách zaražených přímo do roubené stěny. Na horní straně profilu je v místě pod kruhovým otvorem pro hákový

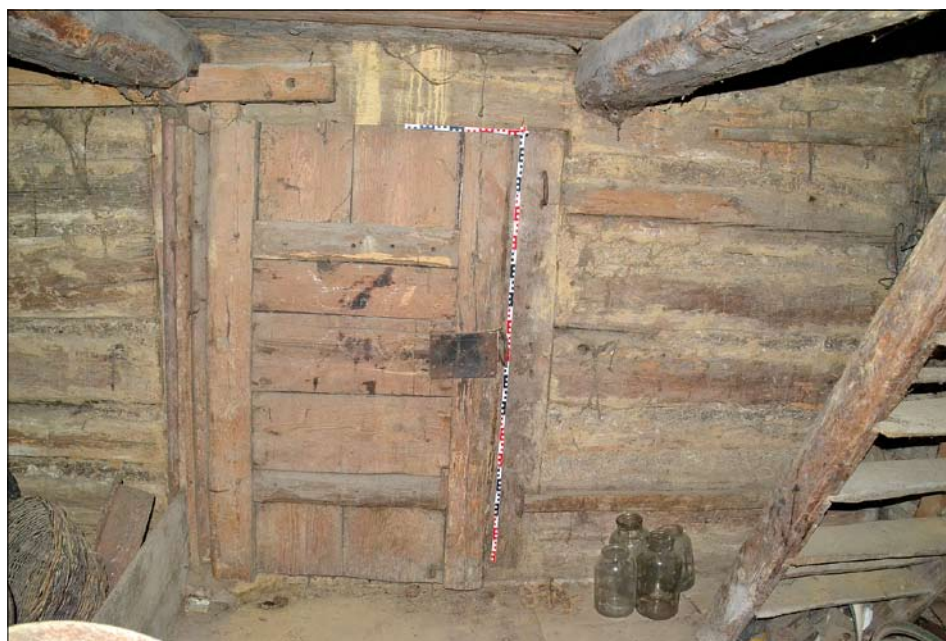
Obr. 4: Třebýcinka – sýpka u čp. 12, pohled na rub dveří, vpravo pozůstatky trojitě dřevěné závor, stav v září 2016.

klíč provedeno ozubení, s jehož pomocí bylo možno závorou posunovat hákovým klíčem, prostrčeným otvorem ve stěně. Stejně řešená byla i horní závora. Lze tak usuzovat z umístění kruhového otvoru pro hákový klíč, kovaného oka na stojce ostění, stopy po druhém kovaném oku a dle kapsy v bočním svislém trámu konstrukce dvevního křídla. Střední závora byla stejného typu, ale dle umístění kruhového otvoru byla výrazně kratší. Při koutu místnosti je ještě k západní stěně kovanými hřebíky přichycen sekundárně vytvořen ze závor. V jednom z otvorů je zde zasunuté torzo hákového klíče. Z exteriéru je vidět pouze horní otvor pro klíč, spodní dva byly zaslepeny při pozdějších opravách hliněné omítky.

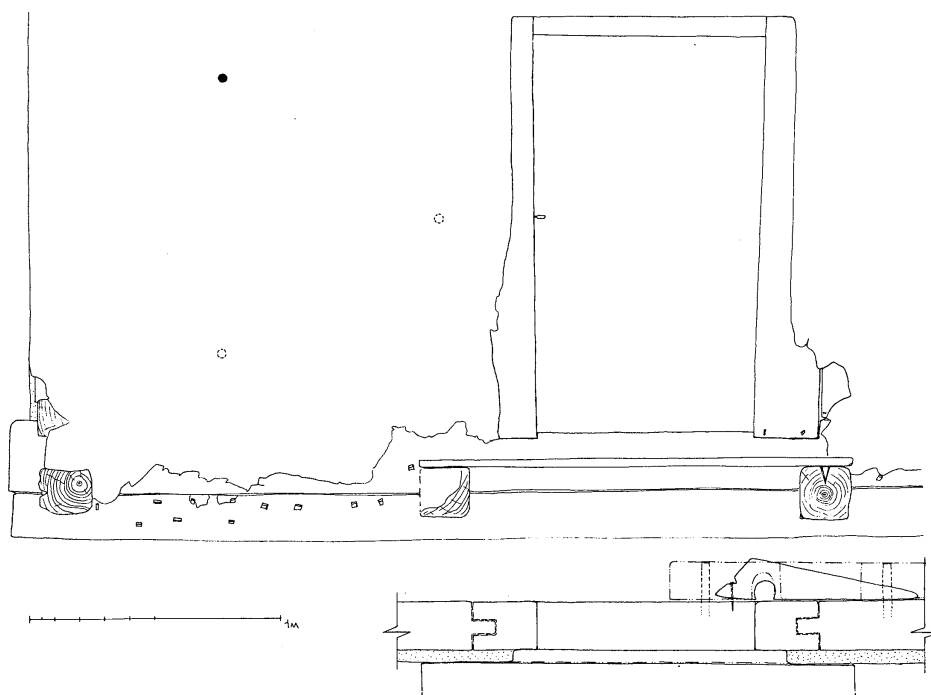
Obr. 5: Třebýcinka – sýpka u čp. 12, výkresová dokumentace, pohled na lícni stranu ostění a půdorys 1:10, 2016.

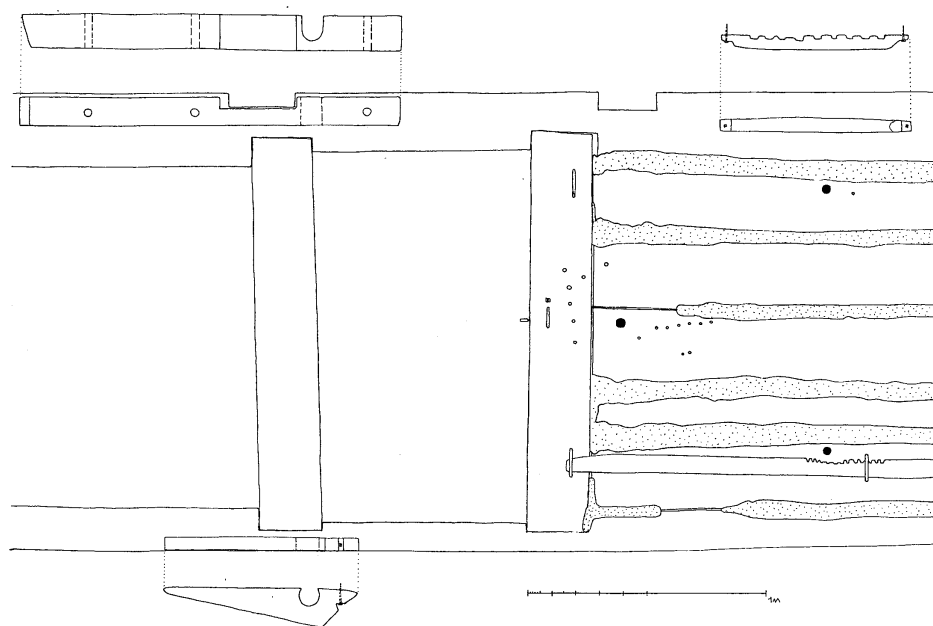
Obr. 6: Třebýčinka – sýpka u čp. 12, výkresová dokumentace, pohled na rubovou stranu ostění s pozůstatky trojitě dřevěné závor, 2016.

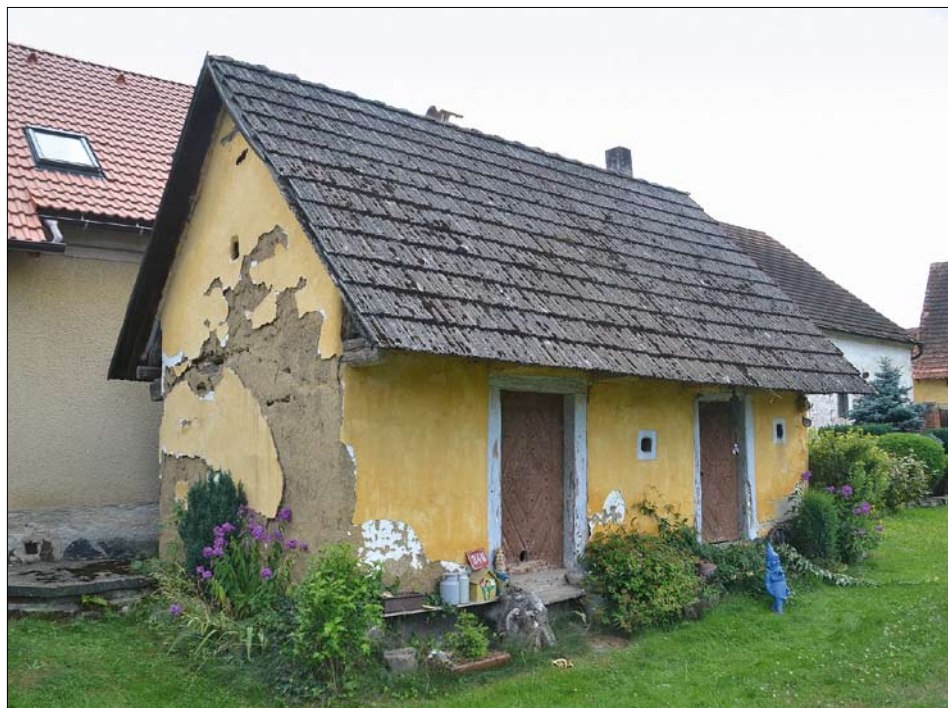
Obr. 7: Malinec (okres Plzeň-jih) – sýpka u čp. 21, pohled od severovýchodu, stav v červenci 2018.

V severním průčelí komory, při nároží sýpky, je vstupní otvor s tesařským ostěním, ve kterém jsou osazeny jednokřídlé dřevěné svlačkové dvouvrstvé dveře s vnějšími pásovými kovanými závěsy, vsazené do polodrážky na vnitřní straně ostění. Konstrukce křídla je tvořena třemi masivními prkny spojenými na polodrážku, ztuženými na rubové straně dvěma dřevěnými svlačky s profilací okosením a zaoblením, zapuštěnými do lichoběžníkové drážky. Konce svlačků na volné straně křídla jsou odsazeny od jeho okraje (na rozdíl od dveří sýpky), ale zářezy (pilkou svlačkovkou) pokračují až k okraji křídla. Nad spodním svlakem a pod horním svlakem je po jednom kovaném vnějším pásovém závěsu s listovým koncem a se zbytky černé kovářské barvy. Závěsy jsou ke křídlu uchyceny pomocí kovaných hřebů. Při okraji křídla je vždy jeden svorník s čtvercovou matkou na rubové straně a nepravidelnou čtvercovou hlavou viditelnou na lící straně. Závěsné háky jsou prosté, zaražené do stojky ostění. Na rubové straně

profilací vytvořenou charakteristickými okosy a vrypy. K levé stojce je dotažena vápeno-cementová omítka nahozená na rákos. Samotné ostění je pokryto souvrstvím vápenných nátěrů. Na dveřích i fasádě je vidět barevný vývoj.

- Abb. 7: Malinec (Bez. Pilsen-Süd) – Speicher bei Nr.-Konskr. 21, Nordwestansicht (Foto S. Plešmíd, Juli 2018).
- Abb. 8: Malinec – Speicher bei Nr.-Konskr. 21, Leistentür, zeichnerische Dokumentierung, Ansichten und Grundriss 1:10 (Aufnahme und Zeichnung S. Plešmíd, 2018).

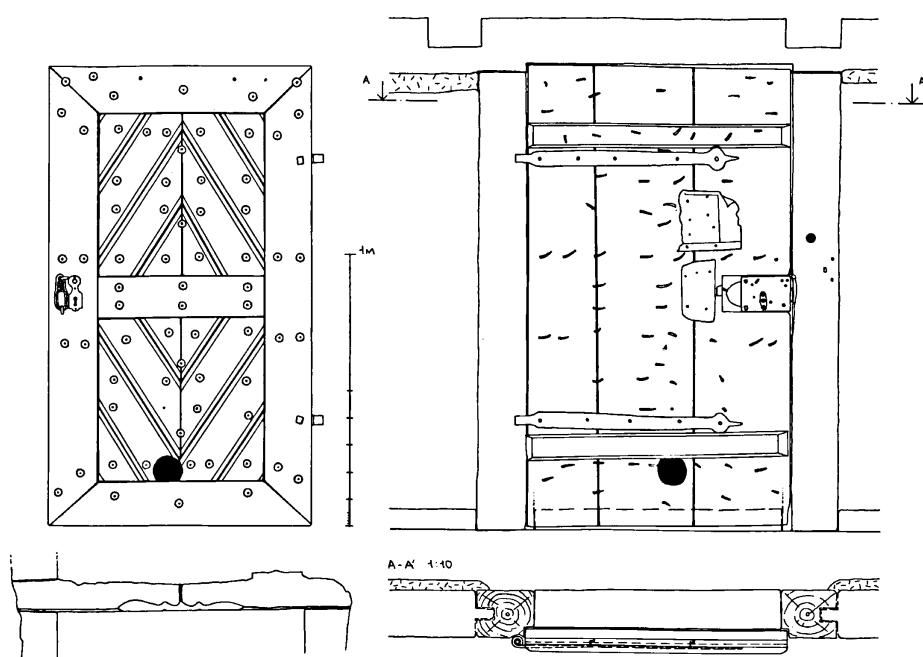
Obr. 8: Malinec – sýpka u čp. 21, výkresová dokumentace svlačkových dveří sýpky, pohledy a půdorys 1:10, 2018.

Ve střední ose severního průčelí sýpky je vstupní otvor s tesařským ostěním, ve kterém jsou osazeny jednokřídlé dřevěné svlakové dvouvrstvé dveře s vnějšími pásovými kovanými závěsy, vsazené do polodrážky na vnitřní stra-

ně ostění. Konstrukce křídla je tvořena třemi masivními prkny spojenými na polodrážky, ztuženými na rubové straně dvěma dřevěnými svlakem (přes celou šířku křídla) zapuštěnými do lichoběžníkové drážky. Svlačky jsou zdobeny profilací volných hran s okosením a zaoblením. Nad spodním svlakem a pod horním svlakem je po jednom kovaném vnějším pásovém závěsu s listovým koncem. Závěsy jsou ke křídlu uchyceny pomocí kovaných hřebů. Závěsné háky jsou prosté, zaražené do stojky ostění – zahnuté konce hřebů jsou vidět na exteriérové straně stojky. Při okraji křídla je vždy jeden hřeb s nepravidelnou čtvercovou hlavou viditelnou na lící straně křídla. Na rubové straně je dochován velmi prostý zapuštěný kovový krabicový zámek. Vlevo od zámku jsou vidět stopy po starším uzavíracím mechanismu (pravděpodobně dva typy). Jedná se o mělký obdélný zádlab – v prodloužení stávajícího zámku a v něm ještě hlubší obloukový zádlab, související patrně s původním uzavíráním. V minulosti jej nahradil nějaký polozapuštěný krabicový zámek, který byl ještě později nahrazen stávajícím zapuštěným zámkem. Závorka stávajícího zámku zapadá do kovaného oka zaraženého do stojky ostění. V okolí oka se nachází zalomený kus železa, patrně jde o fragment staršího oka pro závorku zámku. V ostění nad úrovní zámku je kruhový otvor (z exteriéru zaslepený), který může poukazovat na existenci zrušeného (odstraněného) archaického zavírání vnitřní dřevěnou ozubenou závorou. Tento nenápadný otvor zřejmě souvisí s nejstarším způsobem uzavírání. Na dveřích jsou patrné až čtyři různé fáze a způsoby zamykání. Vedle stávajícího zámku jsou přibity dva kusy tenkého plechu nejasného účelu. Na rubové straně jsou vidět zahnuté konce kovaných hřebů, jejichž zaoblené hlavy vytvářejí rastr na lící straně. Pod spodním svlakem, cca ve středu křídla, byl (patrně sekundárně) zřízen kruhový průlez pro kočku. Lící strana křídla je zdobena skládaným pokryvem v obvodovém orámování, předěleném v polovině výšky příčlí na dvě cca čtvercová pole. V polích jsou klasovitě skládané krycí prvky s jemnou profilací volných hran, přichycené ke konstrukci křídla kovanými hřebi se zaoblenou hlavou, vytvářející pravidelný rastr. Obvodový rám je místy přichycen pomocí prostých kovaných hřebů, středová příčle je při krajích jištěna zahnutými kovanými hřebi. Zaoblené hlavy hřebů jsou zdobeny raženou hvězdičkou. Podobného razidla bylo využíváno na zdobení nářadí, např. tesařských seker. Vlevo od příčle je na obvodovém rámu hladký klíčový štítek provedený z plechu, přichycený novodobými hřebi. Ve spodní části má klíčový štítek obdélný tvar s odsazenou segmentovou stranou. Na horní straně vrcholí kruhem s otvorem pro kliku, která však zcela chybí, a není pro ni ani otvor v křídle. Pravděpodobně

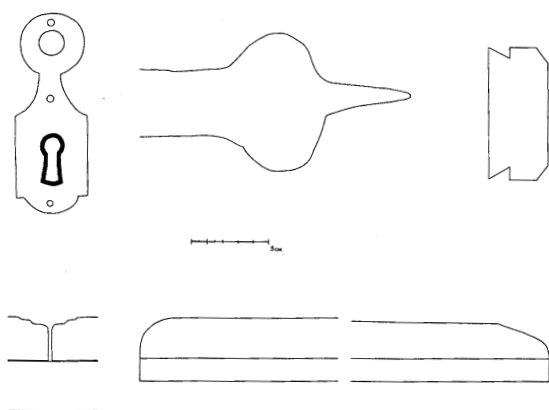
Obr. 9: Malinec – sýpka u čp. 21, výkresová dokumentace svlakových dveří sýpky, detaily 1:1, 2018.

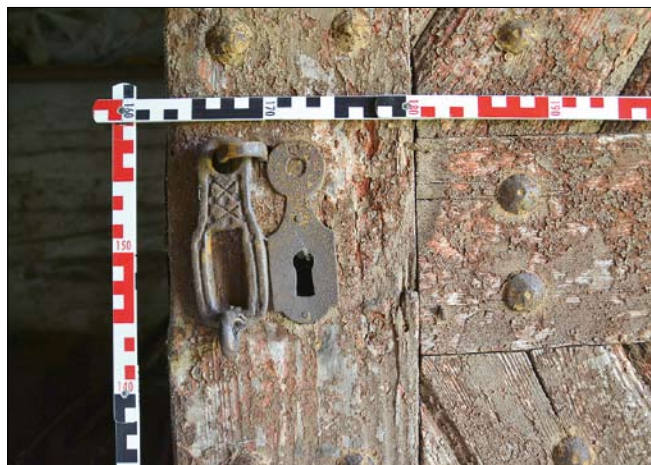
Obr. 10: Malinec – sýpka u čp. 21, dveře sýpky, detail kované petlice, klíčového štítku a zdobených hlav hřebů, stav v červenci 2018.

se jedná o druhotně užitý klíčový štítek, pocházející asi z nějakých klasicistních dveří. Vlevo od klíčového štítku je zaraženo ještě kovové očko, ve kterém je pěkná kovaná zdobená petlice, zapadající do kovového očka zaraženého do boční strany stojky ostění. Ostění otvoru je typické tesařské, prahový a nadprahní trám je průběžný (součást roubené stěny), svislé stojky jsou čepované a pravděpodobně opatřené boční svislou středovou drážkou, do které jsou pomocí čepů zapojeny trámy roubené stěny. Na interiérové straně křídla zapadá do polodrážky. Nadprahní trám je na vnější volné hraně zdobený profilací, vytvořenou charakteristickými okosy a vrypy. Na levé stojce nad úrovní oka pro petličku je vidět zaslepený kruhový otvor. K ostění je na exteriérové straně dotažena vrstva hliněné omítky se souvrstvím vápenných nátěrů, samotné ostění je taktéž natřeno vápnem. Na dveřích i fasádě je vidět barevný vývoj od přirozeného hliněného povrchu, přes líčení vápnem, a červeného zvýrazňování ostění a červených nátěrů dveří atd.

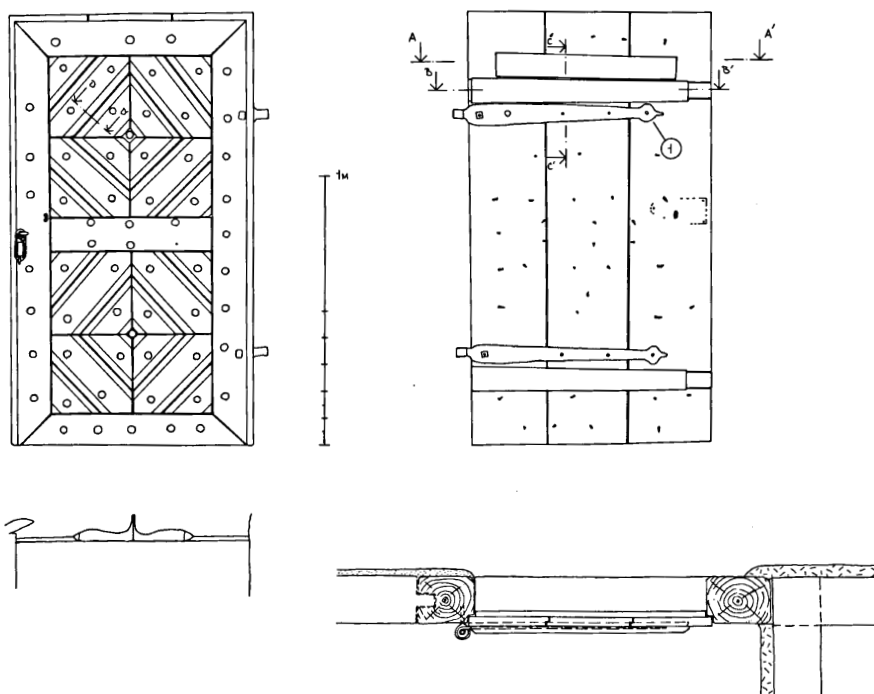
Obr. 11: Malinec – sýpka u čp. 21, výkresová dokumentace svlakových dveří komory, pohledy a půdorys 1:10, 2018.

jsou fragmenty otisku nějakého nezapuštěného zámku. Pod ním je polygonální matkou uchyceno očko pro petlici. Dveře tak mají zachovány dva způsoby uzavírání. Na rubové straně jsou místy vidět zahnuté konce kovaných hřebů, jejichž zaoblené hlavy vytváří na lici pravidelný rastr. Lící strana je opatřena ozdobným povlakem, složeným v obvodovém orámování, předěleném v polovině výšky příčlí na dvě cca čtvercová pole. V polích jsou klasovitě (do kosočtverce) skládané krycí prvky s jemnou profilací volných hran, přichycené ke konstrukci křídla pomocí kovaných hřebů se zaoblenou hlavou. Na obvodovém rámu, vlevo od příčle (v úrovni její horní hrany) je klíčový otvor bývalého nezapuštěného krabicového zámku. Vlevo od klíčového štítku je protaženo kovové očko, ve kterém je kovaná petlice, podobně kovářsky zdobená jako u dveří do sýpky. Petlice zapadá otvorem do kovového očka zaraženého do boční strany stojky ostění, nad okem jsou vidět ve stojce ještě otvory po jiném oku. Ostění otvoru je typické tesařské, prahový a nadpražní trám je průběžný (součást roubené stěny). Svislé stojky jsou čepované. Levá stojka je s roubenou stěnou komory spojena svislou středovou drážkou, do které jsou zapojeny trámy roubené stěny pomocí čepů. Pravá stojka je přiložena k nároží sýpky na sraz s jištěním pomocí kramle. Nadpražní trám na vnější volné hraně je zdobený

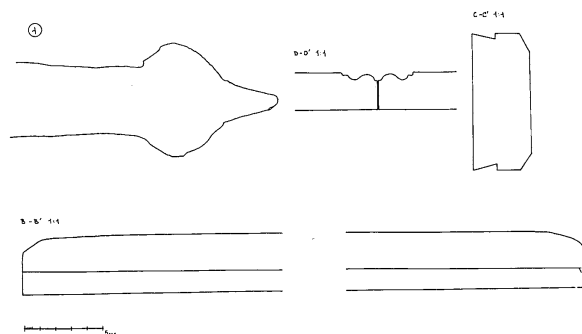
Obr. 12: Malinec – sýpka u čp. 21, výkresová dokumentace svlakových dveří komory, detaily 1:1, 2018.

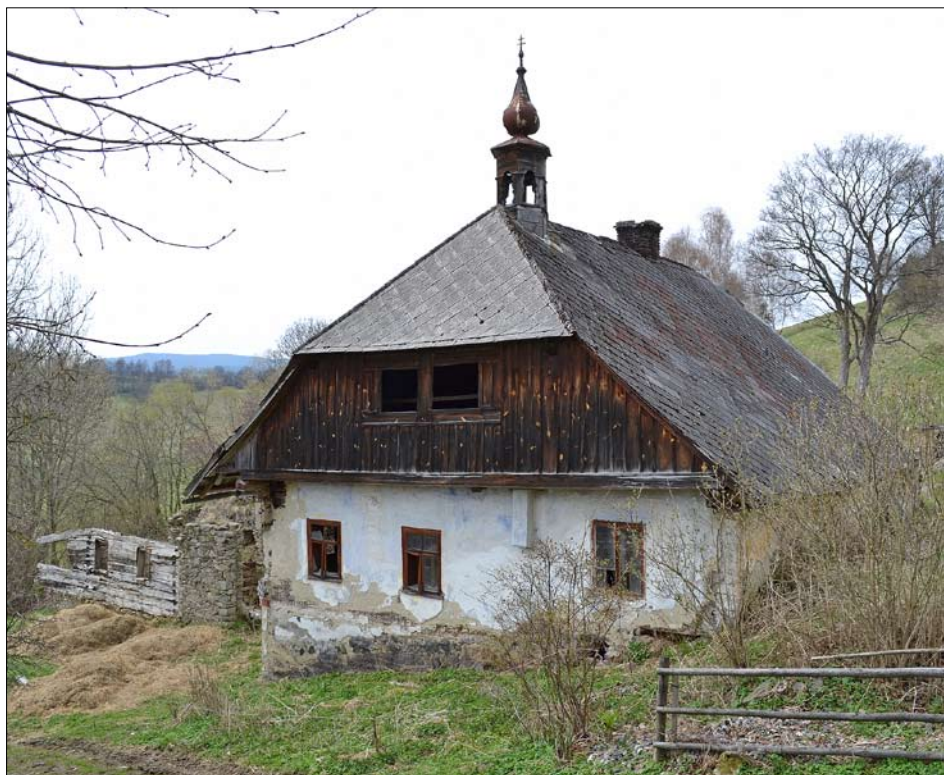
Obr. 13: Kavrlík (okres Klatovy) – usedlost čp. 2, obytné stavení, pohled od východu, stav v dubnu 2012.

Dalším oknem dokumentovaným ve stavení čp. 2 v osadě Kavrlík u Kašperských Hor je vnější okno této dvojitého okna.<sup>9)</sup> Jedná se o dřevěné dvoukřídlé okno s poutcem a výklopným ventilačním křídlem, osazené na vnější straně okenního otvoru, v líci roubené stěny. Poutec je pevný, umístěný cca v horní třetině „rámu“, s profila-

Abb. 13: Kavrlik (Gaierle, Bez. Klatovy [Klattau]) – Bauernhof Nr.-Konskr. 2, Wohnhaus, Ostansicht (Foto S. Plešmíd, April 2012).

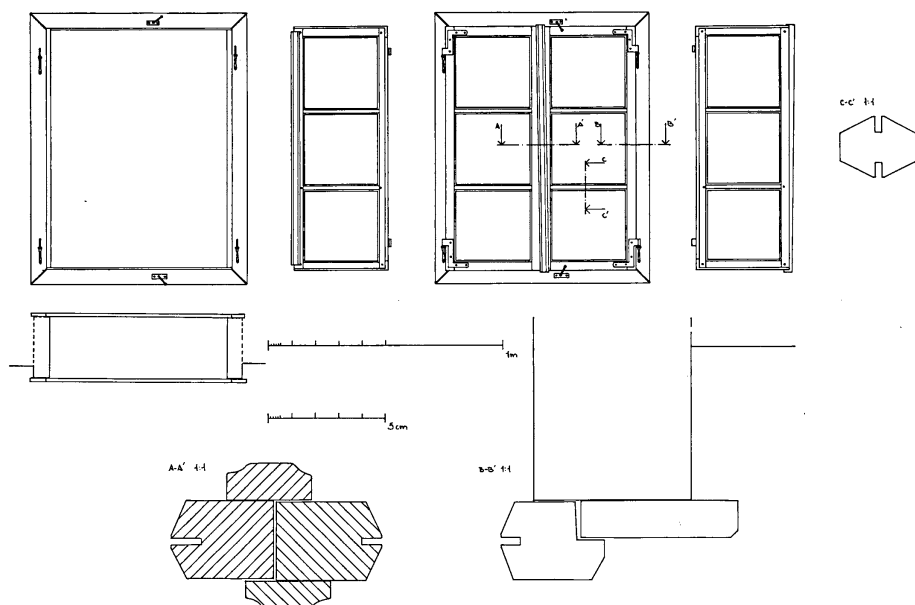
Obr. 14: Kavrlík – usedlost čp. 2, výkresová dokumentace vnitřního okna střední osy štítového průčelí, 2012.

chalupy.<sup>8)</sup> Jedná se o dřevěné dvoukřídlé šestitabulkové okno, osazené na vnitřní straně okenního otvoru, v líci roubené stěny. Vnější okno je jiného typu (dvoukřídlé, s ventilačním křídlem a poutcem), a je osazené v líci roubené stěny. Okenní rám tvořící zároveň špaletu okna je vytvořen masivními dřevěnými hranoly obdélného průřezu (patrně spoj s roubením), v čele krytými prkny tvořícími orámování okna, ke kterému byla dotažena omítka. Do prken tvořících orámování otvoru jsou zakotveny vnější závěsy tvořené dvoudílným kovaným hákem se zaoblenou opěrkou jištěnou ve spodní části hřebem. Okenní křídla jsou členěna příčlemi do tabulek (každé do tří). Styk okenních křídel bez polodrážky je oboustranně krytý klapačkou s vyžlabením volných svislých hran. Vnitřní klapačka je na pravém křídle, vnější na levém. Křídla mají vnější prosté rohovníkové závěsy. Zavírání umožňuje dvojice prostých jednoramenných obrtlíků (přichycených vruty), přitahujících k rámu pravé okenní křídlo. Okna jsou zasklena do drážky bez použití tmelu. Truhlářské spoje jsou jištěny dřevěnými kolíčky.

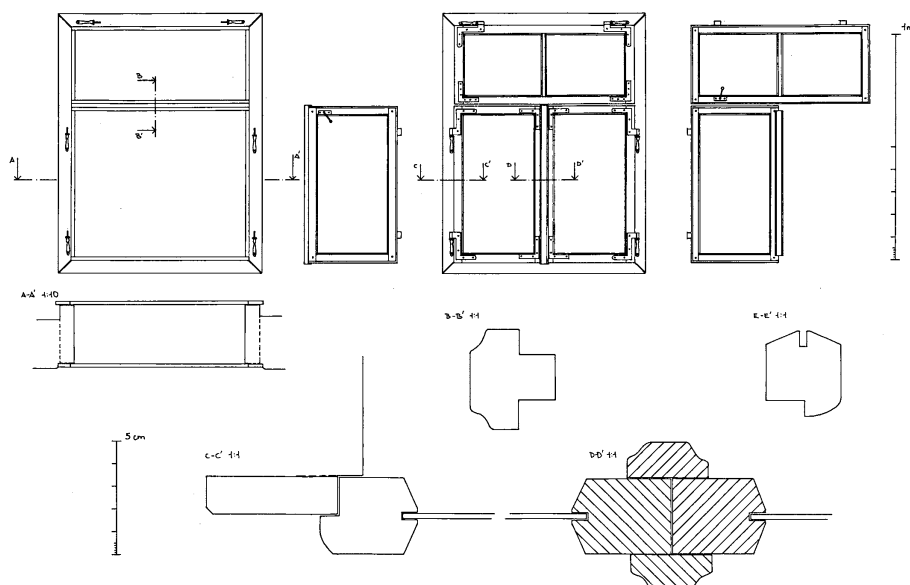
Obr. 15: Kavrlík – usedlost čp. 2, výkresová dokumentace vnějšího okna střední osy štitového průčelí, 2012.

ci na vnitřní straně. Okenní křídla jsou nečleněná. Styk okenních křídel bez polodrážky je oboustranně krytý klapačkou s vyžlabením volných svislých hran. Vnitřní klapačka je na pravém křídle, vnější na levém. Křídla mají vnější prosté rohovníkové závěsy a prosté rohovníkové kování. Zavírání křídel je zajištěno pouze jedním prostým jednoramenným obrtlíkem umístěným na vnitřní horní straně levého okenního křídla, které přitahuje k vodorovnému pevnému poutci. Výklopné ventilační křídlo obdélného podélného tvaru je členěno jednou svislou příčlí na dvě poloviny. Závěsné háky (stejněho typu jako u spodních křídel) jsou umístěny na horní vodorovné straně obložení tesařského ostění. Na vnější straně křídla ventilačky jsou rohovníkové kování a závěsy (na horní straně). Pozoruhodná je protisměrná orientace závěsných háků, která předpokládá prvotní osazení rámu ventilačky na jeden rohovníkový závěs, a pak teprve upevnění druhého rohovníkového kování na rám ventilačního křídla. Zavírání tohoto křídla bylo zajištěno pouze jedním prostým jednoramenným obrtlíkem umístěným na vnitřní spodní straně křídla, které přitahuje k vodorovnému pevnému poutci. Zasklení do drážky je bez použití tmelu. Truhlářské spoje jsou jištěny dřevěnými kolíčky. U výše popsaných výplní lze sledovat ar-

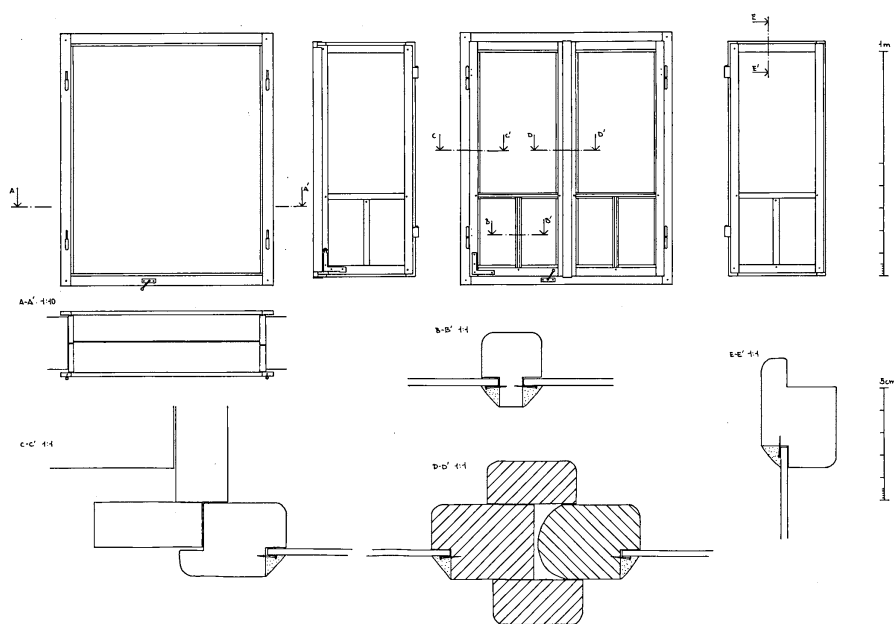
Obr. 16: Kavrlík – usedlost čp. 2, výkresová dokumentace okna v severní ose štitového průčelí, 2012.

Prozatím posledním truhlářským prvkem dokumentovaným ve stavení čp. 2 v osadě Kavrlík u Kašperských Hor je okno osazené v okenním otvoru přístěnku, v první ose od severu v jihovýchodním průčelí chalupy.<sup>10)</sup> Jedná se o dřevěné dvojité dvoukřídle, ven a dovnitř otevíravé okno. Výkresová dokumentace zde byla provedena pouze u vnitřního okna, neboť vnější je co do profilů vlysů a konstrukčního řešení shodné, pouze zrcadlově obrácené. Rám okna je tvořen pouze prkny tvořícími obložení bočních stran okenního otvoru (špalety) a na něj kolmým odsazeným obložním, ke kterému byla dotažena omítka. Okenní křídla jsou členěna vodorovnou příčí ve spodní třetině. Takto vytvořené pravoúhlé pole (na výšku mírně obdélné) je rozděleno v každém křídle ještě jednou svislou příčí na dvě poloviny (na výšku obdélné tabulky). Styk okenních křídél je oboustranně krytý klapáčkami (přichycenými k vlysu vruty). Obě jsou umístěny na levém křídle. Styk svislých vlysů obou křídél je zcela nevhodný. Spíše výjimečně bylo někdy u dvoukřídlových oken používáno řešení, při kterém zapadá obloun svislého vlysu jednoho křídla do výžlabku ve svislém vlysu druhého křídla.

Zde však výžlabek chybí. Na vnitřní straně levého křídla je vlevo dole osazeno prosté rohovníkové kování. Na vnější straně je dole u klapáčky osazeno ještě jedno rohovníkové kování vytvořené úpravou staršího rohovníkového závěsu. Oba rohovníky jsou připevněny pomocí novodobých hřebů. Závěsy jsou prosté, zapuštěné, s obými konci na válcových pouzdrech. Zavírání křídél je zajištěno pouze jedním prostým jednoramenným obrtlíkem umístěným na spodní vodorovné straně rámu (resp. prkenném obložení otvoru), přitahujícím levé okenní křídlo. Vnější okno má ještě na vnitřní klapáče levého křídla zástrč, jejíž jazýček zapadá do otvoru v obložení špalety. Okna jsou zasklena do polodrážky na vnitřní straně (u vnějšího okna na vnější). Tabule jsou uchyceny pomocí drobných hřebů

a přetmeleny. Dřevo je lokálně poškozeno hnilobou a napadené červotočem. Na rozdíl od předchozích dvou oken s archaismy se jedná o „slohově“ jednotný prvek typický pro počátek 20. století.

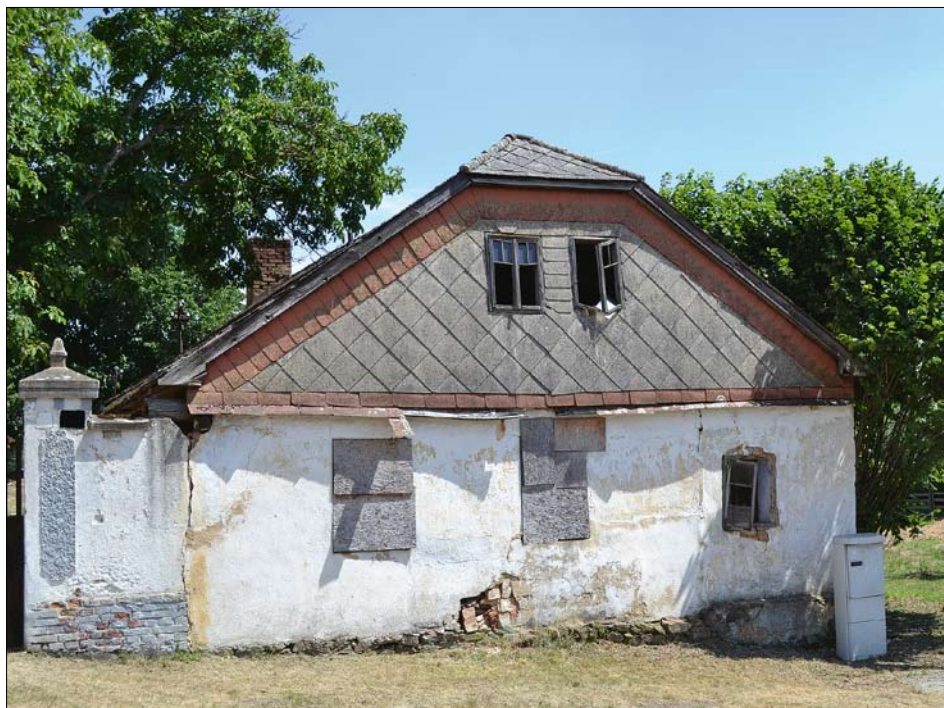
Obr. 17: Lisov (okres Plzeň-jih) – usedlost čp. 16, obytné stavení, pohled od západu, stav v červenci 2013.

okenní výplně pocházely patrně z druhé poloviny 19. století a také z následujícího věku. Dva okenní otvory v západním (návesním) průčelí, náležící přední světnici, byly druhotně zvětšeny a osazeny rámy. Tyto úpravy proběhly nejspíše někdy ve druhé polovině 19. století. Původní rozměr oken před zvětšením odpovídal dokumentovanému okénku v jižní krajní ose západního průčelí. Tento okenní otvor osvětluje přístěnek velké přední roubené světnice. Vnější stěny přístěnku byly provedeny z pálených a nepálených cihel na kamenné podezdívce. Vnější okno se dochovalo pouze částečně. Zůstal zde skromný fragment okenního rámu, resp. jeho levá stojka (při pohledu z exteriéru) a drážka na lící straně špalety, ve které byl rám osazen. Dochovalo se také levé okenní

Abb. 17: Lisov (Bez. Pilsen-Süd) – Bauernhof Nr.-Konskr. 16, Wohngebäude, Westansicht (Foto S. Plešmíd, Juli 2013).

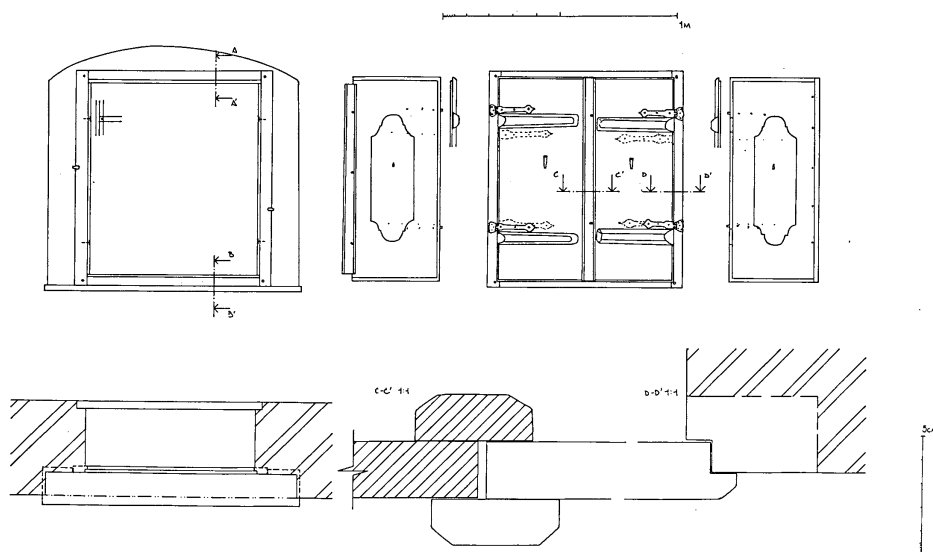
Obr. 18: Lisov – usedlost čp. 16, obytné stavení, výkresová dokumentace okenice, pohledy, půdorys 1:10 a řezy 1:1, 2013.

Svébytným truhlářským prvkem v některých roubených stavbách jsou okenice. Jeden z tradičních typů okenic se do nedávné doby dochoval ve stavení čp. 16 v Lisově na jižním Plzeňsku.<sup>11)</sup> Chalupa je zachycena na otisku mapy stabilního katastru z roku 1838, celá usedlost včetně předmětného roubeného stavení prošla zásadními úpravami někdy v období druhé poloviny 19. století (krov, úpravy bývalé černé kuchyně, úpravy chlévní – komorové části). V objektu bylo dochováno několik rámových dveří s výplněmi a patrně starším vnějším kovááním. Dochované

křídlo s prostými vnějšími rohovníkovými závěsy. Závěsné háky jsou dvoudílné, se zarážecím hřebem a opěrkou. Rám vnitřní okenice a vnějšího okna byl vzájemně stažen pomocí kovových pásek, které byly k ráům připevněny z boků hřebem a ve špaletě přetaženy omítkou. Vnitřní dvoukřídlá dřevěná dovnitř otvíravá svlaková okenice je opatřena vnějšími pásovými závěsy se skříňovými panty. Rám je osazen do drážky na vnitřní straně špalety, která je (resp. byla) ještě orámovaná mělkou nikou s přímými stranami a nepravidelným segmentovým záklenkem. Spodní stranu niky kryje parapetní prkénko. Stěny špalety jsou zděné (pálená cihla), hladce omítané. Stojky rámu byly přichyceny ke zdivu z boků kovanými skobami a s vnějším okenním rámem spojeny pásovinou – na každé straně to byly vždy 2 kusy. Křídla okenic vyrobená z jednoho kusu prkna, na rubové straně ztuženého svlaky zapuštěnými do drážky lichoběžníkového profilu. Svlačky mají okosené volné hrany a nahrubo opracované konce. Závěsy jsou vnější, vykované z pásového železa a se skříňovými panty. Pevná část pantu, přichycená k vnější straně vlysu rámu kovanými hřeby, má trojlaločný tvar. Pásové závěsy mají listové konce a ke křídům jsou připevněny kovanými hřeby. Stávající závěsy jsou umístěny nad svlakem. Pod horními svlačky je patrný otisk vnějšího pásového závěsu s listovým koncem a snad i s oblými výstupky při okraji křídla. V otiscích jsou vidět otvory po hřebecích. U spodních svlaků jsou otisky po závěsech při jejich horní straně. Prvky, po kterých na křídlech zůstaly otisky, byly delší než stávající závěsy. Cca ve středu obou křídél je po jedné hákovité kované skobě se zavinutým volným koncem, která sloužila k zajištění pomocí závory (později nahrazeno provizorně prknem). Pravé křídlo má klapačku obdélného průřezu s okosenými volnými hranami. Klapačka je připevněna ke křídlu poměrně masivními kovanými hřeby. Lící strana okenic je zdobena linkou, která vytváří pole ve tvaru na výšku postaveného obdélníka s čtvrtkruhově vykrojený-

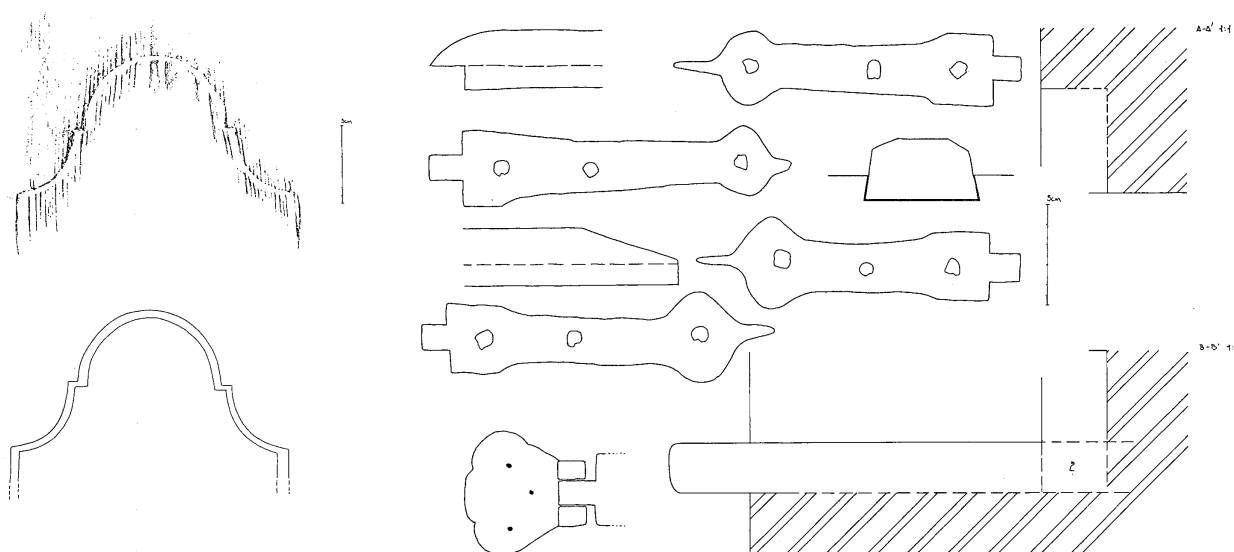
Obr. 19: Lisov – usedlost čp. 16, obytné stavení, výkresová dokumentace okenice, detail výzdoby lící strany křídla 1:1, 2013.

Obr. 20: Lisov – usedlost čp. 16, obytné stavení, výkresová dokumentace okenice, detaily kování 1:1, 2013.

mi rohy a horní a spodní stranou zakončenou odsazeným půlkruhem. Levé křídlo má klapačku stejného profilu jako pravé křídlo na vnitřní straně. Na ploše křídél jsou patrné zahnuté konce hřebů od pásových závěsů, středových skob pro závory a otvory související se starším osazením delších pásových závěsů. Na pravém křídle, při hraně styku s levým křídlem, je celkem pět šikmo proražených otvorů nejasného původu (na levém křídle nejsou).
