## LIDOVĚ KLASICISTNÍ PRVKY V SEVEROVÝCHODNÍCH ČECHÁCH – VES KŘIVICE

JAN TLUČHOŘ – JIŘÍ SLAVÍK

### Folk and Classicist Elements in Northeastern Bohemia – Křivice Village

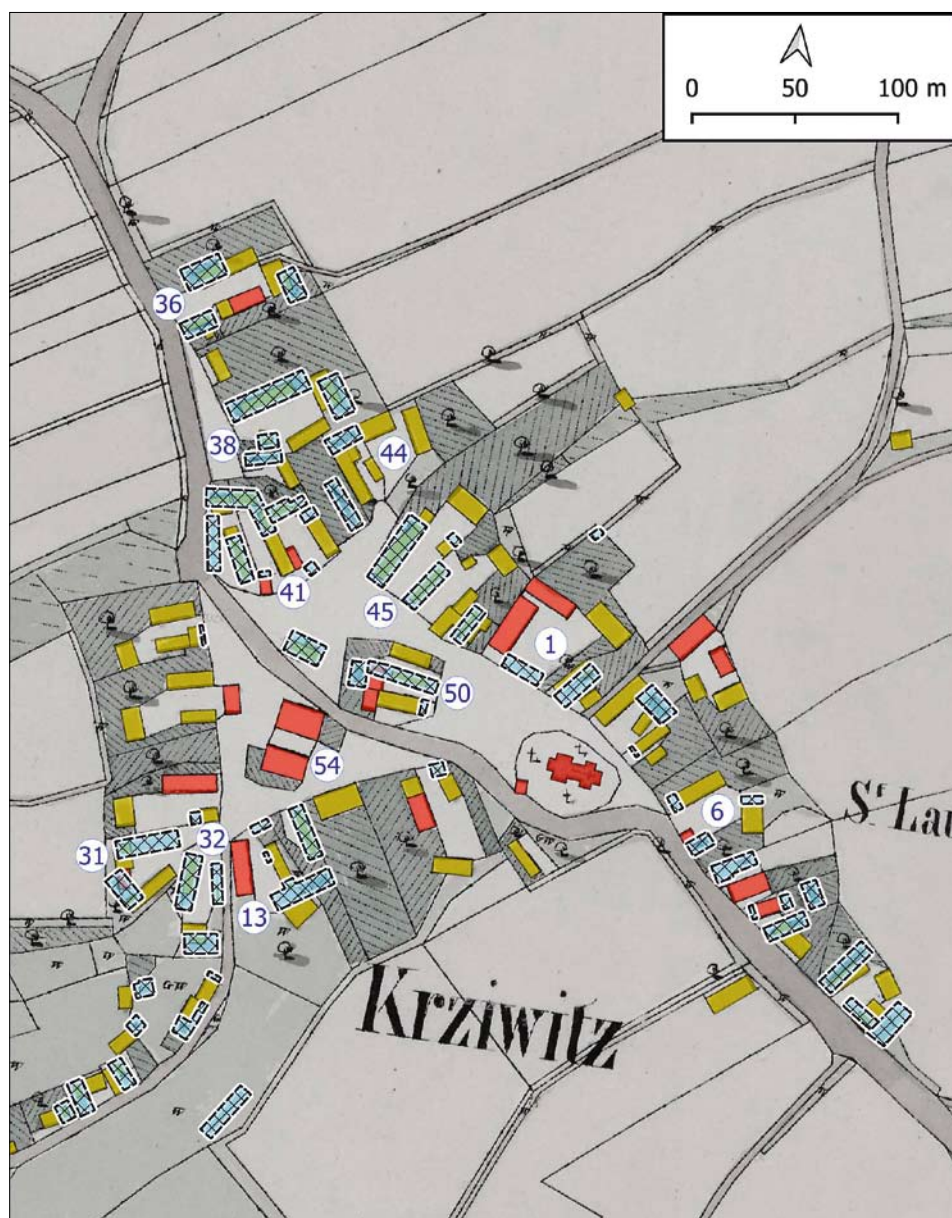
Obr. 1: Zástavba centrální části Krivic (okres Rychnov nad Kněžnou) ve 3. čtvrtině 19. století s vyznačením čísel popisných a změn zástavby podle originální mapy stabilního katastru reambulované v r. 1877. Červeně budovy požárně bezpečné (nespalné), žlutě budovy požárně nebezpečné (spalné), mřížkovane budovy přestavěné nebo nově vybudované mezi lety 1840 a 1877 (podle Originální mapy stabilního katastru, Čechy, č. 3287 Krivice, uložené v Ústředním archivu zeměměřičství a katastru, úpravy a celkové zpracování M. Pacák).

Při prvním požáru dne 20. dubna roku 1863 vyhořela čp. 1, 2, 3, 4, 5, 45, 46, 47, 48, 49, 50 a 51. O tři roky později 23. dubna 1866 oheň vzešel od čp. 12 a hořely domy na straně k Týništi nad Orlicí. Vyhořelo celkem 23 usedlostí včetně stodol a hostinec. V listopadu roku 1869 shořelo 9 stavení s hospodářstvím a 2 výměnická stavení. V roce 1874 shořela čp. 7, 8, 59, 61 a 62.

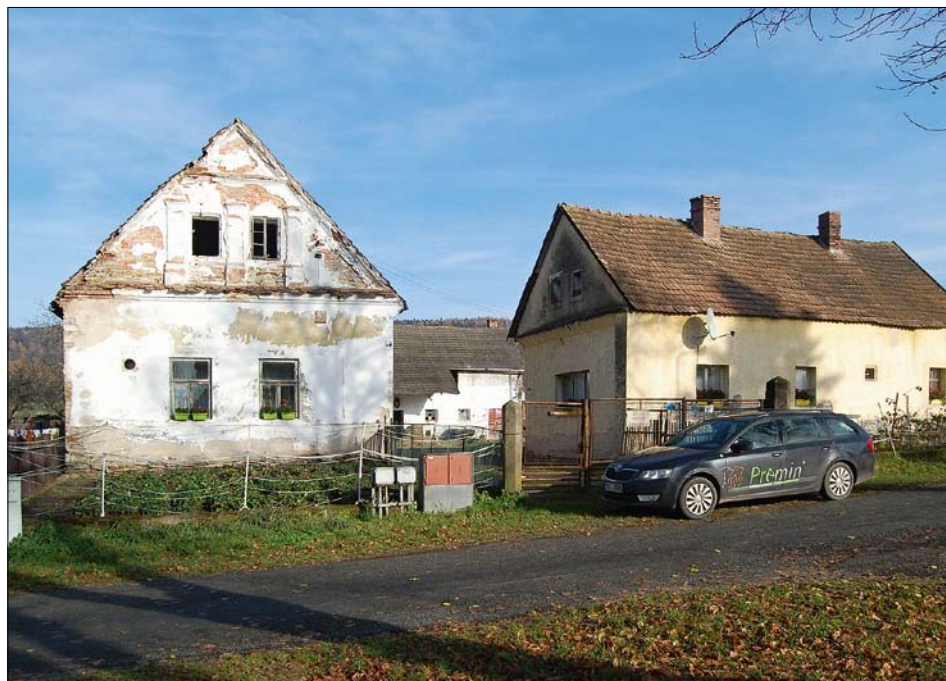
Obr. 2: Křivice čp. 1, celkový pohled od jihu (foto NPÚ, ÚOP v Josefově, J. Tluchoř, 2017).

Na přízemní obytné stavení na protáhlém obdélníkovém půdorysu navazuje hospodářská část. Dům s levou dispozicí se světnicí v jižním průčelí, za ní se nachází síň, na kterou navazuje hospodářská část domu.

Architektonicky pojednáno je pouze dvouosé štítové průčelí obytného domu. Přízemí rozčleňuje velmi široký lizénový rám a korunní římsa. Dvouosý štít s trojicí pilastrů s profilovanými patkami a hlavicemi obíhá masivní profilovaná římsa, pod vrcholem s vloženou vodorovnou římsou v úrovni hambalků. Pilastry nebyly podle všeho spojeny štukovou římsou, mezi nimi jsou vsazena obdélná okna v líci, zřejmě dvoukřídlá podle jediného dokumentovaného trojtabulového křídla. Podélné dvorní průčelí je řešené jednoduše s okenními a dveřními otvory a korunní římsou. Zásep nikdy nepřekrýval přesah střechy.

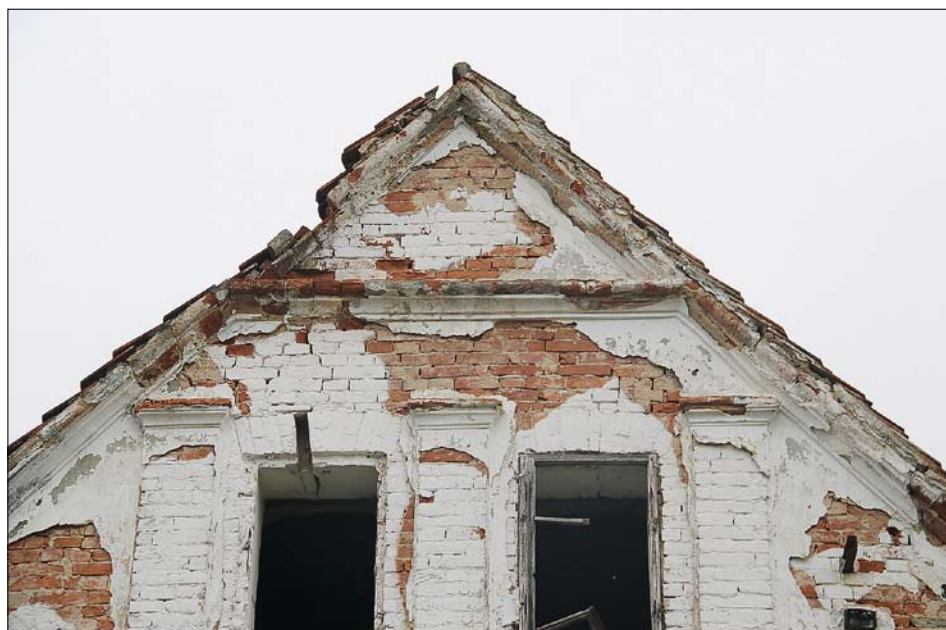
Obr. 3: Křivice čp. 1, vrcholová část štítu (foto NPÚ, ÚOP v Josefově, J. Slavík, 2022).

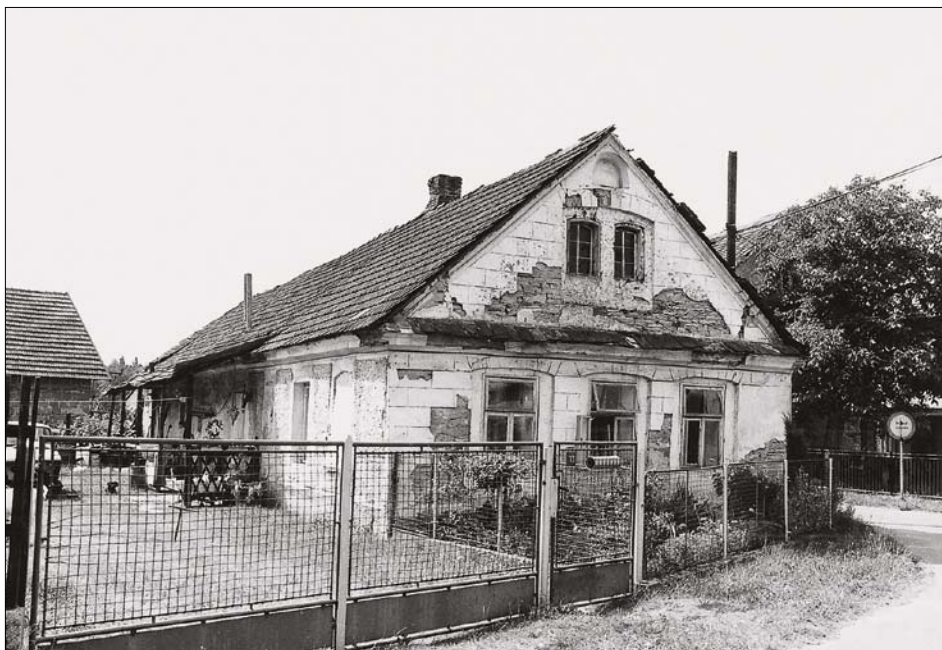
Obr. 4: Křivice, čp. 13 pohled na obytné stavení od severu (foto NPÚ, ÚOP v Josefově, V. Maryška, 1992).

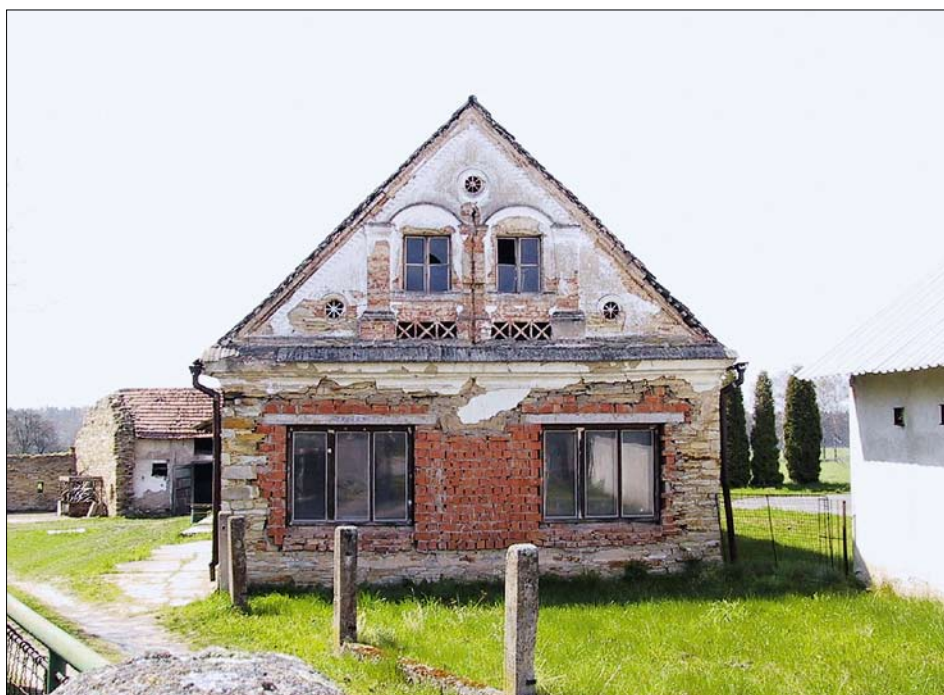
Obr. 5: Křivice, čp. 31, průčelí domu od severu (foto NPÚ, ÚOP v Josefově, P. Arijčuk, 2001).

Přízemní obytné stavení na obdélníkovém půdorysu charakterizuje pravá dispozice se světnicí s okny k východu proti návsi a k jihu, se síní, podsklepenou komorou a navazující hospodářskou částí pod společnou střešou. Špýchar je podsklepená přízemní menší stavba s polopatrem s novodobou přístavbou sociálního zázemí.

Na štítovém průčelí obytného stavení bylo před poslední úpravou patrné, že prosvětlení dvojicí trojdílných oken vzniklo úpravou trojosého řešení s okny se segmentovými záklenky a hladce omítaným průčelím. Profilovaná hlavní římsa byla nasazena na drobné voutě s patečním obloučkovým profilem. Plochu dvuosého štítu s římsovým profilem po obvodu rozděluje dvuosá slepá arkáda s širokými pilastry a segmentovými oblouky, pod kterými se nacházela obdélná dvoukřídla dvoutabulová okna.

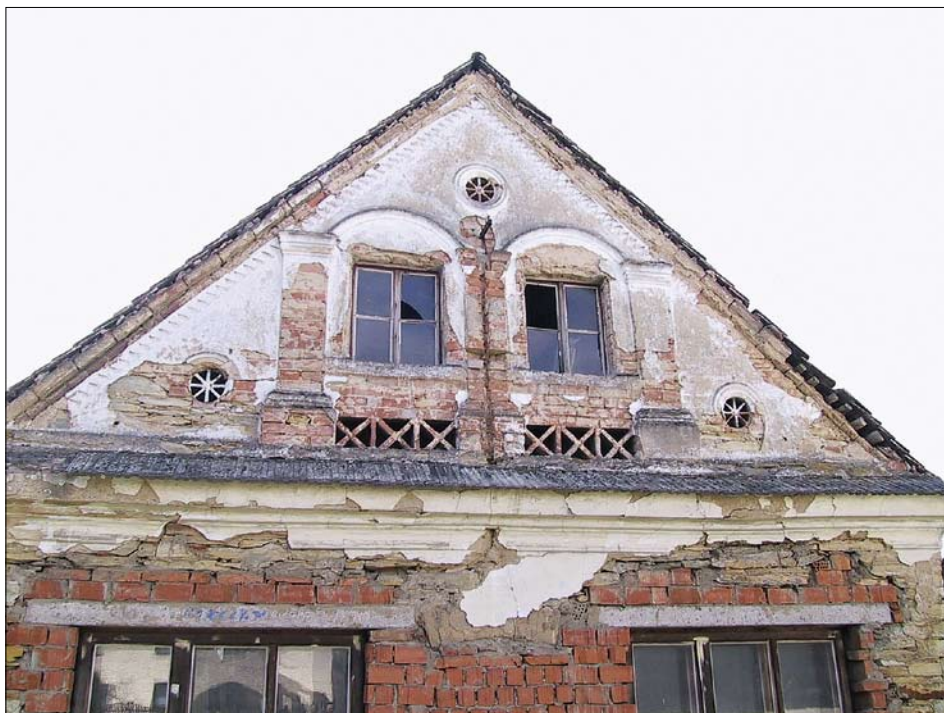
Obr. 6: Křivice, čp. 31, detail štítu (foto NPÚ, ÚOP v Josefově, P. Arijčuk, 2001).

Mezi sokly pilířků probíhal pás větráků složených z diagonálně dělených čtverců. Volné trojúhelné části štítu pročeňovaly kruhové větráky s diagonálním dělením na osm dílů. Obvod štítu lemuje jemný pásek se štukovými čabrakovými motivy. V polovině dvorního průčelí se nacházel zděný vikýř se segmentovým záklenkem vstupu a kruhovým okénkem pod nízkou sedlovou stříškou. Na průčelí poškozeném úpravami ve 20. století bylo možné

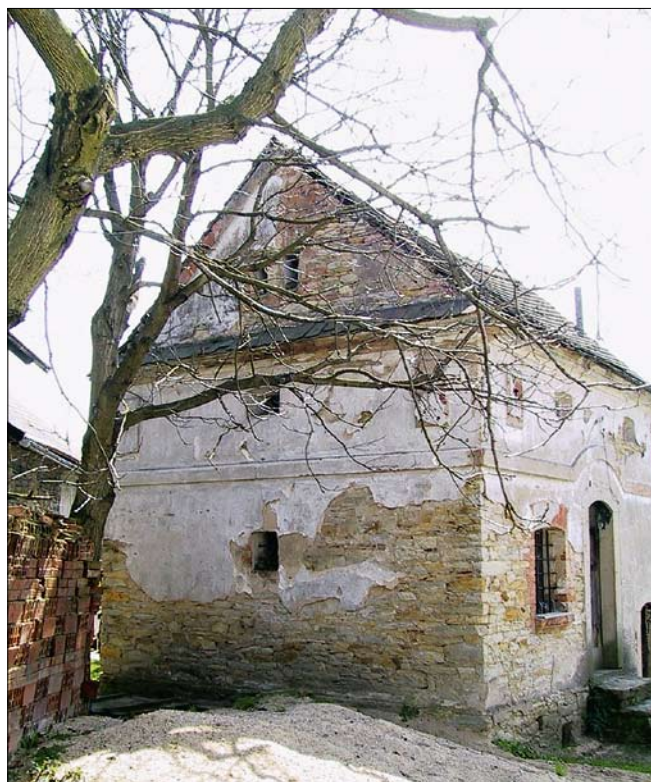
Obr. 7: Křivice, čp. 31, špýcharérek od severu (foto NPÚ, ÚOP v Josefově, P. Arijčuk, 2001).

Špýchar na krátkém obdélném půdorysu má průčelí členěná hladkou patrovou římsou, zvedající se segmentem nad vstupním portálem ve dvorním průčelí. Toto průčelí je v přízemí trojosé s oknem se segmentovým záklenkem, zmíněným vstupním portálem osazeným nad představeným schodištěm a portálem sklepa. Oba portály jsou hladké se segmentovými záklenky. V patře jsou umístěna dvě malá ležatá okénka se segmentovými záklenky a při nárožích kovové závlače<sup>39)</sup> a roznášecí desky dodatečného vodorovného ztužení. Dále fasádu člení hlavní římsa, ve štítech se nacházejí dvojice obdélných okének.

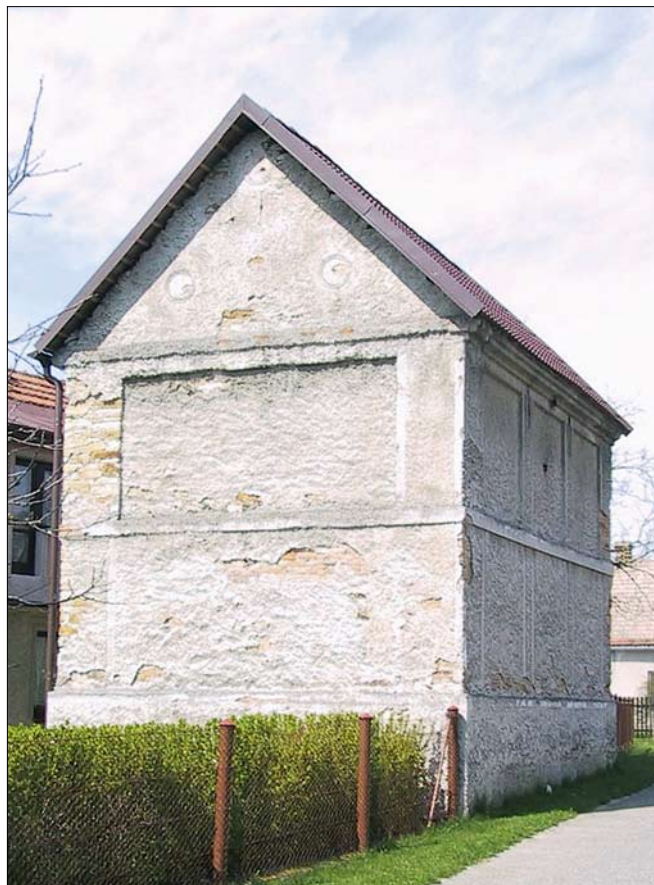
Obr. 8: Křivice, čp. 32, špýchárek od jihu (foto NPÚ, ÚOP v Josefově, P. Arjčuk, 2001).

Špýchar je mohutná patrová podsklepená stavba na obdélném půdorysu s vyvýšeným přízemím. Stavba s vysokým odsazeným soklem má do dvora trojosé přízemí se vstupem do sklepa při severozápadním nároží, osovým portálem nad vyšším schodištěm a u jihozápadního nároží vysoko umístěné ležaté okénko. Řešení průčelí bylo nedávno zjednodušeno, ale lze jej rekonstruovat podle fotografií.<sup>44)</sup> Původně fasádu pokrývala hrubší omítka a členily ji hladká patrová římsa a lizénové rámy, v přízemí vyznačené hladkými obvodovými pásy, v patře vytvořené mírným předsazením. Kolem okének v přízemí i v patře obíhaly hladké zapuštěné šambrány. V jižním (zadním) štítě byly tři omítkové kruhové terče, imitující větrací otvory, v severním štítu sdružené okno se segmentovými záklenky, pod ním v patře okénko se segmentovým záklenkem a hladkou zapuštěnou šambránou. Podle fotografií se zdá, že fasáda nebyla natírána, resp. že všechny hladké plochy byly opatřeny bílým nátěrem.

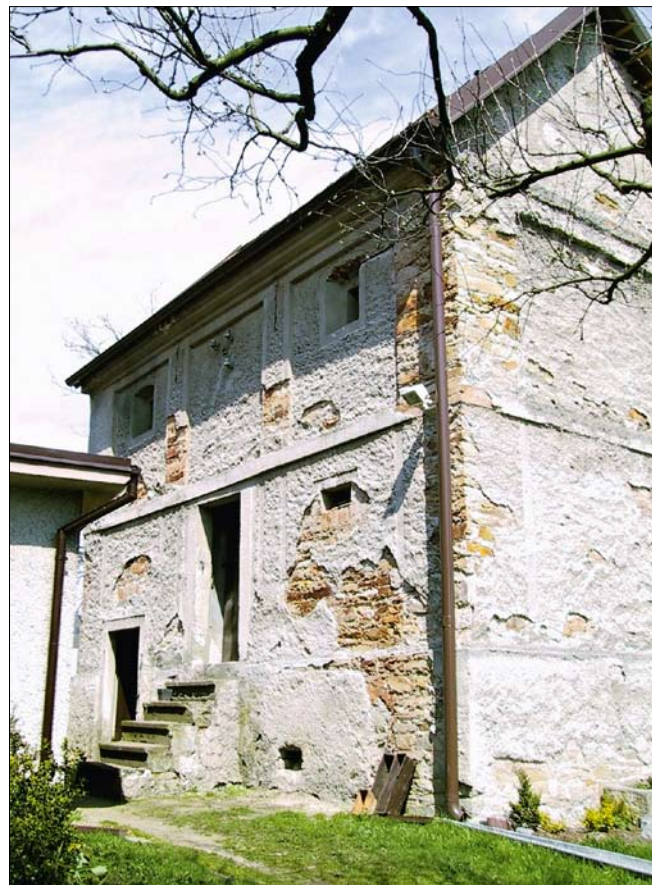
Obr. 9: Křivice, čp. 32, nádvorní strana špýcháru (foto NPÚ, ÚOP v Josefově, P. Arjčuk, 2001).

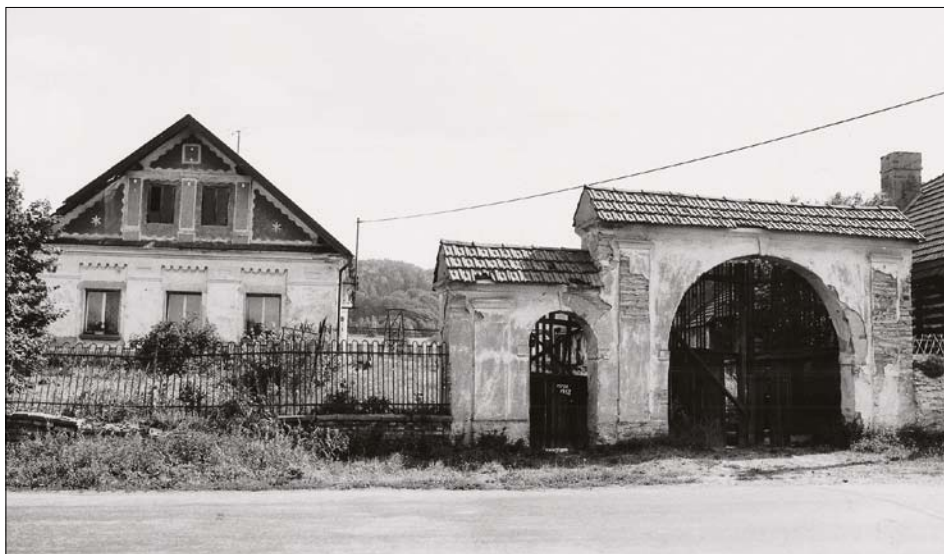
Obr. 10: Křivice, čp. 36, čelní pohled (foto NPÚ, ÚOP v Josefově, V. Maryška, 1992).

Trojsose štítové průčelí obytného stavení s úzkými vpadlinami kolem oken, ukončenými nahoře obloučkovým vlysem na konzolkách. Pilíře zdíva mezi okny ukončuje římsa, nad ní obdélná vpadlá pole pod profilovanou korunní římsou. V hloubce osazená obdélná dvoukřídlá zdvojená okna na kamenných parapetech byla zřejmě přeformátována v pokročilém 20. století. Štít je dvouosý s arkádou z plně vyvinutých pilastrů, svázaných přímou římskou. Hrubě omítané vpadlé výplně rámuje vlnovka, nad okny v rámečku vročení 1920. Hlavy pilastrů a nápisovou tabuli zdobí bílé a modré obkladačky. Plochu postranních trojúhelníků štítu člení štukové kružítkové rozety, připomínající větrací otvory. Na pětiosém dvorním průčelí se v přední části opakuje členění ze štítového průčelí, ve středové ose jej ukončuje rizalit s nárožními pilastry, zdůrazňující vstup. Pod hlavami pilastrů jsou umístěny oválné niky. V první ose od průčelí je v lici zazděné okno, ve druhé ose okno jako v hlavním průčelí. Zadní část dvorního průčelí je hladká se šterbinovým okénkem v nice se segmentovým nadpražím, v poslední ose je na kamenném parapetu zapuštěné špaletové okno s dělením do T. Průčelí odvrácené od dvora je nečleněné, s novodobými okny v zadní části, zadní štítové průčelí zčásti překrývá přístavek.

Průjezd brány i nižší vstupní branky ukončují půlkruhové záklenky se štukovými šambránami s klenáky. Nad mělkými pilastry s hlavicemi se vznášejí voutová hlavní římsa, na ní sedí sedlové stříšky kryté francouzskými taškami srdcovkami. Výplně byly dřevěné, rámové konstrukce, branka jednokřídlá, vrata dvoukřídlá, dole plně bedněné, nahoře lačkové.<sup>47)</sup>

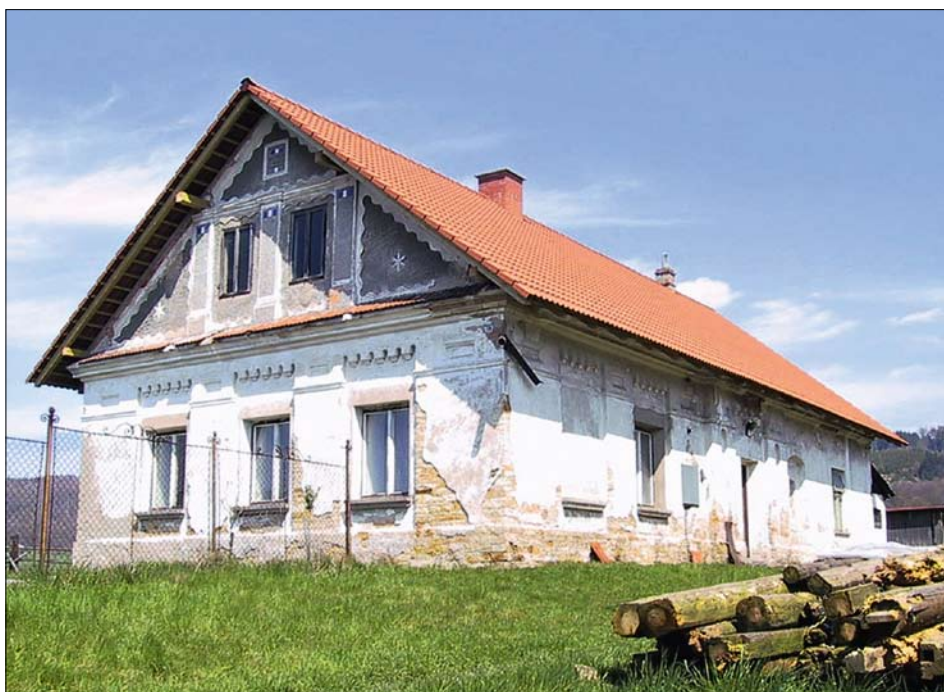
Obr. 11: Křivice, čp. 36, obytné stavení od jihovýchodu (foto NPÚ, ÚOP v Josefově, P. Arjčuk, 2001).

Hlavní obytná stavba vznikla po roce 1869, její mladší původ prozrazuje použití obloučkového vlysu na konzolkách. Brána podle použitého tvarosloví může být o něco starší. Zřejmě v roce 1920 došlo k úpravě oken a někdy ve 3. čtvrtině 20. století k jejich výměně. Další stavební zásahy proběhly po roce 2010.

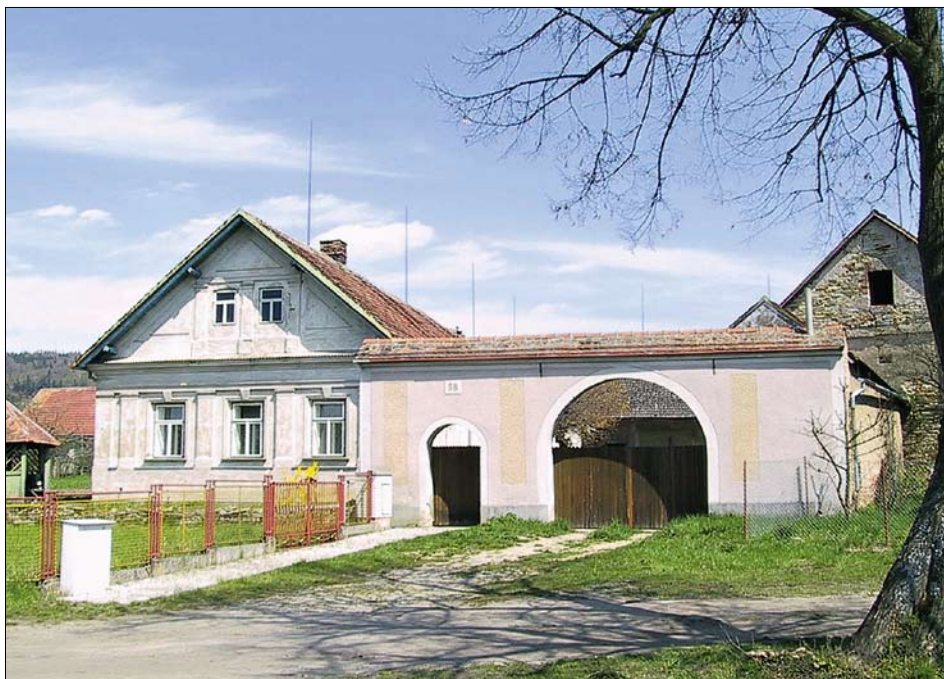
Obr. 12: Křivice, čp. 38, celkový pohled od jihu (foto NPÚ, ÚOP v Josefově, P. Arjčuk, 2001).

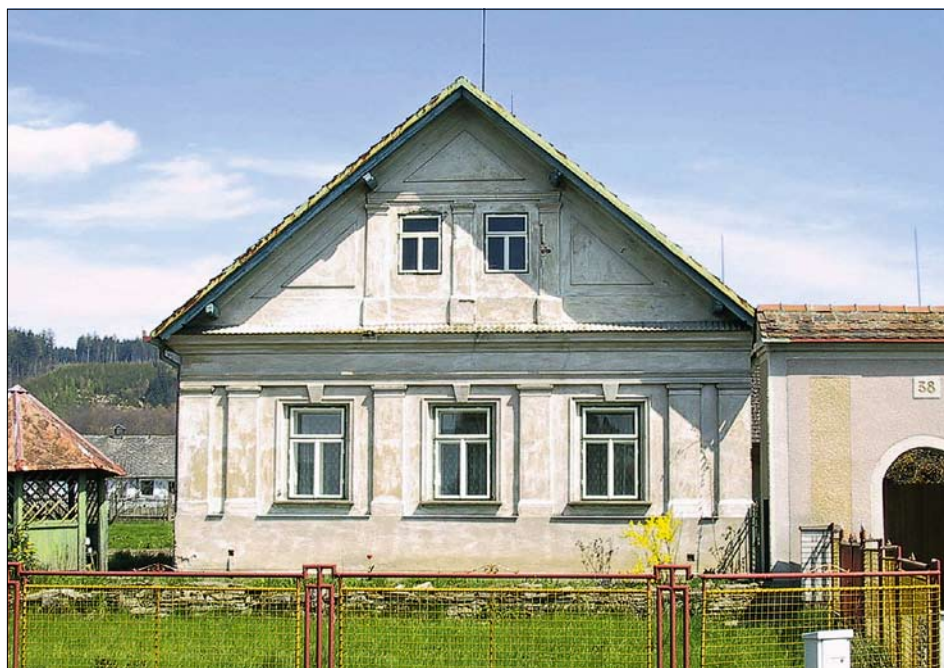
Obr. 13: Křivice, čp. 38, průčelí obytného domu (foto NPÚ, ÚOP v Josefově, P. Arjčuk, 2001).

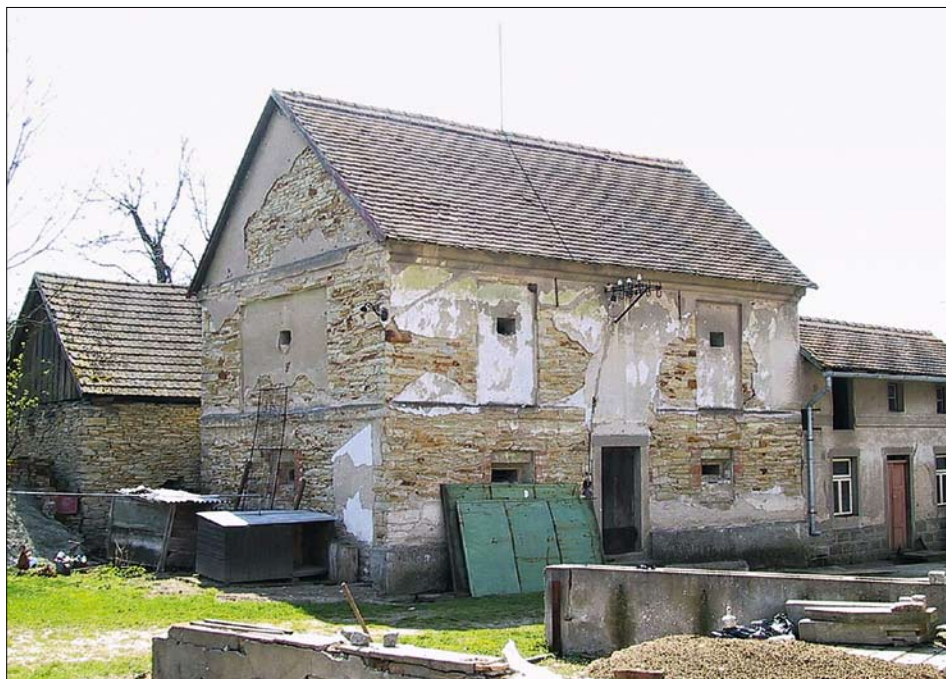
Obr. 14: Křivice, čp. 38, špijchárek od severozápadu (foto NPÚ, ÚOP v Josefově, P. Arjčuk, 2001).

Stěny patrového špýcharu člení lizénové rámce s širokými pilíři a malými ležatými okénky v osách výplní. Okénka přízemí orámovaly vpadlé plochy s masivním okosením hran. Dvorní průčelí je trojosé se vstupem uprostřed. V uličním štítě špýcharu se nachází velké obdélné okno. Ke špýcharu se přikládá drobný výměnek s půdním polopatrem, patrovou římsou a jednoduchými šambránami kolem oken a vstupu.

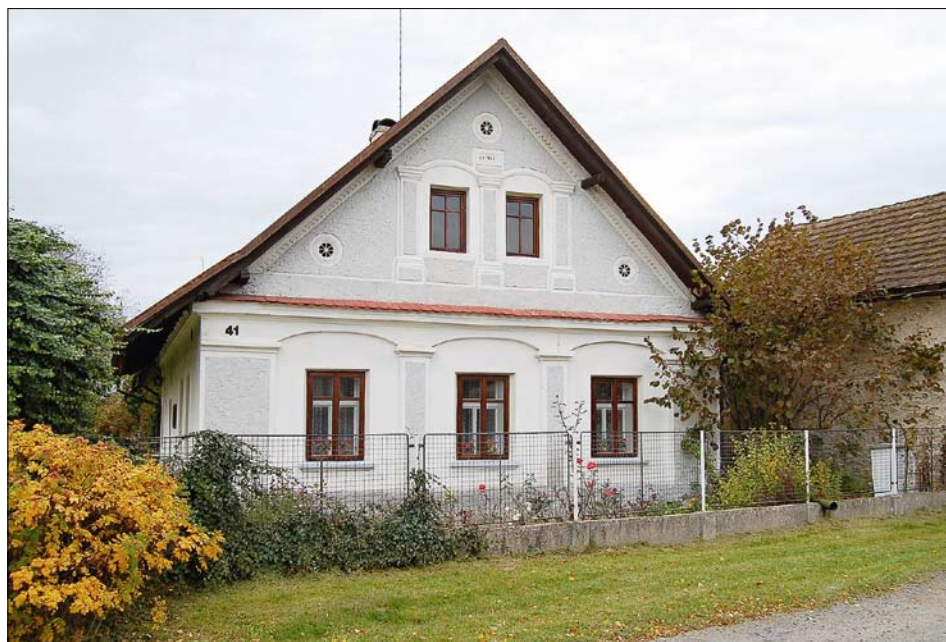
Obr. 15: Křivice, čp. 41, průčelí obytného domu (foto NPÚ, ÚOP v Josefově, J. Tluchoř, 2013).

Hlavní štítové průčelí je tříosé, osazené na vyšší sokl. Člení je slepá arkáda s mělkými pilastry, nízkými segmentovými oblouky a profilovanou korunní římsou krytou bobrovkami. Dřívky pilastrů pokrývá předstupující hrubší omítka světle šedé barvy. V orámovaném štítu dvojice oken vložená do arkády s pilastry spojenými segmentově vzduťnými římskami. Při vrcholech trojúhelného štítu stylizované kruhové větrací otvory, nad středovým pilastrem tabule s rámečkem a malovaným datačním nápisem

LP 1867. Hladké plochy štítu jsou provedeny v hrubé omítce světle šedé barvy, až na soklík vždy s hladkými pásy na obvodě. Štítové průčelí je pojednáno v kombinaci barvy šedé s bílou. Obvodovou římsu štítu lemují na spodní straně proužek s drobným čabrakovým vlysem. Dvorní podélné průčelí je oproti štítu řešené jednoduše, v hladké bílé štukové omítce, okna byla před poslední opravou členěna do T. Hospodářská část je členěna okenními a dveřními otvory, v polopatře kruhové otvory. Sedlovou střechu pokrývají pálené bobrovky kladené na husté laťování.

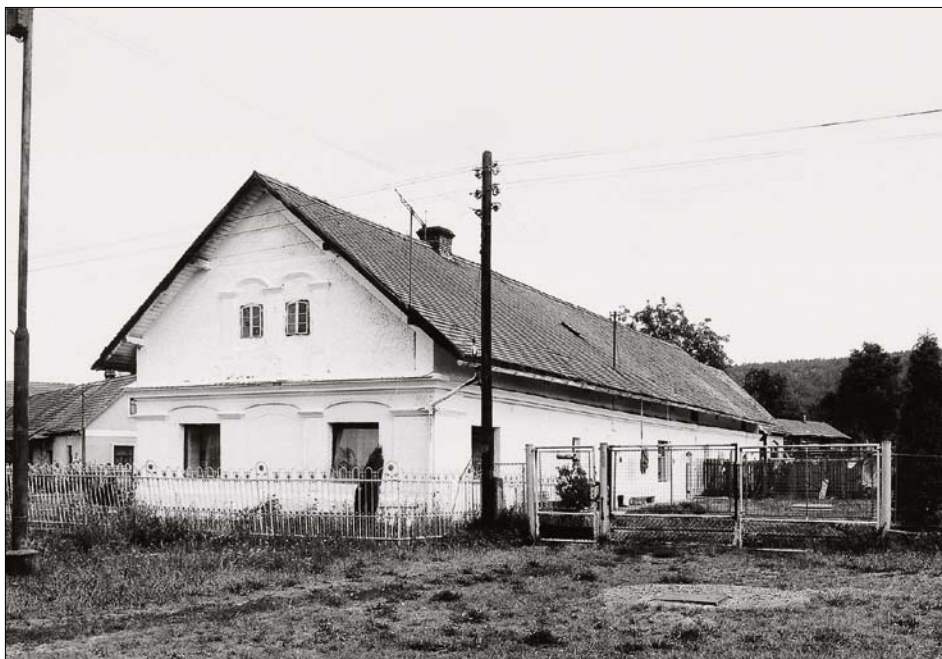
Obr. 16: Křivice, čp. 45, celkový pohled na obytný dům od jihovýchodu (foto NPÚ, ÚOP v Josefově, V. Maryška, 1992).

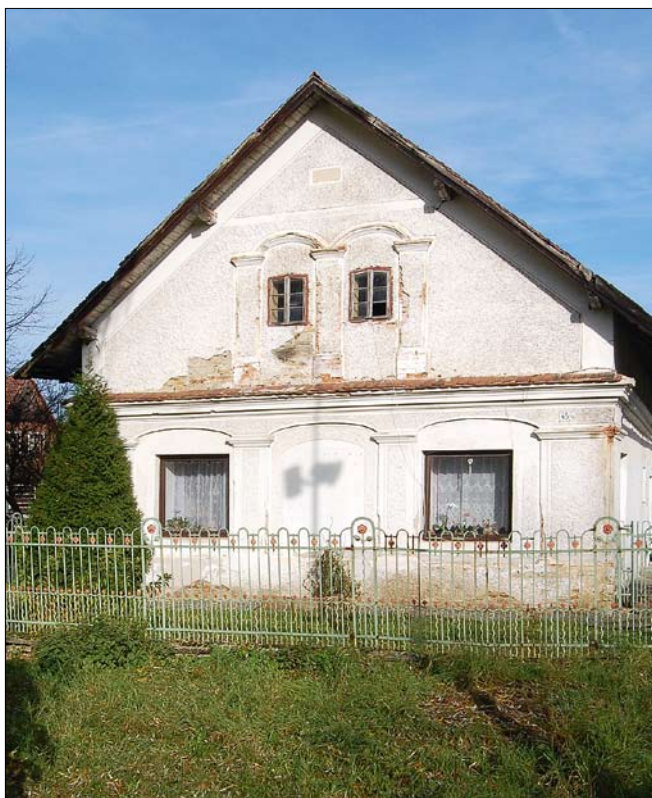
Obr. 17: Křivice, čp. 45, průčelí obytného domu (foto NPÚ, ÚOP v Josefově, J. Tlučhoř, 2017).

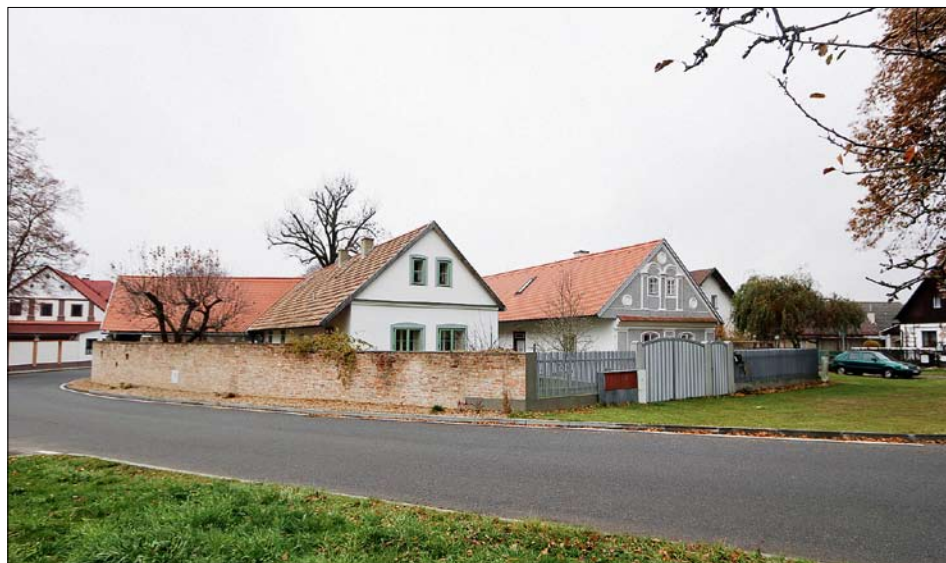
Obr. 18: Křivice, skupina drobných usedlostí na západní části návsi, uprostřed čp. 50 (foto NPÚ, ÚOP v Josefově, J. Slavík, 2022).

**Čp. 50** – chalupnická usedlost se nachází uprostřed centrálního bloku v návsi. Štítovým průčelím je orientována k východu. Obdélné hlavní stavení, zachycené na mapě stabilního katastru jako požárně nebezpečné, bylo před rokem 1875 nahrazeno větším objektem, který s obnovovaným kolmo situovaným stavením v západním konci dvora (stodolou) spojovala půdorysně lichoběžná stavba. Oba tyto objekty zanikly v průběhu 2. poloviny 20. století.

Abb. 18: Krčovice, Gruppe der kleineren Häuser in der westlichen Partie des Dorfplatzes, rechts in der mittleren Lage Nr.-Konskr. 50 (Foto NPÚ ÚOP in Josefov, J. Tlučhoř 2017).

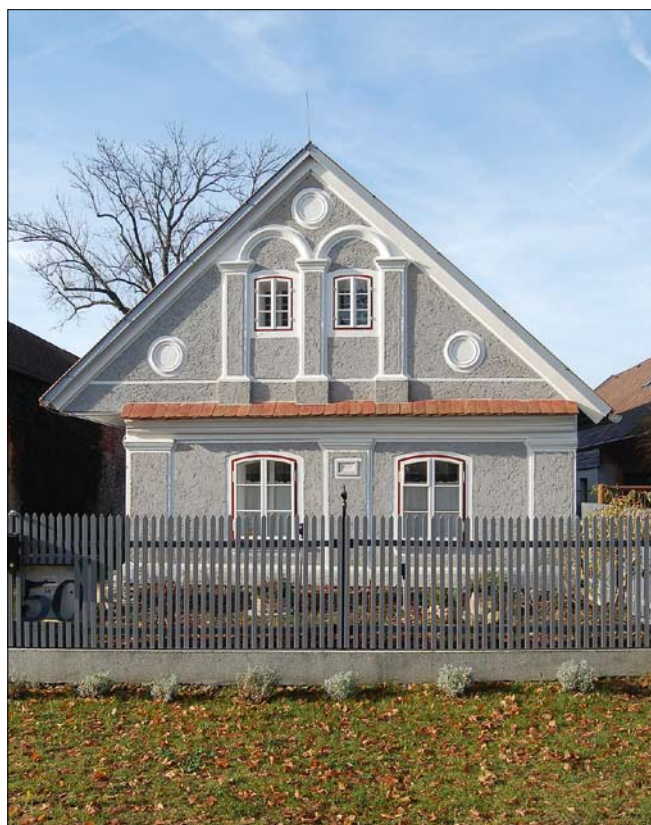
Obr. 19: Křivice, čp. 50, průčelí (foto NPÚ, ÚOP v Josefově, J. Tluchoř, 2017).

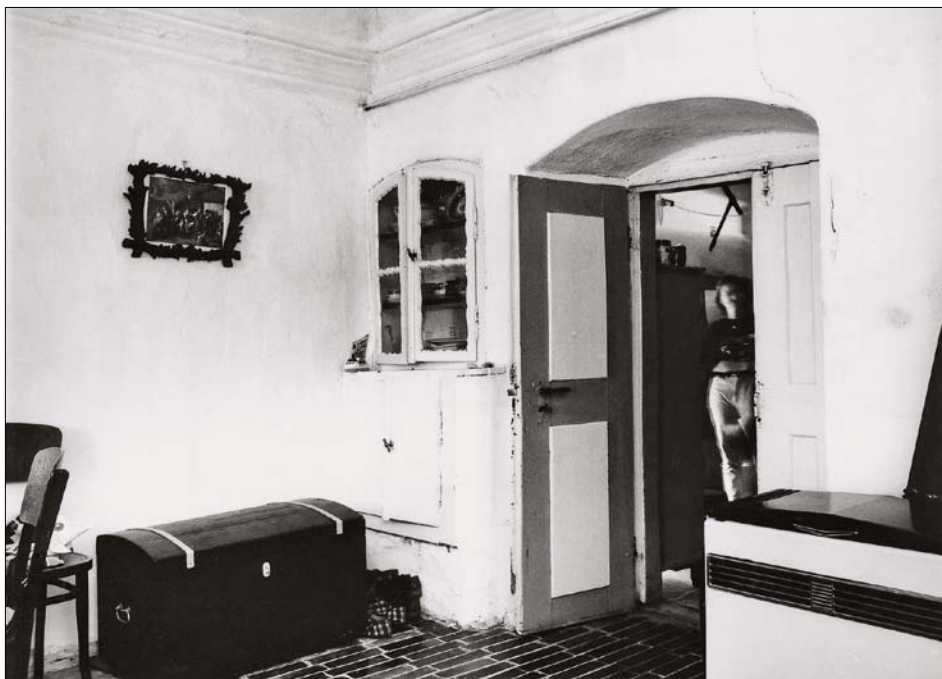
Obr. 20: Křivice, čp. 50, vstupní část světnice (foto NPÚ, ÚOP v Josefově, V. Maryška, 1992).

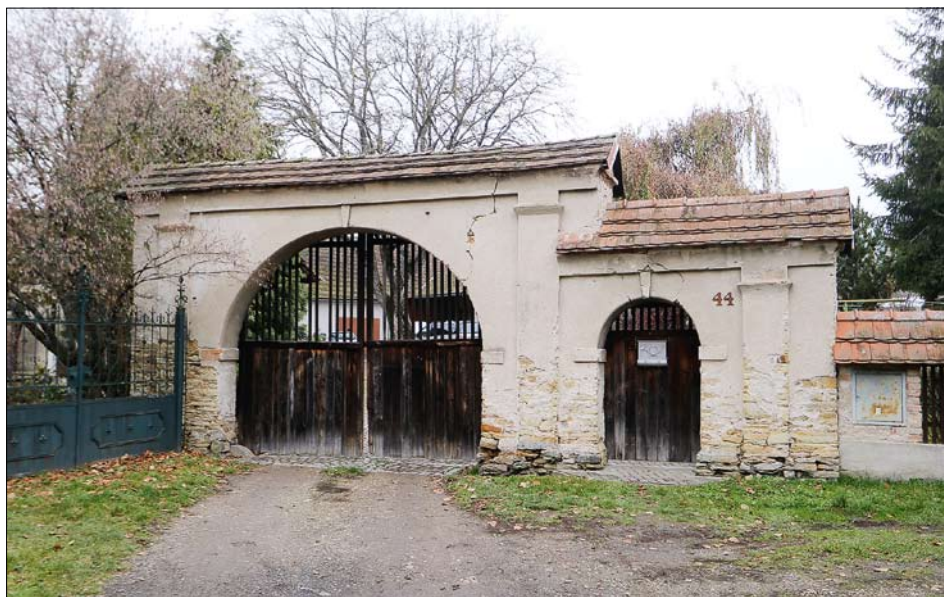
Obr. 21: Křivice, čp. 44, brána (foto NPÚ, ÚOP v Josefově, J. Slavík, 2022).
