# PŘEDSUNUTÁ FORTIFIKACE HRADU CORNŠTEJNA

## Forward Fortification of Cornštejn Castle

*The article is devoted to the forward fortification of Cornštejn Castle (Znojmo Region) which is situated along the Moravian-Austrian border. The fortification blocks an elevated position above the access road, from which the castle could have been seriously threatened during a siege. Its perimeter fortification consists of a series of linear embankments and a frontal ditch. On the highest place of the enclosed area is the ruin of a stone prismatic tower. Thanks to an exact analysis of several wooden elements, the construction of the tower was dated to 1478.*

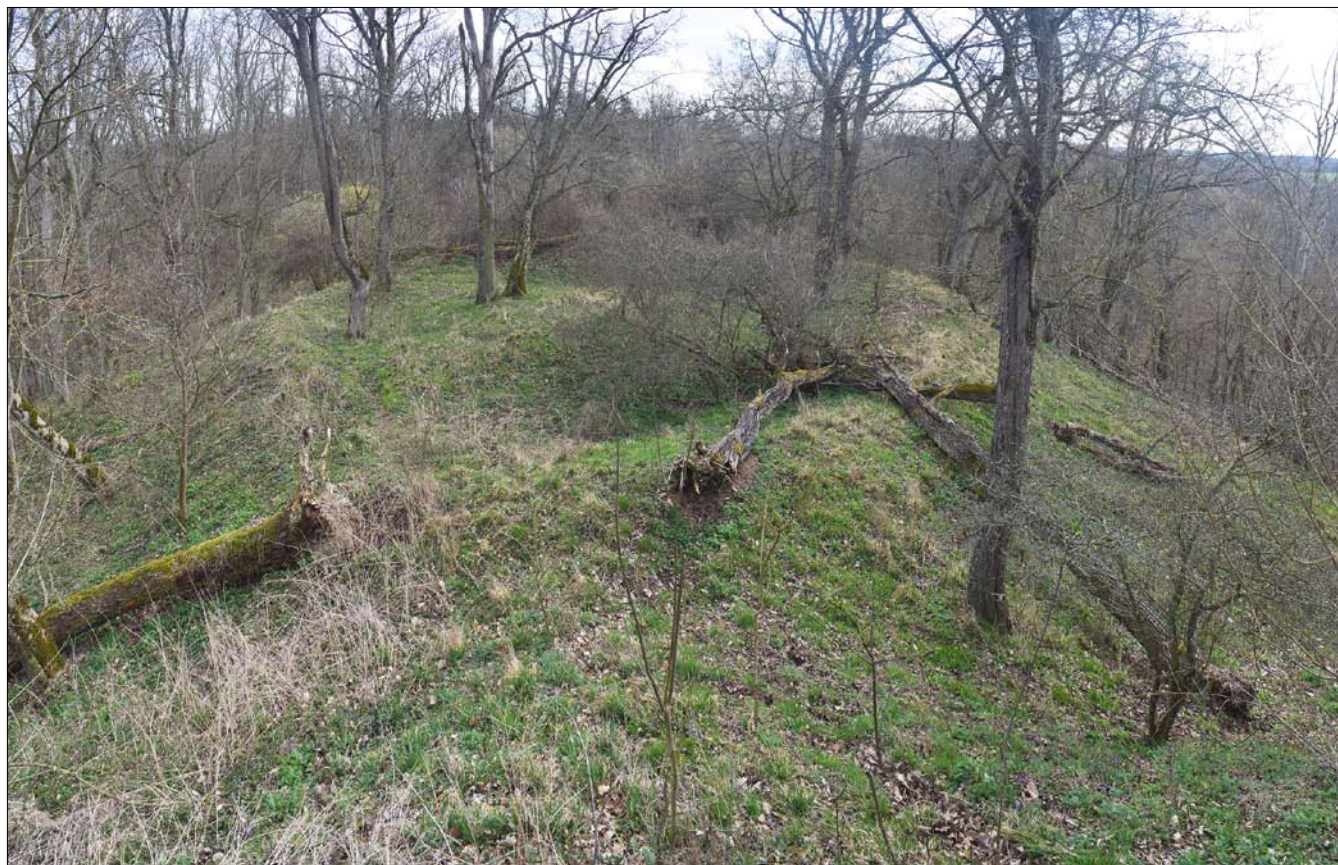
Obr. 4: Cornštejn, předsunutá fortifikace hradu. Pohled k jihu na přední díl jádra fortifikace se šnekovitým průběhem obvodového náspu (všechna foto J. Marounek, 2023–2024, není-li uvedeno jinak).

Přední díl jádra fortifikace je tvořen zvláštním tvarem. Temeno vyvýšené plošiny, jež se vypíná nad čelním příkopem, je obkrouženo náspem, který se v týlu šnekovitě stáčí do vnitřního prostoru (na dosud publikovaných plánech je průběh náspu zakreslen dosti zavádějícím způsobem, např. Měřínský – Plaček 1991, obr. 3). Jakmile se násep stáčí do vnitřního prostoru, rozšiřuje se v úrovni paty i temena a zároveň se oproti obvodovému úseku o trochu snižuje. Mezi stočeným úsekem a severním koncem obvodového úseku (směřujícím k jádru fortifikace) vznikla úzká proluka. Šnekovitý průběh obvodového náspu je patrný i při tradičním průzkumu, zvláště dobře ale vynikne na digitálním modelu terénu. Temeno náspu je oproti vnitřní

Abb. 4: Cornštejn, vorgeschobene Burgbefestigung, Blick nach Süden, der Vorderteil der Befestigung mit dem spiralförmigen Verlauf des umgebenden Walls (Alle Fotos J. Marounek, 2023–2024, falls nicht anders angeführt).

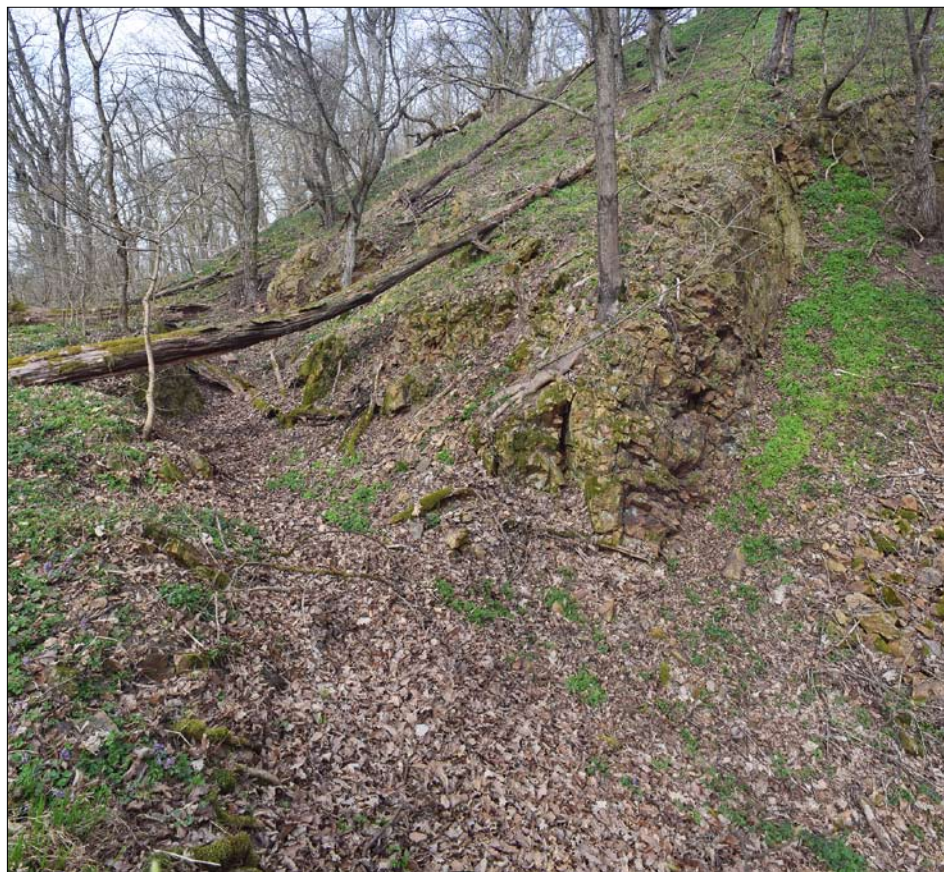
Obr. 5: Cornštejn, předsunutá fortifikace hradu. Pohled k severozápadu na severozápadní konec čelního příkopu, vpravo neodtěžený skalní výchoz.

Abb. 5: Cornštejn, vorgeschobene Burgbefestigung, Blick nach Nordwesten zum nordwestlichen Ende des Stirngrabens, rechts der nicht abgebaute Felsenausbiss.

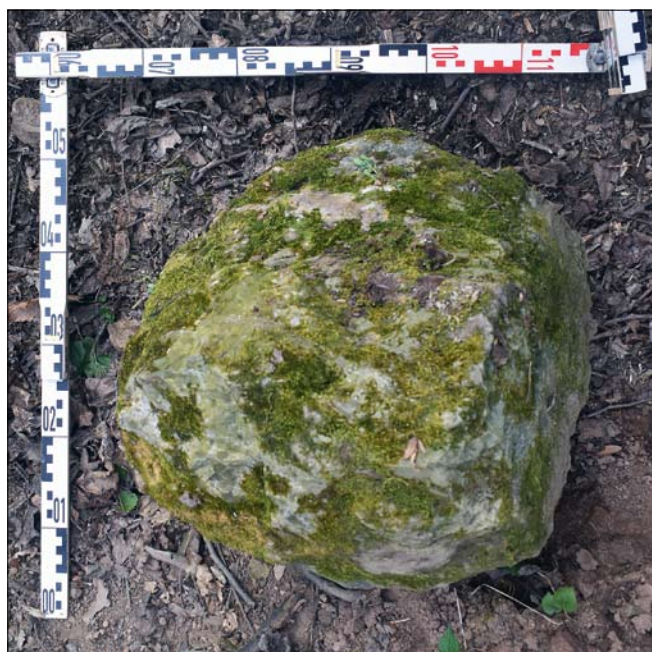
Obr. 6: Cornštejn, předsunutá fortifikace hradu. Pravděpodobný prakový projektil, poloha vyznačena modrým bodem.

Na ploše jádra předsunuté fortifikace byla v minulosti položena zjišťovací archeologická sonda, z níž byly vyzvednuty „části kachlových kamen“ (Konečný – Merta 1980, 307). V mladší literatuře je nález reliktního kamen lokalizován do předního (okrouhlého) dílu fortifikace (Měřínský – Plaček 1991, 165–166). Byť je tento údaj doprovázen odkazem na předchozí citovaný článek z roku 1980, v něm ve skutečnosti není pregnantně popsána lokalizace nálezů. Realizace sondáže je zde pouze stručně zmíněna; na připojení, značně schematickým plánkem fortifikace chybí vyznačení polohy výkopu. Pro úplnost dodejme, že nález reliktního kamen později vedl k jalové spekulaci, že okrouhlý útvar sloužil jako „obytné velitelské stanoviště předsunuté opevnění“ (Kacetl 2013, 98). Nám se při povrchovém průzkumu nepodařilo v prostoru jádra fortifikace nalézt zlomky kachlů. Pod obvodovým náspem předního dílu jádra fortifikace, resp. ve svahu nad čelním příkopem, jsme našli na povrchu terénu rozměrný kámen, který na základě jeho tvaru hypoteticky považujeme za prakový projektil (obr. 6). Byl by to doklad ostřelování fortifikace obléhateli v letech 1464–1465.

Abb. 6: Cornštejn, vorgeschobene Burgbefestigung. Wahrscheinlich ein Schleudergeschoss; seine Lage bezeichnet der blaue Punkt.

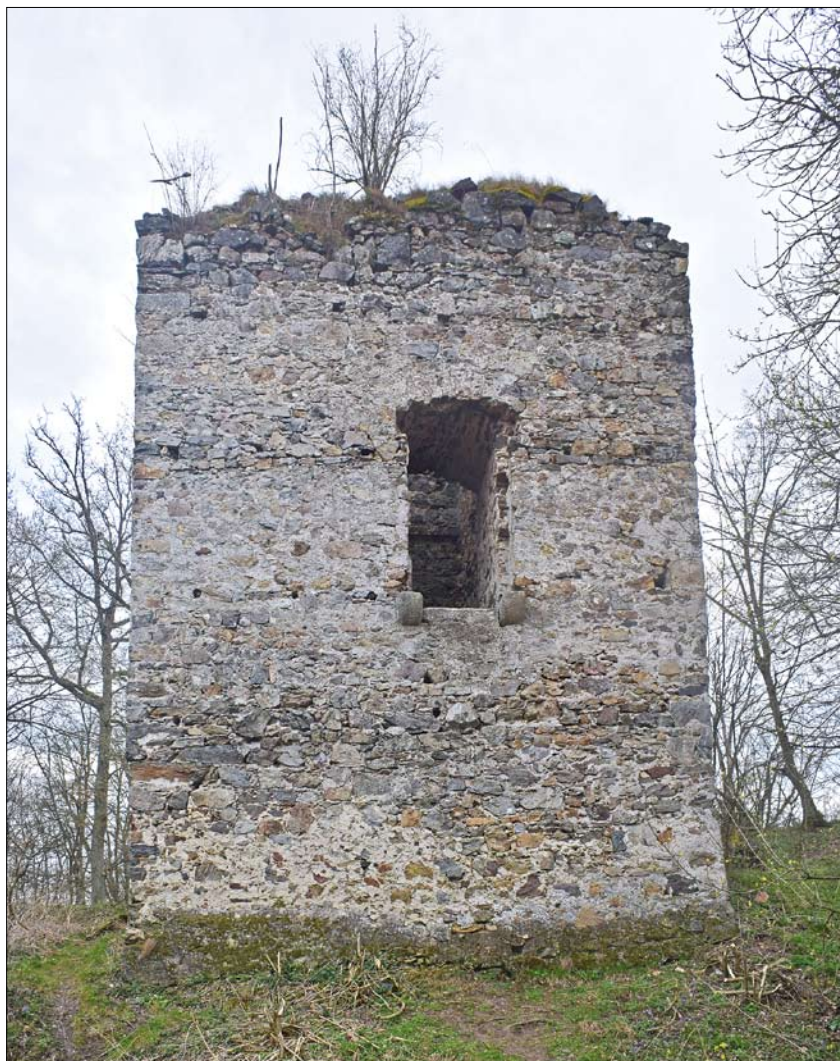
Obr. 8: Cornštejn, předsunutá fortifikace hradu. Severozápadní strana věže.

Abb. 8: Cornštejn, vorgeschobene Burgbefestigung. Nordwestliche Turmseite.

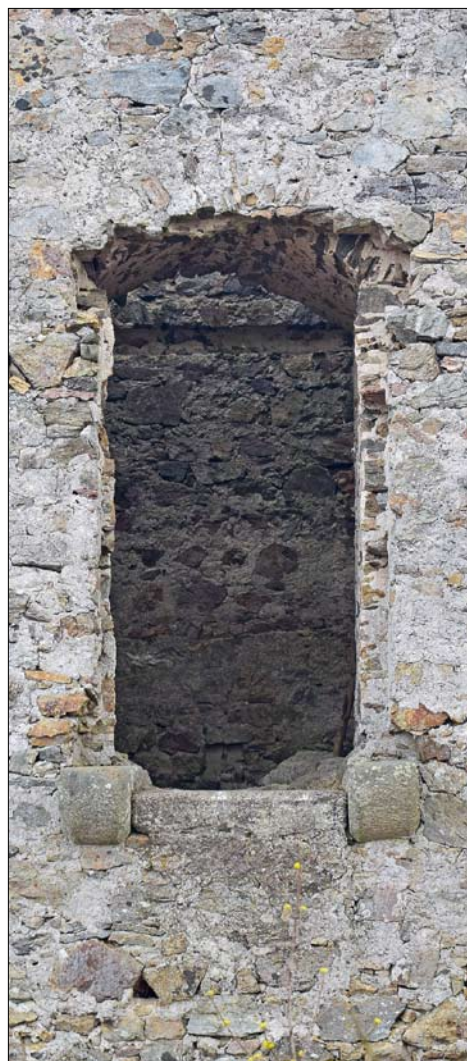
Obr. 9: Cornštejn, předsunutá fortifikace hradu. Vstup na severozápadní straně věže.

Vstup vedl do prvního patra; kamenný práh je oproti povrchu terénu převýšen o cca 4 m. Ve vnějším líci zdiva byla osazena masivní dřevěná zárubeň, po které se zřetelně dochovaly otisky v maltě (v literatuře je opakovaně mylně uvedeno, že otvor byl opatřen kamenným ostěním; např. Kacel 2013, 101). V negativu zárubně jsou dobře

Abb. 9: Cornštejn, vorgeschobene Burgbefestigung. Nordwestliche Turmseite, Eingang.

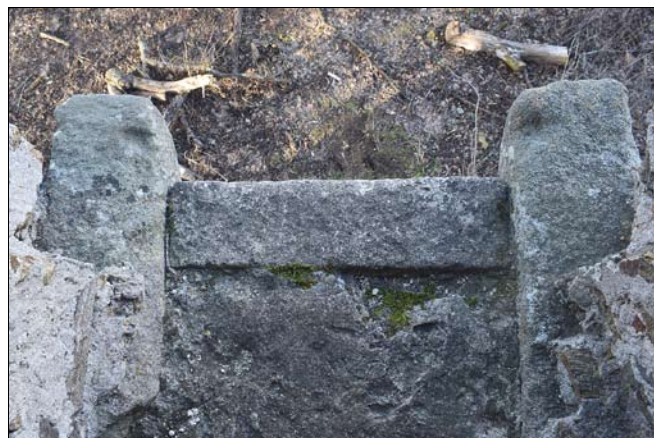
Obr. 11: Cornštejn, předsunutá fortifikace hradu. Vstup do věže, dvojice konzol (s lůžky pro točnici padacího můstku) a práh.

patrné přesahy prahu a překladu. Dřevěný práh zárubně bezprostředně ležel na dvojici dochovaných konzol z tvrdé horniny. Jejich vyčnívající části jsou otesány do čtvrtinové výšece kruhu. Obě hrany zaoblených čel jsou po celé délce okoseny. Uprostřed konzol jsou vytesána lůžka pro točnici padacího můstku. Mezi konzolami je osazen kamenný práh – hranol vytesaný ze stejného materiálu. Horní líc tohoto prvku je umístěn přibližně v polovině výšky konzol, mezi ním a vlastním (dřevěným) prahem zárubně tedy zela mezera vyplněná patrně ještě dalším dřevěným prvkem. Na hrany negativu zárubně bezprostředně navazují kapsy dvojice závor, zasouváných vzájemně opačně. Vstupní nika je završena segmentovou klenbičkou. Původní úprava podlahy vstupní niky se nedochovala. Zdivo bylo při novodobých úpravách v celém rozsahu podlahy kompletně odlámáno o 5 až 15 cm. Díky tomuto narušení je dnes dobře patrné, že obě konzoly byly předimenzovaně osazeny do hloubi zdiva. Půdorys interiéru věže je lehce lichoběžný, přičemž poloha vstupu je asymetrická – ztelně je posunuta vůči osám vnější i vnitřní stěny.

Abb. 11: Cornštejn, vorgeschobene Burgbefestigung. Turmeingang, Konsolepaar (mit Lagern für die Angel der Hebebrücke) und die Schwelle.

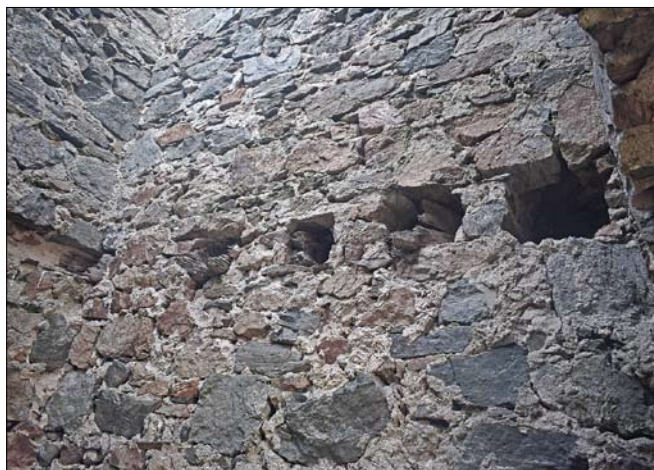
Obr. 12: Cornštejn, předsunutá fortifikace hradu. Jihozápadní stěna věže s kapsami trámů stropu prvního patra.

Na podlahu vstupní niky plynule navazovala podlahu prvního patra věže. Její přízemí, vysoké minimálně 3 m, bylo temné. Osvětlovací otvory scházely i prvnímu patru, vysokému 2,25 m. Podlahu tohoto podlaží spočívala na pěti pravidelně osazených trámů. Jejich těsné rozestupy napovídají, že přízemí nebylo přístupné. Kapsy další pětice

Abb. 12: Cornštejn, vorgeschobene Burgbefestigung. Südwestliche Turmseite mit Deckenbalkenlagern vom 1. Obergeschoss.

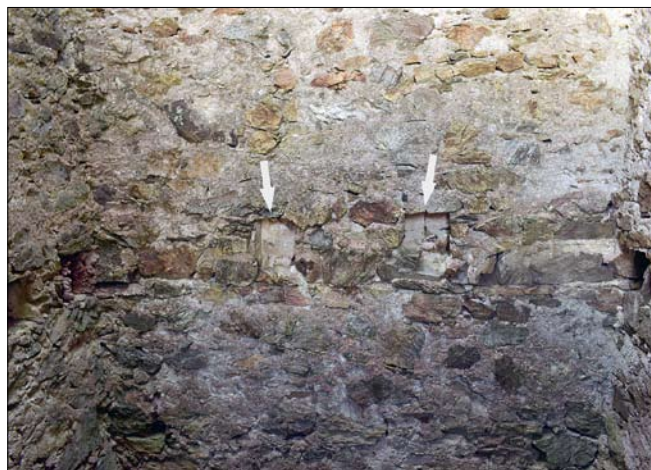
Obr. 13: Cornštejn, předsunutá fortifikace hradu. Jihovýchodní stěna věže s dvojicí kapes trámů (vyznačeno šipkami), při okrajích fotografie kapsy trámů podlahy prvního patra.

Na jihovýchodní stěně jsou patrné kapsy ještě dvou dalších trámů (obr. 13), osazených kolmo vůči stropním, a to v úrovni podlahy prvního patra. Tyto dva trámy však byly umístěny výše než trámy podlahy: horní líce podlahových trámů probíhaly v třetině výšky profilu dvojice kolmých trámů. Dále je patrné, že dva kolmé trámy nebyly umístěny ve stejné výšce (vzájemný výškový rozdíl činí necelých 5 cm). Dvojice kolmých trámů, které musely být nakamponovány na podlahové trámy, snad souvisela s upevněním schodiště do druhého patra. Bezsporu nepodpíraly podlahu prvního patra, jak je mylně uvedeno v literatuře spolu s úvahou, že souvisely s poklopem průlezu do přízemí věže a případně i (bizarně domyšleným) systémem vytahování žebříku ve vstupu do věže (Kacel 2013, 104, 109–110).

Abb. 13: Cornštejn, vorgeschobene Burgbefestigung. Südwestliche Turmseite mit einem Balkenlagerpaar (s. Pfeile), bei den Rändern der Fotografie deutliche Deckenbalkenlager vom 1. Obergeschoss.
