# K DATACI ROUBENÝCH SÝPEK VE VSI JAROV NA SEVERNÍM PLZEŇSKU

## On Dating of Half-Timbered Granaries in the Village of Jarov in the North Pilsen Region

*Half-timbered two-storeyed granaries with a small balcony are typical features of vernacular architecture in the North Pilsen Region. Their greatest number has survived in the village of Jarov (Pilsen-North District) where their dendrochronological analysis has recently been completed, and this study presents its results. The oldest granary is dated by beams made of trunks chopped down in the winter of 1718/1719.*

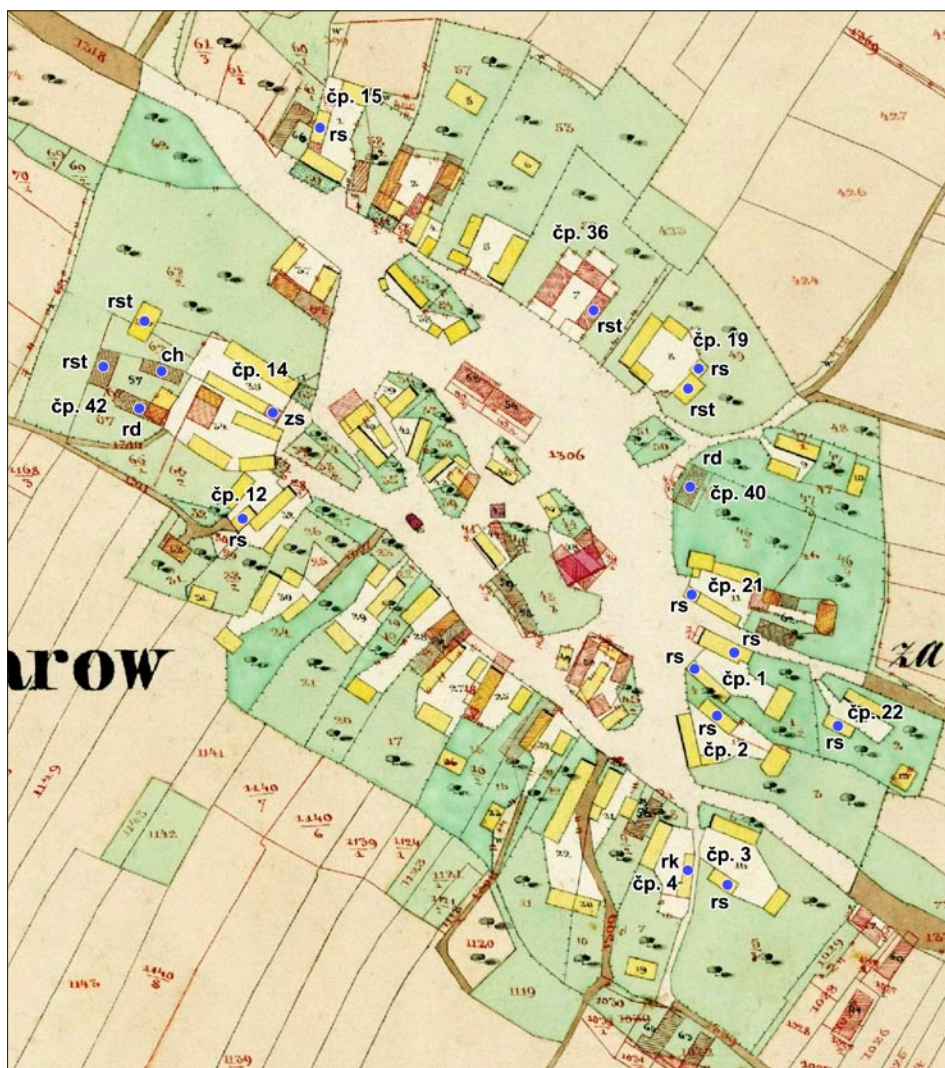
Obr. 1: Jarov (okres Plzeň-sever), jádro vsi na reambulovaném (1872) originálu mapy stabilního katastru z roku 1839. Modrými body označeny objekty zmiňované v textu; rs – roubený sýpka, rk – roubená komora, rst – roubená stodola, ch – chlív, rd – roubený dům, zs – zděná sýpka (Ústřední archiv zeměměřictví a katastru).

Abb. 1: Jarov (Bez. Pilsen-Nord), Dorfkern. Reambuliertes (1872) Original der Mappe des Stablen Katasters, 1839. Blaue Punkte – die im Text erwähnten Objekte; rs – Blockbauspeicher; rk – Blockbaukammer; rst – Blockbauscheune; ch – Stall; rd – Blockhaus; zs – gemauerter Kornspeicher (Zentralarchiv für Geodäsie und Kataster).

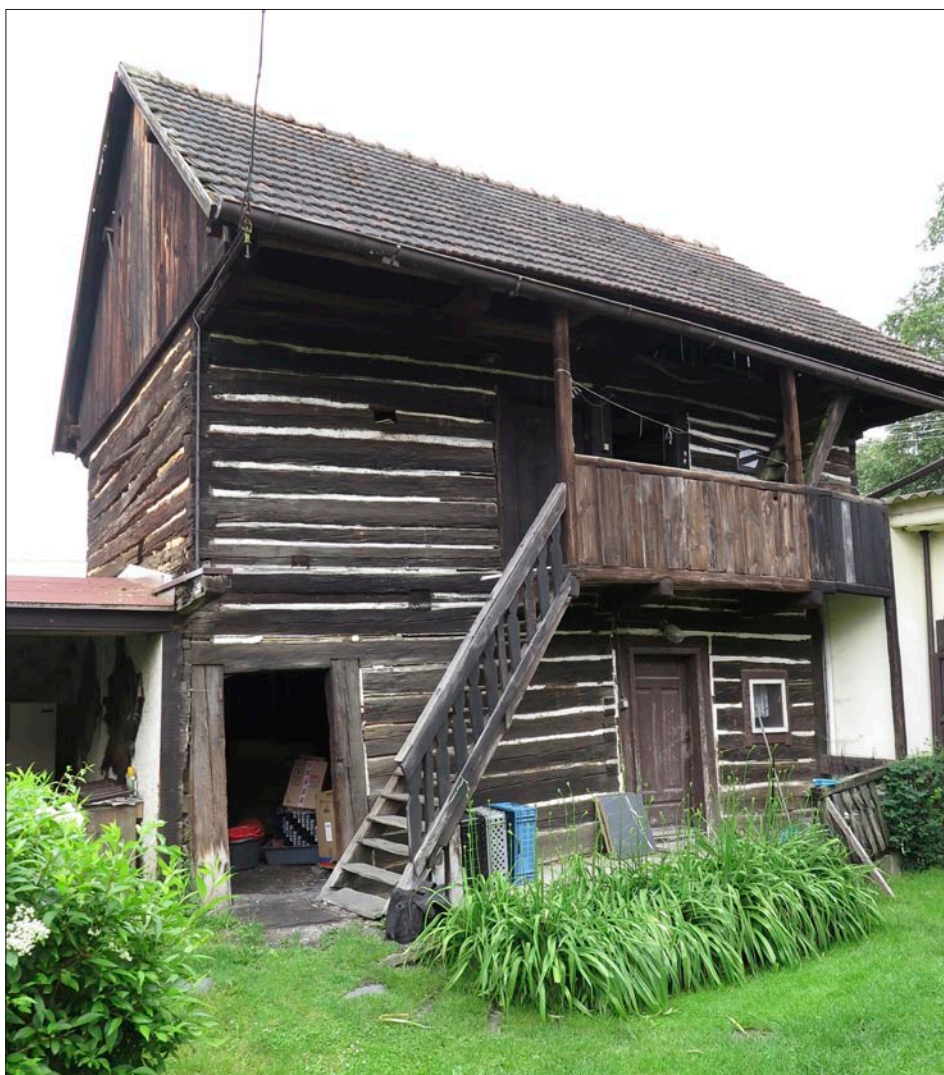
Obr. 3: Jarov, usedlost čp. 1, roubená patrová sýpka s pavlácí v jihozápadní části dvora, pohled od východu, stav 2024.

Jihozápadně od domu stojí samostatně roubená patrová sýpka s pavlačí na dvorní straně. Přízemí, částečně zděné v místech dožilých partií roubených stěn, je dělené na dvě přibližně stejně velké komory se samostatnými vstupy s trámkovými zárubněmi. Komora umístěná při návesní straně je osvětlena druhotným oknem. Další druhotné okno se nalézá v přízemí na dvorní straně. Ve vstupu do komory jsou jednokřídlé kazetové dveře pocházející z jiné stavby. Stropy mezi přízemím a patrem jsou trámové s prkenným záklopem. Z východního nároží je v úrovni stropu přízemí vytažen trám, který mohl původně nést chybějící část pavlače, pokud byla protažena po celé délce půdorysu. Do horního podlaží se vstupuje jednoramenným žebříkovým schodištěm, ústícím na pavlač s prkennou poprsní. Schodiště má novodobé zábradlí. Dvě komory v patře jsou přístupné z pavlače sdruženými vstupy s trámkovými zárubněmi. Komory byly původně přisvětlovány a odvětrávány drobnými otvory ve štítových stěnách; okno na návesní straně je novodobé. Strop mezi patrem a podkrovím je povalový, shora krytý mazaninou. Podkroví je přístupné z pavlače žebříkovým schodištěm. Krov je hambalkový. Na základě výsledků dendrochronologické analýzy lze vznik sýpky klást do poloviny 30. let 19. století; při této příležitosti byly sekundárně využi-

- 2) Stropní trám patra (první od západu) je zhotoven z kmene smýceného v zimní sezóně 1831/1832, sedmý trám odspodu jižní stěny patra je zhotoven z kmene smýceného v zimní sezóně 1834/1835 (Kyncl 2024).

Abb. 3: Jarov, Bauernhof Nr.-Konskr. 1, zweigeschossiger Blockbauspeicher mit kleiner Galerie (Pavlatsche) in der südwestlichen Partie des Hofes, Ansicht von Osten, Zustand 2024.

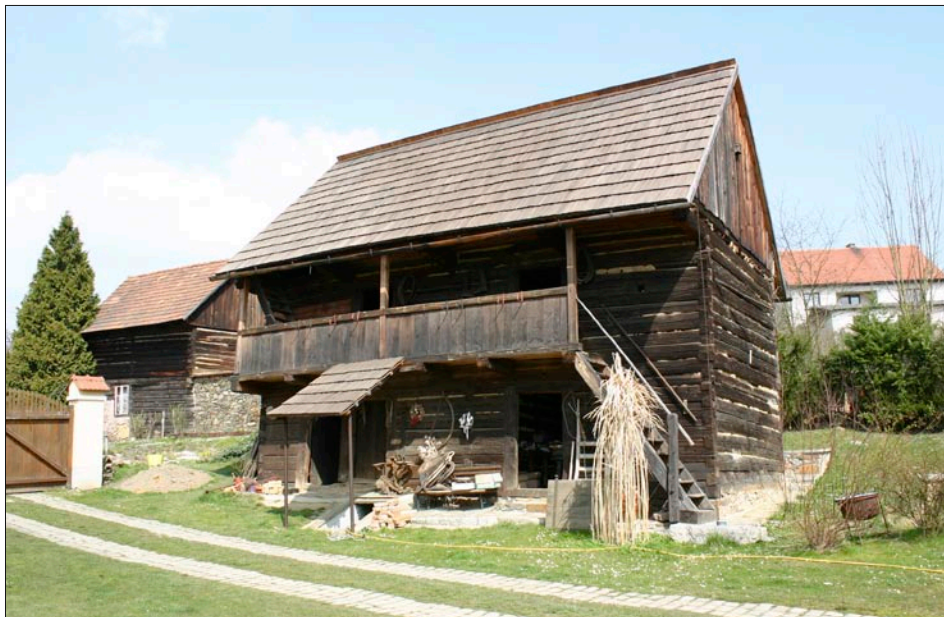
Obr. 4: Jarov, usedlost čp. 2, roubená patrová sýpka s pavláčkou, pohled od jihu, stav 2015.

Severní část stavby, dosud stojící na původním místě v usedlosti čp. 2, je v přízemí dvoukomorová, s dvojicí vstupů z dvorní strany. Patro členěné na dvě komory se samostatnými vstupy je přístupné žebříkovým schodištěm po pavláčce nesené přesahem stropních trámů. Dveře sýpkových komor v patře a komor v přízemí jsou svlakové, dveřní zámky u dveří v patře jsou krabicové. Dveře v přízemí si uchovaly zdobený klíčový štítek a terčové držadlo, v patře se dochoval dveřní štítek zámku barokního tvaru a profilované držadlo bez štítku. Zárubně jsou trámkové. Stropy jsou trámové, mezi přízemím a patrem je strop prkenný (záklap ze širokých prken na sraz), strop mezi

patrem a podkrovím je povalový, shora krytý mazanicí. Krov je hambalkový, podepřený ve střední ose vaznicí, vynášenou sloupky se šikmým zavětrováním. Stavba je podsklepena. Do suterénu se vstupuje otvorem, který kryjí padací dveře z prken. Nad nimi je vybudován přístřešek s pultovou stříškou. Vstupní část sklepa je spolu se schodištěm zděná z cihel, vpravo je drobný sklípek se stropem z kamenných desek a drobnou nikou v čelní stěně. Zadní sklep z lomového kamene je zaklenut valeně. Sýpka usedlosti čp. 2 je v plném rozsahu zachycena mapami stabilního katastru. Díky dendrochronologickému průzkumu ji můžeme datovat do poloviny 70. let 18. století.<sup>4)</sup>

- 4) V přízemí jižní stěny byl pátý trám odspodu zhotoven z kmene, který byl pokácen již v roce 1779, ostatní odebrané vzorky pocházejí ze dřeva těženého v zimní sezóně 1783/1784 (Kyncl 2024).

Abb. 4: Jarov, Bauernhof Nr.-Konskr. 2, zweigeschossiger Blockbauspeicher mit kleiner Galerie, Ansicht von Süden, Zustand 2015.

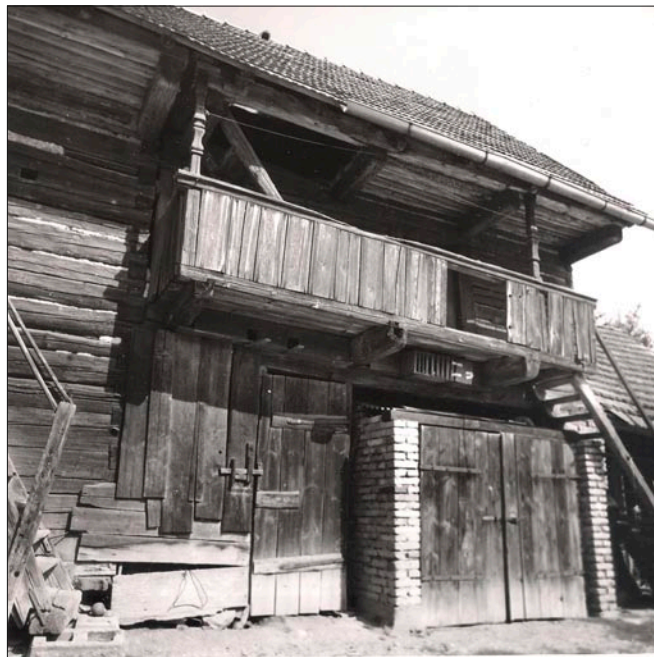
Obr. 5: Jarov, usedlost čp. 2. Kolna přiléhající od jihovýchodu k roubené patrové sýpce. Kolna byla transferována do Rabštejna nad Střelou (foto J. Vajdiš, 1970; archiv NPÚ ÚOP v Plzni).

V severní části **usedlosti čp. 2** samostatně stojí roubená patrová sýpka. Původní stavba představovala ojedinelou sestavu dvou provozně na sobě nezávislých roubených patrových objektů s pavláčkami a samostatnými vstupy do pater pomocí žebříkových schodišť. Jižní díl stavby, pravděpodobně dodatečně přistavěný, byl v přízemí otevřen a původně využíván jako kolna (novodobě adaptovaná na garáž). Patro jižního dílu je celoroubené, jednokomorové. Sedlová střecha svým přesahem kryla pavlač. Jižní díl stavby byl v roce 1984 transferován do Rabštejna nad Střelou, kde byl posléze upraven k příležitostnému obývání.<sup>3)</sup>

Abb. 5: Jarov, Bauernhof Nr.-Konskr. 2, der an den zweigeschossigen Blockbauspeicher von Südosten angeschlossene Schuppen. Der Schuppen wurde nach

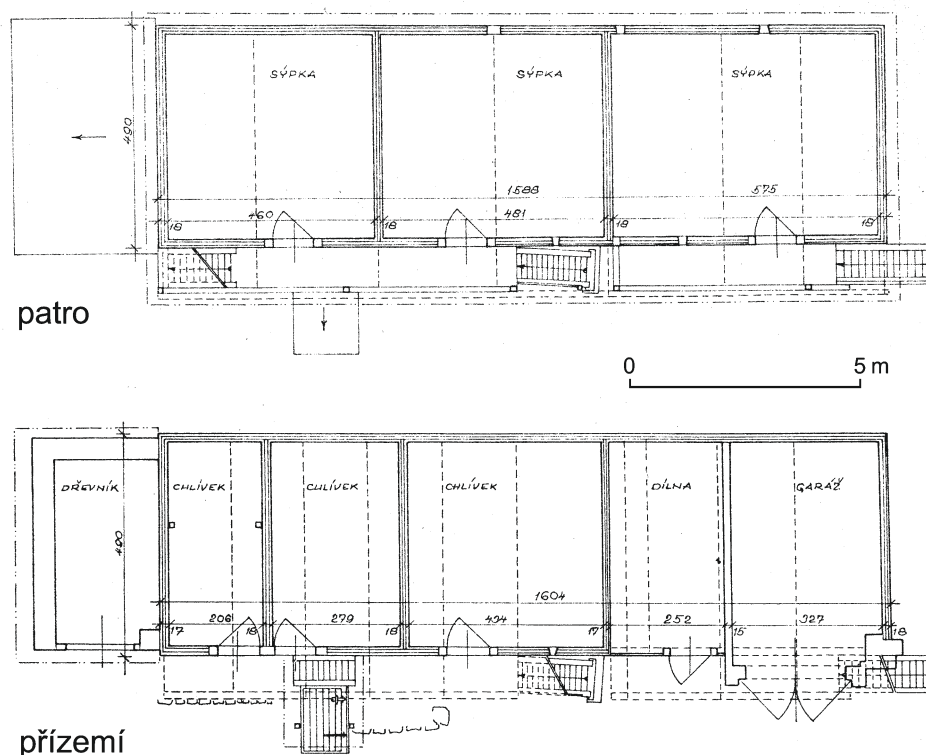
Obr. 7: Jarov, usedlost čp. 2, roubená patrová sýpka s kolnou (zaměření a kresba J. Vajdiš, 1970; archiv NPÚ ÚOP v Plzni).

Abb. 7: Jarov, Bauernhof Nr.-Konskr. 2, zweigeschossiger Blockbauspeicher samt dem Schuppen (Bauaufnahme und Zeichnung J. Vajdiš, 1970, NPÚ ÚOP in Pilsen, Archiv).

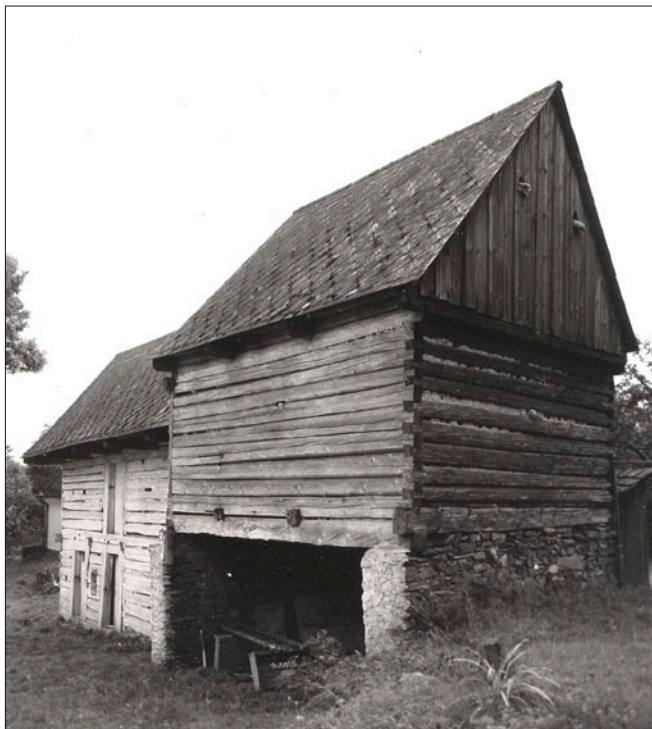
Obr. 9: Jarov, usedlost čp. 12, roubená patrová sýpka s přilehlou kolnou, pohled od západu (foto J. Vajdiš, 1970; archiv NPÚ ÚOP v Plzni).

širší kolna. Její přízemí je zděné z lomového kamene, patro je roubené, jednokomorové. Kolna je na dvorní straně otevřená, patro bylo původně přístupné po žebříkovém schodišti a pavlači sýpky dřevním otvorem v severovýchodní štítové stěně při nároží. Vzhledem ke komunikačním vazbám předpokládáme, že kolna je mladší než sýpka, nejpozději však vznikla v polovině 19. století.

Abb. 9: Jarov, Bauernhof Nr.-Konskr. 12, zweigeschossiger Blockbauspeicher mit anliegendem Schuppen (Foto J. Vajdiš, 1970, NPÚ ÚOP in Pilsen, Archiv).

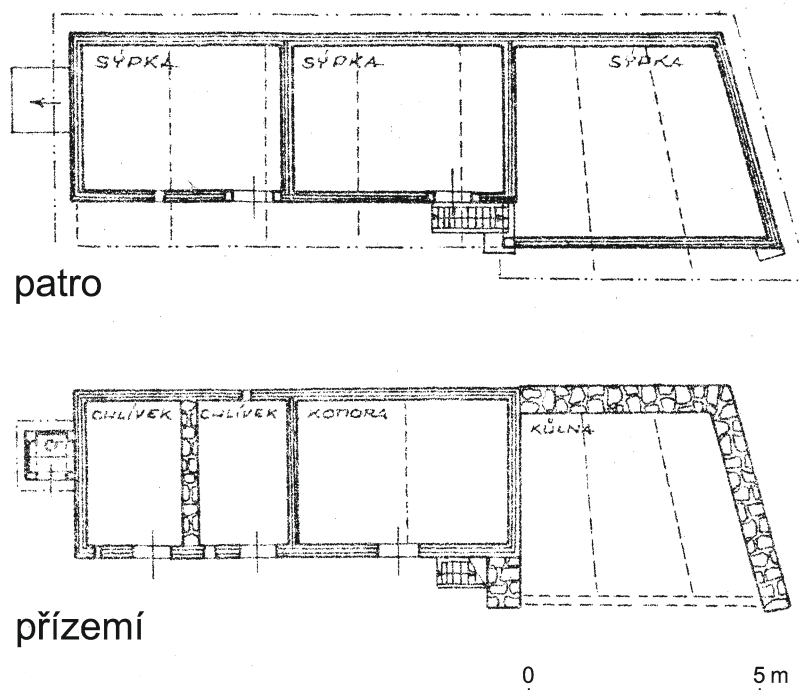
Obr. 10: Jarov, usedlost čp. 12, roubená patrová sýpka s přilehlou kolnou (zaměření a kresba J. Vajdiš, 1970; archiv NPÚ ÚOP v Plzni).

V **usedlosti čp. 12** stojí roubená patrová sýpka při jihovýchodní straně dvora. Objekt má obdélný půdorys. Přízemí je dělené na tři prostory, patro je dvoukomorové. Patro bylo přístupné po (dnes odstraněné) pavlači na dvorní straně. Vstupy do komor v patře mají trámkové zárubně, dveře jsou svlakové. Strop mezi patrem a podkrovím je trámový s povalem s přesahy vazných trámů na zápraží. Značně novodobě upravený krov byl původně pravděpodobně hambalkový. Na základě dendrochronologického průzkumu lze výstavbu sýpky datovat do přelomu 20. a 30. let 19. století.<sup>5)</sup> Od jihozápadu k sýpce přiléhá

- 5) Dva z celkem pěti vzorků se nepodařilo datovat, ostatní (borovice, smrč) pocházejí z prvků zhotovených z kmenů pokácených v zimní sezóně 1826/1827, resp. 1828/1829 (Kyncl 2024).

Abb. 10: Jarov, Bauernhof Nr. 12, zweigeschossiger Blockbauspeicher mit anliegendem Schuppen (Bauaufnahme und Zeichnung J. Vajdiš, 1970, NPÚ ÚOP in Pilsen, Archiv).

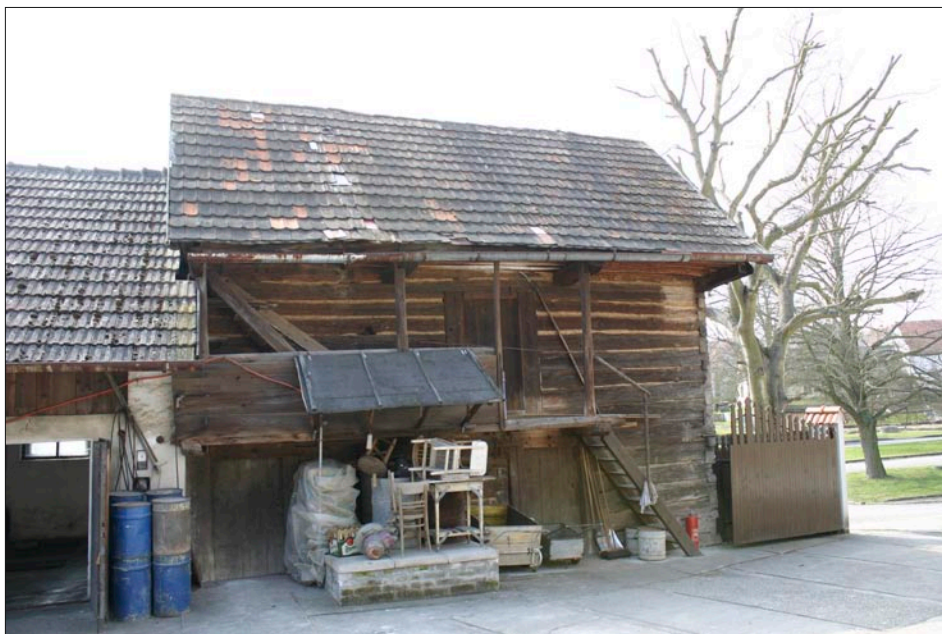
Obr. 12: Jarov, usedlost č. 21, dvorní (severovýchodní) strana roubené patrové sýpky s pavláčkou, stav 2015.

Abb. 12: Jarov, Bauernhof Nr.-Konskr. 21, zweigeschossiger Blockbauspeicher, Hof (Nordwest-)Seite mit kleiner Galerie, Zustand 2015.

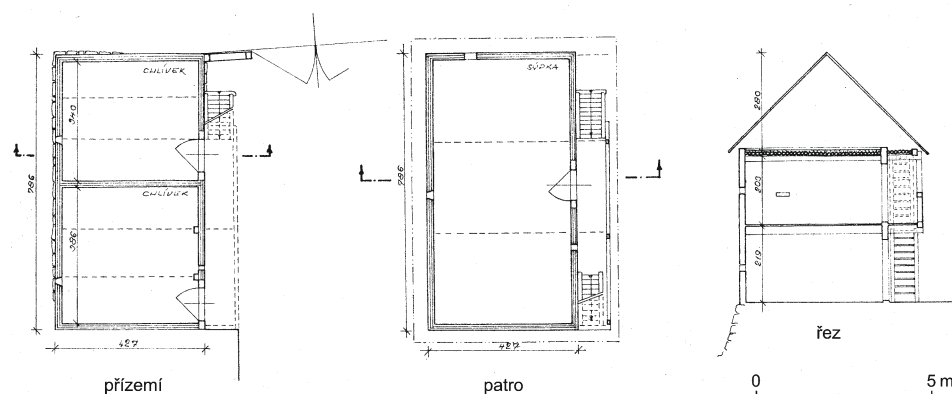
Obr. 13: Jarov, usedlost č. 21, roubená sýpka (zaměření a kresba J. Vajdiš, 1970; archiv NPÚ ÚOP v Plzni).

Abb. 13: Jarov, Bauernhof Nr.-Konskr. 21, Blockbauspeicher (Bauaufnahme und Zeichnung J. Vajdiš, 1970, NPÚ ÚOP in Pilsen, Archiv).

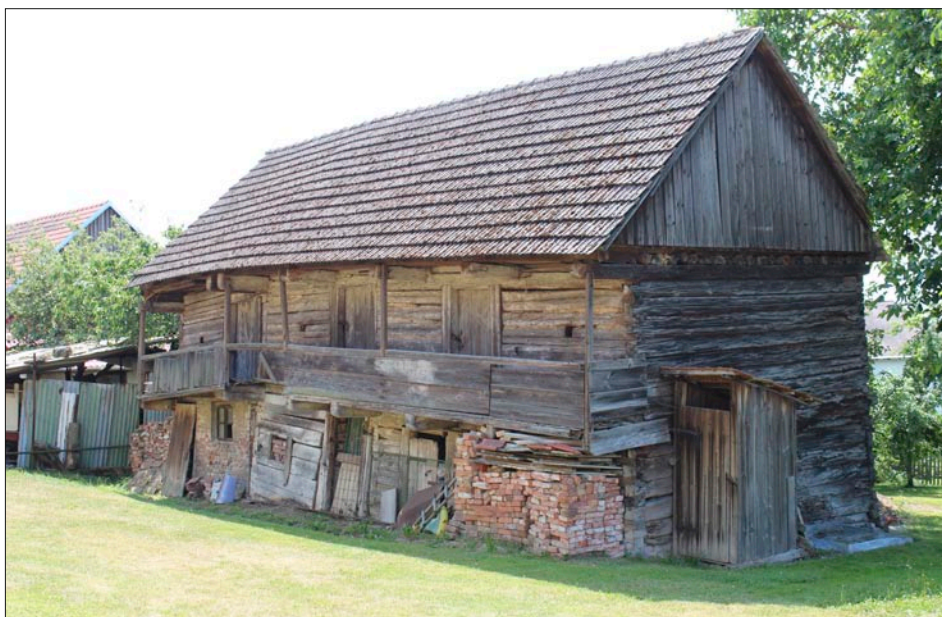
Obr. 14: Jarov, usedlost č. 22, pohled od severozápadu na roubenou patrovou sýpku s pavláčkou, stav 2024.

Při jihozápadní straně **usedlosti čp. 22** se nachází volně stojící dvoupodlažní roubená sýpka obdélného půdorysu. Část přízemí byla pro dožití roubených stěn pře-

zděna. Přízemí je trojdílné, se samostatnými vstupy v trámkových zárubních. Patro přístupné žebříkovým schodištěm z pavlače je členěné do tří komor, z nichž každá je rovněž samostatně přístupná. Pavlač je krytá přesahem střechy. Sýpka je znázorněna na mapách stabilního katastru, prozatím není exaktně datovaná. Je příkladem dodatečně rozšířených hospodářských staveb. V tomto případě je mladší část, v rozsahu jedné komory v přízemí i patře, situována při jihovýchodní straně. Nová část nemá vlastní dělicí stěnu, naopak má samostatný krov, který tvarem kopíruje tvar střechy starší části, podobně jako pavlač, která byla pouze prodloužena.

Abb. 14: Jarov, Bauernhof Nr.-Konskr. 22, zweigeschossiger Blockbauspeicher mit kleiner Galerie, Ansicht von von Nordwesten, Zustand 2024.

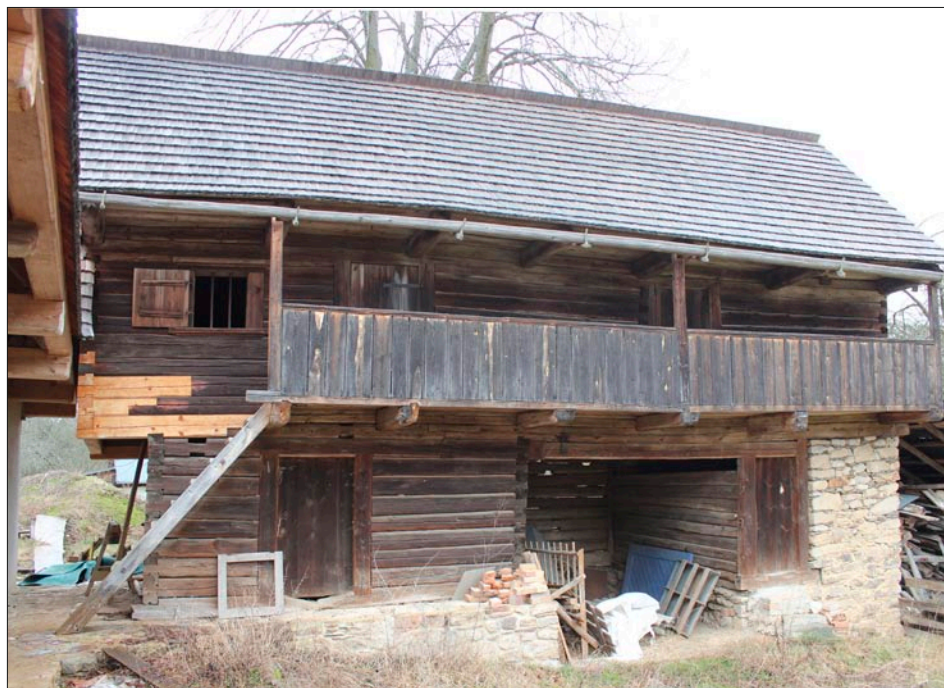
Obr. 17: Radějov, usedlost čp. 18 (dříve čp. 3), roubená patrová sýpka s pavláčkou, pohled od jihovýchodu, stav 2020.

Abb. 17: Radějov, Bauernhof Nr.-Konskr. 18 (früher Nr.-Konskr. 3), zweigeschossiger Blockbauspeicher mit kleiner Galerie, Ansicht von Südosten, Zustand 2021.

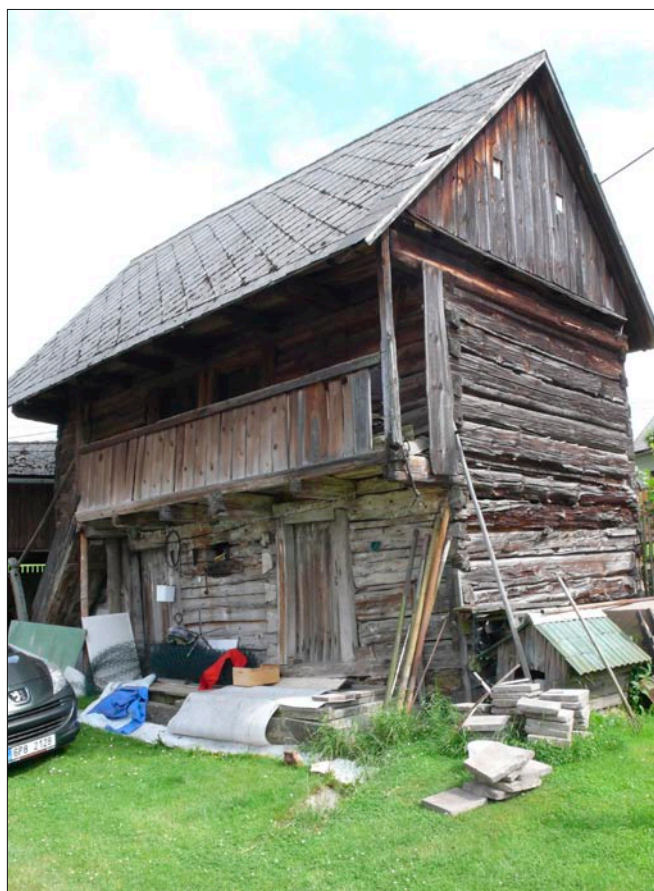
Obr. 18: Žebnice (okres Plzeň-sever), usedlost čp. 30, roubená patrová sýpka s pavláčkou, pohled od severozápadu, stav 2018.

Abb. 18: Žebnice (Bez. Pilsen-Nord), Bauernhof Nr.-Konskr. 30, zweigeschossiger Blockbauspeicher mit kleiner Galerie, Ansicht von Nordwesten, Zustand 2018.
