# STAVEBNĚ HISTORICKÝ PRŮZKUM DOMU ČP. 22 VE ZBEČNĚ (TZV. HAMOUSŮV STATEK)

MARTIN EBEL, JIŘÍ ŠKABRADA

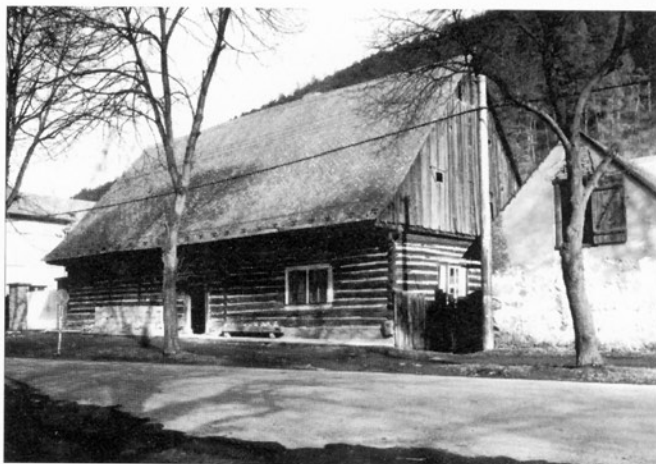
Obr. 3: Celkový pohled na dům od jihu, z návsi (stav 1975).

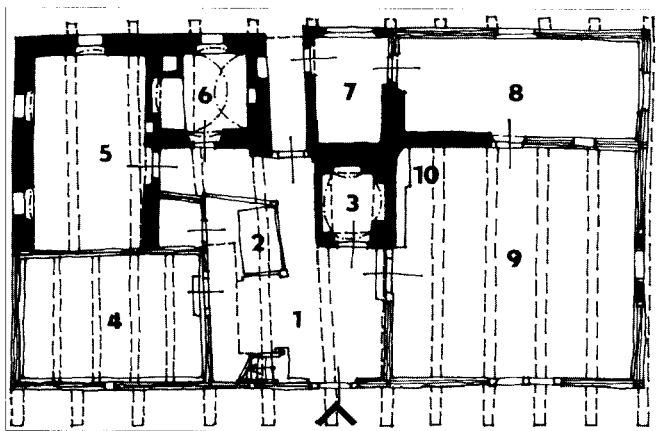
Obr. 4: Orientační půdorys přízemí domu.

1 - vstupní síň; 2 - sestup do sklepa; 3 - kuchyně; 4 - spodní komora (pod ní sklep a nad ní sýpková komora); 5 - výměnkářská světnice; 6 - kuchyně výměnku; 7 - novodobá kuchyně, vestavěná do bývalé „kapsy“ u vstupu do dvora; 8 - světnička vedle světnice; 9 - světnice; 10 - místo archeologického výzkumu.

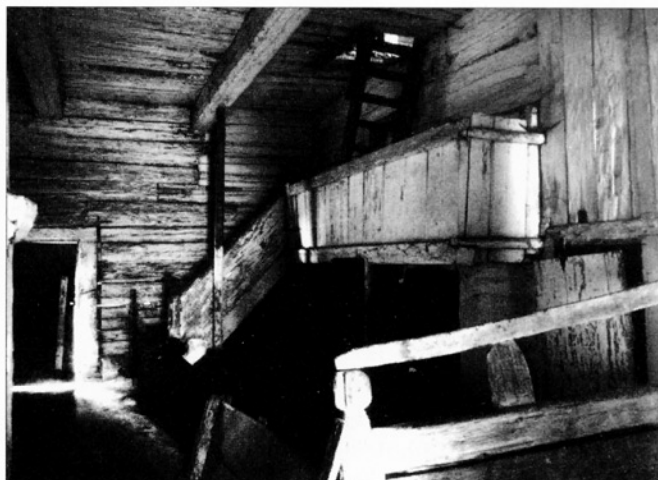
Obr. 5: Pohled od kuchyně do síně, na pavlačku patrového bloku komor. Vlevo vstupní dveře z návsi, upravo rampa k výměnkářské světnici.

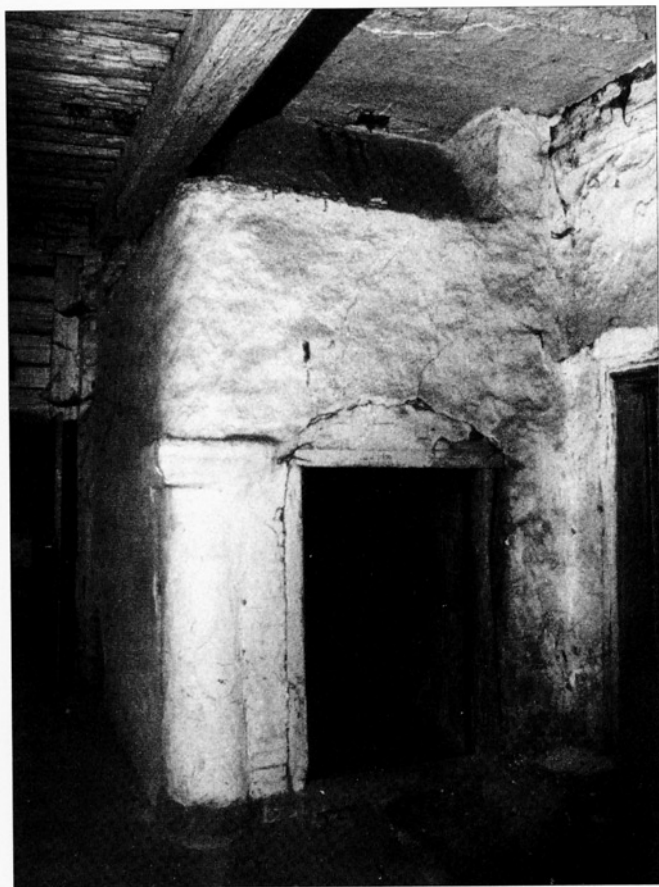
Obr. 6: Celkový pohled na kuchyň, vestavěnou do koutu síně. V nároží je původně volný kamenný sloup, nad kuchyní je spodní část komína. Vlevo jsou dveře průchodu na dvůr, vpravo vstup do světnice.

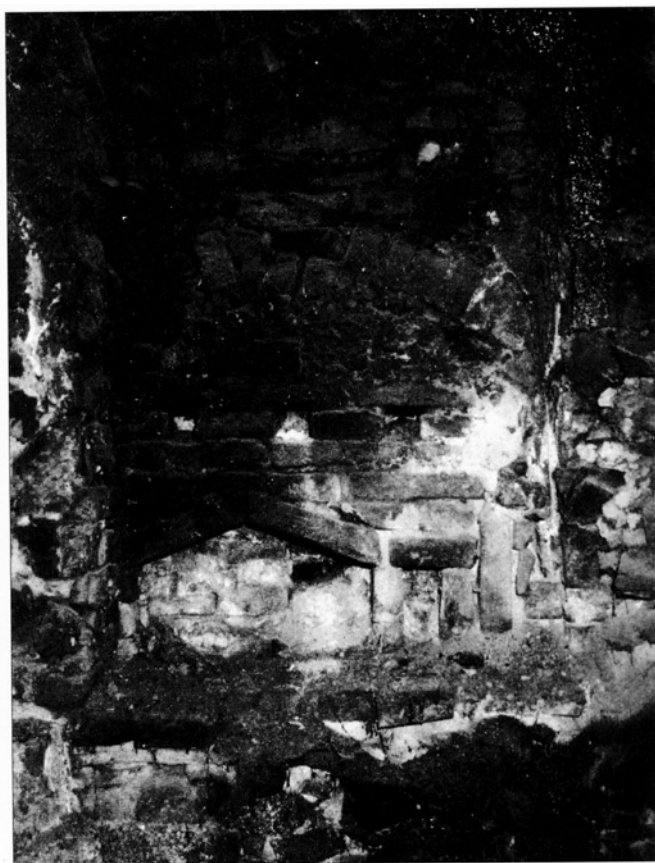
Obr. 7: Stěna kuchyně s dochovanými obslužnými a dymnými otvory někdejší pece.

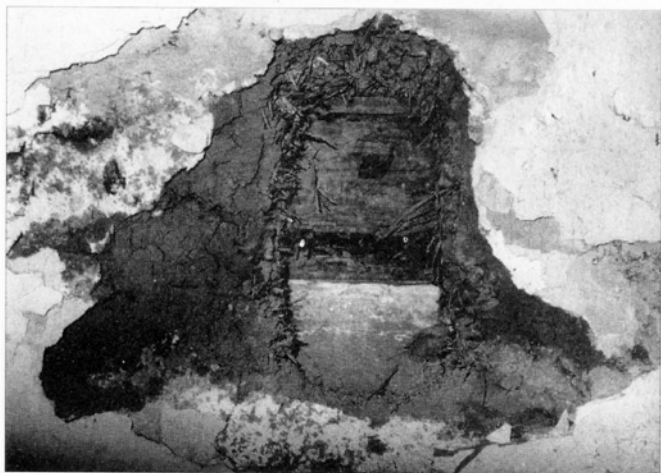
Obr. 9: Sonda v hliněné omazávce na stěně světnice s fragmenty starší úpravy povrchu. Zčernalý, původně oblý trám s bílenou spárou je dodatečně ztesaný se zatlučeným kolíkem pro přichycení hliněné omazávky.

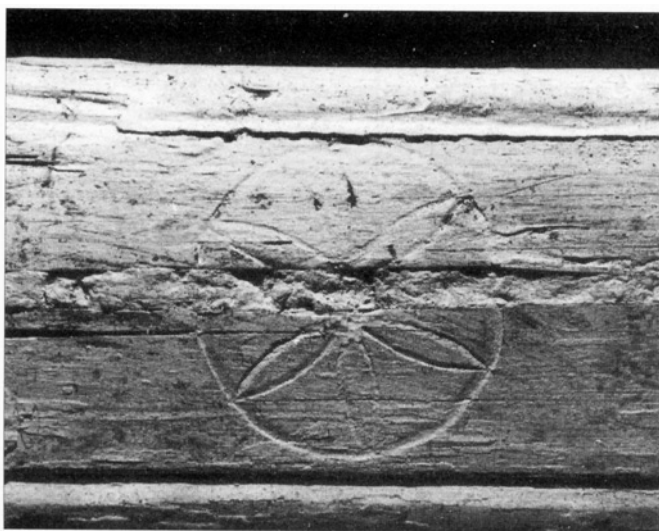
Obr. 10: Rytá „kružítková růžice“ na spodní straně stropního trámu ve světnici.

Rozlehlý a vysoký prostor světnice je až na úseky zděných stěn v severním koutu roubený a omazaný, se stropem s čtyřmi mohutnými trámy. Ty mají na spodních hranách místo obvyklého okosení žlábků odsazené oblouny, které zabíhají až do stěn. Uprostřed spodní plochy každého trámu je vyrytá kružítková šesťlístková růžice.

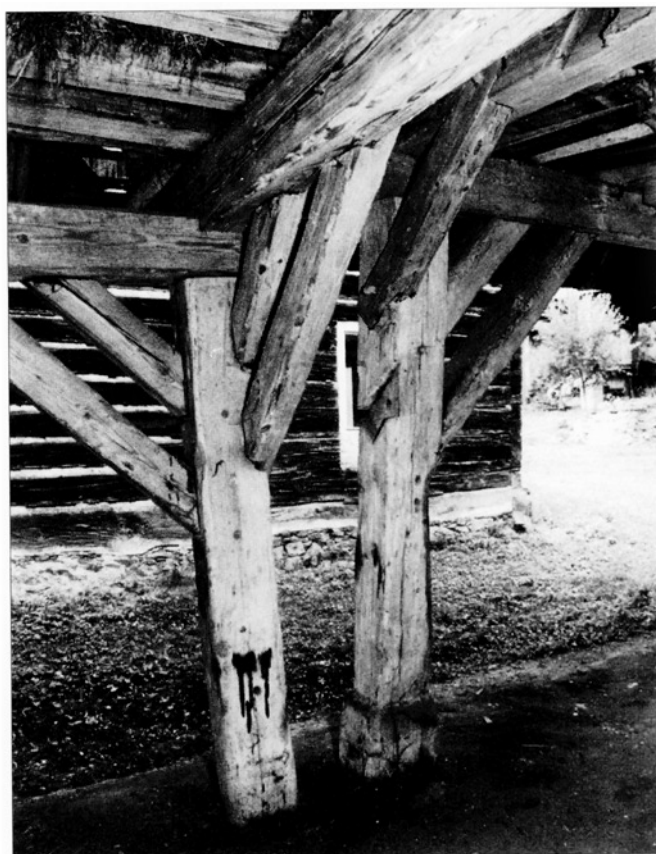
Obr. 11: Dřevěné sloupy s dvojicí pásků - zbytek historické konstrukce kolny před štítem domu ve dvoře.

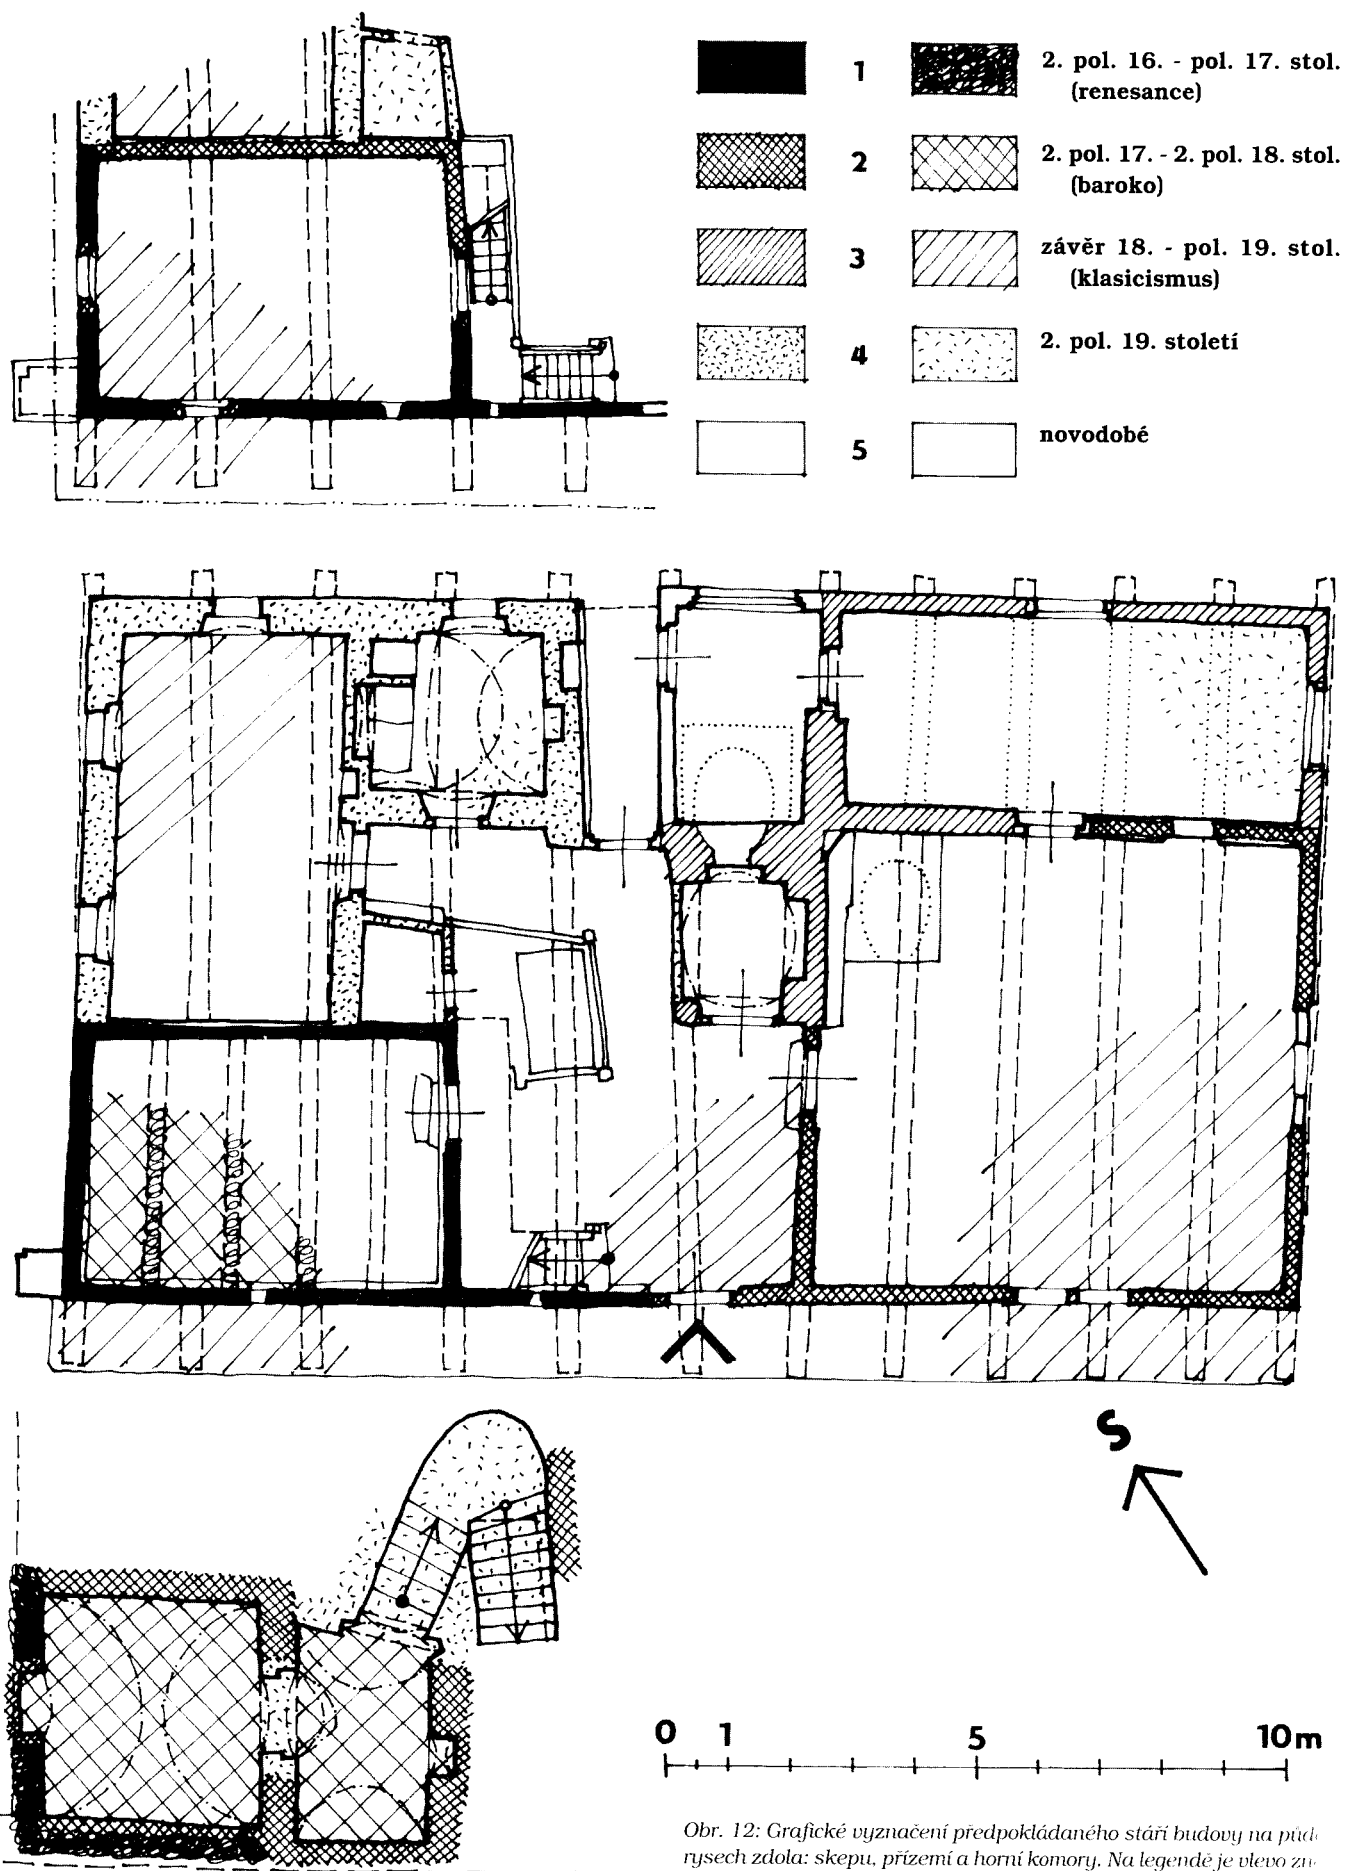
Obr. 12: Grafické vyznačení předpokládaného stáří budovy na půdorysech zdola: skepu, přízemí a horní komory. Na legendě je vlevo znáznačení svislých, vpravo vodorovných konstrukcí.

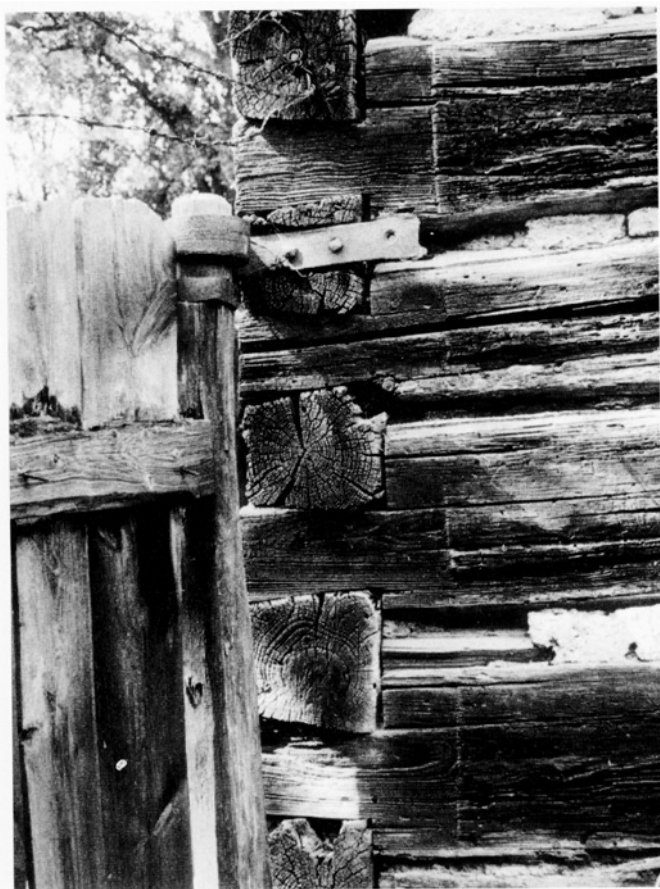
Obr. 13: Jižní roubené nároží světnice s rybinovou vazbou a stopami možného dodatečného odtesání oblin trámů.

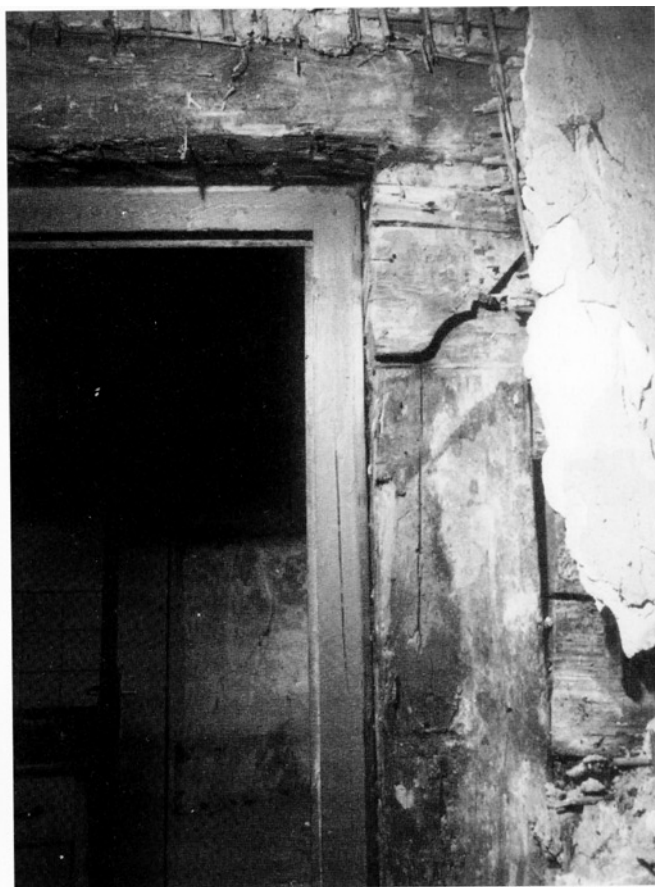
Obr. 14: Vstup ze světničky do novodobé kuchyně s fragmentem odsekané profilované římsy staršího nižšího portálu.

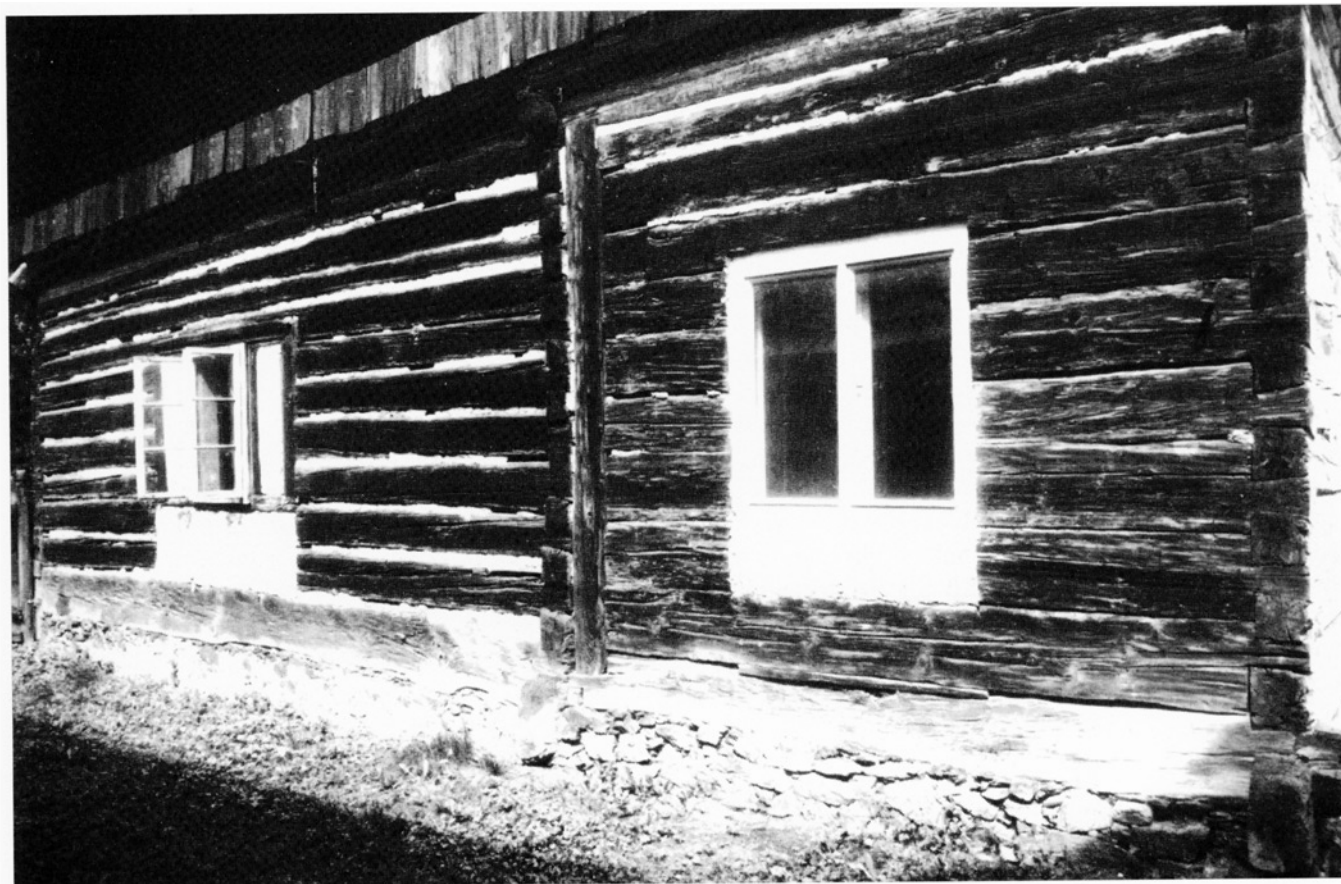
Obr. 15: Čelní stěna obytné části domu - vlevo světnice, vpravo - světnička, připojená dodatečně (na sloupek) k roubenému nároží světnice.

Jihovýchodní roubená čelní stěna obytného dílu domu se skládá ze dvou částí. Starší hlavní trakt při návsi má na ztesaném roubení při rybinovém nároží nepatrné stopy svislých rozhraní, snad stopy po přesněji pilou seřezávaných koncích (kvůli vazbám) a nebo možná stopy po dodatečném ztesání trámů předtím nehraněných, oblých (viz obr. 13). Uprostřed stěny je trámová zárubeň bývalého dvojokna, zúženého dodatečně na jedno okno téhož typu, jako ve stěně do návsi. Krajní úseky mezi dnešním oknem a starší zárubní jsou vyzděné, právě tak, jako parapet, až k úrovni spodního tvrdého trámu, spočívajícího na podezdívce z lomového zdiva. Vazba roubení je na rybinu, některá zhlaví mírně a nepravidelně vystupují. Spodní podélný trám vpravo, tvořící součást ztužujícího věnce, opět vystupuje. Vystupují i dva horní trámy podélné, protože nesou mohutnější vazný trám, na kterém je usazen svisle bedněný štít.

Druhý užší trakt směrem do dvora je přisazen dodatečně, na sloupek, a to v souvislosti s osazením mladších horních trámů stěn a stropních, resp. vazných trámů s krovem; horní trám pod vazným trámem probíhá přes oba trakty. Srub přístavby je hladký, volně nároží má vazbu na rybinu a nahoře i dole vystupující zhlaví věncových trámů. Uprostřed stěny je novodobé okno, dvojité, ven a dovnitř otevíravé, dvoukřídlové, s navazující částečnou vyzdívkou parapetu.
