# STŘEDOVĚKÁ PEC VE ZBEČNĚ ČP. 22

FRANTIŠEK GABRIEL

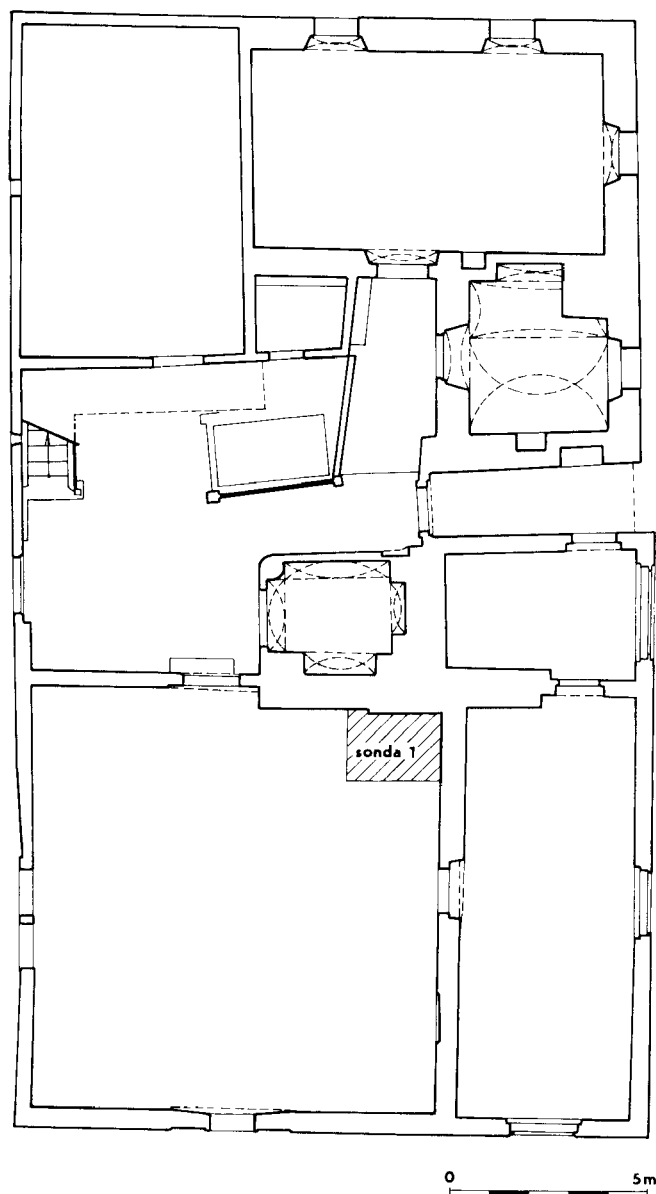
Obr. 1: Situování sondy v rámci domu (kresba L. Kracíkové).

Sonda 210 x 160 cm, položená v severním rohu světnice (obr. 1), respektovala zakončení prkenné podlahy místnosti, vystřídané v prostoru mladších otopných zařízení dlažbou. Zadláždění sestávalo v zadní části z cihel, v přední z topinek, obojí v prosté vazbě. Pouze vpředu vlevo v cihlové části byl vysazen čtverec z mozaikových dlaždic. Po rozebrání dlažby, ložené do slabé vrstvy šedé cementové malty z plaveného písku, se objevila destruovaná mazanice s drobným lomovým kamenem a oblázky (obr. 2, vrstva 2). Vrstva nasedala na vrstvu 3, stejného charakteru. Rozlišení umožňoval dusaný povrch podložní vrstvy, překrytý na několika místech při stěnách maltovou mazaninou. Vrstva kryla hrubou tvrdě vypálenou a rozpraskanou podlahu pece. Její šedobílý povrch výrazně odlišoval oválnou dispozici od okolní destrukce, ze které vystupovaly drobné lomové kameny, náležející konstrukci zničených

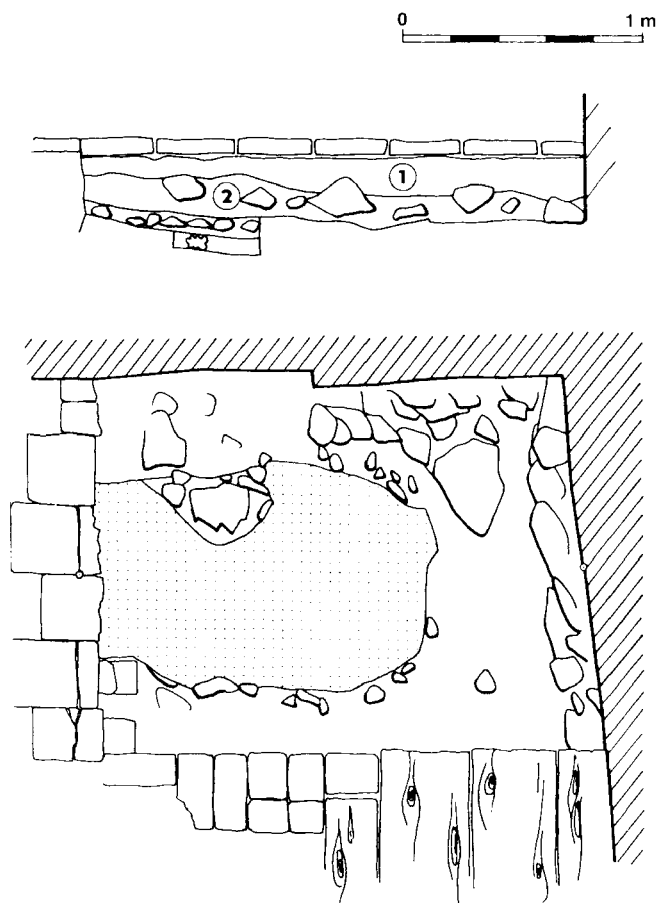
Obr. 2: Profil souvrství a půdorys podlahy pece I (kresba L. Kracíkové).

stěn. Pouze vlevo vpředu a v oblouku závěru poškodily mírně konkávní podlahu terénní úpravy. S ohledem na případnou možnost prezentace objektu byl výzkum po vypreparování dna zastaven. Pouze v místě levého předního narušení se podařilo zjistit charakter hmoty podlahy, kryjící další, po sobě následující, otopná zařízení (II a III). Podlahu o mocnosti 7 - 8 cm tvoří oblázky a drobné lomové kameny, spojené do červena vypáleným jílem. Do tvrdě vypáleného povrchu podlahy II. otopného zařízení prostupovaly z osm centimetrů mocného výmazu drobné lomové kameny a úlomky strusky. Výmaz byl proveden na šedou vrstvu popele, kryjící podlahu III. otopného zařízení. Její jílový výmaz bez příměsí vypálil žár do červena.

Interpretace II. a III. otopného zařízení není, s ohledem na rozsah výzkumu, možná. S největší pravděpodobností se však jedná o jednotlivé fáze pece, jejíž nejmladší podlaha vymezuje oválný tvar s ústím v delší hloubkové ose vpředu. Jeho zachycení by vyžadovalo další rozšíření sondy, které by nepochybně odkrylo i předpecní prostor. Po zániku pece nedošlo k odstranění její destrukce. Naopak, po stavebních úpravách, které dokládají vrstvy maltové mazaniny, vzniklé nejspíše při omítání zděných partií domu, převrstvila horizont úprav zrovnávkou ze stejného materiálu. Tato vrstva mazaninové destrukce posloužila jako podklad pro zadláždění.
