# KOSTEL SV. MARTINA VE ZBEČNĚ VE SVĚTLE POZNATKŮ Z OPRAVY FASÁD

EVA VOLFOVÁ, JAN ŽIŽKA

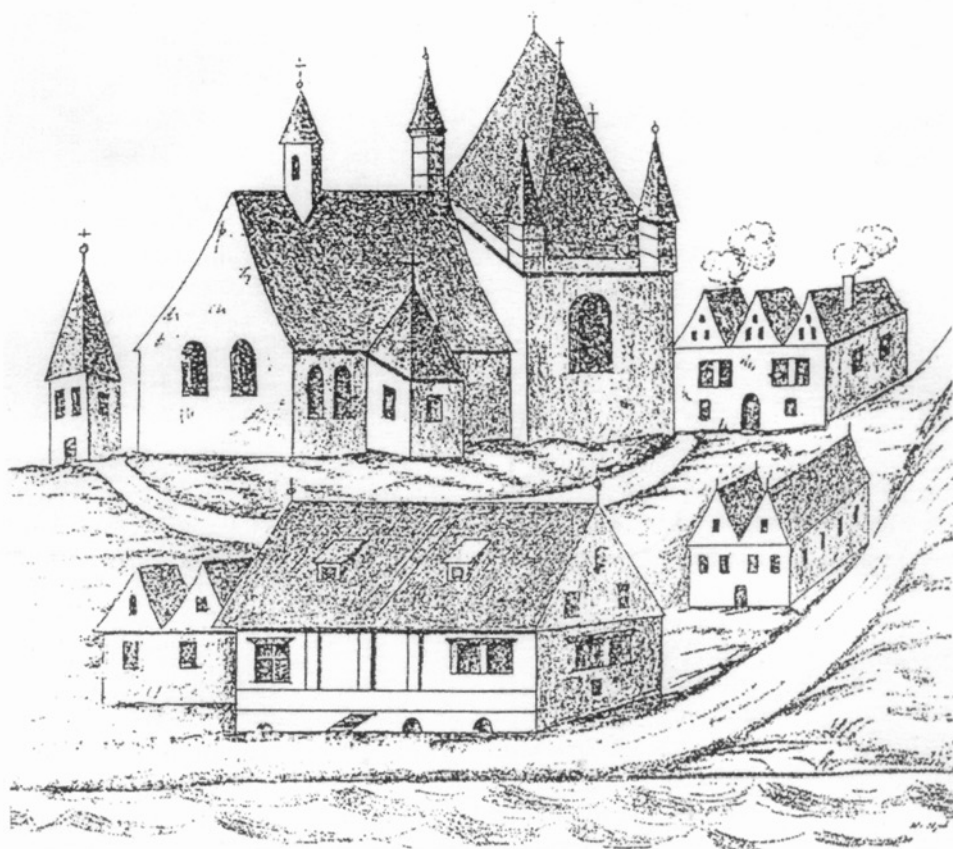
Obr. 1: Vyobrazení Zbečna z roku 1678.

Nálezy na fasádách kostela tedy až překvapivě přesně odpovídají kresbě z roku 1678. Presbytář dosahoval výšky ve zdivu 8,5 až 9 metrů. Připočteme-li zřejmě obranné hrázděné patro a dlátovou střechu, dostaneme celkovou výšku kolem sedmnácti - osmnácti metrů. Presbytář byl zaklenut hvězdovou klenbou. U lodi s nízkým obvodovým zdivem a vysokým krovem lze snad s ohledem na výšku presbytáře předpokládat zastropení pronikající do krovu. Na kresbě z roku 1678 tuto hypotézu podporují okna západního průčelí, umístěná výše než okna boční. Fasády kostela pokrývaly nejprve hrubě hosené omítky s kletovanými paspartami. Při další úpravě byla provedena na celé ploše kovem utažená omítka s šedým malováním.

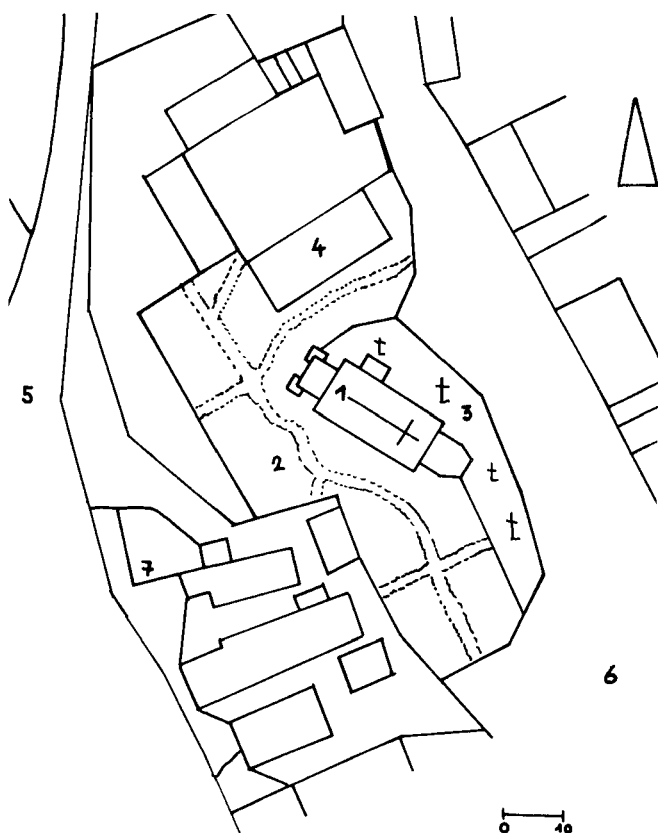
Obr. 2: Situace kostela sv. Martina podle stabilního katastru:  
1 - kostel sv. Martina, 2 - farní zahrada, 3 - hřbitov, 4 - fara s areálem,  
5 - soutok Klíčavy s Berounkou, 6 - náves, 7 - místo mlýna.

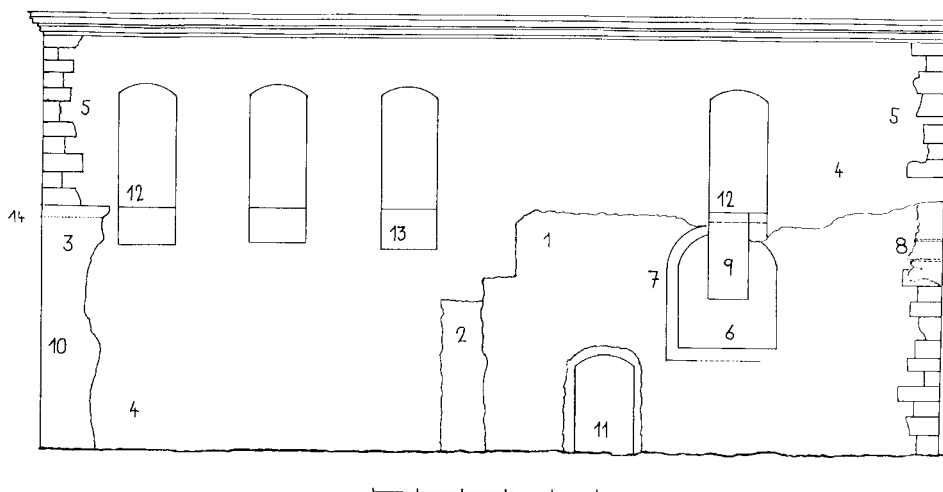
Obr. 3: Kostel sv. Martina ve Zbečně, jižní průčelí se zakreslením nálezů (kresba Jan Žižka 1992):

- 1 - nejstarší zdivo presbytáře z pozdně gotické etapy
- 2 - osekání výběhu zdi zbořené kaple
- 3 - raně barokní zdivo západního průčelí
- 4 - vrcholně barokní zdivo
- 5 - druhotně použité kvádry
- 6 - velké pozdně gotické okno presbytáře
- 7 - pozdně gotická pasparta
- 8 - kovem hlazená omítka s malovaným šedým kvádrováním
- 9 - raně barokní okno presbytáře
- 10 - zbytky raně barokní omítky s rytými malovanými kvádry a vyrytou kresbou sanktusníku
- 11 - zazděný druhotně prolomený vstup
- 12 - vrcholně barokní - dnešní okna
- 13 - původně plánovaná úroveň barokních oken
14. věž

Špatný stav vnějších vrstev omítek vedl k rozhodnutí o jejich sejmutí vyjma římsových profilů, tedy k postupnému odkrytí zdiva a starších omítek v celém rozsahu kostela. Omítky byly nejprve sejmuty na jižním průčelí. Spodní část zdiva je zde v rozsahu presbytáře vyzděna z lomového kamene, promíšeného více nebo méně přitesanou opukou a v nároží armovaná pískovcovými kvádry. Zdivo, ukončené v nepravidelné zvlněné linii ve výšce zhruba pět set padesát centimetrů nad stávajícím terénem, se směrem k západu, v místě barokní sdružené leseny, dvakrát stupňovitě snižuje. Kon-

čí u výrazně patrného osekání výběhu zdiva směrem k jihu. Zazděné okno v boku presbytáře, jehož paspartu zachytila již první etapa průzkumu, je široké, špaletové. Jeho záklenek porušený mladším okenním otvorem byl půlkruhový, případně lehce hrotitý. Jeho odsazení od líce zdiva nevylučuje dodatečnou úpravu. Na omítce špalety se dochovaly stopy červeného a následně provedeného šedého nátěru, v zazdivce okna pak části kružeb a okosením profilovaných okenních štenýřů, vytesaných z opuky. Okno bylo zazděno v době kdy bylo zřízeno o něco výše položené užší okno, zrušené při barokní přestavbě. Okno má cihelné ostění jeho zazdivka je provedena z tenkých cihel, částečně smíšených s kamenem. Vlevo od okna je zazděný do datečně prolomený otvor s cihelným záklenkem, svoji polohou odpovídající vstupu. Horní část presbytáře a jižní obvodová zeď lodi je vyzděna z pečlivě provedeného smíšeného zdiva pocházejícího z poslední barokní etapy. Při jihozápadním nároží se ve spodní části po úroveň parapetů oken barokní zdivo připojuje ke starší západní zdi s nepravidelnými výběhy zdiva k východu. Nároží je vyzděno ze smíšeného zdiva s druhotně použitými kvádry se zbytky kovem hlazené omítky. Pokrývají je zbytky omítky dřevem hlazené, provedené hned po vyzdění nároží, tedy po vyzdění celé západní zdi, s rytými šedě malovanými kvádry. Omítka a provedení kvádrů se liší od úpravy na nároží jihovýchodním. Ve výši rukou byla do zatvrdlé malované omítky pomocí kružítka vyrýsována horní část barokního sanktusníku s cibulovou střechou. Rytá, červeně podbarvená kresba zřejmě sloužila jako podrobnější návod zhotovený stavitelem pro tesaře. Horní část obou nároží armují druhotně použité pečlivě sesazené pískovcové kvádry s otvory po krepnách. Jak ukazují výrazné spáry ve zdivu, úroveň parapetů barokních oken měla ležet zhruba o osmdesát centimetrů níže. Absence omítky ve spárách svědčí o změně provedené již během stavby.

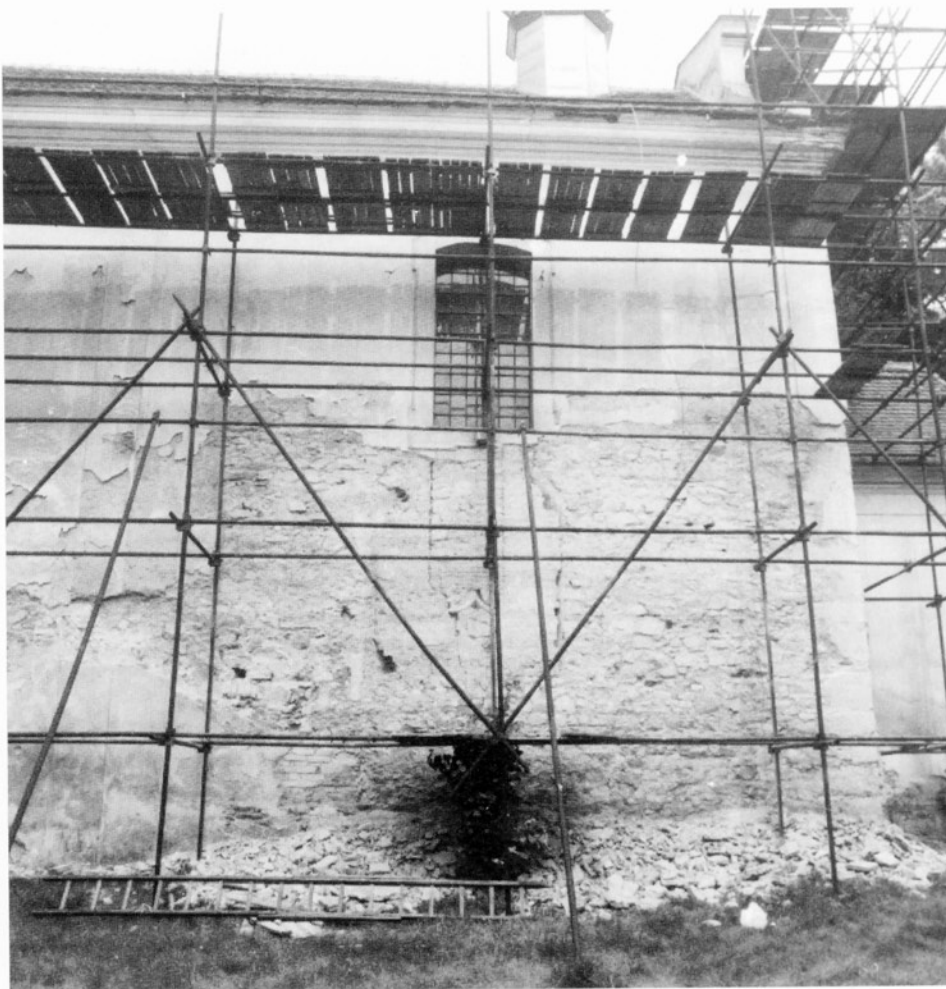
Obr. 4: Pohled na jižní bok presbytáře s pozdně gotickým oknem.

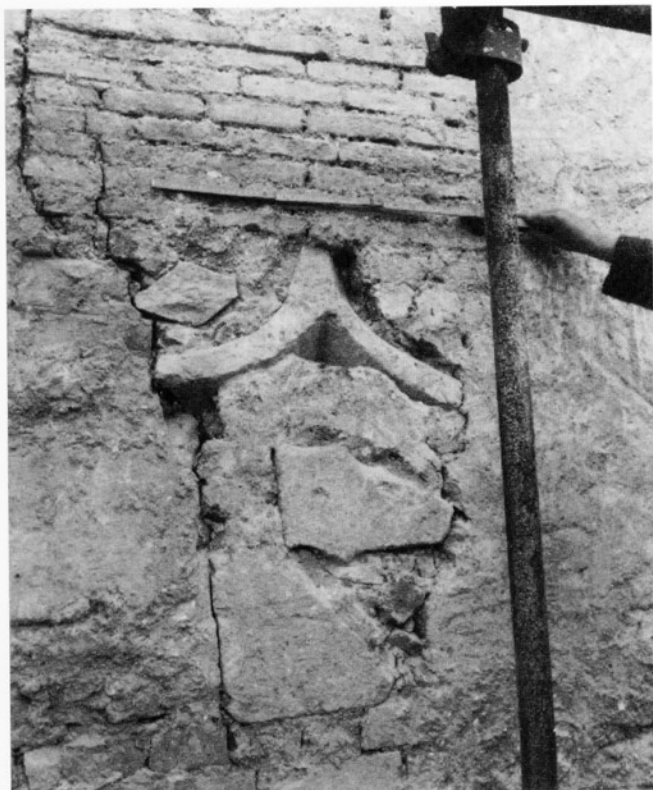
Obr. 5: Pohled na zbytky kružeb v zazdínce jižního okna presbytáře.

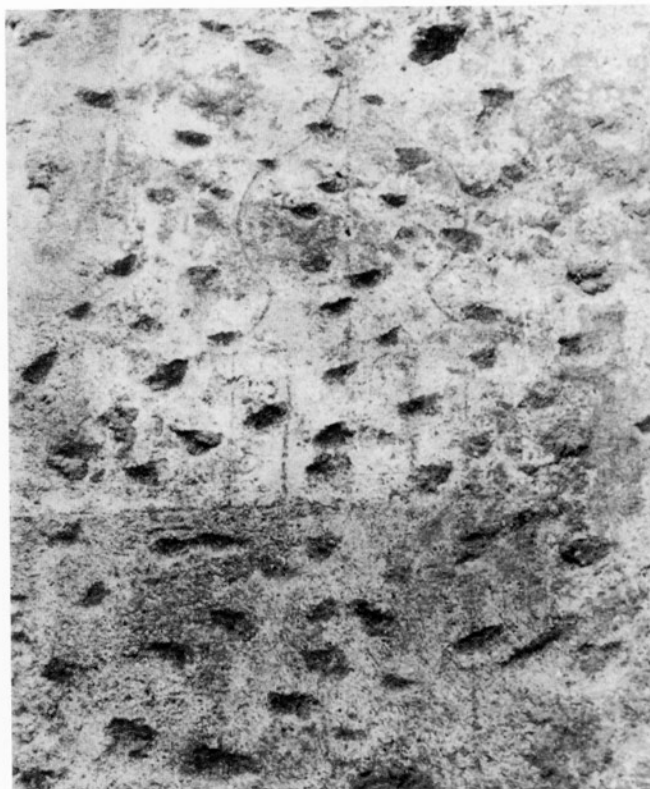
Obr. 6: Rytá kresba sanktusní věžičky. Pod ní malované šedé

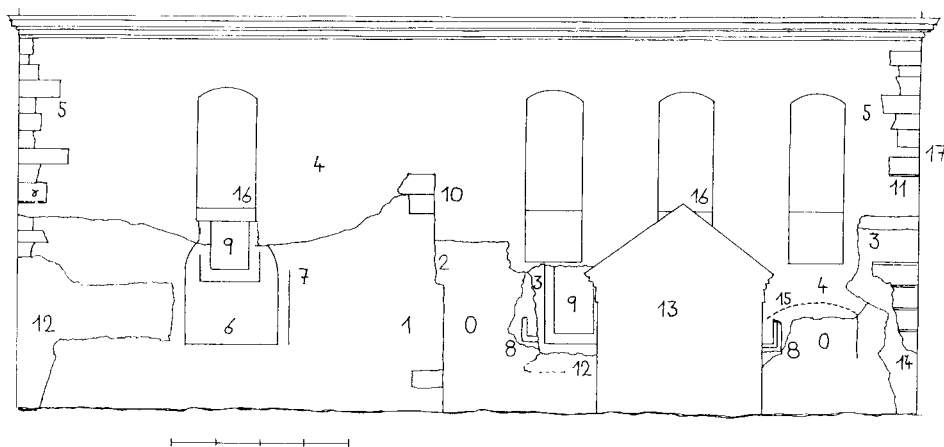
Obr. 7: Kostel sv. Martina ve Zbečně, severní průčelí se zakreslením náleží:

- 0 - nejstarší zdivo lodi
- 1 - pozdně gotické zdivo presbytáře
- 2 - spára ve zdivu
- 3 - raně barokní zdivo
- 4 - vrcholně barokní zdivo
- 5 - druhotně použité kvádry
- 6 - pozdně gotické okno
- 7 - pasparta
- 8 - gotická okenní ostění
- 9 - raně barokní okna
- 10 - kvádry in situ
- 11 - druhotně použitá část ostění
- 12 - kovem utažená omítka s malovanými kvádry
- 13 - předstín
- 14 - dřevem utažená raně barokní omítka
- 15 - odlehčovací pas
- 16 - vrcholně barokní okna
- 17 - věž

rěnu dochováno do relativní výšky zhruba čtyřista padesát centimetrů. Opět končí v průběhu záklenku širokého špaletového okna, situovaného pod stávajícím oknem, lemovaného kletovanou šambránou, dochovanou zejména v pravé části. Okno zaniklo při prolomení menšího, o něco výše a východněji posazeného okna. Jeho dochované části cihelného ostění lemuje ve dřevem hlazené omítce vyrytá šedě vybarvená šambrána. Pískovcovými kvádry armované severovýchodní nároží pokrývají zbytky kovem hlazené omítky, místy vybíhající směrem k oknu, se stopami rytých, šedě barvených kvádrů. Směrem k západu starší zdivo presbytáře končí zhruba v místě dnešní sdružené leseny vertikální spárou, ve svém průběhu jednou odskočenou. V nejvyšší úrovni je dochované zdivo presbytáře na spáře armováno dvojicí pískovcových kvádrů pokrytých kovem taženou omítkou přecházející

přes ložnou spáru. Zatímco k horní armované části je přisazeno zdivo barokní, v dolní části, zhruba do výšky tří set sedmdesát centimetrů nad terénem, je naopak patrné dodatečné přisazení zdiva presbytáře k pečlivě vyzděnému lomovému zdivu, provedenému čistě z místního materiálu. Lomové zdivo se směrem k západu výrazně snižuje a končí na západě u přezděné štítové zdi s nárožím podobným jižní straně. Po stranách barokní předsíně se ve stejné

výškové úrovni nad terénem objevila dvojice z pískovce vytesaných v lici zdiva osazených ostění drobných okének. Výška parapetů okének odpovídá úrovni parapetu velkého špaletovaného okna presbytáře. Ostění západnějšího okna, ze kterého se zachovaly stojky a parapet vytesané z jednoho kusu, bylo osazeno na výrazné horizontální technologické spáře zdiva. Jeho nepravidelné obezdění však bylo provedeno z lomové opuky. Dochovanou část ostění východněji osazeného okénka pokrývá výrazný červený nátěr. Profilací obou ostění tvoří široký mělký výžlabek vybihající ze šikmé plochy parapetu a plynule přecházející v oblounek, oddělený od pravoúhlé části ostění menším výžlabkem. Východní okno zaniklo při prolomení velkého, o něco k západu posunutého okna, o přibližně stejné výšce parapetu. Přezděnou část okolního zdiva pokrývá pře-

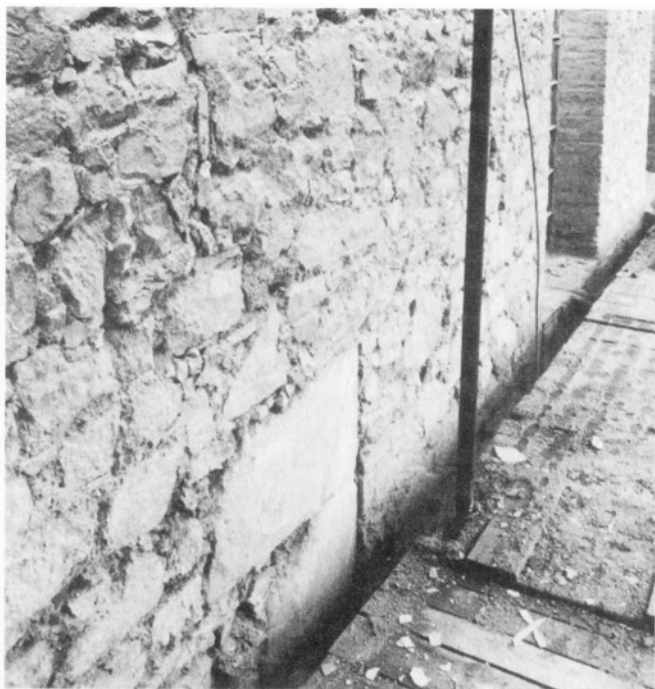
Obr. 8: Pohled na dvojici kvádrů v původní poloze na severozápadním nároží pozdně gotického presbytáře. Nad nimi zdivo z let 1714 až 1716.

bytáře přisazeného dodatečně ke zdivu lodi. Lehce obdélný presbytář, otevřený na jihu a severu špaletovými okny s kružbami, v době svého vzniku převyšoval zdivo lodi. Jednoznačně o tom svědčí úsek severozápadního nároží presbytáře, dochovaný ve zdivu dnešní stavby. Toto zjištění je prakticky v souladu se známým vyobrazením Zbečna z roku 1678<sup>9)</sup>. Kresba zachycuje zbečenský kostel od jihozápadu. Stavbě dominuje mohutný hranolový presbytář na boku otevřený velkým půlkruhově sklenutým oknem, s hrázděným patrem s nárožními věžičkami a vysokou dlátkovou střechou. Tvar střechy odpovídá příčně obdélnému půdorysu presbytáře, boční okno je prakticky shodné s oknem dochovaným. Zdivo lodi dosahuje pouze poloviční výšky presbytáře. Kryje ji strmá sedlová střecha vrcholící další věžičkou. Tvar střechy odpovídá nálezkové situaci na západním průčelí. Na kresbě zachycená kaple, vybíhající z jižního průčelí, v podstatě koresponduje se zjištěným výběhem zdi. Skutečnost, že presbytář převyšoval loď, doložená na severní straně, umožňuje představu o lokalizaci druhotně použitých kvádrů na všech nárožích kostela. Zdivo horní části presbytáře bylo nepochybně rozebráno, a jednak byla s použitím původního materiálu přezděna východní zeď včetně nároží, a současně byly kvádry ze západní strany presbytáře přesunuty do zdiva západního průčelí. Tato představa opět koresponduje s dochovanou kresbou. Výška dnešního kostela s rozdílem řádově několik desítek centimetrů odpovídá výšce gotického presbytáře. Rysky na rubu svorníku umožňují přesné určení úhlů směrů klenebních žebér. Pokud promítneme s ohledem na polohu znaku na svorníku tyto směry do půdorysu

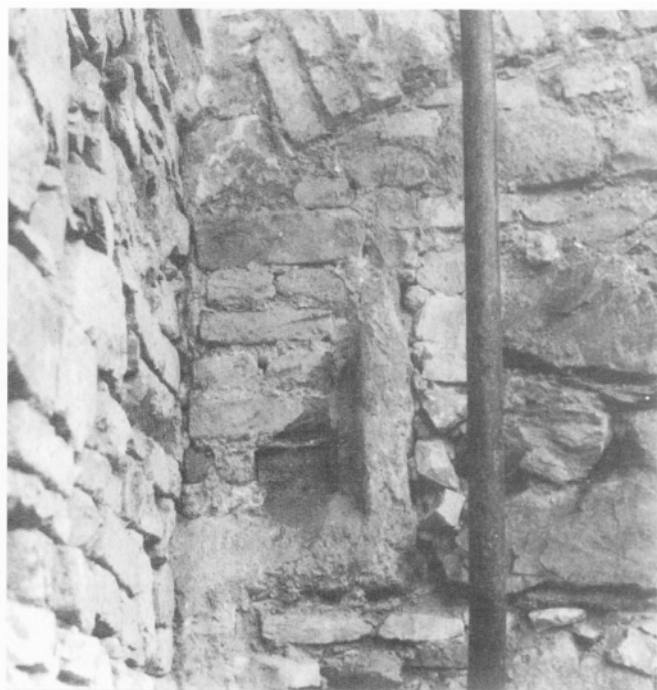
Obr. 9: Pohled na gotické ostění okénka vpravo od předstíně. Vpravo původní lomové zdivo, vlevo zdivo sínce, nad okénkem barokní zdivo s cihelným pasem.

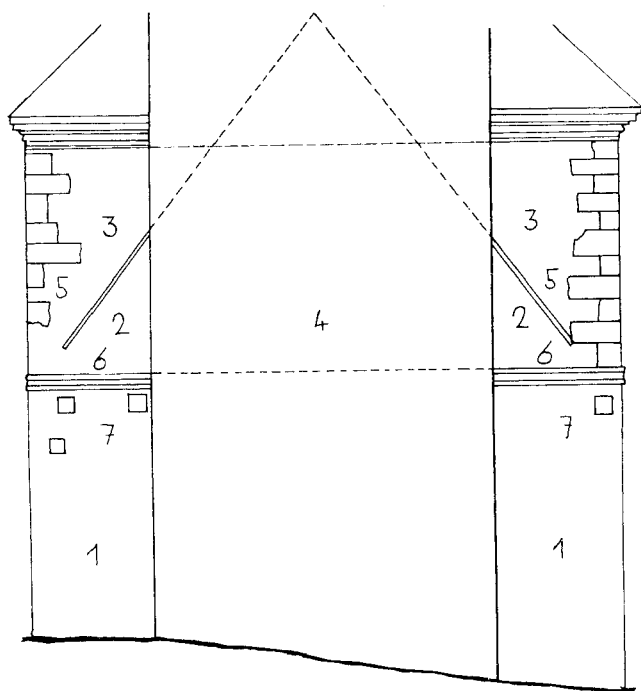
Obr. 10: Kostel sv. Martina ve Zbečně, západní průčelí:

- 1 - raně barokní zdivo štít
  - 2 - raně barokní štít
  - 3 - vrcholně barokní zdivo
  - 4 - prostor věže
  - 5 - druhotně použité pozdně gotické kvádry
  - 6 - osekávaná raně barokní římsa
  - 7 - dřevěná táhla
- (kresba Jan Žižka)

Západní průčelí zakrývá v podstatě části věž. Na krátkých úsecích po boku věže je dochována starší situace. Ve výšce odpovídající parapetům dnešních oken probíhá osekávané vysazení římsy, tvořené třemi řadami cihel. Úroveň vysazení odpovídá úsekům pásů cihel na jižním a severním průčelí. Osekávané římsové vysazení lemují i dochované opukové zdivo štítu, začleněné do mladšího zdiva. Tvar a nasazení štítu odpovídá krovu s námětky o sklonu zhruba 55 stupňů. Pod římsou se dochovaly kapsy po dnes vyhnulých dřevěných táhlech, která zřejmě zlepšovala soudržnost štítové zdi se starším zdivem bočních průčelí. V barokním zdivu nad štítem byl použit díl subtilního klínového klenebního žebra vytesaného z opuky.

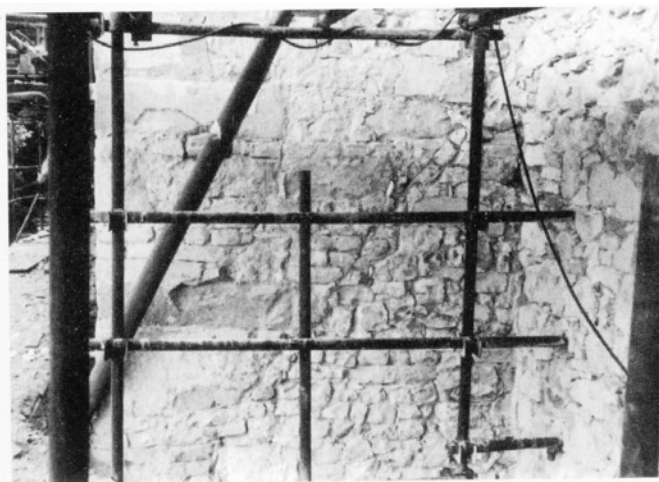
Obr. 11: Zdivo raně barokního štítu, vlevo nad ním barokní zdivo s druhotně použitými kvádry, vpravo zdivo věže.

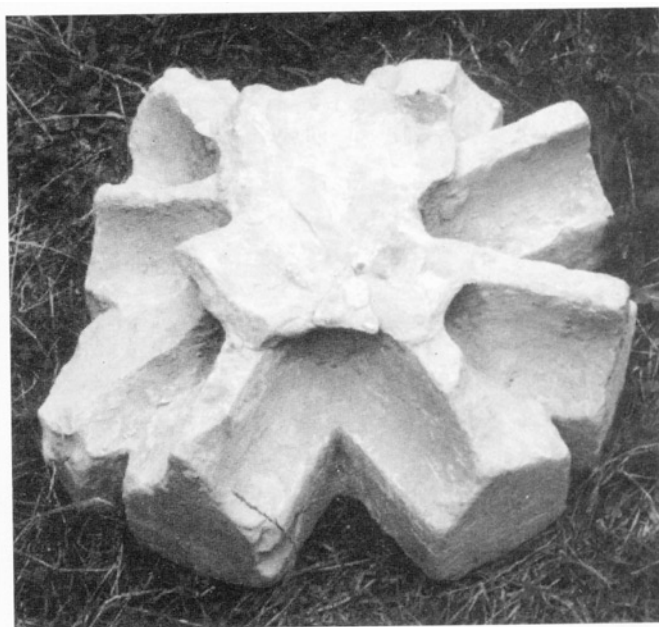
Obr. 12: Svorník po vyjmutí ze zdiva.

zděn, rubovou stranou v lici zdiva, z pískovce vytesaný svorník s osmi výběhy klenebních žebér. Svorník byl vyjmut ze zdiva. Žebra jsou subtilní, klinová, jednou vyzdobená, odpovídající druhotně použitému dílu v západním průčelí. Stejný kus klenebního žebra byl v roce 1983 vyjmut ze zdiva sakristie při sekání pro elektroinstalaci v interiéru. Na svorníku je vytesán kolčí, dnes značně poškozený štít s „W“, provedený v plochem reliéfu.

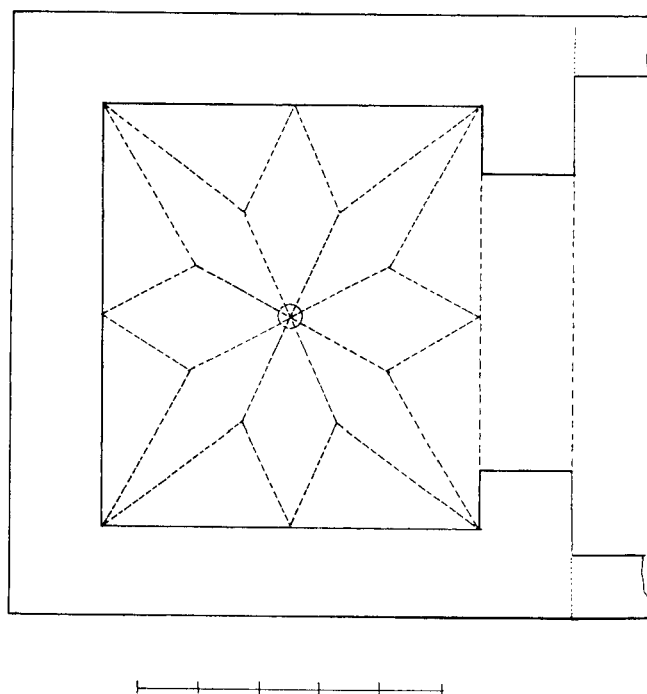
Obr. 13: Kostel sv. Martina ve Zbečně. Pravděpodobná podoba klenby v presbytáři - půdorys. (kresba Jan Žižka)

presbytáře, zjistíme, že dvojice různých úhlů na svorníku přesně odpovídají obdélnému půdorysu. Žebra vždy směřují do čtvrtin délky stran. Tvar svorníku odpovídá hvězdové klenbě.

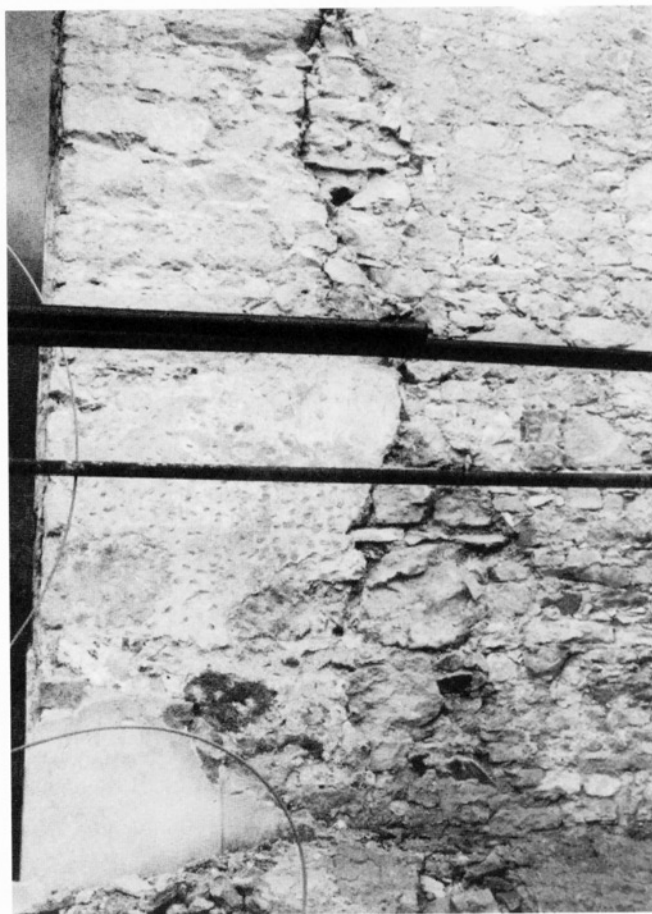
Obr. 14: Raně barokní štítová zeď lodi. Pohled od jihu, zprava připojeno vrcholně barokní zdivo jižní obvodové zdi.
