# NOVÉ POZNATKY Z OPRAVY KŘIVOKLÁTU - VÝCHODNÍ ČÁST HORNÍHO HRADU

VLADISLAV RAZÍM

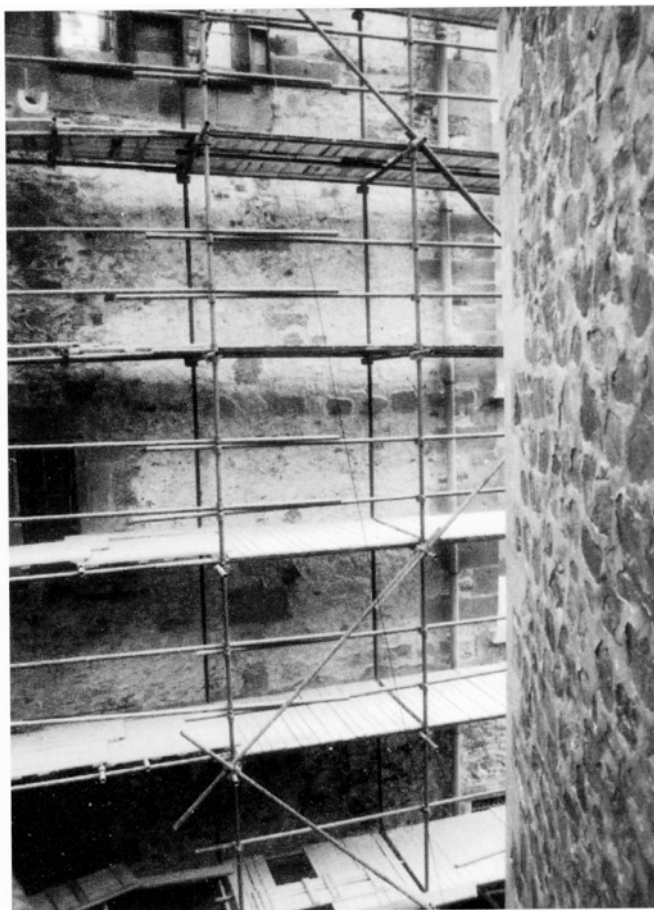
Obr. 3: Úsek průčelí mezi Velkou věží a kaplí. (Foto autor, květen 1993)

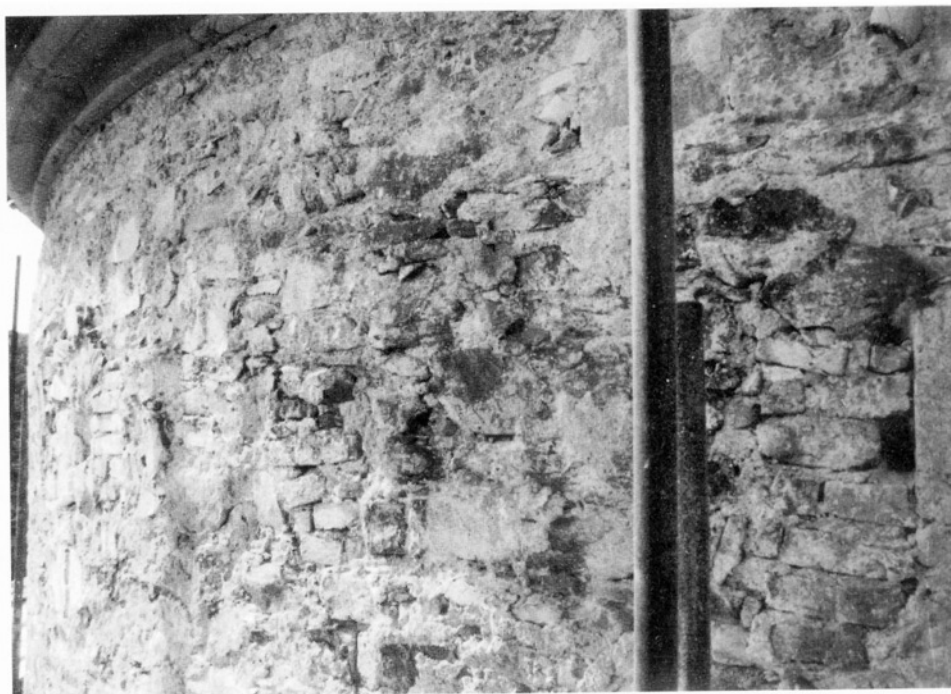
Obr. 5: Horní část věže na západní straně. Nahoře mírně kónický pruh novodobého zdiva, pod ním cihlami zazděné otvory po dřevěných vzpěrách ochozu, částečně ohraničené pískovcovými kameny. (Foto autor, květen 1993)

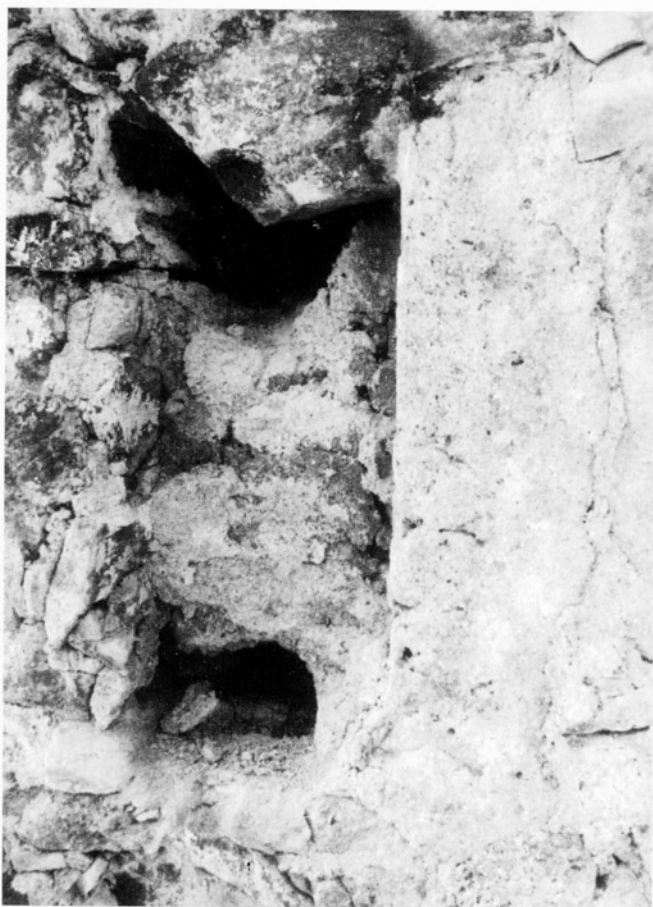
Obr. 6: Detail sondy do zazdívký otvoru vzpěry ochozu věže s otiskem v maltě v pozadí. (Foto autor, květen 1993)

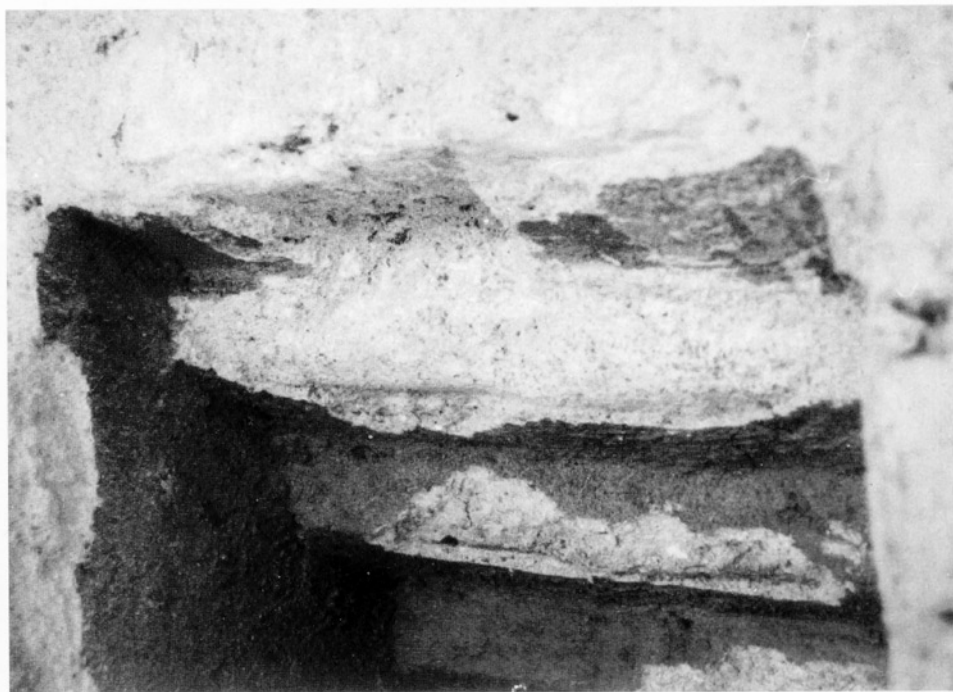
Obr. 8: Detail stupňovitého nadpraží vnější špalety jednoho z okének Velké věže. Pod recentní omítkou s pravouhlymi nárožími se dochovala pozdně gotická omítka s měkkým zaoblením na hranách. (Foto autor, květen 1993)

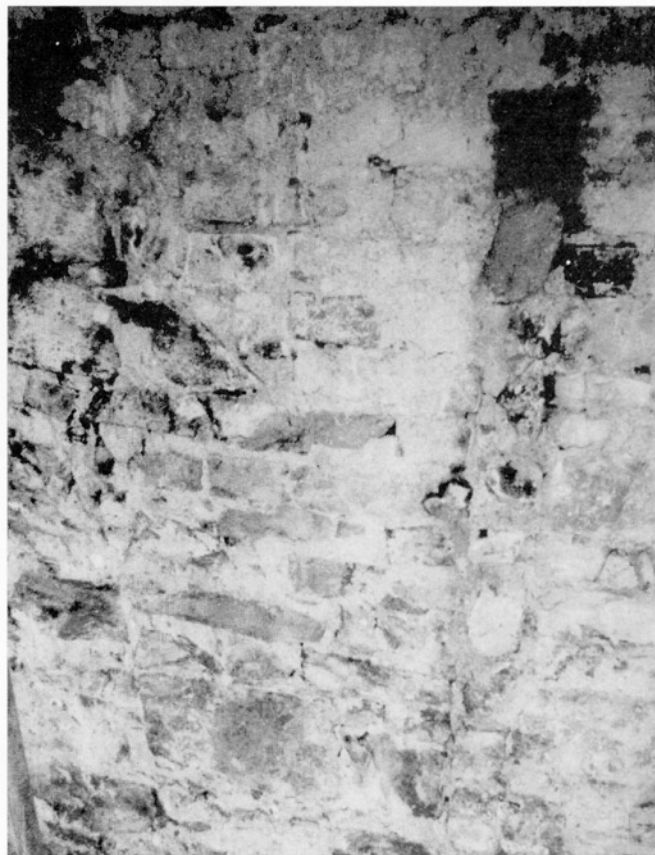
Obr. 10: Detail štěrbinové střílny Velké věže se sondou do zazdívk  
v horní části. Vlevo svislá technologická spára. (Foto autor, květen  
1993)

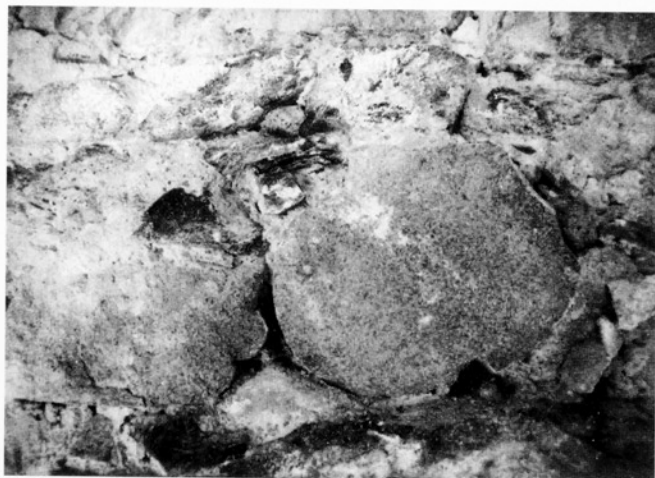
Obr. 12: Detailní pohled na dva zazděné architektonické fragmenty v nejspodnější partii zdíva Velké věže (srov. obr. 11). (Foto autor, květen 1993)

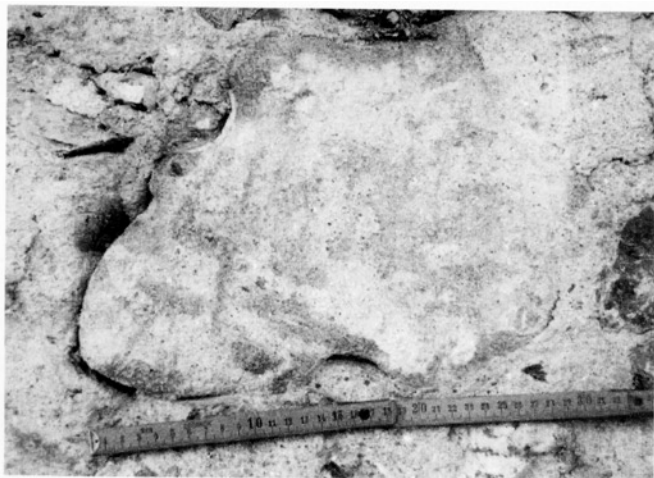
Obr. 13: Jedno z druhotně zazděných klenebních žebër v severní části zdíva Velké věže. V horním výžlabku fragment nátěru. (Foto autor, květen 1993)

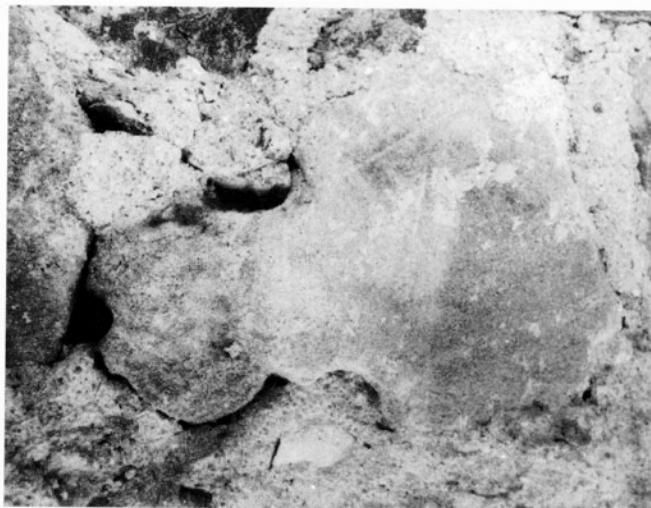
Obr. 14: Fragment klenebního žebra, zazděný v jižní části vnějšího pláště Velké věže. (Foto autor, květen 1993)

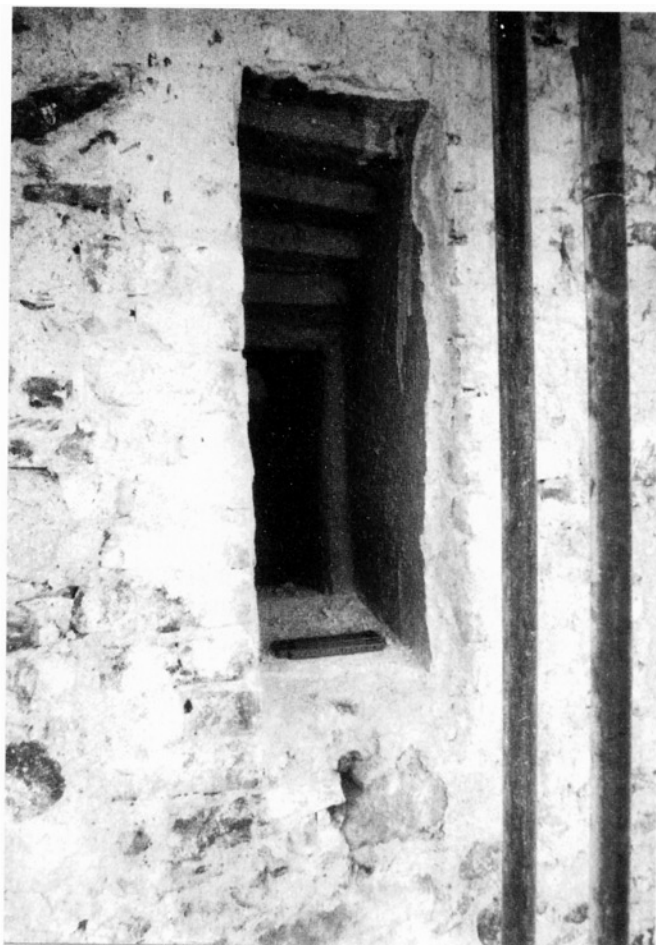
Obr. 15: Střední ze tří okének se stupňovitým nadpražím Velké věže. V parapetu zazděný fragment klenebního žebra. (Foto autor, květen 1993)

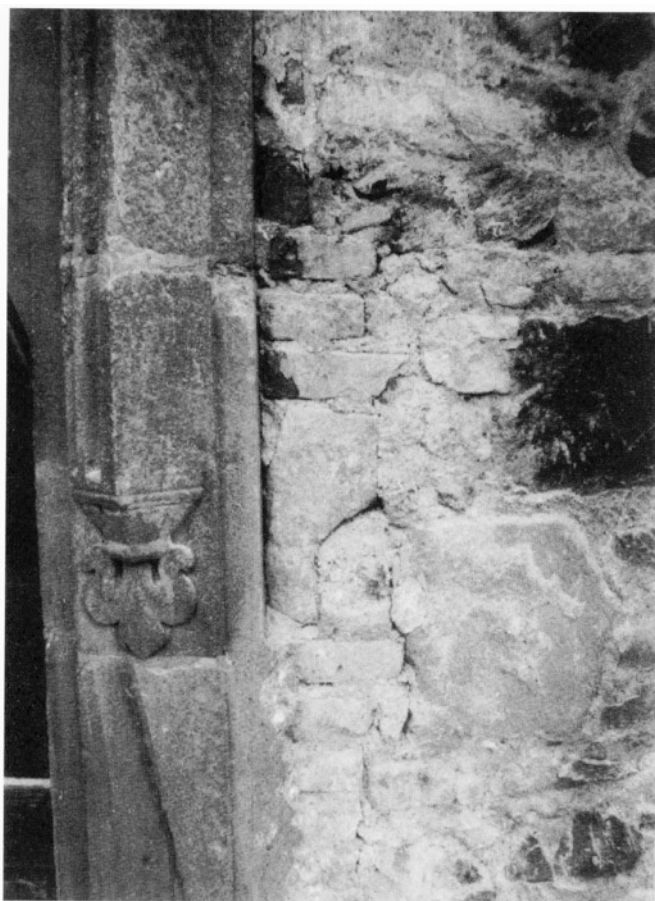
Obr. 19: Pravá stojka portálku do horní úrovně 1 patra Velé věže. (Foto autor, květen 1993)

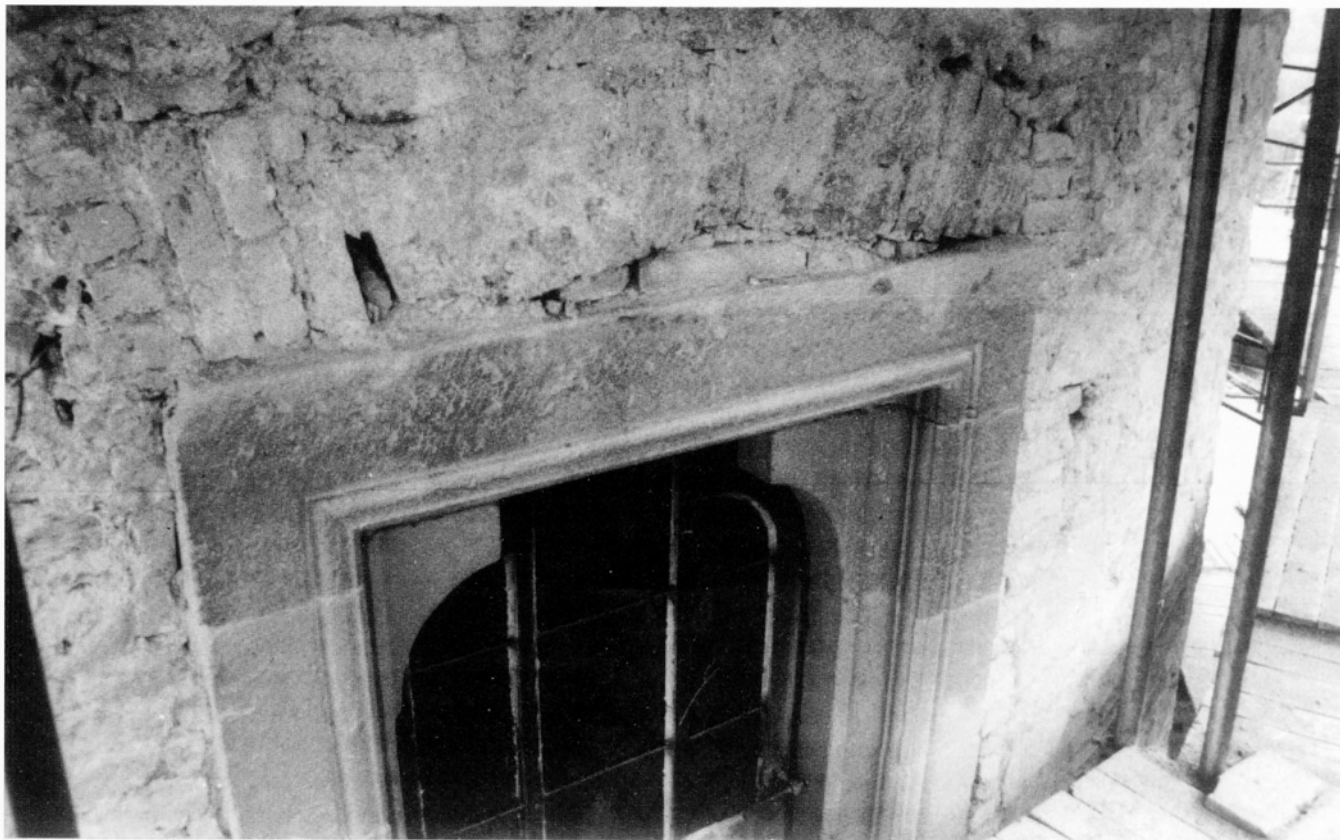
Obr. 21: Nadpraží portálku do dolní úrovně 1. patra Velké věže s vylehčovacím obloukem. (Foto autor, květen 1993)
