# KE STAVEBNÍM DĚJINÁM KOSTELA SV. ONDŘEJE V RADOBYTČÍCH, OKR. PÍSEK

JIŘÍ VARHANÍK

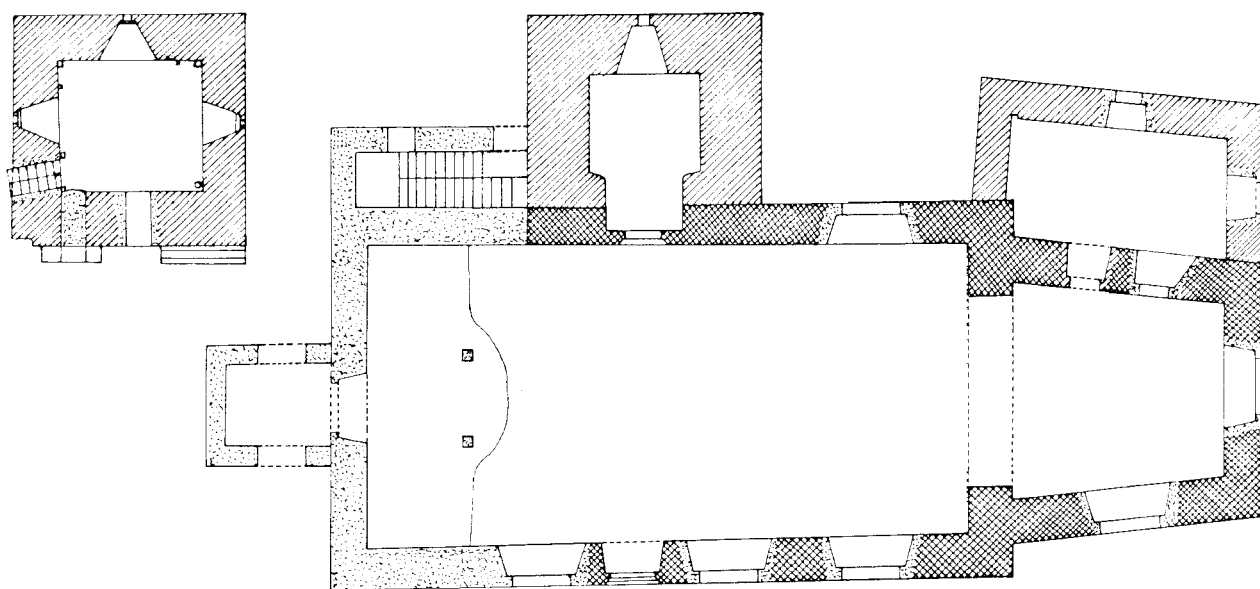
Obr. 1: Půdorys kostela podle zaměření v *Soupisu* a půdorys 2. patra věže. Mřížkovane ranne gotické, šrafovane pozdne gotické a tečkovanne barokni zdivo.

Blíže stavební historii kostela osvětluje situace ve věži a jejím bezprostředním okolí. Mezi jihozápadním nárožím věže a západní částí severní zdi lodi probíhá velká vertikální trhlina, sledovatelná jak z interiéru lodi, tak ze schodišťového přístavku mezi věží a lodí. Tato porucha je bezpochyby důsledkem dilatace dvou různě starých částí stavby. Původní gotický kostelík byl

podstatně kratší a západní průčelí jeho lodi lícovale se západní stěnou věže. Později - jistě v letech 1730 až 1731 - byla loď prodloužena k západu, a pravděpodobně v důsledku nedostatečného založení do nekonsolidovaného terénu hřbitova se utrhlo zdivo lodi věže. Přízemí věže je novodobě upraveno, její první, snad klenuté patro, není po zazdění vstupu nad úroveň terénu na východní straně vůbec přístupné. Zajímavá je však situace ve druhém patře, jehož interiér je dnes dosažitelný dodatečně proraženým průchodem s vloženými stupni od západu ze schodišťového přístavku. V jižní zdi se otvírá rovněž dodatečně proražený průchod do půdního prostoru lodi, avšak nedaleko od něho v jihozápadním koutě je původní, zazděný vchod do tohoto patra věže, otevírajícího se na všech třech volných stranách střelnovitými okénky se široce rozevřenými špaletami, které sice postrádají trámy pro opření hákovnic, ale o jejichž určení k aktivní obraně vůbec nelze pochybovat. Z půdy lodi je viditelná horní část původního vstupu do druhého patra věže, zrušeného při prodloužení lodi k západu v 18. století, a fragmenty kamenného žlabu na masivních konzolách, který probíhal bezprostředně nad průchodem a odváděl srážkovou vodu z úžlabí mezi střechou lodi a jižní stěnou věže. Na jihozápadním nároží věže je patrná rozměrná jizva po vylomené severní patce zaniklého západního štítu původně kratší lodi. Třetí patro věže je barokně upraveno. Přes omezený rozsah poznatků z povrchového průzkumu lze usuzovat, že nejstarší kostelík snad z 13. století, jehož vznik lze pravděpodobně spojit s ustavením manského systému hradu Zvíkova nebo dobou těsně následující, byl pravděpodobně v pozdní gotice rozšířen o věž, přistavěnou k severozápadnímu nároží lodi. Zatímco přízemí věže bylo již od počátku přístupné z lodi, první patro bylo patrně propojeno s kruchtou, která mohla být původně tribunou raně gotického kostela. Z ní bylo po žebříku jistě přístupné také druhé patro uvedeným, později zazděným portálkem. Tehdy vznikla snad i sakristie, zatímco přízemní hospodářská budova, přistavěná na jihovýchodní straně zvonice k hřbi-

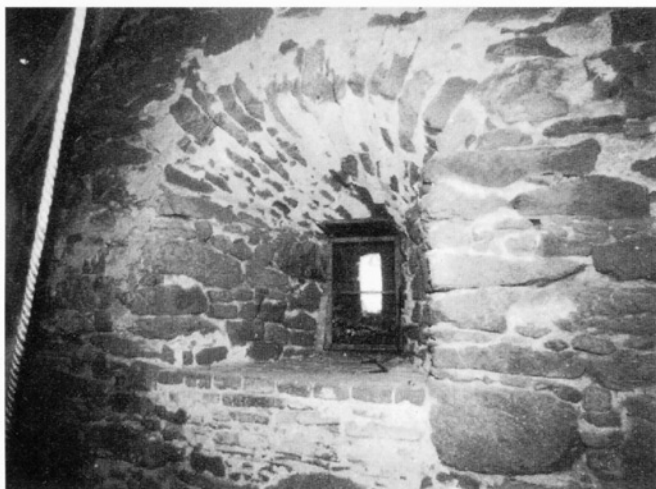
Obr. 2: Špaleta střelnovitého okénka ve východní zdi 2. patra věže.

Die Kirche des heiligen Andreas in Radobytsce, Bezirk Písek, wurde wahrscheinlich im 13. Jahrhundert gegründet. In der Spätgotik wurde zur Nordmauer des Schiffes ein prismatischer Turm angeschlossen, in diesem 2. Stock drei schiesßchartenförmige Fenster erhalten blieben, bestätigend die Ausstattung zur aktiven Verteidigung. In den Jahren 1730 - 1731 wurde die Kirche in Barockform verwandelt, das Schiff gegen Westen verlängert und das Verbindungsschema des Turmes geändert.
