# NÁLEZ ZE ZÁPADNÍ STĚNY DEPOZITÁŘE KOSTELA SV. GOTTHARDA V ČESKÉM BRODĚ

JAN SOMMER

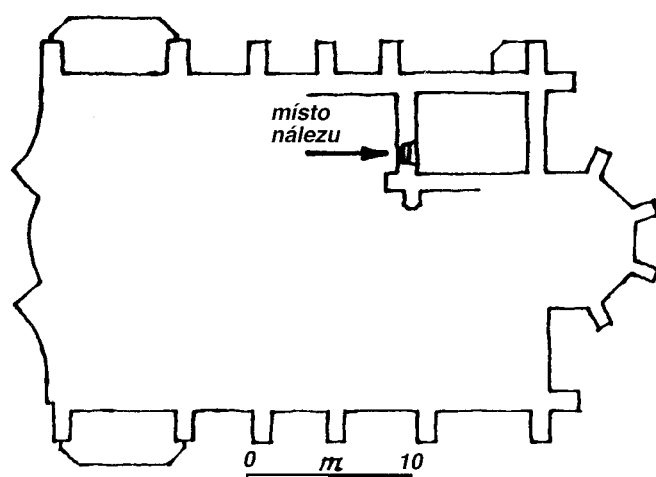
Obr. 1: Český Brod (okr. Kolín), kostel sv. Gottharda. Schematický půdorys s vyznačením místa nálezu (ilustrace J. Sommer 1992)

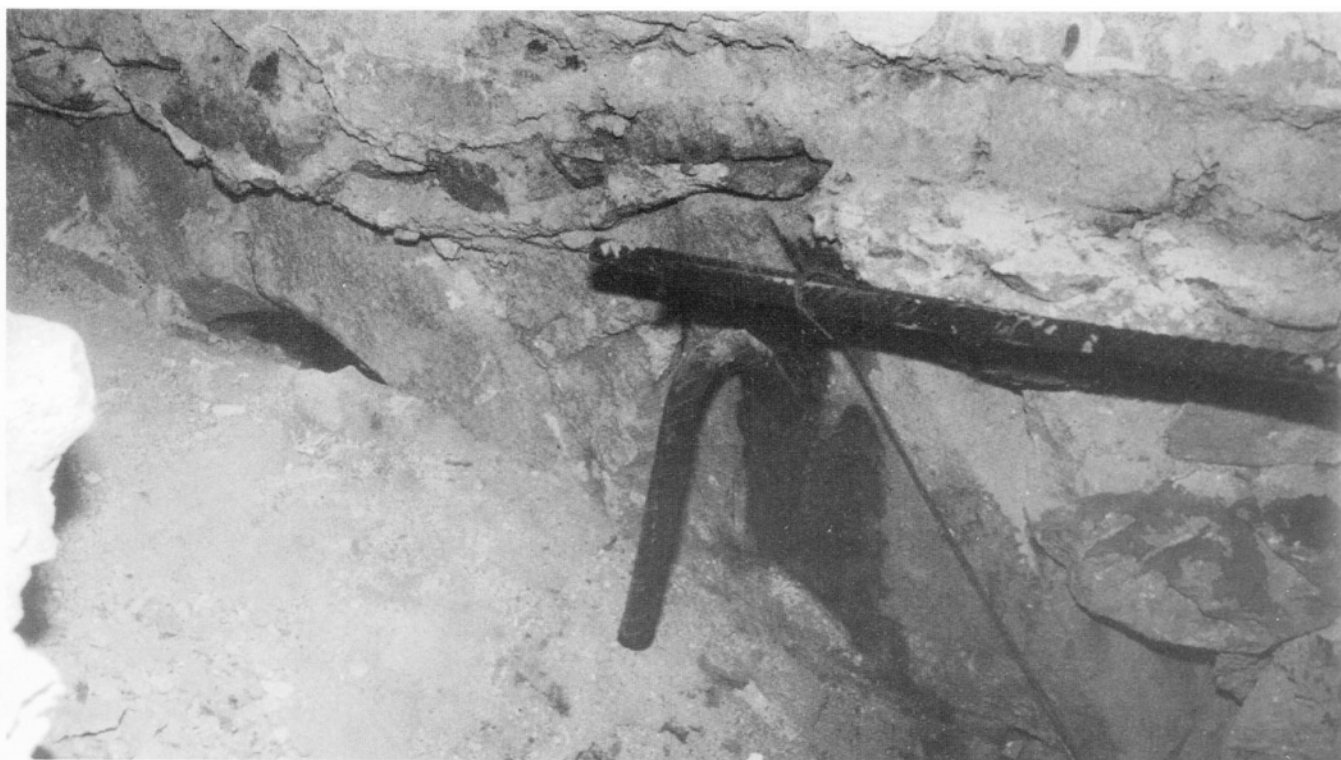
Obr. 2: Český Brod (okr. Kolín), kostel sv. Gottharda. Vrchol portálku (vlevo) a úsek římsy, odhalené ve východní stěně severní oratoře pod její podlahou.

V létě roku 1992 byly sejmuty zásypy kleneb bočních lodí kostela za účelem osazení železobetonových věnců, majících zpevnit staticky narušenou budovu. Na východní stěně oratoře nad severní boční lodí byl pod úrovní její podlahy zjištěn půlkruhový záklenek zrušeného portálku a kvádrová římsa, klesající k jihu směrem k triumfálnímu oblouku presbyteria. Portálek byl zřejmě zazděn při zřizování stávající renesanční cihlové klenby severní lodí, jejíž čelo jej překrylo. Hrana tesaného pískovcového ostění portálku je prostě zkosena. Na ostění navazuje k východu se mírně rozšiřujícím segmentem překlenuť špaleta, zazděná v hloubce 52 cm od stěny oratoře tenkou zdí na půl cihly. Zazdívka dodnes uzavírá portálový výklenek proti depozitáři nad sakristií. S portálkem se ocitá v těsném sousedství strmě se svažující římsa, skládaná z kvádrů. Zdá se, že zpevňovala hranu trojúhelného štítu, jehož severní pata by mohla být překryta barokní vnější zdí oratoře. Zatím bylo možno zjistit pod podlahou oratoře u severního konce zdi její kvádrový líc. Pokud přijmeme představu trojúhelného štítu s navazující sedlovou střechou, mířil by portálek do jejího podkrovního prostoru.

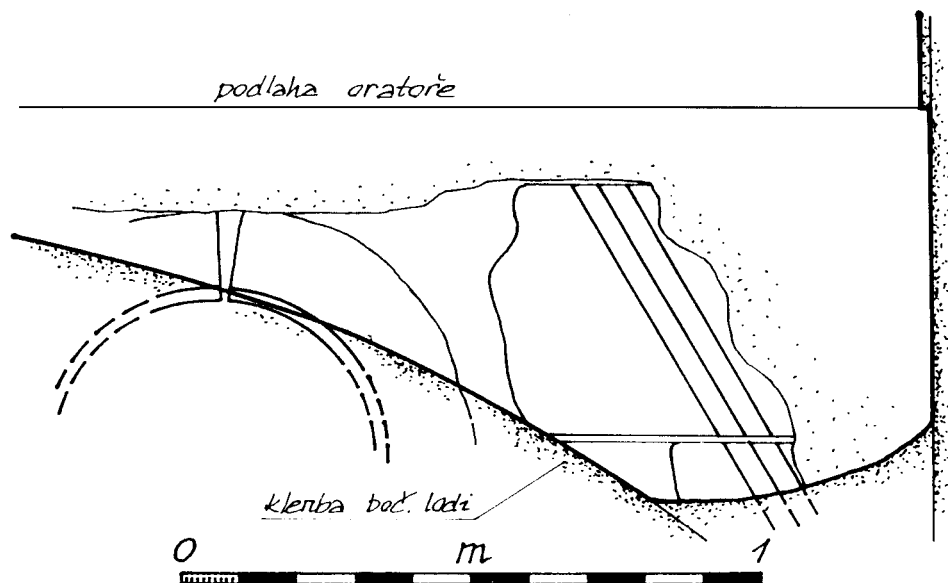
Obr. 3: Český Brod (okr. Kolín), kostel sv. Gottharda. Zaměření náležu ve východní stěně severní oratoře. (Řídce tečkovaná plocha značí pozdější nadezdívku z cihlokamenného zdiva)

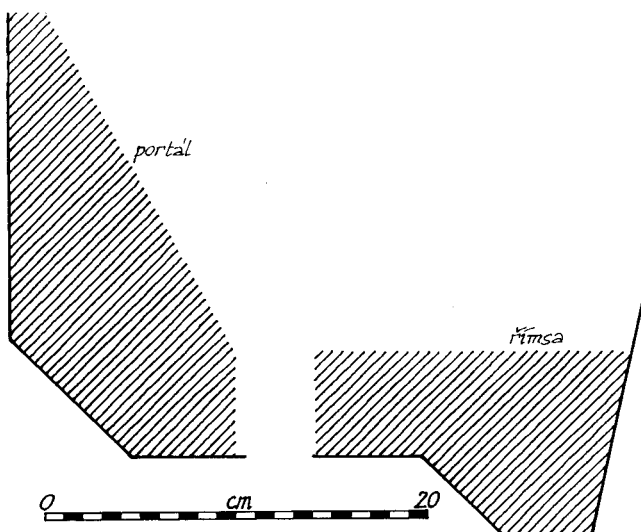
Obr. 4: Český Brod (okr. Kolín), kostel sv. Gottharda. Profilace ostění portálku a římsy ve východní stěně severní oratoře.
