# NÁLEZ RENESANČNÍHO POVALOVÉHO STROPU V PROSTORÁCH SPOJENÝCH ČÁSTÍ PRVNÍCH PODLAŽÍ V DOMECH MALÉ NÁMĚSTÍ 14, ČP. 456 A KARLOVA 48, ČP. 455

VÁCLAV ŠPALE

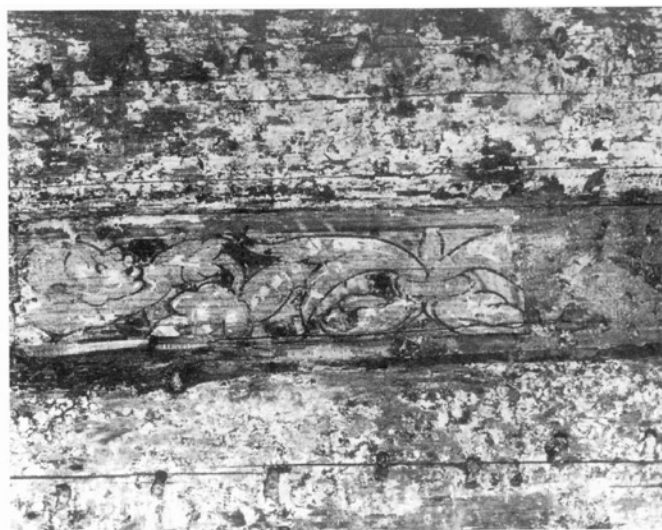
Obr. 2: Dekory na dřevěných páskách mezi povaly - detail, v pravé části barokní přemalba na papírové bandáži. (Foto Jiří Čech)

pak těsně při severní a jižní stěně. Na trámech byla uložena kulatina, začištěná ve spárách slabými plochými dřevěnými pásky, špánami. Trámy, povaly i špány byly malířsky vyzdobeny. Vlivem dalších úprav byla poškozena a setřena výzdoba na spodní straně hlavního trámu a na povalech. Na plochých špánách je zachována a je velmi bohatá. Tvoří ji klasická renesanční groteska, ve které rostlinné motivy plynule přecházejí v části lidských a zvířecích těl. Dekory jsou provedeny v monochromní světlešedé barevnosti s šedomodrou kresbou a stíny a s bílými světlými. Podklady jsou pak ostré červené, modré a zelené. Na povalech jsou pouze zbytky okrové barvy na bílém nátěru. Na bocích hlavního trámu je okrové členění přerušeno kruhovými medailonky s lidskými hlavami. Na renesanční vrstvě je pak barokní přemalba, dnes prakticky nečitelná, která je i na papírových bandážích, které překrývají škvíry mezi jednotlivými dřevěnými prvky. Ve škvírách je patrné původní těsnění přírodními materiály (mechy a pod.). Konstrukce s jedním hlavním trámem nebyla příliš dostatečná a v souvislosti s větším zatěžováním vyššího patra začala činit statické potíže. U hlavního trámu došlo k značnému průhybu, a proto byla klasicistní úprava motivována zejména praktickými důvody. Hlavní trám byl podepřen příčkou, která místnost rozděluje na dvě části zhruba v jedné třetině. Na strop byl přitlučen a dráty upevněn rákos a strop byl omítnut. V té době byly pravděpodobně otlučeny všechny omítky na

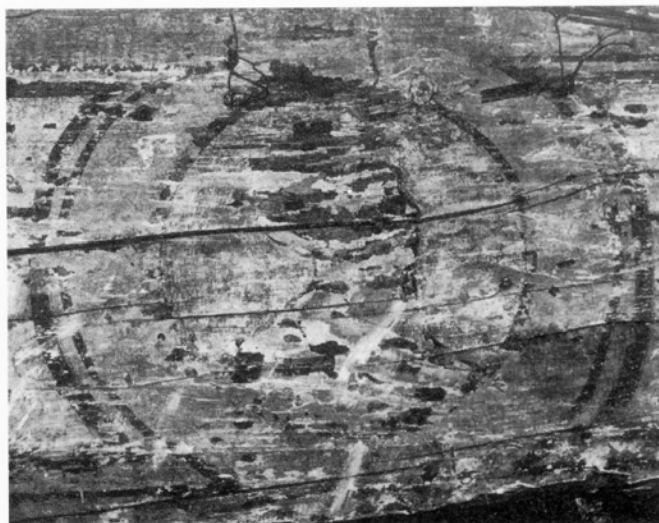
Obr. 3: Medailon s hlavou na boku hlavního trámu. (Foto Jiří Čech)

rundlichen Denkbildchen mit Menschenköpfen. In den Fugen blieb die ursprüngliche Dichtung aus Naturmaterialien erhalten. auf der Renaissanceschicht ist eine Barock- heute unleserlich Übermalung. Klassizistische Zurichtung wurde aus statischen Gründen erzwungen, der durchgebogene Hauptbalken wurde von einer Querwand unterstützt, die Decken wurden verputzt und malerisch durch Kombination von Schablonen- und gemalter Verzierung geschmückt. Auch diese Zurichtung war nicht statisch widerstandsfähig und darum wurde die ganze Decke durch weitere Balken unterstützt und mit Schalung mit neuen Stuckdecken versehen.

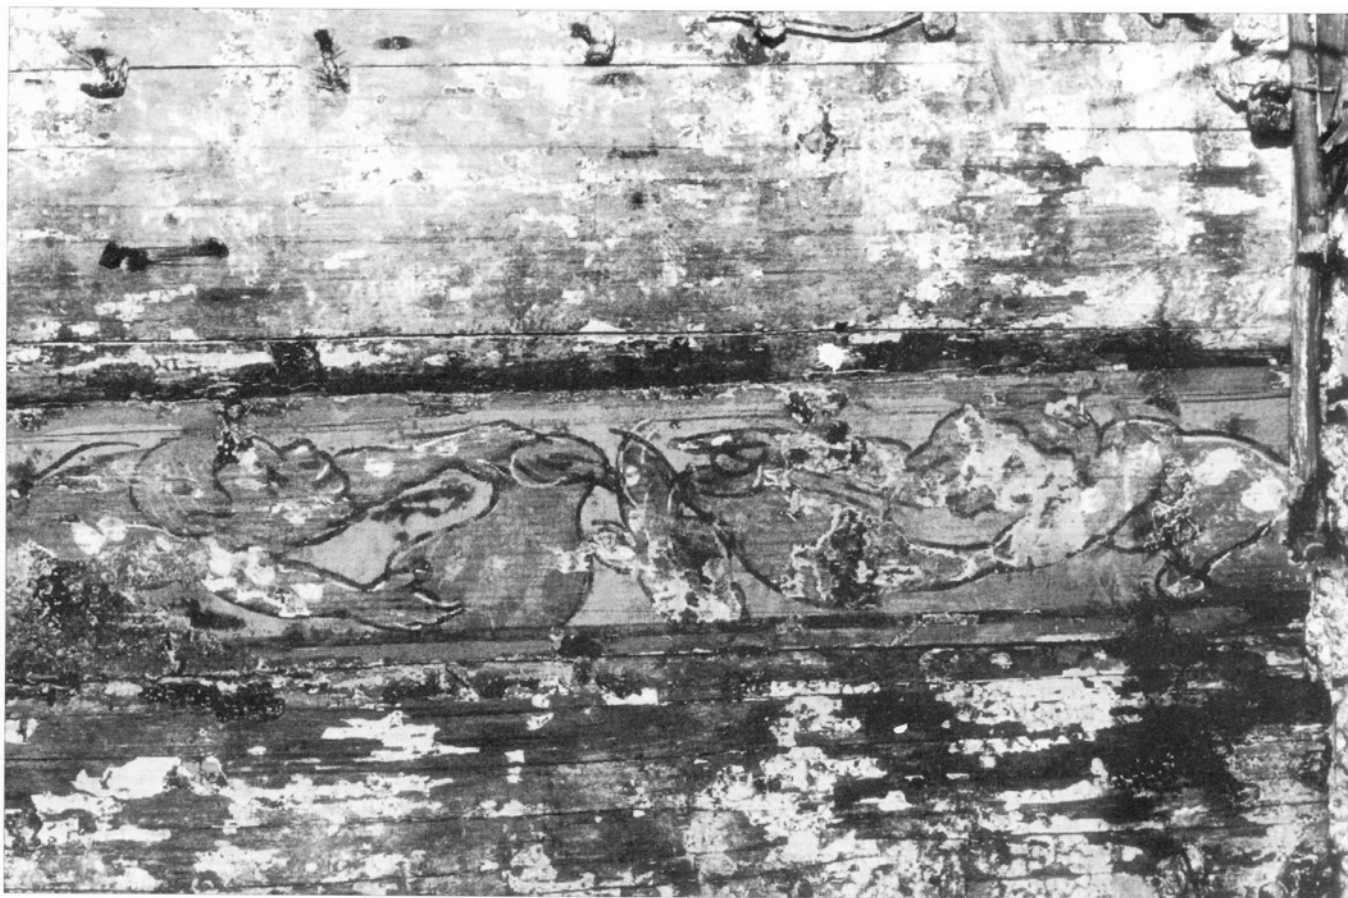
Obr. 4: Dekory na dřevěných páskách mezi povaly - detail.  
(Foto Jiří Čech)
