# STAVEBNÍ VÝVOJ FEUDÁLNÍHO SÍDLA V ČEČOVICÍCH

JAN ANDERLE

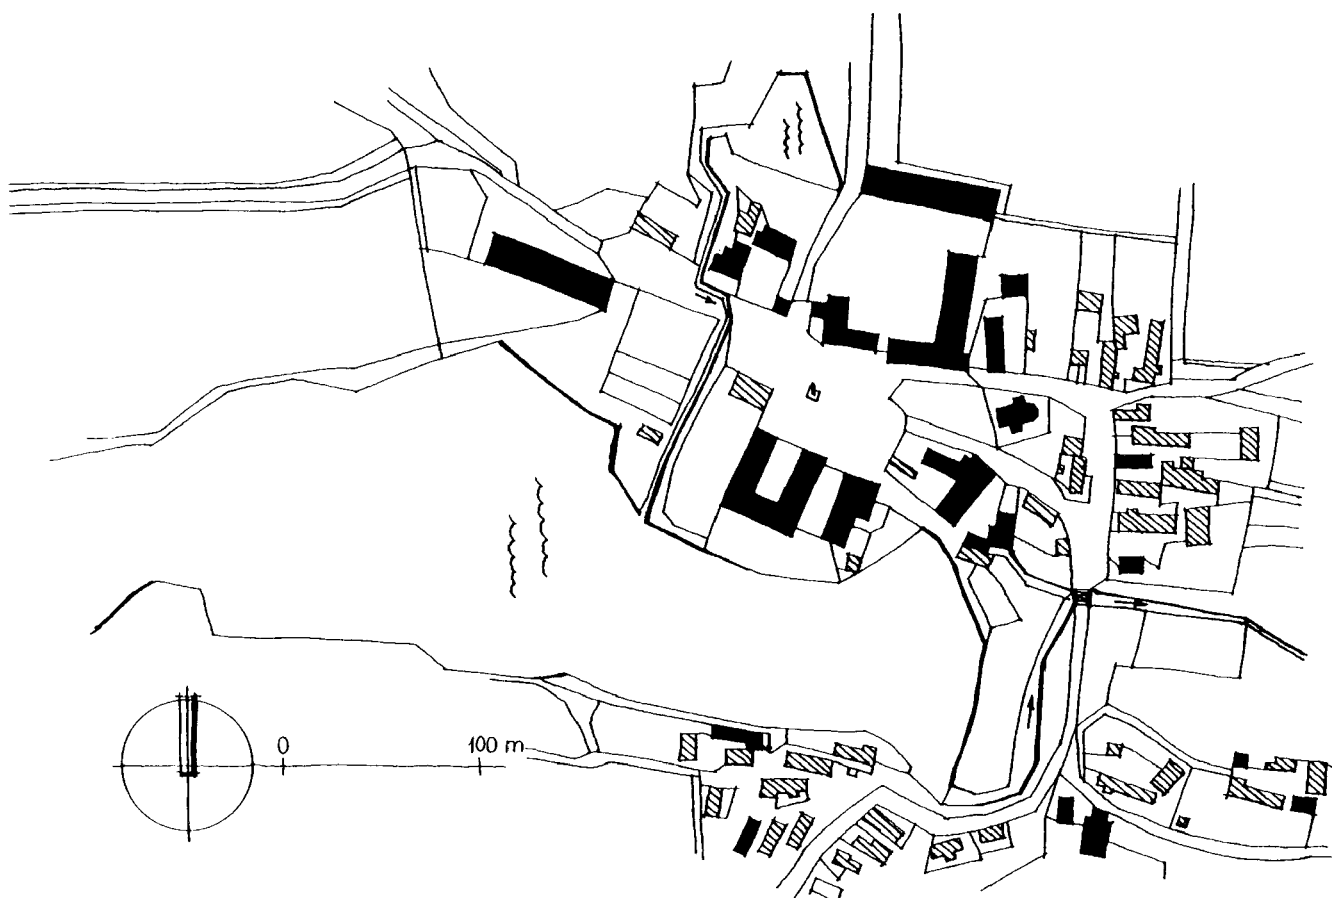
Obr. 3: Čečovice v r. 1838 podle IS KI 549 SÚA Praha. Šrafované spalné, plně nespalné objekty. (Kresba autor)

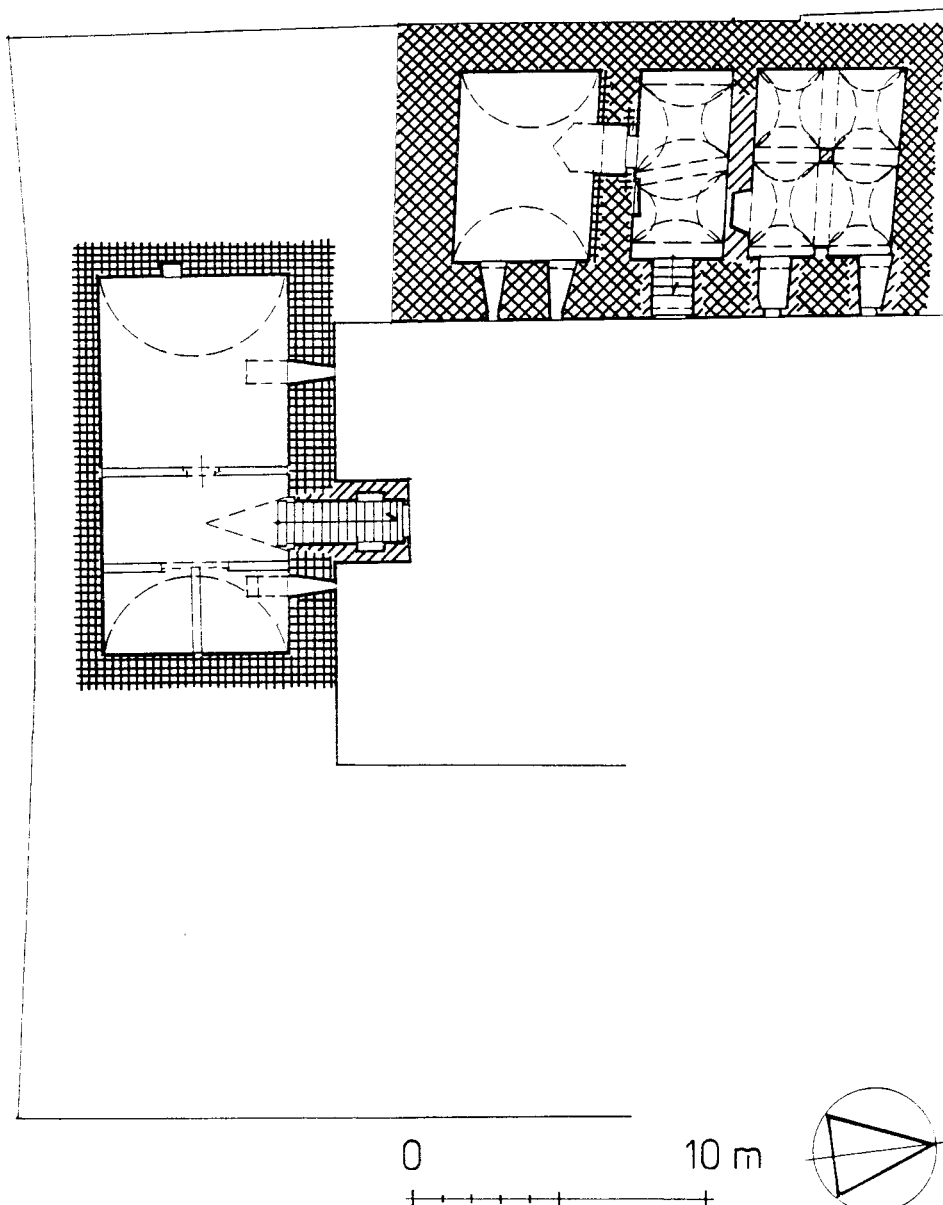
Obr. 4: Čečovice, zámek, půdorys suterénu. Křížkovane šikmo zdivo gotické, křížkovane kolmo renesanční, šikmo sraňované barokní. (Zpracoval J. Anderle)

Rozsah starší stavby se dosud zračí v suterénu, který přes výrazné mladší úpravy zachovává prostorové uspo-

řádání původní trojdílné palácové tvrze se střední užší komunikační částí. Do této části se ze dvora sestupuje po kamenných segmentem překlenutých schodech, nověji, snad v baroku, upravovaným vstupem bez ostění. Prostor je zaklenut dvěma nesouměrnými poli plackových kleneb, jež jsou oddělené příčnými pasy. Nesouměrnost je dána tím, že střední pas se vyhýbá dveřnímu otvoru v jižní přičce. V otvoru jsou pravděpodobně druhotně použité žulové stojky prostě okoseného portálu (okosení cca 5 x 5 cm). Zbytek ostění je dozděn z cihel, stejně jako jeho segmentové nadpraží. Okosení kamenných stojek plynule přechází na svislé části ostění dozděné z cihel. Takové úpravy ostění jsou na srovnatelných objektech datovatelné do 1. poloviny 16. století (např. ve tvrzi v Dolanech u Klatov).

Suterénní místnost severně od vstupní části je klenuta čtyřmi plackami do pasů svedených na střední čtyřboký žulový sloup s skosenými hranami. Obě okénka do dvora asi částečně využívají středověké otvory, což se projevuje ve fragmentech kamenného zdiva doplňovaného zdivem cihlovým. U okénka bližšího ke vstupu do suterénu ze dvora zůstal zachován překlad a stojka staršího ostění tvořeného neopracovanými žulovými kameny. Příčka mezi tímto a vstupním prostorem doznala zřejmě různých změn, které se projevují v kvalitě zdiva. Jejím zá-

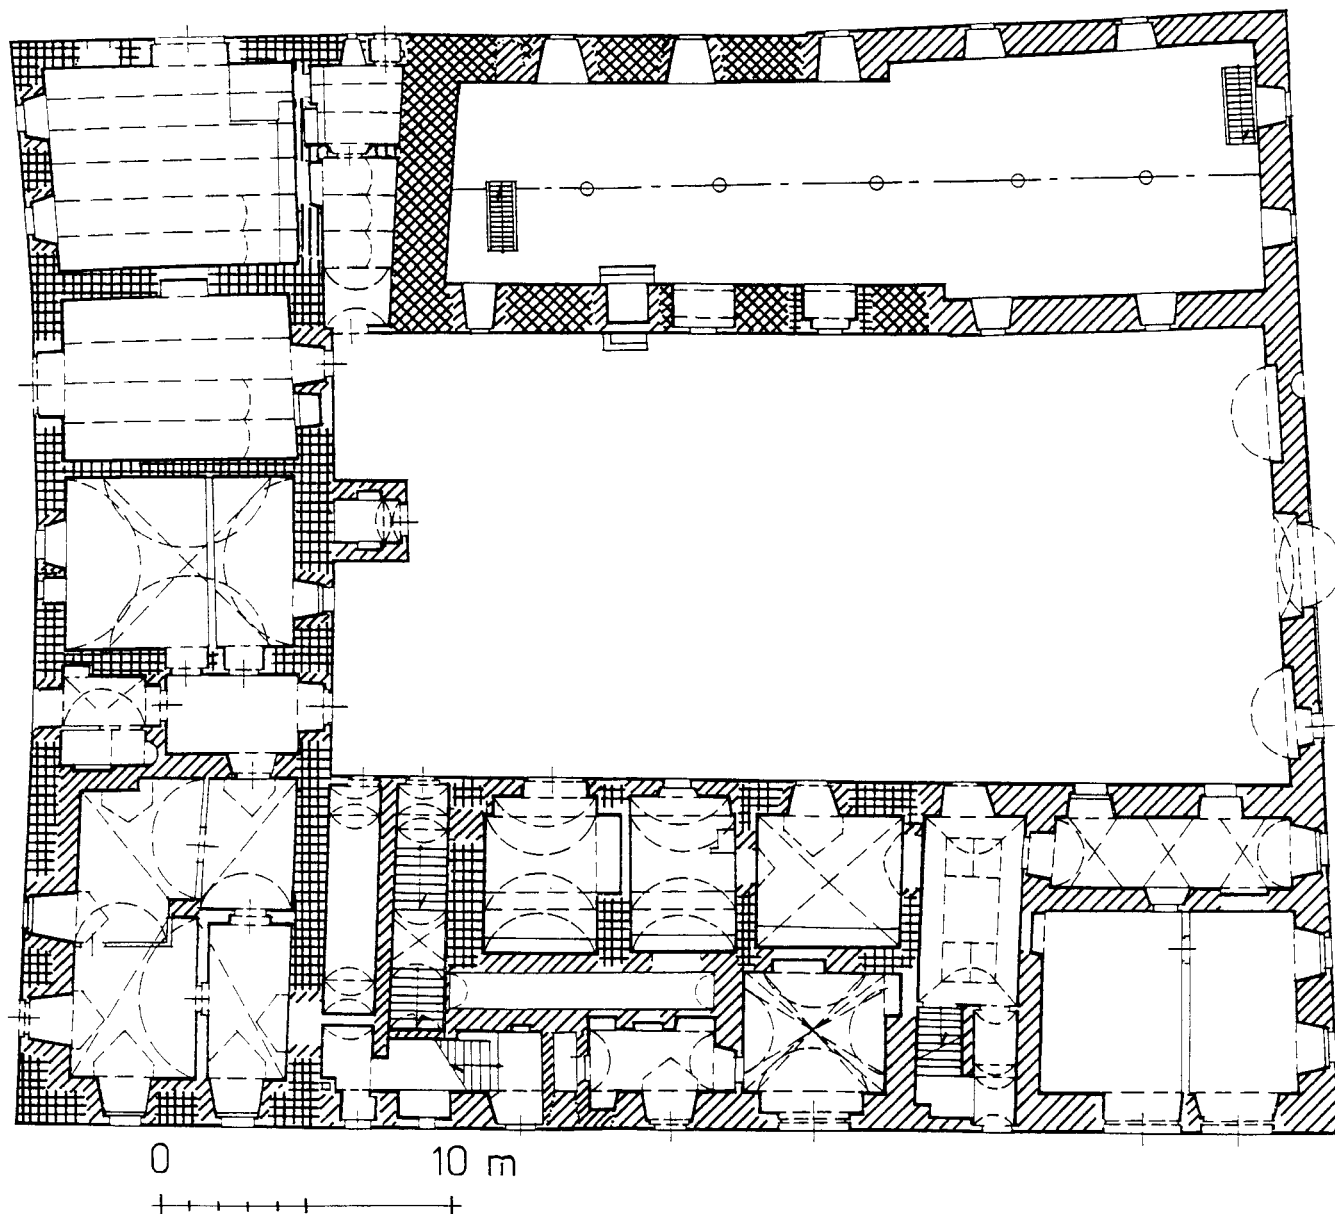
Obr. 5: Čečovice, zámek, půdorys 1. nadzemního podlaží. Křížkovaně šikmo zdivo gotické, křížkovaně kolmo renesanční. Šrafované svisle manýristické, šrafované šikmo barokní, šrafované přerušovaně klasicistní, bíle mladší a neurčené. (Zpracoval J. Anderle)

V prvním nadzemním podlaží se z předbarokních prvků zachoval zejména široký otvor staršího vstupu se segmentovým záklenkem zděným z kamene do bednění otisklého v proteklé maltě. Záklenek je do růžova ožehnut. V lici fasády byla zjištěna žulová stojka portálu s prostým okosením (5 x 5 cm), která se podobá okoseným článkům ze suterénu. V interiéru se vpravo od tohoto otvoru nalézá zazděný barokní vstup do sýpky a vlevo při podlaze se rýsuje rub kamenného záklenku gotického okénka ze suterénu. Od něho dále vlevo je umístěna nika s cihlovým

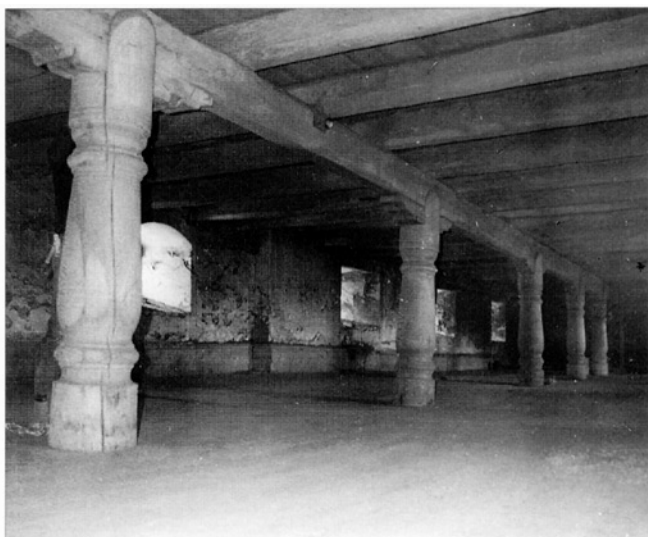
Obr. 6: Čechovice, zámek, 2. nadzemní podlaží sýpky. Stav r. 1991.

dena cihlami a diazdicemi (50 x 50 x 5 cm). Diazdice pravděpodobně byly získány z podlah starší fáze stavby. Okénka sýpky jsou jednotná, opatřená dřevěným ostěním se vsazenou železnou mříží a dnes už jen ojediněle zachovanou výplní, kterou tvoří dřevěný rám se začepovanými proutěnými příčkami vytvářejícími dřevěný rošt. Ten se zasazoval do rámu okna a zajišťoval obrtlíkem.

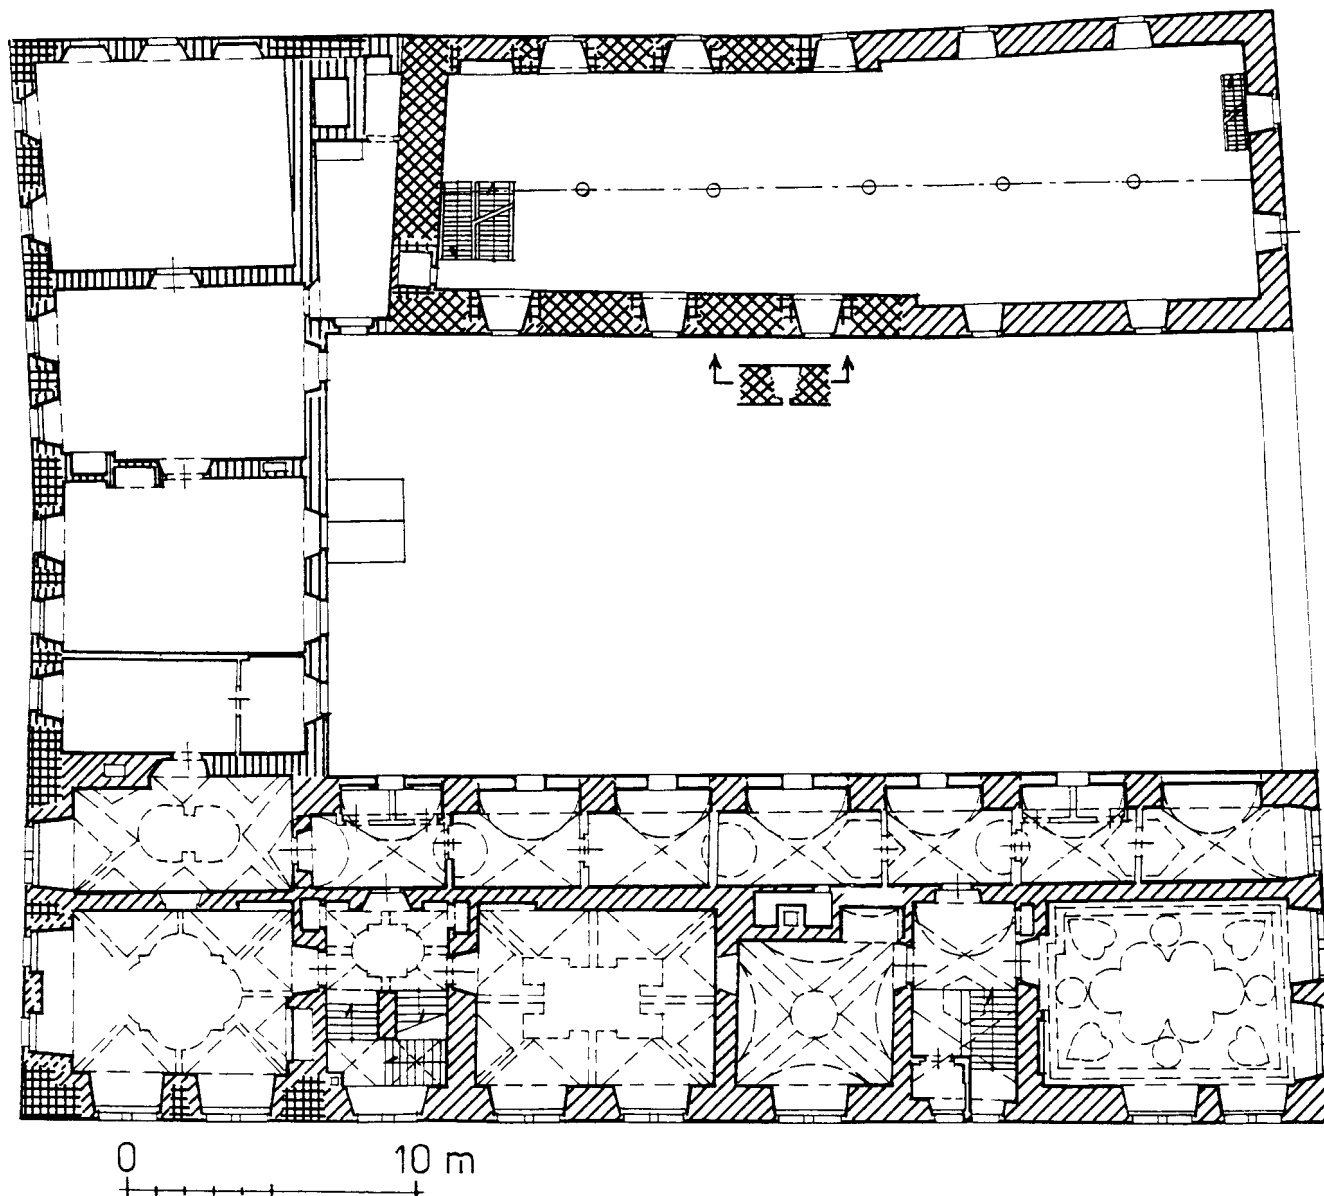
Obr. 7: Čechovice, zámek, půdorys 2. nadzemního podlaží. Křížkovaně šikmo zdivo gotické, křížkovaně kolmo renesanční, šrafované svísele manýristické, šrafované šikmo barokní, šrafované přerušované klasicistní, bílé mladší a neurčené. (Zpracoval J. Anderle)

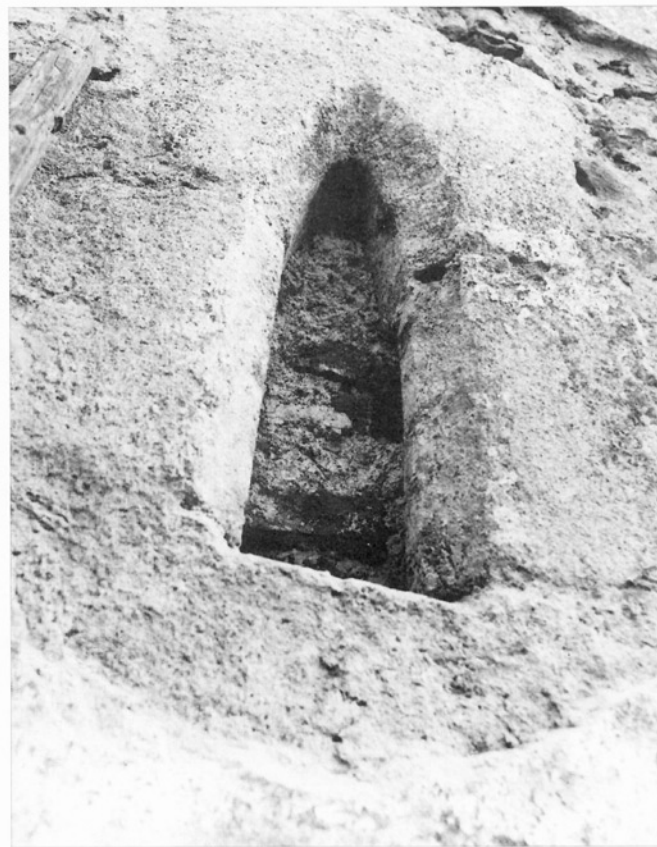
Obr. 10: Čečovice, zámek, gotické okénko v západním průčelí sýpky.

V nádvoří fasádě bylo odhaleno neúplné žulové ostění úzkého hrotitého okénka narušeného při barokní přestavbě. Analogická tři okénka, respektive jejich zbytky, jsou patrná na venkovní, tj. západní fasádě objektu. V původní poloze a celistvě zachováno je pouze nejjižnější z nich. Jemu také přísluší části špalety a parapetu zjištěné v interiéru přízemí. Přejít špalety do parapetu je výrazně oblý. Útlá, hrotitá ostění okének jsou široce okosená. Na straně interiéru jsou opatřena odsazením, zřejmě pro zasazení výplně okna. Kamenické provedení je kvalitní a stav kamene dobrý, protože byl dlouho skryt omítkou fasády. Analogie těchto ostění je v nejbližším okolí možné spatřovat v obdobných detailech hradu Prostiboř nebo na kostele sv. Petra ve Stříbře. Ve shodě s tím lze uvažovat o jejich dataci do první poloviny 14. století. Tyto detaily se zpracováním odlišují od nepečlivé práce, která je patrná na článcích úzce okosených portálů zmíněných výše. K tomu ještě přistupuje disproporce mezi výškovým uspořádáním, které je patrné v umístění portálu I. N. P. a hrotitých okének. Zdá se, že portály a jim odpovídající výškové řešení dalších podlaží ná-

lí možné spatřovat v obdobných detailech hradu Prostiboř nebo na kostele sv. Petra ve Stříbře. Ve shodě s tím lze uvažovat o jejich dataci do první poloviny 14. století. Tyto detaily se zpracováním odlišují od nepečlivé práce, která je patrná na článcích úzce okosených portálů zmíněných výše. K tomu ještě přistupuje disproporce mezi výškovým uspořádáním, které je patrné v umístění portálu I. N. P. a hrotitých okének. Zdá se, že portály a jim odpovídající výškové řešení dalších podlaží ná-

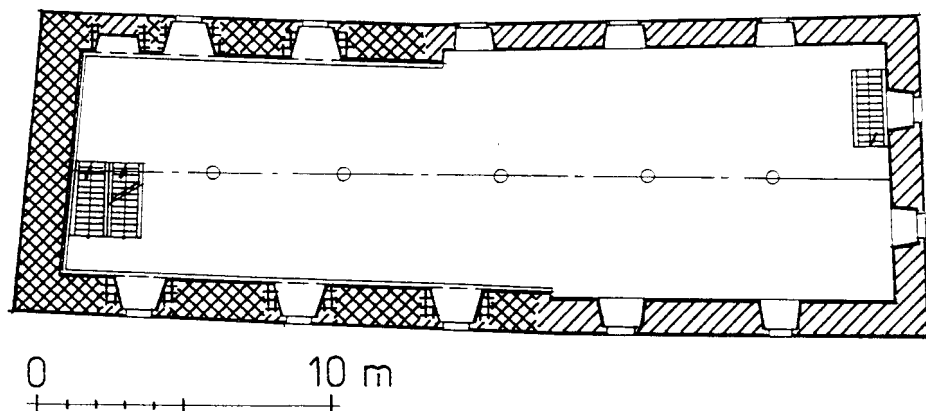
Obr. 9: Čečovice, zámek, půdorys 3. nadzemního podlaží sýpky. Křížkované šikmo zdivo gotické, křížkované kolmo renesanční, šrafované šikmo barokní. (Zpracoval J. Anderle)

II. N. P. gotické stavby zasahovalo až do III. N. P. sýpky, kde je ve stěně ve výši kolem 90 cm patrné zeslabení zdiva. Omítky v obou těchto podlažích jsou ve straších částech stavby kletované a překrývá je hrubá omítka barokní přestavby. Kletované omítky respektují okenní niky s okosenými hranami špalet i zazděné otvory při jihozápadním koutě obou pater, kde pravděpodobně byly umístěné prevety. Zmíněné omítky též respektují příčky umístěné analogicky jako v suterénu, jejichž polohu lze určit podle živek a stop koutů na stěnách obou pater. Kletované omítky, vzhledem ke vztahu k širokým okenním nikám s okosenými hranami špalet, z nichž v jedné je druhotné zazdění široce okosený žulový fragment, náleží stavební etapě ze 16. století. K ní je třeba také počítat průchod proražený ze II. N. P. do jižního křídla zámku, opatřený touž omítkou.

Další, tedy II. N. P. gotické stavby, zasahovalo ze III. N. P. sýpky do prostoru dnešní půdy. Úroveň jeho stropu naznačuje ústupek zeslabující dnešní štít, který vyu-

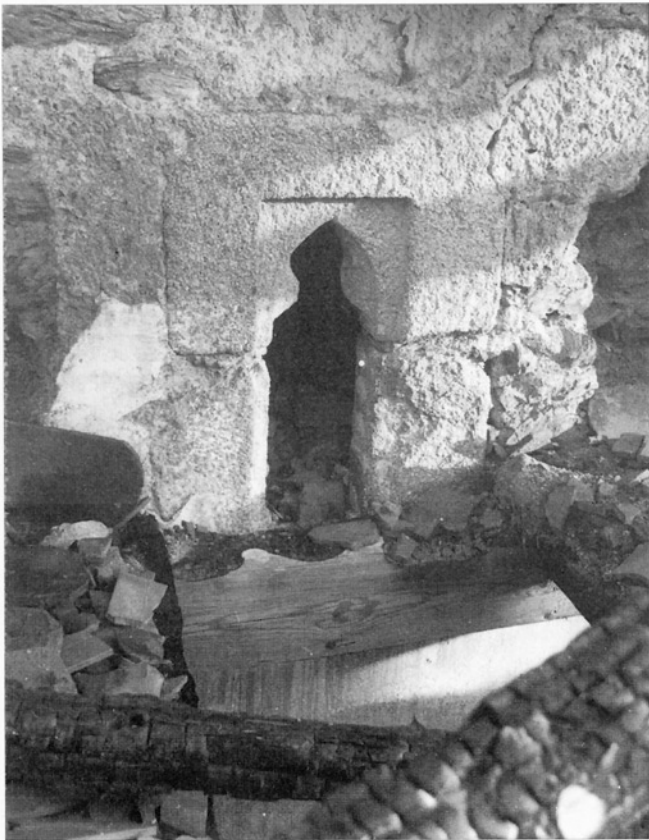
Obr. 11: Čečovice, zámek, okénko v jižním štítu sýpky.

žívá trosky gotického zdiva doplněné cihlovými vysprávkami. V podélné ose gotického objektu se v jeho jižním průčelí ve III. N. P. nalézá okno se segmentovým záklenkem opatřené kamenným ostěním. V obdélníkové vpadlině ostění je umístěn hrotitý otvor s jeptiškou. Ostění lze datovat do 1. poloviny 14. století. Přitom je třeba upozornit na jeho podobu s okénky šnekového schodiště na tribunu čečovického kostela.

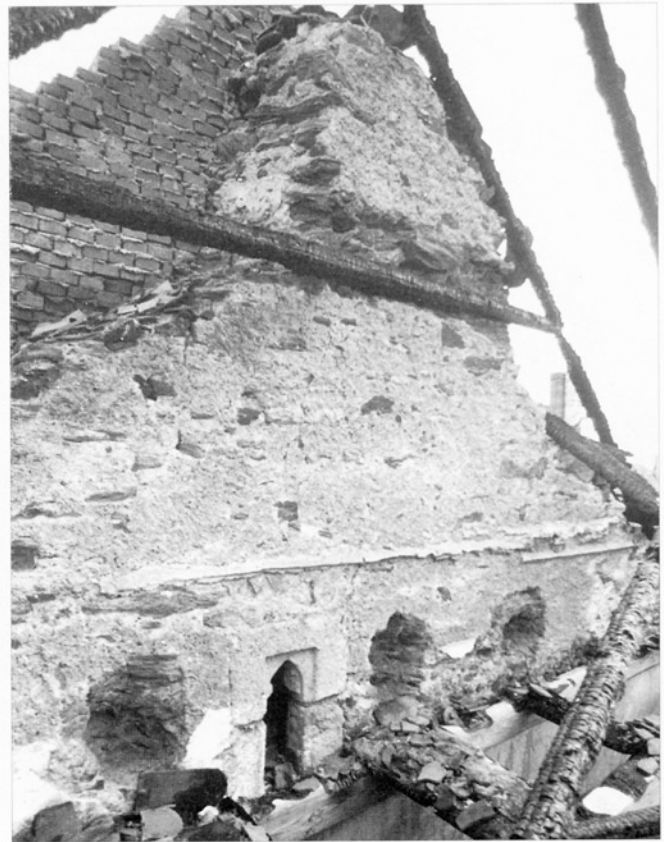
Obr. 12: Čečovice, zámek, gotické zdivo v jižním štítu sýpky, ve spodní části nad shořelým barokním stropem stopy renesančního stropu. Stav r. 1991.

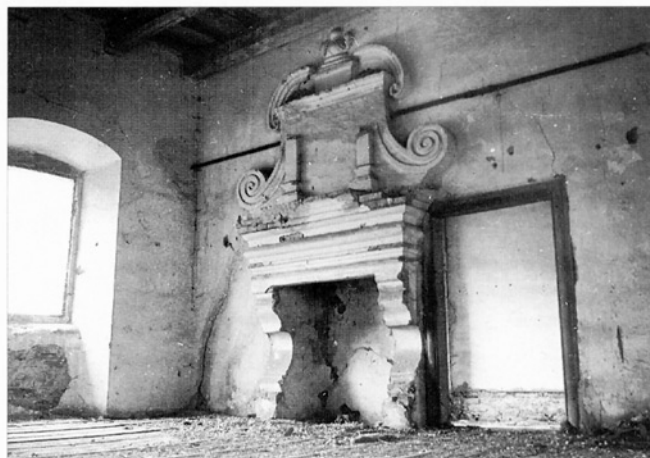
Obr. 14: Čechovice, zámek. krb v patře jižního křídla. Stav r. 1982.

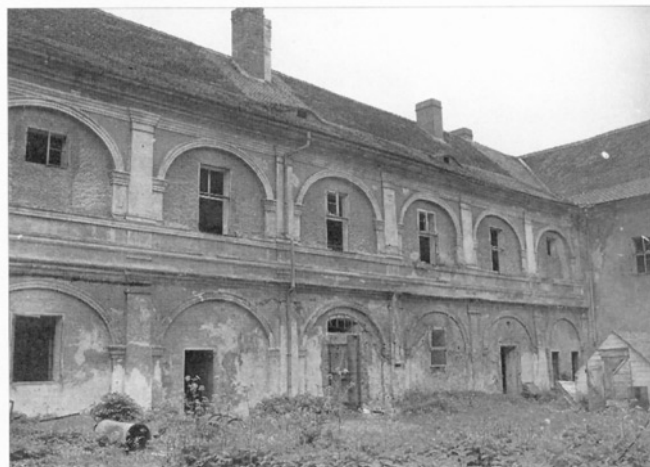
Obr. 16: Čečovice, zámek, nádvořní průčelí vých. křídla. Stav r. 1985.

Nádvořní průčelí východního křídla bylo pojednáno jako dvě patra římských arkád, jejichž pilastry odvozuji tvar z toskánského řádu. Zatímco v přízemí byly arkády vždy slepé, v patře podle výsledků sondáže byly otevřené. Hlavice hmotných pilířů, pilastrů toskánského řádu i archivoly arkád jsou mnohačetně profilované.
