# IVANČICE U BRNA - STAVEBNĚ HISTORICKÝ PRŮZKUM STARÉ RADNICE

FRANTIŠEK KAŠIČKA

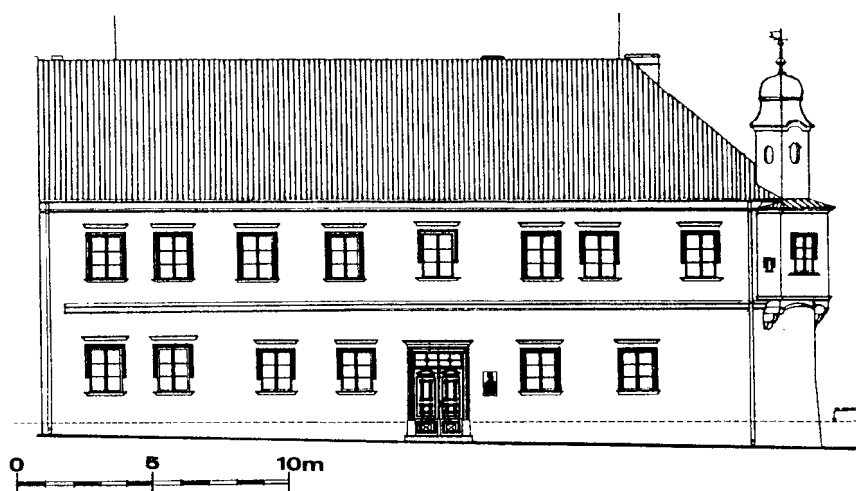
Obr. 1: Jižní průčelí - dnešní stav.

Podélnou frontu, obrácenou k náměstí a na nároží opatřenou arkýřem, člení v přízemí a v 1. patře okna, rámovaná zčásti původními kamennými a zčásti pouze omítkovými ostěními. Původní raně renesanční ostění se od mladších odlišují i tím, že se jejich profilace v dolních třetinách zalamuje. V přízemí jsou to ostění čtyř oken odleva, profilované výžlabky, oblouny a ozuby. V patře zjišťujeme původní renesanční ostění pouze tři - nad novo-

dobým pravoúhlým vstupním portálem a u dvou oken v sousedství nárožního arkýře. Známý pravoúhlý nárožní arkýřek podpírá dvojice trojdílných kamenných krakorců. Na jednom z nich se dochoval vytesaný městský znak (tři korbely) a důležitý letopočet doby výstavby 1544. Čelo arkýře je otevřeno jedním oknem v renesančním kamenném ostění, v nadpraží s dalším malým znakem města Ivančic. Drobná okénka v bocích arkýře mají ostění profilovaná přetínávacími pruty. Nad profilovanou hlavní římsou, která obíhá celé vnější průčelí budovy, se zvedá nad arkýřem užší hranolová věžička, krytá oplechovanou cibulovou bání s makovicí a korouhvičkou. Čelní (východní) průčelí domu má již okna bez rámování, stejně tak i krátké průčelí severní, nad nímž se však dochoval významný úsek renesanční architektury bývalé radnice - plný spodní díl vysoké atiky, členěný slepou arkádou, kterou nesou štíhlé polopilířky s vykrojenými hranami a deskovými hlavicemi. Cihelné zdivo atiky

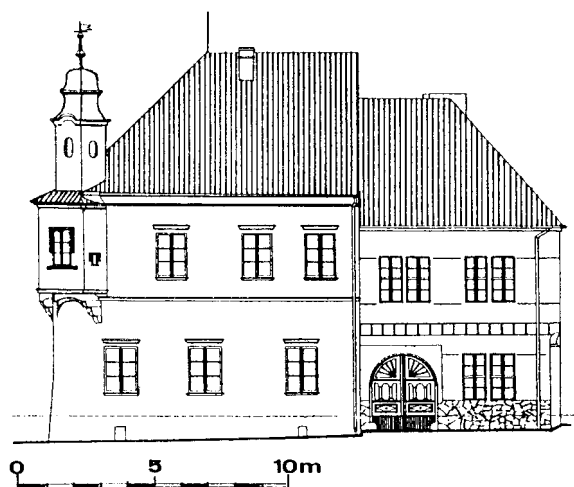
Obr. 2: Východní průčelí před otevřením původního vstupního otvoru.

V čelním (východním) průčelí zadní budovy, dnes s nevkusnou novodobou úpravou, se dochoval gotickorenesanční kamenný portál s půlkruhovým záklenkem a sejmoutou hranou, uložený v mírně vpadlém čtyřhranném rámcí. Zbývající vnější průčelí zadní budovy zůstávají zanedbaná, architektonicky bez zvláštní hodnoty. V úrovni 1. patra dvorního průčelí zadní budovy probíhá pavlač, nesená zdvojenými kamennými krakorci s prohnutými čely, mezi kterými jsou vyklenuty segmentové pasy. Nejcenějším článkem dvorních průčelí je na severním boku zdívem přízemí obestavěný renesanční toskánský sloupek, který nese dnes zazděnou dvoudílnou nádvorní arkádu. Výběhy arkádových oblouků, provedené z užších cihel, jsou tu dosud zčásti čitelné.

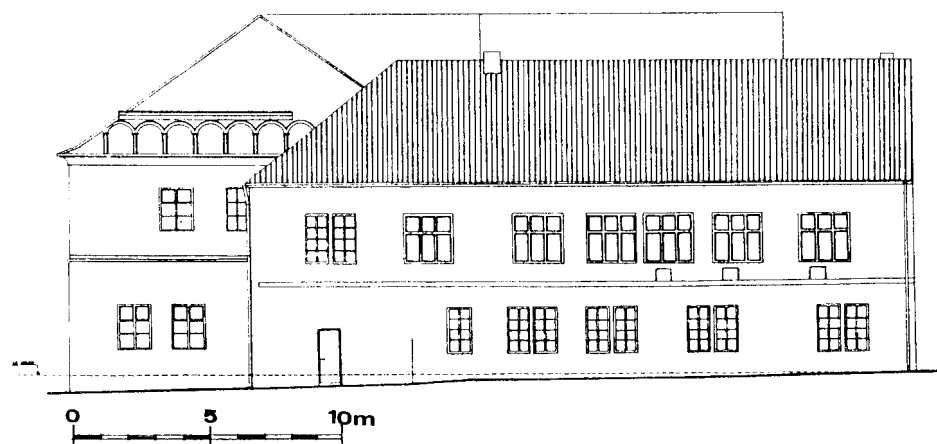
Obr. 3: Severní průčelí s fragmentem nadstřešní atiky.

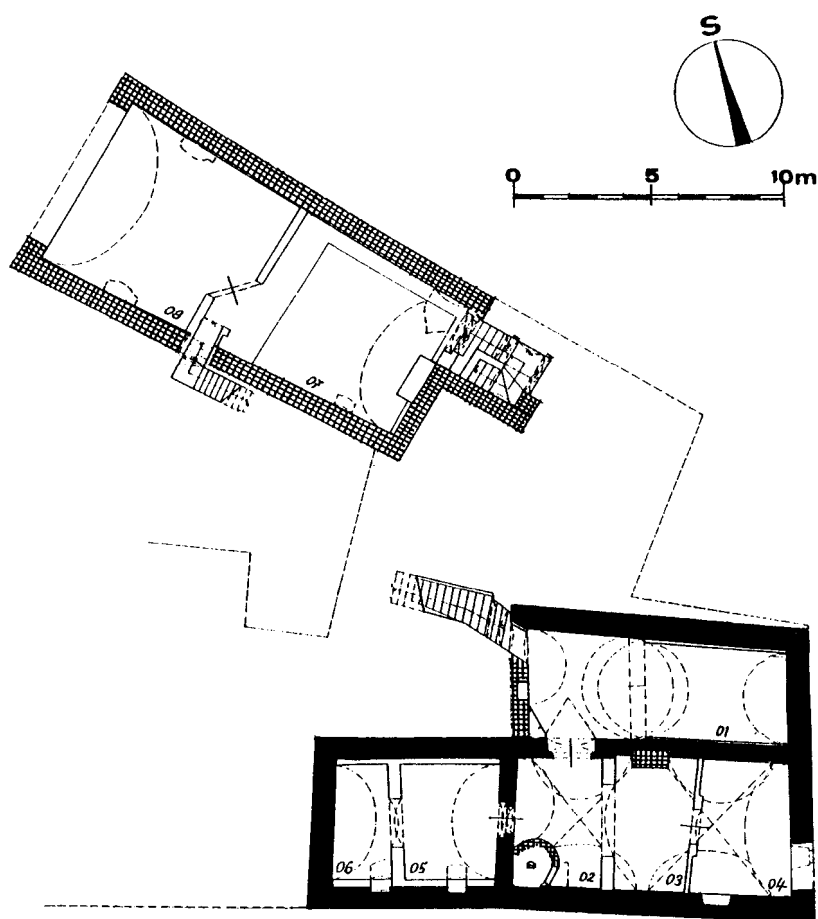
Obr. 4: Půdorys sklepů ve stavebně historické analýze (černě značeno zdivo gotické, mřížkovane renesanční, ostatní - mladší).

Sklepy předního objektu jsou dnes situovány pouze pod bývalým mázhauszem a pod přílehlým dílem uličního traktu. Do dělicí zdi mezi oba sklepní trakty pod mázhauszem byl vložen široký kamenný portál s půlkruhovým záklenkem, orientovaný okosenou hranou do traktu při náměstí. Špalety dveřní niky a její segmentový záklenek byly tu vyzděny z výrazně silných cihel - „buchet“. Klenby sklepů jsou opět převážně renesančního původu se zbytky původní omítky. Samostatný pozoruhodný útvar tu představuje válcové těleso renesančního šnekového schodiště, vložené do kouta proti připomenutému kamennému portálu. Dokumentačně cenný je zejména omítnutý plášť schodišťového tělesa s kresbami a rytinami s letopočty, z nichž nejstarší jsou pravděpodobně - 1610 a 1612. Rozlehlý sklep pod celou dvorní částí zadního domu (čp. 5), předělený dnes novodobou příčkou, je pod valenou klenbou z lomového kamene, ojedinele proloženého úlomky cihel. Na neomítnutém podhledu zůstaly zřetelné otisky šalování.

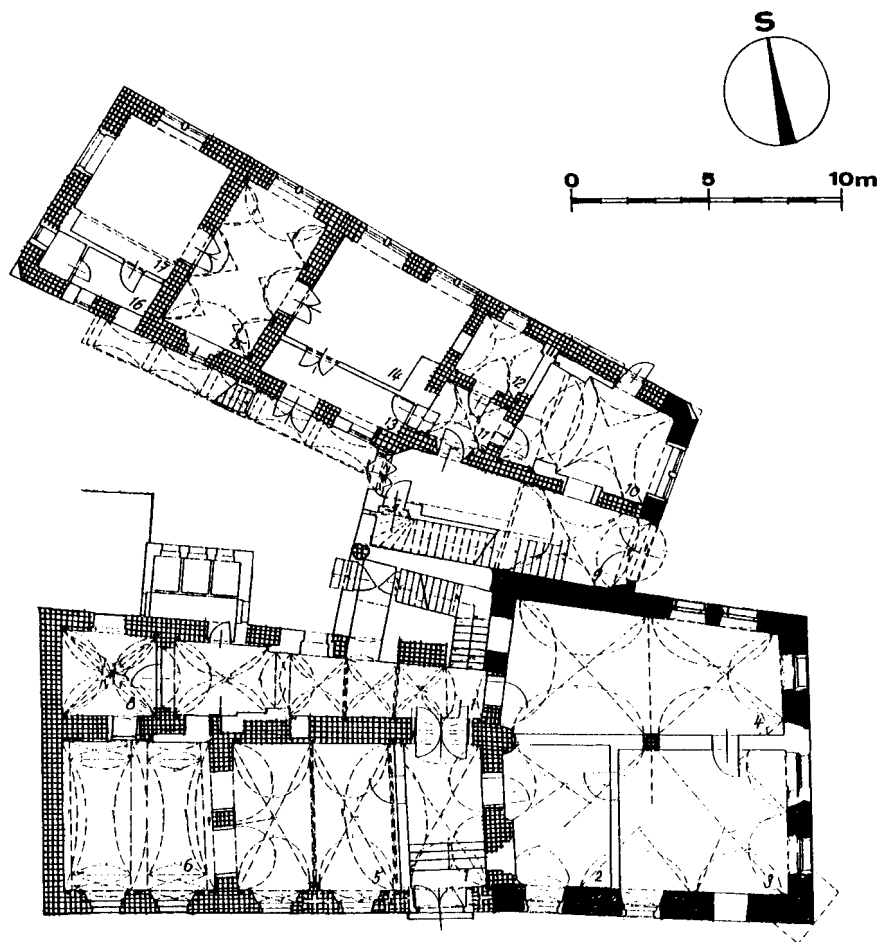
Obr. 5: Půdorys přízemí ve stavebně historické analýze (černě značeno zdivo gotické, mřížkované renesanční, ostatní - mladší).

Prostory v přízemí bývalé radnice si v převážné míře dochovaly renesanční klenby s výraznými hřebínky, včetně bývalého mázhauzu. Čtyřdílná klenba mázhauzu je svedena do subtilního středního sloupku s deskovou hlavicí profilovanou laloškou a podbrádkou, se zřetelnou kamenickou značkou. Dřik sloupku je hranolový s okosenými hranami. Jihozápadní zaoblený kout vstupního dílu mázhauzu a narušený průběh klenebních hřebínků tu zřejmě souvisí s odstraněním starého šnekového schodiště do bývalé horní síně. Z dalších kleneb v přízemí stojí za připomenutí překrytí koncového prostoru dvorního

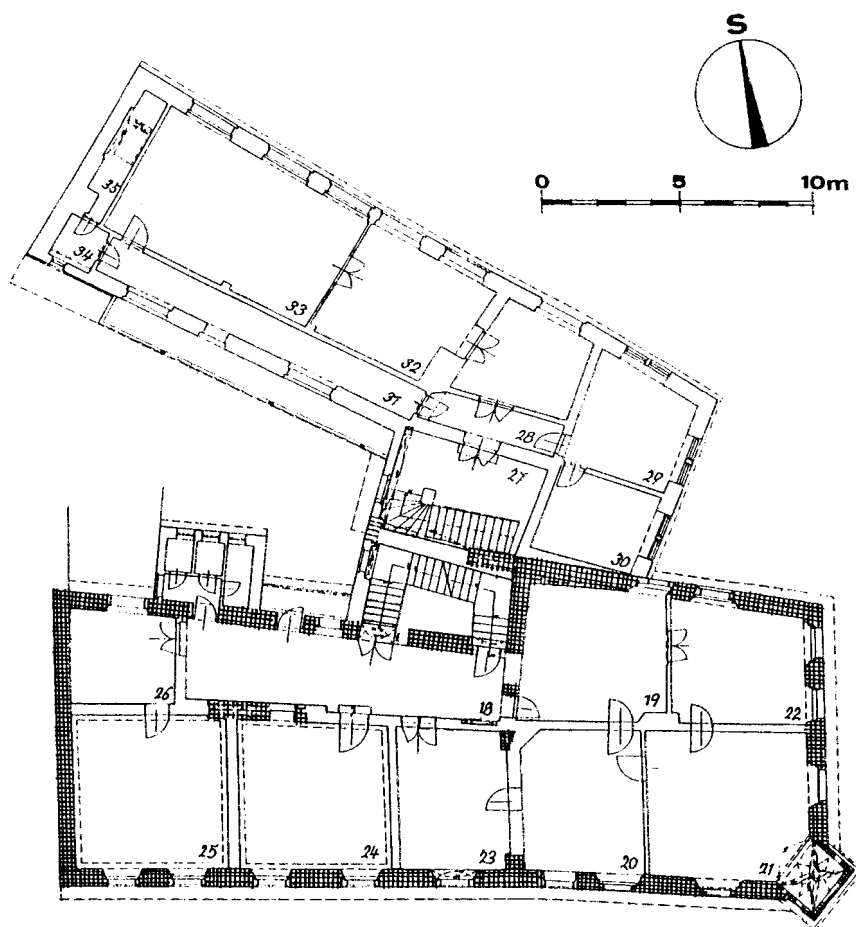
Obr. 6: Půdorys 1. patra ve stavebně historické analýze (mřížkovně značeno zdivo renesanční, ostatní je barokní a mladší).

traktu hlavní budovy v podobě sklípkové hvězdice s vytaženým svorníčkem. V přílehlé chodbě téhož traktu se dochovaly stopy ornamentální výmalby. Dispozice 1. patra odpovídá základnímu rozvrhu přízemí a je v celém rozsahu plochostropá. Výjimku tvoří pouze prostor nárožního arkýře, zaklenutý hvězdicovou sklípkovou klenbou.

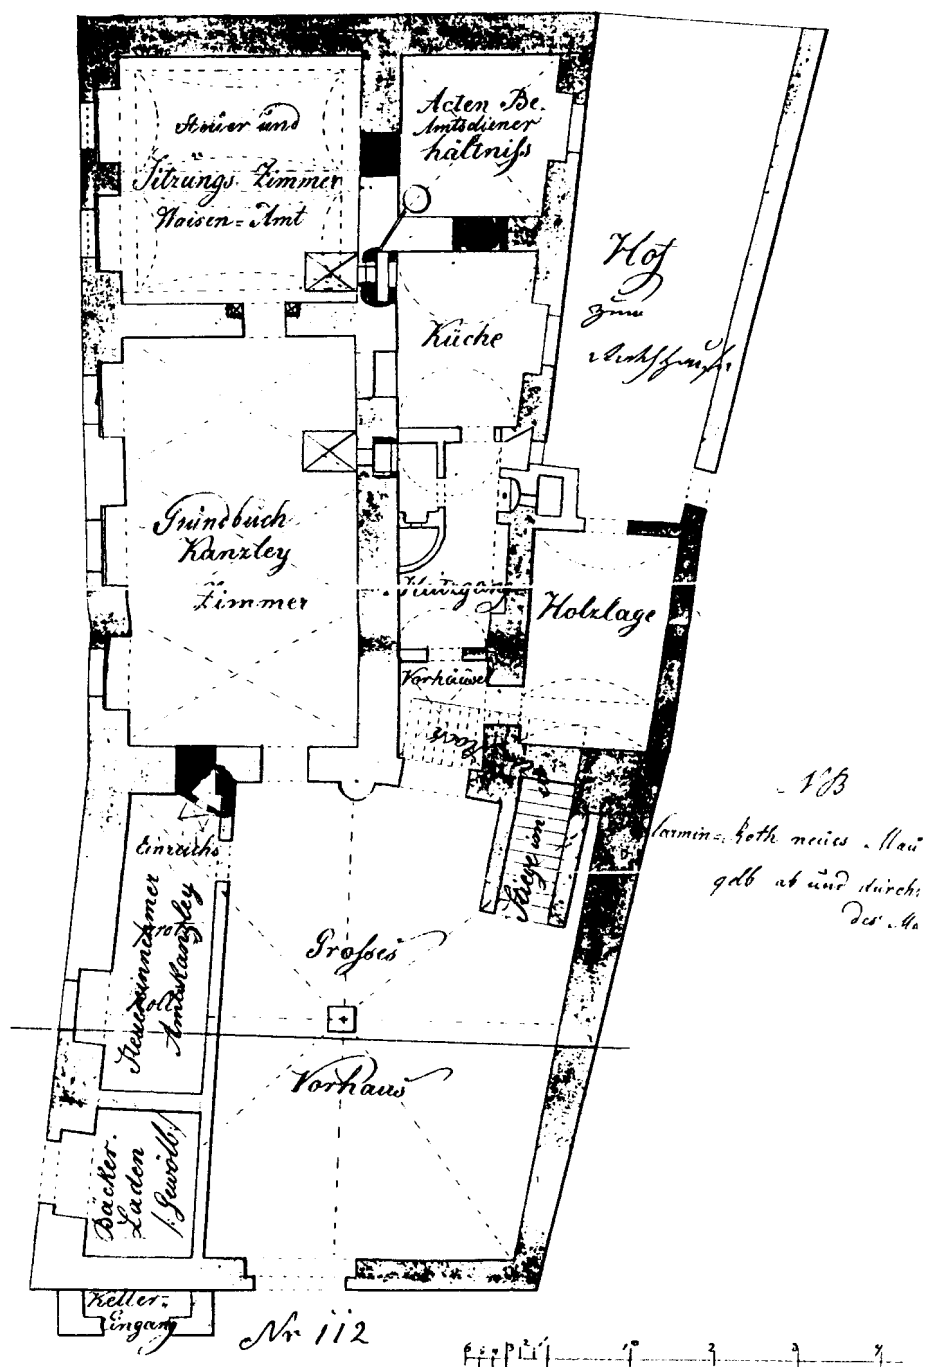
Obr. 7: Plán předního dílu staré radnice (čp. 4) z r. 1848 od stav. Hanse, dosud s čelním vstupem do mázhausu a se starým schodištěm. (MZA - VZS 1850 - 1897, sg. B 8 - A 8).

Stísněné podmínky úřadu a problémy provozu vedly v 2. polovině minulého století v roce 1878 a zejména v letech 1887 až 1888 k dalším adaptacím podle plánů ing. A. Schüllera, kdy vznikla dnešní dispozice. Byl zrušen starý vstup do mázhausu, který byl stejně jako bývalá horní radní síň nově předělen novými příčkami, a zřízen dnešní hlavní vstup od jihu, dnešní schodiště a dvorní přístavek. Následující úpravy v našem století měly již spíše charakter menších oprav a do organizmu hlavní budovy podstatněji nezasáhly.

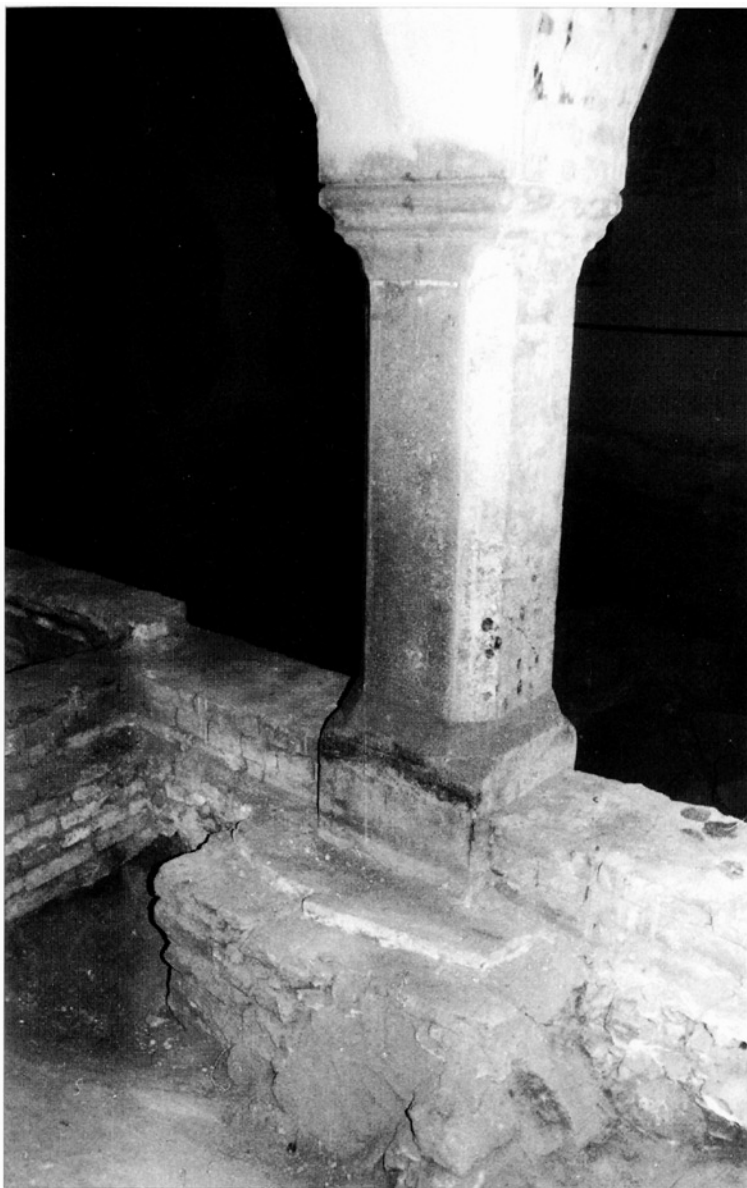
Obr. 8: Uvolněný střední sloupek mázhauzu se zachyceným fragmentem kamenné dlažby (stav 1993).
