## KE STAVEBNÍMU VÝVOJI ROMÁNSKÉHO KOSTELA STĚTÍ SV. JANA KŘTITELE V ČESTICÍCH (OKRES STRAKONICE)

VLADISLAV RAZÍM

## GOTICKÉ PRŮČELÍ DOMU Č. P. 634/I V PRAZE

JAN SOMMER

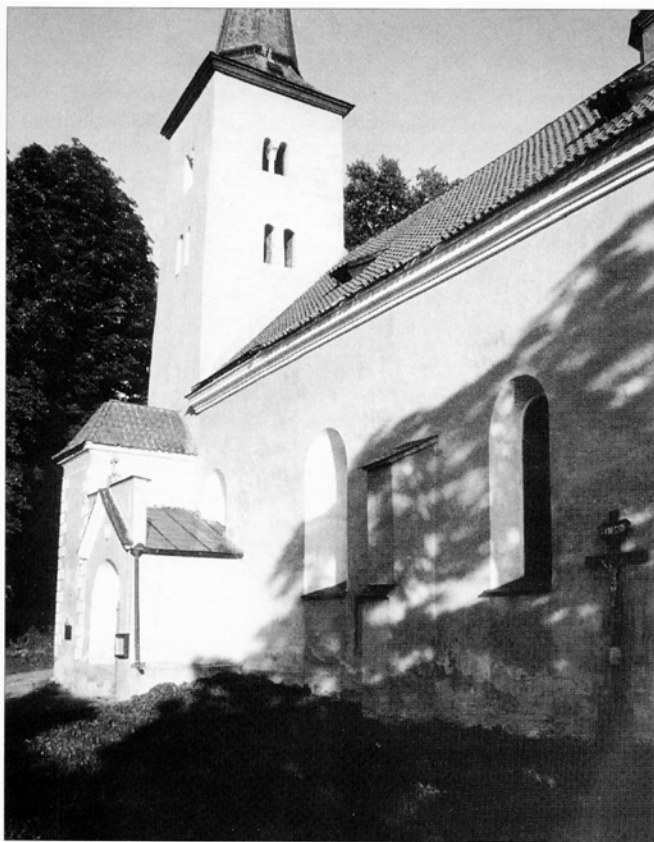
Obr. 1: Jižní průčelí lodě kostela v Česticích s věží. Foto autor, 1994.

1. Südfassade des Kirchenschiffes in Čestlice mit Turm, 1994.
2. Grundriss der Kirche (nach A. Merhaut, frühmittelalterliche Architektur in Böhmen, Prag 1971, s. 110), (revidiert).
3. Schnitt durch den Kirchturm in Ansicht zum Westen. Teilweiseige Arbeitsbemessung mit dem Bandmass vom Autor, 1994.

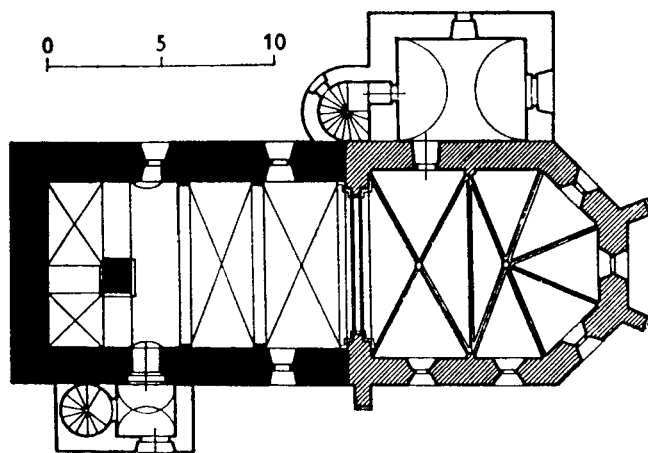
Obr. 2: Půdorys kostela (podle A. Merhautové, Raně středověká architektura v Čechách, Praha 1971, s. 110 (revidováno).

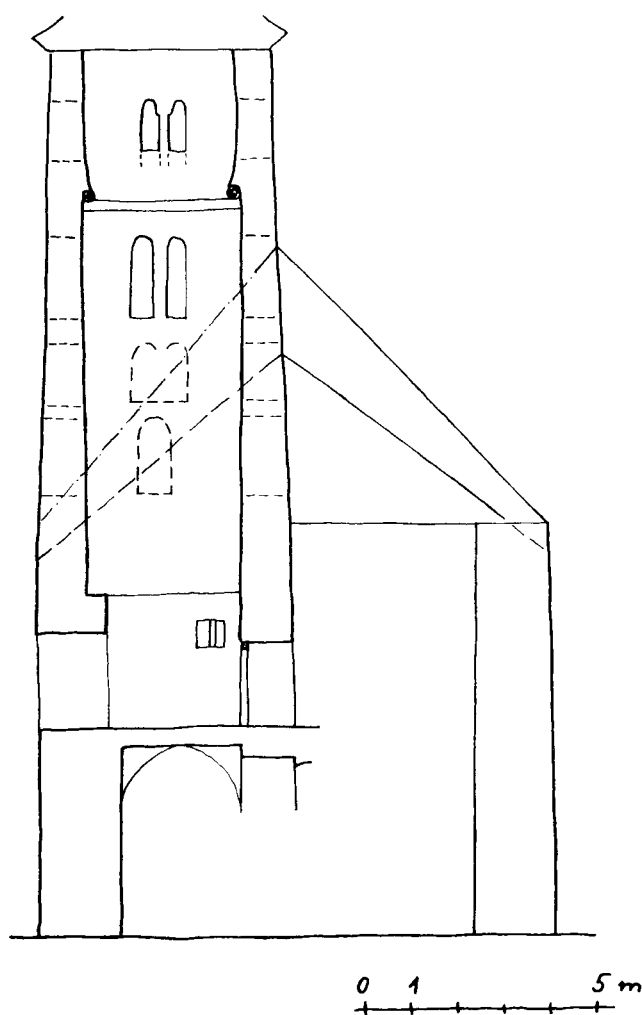
Obr. 3: Řez kostelní věží v pohledu k západu. Částečné pracovní zaměření pískem autor, 1994.

Neomítnuté vnitřní lice lomového zdiva věže s konkrétní podobou svých okenních otvorů jasně svědčí o tom, že dvě horní podlaží jsou nástavbou, tedy druhou románskou fází samotné věže. Podobně jako na rozmezí mezi 1. a 2. patrem, tak také v této úrovni o tom vypovídá vnější jihozápadní nároží věže, které vykazuje zřetelně patrný odklon od starší části stavby. První stavební fáze románské věže tedy měla přízemí zaklenuté křížovou klenbou bez žebířů, nesenou pilířem v severovýchodním rohu, plochostropé 1. patro s okénkem na západě a vstupem zřejmě zvencí od jihu nebo pouze z lodě od severu, temné 2. patro, 3. patro se čtveřicí jednoduchých oken a poslední podlaží se sdruženými okny blíže neznámého výtvarného pojetí. Svoji výškou přes 12 m a zejména způsobem osvětlení 3. patra se věž velmi podobala subtilnější věži nejbližší ležící jiné románské stavby - kostelíka sv. Jana a Pavla v Dobrušce (zdejší okna předposledního patra asi 150 x 50 cm).<sup>4)</sup>
