## GOTICKÉ PRŮČELÍ DOMU Č. P. 634/I V PRAZE

JAN SOMMER

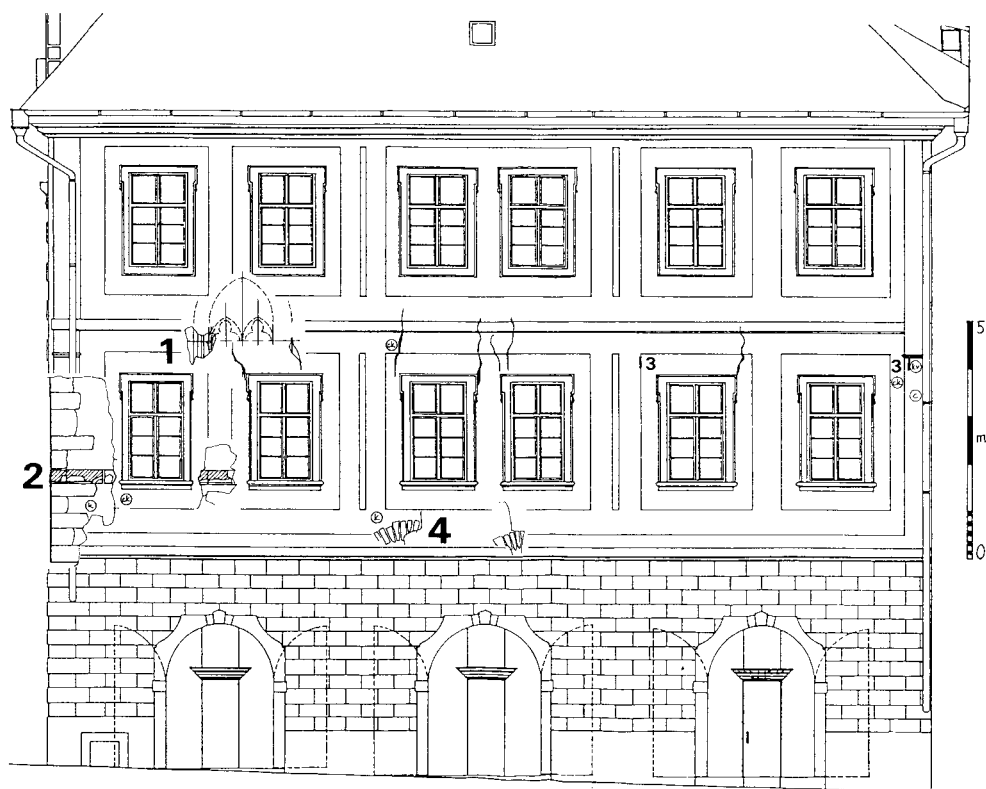
Obr. 1: Praha, dům č. p. 634/I. Nálezy ve východním průčelí. 1 - Fragment ostění okna prvního patra s doplněním prokazatelně části kružby (čárkovanou čarou). 2 - kordonová římsa. 3 - železné kotvy táhel v úrovni stropů barokního prvního patra. 4 - vynášecí oblouky nad neznámými otvory ve stěně přízemí. kv - kvádrové zdivo, k - lomový kámen, ck - smíšené zdivo cihlokamenné, c - zdivo cihelné. Šikmá šrafovka značí odsekané části předstupujících architektonických článků. (Zakresleno do za měření ŠURPMO, doměření nálezů Jan Sommer, 1994.).

Detailnější poznatky o architektuře prvního patra přinesl nový průzkum ve východní stěně domu, uskutečněný v souvislosti s přestavbou domu v létě roku 1994. Nad barokními okny stávajícího prvního patra byly v rozsahu první a druhé okenní osy od jihu ohledány podstatné části go-

1. Prag, Haus Konstr. Nr. 634/I. Funde in der Ostfront. 1 - Gewändefragment des Fensters des ersten Stockes mit der Ergänzung des beweissbaren Masswerkteiles (gestrichelte Linie). 2 - Wandgesims. 3 - Zugstange des Ankerseils im Niveau der Decken des ersten Barockstockes. 4 - Tragbogen über unbekannten Öffnungen in der Erdgeschosswand. kv - Bruchstein, ck - gemischtes Mauerwerk Ziegeln Stein, c - Ziegelmauerwerk. Schräge Schraffierung bedeutet abgehauene Teile der vortretenden architektonischer Gliederung (Eingezeichnet in die Bemessung SÚRPMO. Nachmessung der Funde Jan Sommer, 1994).

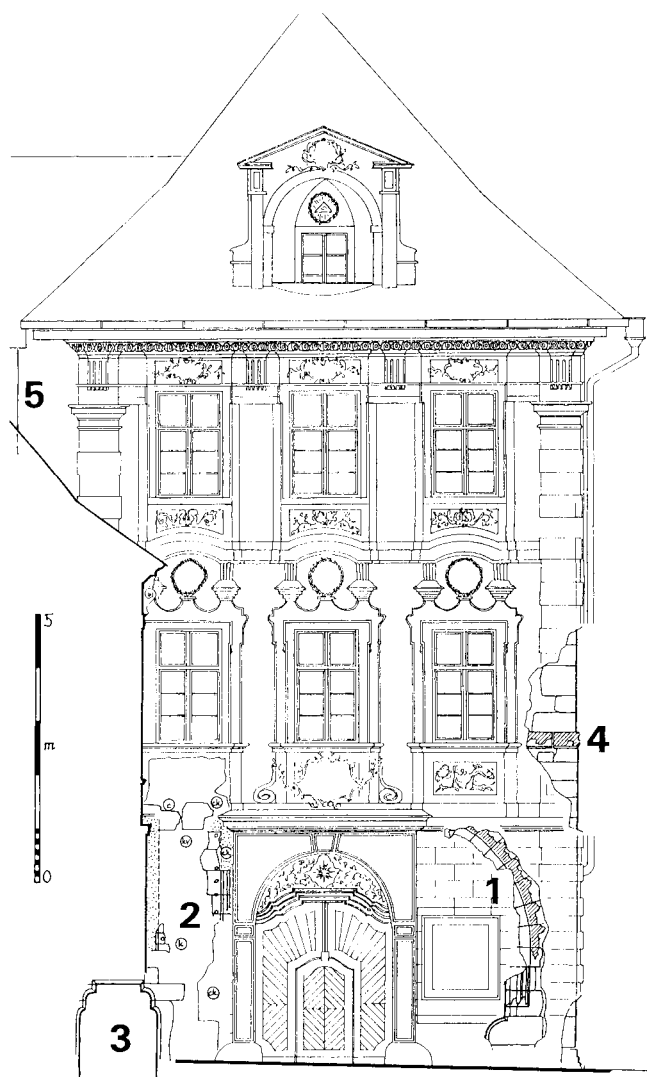
Obr. 2: Praha, dům č. p. 634/I. Náčrty v jižním průčelí. 1 - Zachovaná část ostění portálu, 2 - pozůstatky dvojice obdélných oken přízemí, 3 - portál sklepa, 4 - kordonová římsa, 5 - kvádrová nároží (zdivo vlevo od spáry pozdější). Ostatní označení dle obr. 1. (Zakresleno do zaměření SÚRPMO, doměření náčrtů Jan Sommer, 1994.).

rytmu krabů. Vrchol záklenku zanikl při vkládání barokní portálové architektury, které musela ustoupit celá levá polovina gotického vjezdu. Zajímavé je, že ostění gotického portálu sestává ze tří různých druhů kamene. Odrazník a dvě další vrstvy jsou vypracovány z velmi pevného tmavě šedého materiálu (pískovec?). Následující blok, na jehož čele byla konzola nesoucí vnější lištu, spolu s prvními čtyřmi segmenty záklenku je vytvořen z pevné opuky. Vrcholová část je pak odlišena extrémně jemnou opukou. Zůstane asi otázkou, šlo-li o výtvarný záměr či o výsledek technické úvahy a volbu materiálu podle velikosti statického namáhání.

V nevelkém úseku zdiva vlevo od barokního portálu se zachovaly zbytky tří otvorů. Zcela vlevo, zčásti zakryt průčelím domu č. p. 636/I vystupuje díl opukového ostění někdejšího vstupu do sklepa. Obdélný otvor, který lze blíže studovat z průřezu pod klenbou jihovýchodní místnosti sklepa, má překlad podepřen dvakrát vykrouženými konzolami. Od prahu klesalo strmé schodiště, po němž lze sledovat jízvu v západní stěně sklepení. Poloze schodiště odpovídá původní luneta ve valené klenbě sklepa, avšak cihlová segmentová klenba nad horní částí schodiště je pozdější. Nevysoko nad portálem sklepa zaznamenáváme na průčelí

2. Prag, Haus Konstr. Nr. 634/I. Funde in der Südfront. 1 - Erhaltener Teil des Portalgewändes. 2 - Überreste eines länglichen Fensterpaares des Erdgeschosses. 3 - Kellerportal. 4 - MauerGESIMS. 5 - Quaderdecke (das spätere Mauerwerk links von der Fuge). Übrige Bezeichnung nach Abb. 1.

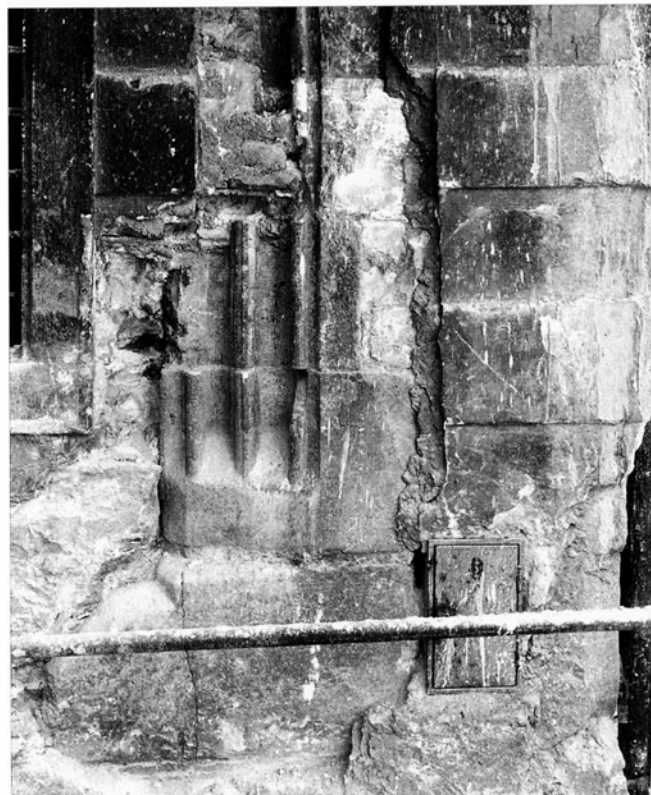
Obr. 3: Praha, dům č. p. 634/I. Detail ostění zaniklého gotického vjezdu v jižním průčelí. (Foto Jan Sommer, 1994.)

3. Prag, Haus Konstr. Nr. 634/I. Gewändedetail der untergegangenen Einfahrt in der Südfront. (Lichtbild Jan Sommer, 1994)
4. Prag, Haus Konstr. Nr. 634/I. Quader der Südwestecke mit abgehauenen Überresten des Wandgesimses. (Lichtbild Jan Sommer, 1994)

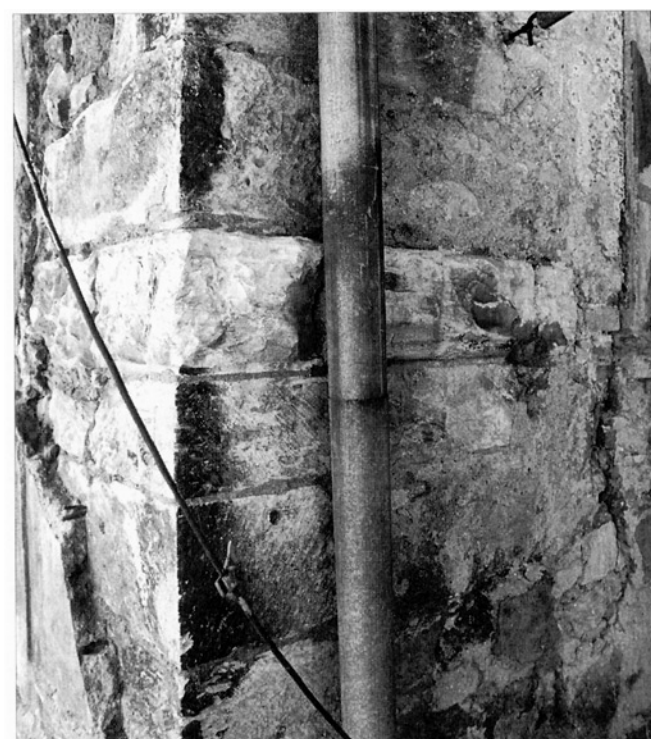
Obr. 4: Praha, dům č. p. 634/I. Kvádry jihozápadního nároží s osekanými zbytky kordonové římsy. (Foto Jan Sommer, 1994.)

kvádrovém jihovýchodním nároží domu nalézá zbytek profilované kordonové římsy. Římsa poněkud překvapivě měla horní plochu vodorovnou a ne střechovitě sklopenou, jak se s tím v obdobné situaci nejčastěji setkáváme. Líc zdiva nad římsou o cca 3 cm ustupuje. Ve výšce druhého patra pod korunou jižní průčelní zdi již nad střechou sousedního domu č. p. 636/I probíhá svislá spára, sledující někdejší jihozápadní nároží, sestavené z kvádrů. Určuje tak rozsah výškově zdůrazněné části domu. Později nadstavěná obvodní zeď jižního křídla domu byla k uvedenému nároží přiložena přes omítky.

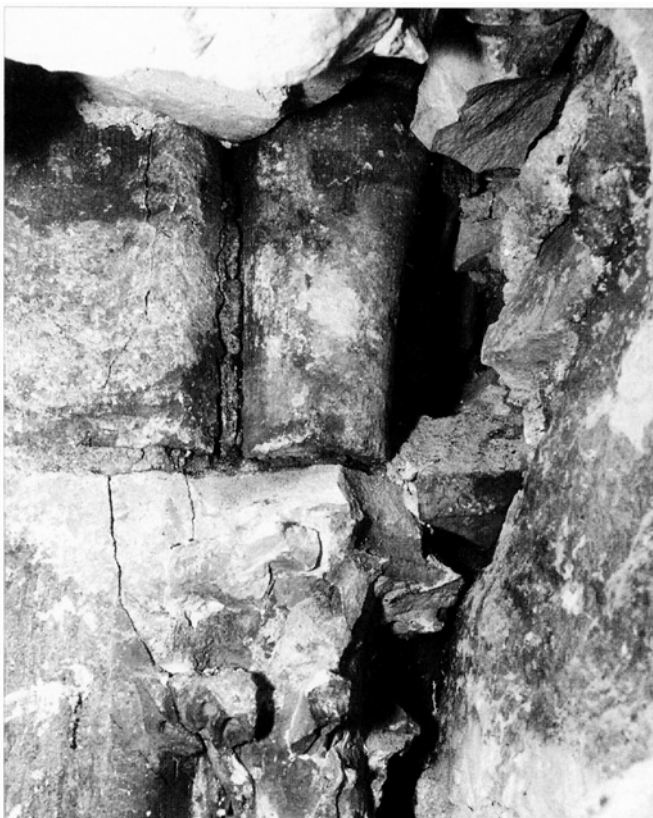
Obr. 5: Praha, dům č.p. 634/I. Detail ostění zaniklého gotického okna ve východní stěně prvního patra. Hlavice s výběhem kružby. (Foto Jan Sommer, 1994.)

tického okna. Složitě komponovaná profilace ostění s trojicí oblounů končila klínovitým vyžlabeným článkem, rámu-jícím světlý otvor. V tomto prutu chybí drážka pro vsazení skla, takže okno se nejspíše uzavíralo zevnitř okenicí. Vnitřní obloun je asi 40 cm pod patou záklenku přerušen štíhlou kalichovitou hlavicí se zbytky volně tvarovaných lekninových lístků, původně seřazených do dvou řad nad sebou. Dole těleso hlavicí ukončoval zaostřený prstenec. Tvar krycí desky po olámání nelze určit. Nad hlavicí se obloun roz-větvil: Jednak stoupal dále přímo spolu s okenním ostěním, jednak - přejímajíc úlohu dělicího prutu kružby - se zakřivil směrem do okenního otvoru. Vnitřní klínovitý profil se také od prutu oddělil a v podobě zaostřených nosů dále zjemnil kresbu zaniklé kružby. Byla zjištěna i vzdálenost vnějších hran ostění 204 cm. Je pravděpodobné, že okno zjištěné J. Mukem v jižním průčelí bylo shodné. Vzhledem k ne-realizovatelnosti sondáží v průběhu obnovy fasád nemohlo již být ověřeno, zda ve východním průčelí byla severním směrem další taková okna. Alespoň pro pozdější orientaci jsou v připojeném pohledu zakresleny zjištěné praskliny ve zdivu nad barokními okny prvního patra. V době dokumentace nálezů v prvním patře byla maltou zaplněna místa narušení omítek ve druhém patře. Pod úrovní parapetu prvního patra byly v lomovém zdivu východního průčelí zjištěny dva vynášecí pasy nad neznámými otvory přízemí. Severovýchodní nároží domu v nynější podobě není původní. Gotické kvádry jsou tu promíšeny s cihlami výšky 6,7 i 8 cm.

5. Prag, Haus Konstr. Nr. 634/I. Gewändedetail des untergegangenen gotischen Fensters in der Ostwand des ersten Stockes. Kapitell mit Auslauf des Masswerks. (Lichtbild Jan Sommer, 1994)

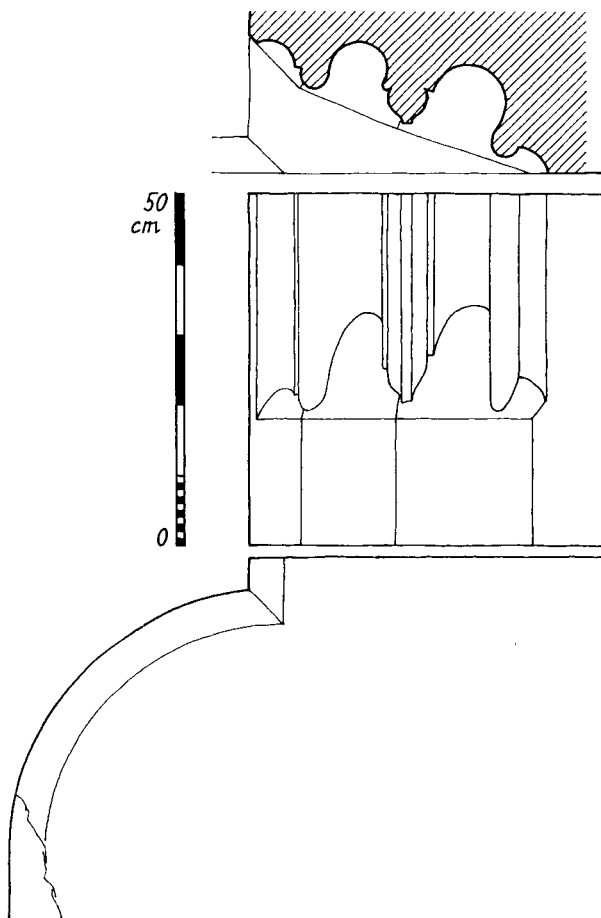
Obr. 6: Praha, dům č. p. 634/I. Profilace ostění zrušeného gotického vstupního portálu a čelní pohled na dolní část ostění. (Zaměření Jan Sommer, 1994.)

6. Prag, Haus Konstr. Nr. 634/I. Gewändeprofil des abgeschafften gotischen Eintrittsportals.
7. Prag, Haus Konstr. Nr. 634/I. Spuren der Gliederung abgehauener Rahmenleisten des zerstörten gotischen Eintrittsportals. (Bemessung Jan Sommer, 1994.)

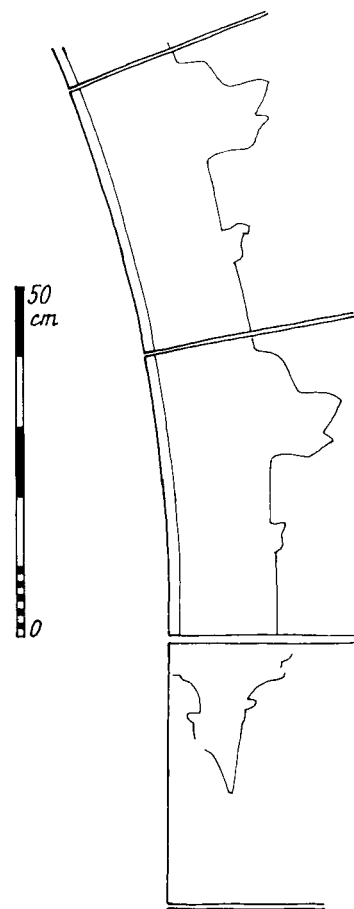
Obr. 7: Praha, dům č. p. 634/I. Stopy členění osekané rámcující lišty zrušeného gotického vstupního portálu. (Zaměření Jan Sommer, 1994.)

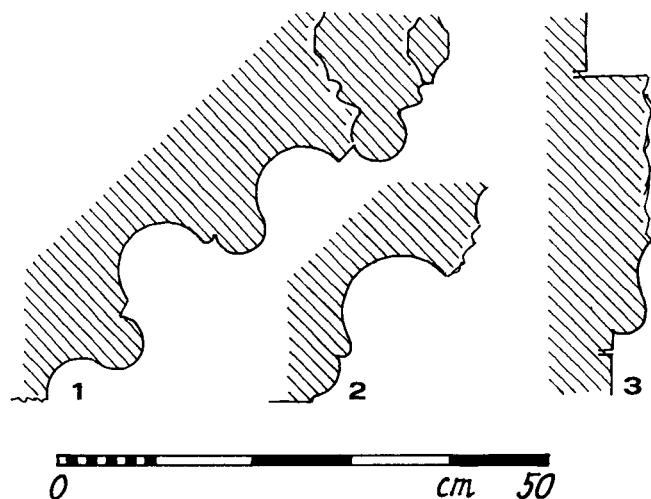
Obr. 8: Praha, dům č. p. 634/I. Detaily architektonického členění zaniklých gotických průčelí. 1 - profilace ostění zrušeného gotického okna ve východní stěně prvního patra, 2 - profilace ostění zrušeného obdélného okna v jižní stěně přízemí, 3 - zachovaná část profilace kordonové římsy. (Zaměření Jan Sommer, 1994).

8. Prag, Haus Konstr. Nr. 634/I. Details der architektonischer Gliederung der untergegangenen gotischen Front. 1 - Gewändeprofil des zerstörten gotischen Fensters in der Ostwand des ersten Stockes. 2 - Gewändeprofil des abgeschafften länglichen Fensters in der Südwand des Erdgeschosses. 3 - Erhaltener Profiltail des Wandgesimses. (Abmessung Jan Sommer, 1994)
