# LITOVICE - HLOUBKOVÝ PRŮZKUM TVRZE

MICHAEL RYKL

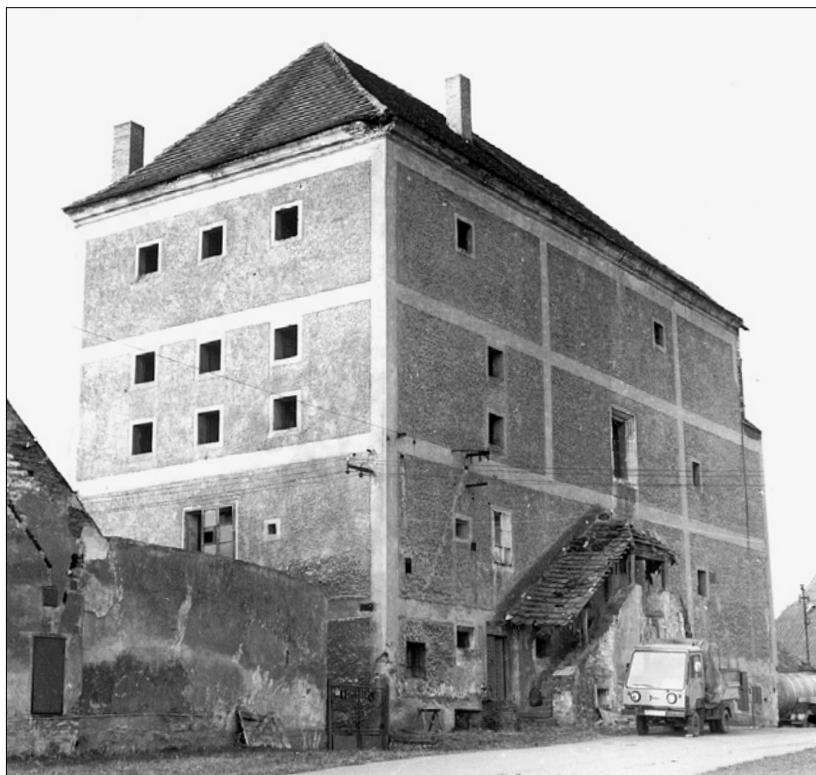
Obr. 1: Celkový pohled na palác tvrze od severovýchodu. (Autor fotografií M. Rykl, 1983-95.)

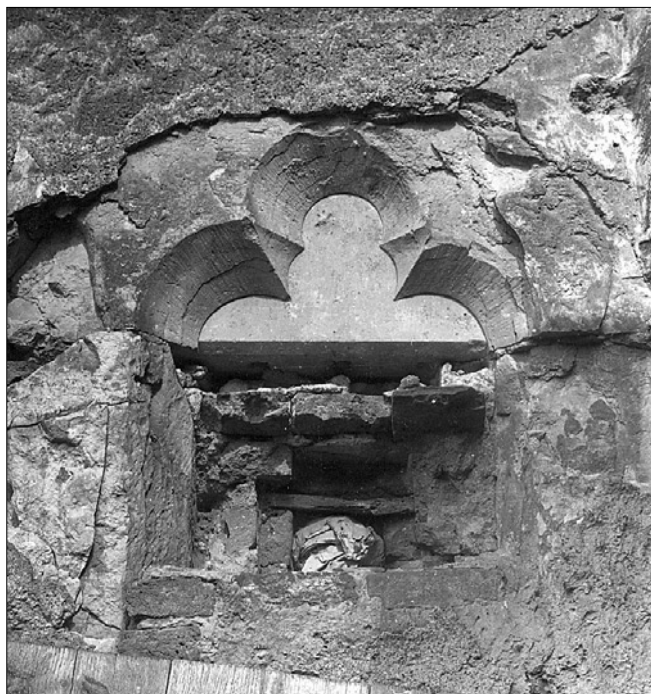
Obr. 6: Pětistá slepá kružba v nadpraží jihovýchodního okna v západním dílu přízemí. Stav v r. 1983.

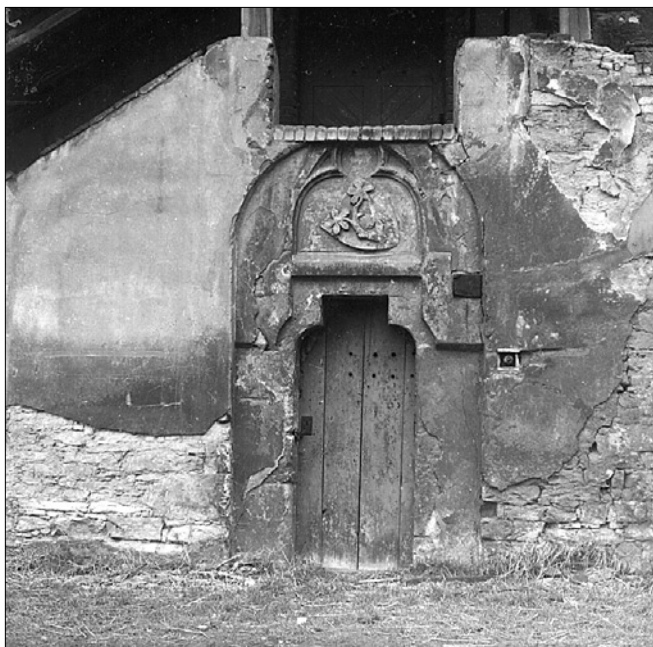
Obr. 7: Nadpraží portálu v severním schodišťovém přístavku s druhotně použitým tympanonem se znakem Jana IV. z Dražic. Stav v r. 1983.

Za zvláštní pojednání stojí portál v severním schodišťovém přístavku - dnešní vstup na schody do sklepa (17). Jeho nadpraží vrcholí slepou kružbou v hrotitém orámování a vepsaným rodovým znakem Jana IV. z Dražic. Podrobným průzkumem se prokázalo, že středověkého původu jsou pouze tři části tohoto portálu: nadpraží s vyžlabením a okosenou hranou, určené pro portál o šířce 66 cm

a k němu náležející deska se slepou kružbou a znakem a dále část portálu vlevo těsně pod nadpražím, náležející sedlovému portálu s vyžlabením. Ten však nepatří k nadpraží a znaku. Pravý protikus je hrubou novodobou replikou fragmentu sedlového portálu. Stojky jsou poskládány z nesourodých, vesměs druhotně použitých a blíže neidentifikovatelných kusů. Protože nadpraží se znakem se rozměrově liší od dochovaných fragmentů portálu do někdejšího přízemí a znak by svojí výškou již zasahoval do portálu 1. patra, je pravděpodobné, že portál se znakem byl původně umístěn v interiéru tam, kde při barokní přestavbě na sýpku zanikla původní dispozice, nejpravděpodobněji v reprezentativním 2. patře v portálu v dělicí zdi.

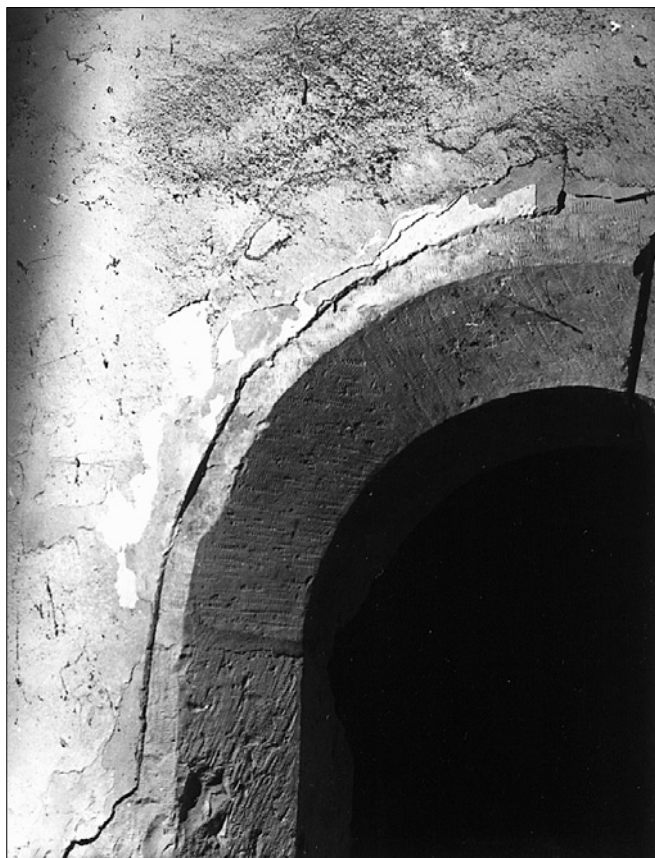
Obr. 9: Napojení gotické omítky na opukové ostění portálu na záchod v prvním patře.

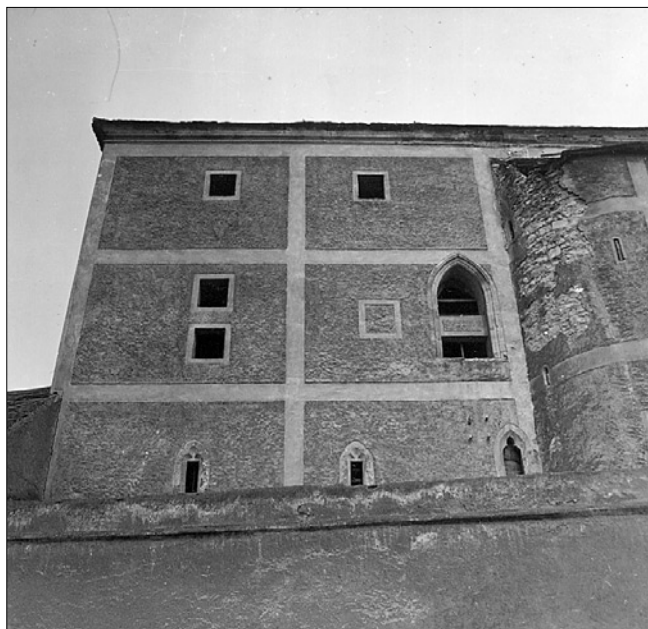
Obr. 10: Jižní fasáda s gotickými otvory v 1. a 2. patře.

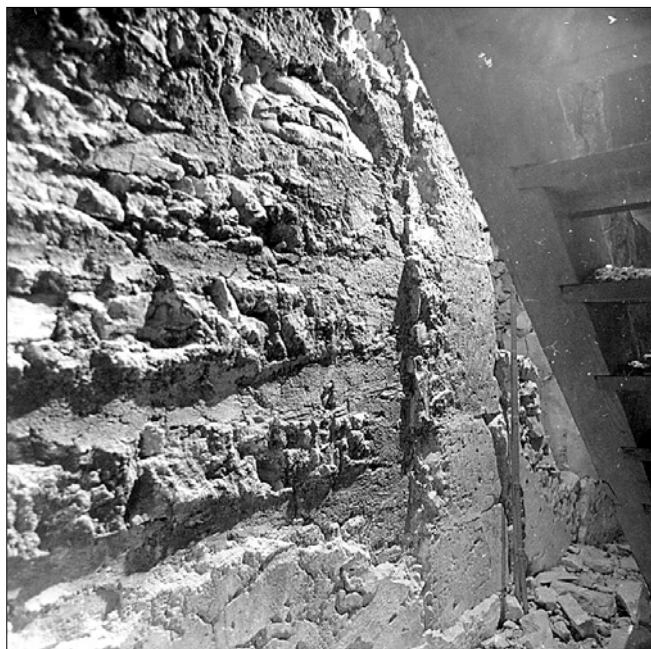
Obr. 17: Otisky kuláčů roubení u severozápadního rohu středověké obytné místnosti ve 2. patře. Patrná návaznost kuláčů na rohový sloupek, v pozadí hrana dveří na záchod.
