# MATERIÁLIE

## KOSTEL NANEBEVZETÍ PANNY MARIE V ŽELEZNÉ (OKR. BEROUN)

JAN ŽIŽKA

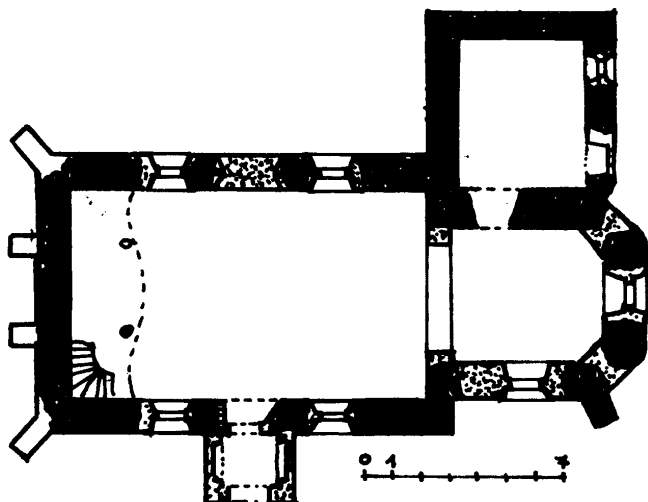
Obr. 1: Skica půdorysu kostela, dle Soupisu památek..., okr. Kladenský s. 136. (půdorys korigován)

- 1: Skizze des Kirchengrundrisses, nach der Denkmalszusammenstellung des Bezirkes Kladno, Seite 136. (Grundriss korrigiert.)
- 2: Ansicht der Ostfassade der Kirche. 1 - Das älteste Fenster des Presbyteriums, 2 - Abgehauene Stützen, 3 - Spätgotische Fenster mit Verzierungsbandern, 4 - Spätgotischer Putz, 5 - Frühbarockfenster, 6 - Frühbarockputz, 7 - Bestehende Fenster aus dem Jahre 1777, 8 - Mauerwerk der Sakristei, 9 - Die erste Phase des Mauerwerks, 10 - Die zweite Phase des Mauerwerks des Turmes, 11 - Glockenturmeingang, 12 - (der Schifftsparen?) des ursprünglichen Holzglockenturmes.

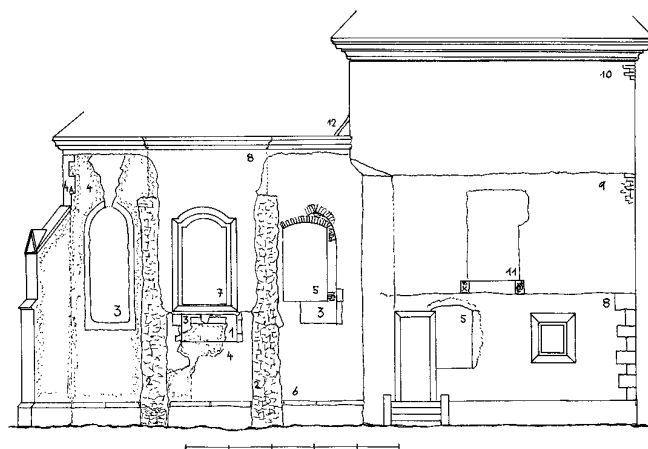
Obr. 2: Pohled na východní průčelí kostela 1 - nejstarší okno presbytáře, 2 - osekané opěrky, 3 - pozdně gotická okna s paspartami, 4 - pozdně gotická omítka, 5 - raně barokní okna, 6 - raně barokní omítka, 7 - stávající okno z roku 1777, 8 - zdivo sakristie, 9 - první a 10 - druhá fáze zdiva věže, 11 - vstup do zvonice, 12 - námětky původní dřevěné zvonice. (Zaměření a kresba autor.)

středověkého okna. Na zlomech východního průčelí presbytáře a pod stávajícím oknem na průčelí jižním je omítka přerušena svislými pruhy nerovného, částečně plentovaného zdiva - nepochybně pozůstatků osekáných opěráků. Opěráky, zavázané do zdiva, zanikly před provedením výše zmíněné červeno-bílé omítkové úpravy, při prolomení stávajících barokních oken. Prakticky celou levou polovinu východního průčelí presbytáře pokrývá kovem utažená okrová omítka s nárožím nad dochovaným opěrákem zdůrazněným malovanými černošedými kvádry. Šedý náter zdůrazňuje i hlazenou paspartu zazděného lehce lomeného okna, výškově a rozměrově korespondujícího s oknem v pravé části průčelí. Pasparta zvlněného, ne zcela pravidelného průběhu, měla starší fázi s okrovým nátěrem s červenými linkami na hranách zřejmě náležící ostře hozené pouze hranou lžice rovnané omítce na ploše.<sup>1)</sup> Zbytek parapetní části obdobné pasparty je dochován i pod stávajícím oknem ve středu průčelí. Pasparta je zde natažena na zazdivku staršího širšího okna o nižší úrovni parapetu, s kamenicky provedenými hranami špalet. Středověká omítka přechází plynulým obloukem na opěrák a nad ním rovněž obloučkem zdobeným malovanými černošedými kvádry na průčelí jižní. Zde končí u zachované pravé poloviny hrotitého okna opět s šedě vybarvenou paspartou. Ve spodní části jsou na této omítce jak na východní, tak jižní straně dochovány rudkové nápisy.

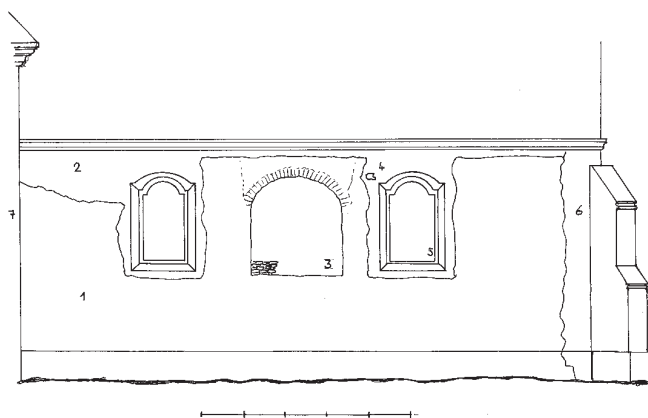
Obr. 3: Pohled na severní průčelí lodi - 1 - gotické zdivo, 2 - barokní zdivo, 3 - zazděné renesanční okno, 4 - fragment arch. článku, 5 - stávající okna, 6 - statické zajištění z roku 1902, 7 - věž. (Zaměření a kresba autor.)

- 3: Ansicht der Nordfassade des Schiffes. 1 - Gotisches Mauerwerk, 2 - Barockmauerwerk, 3 - Zugemauertes Renaissancefenster, 4 - Fragment eines arch. Gliedes, 5 - Bestehendes Fenster, 6 - Statische Sicherung aus dem Jahre 1902, 7 - Turm.

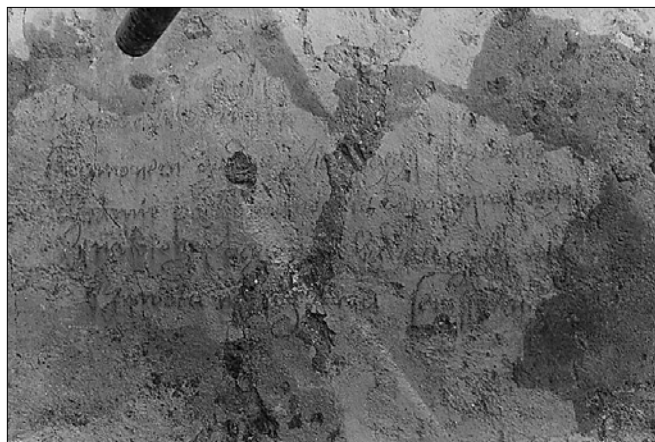
Obr. 4: Rudkový nápis na východním průčelí presbytáře. (Foto autor.)

- 4: Anschrift an der Ostfassade des Presbyteriums. (Lichtbild der Autor)
- 5: Nische eines gotischen (I) und eines in sie eingefügten Frühbarockfensters (II) des Presbyteriums überdeckt mit einem Spätbarockputz, rechts das Turmmauerwerk. (Lichtbild der Autor)

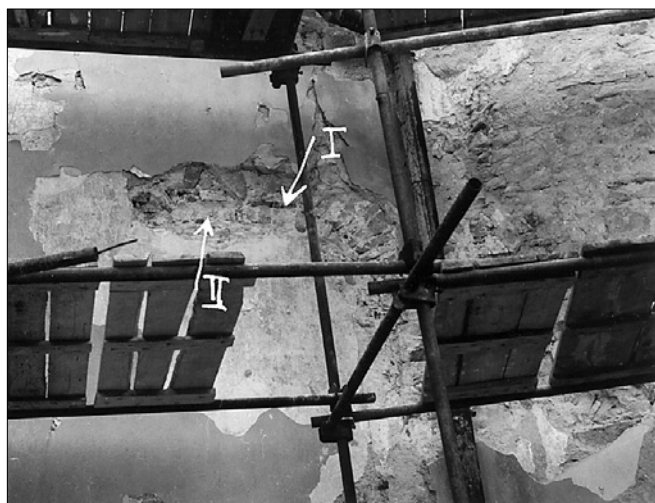
Obr. 5: Záklenek gotického (I) a do něj vloženého raně barokního okna (II) presbytáře překrytého pozdně barokní omítkou, vpravo zdivo věže. (Foto autor.)

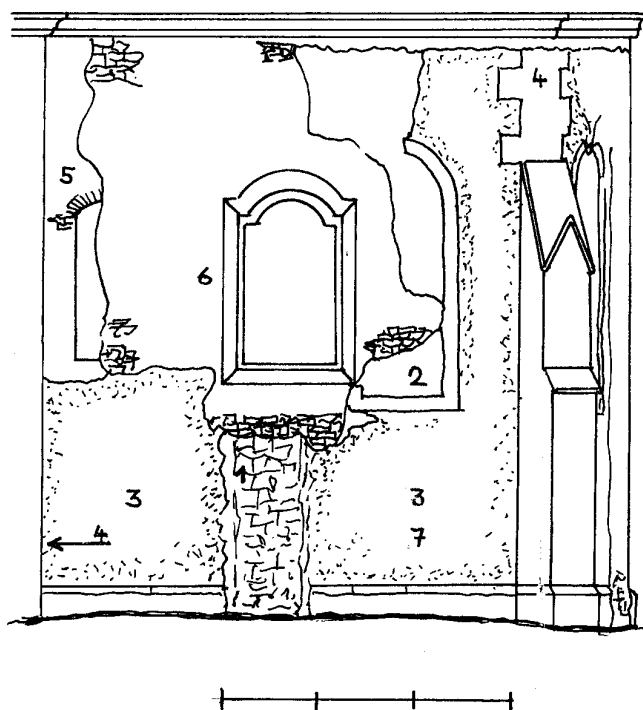
Obr. 6: Jižní bok presbytáře - 1 - osekáný opěrák, 2 - pozdně gotické okno, 3 - pozdně gotická omítka, 4 - šedě malované kvádry, 5 - raně barokní okno, 6 - stávající okno, 7 - místo nápisů. (Zaměření a kresba autor.)

- 6: Südseite des Presbyteriums. 1 - Abgehauene Stütze, 2 - Spätgotisches Fenster, 3 - Spätgotischer Putz, 4 - Grau gemalte Quader, 5 - Frühbarockfenster, 6 - Bestehende Fenster, 7 - Anschriftenstelle. (2 - 4 Einmessen und Zeichnung der Autor.)

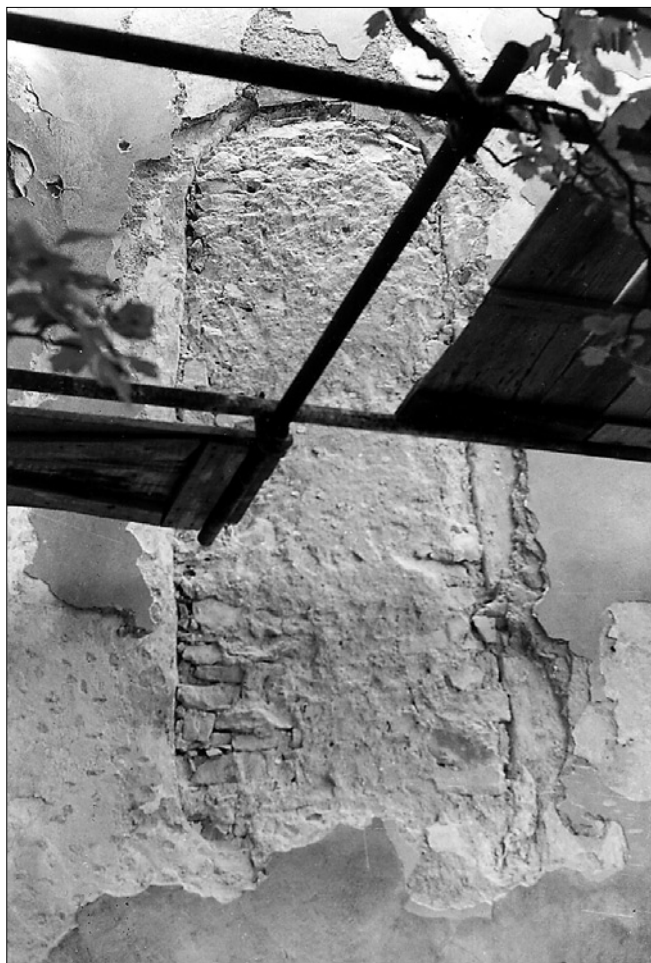
Obr. 7: Okno v levé části východního průčelí presbytáře zazděné při barokní přestavbě. Po obvodu patrna pozdně gotická omítka s malovanou červenou a následně šedou paspartou. (Foto autor.)

- 7: Fenster im linken Teil der Ostfassade des Presbyteriums zugemauert beim Barockumbau. Entlang dem Umfang ist ein spätgotischer Putz ersichtlich mit einer rot gemalten und folgend grauer Fenstereinfassung(?). (Lichtbild der Autor)

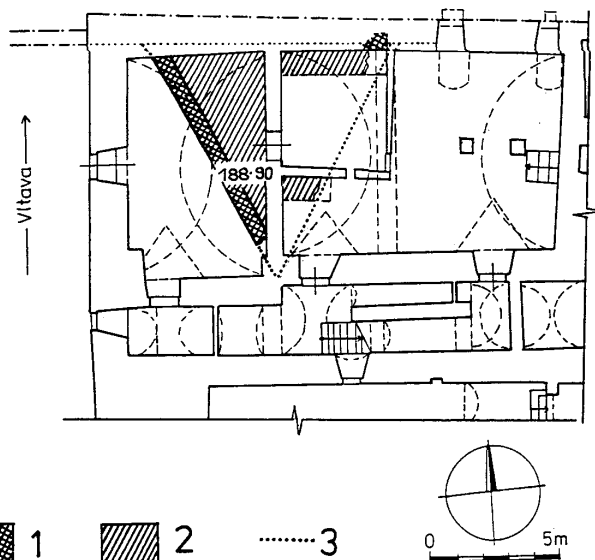
Obr. 1: Situace odkrytého zdiva v suterénu domu čp. 193/I. 1 - pískovcový obklad, 2 - jádro zdiva z lomové opuky, 3 - rekonstruovaný líc. (Zaměření a kresba J. Mourek.)
