# NÁLEZY V AREÁLU KOSTELA NANEBEVZETÍ PANNY MARIE V LIBČANECH (OKR. HRADEC KRÁLOVÉ)

JITKA SVOBODOVÁ

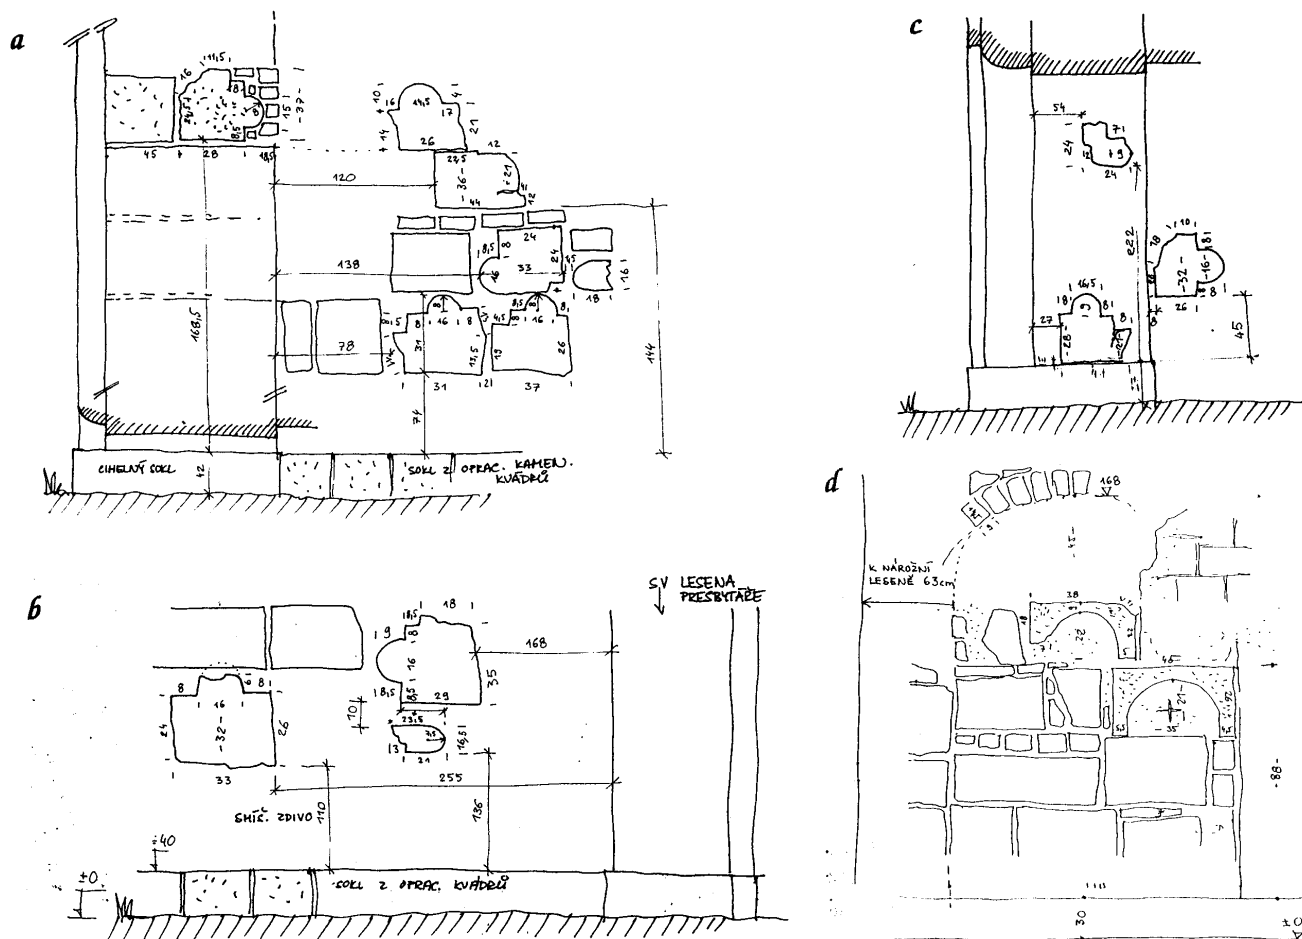
Obr. 1: Náčrtky polohy románských článků ve zdivu presbytáře (a) levé nároží vých. průčelí, b) pravé nároží vých. průčelí, c) levé nároží sev. průčelí a ve zdivu lodi (d) zazdíčka vstupu v jihozápad. nároží). (Autor všech obrazových materiálů L. Svoboda.)

1. V zazdínce druhotného vstupu pod tribunou na jižní straně jsou použity dva opracované pískovcové články tvaru kvádrů s půlkruhovým vykrojením, jejichž viditelná část je hrubě povrchově opracována. Jde snad o zbytky kamenného žlabu (?).

tuovány na jv. a sv. nároží presbyteria, v jeho severní a východní stěně. Charakter smíšeného zdiva presbytáře je barokní, používá opracované románské kvádry, zbytky kamenných článků, lomový kámen a cihly. Články v různém stupni zachování jsou v podstatě stále téhož, osově ne zcela souměrného profilu s jedním, respektive dvěma ústupky a oblounem. Na kvádrech je patrné bílení (zřejmě provizorní úprava stěny). Opracování ložných ploch je jemné, při obvodu spáry je někde patrná hlazená stezka. Hypoteticky je možno je interpretovat jako části románských lesen z původního závěru.

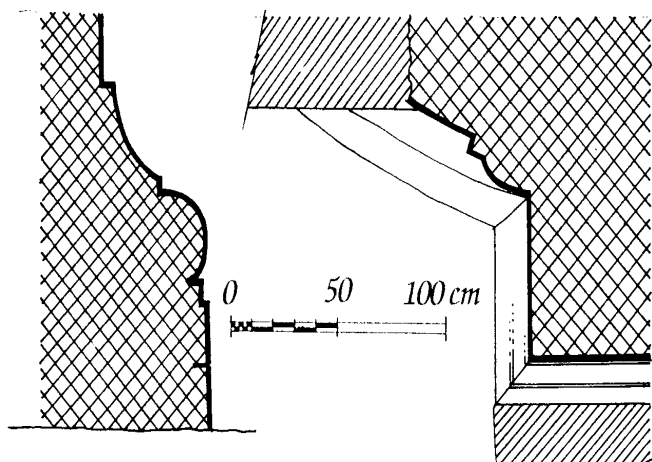
Obr. 2: Profil románské soklové římsy.

Obr. 3: Půdorys jihozápad. kouta sakristie - detail výběhu románské apsidy.

2. Po výrazném snížení úrovně terénu na hřbitově byl na severní straně odhalen románský sokl s dobře zachovalou soklovou římsou.

Při likvidaci dřevomorky v sakristii v r. 1991 byl v jz. koutě v sondě pod podlahou odhalen ve vzdálenosti 60 cm od nároží lodi výběh soklu románského presbyteria s výrazným půdorysným zaoblením, s čitelným zbytkem profilované římsy a koutová lesena s jedním ústupkem a plochým oblounem (rozměry kromě zplnění oblounu odpovídají článkům zazděným v presbyteriu). Je zřejmé, že románské presbyterium mělo podobu apsidy, členěné buď lesenami nebo slepými arkádami jako na lodi.

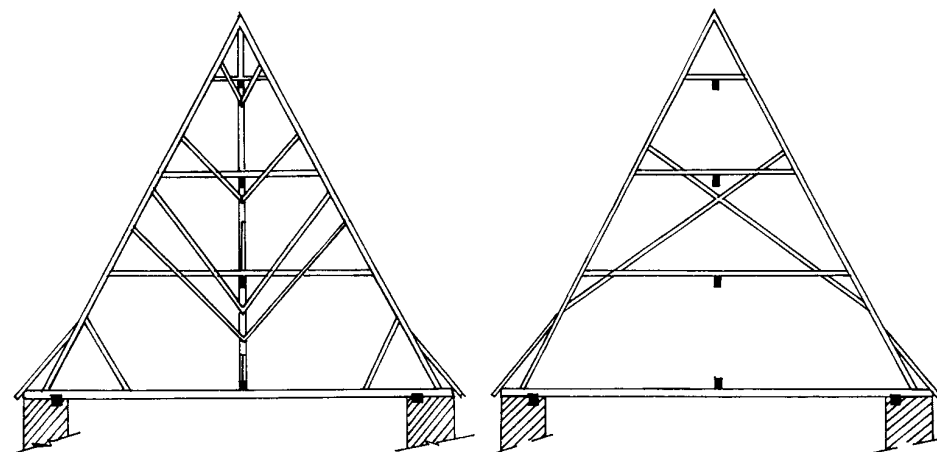
Obr. 4: Krov nad lodí - plná a prázdná vazba a podélný řez.

Výška a tvar románského štítu je čitelná na západní straně, dnešní výrazně strmější krov lodi pochází dle zachovaného datování z r. 1608. Jde o konstrukci se středním sloupkem a čtyřmi vzpěrami tvaru „V“, doplněnou 3 hambalky a ztužení ondřejským křížem. Krov presbyteria pochází dle nalezeného datování z r. 1722. Má jednodušší a nižší konstrukci opět se středním sloupkem, hambalky, vzpěrou tvaru „V“ a příhradovým ztužením v podélné ose.

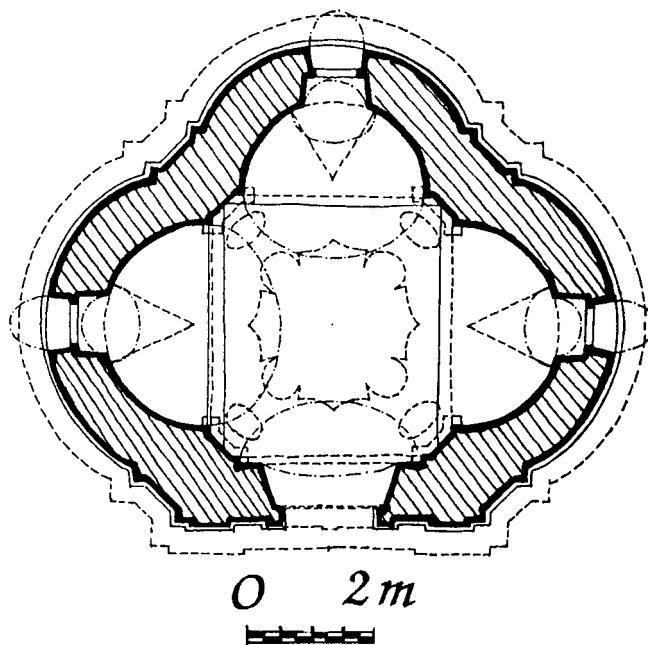
Obr. 5: Půdorys márnice.

V r. 1993 byla dokumentována typologicky zajímavá centrální stavbička márnice, vestavěná do ohradní zdi někdejšího hřbitova. Má trojlistý půdorys s vloženými kosými lesenami v rozích a s rovným vstupním průčelím na východě, doplněným vykrajovaným, dnes již beztvarym štítem. V interiéru se skládá z centrálního čtvercového pole s pilastry v okosených rozích, které nesou nad římsou plochou kopuli, a ze tří apsid, zaklenutých konchami s trojúhelními výsečemi nad okny. Na kopuli ústředního prostoru je vpadlé vykrajované zrcadlo, doplněné čtyřmi oválnými medailónky v rozích, obojí s dnes již špatně čitelnými a silně poškozenými figurálními malbami. Exteriér márnice byl zničen důkladným otloučením bez dokumentace a provizorní hrubou jednovrstvou cementovou omítkou. Jeho podobu lze naštěstí rekonstruovat z fotografie v archivu SÚPP, která ukazuje prolamovaný, segmentově zakončený štít s nárožními pilířky a koule ve vrcholu, na stěnách hladké pilastry a lesenové rámy, kombinované s hrubší strukturou výplňových polí. Z původní podoby se zachoval jednoduchý pravoúhlý vstupní portál s ušima a klenákem, v němž je vyryto datování 1755. Za původní lze považovat i dvířka s mřížovou výplní v horní polovině.
